## ESPOON MUSTALAHDEN KULTTUURIYMPÄRISTÖSELVITYS 2019

**TILAAJA**  
**ESPOON KAUPUNKI 2019**

**TENGBOM OY**  
Salomonkatu 17 A  
00100 Helsinki

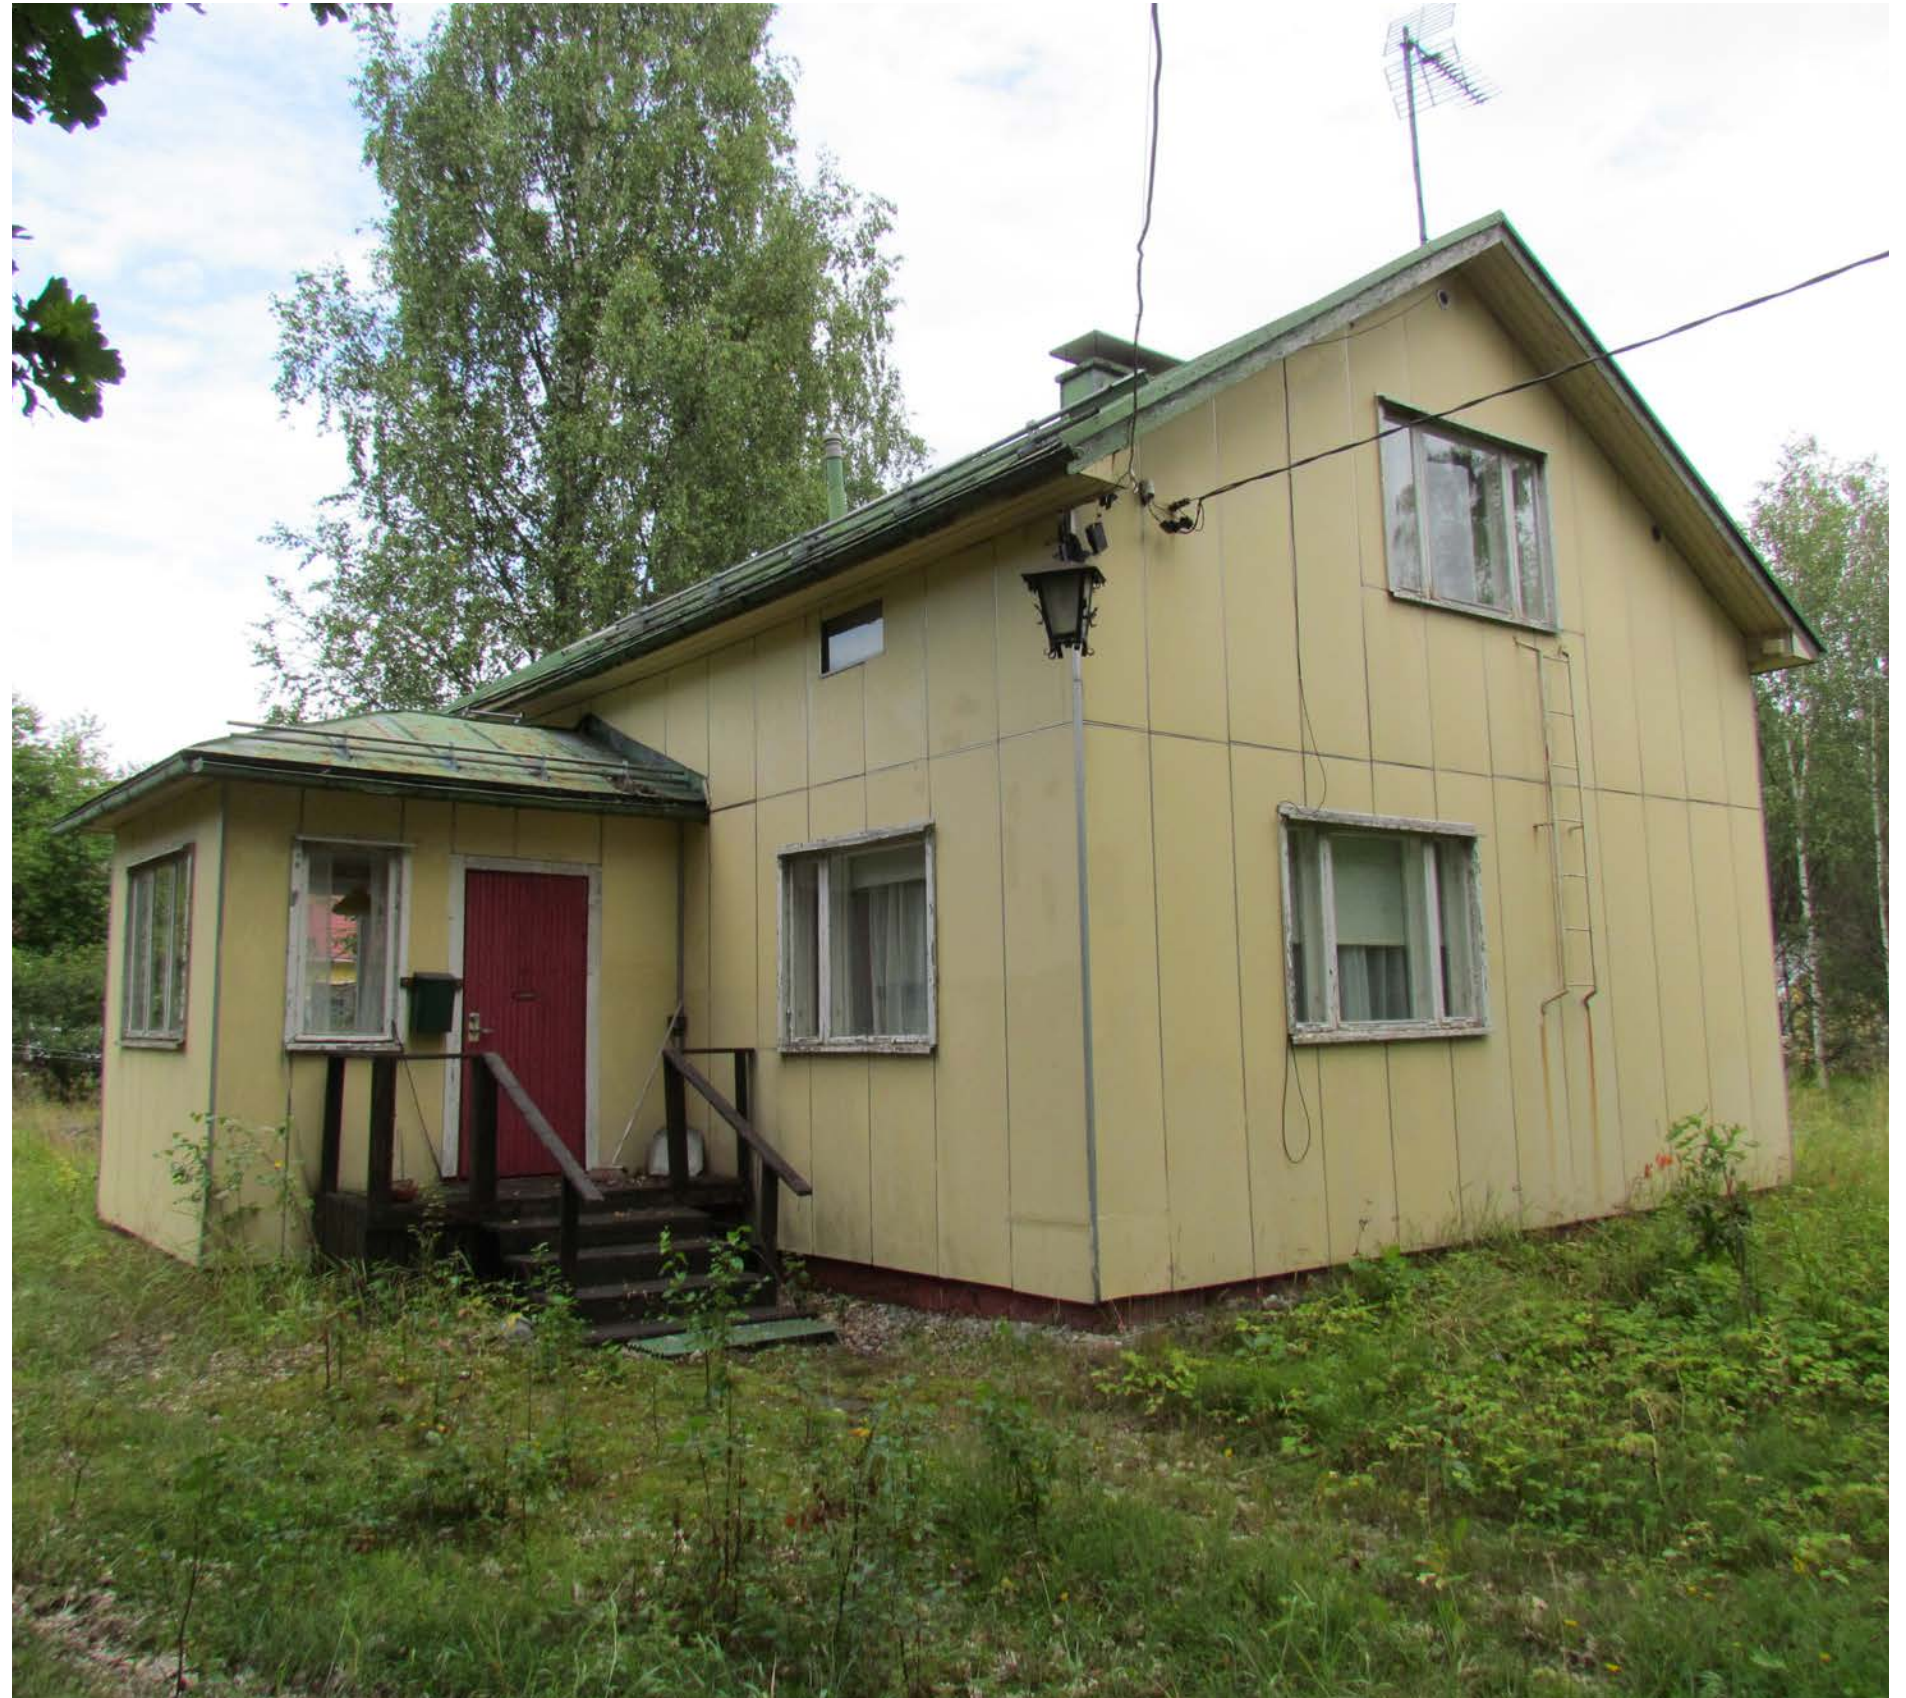
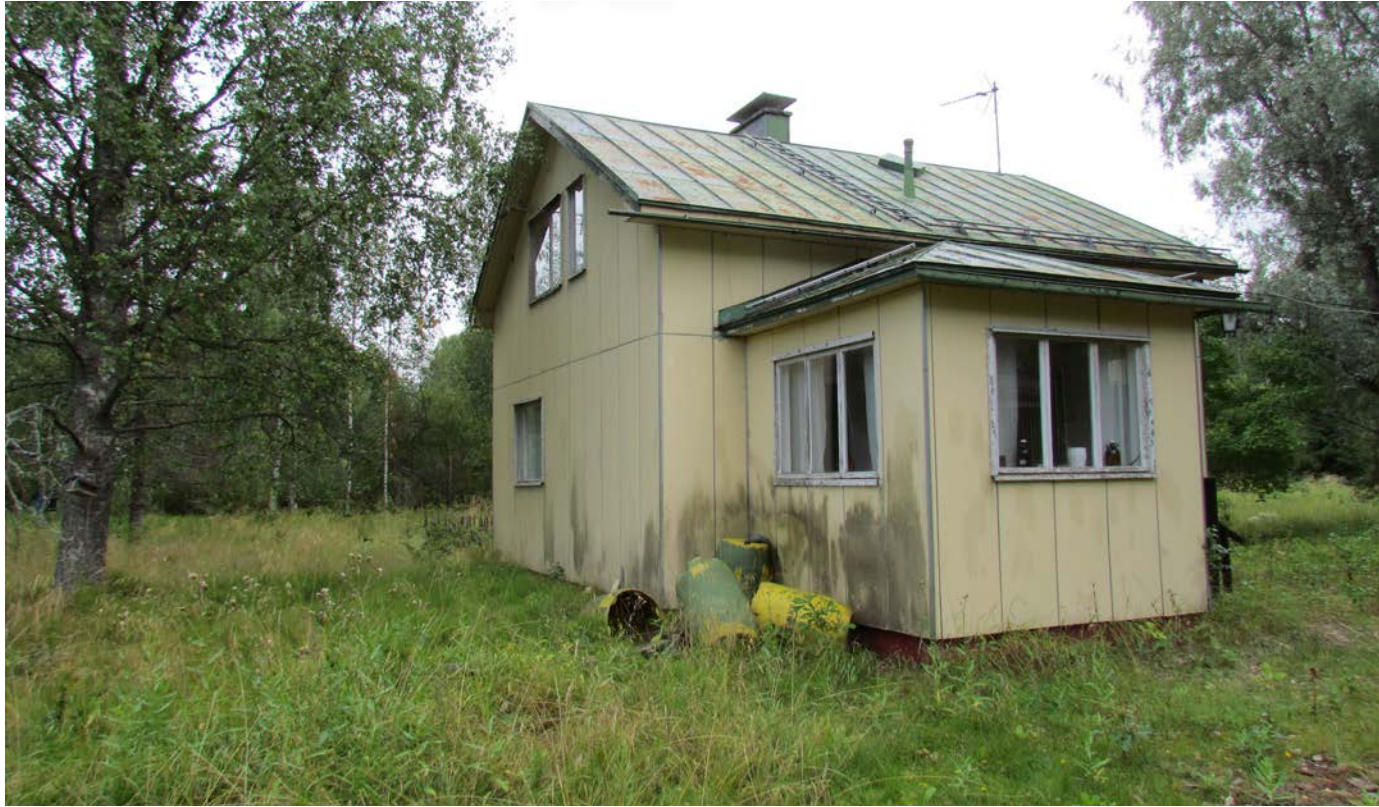
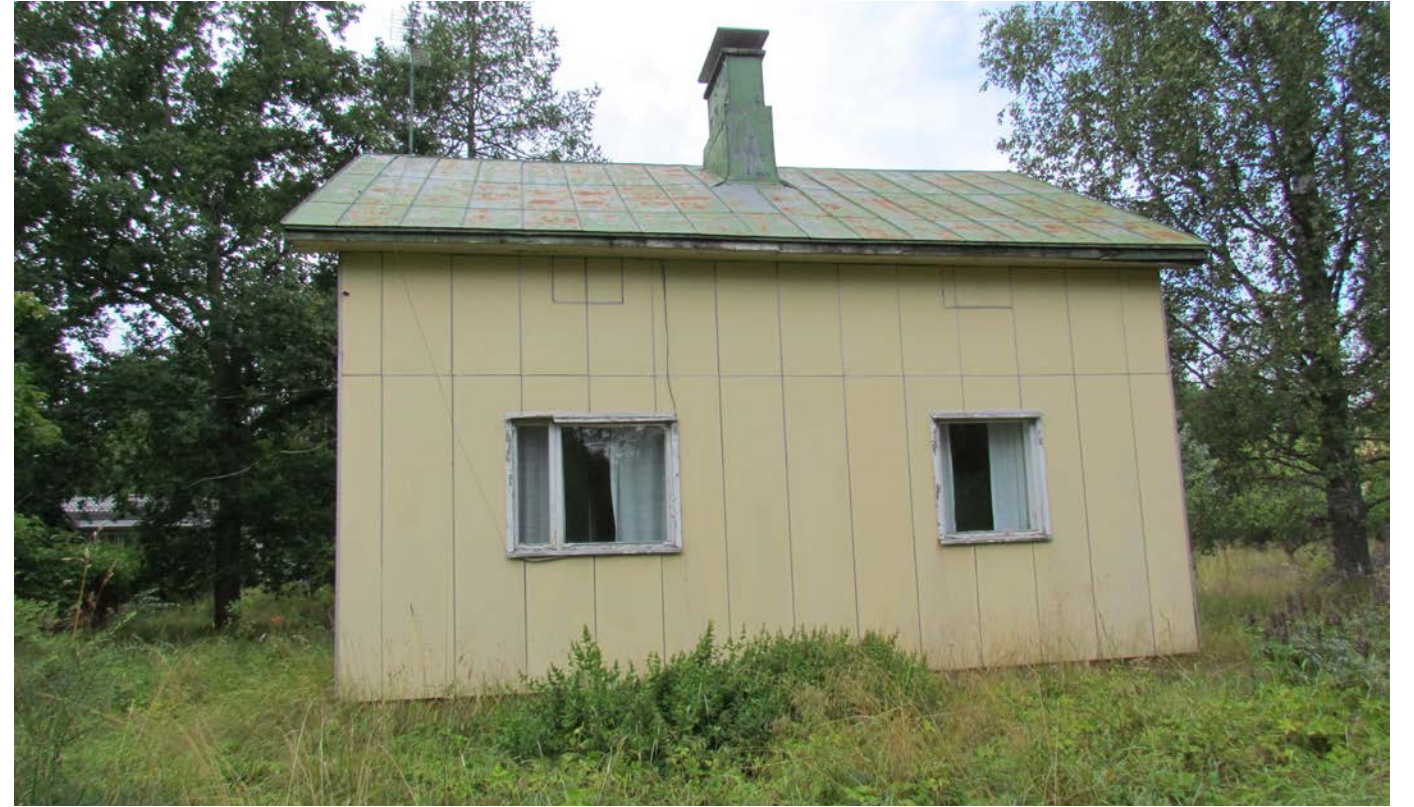
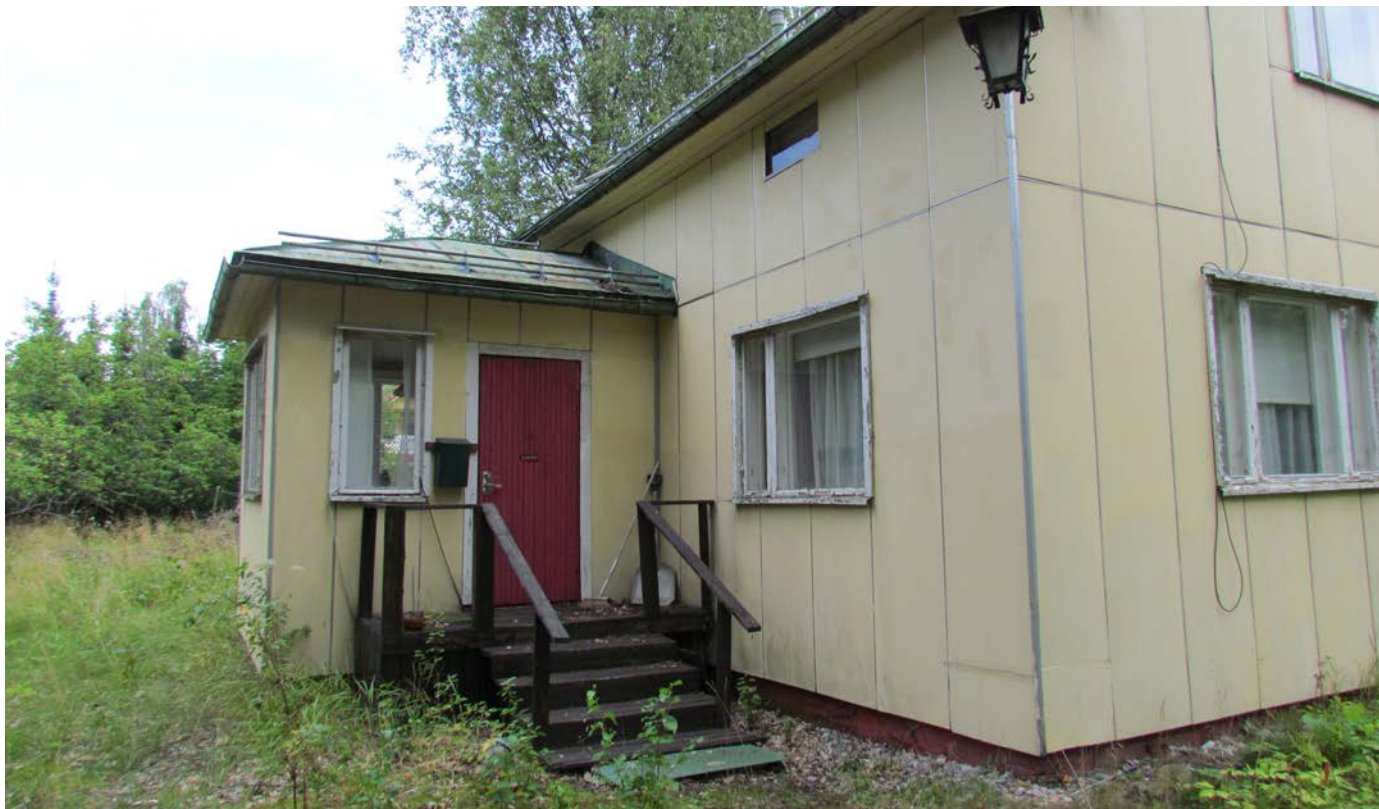
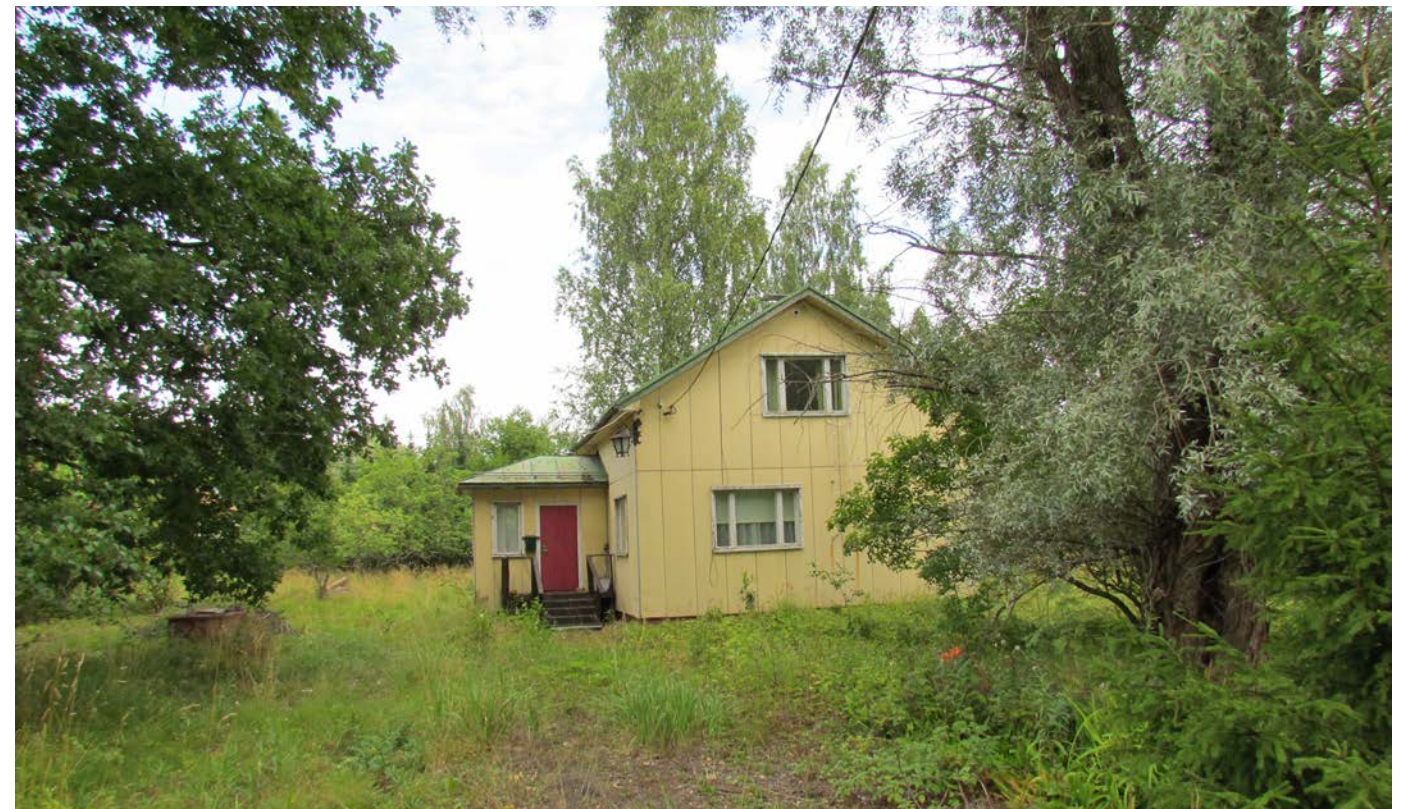
*Tyypillinen 1950-luvun rintamamiestalo, johon on myöhemmin tehty rakennuksen tyyliin sopimattomia muutostöitä. Ei erityisiä kulttuurihistoriallisia, rakennustaiteellisia tai maisemallisia arvoja.*

Kuva. Rakennus 9.1

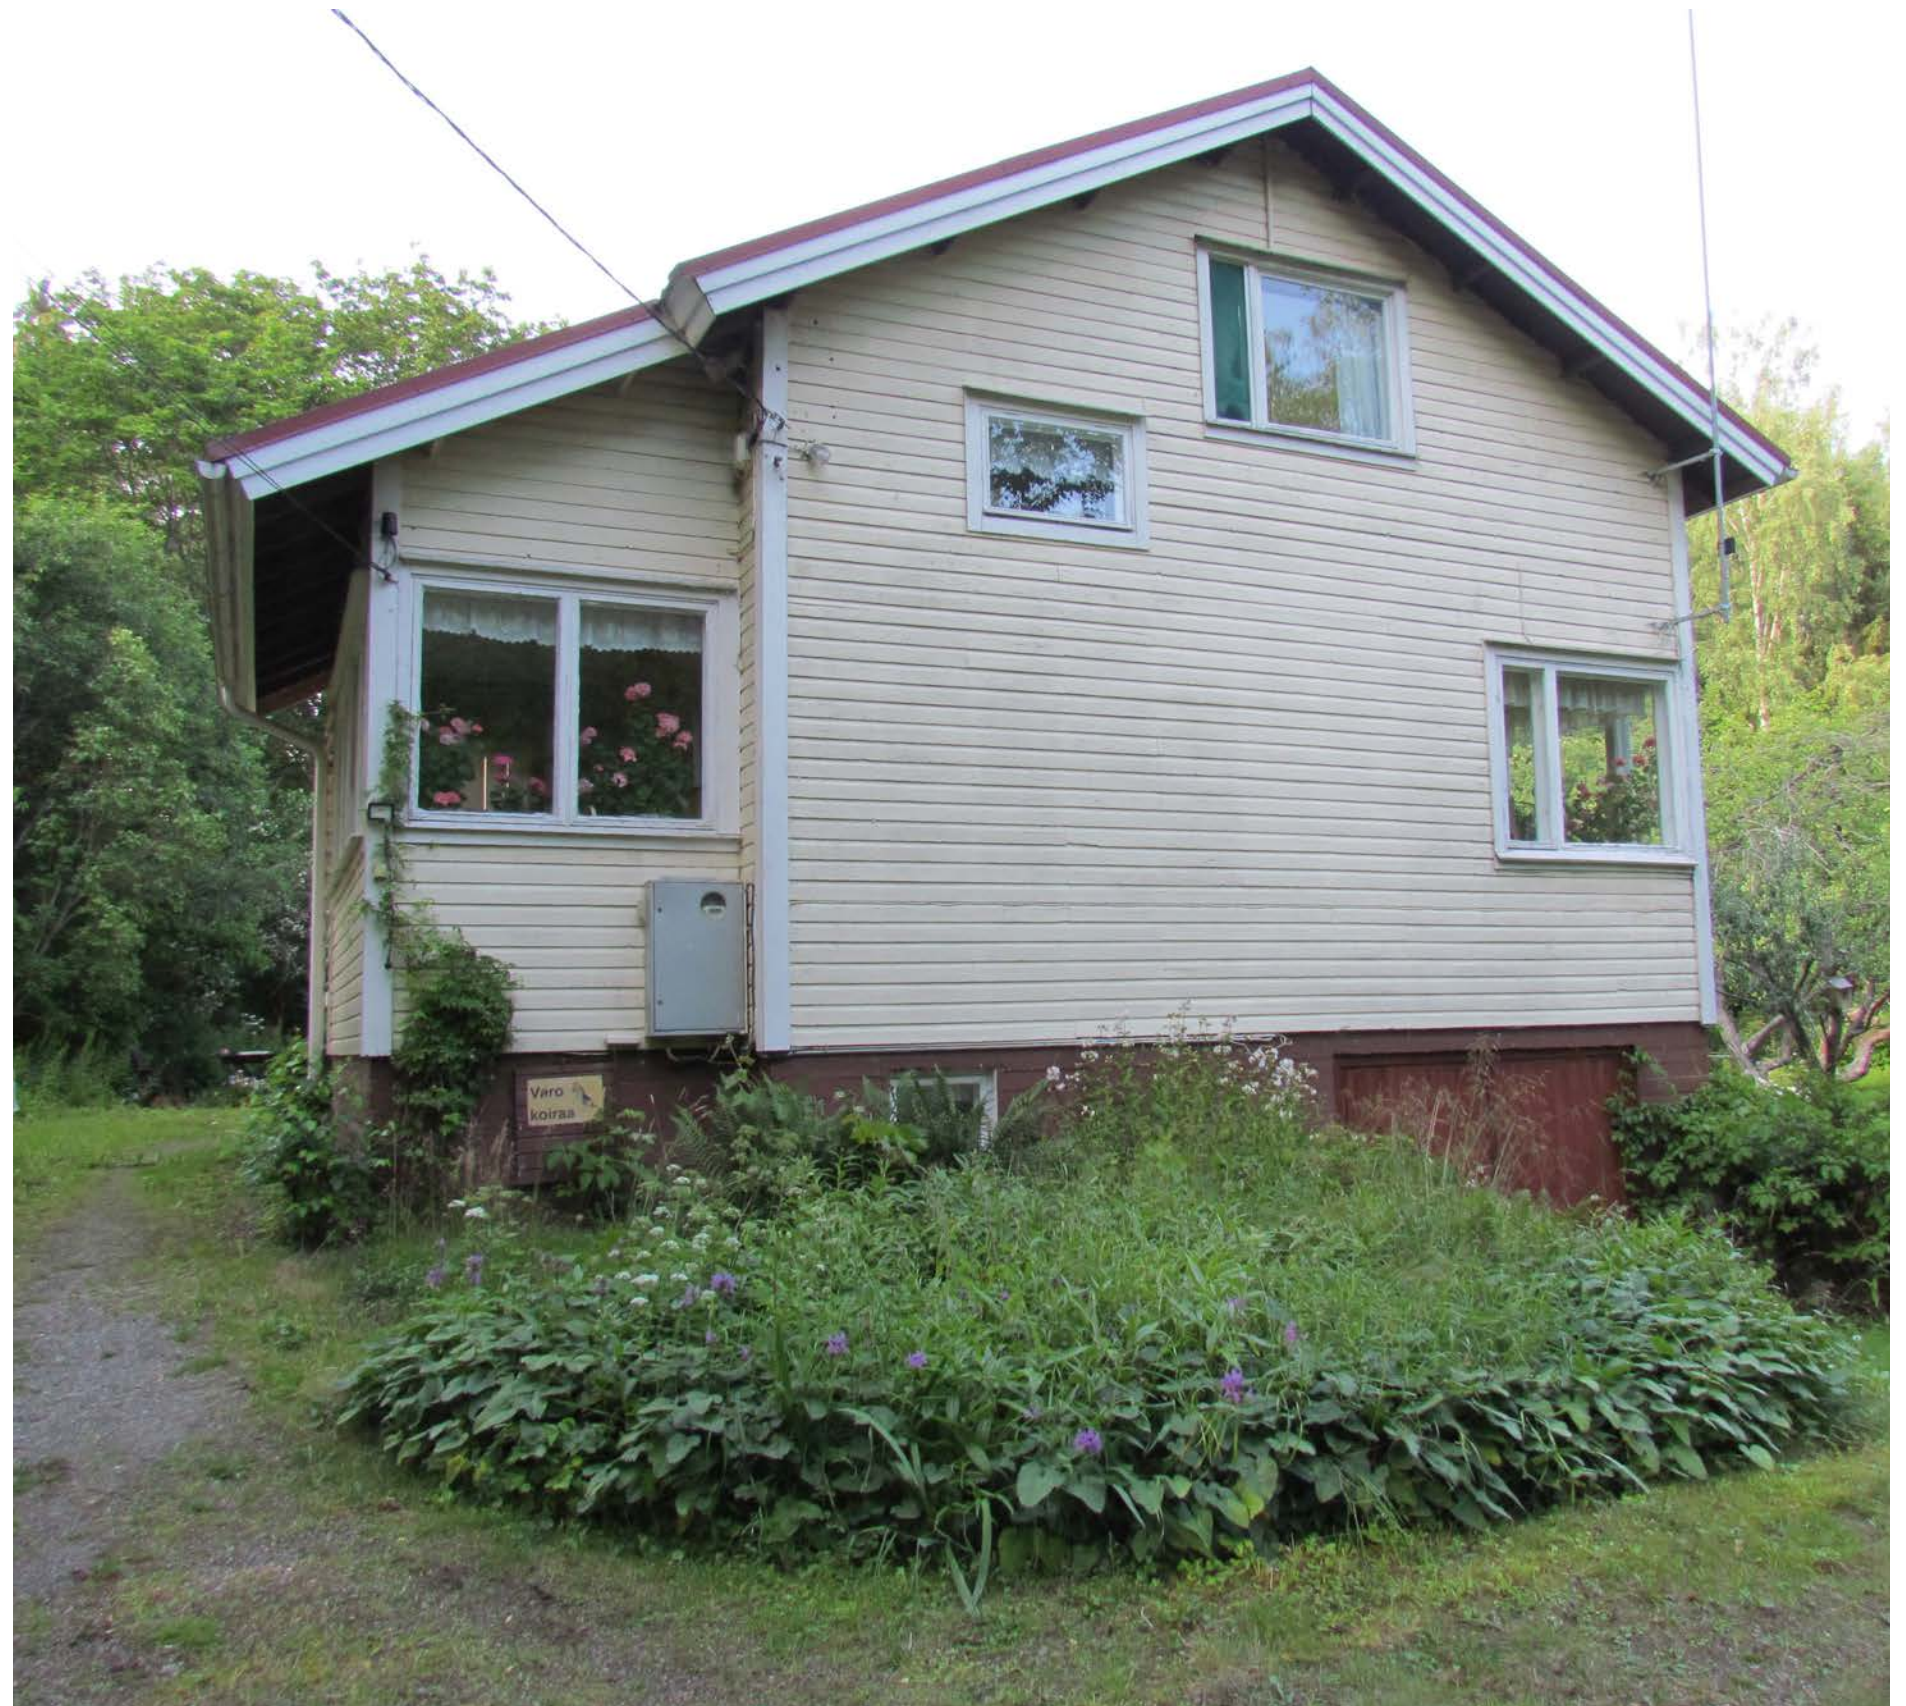
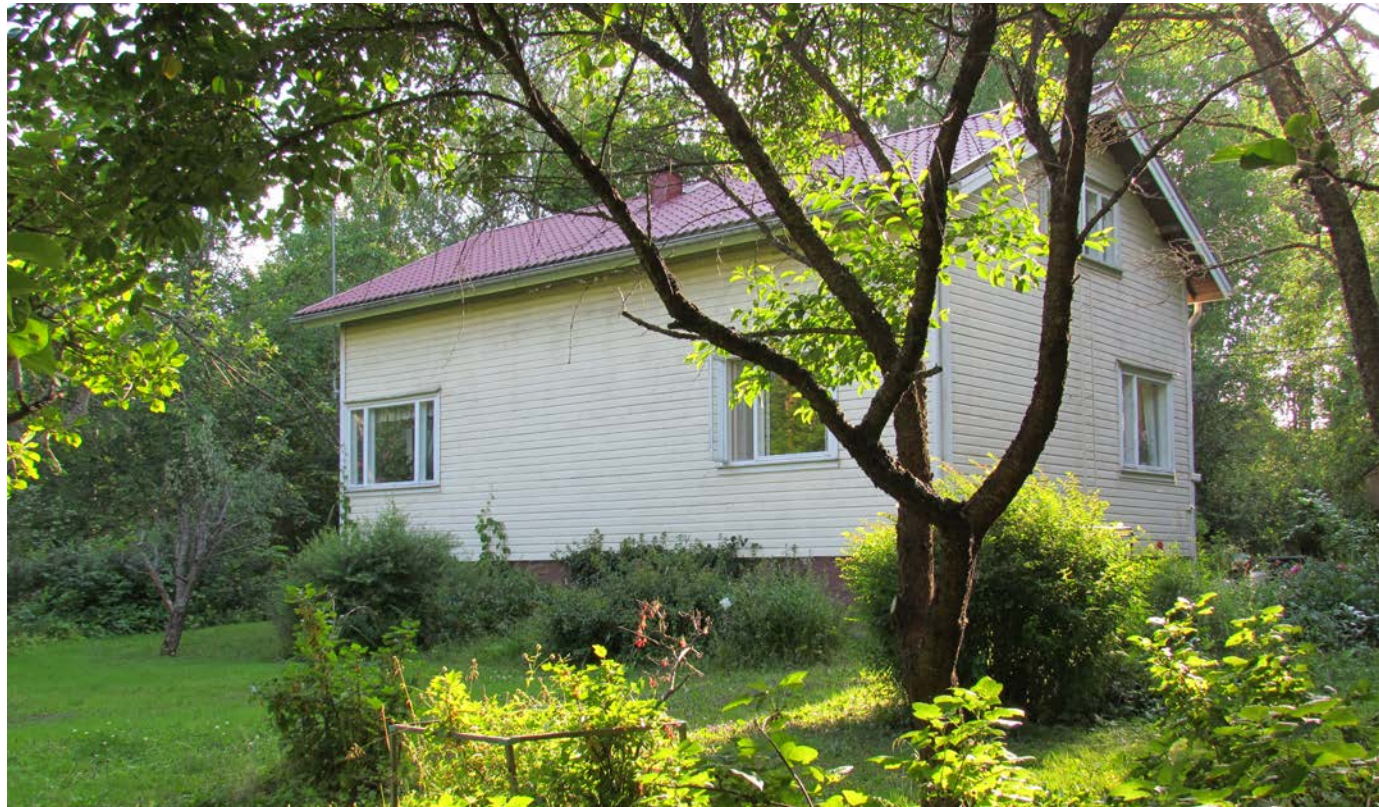
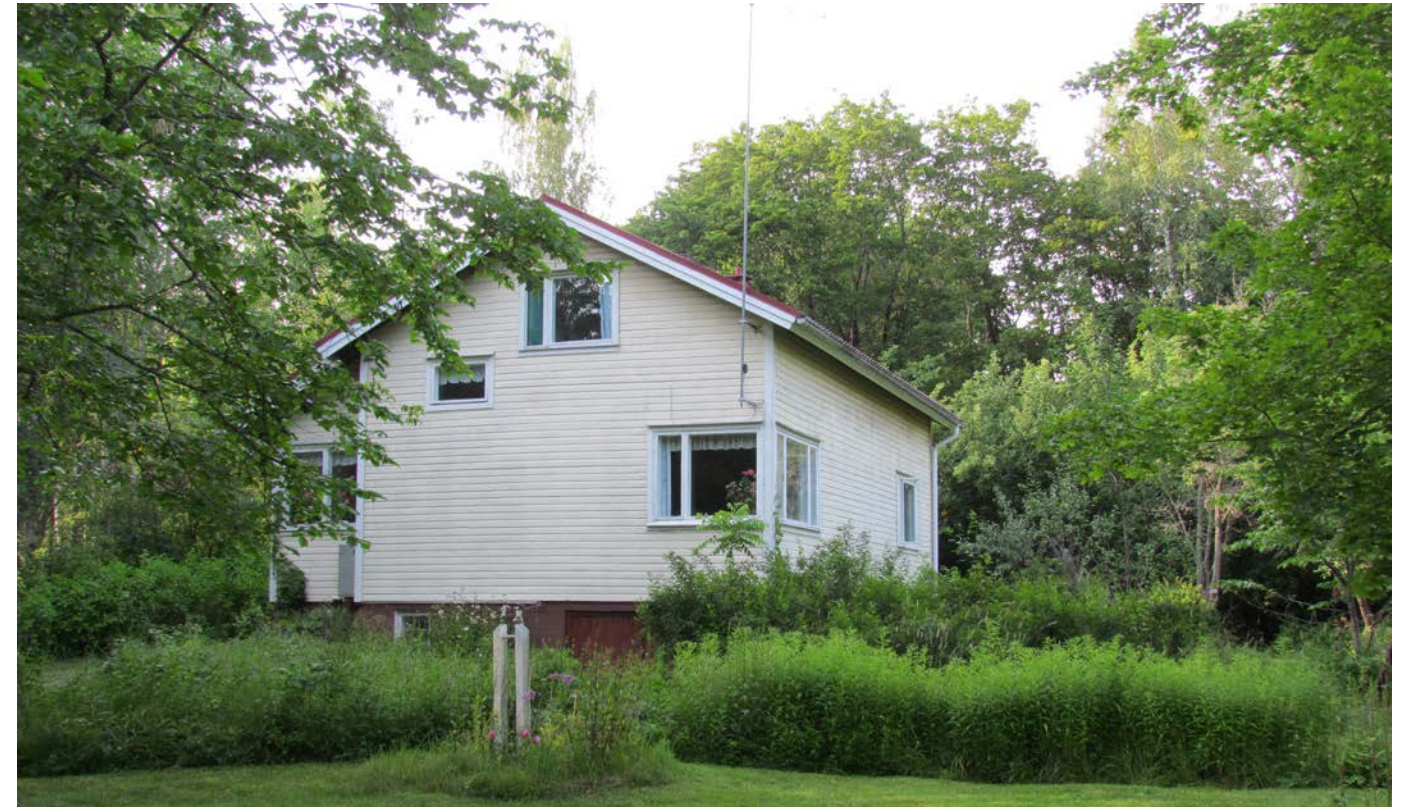
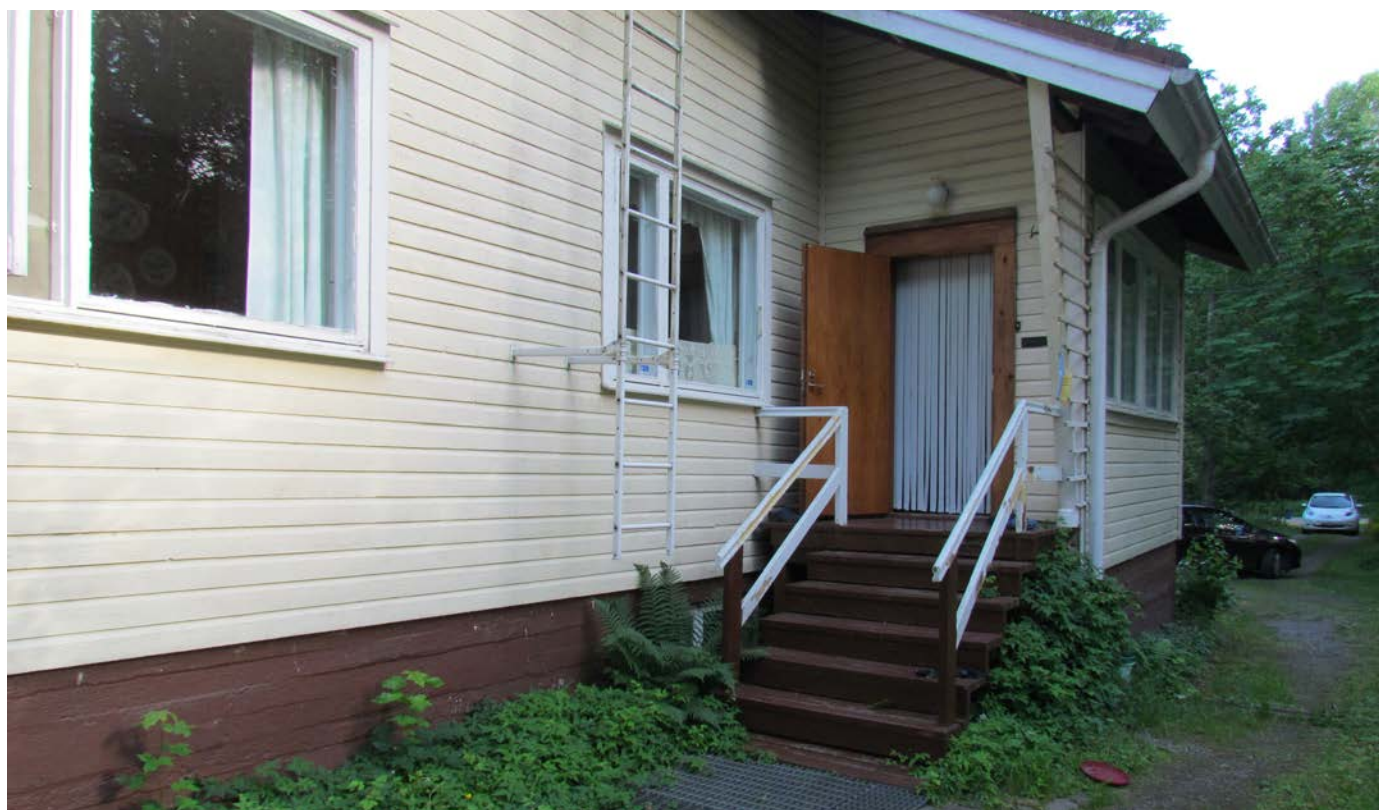
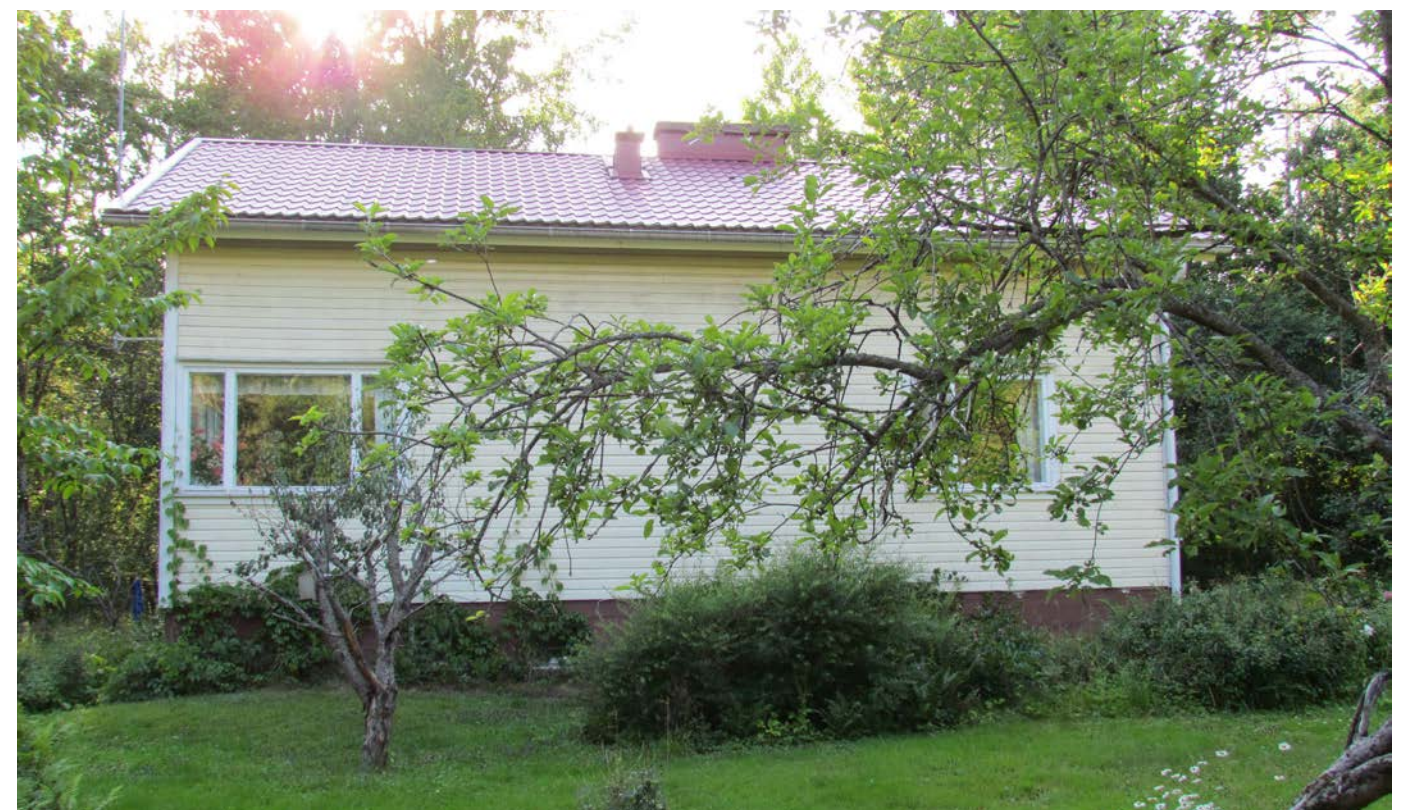
*Tyypillinen 1950-luvun rakennus, joka on säilyttänyt varsin hyvin alkuperäiset piirteensä. Ei kuitenkaan erityisiä rakennustaiteellisia, kulttuurihistoriallisia tai maisemallisia arvoja.*

Kuva. Rakennus 10.1

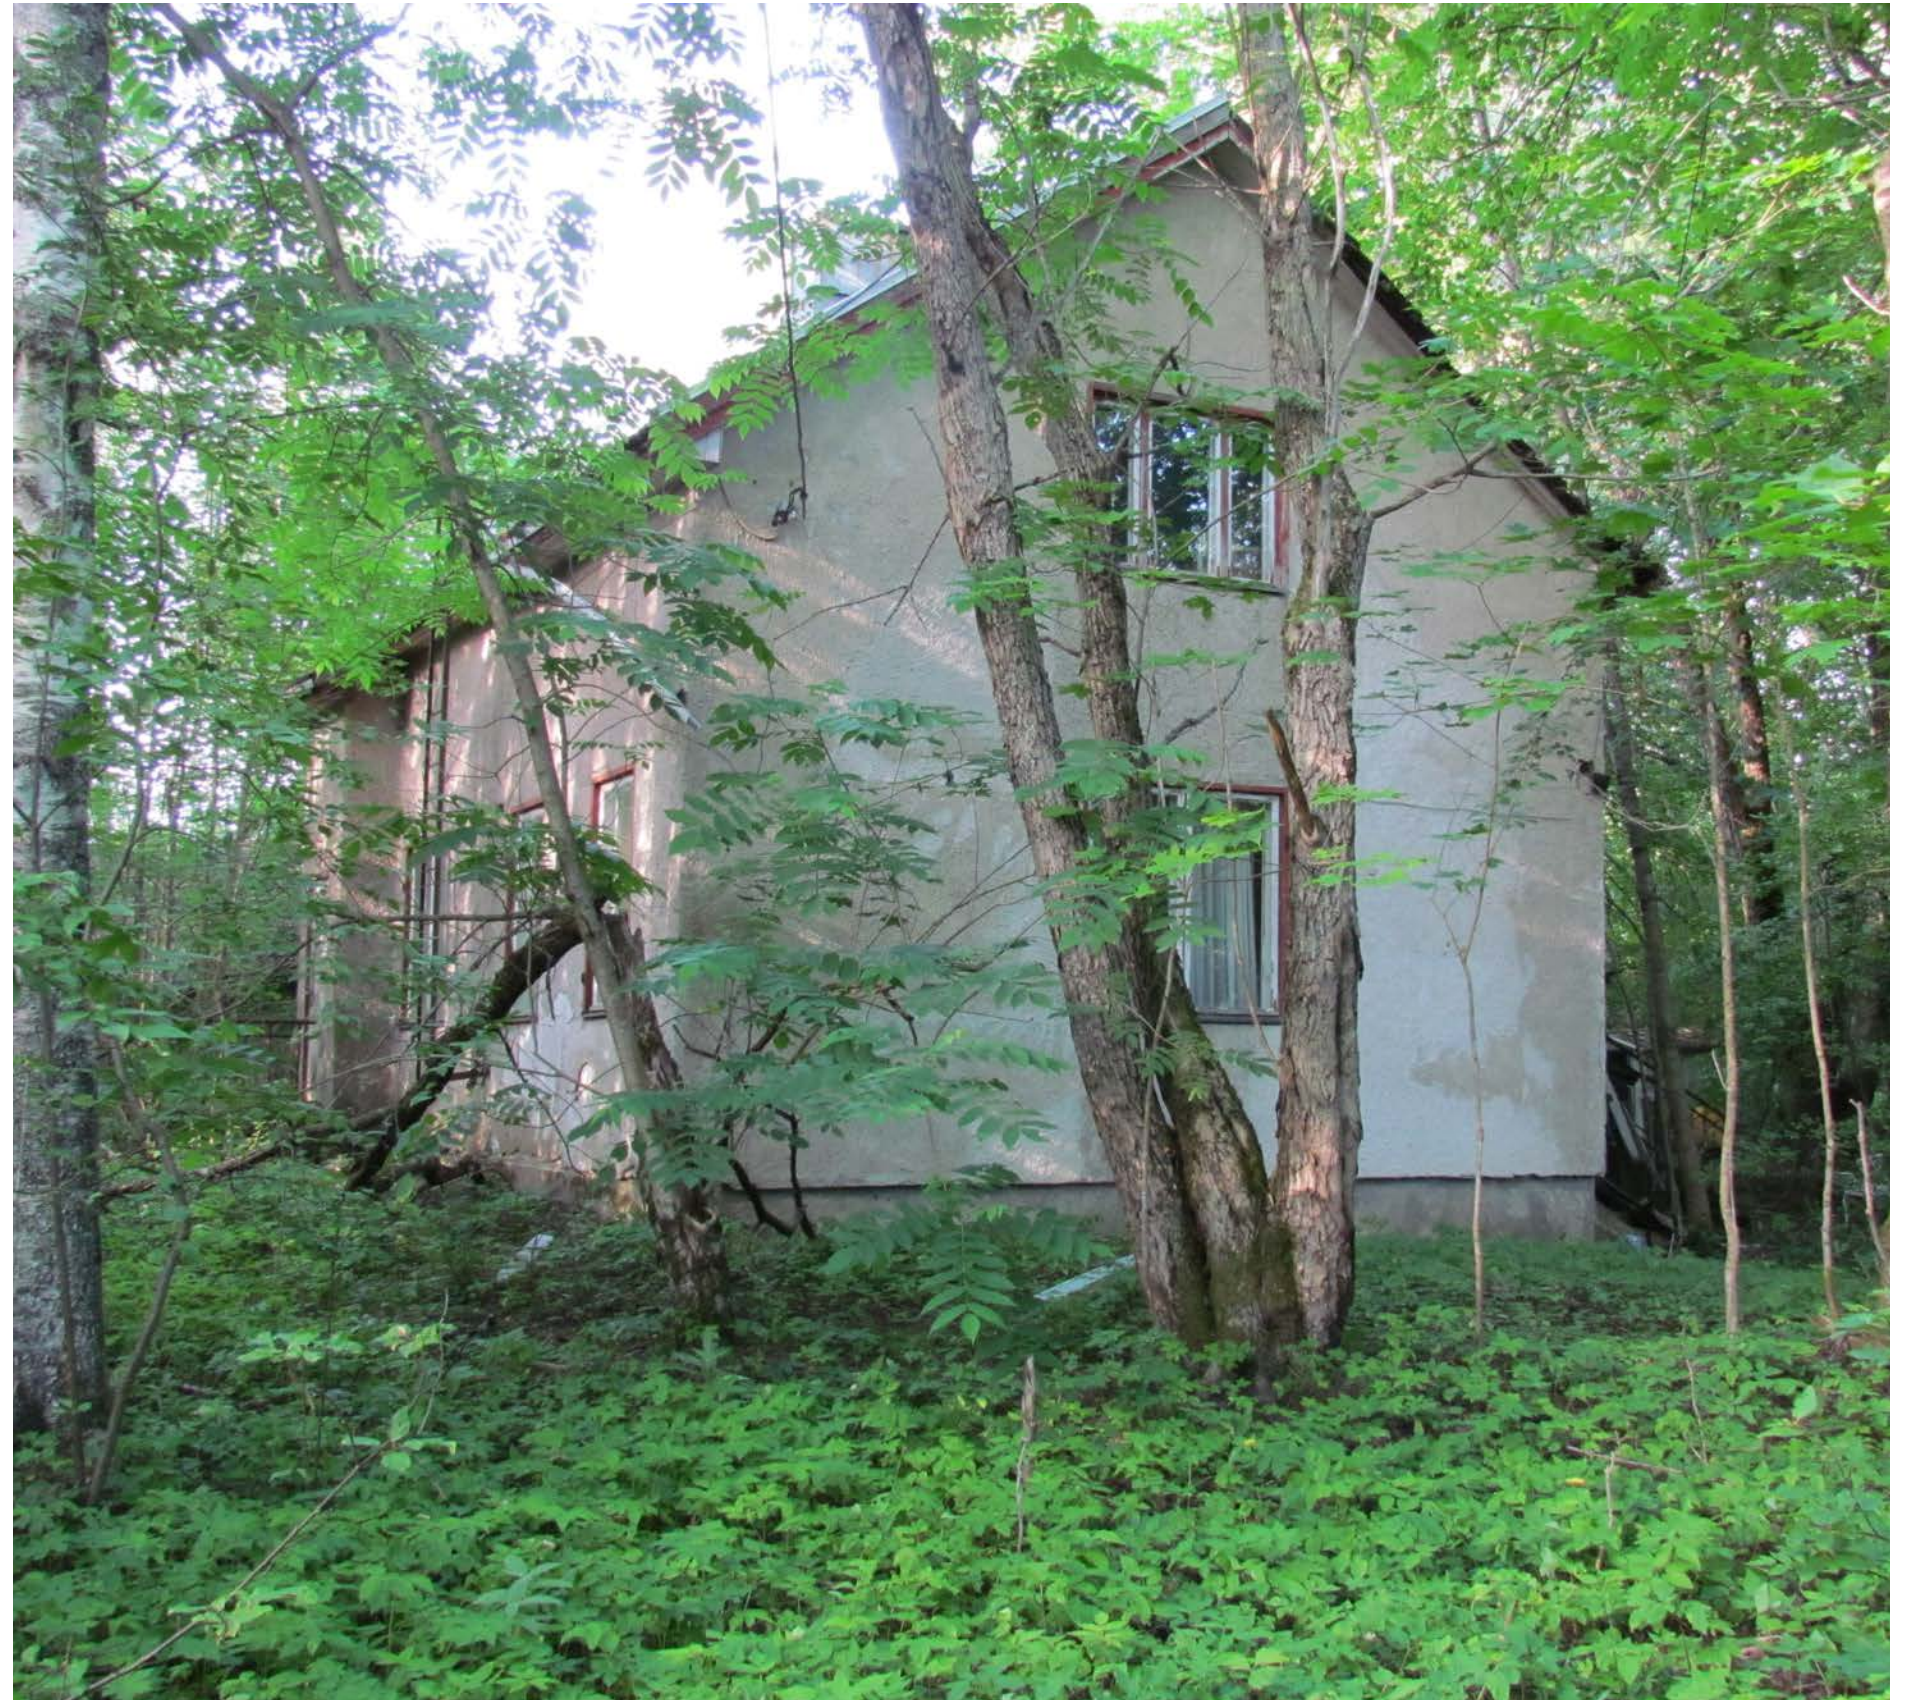
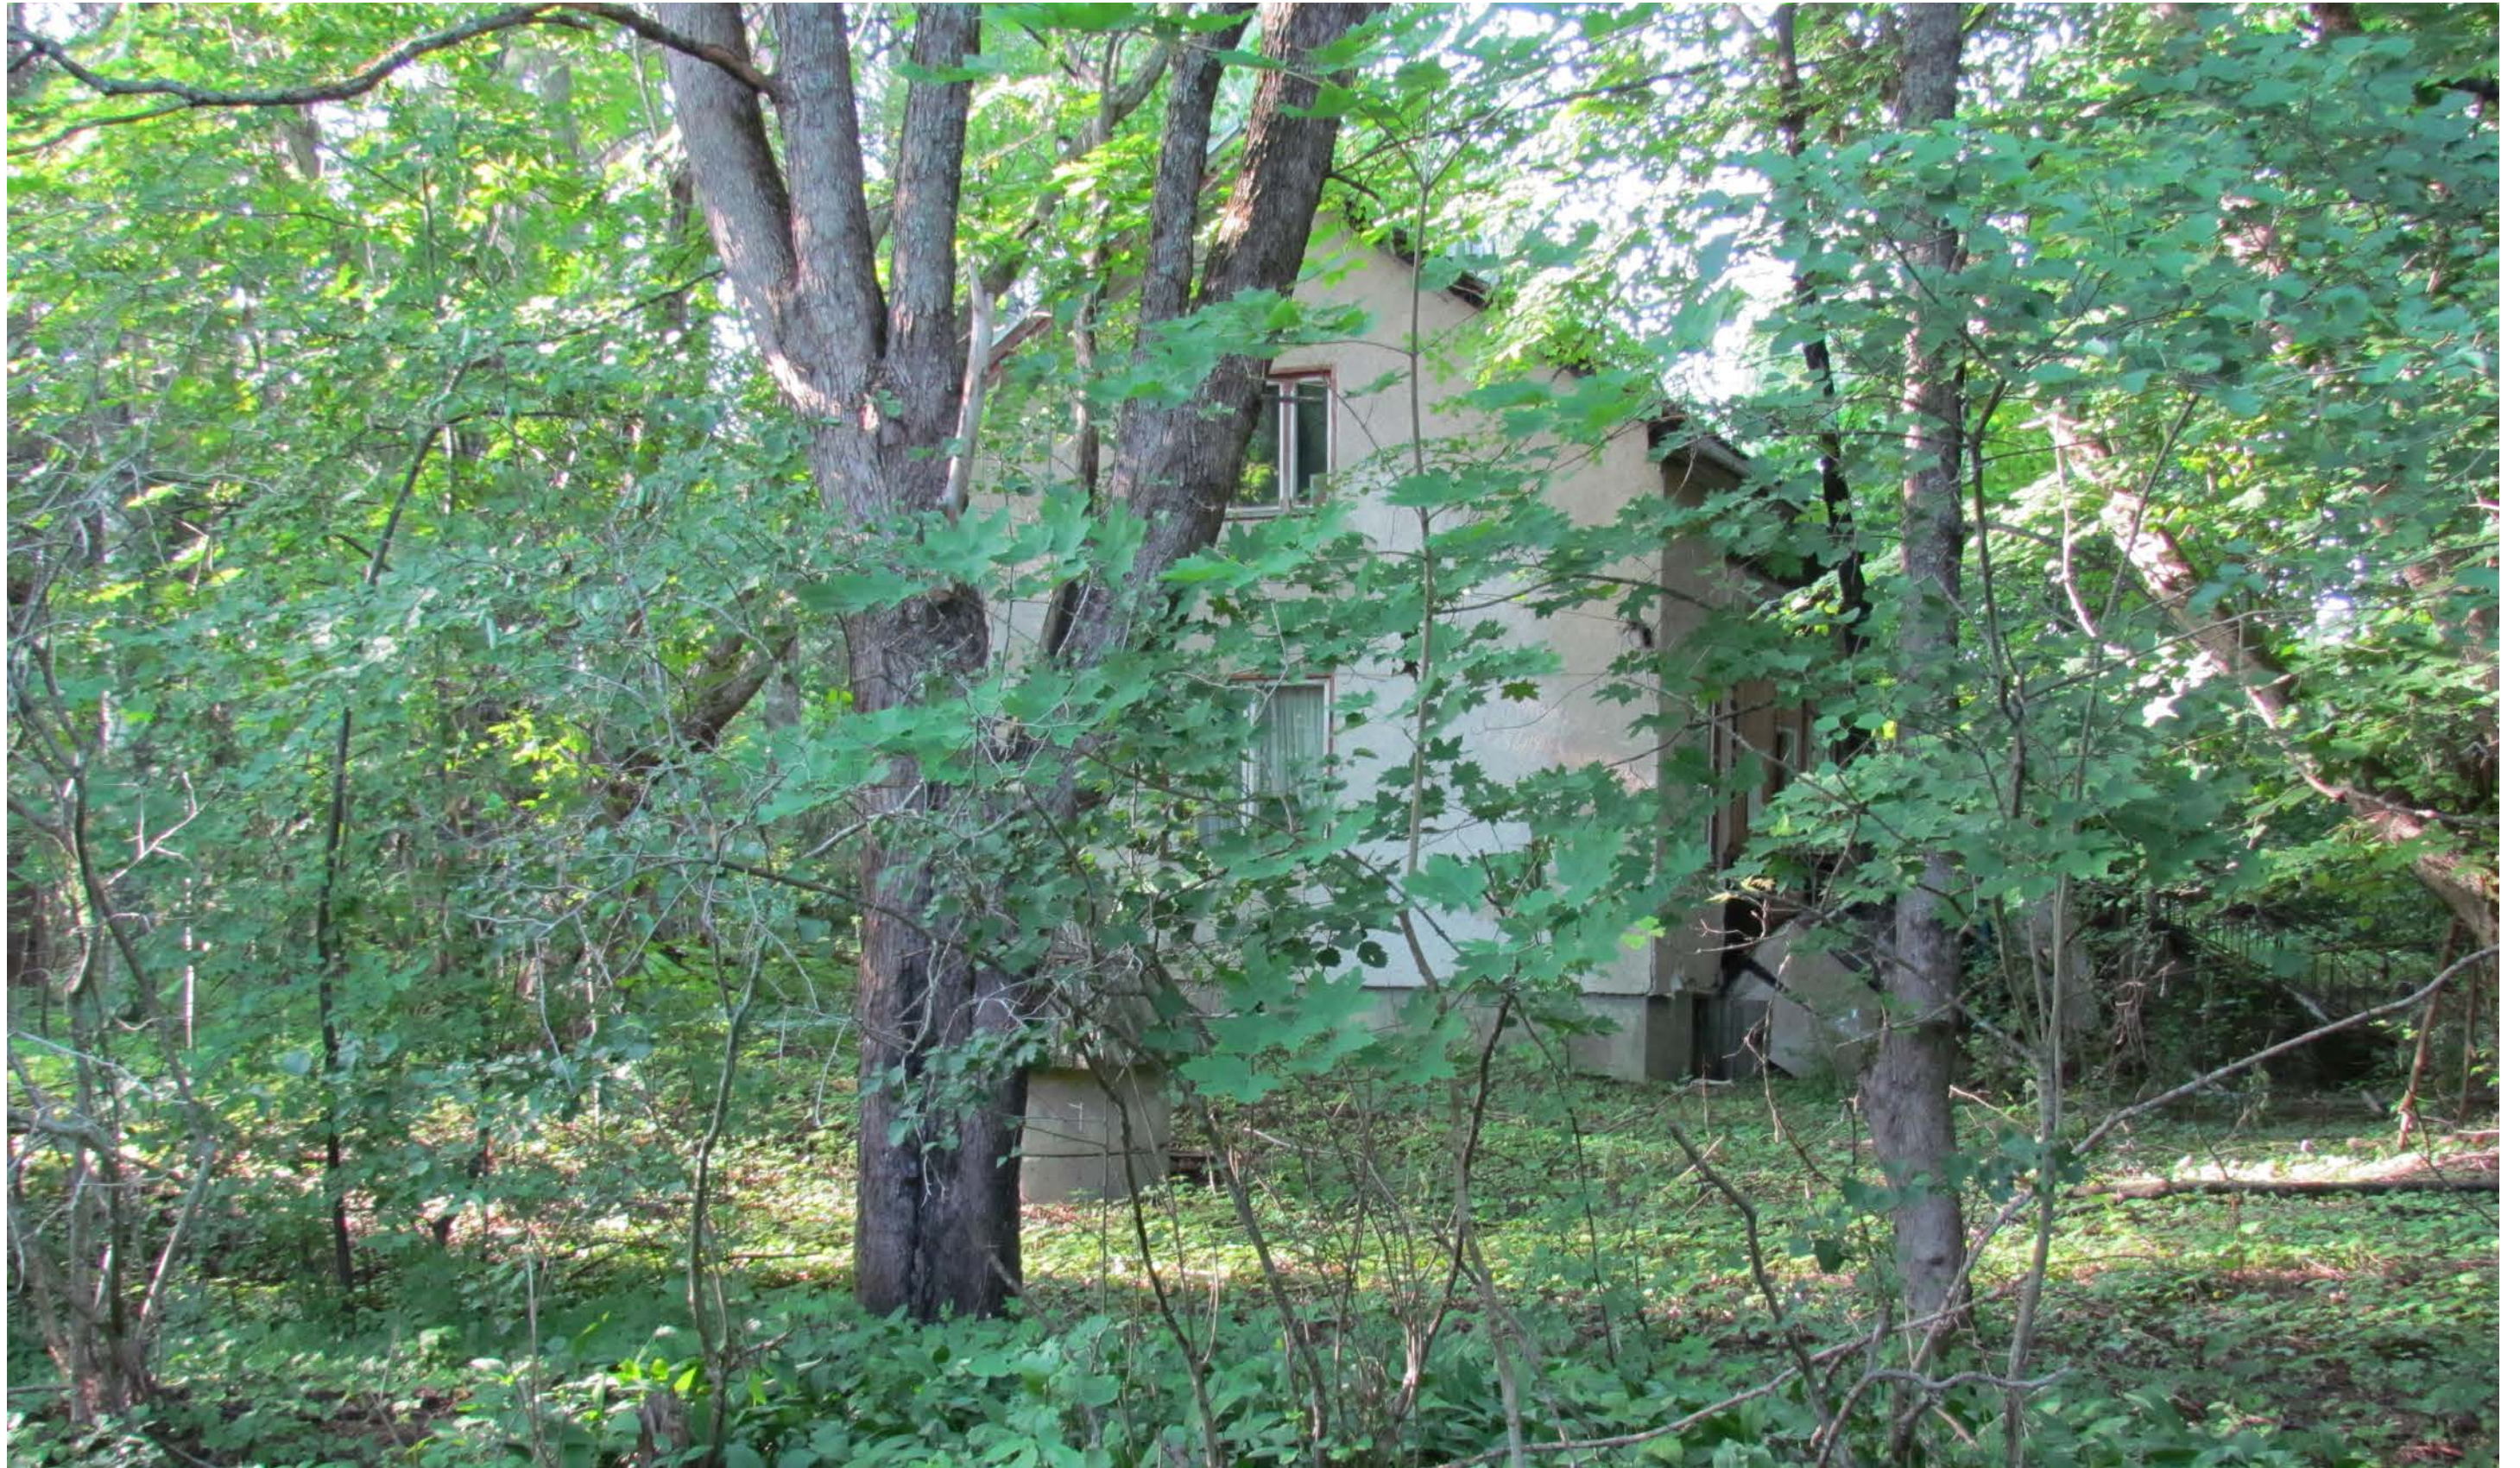
*Tyypillinen 1950-luvun rakennus, joka on säilyttänyt alkuperäiset piirteensä hyvin. Ei kuitenkaan erityisiä rakennustaiteellisia, kulttuurihistoriallisia tai maisemallisia arvoja.*

Kuva. Rakennus 10.2

*Kuva. Rakennus 10.2*
