## ESPOON MUSTALAHDEN KULTTUURIYMPÄRISTÖSELVITYS 2019

**TILAAJA**  
**ESPOON KAUPUNKI 2019**

**TENGBOM OY**  
Salomonkatu 17 A  
00100 Helsinki

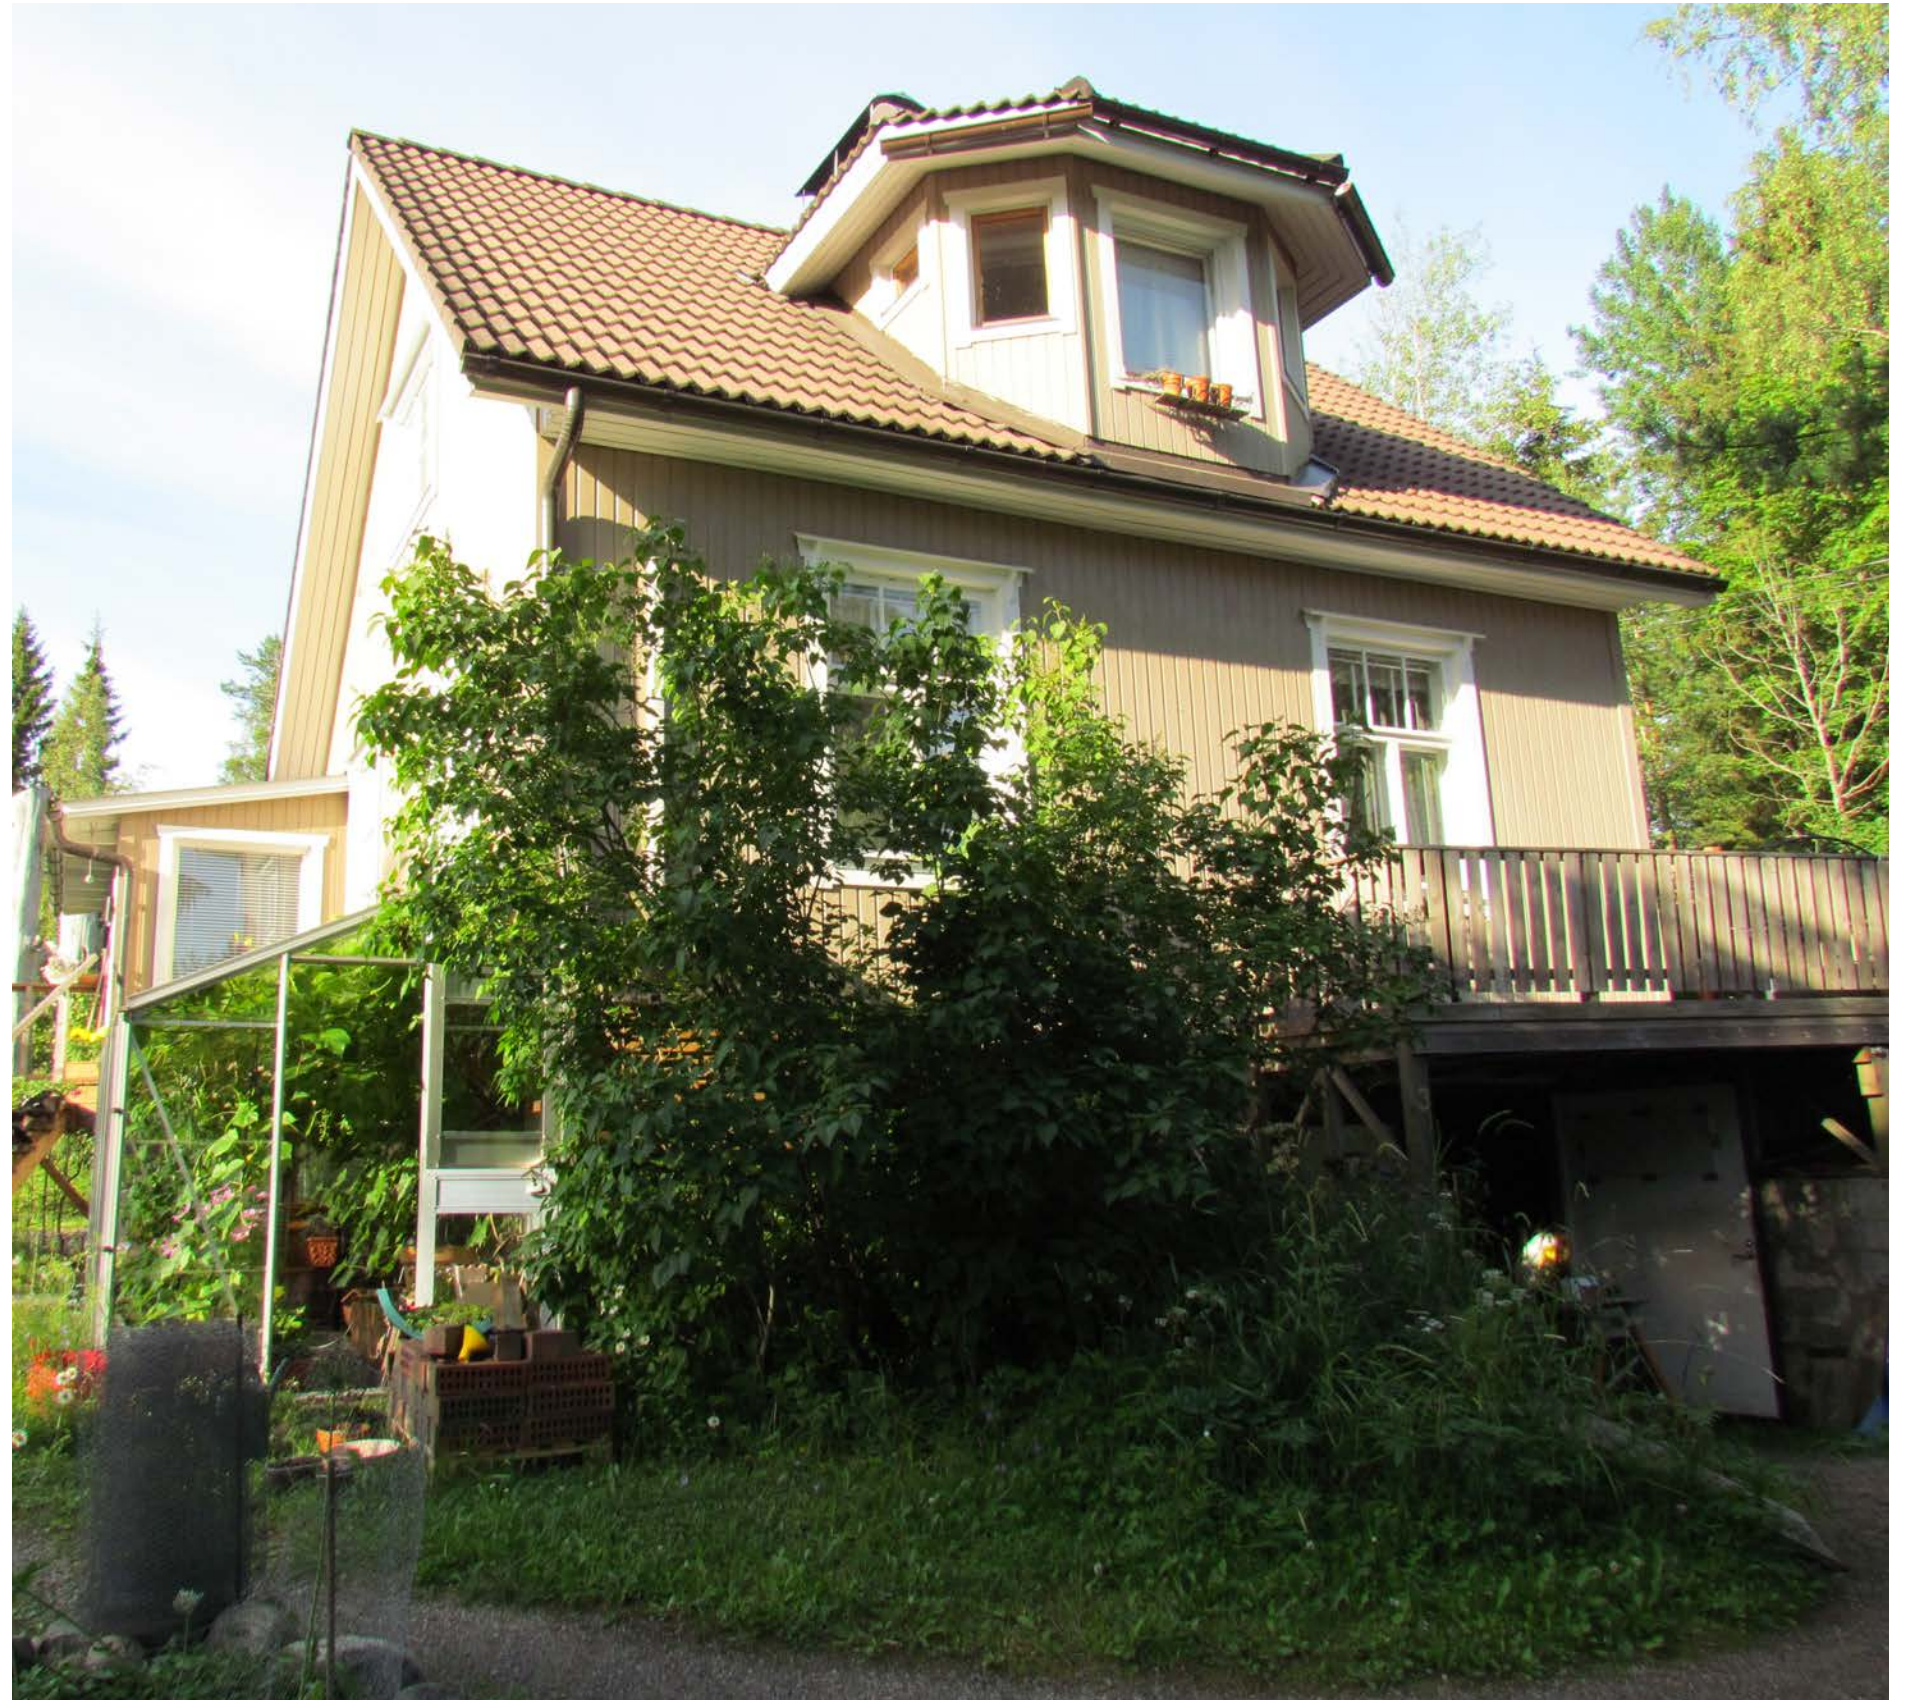
Kuva. Rakennus 12.1. Kattolyhty on myöhempi lisäys.

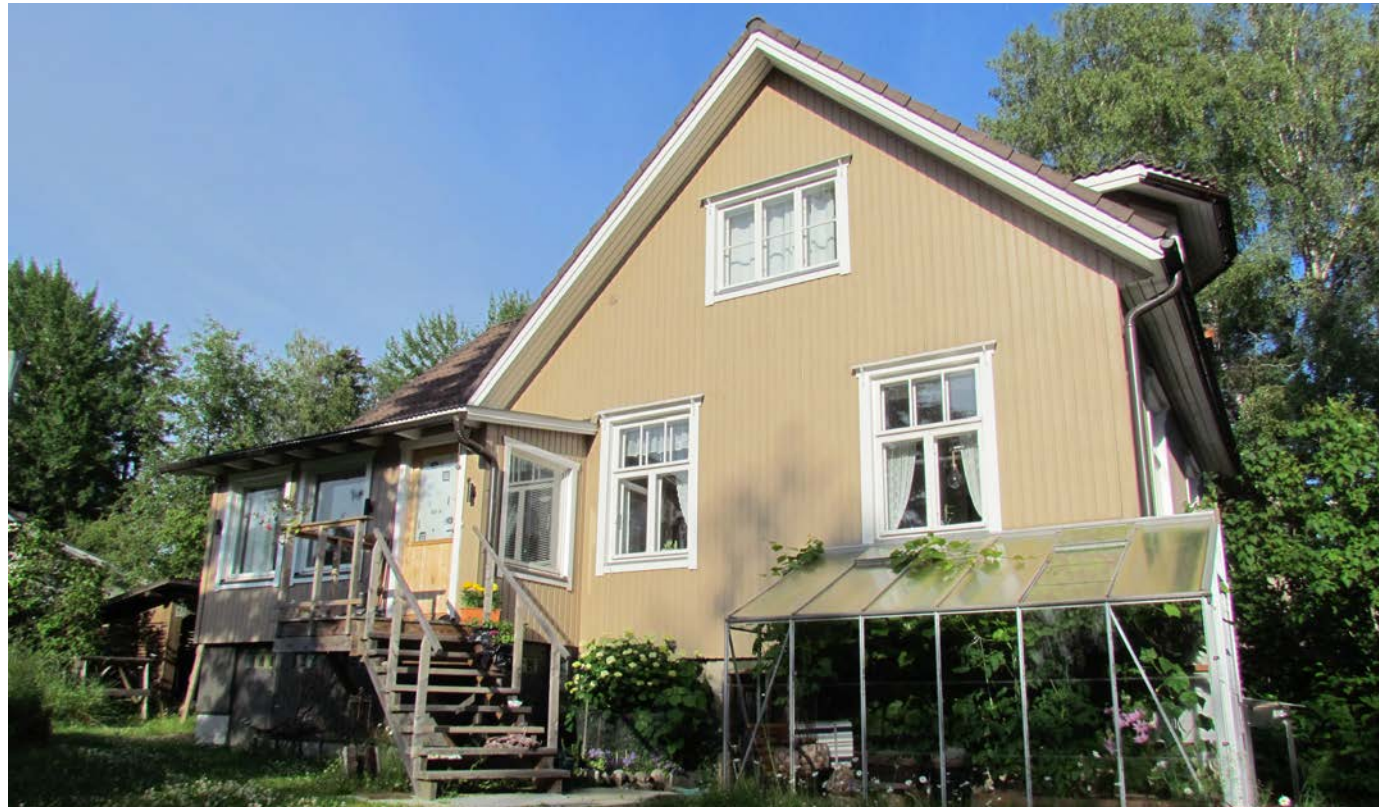
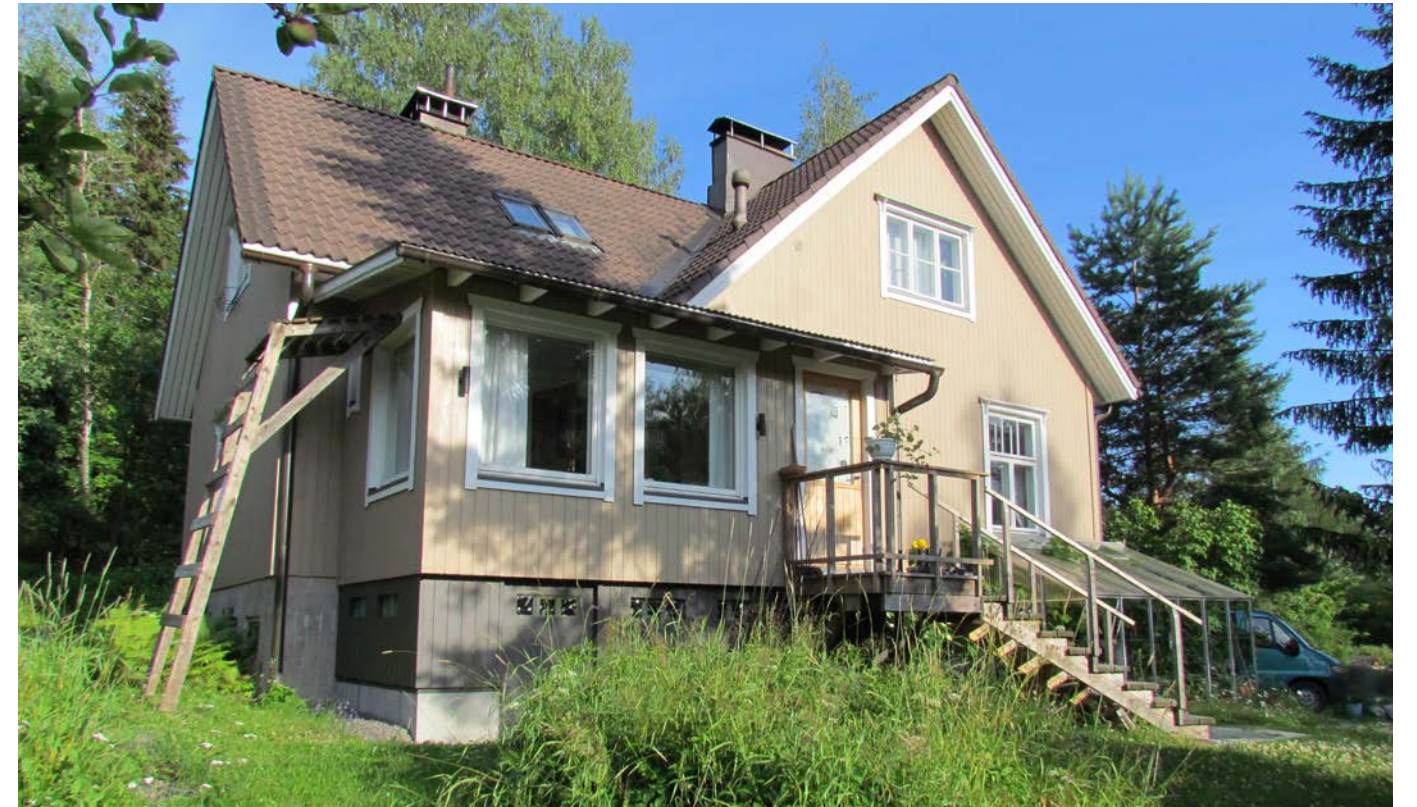
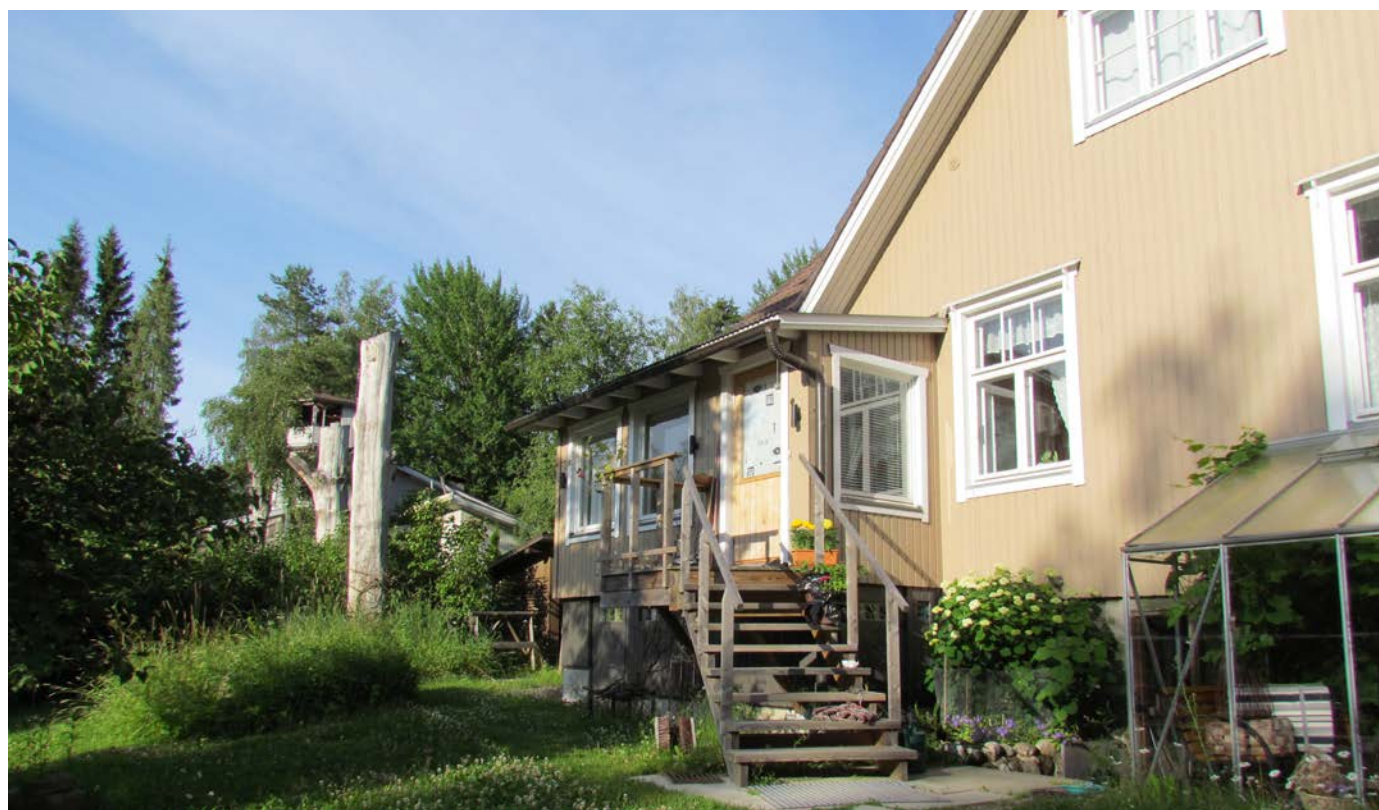
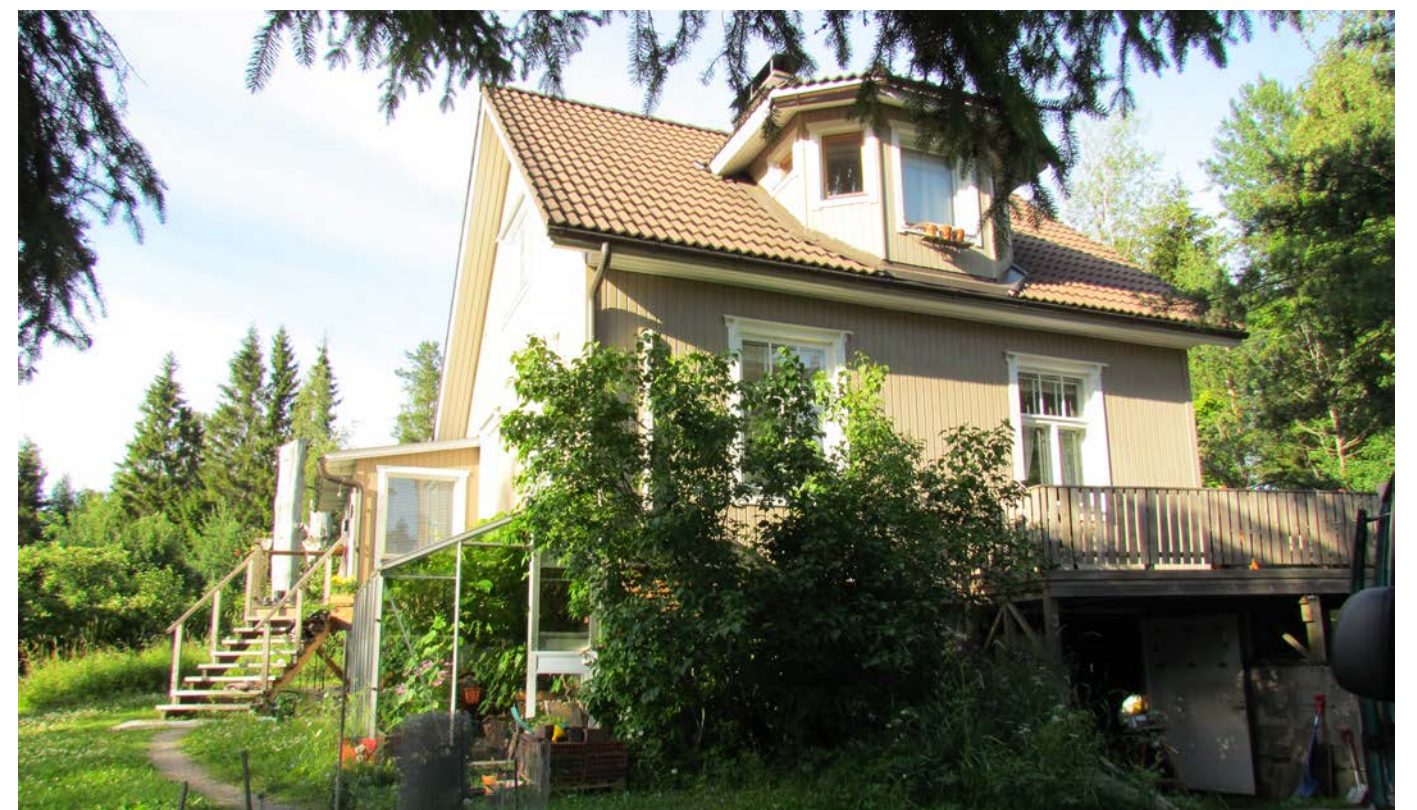
*Alunperin varsin tyypillinen 1930-luvun rakennus, jonka ulkonäköä 1980-luvulla tehty laajennukset ovat kuitenkin muuttaneet merkittävästi. Rakennus tuo joka tapauksessa Mustanlahdentien pohjoispuoliselle alueelle historiallista kerroksellisuutta.*

Kuva. Rakennus 12.1

Kuva. Rakennus 12.1. Vasemmalla näkyvä laajennus on myös myöhempi lisäys.

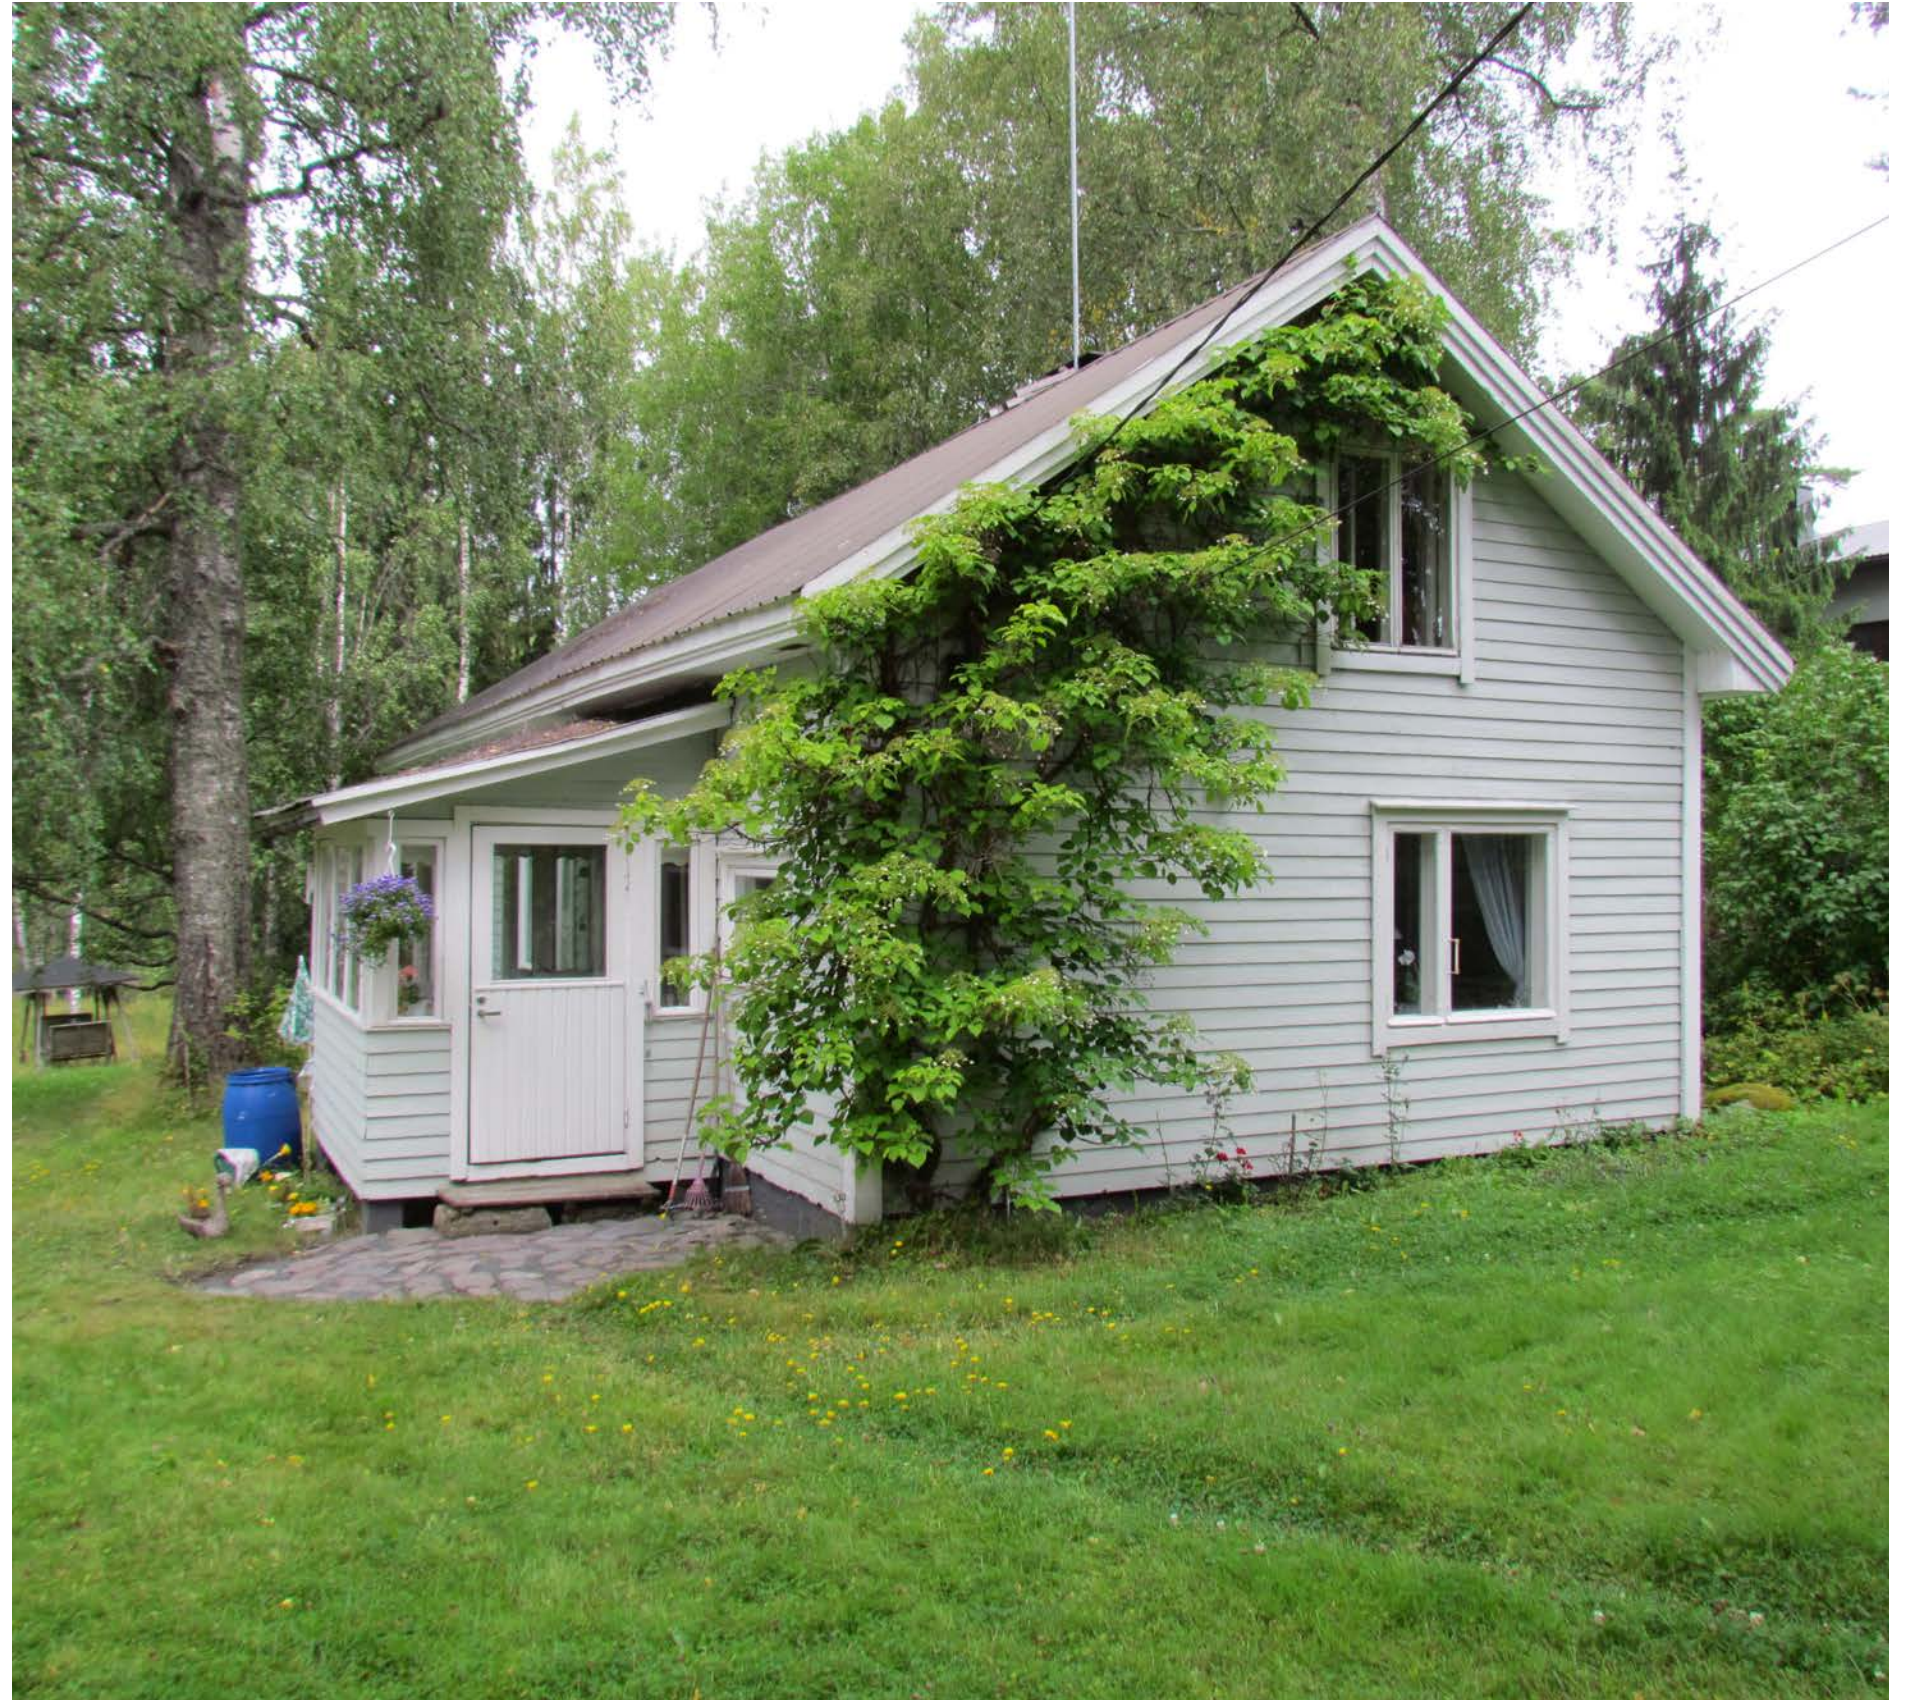
Kuva. Rakennus 12.2

Rakennus on asukkaalta saadun tiedon mukaan alkuperäiseltä käyttötarkoitukseltaan navetta. Rakennuksessa on samalta asukkaalta saadun tiedon mukaan käytetty kierrätettyjä hirsii lähialueella olleesta riihestä. Rakennus on muutettu asuinkäyttöön vuonna 1953 ja sama vuosiluku näkyy rakennuksen rakentamisvuotena kiinteistörekisterissä. Rakennus ei näy vielä vuoden 1944 ilmakuvassa, joten se lienee rakennettu 1940-luvun lopulla tai 1950-luvun alussa.

*Tyypillinen 1950-luvun rakennus, jolla on kuitenkin mielenkiintoinen historia sen eri käyttötarkoitusten ja kerrosten myötä. Rakennus on säilyttänyt hyvin 1950-luvun asunsa. Rakennus tuo Mustanlahdentien pohjoispuoliselle alueelle historiallista kerroksellisuutta.*

*Rakennus nostettu arvokartalle.*

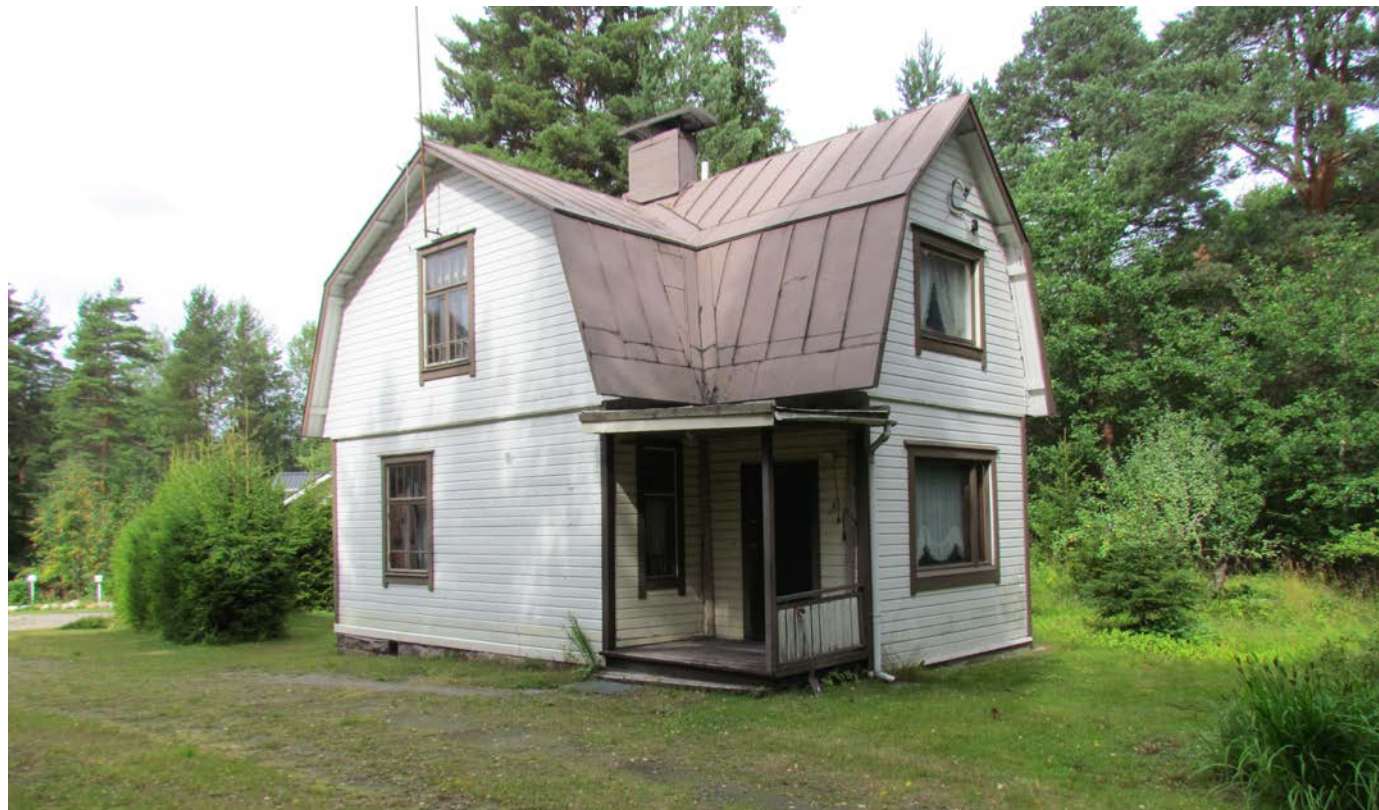
Kuva. Rakennus 12.4

Rakennuksen valmistumisvuodeksi on Espoon karttapalvelussa merkitty vuosi 1930. Rakennus esiintyy myös vuoden 1939 Maanmittauslaitoksen kartalla. Kattomuodon ja ikkunoiden perusteella rakennus voi olla mahdollisesti vanhempikin.

Rakennus seisoo lohkotuista kivistä rakennetun sokkelin päällä. Rakennuksen julkisivut ovat valkoiseksi maalattua vaakalaudoitusta. Rakennuksella on monijakoiset näyttävät T-karmiin pohjautuvat ikkunat. Pieniruutuisissa ikkunoissa voi nähdä jugendin vaikutusta. Ikkunapielet ja nurkkalaudoitukset ovat ruskeat. Mansardikaton katemateriaalina on ruskea saumattu peltikate. Rakennuksen idänpuoleinen siipi on todennäköisesti myöhempi lisäys tai sen ikkunat on uusittu myöhemmin.

*Rakennustaiteellisesti arvokas rakennus, joka on säilyttänyt suhteellisen hyvin alkuperäisen arkkitehtuurinsa piirteet lukuun ottamatta myöhempää idänpuoleista siipeä. Rakennus edustaa rantayöhykkeen ulkopuolella sijaitsevaa vanhempaa rakennuskantaa. Mahdollisesti liittynyt Gunnarsboon tilakokonaisuuteen.*

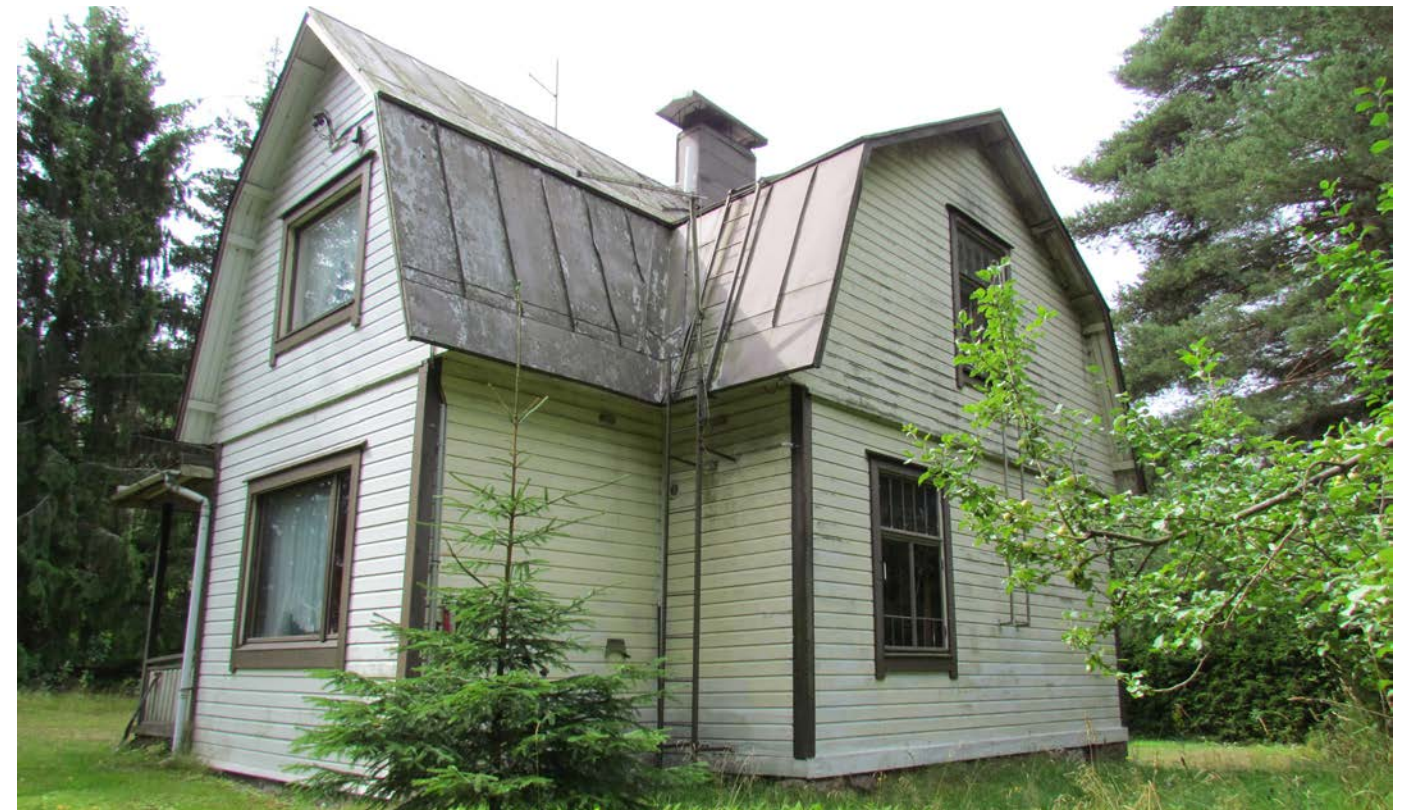
Kuva. Rakennus 12.4. Vasemmalla näkyvä siipi on todennäköisesti myöhempi lisäys.

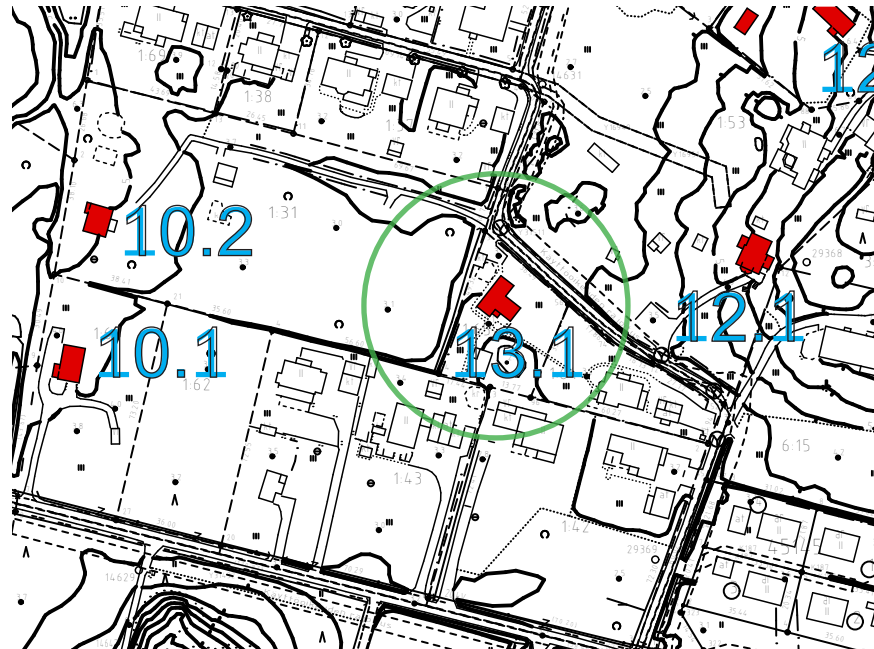
Rakennus on valmistunut Espoon kiinteistörekisterin mukaan vuonna 1942. Se ei kuitenkaan näy vielä vuoden 1944 ilmakuvassa, vaan vasta vuoden 1956 ilmakuvassa.

Rakennus on puurakenteinen ja siinä on vihreäksi maalattu pysty-tylaudoitus julkisivuissa. Ikkunan pielet ja nurkkalaudat ovat valkoiset. Ikkunoiden puitteet ovat tummat. Betoninen sokkeli on matala. Katteena on tumma aaltopeltikate.

Kuva. Rakennus 13.1. Tämä rakennuksen pääty on rakennuksen vanhin osa.

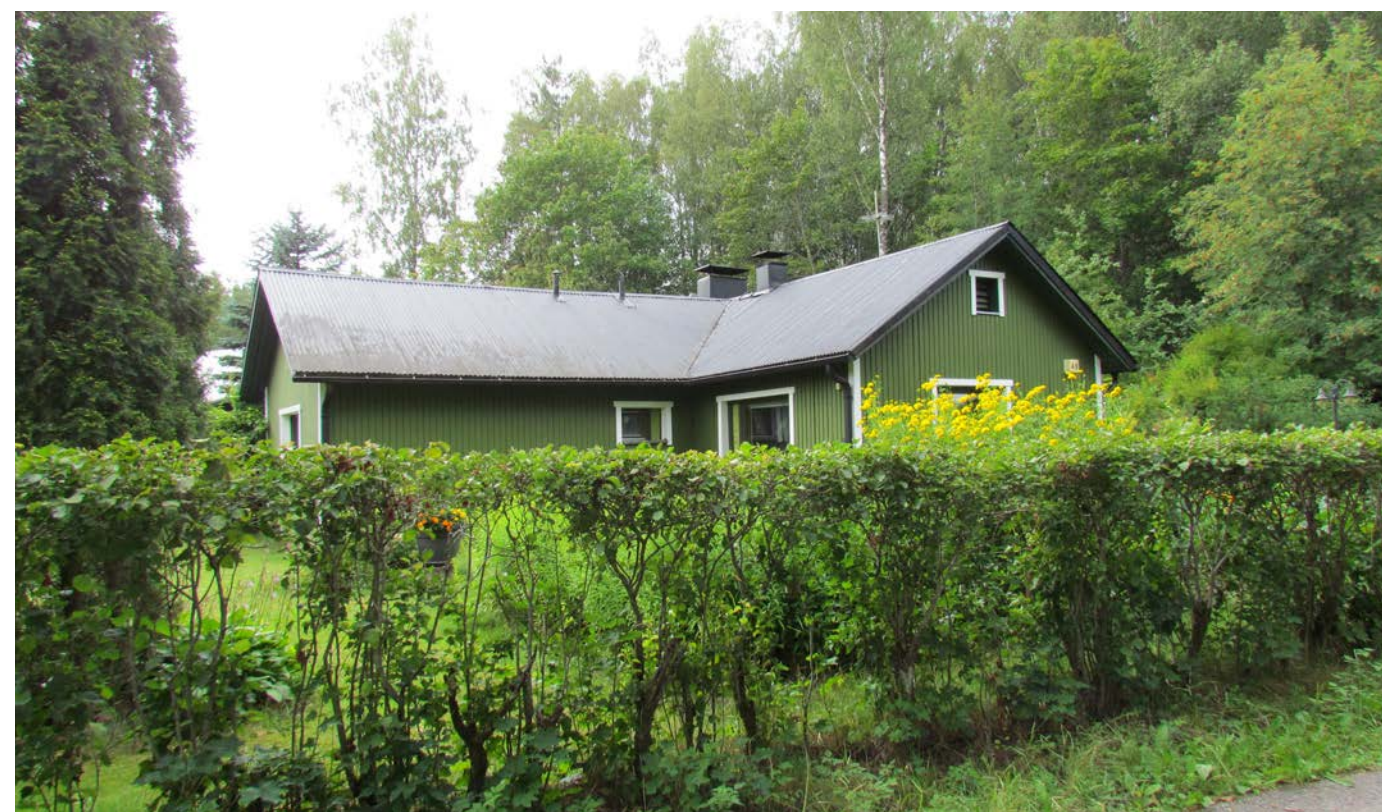
Rakennusta on laajennettu vuonna 1981 ja uusi laajennus on sovitettu vanhan rakennuksen tyyliin.

*Todennäköisesti ainoa 1940-luvun asuinrakennus alueella. Rakennus on tyypillinen 1940-luvun arkkitehtuurin edustaja, joka on säilyttänyt suhteellisen hyvin alkuperäisen arkkitehtuurinsa piirteitä. Uudet laajennukset on sovitettu rakennuksen tyyliin. Tuo Mustalahdentien pohjoispuoliselle alueelle historiallista kerroksellisuutta.*

Kuva. Rakennus 13.1. Oikealla näkyvä osa on myöhempi lisäys, joka on sovitettu rakennuksen tyyliin.

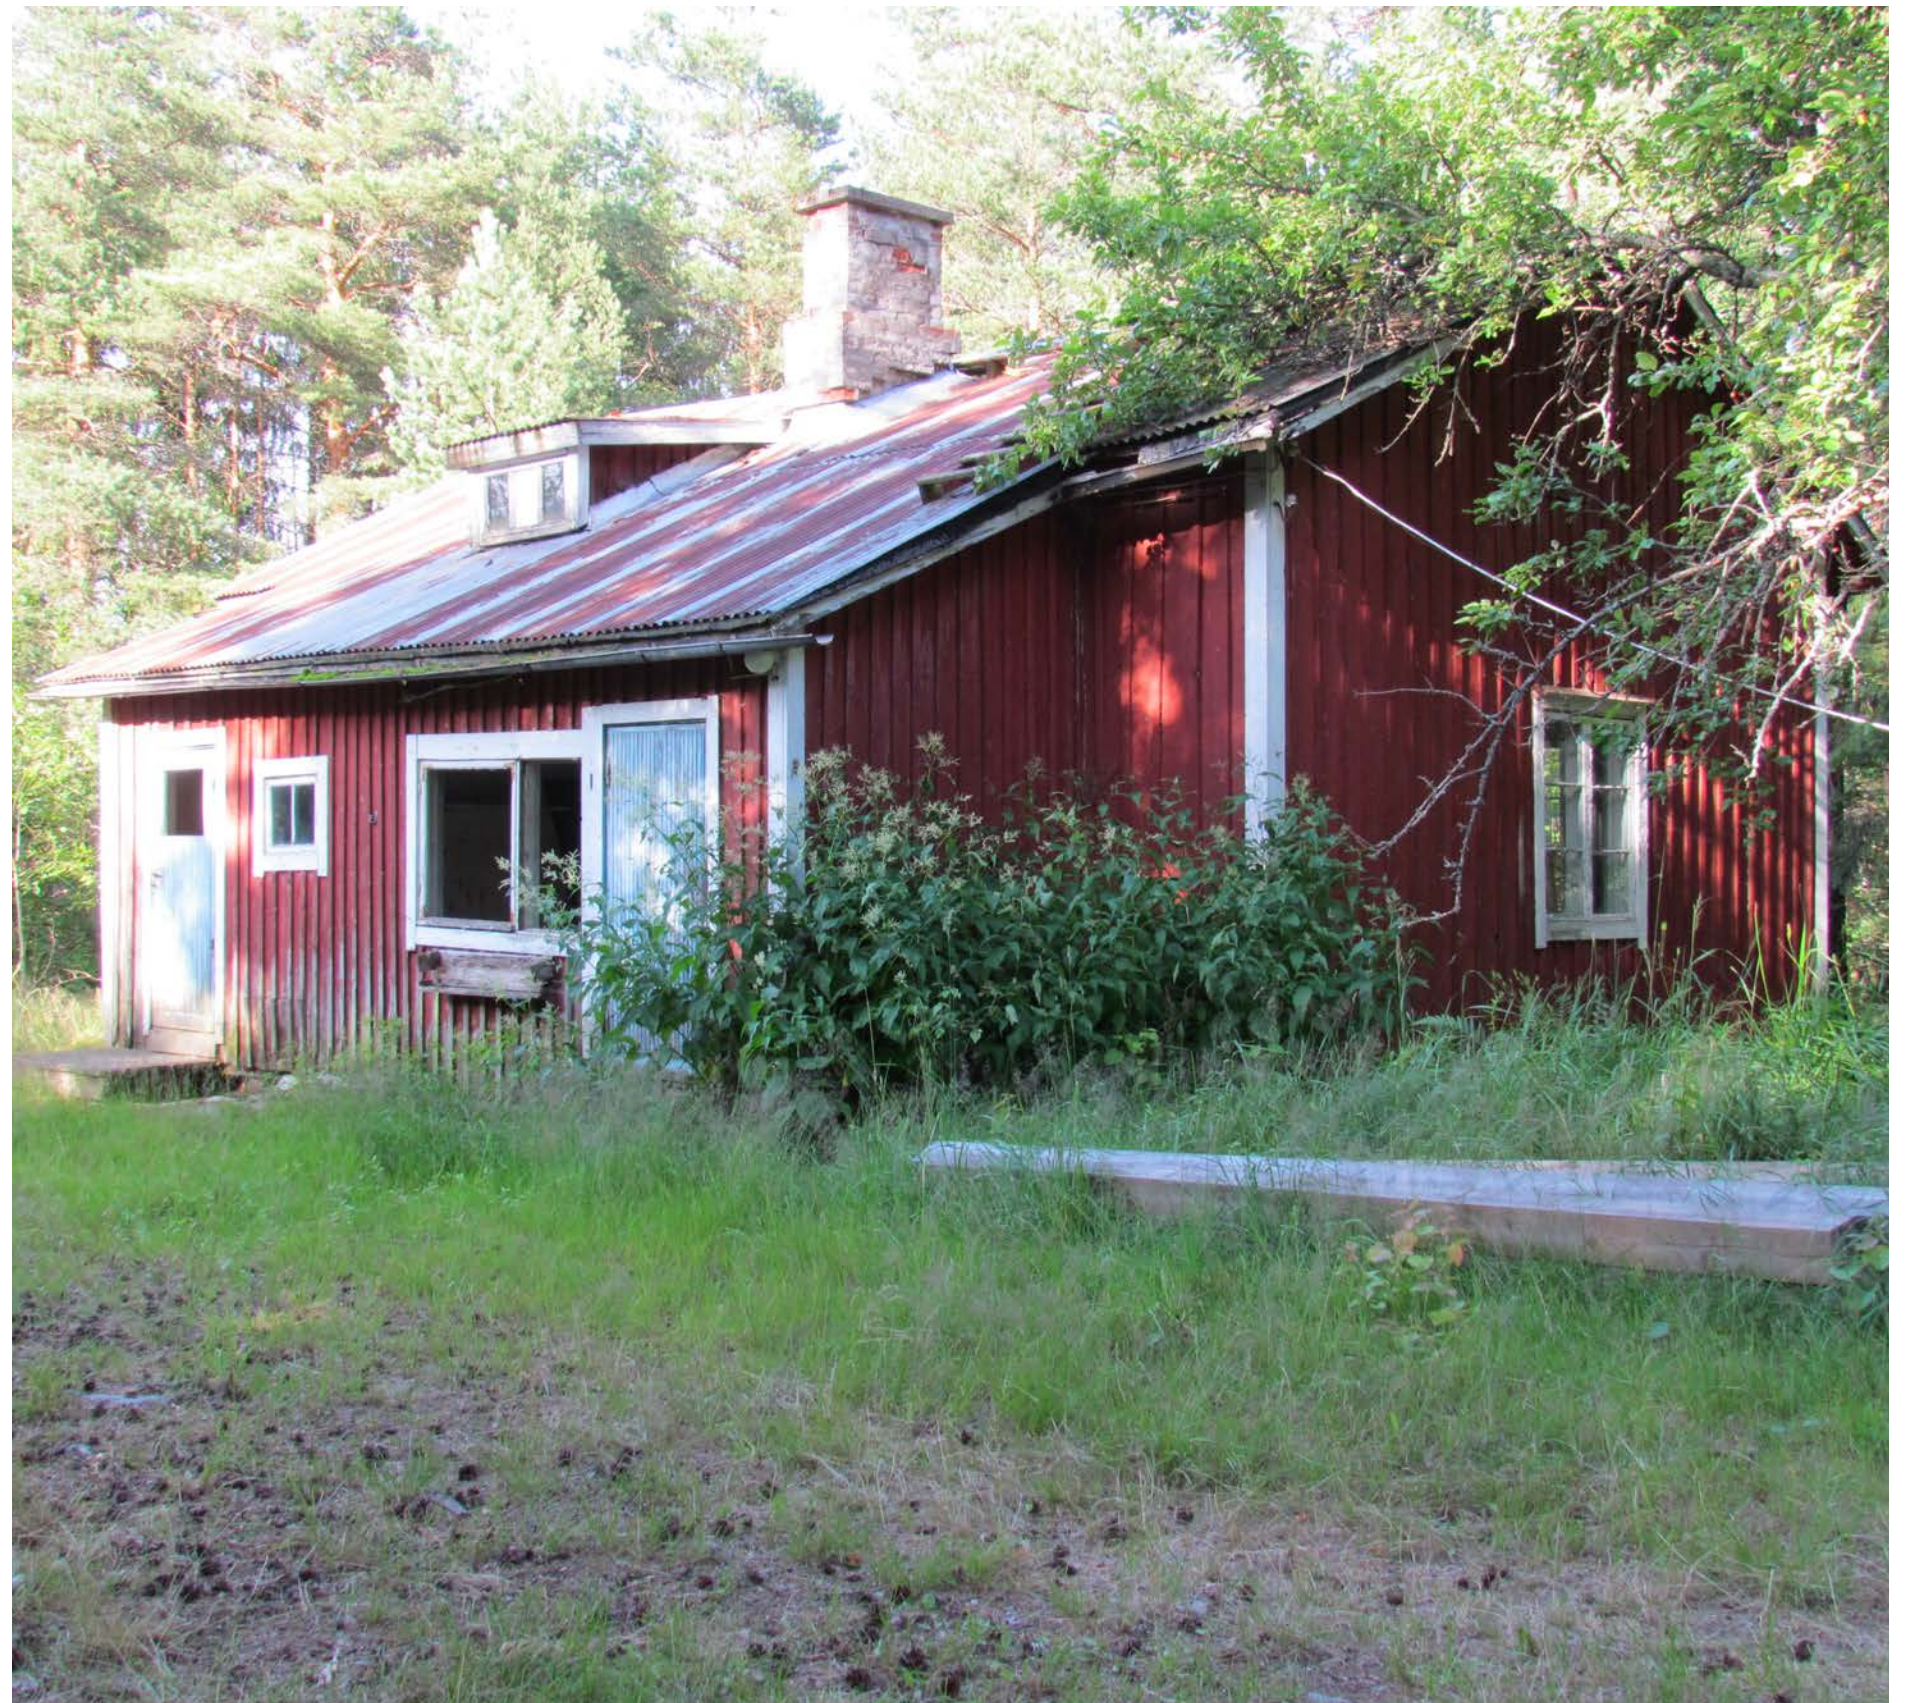
Kuva. Rakennus 15.1

Pihapiirissä on puinen piharakennus (15.2), jonka valmistumisvuodeksi on Espoon kiinteistörekisterissä merkitty 1900. Myös piharakennuksessa on punaiseksi maalattu laudoitus julkisivuissa ja peltikate. Tämäkään rakennus ei kuitenkaan näy vielä vuoden 1917 Stensivikin tiluskartassa tai aikaisemmissa kartoissa.

*Pihapiiri rakennuksineen nostettu arvokartalle.*

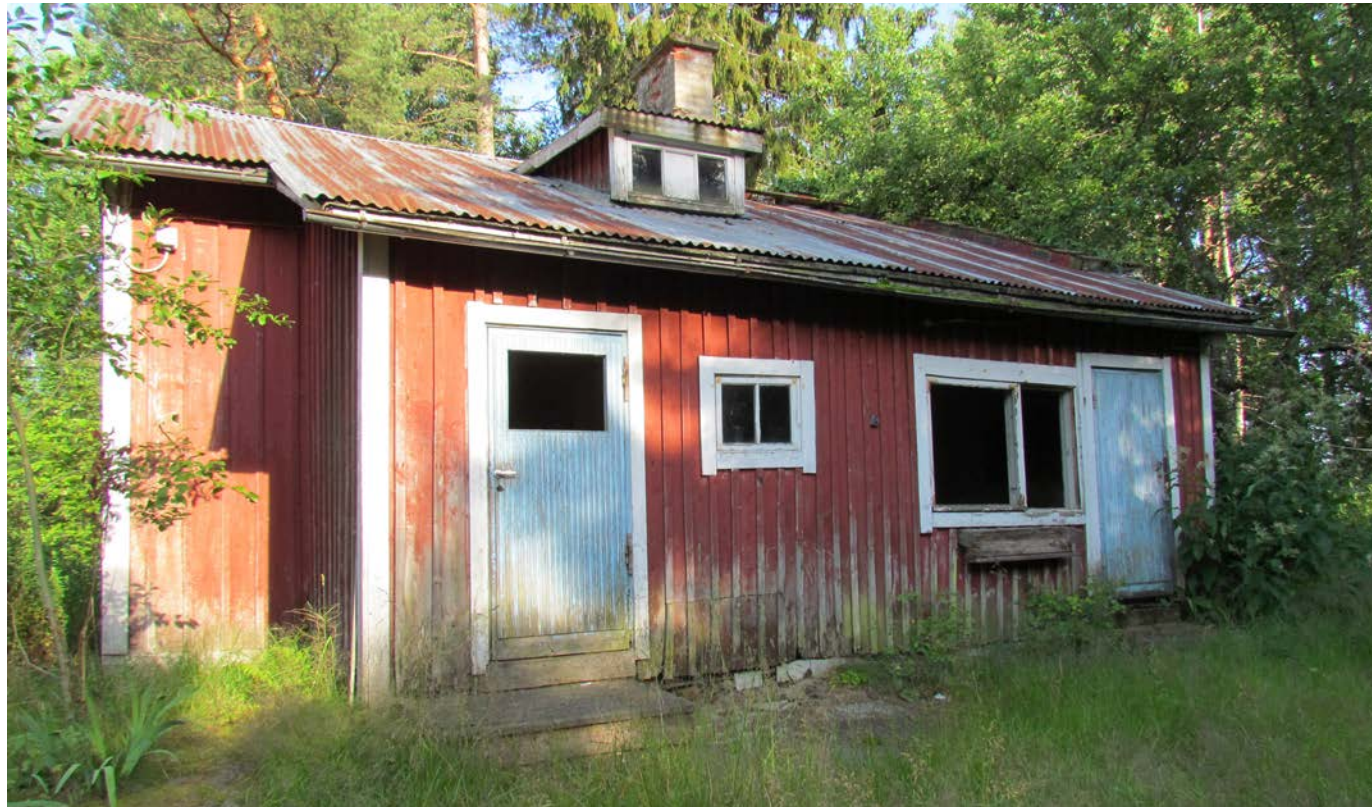
Kuva. Rakennus 15.1

Päärakennus (15.1) on Espoon karttapalvelussa ajoitettu valmistuneeksi vuonna 1920. Luonnonkivistä tehty ja matala kivijalka voi kuitenkin viitata vanhempaankin rakennuskantaan. Rakennus ei kuitenkaan näy vielä vuoden 1917 Stensivikin tiluskartassa tai vanhemmissa kartoissa.

*Kulttuurihistoriallisesti arvokas vanha pihapiiri, jonka rakennukset edustavat alueen vanhempaa rakennuskantaa.*

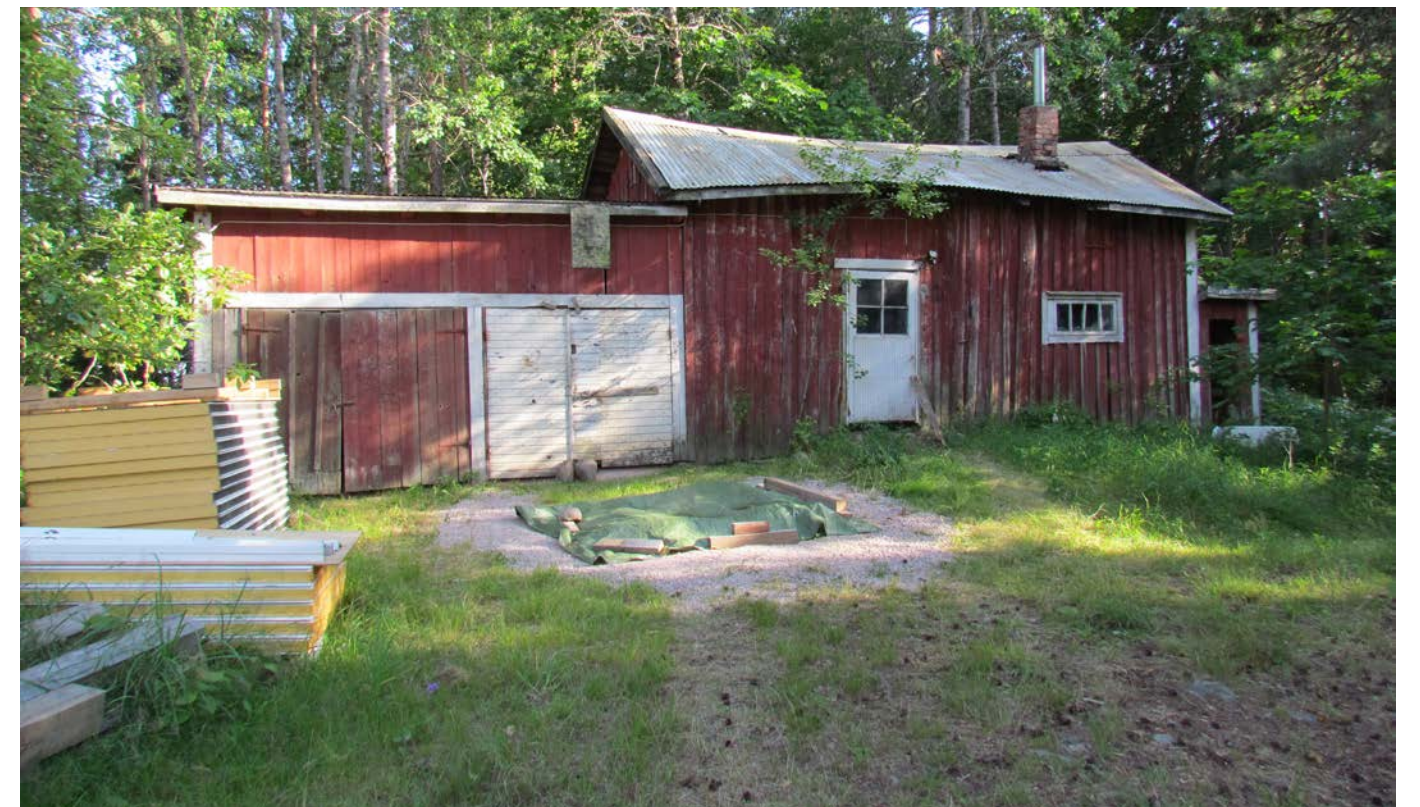
Kuva. Rakennus 15.2
