**Kohde** 3089 Karamäen päiväkot, Kalasääksenkuja 4, Espoo

## **ULKOSEINÄRAKENTEIDEN LISÄTUTKIMUS**

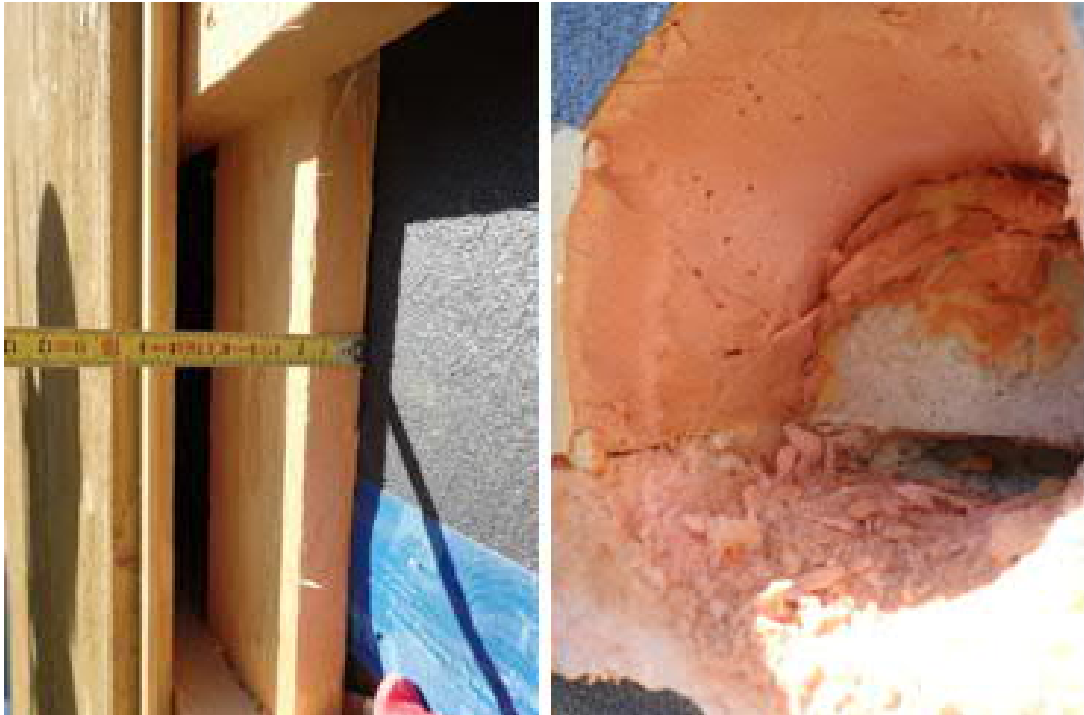
Ulkoseinärakenne vastasi tarkastetussa kohtaa suunniteltua rakennetyyppeä US1:

28 mm julkisivupaneeli  
32 mm vaakakoolaus  
25 mm pystykoolaus  
120 mm lämmöneriste, Kingspan Koolterm K15  
≥ 180 mm teräsbetonielementti  
sisäpuolen pintamateriaali ja -käsittely

*Kuva 1. Ulkoseinärakenne US1 avattiin ja tarkastettiin ulkokautta betonielementin pintaan asti.*

Rakenneavauksessa materiaalit olivat aistinvaraisesti kuivia ja kunnossa. Lämmöneristelevyn (fenolieristelevy) havaittiin olevan keskeltä vaaleampi kuin levyn sisä- ja ulkopintojen alueella. Väriero voi johtua materiaalin kosteuspitoisuuden vaihtelusta. Rakenneavauksessa ei aistittu poikkeavia hajuja. Myöhemmin sisätiloissa lämmöneristenäytteitä käsiteltäessä niissä havaittiin pistävää, liuotintyyppistä hajua.

Lautaverhoillun ulkoseinän lämmöneristeestä (fenolieriste) otettiin materiaalinäyte mikrobianalyysiin. Näytteessä havaittiin niukasti bakteereja ja homeita. Aktinobakteereja ei havaittu. Tuloksen perusteella näyte oli kunnossa. (MR2)

Näyte sisälsi varsinaisen lämmöneristemateriaalin (fenolieriste) lisäksi kuitumaista laminaattimateriaalia lämmöneristeen pinnasta. Näytteen haihtuvien orgaanisten yhdisteiden kokonaispitoisuus TVOC oli  $20 \mu\text{g}/\text{m}^3\text{g}$ , näytteessä havaittiin aldehydejä: heptanaalia ja 2-nonenaalia. Lisäksi näytteessä havaittiin TVOC-pitoisuuteen verrattuna suhteellisesti merkittävästi suurempia määriä TVOC-alueen ulkopuolisia yhdisteitä: 2-metyylibutaania ( $1600 \mu\text{g}/\text{m}^3\text{g}$ ), 2-klooripropaania ( $220 \mu\text{g}/\text{m}^3\text{g}$ ), etanolia ja 2-metyyli-2-propanolia. Näytteessä havaitut TVOC-alueen ulkopuoliset yhdisteet ovat pahanhajuisia. 2-metyylibutaania käytetään liimoissa liuottimena ja/tai rakennusmateriaalien vaahdotinaineena, 2-klooripropaania käytetään liuottimena orgaanisten yhdisteiden valmistuksessa. (VM3)

Ulkoseinän lämmöneriste ei tutkimustuloksen perusteella ole ammoniakkin lähde. (AM2)

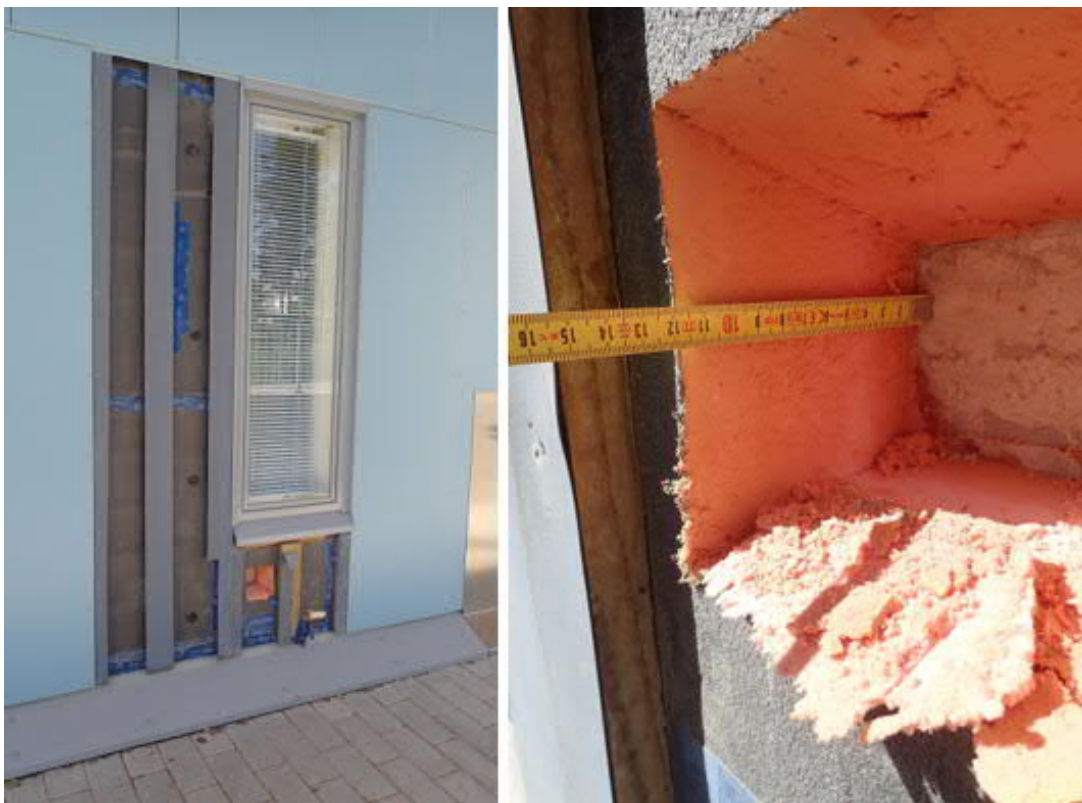
Ulkoseinärakenne poikkesi tarkastetussa kohdassa suunnitelmista siten, että rakennetyypissä esitettyä julkisivujärjestelmän mukaista tuuletettua teräsprofiilia (vaakasuuntainen) ei havaittu. Ulkoseinärakenteessa havaittiin ainoastaan lämmöneristettä vasten asennetut pystykoolaukset, joita oli asennettu suunniteltua tiheämmin. Pystykoolauksen ja julkisivulevyjen välissä havaittiin EPDM-kaistaleet. Rakenneavauksessa materiaalit olivat aistinvaraisesti kuivia ja kunnossa. Rakenneavauksessa ei havaittu pinnoilla valumajälkiä, tiivistynyttä kosteutta, pilkkuja tai muita muutoksia, jotka viittaisivat rakenteen puutteelliseen tuulettuvuuteen. Lämmöneristelevyn (fenolieristelevy) havaittiin olevan keskeltä vaaleampi kuin levyn sisä- ja ulkopintojen alueella, mikä voi johtua materiaalin kosteuspitoisuuden vaihtelusta.

*Kuva 2. Ulkoseinärakenne US2 avattiin ja tarkastettiin ulkokautta betonielementin pintaan asti.*

EPDM-kaistaleiden aistittiin olevan voimakkaasti haisevia, kuminhajuisia. Muuten rakenneavauksesta ei aistittu poikkeavia hajuja. Jätekäteen sisätiloissa ulkoseinän materiaalinäytteitä käsiteltäessä havaittiin fenolieristeessä liuotintyyppinen, paha haju.

Levyverhoillun ulkoseinän lämmöneristeestä (fenolieriste) otettiin mikrobinäyte. Näytteessä havaittiin niukasti bakteereja. Homeita tai aktinobakteereja ei havaittu. Tuloksen perusteella näyte oli kunnossa.  
(MR1)

Lämmöneristenäytteen haihtuvien orgaanisten yhdisteiden kokonaispitoisuus oli 20 µg/m<sup>3</sup>g. Näytteessä havaittiin TVOC-alueelle kuuluvia aldehydejä: heptanaalia ja 2-nonenaalia. Lisäksi näytteessä havaittiin TVOC-alueen ulkopuolisia yhdisteitä: 2-metyyli-2-propanolia, 2-klooripropaania (190 µg/m<sup>3</sup>g), etanolia ja 2-metyyli-2-propanolia. 2-metyyli-2-propanolin ja 2-klooripropaanin pitoisuudet näytteessä olivat merkittävästi suurempia kuin havaitut TVOC-alueen yhdisteiden pitoisuudet, ja nämä yhdisteet ovat pahanhajuisia. (VM1)

EPDM-näytteen haihtuvien orgaanisten yhdisteiden kokonaispitoisuus oli 50 µg/m<sup>3</sup>g. Näytteessä havaittiin suhteellisesti eniten bentsotiatsolia (22 µg/m<sup>3</sup>g). Bentsotiatsoli on tyypillinen kumimateriaaleissa esiintyvä aromaattinen yhdiste, jonka haju on epämiellyttävä. Bentsotiatsolin lisäksi näytteessä havaittiin pieniä pitoisuuksia styreeniä, 1,2,4-trimetyyli-2-propanolia, tolueeniä, verbenonia, etyyliasetaattia ja dibutyyliformamidia. Lisäksi näytteessä havaittiin TVOC-alueen ulkopuolisia yhdisteitä: etanolia, hiilidisulfidia, 2-metyyli-2-propanolia, butanaalia, asetonia, 2-klooripropaania ja 2-metyyli-2-propanolia, joiden pitoisuudet olivat suhteellisesti pieniä. (VM2)

ammoniakkipäästöt bulk-menetelmällä. Materiaalinäytteen ammoniakkipitoisuus jäi alle analyysimenetelmän määrittäysrajan. Ulkoseinän lämmöneristemateriaali ei tutkimustuloksen perusteella ole ammoniakkin lähde. (AM1)

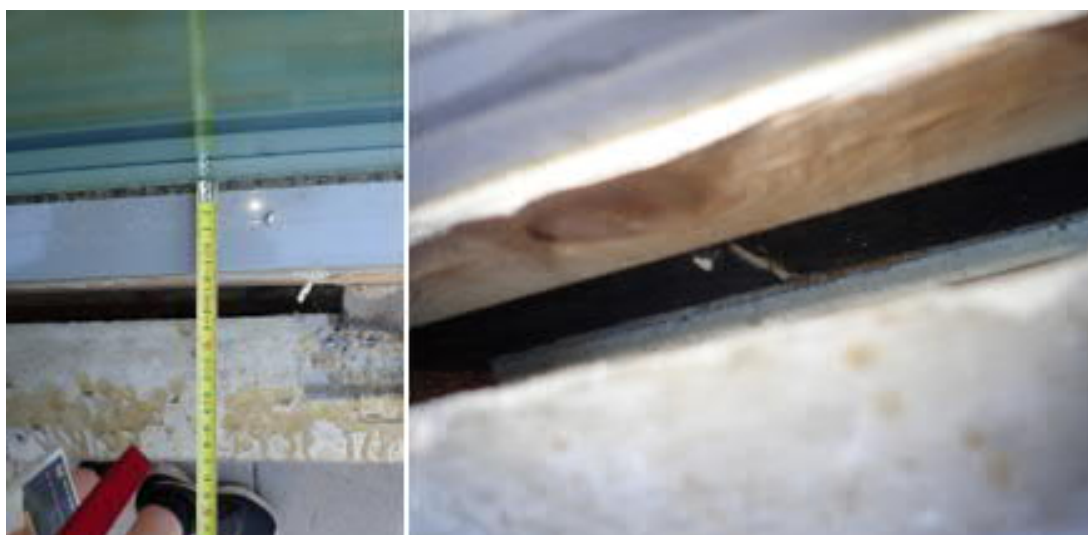
Kuva 3. Sokkelin ja kellarin ulkoseinän KS1 rakenne tarkastettiin irrotetun vesipellin kohdalta.

Tarkastetulta osin rakenne vastasi suunniteltua rakennetyyppiä. Ikkunan alapuolella oli pienellä osalla samaa fenolilämmöneristettä kuin muissa ulkoseinissä. Rakenteesta ei aistittu poikkeavia hajuja.

Maanvastaisen ulkoseinän XPS-lämmöneristeestä otettiin materiaalinäyte mikrobianalyysiin. Näytteessä havaittiin niukasti tai kohtalaisesti homeita. Bakteereja havaittiin kohtalaisesti. Aktinobakteereja ei havaittu. Tuloksen perusteella näyte oli kunnossa. Myös aistinvaraisesti näyte oli kunnossa. (MR3)

Maanvastaisessa ulkoseinässä käytetystä uretaanivaahdosta otettiin materiaalinäyte, josta selvitettiin ammoniakkipäästöt bulk-menetelmällä. Samaa uretaanivaahtoa havaittiin myös kahdessa muussa tehdyssä rakenneavauksessa. Materiaalinäytteen ammoniakkipitoisuus jäi alle analyysimenetelmän määrittämisrajan. (AM3)

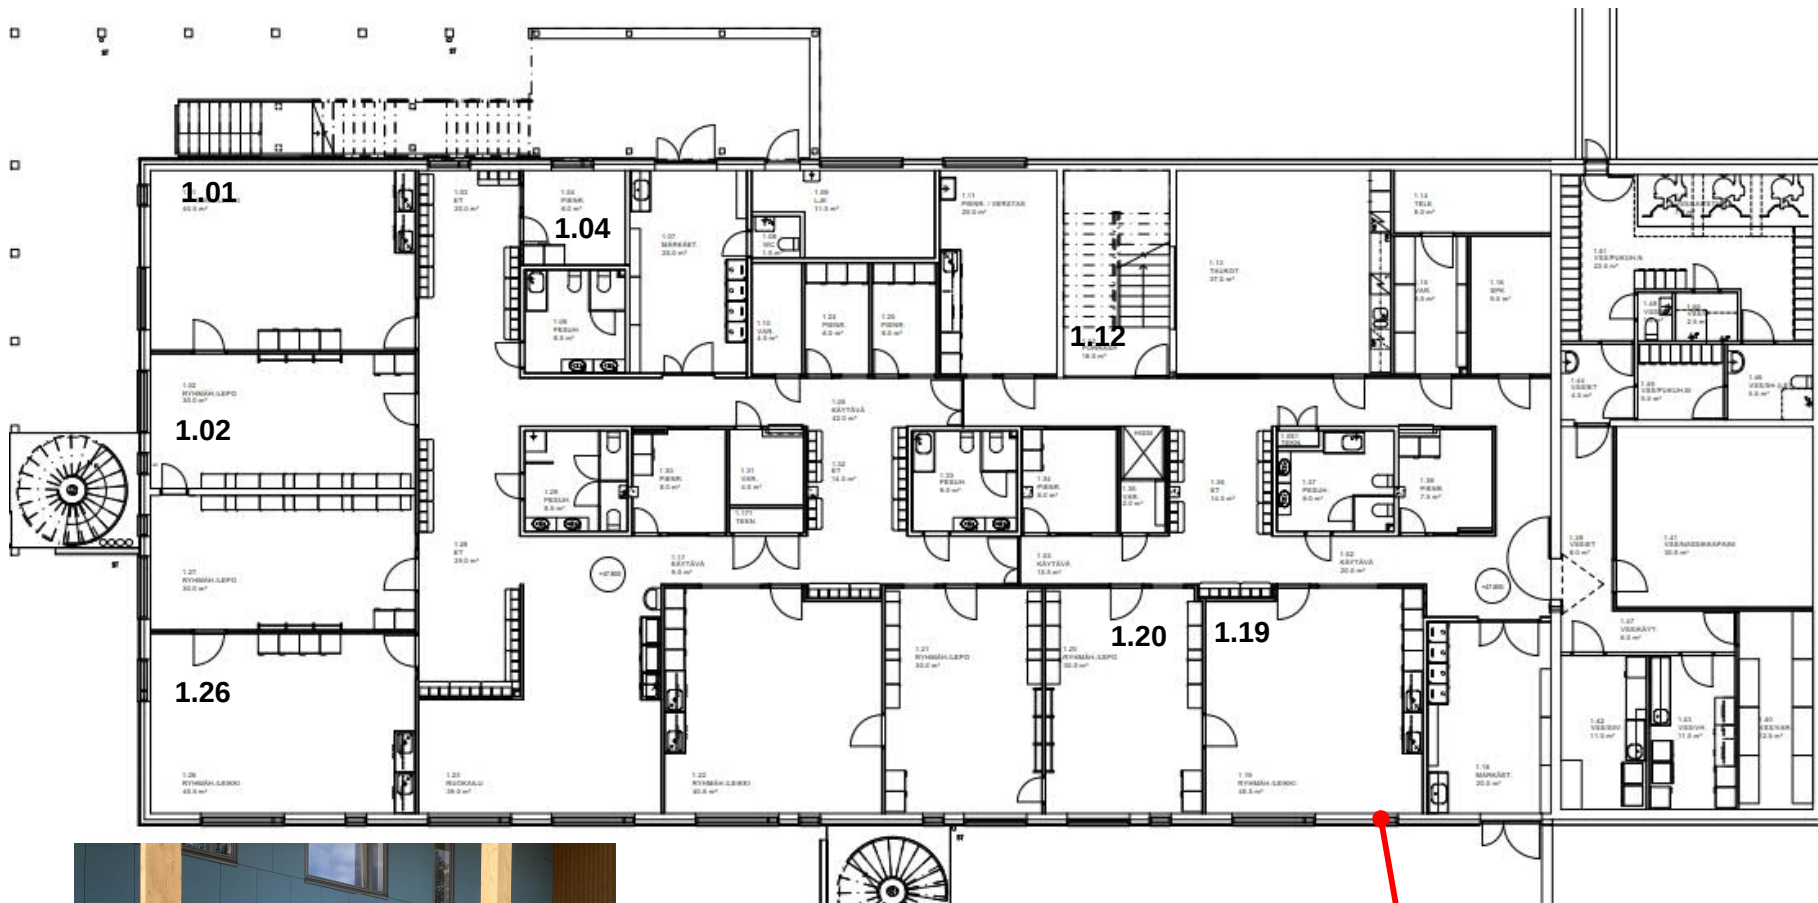
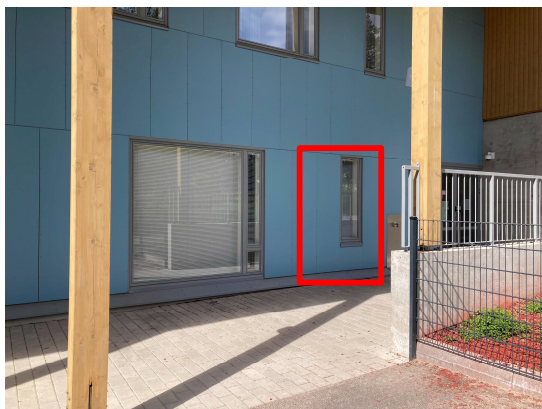
# RAKENNEAVALUKSET JA MATERIAALINÄYTTEET POHJAKUVASSA

## RAKENNEAVALUKSET RA1 (Ulkoseinä rakenne US2)

- MR1** MIKROBINÄYTE LÄMMÖNERISTEESTÄ
- VM1** MATERIAALIN BULK VOC-EMISSION, NÄYTE LÄMMÖNERISTEESTÄ
- VM2** MATERIAALIN BULK VOC-EMISSION, NÄYTE EPDM-KAISTALEESTA
- AM1** AMMONIAKIN BULK-EMISSION, NÄYTE LÄMMÖNERISTEESTÄ
