KERA OY / ALGOL KARAPELLONTIE 8

RAKENNUSHISTORIANSELVITYS 2019

## Oy Algol Ab, Karapellontie 8 kiinteistö (ent. Kera Oy:n kiinteistö)

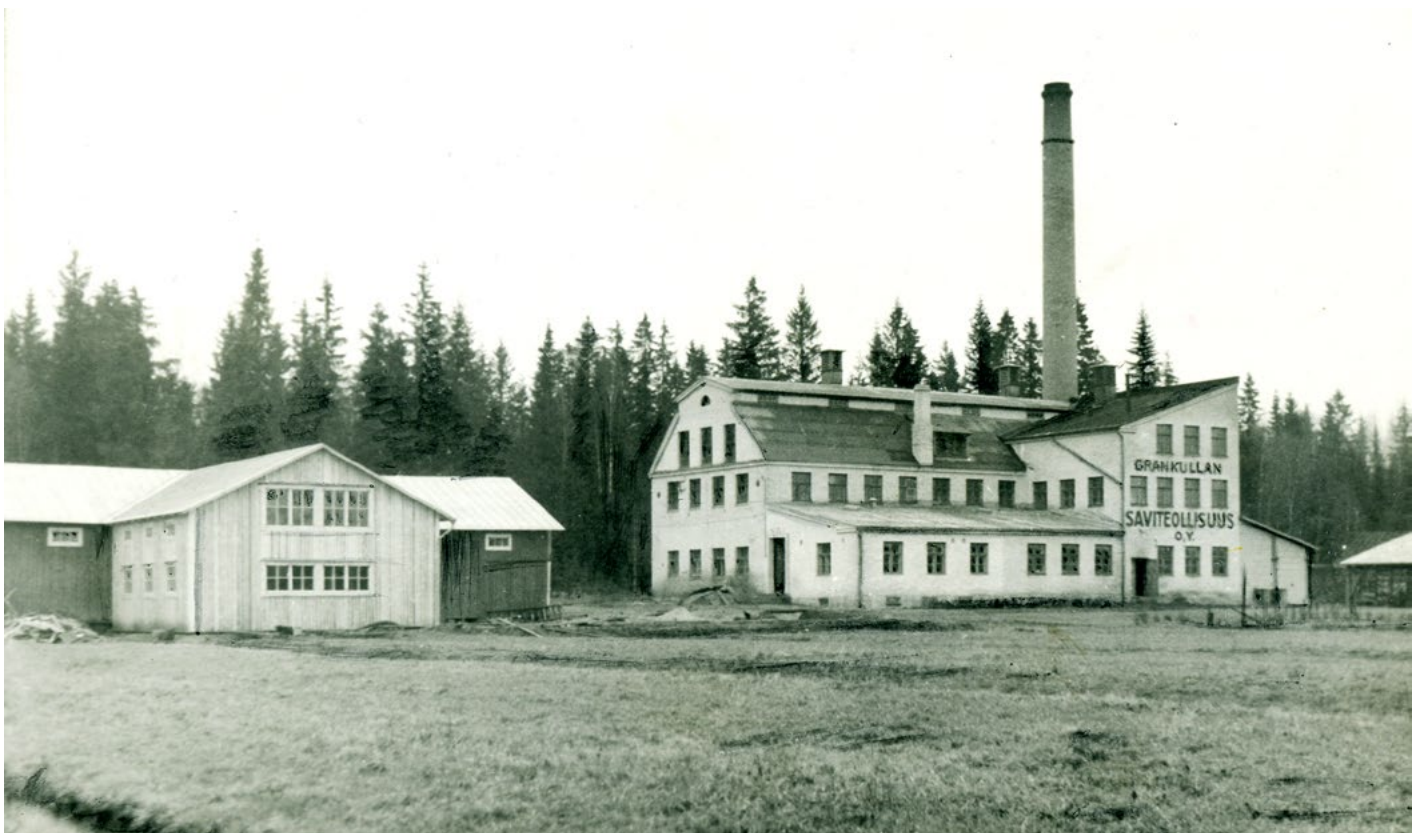
Valokuva 1934. Laajennukset 1920-luvulta, varastorakennusta laajennettu poikkitaivalla osalla, EKM

1920-luvulla rakennettiin eteläsisivun itäpäähän pulpettikattoinen kolmikerroksinen poikkipääty ja muulle eteläisivulle poikkipään levyinen yksikerroksinen laajennus.

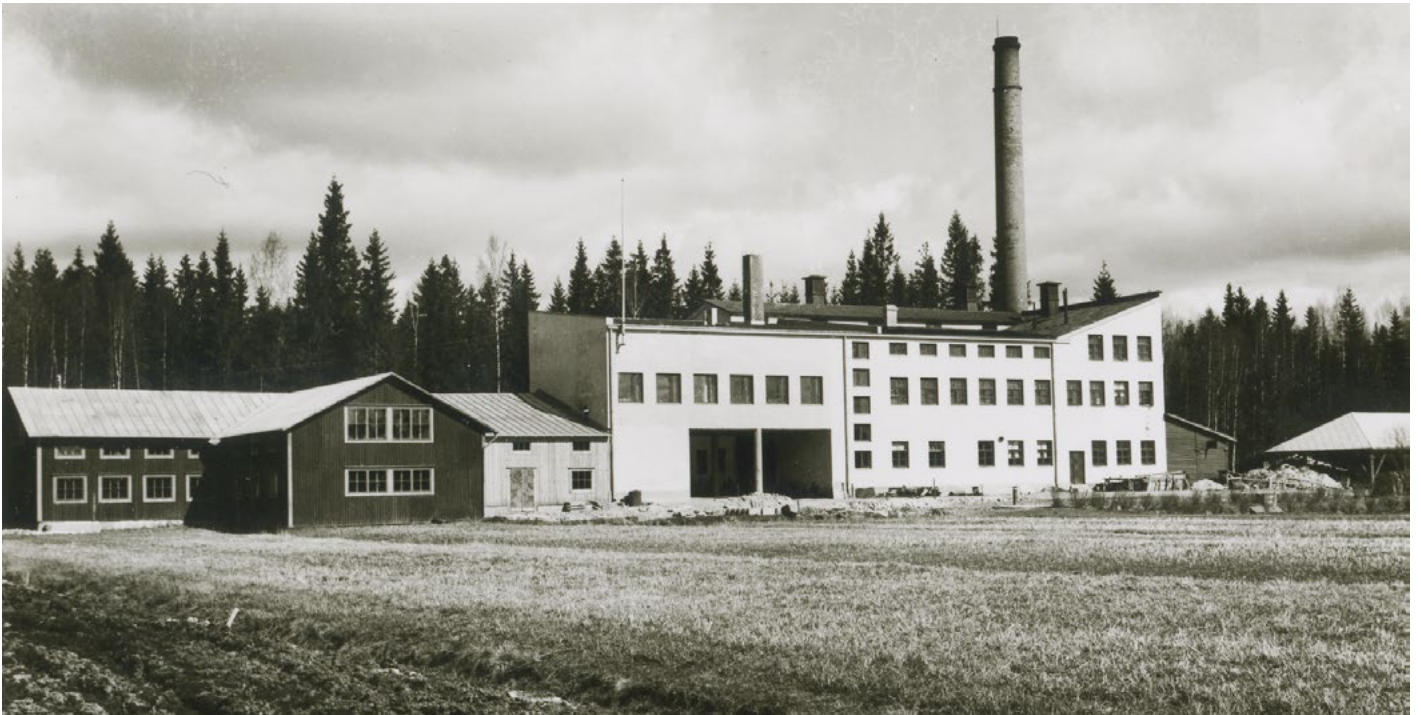
*Kuva lounaasta 1930-luvun lopulta ennen 1939 tulipaloa. Eteläsivun korotus ja toimistosiipi laajennuksena, EKM / M Mannelin*

Vuosina 1937–39 korotettiin eteläsivun korkeus 2-kerroksiseksi, jonka päällä oli kolmanteen kerrokseen kuuluva matala osa. Lisäksi rakennettiin länsipäätyyn liittyvä 3-kerroksinen pulpettikattoinen konttorilaajennus. Sen

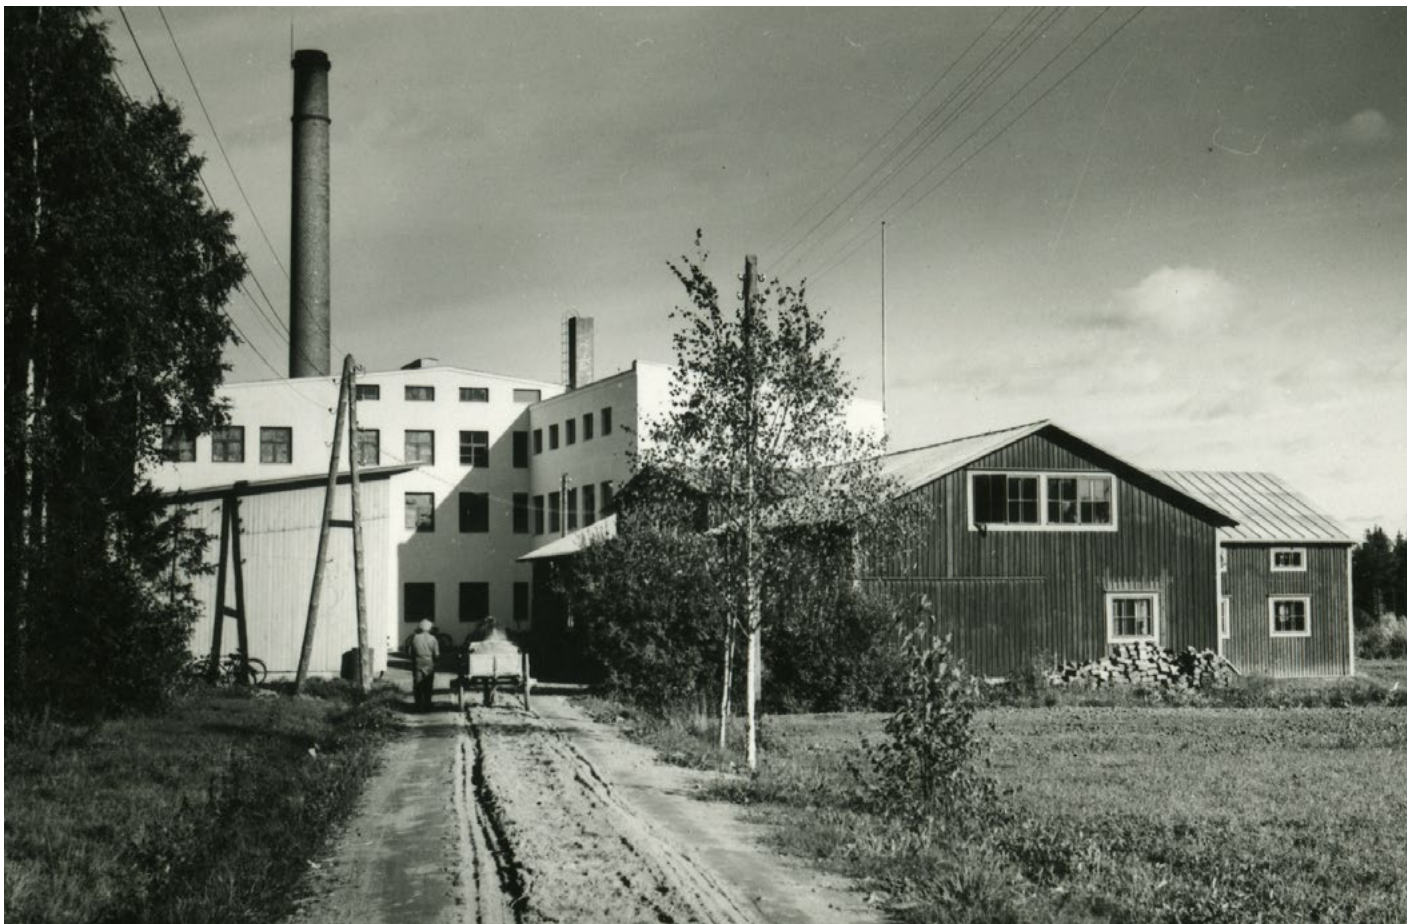
*Länsipääty palon korjausten jälkeen, yhtenäinen pohjoinen kattolape, EKM / M Mannelin*

Koska rakennuksen harja oli edelleen entisellä korkeudella, muodostui pohjoisesta kattolappeesta melko loiva. Eteläinen katto lape oli edelleen kaksijakoinen vanhaa perua. Alkuperäisen säterikaton muuta kattoa korkeampaa keskiosaa levennettiin alkuperäisen rakennuksen leveyteen. Eteläpuoliskon lapeosien väliseen matalaan seinänauhaan avattiin ikkunat. Kattomuodon vuoksi ullakko oli matala, samoin ullakon päätyikkunat. Katolla olleet kolme kevytrakenteista ilmanvaihtohormia poistettiin ja korvattiin harjalle rakennetulla pitkällä tuuletuskanavalla.

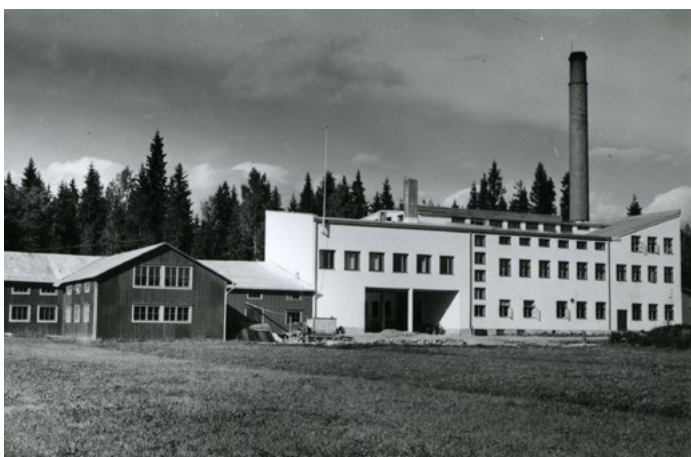
*Palon jälkeinen tilanne Tuuletustorvet katolla korvattu harjan yhtenäisellä tuuletuskanavalla, ikkunat lsätty katon lappeen seinäosaan, EKM / M Mannelin*

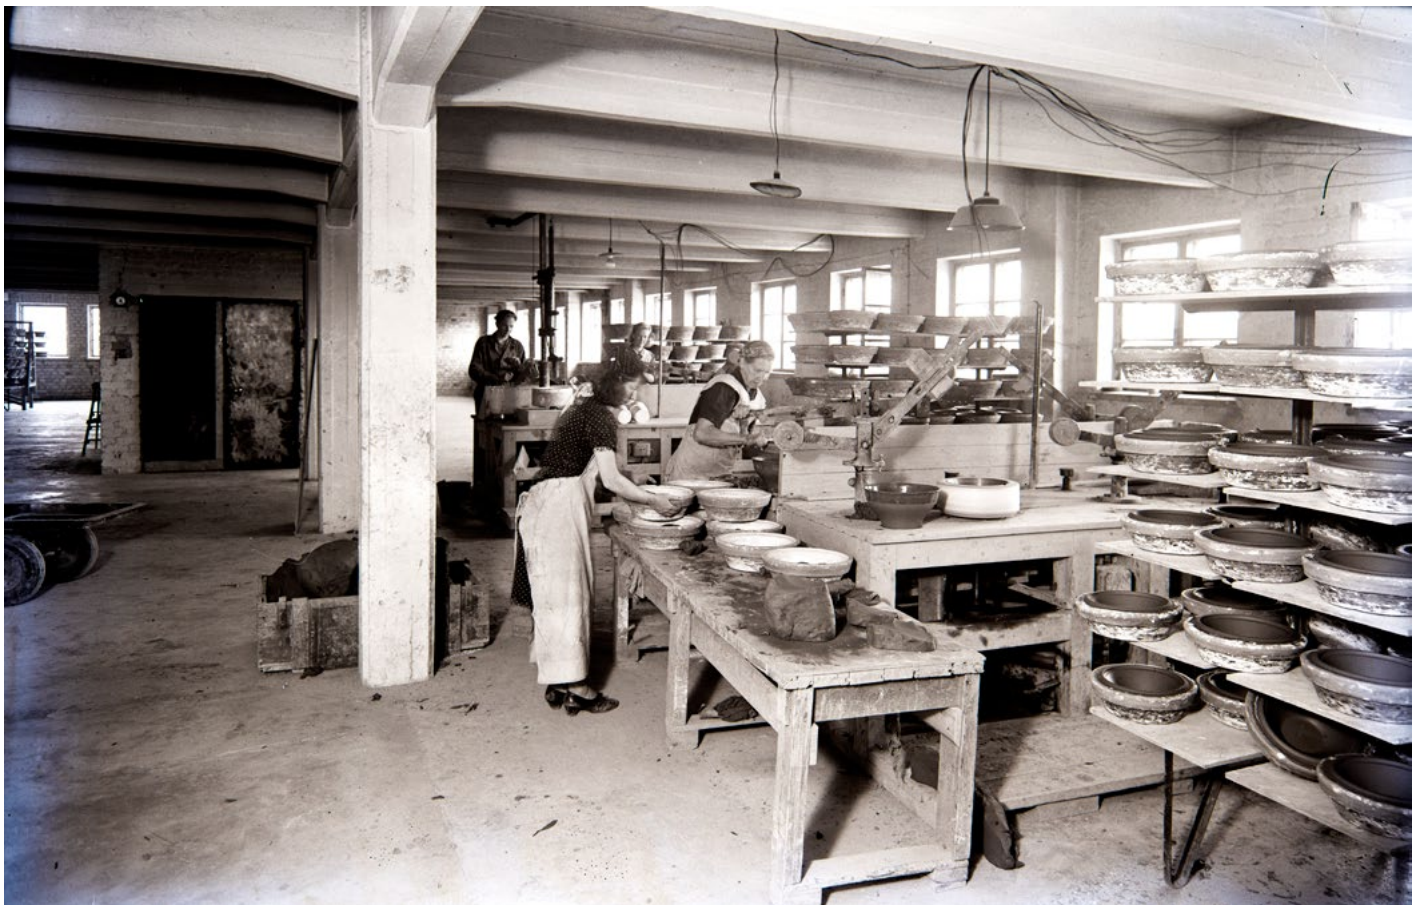
*Keran konemuovausosasto 3.kerroksessa. Rakenteet ja ulkoseinät 1945 tulipalon jälkeiseltä rakennusvaiheelta jolloin eteläsivua korotettiin, vasemmalla näkyvä tavarahissi samalta ajalta, EKM / M Mannelin*

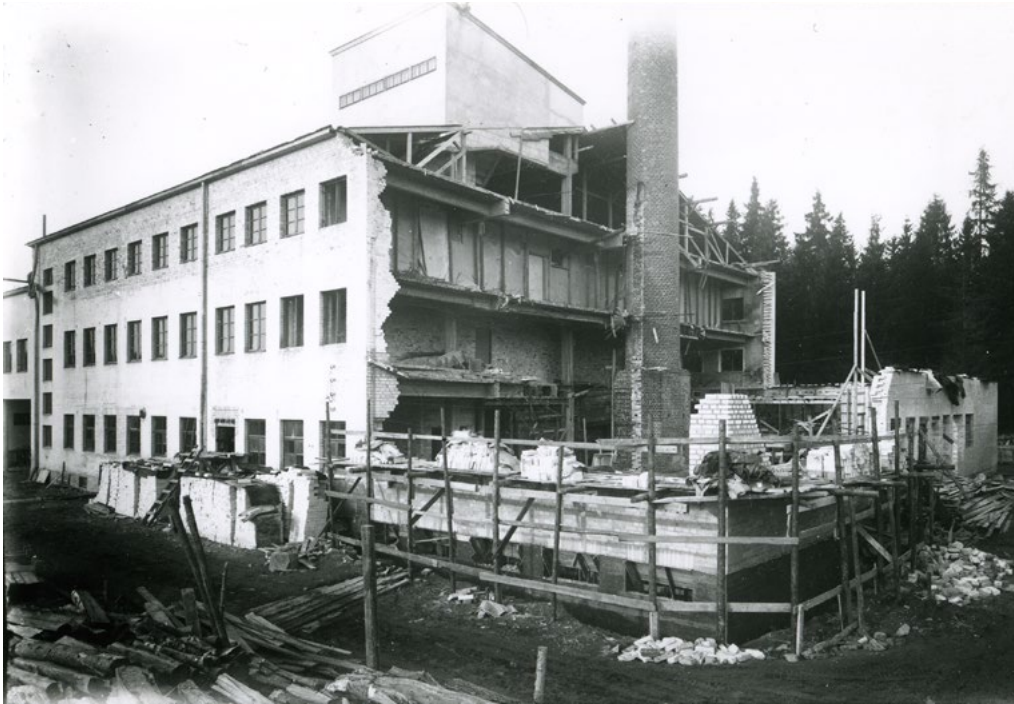
*1945 tulipalon jälkeen 3.kerros korotettu, hissikonehuone lisätty, laajennus itään aloitettu*

Vuonna 1945 rakennus paloi jälleen, ja tehtaan tuotanto-osien sanotaan tuhoutuneen, mutta vaurioiden laajuudesta ei ole tarkkaa tietoa. Korjaus- ja laajennustöissä rakennus sai nykyisen päähahmonsä. Rakennusta korotettiin, niin että siinä oli kolme täyttä kerrosta ikkunariveineen. Harjaa korotettiin noin 2,5 metrillä jolloin kattolappeista tuli jyrkemmät. Ullakosta tuli käyttökelpoisempi, ja se sai päätyihin täyskorkeat ikkunat.

Rakennusta jatkettiin itään päin 10 metrillä, koillisnurkkaan tehtiin uusi porrashuone ja lounaisnurkan porrashuonetta korotettiin ullakolle johtavaksi. Koko laajennusosaan tehtiin kellari ja myös vanhempien osien kellarin rakenteita ja muita portaita uusittiin.

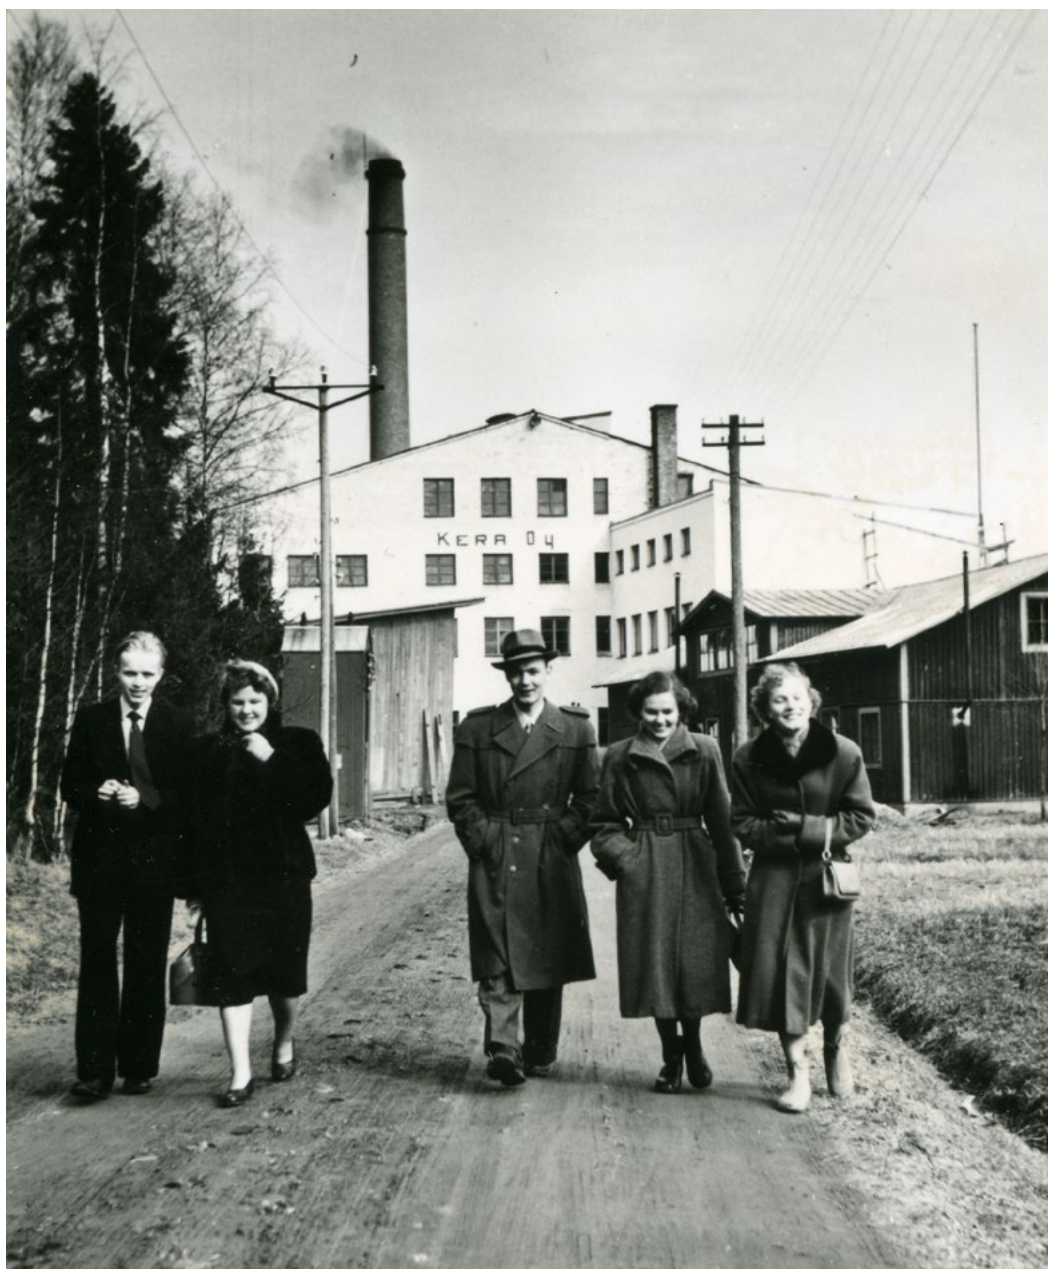
*Länsisivu 1953, ullakon korotus kattoja jyrkentämällä 2,5 metrillä 40-luvulta, EKM / Erkki Niukkanen*

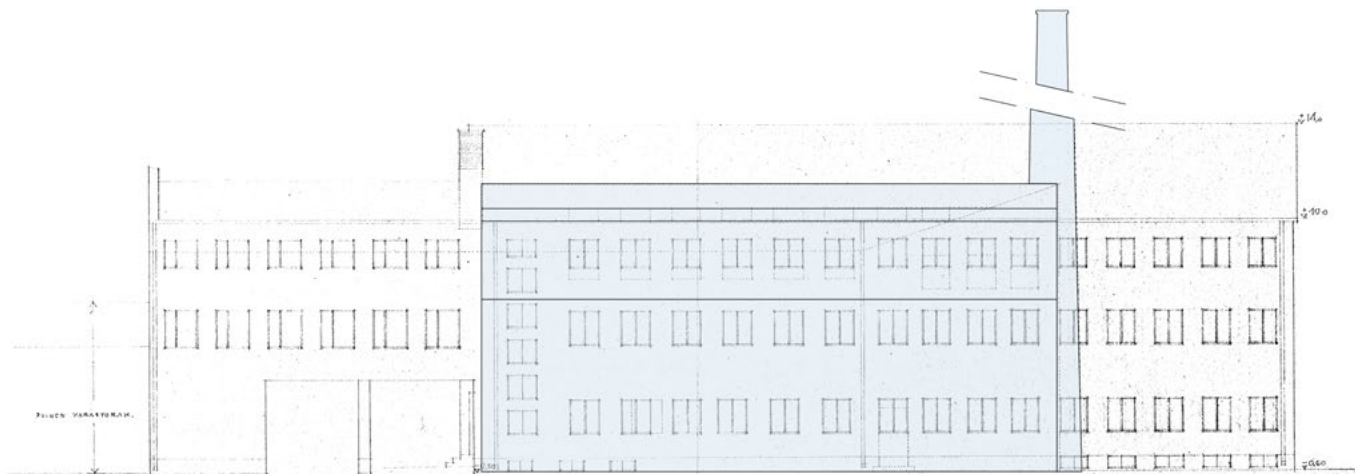
*Eteläinen julkisivu. 1920 tilanne sinisellä*

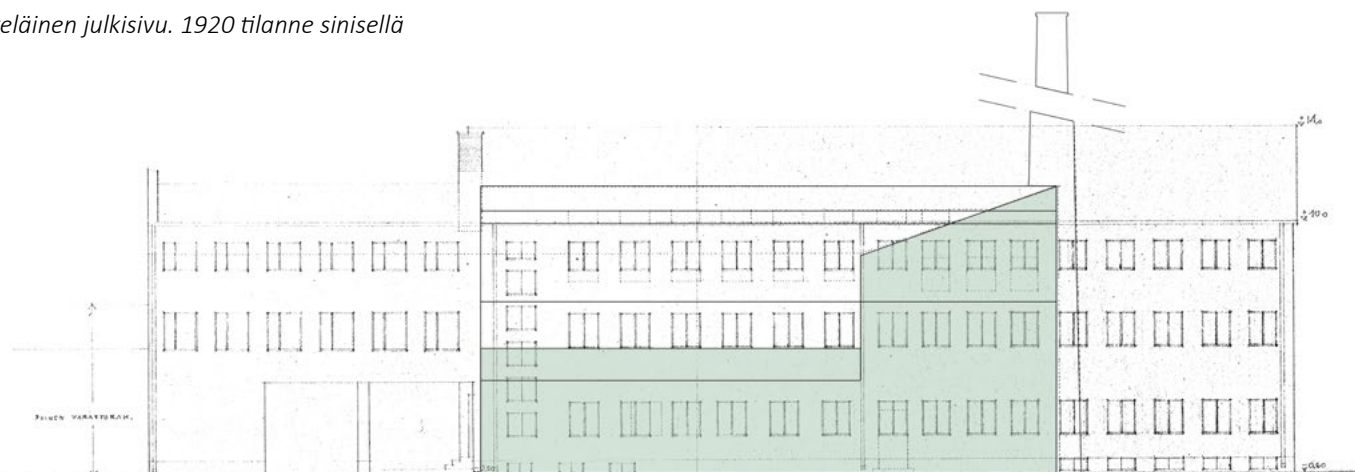
*1926 eteläsivun laajennusosa vihreällä*

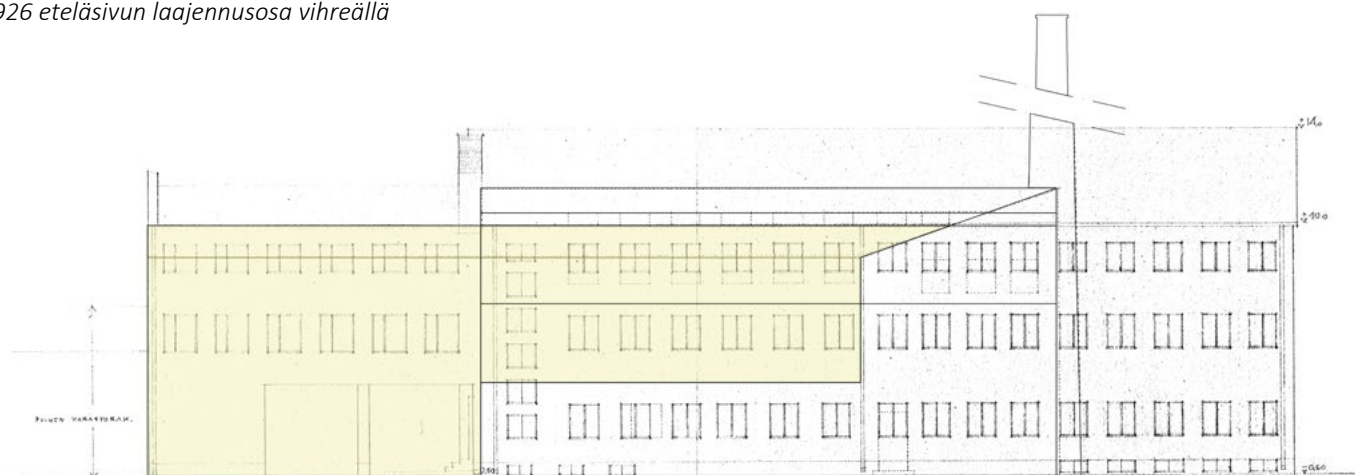
*1939 eteläsivun korotus ja toimistolaajennus keltaisella*

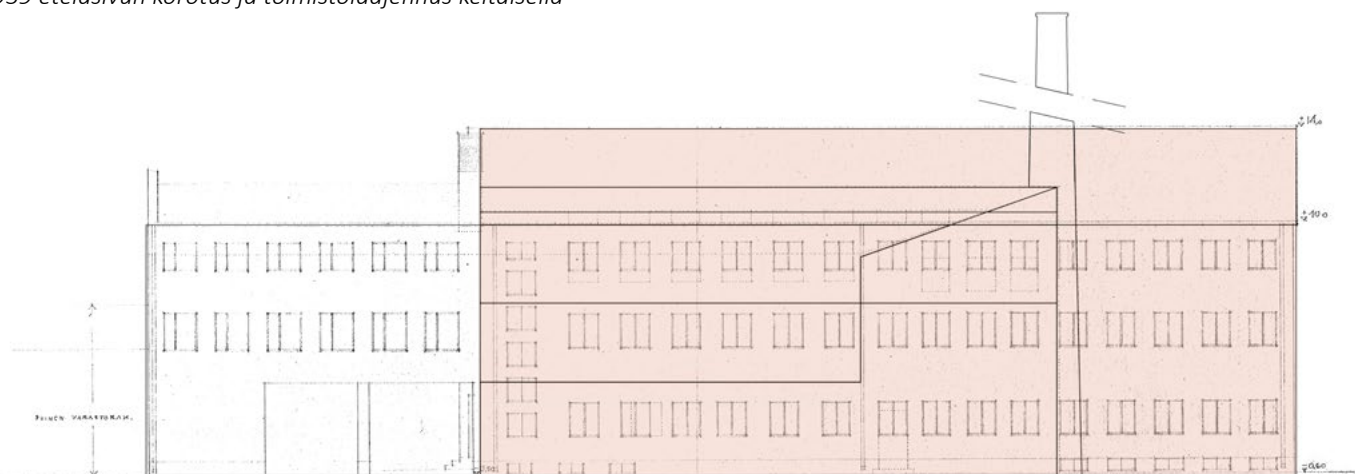
*1945-48 laajennukset, korotukset ja muutos punaisella. Vastaa nykyistä rakennusmassaa*

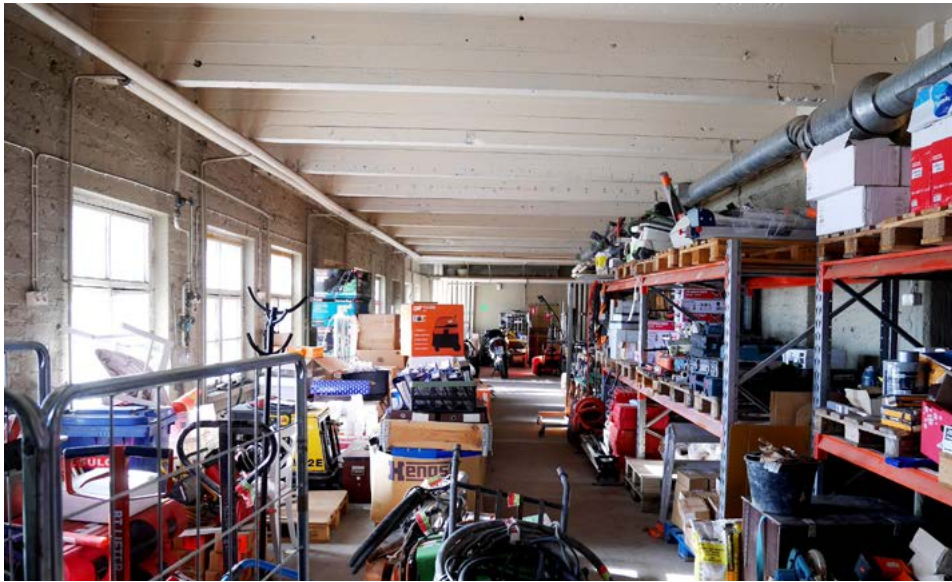
1.kerros. Näkymä 1940-luvun laajennukselta v. 1926 laajennukseen. Ulkoseinä vltta 1926, katto korotusvaiheesta 1930-luvun lopulta

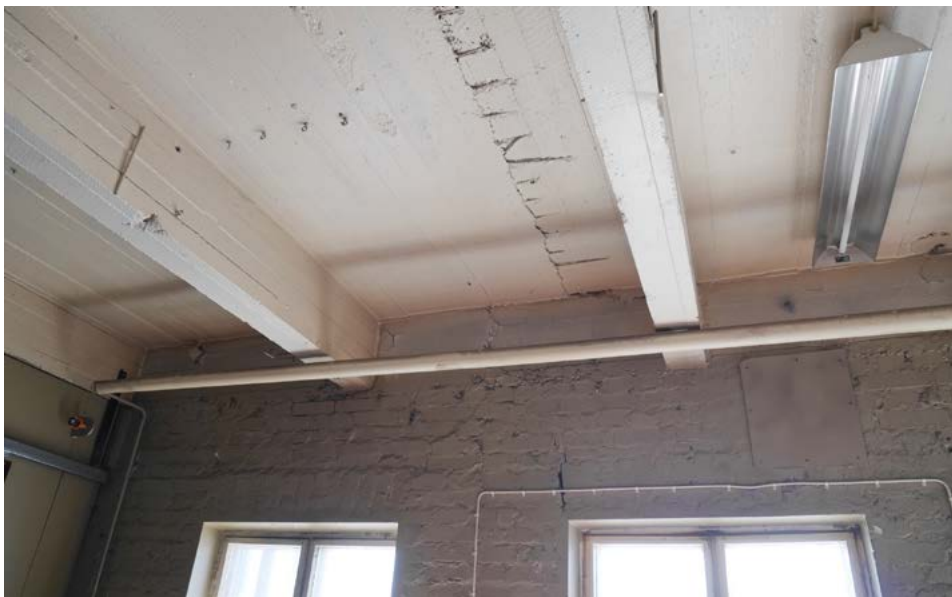
1.kerros. Kuvan oikealla puoliskolla seinä vltta 1926 ja katto 1930-luvun lopulta, korotustyön ajalta. Vasemmalla puoliskolla 1945 palon jälkeisen laajennuksen ulkoseinää ja välipohjaa. Valusauma katossa näkyy selvästi

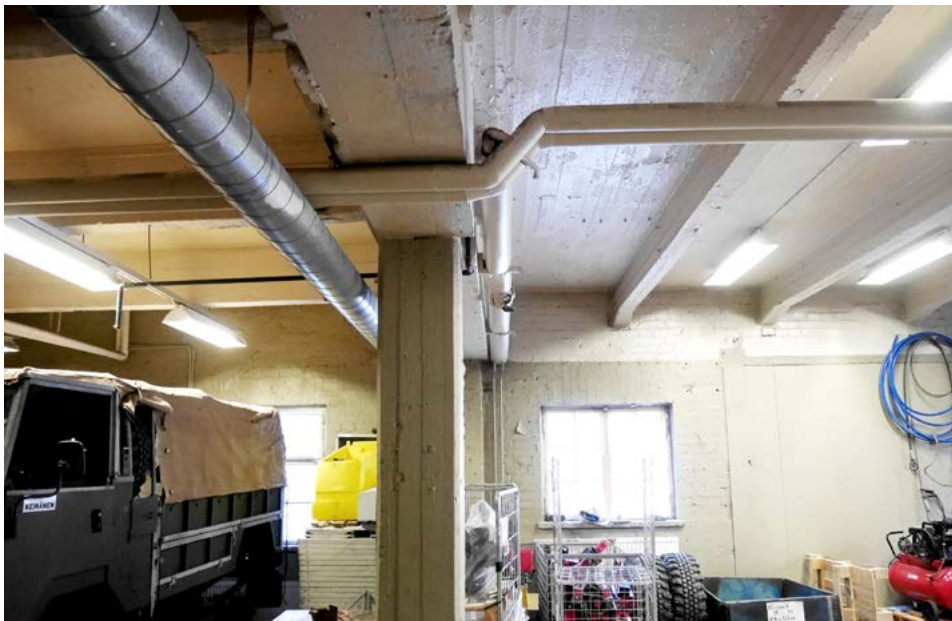
1. kerros. Itäpäädyn ulkoseinää, pilarilinjan vasemmalla puolella talon ainoaa kohtaa jossa alkuperäistä 1920 ulkoseinää säilynyt 1. ja 2. kerroksen keskellä. Pilarin kohdalta purettu laajennuksessa alkuperäistä pohjoista ulkoseinää vltta 1920

Alkuperäisiä v. 1920 ulkoseiniä on säilynyt profiilipeltiverhouksen alla läntisen päädyn keskiosan alimmassa kerroksessa ja toisen kerroksen ikkunoiden alla. Laajennusten yhteydessä purettiin sisätiloihin jääneet kantavat ulkoseinien osat, ja ne korvattiin teräsbetonipilareilla.

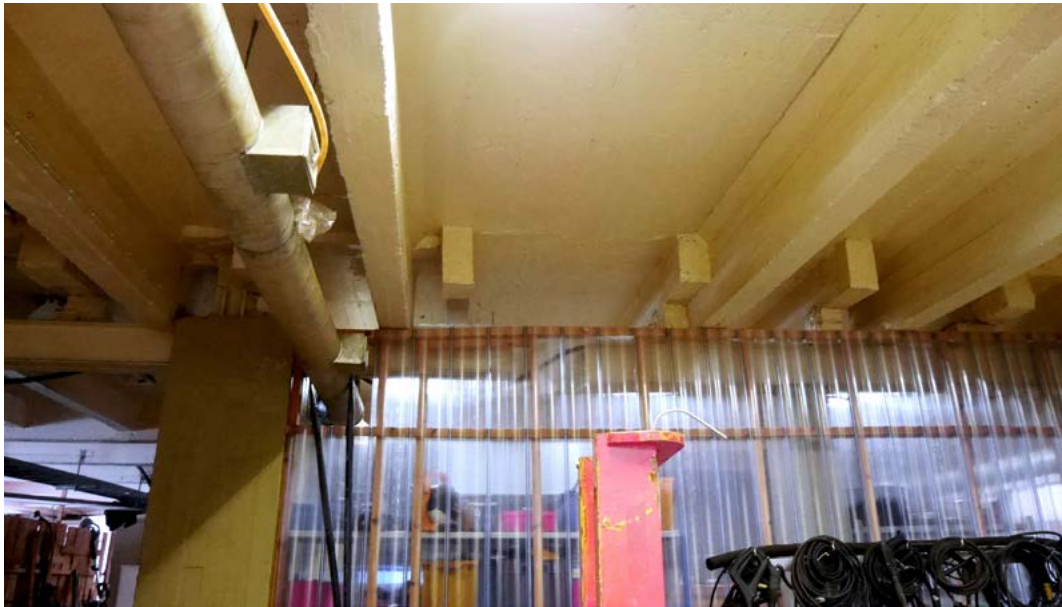
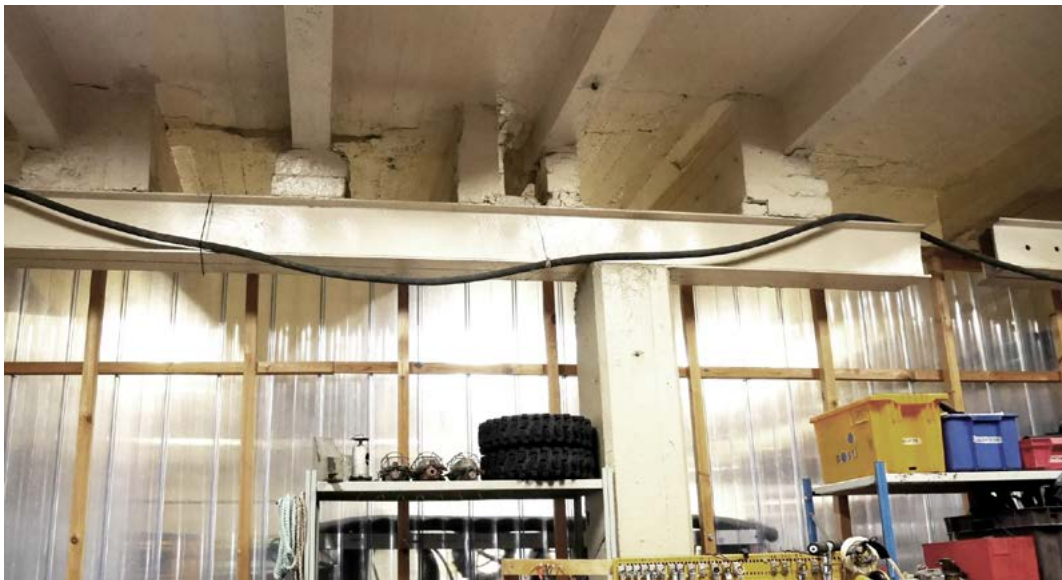
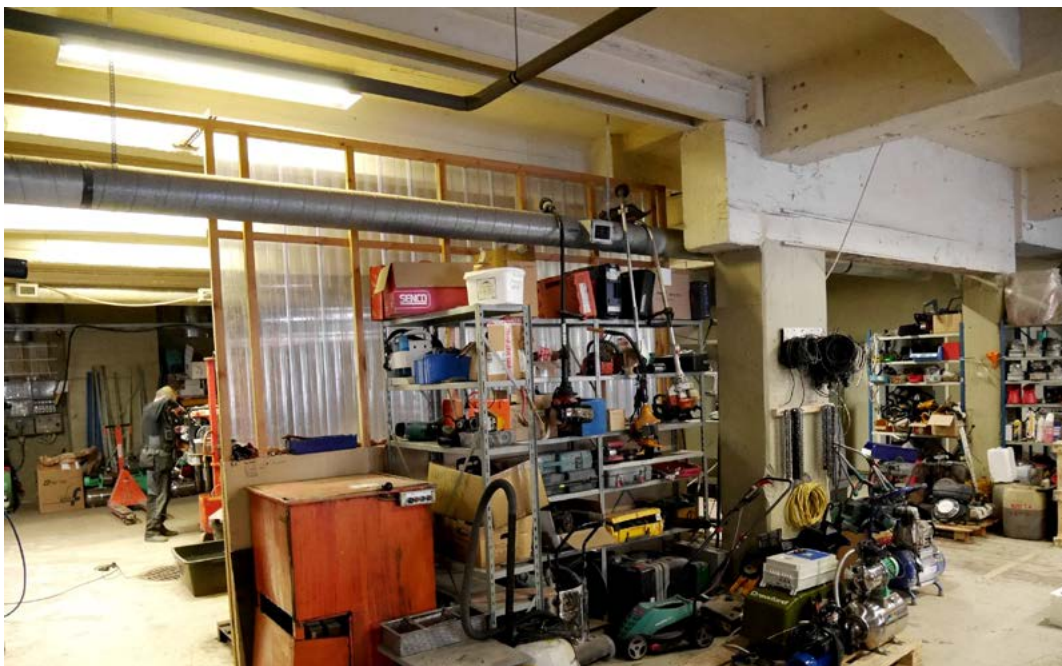
1.kerros. Tulipalojen, muutosten, laajennusten ja tuotantosuuntien vuoksi tehtyjä runkorakenteen muutoksia

Alkuperäistä teräsbetonirunkoa on saattanut säilyä jonkin verran ensimmäisessä kerroksessa vuoden 1920 rungon keskiosalla. Alkuperäiset puretut ulkoseinät korvattiin tb-pilareilla. Kahden tulipalon runkoa tuhoavia vaikutuksia ei näillä vanhimmilla rakennuksen osilla ole pystytty todentamaan.

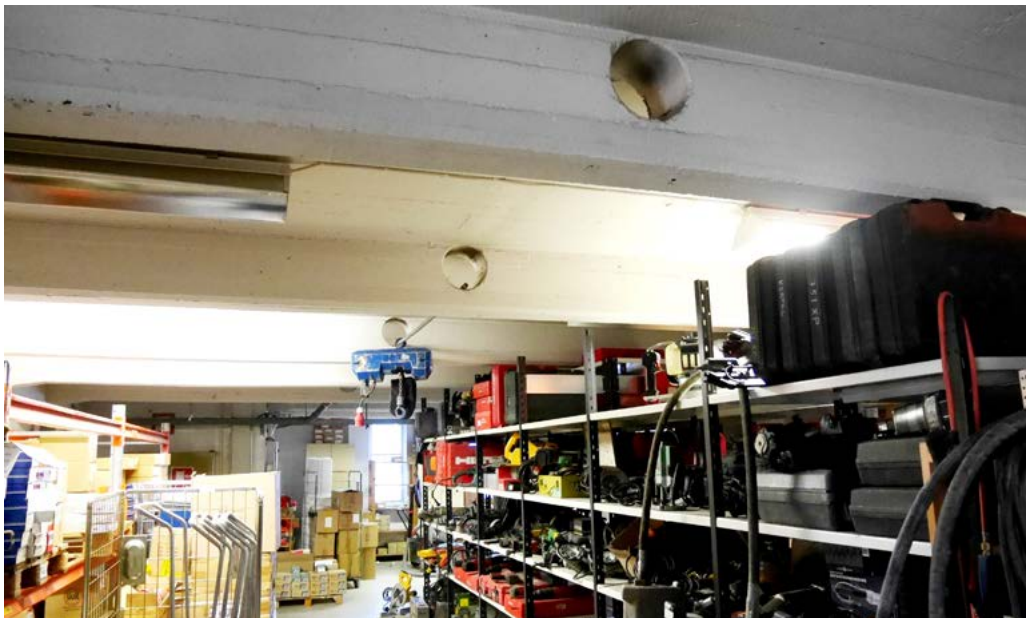
2.kerros. Korotusvaiheissa otettiin ilmanvaihtokanavat huomioon palkkien suunnittelussa

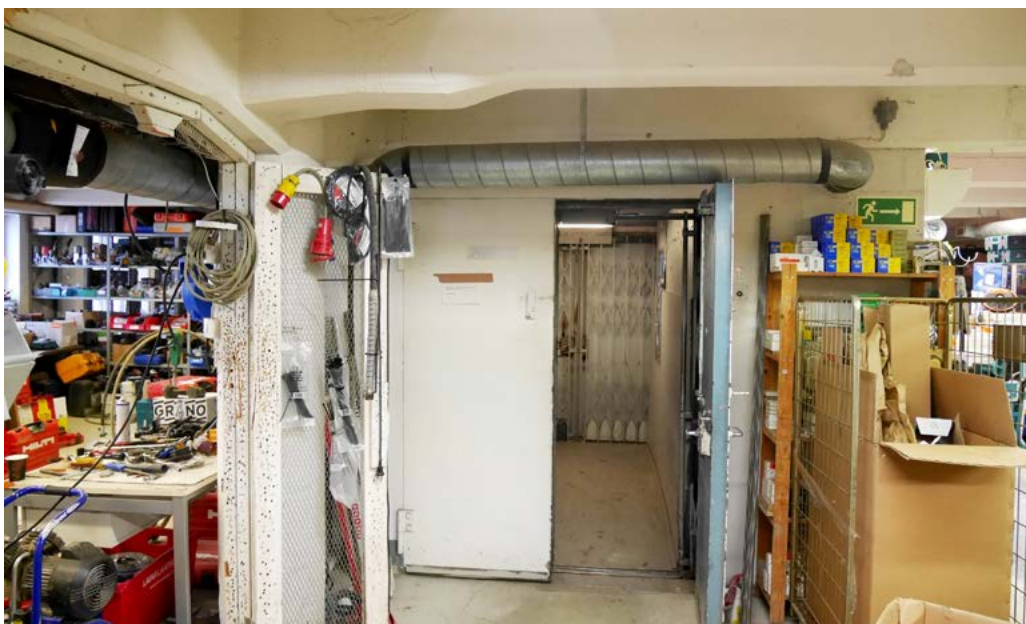
2.kerros 40-luvun 1500 kg:n tavarahissi on yhä käytössä, tosin alhaisemmalla painorajoituksella

Rakennukseen asennettiin tässä yhteydessä uusi 1500 kg:n tavarahissi kellarista kolmanteen kerrokseen. Sille tehtiin ullakolle ja vesikaton yläpuolelle nouseva näyttävä konehuone. Suunniteltua toista, pienempää hissiä ei toteutettu.

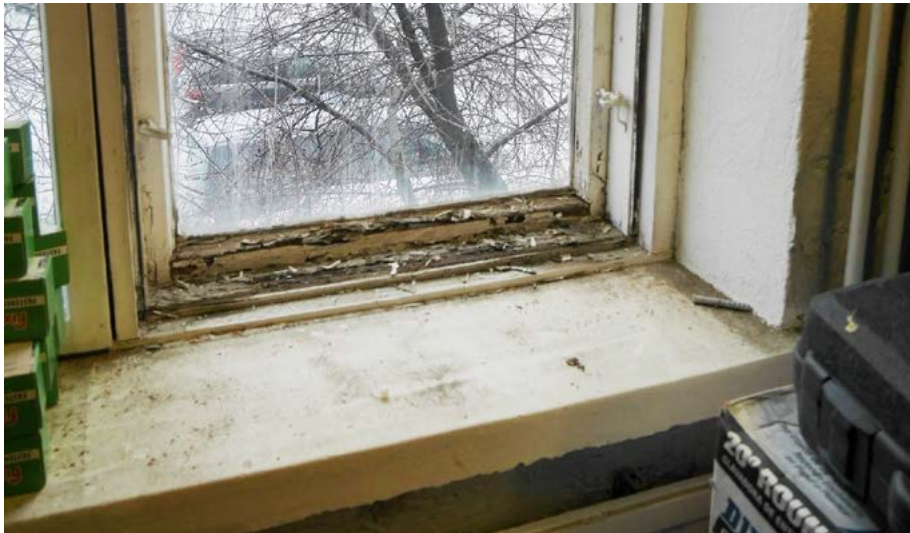
2.kerros. Rakennuksen puuikkunat ovat pääosin 1940-luvun lopulta, jotkut huonokuntoisia

Ikkunat ovat 40-luvulta tulipalojen jälkeiseltä ajalta. Niiden kunto on vaihteleva, pääosin huono. Myös muutamia uusia ja ulkonäöltään poikkeavia ikkunoita on asennettu, erityisesti eteläsivun kolmanteen kerrokseen.

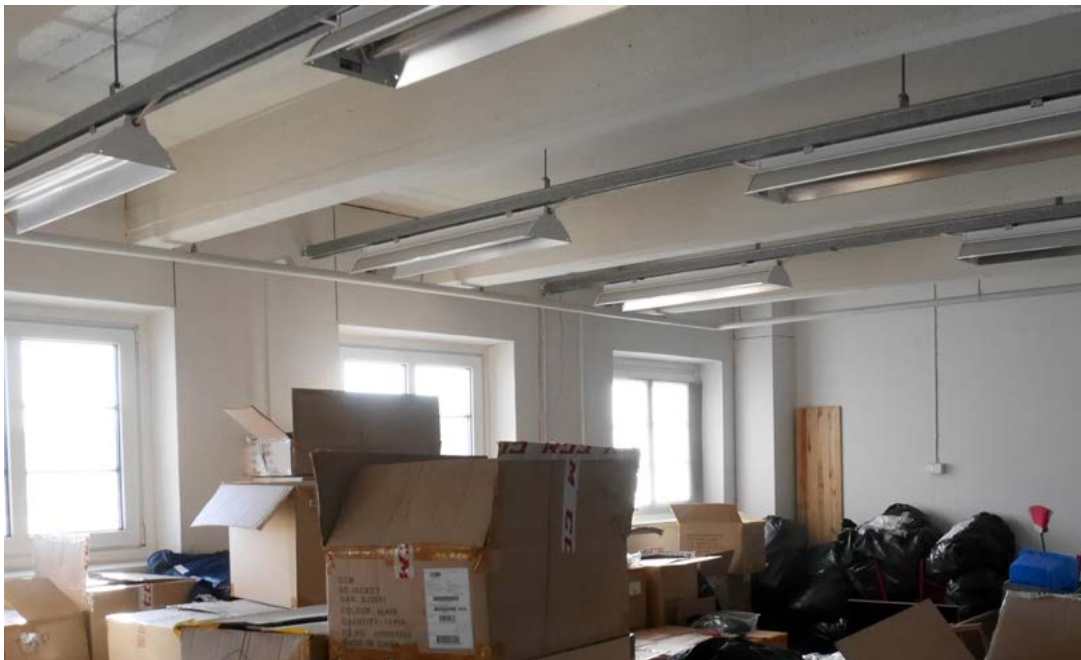
3. Kerros. Eteläsivun korotus 40-luvun loppupuoli. Osa ikkunoita korvattu poikkeavalla mallilla

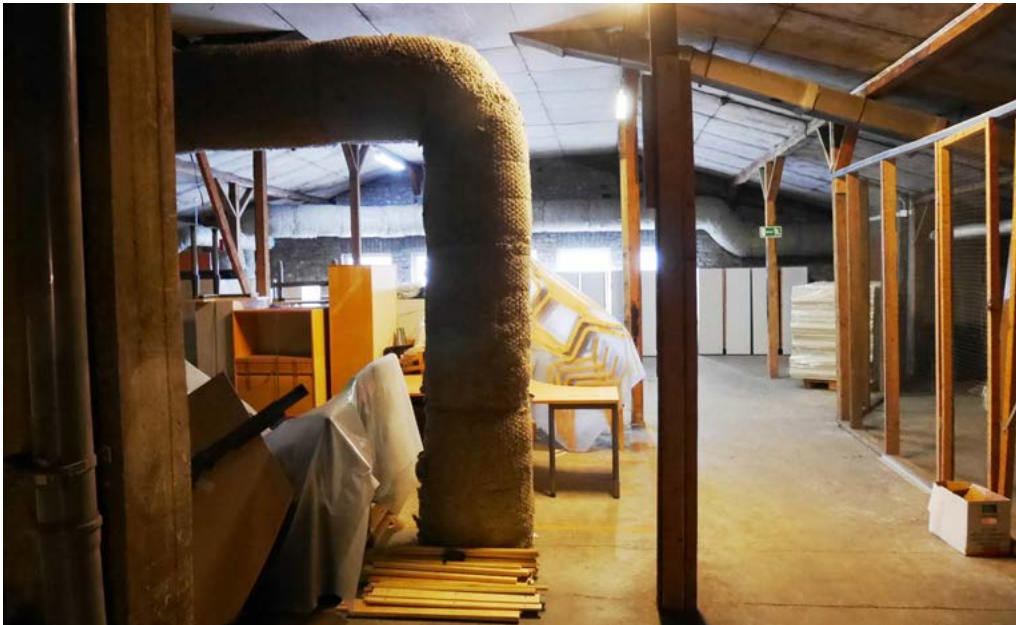
*Ullakko. Kantavat puurakenteet, IV-kanavia*

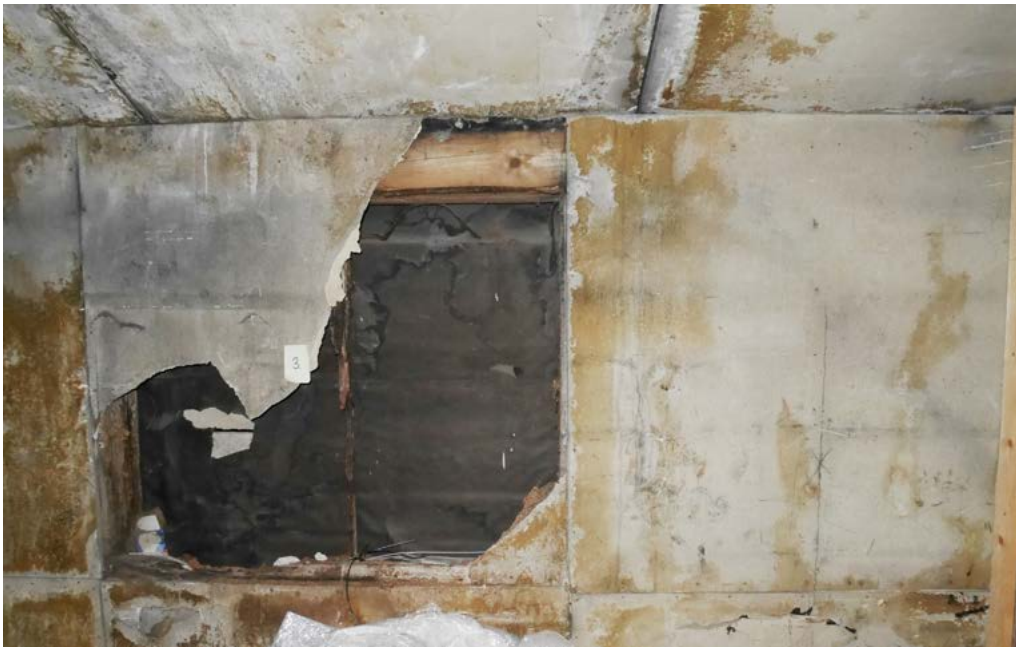
*Ullakko. Seinät ja katto asbestisementtilevyä*

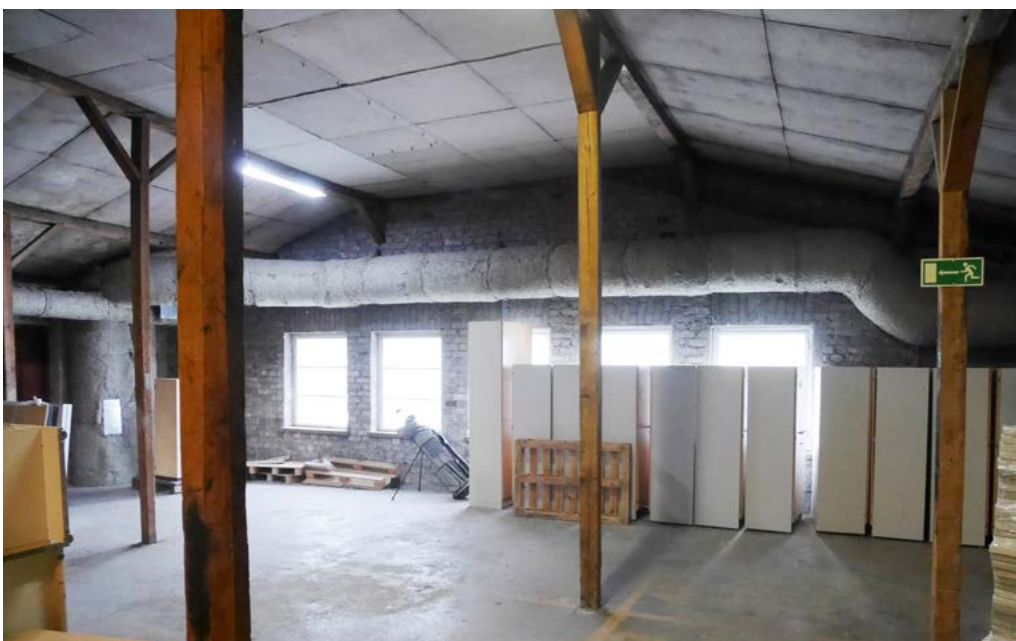
*Ullakko. Itäpäädyn suurehkot ikkunat, puurakenteet, katto ja seinät asbestisementtilevyä*

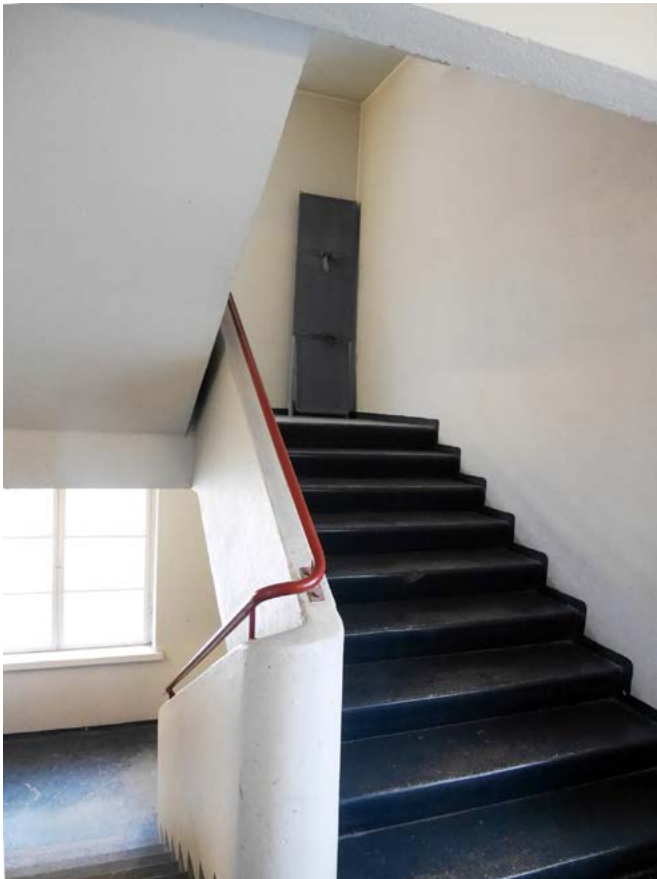
*Koillisnurkan porras, 1940-luvun loppupuoli*

Rakennuksen koillisnurkan porras on rakennettu 1940-luvulla kellarista ullakolle. Lounaisnurkan porras on pääosin 1930-luvun laajennusten yhteydessä, ullakolle se korotettiin ulottumaan 1940-luvun laajennusten ja korotusten yhteydessä. Rakennuksessa on purettu eri vaiheissa useita kerrosten välisiä sisäisiä portaita ja rakennettu uusia.
