**Kohde** Smedsby skola, Vanha-Stens 5, Espoo

## **SISÄILMASTOTUTKIMUS**

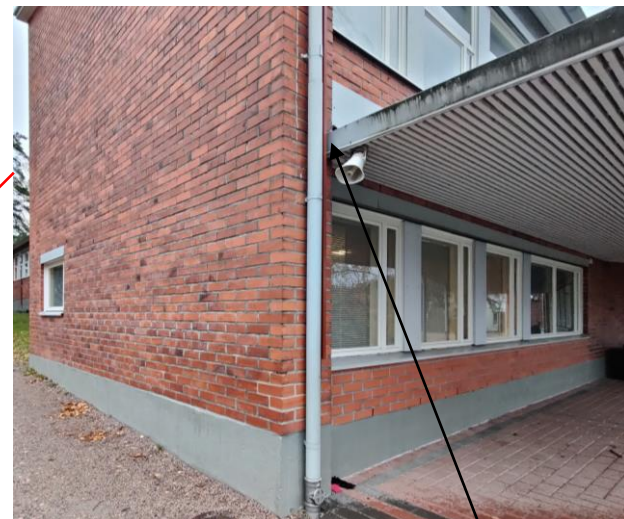
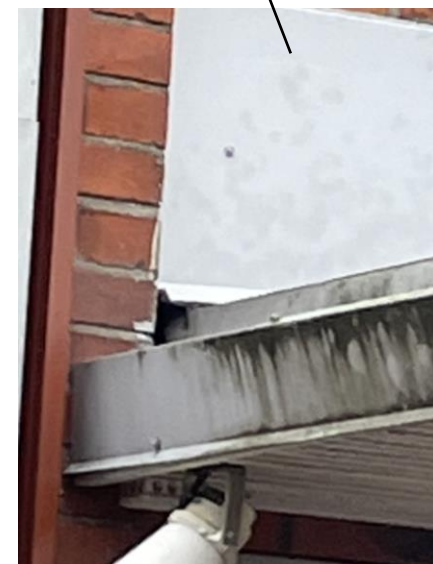
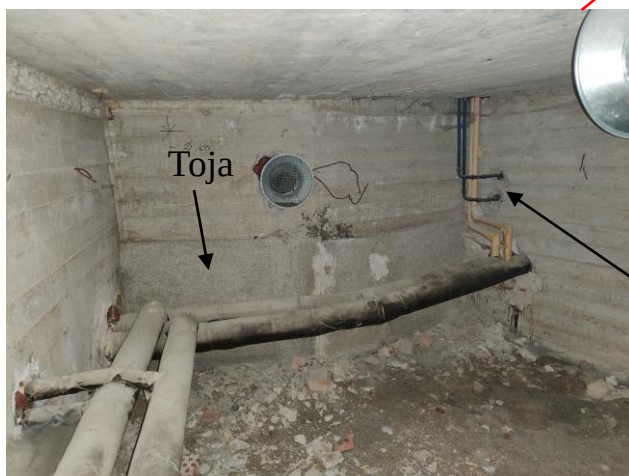
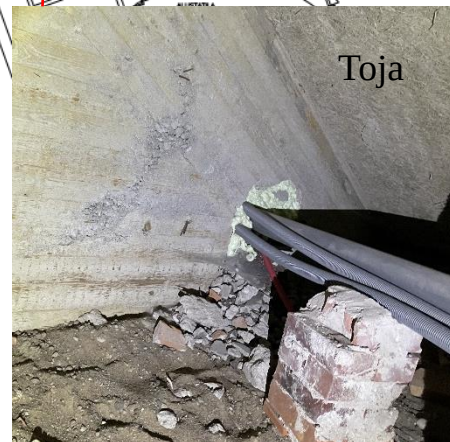
## Mittapisteeet ja havainnot, pohjakerros

Porrashuoneen 102 alapuolinen alustatila oli siisti eikä siellä aistittu poikkeavaa hajua ja tila oli aistinvaraisesti kuiva. Tilan 105 ulkopuolella katoksen vesikourun ja ulkoseinän liittymässä havaittiin rako. Liittymää ei päästy tarkastamaan lähemmin. Liittymän toteutus ja vesitiiveys suositellaan tarkastamaan.

Tilan 105 ulkopuolisen katoksen sadevesikourun ja ulkoseinän liittymä suositellaan tarkastamaan.

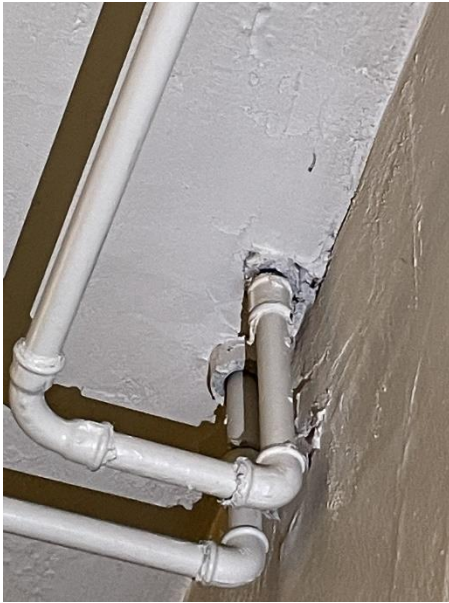
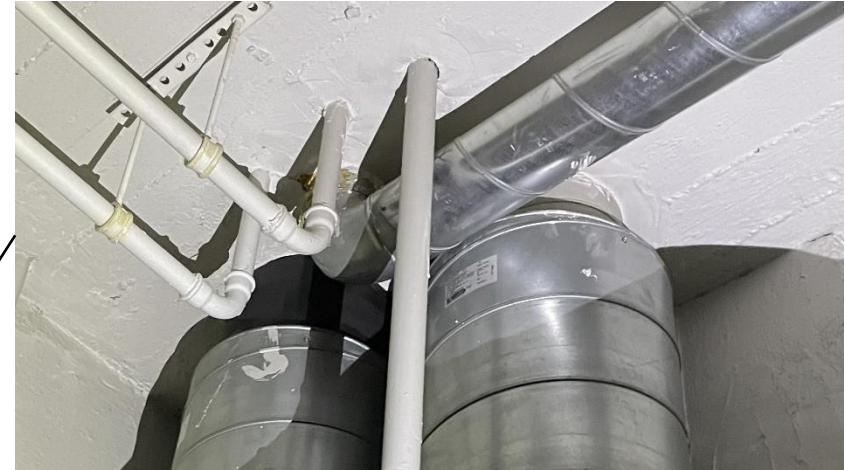
## Havainnot, kellarari

Tilan 143 ilmayhteyksiä kellarin teknisiin tiloihin arvioitiin aistinvaraisesti. Kellarista välipohjan läpi kulkevat patteri- ja IV-läpiviennit olivat aistinvaraisesti pääosin tiiviitä. Kahdessa patteriläpiviennissä oli kellarista päin rakoja, mutta tilan 143 puolelta läpivientiä ei koteloinnin takia pystytty tarkastamaan.

Patteriläpivienneissä rako

Läpiviennit tiivistetty, pieniä rakoja
