# SUPPEA RAKENNUSHISTORIAALLINEN SELVITYS ASEMAKAAVOITUSTA JA -MUUTOSTA VARTEN

ASEMAKAAVA JA -MUUTOS, ESPOO NYGRANNAS 241700

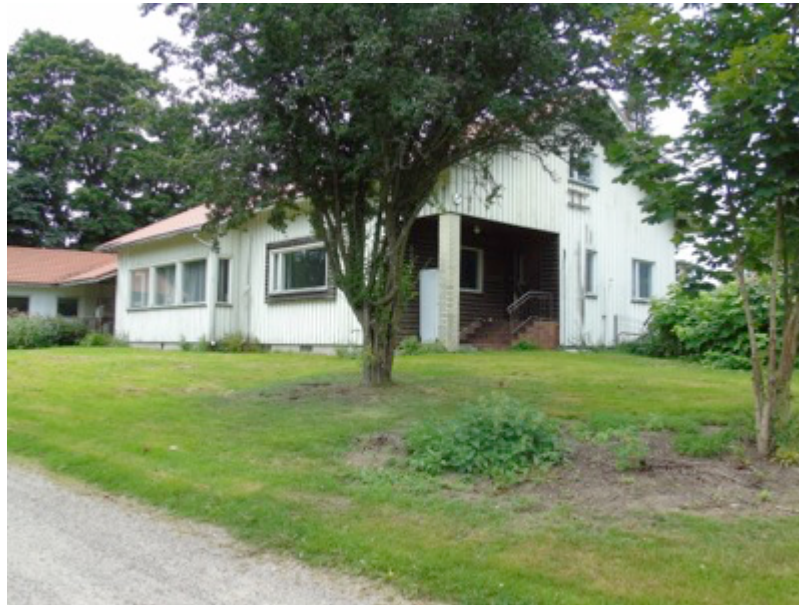
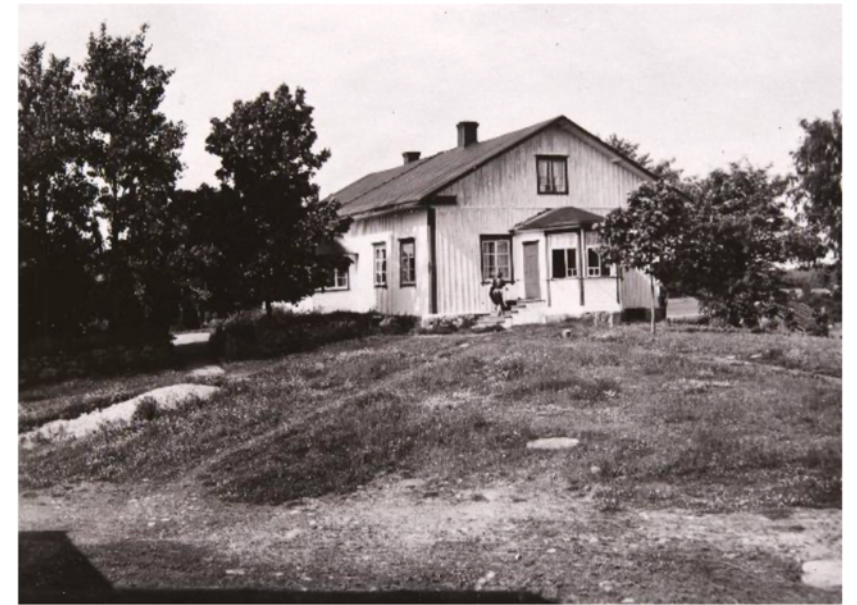
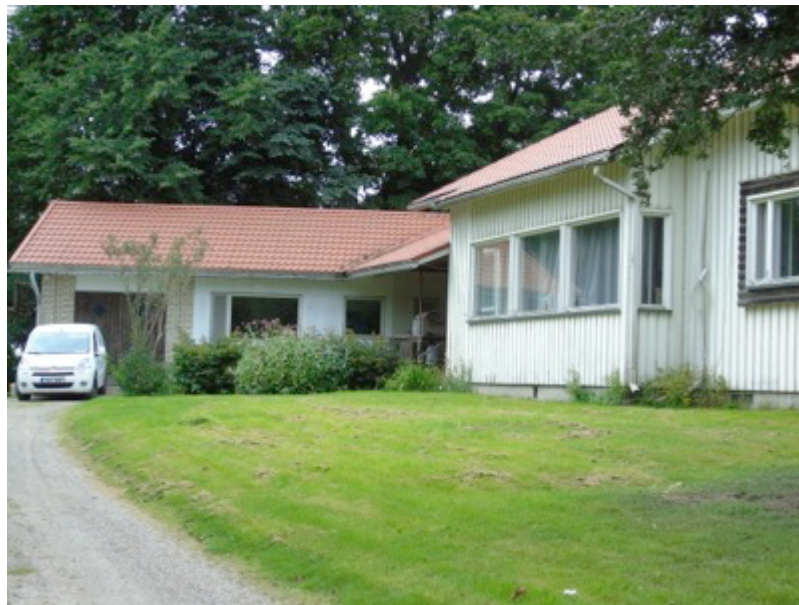
## Asuinrakennus 63.1

- Alkuperäinen päärakennus, mahdollisesti jo 1800-luvulta, on ollut symmetrinen, kuistilla varustettu, harjakattoinen asuinrakennus. Koillispäädyssä oli pieni erkkeri, joka toimi keittiön sisäänkäyntinä. Rakennusta on laajennettu vuoden 1959 suunnitelmien mukaan, lisäämällä lounaispäätyyn yksikerroksinen asuntosiipi, jonka asemointi noudattaa vanhaa kiinteistörajaa. Vanhaa päärakennusta on laajennettu myös vuonna 2002 laadittujen piirustusten mukaan.

- Kaakon puoleisella pitkällä sivulla alkuperäinen pääsisäänkäynti on purettu ja korvattu suorakulmaisella erkkerillä, joka ei sijaitse keskeisesti julkisivuun nähden. Rakennuksen koillispäädyn erkkerin ympärille ja päälle on rakennettu laajennus siten, että alkuperäiset keittiön portaat ovat syvennyksessä, jonka seinien ulkopinta on päällystetty vaakasuuntaisella tummanruskealla valehirsipaneelilla. Portaat on päällystetty tummanruskealla laatalla. Sisäänkäynnin vieressä olevaa ikkunaa kiertää sama paneeli, muuten julkisivujen materiaali on pystysuuntainen valkoiseksi maalattu lauta. Peltikatto on tiilenpunainen kattotiilijäljitelmä. Ikkunat on uusittu todennäköisesti laajennuksen rakentamisen yhteydessä ja kolmiruutuiset ikkunalehdet on korvattu ilman jakoja oleviin moderneihin ikkunoihin.

- Laajennusosan julkisivu on valkoista rakennuslevyä. Julkisivuissa on vaaleita puhtaaksimuurattuja tiilikaistaleita, samaa aihetta on myös käytetty vanhan päärakennuksen itäkulmassa laajennusosan alla olevana nurkkapilarina.

- Pihapiiri on suojaisa ja siinä on nähtävissä eri aikakausien kerrostumia.

Arvotus: 2

Luokitus: A, H, Y

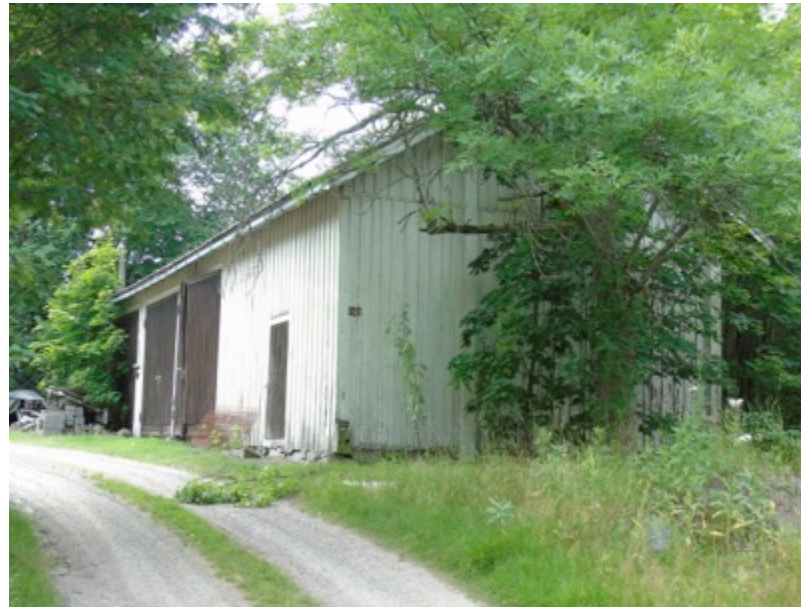
## Talousrakennus 63.2

- Alkuperäinen (ennen vuotta 1937 rakennettu) lievästi notkolla oleva, ränsistynyt, harjakattoinen vaunutallirakennus. Hirsirunko on ulkopuolelta vuorattu valkoiseksi maalatulla rimalaudalla. Valtaosa pihan julkisivusta muodostuu suurista ruskeista pariovista. Betonilevyillä päällystetty katto on väriltään punaruskea ja sammaloitunut. Kiviperustus on silmämääräisesti arvioiden kunnossa.

Arvotus: 2

Luokitus: H, Y

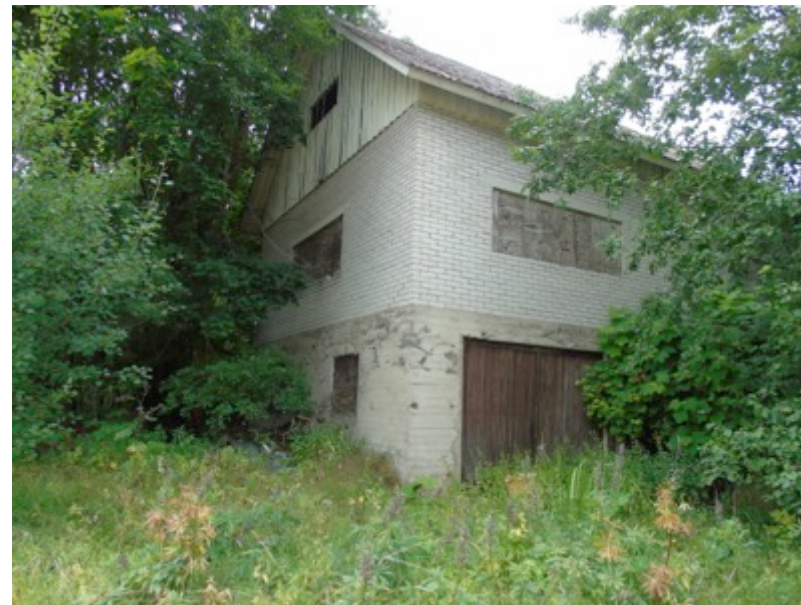
## Talousrakennus 63.3

- Tiilirunkoinen navettarakennus ullakkokerroksella, johon on perinteinen ajoramppi lounaispäädyssä. Harjakatto on päällystetty samalla betonilevyllä kuin viereinen tallirakennus. Julkisivumateriaalina on valkoinen puhtaaksimuurattu kalkkitiili. Ullakko on puurakenteinen ja julkisivun yläosat ovat pystysuuntaista, valkoiseksi maalattua lautta. Ikkunoita on paikoin suojattu vanerilevyillä. Rakennuksen yleisilme on ränsistynyt ja varsinkin ullakko näyttää olevan kiireellisen korjauksen tarpeessa. Lähiympäristö on rehevöitynyt ja kaakkoispuoli on täysin kasvuston peitossa.
- Alkuperäinen, ennen vuotta 1937 rakennettu navetta, on korvattu tällä uudemmalla rakennuksella, jonka rakentamisajankohdasta ei ole tietoa.

Arvotus: 3

Luokitus: Y

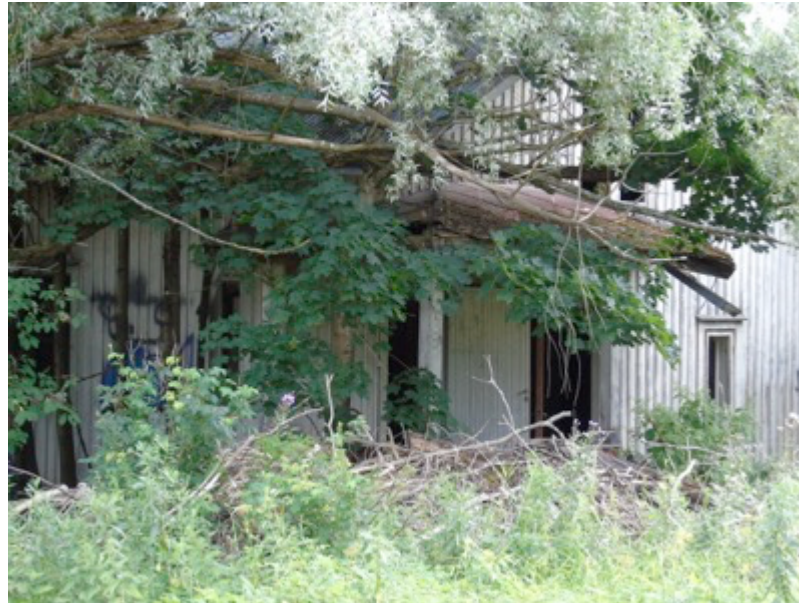
## Talousrakennus 63.4

- Alkuperäiskunnossa oleva entinen asuinrakennus, rakennettu ennen 1937, jonka julkisivut on paneloitu valkoiseksi maalatulla rimalaudalla. Harjakatolla on peltikate. Hajonneet ikkunat ja ränsistynyt ilme saavat rakennuksen näyttämään hylätyltä. Taloa ympäröi suuret hopeapajut, joiden säilyttämistä voidaan harkita.
- Rakennus on teknisesti purkukuntoinen.

Arvotus: 3

Luokitus: H, Y

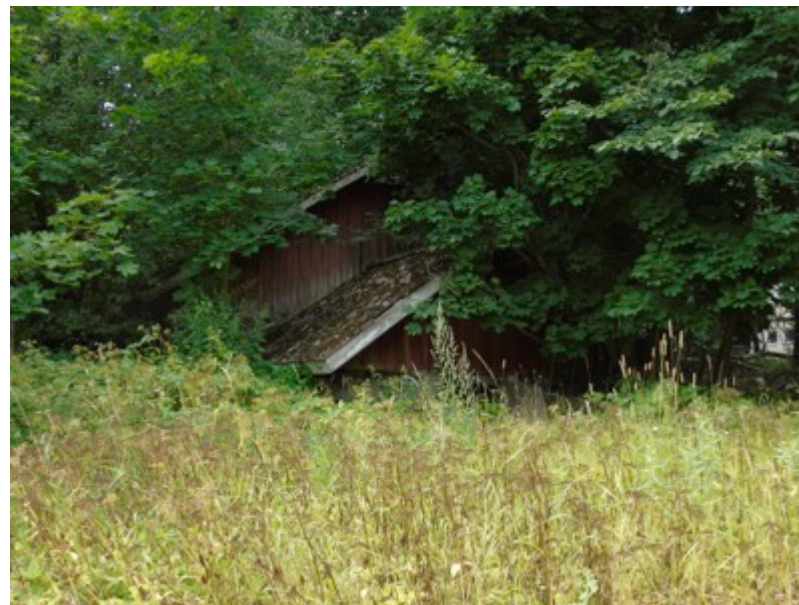
## Talousrakennus 63.5

- Julkisivu on vaurioitunutta rimalautaa, josta punamultamaali on paikoin kulunut pois. Harjakaton betonitiilikate on huonokuntoinen ja sammaloitunut. Rakennus on mahdollisesti ollut kellari vanhojen valokuvien perusteella, rakennettu ennen 1937.
- Rakennus on teknisesti purkukuntoinen.

Arvotus: 3

Luokitus: H, Y

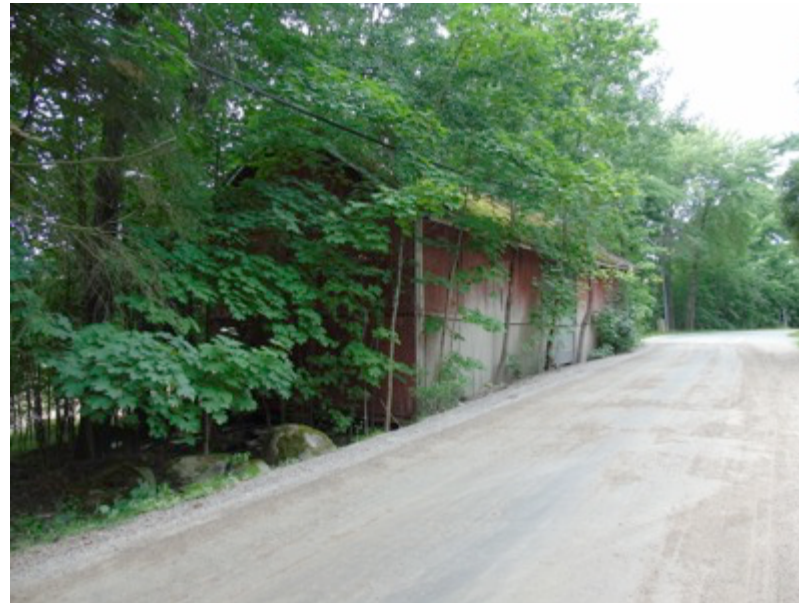
## Talousrakennus 63.7

- Vanha lato. Julkisivut ovat pystylautaverhoiltuja ja jaettu keskeltä vaakasuuntaisella jakopuulla. Tien puolella punamultamaali on pölyn ja lian peitossa ja kulunut. Harjakaton betoniilikate on runsaan sammaleen peitossa.
- Rakennus on teknisesti purkukuntoinen.

Arvotus: 3

Luokitus: H, Y

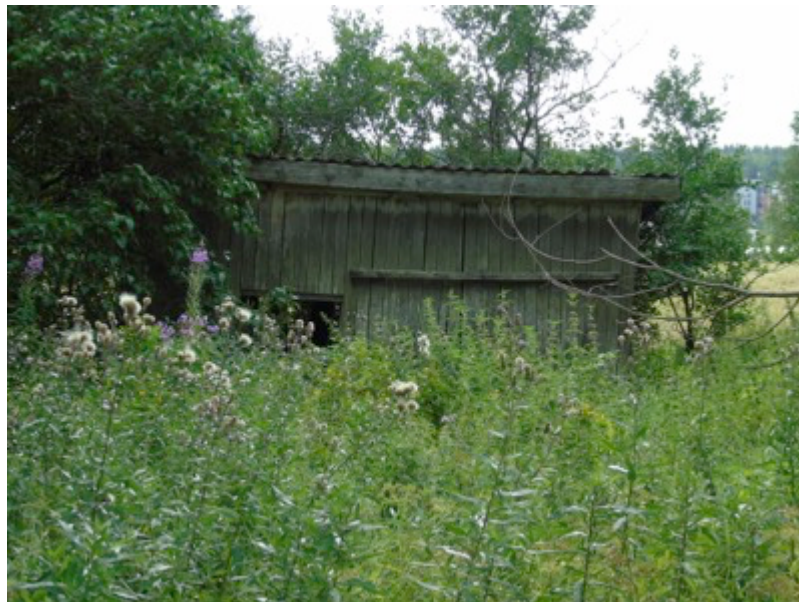
## Talousrakennus 63.9

- Rakennuksen 63.4 puuvaja/liiteri tms. varasto. Rakennus on teknisesti purkukuntoinen.

Arvotus: 3

Luokitus: H

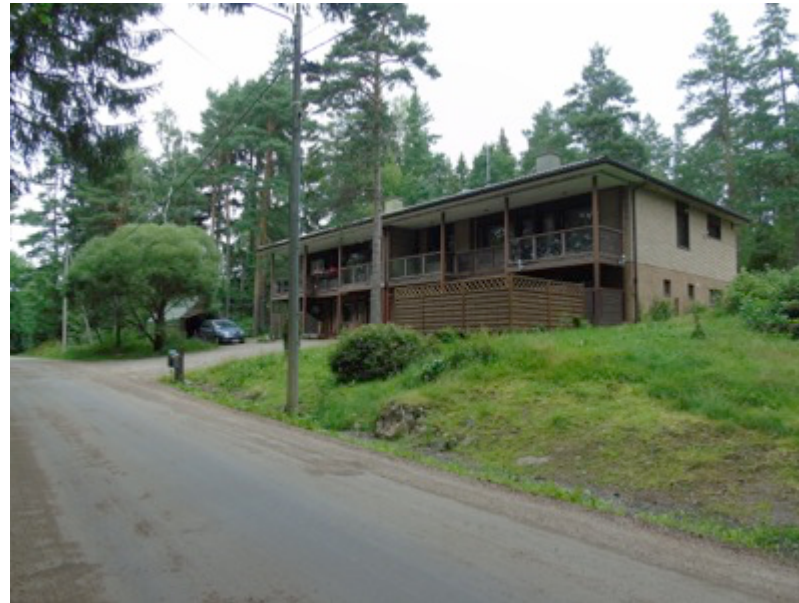
Asuinrakennus 63.11, rakennettu 1986

- Rakennus on kaksikerroksinen paritalo ja tyypillinen 80-luvun tuote. Julkisivut ovat vaaleanruskeaa lohkotililtä ja sokkelit ovat rapatut. Aumakatolla on peltikate. Tummanruskeiden puuikkunoiden yläpuolella on rakennusajan mukaiset lautaverhoilut. Parvekelinja muodostaa koko julkisivun lounaaseen.

Arvotus: 3

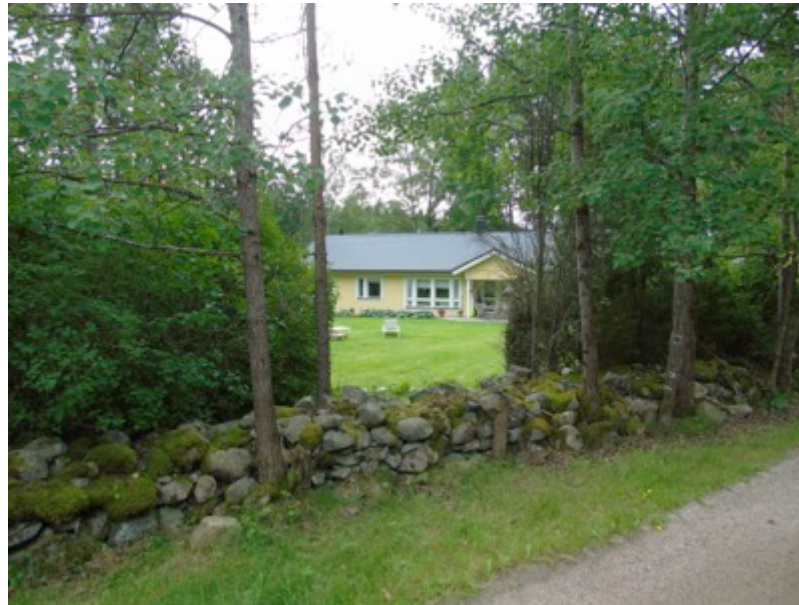
## Asuinrakennus 54.1, rakennettu 1992

- Keltaiset julkisivut, valkoisilla ikkunapeitelaudoilla ja harmaa peltikatto (tiili jäljitelmä). Rakennuksen edessä on suuri nurmikkoalue ja pihaa rajaa reunoilla kivimuuri. Lounaispuolella Uudenkyläntietä vasten on tiheä puusto.
- Kivimuurin alkuperä on syytä selvittää.

Arvotus: 3

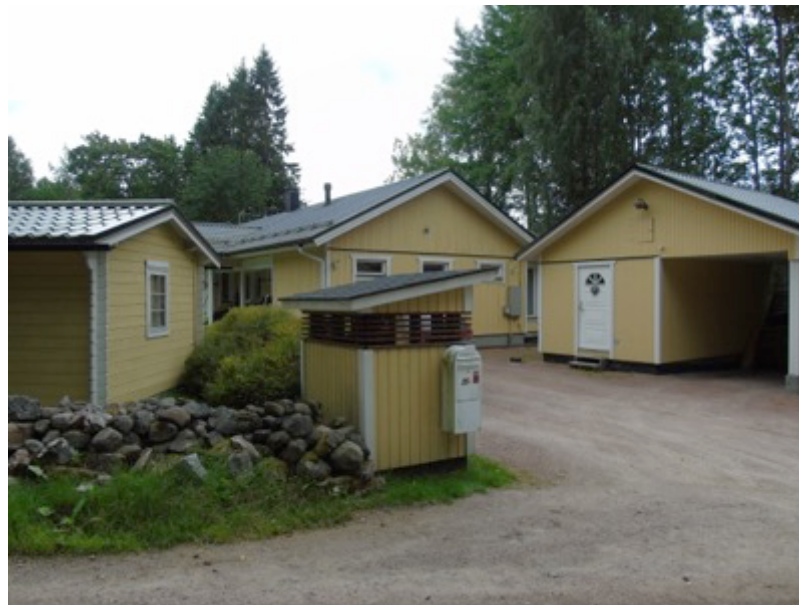
## Talousrakennus 54.2, rakennettu 2015

- Autokatos / varasto. Julkisivut ja katto ovat samanlaiset kuin asuinrakennuksen vastaavat.

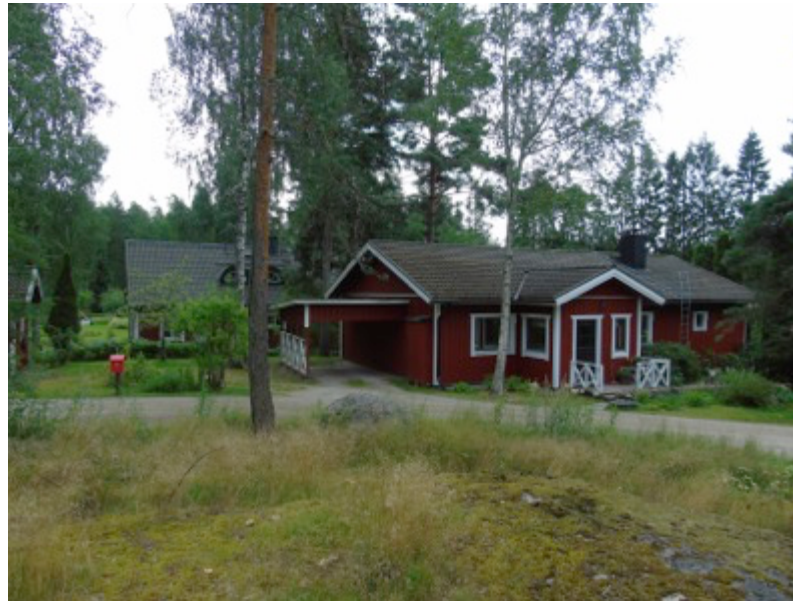
## Asuinrakennus 83.1, rakennettu 1991

- Betonitiilikate ja punaiseksi maalatut julkisivut ja valkoiset peitelaudat. Rakennus yrittää muistuttaa perinteisiä maalaistaloja. Rakennuksessa ei kuitenkaan ole vanhan ajan herkkiä yksityiskohtia.

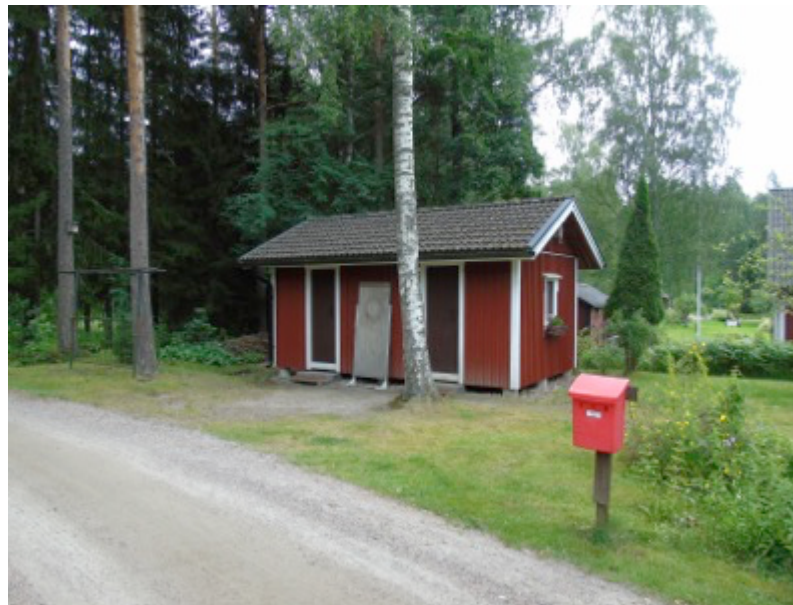
## Talousrakennus 83.2, rakennettu 2007

- Sopusuhtainen varastorakennus, jonka punaiset rimalautajulkisivut ja sirot yksityiskodot saavat rakennuksen näyttämään vanhemmalta kuin päärakennus. Kattona on harmaa betonitiilikate.

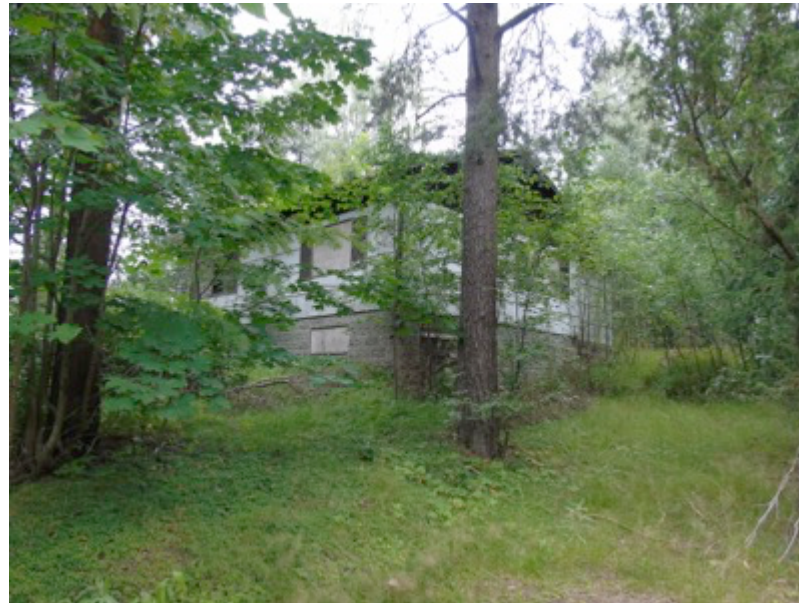
**Asuinrakennus 73.1, rakennettu 1963**

- Yksikerroksinen rakennuslevyllä verhoiltu rakennus, jota on laajennettu 1976. Harjakaton katteena on harmaa betonitiilikate. Rakennus näyttää hylätyltä, ikkunat peitetty vanerilevyin.

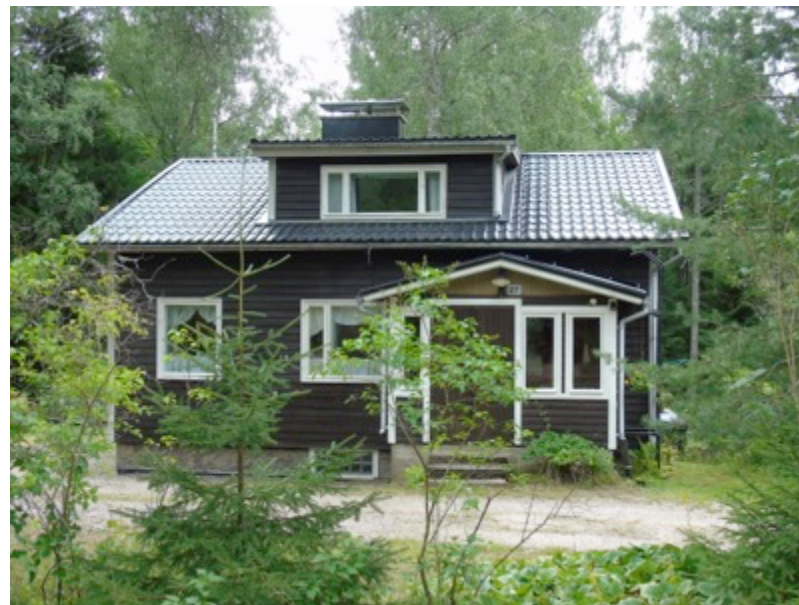
**Asuinrakennus 32.1, rakennettu 1948**

- Rakennus edustaa aikakautensa kaksikerroksista omakotitaloa. Todennäköisesti alkuperäisissä, sisään-/ulos-aukeavissa ikkunoissa on kittilistat, kulmaraudat sekä uhrilistat ja ne ovat hyvin huolletut. Julkisivujen vaakapaneeli ei liene alkuperäinen. Harjakatolla on peltikate.

Arvotus: 2/3

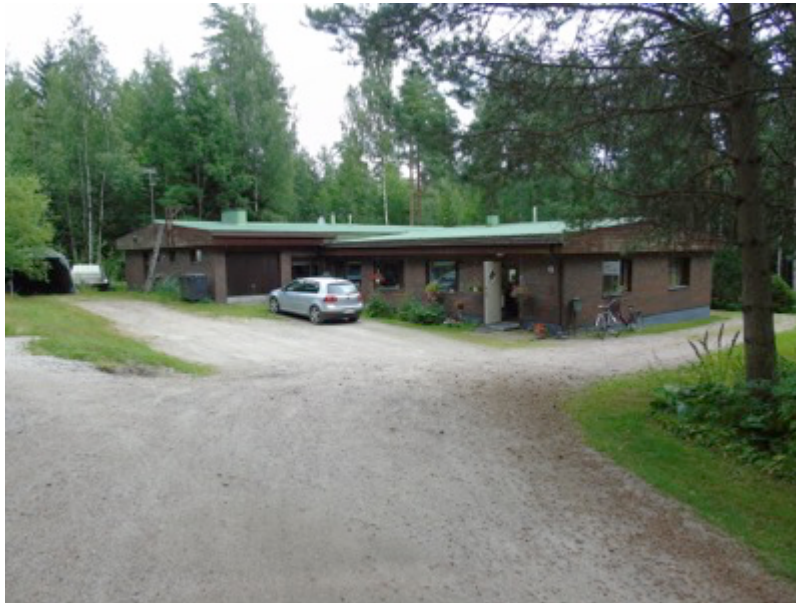
## Asuinrakennus 33.1, rakennettu 1975

- Matala, pohjaltaan L-muotoinen asuinrakennus. Suuret räystäsrakenteet ja loiva harjakatto yhdessä tummanruskean, puhtaaksimuuratun tiilijulkisivun kanssa ovat tavanomaisia rakennusajankohdalle.

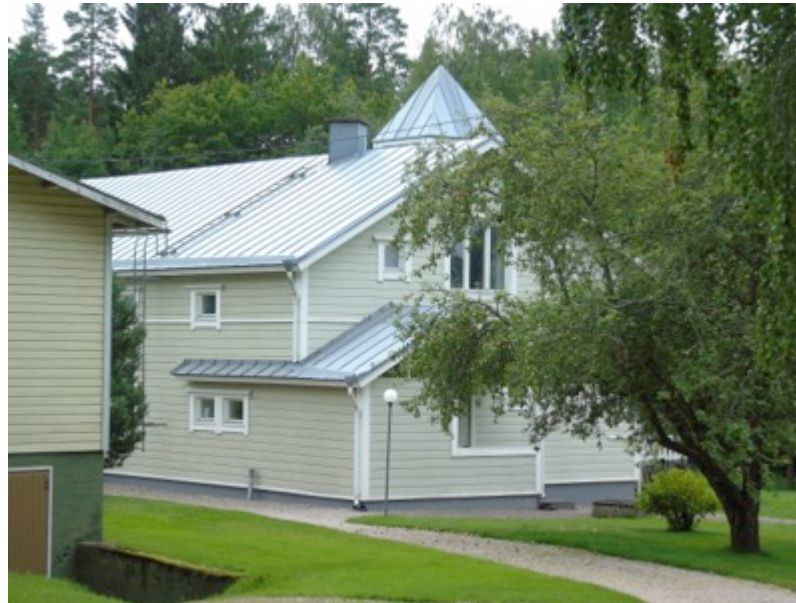
## Asuinrakennus 82.1, rakennettu 1992

- Sijaitsee päätilasta (4:11) lohkotulla tontilla. Kookas omakotitalo, joka pohjaratkaisultaan on selkeä suorakaide, täydennetty kuistilla ja erkkereillä sekä hieman vieraalta tuntuvalta tornilla. Kaukaa katsottuna rakennus sopii ympäristöön, mutta aikakaudelle tyypilliset yksityiskohdat sijoittavat rakennuksen kuitenkin viime vuosituhanen loppuun.

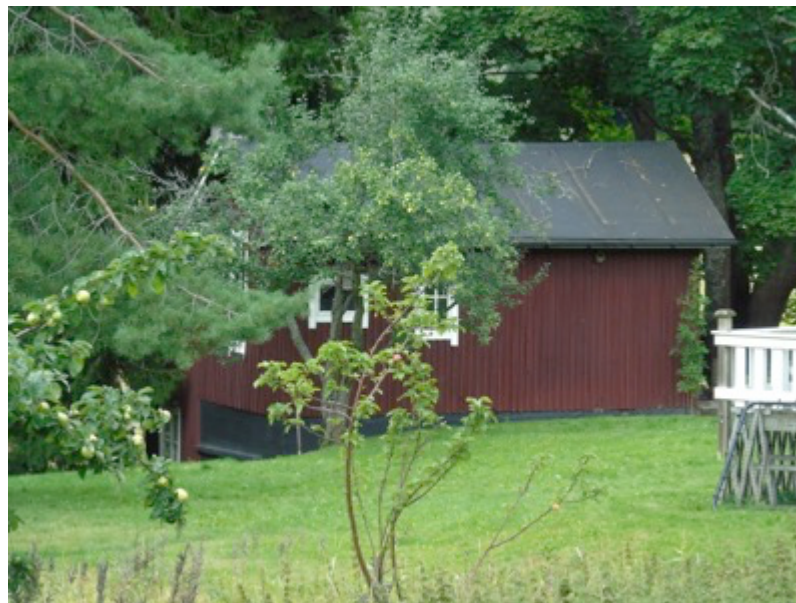
## Talousrakennus 82.3

- Päätilan (4:11) vanha talousrakennus/sauna
- Vanha rakennus, joka on sovitettu hyvin rinteeseen. Julkisivut ovat rimalautaa, maalina punamulta. Alkuperäiset ikkunat ja huopakatteinen harjakatto näyttävät hyvin säilyneiltä. Vähäeleiset, sirot yksityiskohdat ovat säilyneet ja rakennus on kauniisti patinoitunut.

Arvotus: 2

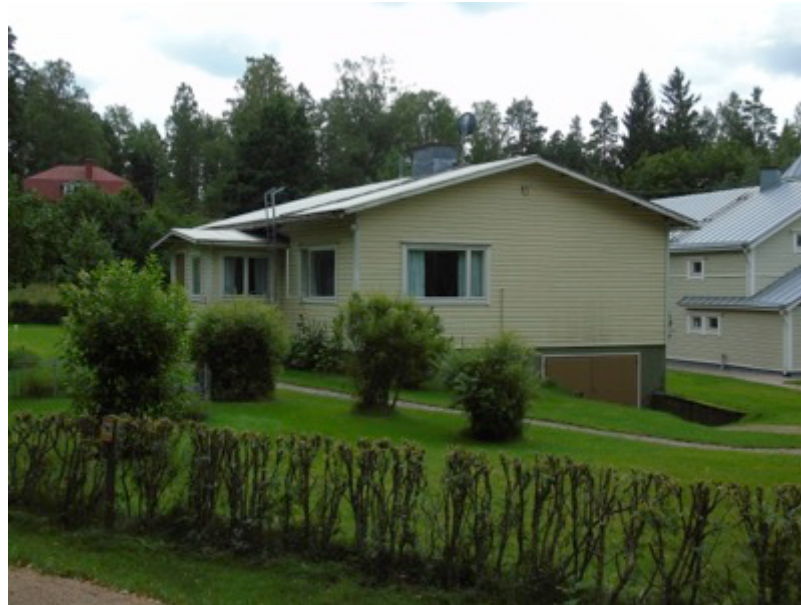
## Asuinrakennus 11.1, rakennettu 1961

- Vähäeleinen omakotitalo jossa on loiva peltikatteinen harjakatto, hyvin sommitellut vaakalautaiset, vaaleanvihreät julkisivut. Rakennuksessa on alkuperäiset aikakauden vakiomalliset sisään- / ulosaukeavat ikkunat. Rakennus sopii hyvin ympäristöönsä ja on hyvä esimerkki 1960-luvun pientaloarkkitehtuurista.

Arvotus: 2

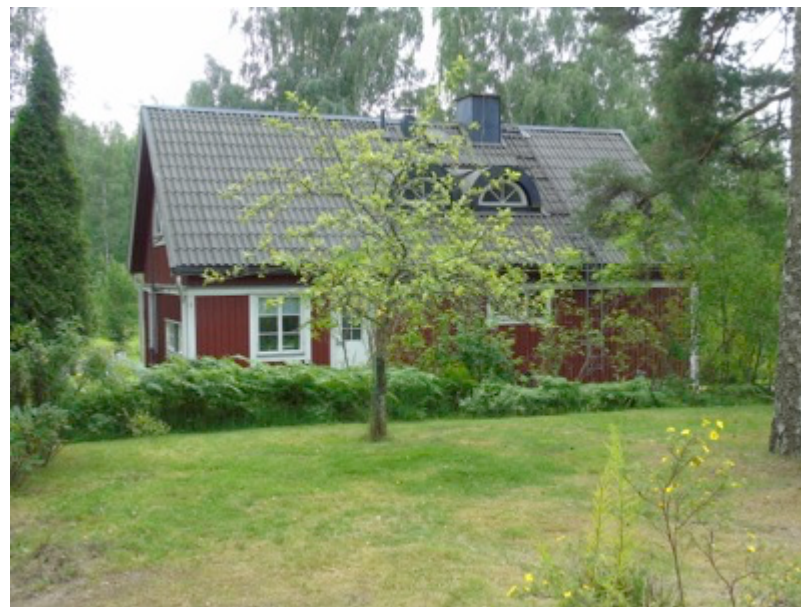
## Talousrakennus 13.2

- Aittarakennus, jolla ei näytä olevan kytköksiä alueen rakennettuun historiaan. Rakennusta ei löydy vanhoista kartta-aineistoista, joten se on oletettavasti siirretty tontille muualta.

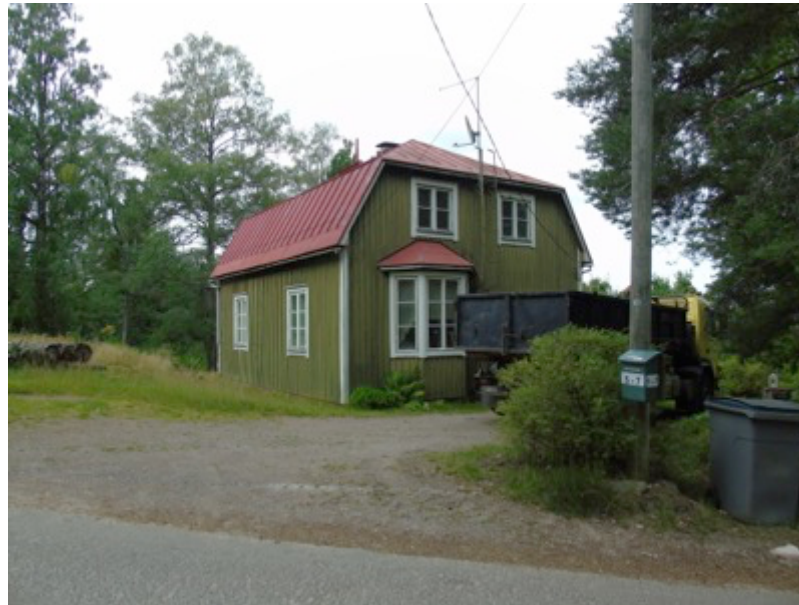
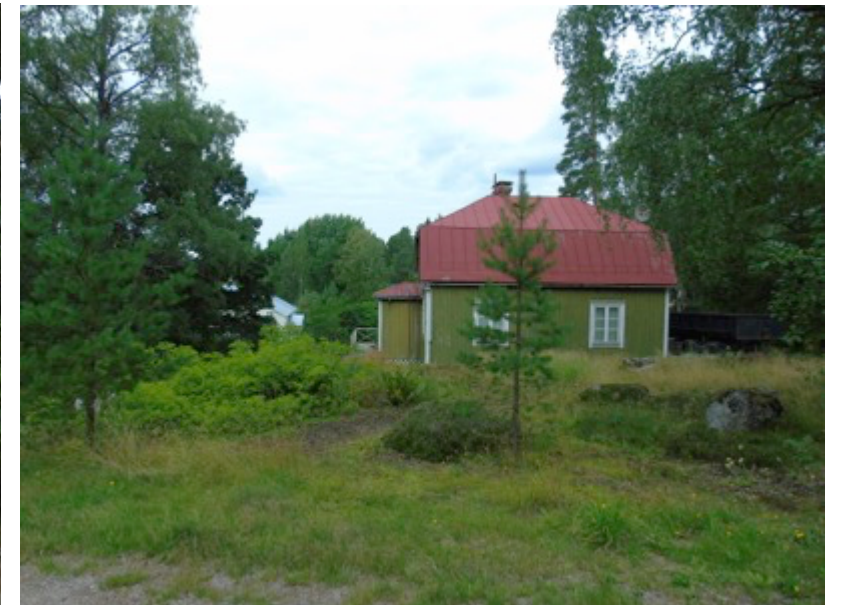
## Asuinrakennus 10.1, rakennettu 1931

- Rakennuksen sijainti peltomaiseman päätteellä kukkulalla on maisemassa merkittävä ja arvokas. Kohde on omanlaisensa rakennus, jossa on mielenkiintoisia ratkaisuja ja yksityiskohtia. Päädyissä taitettu mansardikatto antaa talolle yksilöllisen ilmeen. Julkisivut ovat vihreäksi maalattua rimalautaa ja yleissommitelma on rento, mutta hallittu. Ikkunat on päädyn erkkerin ikkunoita lukuun ottamatta vaihdettu. Uusi ikkunamalli eroaa rakenteeltaan vanhoista ikkunoista, joissa on kitti- ja tippalista sekä kulmaraudat. Tämä vähentää hieman rakennuksen arkkitehtonista arvoa. Katto on punaiseksi maalattua konesaumattua peltiä. Rakennus on alkanut ulkopuolelta ränsistyä sekä on maalauksen ja paikoin korjauksen tarpeessa.

Arvotus: 2

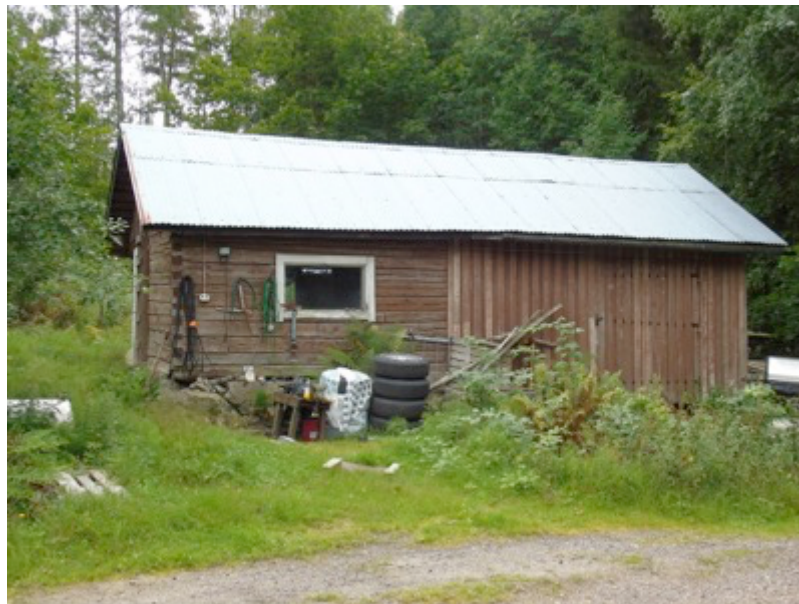
## Talousrakennus 10.2, rakennettu 1931

- Kuten päärakennus, talousrakennus on ränsistynyt ja korjauksen tarpeessa. Alkuperäinen osa on ollut harjakattoinen pieni hirsirakennus. Rakennuksen lautaverhoiltu osa näyttää olevan myöhemmin tehdyltä. Alkuperäinen kattuhuopa on päällystetty peltikatteella. Piha-alue on rehevöitynyt.

Arvotus: 2

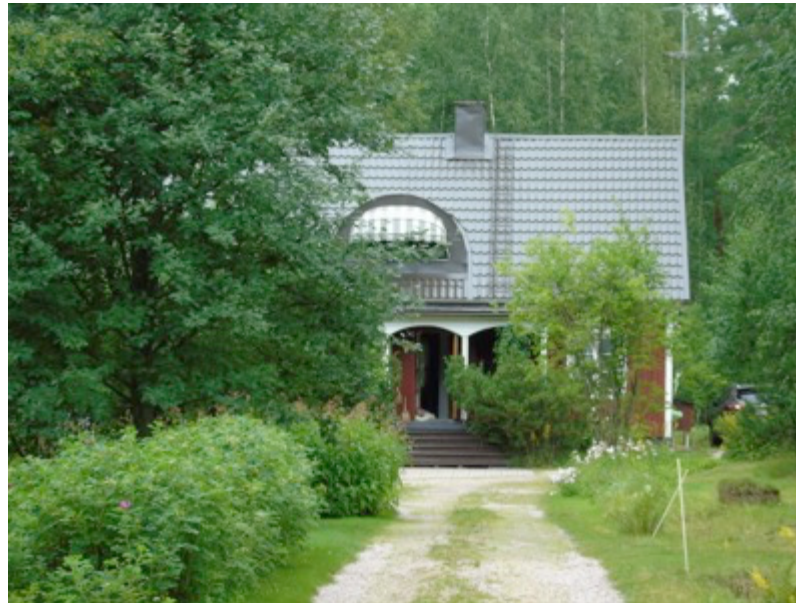
## Asuinrakennus 12.1, rakennettu 1933

- Rakennus on pohjamuodoltaan suorakaiteen muotoinen jyrkällä harjakatolla varustettu kaksikerroksinen omakotitalo. Räystäät sijaitsevat toisen kerroksen lattiatasossa. Rakennukseen v 1983 tehdyt muutokset kaariaiheineen eivät ole kaikilta osin olleet esteettisesti onnistuneita.

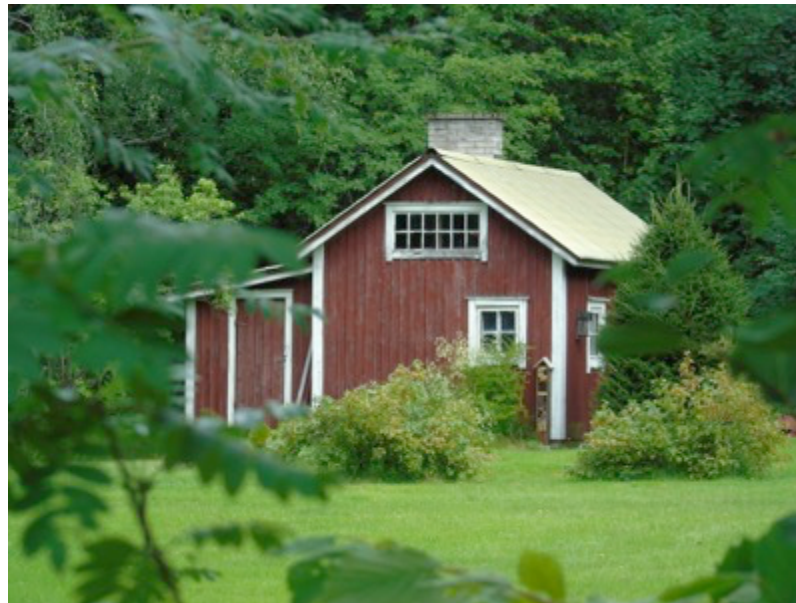
## Talousrakennus 12.2, rakennettu 1933

- Rakennus on ulkopuolisesti melkein alkuperäisessä asussaan säilynyt talousrakennus. Kohde on sopusuhtainen pieni mökki, jossa on alkuperäiset kauniit yksityiskohdat. Julkisivut ovat punaista rimalautaa ja valkoiset ikkuna- ja nurkkalaudat noudattavat rakennusaikaista ilmettä. Sivulla oleva vaja sopii huonosti kokonsa puolesta rakennukseen. Rakennus on kunnostuksen tarpeessa.

Arvotus: 2

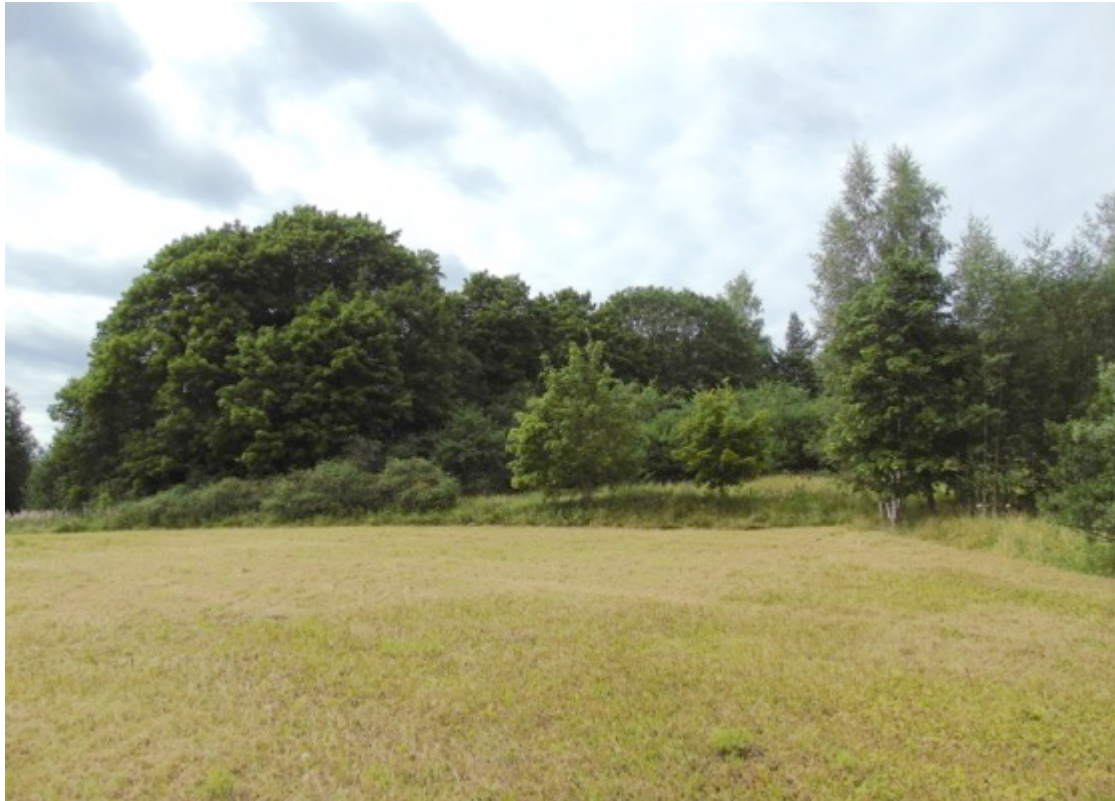
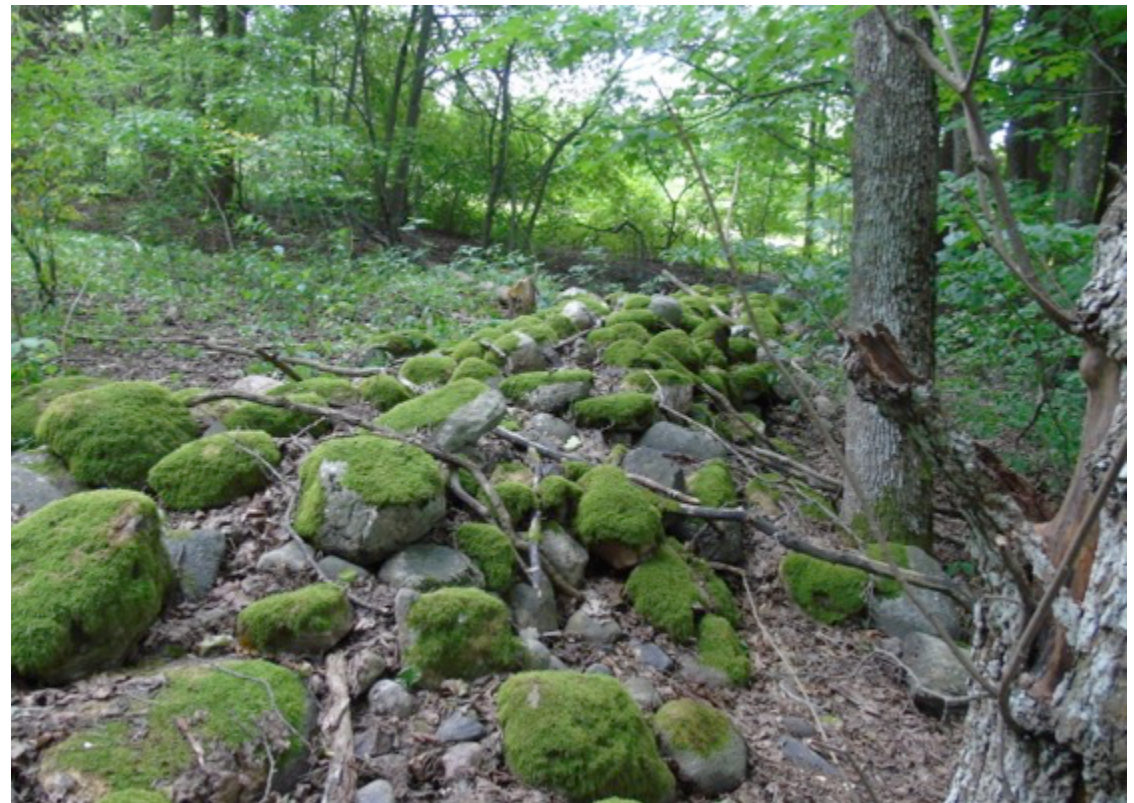
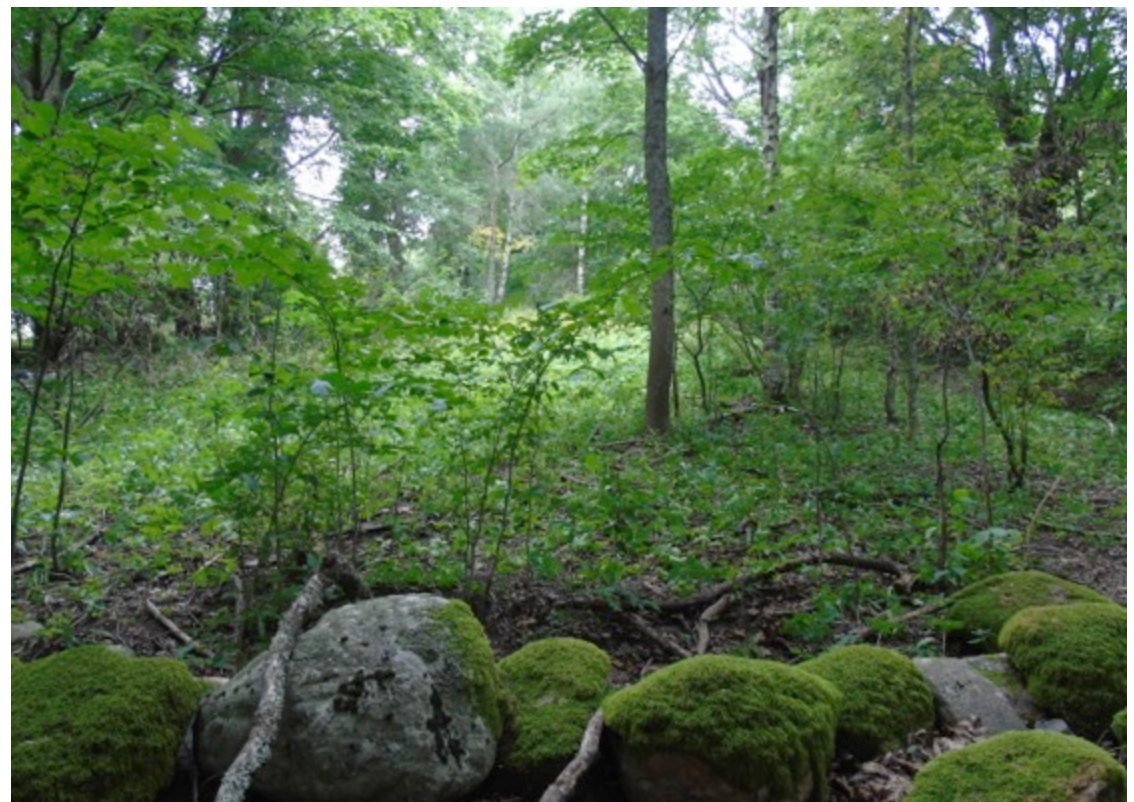
Kehä II:n ja Nygrannaksen päätilan välinen  
vaahterametsikkö, jossa vanha kivimuuri.

Kivimuurin alkuperä ei ole tiedossa mutta se esiintyy aluetta kuvaavissa  
historiallisissa asiakirjoissa.

Arvotus: 1

Kivimuurin ja sen ympäristön arvoa voidaan arvioida erillisellä  
arkelgisella selvityksellä.
