# TUTKIMUSSELOSTUS

## SISÄILMASTO- JA KOSTEUSTEKNINEN KUNTOTUTKIMUS

**LAGSTADS DAGHEM, TILAT 2.12 JA 2.13**  
**ESPOONKATU 7, ESPOO**

**7.3.2023**

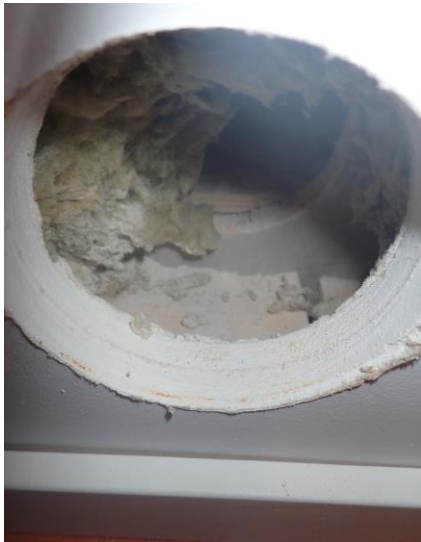
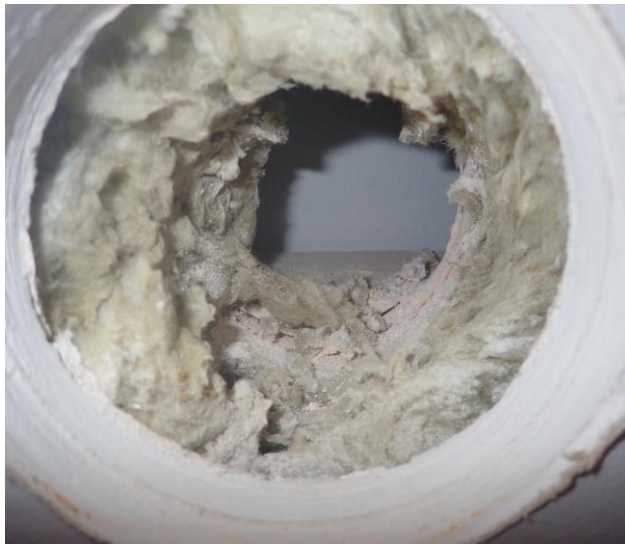
**Kuvat 1, 2. Rakenneavaus RA3 väliseinärakenteeseen. Rakennusmateriaalit olivat kuivia ja kunnossa.**

Tilojen 2.12 ja 2.13 välinen väliseinärakenne tarkastettiin molempien tilojen kautta seinän alaosaan. Tilan 2.12 puolella porattiin tarkastusporaus vanhaan tiiliseinään. Porauskohdasta ei havaittu tulevan poikkeavaa hajua sisäilmaan (RA2). Tilan 2.13 puolella tehtiin rakenneavaus RA3 väliseinän alaosaan. Rakennusmateriaalit olivat kuivia ja kunnossa, eikä poikkeavaa hajua havaittu.

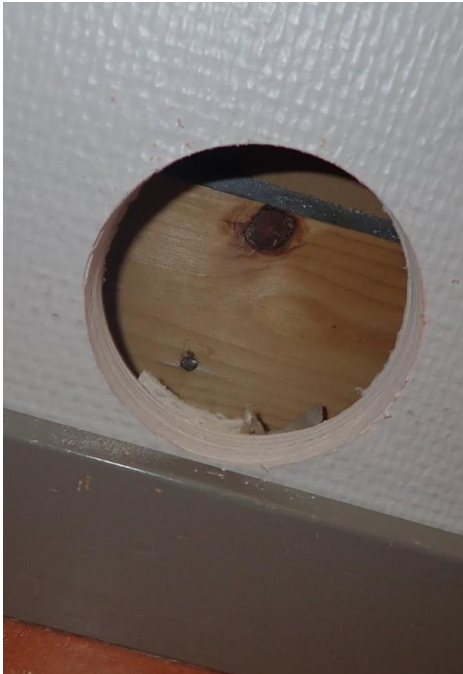
***Kuva 3. Rakenneavaus RA5 väliseinärakenteeseen. Rakennusmateriaalit olivat kuivia ja kunnossa.***

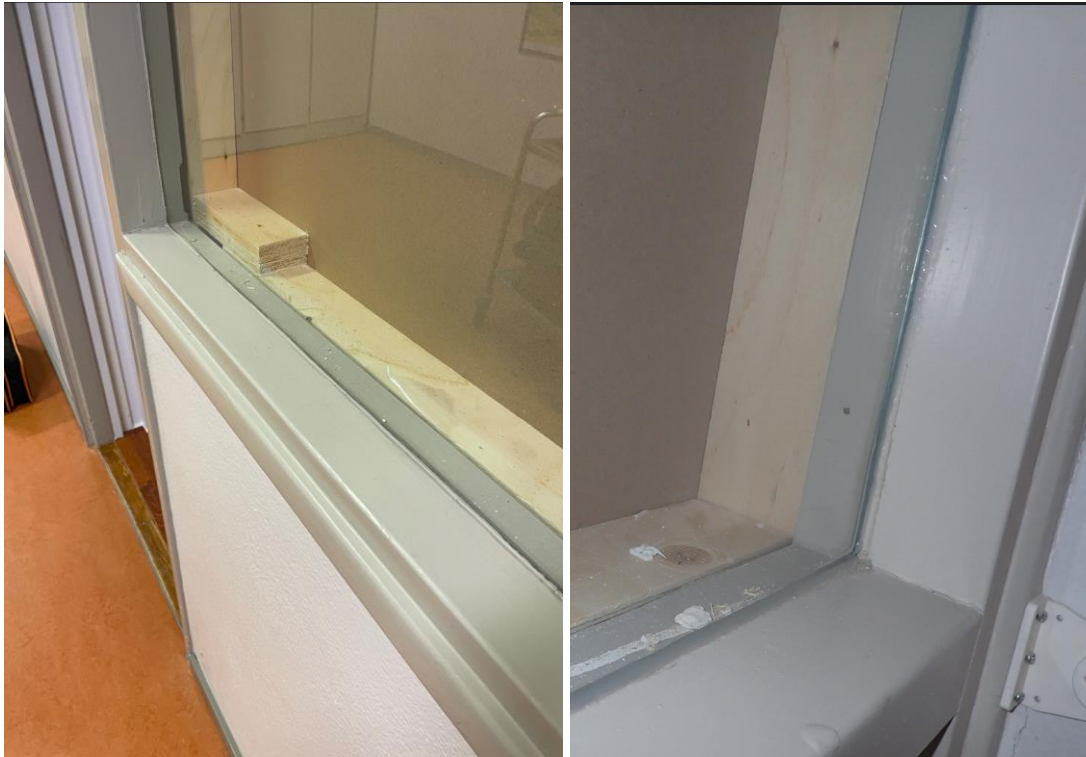
**Kuvat 4, 5. Tilojen 2.12 ja 2.13 välille on rakennettu vuonna 2022 vanhan väliseinän/ikkunan päälle uusi levyrakenteinen väliseinärakenne, minkä jälkeen tilojen sisäilmassa alkoi esiintyä poikkeavaa hajua.**

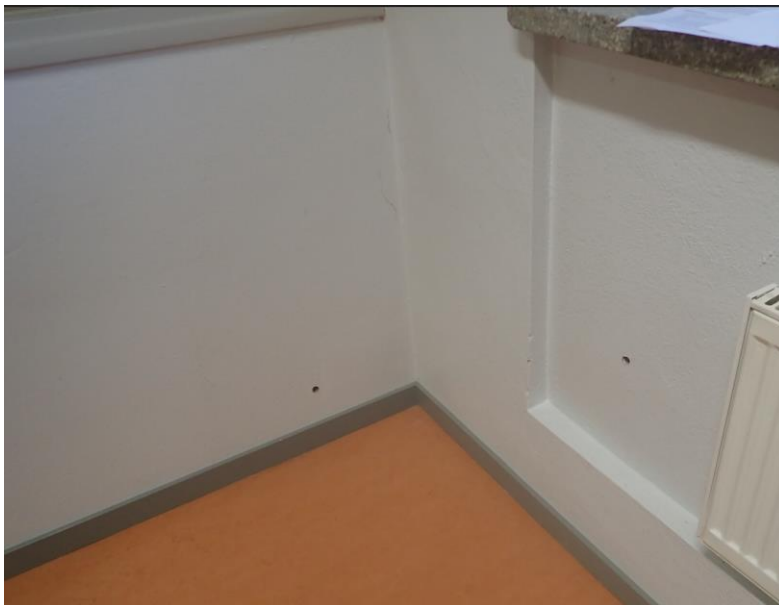
Ulkoseinärakenne tarkastettiin tilasta 2.13 ikkunan alapuolella olevan patterisyyvennyksen kohdalla (RA1). Tutkimuspisteet on merkittynä pohjakuvaan liitteessä 2. Ulkoseinärakenteessa ei havaittu mitään eristettä, rakenne oli tiiltä. Porausreiästä ei havaittu tulevan poikkeavaa hajua sisäilmaan.

**Kuva 6. Tarkastusporaukset RA1 ja RA2 tilassa 2.13. Ulkoseinä- ja väliseinärakenteet olivat kunnossa, eikä näistä havaittu tulevan poikkeavaa hajua sisäilmaan.**

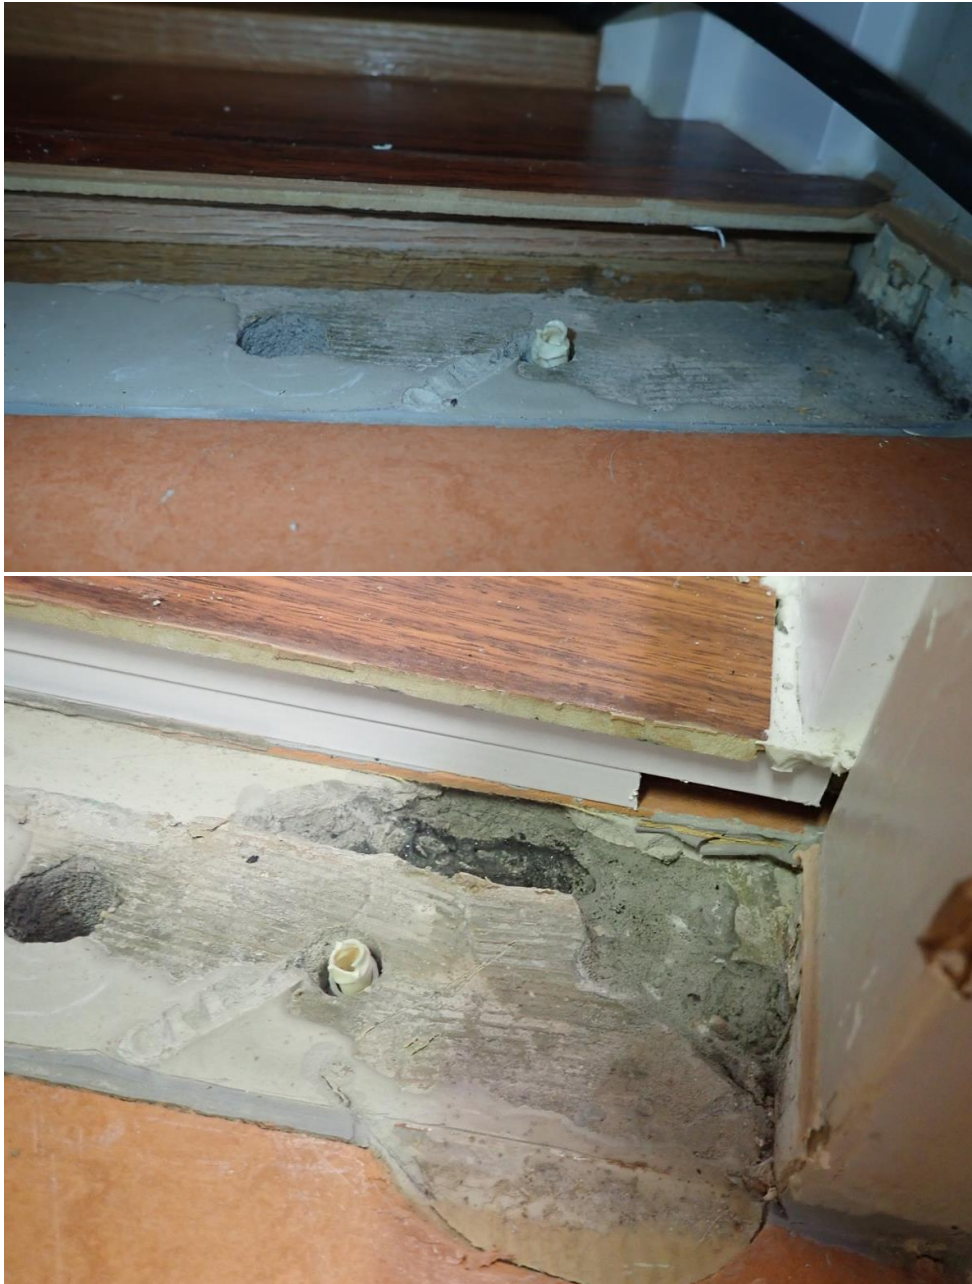
**Kuvat 7, 8. Tilojen 2.13 ja 2.12 välioiven kynnys irrotettiin ja tehtiin välipohjarakenteeseen tarkastusporaus (RA4). Tilan 2.12 puolella tasoitteen ja betonilaatan välissä havaittiin musta pikikerros.**

Poikkeavan, kemiallisen hajun havaittiin voimistuvan tilojen 2.12 ja 2.13 välisen kynnyksen kohdalla. Kynnys irrotettiin ja tarkastettiin välipohjarakenne tarkastusporauksesta (RA4). Lepohuoneen 2.13 kohdalla pintabetonilaatan alapuolella oli hiekkakerros. Linoleum-lattiapinnoitteesta sekä tasoitteesta otettiin materiaalinäyte haihtuvien orgaanisten yhdisteiden määrittämistä varten. Tulos on esitetty Liitteessä 1 Työterveyslaitos analyysivastaus 10.2.2023. Näytteestä emittoitui haihtuvia orgaanisia yhdisteitä yhteensä  $30 \mu\text{g}/\text{m}^3\text{g}$ , mikä alittaa linoleumille asetetun viitearvon. Näytteestä ei myöskään havaittu haihtuvan juurikkan materiaalien kemialliseen vaurioitumiseen viittaavia yhdisteitä.

Tilan 2.12 kohdalla välipohjarakenteessa havaittiin betonilaatan ja tasoitteen välissä pikikerros, josta otettiin materiaalinäyte PAH-yhdisteiden määrittämistä varten. Tulos on esitetty liitteessä 1 Metropolilab testausseleste 2023-3782. Näytteessä esiintyi PAH-yhdisteitä  $3 \text{ mg}/\text{kg}$ , mikä on alhainen tulos.

- Suositellaan tarkastamaan välipohjan ilmatiiveys merkkiainekokeen avulla tiloissa 2.12 ja 2.13, minkä jälkeen tiivistetään mahdolliset ilmavuotokohdat.

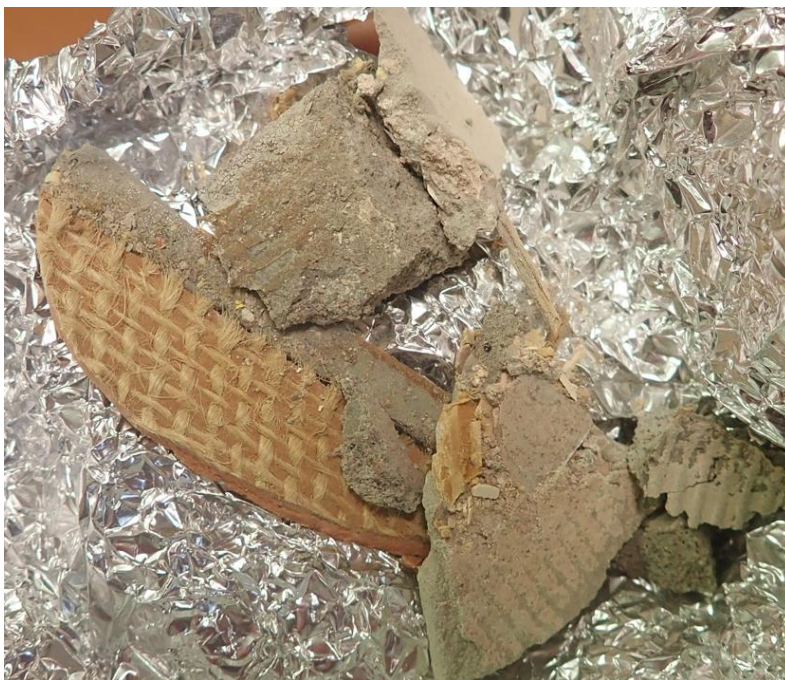
**Kuva 9. Linoleum-lattiapinnoitteesta ja tasoitteesta otettiin materiaalinäyte haihtuvien orgaanisten yhdisteiden määrittämistä varten.**

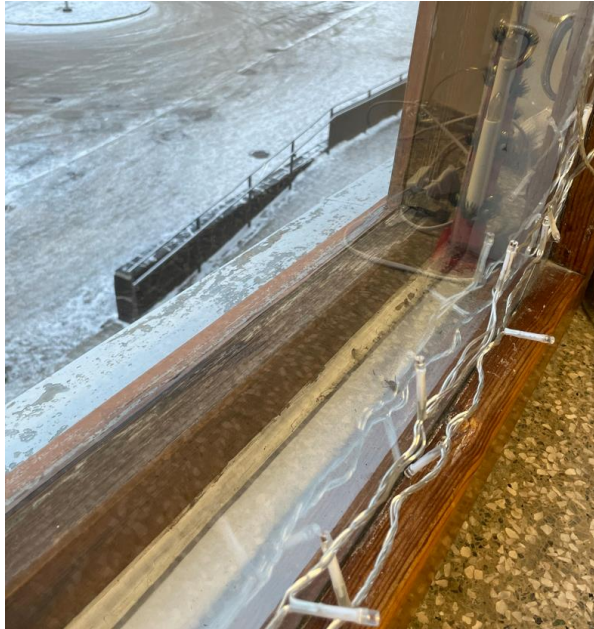
Tiloissa on vanhat puukarmiset ikkunat. Tilan 2.13 ikkunan reunoista (etenkin alakarmin alta) havaittiin tulevat voimakas, kylmä ilmavirtaus sisäänpäin. Karmeissa havaittiin myös kosteuden aiheuttamia jälkiä.

**Kuva 10. Lepohuoneen 2.13 ikkunan alakarmin alta tuli sisäänpäin voimakas, kylmä ilmavirtaus.**

Sisäilman lämpötilat olivat arkipäivisin toimenpiderajojen sisällä. Viikonloppuna tilan 2.13 lämpötila laski alle 20°C. Tämä johtuu todennäköisesti vanhan ikkunan tiivisteiden kautta tapahtuvasta lämpövuodosta. Etenkin alakarmin alta havaittiin tulevan tilaan voimakas, kylmä ilmavirtaus. Sisäilman suhteellinen kosteus oli tiloissa normaalilla tasolla sääolosuhteeseen ja vuodenaikaan nähden.

- Ikkunakarmien tiivisteiden uusiminen
- Tilan 2.13 poistoilmakanavan pää tulee tulpata asianmukaisesti ja poistoilmaventtiili puhdistaa.
- Tulo- ja poistoilmavirtojen tasapainotus siten, että tilat ovat keskimäärin lievästi (0..-2 Pa) alipaineisia ulkoilmaan nähden kaikkina vuorokauden aikoina.
- Ylätasopintojen säännöllinen puhdistaminen esim. kaksi kertaa vuodessa.
- Suositellaan poistamaan tai pinnoittamaan alakattojen yläpuolella olevat mineraalivillakuitulähteet viimeistään seuraavan remontin yhteydessä

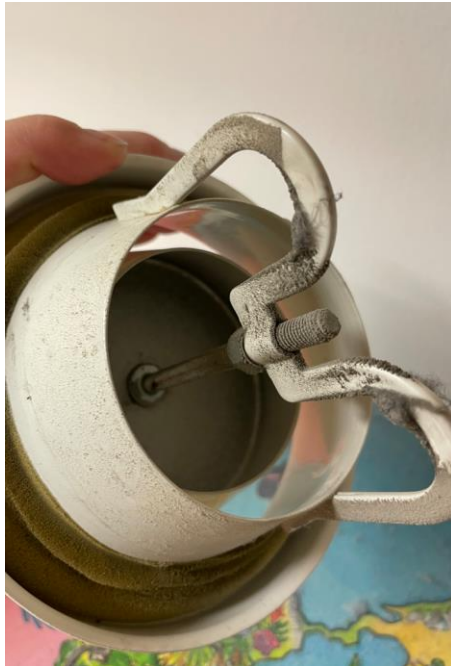
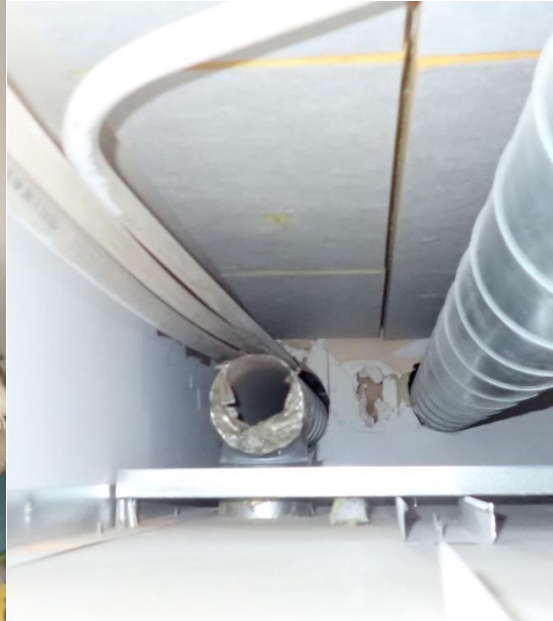
Tilan 2.13 tulo- ja poistoilmakanavat sekä päätelaitteet tarkastettiin. Poistoilmaventtiilissä oli runsaasti pölyä. Alakaton yläpuolelta havaittiin, että poistoilmakanavan päätä ei ole asianmukaisesti tulpattu, vaan venttiilin päähän on laitettu teippiä, joka oli rikki. Tällä on todennäköisesti vaikutusta tilan ilmanvaihtoon. Alakaton yläpuolella havaittiin vanhoja, reunapinnoittamattomia akustolevyjä.

**Kuvat 11, 12. Lepohuoneen 2.13 poistoilmaventtiilissä runsaasti pölyä. Poistoilmakanavan päätä ei ole asianmukaisesti tulpattu, vaan teipattu. Teippi oli rikkonainen, jolloin osa ilmasta imetään alakaton yläpuolelta. Alakaton yläpuolella oli vanhoja, reunapinnoittamattomat akustolevyt.**

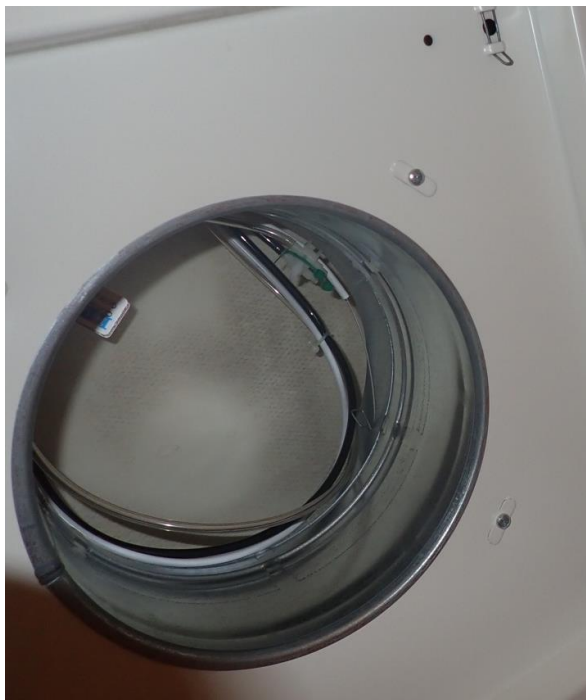
**Kuva 13. Lepohuoneen 2.13 tuloilmapäätteessä ei havaittu mineraalivillakuitulähteitä tai muita epäpuhtauksia.**

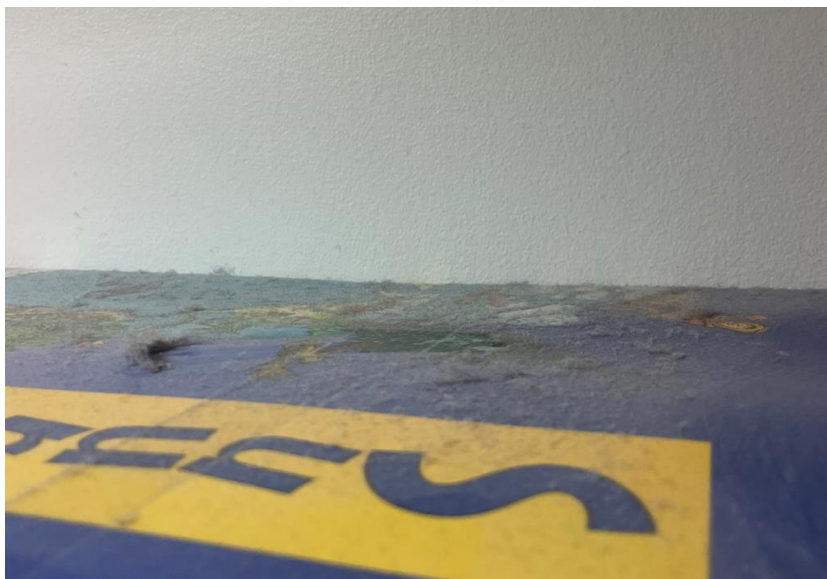
**Kuva 14. Lepohuoneen 2.13 yläkaapin päällä havaittiin runsaasti pölyä.**

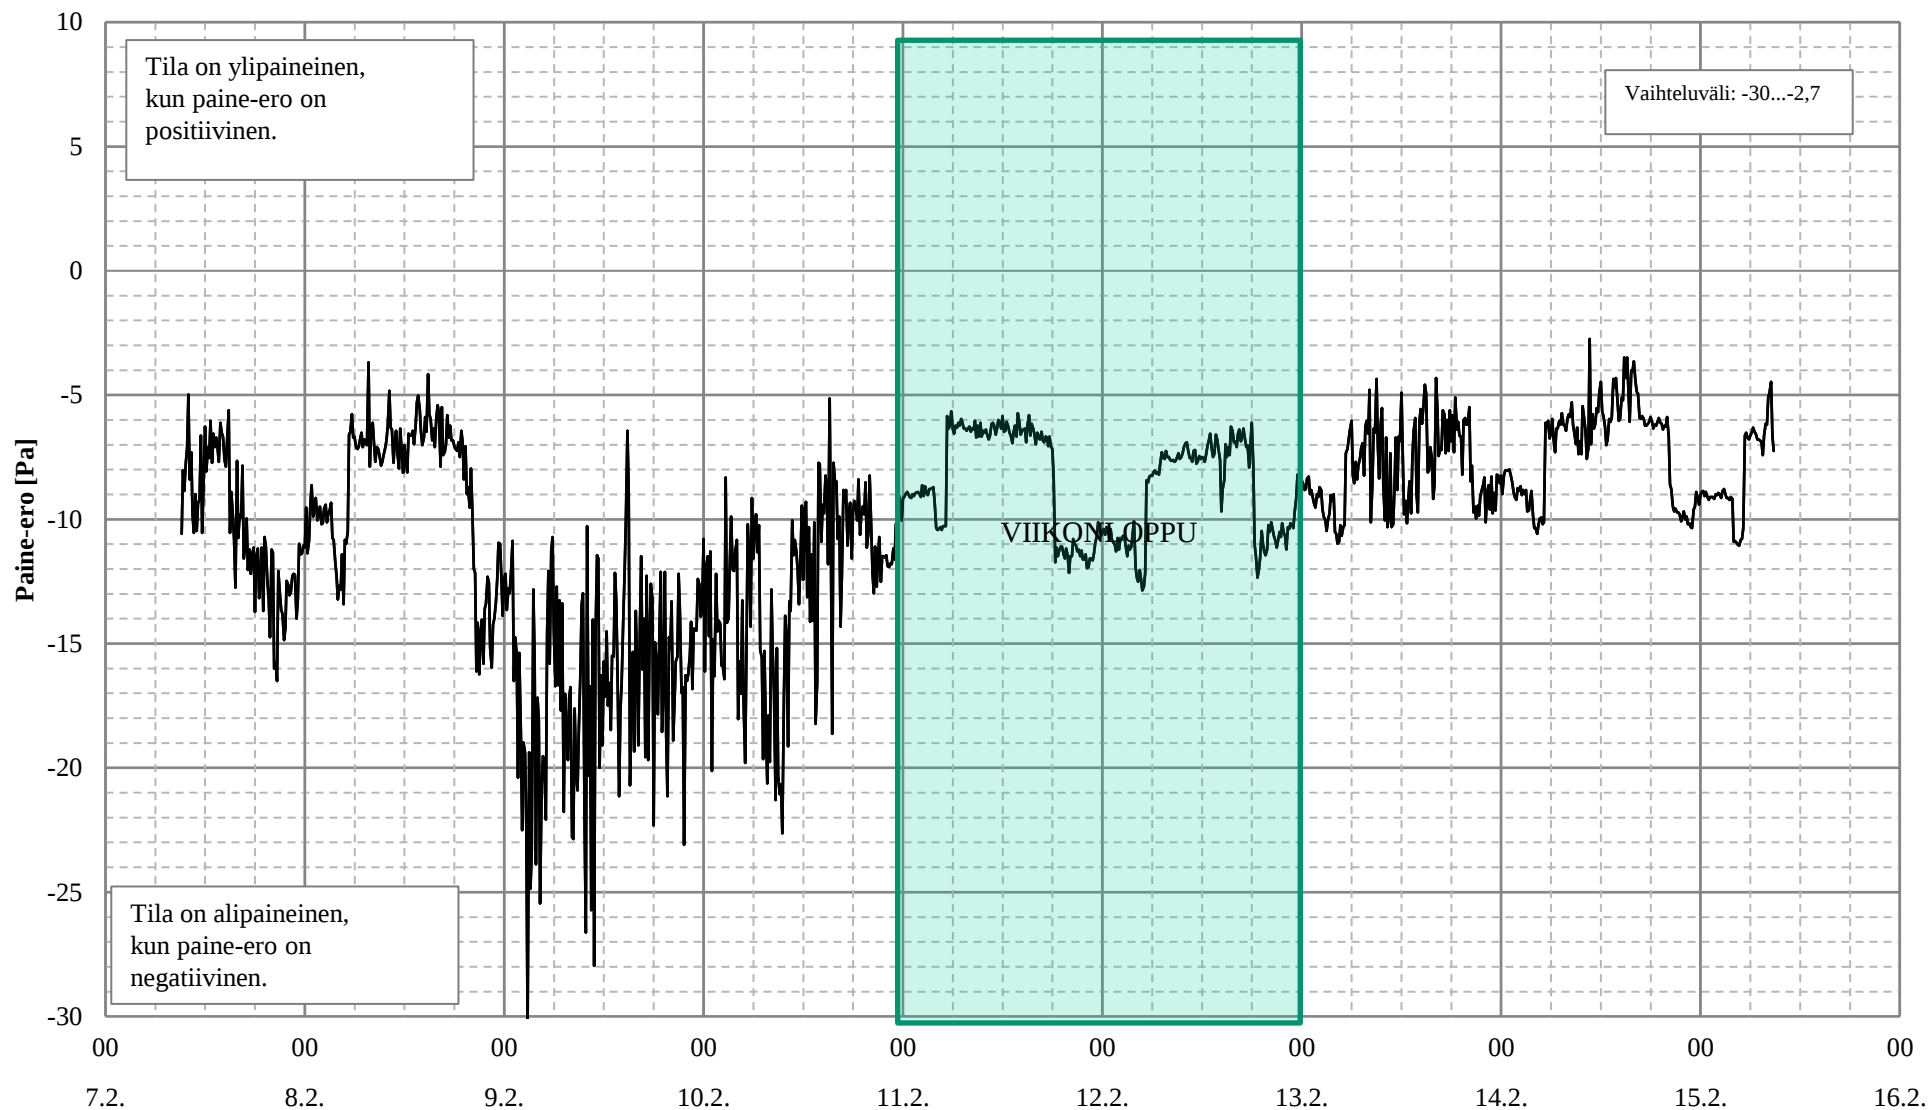
# PS1: Tilan 2.12 ja ulkoilman välinen paine-ero 7.2. - 15.2.2023

Tilat olivat koko mittausjakson ajan alipaineisia ulkoilmaan nähden (keskimäärin 10-11 Pa). Paine-ero vaihteli mittausjakson aikana -3...-31 Pa välillä. Paine-eroissa nähdään etenkin viikonloppuna ilmanvaihdon aikakytkennöistä johtuu vaihtelua: päiväaikaan tilat ovat vähemmän alipaineisia (6-8 Pa) ulkoilmaan nähden kuin yöaikaan (12-14 Pa).

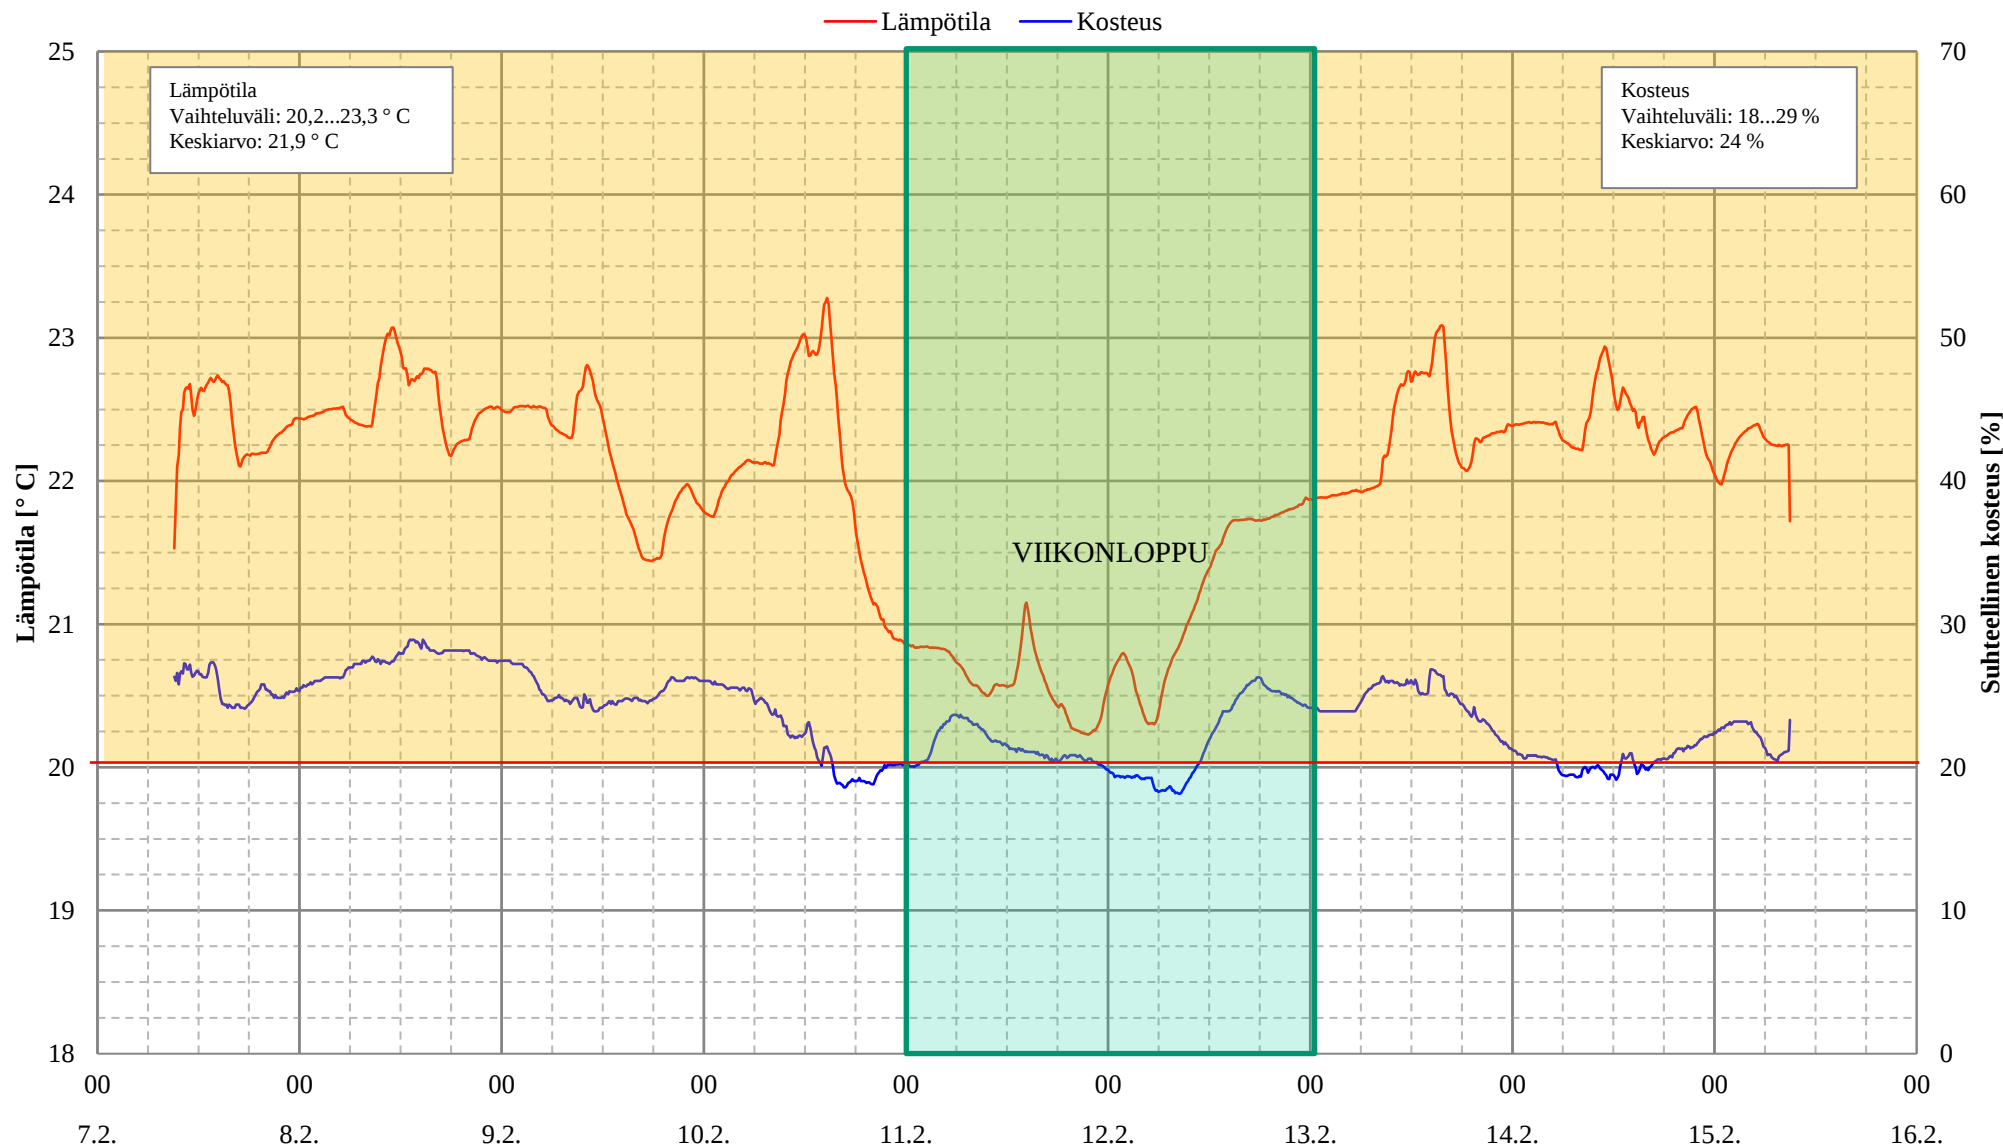
# L1: Sisäilman olosuhdeseuranta tilassa 2.12

Tilassa 2.12 lämpötila vaihteli välillä 20,2–23,3 °C ja tilassa 2.13 välillä 19,1–22,6°C. Alle 20°C lämpötilat mitattiin viikonlopun aikana. Suhteellinen kosteus vaihteli tiloissa välillä 18–29 %, mikä on normaali sisäilman kosteuspitoisuus talvikaudella.

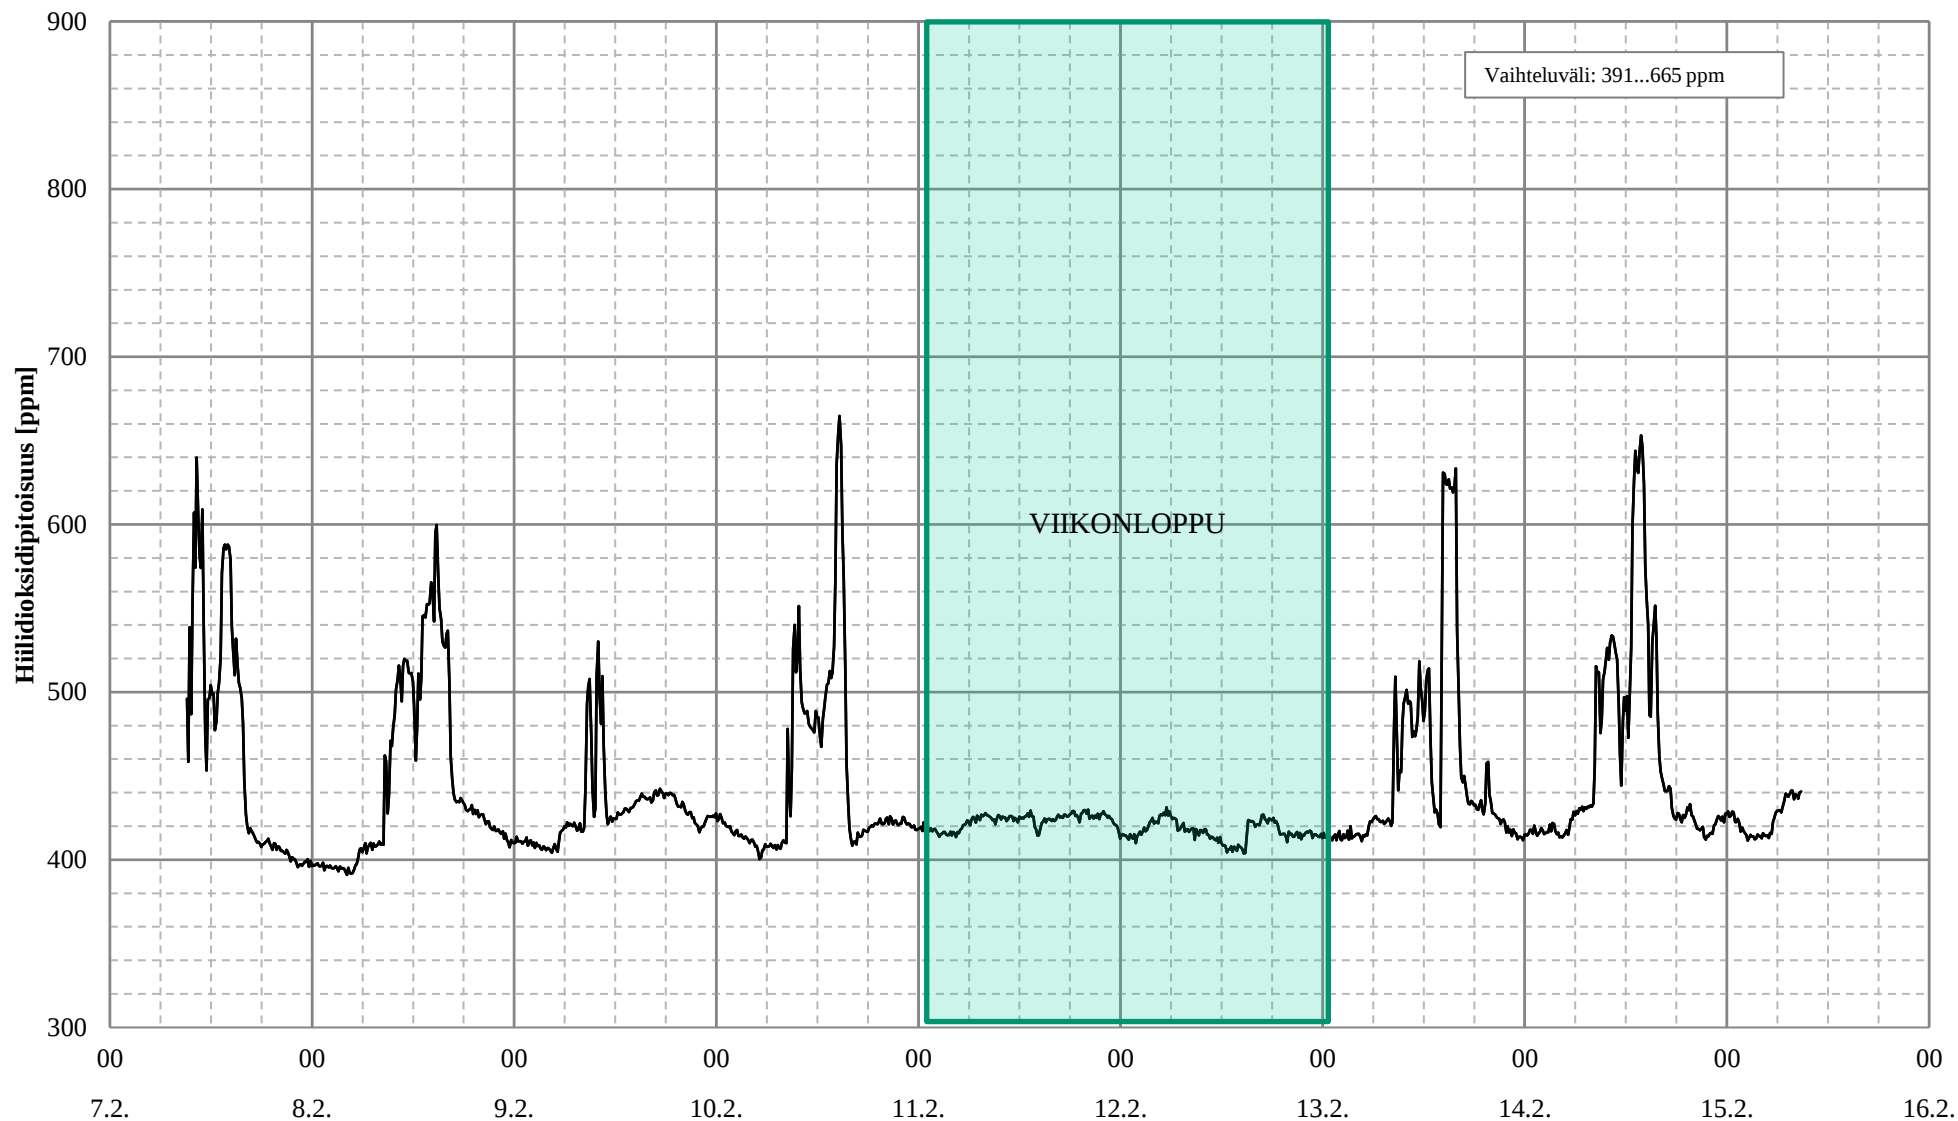
# L1: Sisäilman hiilidioksidipitoisuuden seuranta tilassa 2.12

Tilassa 2.12 sisäilman hiilidioksidipitoisuus oli korkeimmillaan 665 ppm ja 2.06 leikkiatilassa 919 ppm. Tilojen hiilidioksidipitoisuudet ovat normaalilla tasolla, mikä viittaa, että ilmanvaihto on käyttöön nähden riittävää.
