# OTSOLAHDEN PERUSTILASELVITYS

ESPOON KAUPUNKI

ENV663

13.11.2017

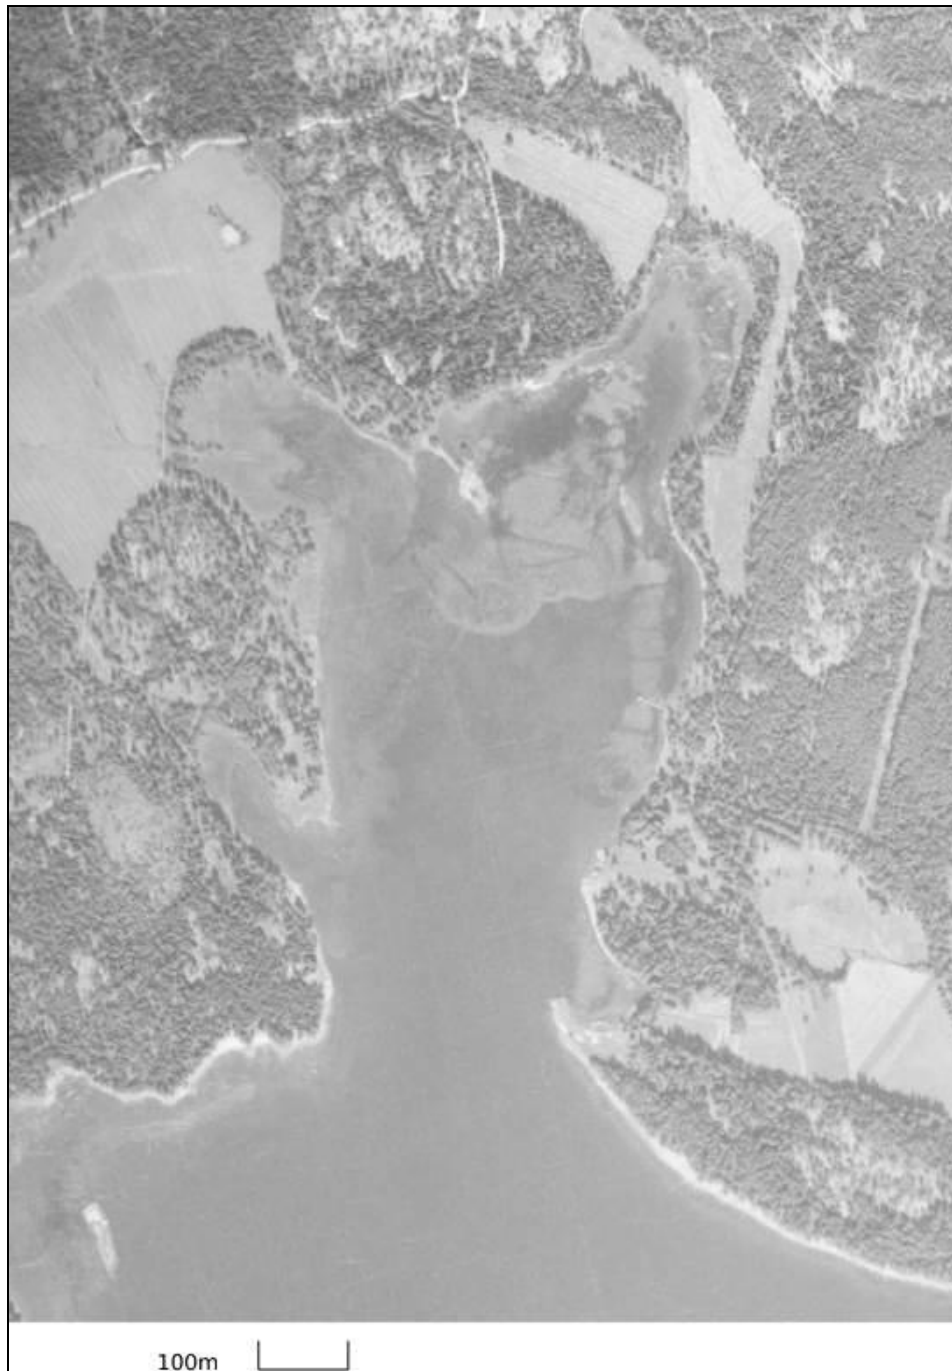
Vanhimmassa vuoden 1932 ilmakuvassa (kuva 3) ei ole vielä rakennettu Tapiolan aluetta, Länsiväylää eikä Kehä I:tä. Ennen ympäristön rakentamista Otsolahden rantaviivaa ovat rajanneet viljelypellot ja metsiköt. Ranta-alue on ollut hoitamaton ja erityisesti pohjoispäädyssä matalaa. Lahti on lisäksi ollut hyvin kaislikkoinen. Nykyiset pohjoispäädyn niemenkärki ja Aurinkosaari ovat olleet aiemmin paljon nykyistä pienempiä. Otsolahden vesialue on jatkunut noin 100 metriä pidemmälle lahden pohjoispäässä, alueelle joka on nykytilanteessa nurmikenttää. Myös lahden luoteisosassa (nykyinen Otsolahden venesatama) on vesialue jatkunut nykyisen Leimuniityn alueelle. Otsolahden alkuperäistä yhteyttä merialueeseen on rajattu Länsiväylän siltojen myötä ja ranta-alueita on rakennettu.

Kuva 3. Ilmakuva vuodelta 1932, ennen Länsiväylän siltojen ja pohjoispäädyn ranta-alueiden rakentamista (Paikkatietoikkuna).

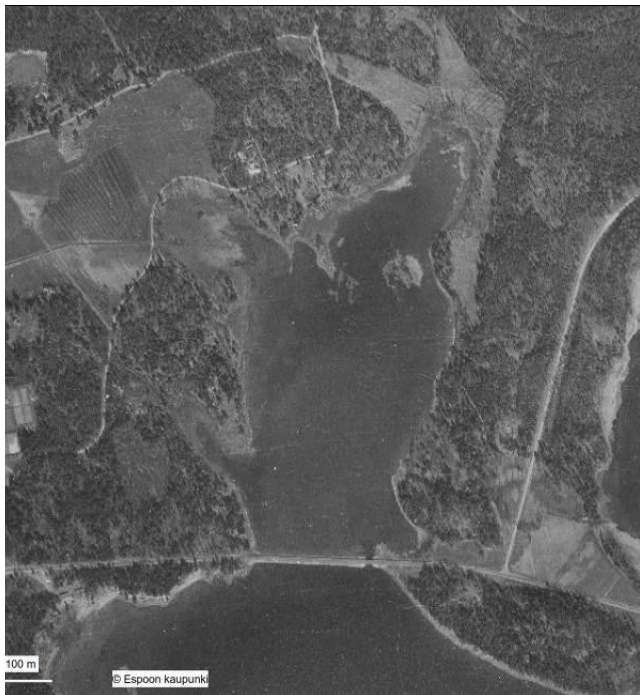
Vuoden 1950 kuvassa (kuva 4) on nykyisten Länsiväylän siltojen kohdalle rakennettu kapea penger, joka rajasi Otsolahden yhteyden merialueeseen lähelle nykytilannetta. Kuva 5 on vuodelta 1969, jolloin Tapiolan aluetta oli jo laajalti rakennettu.

Kuva 4. Ilmakuva vuodelta 1950, nykyisen rantaviivan ja siltojen raja (Espoon karttapalvelu).

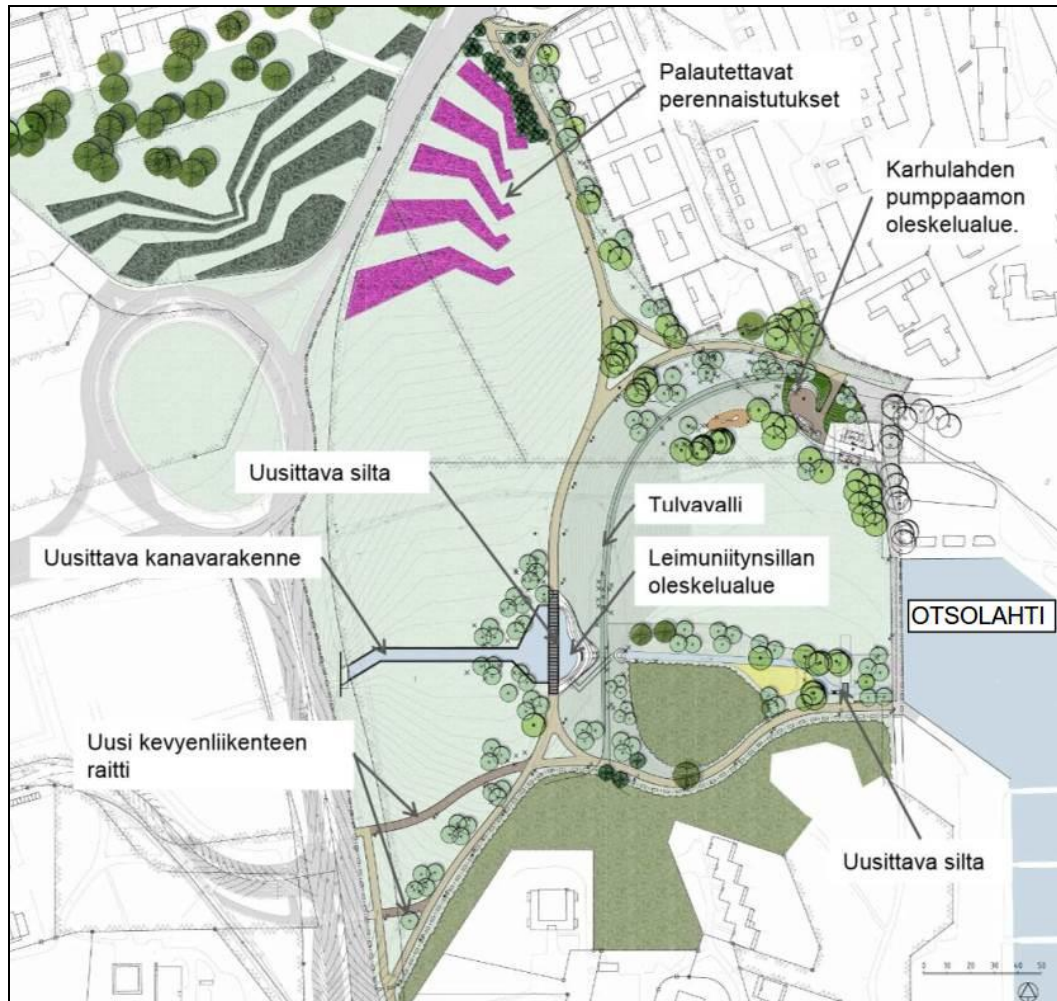
Tapiolan aluetta on kehitetty voimakkaasti ja sen yhteydessä on uudistettu ja kunnostettu Otsolahden luoteiskulmassa sijaitsevaa Leimuniittyä. Leimuniityn puisto kunnostettiin Tapiolan keskustan uudistamisen yhteydessä pääosin alkuperäiseen asuun. Leimuniityn alueelle rakennettiin meritulvan varalle tulvapenger ja tulvapumppaamo sulkulaitteineen. Järjestelmän tarkoituksena on estää meritulvan nousu Tapiolan keskusta-alueelle, jossa sijaitsee muun muassa Länsimetron Tapiolan asema. Otsolahdenojan keskustan puolella on kanava välillä Tapiolantie – tulvapenger, joka toimii osaltaan hulevesien hallintarakenteena. Kanavassa huleveden virtausnopeus on pieni, jolloin hienoaines laskeutuu pohjalle. Hulevesiallas toimii myös tulvapumppaamon säiliönä, jolloin pumppaamon toimintaa voidaan säätää hallitummin. Tulvapenkereen Otsolahden puoli on rakennettu luonnonmukaiseksi ja sen loppuosassa on pieni kosteikko, joka toimii uomassa pienimuotoisena luonnonmukaisena vesielementtinä. Kuvassa 36 (kappale 9.6) on esitetty valokuva Otsolahdenojan uomasta. Kuvassa 10 on esitetty havainnekuva Leimuniityn uudistamis- ja kunnostussuunnitelmasta (Byman & Ruokonen/ Karin Krokfors 2012).

Kuva 10. Ote Leimuniityn uudistamis- ja kunnostussuunnitelmasta (Byman & Ruokonen/ Karin Krokfors 2012).

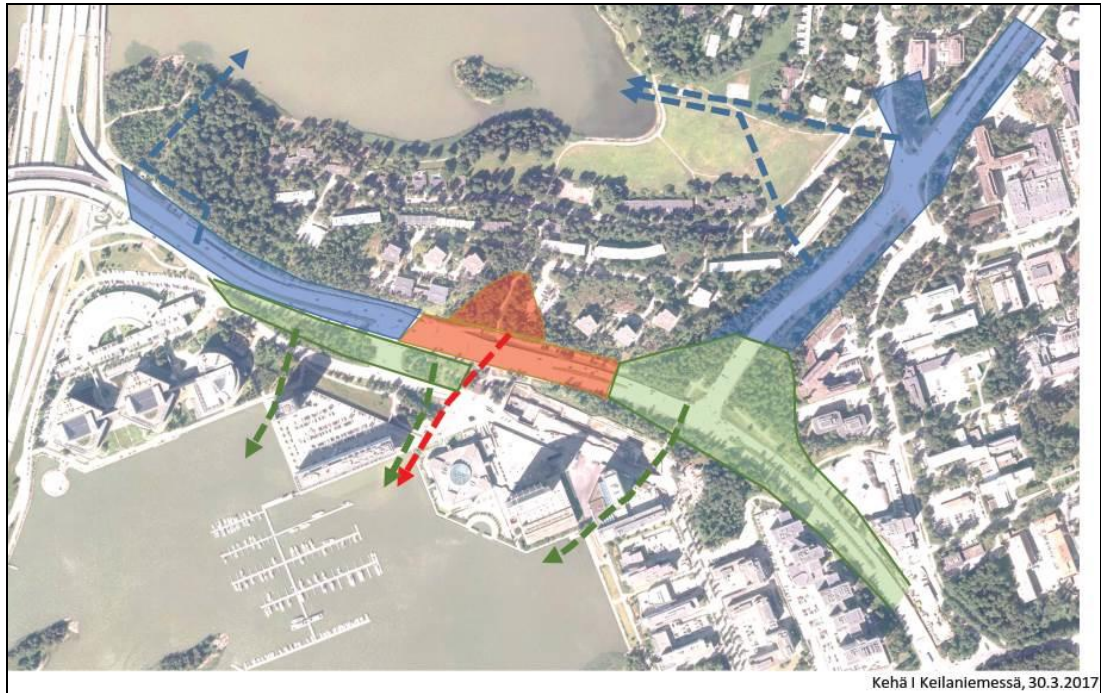
Kuvassa 11 on esitetty hulevesien johtaminen ennen Kehä I Keilaniemessä hankkeen toteutusta (Sweco Ympäristö Oy/ Espoon kaupunki).

Kuva 11. Hulevesien johtaminen nykytilanteessa ennen Kehä I Keilaniemessä hankkeen toteutusta.

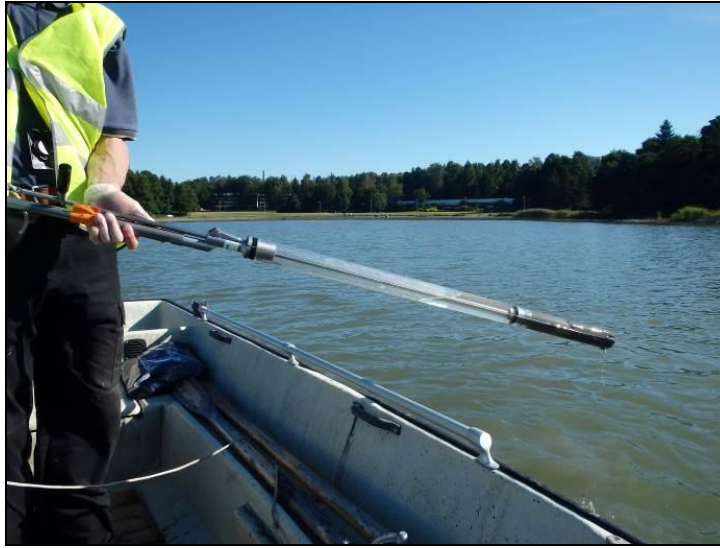
Näytteet otettiin Multisampler-näytteenottimella. Yhtä näytettä kohti otettiin riittävän näytemäärän saamiseksi 8 erillistä nostoa, jotka yhdistettiin. Näytepisteistä VAH201 ja VAH203 kerättiin näyte syvyydeltä 0–10 cm. Näytepisteestä VAH202, joka sijaitsi veneväylän kohdalla, otettiin näytteet kahdelta syvyydeltä 0–10 cm ja 10–30 cm. Sedimentin laatua havainnoitiin aistinvaraisesti näytteenoton yhteydessä. Näytteet analysoitiin Metropolilab Oy:n laboratoriossa. Kuva 16 on otettu sedimenttinäytteenotosta elokuussa.

Kuva 16. Sedimenttinäytteenottoa Multisampler-näytteenottimella elokuussa 2015.

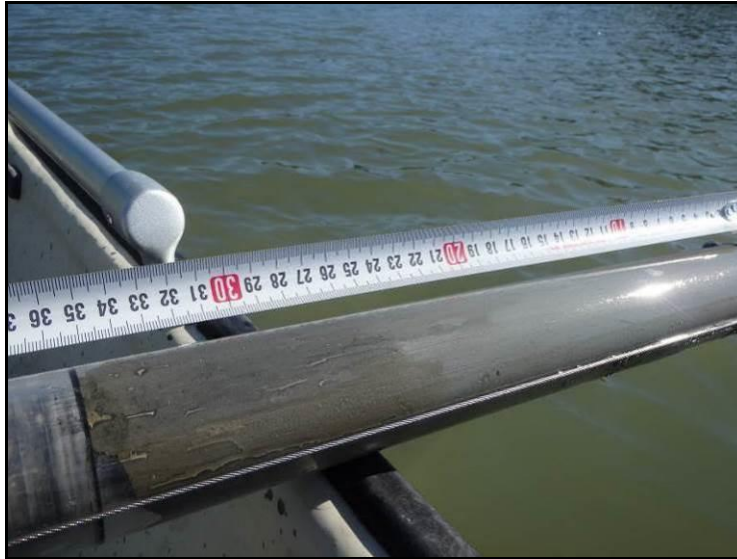
naista. Kaikissa pisteissä oli nähtävissä tummia raitoja, joka aiheutui mahdollisesti sulfiittista.

Kuva 25. Sedimentin osanäyte VAH201, jonka pintakerroksessa tummempi kerros.

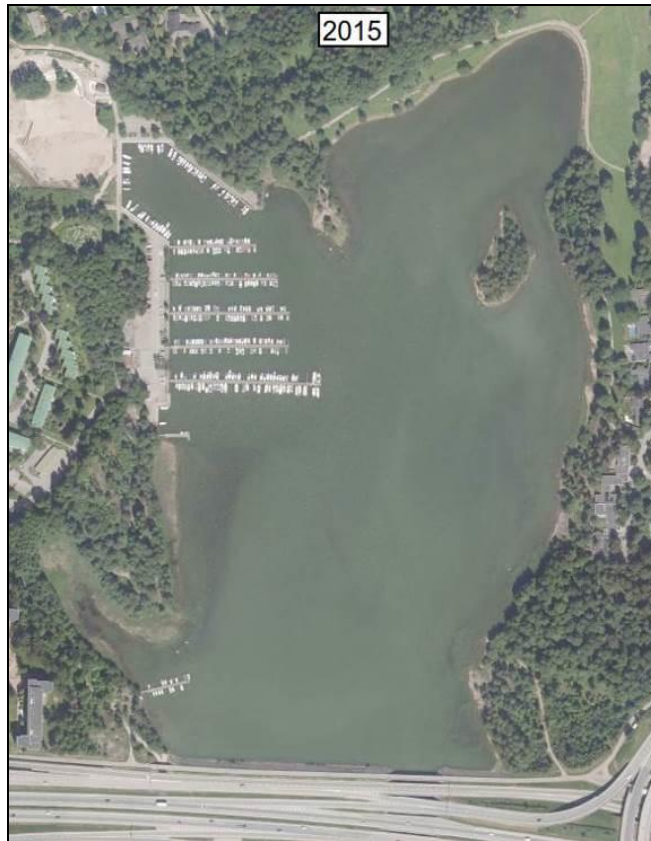
Ortokuva vuodelta 2015 on esitetty kuvassa 29. Kuvassa leimuniityn alue on vielä rakenteilla.

Kuva 29. Ortokuva vuodelta 2015 (Espoon kaupunki).

Vuonna 2001 on ruovikko levinnyt länsirannalla noin 100 metrin päähän rantaviivasta ja itärannalla ja kaakkoiskulmassa on ruovikkoa paikoin noin 30 m etäisyydelle. Vuoden 2007 kuvassa ruovikkoa ei näy avovesialueilla lainkaan. Ruovikkoa on ilmeisesti niitetty aikaisempina vuosina tai kuva on otettu alkukesästä.

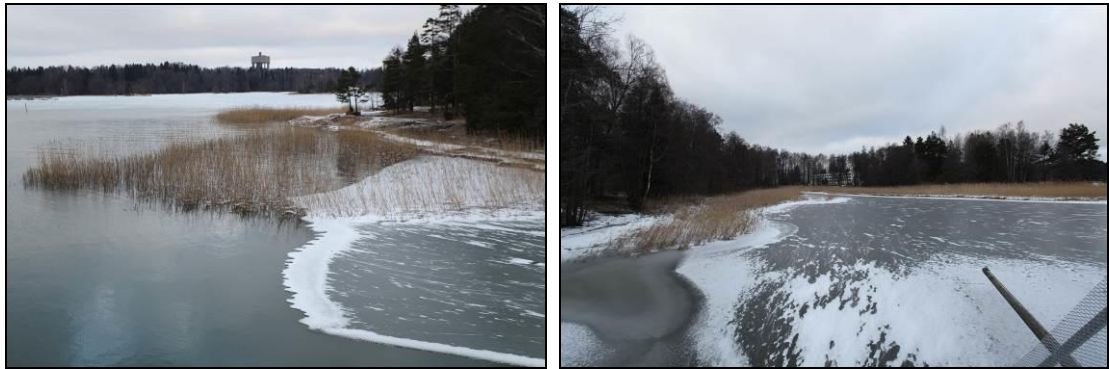
Ruovikkoa voitaisiin poistaa pääasiassa avoveden alueilta jättäen rannalle noin 5 m suojavyöhyke, josta ei kasvillisuutta poisteta niittämällä tai ruoppaamalla. Näin kasvillisuuden huleveden ravinteita sitova ominaisuus säilyy. Asuinrakennusten kohdille voidaan tehdä suojavyöhykkeeseen aukkoja, jotta näkymä lahdelta avautuu. Ruovikon osalta huonoin tilanne on lähellä lounaskulman matalassa lahdekkeessä ja Itämetsän kohdalla lähellä siltoja. Ruovikon niitto on väliaikaista ja se joudutaan todennäköisesti toistamaan useita kertoja ennen pysyviä tuloksia. Ruoppaaminen on pitkäaikaisempi, mutta kalliimpi vaihtoehto ja ruoppauksen seurauksena voivat esimerkiksi uposkasvit vallata ruovikolta vapautuneen tilan. Ruovikon laaja-alainen poisto muuttaa myös Otsolahden maisemallista ilmettä. Kuvassa 34 on ruovikkoa Otsolahdella tammikuussa 2016.

Kuva 34. Ruovikkoa Itämetsän kohdilla ja lounaiskulman lahdella, tammikuu 2016.

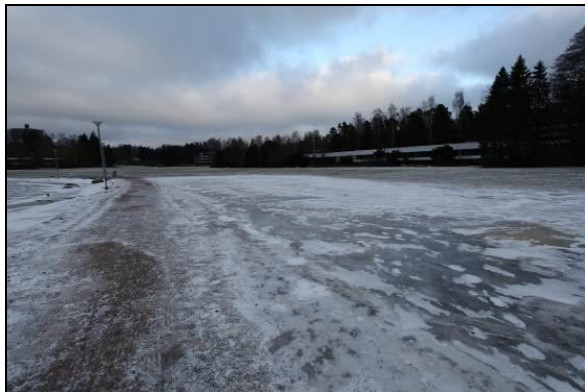
Kuvassa 35 on nähtävissä Itärannan nurmikentälle nousutta jäätynyttä vettä tammikuussa 2016.

Kuva 35. Itärannan nurmialueelle nousutta jäätynyttä vettä tammikuussa 2016.

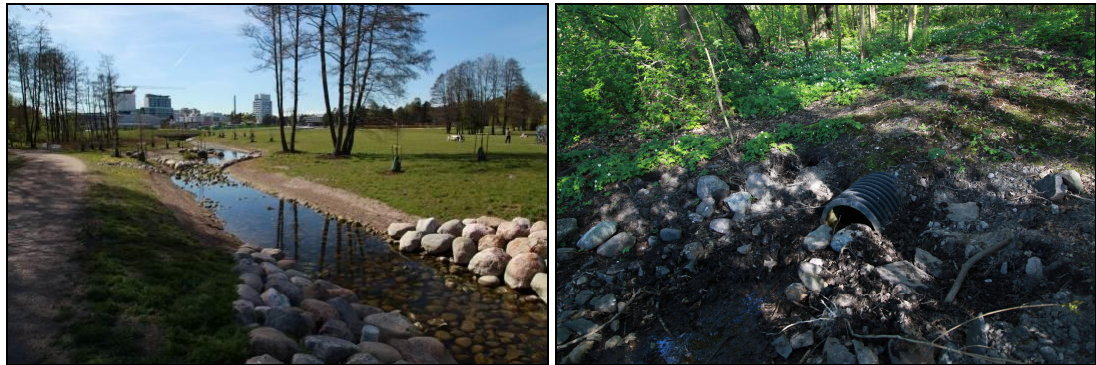
Otsolahteen johdetaan hulevesiä muun muassa Otsolahdenojaa ja hulevesiviemäreitä pitkin (kuva 36).

Kuva 36. Otsolahden oja (vasemmalla) ja Otsolahteen laskeva hulevesiviemäri (oikealla), 2017 kesällä.

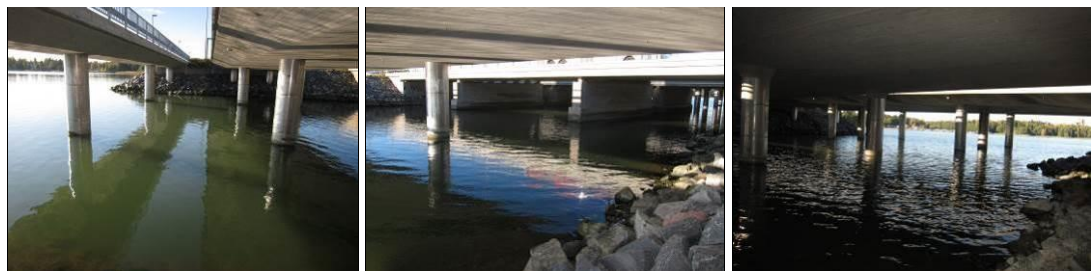
Otsolahden syvyyskartan (2015) mukaan virtausaukkojen matalin kohta sijoittuu Otsolahden sillan U-117 S alle. Sen keskimmäisessä aukossa syvyys on noin 2–2,5 m. Sil-  
lan reunimmaisissa aukoissa etuluiskat laskevat melko jyrkästi keskimmäisen aukon pohjan tasoon.

Sekä Otsolahden että Linholmsfjärdenin puolella kevyen liikenteen siltojen keskimmäisen aukkojen ulkosivuilla virtausaukkojen syvyys on noin 3,5 m. Kuvassa 38 on esitetty Länsiväylän alittava nykyinen virtausaukko (2015).

Kuva 38. Valokuvat nykyisistä virtausaukoista (pohjoiseen päin) 2015.

Otsolahden virtausaukkojen sillat on perustettu kalliolle. Vanhimpien siltojen U-117 S ja U-2117 N välituissa ja Helsingin puoleisissa maatuissa on käytetty massiivisia teräs-  
betonirakenteita. Siltojen U-117 S ja U-2117 N länsipään maatuet on perustettu teräs-

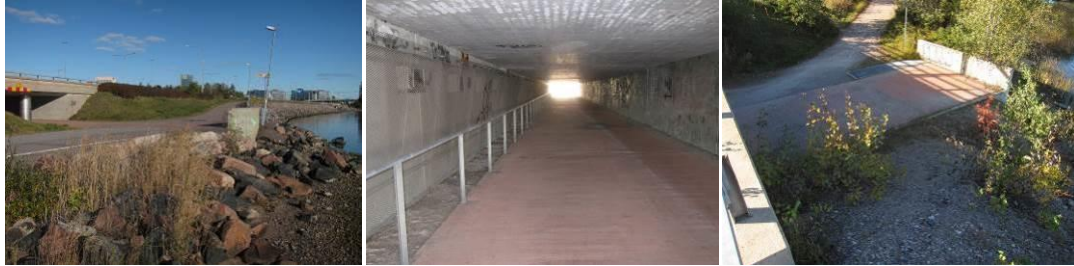
Otsolahden alikulkukäytävän alikulun vapaa-aukko on 4,985 m. Sillan levitysten osalla anturoiden välinen pienin etäisyys on noin 4 m.

Sillan alitavan kevyen liikenteen väylän päällysteenä toimii 110 mm paksu paikallavalettu väribetonilaatta, jonka yläpinta on suunniteltu tasoon +1.1 - +1.444. Kuvassa 39 on esitetty kuvia Otsolahden alikulkukäytävästä.

Kuva 39. Valokuvat Otsolahden alikulkukäytävästä (etelästä pohjoiseen).

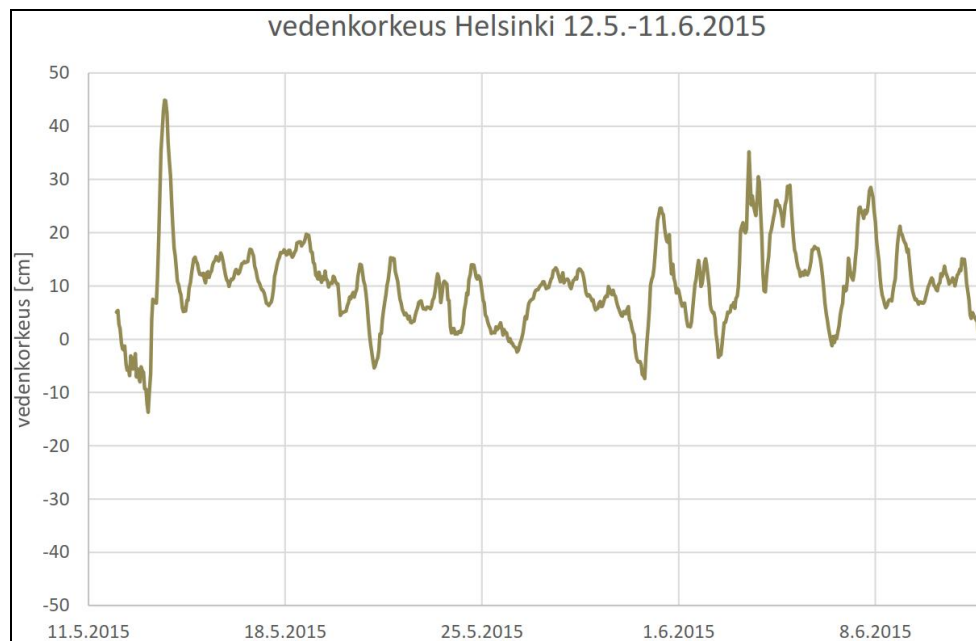
Vuoden 2015 virtaamamittausten aikana mitatut vedenkorkeudet on esitetty kuvaajassa 8. Vuoden 2000 virtaamamittausten ajalta ei ollut saatavilla hetkellisistä merivedenkorkeuksista.

Kuvaaja 8. Helsingin mareografilla mitatut merivedenkorkeudet vuoden 2015 virtaamamittausten aikaan.

Merivedenkorkeustiedot perustuvat Helsingin Kaivopuiston mareografin mittaustuloksiin ja ne kuvaavat yleisesti pääkaupunkiseudun merialueen merivedenkorkeutta. Helsingin seudulla maa kohoaa noin 4 mm vuodessa, joka vastaa perustilaselvitysten välissä kuluneen 15 vuoden aikana noin 60 millimetriä. Vuosien 2000 ja 2015 välillä on keskivedenkorkeus noussut noin 14 mm eli noin 11 mm vuosivauhtia.

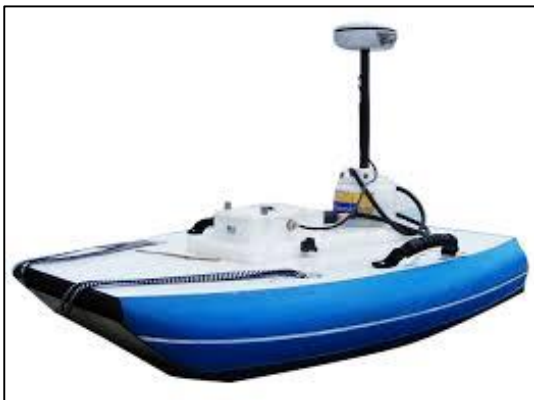
*Kuva 1. Syvyys- ja virtaamamittauksissa käytetty mittauslaitteisto Sontek M9 (vasemmalla) ja pohja-asennuksessa käytetty Sontek IQ -virtaamamittari (oikealla).*

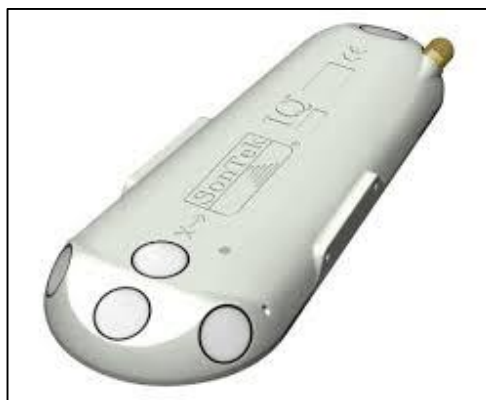
Työn aikana mitattiin Sontek M9 -laitteistolla Otsolahden vedensyvyydet ja laadittiin niistä interpoloitu syvyyskartta. Mittausalue kattoi koko Otsolahden alueen sekä Länsiväylän eteläpuolisen osuuden noin 100 metrin etäisyydelle siltojen eteläpuolelle. Syvyyskartoitusta tehtiin 6.5.2015 matalakulkuisella lautalla, jolla päästiin mittaamaan tulokset vielä alle metrin vesisyvyyksille saakka (Kuva 1).

Toisena osana selvitettiin Otsolahden vedenvaihtoa ja virtauksia Länsiväylän silta-aukkojen kohdalla. Mittaukset tehtiin kahdella toisistaan riippumattomalla järjestelmällä. Silta-aukkojen keskikohtaan asennettiin merenpohjaan kiinteästi akustinen Sontek IQ -virtaamamittauslaitteisto, joka mittasi veden virtausnopeudet ja -suunnat sekä pinnankorkeuden muutokset viiden minuutin välein (Kuva 1). Laitteistoon oli lisäksi syötetty uoman poikkileikkaustiedot, jolloin mittaustuloksien avulla saatiin määritettyä virtaamat suoraan kuutiometreinä / sekunti. Laitteiston tulokset kalibroitiin M9 -laitteistolla, jolla mitattiin virtaamat uoman poikki kahtena eri päivänä useassa eri virtaamatilanteessa. Samalla laitteistolla saatiin määritettyä myös uoman poikkileikkauksen pinta-ala virtaamalaskentaa varten (ks. Kuva 6).

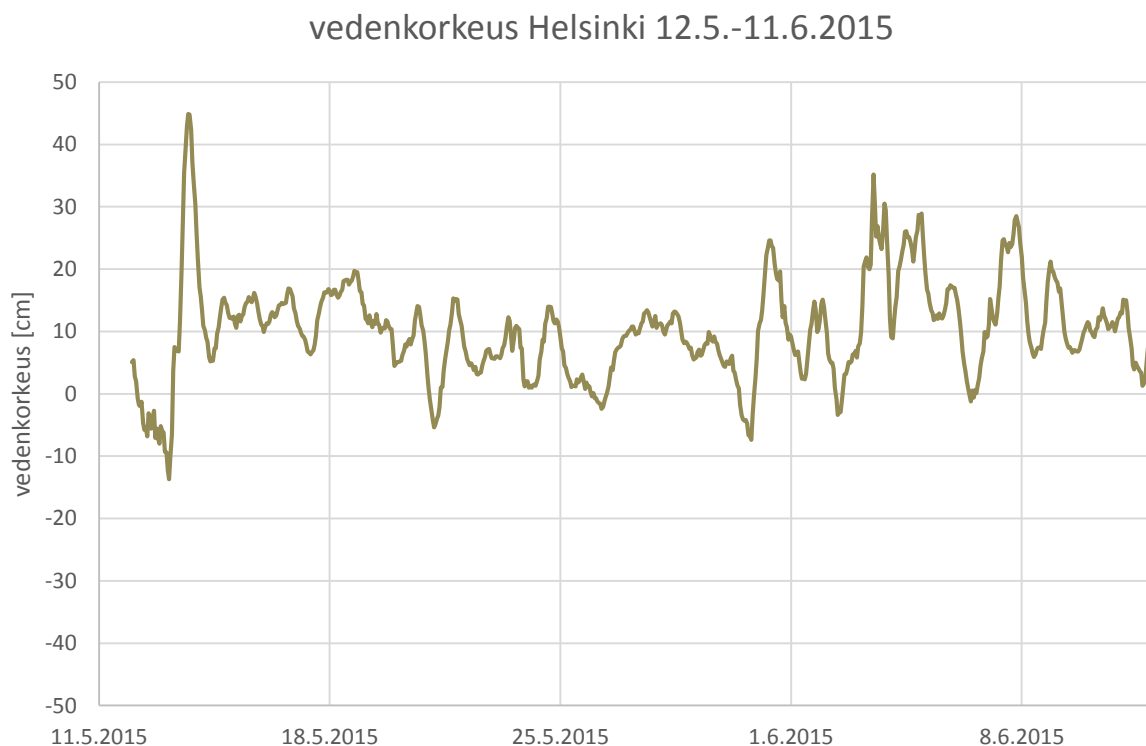
Otsolahden vedenvaihtoon vaikuttaa myös merenpinnan korkeusvaihtelut. Kuvassa 8 on esitetty Helsingin mareografilta tallennetut pinnankorkeudet 12.5.-11.6.2015 mittausjaksolta. Pinnankorkeuden vaihtelusta aiheutuva vedenvaihto on esitetty kuvassa 9. Tyypillinen heilahtelu on noin 10 cm luokkaa, mikä vastaa noin 6 % kokonaisvesimäärän muutosta Otsolahdella, suurimmat nopeat muutokset voivat olla 50-100 cm luokkaa jolloin Otsolahden kokonaisvesimäärästä vaihtuu 30-60 %.

*Kuva 8. Helsingin mareografilla mitatut merivedenkorkeudet mittausjaksolla.*

Mittaustulosten perusteella nopeat tuulen aiheuttamat syklit ovat määrällisesti suurin vettä vaihtava tekijä Otsolahdella niiden säännöllisen toistuvuuden takia (70-100 kertaa vuorokaudessa), vedenvaihtoa tehostaa keskimäärin kerran vuorokaudessa esiintyvä Itämeren altaan ominaisheilahtelu. Suuret pinnankorkeusvaihtelut ovat myös tehokkaita vedenvaihdossa, mutta niiden esiintyvyys ja toistuminen on satunnaisempaa.
