## MINERAALIKUITUSELVITYS

**Keinumäen koulu, Karvasmäentie 10A, Espoo**

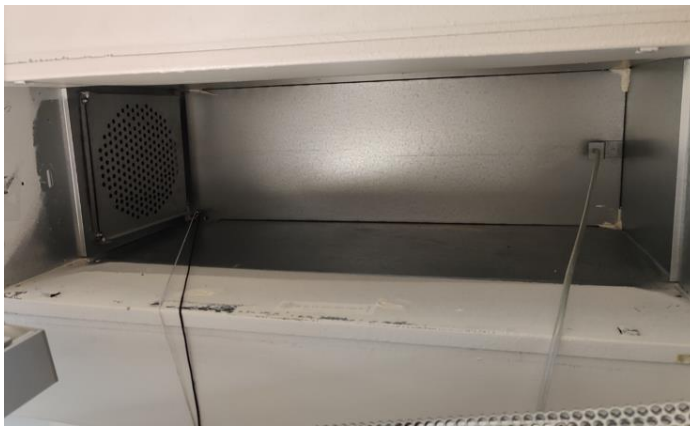
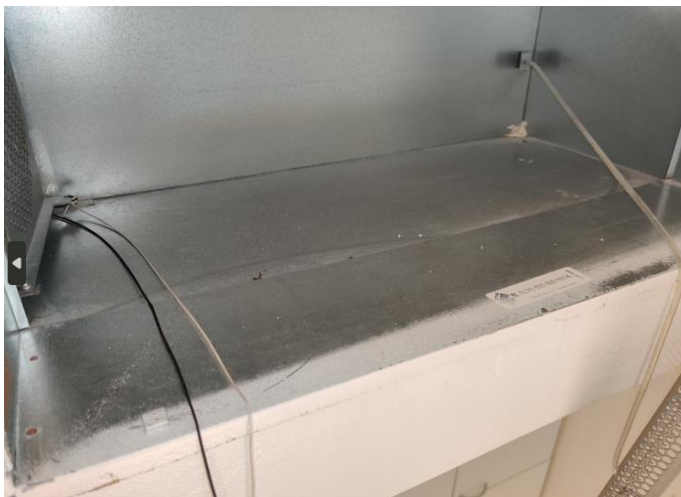
*Kuvat 1, 2. Tuloilmapäätteissä havaittiin hieman pinttynyttä likaa mutta ei pölyä. Päätteissä ei havaittu mineraalikuitulähteitä. Kuvat vanhan osan opetustiloista SK1022 ja SK1009*

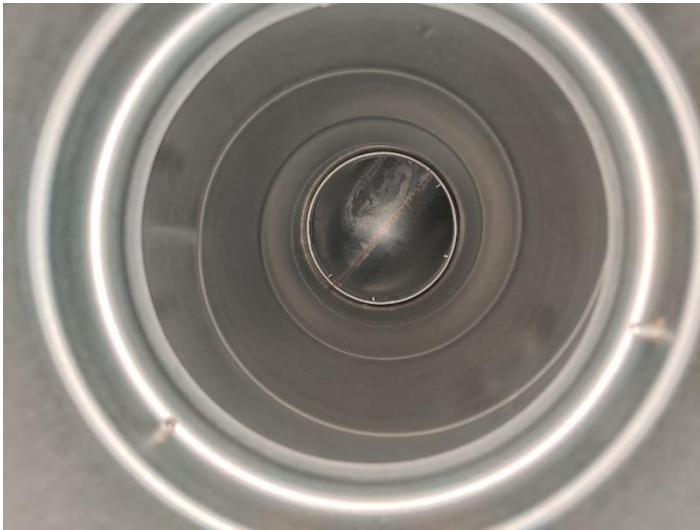
*Kuva 3. Tuloilmakanavissa havaittiin hieman pinttynyttä likaa mutta ei pölyä. Kuva vanhan osan opetustilasta SK1009.*

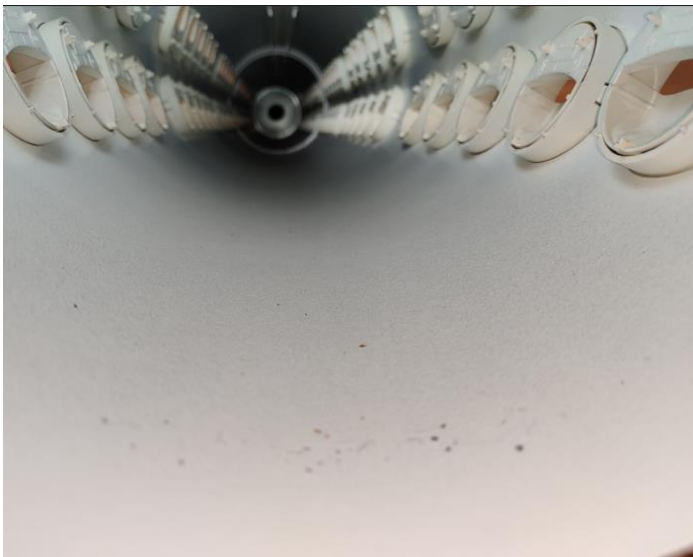
*Kuva 4. Tuloilmakanava puhdas, vain hieman irtoroskaa. Kuva laajennusosan tilasta SK1029.*

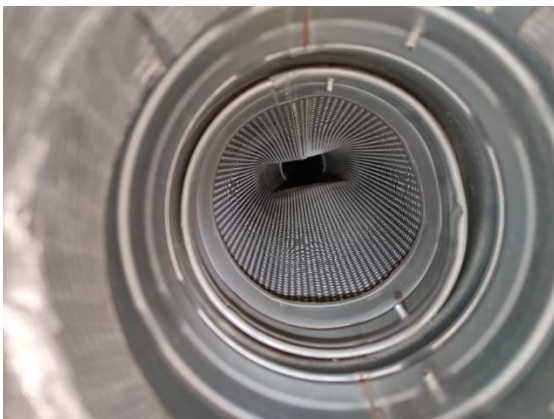
Kuvat 7, 8. Vanhan osan tilan SK1013 tuloilmakanavan äänenvaimentimessa rei'itetty pelti, alla kangas, äänenvaimentimen eristemateriaalista ei tietoa. Kanavasta otettiin näyte TK7, jossa kuituja 4,6 kpl/cm<sup>2</sup>, mikä on tavanomainen määrä.

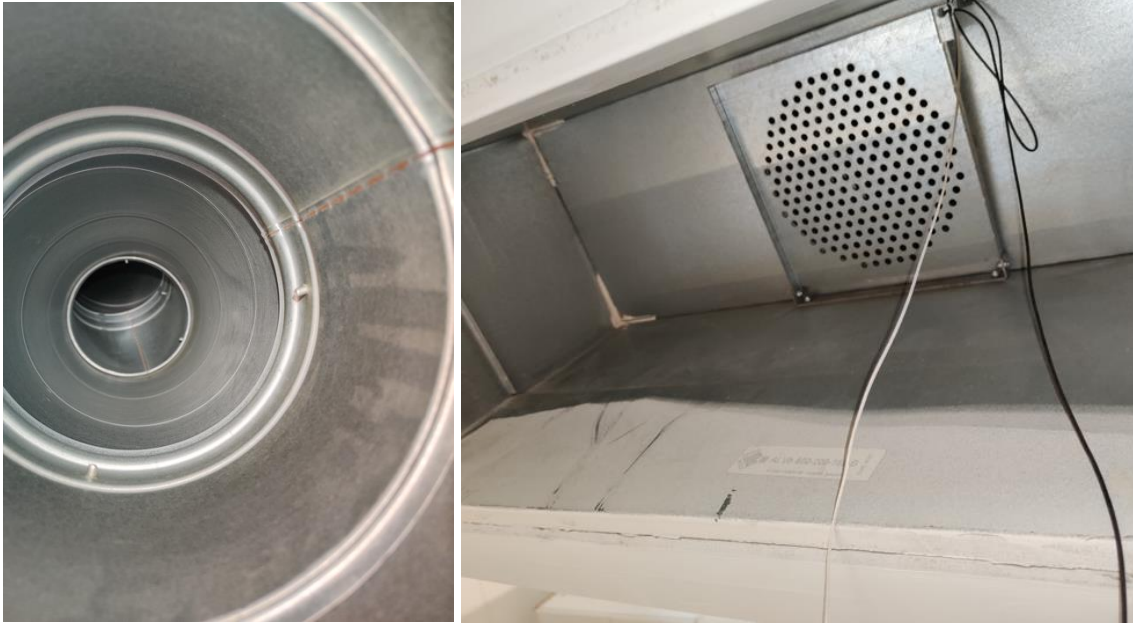
Kuvat 9, 10. Vanhan osan tilan SK1020 tuloilmakanava ja päätelaite puhdas. Mineraalikuitulähteitä ei havaittu.

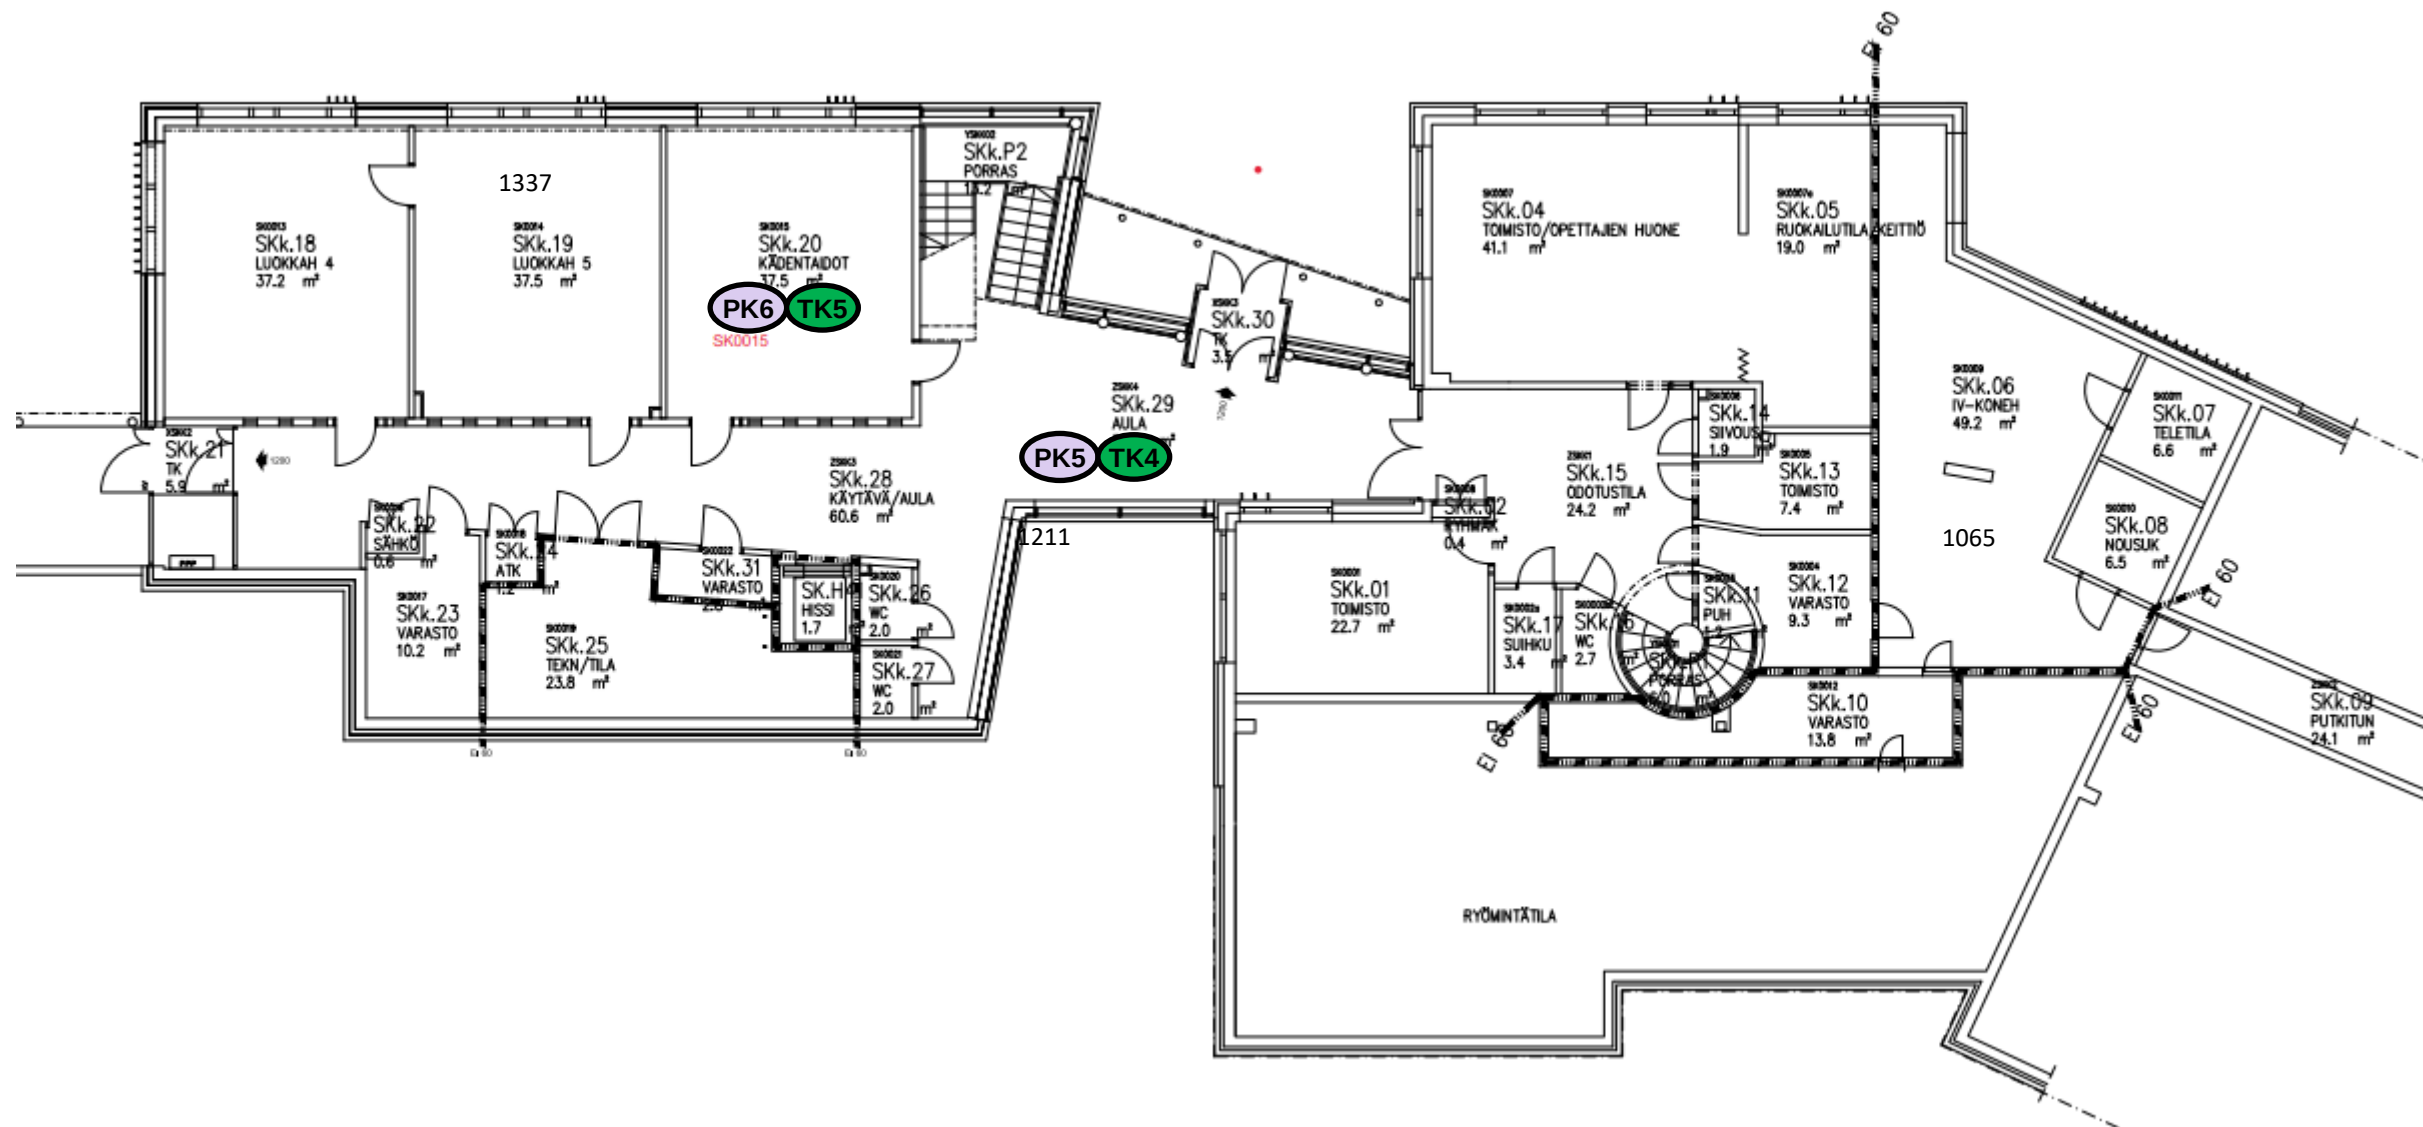
MINERAALIKUITUJA TULOILMAKANAVASSA TAVANOMAISESTI

PINNOILLE LASKEUTUVAT MINERAALIKUIDUT; EI TOIMENPIDERAJAN YLITYSTÄ

PINNOILLE LASKEUTUVAT MINERAALIKUIDUT; TOIMENPIDERAJAN YLITYS
