# Maininkipuiston varjostusselvitys - liite 1 - ei saavutettava

Selvitys toteutettiin kolmelta tarkastelujaksolta: helmikuulta (15.2.), kevät/syyspäivän tasauksilta (20.3./22.9.) sekä kesäpäivänseisaukselta (21.6.).

Oheiset kuvasarjat 1-3 esittävät varjostavuuden eroavaisuuden tarkistetun kaavaehdotuksen mukaisen suunnitelman ja alueen nykytilanteen välillä. Kuvasarjat 4-6 esittävät eroavaisuuden tarkistetun kaavaehdotuksen ja nähtävillä olleen kaavehdotuksen mukaisten suunnitelmien välillä.

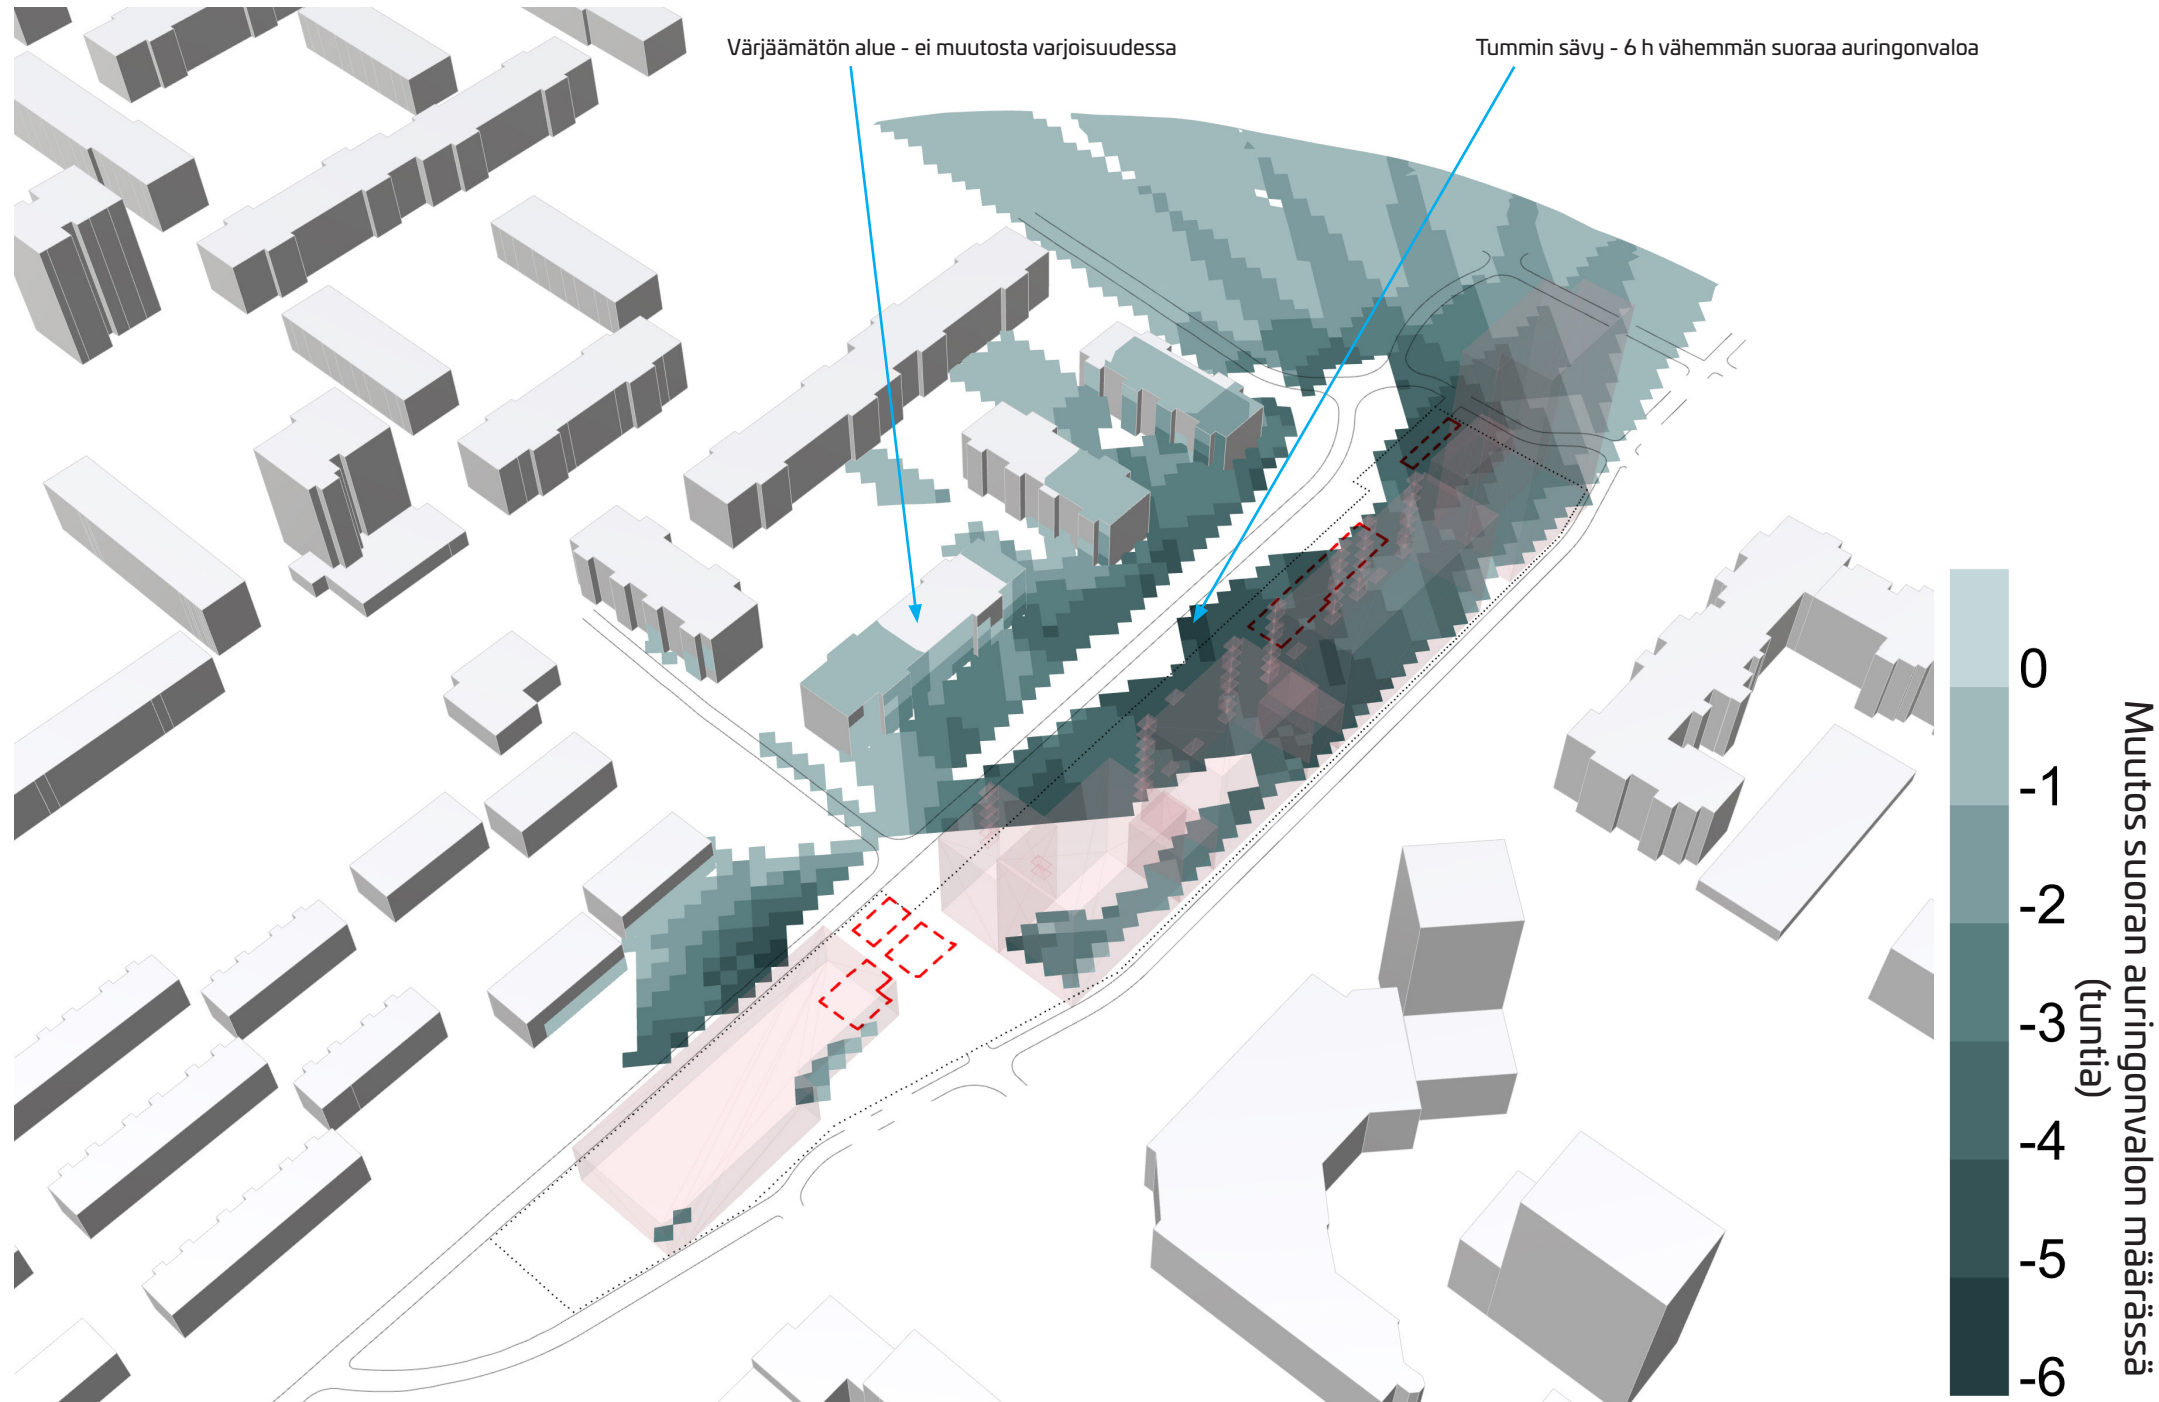
Kuva 1.1. Tarkistettu kaavaehdotus vs nykytilanne, tilanne 15.2.

Suunnittelualue etelästä. Kuva esittää varjostustilanteen muutoksen tarkistetun kaavaehdotuksen mukaisen suunnitelman ja nykytilanteen välillä. Tilanne 15.2.

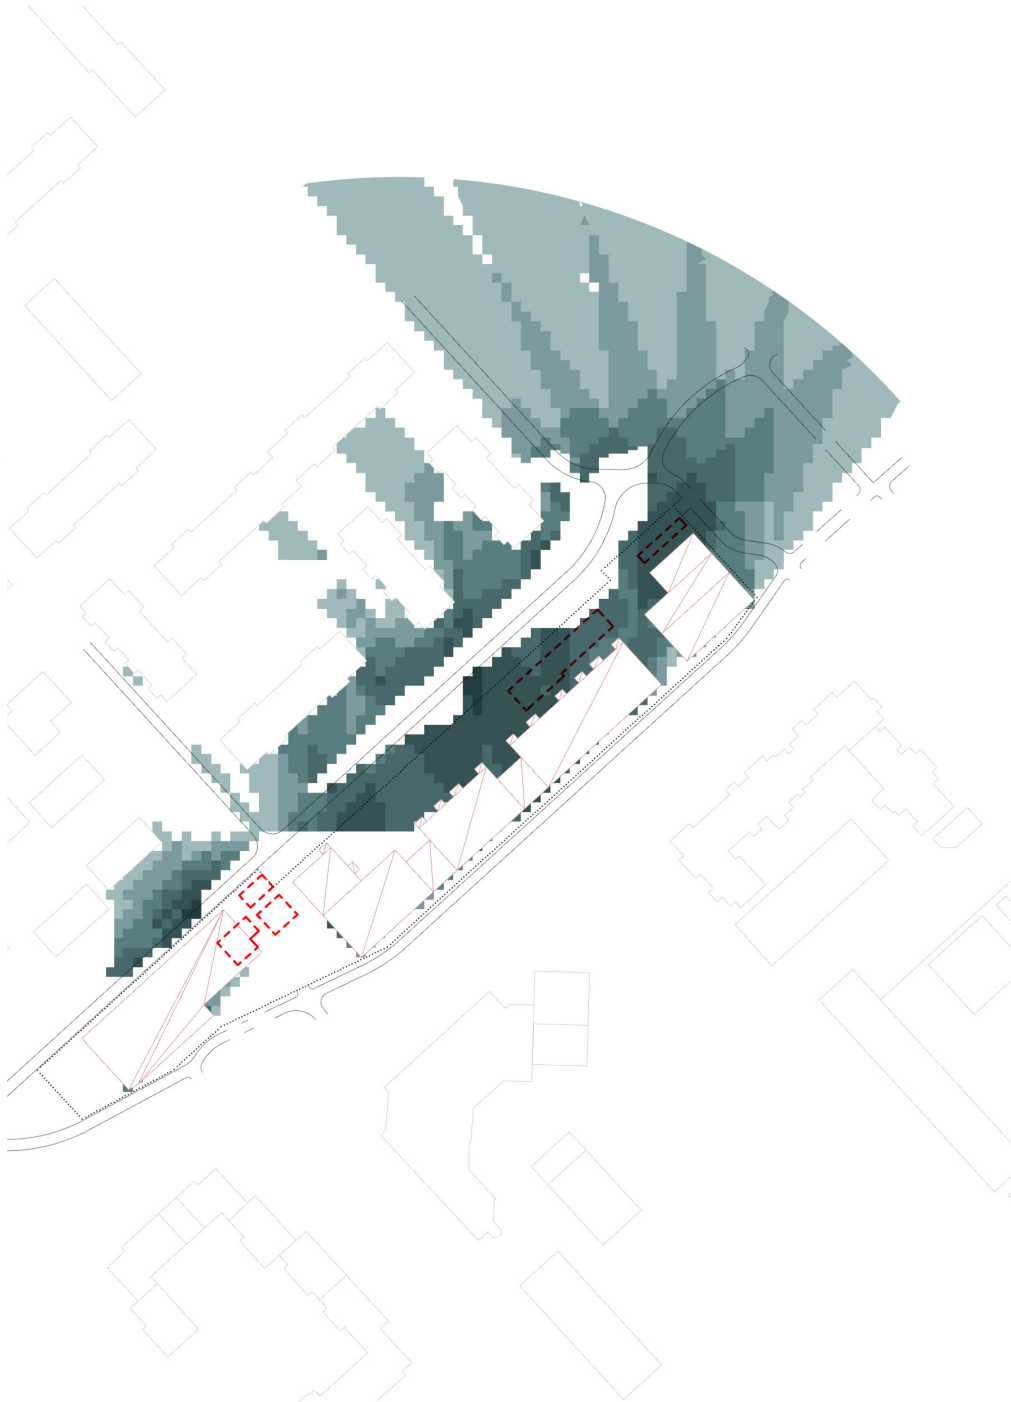
Kuva 1.3. Tarkistettu kaavaehdotus vs nykytilanne, tilanne 15.2.

Suunnittelualue ylhäältä päin. Kuva esittää maanpinnan varjostustilanteen muutoksen tarkistetun kaavaehdotuksen mukaisen suunnitelman ja nykytilanteen välillä. Tilanne 15.2.

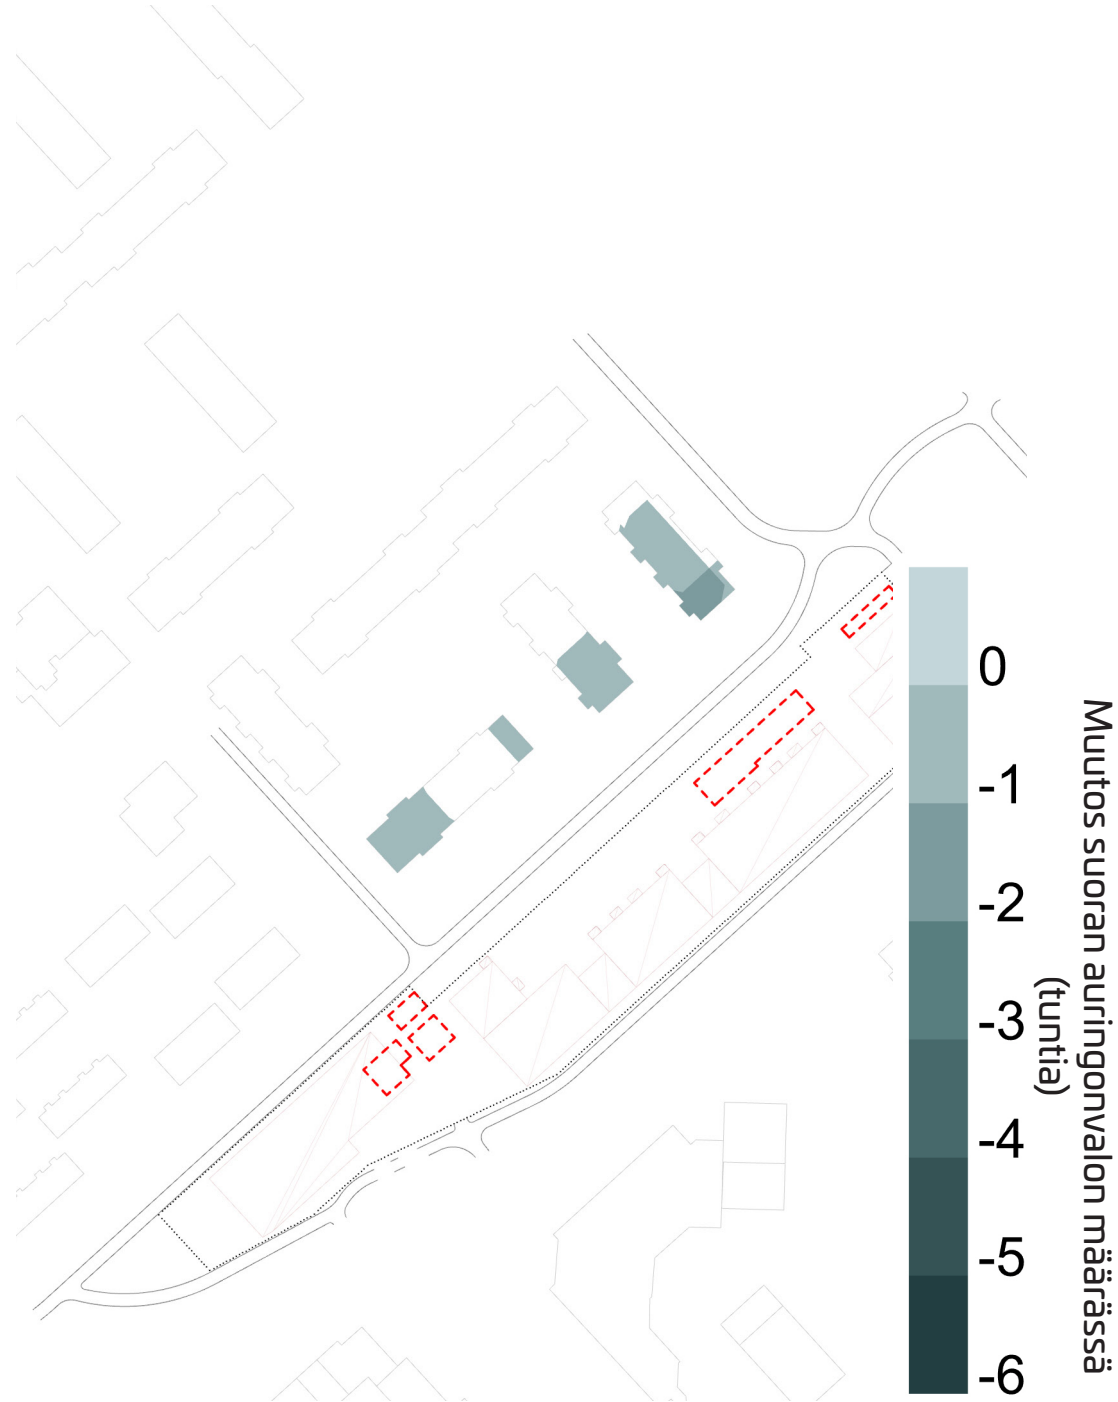
Kuva 1.4. Tarkistettu kaavaehdotus vs nykytilanne, tilanne 15.2.

Suunnittelualue ylhäältä päin. Kuva esittää kattojen varjostustilanteen muutoksen tarkistetun kaavaehdotuksen mukaisen suunnitelman ja nykytilanteen välillä. Tilanne 15.2.

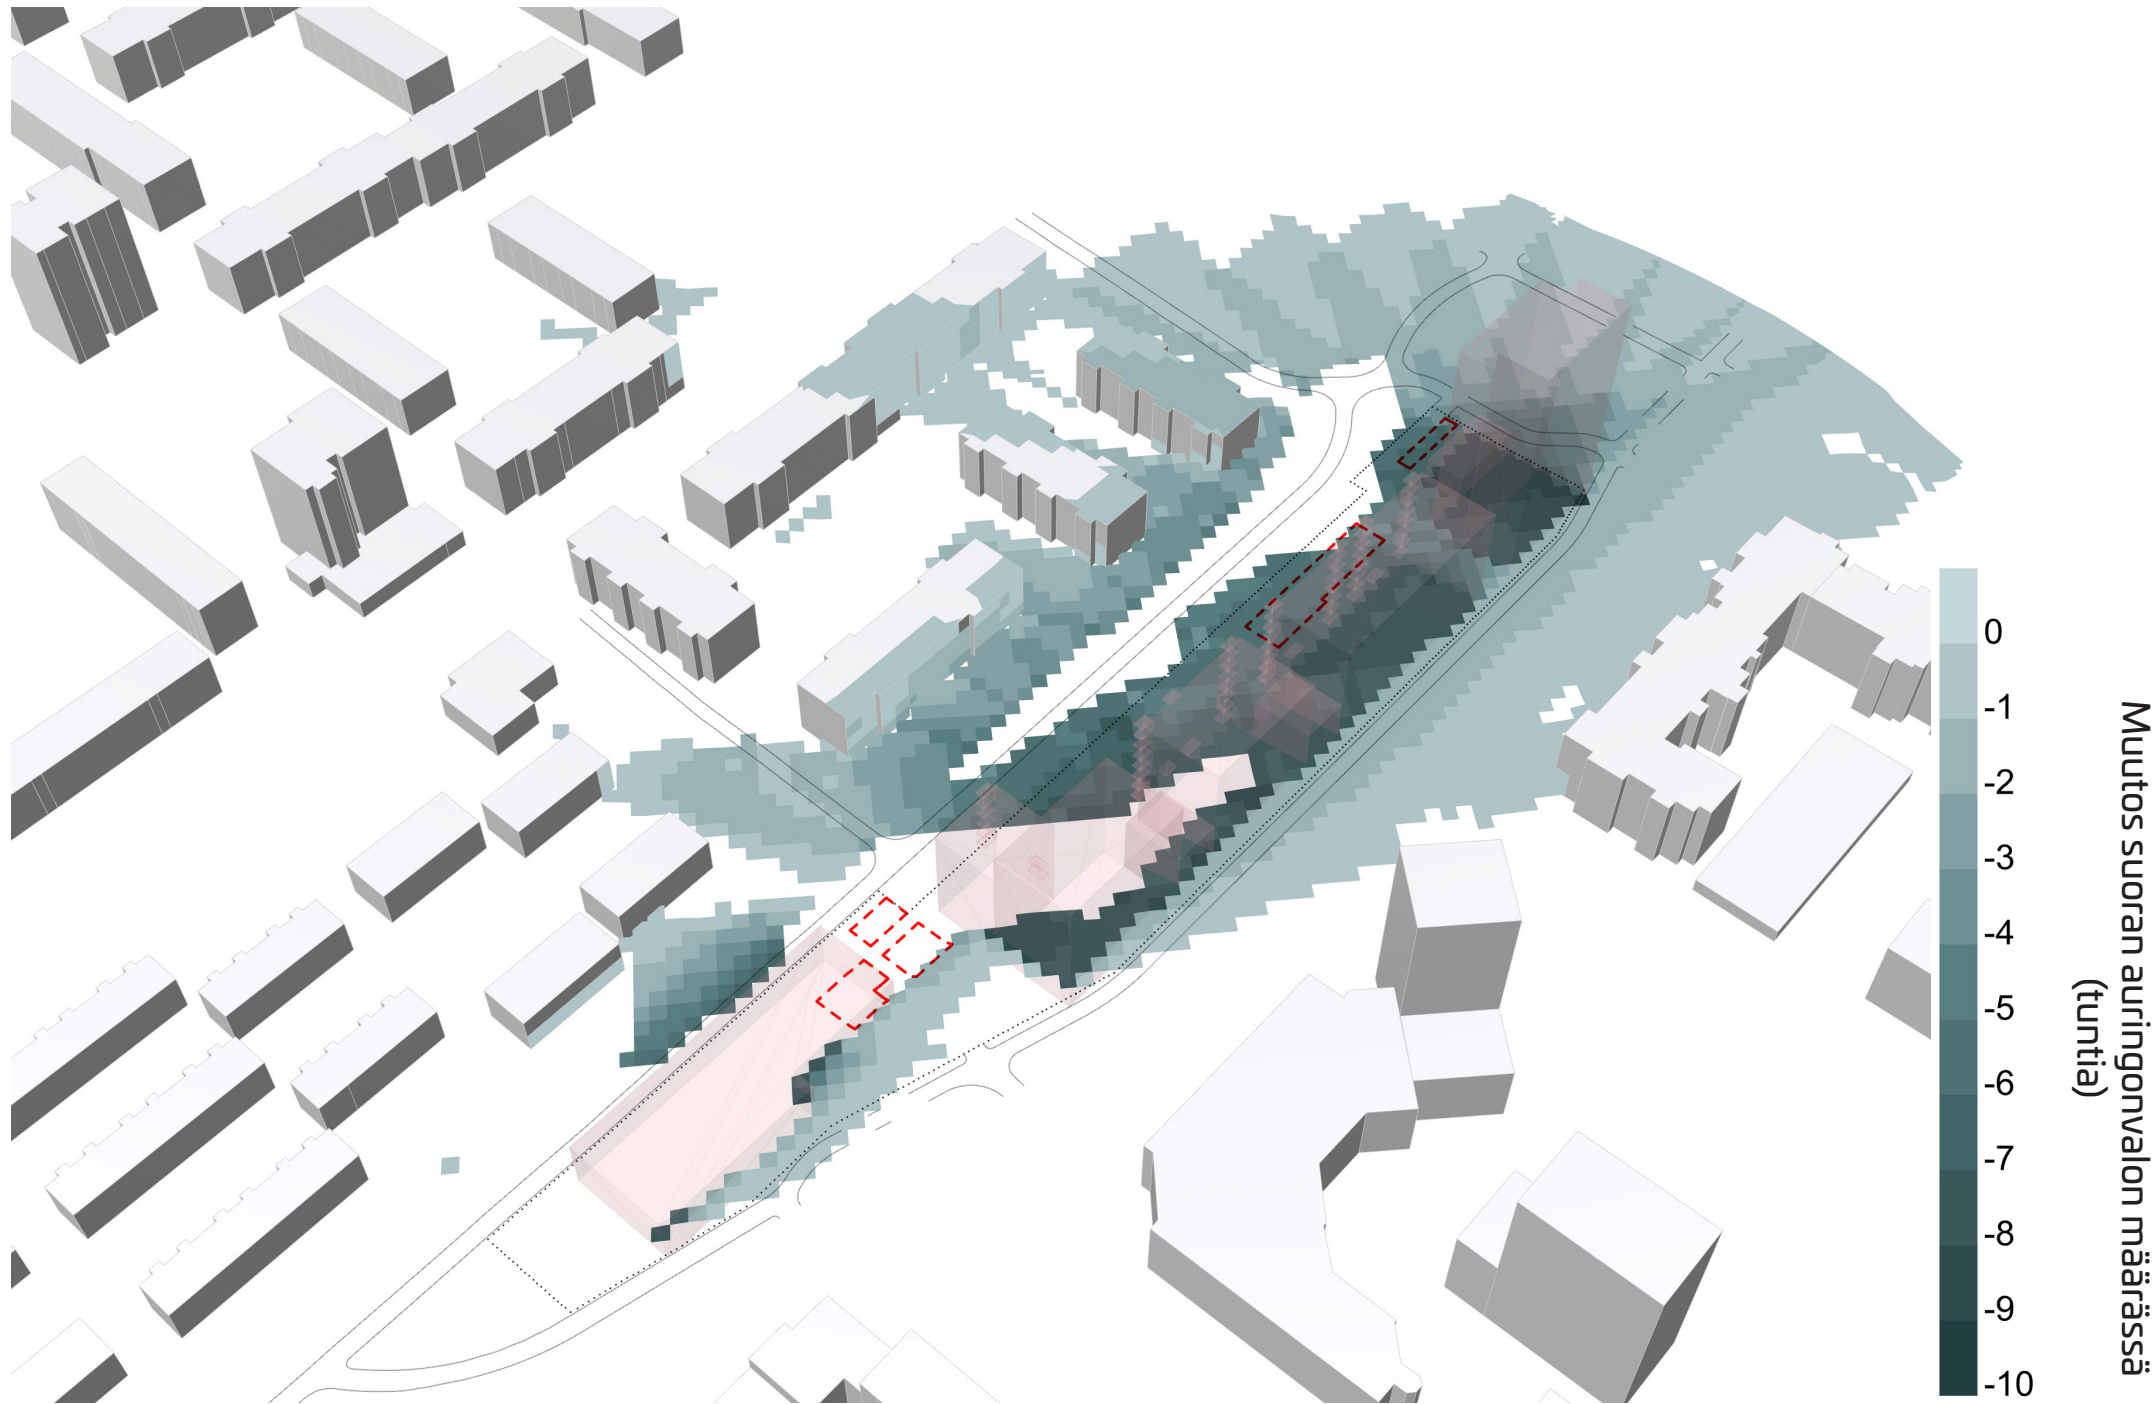
Kuva 2.1. Tarkistettu kaavaehdotus vs nykytilanne, tilanne 20.3./22.9.

Suunnittelualue etelästä. Kuva esittää varjostustilanteen muutoksen tarkistetun kaavaehdotuksen mukaisen suunnitelman ja nykytilanteen välillä. Tilanne kevät- / syyspäiväntasauksen aikaan (20.3. / 22.9.).

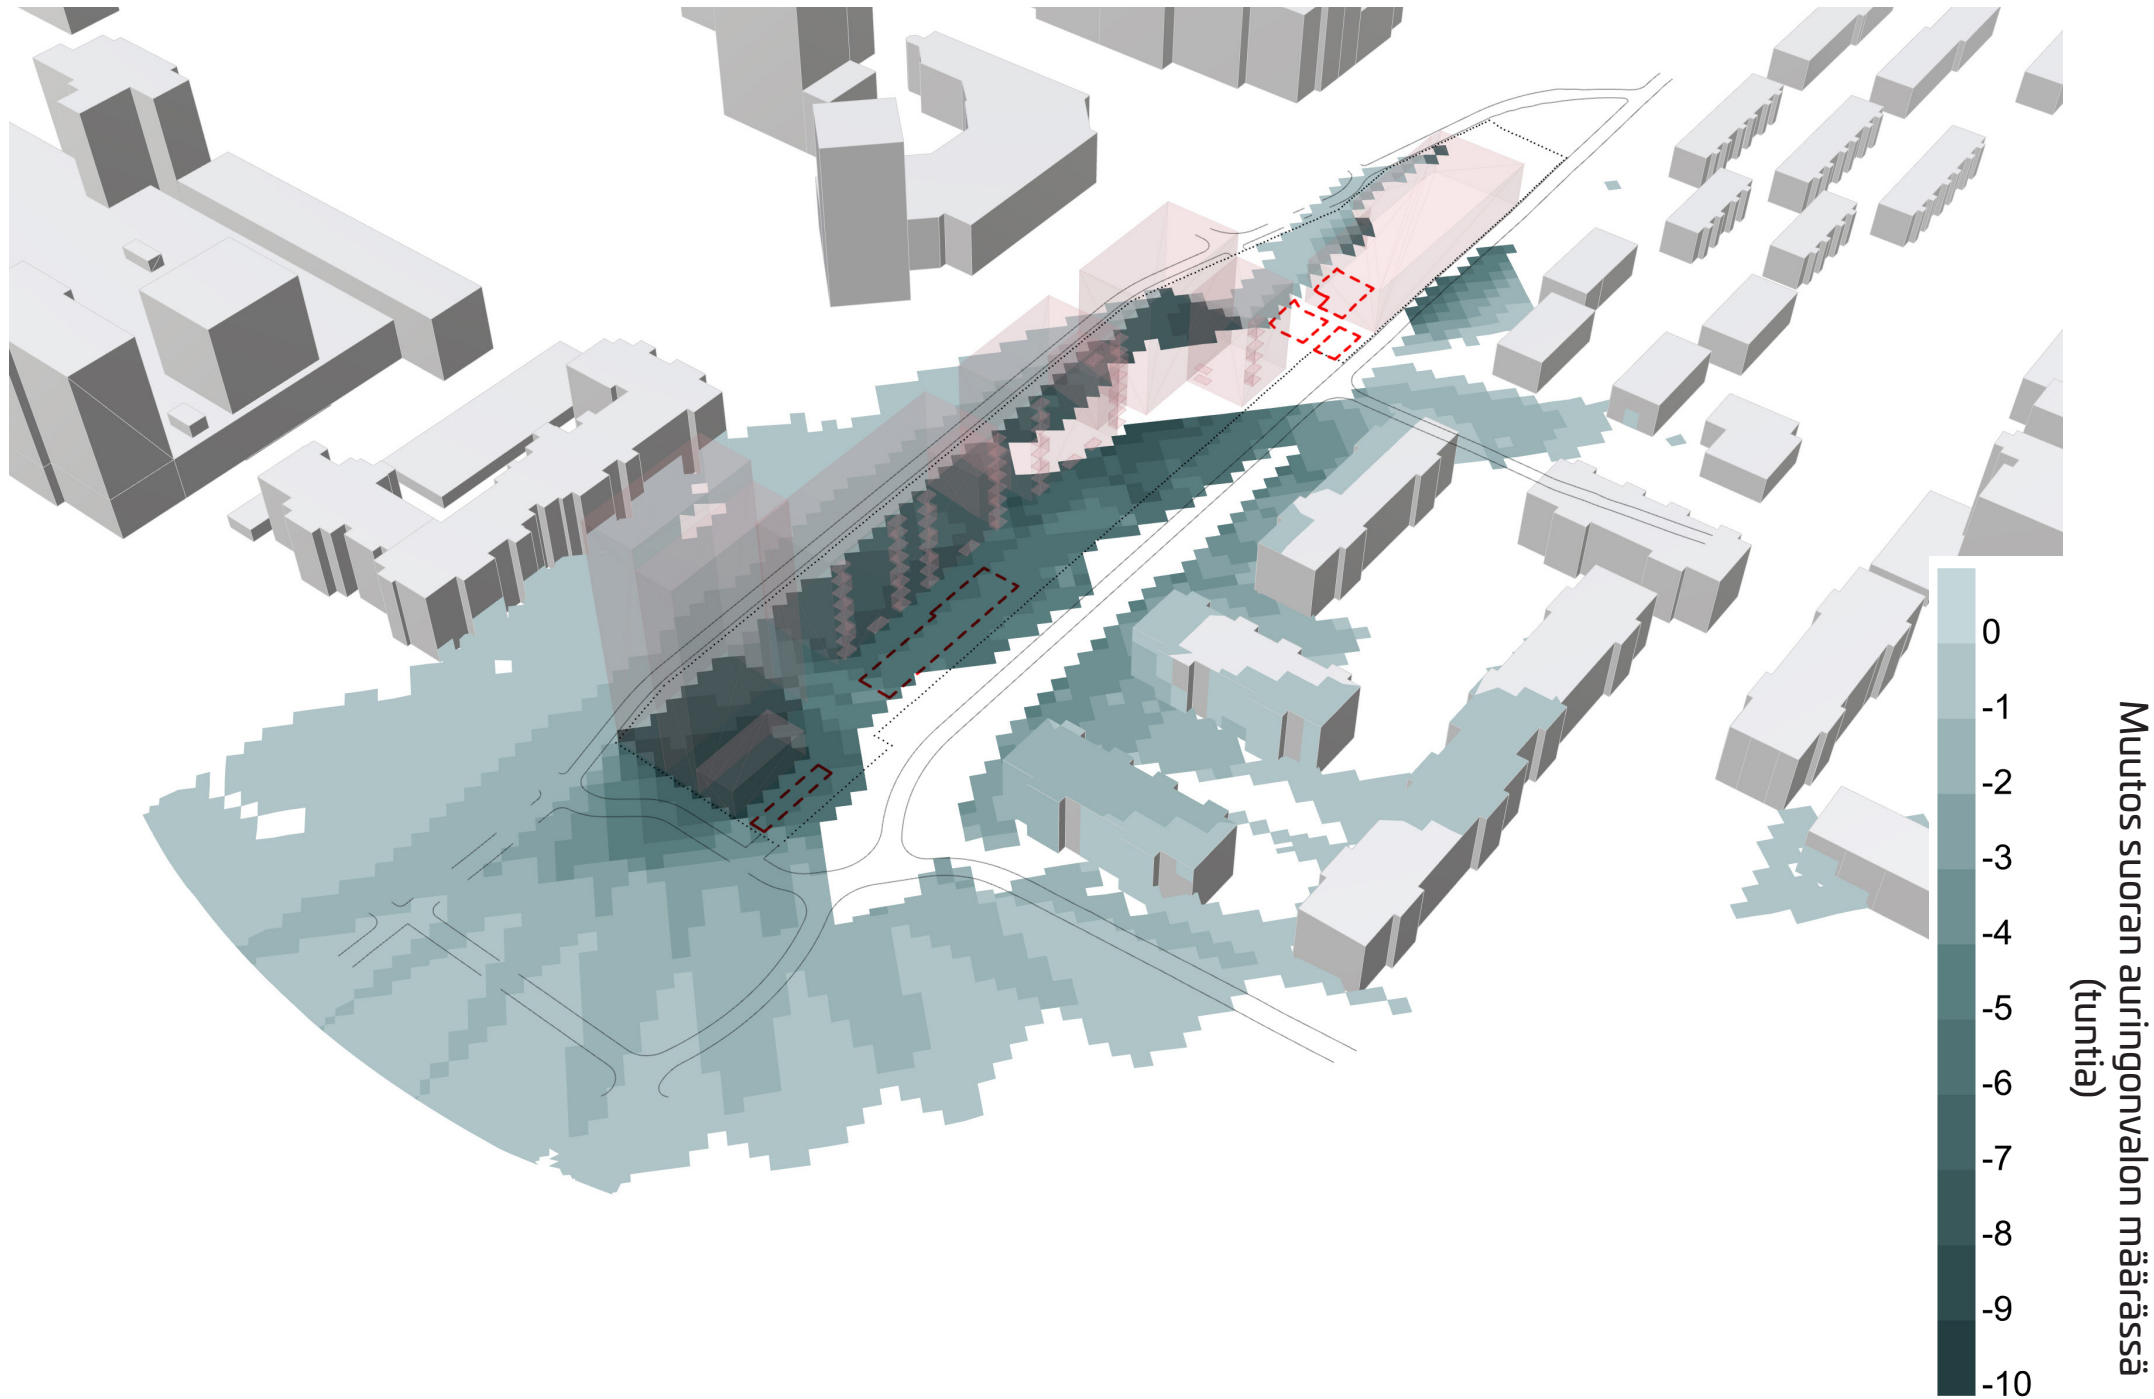
Kuva 2.2. Tarkistettu kaavaehdotus vs nykytilanne, tilanne 20.3./22.9.

Suunnittelualue pohjoisesta. Kuva esittää varjostustilanteen muutoksen tarkistetun kaavaehdotuksen mukaisen suunnitelman ja nykytilanteen välillä. Tilanne kevät- / syyspäiväntasauksen aikaan (20.3. / 22.9.).

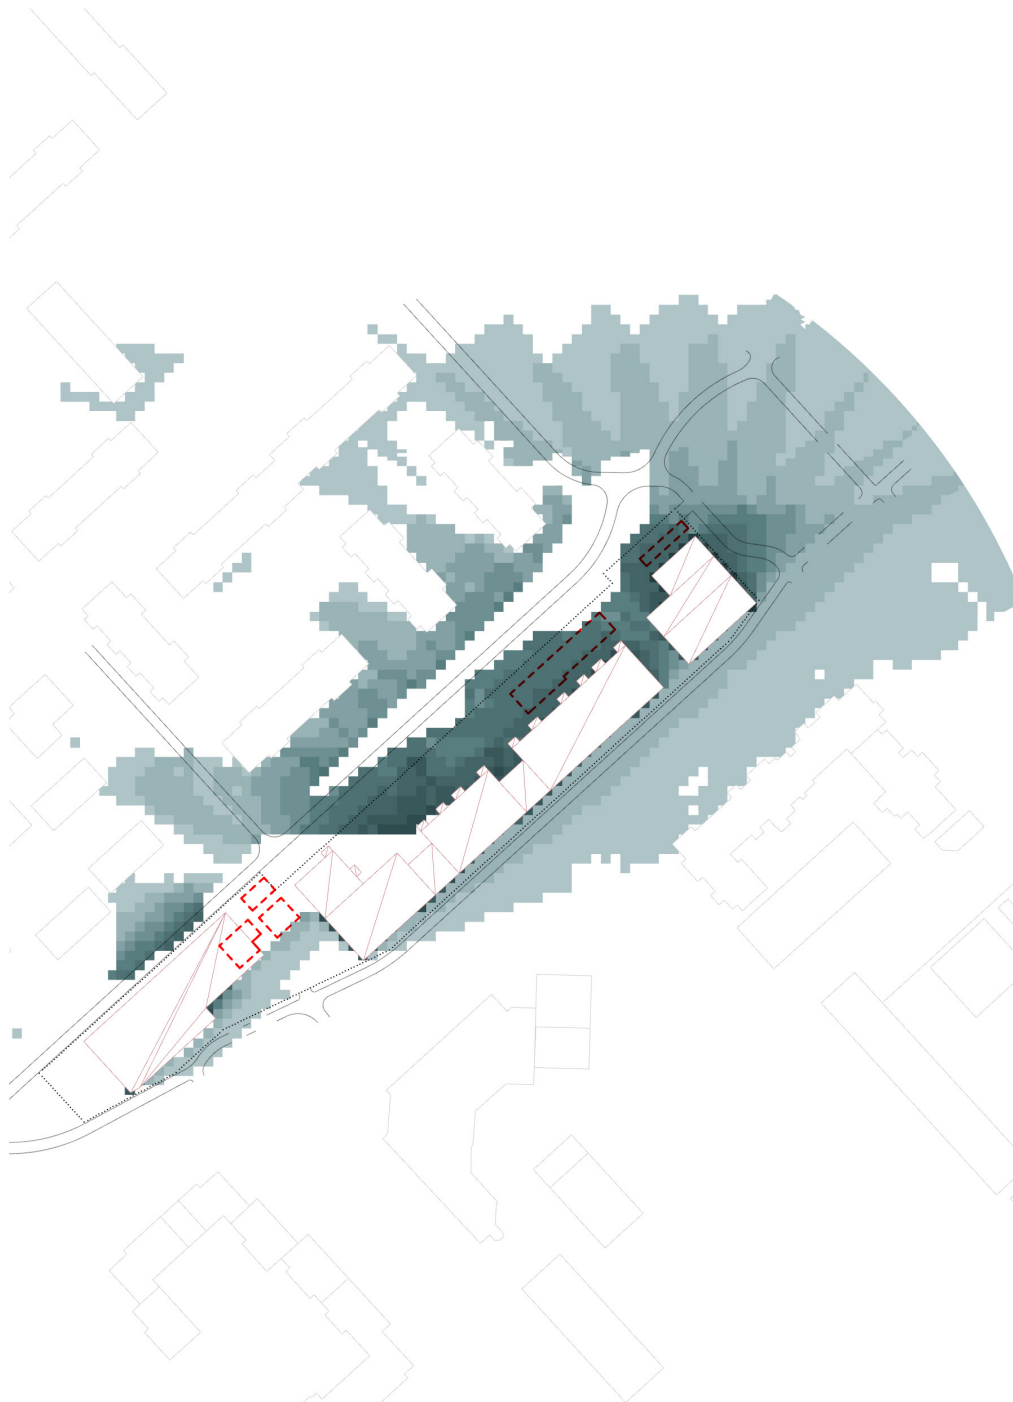
Kuva 2.3. Tarkistettu kaavaehdotus vs nykytilanne, tilanne 20.3./22.9.

Suunnittelualue ylhäältä päin. Kuva esittää maapinnan varjostustilanteen muutoksen tarkistetun kaavaehdotuksen mukaisen suunnitelman ja nykytilanteen välillä. Tilanne kevät- / syyspäiväntasauksen aikaan (20.3. / 22.9.).

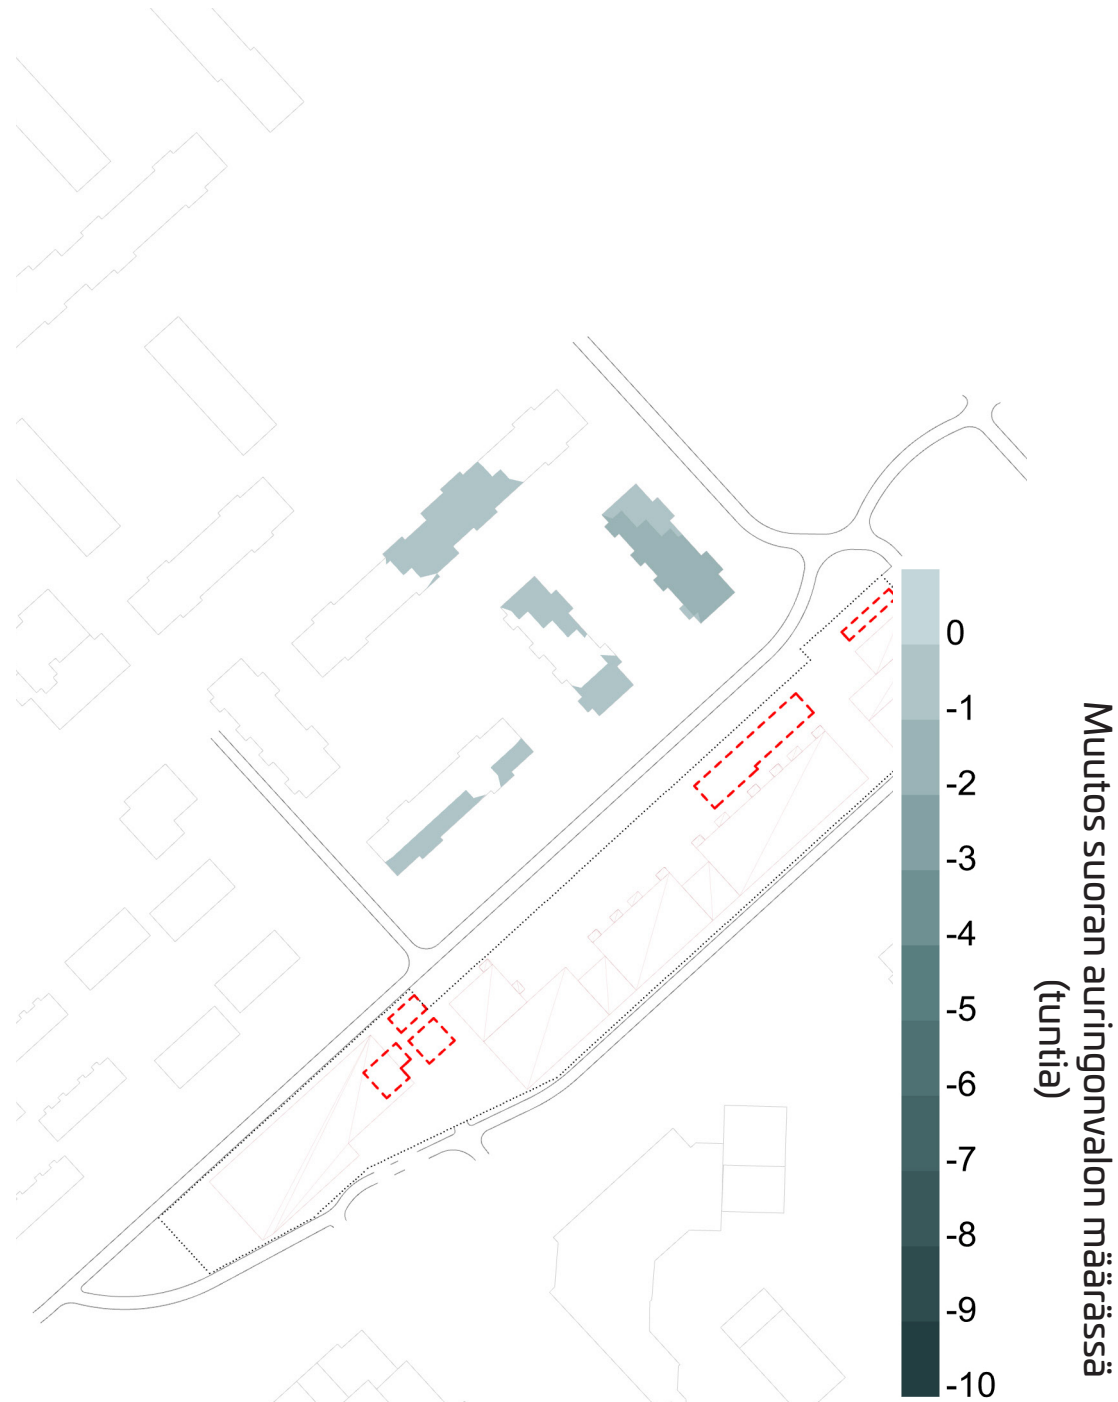
Kuva 2.4. Tarkistettu kaavaehdotus vs nykytilanne, tilanne 20.3./22.9.

Suunnittelualue ylhäältä päin. Kuva esittää kattojen varjostustilanteen muutoksen tarkistetun kaavaehdotuksen mukaisen suunnitelman ja nykytilanteen välillä. Tilanne kevät- / syyspäiväntasauksen aikaan (20.3. / 22.9.).

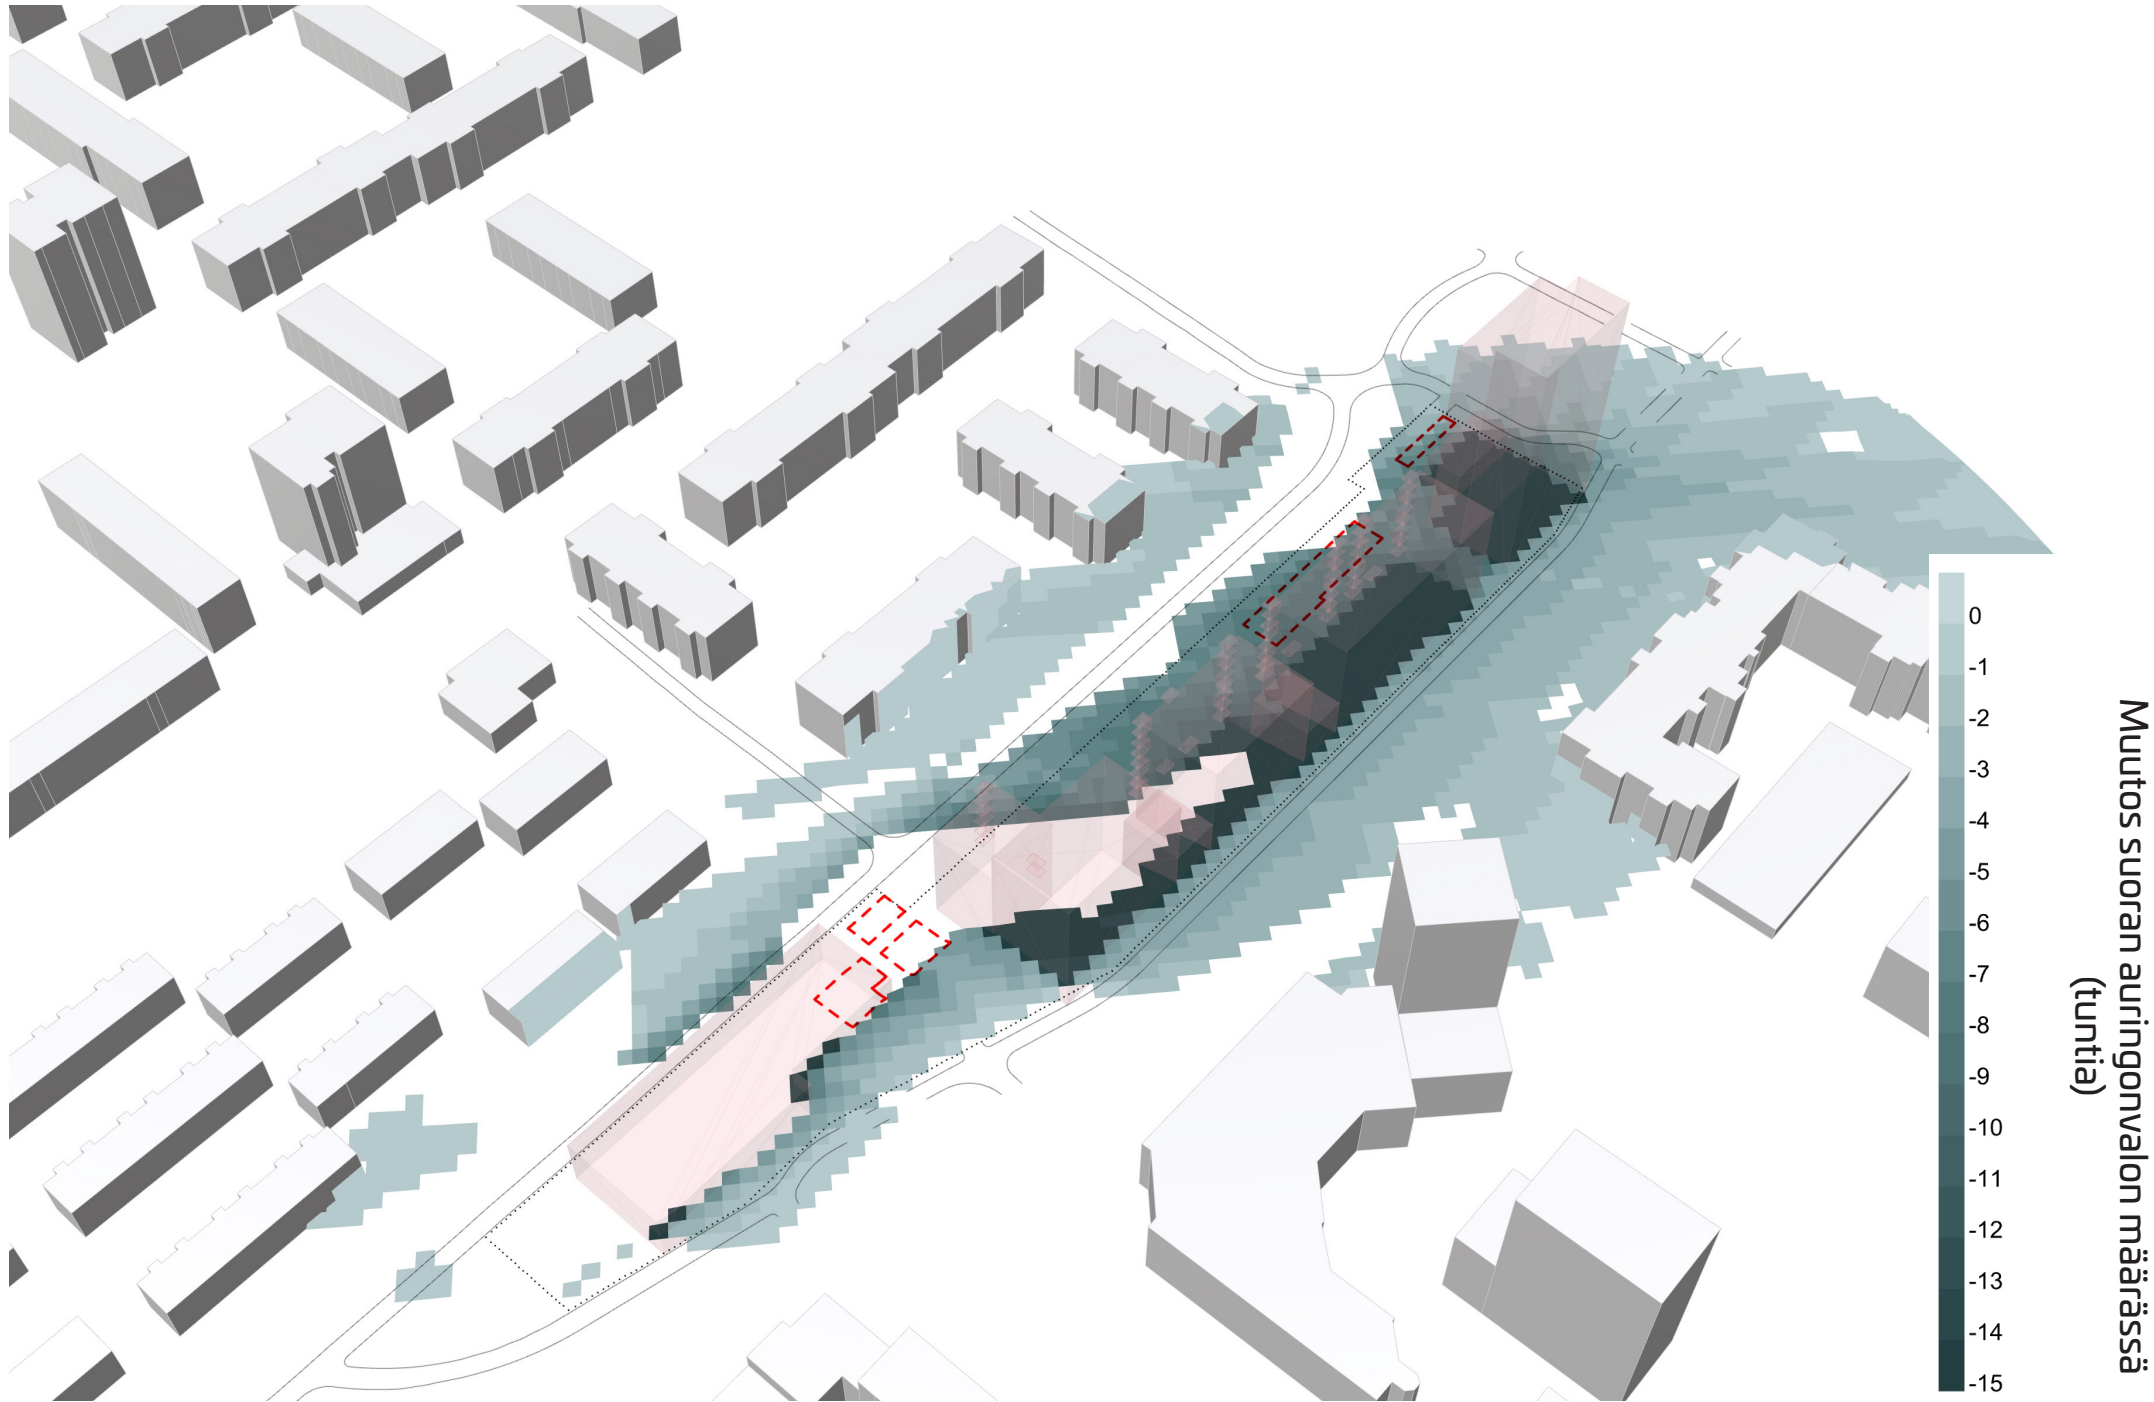
Kuva 3.1. Tarkistettu kaavaehdotus vs nykytilanne, tilanne 21.6.

Suunnittelualue etelästä. Kuva esittää varjostustilanteen muutoksen tarkistetun kaavaehdotuksen mukaisen suunnitelman ja nykytilanteen välillä. Tilanne kesäpäivänseisauksen aikaan (21.6.).

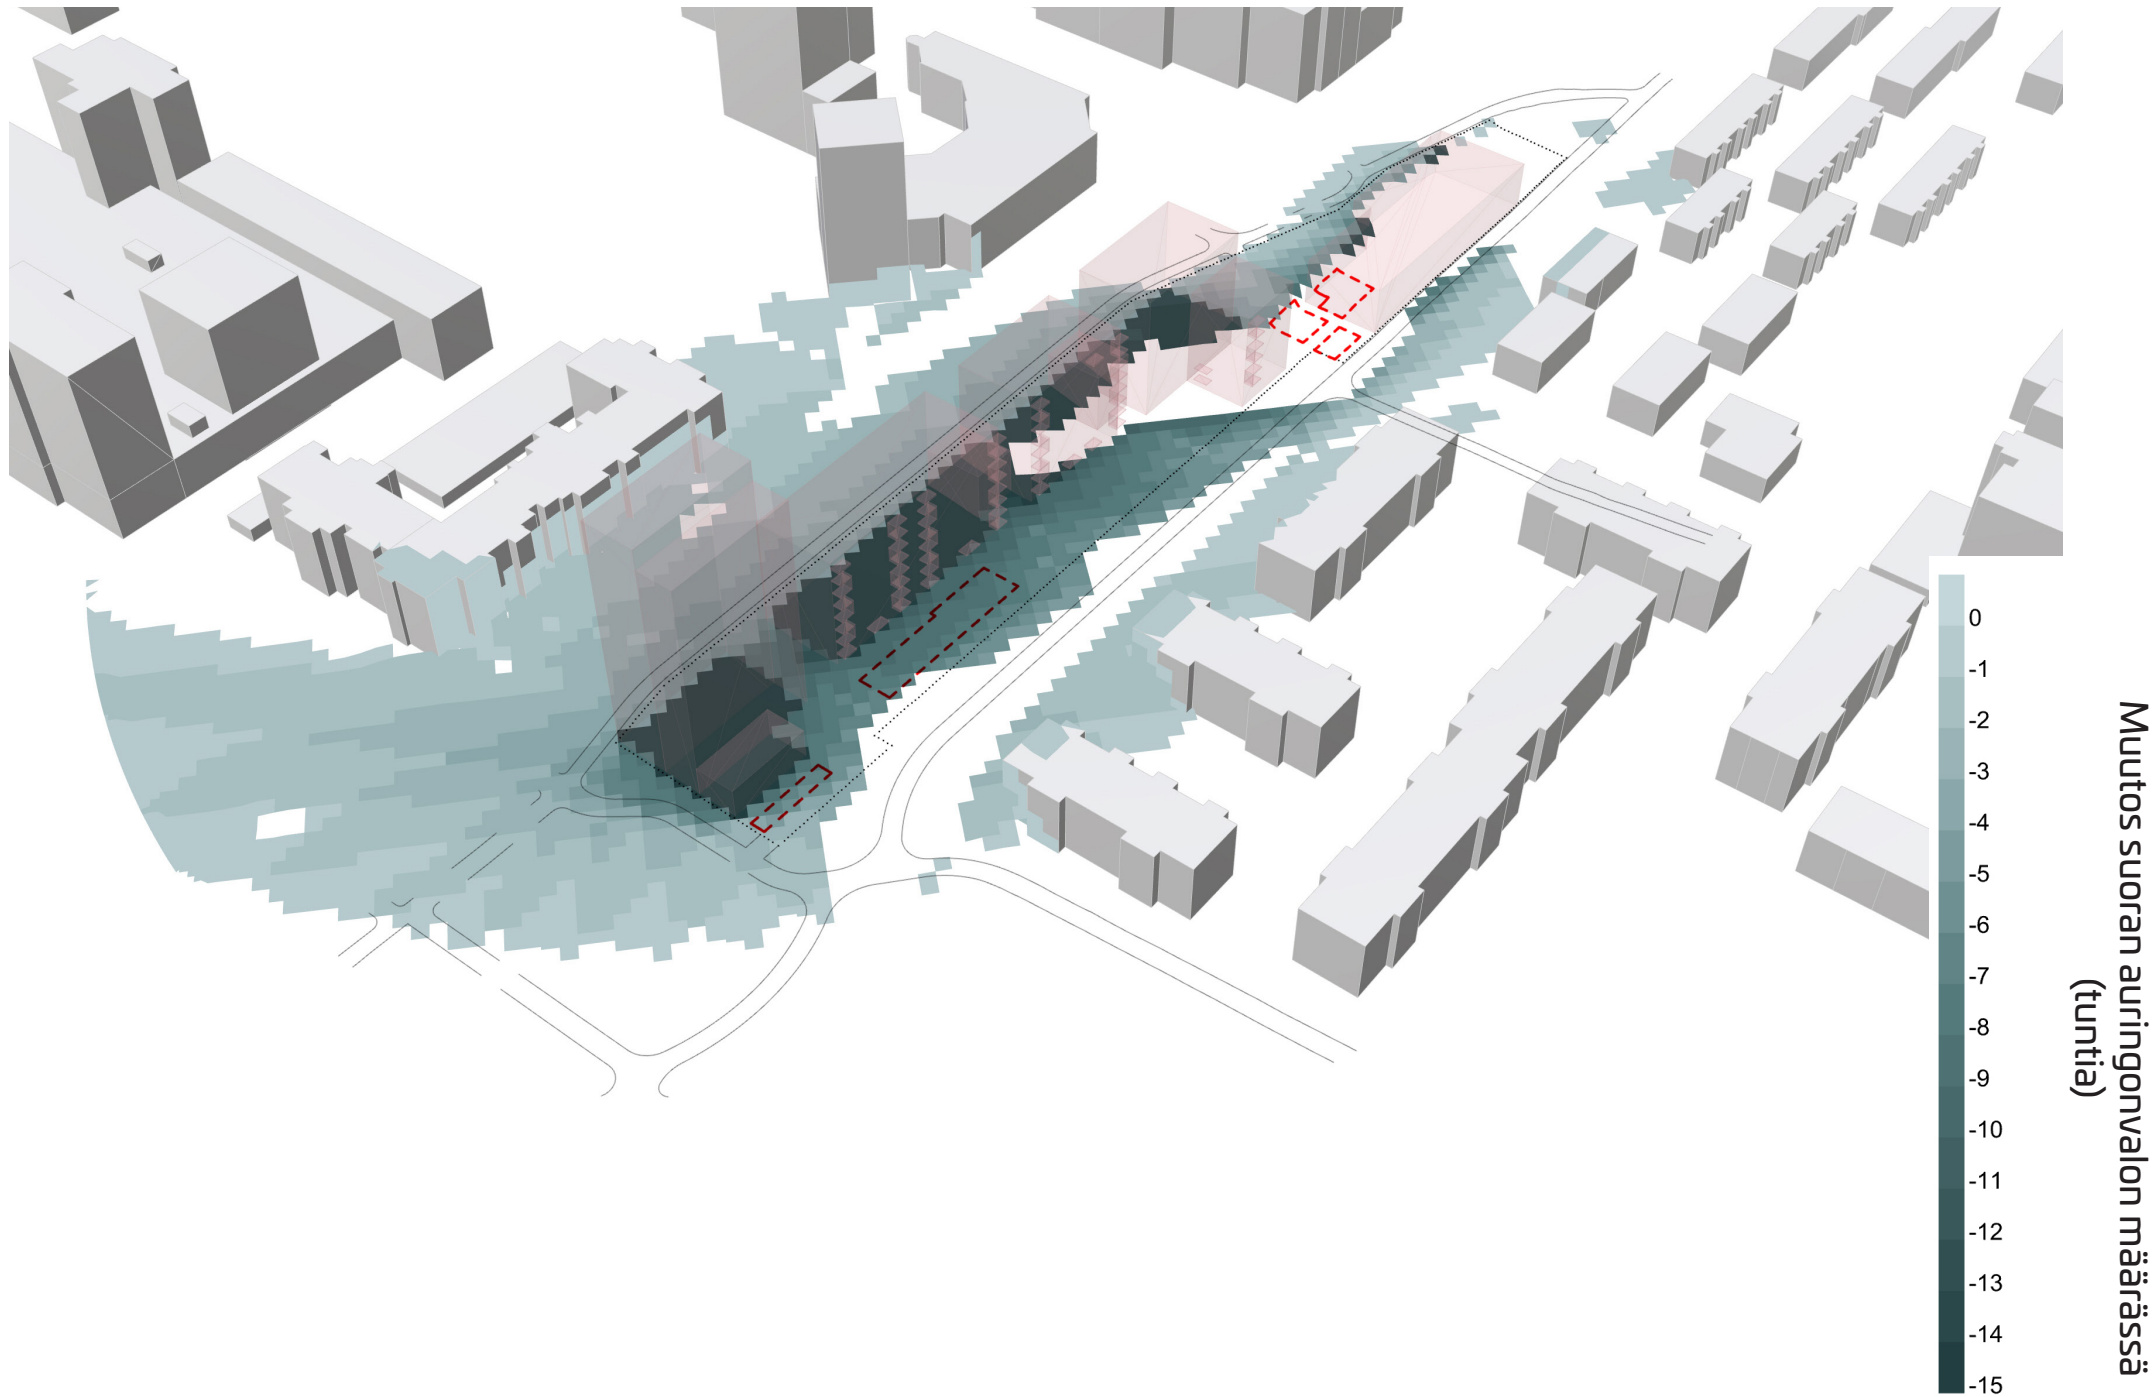
Kuva 3.2. Tarkistettu kaavaehdotus vs nykytilanne, tilanne 21.6.

Suunnittelualue pohjoisesta. Kuva esittää varjostustilanteen muutoksen tarkistetun kaavaehdotuksen mukaisen suunnitelman ja nykytilanteen välillä. Tilanne kesäpäivänseisauksen aikaan (21.6.).

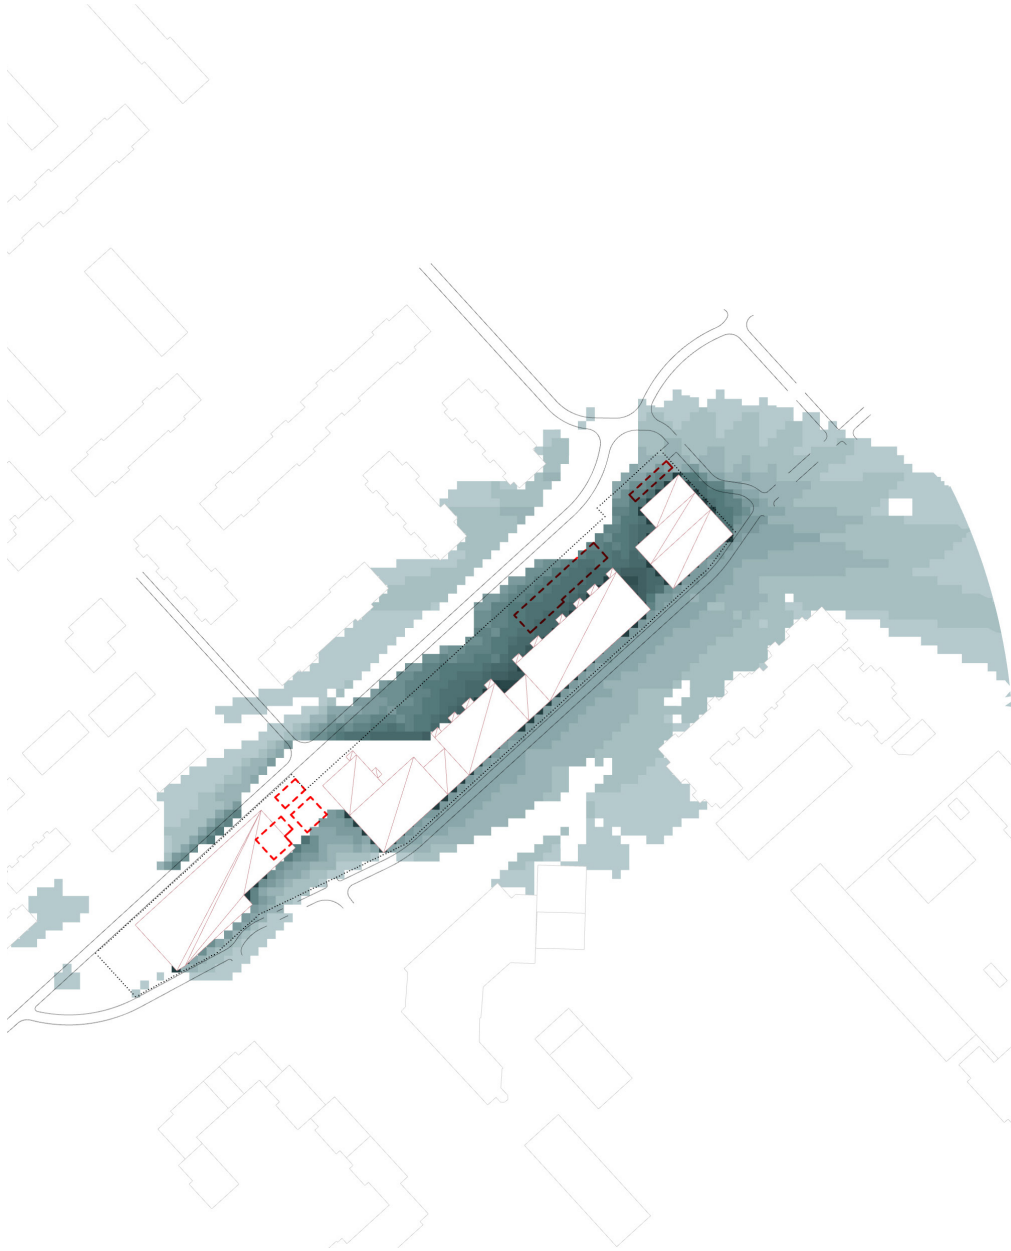
Kuva 3.3. Tarkistettu kaavaehdotus vs nykytilanne, tilanne 21.6.

Suunnittelualue ylhäältä päin. Kuva esittää maanpinnan varjostustilanteen muutoksen tarkistetun kaavaehdotuksen mukaisen suunnitelman ja nykytilanteen välillä. Tilanne kesäpäivänseisauksen aikaan (21.6.).
