# Maininkipuiston varjostusselvitys - liite 1 - ei saavutettava

Selvitys toteutettiin kolmelta tarkastelujaksolta: helmikuulta (15.2.), kevät/syyspäivän tasauksilta (20.3./22.9.) sekä kesäpäivänseisaukselta (21.6.).

Oheiset kuvasarjat 1-3 esittävät varjostavuuden eroavaisuuden tarkistetun kaavaehdotuksen mukaisen suunnitelman ja alueen nykytilanteen välillä. Kuvasarjat 4-6 esittävät eroavaisuuden tarkistetun kaavaehdotuksen ja nähtävillä olleen kaavehdotuksen mukaisten suunnitelmien välillä.

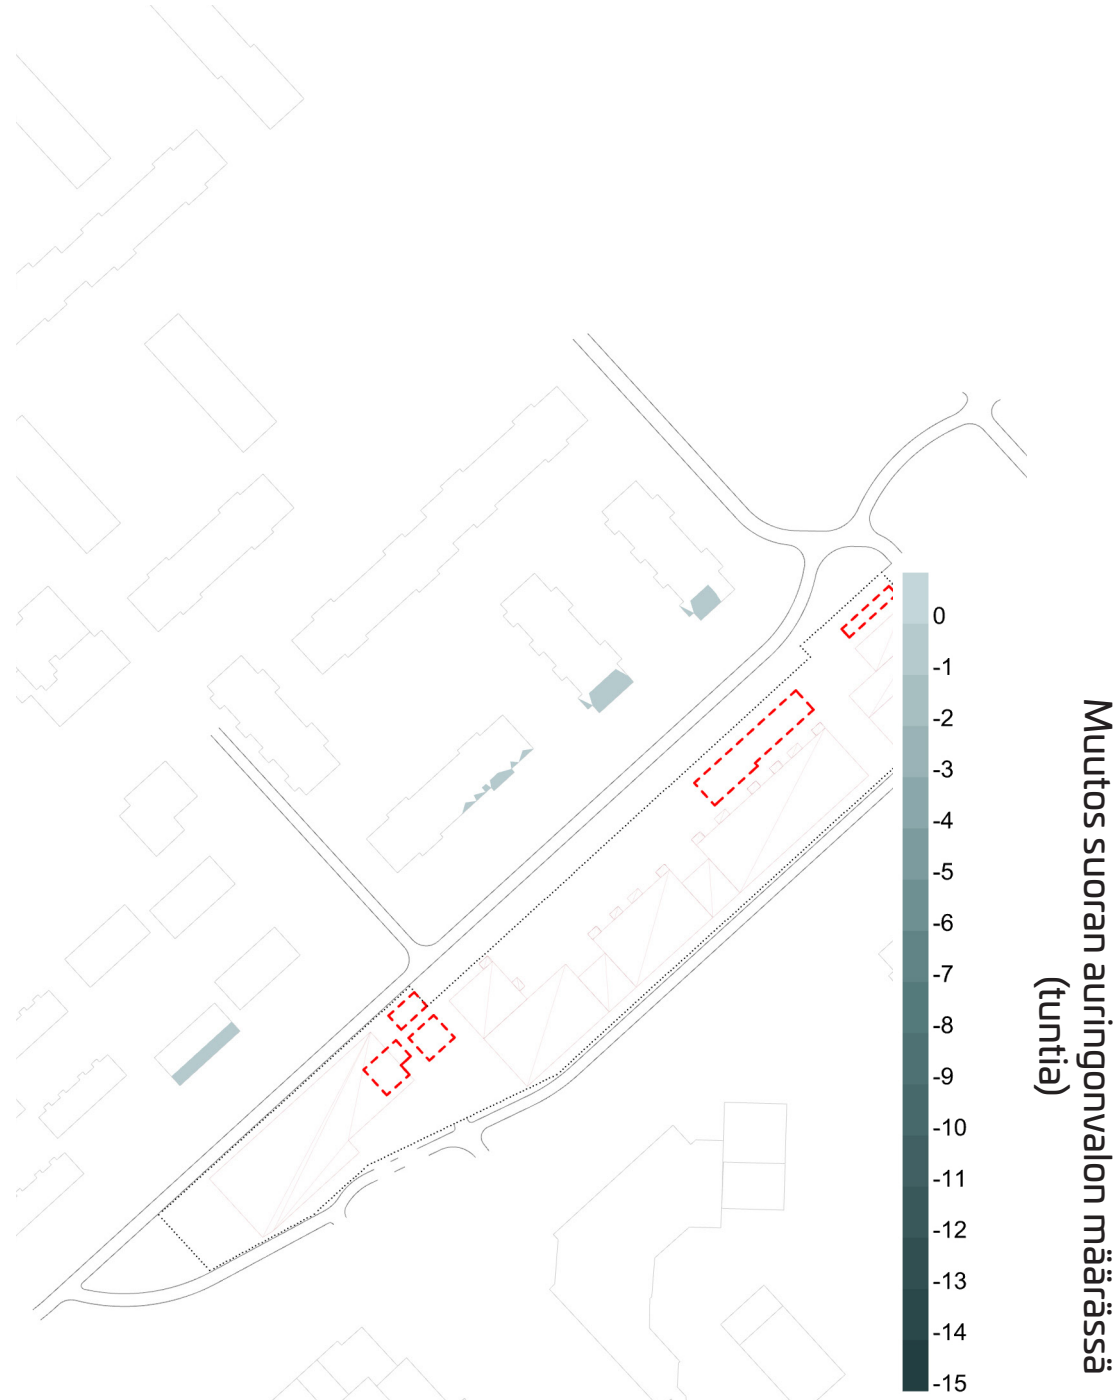
Kuva 3.4. Tarkistettu kaavaehdotus vs nykytilanne, tilanne 21.6.

Suunnittelualue ylhäältä päin. Kuva esittää kattojen varjostustilanteen muutoksen tarkistetun kaavaehdotuksen mukaisen suunnitelman ja nykytilanteen välillä. Tilanne kesäpäivänseisauksen aikaan (21.6.).

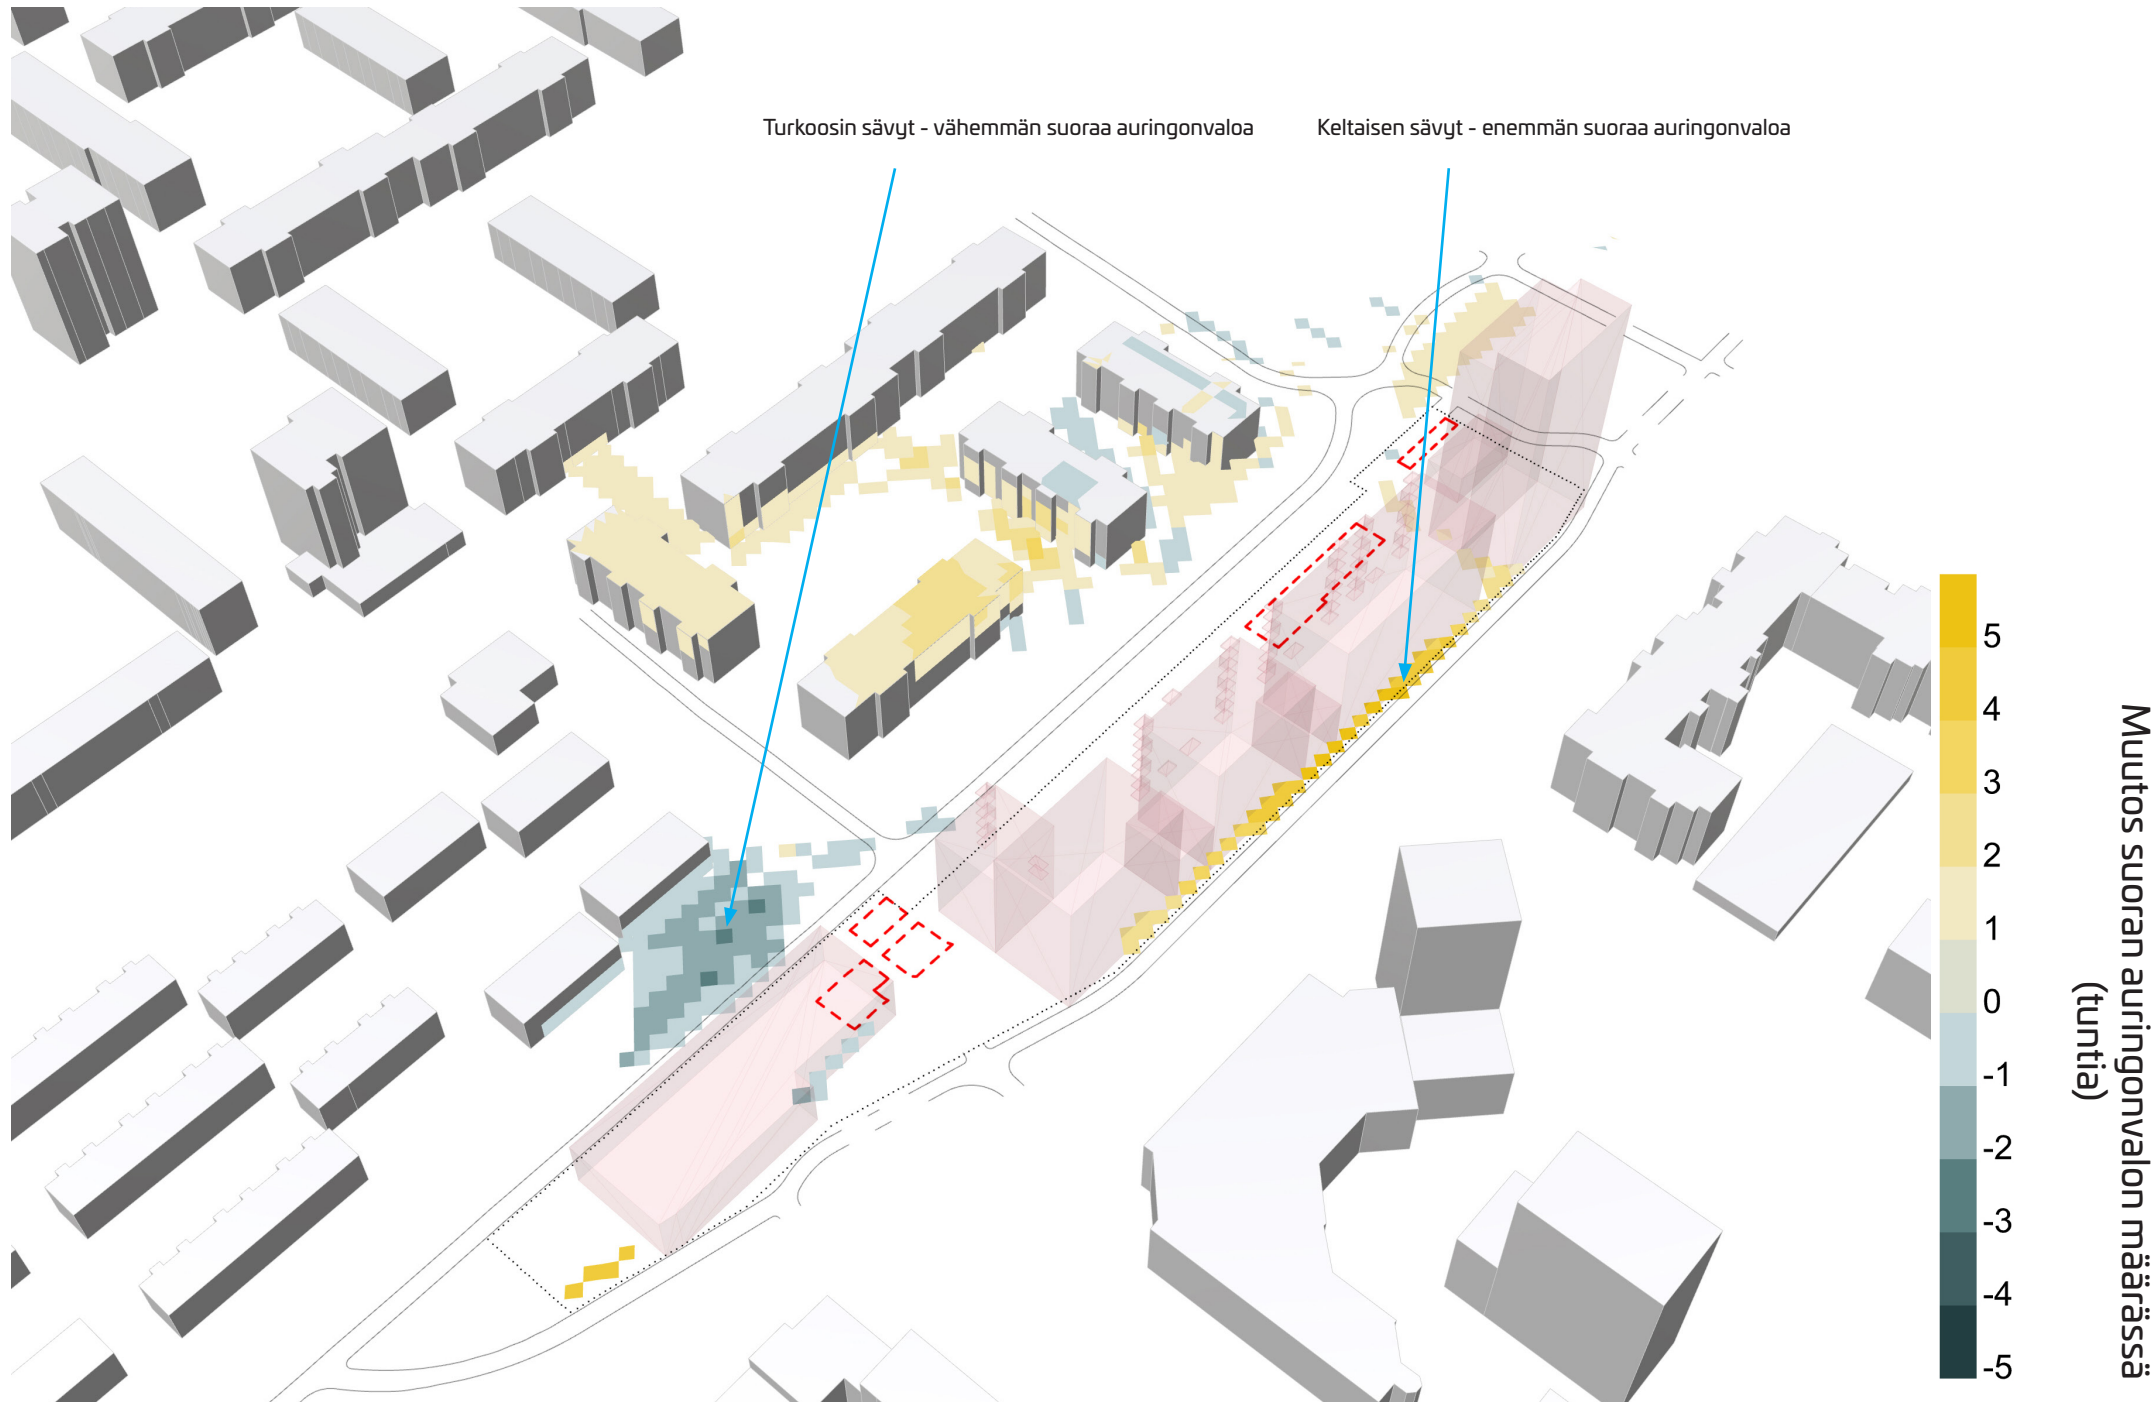
Kuva 4.1. Tarkistettu kaavaehdotus vs edellinen kaavaehdotus, tilanne 15.2.

Suunnittelualue etelästä. Kuva esittää varjostustilanteen muutoksen tarkistetun kaavaehdotuksen mukaisen suunnitelman ja nähtävillä olleen kaavaehdotuksen välillä. Tilanne 15.2.

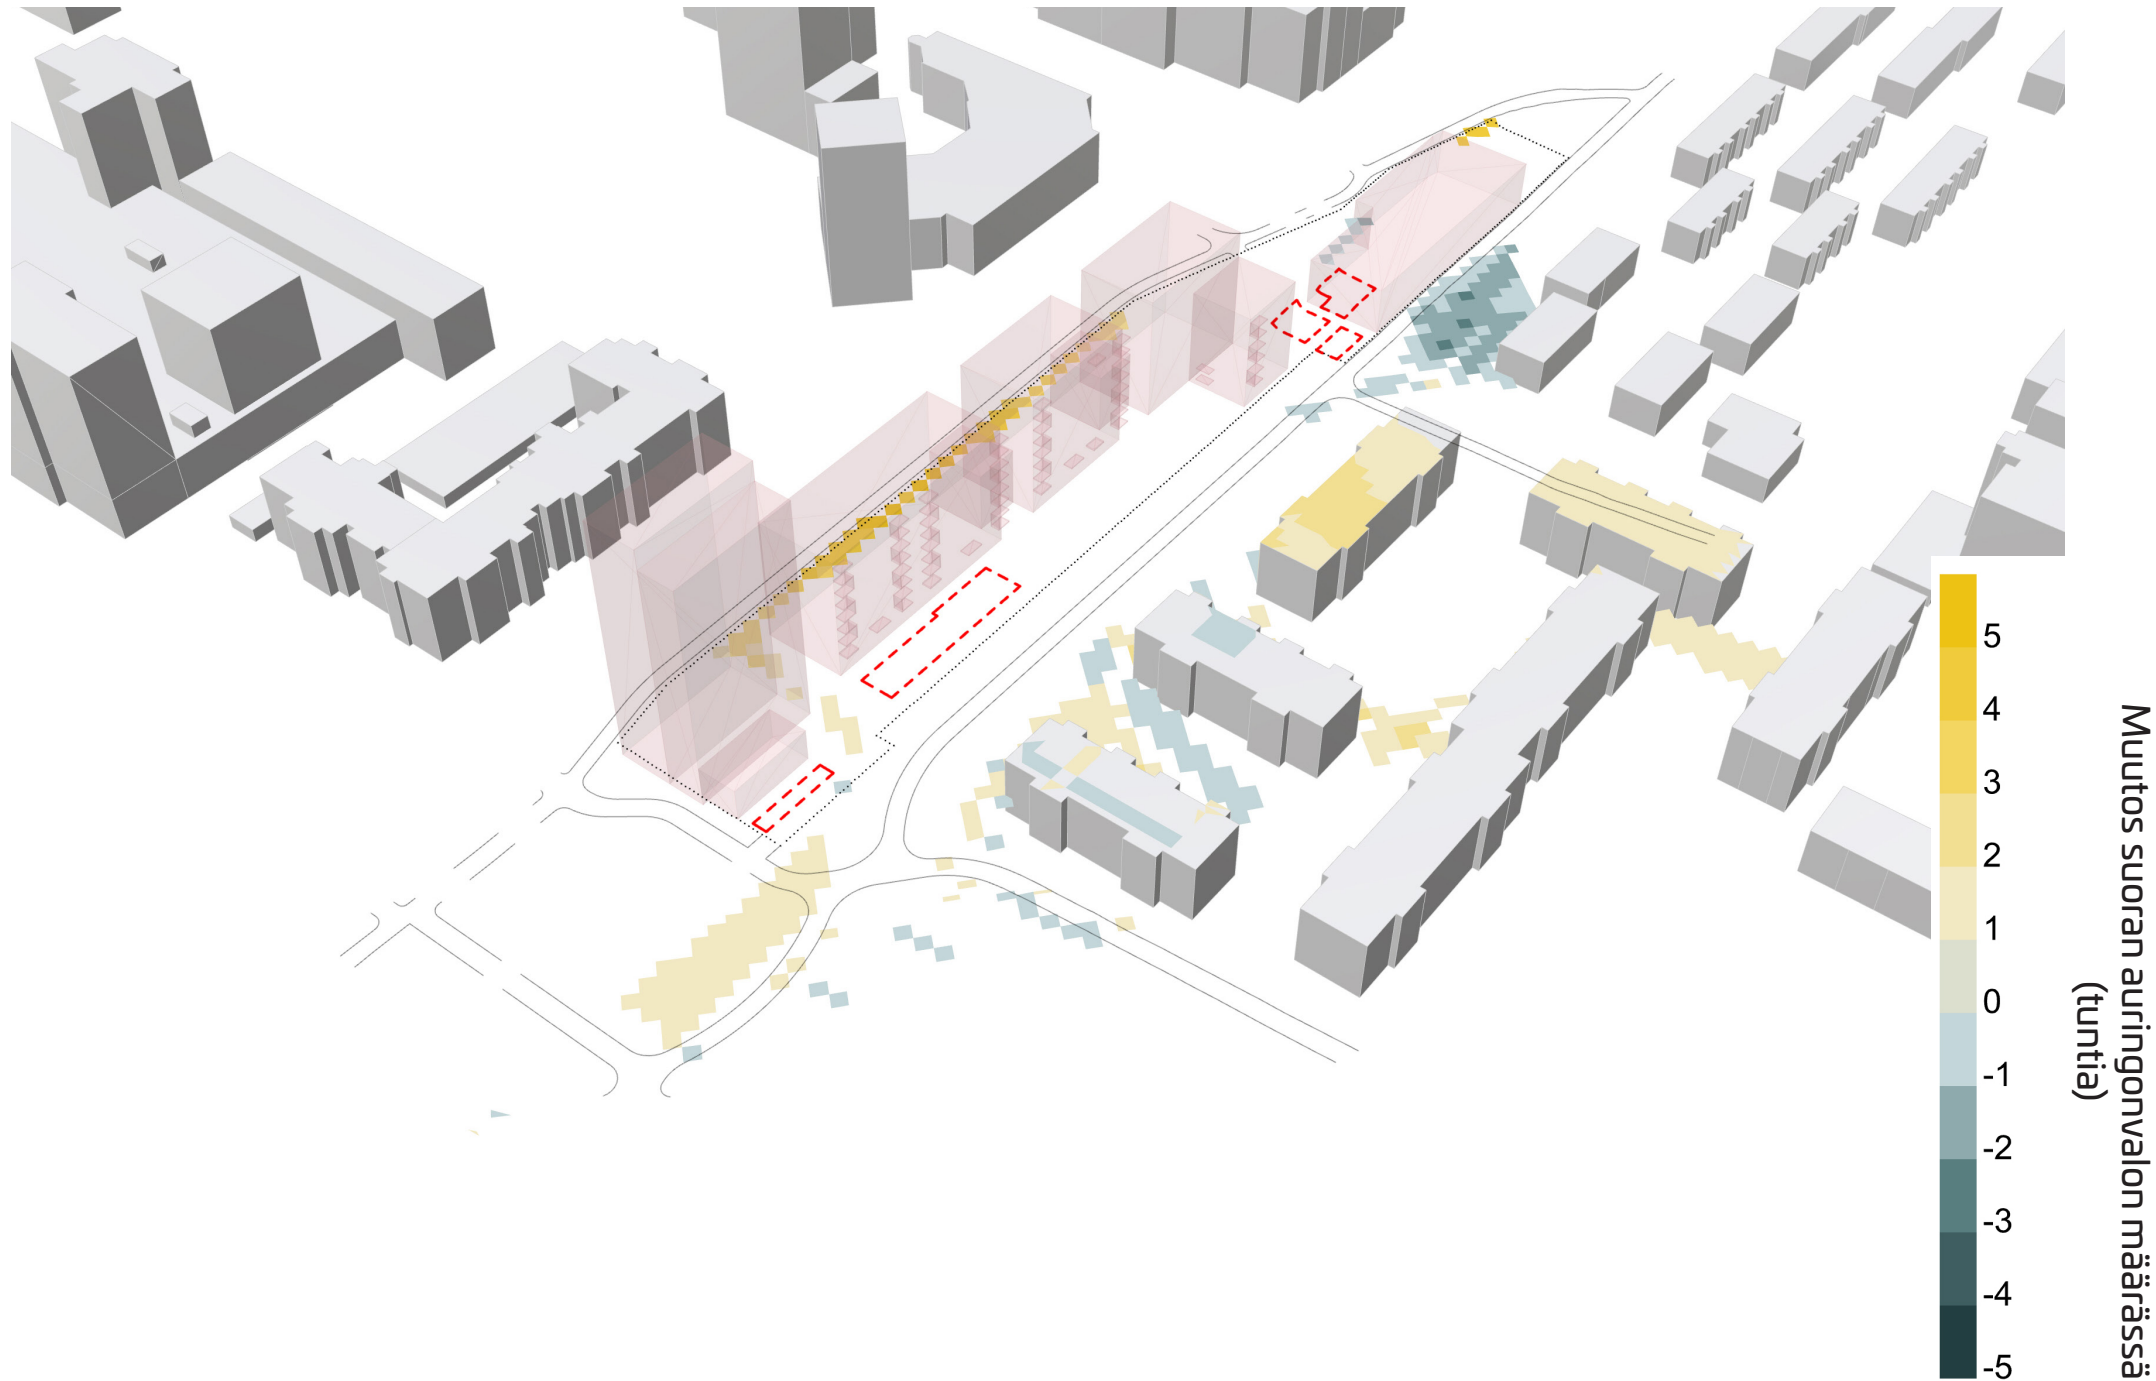
Kuva 4.2. Tarkistettu kaavaehdotus vs edellinen kaavaehdotus, tilanne 15.2.

Suunnittelualue pohjoisesta. Kuva esittää varjostustilanteen muutoksen tarkistetun kaavaehdotuksen mukaisen suunnitelman ja nähtävillä olleen kaavaehdotuksen välillä. Tilanne 15.2.

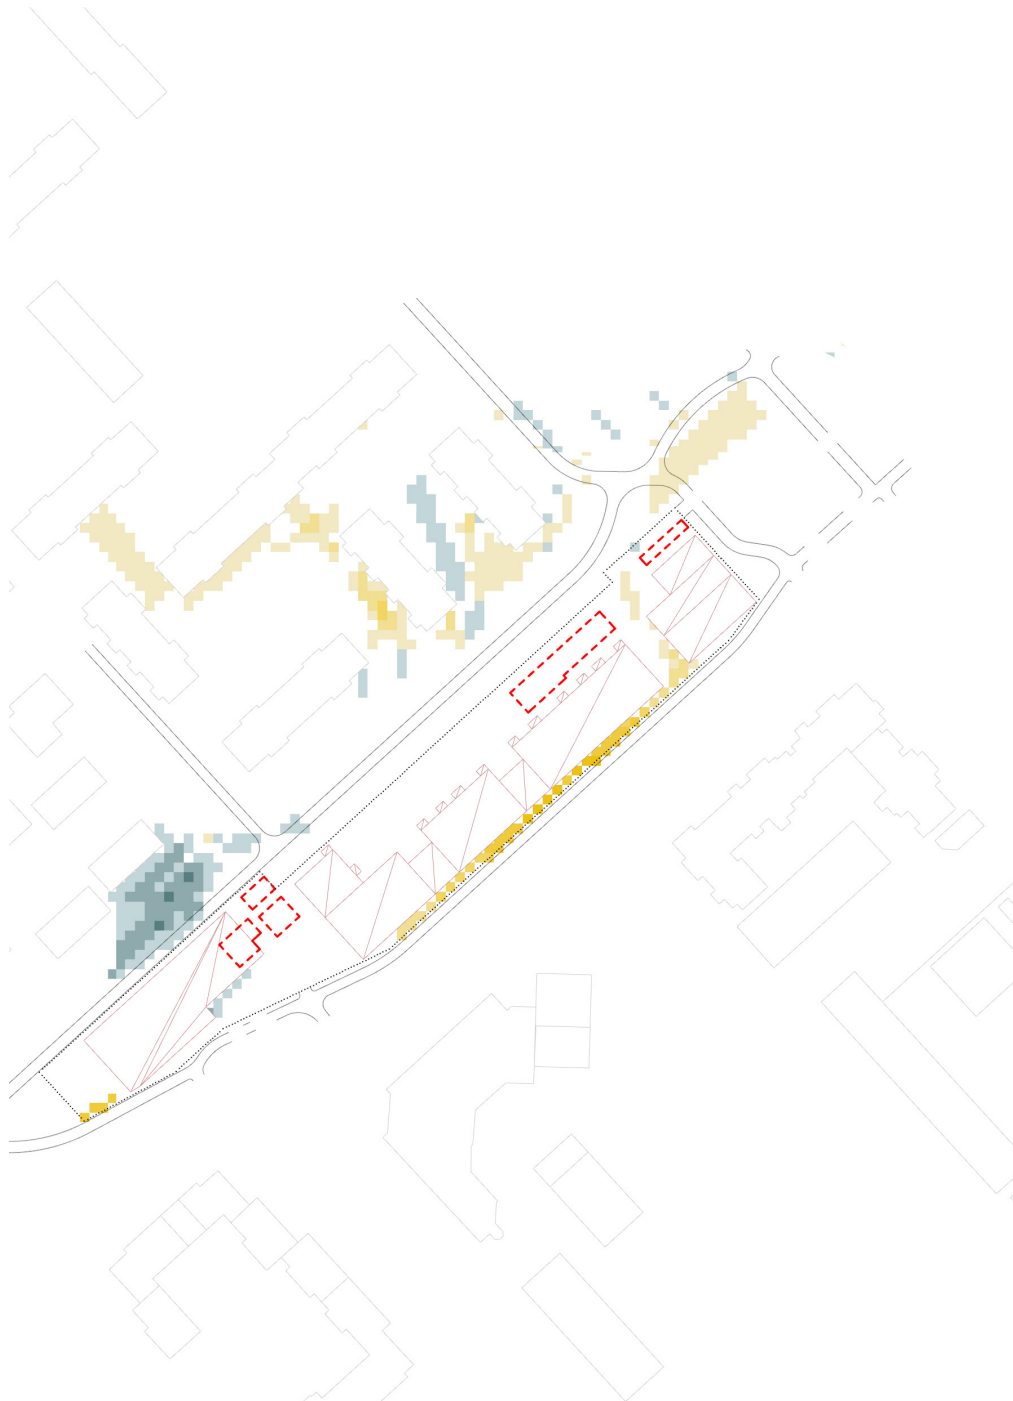
Kuva 4.3. Tarkistettu kaavaehdotus vs edellinen kaavaehdotus, tilanne 15.2.

Suunnittelualue ylhäältä päin. Kuva esittää maapinnan varjostustilanteen muutoksen tarkistetun kaavaehdotuksen mukaisen suunnitelman ja nähtävillä olleen kaavaehdotuksen välillä. Tilanne 15.2.

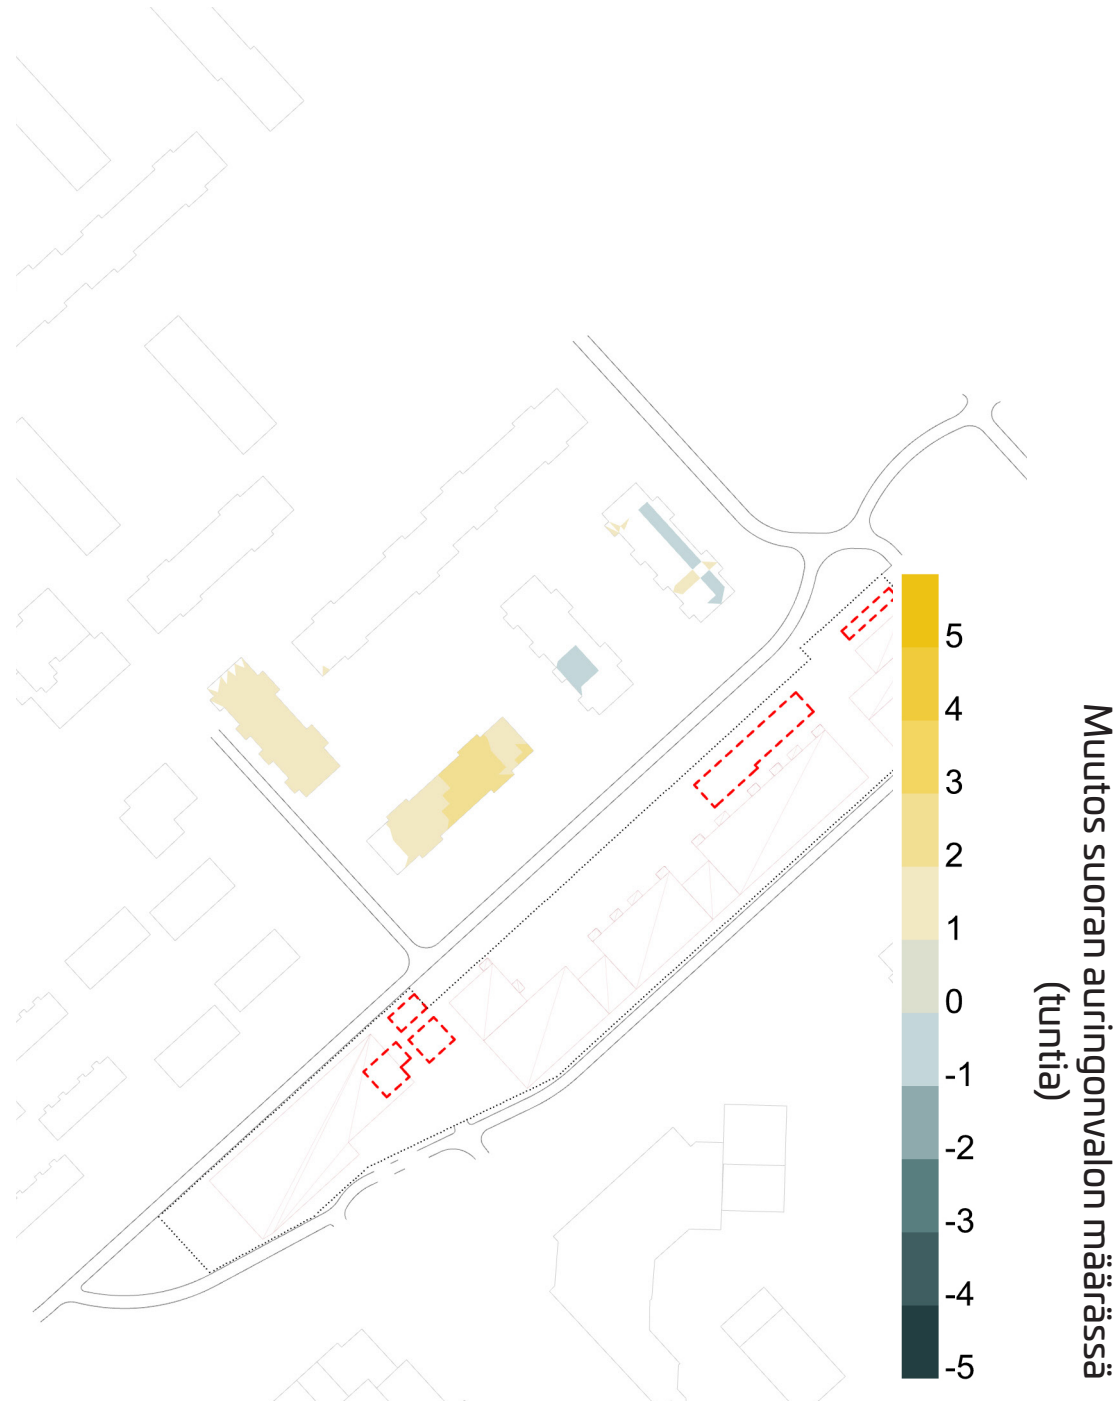
Kuva 4.4. Tarkistettu kaavaehdotus vs edellinen kaavaehdotus, tilanne 15.2.

Suunnittelualue ylhäältä päin. Kuva esittää kattojen varjostustilanteen muutoksen tarkistetun kaavaehdotuksen mukaisen suunnitelman ja nähtävillä olleen kaavaehdotuksen välillä. Tilanne 15.2.

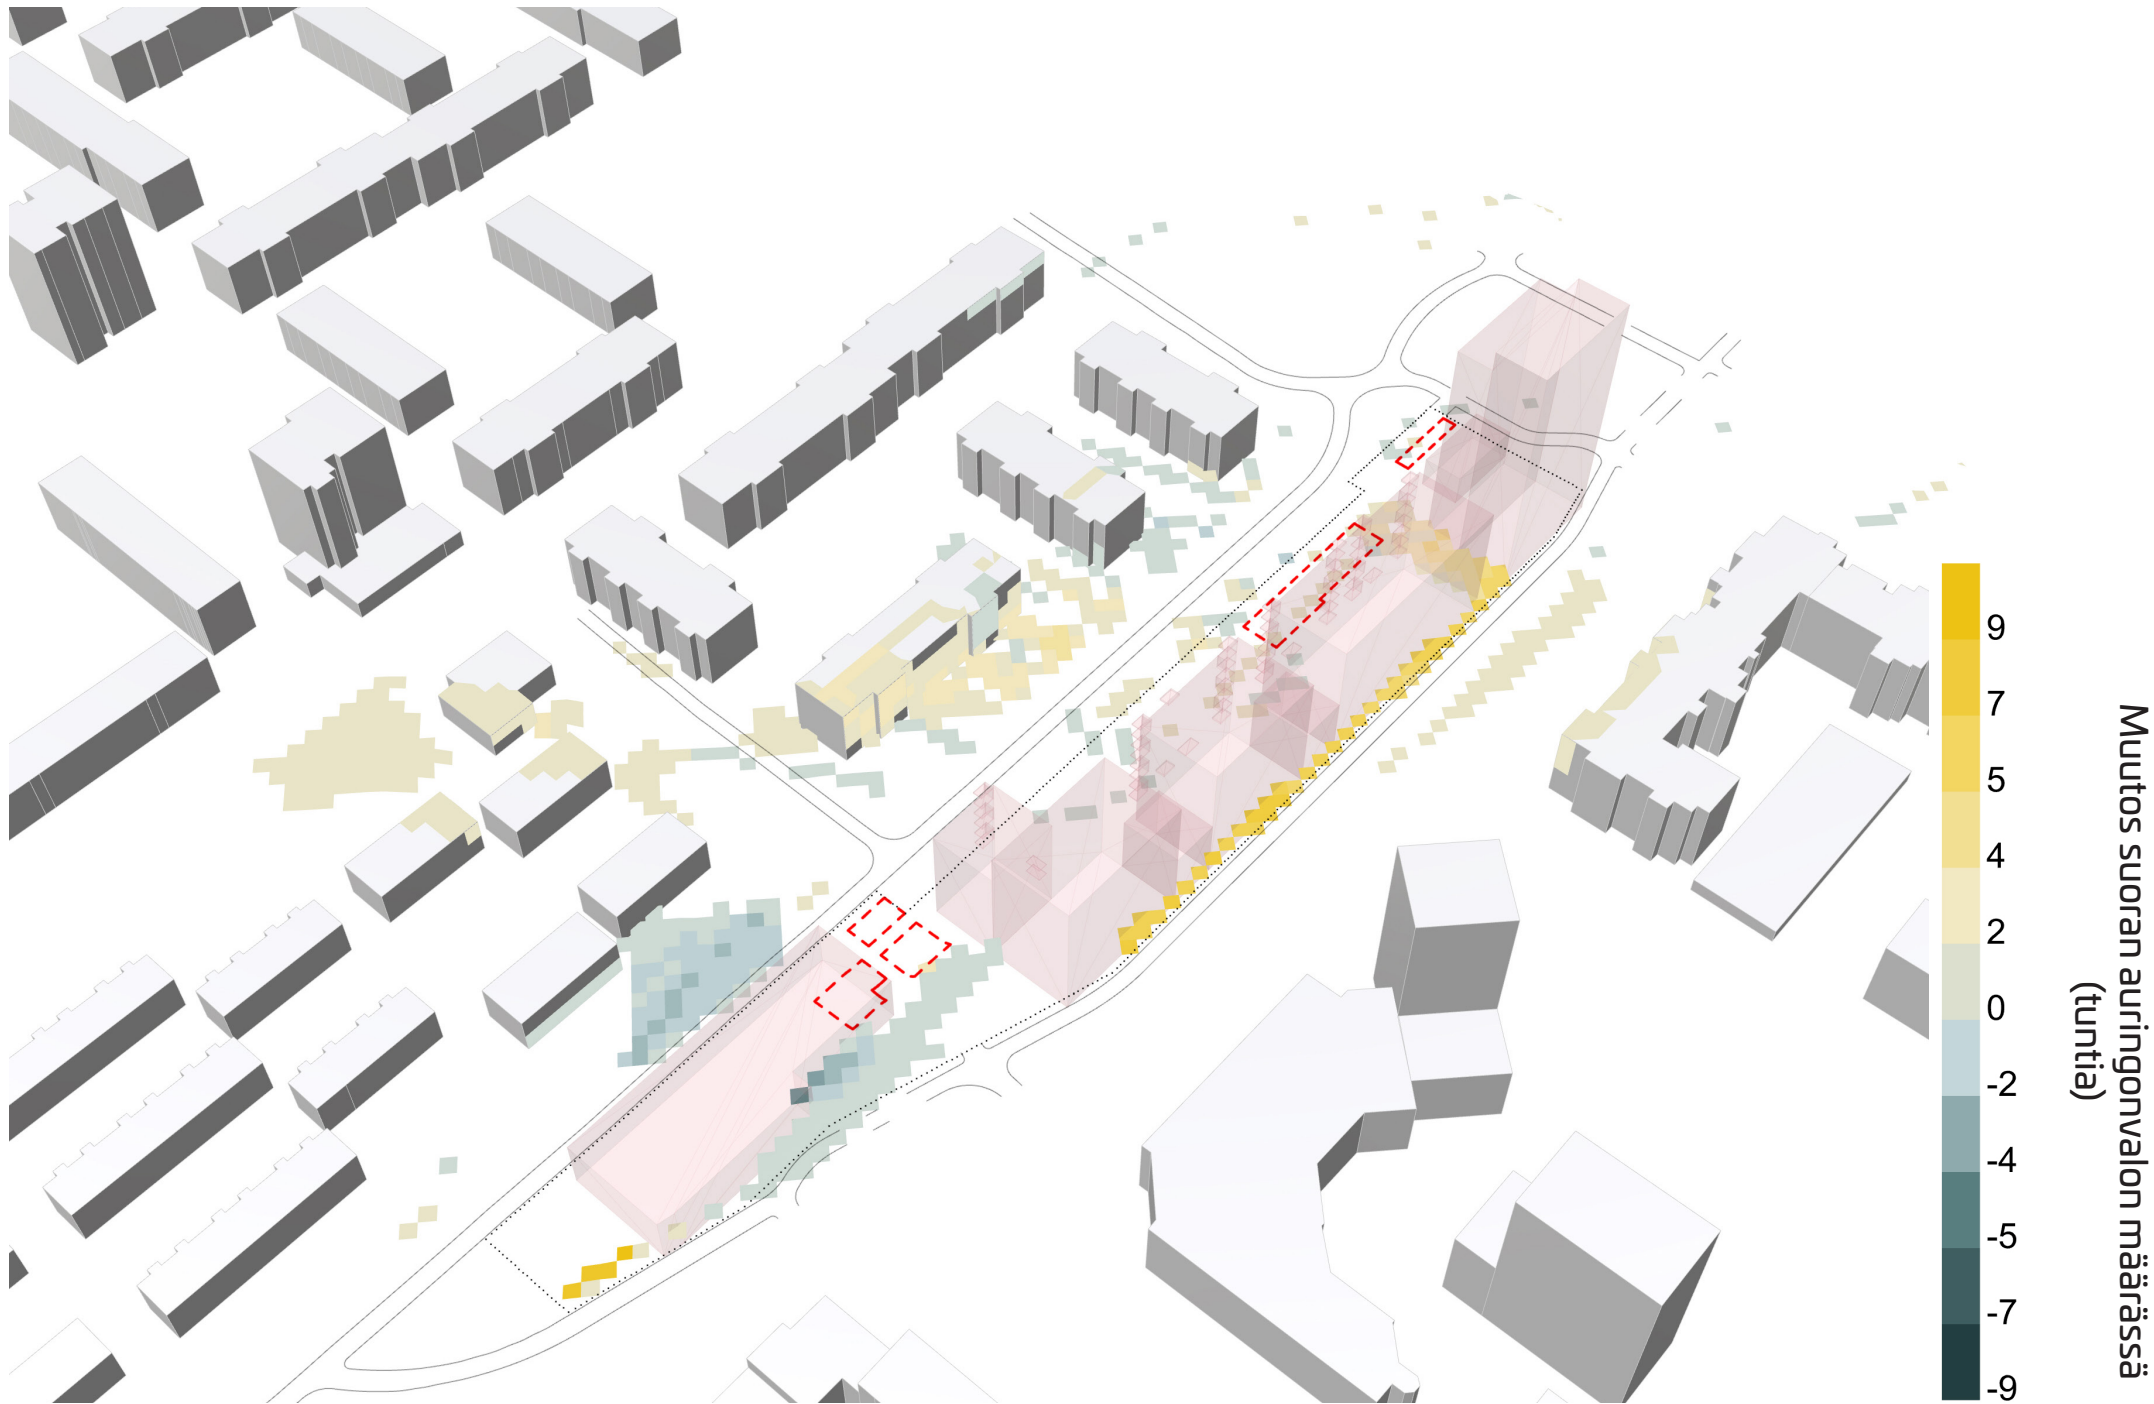
Kuva 5.1. Tarkistettu kaavaehdotus vs edellinen kaavaehdotus, tilanne 20.3/22.9.

Suunnittelualue etelästä. Kuva esittää varjostustilanteen muutoksen tarkistetun kaavaehdotuksen mukaisen suunnitelman ja nähtävillä olleen kaavaehdotuksen välillä. Tilanne kevät- / syyspäiväntasauksen aikaan (20.3. / 22.9.).

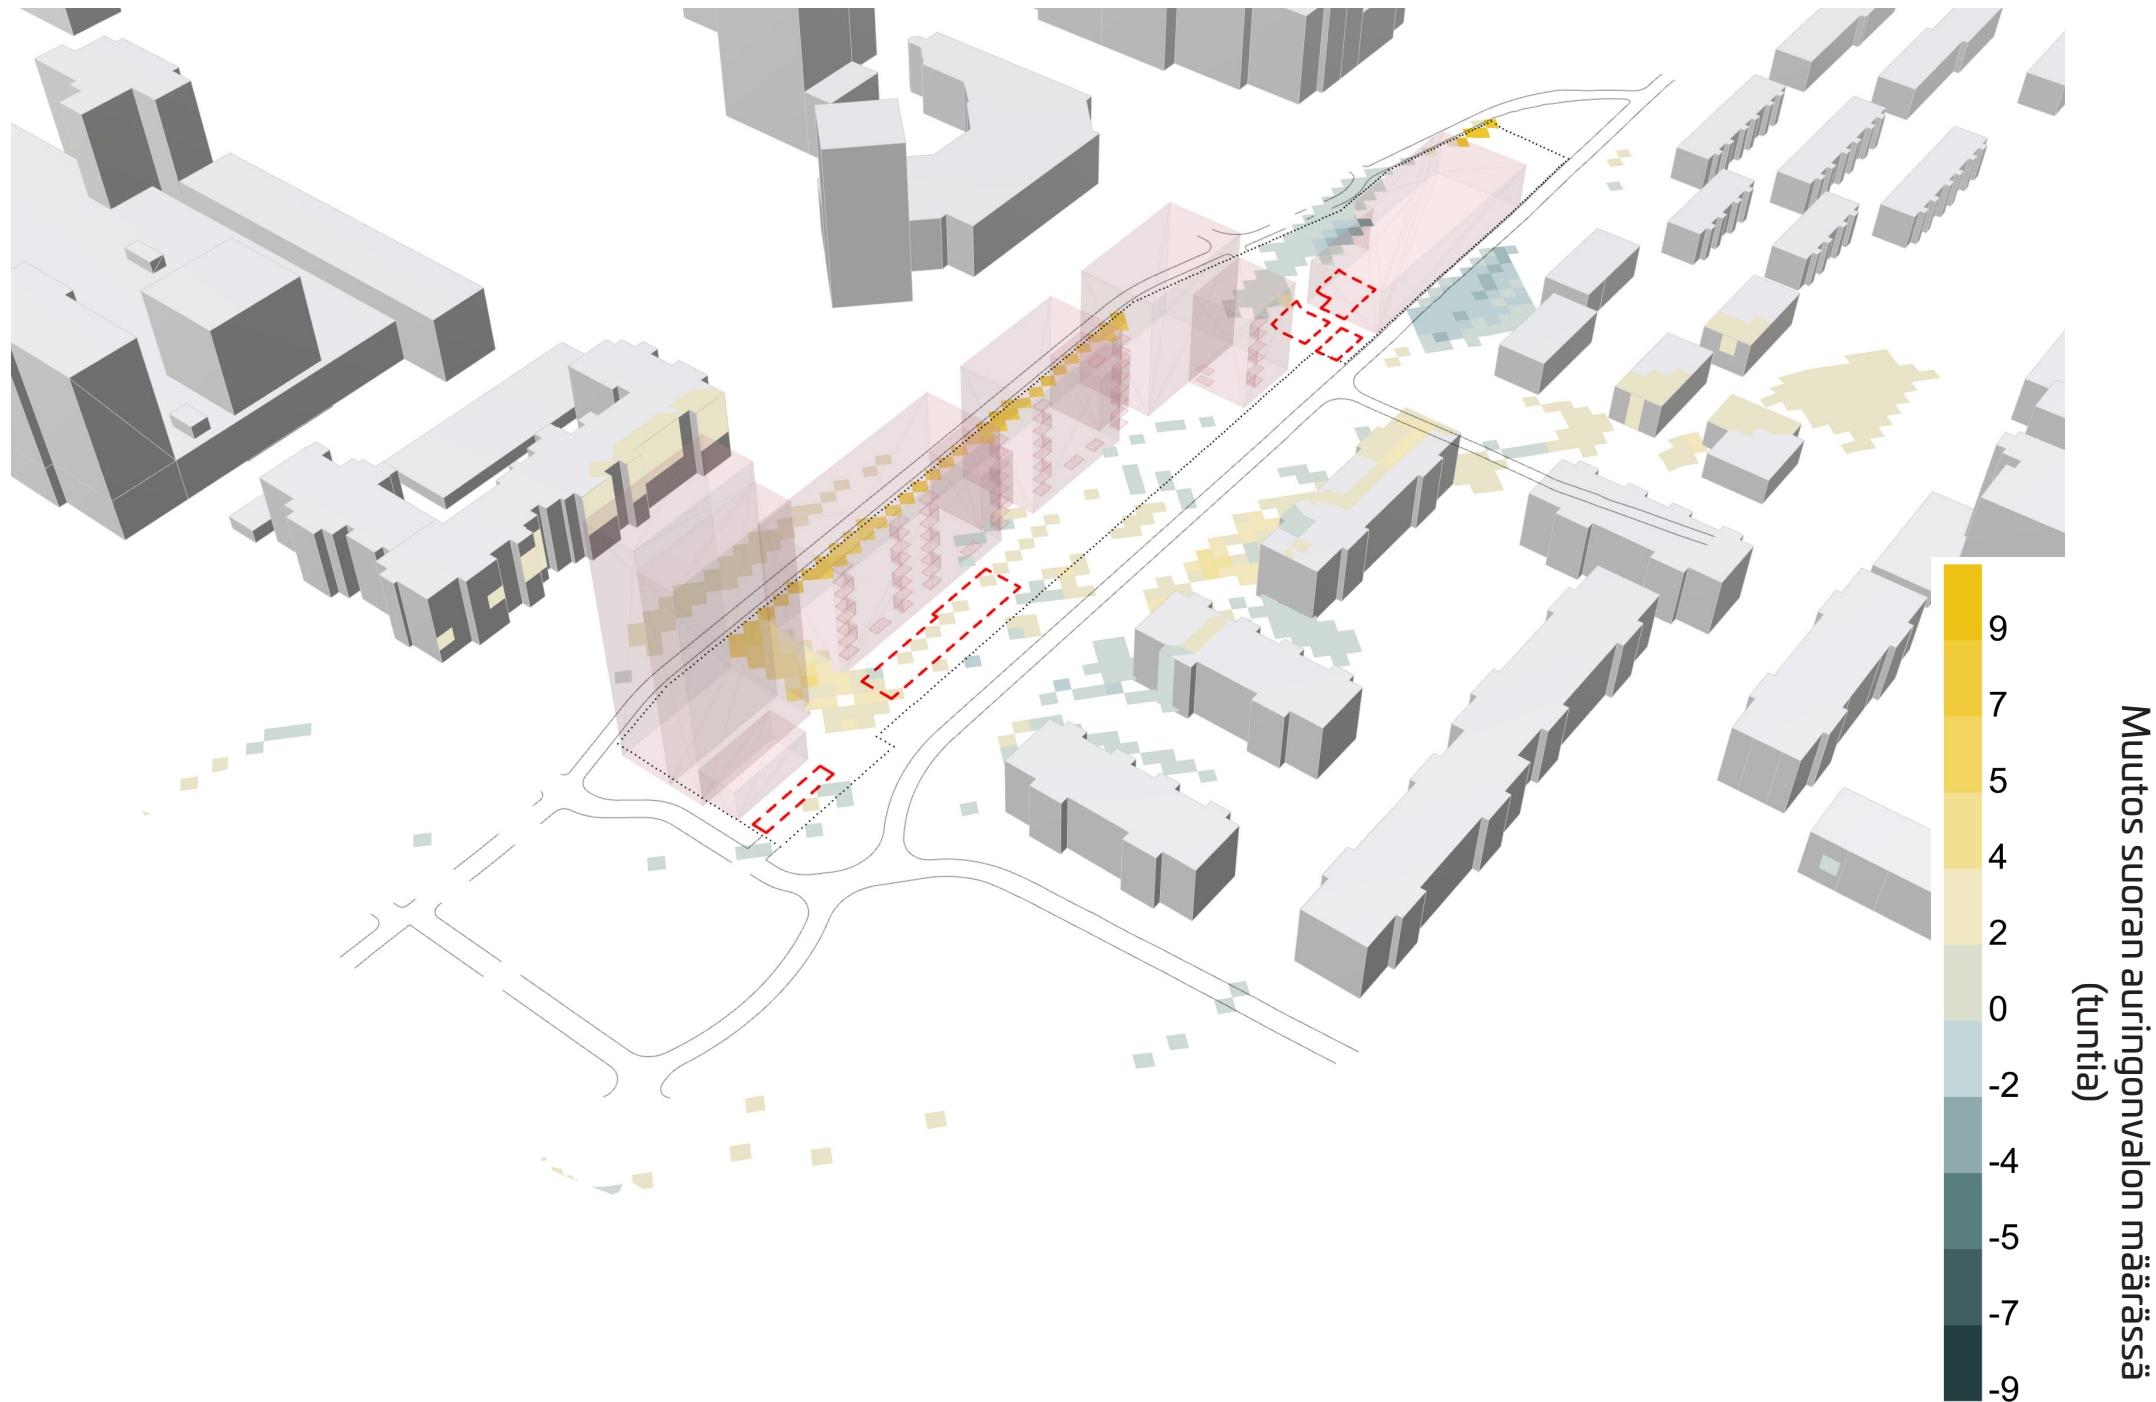
Kuva 5.2. Tarkistettu kaavaehdotus vs edellinen kaavaehdotus, tilanne 20.3/22.9.

Suunnittelualue pohjoisesta. Kuva esittää varjostustilanteen muutoksen tarkistetun kaavaehdotuksen mukaisen suunnitelman ja nähtävillä olleen kaavaehdotuksen välillä. Tilanne kevät- / syyspäiväntasauksen aikaan (20.3. / 22.9.).

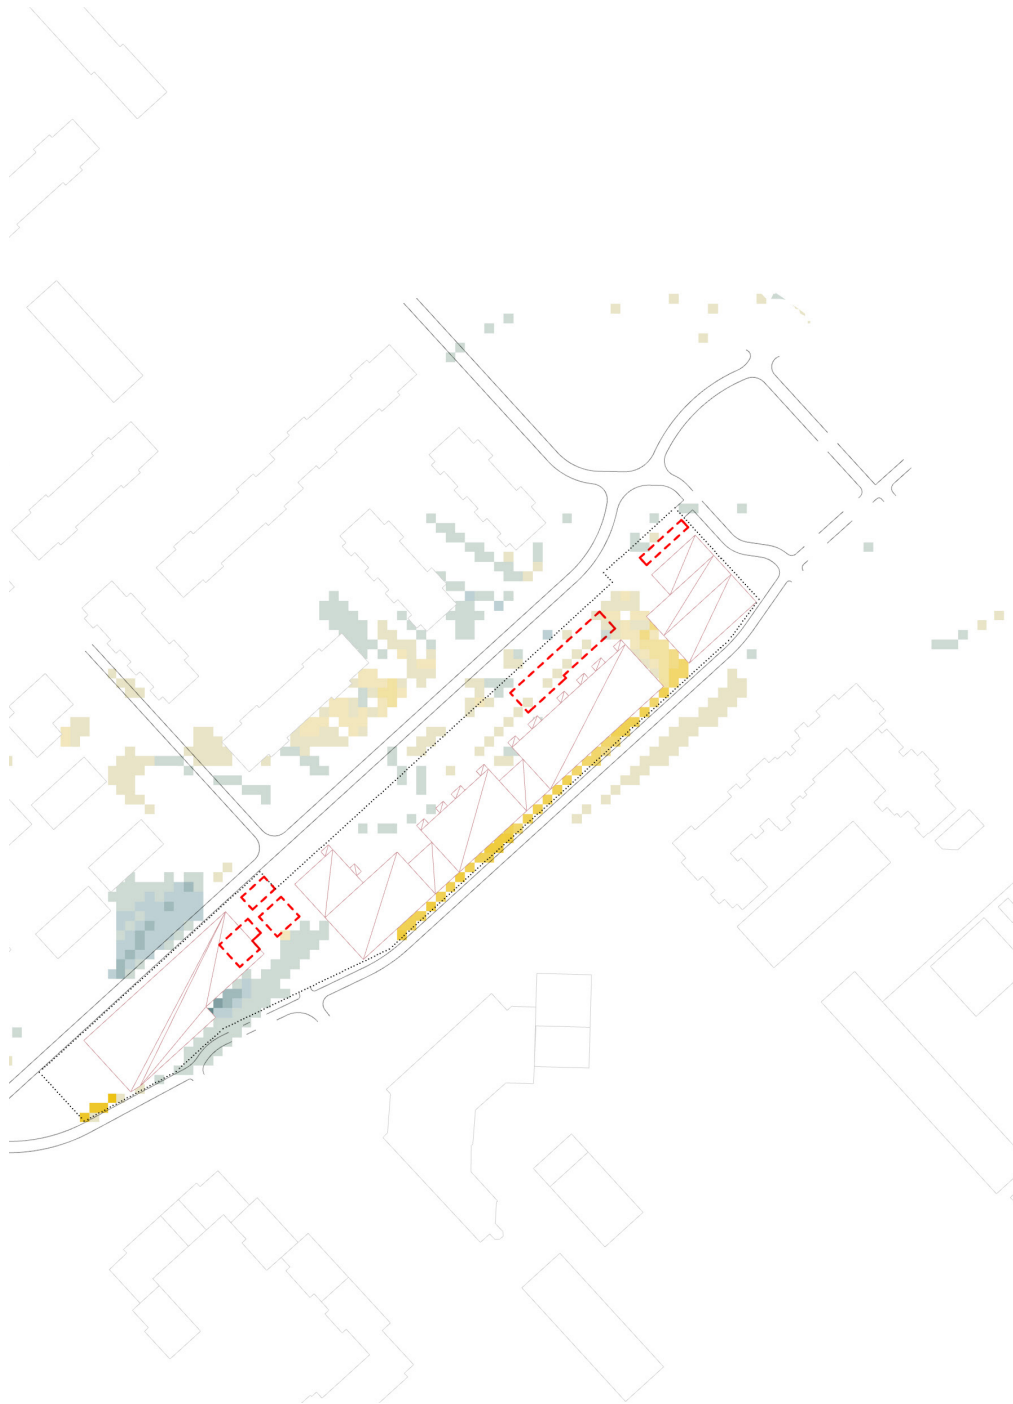
Kuva 5.3. Tarkistettu kaavaehdotus vs edellinen kaavaehdotus, tilanne 20.3/22.9.

Suunnittelualue ylhäältä päin. Kuva esittää maapinnan varjostustilanteen muutoksen tarkistetun kaavaehdotuksen mukaisen suunnitelman ja nähtävillä olleen kaavaehdotuksen välillä. Tilanne kevät- / syyspäiväntasauksen aikaan (20.3. / 22.9.).

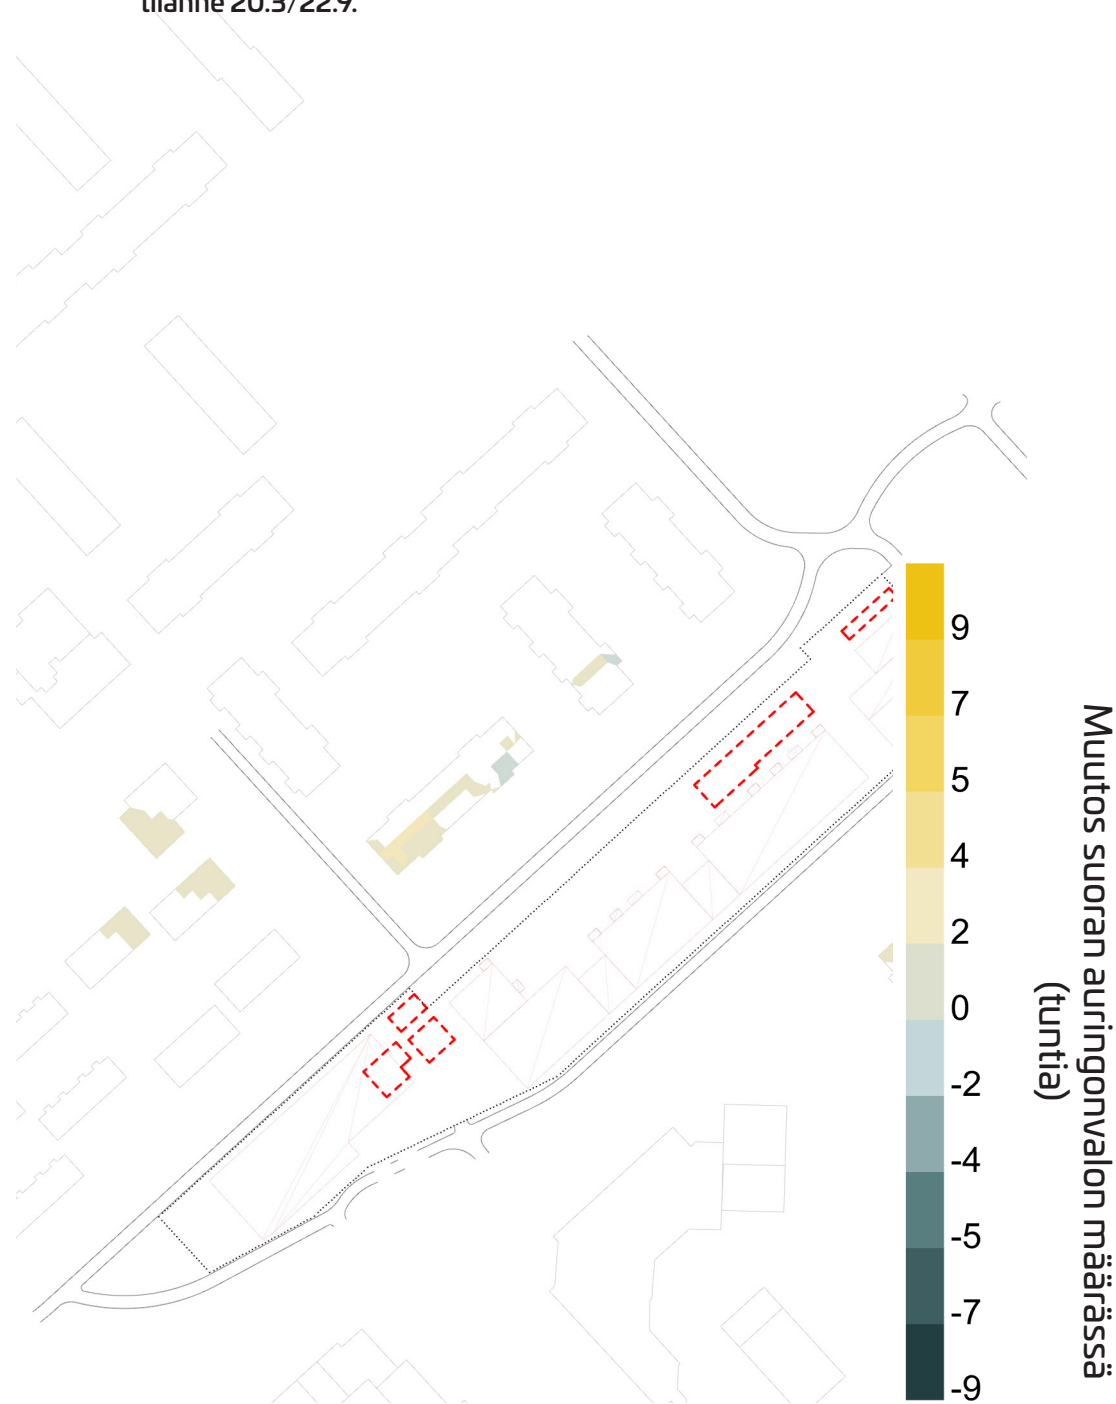
Kuva 5.4. Tarkistettu kaavaehdotus vs edellinen kaavaehdotus, tilanne 20.3/22.9.

Suunnittelualue ylhäältä päin. Kuva esittää kattojen varjostustilanteen muutoksen tarkistetun kaavaehdotuksen mukaisen suunnitelman ja nähtävillä olleen kaavaehdotuksen välillä. Tilanne kevät- / syyspäiväntasauksen aikaan (20.3. / 22.9.).
