# Maininkipuiston varjostusselvitys - liite 1 - ei saavutettava

Selvitys toteutettiin kolmelta tarkastelujaksolta: helmikuulta (15.2.), kevät/syyspäivän tasauksilta (20.3./22.9.) sekä kesäpäivänseisaukselta (21.6.).

Oheiset kuvasarjat 1-3 esittävät varjostavuuden eroavaisuuden tarkistetun kaavaehdotuksen mukaisen suunnitelman ja alueen nykytilanteen välillä. Kuvasarjat 4-6 esittävät eroavaisuuden tarkistetun kaavaehdotuksen ja nähtävillä olleen kaavehdotuksen mukaisten suunnitelmien välillä.

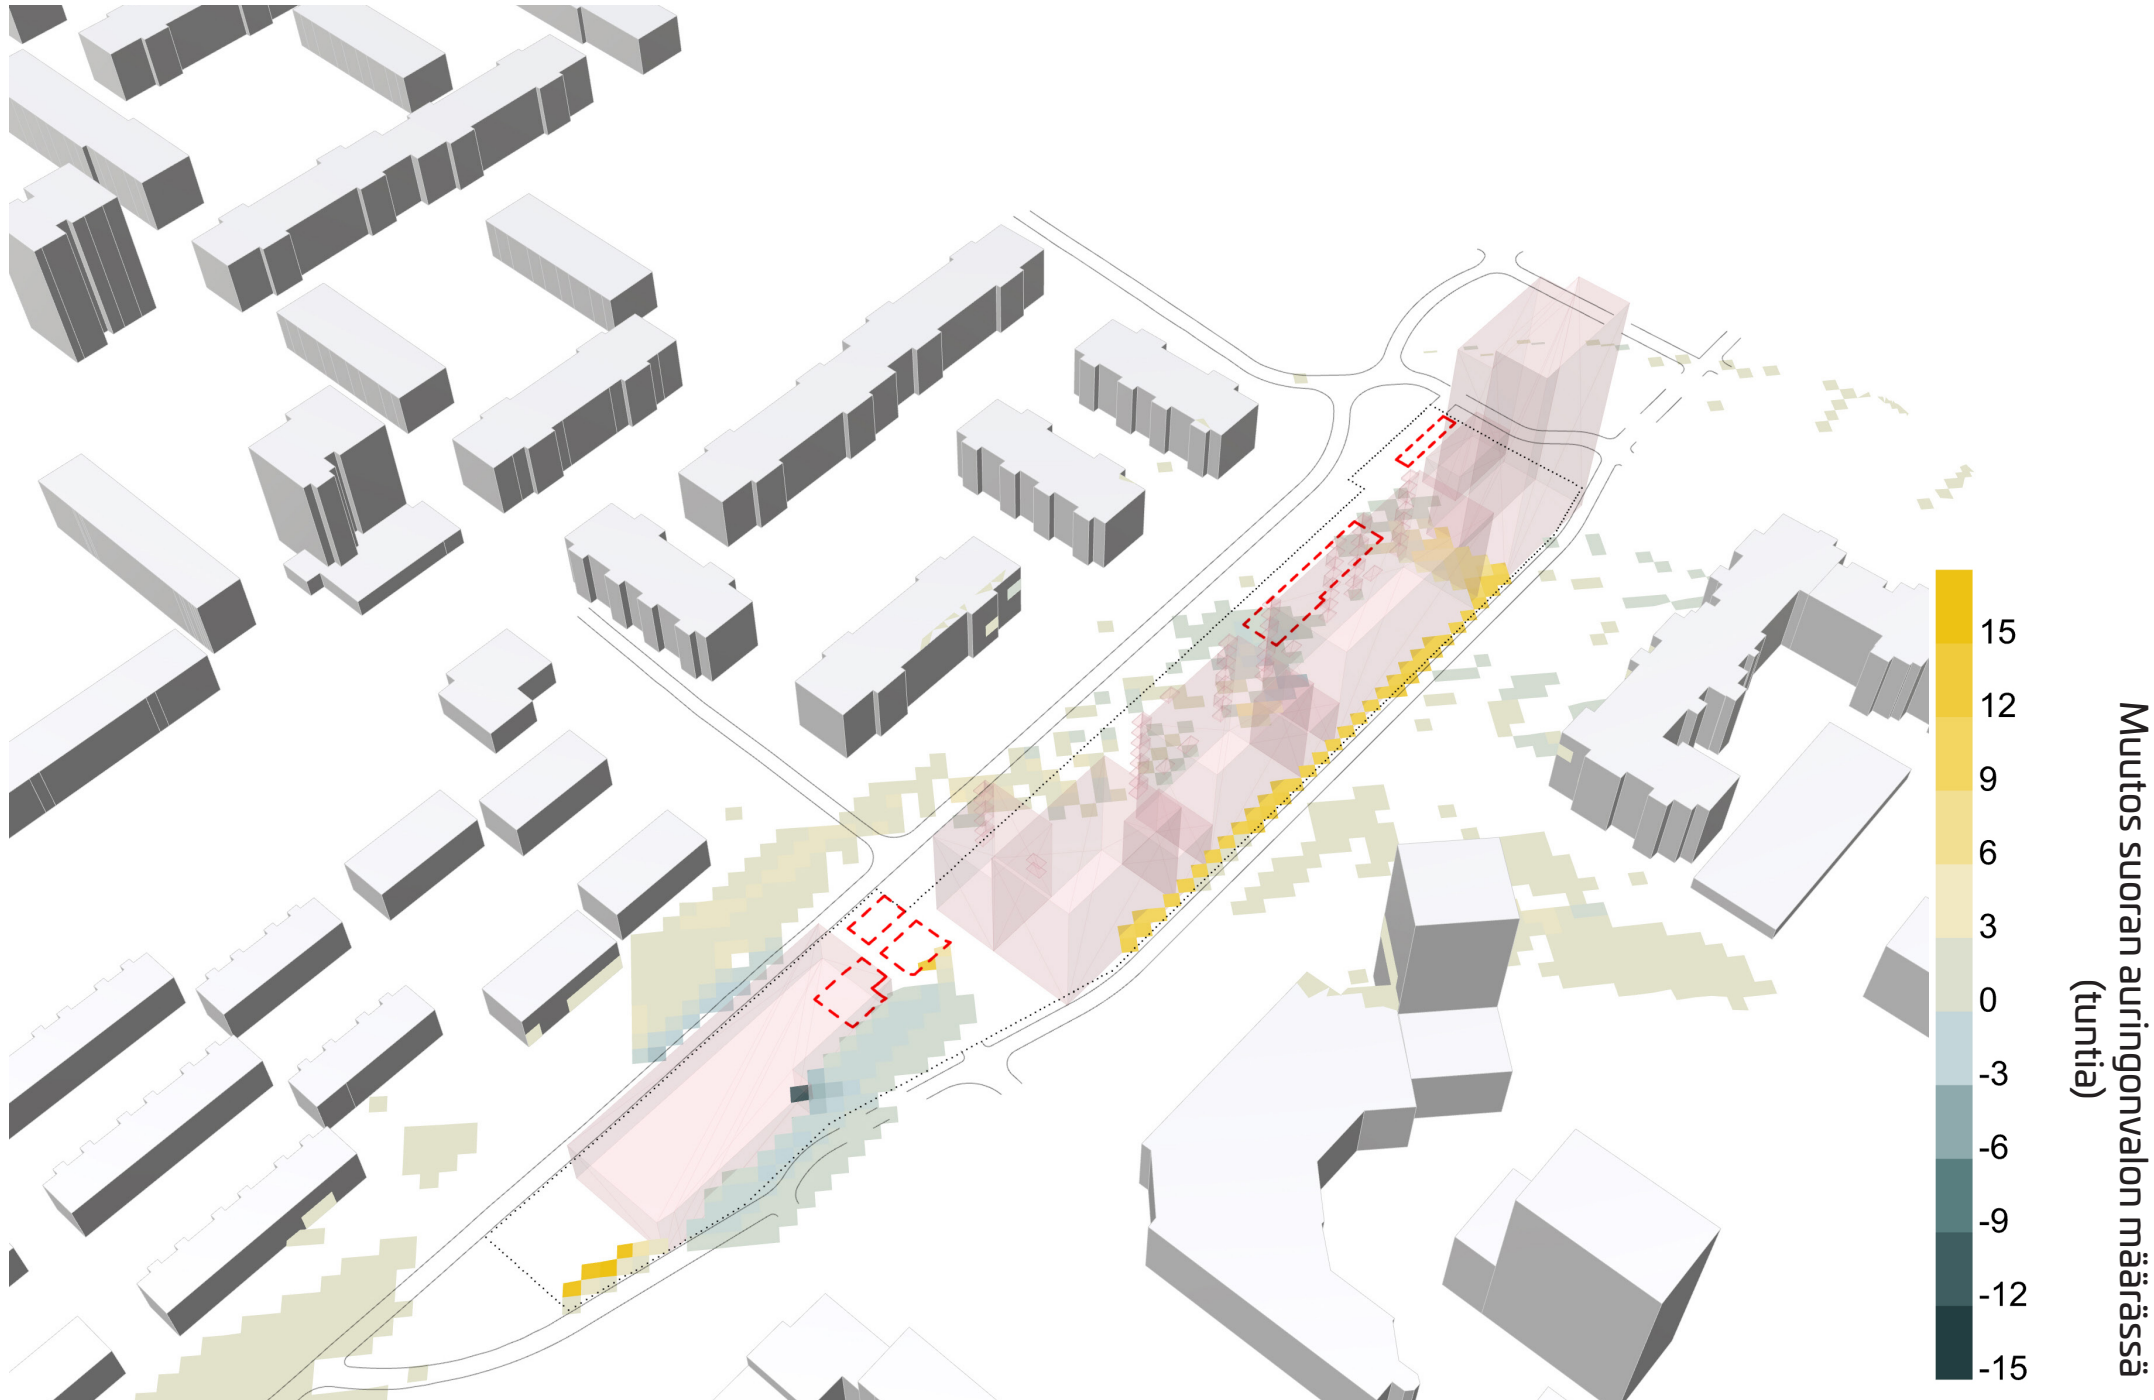
Kuva 6.1. Tarkistettu kaavaehdotus vs edellinen kaavaehdotus, tilanne 21.6.

Suunnittelualue etelästä. Kuva esittää varjostustilanteen muutoksen tarkistetun kaavaehdotuksen mukaisen suunnitelman ja nähtävillä olleen kaavaehdotuksen välillä. Tilanne kesäpäivänseisauksen aikaan (21.6.).

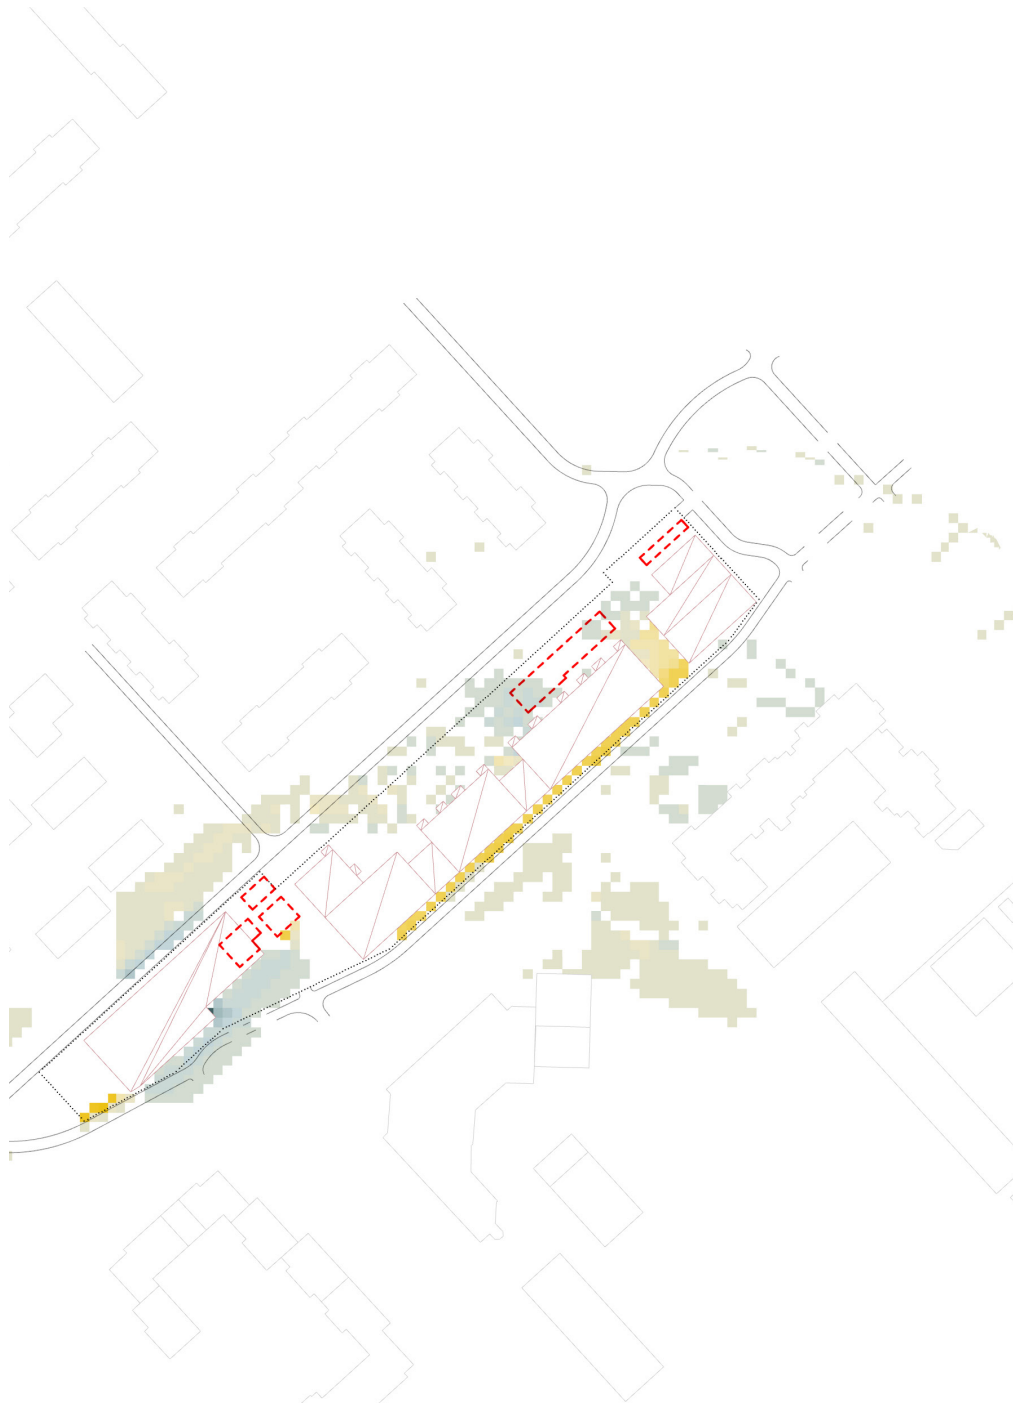
Kuva 6.3. Tarkistettu kaavaehdotus vs edellinen kaavaehdotus, tilanne 21.6.

Suunnittelualue ylhäältä päin. Kuva esittää maanpinnan varjostustilanteen muutoksen tarkistetun kaavaehdotuksen mukaisen suunnitelman ja nähtävillä olleen kaavaehdotuksen välillä. Tilanne kesäpäivänseisauksen aikaan (21.6.).

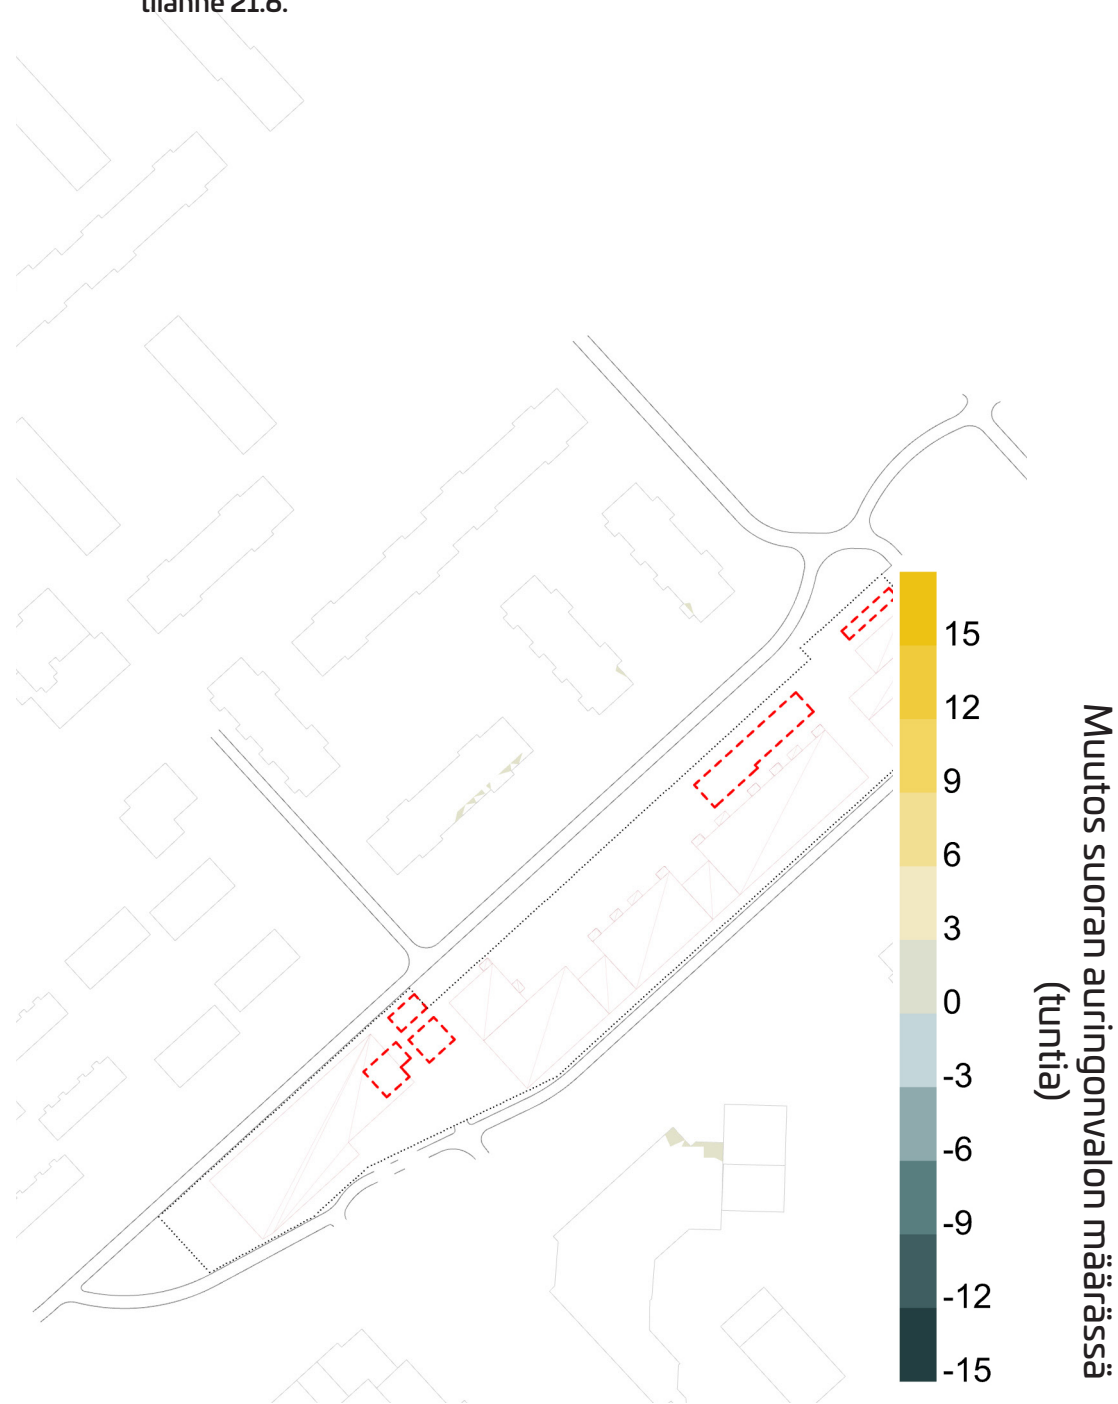
Kuva 6.4. Tarkistettu kaavaehdotus vs edellinen kaavaehdotus, tilanne 21.6.

Suunnittelualue ylhäältä päin. Kuva esittää kattojen varjostustilanteen muutoksen tarkistetun kaavaehdotuksen mukaisen suunnitelman ja nähtävillä olleen kaavaehdotuksen välillä. Tilanne kesäpäivänseisauksen aikaan (21.6.).
