# TRÄSKÄNDANPUISTON ASEMAKAAVA-ALUEEN INVENTOINTI

Kati Salonen ja Mona Schalin Arkkitehdit Oy Maisemasuunnittelu Hemgård Arkkitehtitoimisto Kristina Karlsson

Espoon kaupunki Kaupunkisuunnittelu 2014

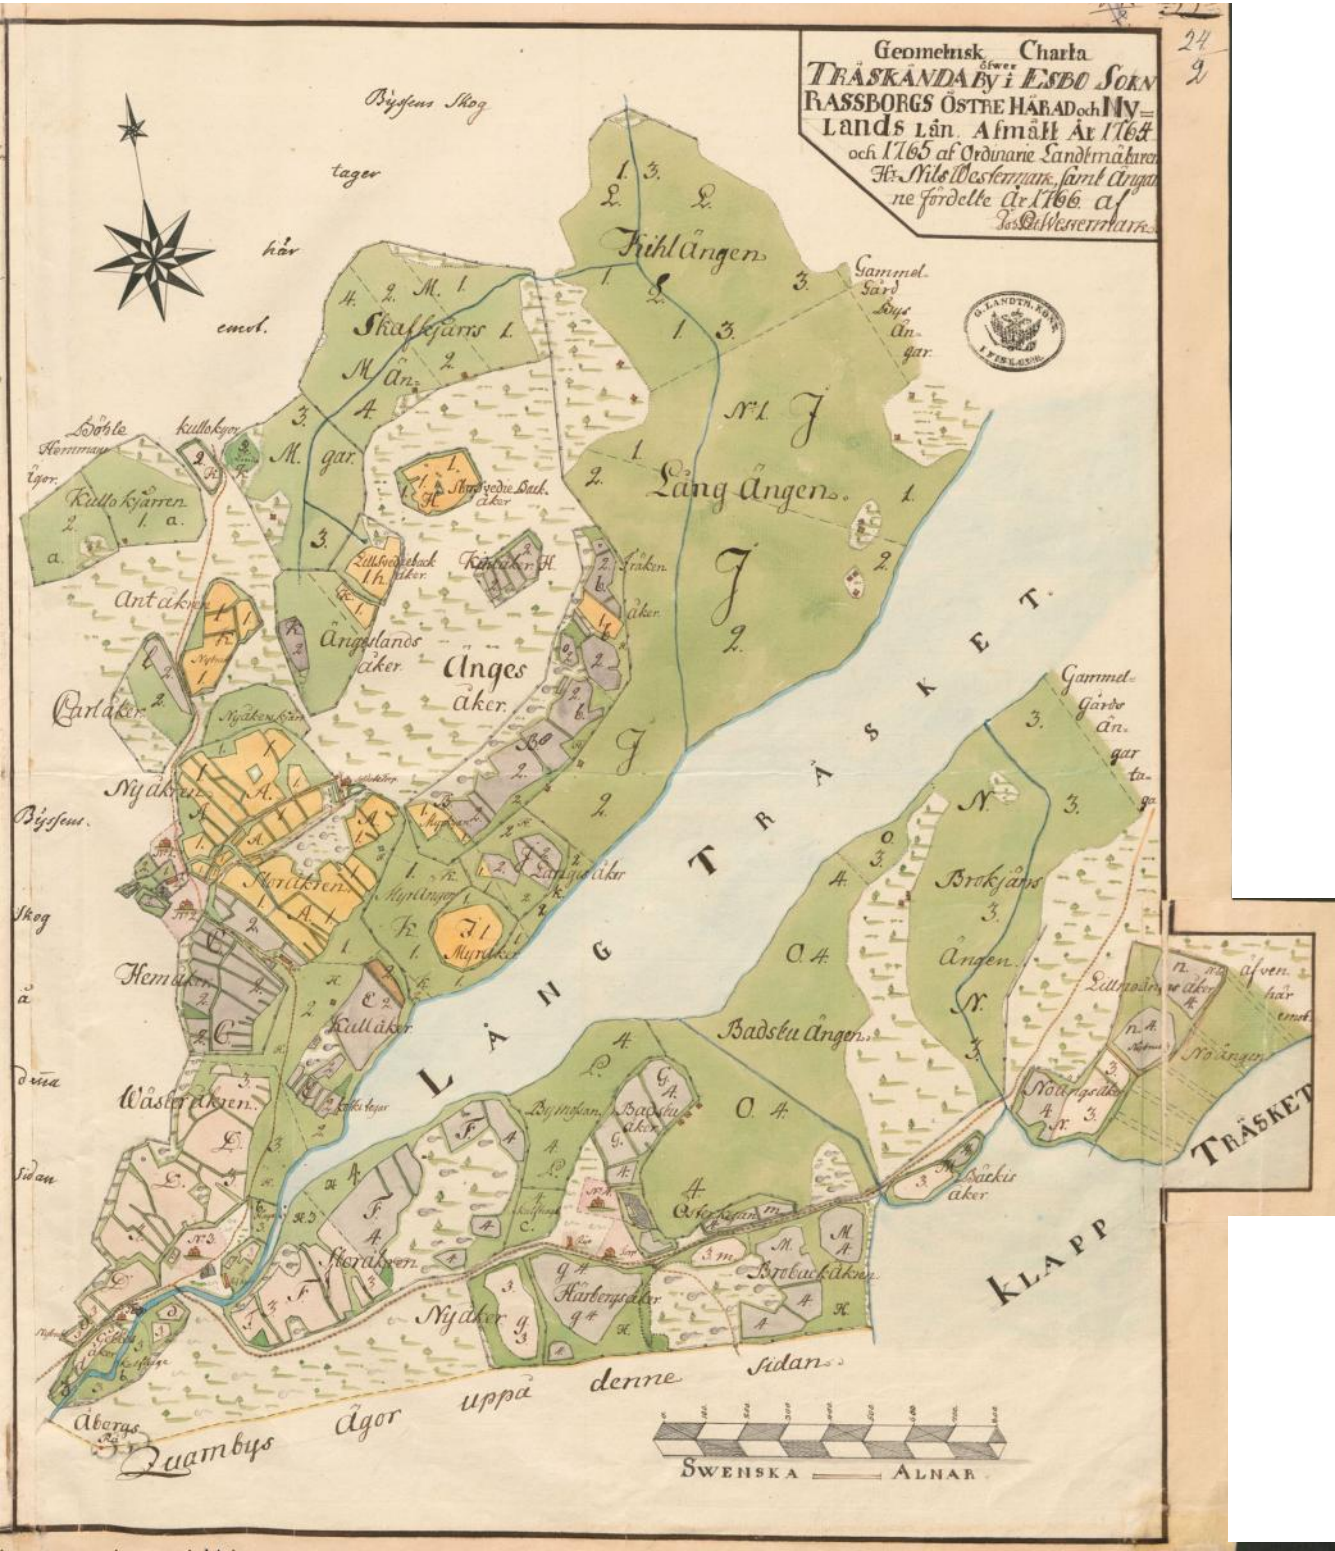
*Asemapiirros 1796 Carl Nathanael af Klercker (Plan af Gårdsplatsen på Träskända). UUB/EKM*

Kuva oikealla:  
Carl Nathanael af Klercker laati marraskuussa 1796 kokonaissuunnitelman Träskändan uudeksi tilakeskukseksi rakennuksineen, teineen, kanavineen, puutarhoineen ja istutuksineen. Kokonaan af Klerckerin suunnitelma ei toteutunut.

Uusi päärakennus sijaitsee Storträskin vanhan päärakennuksen paikkeilla joen rannan lähellä. Etelään päin kohti jokea avautuva piha koostuu pengerrykselle sijoittuvasta, puutarhakäytävien jäsentämästä miespihasta ja alemmasta pihasta, jota reunustavat talousrakennukset. Ylemmän pihan molemmille sivuille levittäytyvät puutarhaistutukset.

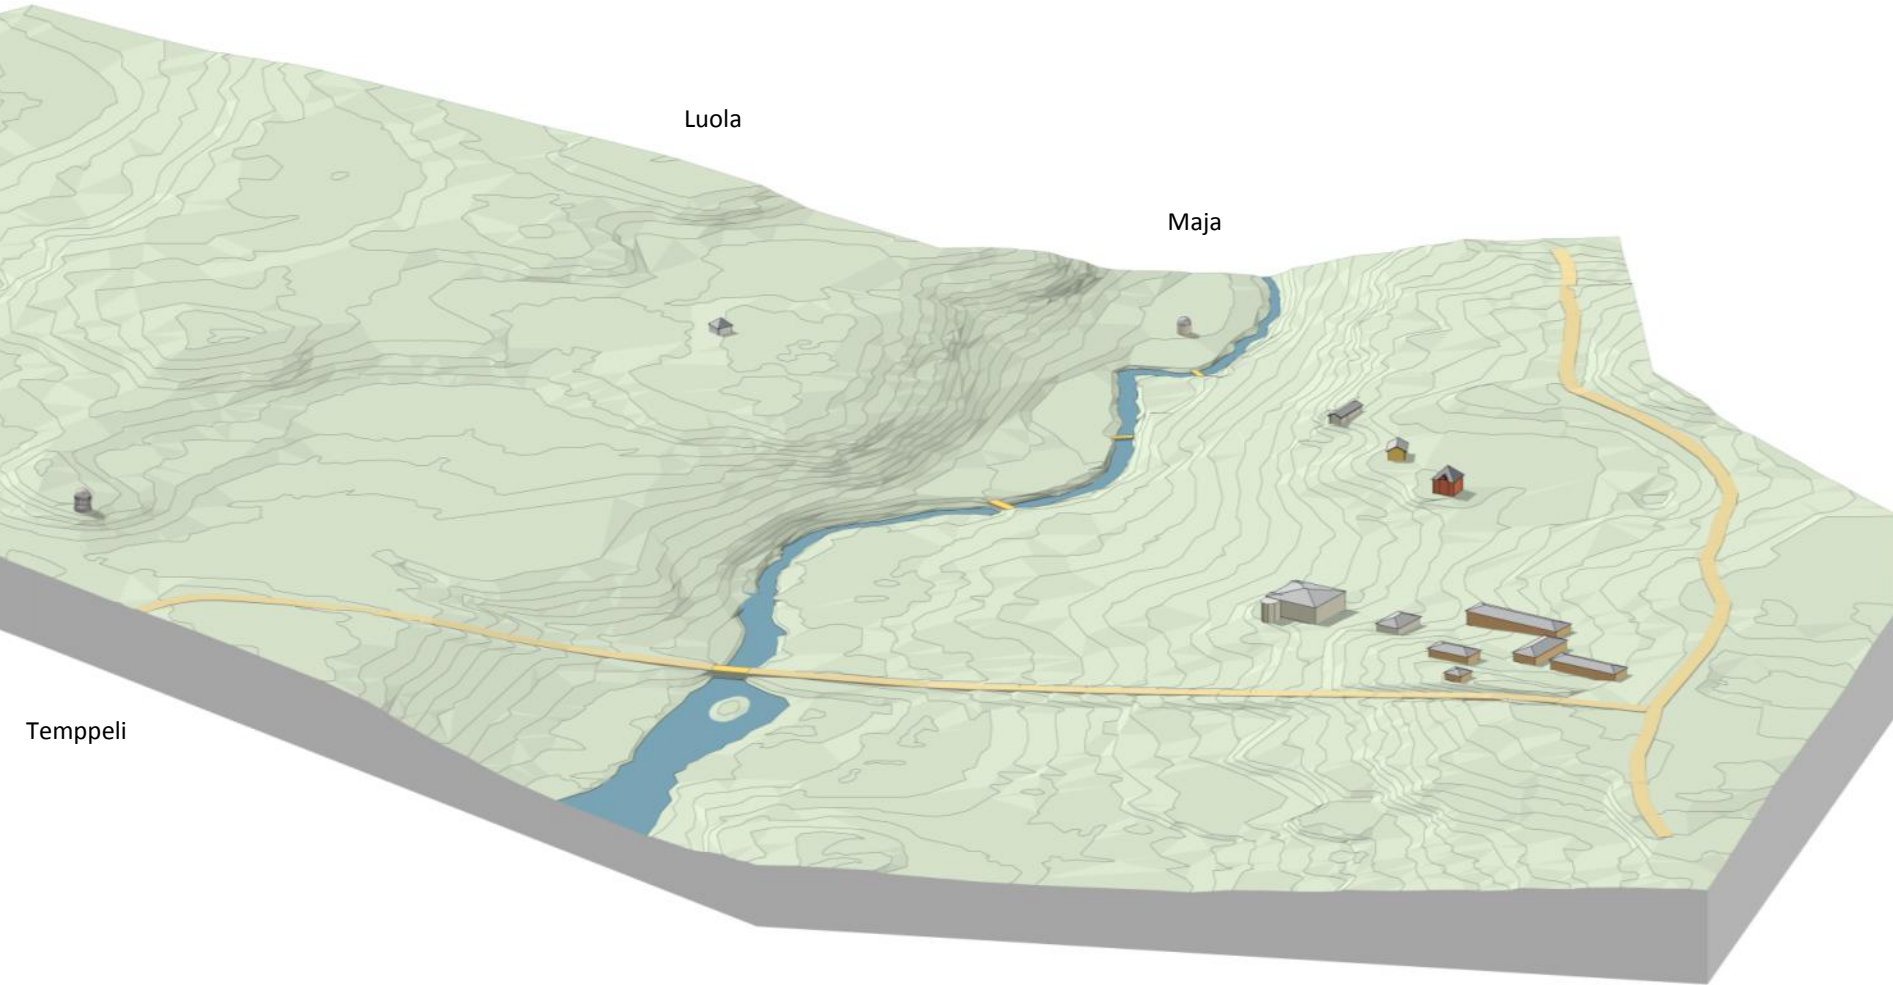
*Träskändan puiston topografia ja rakennuskanta 1840-luvun alussa. Oikealla Walleenin rakennuttama päärakennus ja talouspiha. Joen eteläpuolella (vasemmalla) sijaitsevien puistorakennusten nimet perustuvat Jean Boijen 1827 kirjoittaman kertomuksen tulkintaan. Rekonstruktiopiirros 2014.*

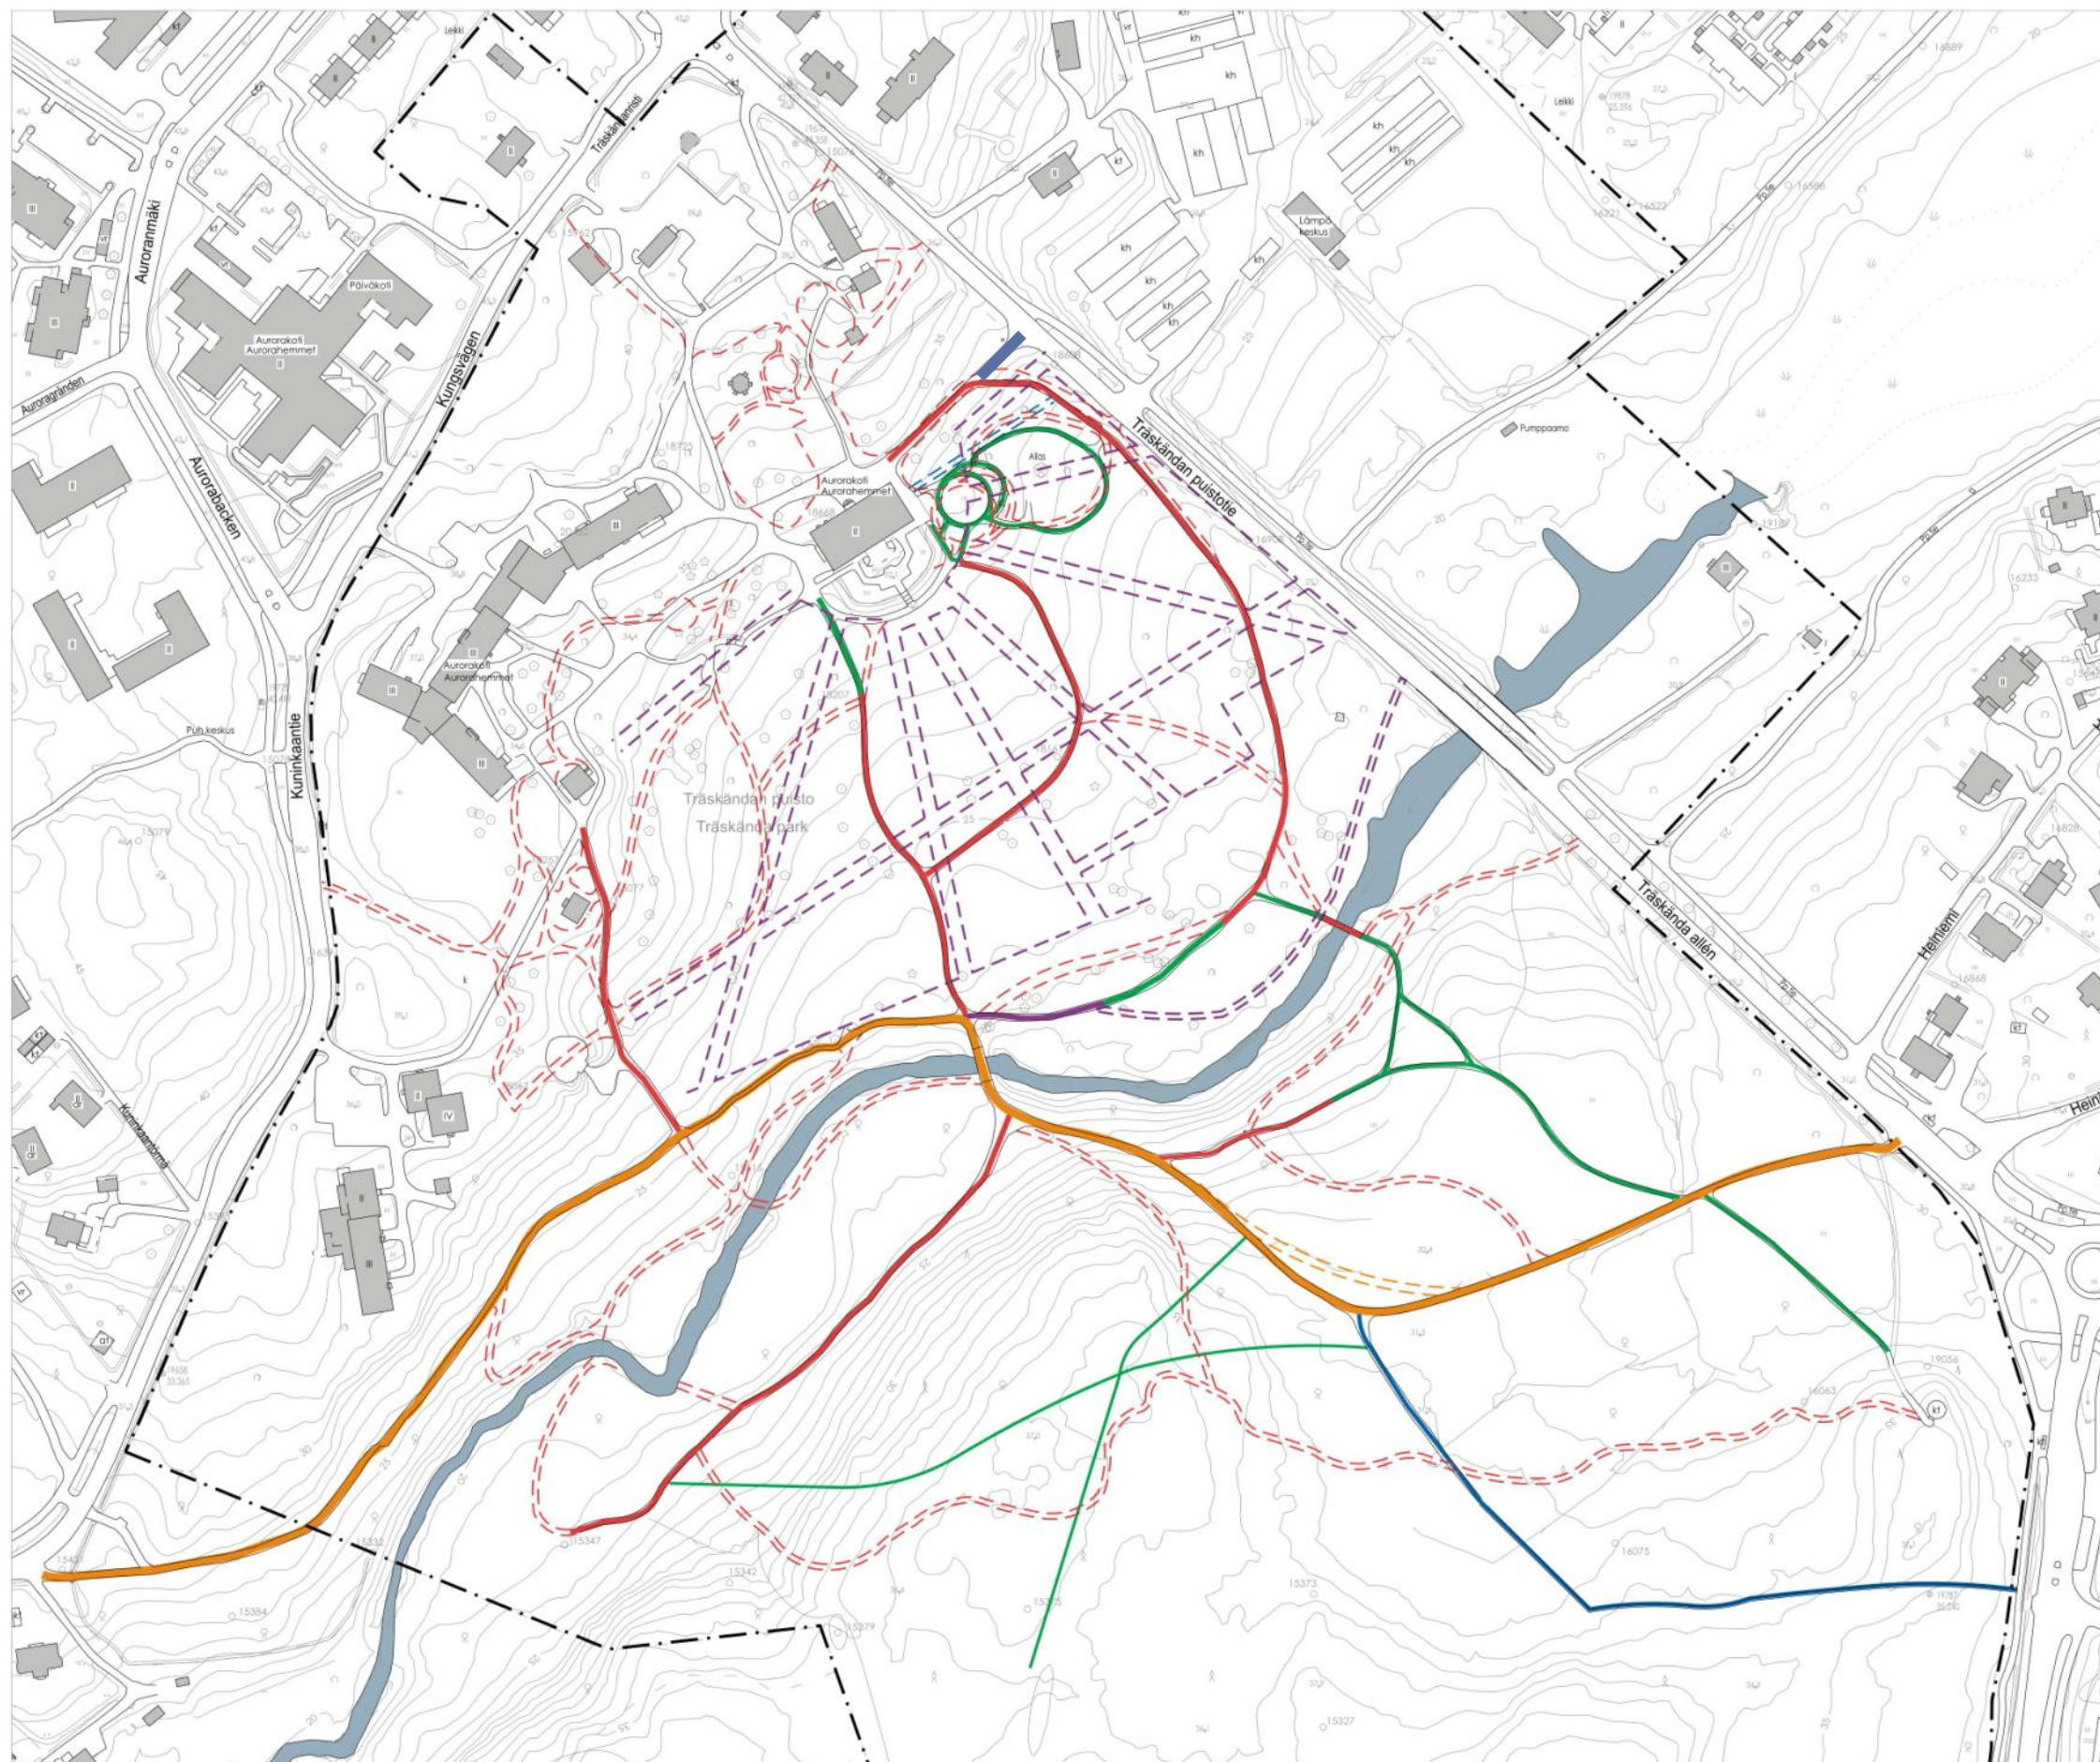
# PUISTOKÄYTÄVIEN IKÄRAKENNE

- Suuri Rantatie säilynyt tai palautettu
- Suuri Rantatie poistunut
- Walleen (1820-1840) säilynyt tai palautettu
- Walleen (1820-1840) poistunut
- Karamzin (1840-1895) säilynyt tai palautettu
- Karamzin (1840-1895) poistunut
- 1895-1939 säilynyt tai palautettu
- 1895-1939 poistunut
- 1939-

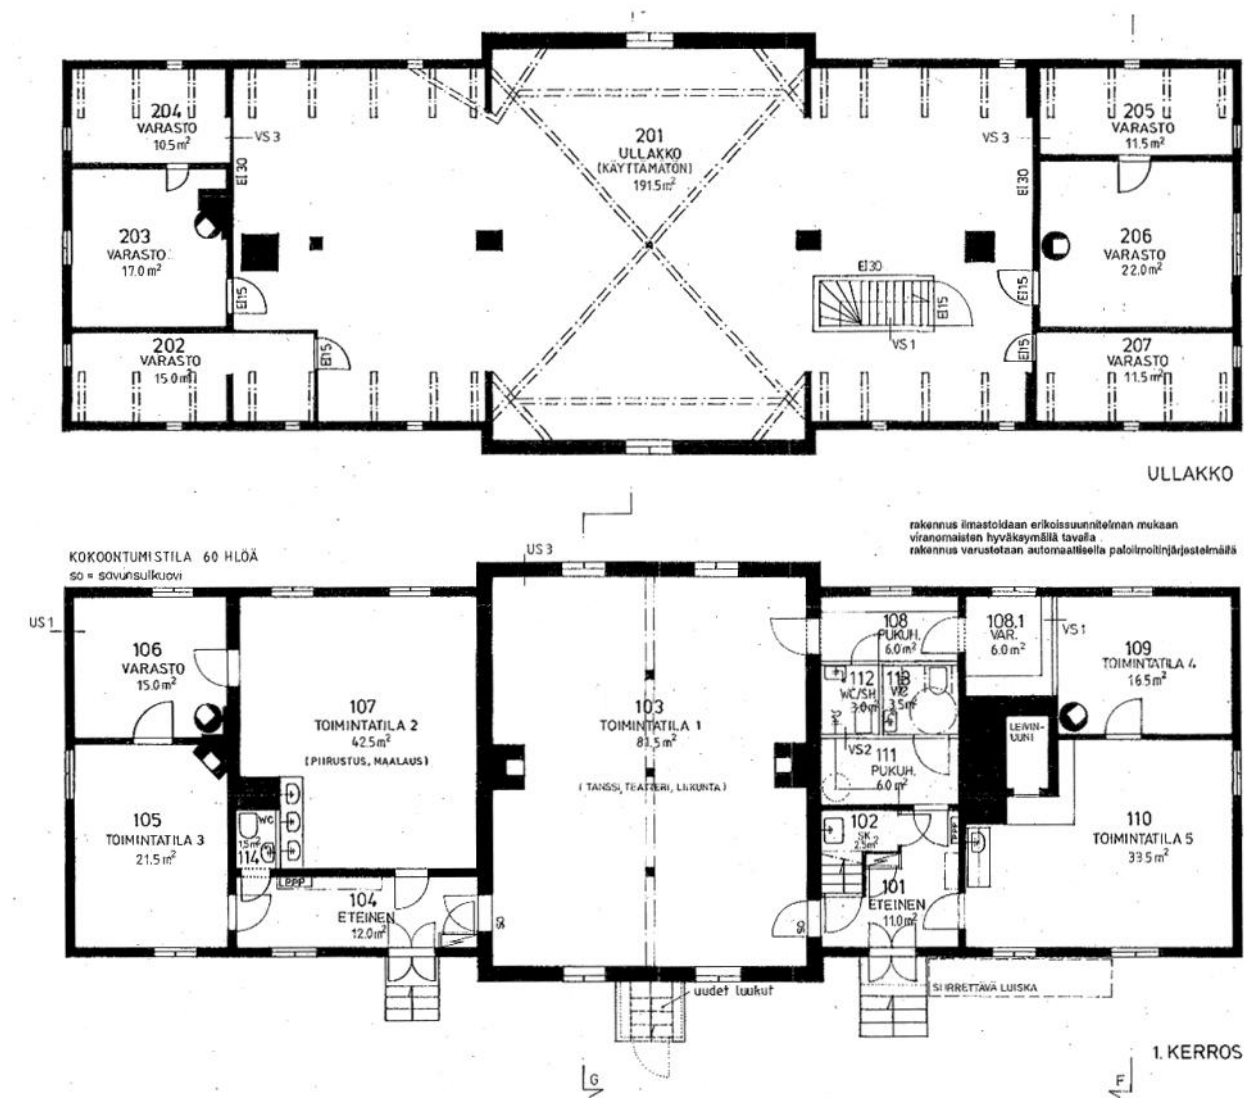
1. ja 2. kerros. Korjaustyön pääpiirustus  
 Arkkitehtitoimisto Nurmela Raimoranta Tasa 2000. ERVV

Meijerissä on yksi pääkerros ja ullakko. Keskiosaa hallitsee suuri sali ja muut tilat ryhmittyvät sen molemmin puolin. Meijerisalin molemmilla puolilla on eteiset, joiden sisäänkäynnit ovat pihan puolella. Oikealla olevasta eteisestä johtavat rappuset ullakolle. Ullakon päädyissä on asuinhuoneet, keskiosassa on avaraa ullakko-tilaa.

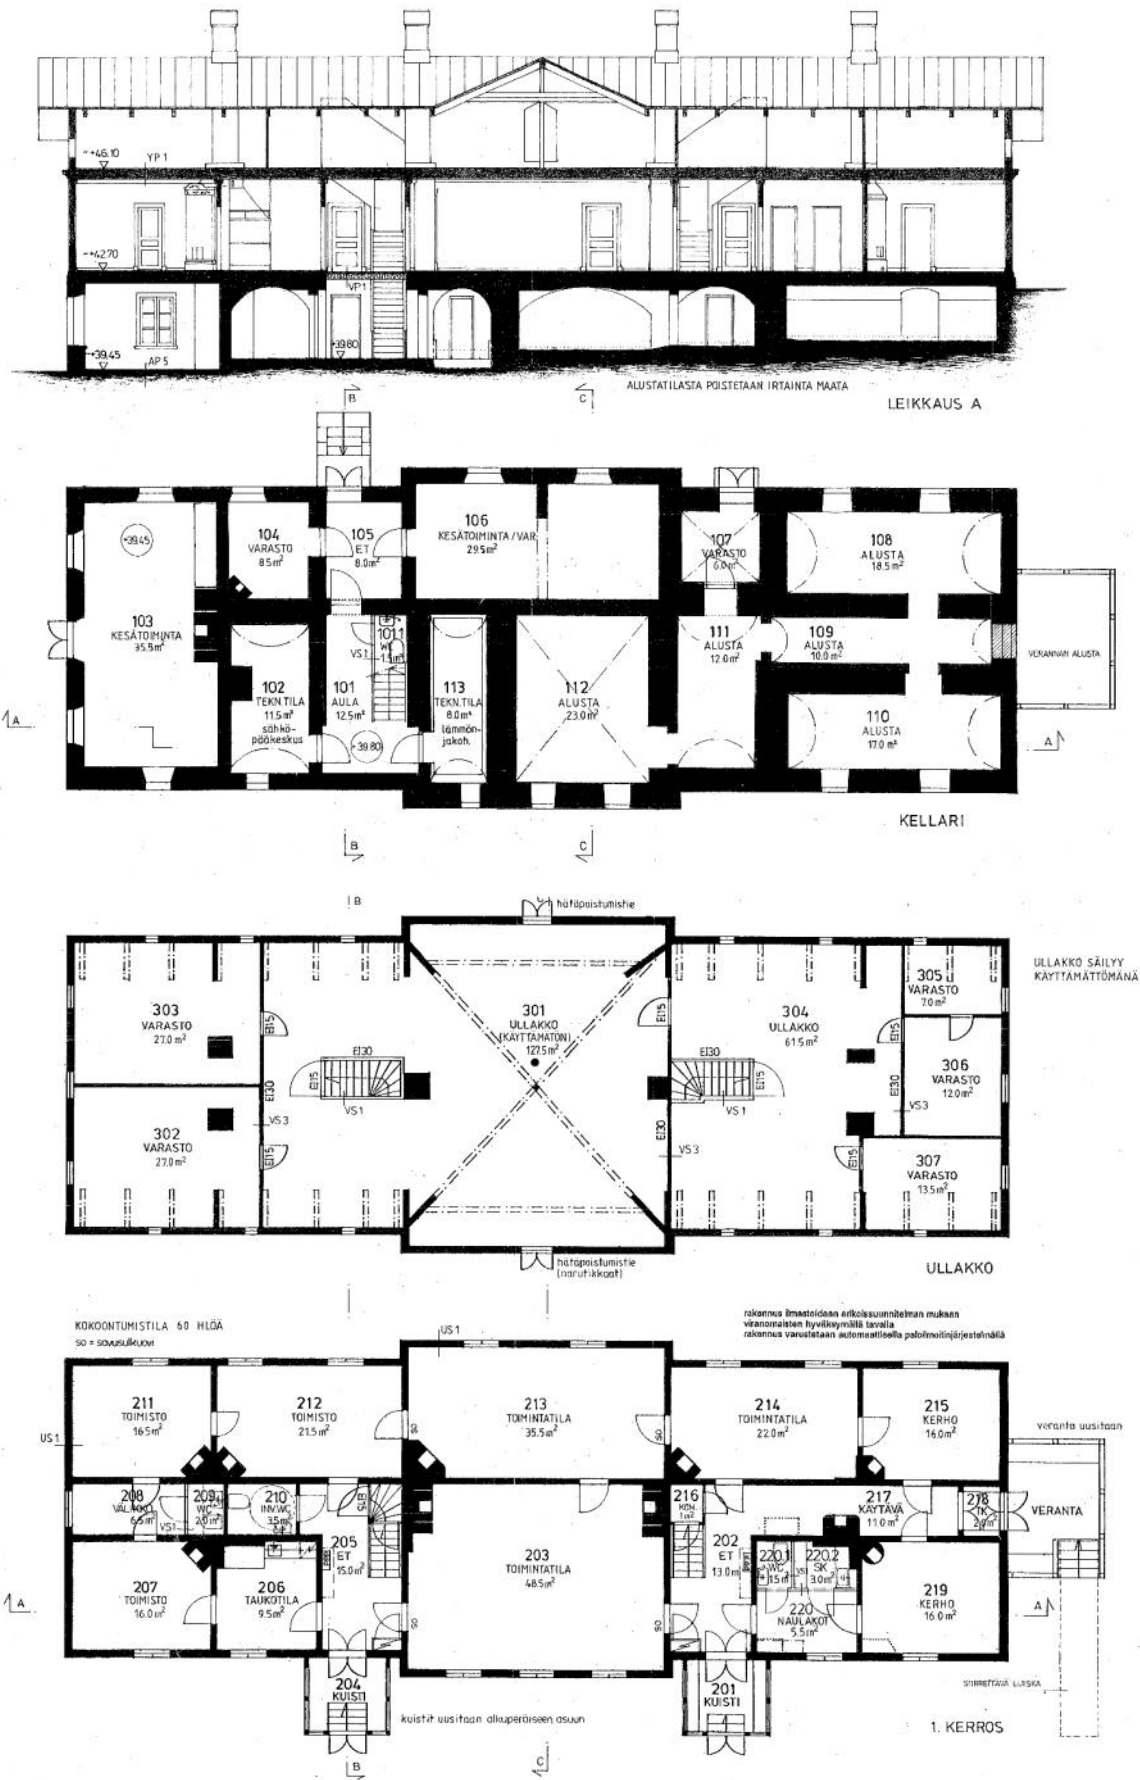
Kellarikerros ja leikkaukset.  
1.kerros ja ullakko.  
Restaurointi– ja peruskorjaustyön pääpiirustus.  
Arkkitehtitoimisto Nurmela Raimoranta Tasa 2000. ERVV

Rakennus on toteutettu rinteeseen siten, että sillä on osittain kolme kerrosta: kellarikerros, pääkerros ja ullakkokerros. Pihan puolella on kaksi lasikuistia ja lounaispäädyssä avokuisti. Keskiosaa hallitsee suuri sali, sen molemmin puolin on eteiset, joista päästään talon keskellä kulkeviin käytäviin. Luokahuoneet ja muut tilat sijoittuvat käytävien molemmin puolin. Alkuperäispiirustusten puuttuessa ei voida varmuudella sanoa, mitä muita tiloja rakennukseen on alkujaan sijoitettu. Todennäköisesti rakennuksessa on ollut ainakin opettajan asunto. Kellarikerrokseen on sisäänkäynnit koillispuolella ja kaakkoispuolella. Lounaispuolella kuistin alla oleva aukko on muurattu umpeen.

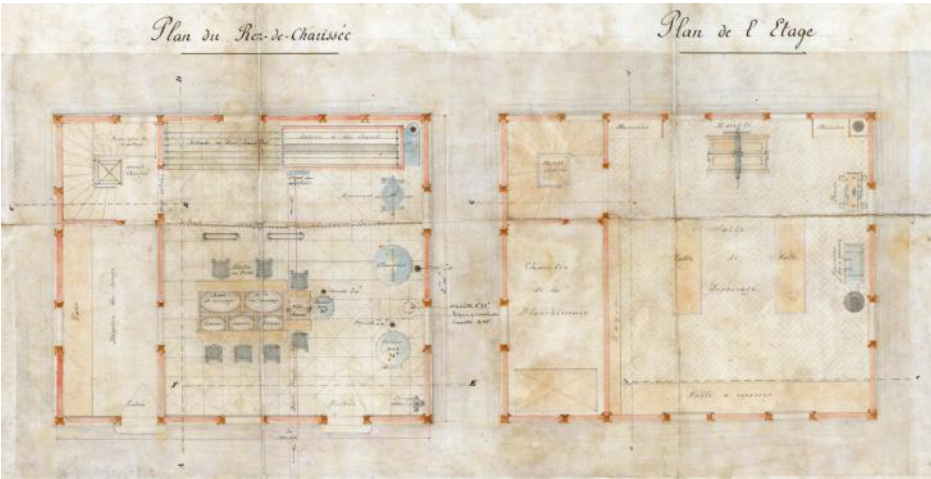
Pesutuvan piirustus laitteineen on päivätty Pietarissa 1859: Système Bouillon Müller et Cie; Chalet Buanderie. Museovirasto
