# Tutkimusraportti

Kosteus- ja sisäilmatekninen kuntotutkimus

## 4094 Haukilahden koulu

18.6.2025

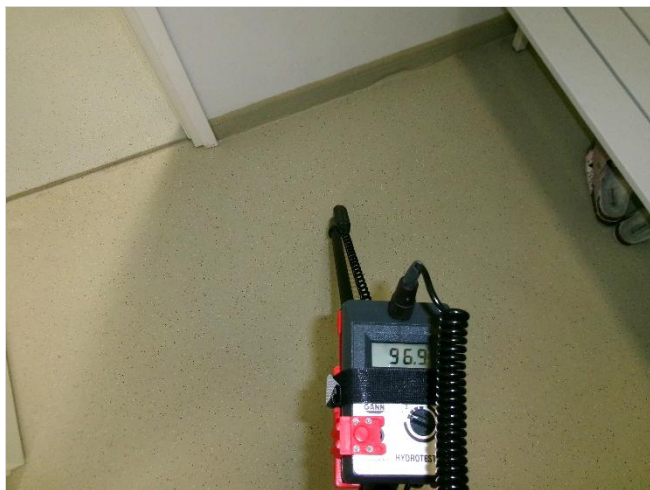
**Kuva 3.** B-osan pohjakerroksen väestösuojaan naisten pukuhuoneessa todettiin hieman kohonnut pintakosteudenilmaisimen lukemia (90–95) lattiapinnassa. Alue pukuhuoneen puolella oli n. 20 cm x 20 cm. Syy voi olla lattiarakenteissa ja kohdan pintakosteuslukemia suositellaan seurattavan säännöllisesti.

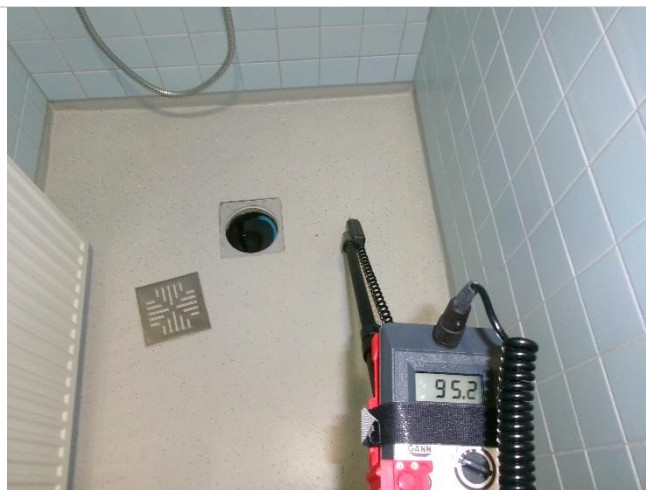
**Kuva 4.** Naisten pukuhuoneen suihkutilan lattiassa oli myös pistemäinen kohonnut alue (15 cm x 15 cm). Suihkun käyttöhistoriasta ei ollut tietoa. Kaivon liitoskohta mattoon näytti hieman epätiiviltä ja liitoskohta suositellaan tiivistettävän.

- Oppilaanohjaaja -tilan 025 kotelorakenteiden sisältä tiivistetään lattian läpivientikohdat (huom. palokatkot).
- B-osan väestönsuojan suihkutilan kaivon ja maton liitoskohdat tiivistetään.

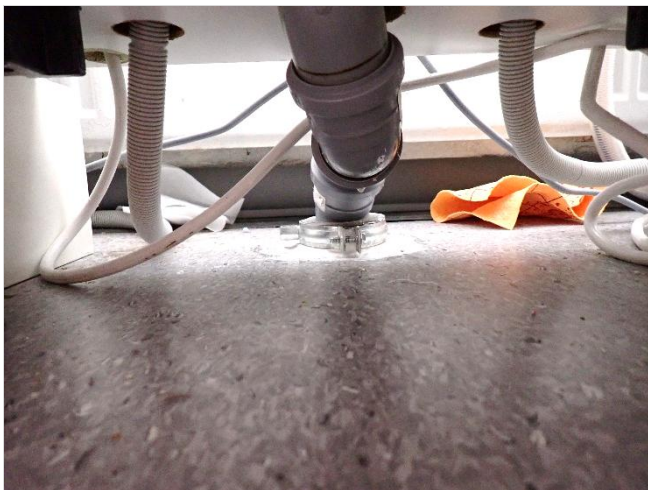
**Kuva 5.** Kotitalousluokan 1 (tila 015) astianpesukoneen jätevesiputken läpivienti oli tiivistetty, mutta kohdassa todettiin silti ilmavuotoa.

Uudet lattiaan kohdistuneet tiivistyskorjaukset oli tehty merkkiainekokeiden perusteella laadukkaasti sisätilojen puolelta. Pistemäiset havainnot luokkatiloissa 015 ja 023 sekä useampi havainto Opo-tilan 025 kotelorakenteissa. Havaintojen perusteella Opo-tilan 025 kotelorakenteiden sisältä lattiarakenteen läpivientikohdat on jäänyt tiivistämättä. Havaitut epätiivelyskohdat suositellaan tiivistettävän.

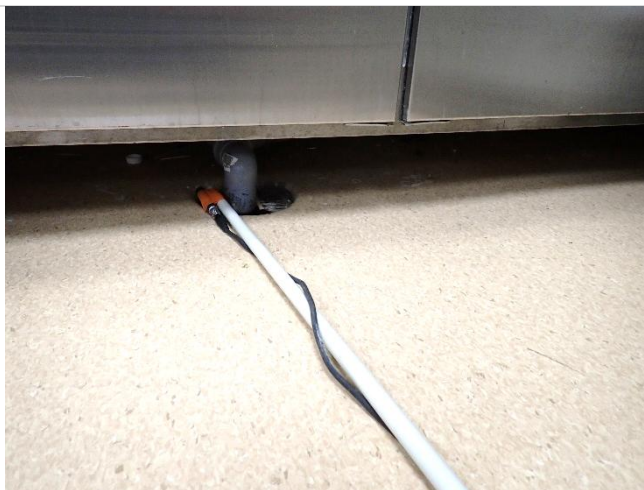
**Kuva 6.** Kuvisluokan (tila 023) lattiakaivon kohdalla todettiin epätiivelyskohta.

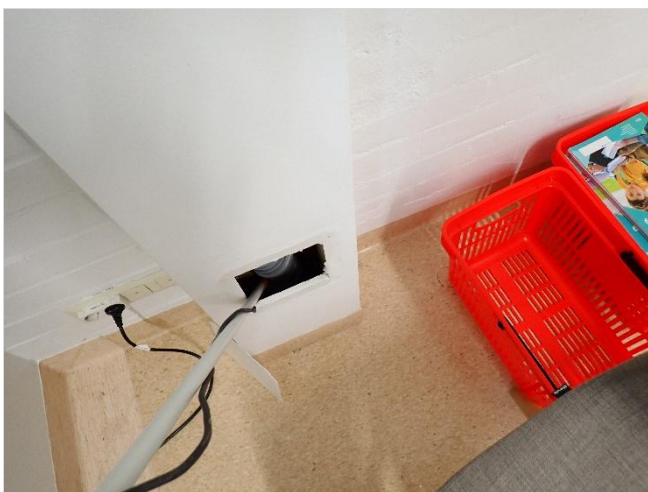
**Kuva 7.** Opo-tilan 025 pienemmän kotelorakenteen lattian läpivientikohdat ovat tiivistämättä.

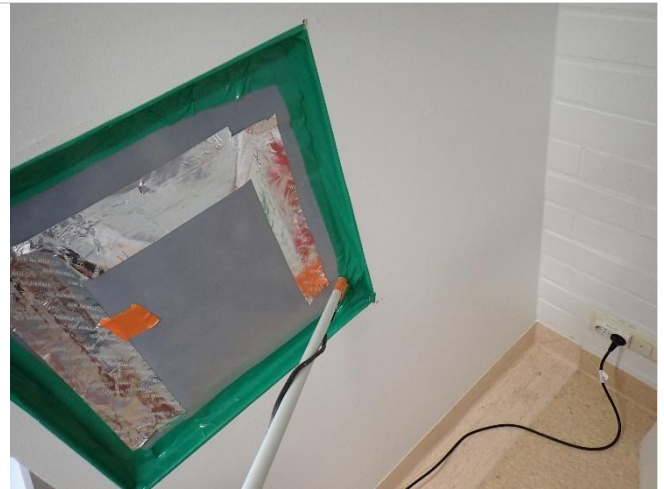
**Kuva 10.** Opo-tilan 025 isomman kotelorakenteen tarkastusluukun kohtaa oli tiivistetty, mutta teippaukset eivät olleet täysin tiiviitä.

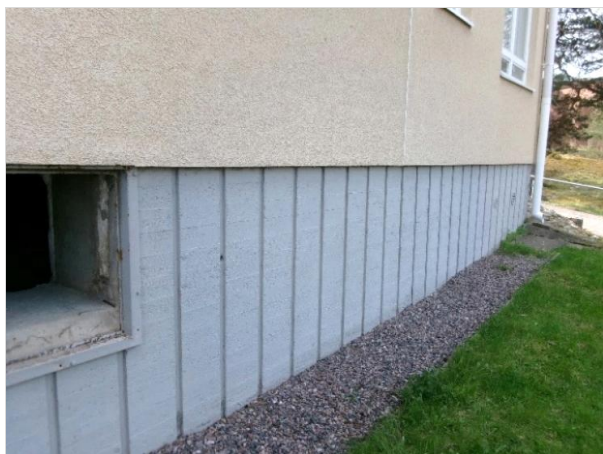
**Kuva 13.** Rakennuksen B-osan ryömintätilaan on kaksi lukittavaa käyntiluukkua, joista toinen tekstiilityöluokan/kotitalousluokan 1 kohdalla (kuvassa). Ryömintätila rajoittuu käytävän luokkien puoleisen seinän kohdalle ja on avointa tilaa luokkien 017, 015, 018 ja 023, sekä tilojen 024 ja 025 alla.

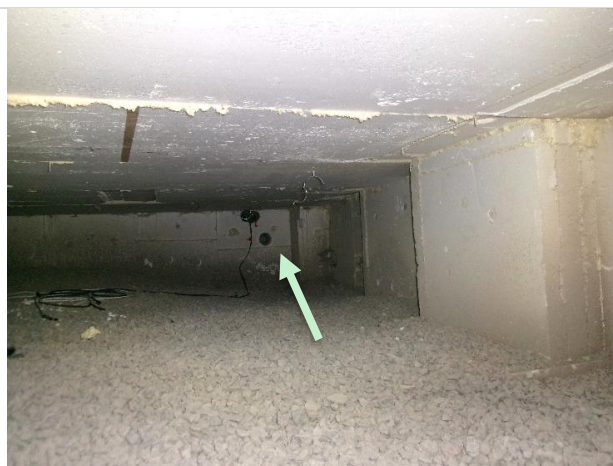
**Kuva 14.** Yleisilme on siisti ja ilma lähes hajuton. Maatäytön päällysteenä on sorakerros (>200 mm). Kuvan 13 luukun edestä otetussa kuvassa näkyy ryömintätilan päätyseinän korvausilma-aukko. Lattian alapinta ja seinät on ryömintätilassa lämmöneristetty laadukkaasti.

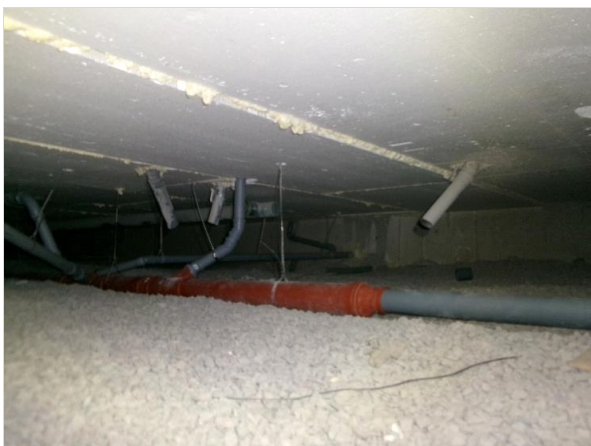
**Kuva 15.** Vanhat viemärit "törröttävät" ryömintätilassa. Uusia viemärien läpivientejä ei ole tiivistetty ryömintätilan puolelta, mutta niitä on tiivistetty ja tiivistyksiä paranneltu (Inlook Sisustus Oy, 3.4.2025) sisätilojen puolelta.

- B-osan ryömintätilassa kuvaamataitoluokan 023 lavuaarikaivon poistoputki liitetään viemäriputkeen. Samalla ryömintätilasta lämmöneristetään alapohjarakenteen vanhat ja uudet viemäri läpivientikohdat.

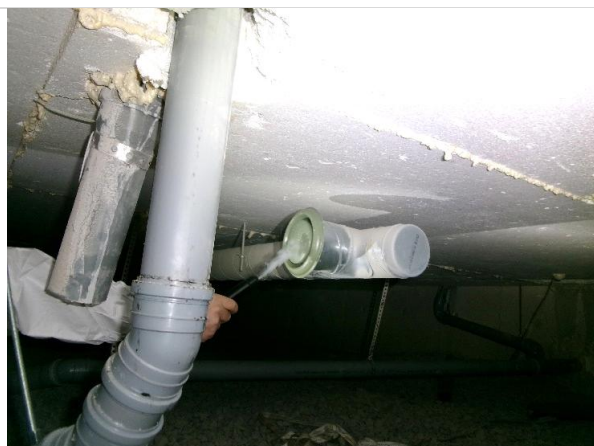
**Kuva 16.** Kuvassa ryömintätilan poistoilmakanavan päätyventtiili, jossa todettiin merkkisavun avulla olevan imu. Poistoilmaventtiilejä oli yhteensä 6 kpl ja kanava kulki ryömintätilan keskellä.

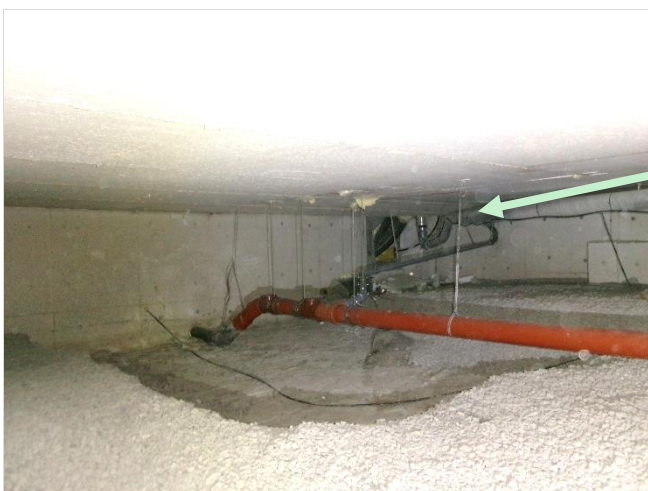
**Kuva 17.** Poistoilmakanava kulkee ulos Opo-tilan 025 kotelorakenteen kohdalta. Viemäriinjat kulkevat osittain maanvaraisena ja osittain ne on kannakoitu.

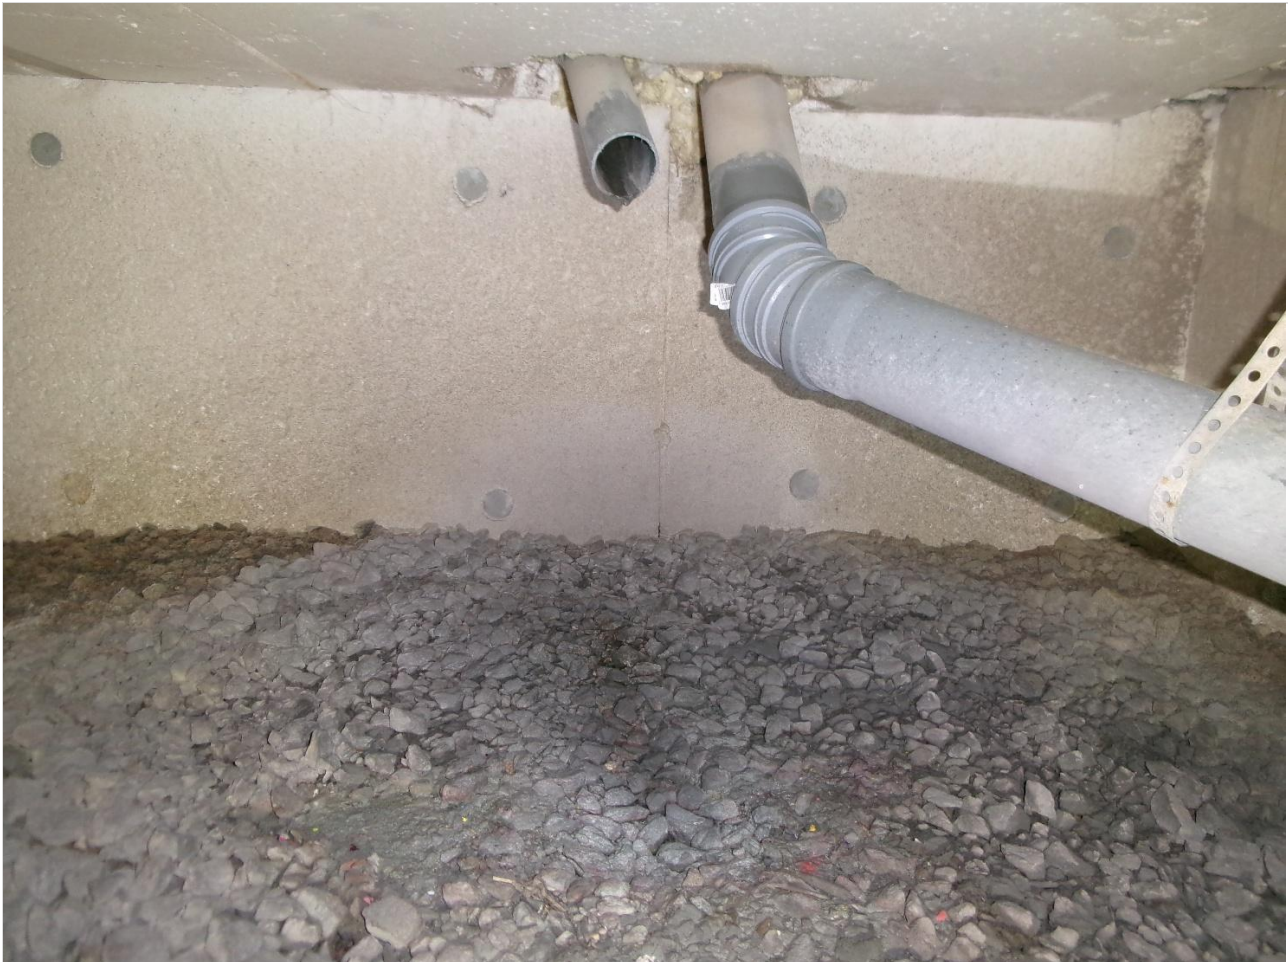
**Kuva 19.** Kuvaamataitoluokan 023 käytävän vastaisen seinän lavuaarin lattiakaivon viemäri on kytkemättä ryömintätilassa. Uusi kaivo on todennäköisesti lattiamaton alla ja vanha kaivo laskee lavuaarin pesuvedet suoraan maatäyttöön.

Heti tehtävänä korjaustoimenpiteenä ryömintätilaan suositellaan kuvaamataitoluokan 023 lattiakaivon poistoputken liittämistä viemäriin. Toinen toimenpide-ehdotus on tiivistää Opo-tilan 025 kotelorakentei

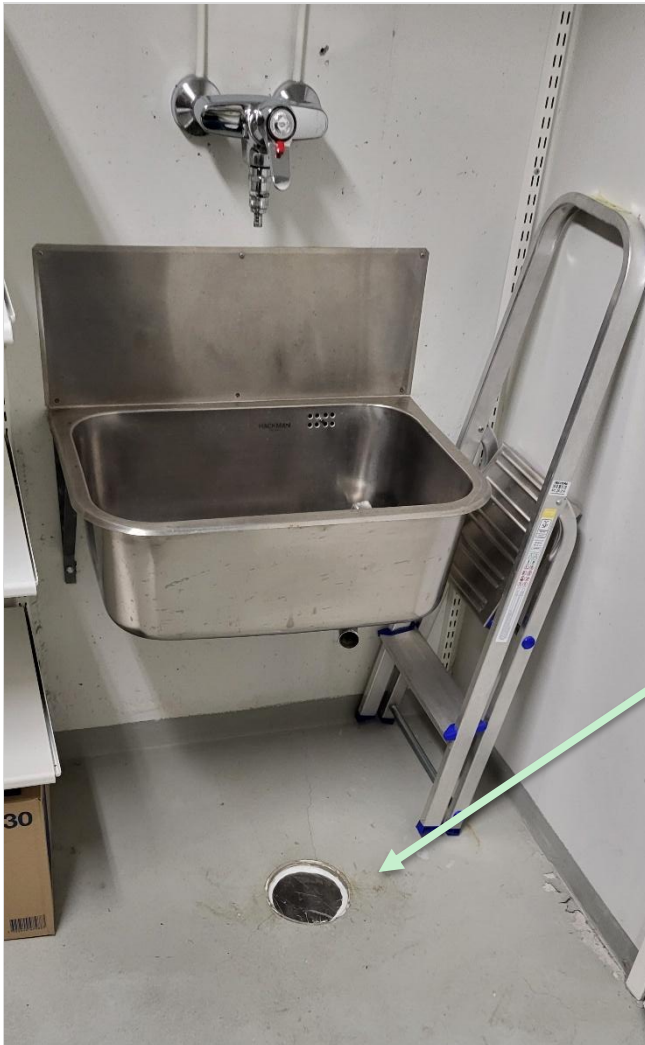
Rakennuksen B-osan väestösuojan tilasta 13.1 oli saatu palautetta viemärinhajusta. Tilan pesuallas ja hana on aikaisemmin poistettu käytöstä, jolloin kaivo pääsee kuivumaan ja viemärin haju pääsee tilaan. Tutkimusten aikana kaivo tiivistettiin ( **kuvat 20 ja 21**). Tutkimusten aikana tilassa ei tehty poikkeavia hajuhavaintoja.

**Kuva 20.** Tilassa 13.1 havaitun hajuhaitan syynä on ollut todennäköisesti kaivo, jonka hajulukko pääsee kuivumaan käytöstä poistetun pesualtaan takia.

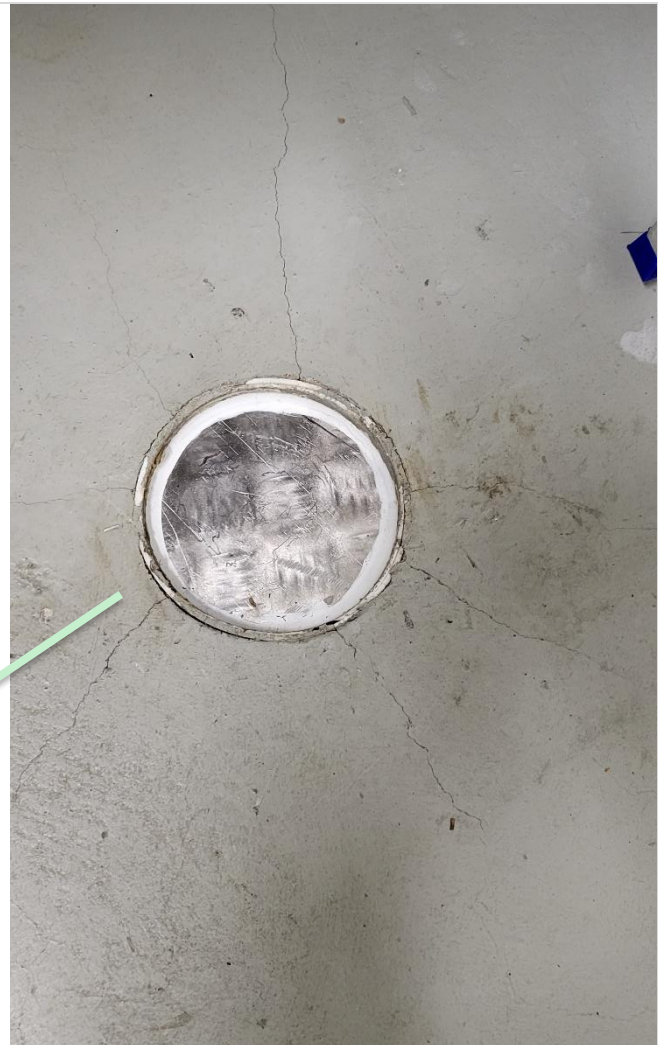
**Kuva 21.** Tutkimusten aikana kaivo tulpattiin. Poikkeavia hajuhavaintoja ei tehty.

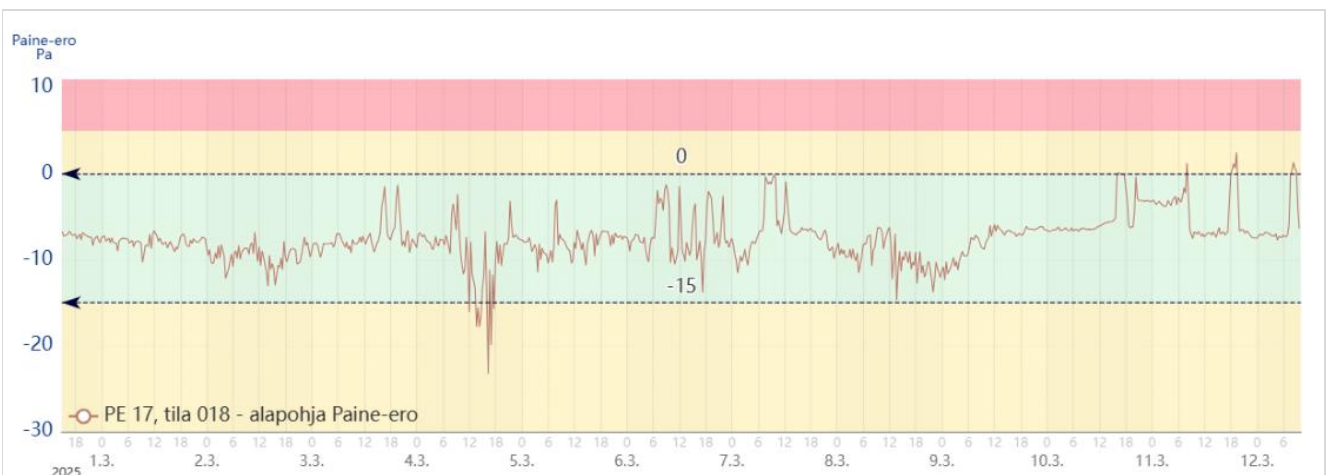
**Kuva 23.** Kotitalousluokassa 2 (tila 018) seurattiin sisäilman ja ryömintätilan välistä paine-eroa. Kotitalousluokka 2 oli keskimäärin -7,5 pascalia alipaineinen ryömintätilaan nähden.

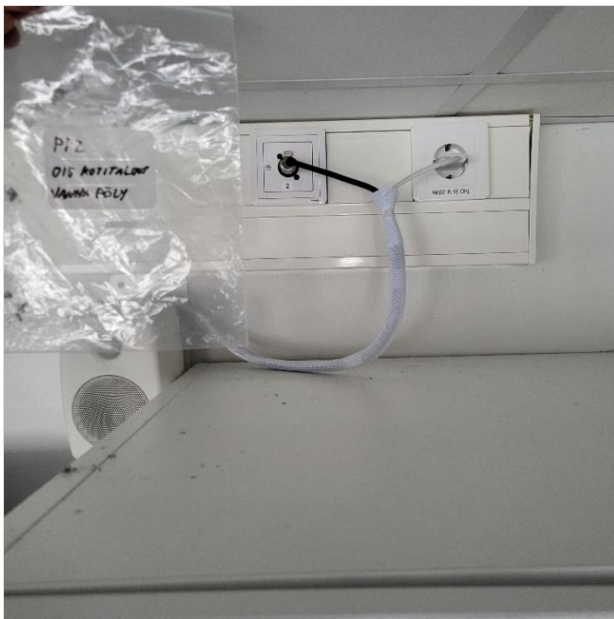
**Kuva 33.** PP2 otettiin 015 kotitalousluokan kaapin päältä vanhasta pölystä.

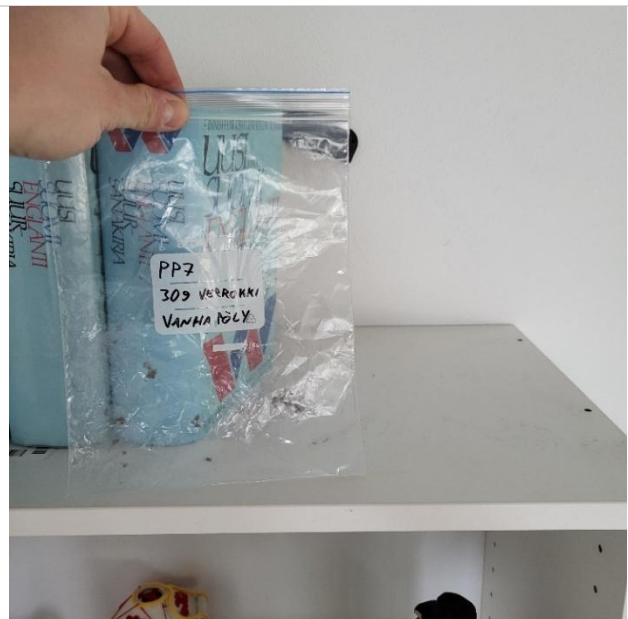
**Kuva 34.** PP7 otettiin 309 verrokkiluokan kaapin päältä vanhasta pölystä.

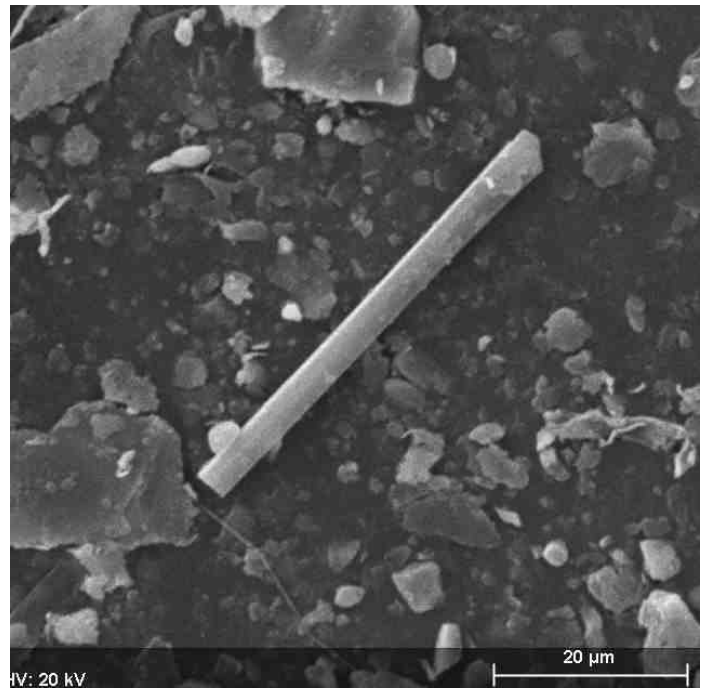
Kuva 4. Elektronimikroskooppikuva näytteestä PP4. Kuvassa lasivillakuitu.

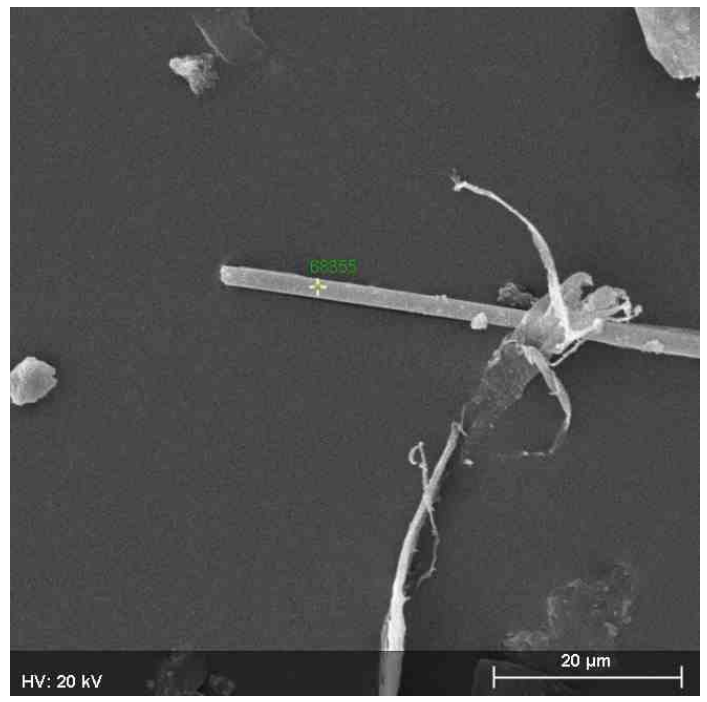
Kuva 8. Elektronimikroskooppikuva näytteestä PP8. Kuvassa lasivillakuitu.
