## ILMANPAINEMITTAUKSET

Räjäytystyöt, Mäntymäki  
Rudus Oy

28.11.2023

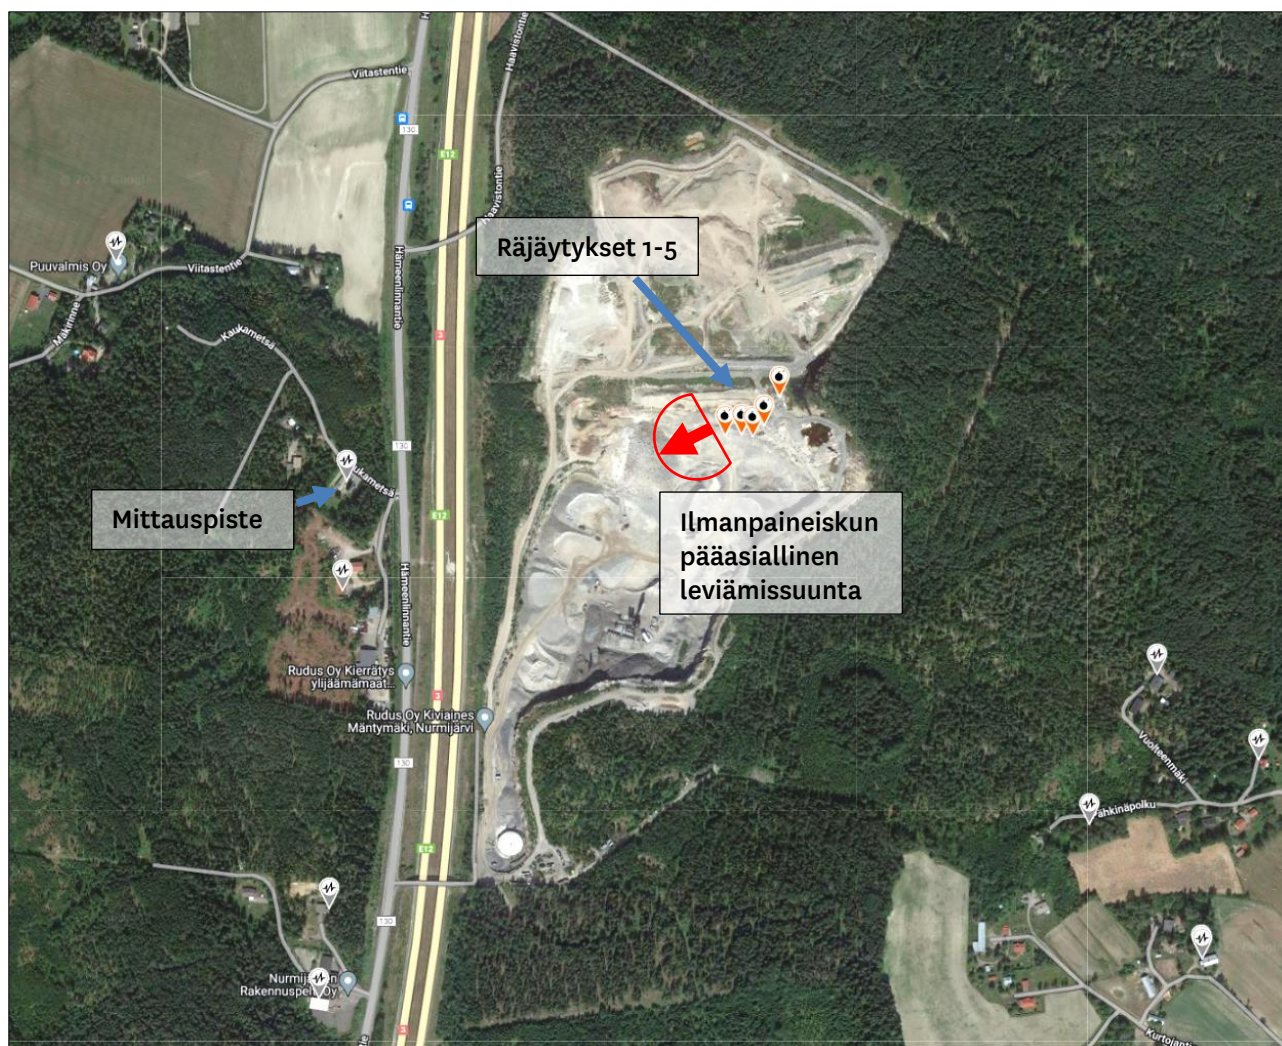
Kuva 1. Mittauspisteen ja räjäytysten sijainnit.

Mittauskohteen ja louhinta-alueen sijainnit on havainnollistettu karttakuvassa 1. Mittauspisteeltä ei ole suoraa näköyhteyttä räjäytyspaikalle maanpinnan korkeuserojen ja kasvillisuuden vuoksi. Mittauspisteen etäisyys räjäytyksiin oli lähimmillään 500 metriä ja enintään 570 metriä. Räjäytysten aikaiset mittausolosuhteet on esitetty tulosten yhteydessä.
