# FINNS FOLKHÖGSKOLA

Rakennushistoria-  
ja kulttuuriympäristöselvitys

Helsinki 2024  
Afrý Finland Oy

Finns Folkshögskola,  
rakennushistoriaselvitys

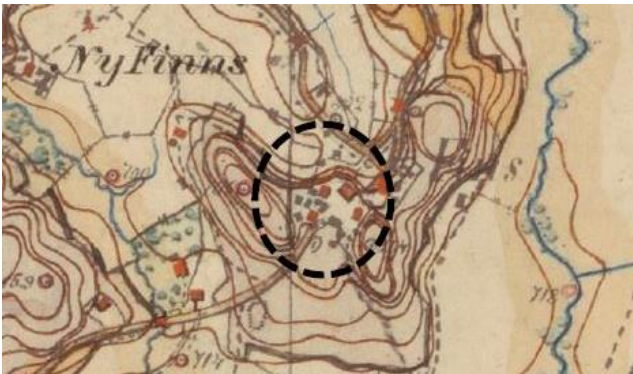
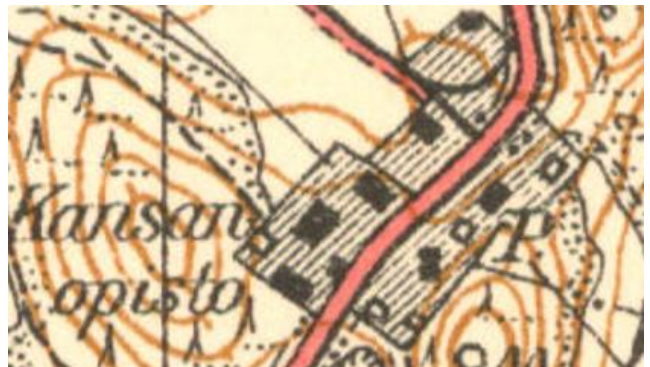
Kuva 6. Vasemmalla 1871 Maanmittaushallituksen historiallinen kartta-arkisto/Senaatin kartasto (Kansallisarkiston digitaaliset aineistot), jossa nykyinen kestikievari, tien toisella puolella ollut vanha Gammelfinnsin päärakennus sekä kaksi muuta asuinrakennusta ja useita talousrakennuksia. Oikealla vuoden 1939 Maanmittaushallituksen topografinen kartta, jossa kestikievari, koulurakennus, asuntola ja sauna sekä torppa, "Vanha Backis" pihapiirissä; tien toisella puolella Gammelfinnsin vanha päärakennus ja muutamia talousrakennuksia.

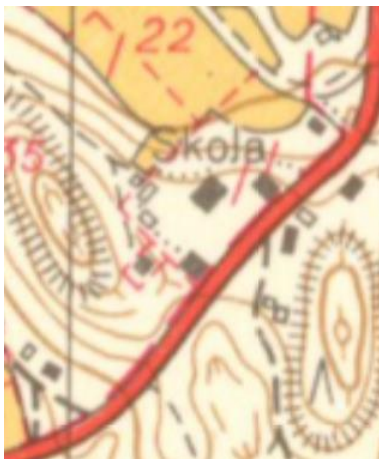
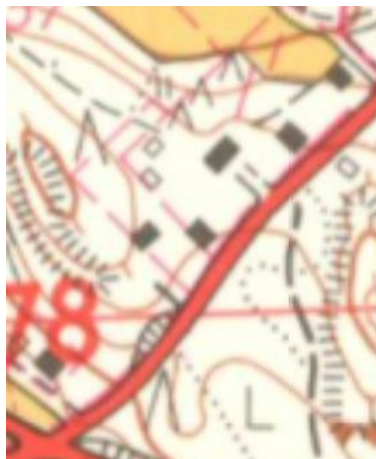
Kuva 12. Vuosien 1959, 1975 ja 1991 Maanmittaushallituksen topografiset kartat. Tien toisella puolella ollut Gammelfinnsin rakennus sekä kaksi talousrakennusta (sikala ja liiteri) katoavat vuosien 1959 ja 1975 välillä. (vanhatkartat.fi)

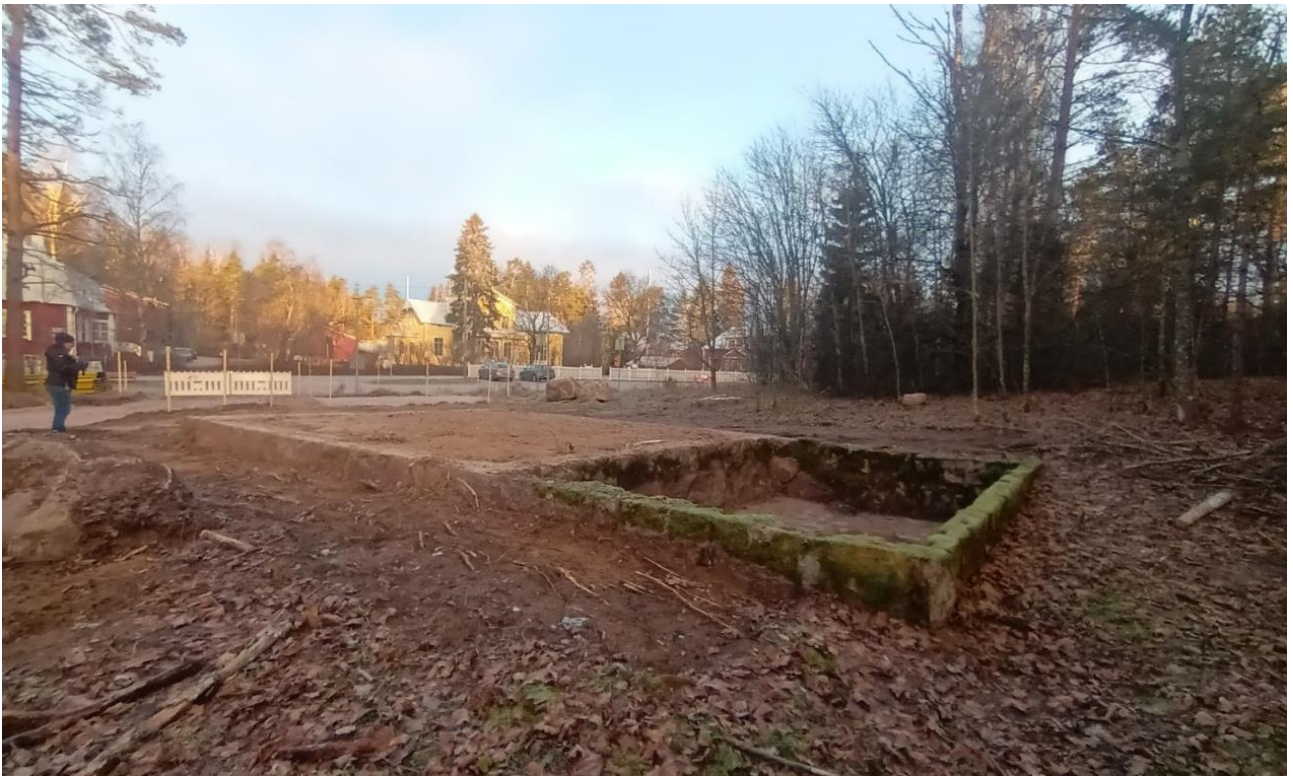
*Kuva 16. Sikalan perustus, purettujen rakennusten kartassa numero 3. Kuva Espoon kaupunginmuseo, kuvaaja Tryggve Gestrin.*

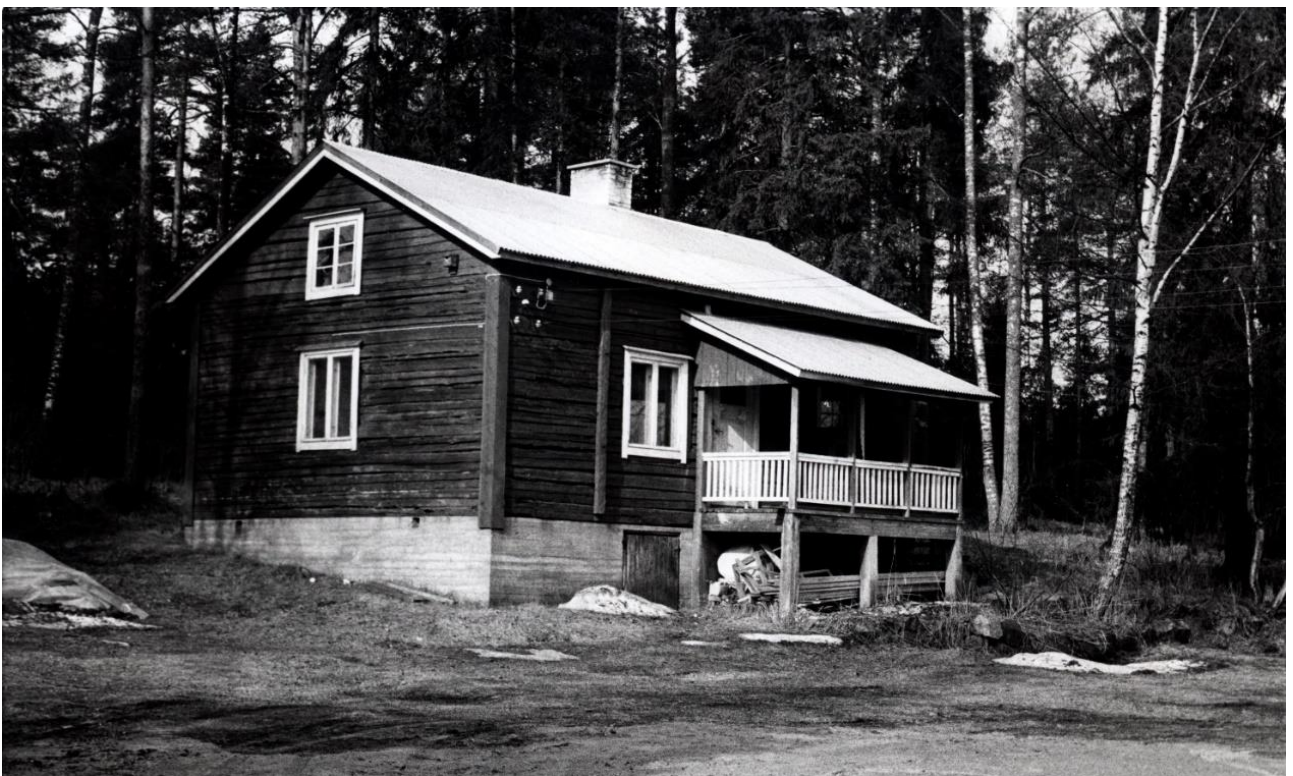
*Kuva 17. Työpajarakennus, joka oli opiston keskushalta (purettujen rakennusten kartassa numero 5) sivummalle 1938 siirretty torppa (purettujen rakennusten kartassa numero 6) ja purettiin uudisrakennusten alta 1980-luvulla. Kuva 1975, kuva Espoon kaupunginmuseo, kuvaaja Riitta Paavonen.*

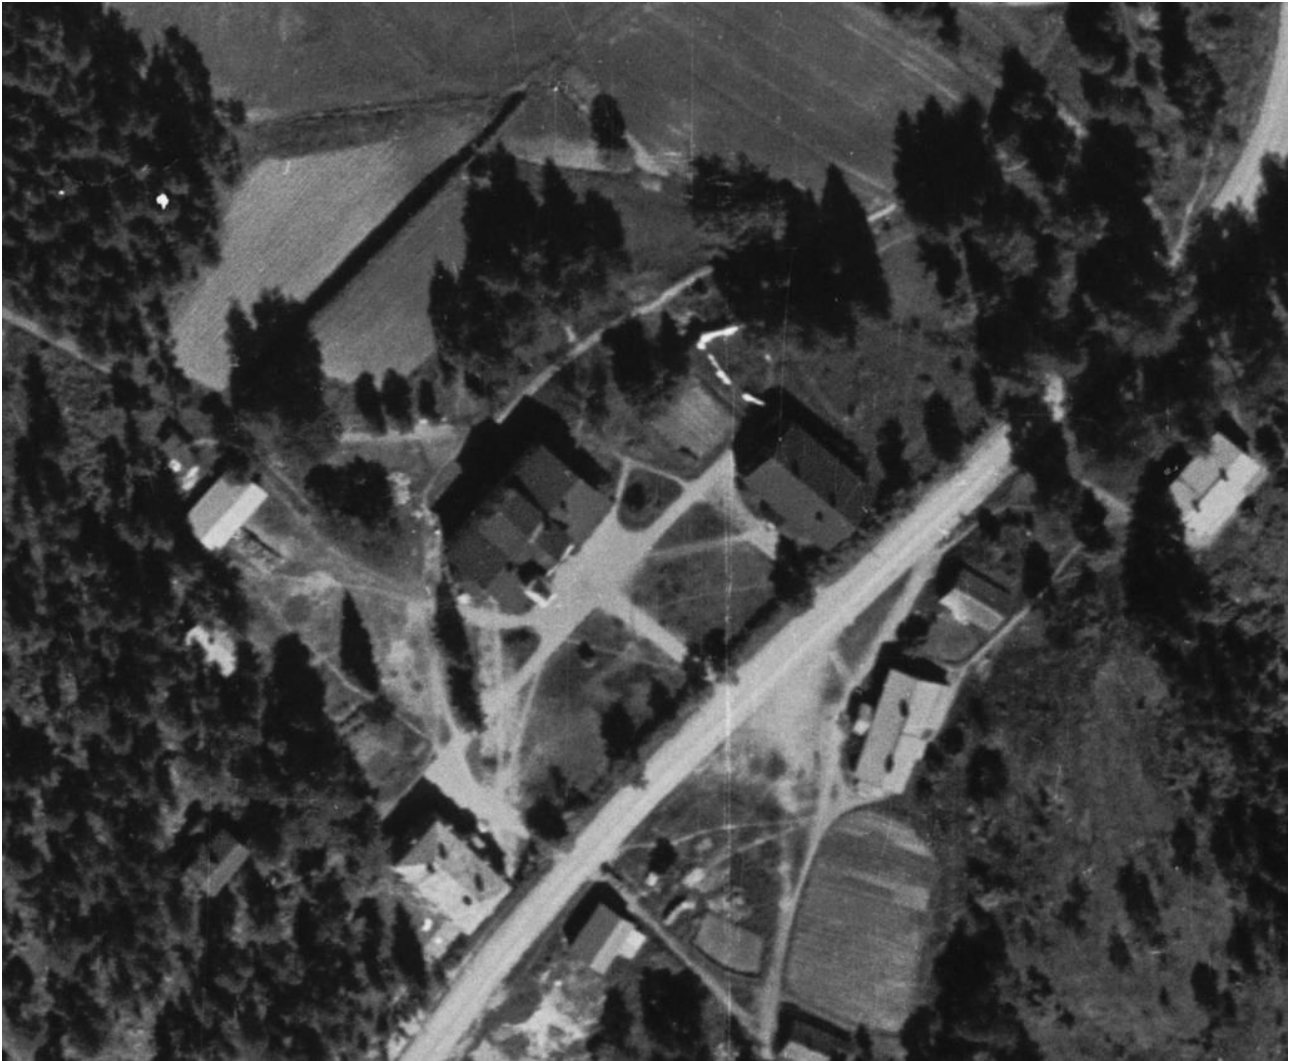
*Kuva 19. Vuonna 1944: Kansanopiston alue on muuten hyvin avoin, mutta lounaassa on metsää ja koulurakennuksen pohjoispuolella on pieni metsikkö, joka ikään kuin jatkuu epäsäännöllisenä puukujana saunalle. Pihamaa koulun edustalla on avoin, mutta tien varrella on istutuksia. Pihamaan polut sijoittuvat symmetrisesti keskikäytävän suhteen. Gammelfinnsin pihapiirissä on joitain talousrakennuksia ja viljelty alue. Kuva Puolustusvoimat / Espoon kaupunginmuseo.*

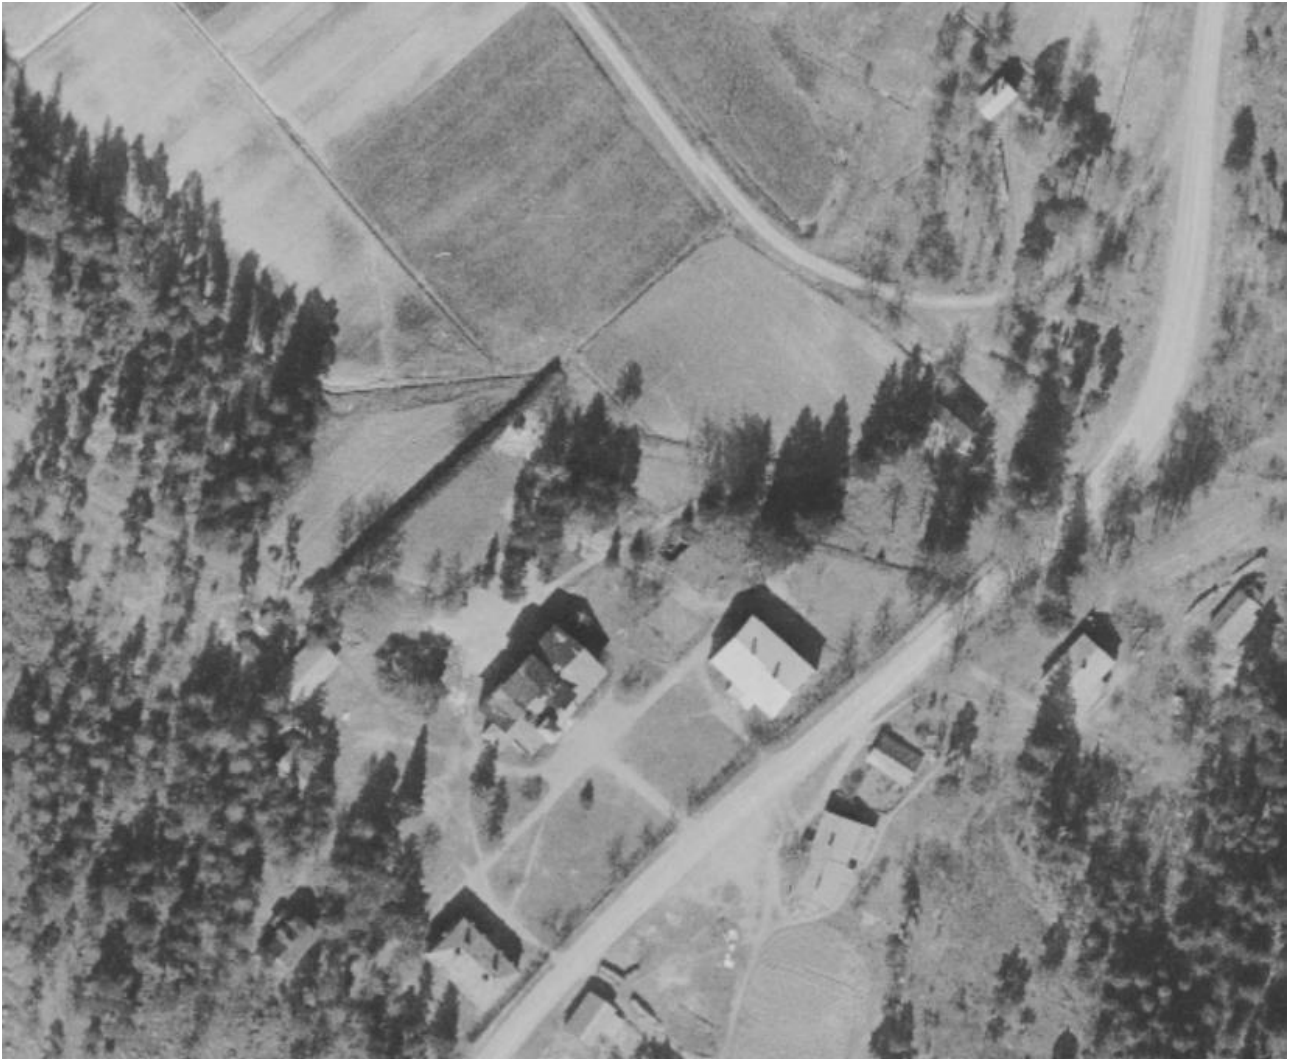
*Kuva 20. Vuonna 1950: puut erottuvat ilmakuvasa hyvin ja pieni metsikkö ja puut saunalle johtavan polun varrella ovat pääosin kuusia. Pihamaan käytävät erottuvat hyvin ja koulurakennuksen molemmin puolin on avoimet hiekkakentät. Tonttia rajaa luoteessa aita, joka on istutettu. Gammelfinnsin päärakennus ja muutama talousrakennus ovat edelleen olemassa. Kuva Maanmittaushallitus.*

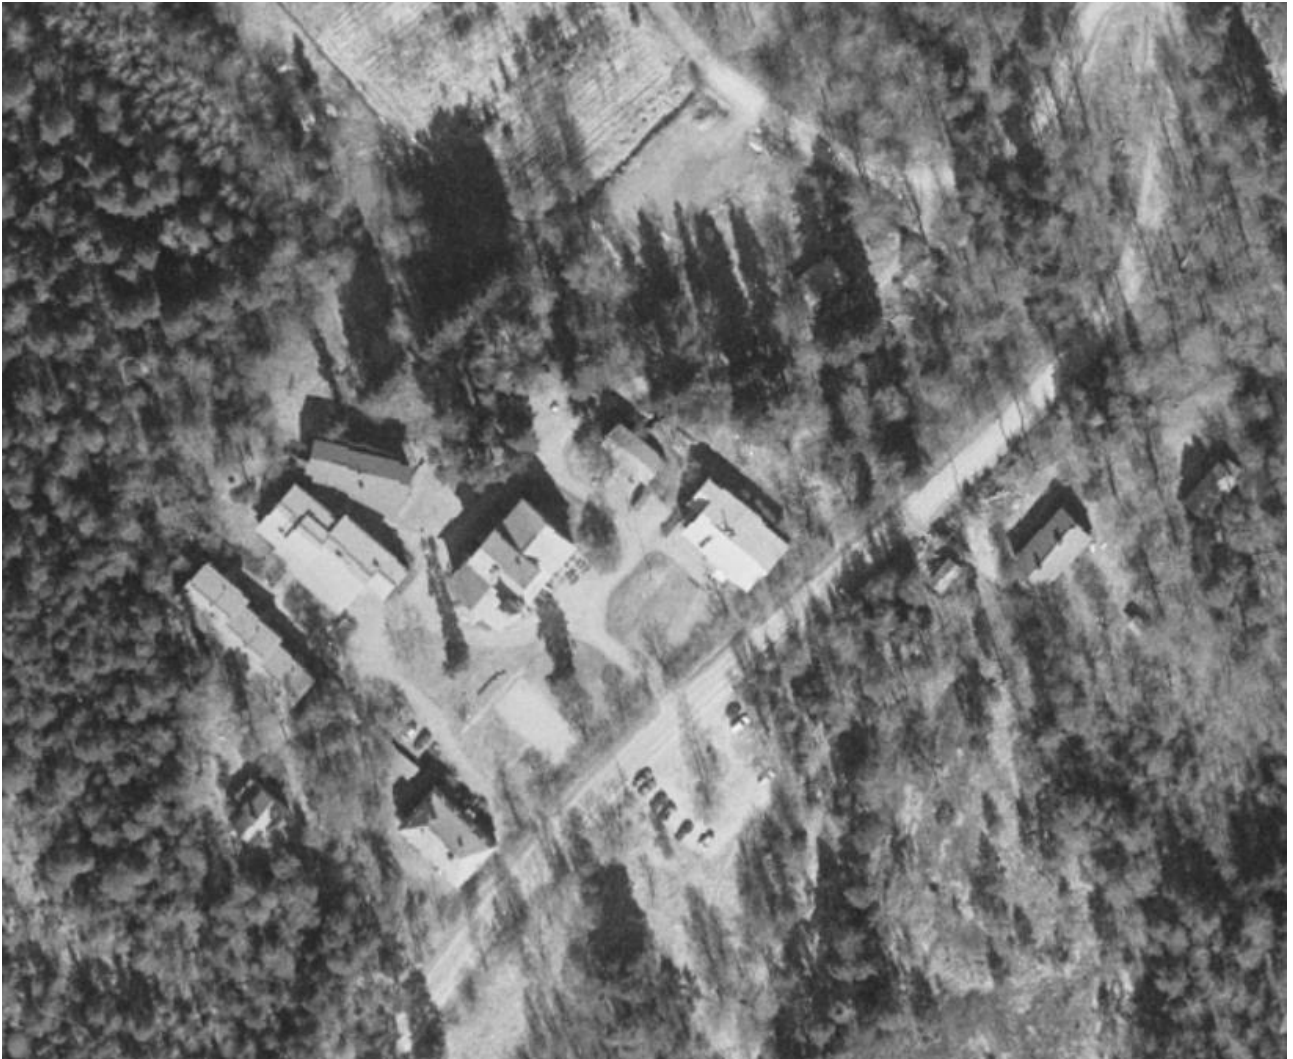
*Kuva 21. Vuonna 2005: kaikki nykyisinkin alueella olevat rakennukset ovat paikoillaan. Kestikievarirakennuksen koillispuolella, sen ja saunan välissä ollut avoin puutarhatila on alkanut pusikoitua. Alueella on edelleen komeita kuusia ja luoteisreunan istutettu aita erottuu edelleen. Pysäköintialue tien toisella puolella on pienehkö ja sen keskellä kasvaa muutamia puita. Muuten Gammelfinnsin vanha pihapiiri on alkanut pusikoitua. Kuva Maanmittaushallitus.*

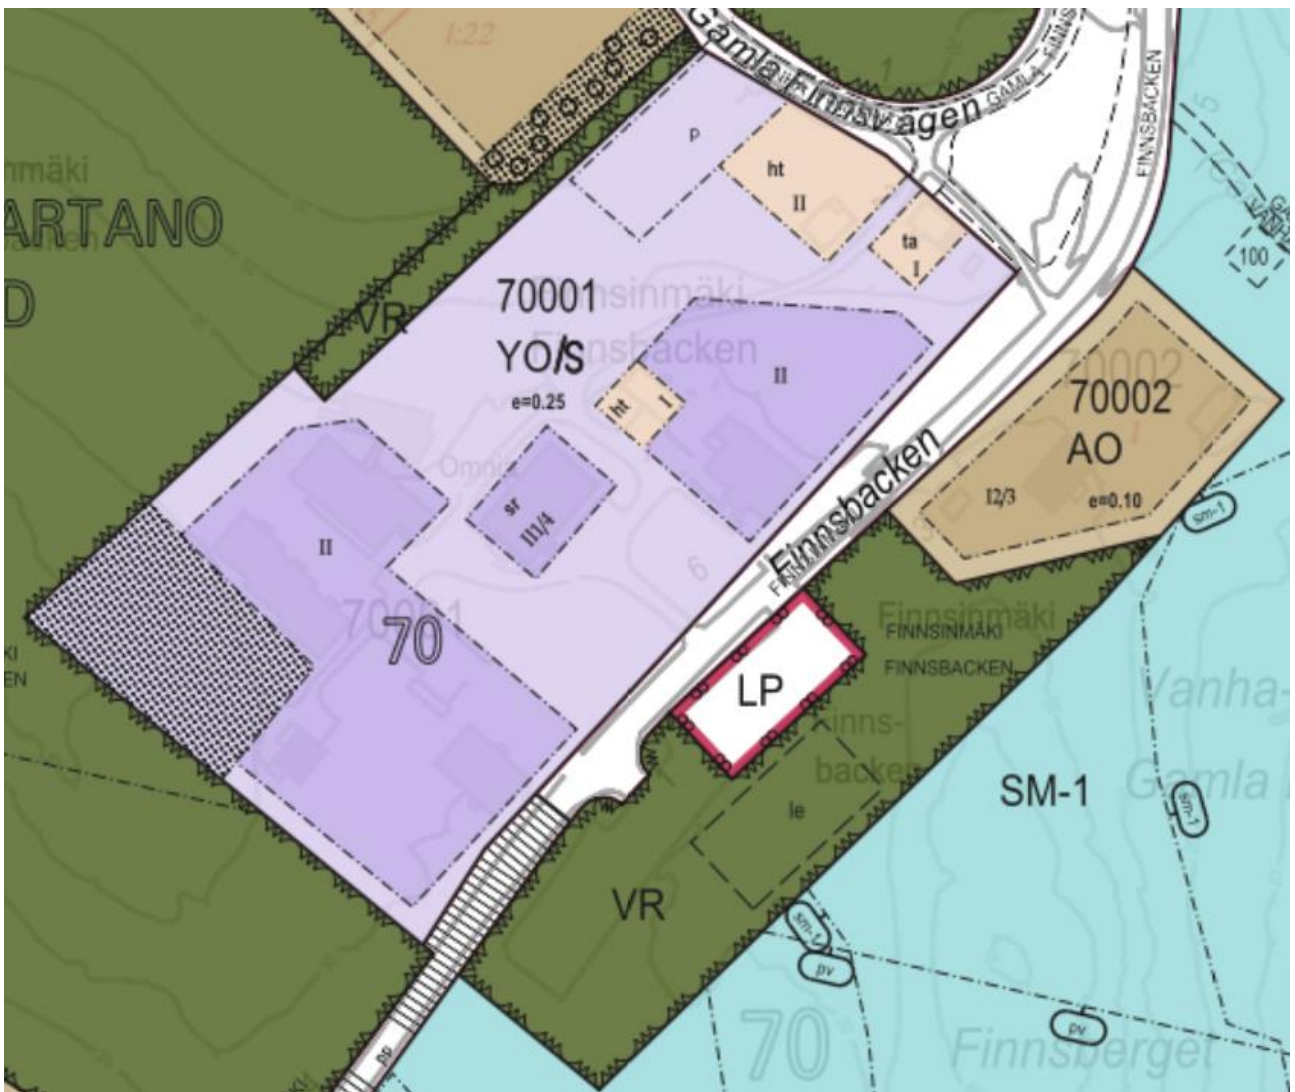
Kuva 23. Asemakaava vuodelta 1982. Tumman violetit alueet ovat alueita, joille saa rakentaa ja vaalean ruskealla on huoltorakennusten rakennusalat. Espoon karttapalvelu.

Alueelle on vahvistettu asemakaava vuonna 1982. Siinä alue on merkitty /s-merkinnällä, joka tarkoittaa aluetta, jossa ympäristöä suojellaan. Vain koulurakennuksella on erillinen suojelumerkintä, mutta siinäkin on "loivennus", jossa todetaan, että rakennusta ei saa purkaa "ilman pakottavaa syytä". Asemakaavassa ei ole huomioitu alueen muinaisjäännöksiä, mutta alueen itänurkassa oleva metsä on merkitty säilytettäväksi luonnontilaisena.

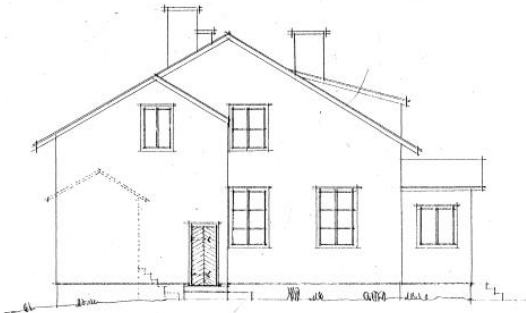
*Kuva 33. Vuoden 1959 julkisivut, joissa haukkaikkunat ovat vielä tallella, mutta kuistiin ikkunat ja ovi on uusittu ja päätyyn on suunniteltu uusi porrashuone ja vanha keittiön sisäänkäynti on osoitettu purkumerkinnällä. Katon lappeeseen on avattu ikkunat. Rakennusvalvonnan arkisto, Espoon Arska-palvelu.*

Rakennuksen ulkoasu muuttui paljon uudistusten myötä. Uusi porrashuone oli huomattavasti suurempi kuin vanha keittiön sisäänkäyntikuisti. Haukkaikkunoiden poistaminen teki julkisivuista alkuperäistä raskaammat ja muutti niiden mittasuhteita. Tiilikatto puolestaan oli todettu liian ras-  
kaaksi rakenteille. Vesikaton materiaali

vaihdettiin pelliksi ja katon pihan puoleisen lappeen muoto muuttui, kun siihen tehtiin kattoikkunoiden rivistö. Viimeistään tässä vaiheessa kuistiin ikkunat ja ulko-ovi uusittiin alkuperäistä yksinkertaisemmiksi. Todennäköisesti myös julkisivulaudoitus uusittiin

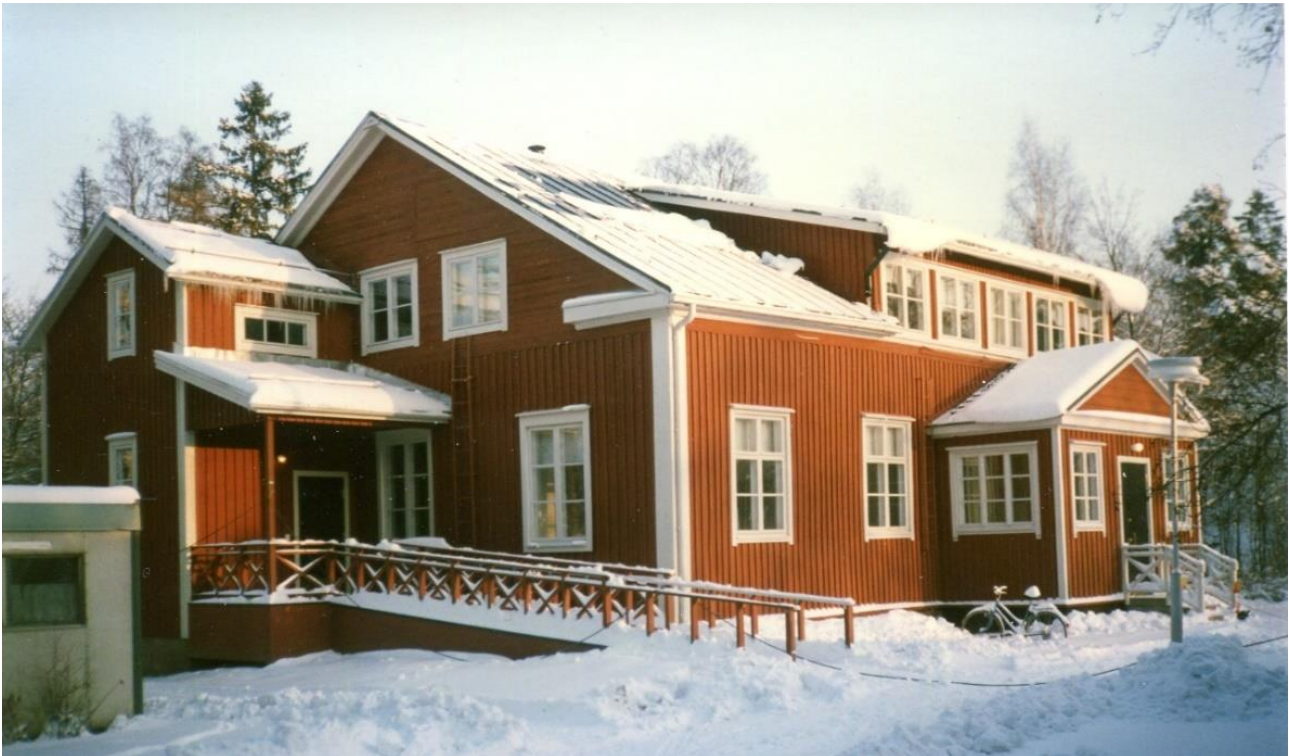
*Kuva 37. Kestikievari vuonna 1987 korjausten jälkeen ja kun luiska on rakennettu. SCA*

Vuonna 1987 rakennusta korjattiin osana lisärakennus- ja peruskorjaushanketta. Tuolloin rakennettiin luiska porrashuonepäätyyn ja uusittiin kuistin ikkunat ja ulko-ovet. Myös sisätiloissa tehtiin tilamuutoksia. Keittiön kohdalle rakennettiin

eteinen, pesuhuone ja pieni huone samalla kun pääeteiseen vuonna 1960 rakennettu pesuhuone purettiin. Kaikki sisäpinnat myös korjattiin, vähintään maalaamalla.

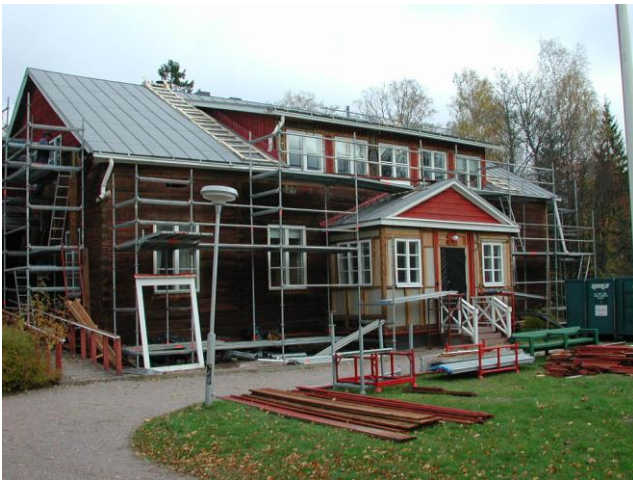
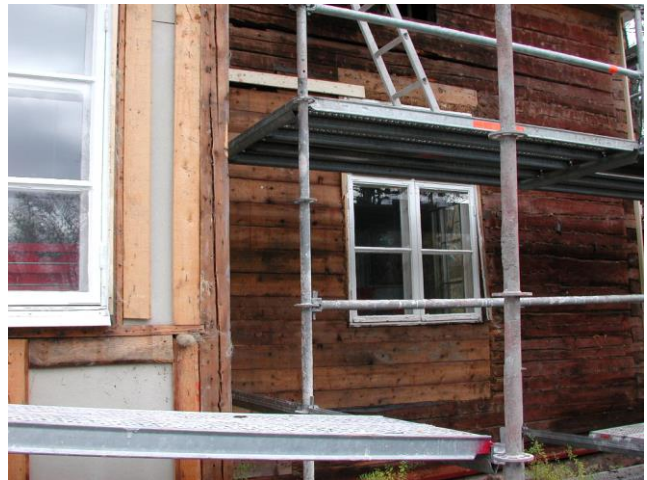
*Kuva 38. Kestikievarin julkisivujen uusiminen vuonna 2003. Silloin havaittiin, että kuistin vieressä hirsiseinää oli jossain vaiheessa paikallisesti korjattu rankarakenteena. Paikkaus saattaa olla peräisin 1970-luvun tulipalon jälkeisistä korjaustöistä. Espoon kaupunginmuseum, kuvaaja Tryggve Gestrin.*

Rakennuksen julkisivulaudoitus uusittiin vuonna 2004. Silloin paljastui, että hirsirungon pinnassa oli punamultamaalaus. Se on tavanomaista, koska hirsirakennusta ei voi laudoittaa ennen kuin hirret ovat saaneet painua muutaman vuoden. Joten rakennus on alun perin ollut jonkin aikaa hirsipinnalla.

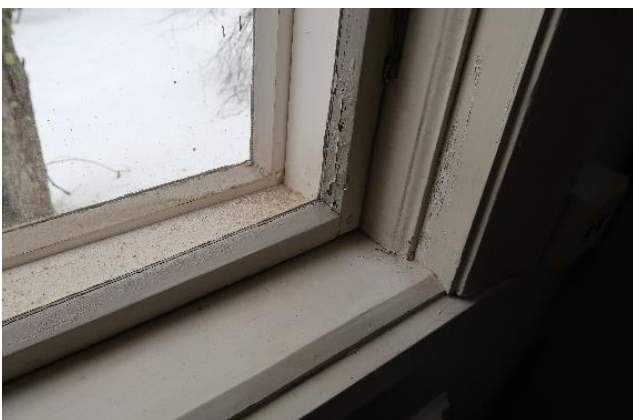
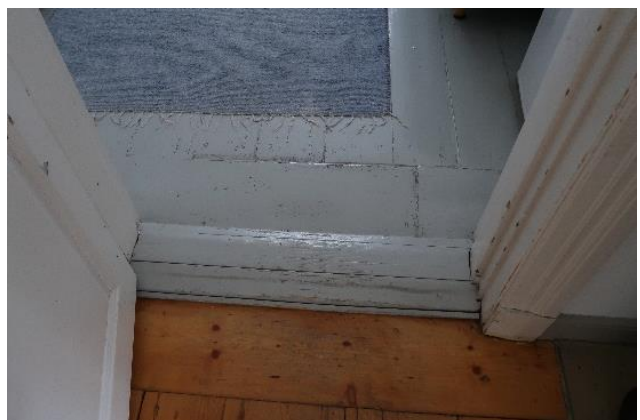
Kuva 39. Vasen kuva: Kestikievevarin ikkunat on joskus uusittu, koska vanhan "talvituplan" huullos on karmissa sisempänä kuin nykyinen sisäpuite. Oikea kuva: lattioissa on kolmessa tilassa säilynyt leveä vanha laudoitus kehyslautoineen

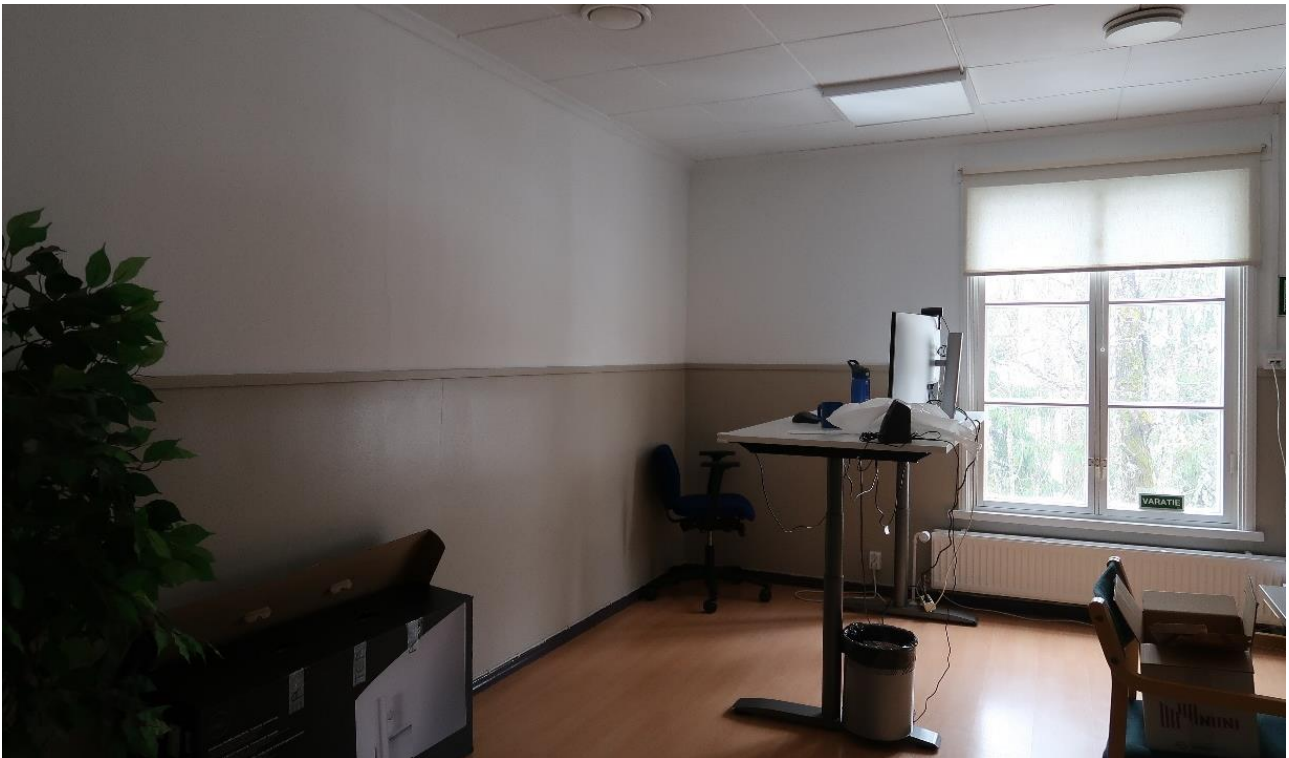
Kuva 43. Kestikievarin toisen kerroksen tilat ovat pinnoiltaan ja väliovien osalta nykyaikaiset.

Toisen kerroksen tilat, väliovet ja pinnat ovat pääosin uusia, jonkin verran on 1960-luvun komeroita jäljellä.

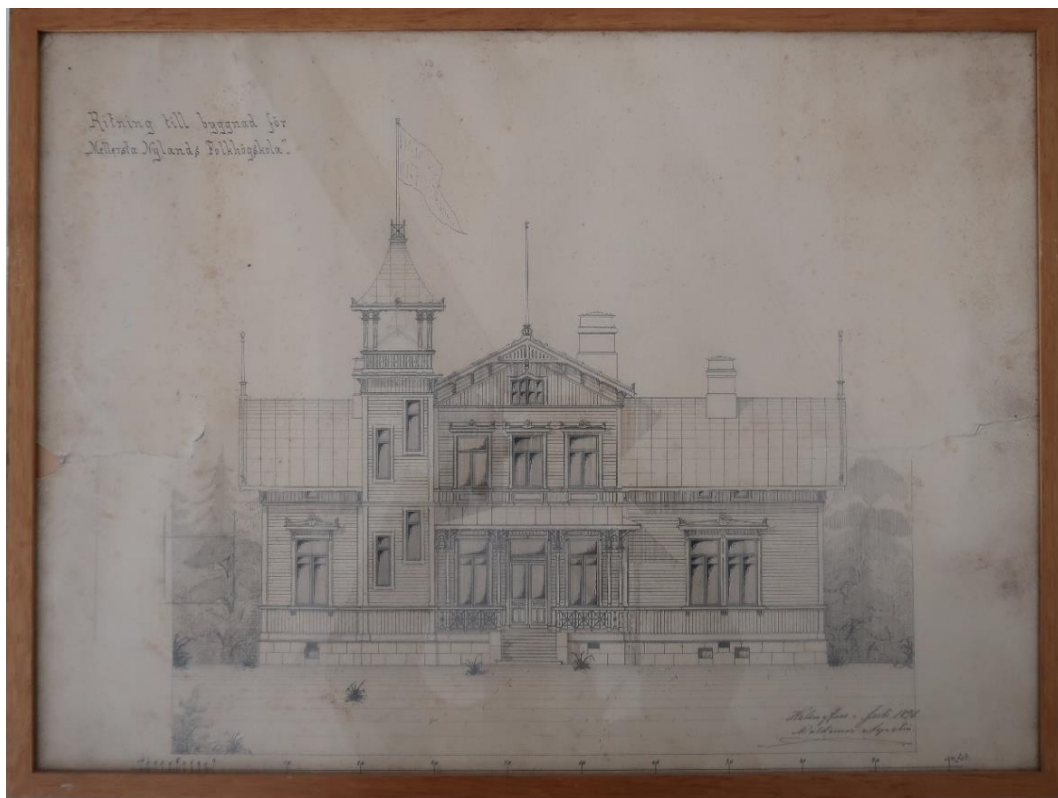
Kuva 44. Alkuperäiset Waldemar Aspelinin julkisivupiirustukset ja leikkaus, jotka ovat Finnsin salin seinällä.

Koulurakennuksen rakentamiseen osallistui useita tahoja, jotka halusivat tukea kansakoulun toimintaa. Kuten jo aiemmin kerrottiin, piirustukset laati ilman palkkiota arkkitehti Waldemar Aspelin. Monia rakennustarpeita saatiin myös lahjoituksina. Lahjoittajina olivat mm. C. H. Norrman (puutavaraa Bastivikin höyrystahalta), Emil Nyman (tiiliä Sarfvikin tiilitehdas) ja F. V. Grönqvist (Sanduddin pinkopahvia ja maaliala) sekä Julius Tallberg (ikkunalasia) ja G. F. Stockmann (nauvoja ja peltiä). Lisäksi saatiin rahallisia avustuksia yksityishenkilöiltä. (Nylund s.10)

Kivijalan rakentaminen alkoi alkuvuodesta, hirsirunkoa alettiin pystyttää keväällä ja rakennus valmistui marraskuussa 1897. Ensimmäiset vuodet rakennus oli ilman ulkovuorausta, koska hirsirungon annettiin painua. Vielä vuoden 1902

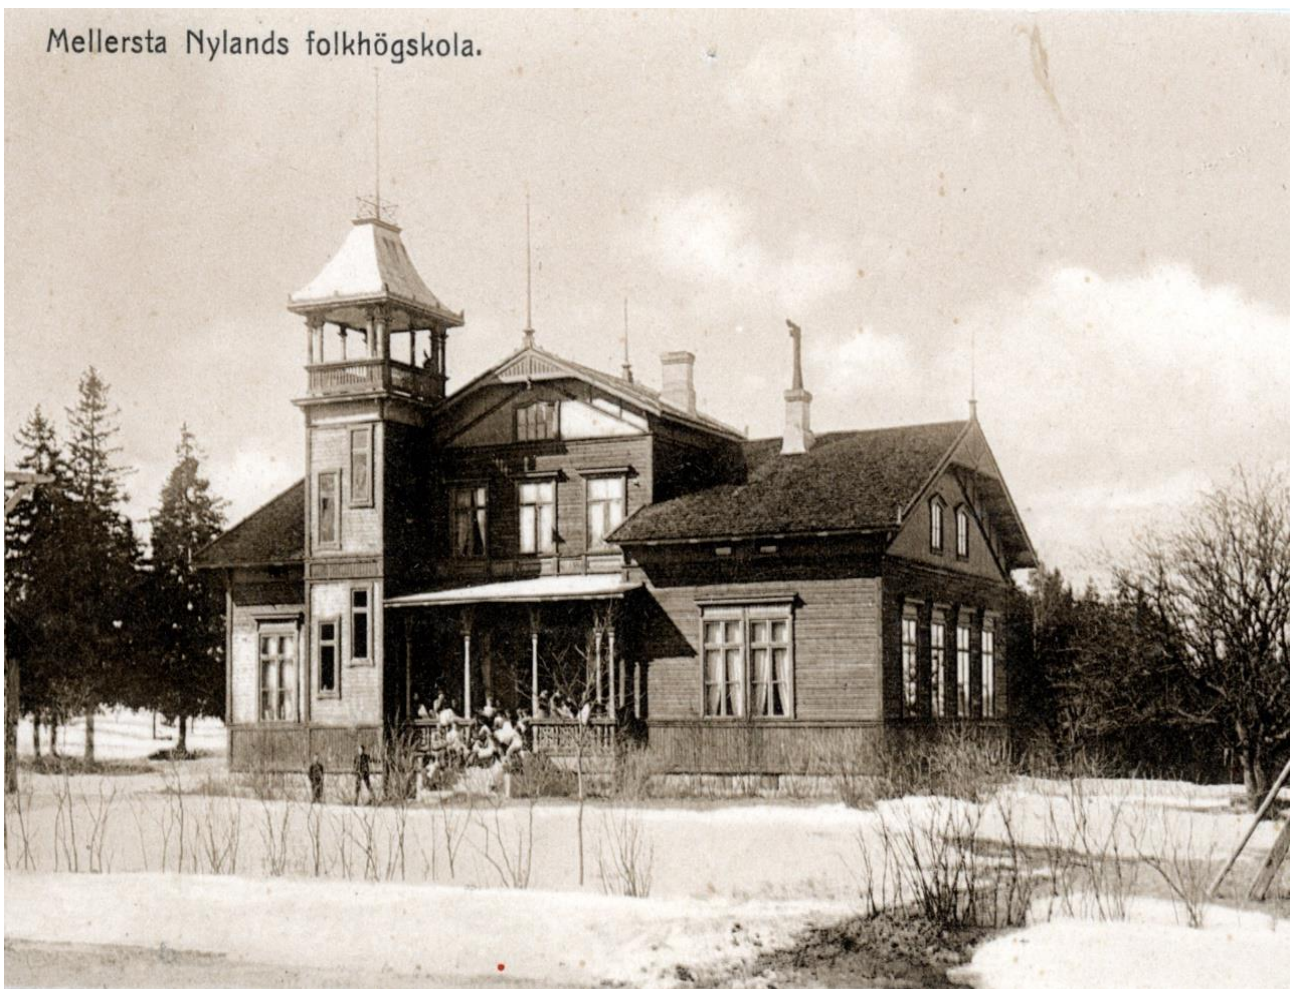
Kuva 46. Koulurakennus vuonna 1910. Lauta-aita on vaihtunut pensasaidaksi ja julkisivut on laudoitettu. Postikortti, Espoon kaupunginmuseo.

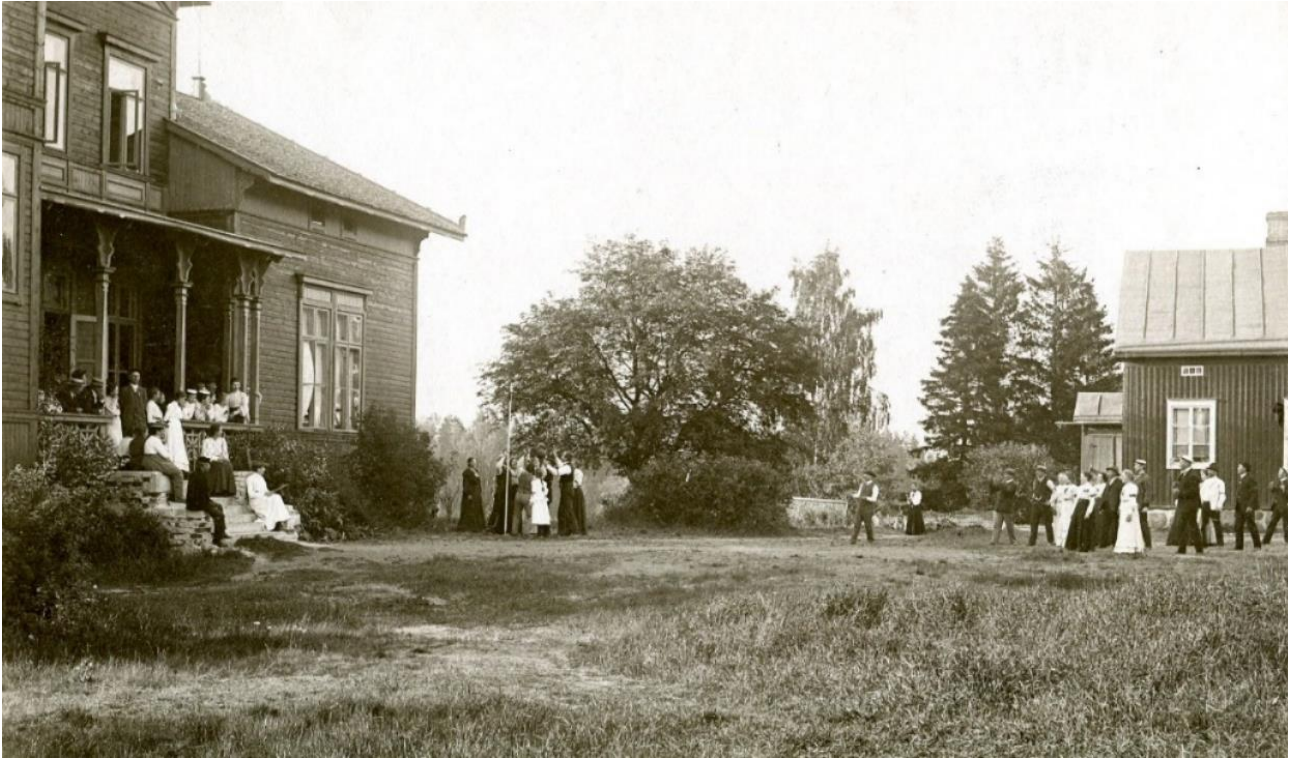
Kuva 47. Koulurakennus vuonna 1900. Rakennuksessa on pärekatto ja seinät ovat maalaamatta. SCA, kuvaaja Jakob Ljungqvist.

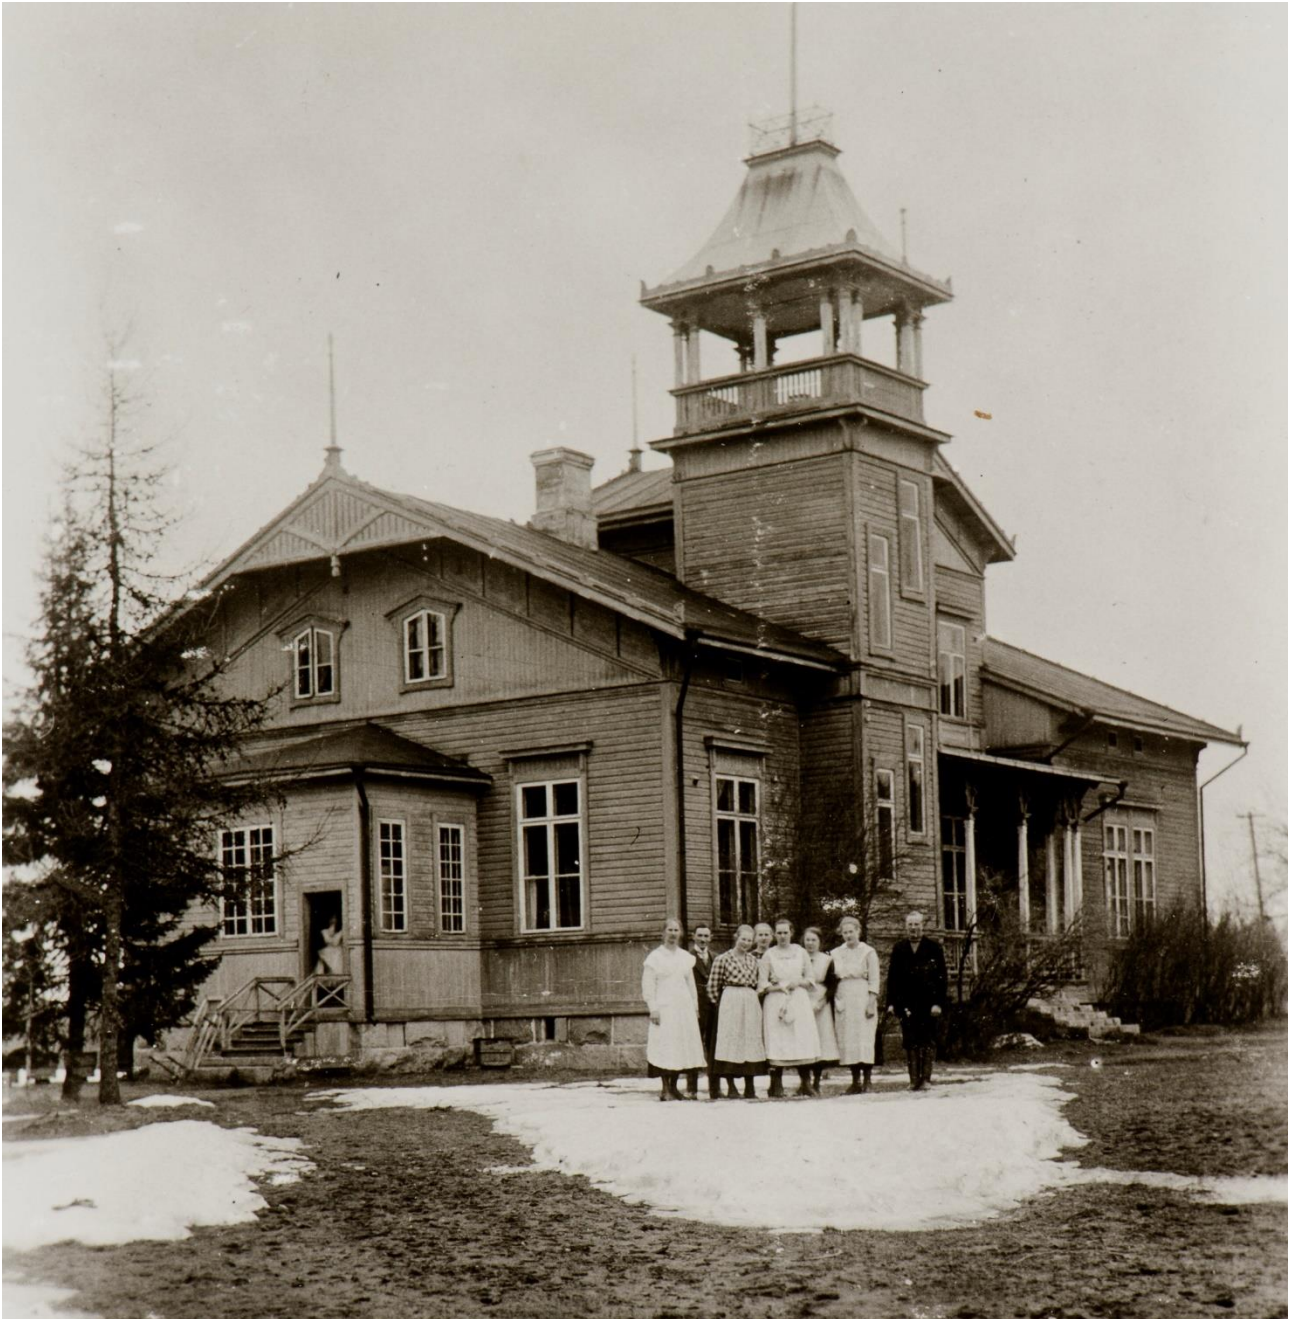
*Kuva 54. Rakennuksen pääty viimeistään vuonna 1929, jolloin keittiön kuisti on jo paikoillaan, mutta toisen kerroksen laajennusta ei vielä ole toteutettu. Kuva Espoon kaupunginmuseo.*

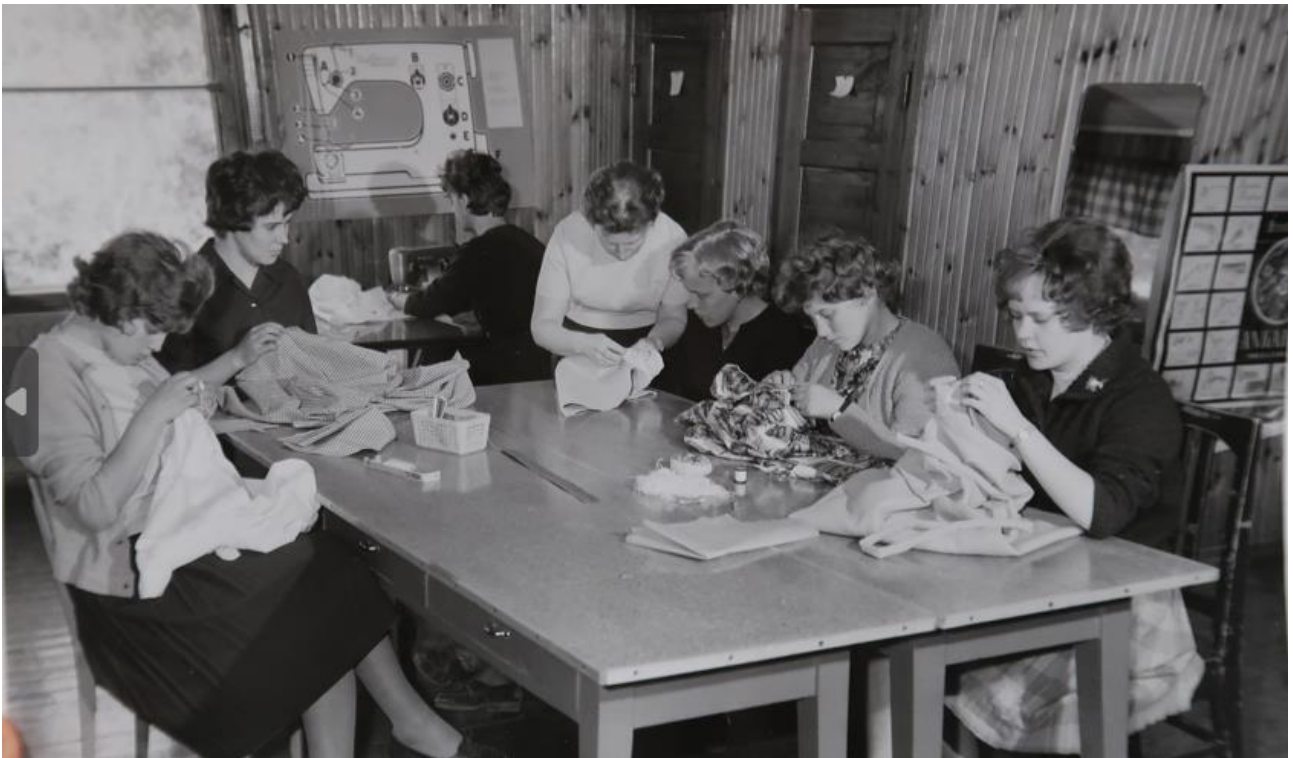
58. Toisen kerroksen kudonta- eli käsityösali 1960-luvun alussa. Takaseinässä näkyy 1950-luvulla päätyyn avattu suuri ikkuna. Seinät on paneloitu kapealla, lakatulla paneelilla 1950-luvun tyyliin. SCA

Ulkoasuun vaikuttanut muutos oli kellariin johtavan eteistilan toteuttaminen takajulkisivulle. Tässä vaiheessa myös toisen kerroksen kesti-  
kievarin puoleisen päädyn pienet päätyikkunat muutettiin yhdeksi suureksi ikkunaksi, kun kudontasali siirrettiin tuohon tilaan. Julkisivut maalattiin vaalean kellertäviksi ja ikkunat ja listoitukset valkoisiksi.

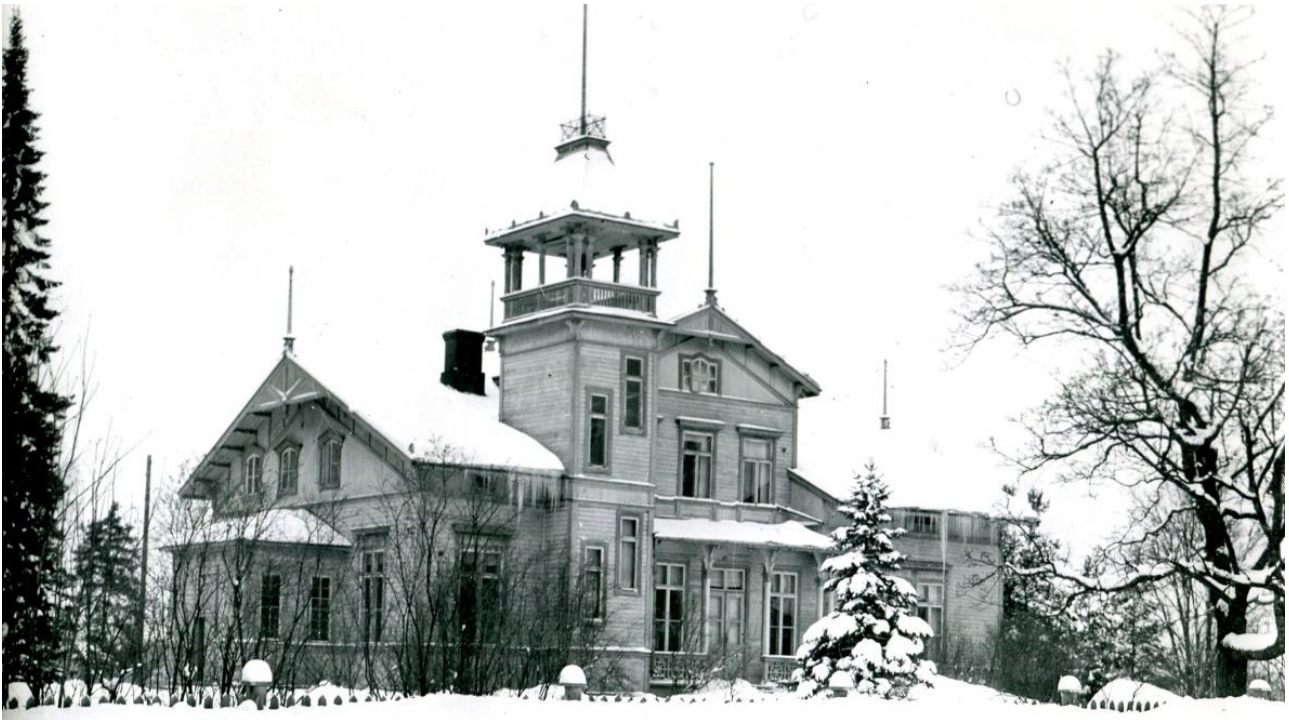
*Kuva 59. Koulurakennus vuonna 1951 ennen julkisivujen maalausta. Päätyyn, toiseen kerrokseen on tehty uusi pieni ikkuna epäsymmetrisesti toiseen kerrokseen. SCA*

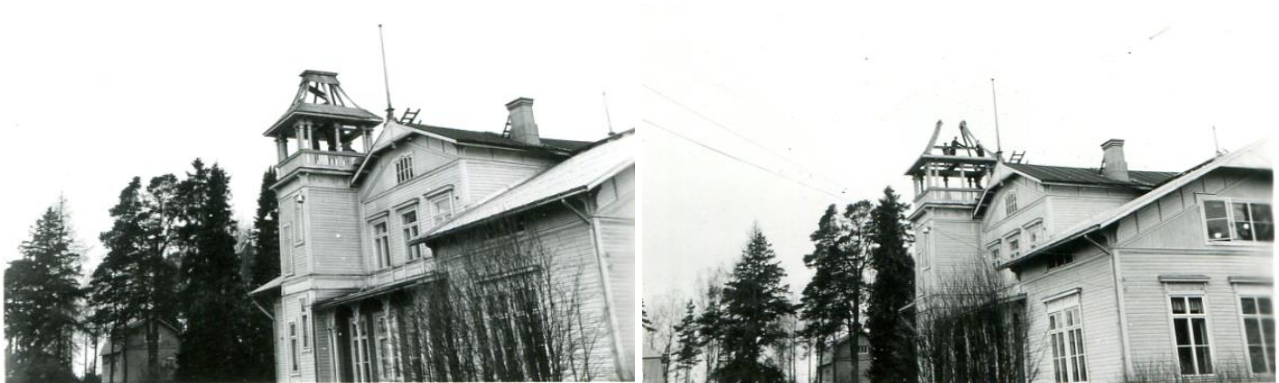
*Kuva 61. Tornin huipun purkaminen vuonna 1959. Oikeanpuoleisessa kuvassa näkyy myös toisen kerroksen päätyyn 1950-luvulla avattu suuri ikkuna. SCA*

Koko katto uusittiin peltikattona vuonna 1957. Merkittävä muutos rakennuksen hahmoon oli, kun tornin huippu purettiin vuonna 1959 sen lahohtua korjauskelvottomaksi ja vaaralliseksi. Ja varaa uuden huipun rakentamiseen ei ollut. (Fellman s.26)

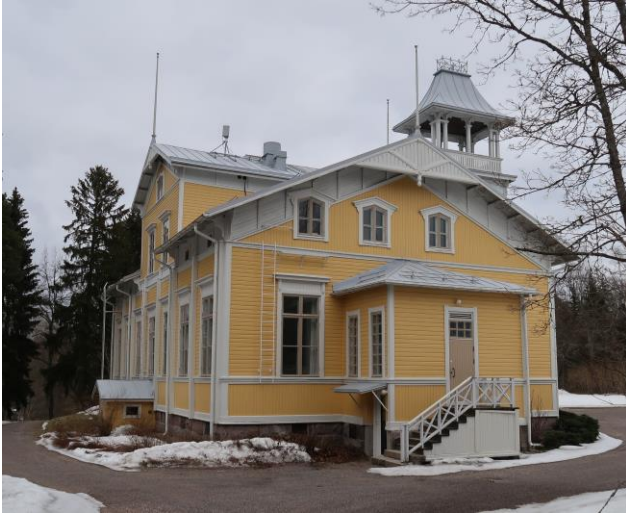
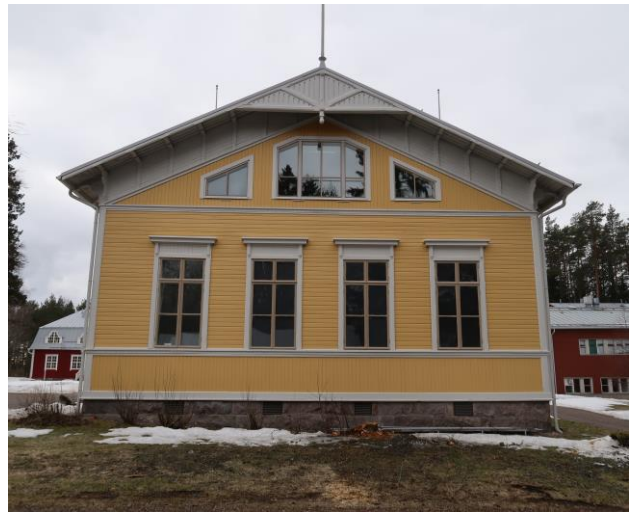
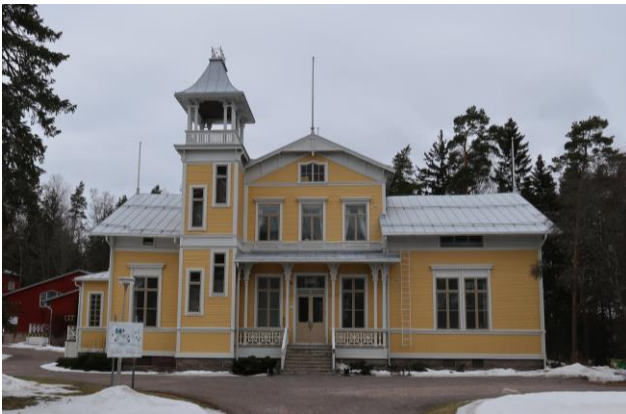
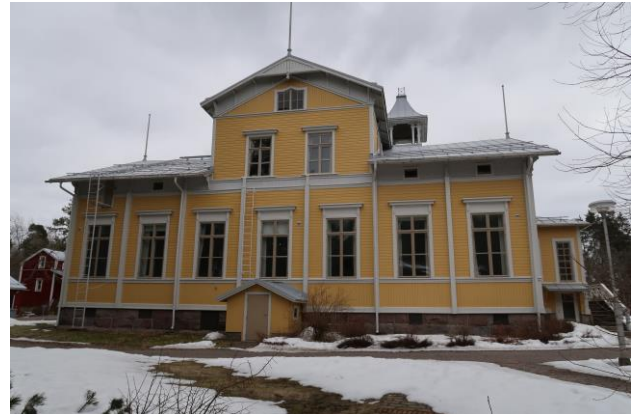
Kuva 64. Koulurakennuksen julkisivut. Molempien päätyjen toisen kerroksen ikkunoissa on tapahtunut muutoksia. Toiseen päätyyn on tehty yksi pikkuikkuna epäsymmetrisesti, toisen pikkuikkunat on korvattu yhdellä suurella 1950-luvulla, ja nykyiset päädyn ikkunat ovat 1980-luvulta. Keittiön kuisti on todennäköisesti lisätty vuonna 1907 ja kellarin sisäänkäynti on 1950-luvulta, jolloin kellari kaivettiin rakennuksen alle.
