# FINNS FOLKHÖGSKOLA

Rakennushistoria-  
ja kulttuuriympäristöselvitys

Helsinki 2024  
Afrý Finland Oy

Finns Folkshögskola,  
rakennushistoriaselvitys

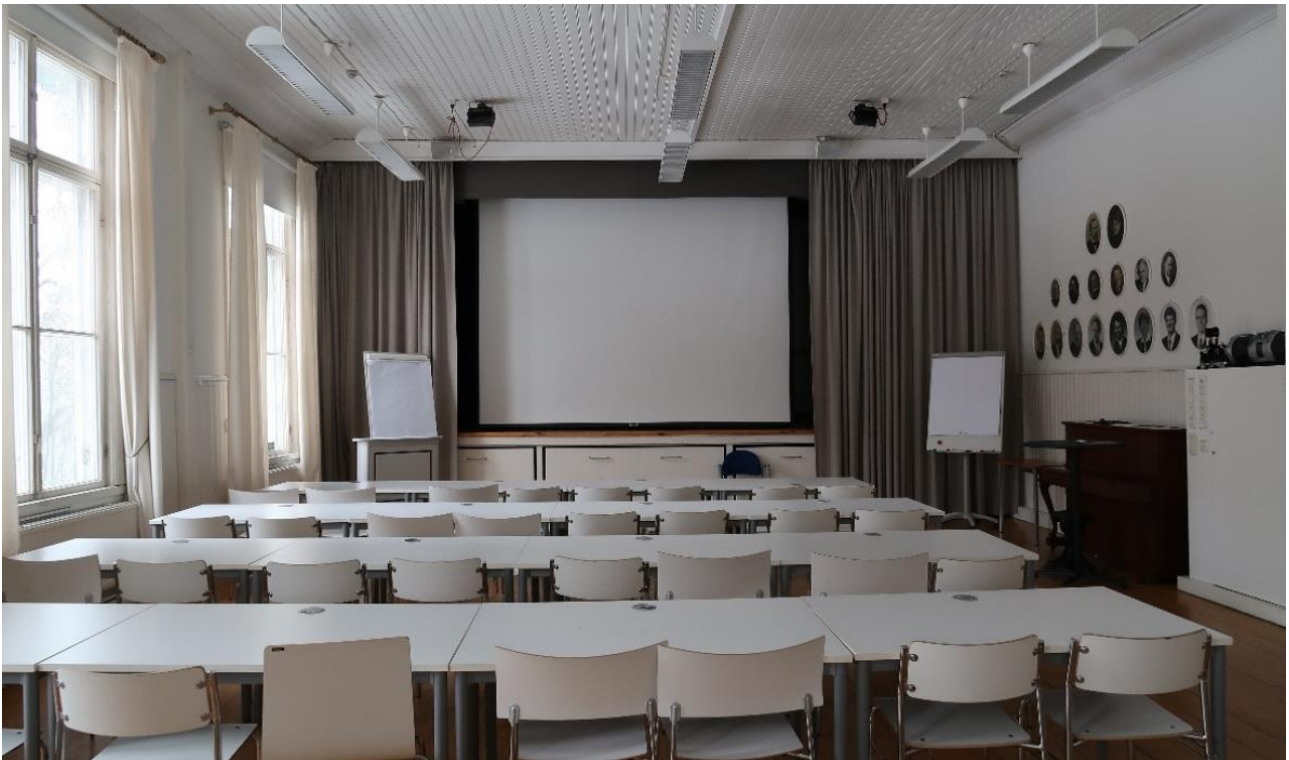
Kuva 65. Koulurakennuksen luentosali, jonka pätyyn on 1950-luvulla tehty näyttämö. Lattialauditus on 1960-luvulta, paneelikatto on todennäköisesti alkuperäinen.

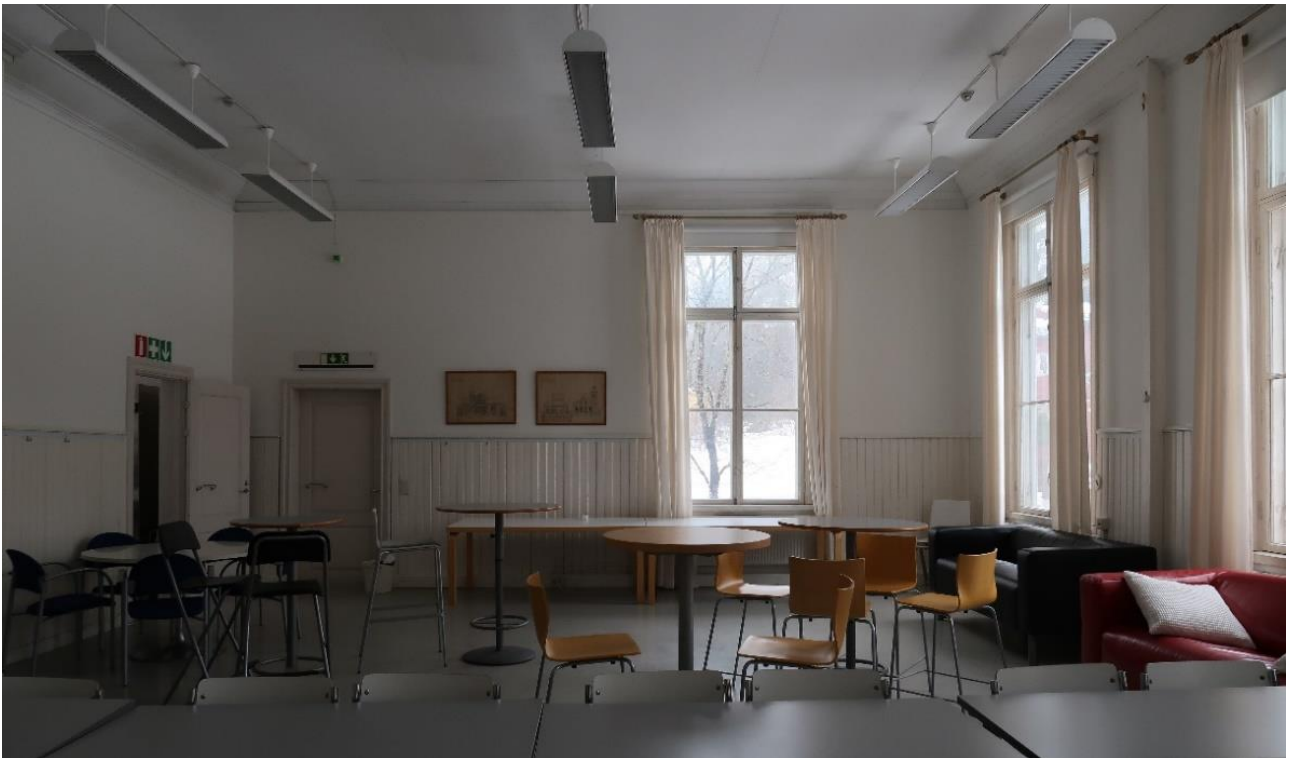
Kuva 66. Koulurakennuksen alkuperäinen käsityö- ja voimistelusali, sittemmin ruokasali, jonka katto on levytetty ja lattiassa on matto.

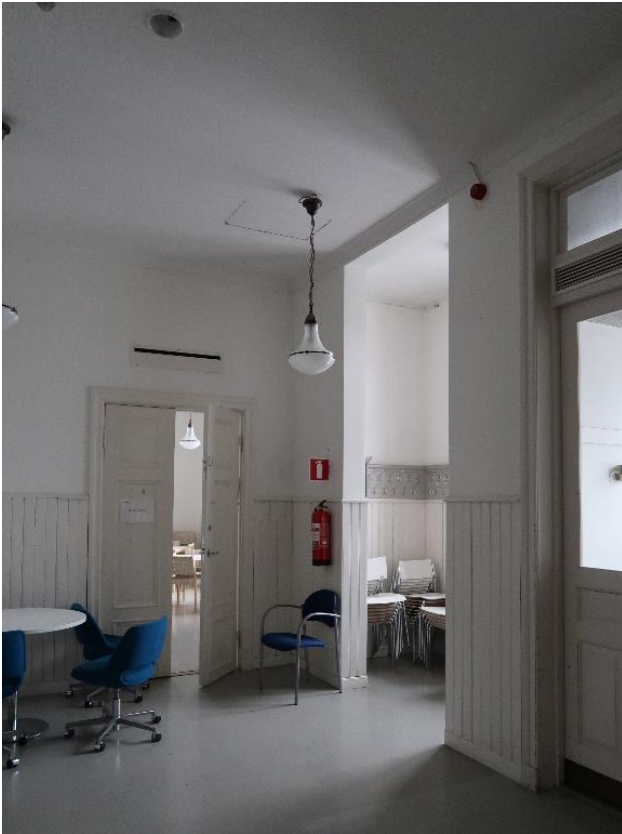
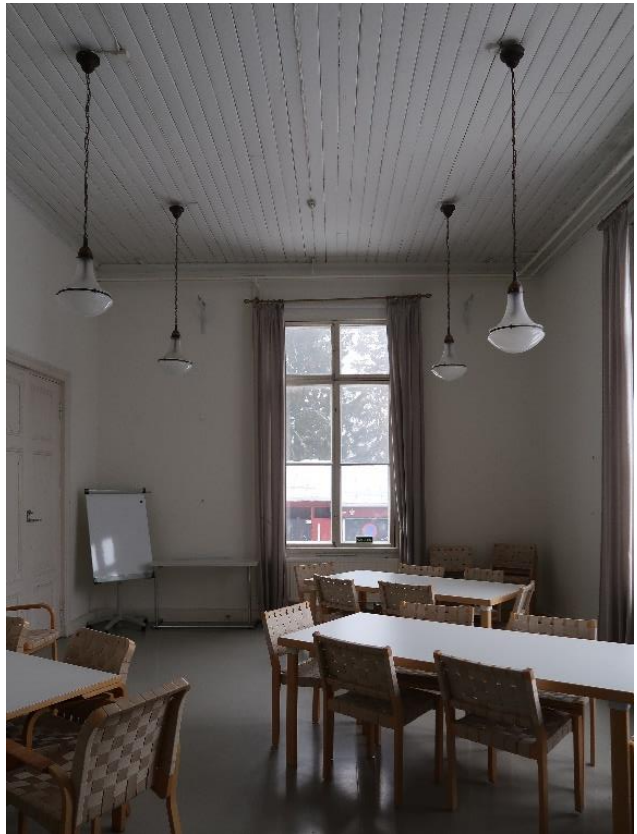
*Kuva 67. Koulurakennuksen eteistilassa ja sen viereisessä alkuperäisessä kirjastossa on vanhat valaisimet. Eteistä on muutettu 1950- ja 1980-luvuilla. Väliovet ovat alkuperäisiä, samoin seinien alaosien puupaneeli niiltä osin kuin seinät ovat alkuperäisiä.*

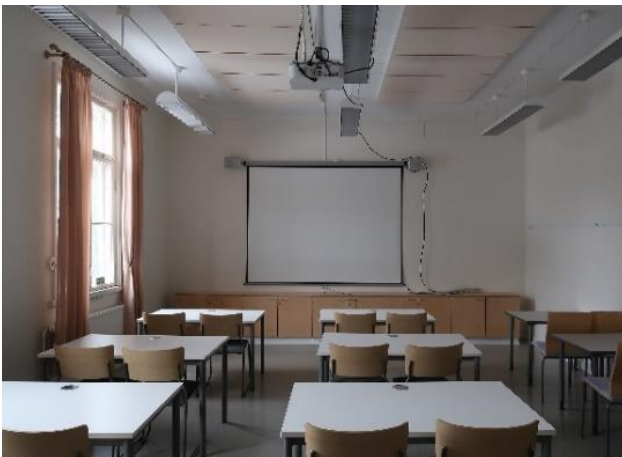
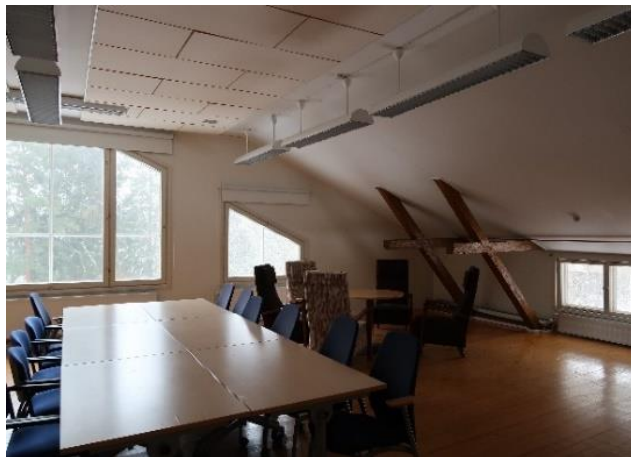
*Kuva 68. Toisen kerroksen tilat ovat pinnoiltaan ja asultaan nykyaikaisia. Pädyn suuressa salissa on 1980-luvulla otettu kattotuolit osittain esille.*

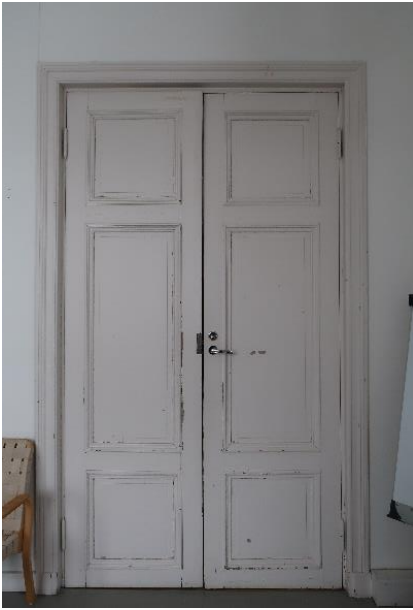
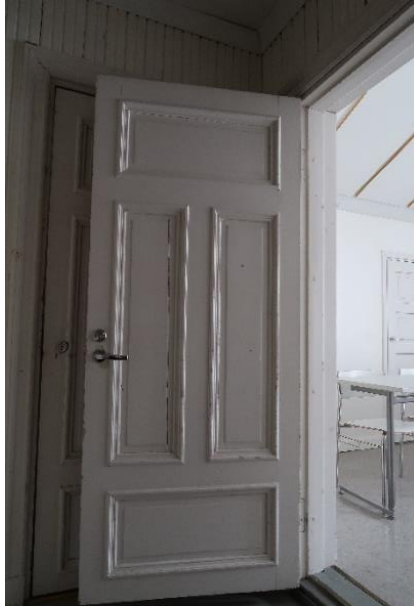
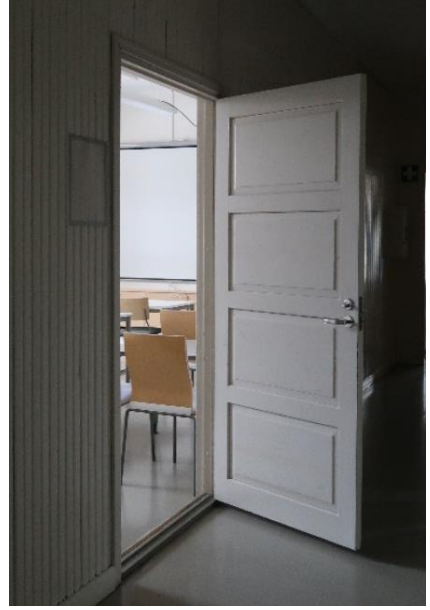
*Kuva 69. Koulurakennuksessa on säilynyt runsaasti vanhoja peiliovia. Ensimmäisen kerroksen korkeat peiliovet ovat kolmijakoisia, toisessa kerroksessa on muutamia 1800–1900-lukujen vaihteeseen ajoittuvia ovia ja muutamia 1950-luvun tyylisiä ovia.*

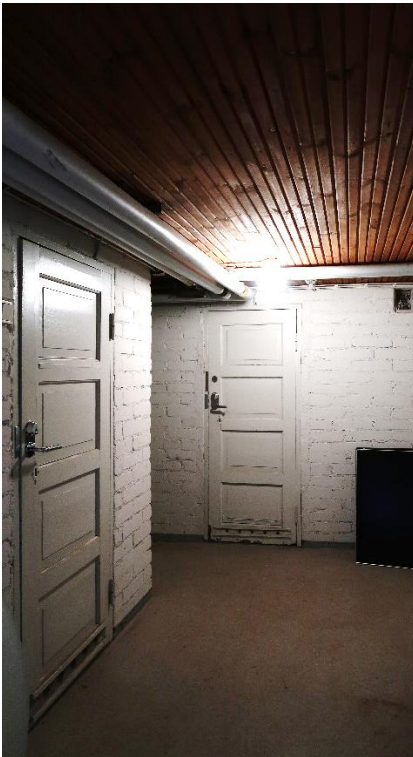
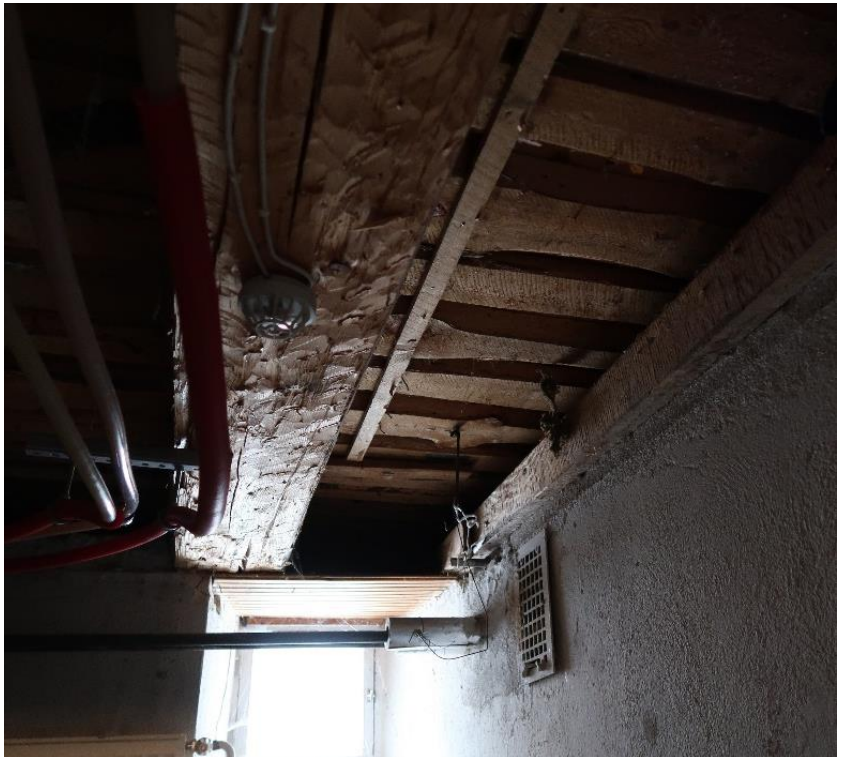
*Kuva 70. Kellarissa ovet ovat 1950-luvulta ja yhdessä pienessä varastotilassa on vanha puualapohja näkyvissä, kun muualla kattopinnat on paneloitu ja lämmönjakuhuoneessa rapattu.*

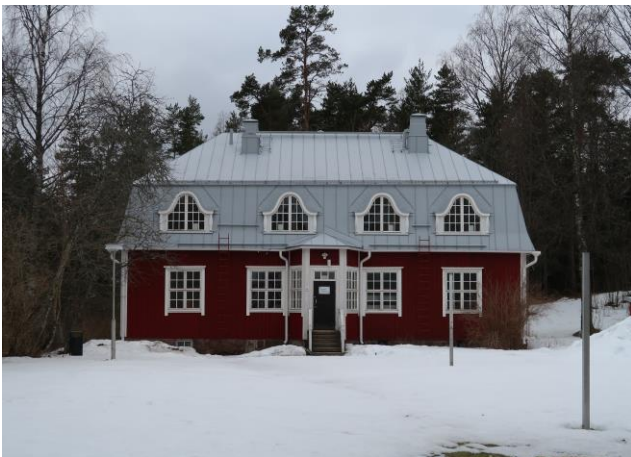
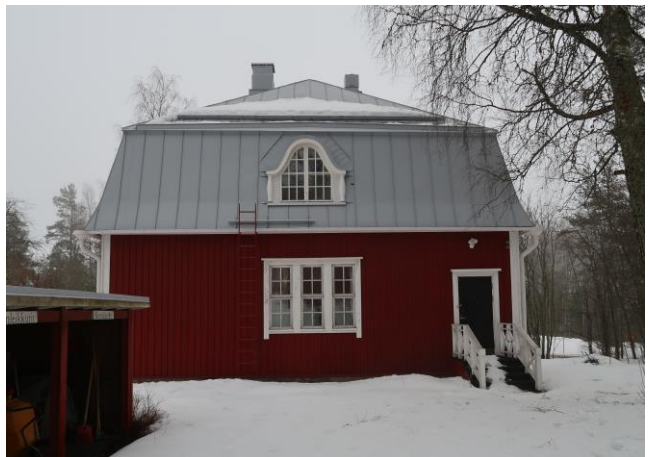
*Kuva 74. Asuntola on hahmoltaan hyvin säilynyt ja sen ikkunat ovat alkuperäisiä.*

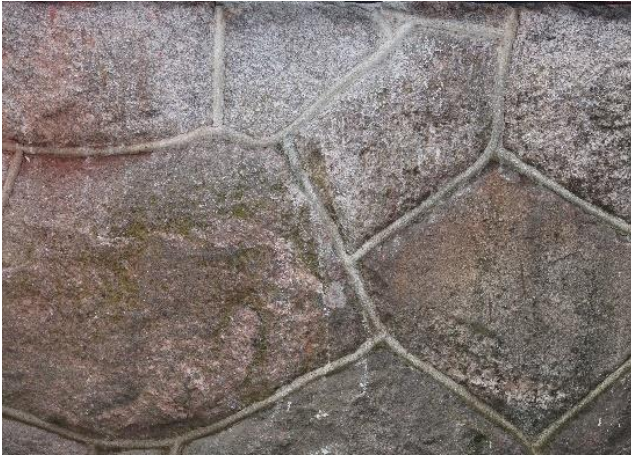
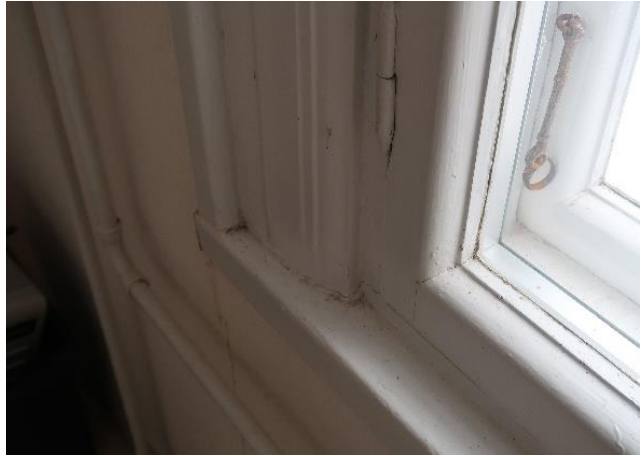
Kuva 75. Asuntolan kivijalan saumaus on tehty huolitellulla makkarasaumalla ja alkuperäisten ikkunoiden profiili on myös pyöristetty.

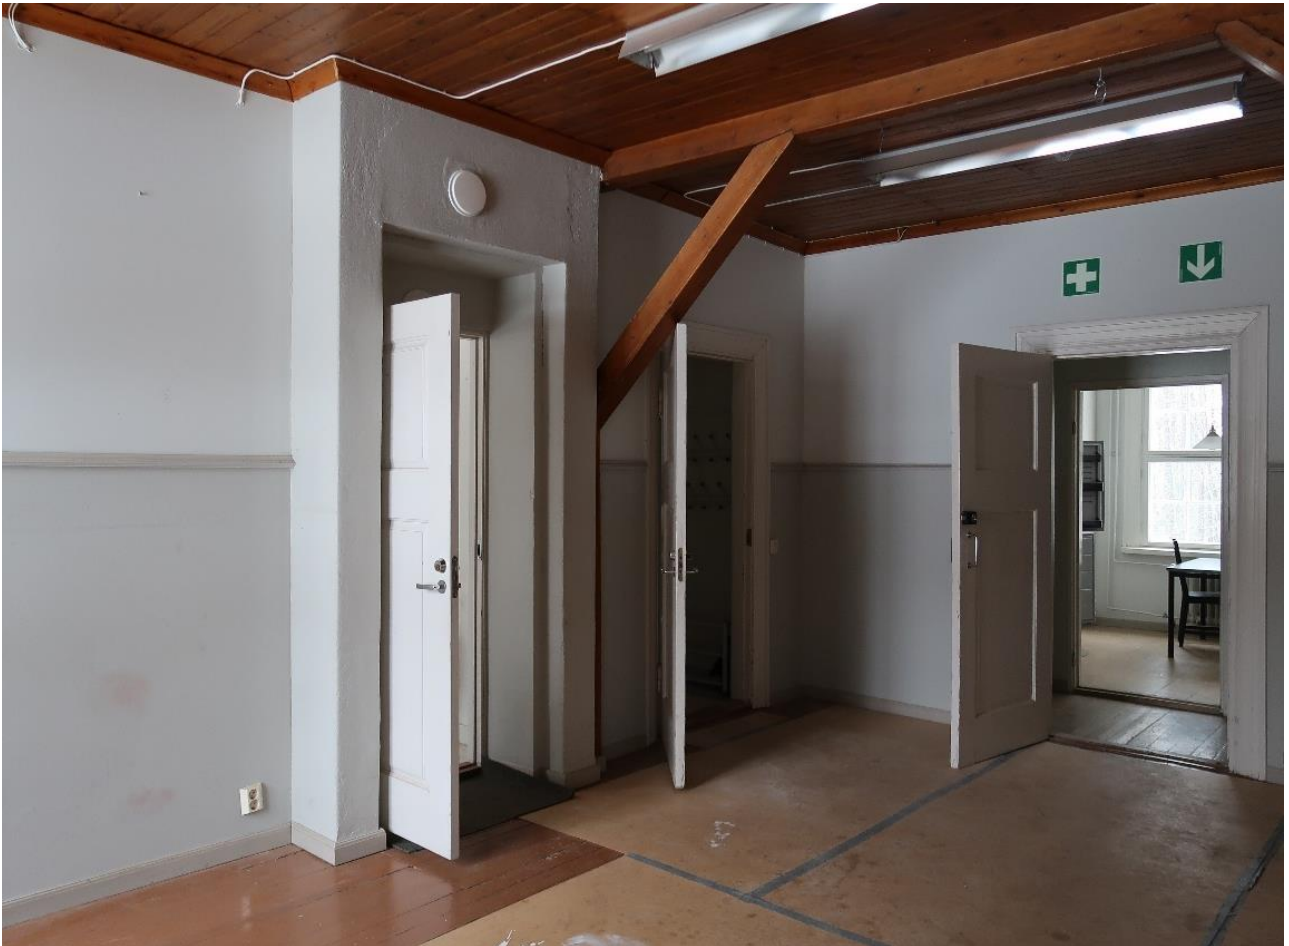
Kuva 76. Asuntolan aulassa on säilynyt lakattu paneelikatto näkyvine rakenteineen. Vanhan pönttöuunin paikalle on tehty oviaukko, johon on siirretty vanha ovilevy suljetusta oviaukosta. Lattia on kapeaa, maa-lattua lautta.

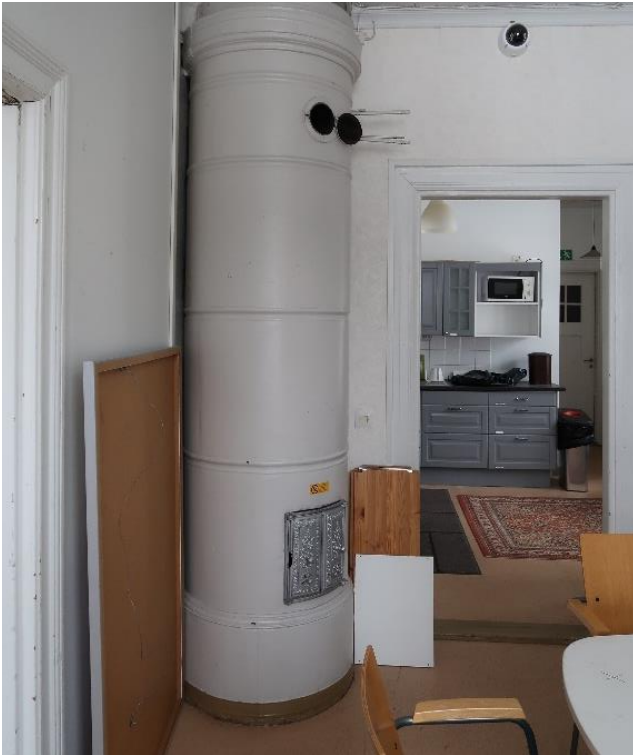
Kuva 77. Asuntolassa on säilynyt kaksi pöytäuunia. Ensimmäisen kerroksen lattiat ovat kapeaa lautta, joka saattaa olla jossain vaiheessa uusittu.

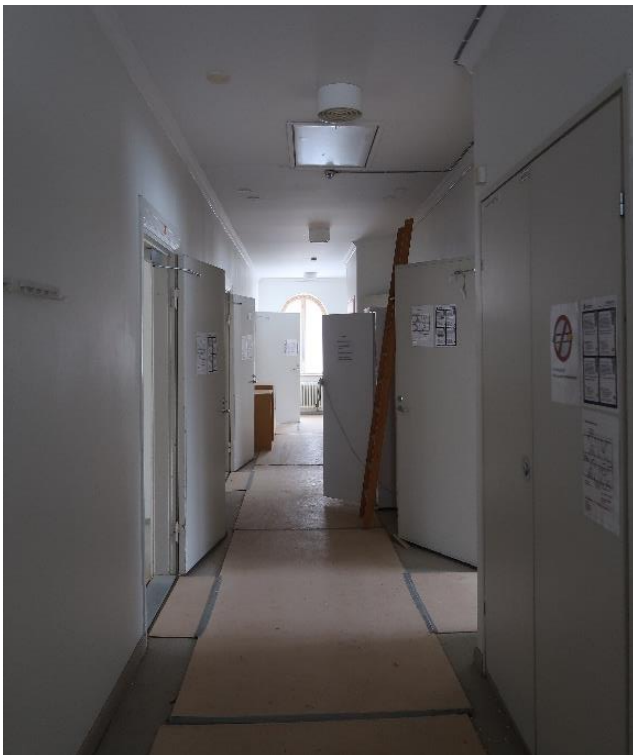
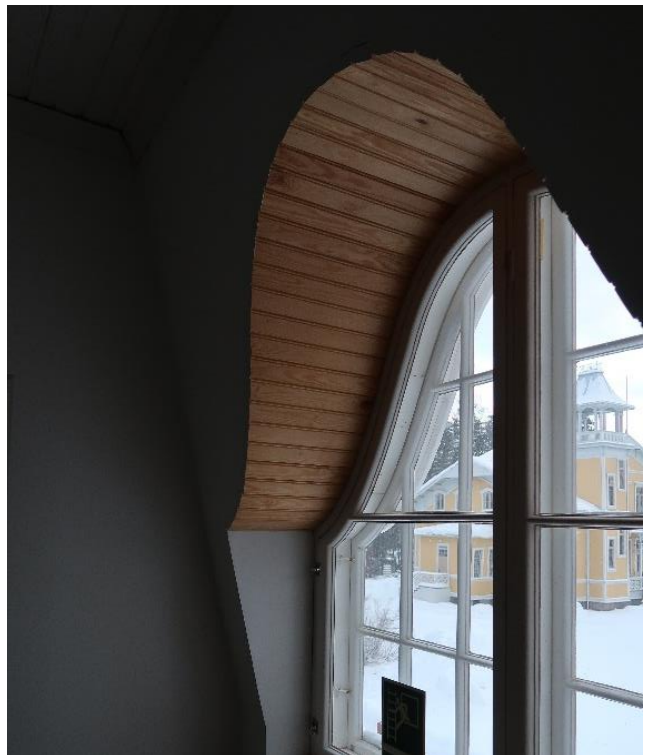
Kuva 78. Asuntolan toisen kerroksen käytävän ovet ovat vanhoja peiliovia, joiden pinnat on levytetty siten, että ovet näyttävät laakaovilta. Kaarevat ikkunat ovat alkuperäiset, mutta ikkunoiden pielet on uusittu vastikään vesikaton korjauksen yhteydessä.

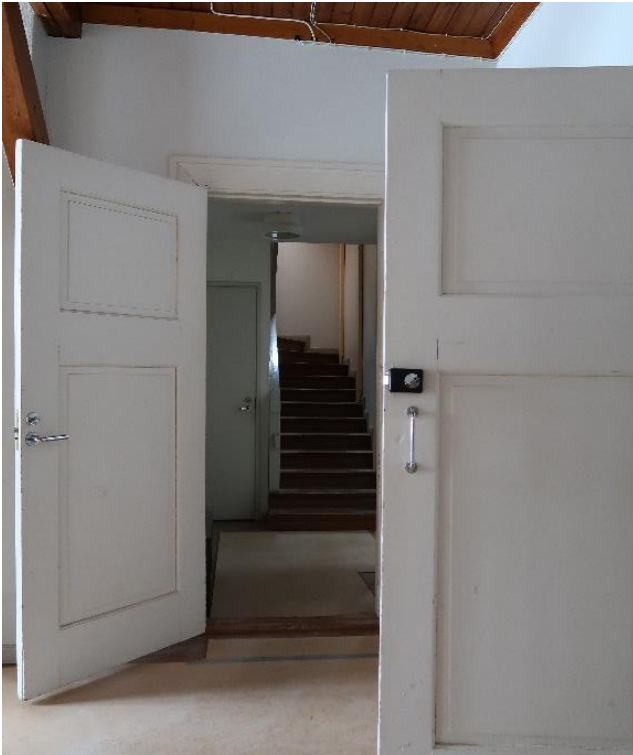
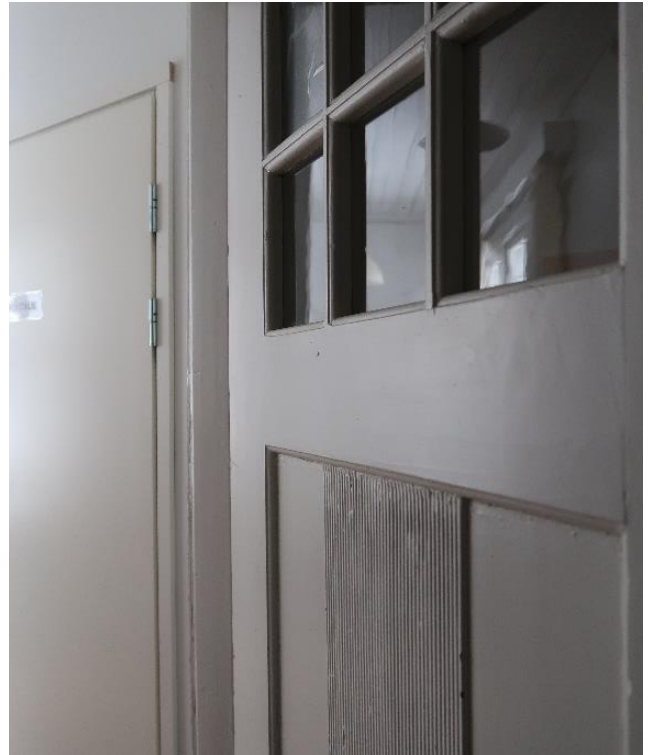
*Kuva 79. Asuntolan väliovet ovat yksinkertaisia peiliovia, joissa on yleensä vain kaksi peiliä. Opettajan asunnon eteisen ovi on koristeellisempi pienine ruutuineen ja rihlattuine koristeineen peilin keskellä.*

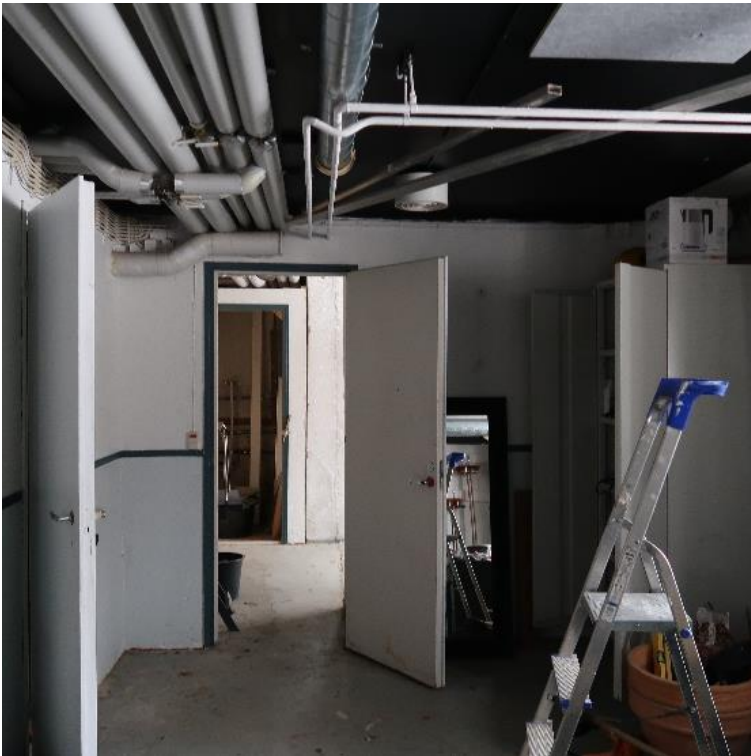
*Kuva 80. Asuntolan kellarissa on nykyisin versta- ja varastotilaa.*

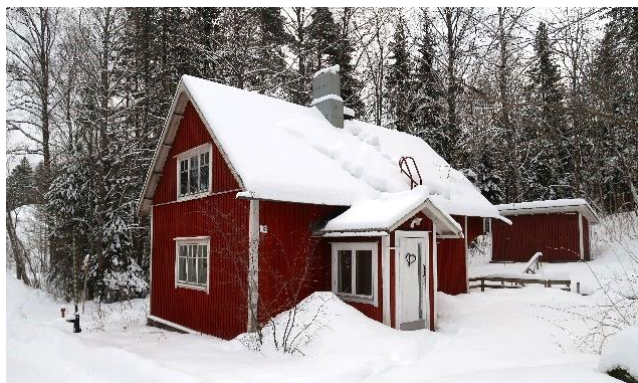
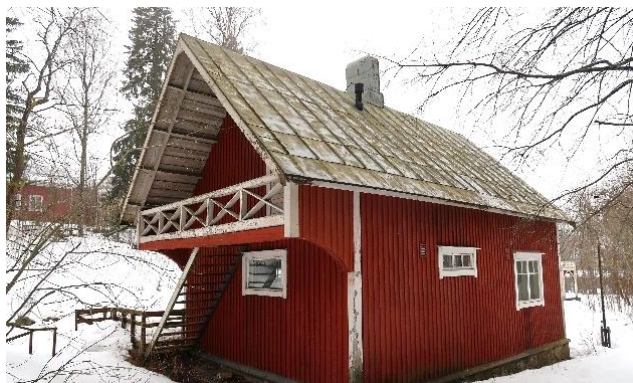
Kuva 82. Sauna on polun puoleisesta päädyistä katsottuna ”pieni punainen mökki”, mutta toisesta suunnasta sillä on luhtisolan vuoksi enemmän luonnetta.

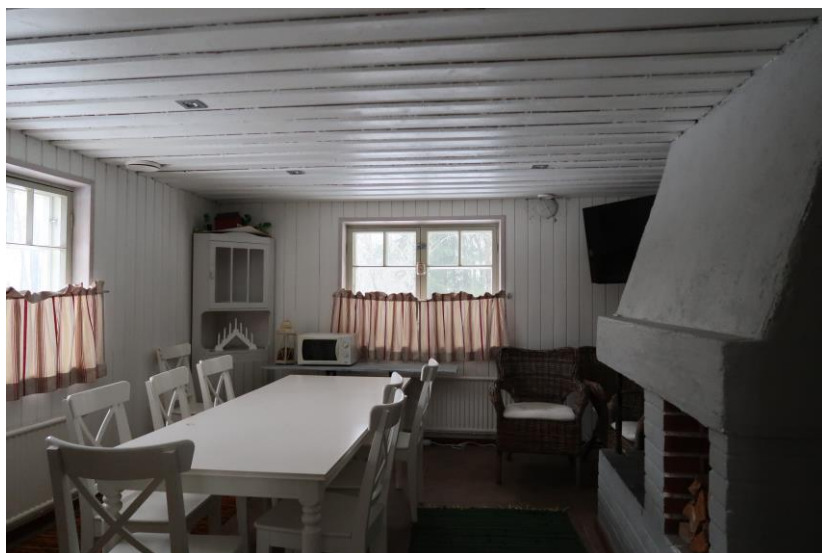
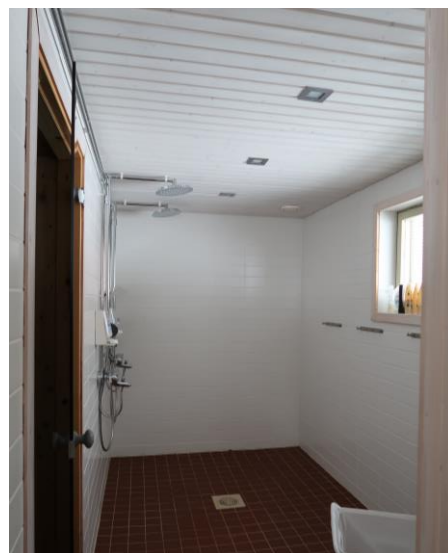
Kuva 83. Saunan sisätilat on uusittu useaan kertaan, avotakka saattaa olla 1950-luvulta, jolloin tilassa ollut pesutupa todennäköisesti siirrettiin asuntolan kellarin ja saunalle tehtiin saunatupa.

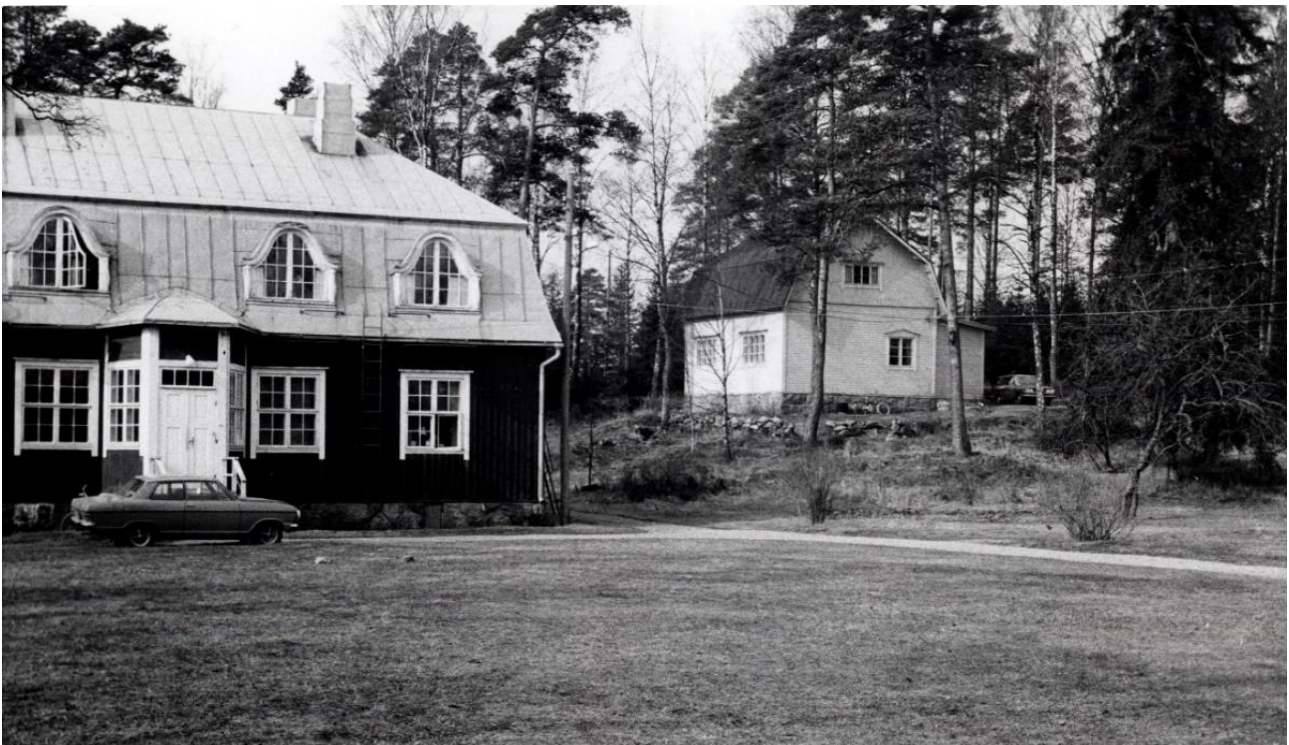
Kuva 84. Asuinrakennus asuntolan taustalla vuonna 1975. Kuva Espoon kaupunginmuseo, kuvaaja Riitta Paavonen.

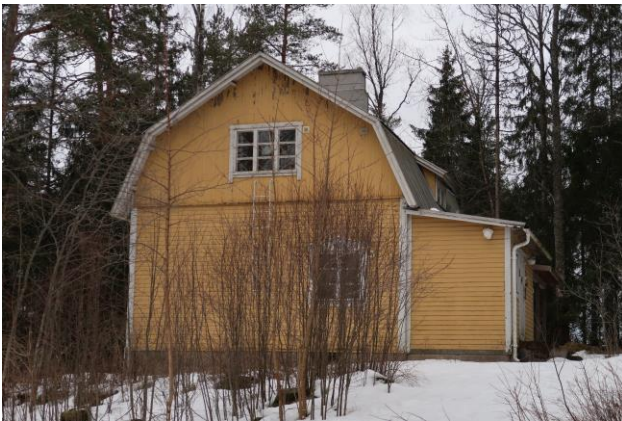
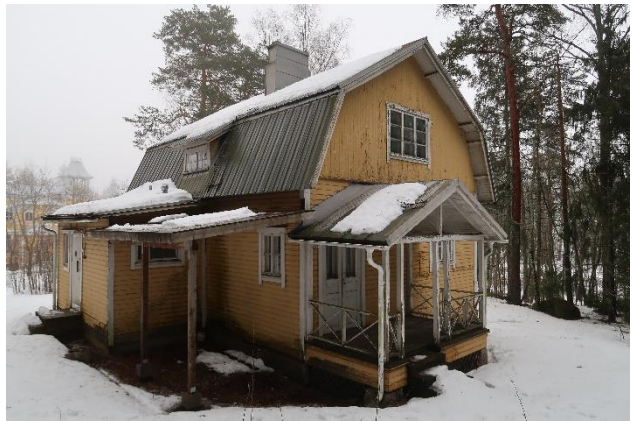
*Kuva 85. Asuinrakennuksen kylkeen on rakennettu joskus umpikuisti, päädyn avokuisti saattaa olla alkuperäinen.*

Sisätiloja ei päästy tämän selvityksen katselmuksen aikana tarkastamaan. Suunnitelmien perusteella sisätiloja on muutettu useaan otteeseen ja pinnat on myös uusittu moneen kertaan. Tulevissa korjauksissa on suositeltavaa tutkia, onko nykyisten pintojen alla mahdollisesti esimerkiksi vanhoja tapettikerroksia tai maalauksia.

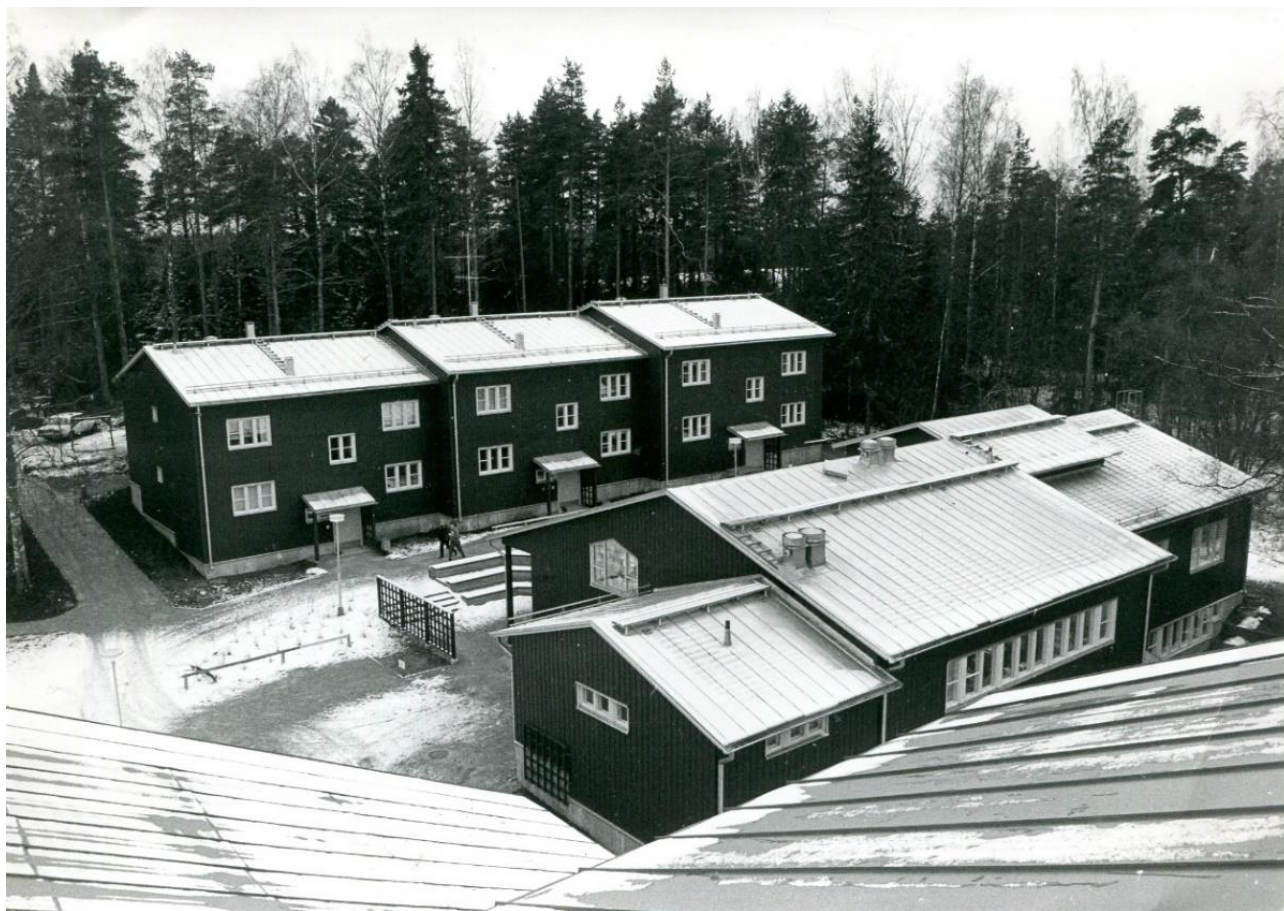
*Kuva 87. Vastavalmistunut uusi asuntola ja etualalla ruokala. SCA*

Rakennus koostuu kolmesta kuutiomaisesta massasta, joissa on kussakin kaksi kerrosta. Rakennus porrastuu maastossa. Rakennuksen runko on betonia. Julkisivut on pystylaudoitettu ja maalattu punaiseksi. Katto on rivipeltiä. Rakennuksen huoneistoala on 621 m<sup>2</sup>.

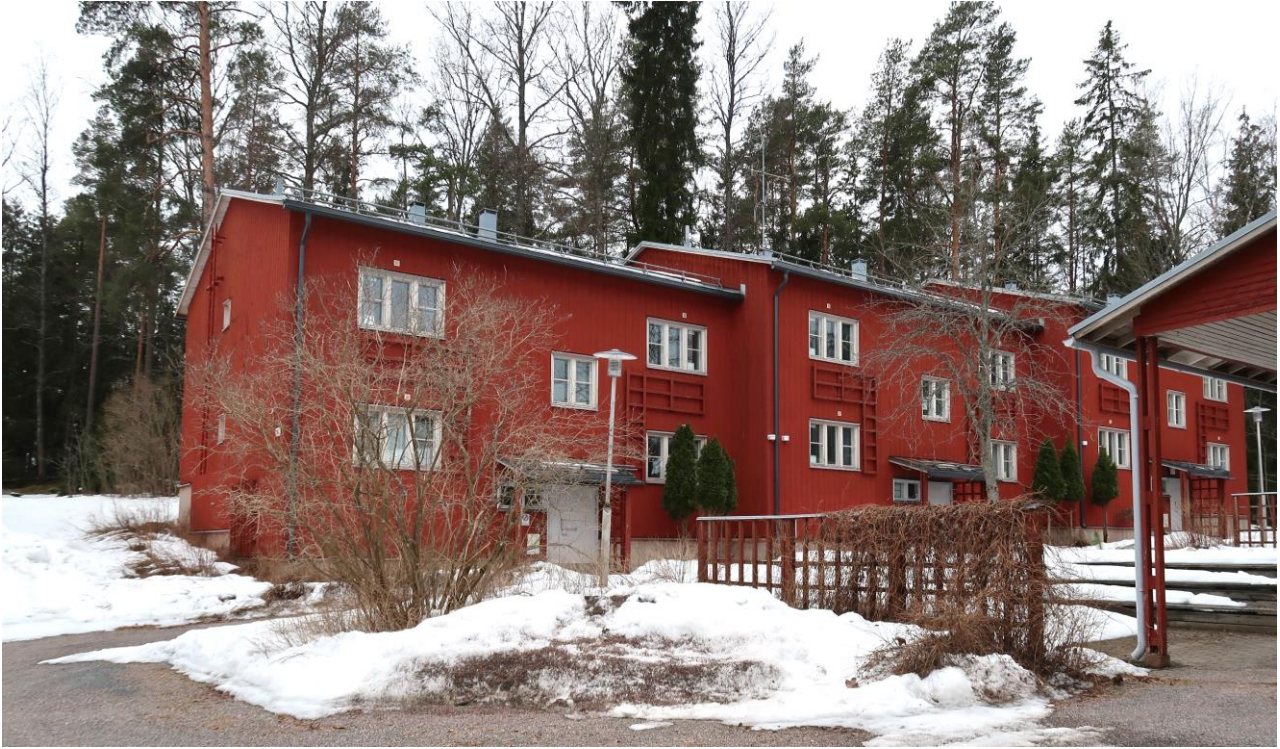
*Kuva 88. Asuntola 1980-luvulta porrastuu niin maaston kuin rakennuksen porrashuoneiden mukaan.*

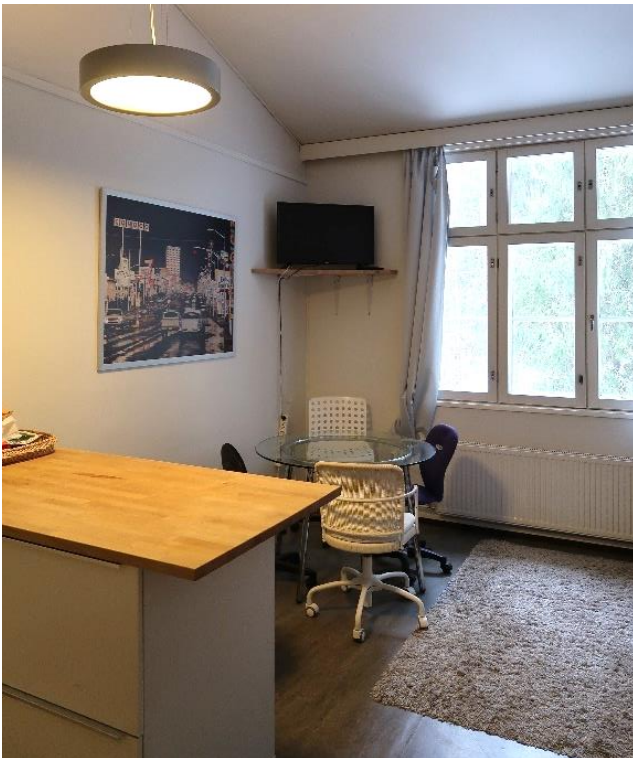
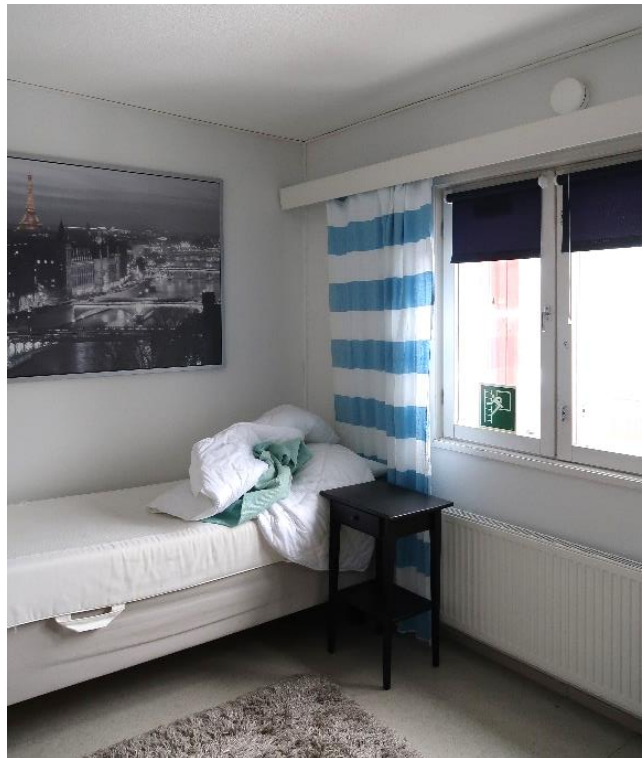
*Kuva 89. Sisätilat ovat selkeät ja niissä on jonkin verran pintamateriaaleja ja todennäköisesti keittiökalusteet uusittu.*

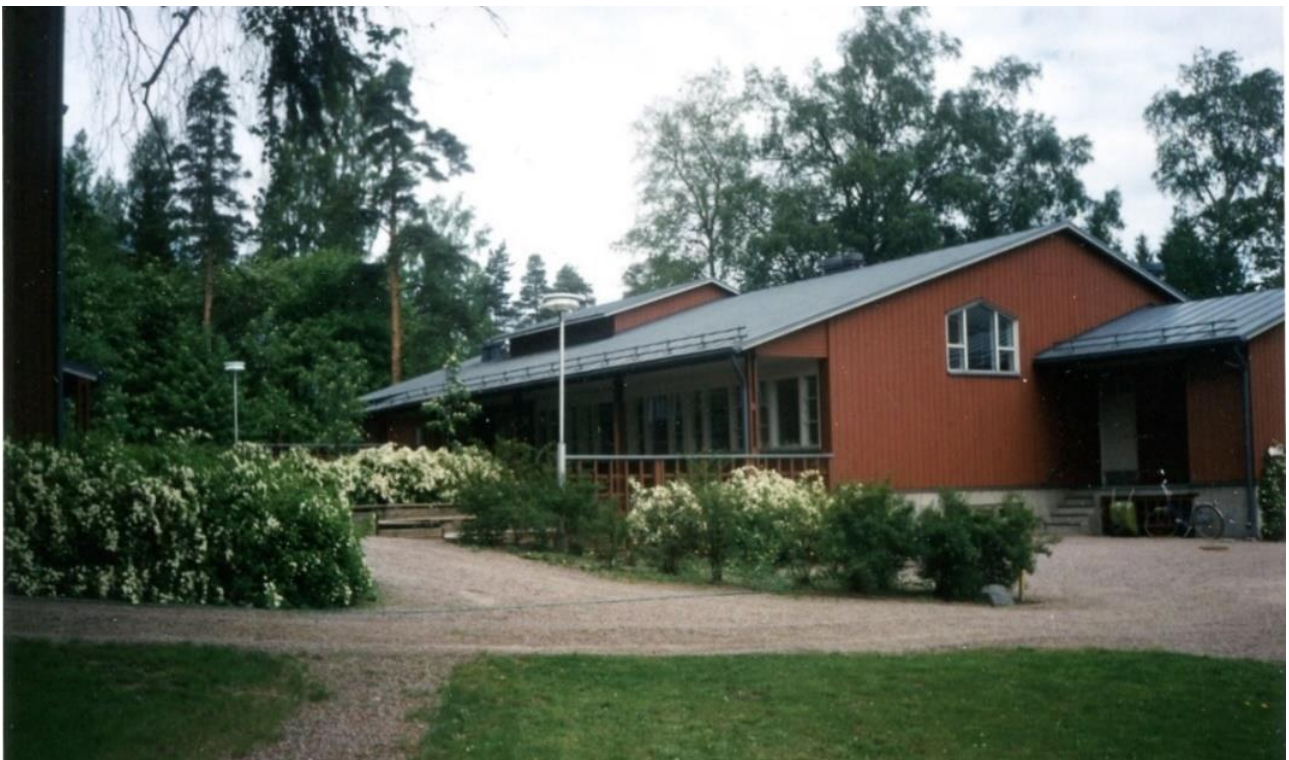
*Kuva 90. Vastavalmistunut ruokala ja sen pääjulkisivu kohti asuntolaa sekä pihamaata. SCA*

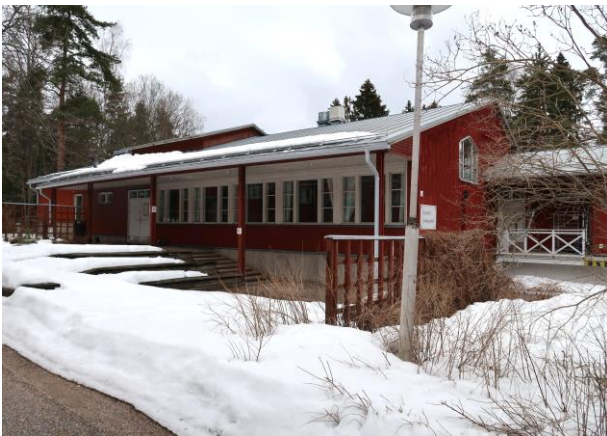
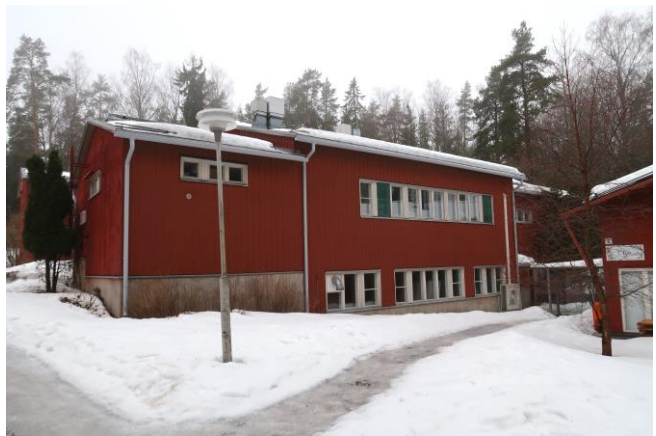
*Kuva 91. Ruokala-työpajarakennuksen pääjulkisivu on samaan aikaan rakennettua asuntolaa vasten ja työpajan sisäänkäyntijulkisivu avautuu 1990-luvun asuntolan suuntaan. Asuntolan ja ruokalan välissä on pieni ulko-opetustila, jossa on porrastuva rakenne.*

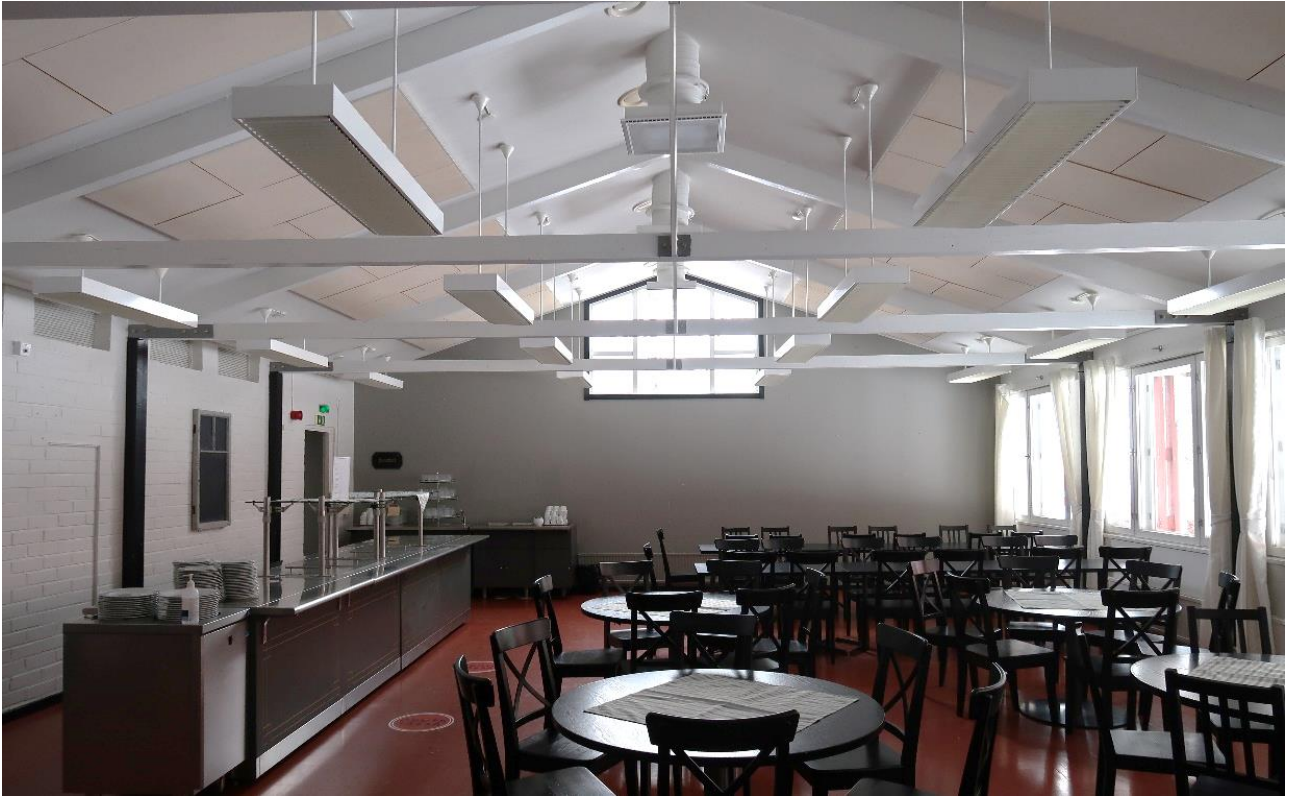
Kuva 92. Ruokalan salissa on punainen lattia ja kattorakenteet ovat tilassa näkyvissä. Ikkunat pitkällä julkisivulla avautuvat kohti samaan aikaan rakennettua asuntolaa.

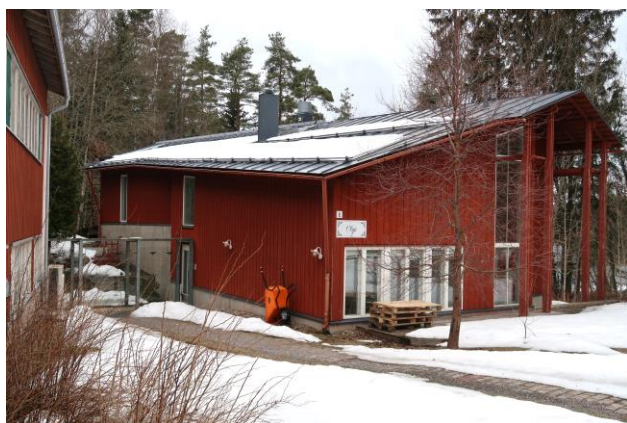
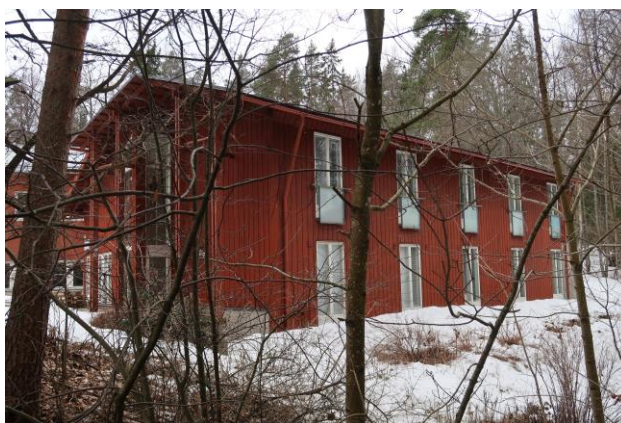
*Kuva 95. Uusin asuinrakennus edustaa selkeästi 1990-luvun arkkitehtuuria. Sen julkisivut kuvastavat sisätiloja ja yhteinen oleskelutila avautuu koulutalon suuntaan.*

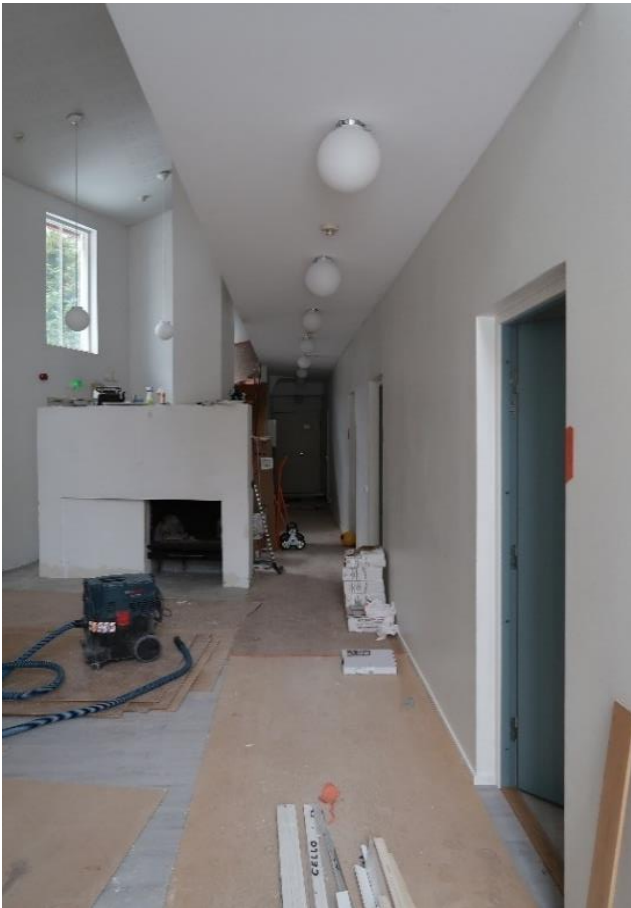
Kuva 96. Uusimassa asuntolassa olivat meneillään korjaustyöt. Takka toimii tilanjakajan yhteistilan ja eteisen välillä. Eteisestä nousevat portaat toiseen kerrokseen ja asuinhuoneet ovat kahdessa kerroksessa rakennuksen toisella reunalla.

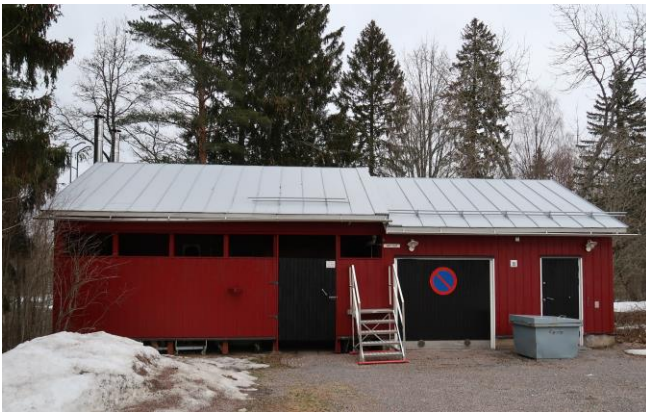
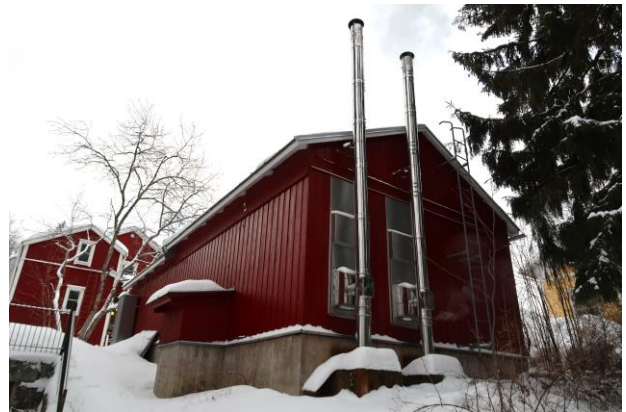
*Kuva 101. Voimala koulun suunnasta ja saunapolulta päin katsottuna. Alun perin rakennus on tarkoitettu väliaikaiseksi.*

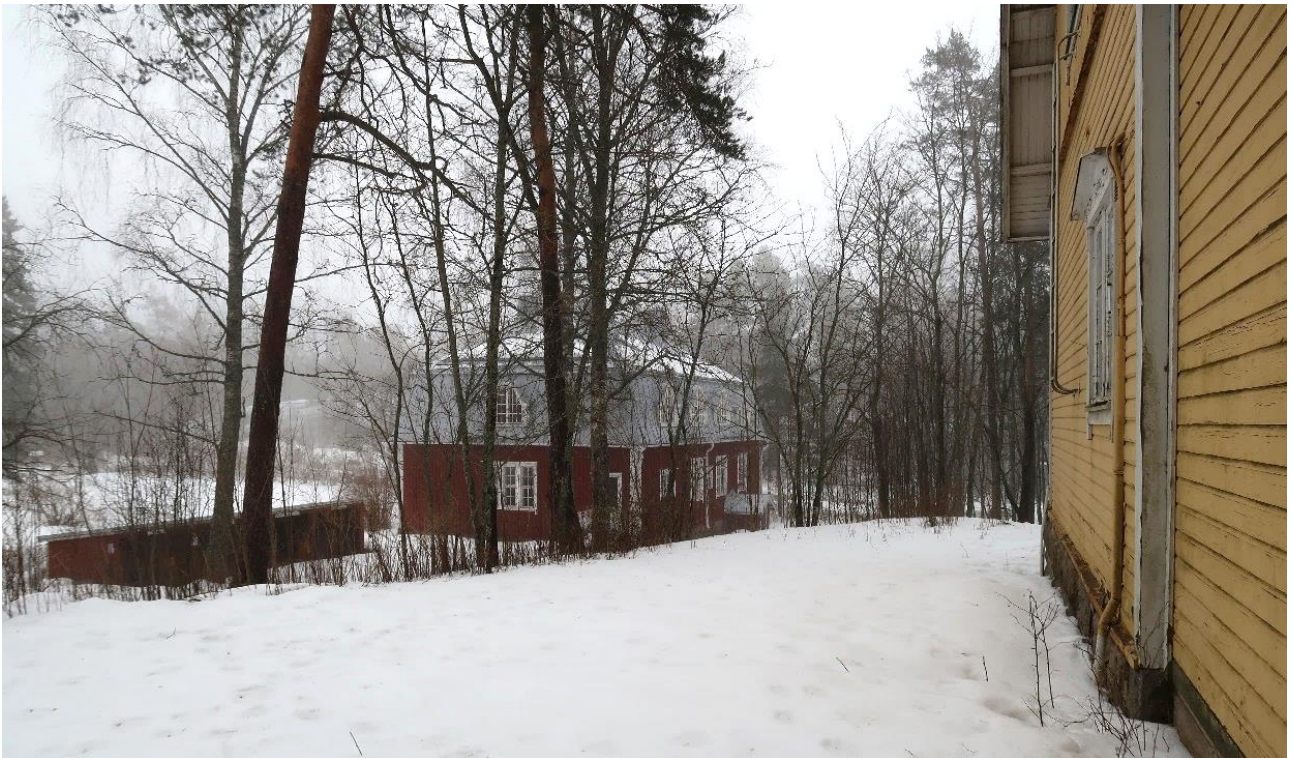
*Kuva 103. Asuinrakennuksen ympärillä on pieni, avoin pihapiiri. Pihaa on pengerretty asuntolan suuntaan matalalla kivimuurilla.*
