# FINNS FOLKHÖGSKOLA

Rakennushistoria-  
ja kulttuuriympäristöselvitys

Helsinki 2024  
Afrý Finland Oy

Finns Folkshögskola,  
rakennushistoriaselvitys

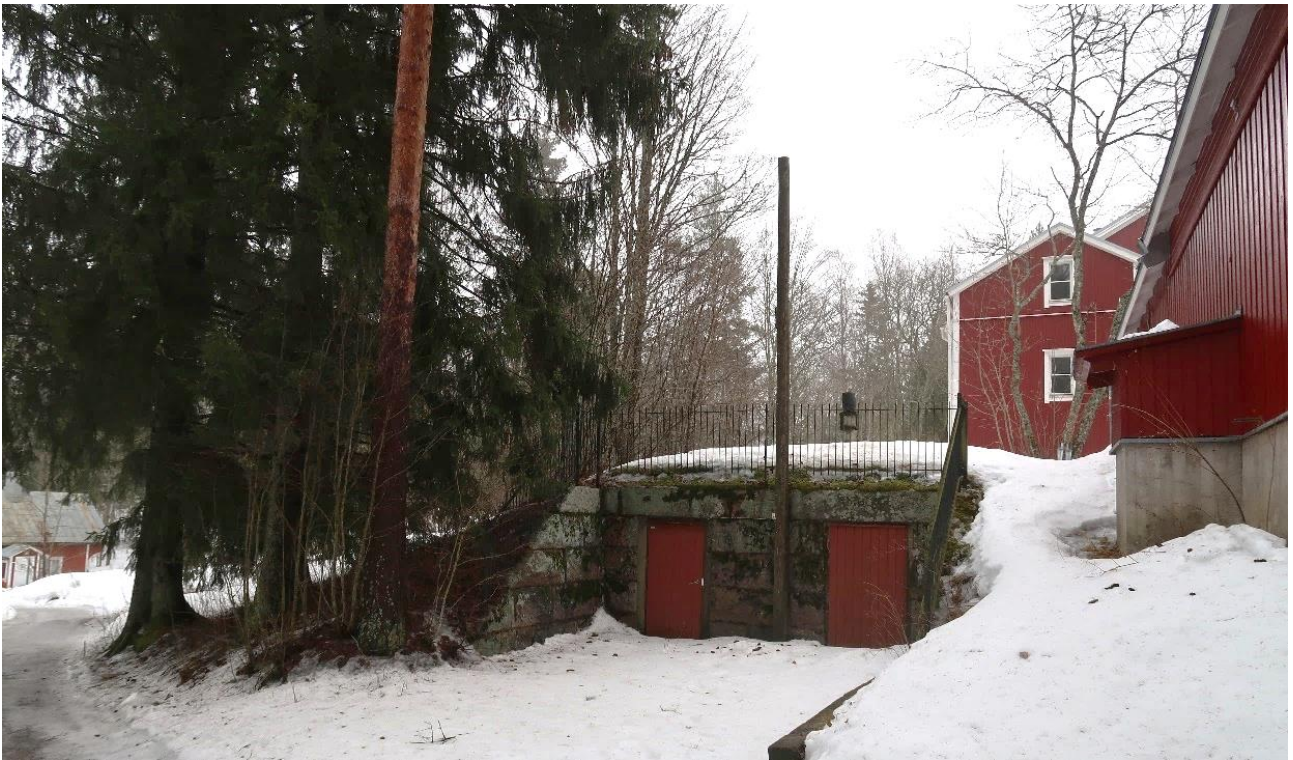
*Kuva 105. Maakellari on saunalle johtavan polun varrella, voimalan takana. Kellarin nurkalla on pieni kuusikko.*
