# **TAPIOLA**

**LÄNSIKORKEEN JA JOUSENKAAREN ALUEEN PYSÄKÖINNIN JA  
JÄTEHUOLTOJÄRJESTELYJEN SELVITYS**

**4.8.2009**

**MAISEMA-ARKKITEHDIT BYMAN&RUOKONEN OY**

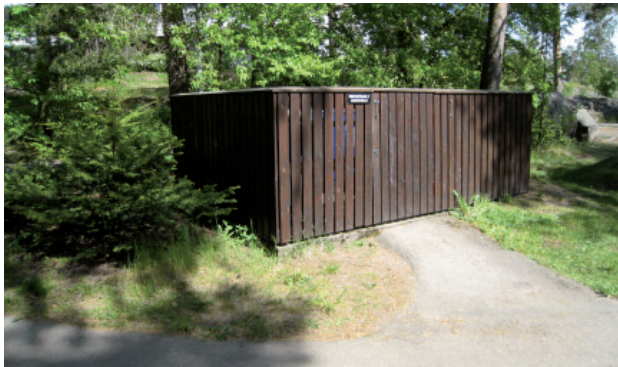
*As Oy Kelokallio:n jäteaitaus on onnistuneesti ratkaistu ja hyvä esimerkki. Neutraali väritys ja riittävän peittävä verhoilu tekee jäteaitauksesta melko huomaamattoman. (kork. 140cm). Aitaus on maisemoitu istutuksilla.*

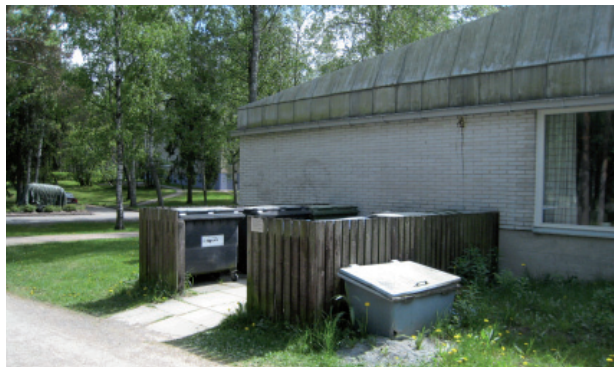
*Metsolan päiväkodin ja As Oy Kelojousen yhteinen jäteaitaus sijaitsee päiväkotirakennuksen seinässä kiinni. Jäteaitauksen uusimisen yhteydessä tulee ottaa huomioon riittävät etäisyydet päiväkodin ikkunoista. Jäteaitauksen maisemoinnissa tulee ottaa huomioon Kelohongantien katunäkymän säilyminen yhtenäisenä.*

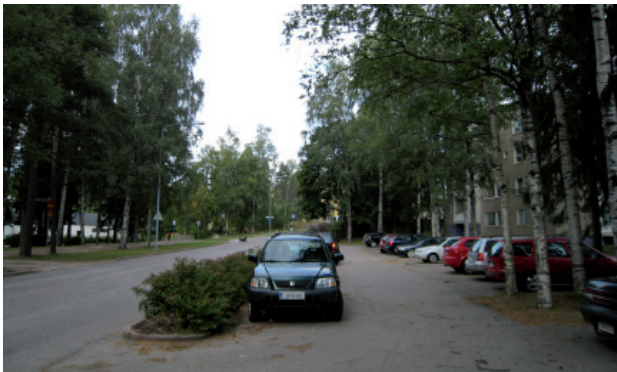
*As Oy Kolmihongan pysäköinti on pääosin järjestetty Kelohongantien reunassa olevalle pysäköintialueelle. (kuvassa)*

*Jonkin verran asukkaiden pysäköintiä on myös tontin itäpuolella olevalla julkisella pysäköintialueella.*

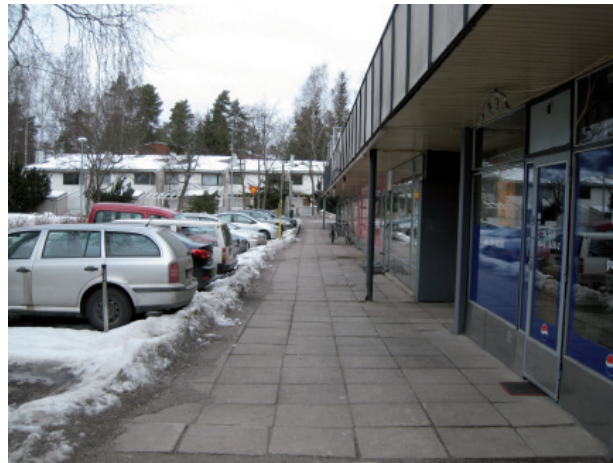
*Pysäköintialue KOy Oravannahkatori 3:n edustalla.*

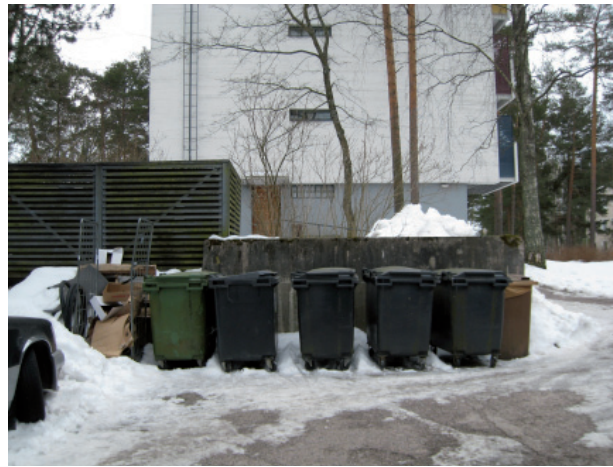
*KOy Oravannahkatori 3:n jäteastiat*

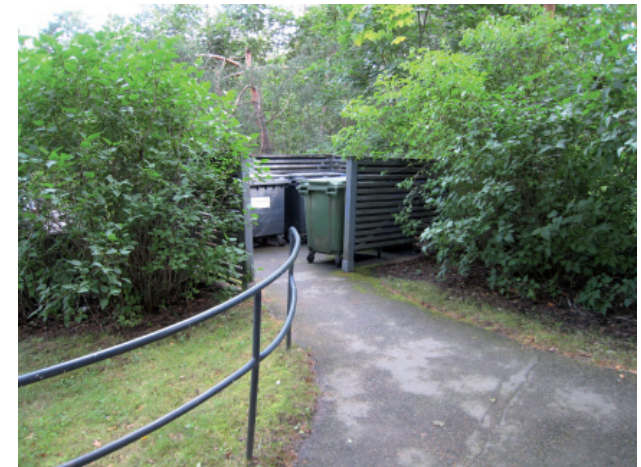
- 39 asuntoa
- jäteaitaus on tontin pohjoispäässä. Se on maisemoitu erinomaisesti pensailla. Näkymä sisääntuloon on vehreä, vaikka jätepiste on lähellä porrashuoneen ovea.
- Yhtiöllä ei ole omia autopaikkoja
- Taloyhtiössä on seuraavat jäteastiat:
  - sekajäte: 2 kpl
  - biojäte: 1 kpl
  - paperi: 1 kpl
  - kartonki: 1 kpl

*Riistapolun jäteaitaus on kauniisti maisemoitu vaapaasti kasvavilla pensailla.*

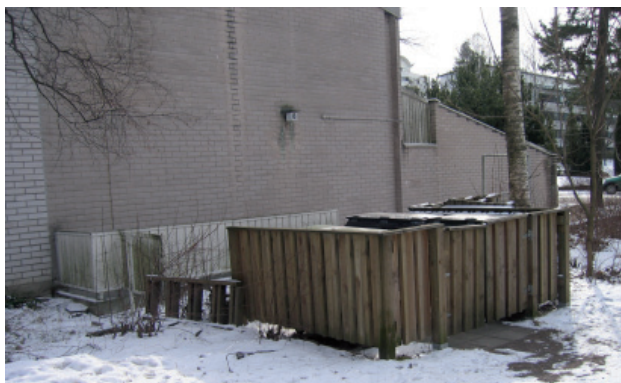
*As Oy Mäntyrivin jäteastiat sijaitsevat rakennuksen päädyssä. Tiilijulkisivu on ikkunaton, jolloin aitaus voi olla lähellä seinää.*

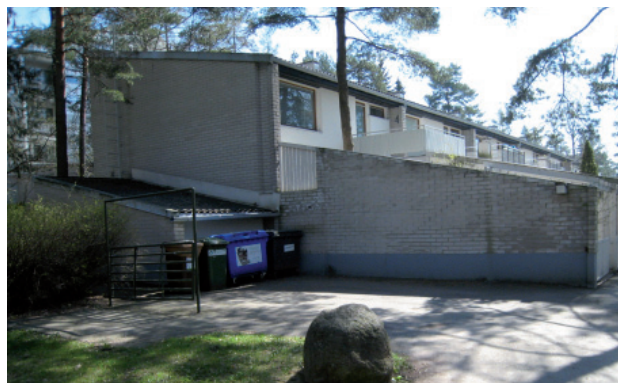
*As Oy Honkarivin jäteastiat ovat rakennuksen pohjoispäädyssä. Jäteastiat on sijoitettu pois asuntojen ja pihan oleskelualueiden päänäköymistä mutta ne ovat tyhjennyksen kannalta vaikeasti tavoitettavalla paikalla.*

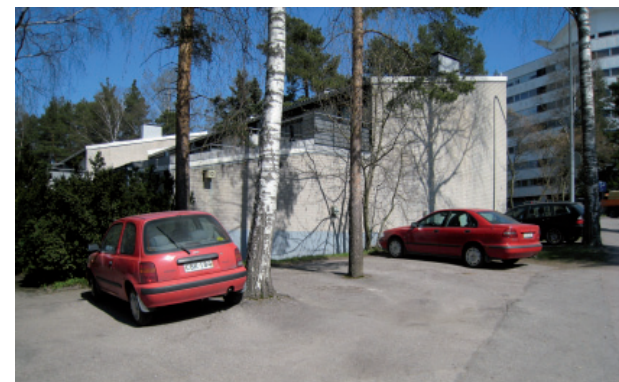
*As Oy Honkarivin autopaikat sijaitsevat rivitalon eteläpäädyssä. Autopaikoilta peruutetaan suoraan Kelohongantielle.*

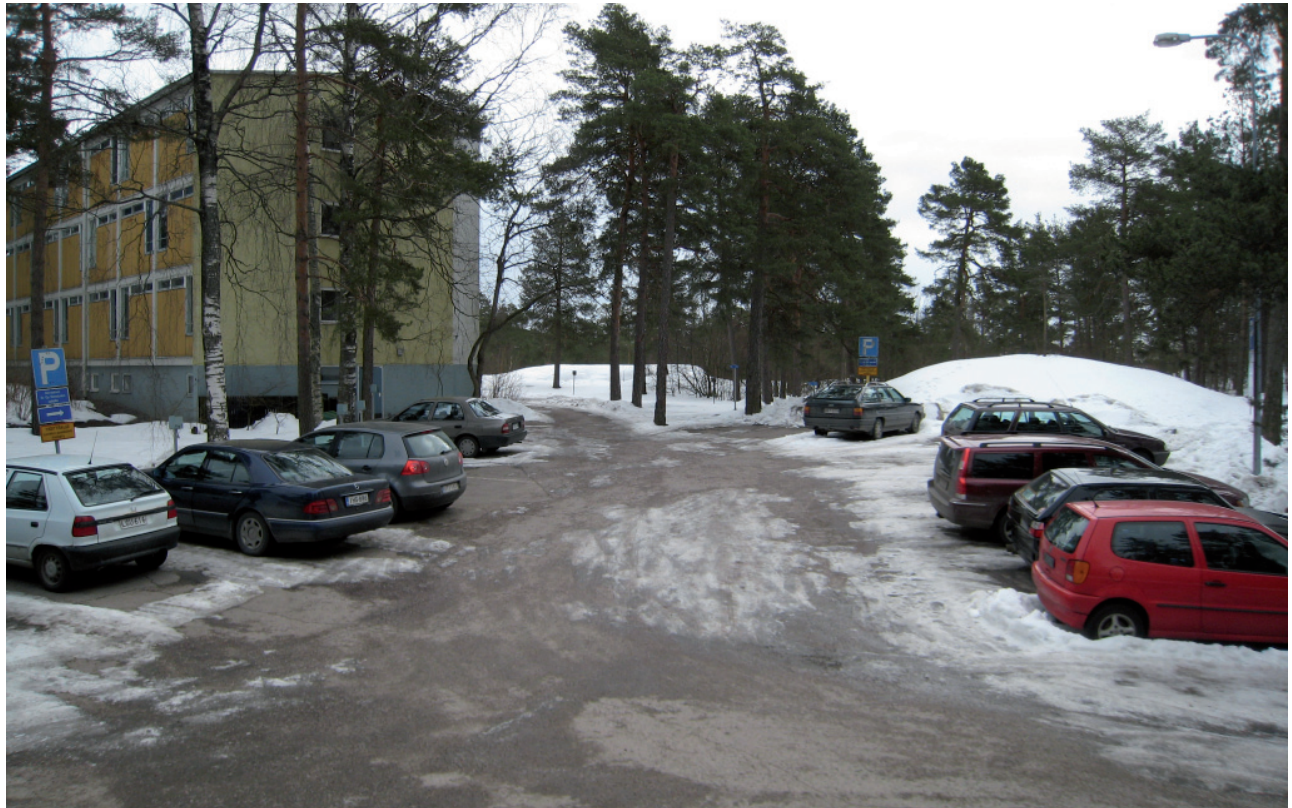
*Taloyhtiön tontilla on seitsemän sähkötolpallista autopaikkaa. Pysäköintikenttä on vain osittain tontilla.*

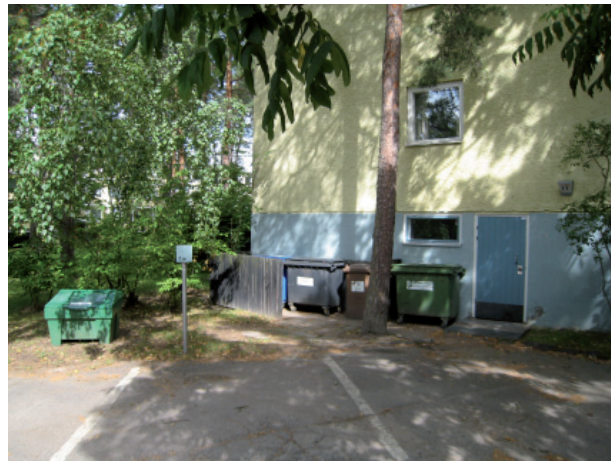
*As Oy Rinnekelon jäteastiat ovat näkyvällä paikalla rakennuksen päädyssä. Jäteaitauksen uusimisen yhteydessä tulisi etsiä jäteastioille uusi paikka tontilta.*

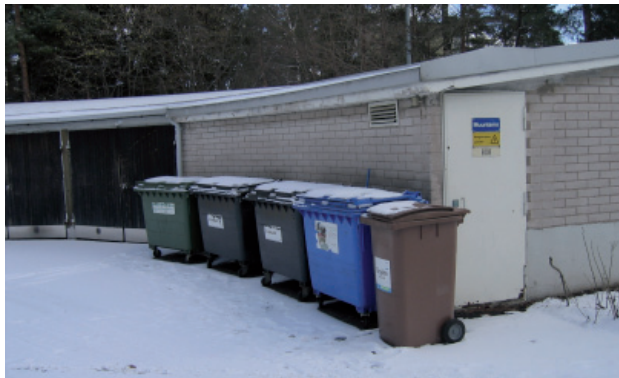
*As Oy Säästölinnan jäteastiat on sijoitettu autotallirakennuksen seinustalle.*

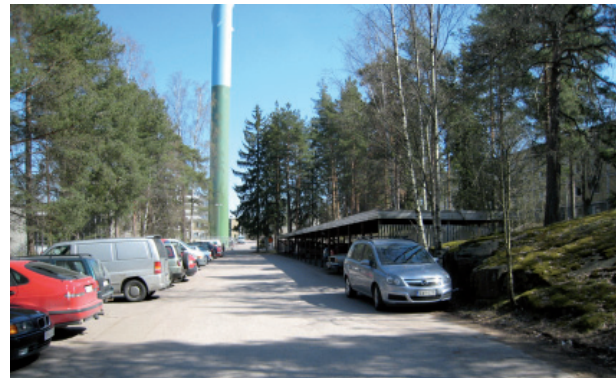
*As Oy Kelopirtin autopaikat ovat tontin ulkopuolella. 55 auton pysäköintikenttä sijaitsee taloyhtiön pihapiiriä matalammalla tasolla puuston suojassa.*

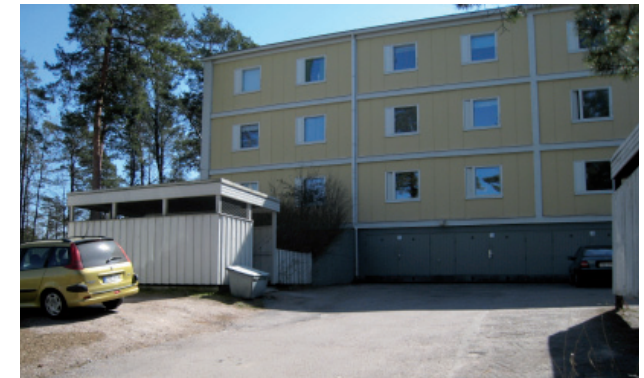
*As Oy Kelopirtin jätekatos sijaitsee määräysten mukaisesti yli 8 metrin päässä asuinrakennuksen seinästä ja lähimmästä tuuletusikkunasta.*

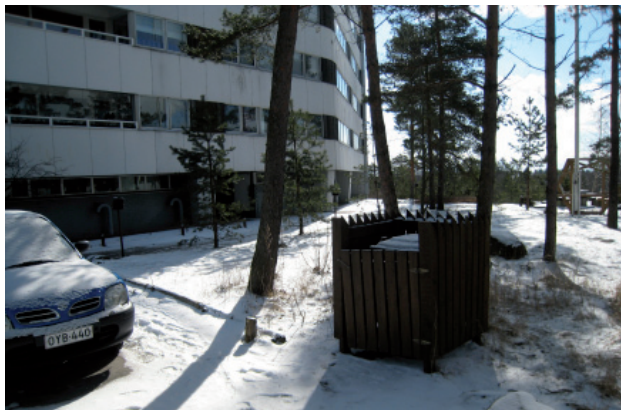
*Taloyhtiöissä on jätehuoneet. Pihapiirissä on lisäksi yksittäiset astiat bio- ja paperijätteille.*

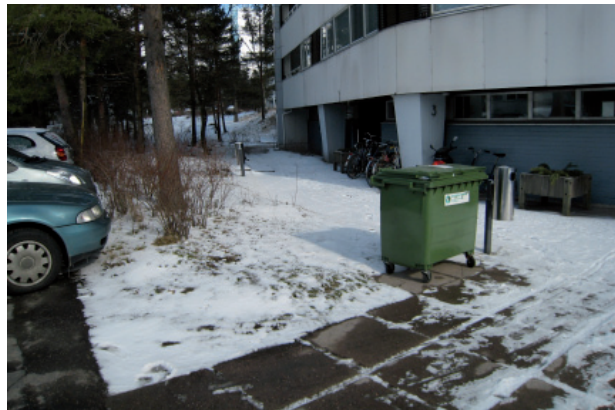
*As Oy Tornikonnun yksittäinen paperinkeräysastia on keskeiselle paikalla.*

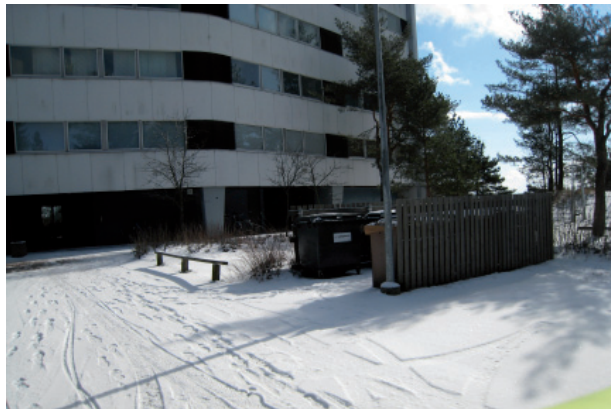
*Tornitason jäteastiat sijaitsevat tontille saavuttaessa päänäköymässä.*

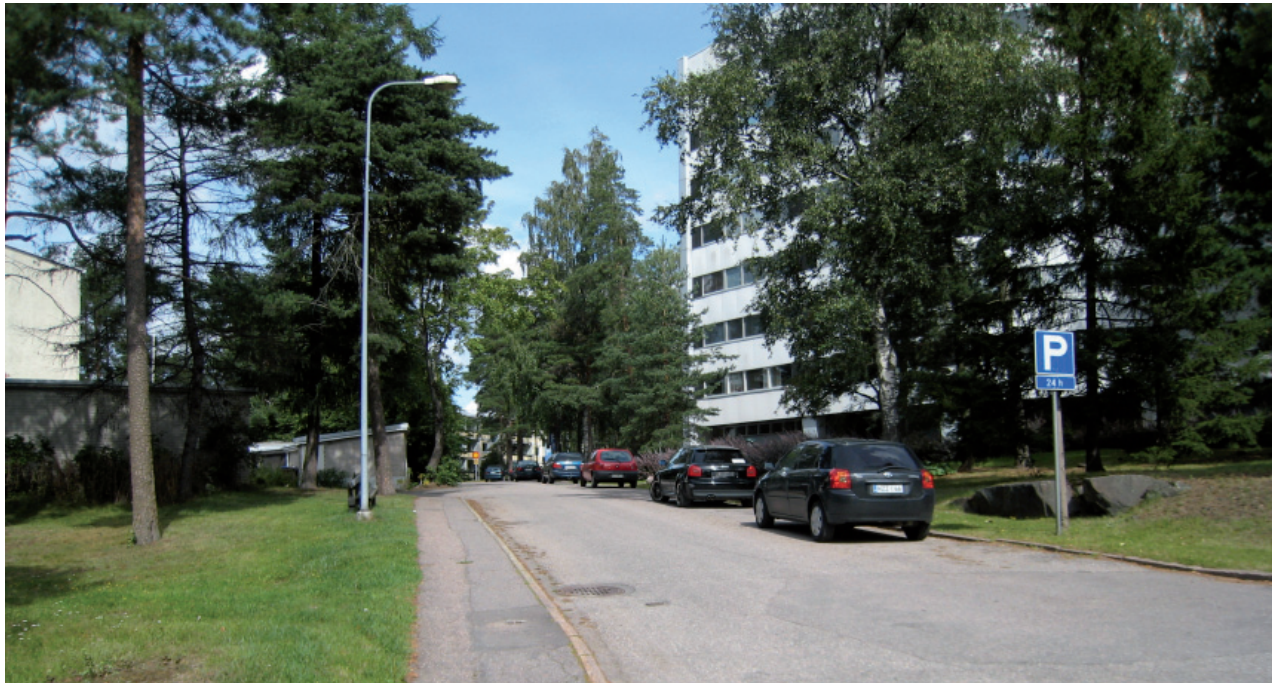
*Yhtiöllä ei ole omia autopaikkoja. Asukkaat pysäköivät Kelohongantien varressa.*

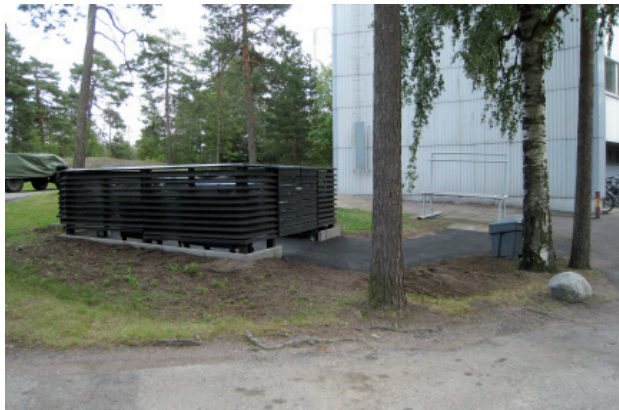
*As Oy Säästökonnun jäteaitaus on uusittu kesällä 2008. Uusi aitaus soveltuu hyvin kaupunkikuvaan.*

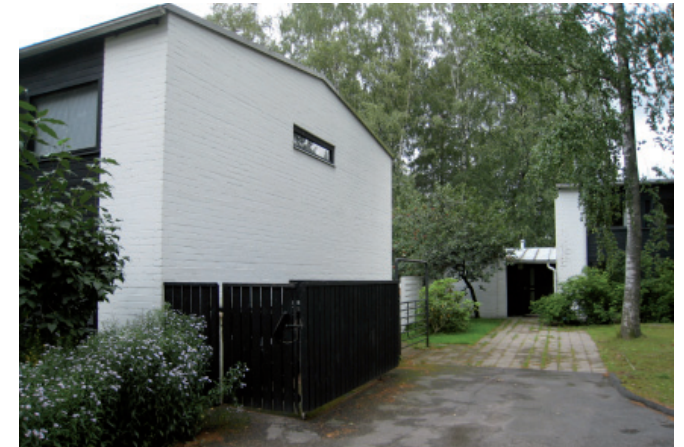
*As Oy Kehräjän jäteaitaukset sulautuvat ympäristöön hyvin. Ne ovat kiinni rakennusten päätyjulkisivuissa.*

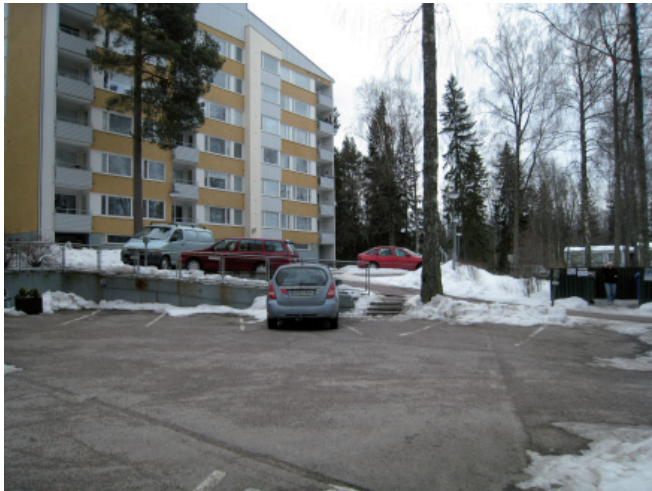
*Pysäköintikentät rakennusten edessä.*

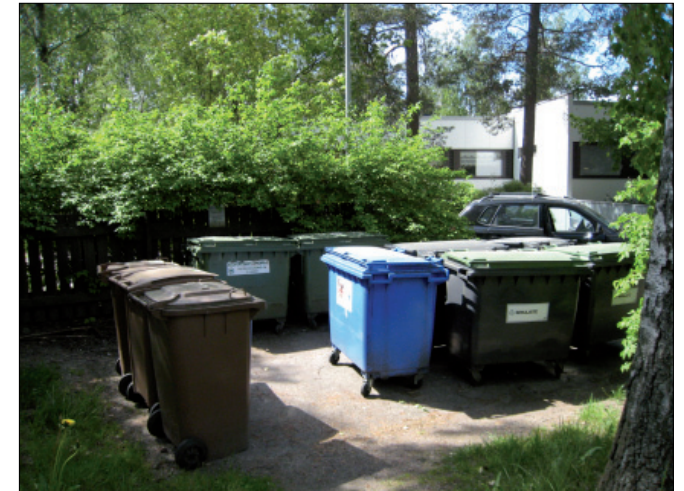
*As Oy Leppäkertuntien, Sudenkorennon ja Suopursun yhteinen jätepaikka on As Oy Suopursun tontilla. Jäteastiat on maisemoitu puuaidalla ja kasvillisuudella.*

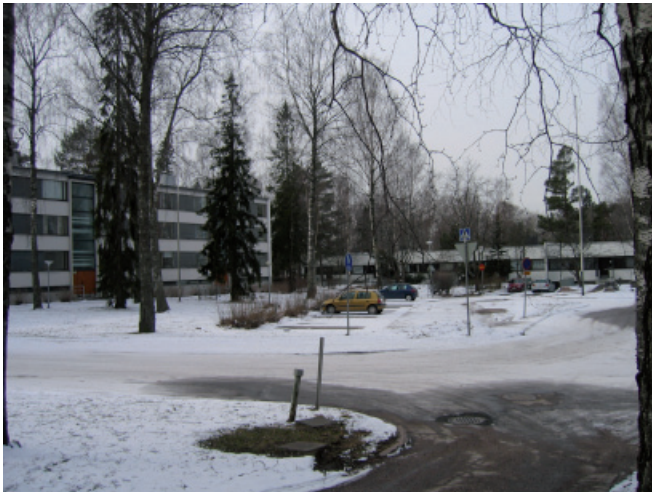
*As Oy Suopursun 13 autopaikkaa on varustettu sähköpistokkeella. Autopaikat ovat vain osittain yhtiön tontilla.*

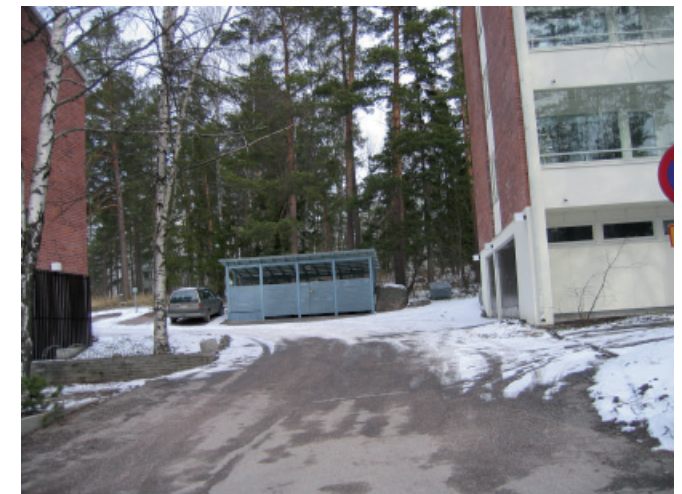
*As Oy Jousenjanteen jätekatos poikkeaa alueella yleisesti käytetystä jäteaitauksien värimaailmasta.*

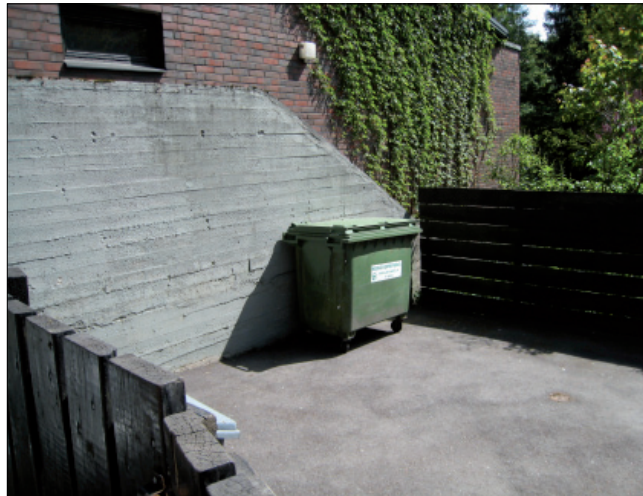
(vas.) Kolmen asunto-osakeyhtiön yhteinen jäteaitaus on As. Oy Puhurinpolku 6:n ja Puhurinparin välissä. Jäteastiat on rajattu ruskealla lauta-aidalla. Aitauksessa on tilaa lisäästioille.

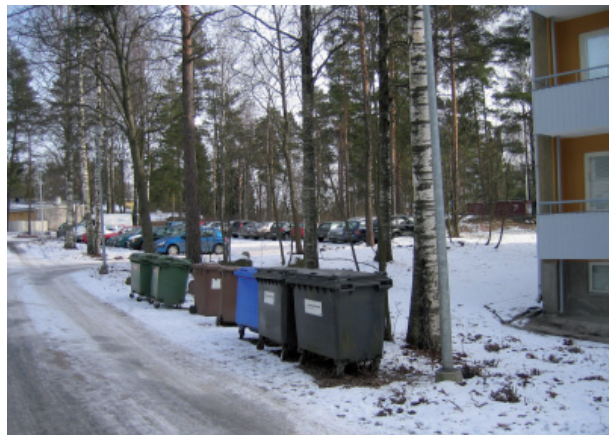
*As Oy Sinipiika. Taloyhtiön jäteastiat oli rakennuksen peruskorjauksen ajaksi väliaikaisesti sijoitettu Tykkitien varteen.*

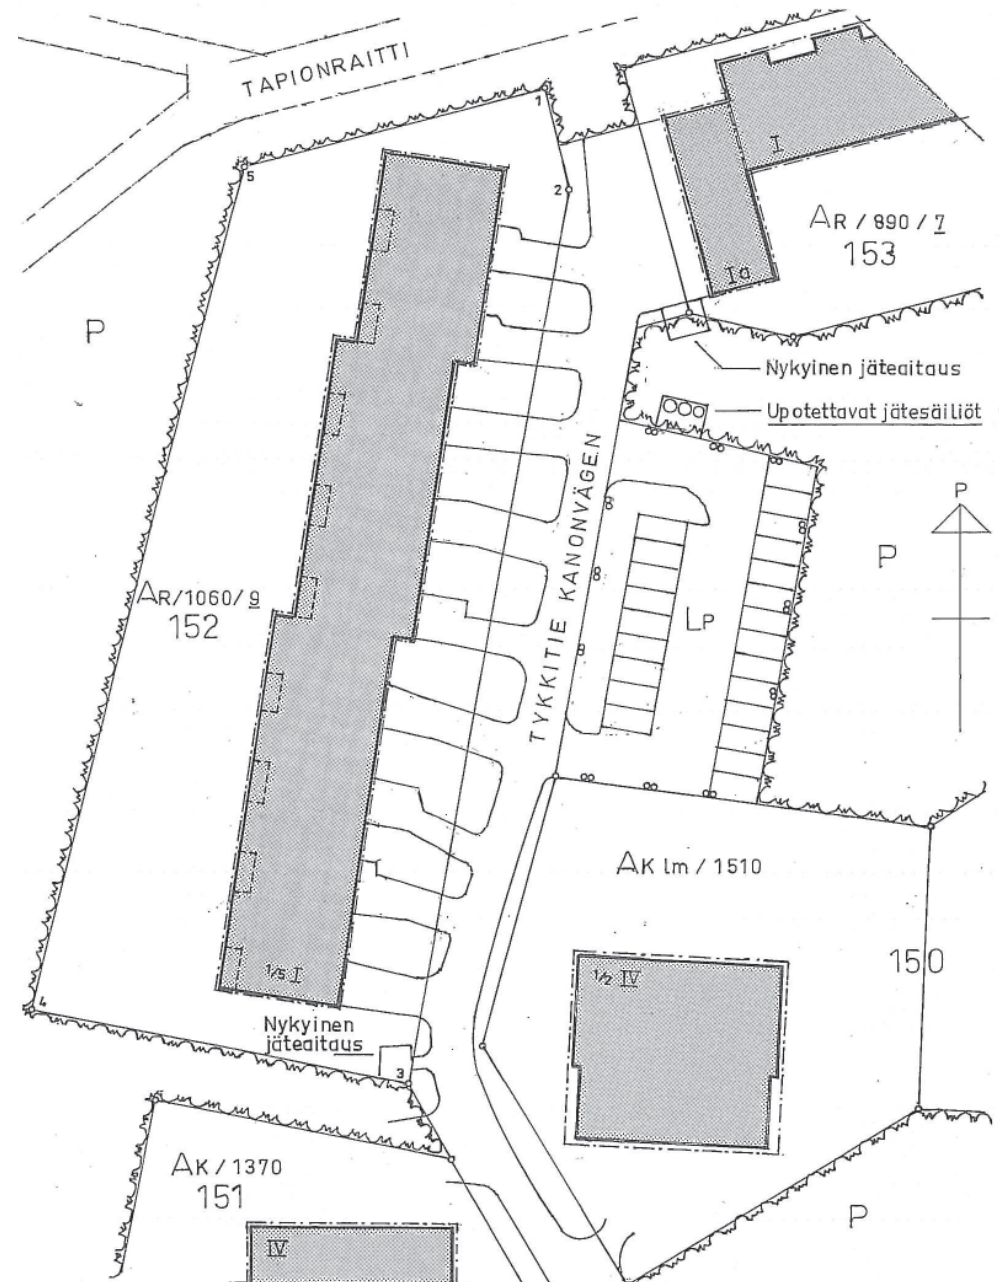
Nykyinen jäteaitaus on huonokuntoinen. As Oy Tykkitie 4 on hakenut uutta lupaa jäteastioiden vaihtamiseksi syväkeräysastioiksi. Uudet astiat sijoitetaan parkkialueen pohjoispuolelle.

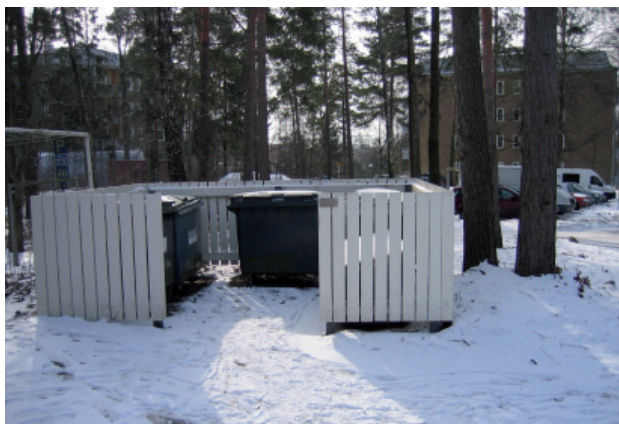
*Pohjantie 4:n ja Tykkitie 4:n nykyinen jäteaitaus on verhoiltu valkoisella pystylaudoituksella.*

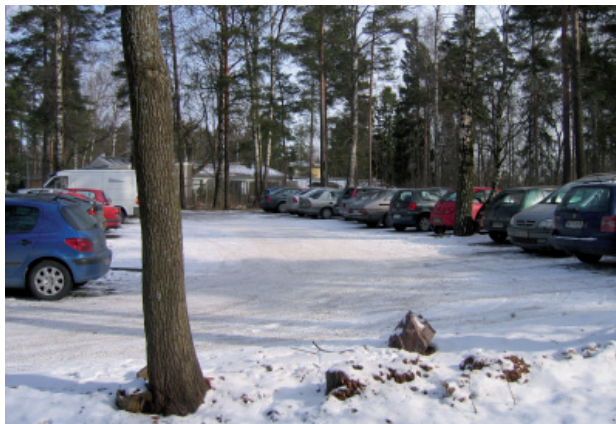
*Tonttien välisellä yleisellä alueella on 23 autopaikan pysäköintialue.*

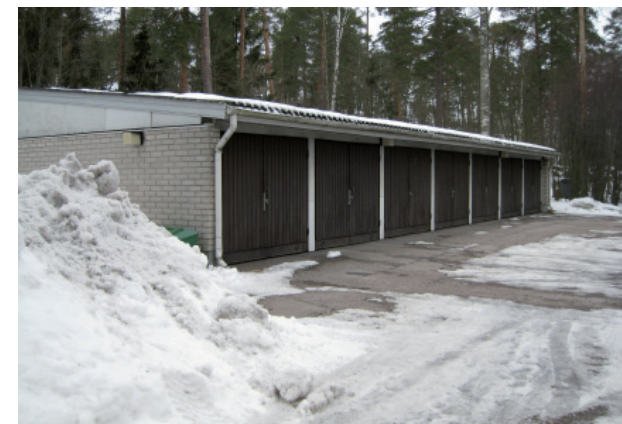
*Asuntokohtainen pysäköinti on järjestetty autotalleihin. Lisäksi tontilla on kaksi vieraspaikkaa.*

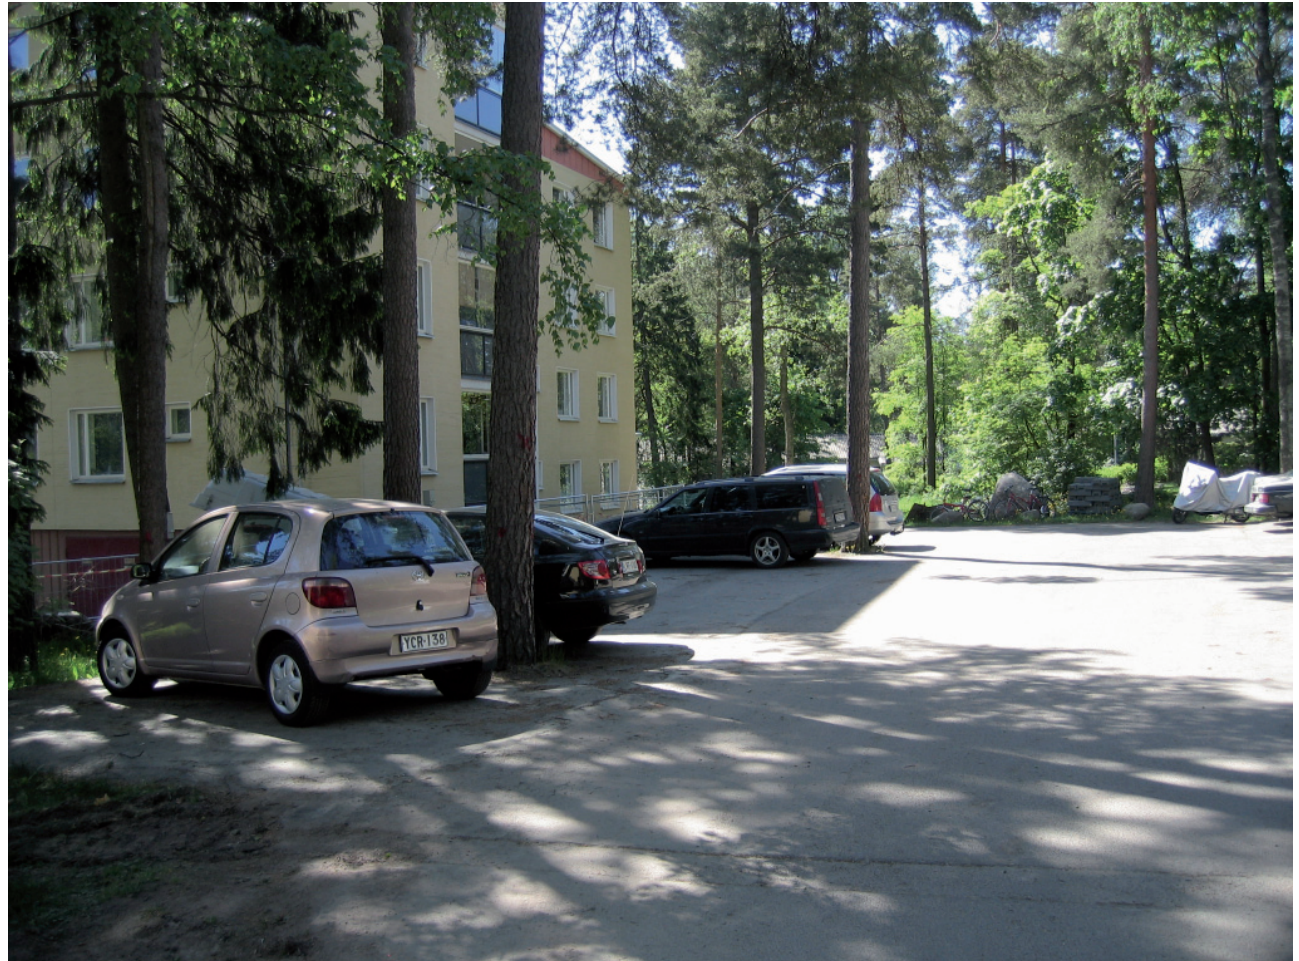
As. Oy Pohjanportin pysäköintialue on yhtiön omalla tontilla. Yhtiö on tehnyt piha-alueella kunnostustöitä.

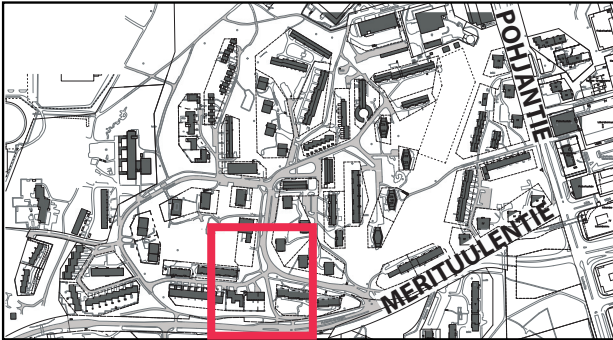
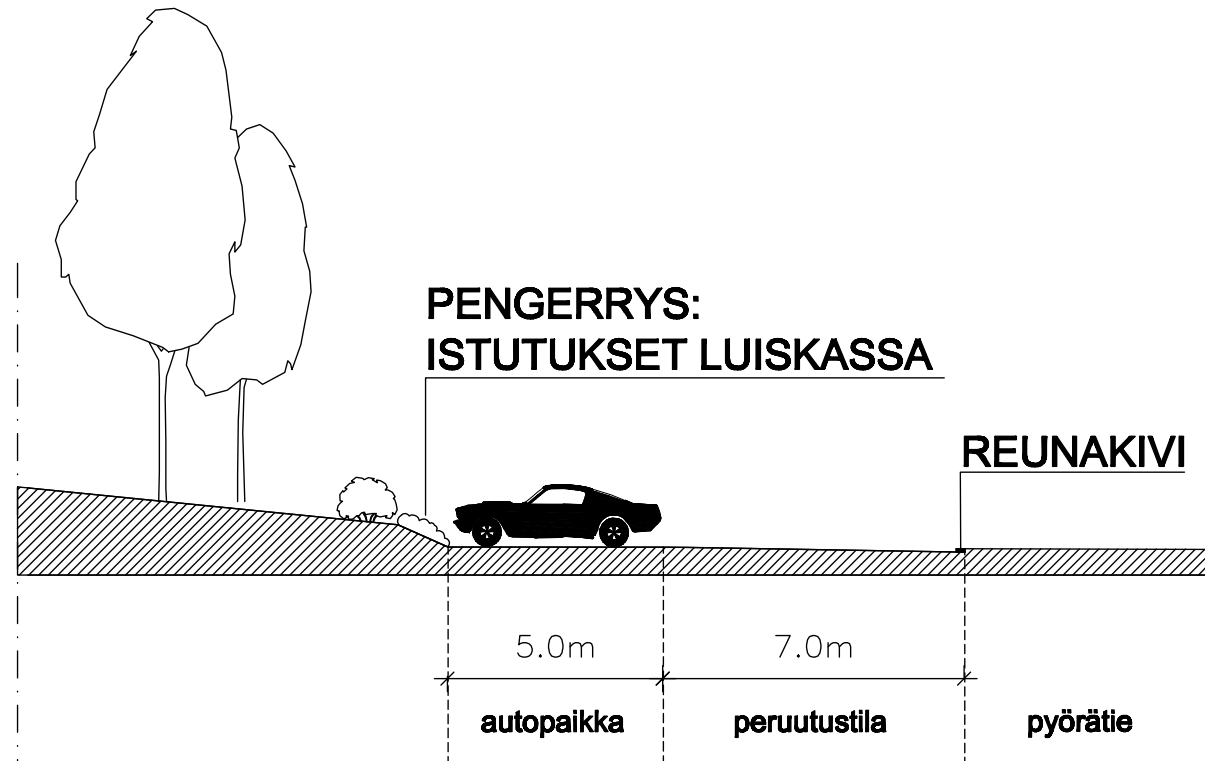
### Kelokulma

Ongelmana on nykyisten autopaikkojen riittämätön peruutustila. Lisäksi peruutus tapahtuu suoraan kevyenliikenteen raitille, jossa on runsaasti pyöräliikennettä. Törmäysvaara on ilmeinen. Autopaikat ovat pääosin puiston puolella.

- Autopaikat siirretään tontille. Maastoa porrasteaan luiskaamalla, jolloin autot jäävät muuta pihatason alemmas. Luiskaan istutetaan verho pensas.
- Autopaikoille varataan 7 metriä peruutustilaa. Pysäköinti rajataan pyörätiestä reunakivellä, jolloin törmäykset voidaan välttää ja kunnossapitoraja selkiytyy.

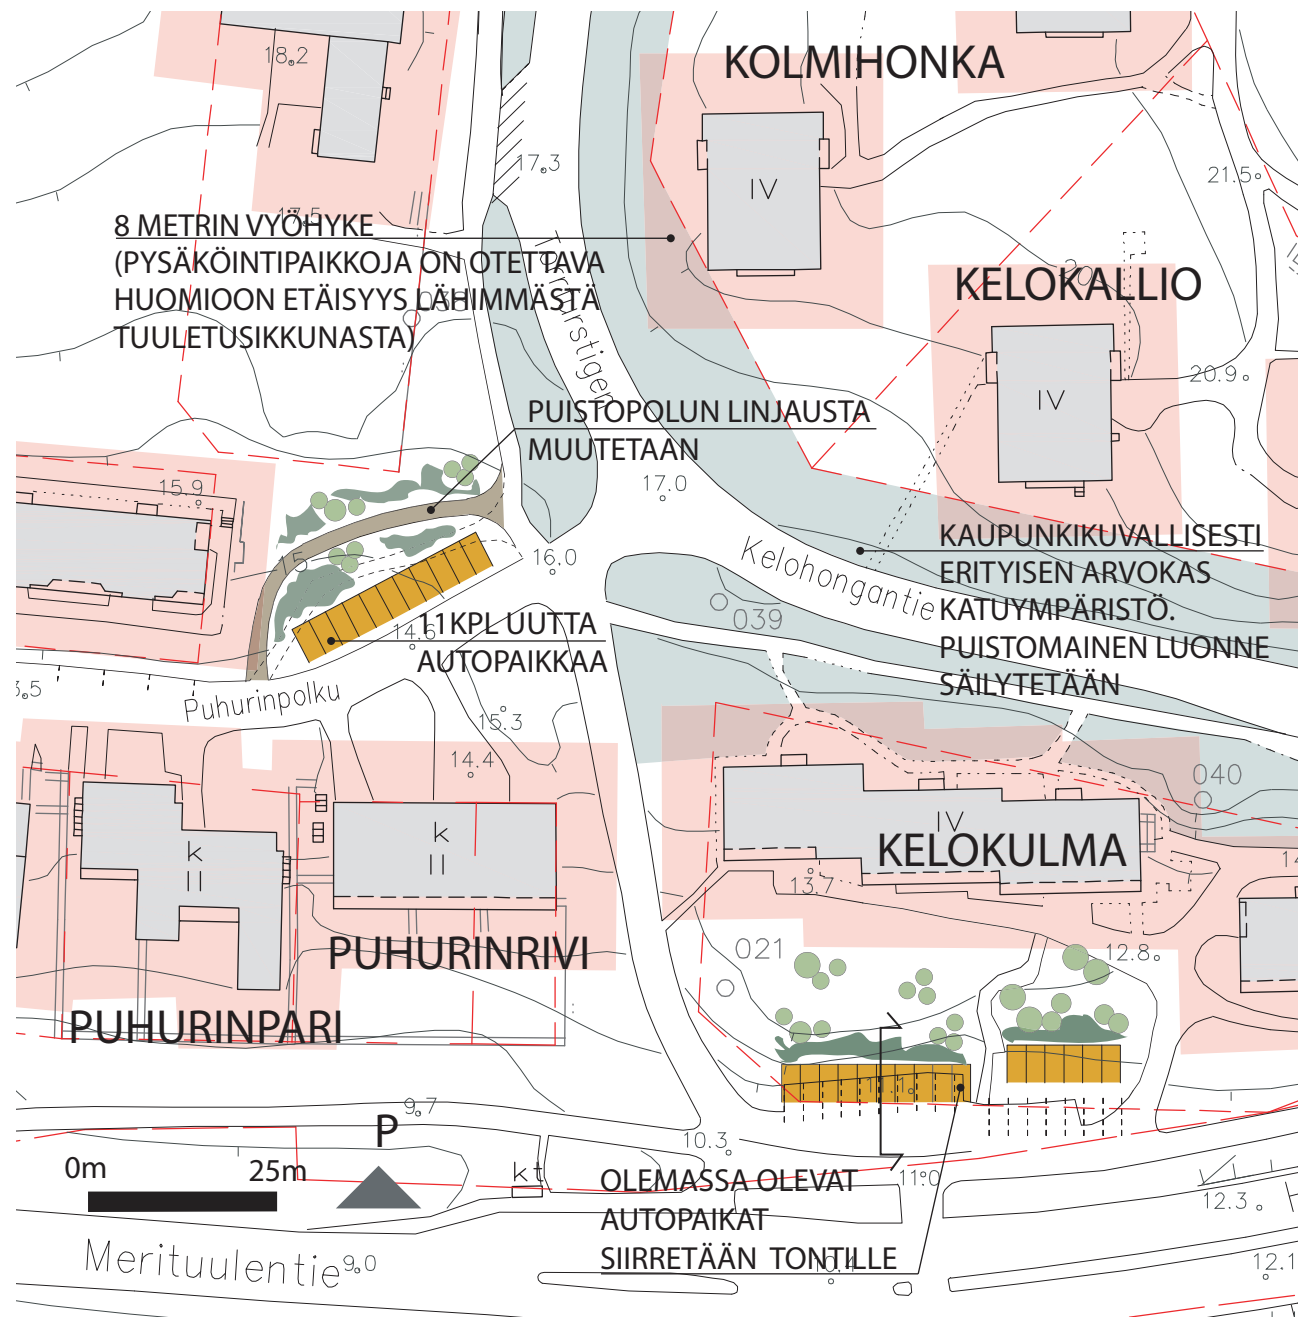
### Puhurinpolku

Puhurinpolun ja Kelohongantien kulmaukseen on mahdollista sijoittaa uusi yleinen pysäköintialue, joka jää sivuun kaupunkikuvallisesti arvokkaasta päänäykymästä.

- Puistopolun linjausta siirretään etäämmälle kadusta.
- Autopaikat sijoitetaan poikittain kadun ja puistopolun väliin. Maastoa pengerretään, jolloin autot jäävät puistotasoa alemmas pohjoisen suunnasta katsottuna. Luiskaan istutetaan verhopensas.
- Autopaikkojen ympärille jätetään suojaavaa puustoa ja tarvittaessa istutetaan uusia puita.

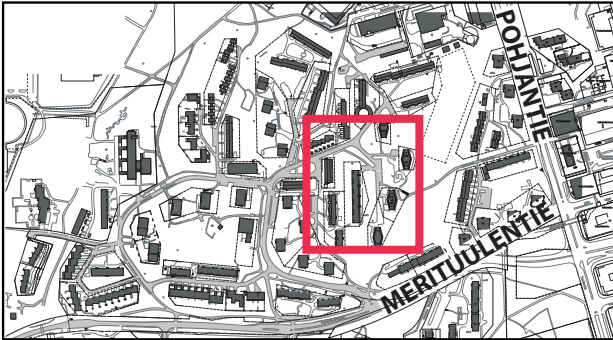
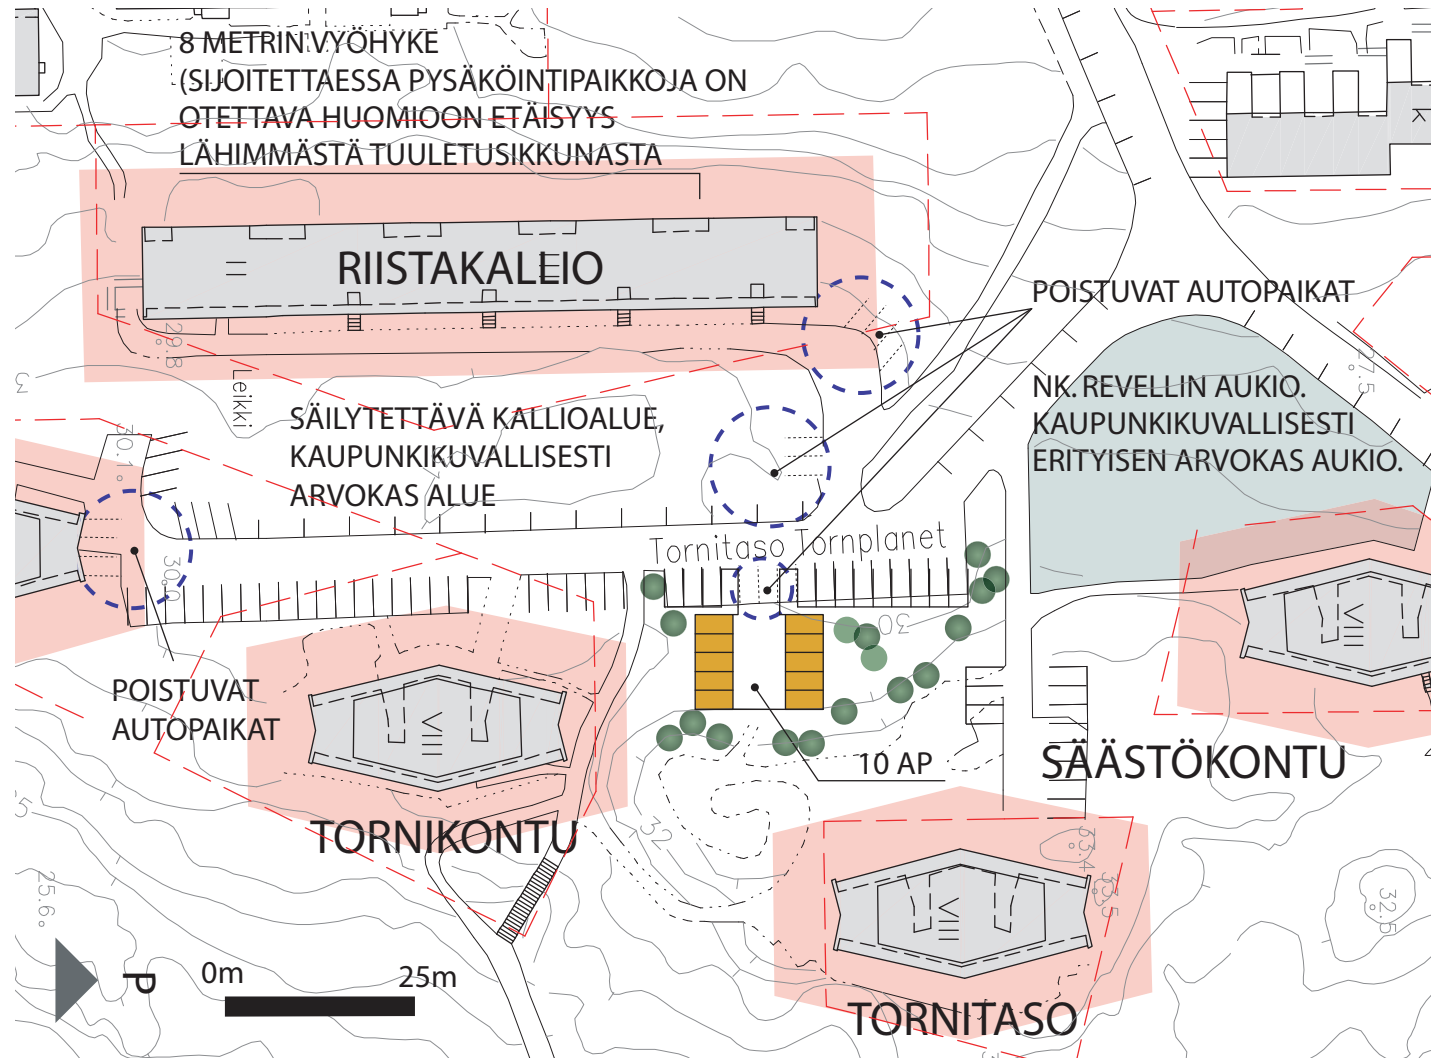
## Tornitaso

Tornitason alue on kaupunkikuvallisesti ja maisemallisesti Tapiolan arvokkaimpia osia. Kallioinen maasto yhdistettynä moderniin arkkitehtuuriin on aikakautensa hienoimpia kokonaisuuksia. Pysäköinnin suhteen alue on Tapiolan ongelmallisimpia. Autoja on virallisten paikkojen lisäksi jokaisessa mahdollisessa välissä. Nurmialueet ovat kuluneita, männyt kärsivät juuristoalueen tiivistymisestä ja kolhuista ja autot peittävät taakseen komeat silokalliot. Lisäpaikkojen tarve on useita kymmeniä.

Riistakelon länsipuoliseen rinteeseen on tutkittu pysäköintialueen rakentamista. Paikka on ongelmallinen jyrkän maaston ja hienojen kallioiden takia. Tasaista aluetta varten joudutaan sekä louhimaan kalliota että rakentamaan korkeita muureja, jotka ovat Tapiolan luonnonympäristössä poikkeuksellinen ratkaisu.

- Maastollisesti mahdollinen on sijoittaa pieni pysäköintialue Tornikonnun pohjoispuolelle. Paikka on rajattu siten, että kallioleikkauksia ei tarvita.
- Olevat männyt säilytetään, lisäämistä tarvitaan maastoon soveltamisessa.

- Saavutettu hyöty on vähäinen, joskin alueelle voitaisiin osoittaa korvaavat paikat kaupunkikuvallisesti arvokkaimmilla paikoilla oleville autoille.

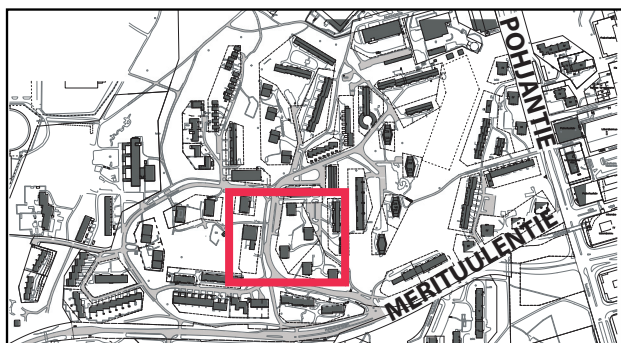
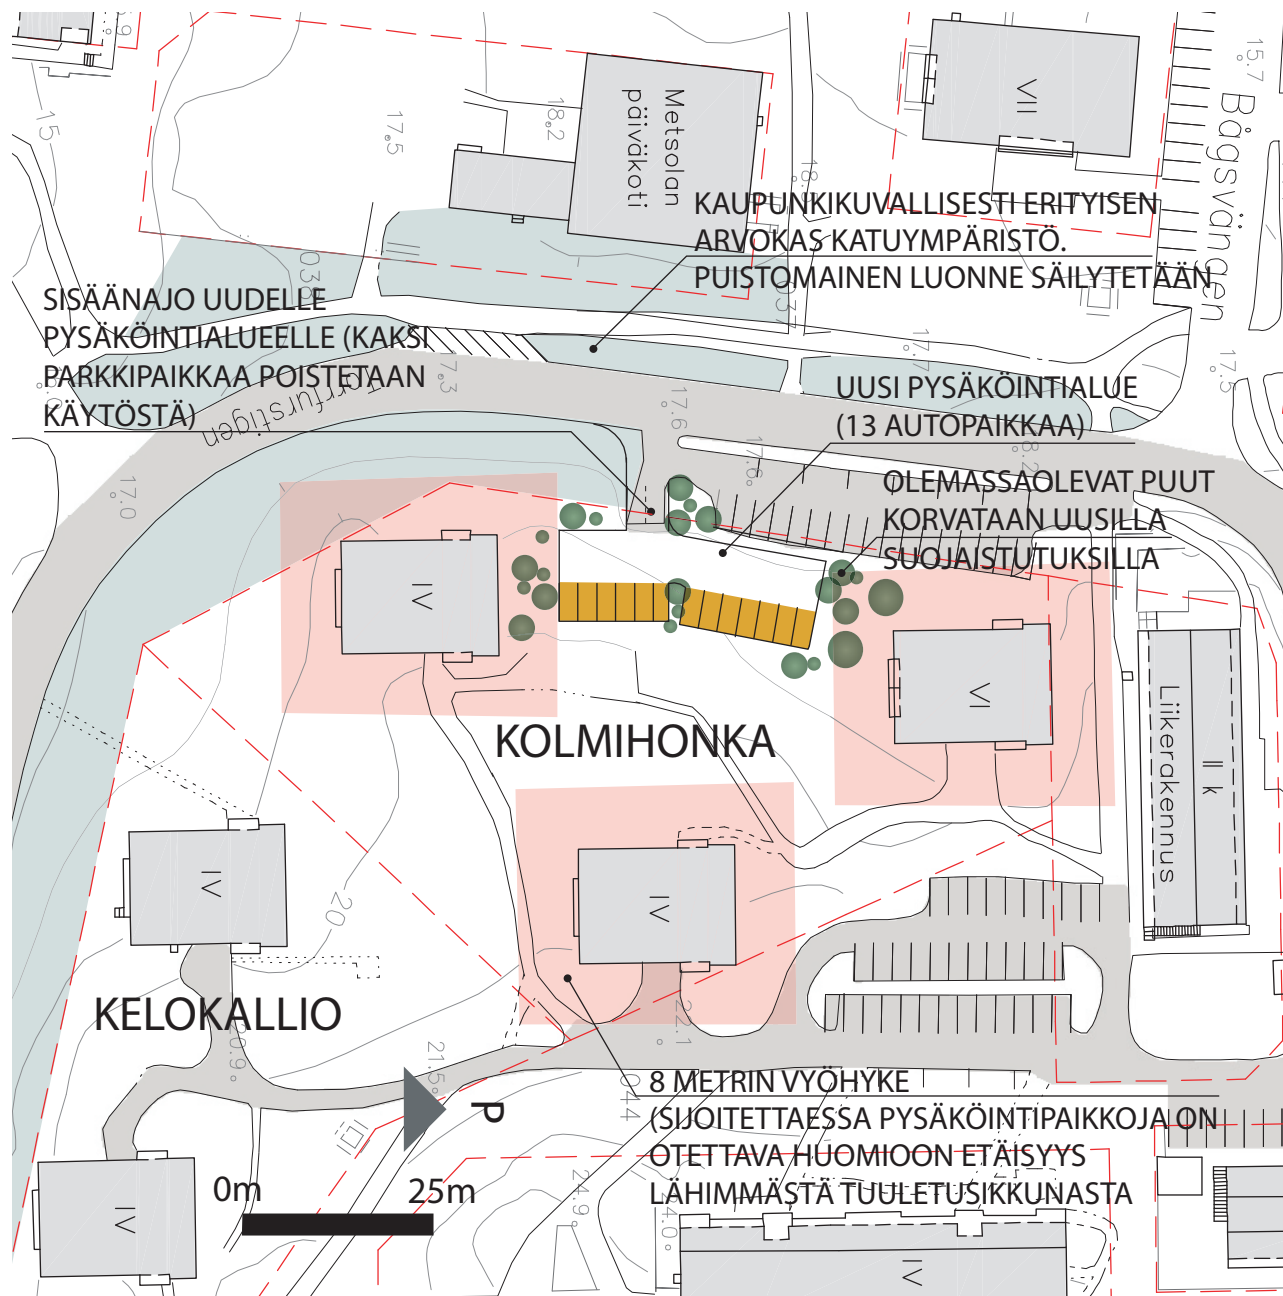
### Kolmihonka

As Oy Kolmihongalla ei tällä hetkellä ole autopaikkoja omalla tontilla. Kelohongantien reunassa oleva yhtiölle osoitettu paikoitusalue on yleisellä alueella. Maisemallisesti on mahdollista rakentaa uusi pysäköintialue tontille nykyisen paikoituskentän viereen.

- Pysäköintialue sijoitetaan rakennusten väliin huomioiden riittävät suojaetäisyydet ikkunoista.
- Kenttä sovitetaan maastoon loivilla luiskilla.
- Maisemointi tehdään istuttamalla uusia puita ja vapaasti kasvavia pensaita huomioiden näkösuojaus.
- Toteutus on mahdollista tehdä samaan aikaan kuin nykyistä puustoa joudutaan uusimaan.
- Mahdollisuus 10-15 lisäpaikkaan.

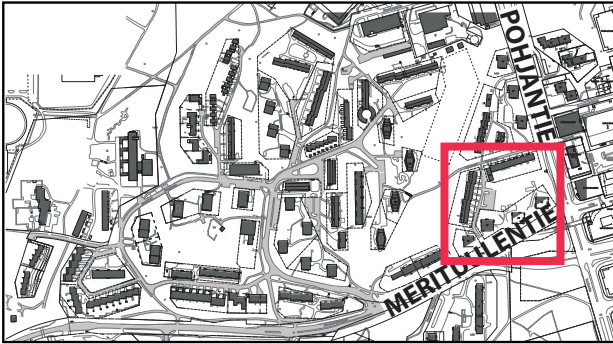
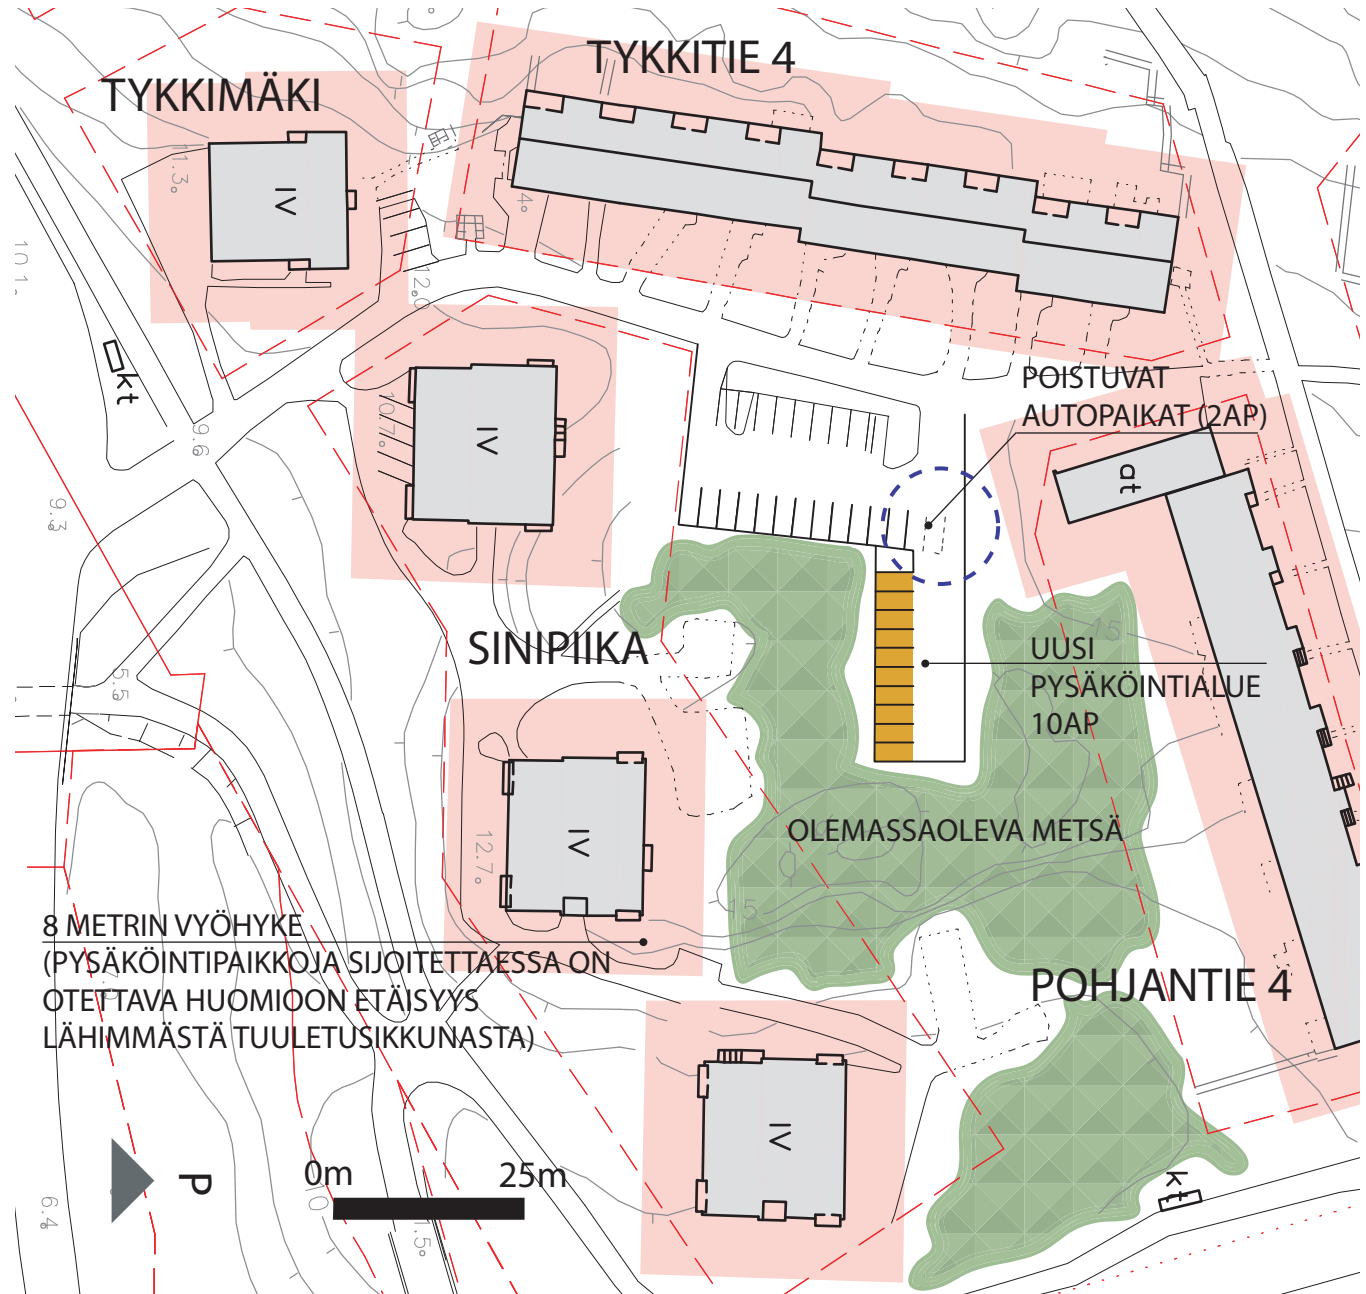
### Pohjantie/Tykkitie

Tykkitien päätteessä oleva yleinen pysäköintialue palvelee pääosin As Oy Tykkimäen ja Sinipiian asukkaita, mutta myös keskustassa asioivia. Aluetta on mahdollista laajentaa maisemallinen näkökulma huomioiden.

- Laajennus sijoittuu metsäalueelle, maastollisesti tasaiseen kohtaan.
- Sisäänajo nykyisen alueen pohjoispäästä (2 paikkaa poistuu).
- Tasaus sovitetaan mahdollisimman lähelle olevaa maanpintaa ilman pengerryksiä ja täyttöjä.
- Maisemoidaan istutuksin.
- Mahdollisuus 10-20 lisäpaikkaan.
