# **TAPIOLA**

**LÄNSIKORKEEN JA JOUSENKAAREN ALUEEN PYSÄKÖINNIN JA  
JÄTEHUOLTOJÄRJESTELYJEN SELVITYS**

**4.8.2009**

**MAISEMA-ARKKITEHDIT BYMAN&RUOKONEN OY**

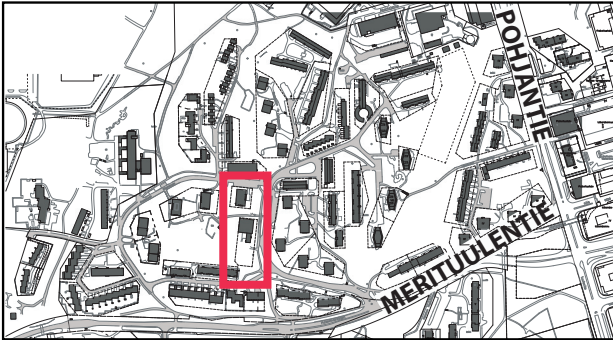
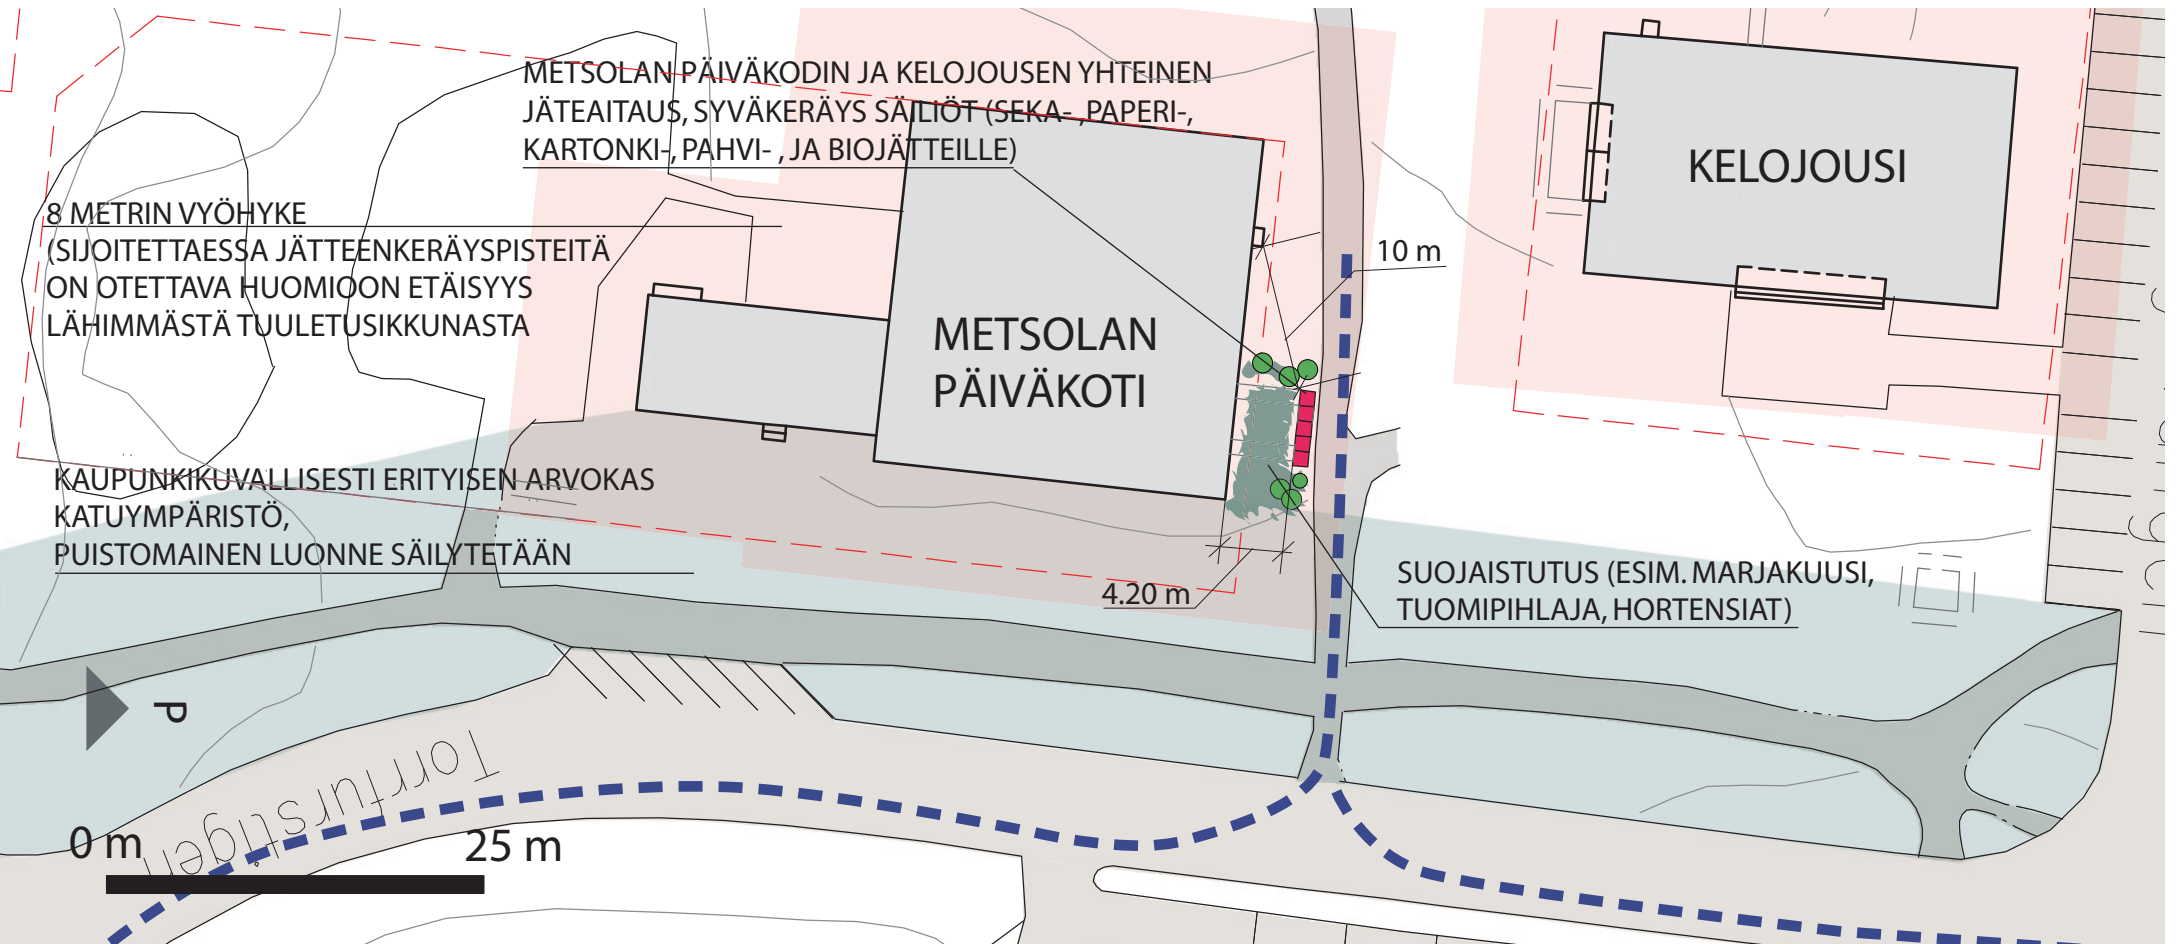
## METSOLAN PÄIVÄKOTI JA KELOJOUSI

Tonttien yhteinen jäteaitaus on kiinni päiväkodin rakennuksessa, mikä on paloturvallisuusongelma.

- Jäteastiat siirretään päiväkodin seinän vierestä puistokäytävän suuntaisesti, jolloin saadaan riittävä etäisyys rakennukseen.
- Ympäri lukittavalla portilla varustettu aitaus, korkeus 1400 mm, puuta.
- Voidaan toteuttaa myös syväkeräyssäiliöillä.
- Aitaus maisemoidaan istutuksilla.

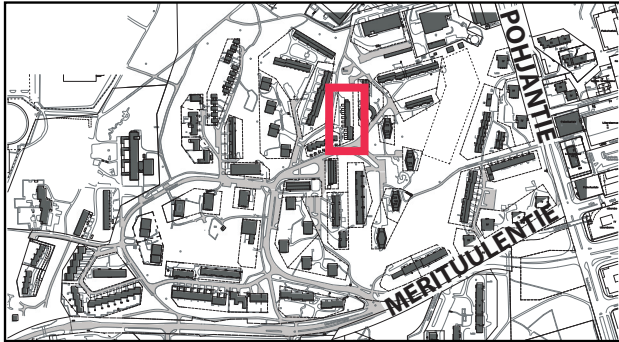
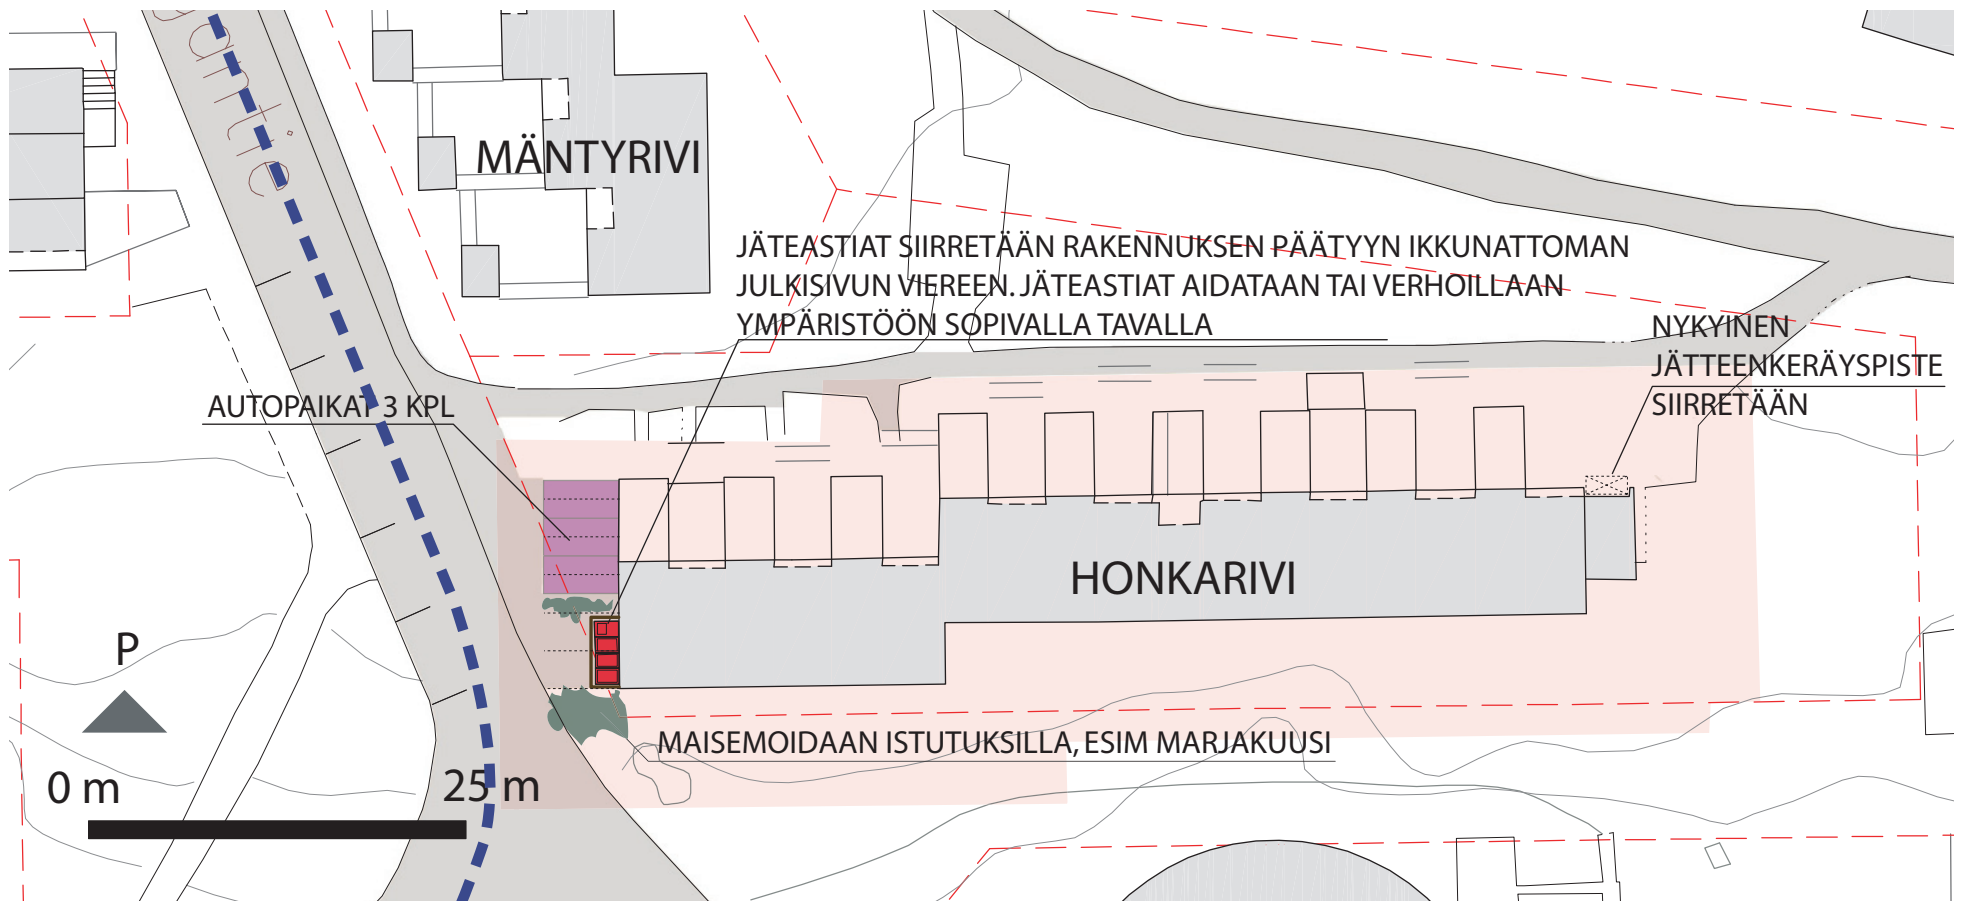
## HONKARIVI

As Oy Honkarivin jäteastiat sijaitsevat rakennuksen pohjoispäädyssä. Niiden tyhjennys joudutaan suorittamaan puistokäytävän kautta ja edellyttää myös peruuttamista. Kaupunkikuvallisesti sijainti on tyydyttävä.

- Jäteastiat siirretään rakennuksen eteläpuolelle.
- Ympäri lukittavalla portilla varustettu aitaus, korkeus 1400 mm, puuta.
- Aitaus maisemoidaan istutuksilla, esim. marjakuusi.
- 2 autopaikkaa poistuu, jäteaitaus tulee näkyvälle paikalle.

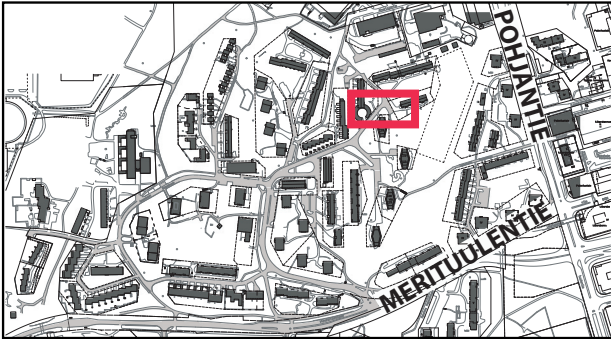
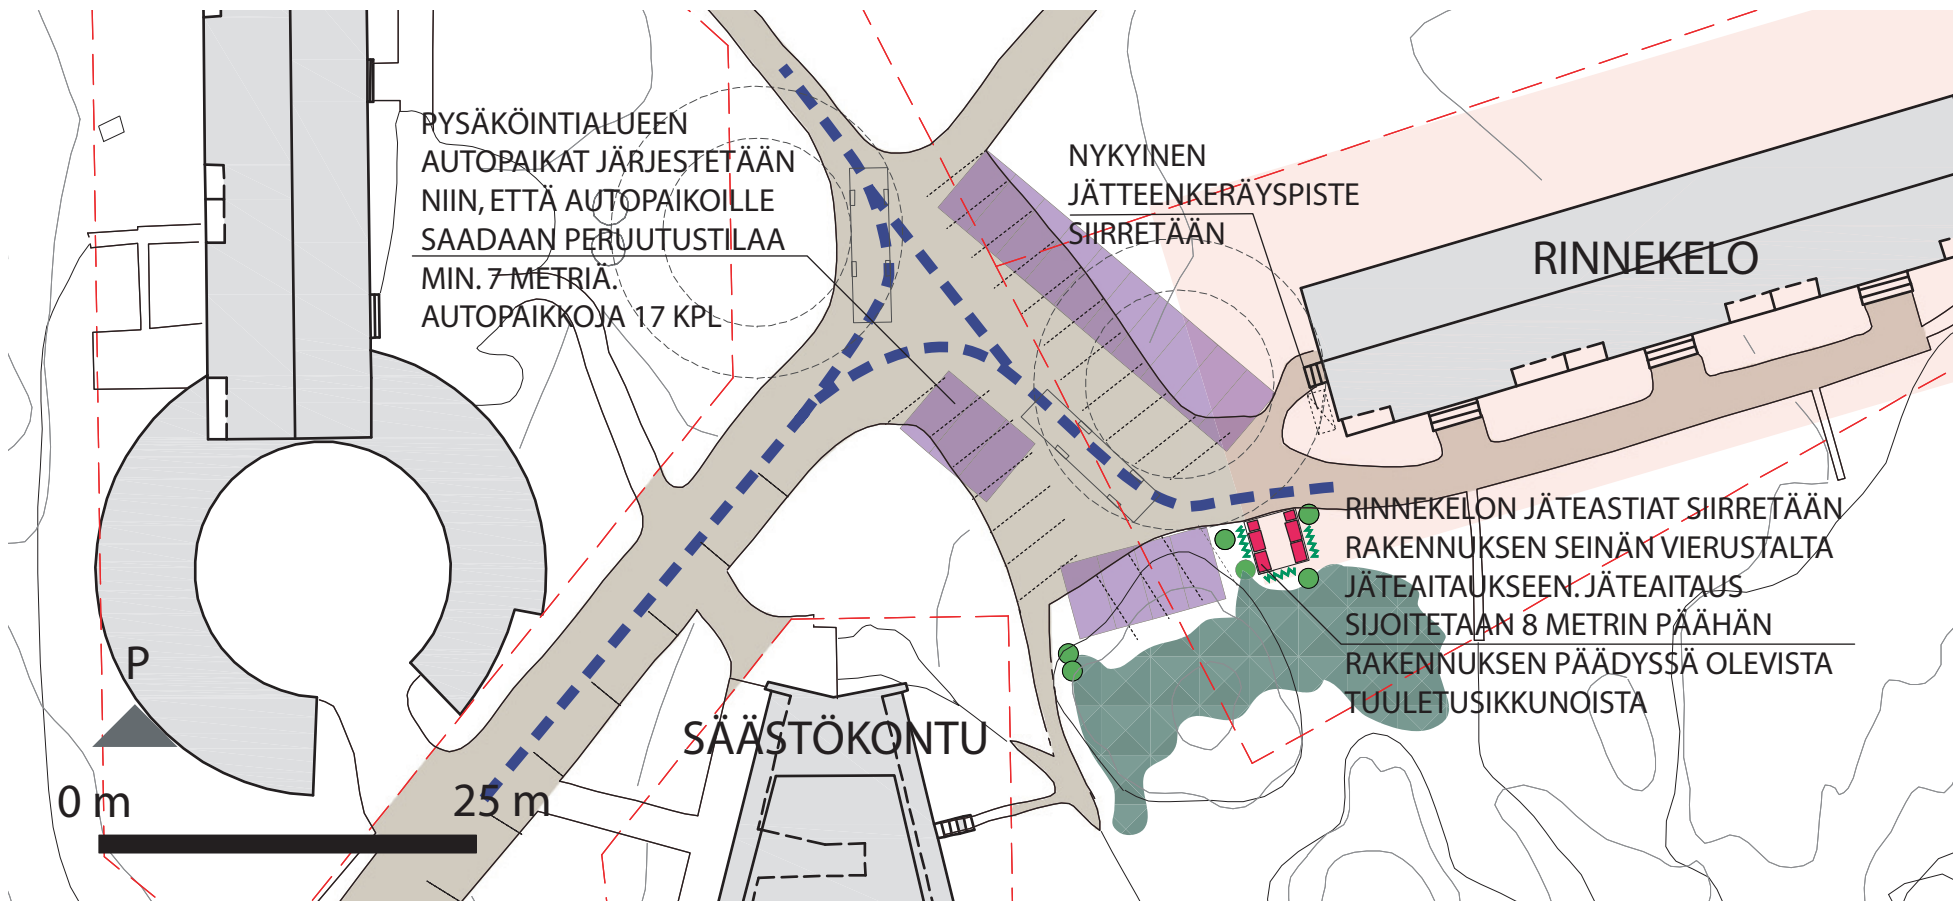
## RINNEKELO

As Oy Rinnekelon jäteastiat sijaitsevat kaupunkikuvallisesti keskeisellä paikalla rakennuksen päädyssä. Aitaus on huonokuntoinen ja suojaa vain osan astioista. Ne näkyvät ikävästi sisääntulossa ja ovat paloturvallisuusongelma.

- Jäteastiat siirretään etäämmälle rakennuksesta, sijoitus olevien mäntyjen mukaan.
- Ympäri lukittavalla portilla varustettu aitaus, korkeus 1200 mm, puuta.
- Aitaus maisemoidaan istutuksilla, esim. köynnökset.

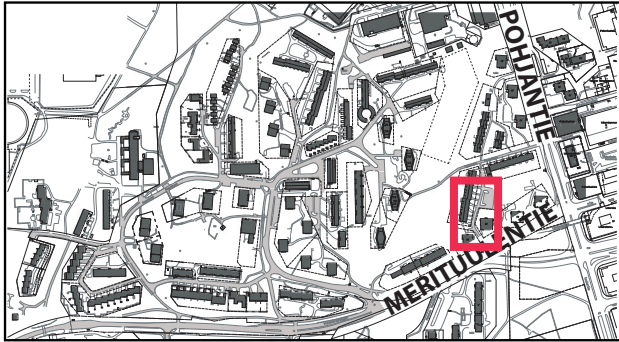
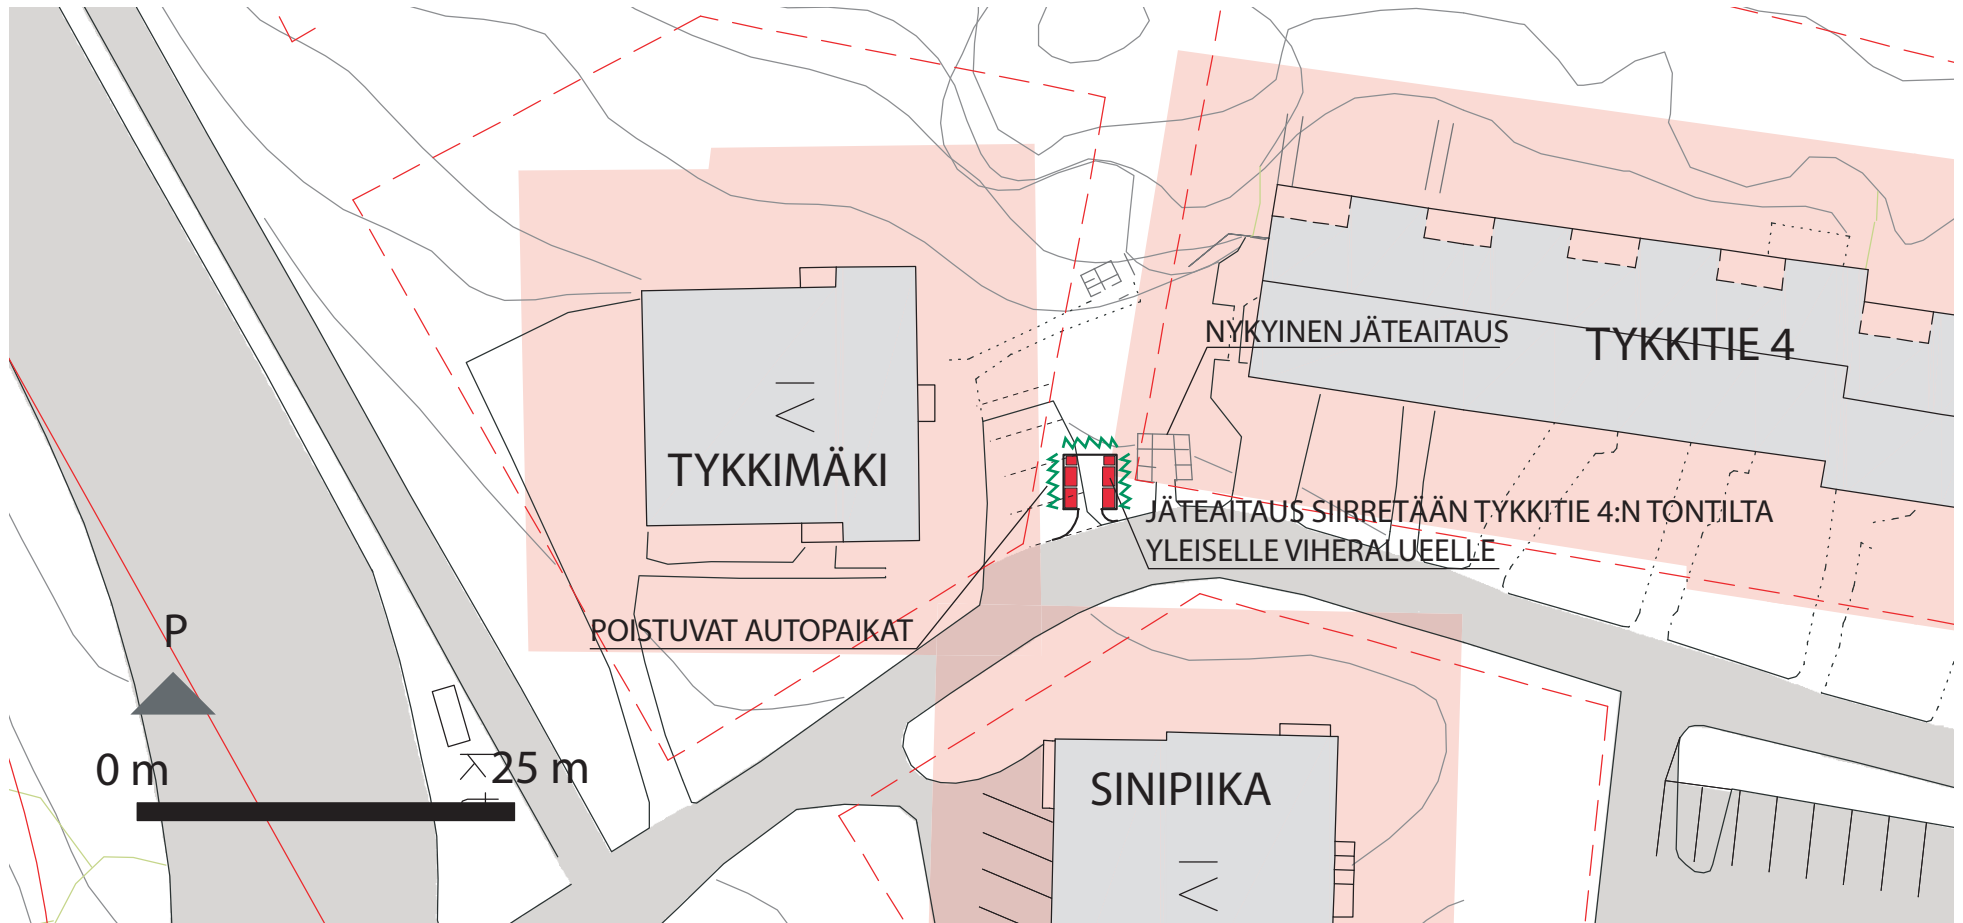
## TYKKIMÄKI

As Oy Tykkimäellä ja Tykkitie 4:llä on yhteinen jäteaitaus jälkimmäisen tontilla. Tykkitie 4 on kuitenkin rakentamassa uutta jäteaitausta As Oy Pohjantie 4:n kanssa, jolloin nykyinen aitaus poistuu.

- Jäteaitaus siirretään Tykkitie 4:n tontilta puistoalueelle. Kapea puistosuikale on maastollisesti niin jyrkkä, että esteettömän puistokäytävän rakentaminen rinnettä ylös ilman portaita on mahdotonta.
- Ympäriin lukittavalla portilla varustettu aitaus, korkeus 1200 mm, puuta.
- Aitaus maisemoidaan istutuksilla

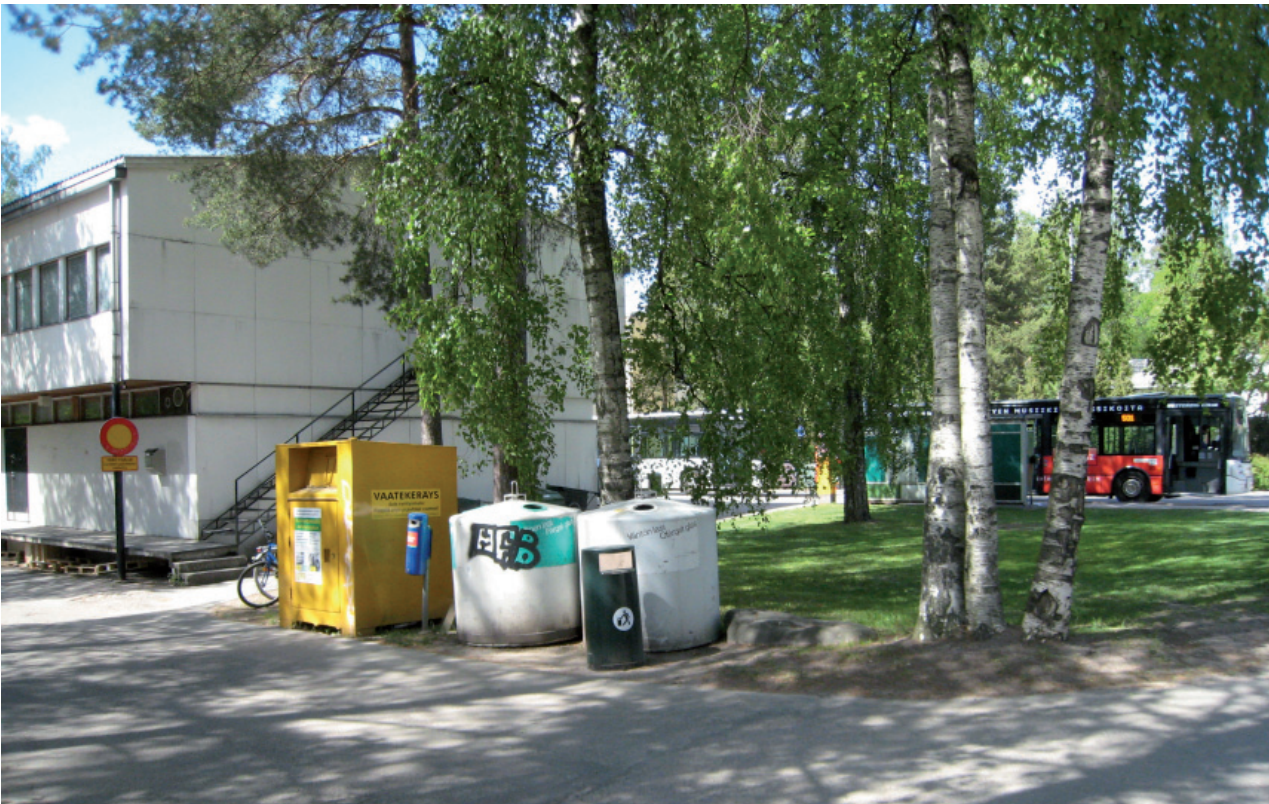
Nykyinen kierrätyspiste Oravannahkatorin reunassa sisältää keräysastiat vaatteille, värilliselle ja värittömälle lasille sekä paristoille. Astiat sijoittuvat viheralueen reunaan ilman kiinteitä rajauksia tai merkittyä paikkaa.

*Oravannahkatorin yksittäiset vaate-, lasi- ja patterikierrätysastiat.*

- Oravannahkatorin kierrätyspiste ehdotetaan korvattavaksi syväkeräysastioilla, jotka sijoitetaan rakennuksen päädyn suuntaisesti. Astiat rajataan puisella aitauksella. Nykyinen puusto pyritään säilyttämään, lisäistutuksia tehdään tarvittaessa. Aitaus maisemoidaan istutuksilla. Postin jakelulaatikat ehdotetaan siirrettäväksi aukion keskeltä ja sijoitettavaksi kierrätyspisteen yhteyteen.
