**TUTKIMUSRAPORTTI**

**Kurttila Mustalahti**

**Äminnen tiilitehdas**

Äminnen tiilitehtaan alueen tarkkuusinventointi

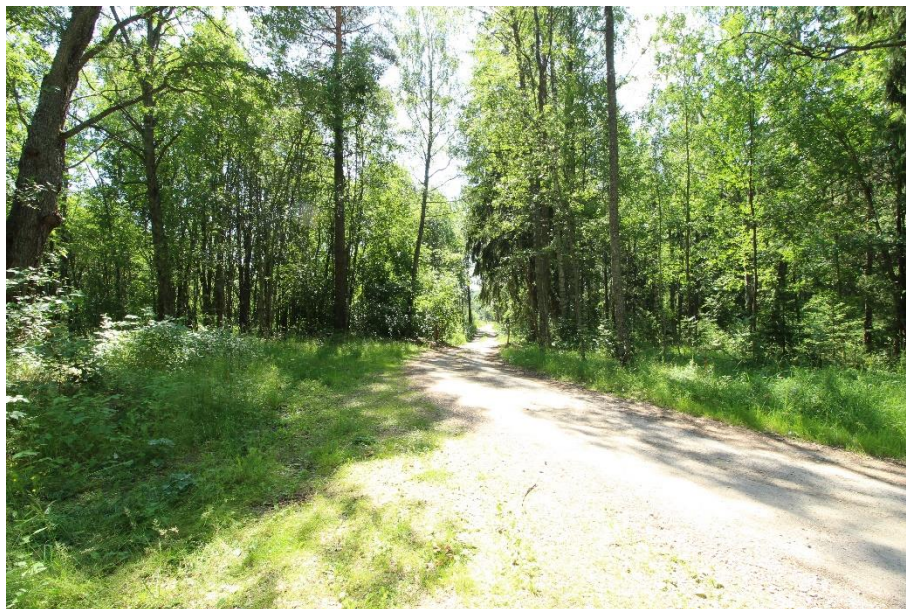
AKDG5914:7. Yleiskuva alueesta rantaan päin. Aluetta halkoo rantaan vievä tie. Kuvattu pohjoisesta. Kuvaaja Tuija Väisänen.

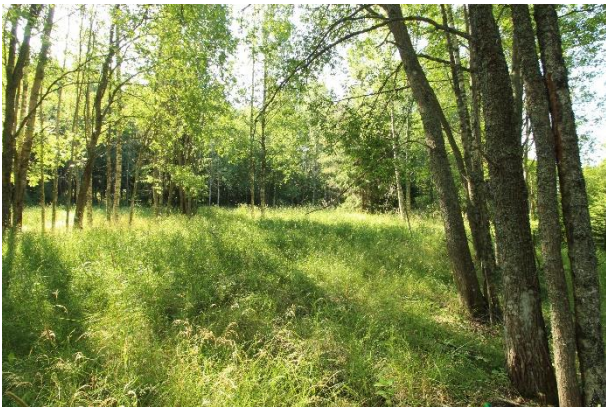
Vasen kuva: AKDG5914:5. Niittyalue tutkimusalueen itäosassa. Kuvattu luoteesta. Kuvaaja Tuija Väisänen.

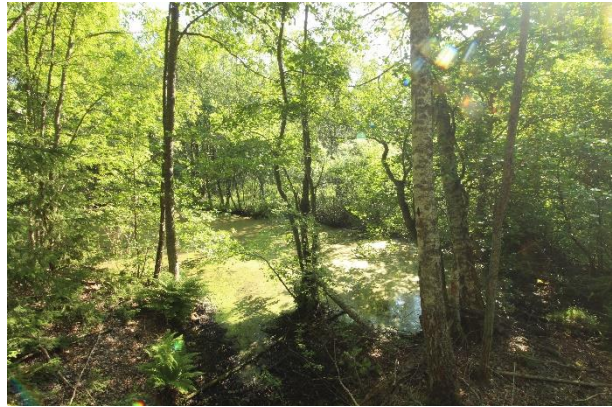
Oikea kuva: AKDG5914:8. Savenotosta muodostunut lampi alueen koillisosassa. Kuvattu lounaasta. Kuvaaja Tuija Väisänen.

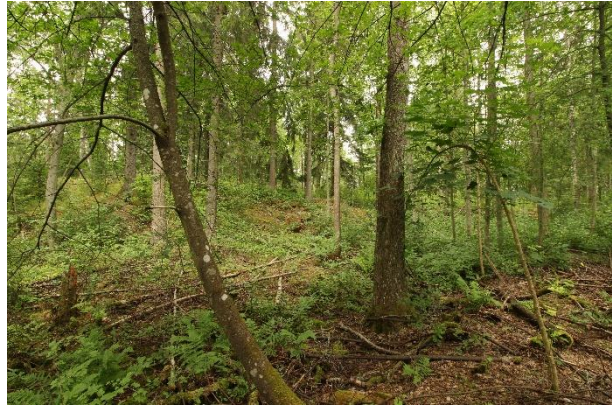
Oikea kuva: AKDG5914:11. Alueen pohjoisosassa todennäköinen savenottoalue muuta maastoa matalammalla. Kuvattu luoteesta. Kuvaaja Tuija Väisänen.

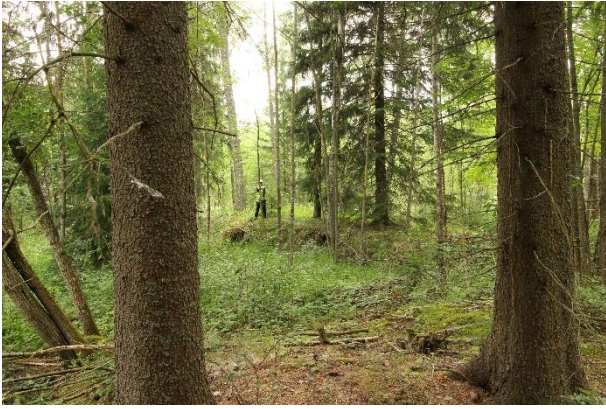
Vasen kuva: AKDG5914:31. Työkuva ja valli pohjoisen rakennuksen luoteispuolella. Kuvattu kaakosta. Kuvaaja Tuija Väisänen.

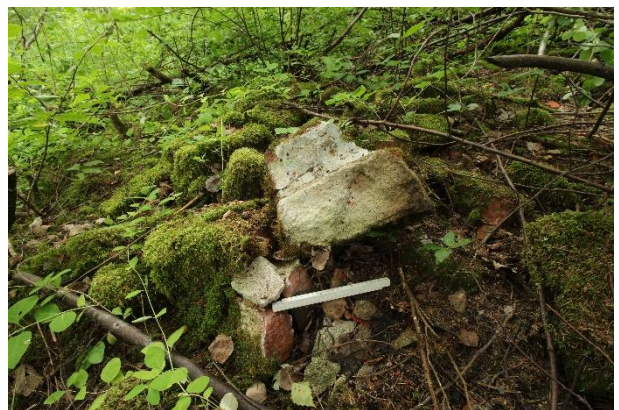
Oikea kuva: AKDG5914:49. Yksityiskohta tiilistä kasassa. Kuvaaja Tuija Väisänen

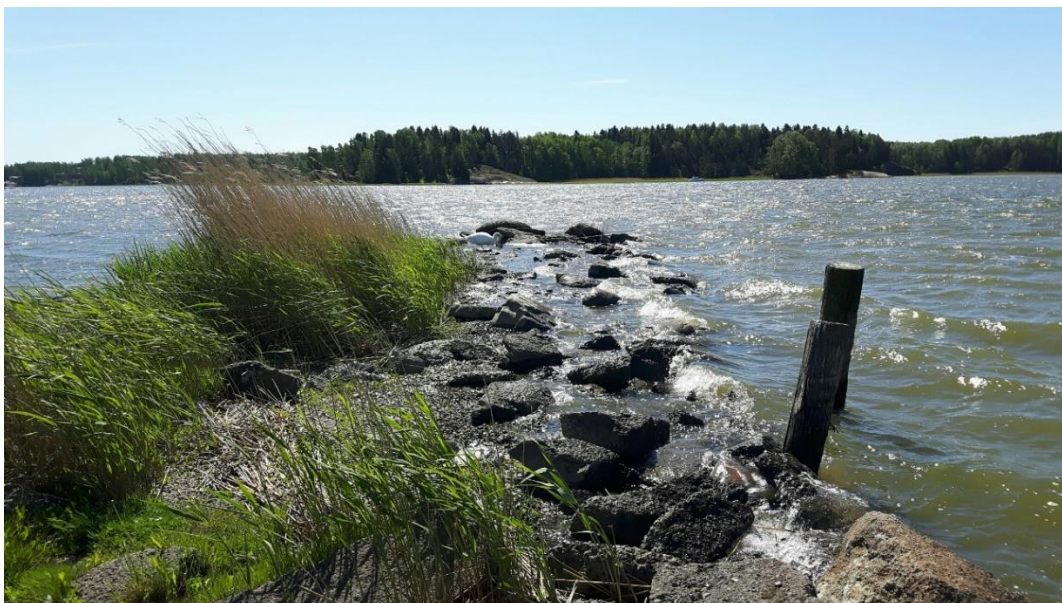
*Kuva 2. Lastauslaiturin eteläkärki. Kuva: Rami Kokko.*

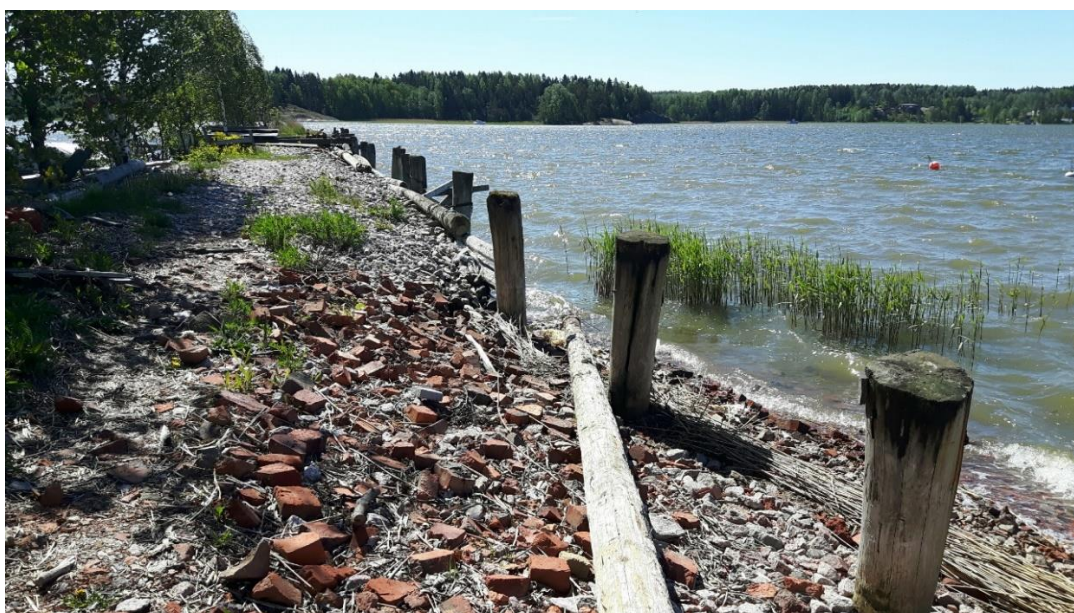
Tiililastien lastausta ja rahtaamista varten rakennettu lastauslaituri/aallonmurtaja on yli 200 metriä pitkä (kuvat 2-3). Laituri on noin 5-10 metriä leveä, ja louheella, hiekalla ja betonilla täytetty. Laiturin täyttöön on käytetty myös punatiiltä, jota on paikoitellen runsaasti näkyvillä täytön seassa (kuva 3). Laiturin reunojen tuentaan on käytetty järeitä pyöröpaaluja. Lastauslaituri on nykyään yksityisen pienvenesataman käytössä (kuvat 4-5).

*Kuva 3. Lastauslaiturin länsipuoli. Näkymä kohti etelää. Kuva: Rami Kokko.*

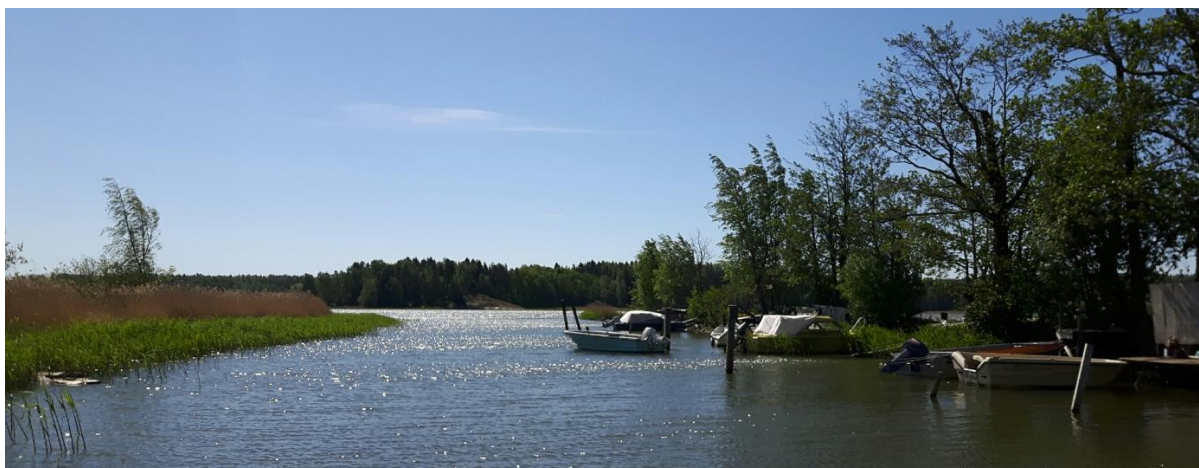
*Kuva 4. Lastauslaiturin itäpuoli on yksityisen pienvenesataman käytössä. Näkymä kohti etelää. Kuva: Rami Kokko.*

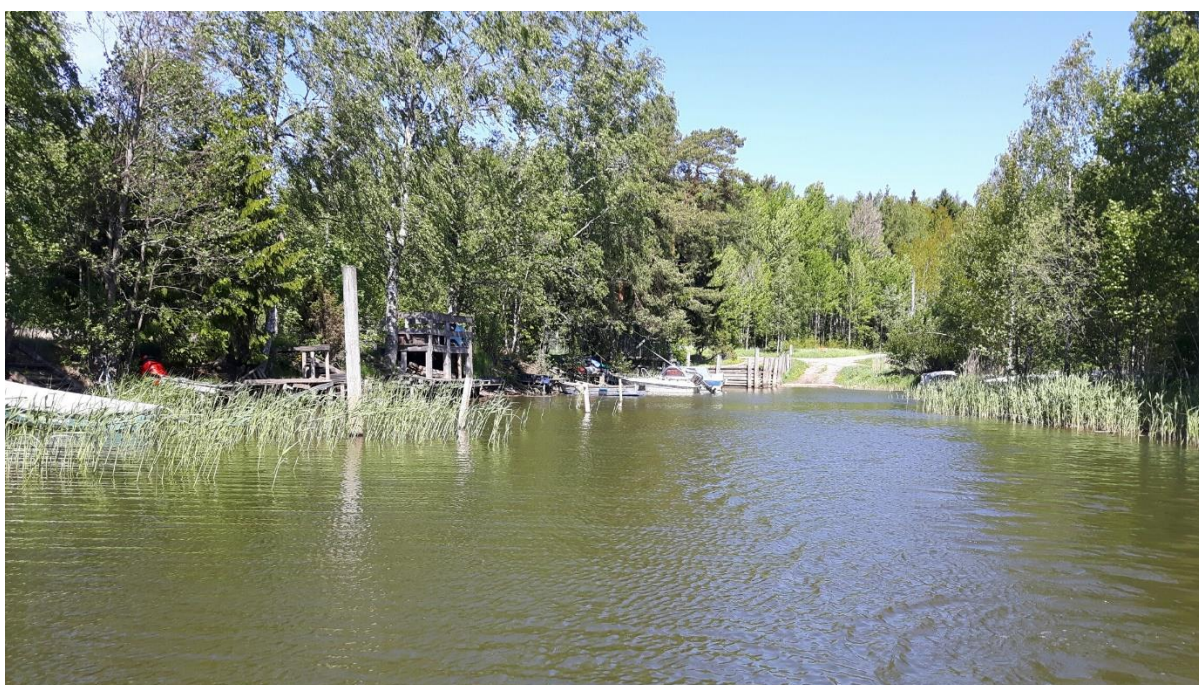
*Kuva 5. Lastauslaiturin itäpuoli on yksityisen pienvenesataman käytössä. Näkymä kohti luodetta. Kuva: Rami Kokko.*

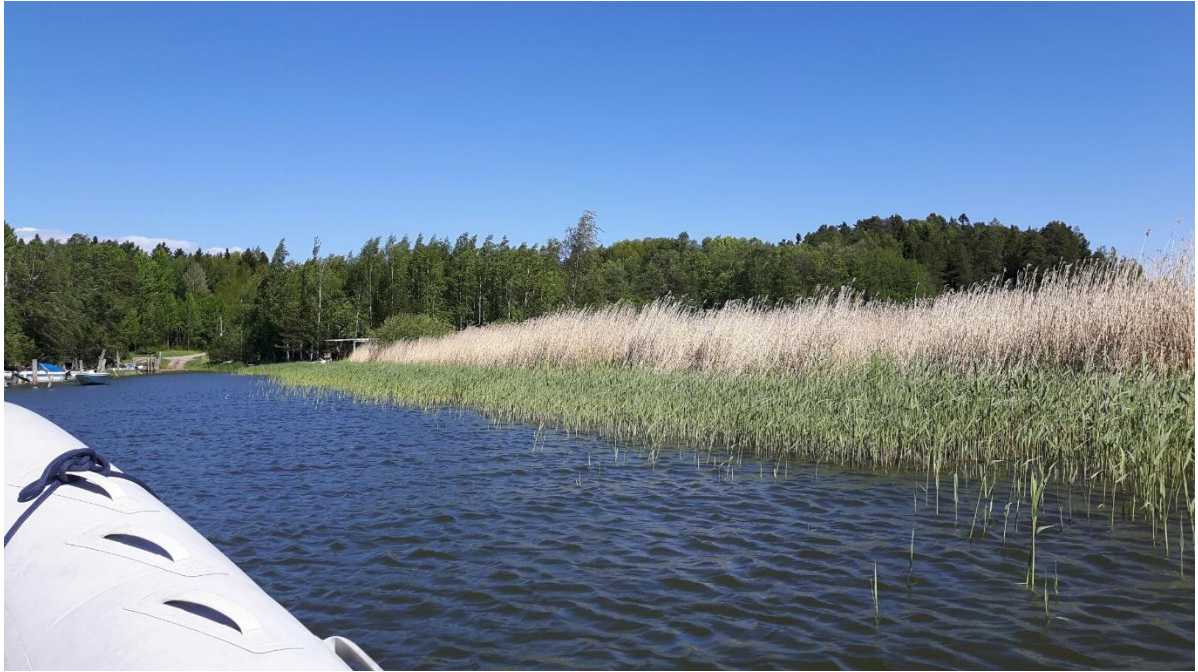
Lastauslaituria ympäröivä merenlahti on vesisyvyydeltään matalaa ja ranta-alueiltaan pitkälti luonnontilaista ja vesikasvillisuuden valtaamaa (kuva 6). Inventointi näillä alueilla on käytännössä mahdotonta perinteisin vedenalaisarkeologian keinoin: sukeltamalla tai luotaamalla. Kaislikkoalueilla elävät lisäksi inventointia rajoittavat ja luonnonsuojelulailla rauhoitetut viitasammakko ja meriuposkuoriainen.<sup>3</sup>

*Kuva 6. Lastauslaiturin ja pienvenesataman itäpuolella oleva laaja vesikasvillisuuden valtaama matalikko. Kuva: Rami Kokko*
