ESPOON KAUPUNKI  
Tilapalvelut-liikelaitos  
Kunnossapitopalvelut  
Tarkastusryhmä

## **Aamunkoiton päiväkot**

Kohdenumero **3087**  
Päivätie 8, 02210 Espoo

## **SISÄILMATARKASTUS**

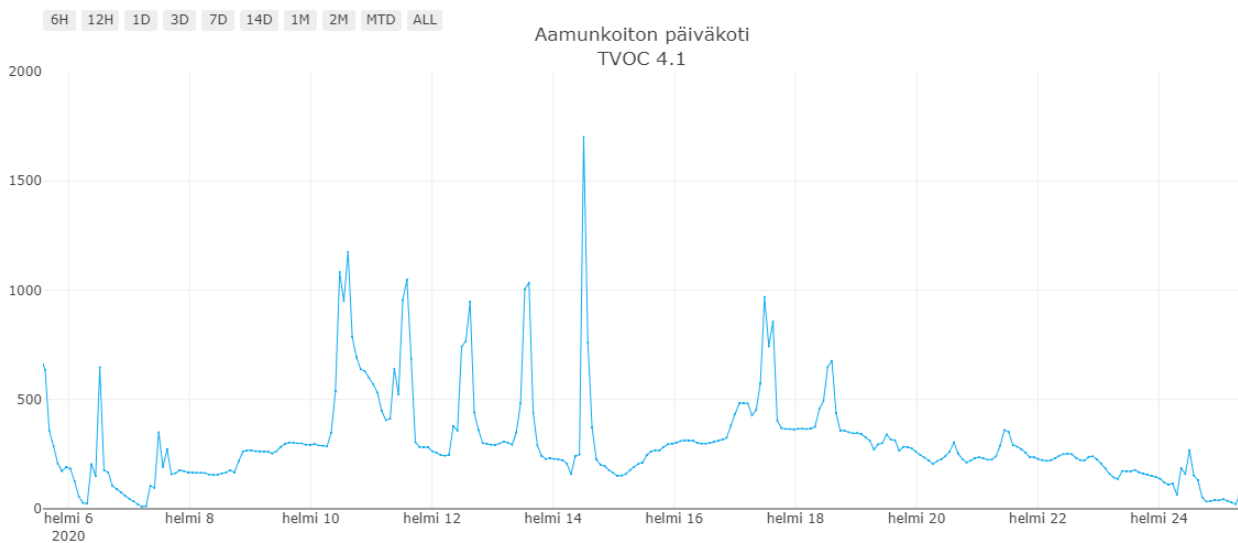
**Kohde:** Aamunkoiton päiväkoti, Linnukkaiset Lepoh.155 (Anturi 4.1)**Mittausajankohta:** 5 - 26.2.2020**TVOC** (=haihtuvien orgaanisten yhdisteiden pitoisuus sisäilmassa)

TVOC-pohjatasot vaihtelivat 10 - 400 ppb välillä tilan käyttöajan ulkopuolella.

TVOC-tasojen huiput ajoittuivat pääsääntöisesti iltapäivien nukkuma-aikoihin klo 12 – 14 ollen pääsääntöisesti 200 – 1200 ppb välillä.

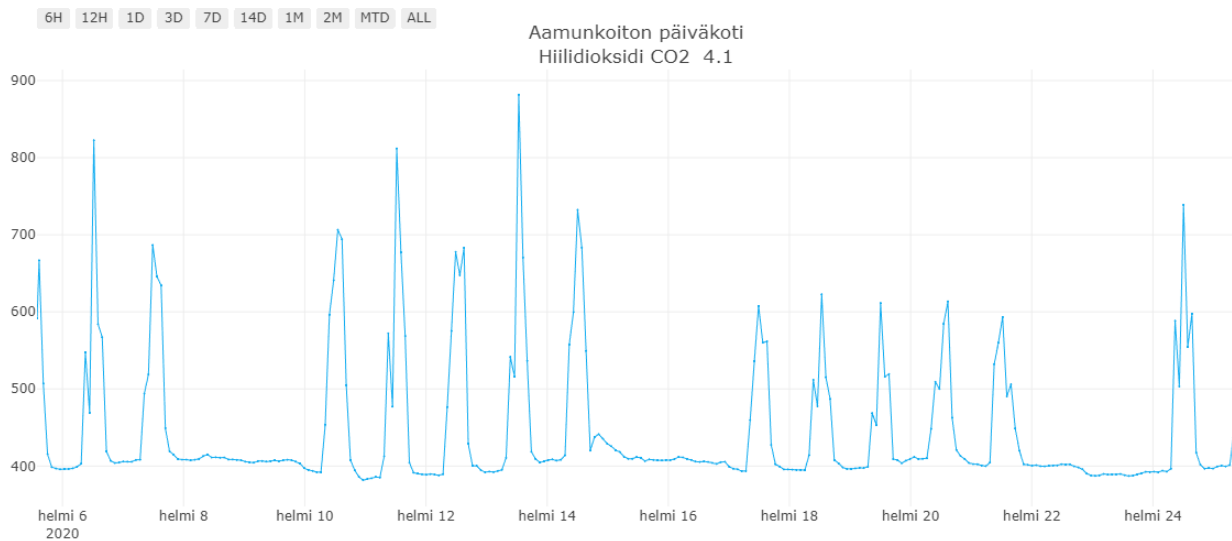
CO2-pitoisuudet jäivät työskentelyaikana pääsääntöisesti alle 700 ppm-tason ollen korkeimmillaan klo 12 jälkeen ja työajan ulkopuolella olivat ulkoilmaa vastaavalla tasolla noin 400 ppm.

Sisäilman hiilidioksidipitoisuuden (CO2) toimenpideraja on 1500 ppm (= 1150 ppm + ulkoilman pitoisuus noin 400 ppm).

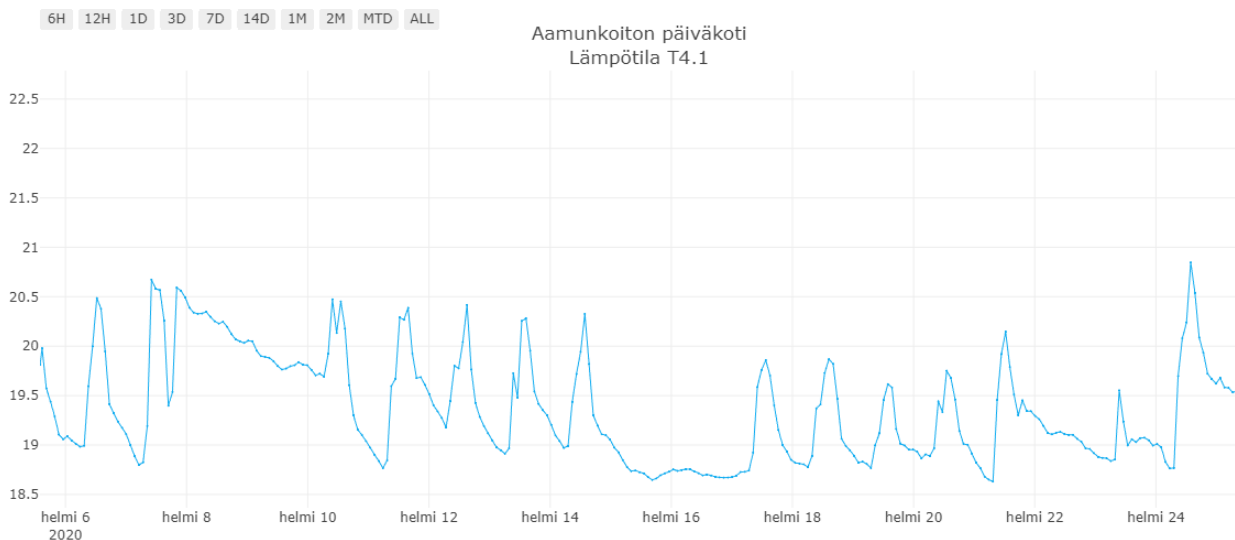
Lämpötilat nousivat toiminnan aikana ja laskivat toiminnan ulkopuolella.

Lämpötilat vaihtelivat 18.7 – 20.5°C välillä.

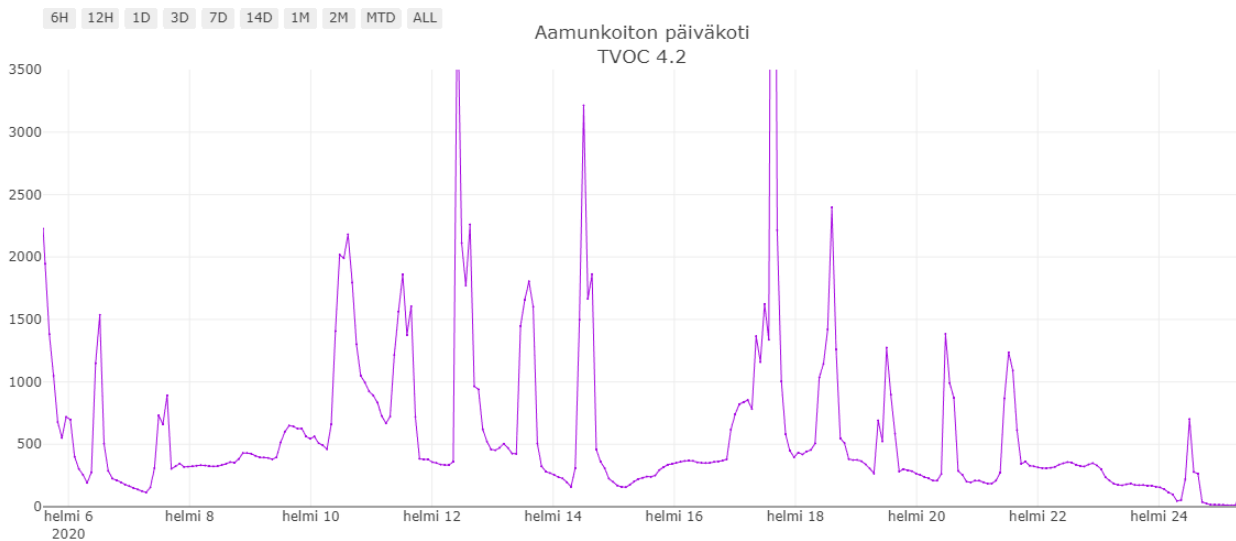
**ILMANLAATURAPORTTI (Miran DLS)****Kohde:** Aamunkoiton päiväkot, Pulpuset Lepoh.140 (Anturi 4.2)**Mittausajankohta:** 5 - 26.2.2020**TVOC (=haihtuvien orgaanisten yhdisteiden pitoisuus sisäilmassa)**

TVOC-pohjatasot vaihtelivat 10 - 400 ppb välillä tilan käyttöajan ulkopuolella.

TVOC-tasojen huiput ajoittuivat pääsääntöisesti iltapäivien nukkuma-aikoihin ollen pääsääntöisesti 700 – 3000 ppb välillä.

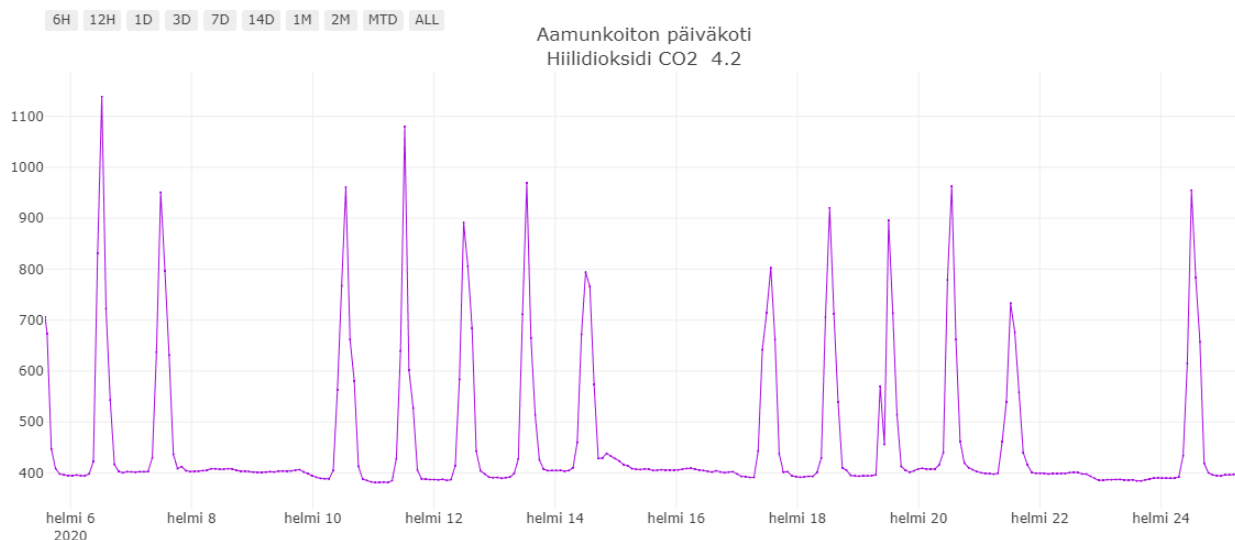
CO2-pitoisuudet jäivät työskentelyaikana pääsääntöisesti alle 1000 ppm-tason ollen korkeimmillaan klo 12 jälkeen ja työajan ulkopuolella olivat ulkoilmaa vastaavalla tasolla noin 400 ppm.

Sisäilman hiilidioksidipitoisuuden (CO2) toimenpideraja on 1500 ppm (= 1150 ppm + ulkoilman pitoisuus noin 400 ppm).

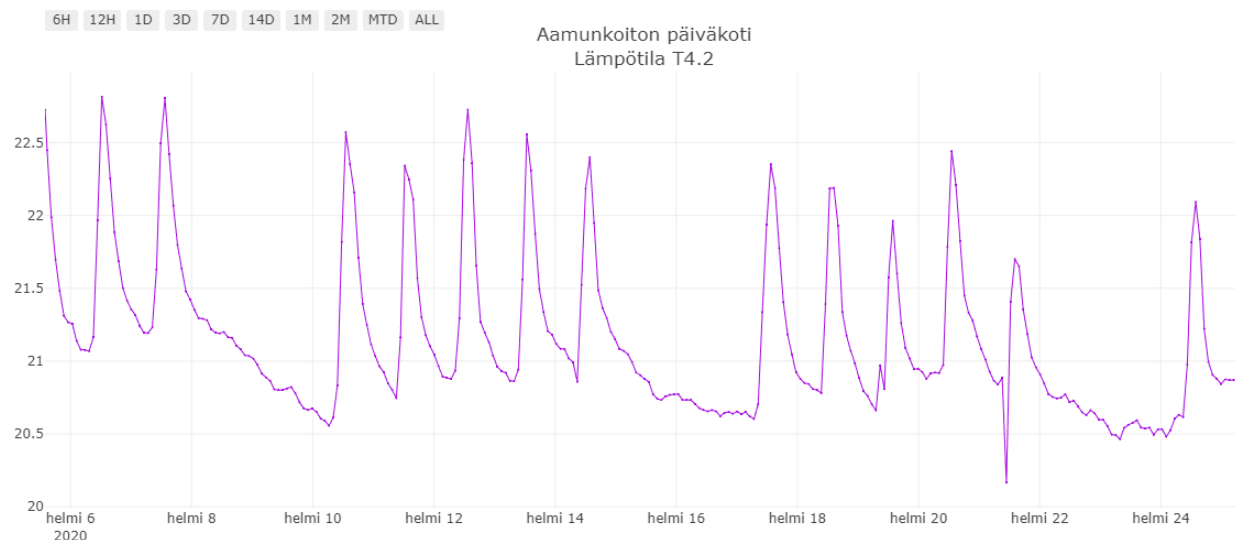
Lämpötilat nousivat toiminnan aikana ja laskivat toiminnan ulkopuolella.

Lämpötilat vaihtelivat 20.5 – 22.5°C välillä.

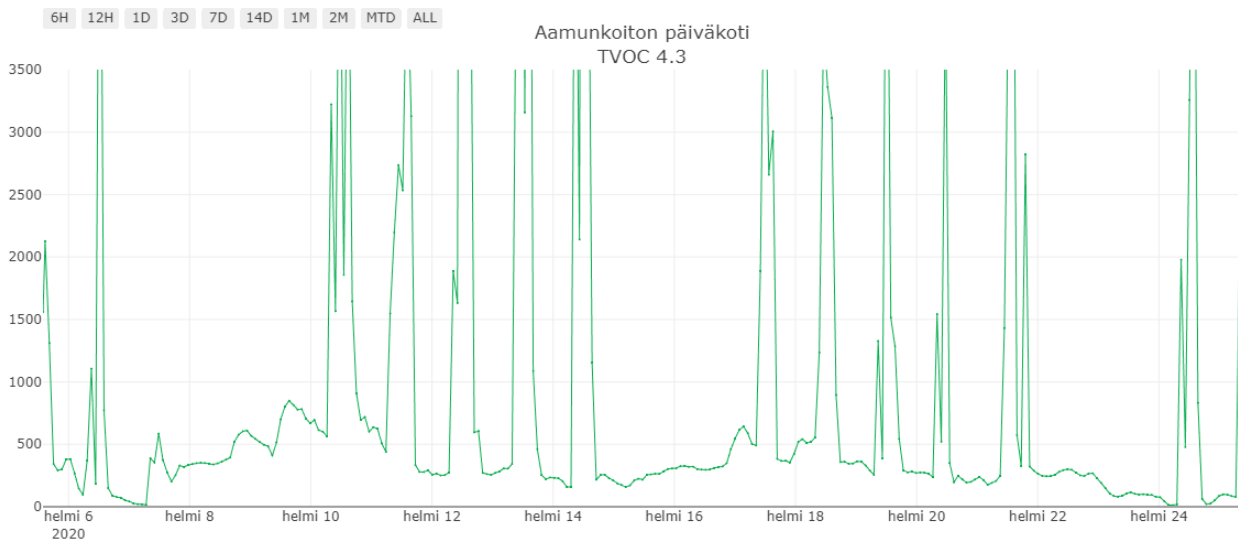
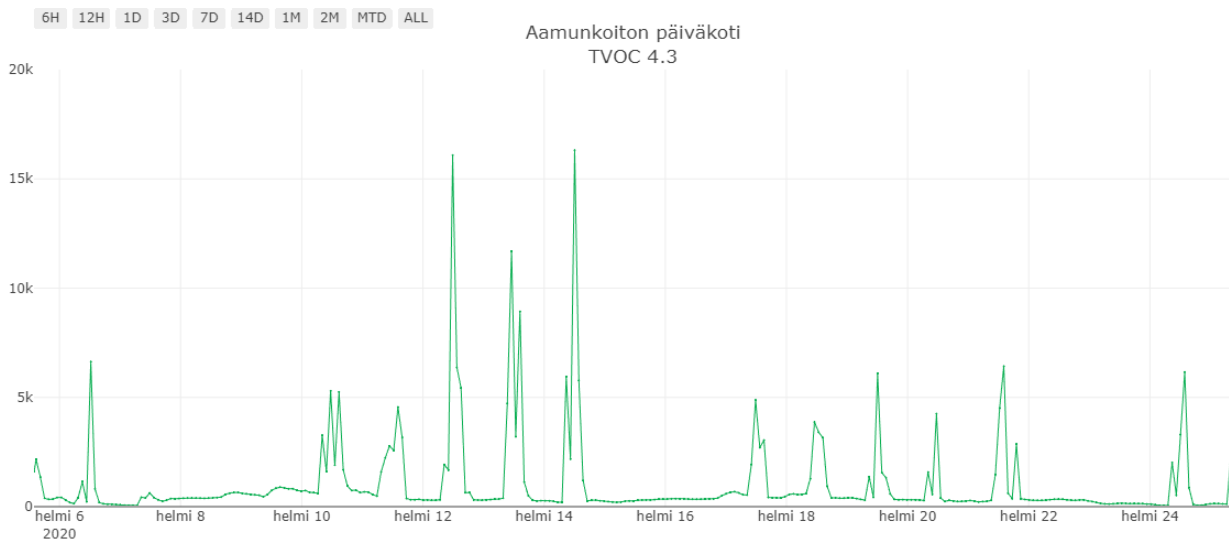
Kuvasta on leikattu huiput pois, jotta TVOC-pohjatason käyttäytymisen ja tasot näkyvät tarkemmin. TVOC-pohjatasot vaihtelivat 10 - 600 ppb välillä tilan käyttöajan ulkopuolella.

TVOC-tasojen huiput ajoittuivat noin klo 11 - 15 välille huippujen ollessa pääsääntöisesti alle 5000 ppb alla olevan kuvan mukaisesti.

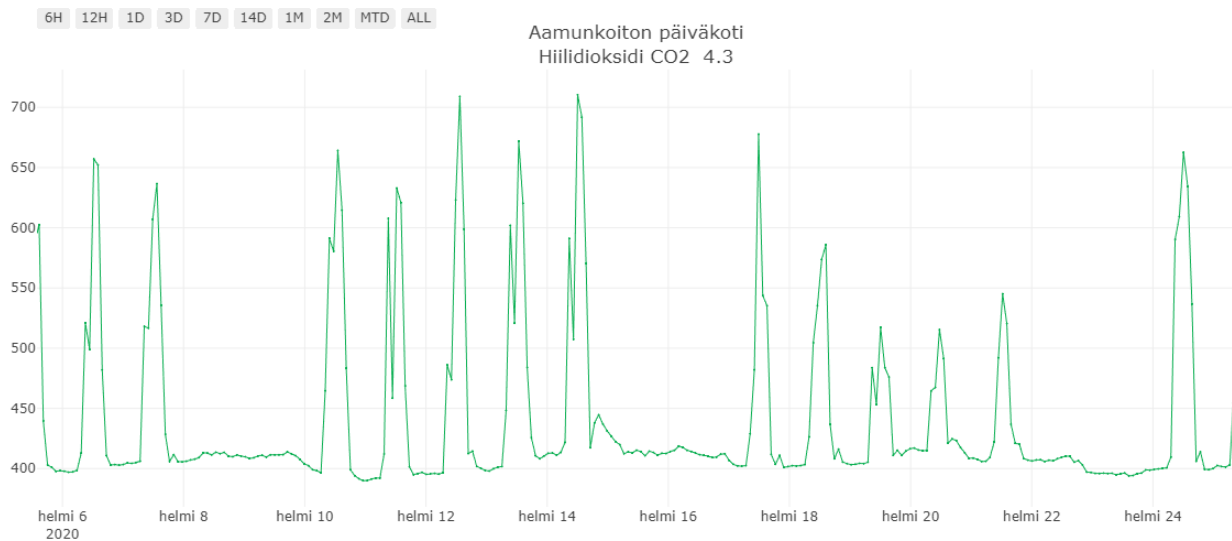
CO2-pitoisuudet jäivät työskentelyaikana pääsääntöisesti alle 700 ppm-tason ollen korkeimmillaan klo 12 – 14 välillä ja työajan ulkopuolella olivat ulkoilmaa vastaavalla tasolla noin 400 ppm.

Sisäilman hiilidioksidipitoisuuden (CO2) toimenpideraja on 1500 ppm (= 1150 ppm + ulkoilman pitoisuus noin 400 ppm).

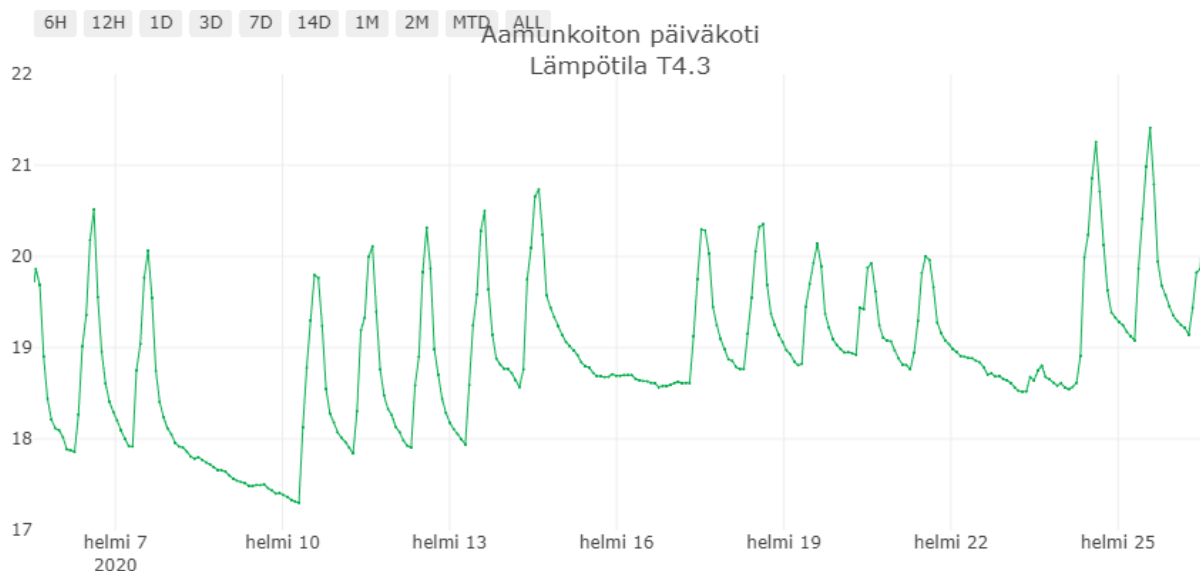
Lämpötilat nousivat toiminnan aikana ja laskivat toiminnan ulkopuolella.

Lämpötilat vaihtelivat 17.3 – 21.4°C välillä.

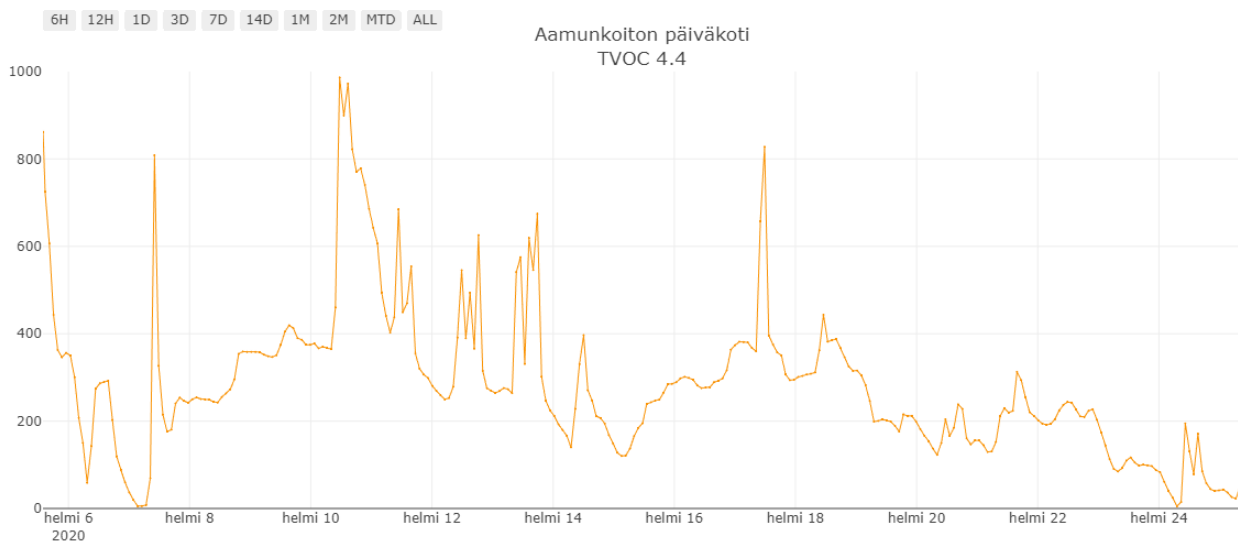
**ILMANLAATURAPORTTI (Miran DLS)****Kohde:** Aamunkoiton päiväkot, Liikuntasali (Anturi 4.4)**Mittausajankohta:** 5 - 26.2.2020**TVOC (=haihtuvien orgaanisten yhdisteiden pitoisuus sisäilmassa)**

TVOC-pohjatasot vaihtelivat 10 - 400 ppb välillä tilan käyttöajan ulkopuolella.

TVOC-tasojen huiput ajoittuivat pääsääntöisesti päiväaikaan Liikuntasalin käyttöaikoihin ollen pääsääntöisesti 200 – 1000 ppb välillä.

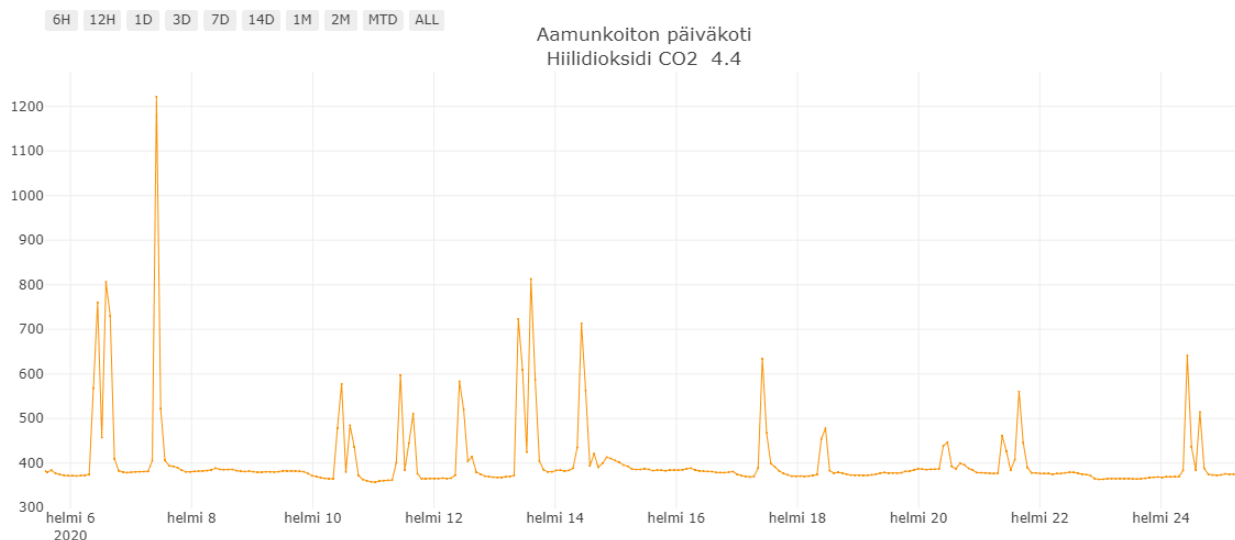
CO<sub>2</sub>-pitoisuudet olivat Liikuntasalin käytön aikana pääsääntöisesti alle 800 ppm-tason. Käytön ulkopuolella pitoisuudet olivat ulkoilmaa vastaavalla tasolla noin 400 ppm.

Sisäilman hiilidioksidipitoisuuden (CO<sub>2</sub>) toimenpideraja on 1500 ppm (= 1150 ppm + ulkoilman pitoisuus noin 400 ppm).

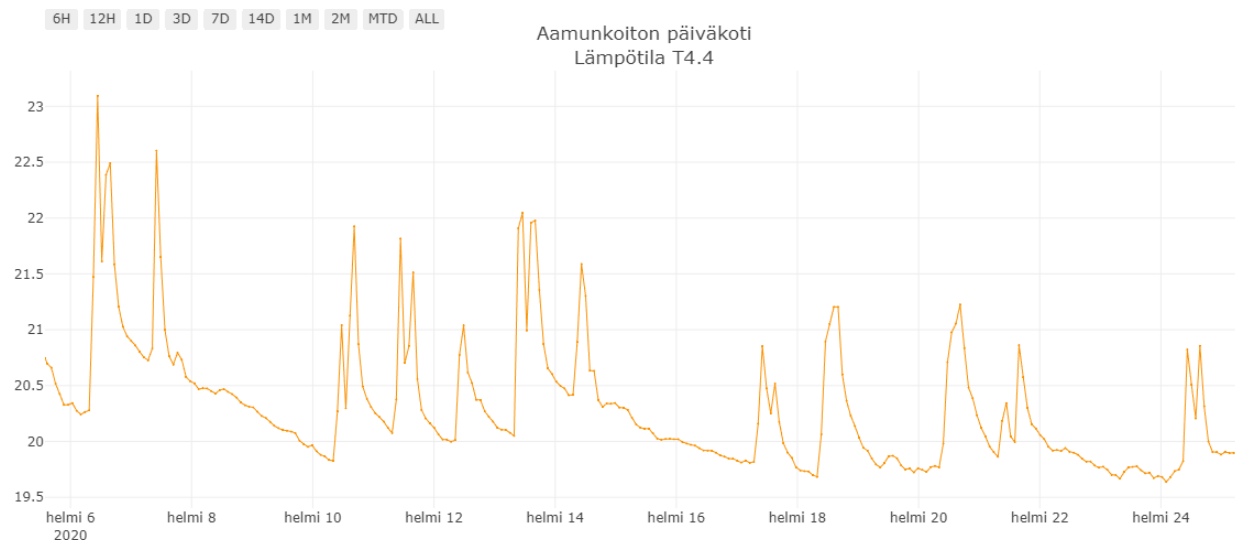
Lämpötilat nousivat toiminnan aikana ja laskivat toiminnan ulkopuolella.

Lämpötilat vaihtelivat 19.5 – 22.6°C välillä.

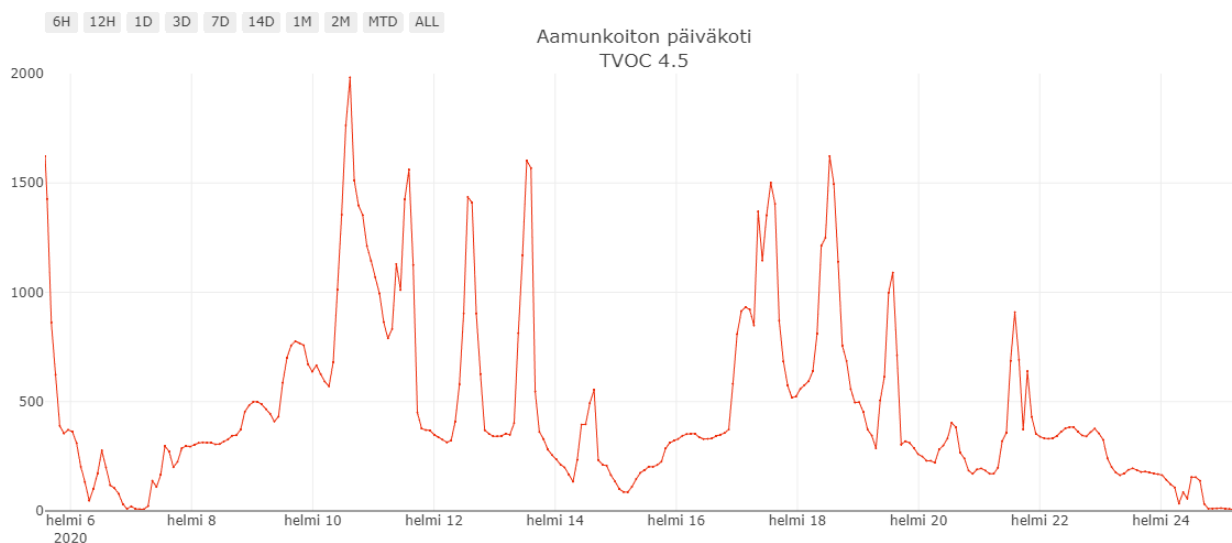
TVOC-pohjatasot vaihtelivat pääsääntöisesti 10- 600 ppb välillä tilan käyttöajan ulkopuolella.

TVOC-tasojen huiput ajoittuivat pääsääntöisesti iltapäivien nukkuma-aikoihin ollen pääsääntöisesti alle 1500 ppb tason.

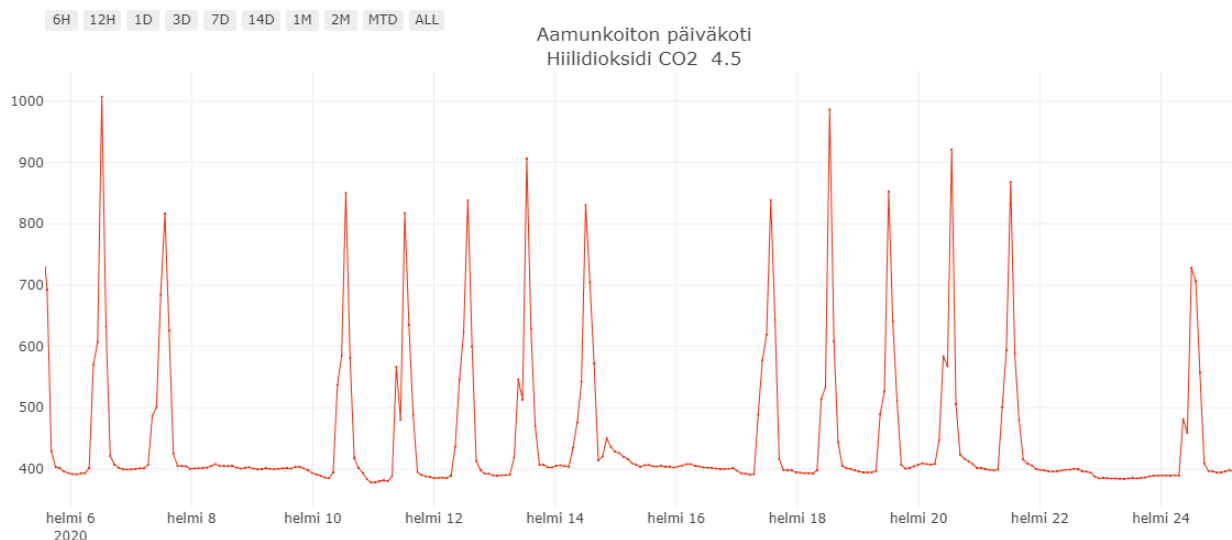
CO2-pitoisuudet jäivät työskentelyaikana pääsääntöisesti alle 900 ppm-tason ollen korkeimmillaan klo 12 – 14 välillä ja työajan ulkopuolella olivat ulkoilmaa vastaavalla tasolla noin 400 ppm.

Sisäilman hiilidioksidipitoisuuden (CO2) toimenpideraja on 1500 ppm (= 1150 ppm + ulkoilman pitoisuus noin 400 ppm).

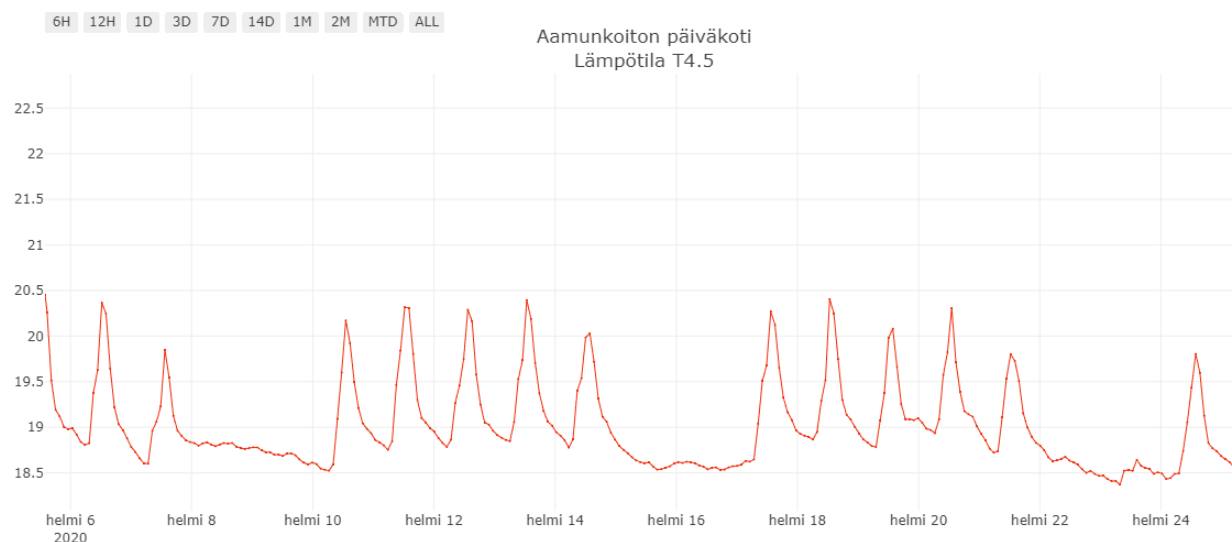
Lämpötilat nousivat toiminnan aikana ja laskivat toiminnan ulkopuolella.

Lämpötilat vaihtelivat 18.5 – 20.5°C välillä.

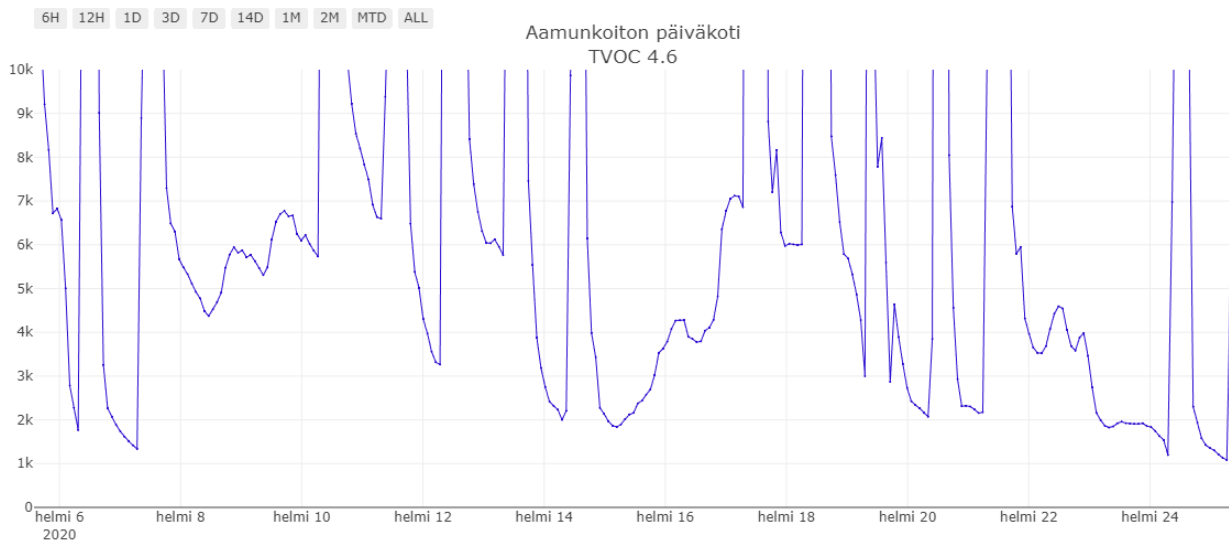
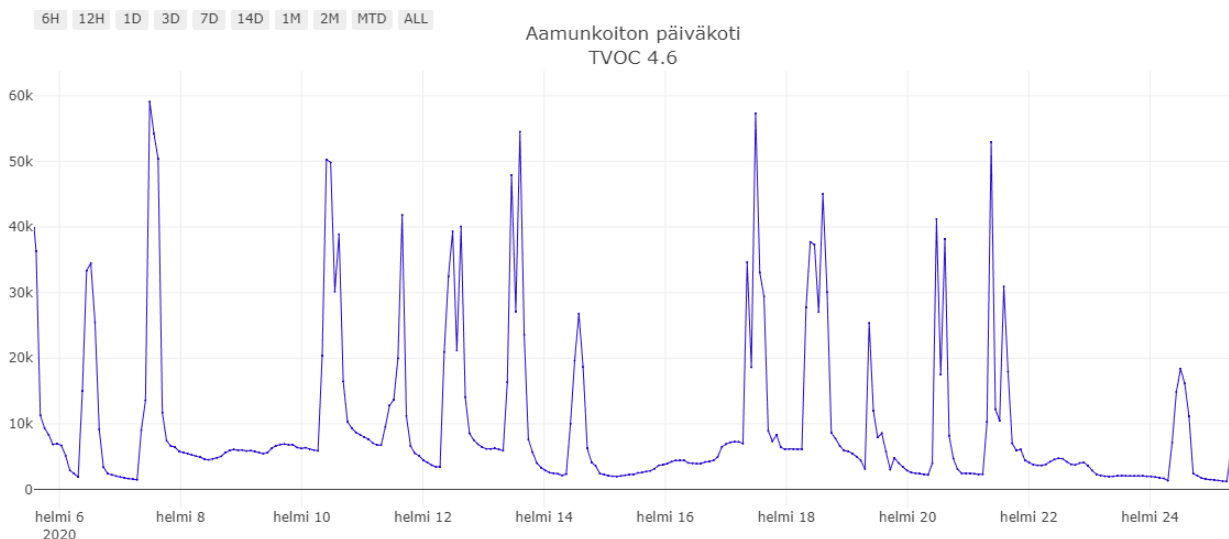
Kuvasta on leikattu huiput pois, jotta TVOC-pohjatasen käyttäytyminen ja tasot näkyvät tarkemmin. TVOC-pohjatasot vaihtelivat 1500 - 6000 ppb välillä tilan käyttöajan ulkopuolella.

TVOC-tasojen huiput ajoittuivat päiväaikoihin eri kellon aikoihin huippujen ollessa 20000 - 50000 ppb alla olevan kuvan mukaisesti.

Tilan ilmamäärät ovat reilusti alle suunnitellun ja lapsimäärät liian suuret.

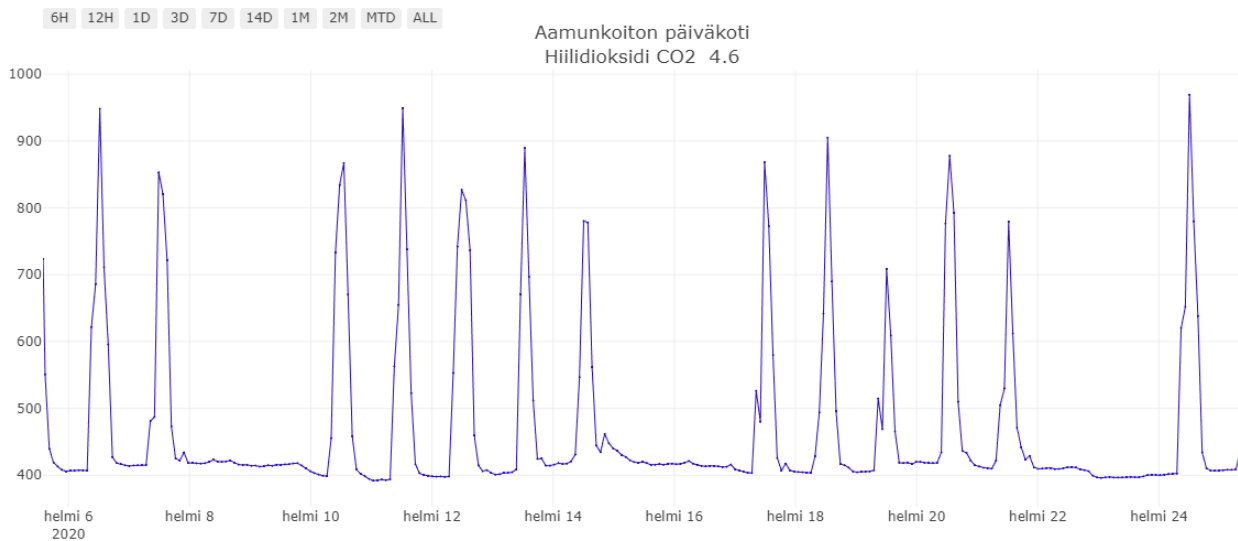
CO2-pitoisuudet jäivät työskentelyaikana pääsääntöisesti alle 900 ppm-tason ollen korkeimmillaan klo 12 – 13 välillä ja työajan ulkopuolella olivat ulkoilmaa vastaavalla tasolla noin 400 ppm.

Sisäilman hiilidioksidipitoisuuden (CO2) toimenpideraja on 1500 ppm (= 1150 ppm + ulkoilman pitoisuus noin 400 ppm).

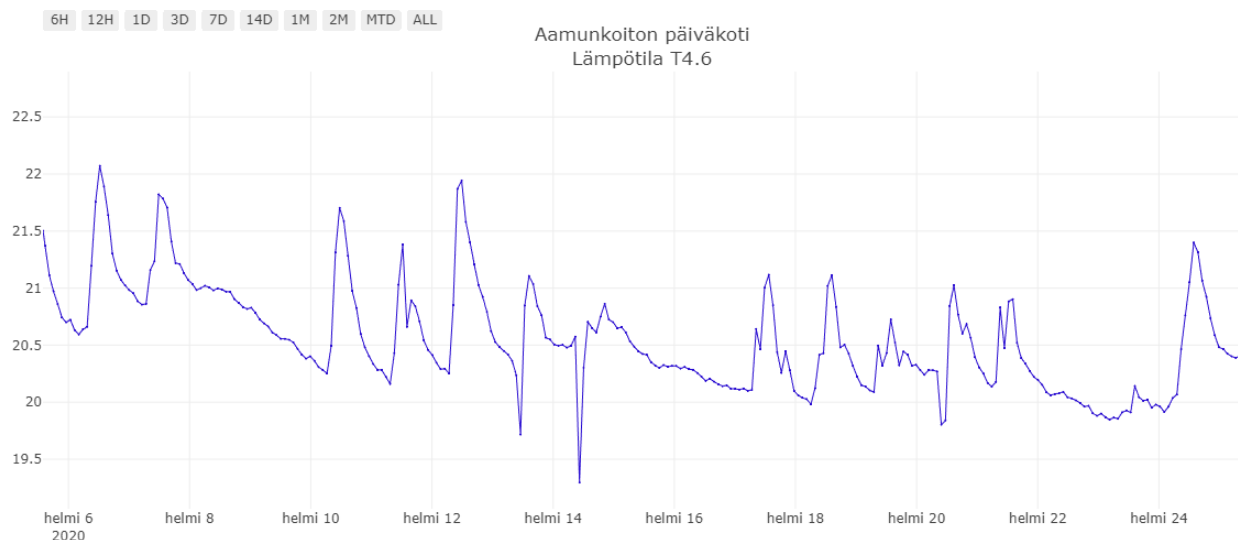
Lämpötilat nousivat toiminnan aikana ja laskivat toiminnan ulkopuolella.

Lämpötilat vaihtelivat 20 – 22°C välillä.

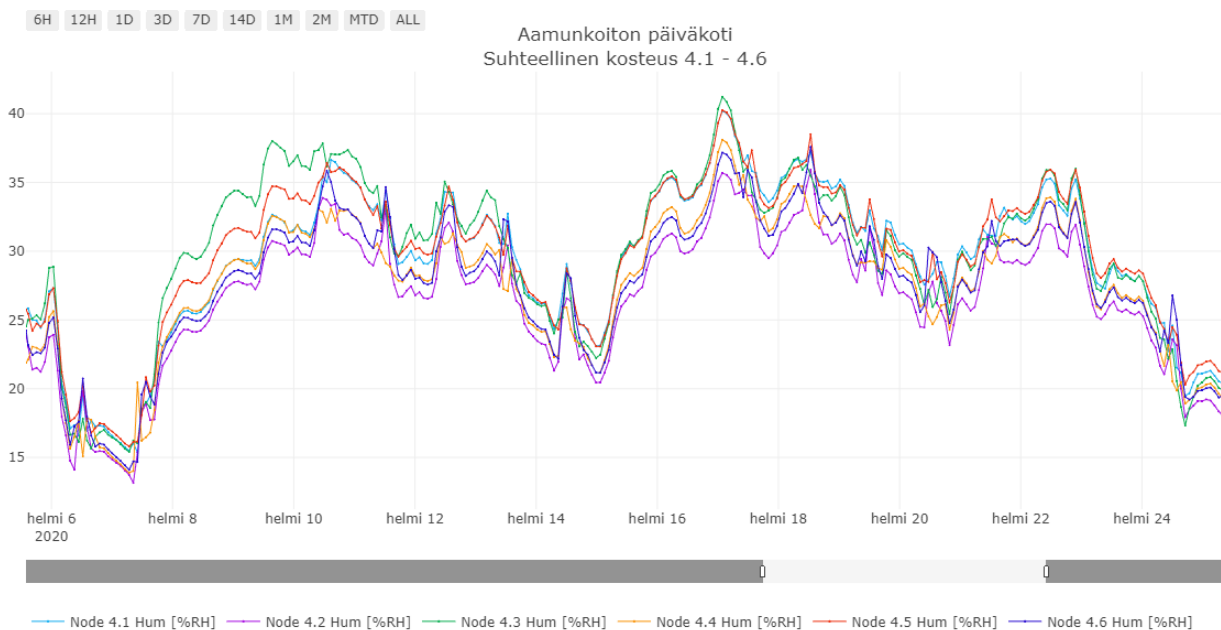
### Suhteellinen kosteus

Kun ulkolämpötila oli 6 – 7.2.2020 noin -5°C pakkasella, niin se näkyy sisäilman suhteellisen kosteuden laskuna. 14 – 15.2.2020 noin -5°C ja 24.2.2020 alkanut pakkasjakso näkyvät vastaavasti.

Muuten suhteellisen kosteuden tasot olivat sallituissa rajoissa.

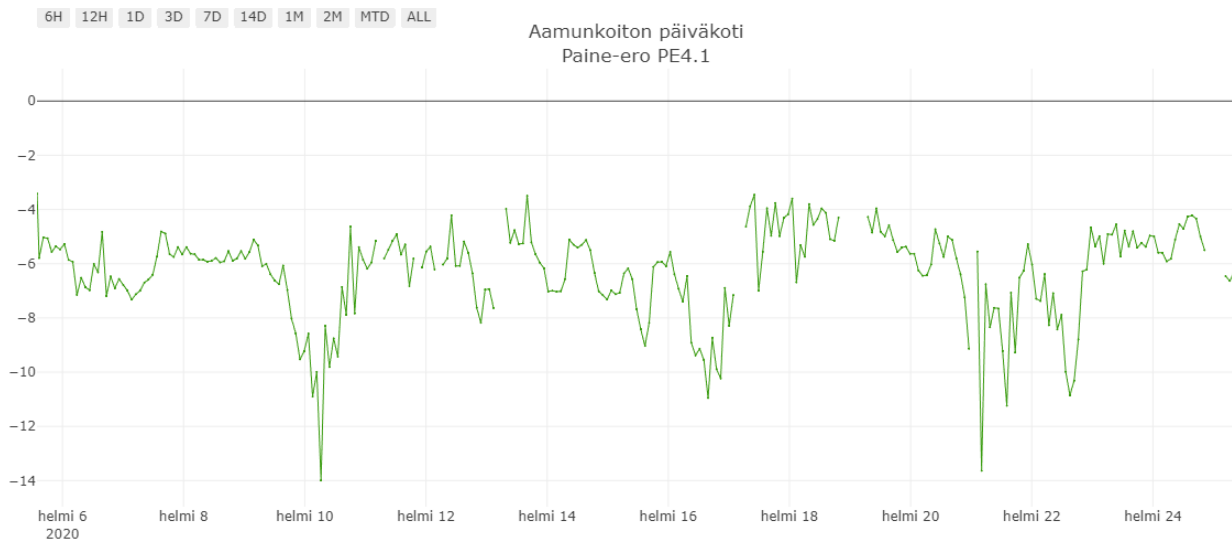
### Paine-ero PE4.1 Linnukaiset Leikki-tilan 154 ja ulkoilman välillä

Paine-ero vaihteli noin – 4 ja - 6 Pa välillä ja oli sallituissa rajoissa. Piikit käyrässä ovat luultavasti tuulen aiheuttamia poikkeamia.

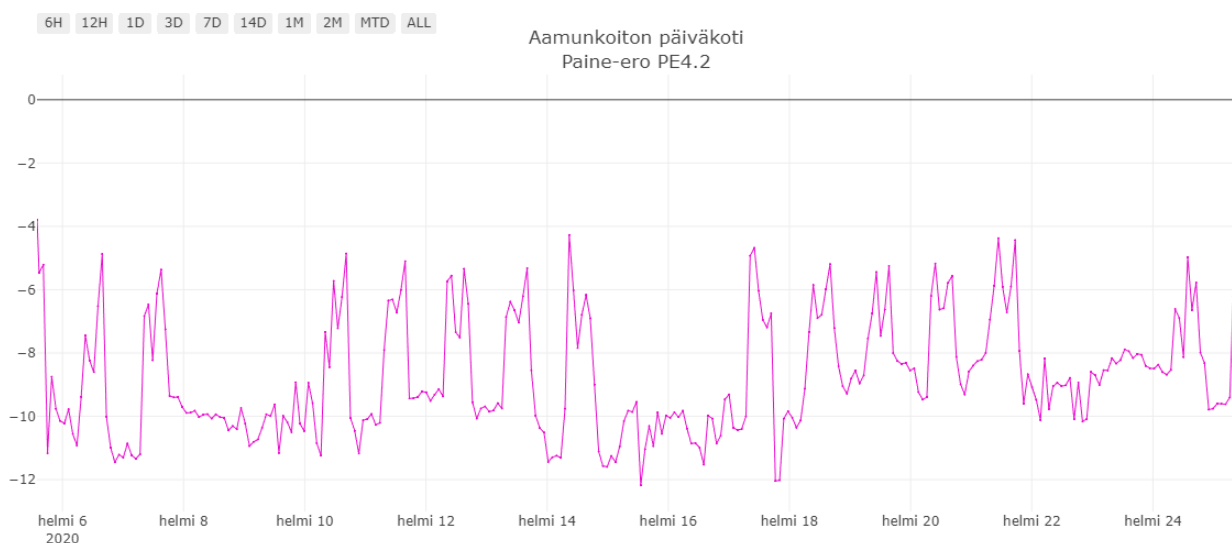
### Paine-ero PE4.2 Pulpuset Leikki-tilan 141 ja ulkoilman välillä

Paine-ero vaihteli noin – 6 ja - 10 Pa välillä. Viereisessä tilassa 142 oli poistettu liesituuletin, mutta kanavistomuutos jätetty tekemättä kuva 5.4 sivu 14.

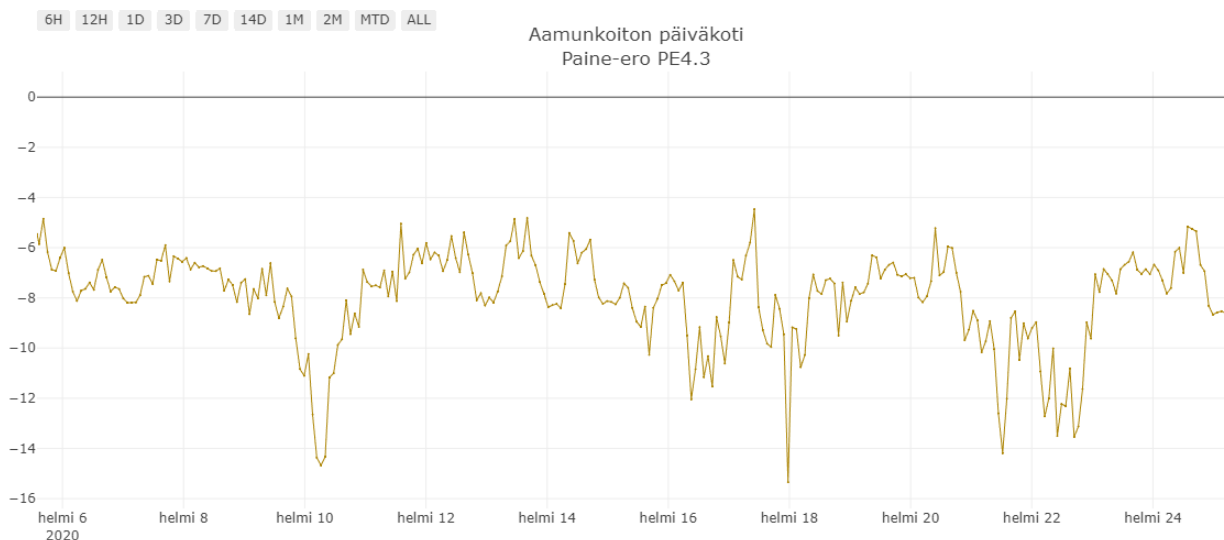
### Paine-ero PE4.3 Vaapukkaistet Leikkitilan 125 ja ulkoilman välillä

Paine-ero vaihteli noin – 5 ja - 8 Pa välillä ja oli sallituissa rajoissa. Piikit käyrässä ovat luultavasti tuulen aiheuttamia poikkeamia.

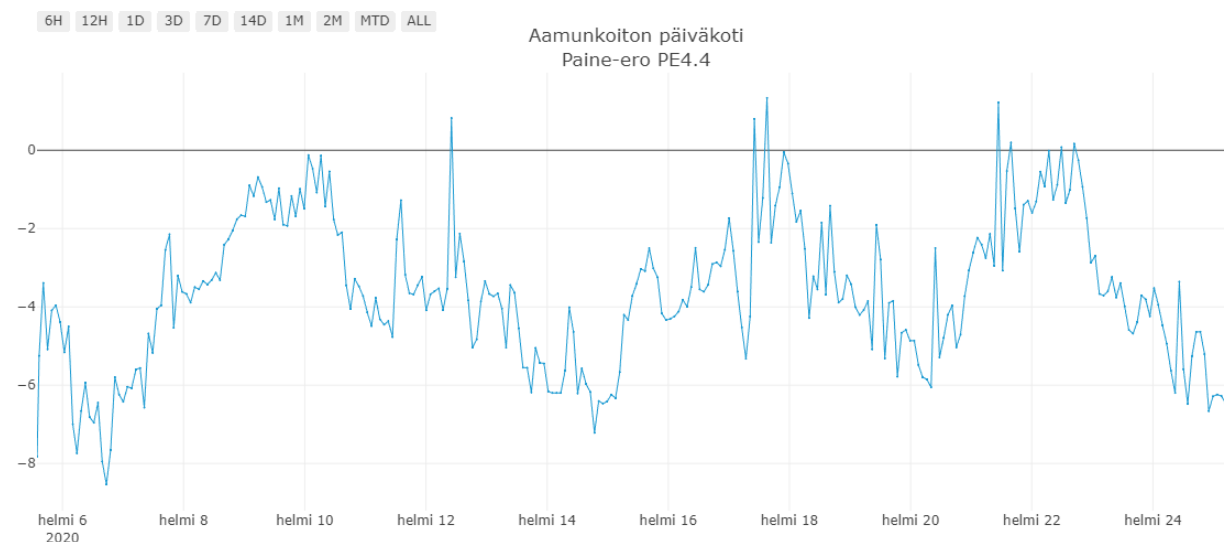
### Paine-ero PE4.4 Paitulaistet Leikkitilan 103 ja ulkoilman välillä

Paine-ero vaihteli noin 0 ja - 6 Pa välillä ja oli sallituissa rajoissa.
