ESPOON KAUPUNKI  
Tilapalvelut-liikelaitos  
Kunnossapitopalvelut  
Tarkastusryhmä

11.11.2020

**Nöykkiön päiväkot**  
Kohdenumero **3060**  
Oxfotintie 6, 02330 Espoo

## SISÄILMATARKASTUS

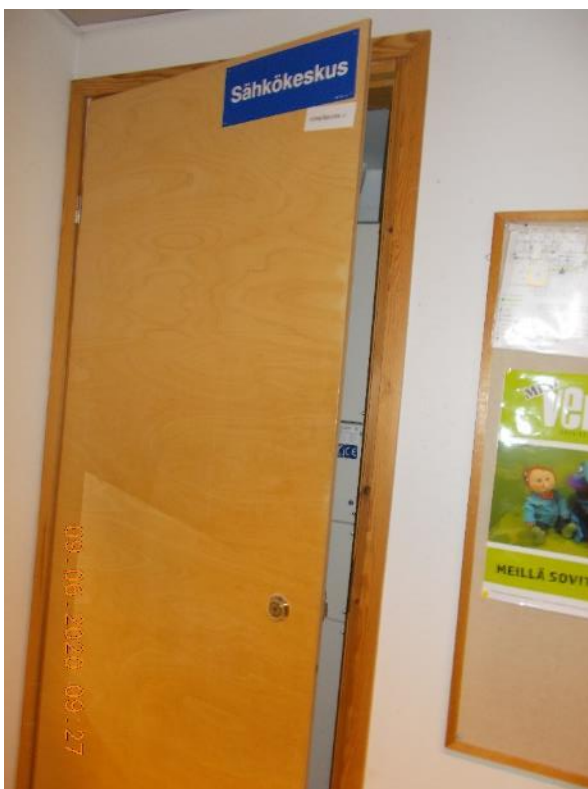
- Sähkökeskuksen 11 lukko on korjauksen tarpeessa (Kuva 4.12).
- Toimenpidehuoneen 8 lavuaarin alla on matossa vaurio.
- Varaston 7 paneelikatossa on kosteusvaurio (Kuva 4.13).

Kuva 4.12. Sähkökeskuksen 11 oven lukko on korjauksen tarpeessa.

- Siivousskomero 27 on siivottava säännöllisesti.
- Salin 31 takan nykyisen käytön tarve ja huolto on päivitettävä.
- Sähkökeskuksen 11 lukko on korjattava.

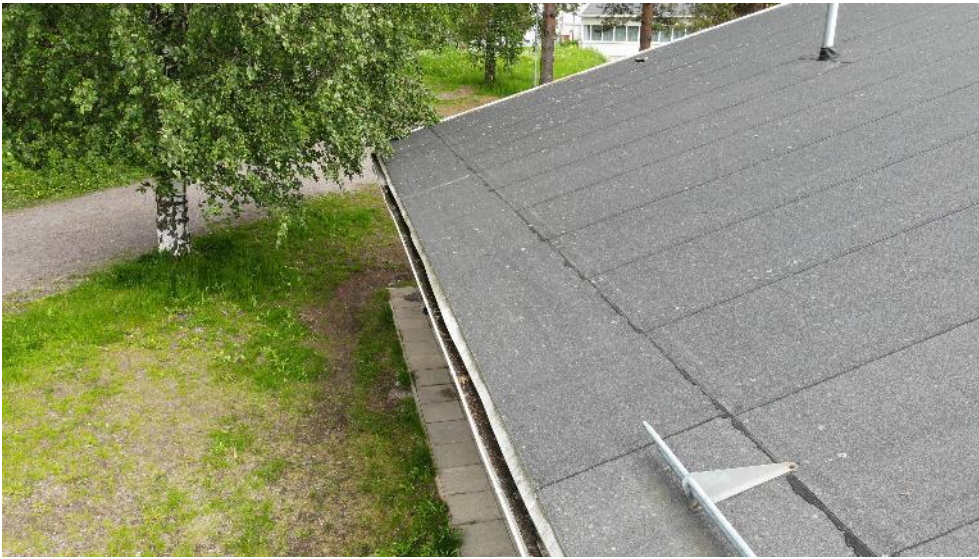
- Kattorännit ovat useassa kohtaa vääntyneet ja niiden kaadot eivät tämän vuoksi toimi (Kuvat 4.15 ja 4.16).
- Rakennuksen vieressä olevat puut roskaavat kattoja ja sadevesikouruja (Kuva 4.17).

Kuva 4.17. Rakennuksen vieressä olevat puut roskaavat kattoja ja sadevesikouruja.

- Kattorännien vääntymiset ja kaadot on korjattava.
- Rakennuksen vieressä kattoa roskaavien puiden kaatoa on harkittava.
- Katot ja sadevesikourut on puhdistettava roskista.
- Julkisivumuurauksien alareunoista puuttuvat tuuletusraot, slammauksissa olevat värimuutokset, halkeamat ja muut vauriot on korjattava.
- Sokkeleiden rapautumat on korjattava.
- Ikkunapuitteiden ja smyygien tiivistykset on tarkistettava ja korjattava.
- Tuuletusikkunoiden rikotut tuuletussäleiköt on korjattava.
- Sisäänkäyntien kohdalla katolla lyhyiltä näyttävät lumiesteet on tarkistettava ja tarvittaessa korjattava pidemmällä.

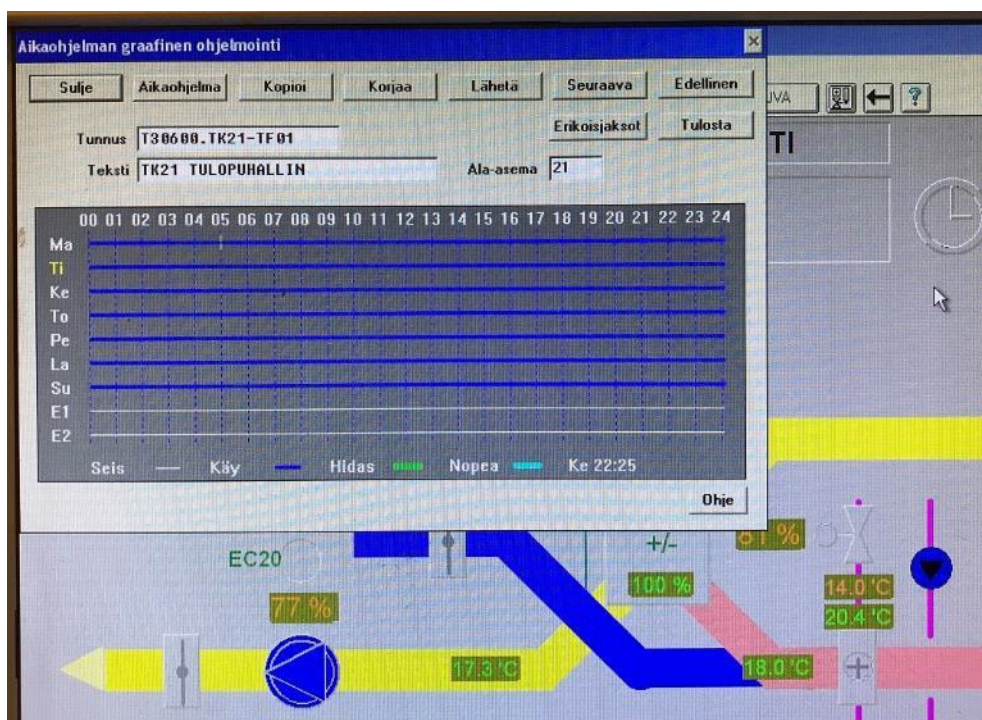
IV-kone käy aina 24h/7 (kuva 6.1).

Kuva 6.1. Ilmanvaihtokoneen aikaohjelma.

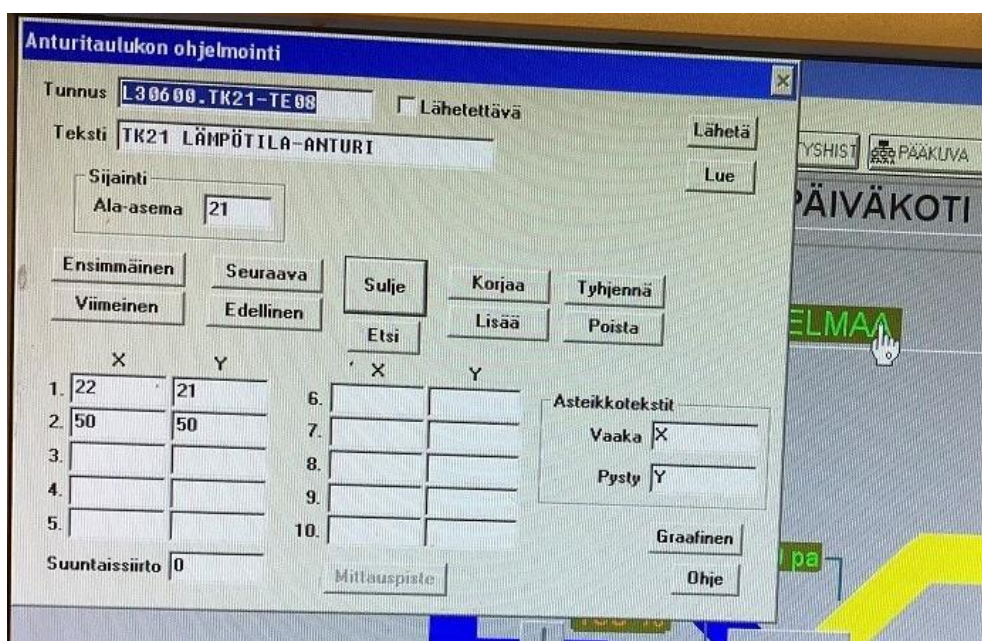
- Taajuusmuuttajat ovat uusittu 2019.
- Poistokompensointikäyrä on virheellinen (kuva 6.2).

Kuva 6.2. Virheellinen poistokompensointikäyrä (korjattu).

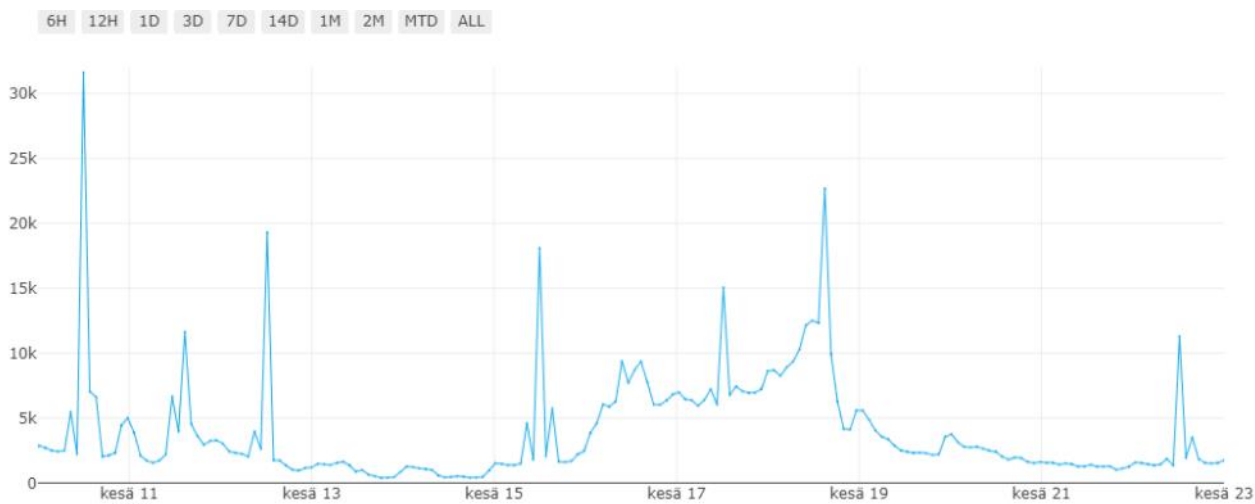
TVOC-tasot vaihtelivat noin 300 - 30000 ppb-tasojen välillä.

TVOC-tasojen huiput ajoittuivat tilan käytön keskipäivään.

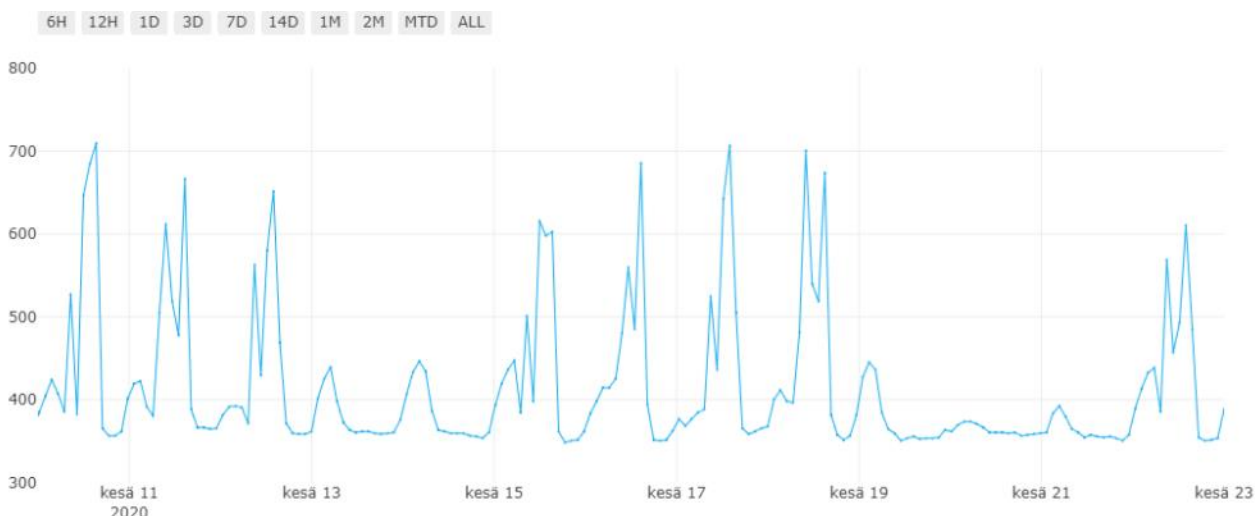
CO2-pitoisuudet olivat pääsääntöisesti ulkoilmaa vastaavalla tasolla noin 400 ppm.

CO2-pitoisuudet nousivat, kun tilassa oli käyttäjiä.

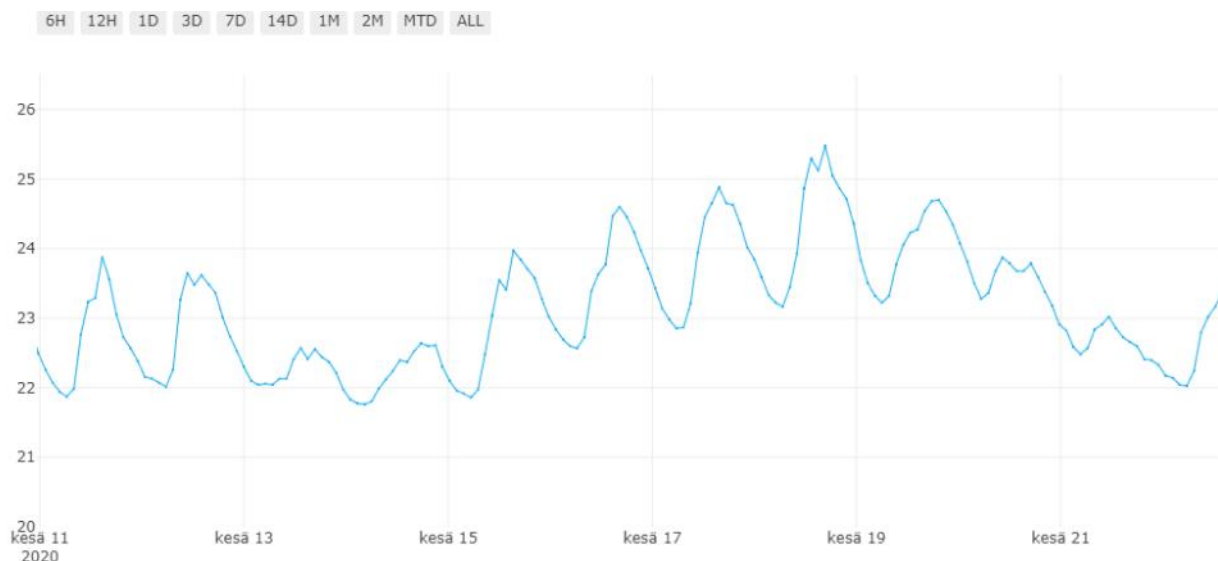
Lämpötila vaihteli 22 - 25°C välillä. Lämpötilat olivat korkeimmillaan päivällä ja niissä näkyy kesäkuun ulkolämpötilan vaikutus.

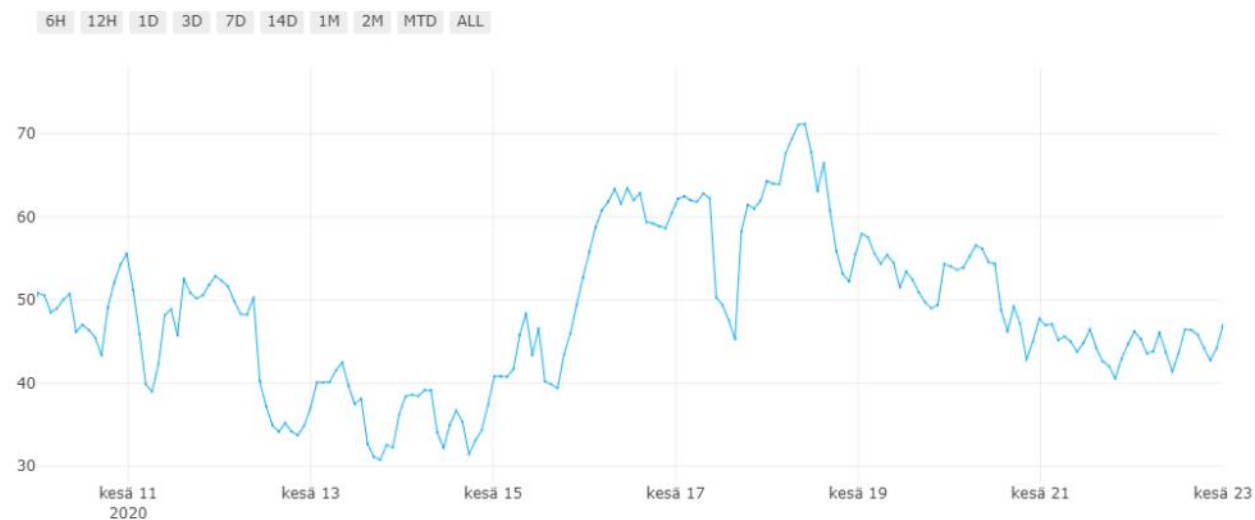
Suhteellisen kosteus vaihteli noin 30 – 70 RH% välillä ja arvoissa ei huomautettavaa.

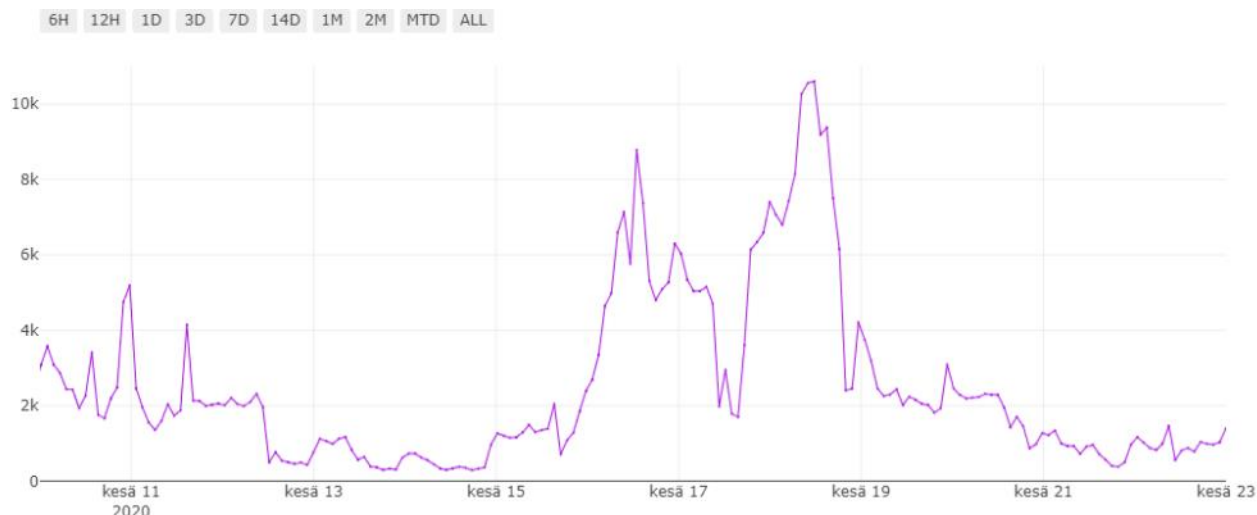
TVOC-tasot vaihtelivat noin 250 - 10000 ppb-tasojen välillä.

TVOC-tasojen huiput ajoittuivat pääsääntöisesti tilan käytön päiväaikaan ja käyrä seuraili tilan suhteellisen kosteuden käyrää.

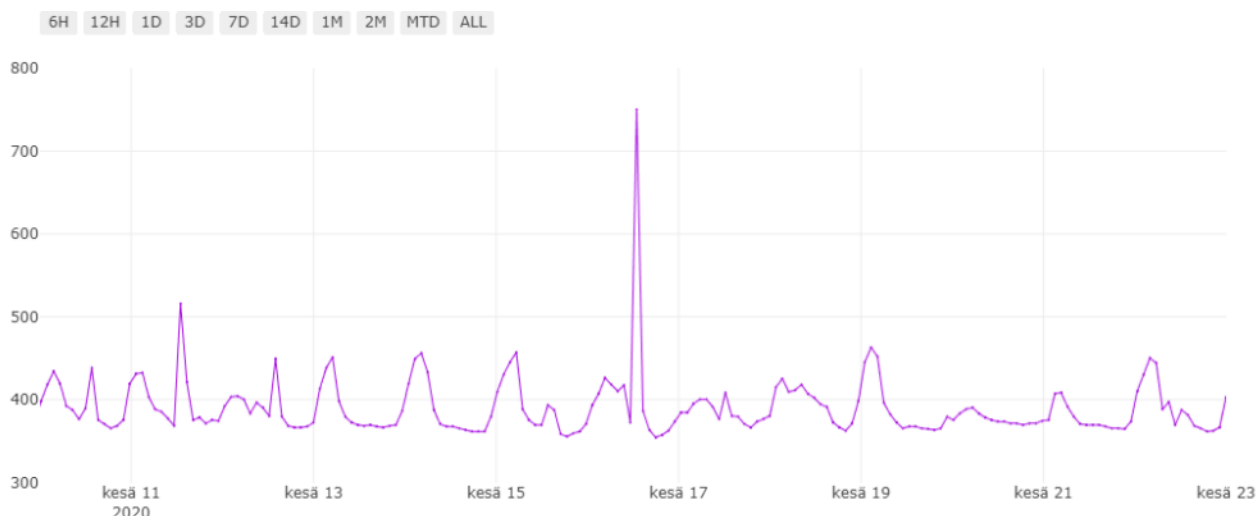
CO2-pitoisuudet olivat pääsääntöisesti ulkoilmaa vastaavalla tasolla noin 400 ppm.

CO2-pitoisuudet nousivat vähän, kun tilassa oli käyttäjiä.

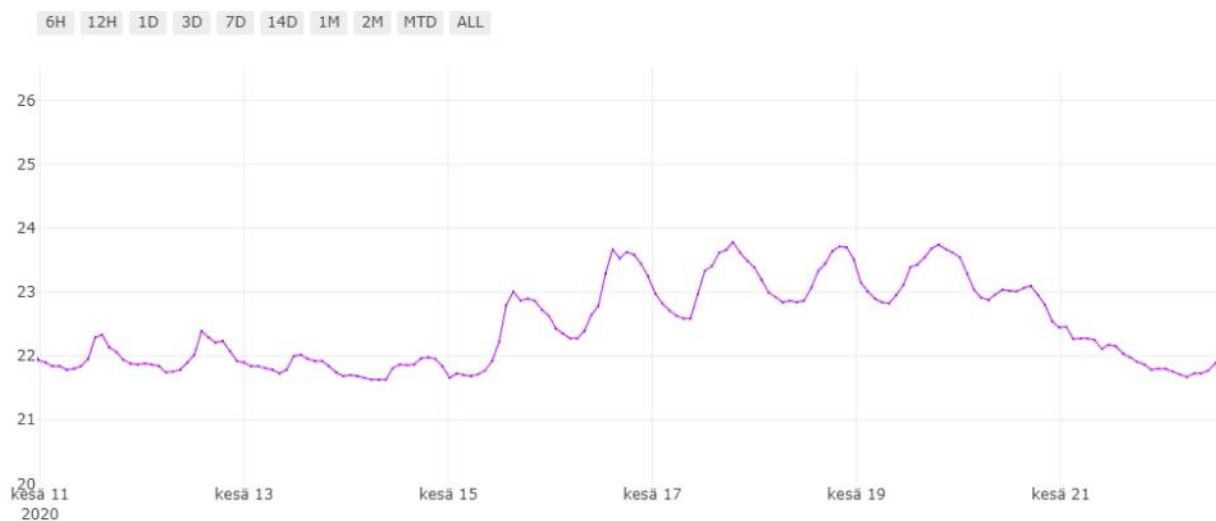
Lämpötila vaihteli 21.5 – 23.5°C välillä. Lämpötilat olivat korkeimmillaan iltapäivällä ja illalla. Niissä näkyy vähän kesäkuun ulkolämpötilan vaikutus.

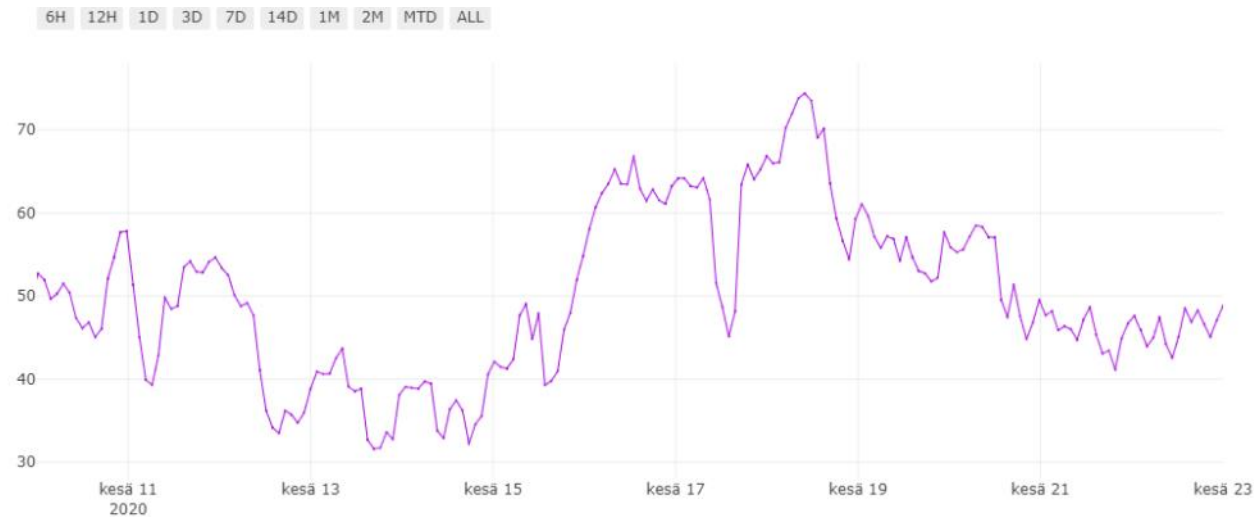
Suhteellisen kosteus vaihteli noin 30 – 70 RH% välillä ja arvoissa ei huomautettavaa.

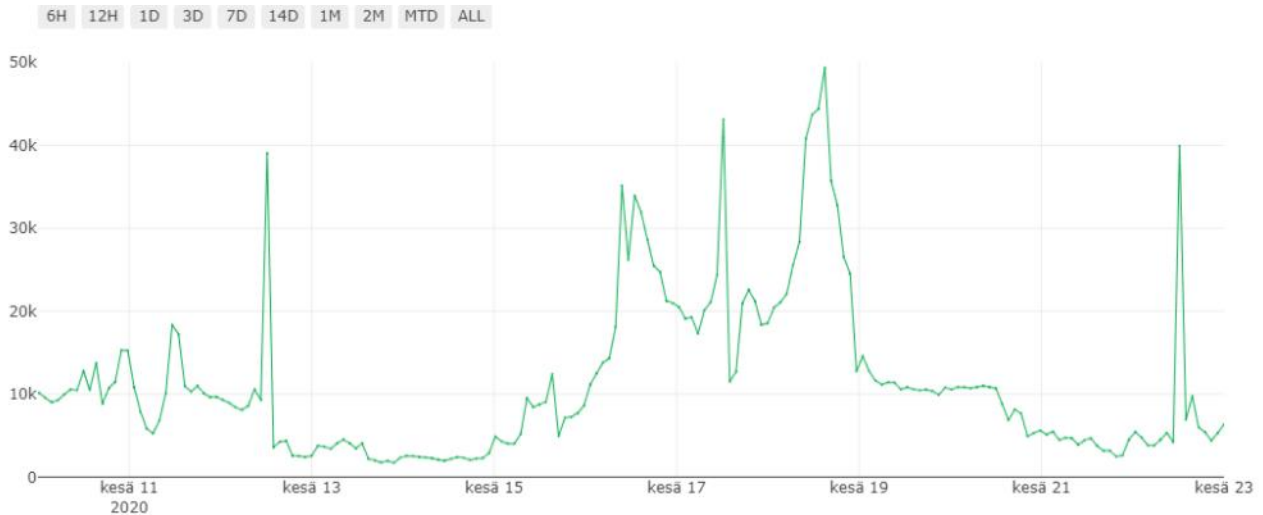
TVOC-tasot vaihtelivat noin 2000 - 10000 ppb-tasojen välillä.

TVOC-tasojen huiput ajoittuivat pääsääntöisesti tilan käytön keskipäivään ja käyrä seuraili tilan suhteellisen kosteuden käyrää.

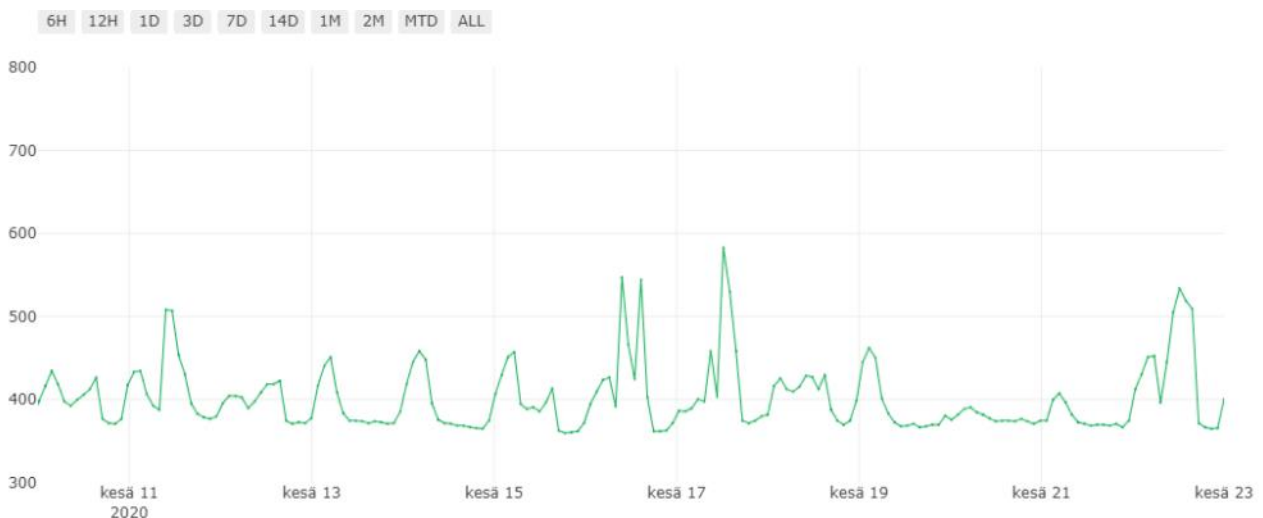
CO2-pitoisuudet olivat pääsääntöisesti ulkoilmaa vastaavalla tasolla noin 400 ppm.

CO2-pitoisuudet nousivat vähän, kun tilassa oli käyttäjiä.

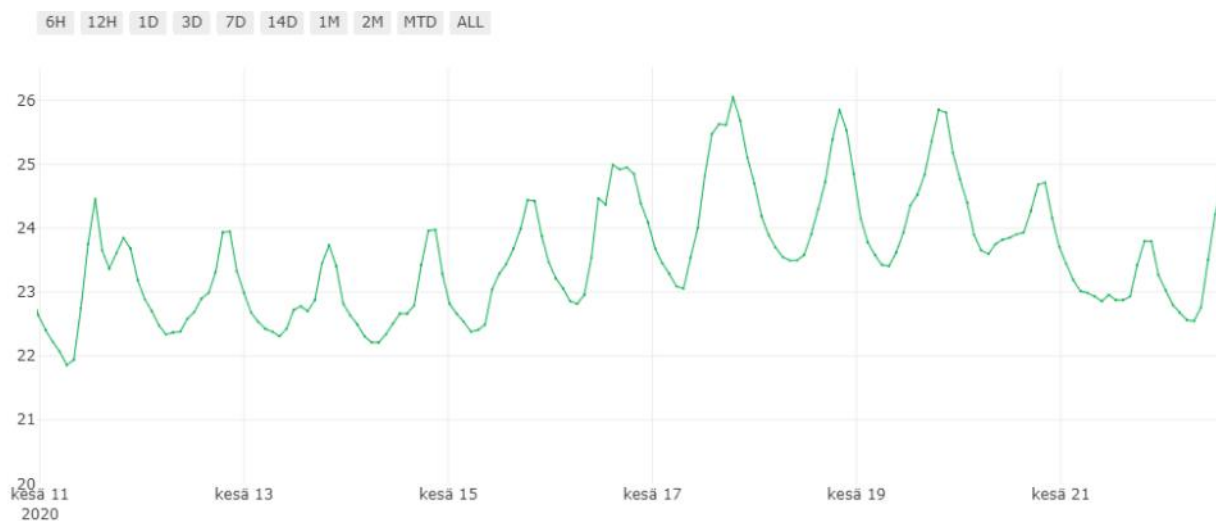
Lämpötila vaihteli 22 - 26°C välillä. Lämpötilat olivat korkeimmillaan illalla ja niissä näkyy kesäkuun ulkolämpötilan vaikutus.

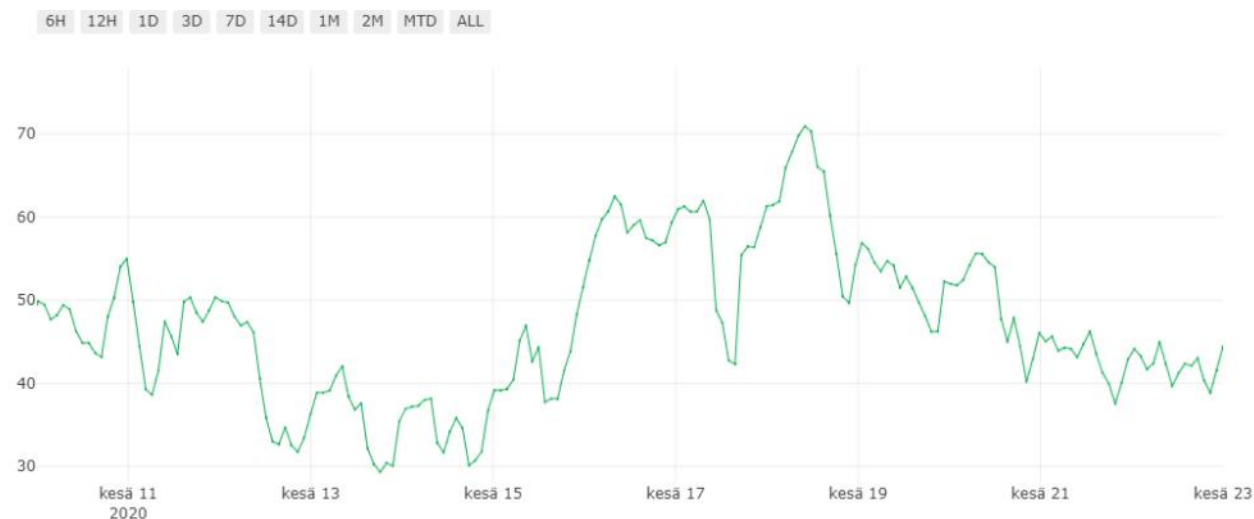
Suhteellisen kosteus vaihteli noin 30 – 70 RH% välillä ja arvoissa ei huomautettavaa.

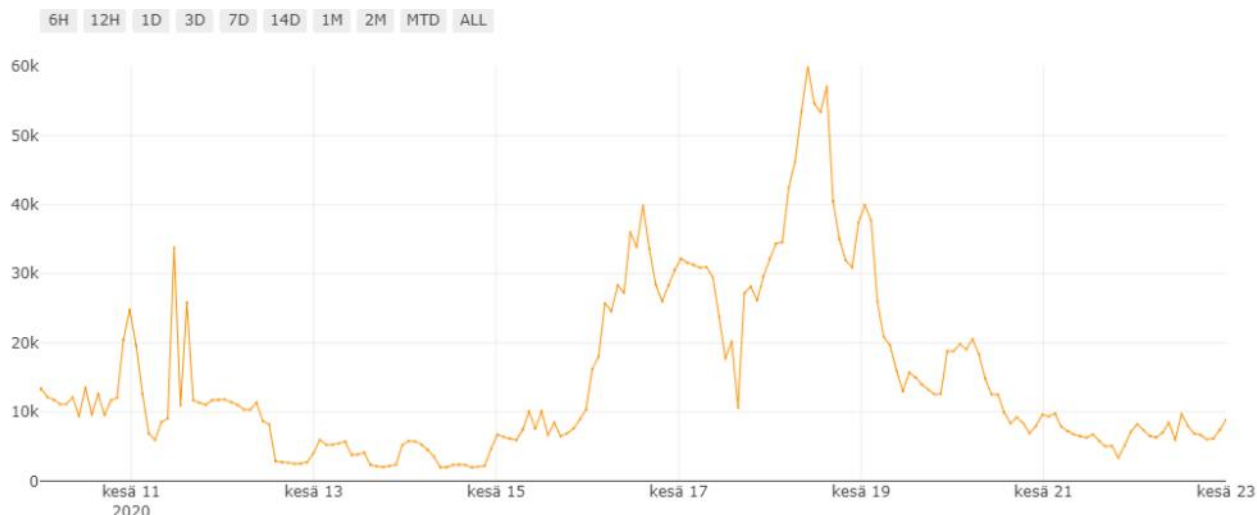
TVOC-tasot vaihtelivat noin 2000 - 60000 ppb-tasojen välillä.

TVOC-tasojen huiput ajoittuivat pääsääntöisesti tilan käytön päiväaikaan ja käyrä seuraili tilan suhteellisen kosteuden käyrää.

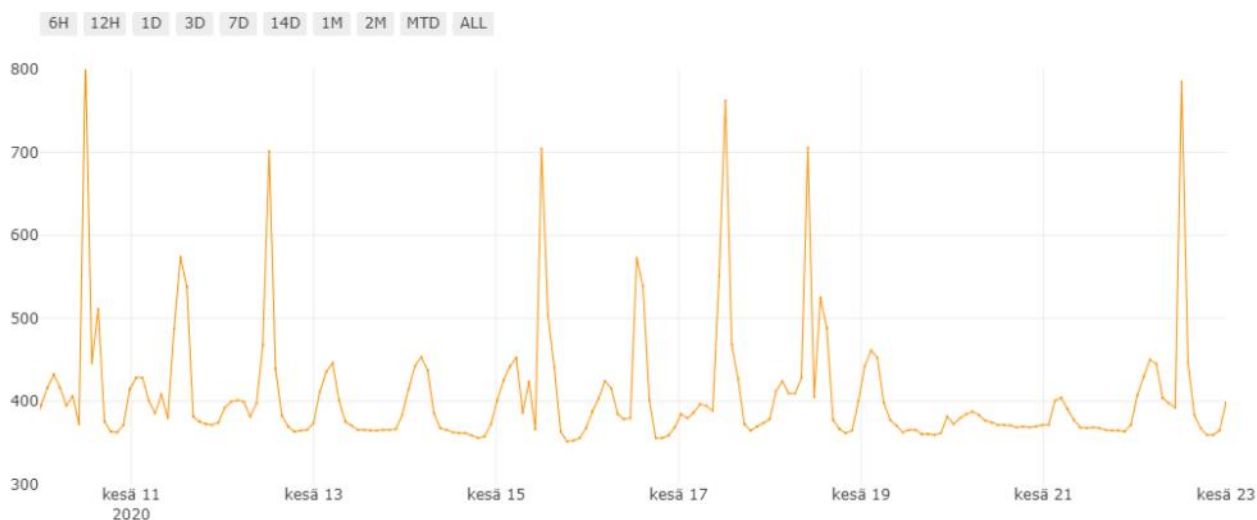
CO2-pitoisuudet olivat pääsääntöisesti ulkoilmaa vastaavalla tasolla noin 400 ppm.

CO2-pitoisuudet nousivat, kun tilassa oli käyttäjiä.

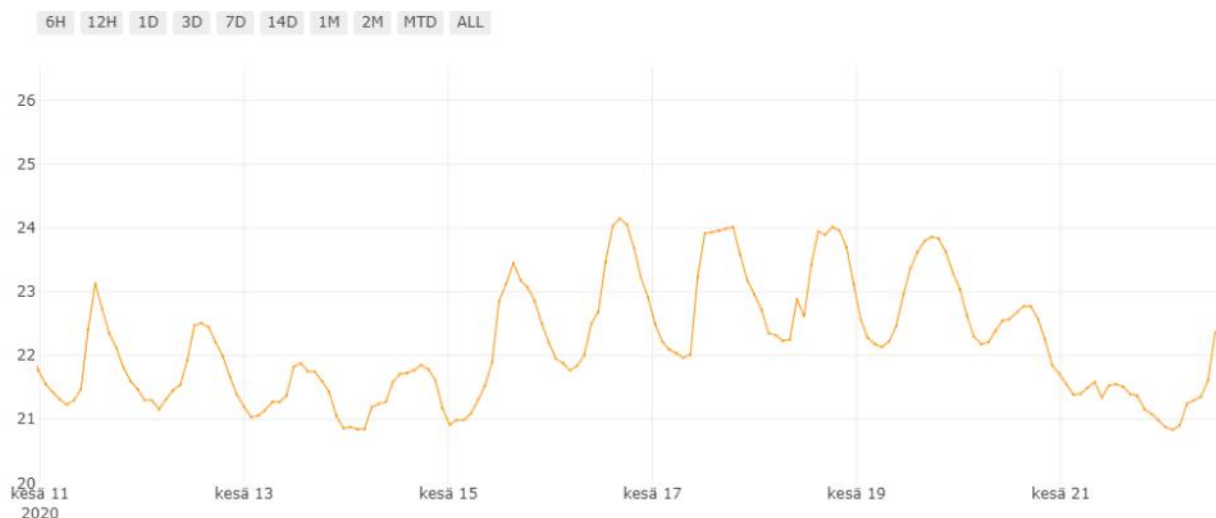
Lämpötila vaihteli 21 - 24°C välillä. Lämpötilat olivat korkeimmillaan iltapäivällä ja illalla. Niissä näkyy kesäkuun ulkolämpötilan vaikutus.

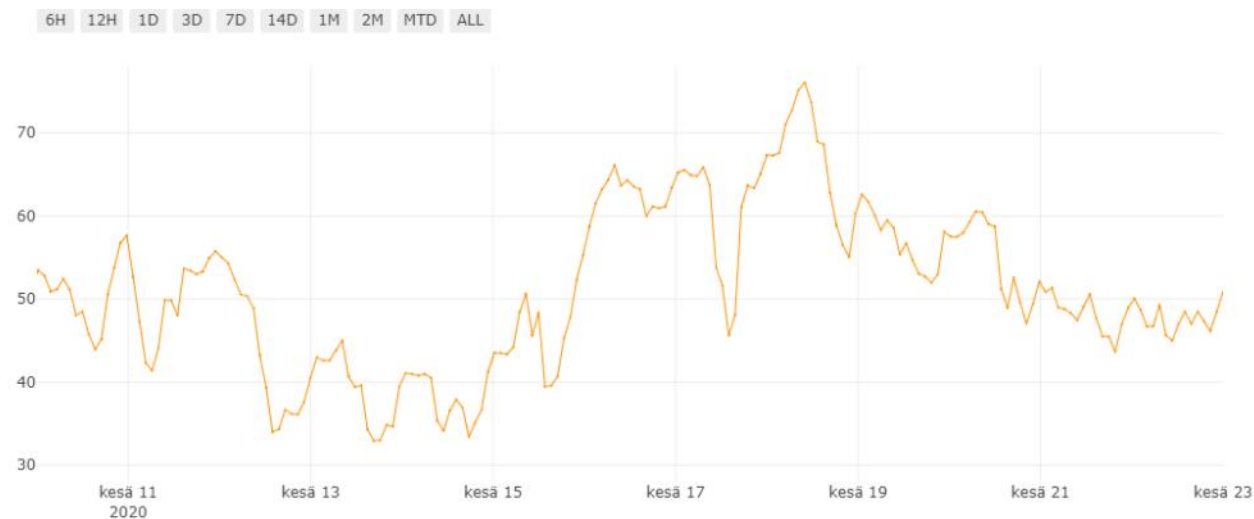
Suhteellisen kosteus vaihteli noin 30 – 70 RH% välillä ja arvoissa ei huomautettavaa.

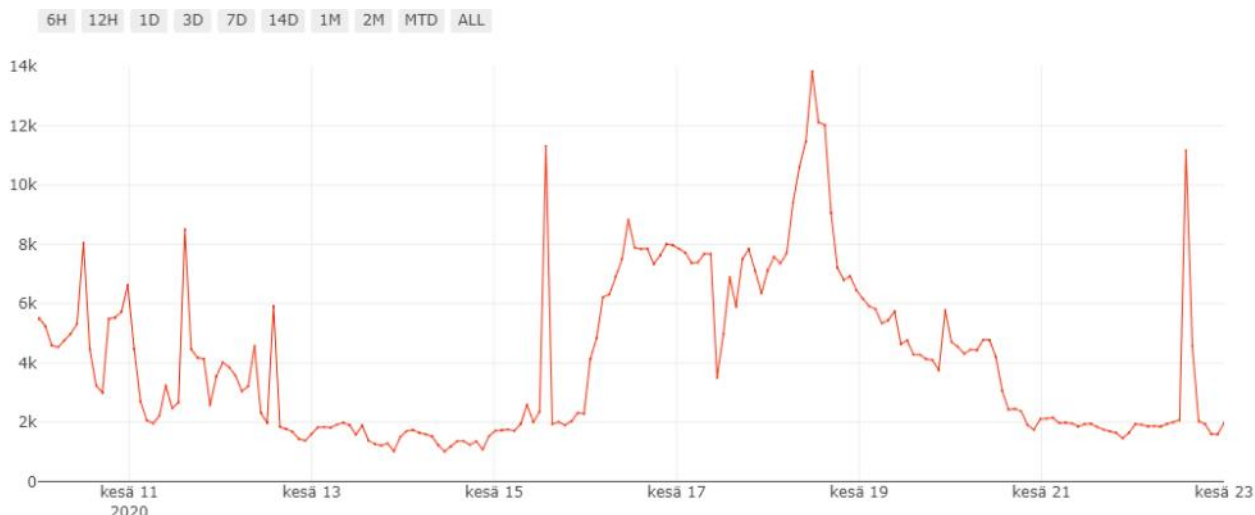
TVOC-tasot vaihtelivat noin 1000 - 14000 ppb-tasojen välillä.

TVOC-tasojen huiput ajoittuivat pääsääntöisesti tilan käytön päiväaikaan ja käyrä seuraili tilan suhteellisen kosteuden käyrää.

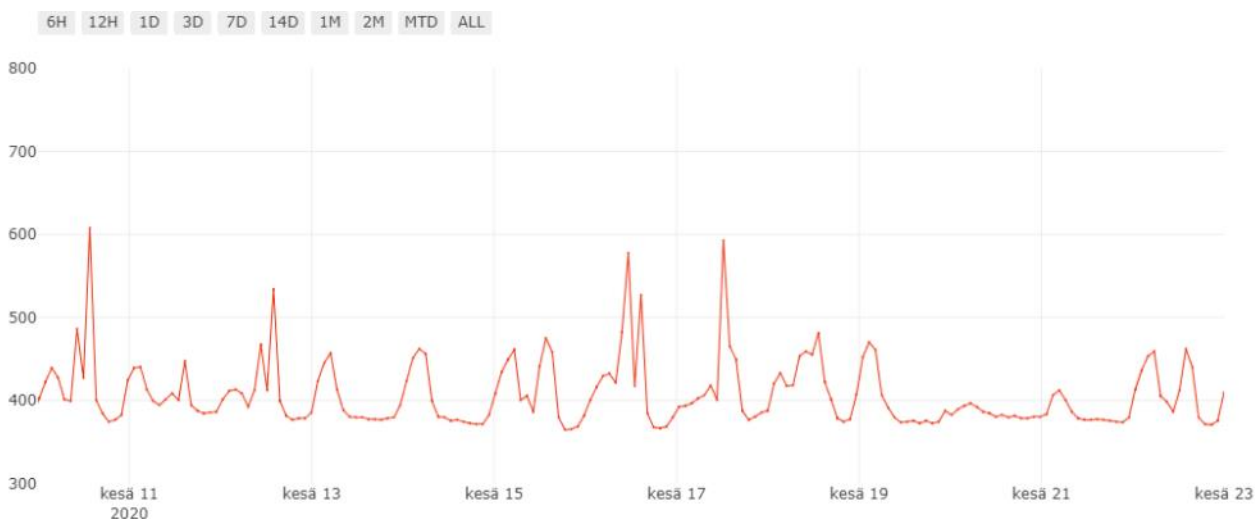
CO2-pitoisuudet olivat pääsääntöisesti ulkoilmaa vastaavalla tasolla noin 400 ppm.

CO2-pitoisuudet nousivat vähän, kun tilassa oli käyttäjiä.

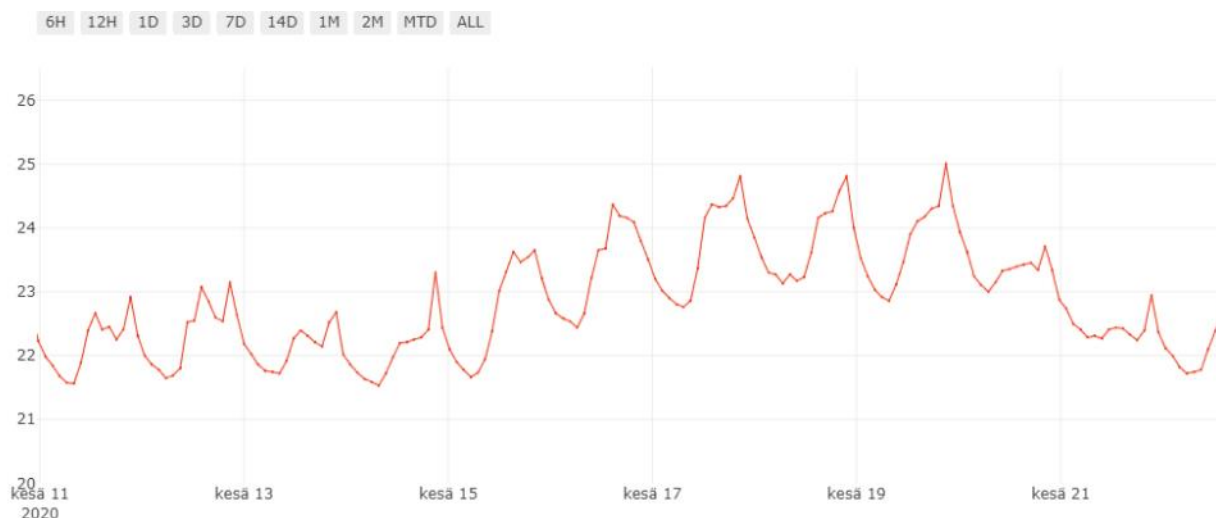
Lämpötila vaihteli 21.5 - 25°C välillä. Lämpötilat olivat korkeimmillaan iltapäivällä ja illalla. Niissä näkyy kesäkuun ulkolämpötilan vaikutus.

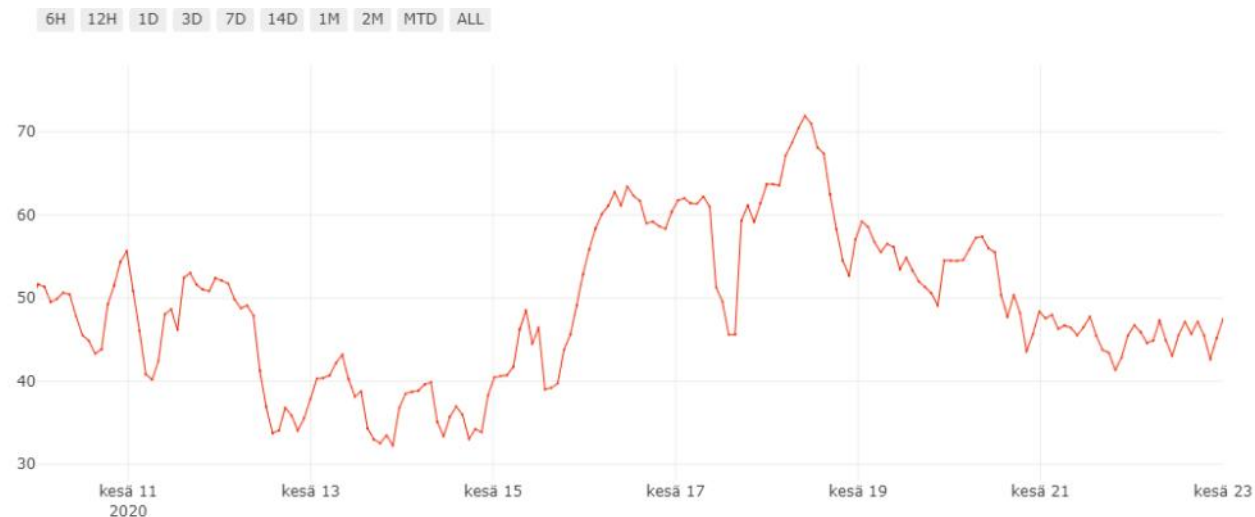
Suhteellisen kosteus vaihteli noin 30 – 70 RH% välillä ja arvoissa ei huomautettavaa.

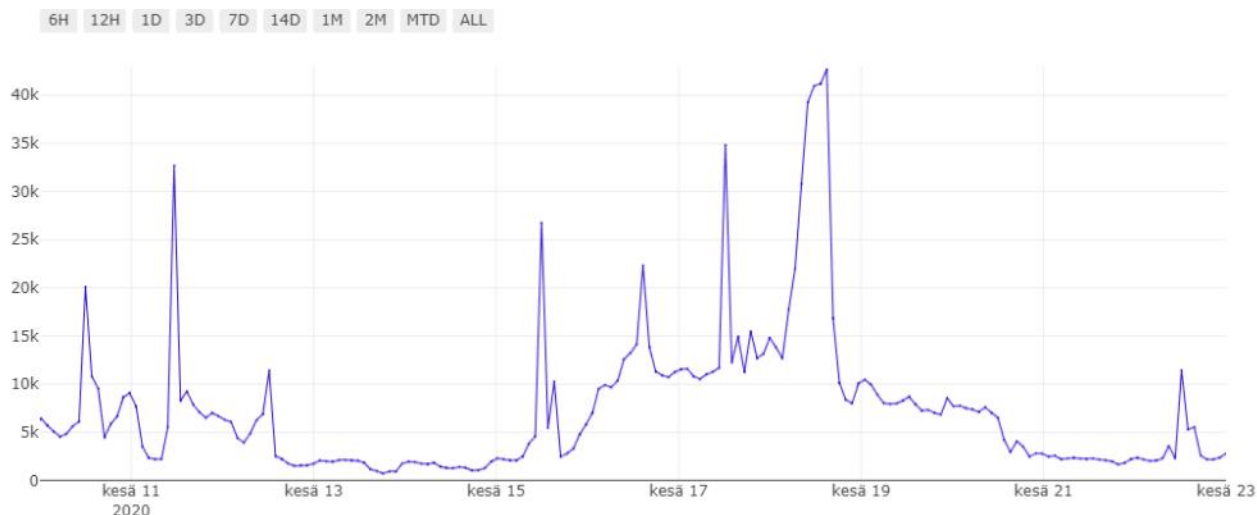
TVOC-tasot vaihtelivat noin 1000 - 40000 ppb-tasojen välillä.

TVOC-tasojen huiput ajoittuivat pääsääntöisesti tilan käytön päiväaikaan ja käyrä seuraili tilan suhteellisen kosteuden käyrää.

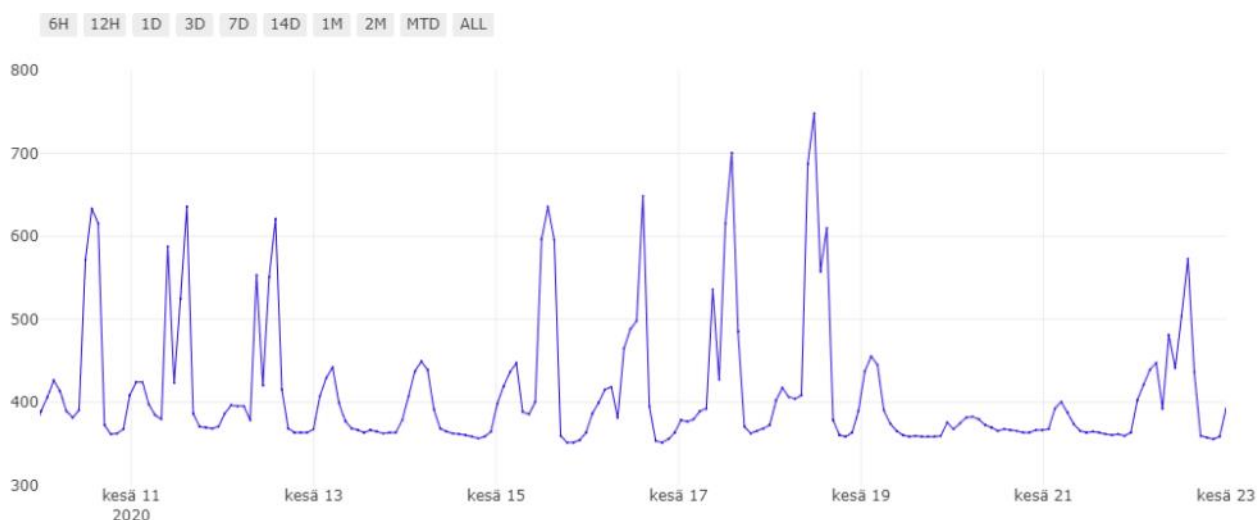
CO2-pitoisuudet olivat pääsääntöisesti ulkoilmaa vastaavalla tasolla noin 400 ppm.

CO2-pitoisuudet nousivat, kun tilassa oli käyttäjiä.

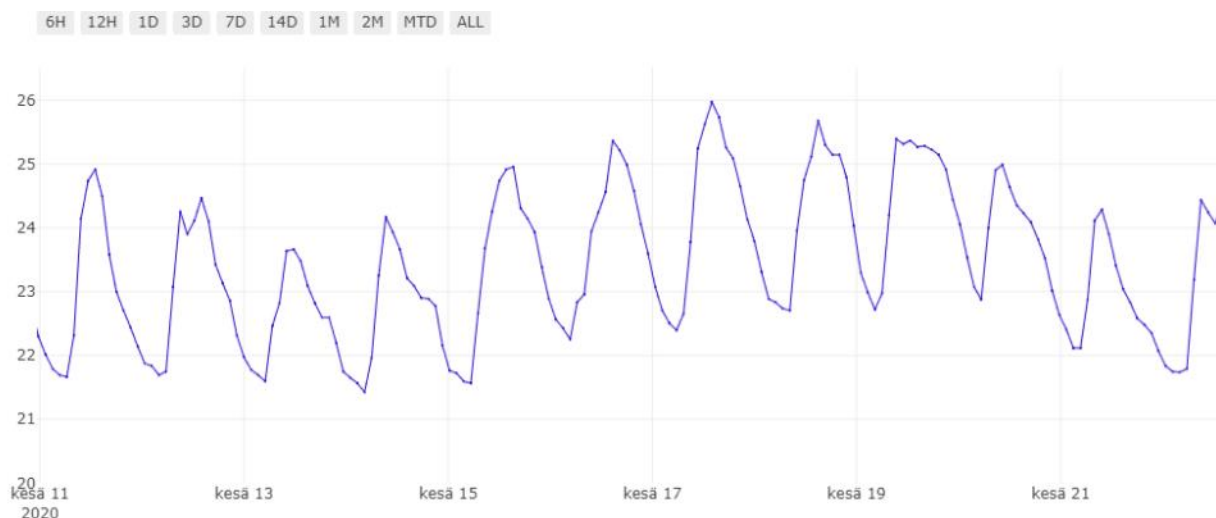
Lämpötila vaihteli 21.5 - 26°C välillä. Lämpötilat olivat korkeimmillaan pääsääntöisesti päiväaikaan. Niissä näkyy kesäkuun ulkolämpötilan vaikutus.

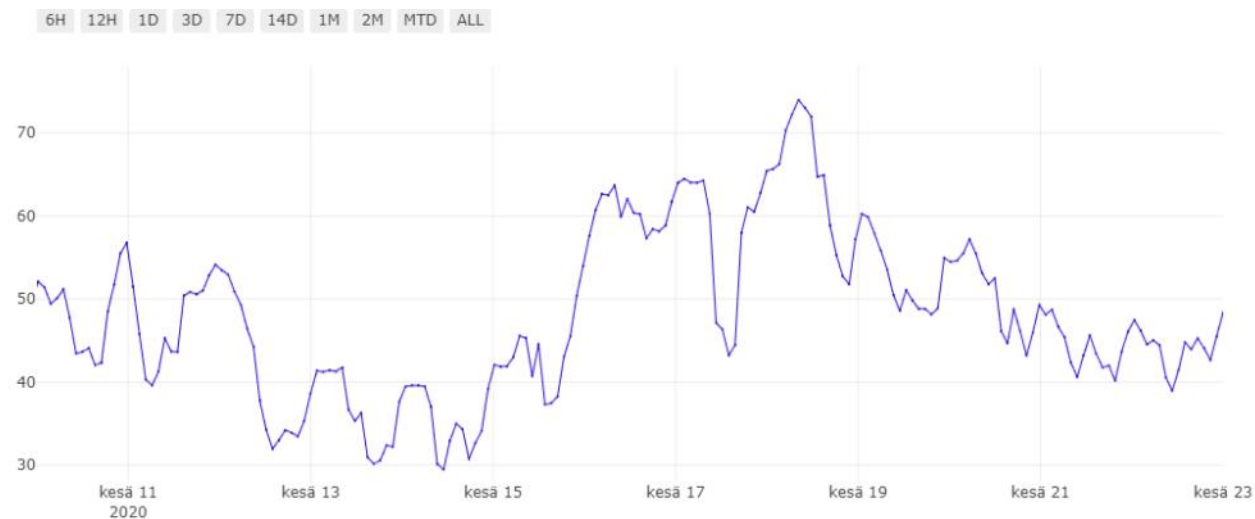
Suhteellisen kosteus vaihteli noin 30 – 70 RH% välillä ja arvoissa ei huomautettavaa.

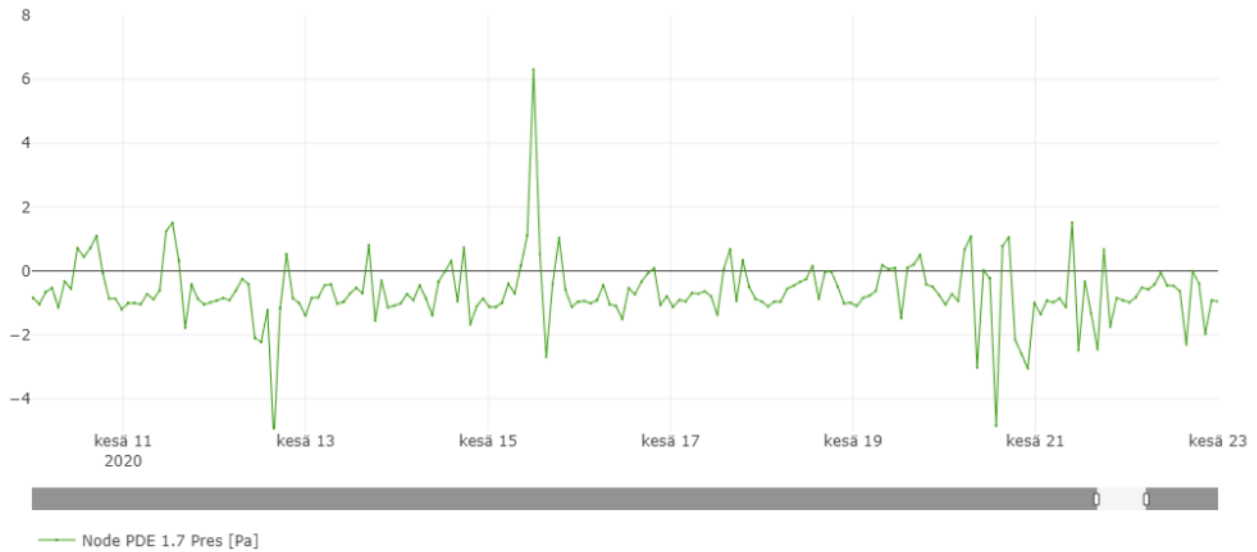
Paine-ero oli noin - 1 Pa alipaineinen ja sallituissa rajoissa.
