ESPOON KAUPUNKI  
Tilapalvelut-liikelaitos  
Kunnossapitopalvelut  
Tarkastusryhmä

## **Lehtikasken päiväkotikoti B-rakennus**

Kohdenumero **3488**

## **SISÄILMATARKASTUS**

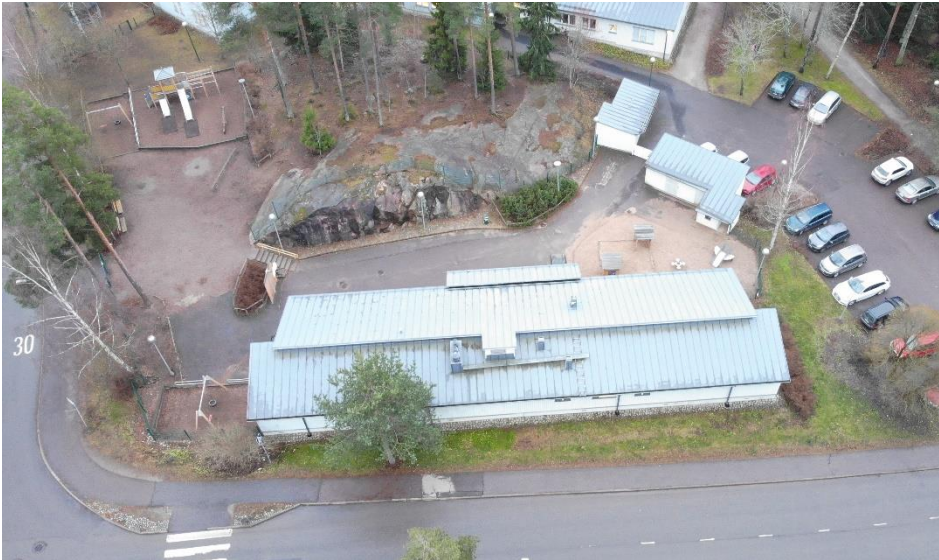
Kuva 4.1. Yleisnäkymä ilmasta päiväkodin B-rakennukseen.

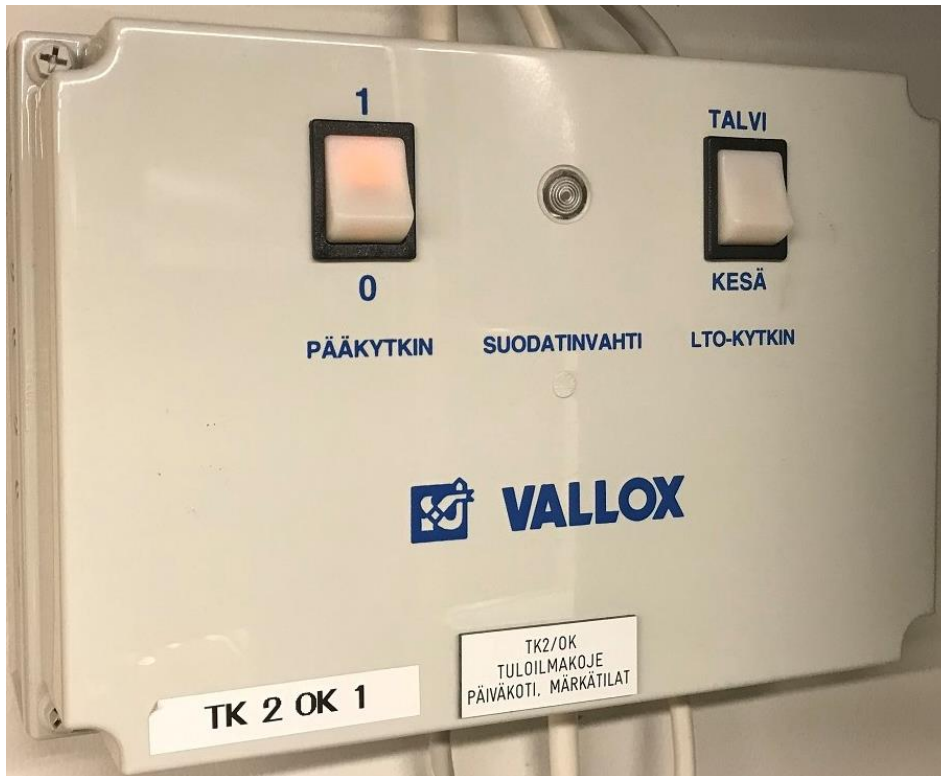
Ma, Ti, Ke, To, Pe, La, Su: Käy aina, talvi asetus päällä (kuva 6.1).

Kuva 6.1. TK 2 ohjauskeskus.

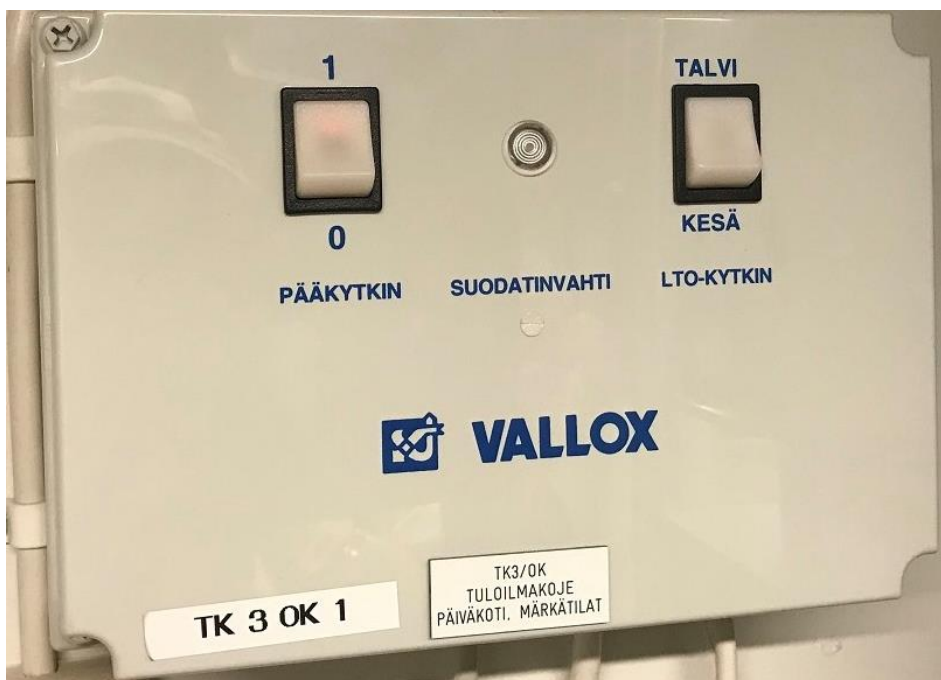
Ma, Ti, Ke, To, Pe, La, Su: Käy aina, talvi asetus päällä (kuva 6.2).

Kuva 6.2. TK3 ohjauskeskus.

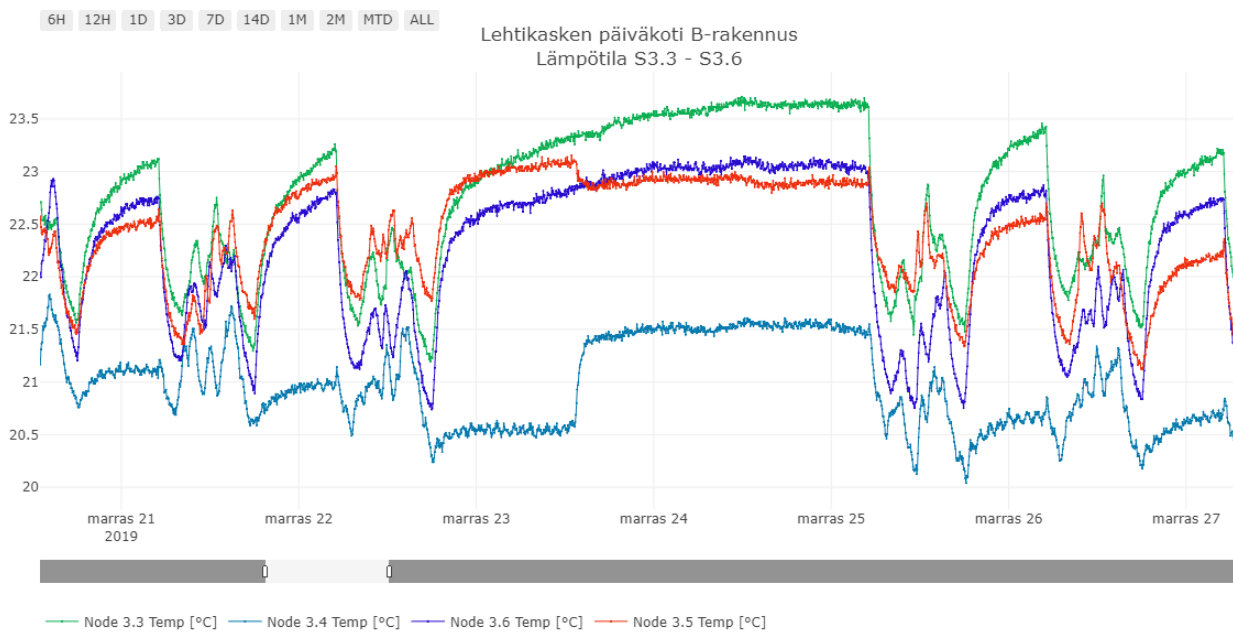
**Lämpötila**

Ryhmäh.04 (Anturi 3.4) on muita tiloja Ryhmäh.06 (Anturi 3.5), Ryhmäh.16 (Anturi 3.3) ja Ryhmäh.17 (Anturi 3.6) kylmempi.

Lämpötilat nousevat toiminta-aikojen ulkopuolella iltaisin ja öisin.

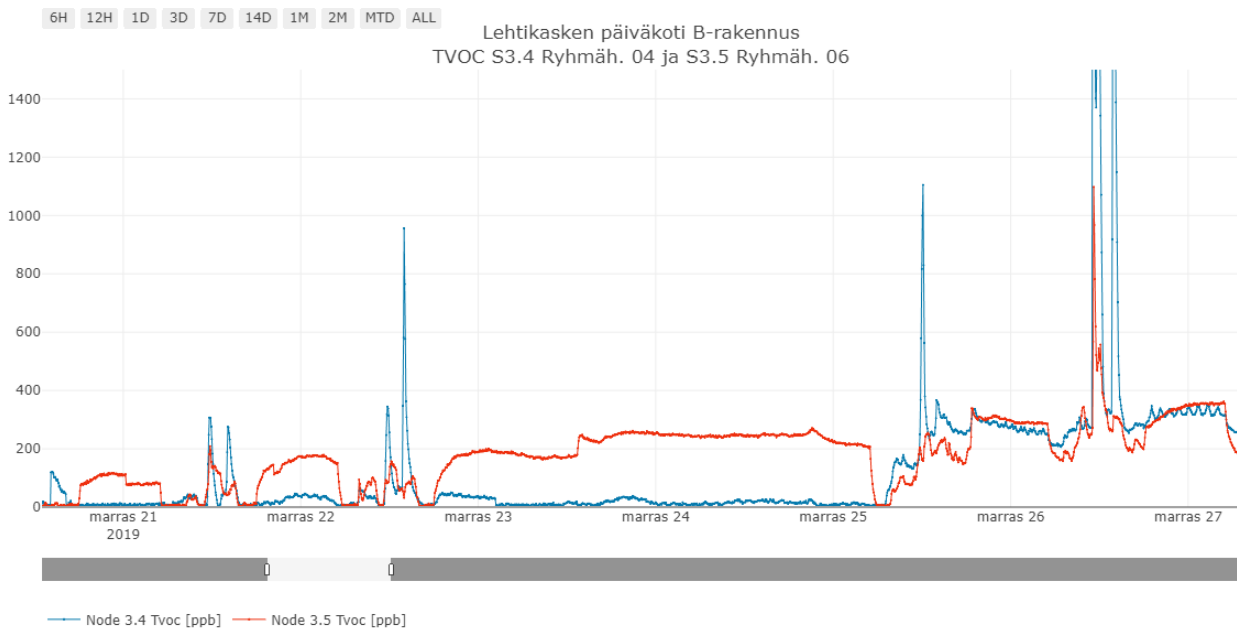
TVOC-tasoissa on toiminnan aikana lieviä hetkellisiä piikkejä klo 11 – 14 välillä ja vastaavina aikoina myös co2-tasot ovat lievästi koholla.

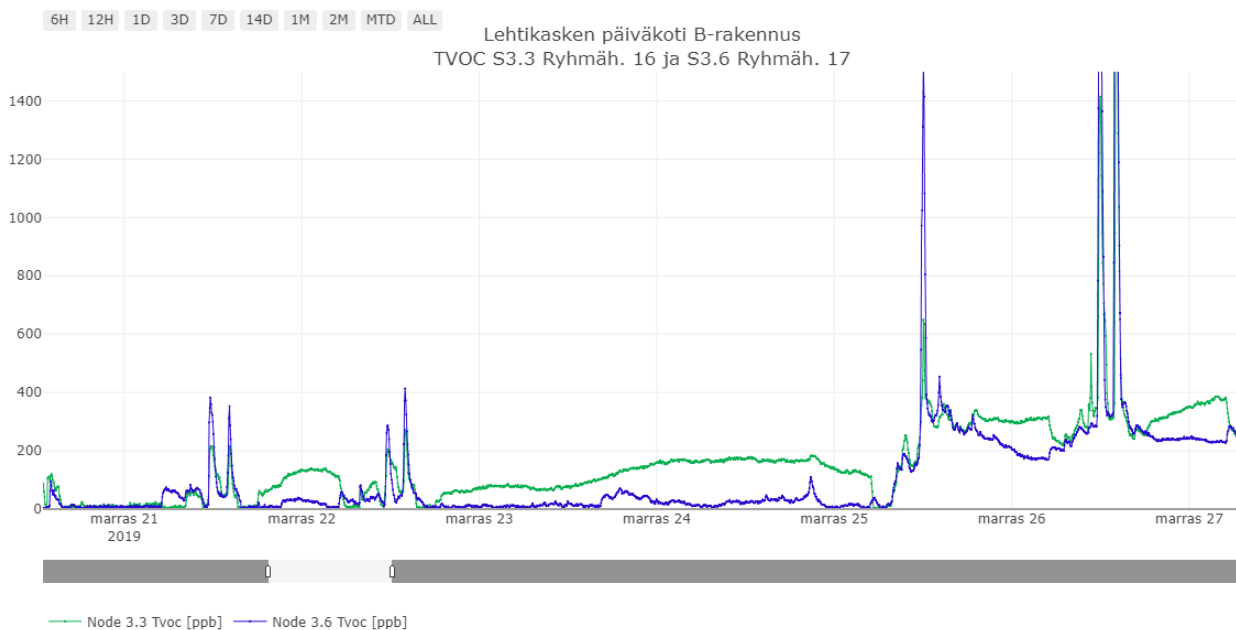
TVOC-tasoissa on toiminnan aikana lieviä hetkellisiä piikkejä klo 11 – 14 välillä ja vastaavina aikoina myös co2-tasot ovat lievästi koholla.

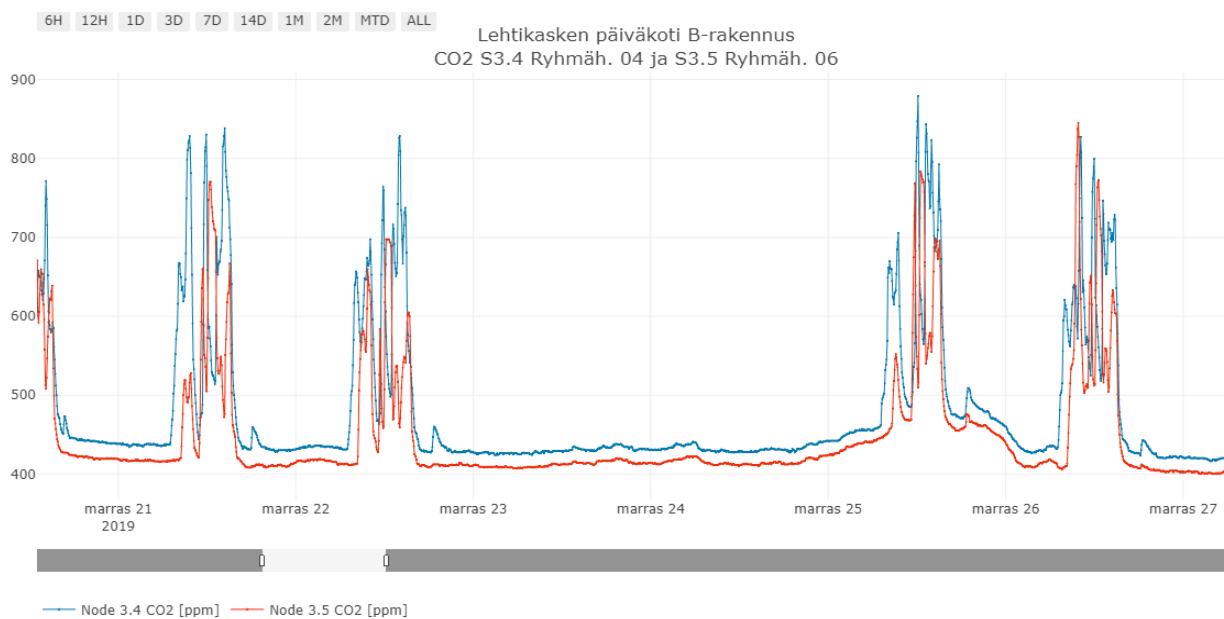
Sisäilman hiilidioksidipitoisuuden (CO<sub>2</sub>) toimenpideraja on 1500 ppm (= 1150 ppm + ulkoilman pitoisuus noin 400 ppm).

”Pähkinöiden” ryhmähuoneessa 16 hiilidioksidipitoisuus on koholla päivisin noin klo 12 – 13 välisenä aikana, mutta jää reilusti alle toimenpiderajan.

Muissa mitatuissa tiloissa hiilidioksidipitoisuudet ovat alhaisella tasolla.

Työaikojen ulkopuolella hiilidioksidipitoisuus on ulkoilman pitoisuuden tasolla.

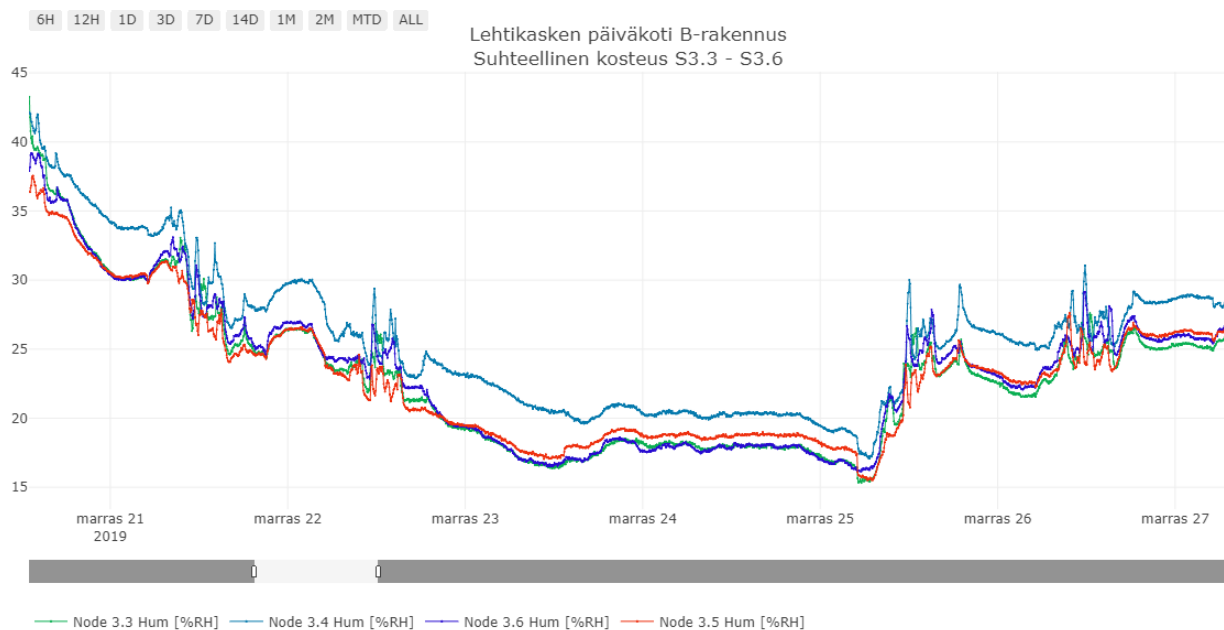
### Suhteellinen kosteus

23-25.11 ulkolämpötila oli lievästi pakkasella ja kun tätä kuivempaa ulkoilmaa imettiin sisälle, niin suhteellinen kosteus laski alle 20%:n tasolle.

Ryhmäh.04 (Anturi 3.4) on noin 2°C kylmempi kuin muut tilat ja vastaavasti huoneen suhteellinen kosteus on hieman suurempi.

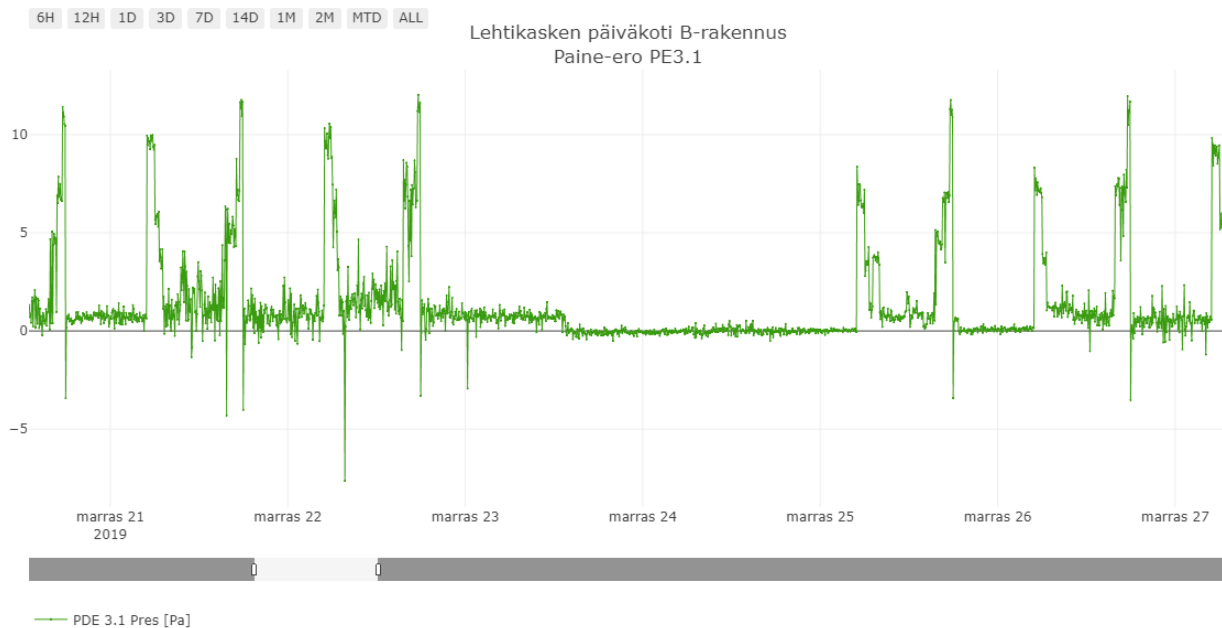
### Paine-ero PE3.1 Ryhmähuoneen 16 ja ulkoilman välillä 20 – 27.11.2019

Paine-erot hyvällä tasolla ja vaihtelut johtuvat iv-koneiden porrastetuista käyntiajoista ja tuulesta.
