ESPOON KAUPUNKI  
Tilapalvelut-liikelaitos  
Kunnossapitopalvelut  
Tarkastusryhmä

10.4.2019

Lintumetsän päiväkot  
Hankennumero **3200**  
Lintumetsäntie 13, 02660 Espoo

## **SISÄILMATARKASTUS**

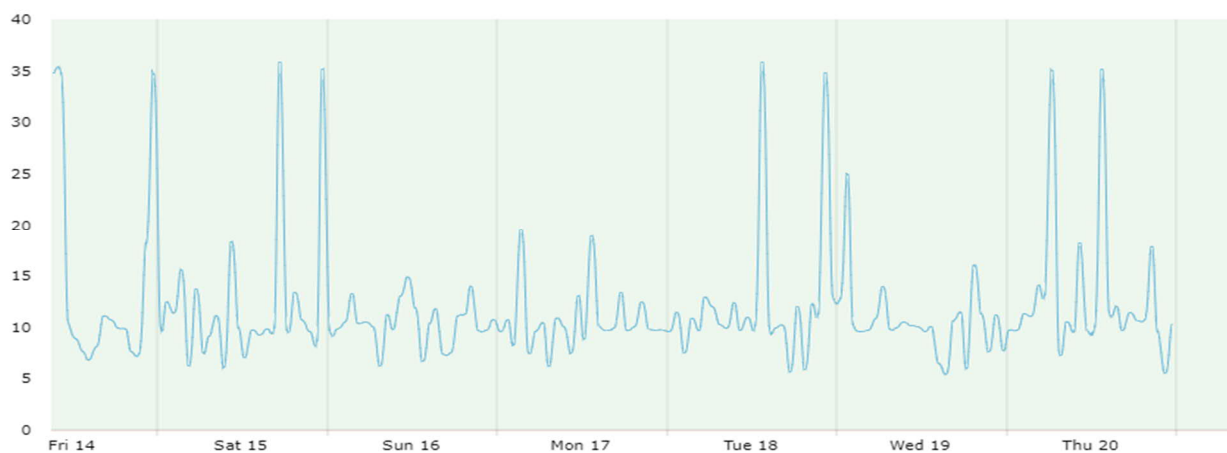
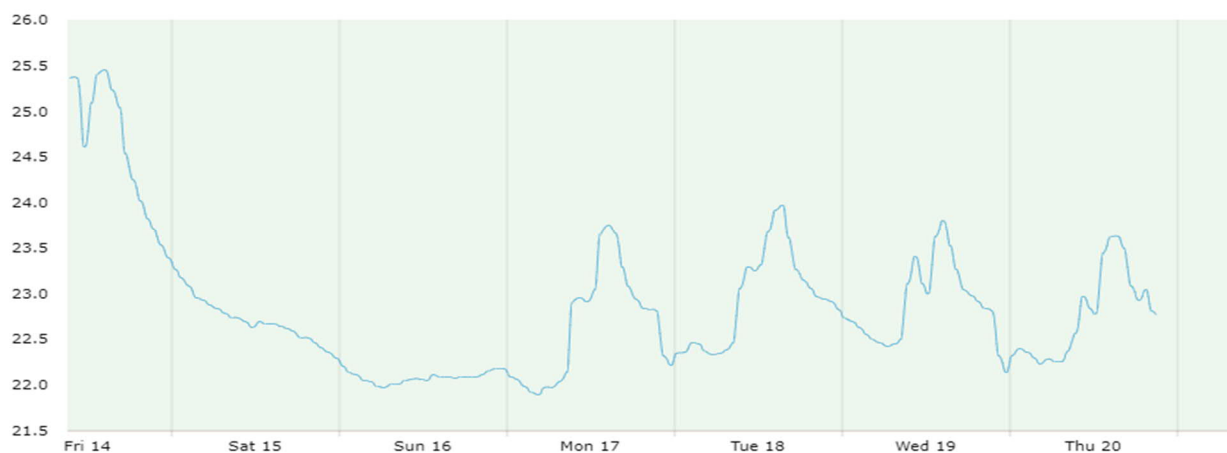
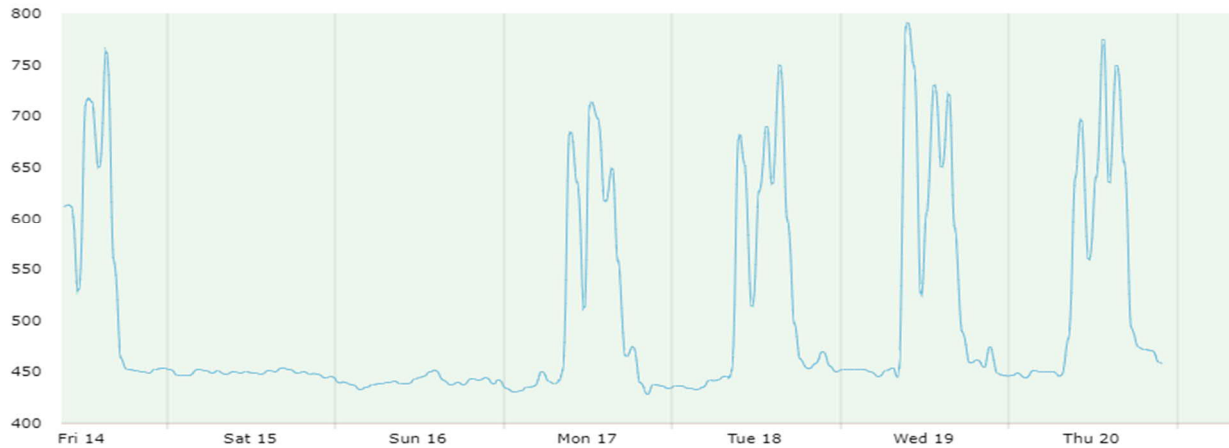
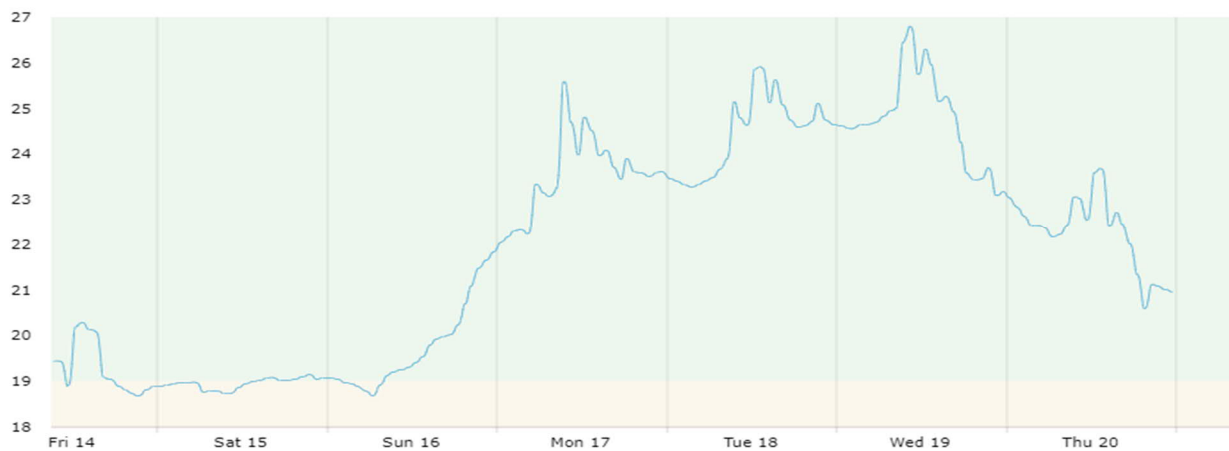
raja-arvojen sisällä 78.4% poikennut hieman 19.3% paljon 2.3%

raja-arvojen sisällä 100.0% poikennut hieman 0.0% paljon 0.0%

raja-arvojen sisällä 82.2% poikennut hieman 17.8% paljon 0.0%

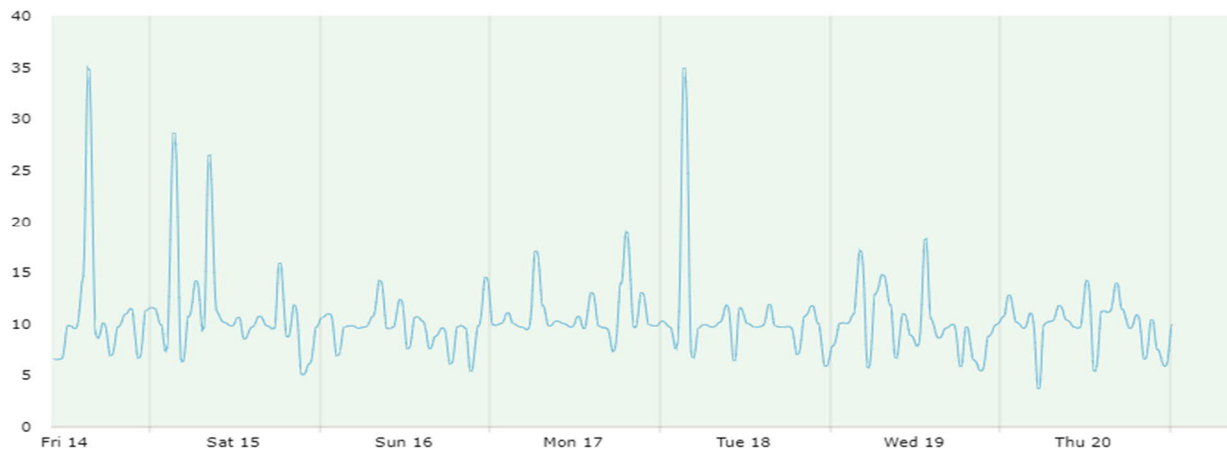
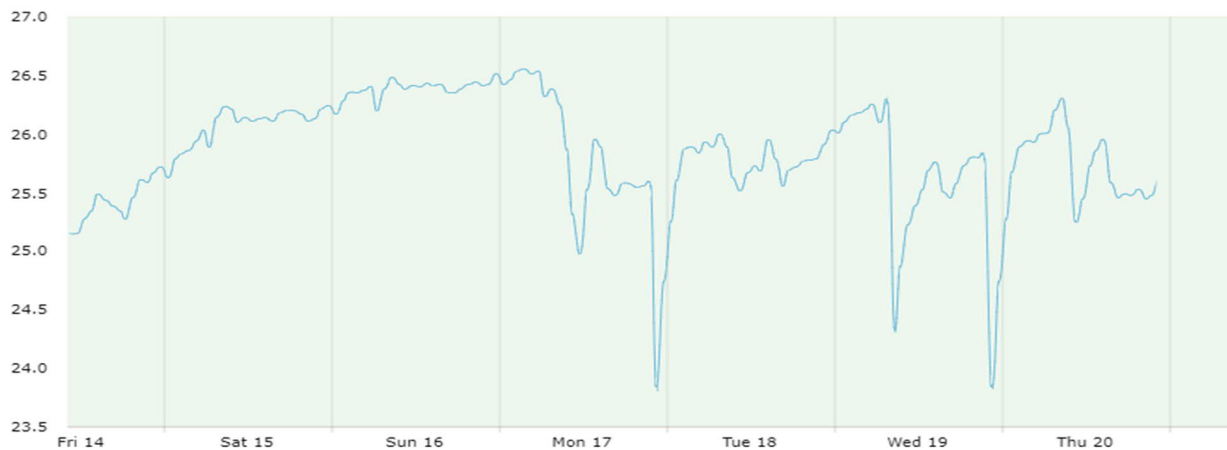
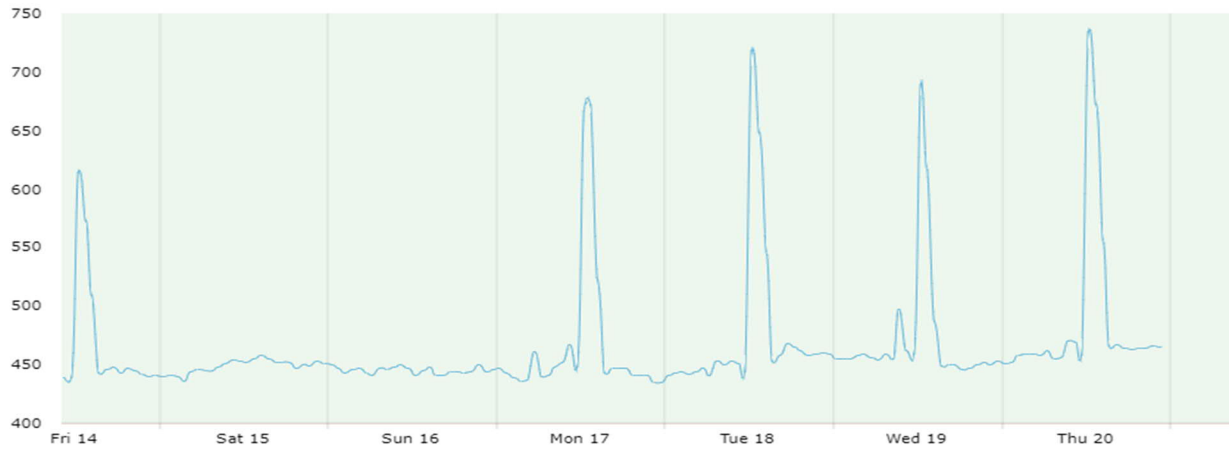
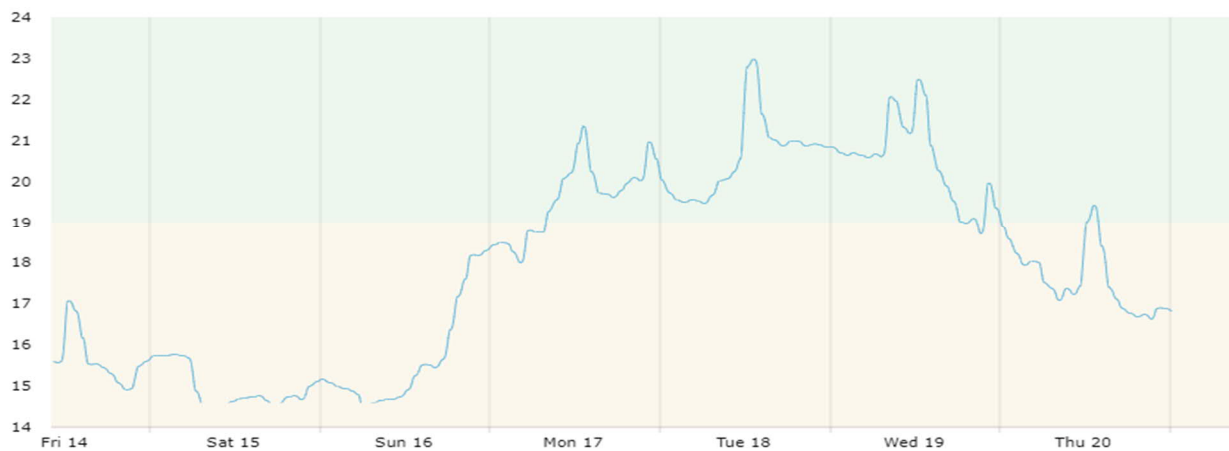
**Kohde:** Lintumetsän päiväkot, Hömötiäiset lepohuone (S522), S522

raja-arvojen sisällä 78.8% poikennut hieman 18.9% paljon 2.3%

raja-arvojen sisällä 100.0% poikennut hieman 0.0% paljon 0.0%

raja-arvojen sisällä 38.0% poikennut hieman 62.0% paljon 0.0%

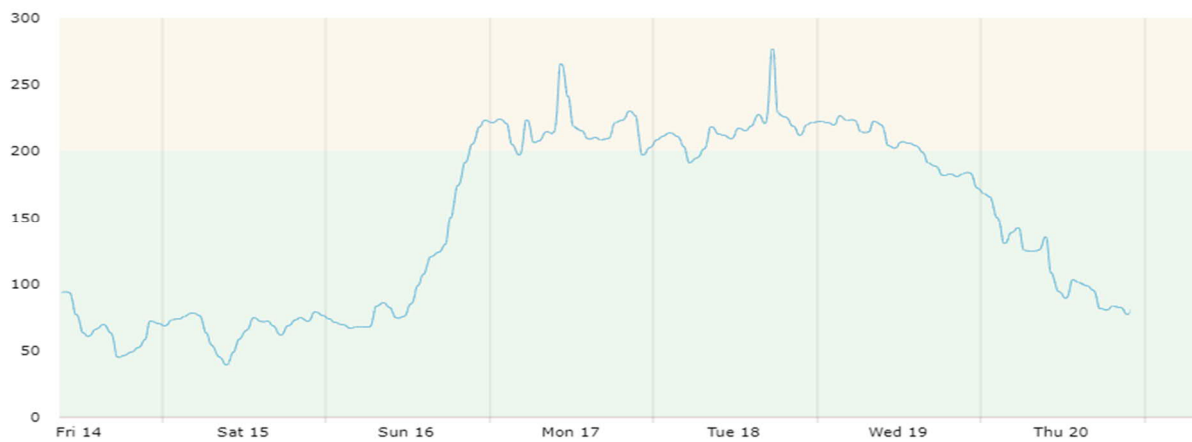
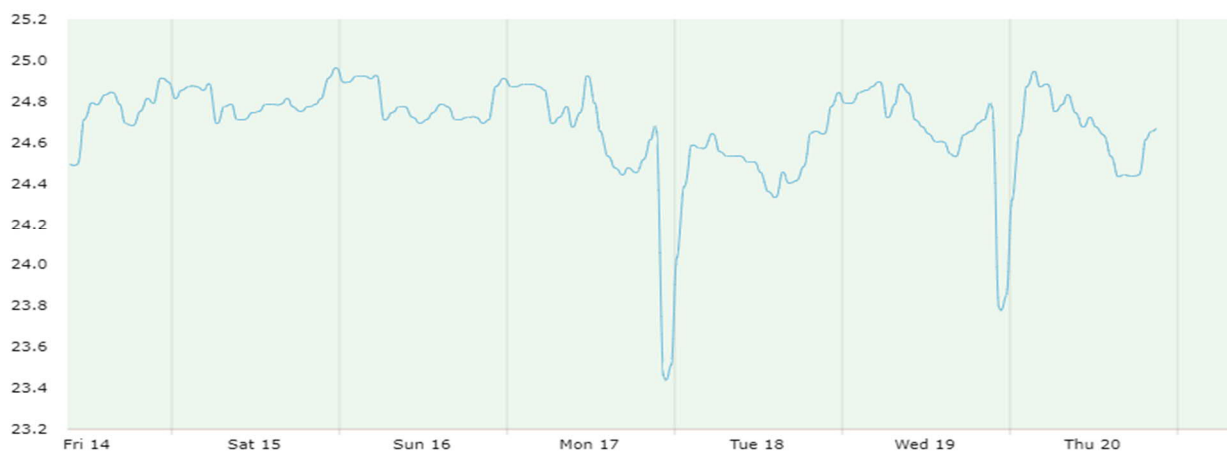
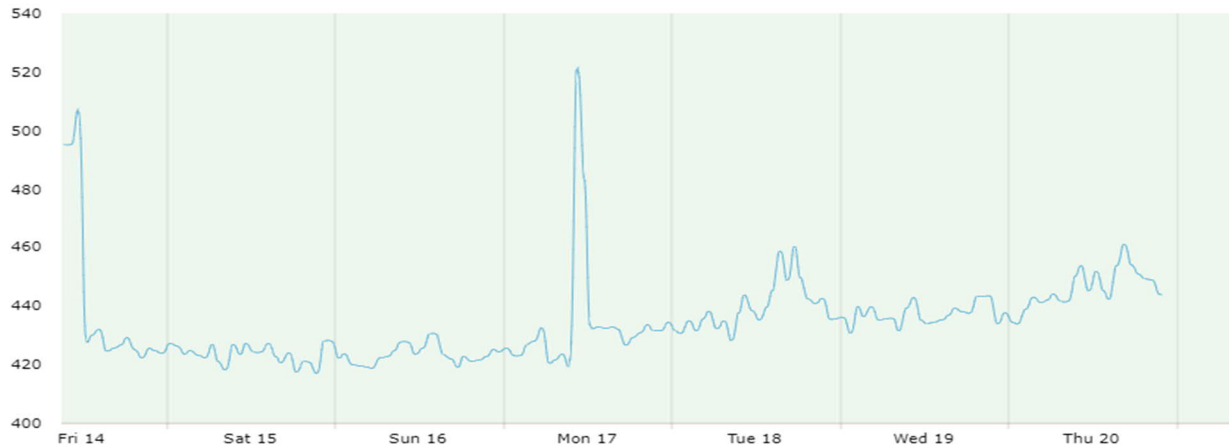
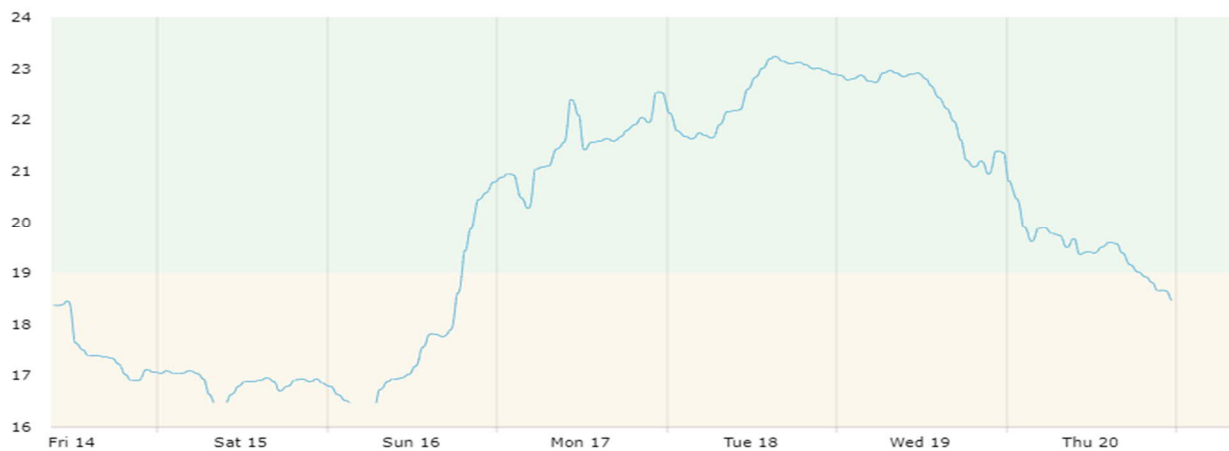
**Kohde:** Lintumetsän päiväkoti, Liikuntasali (S523), S 523

raja-arvojen sisällä 63.2% poikennut hieman 36.8% paljon 0.1%

raja-arvojen sisällä 100.0% poikennut hieman 0.0% paljon 0.0%

raja-arvojen sisällä 57.2% poikennut hieman 42.8% paljon 0.0%

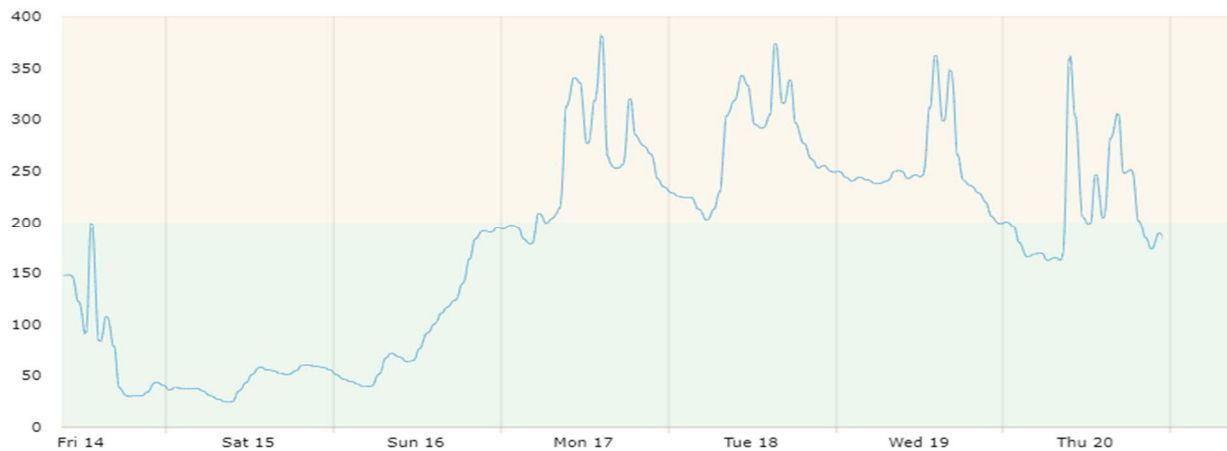
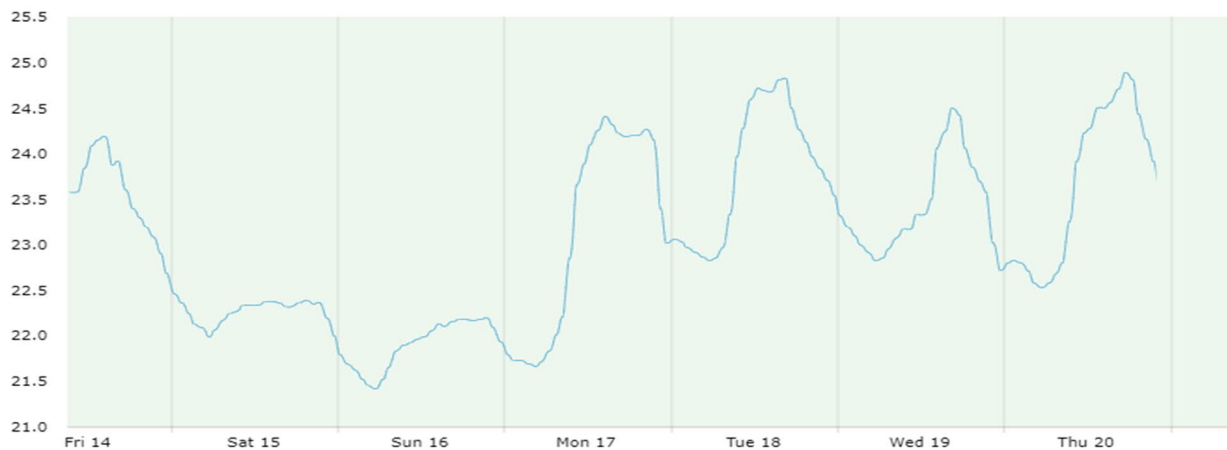
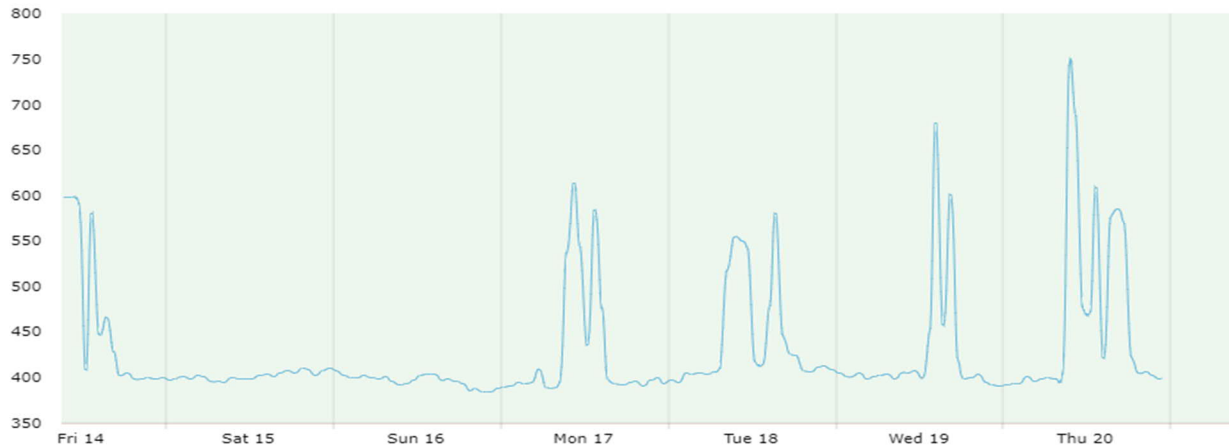
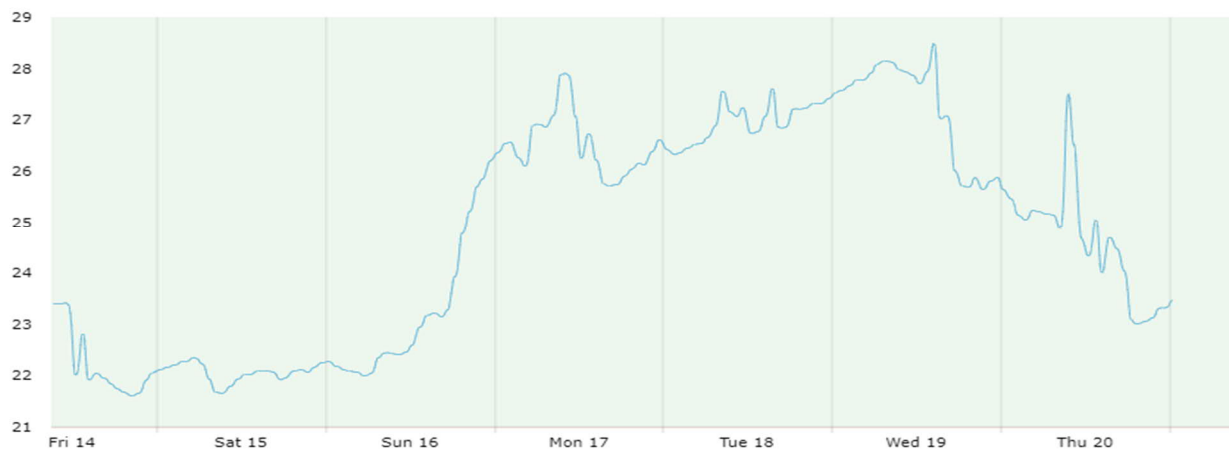
**Kohde:** Lintumetsän päiväkot, PK Johtaja tsto (S505), S 505

raja-arvojen sisällä 61.9% poikennut hieman 37.5% paljon 0.6%

raja-arvojen sisällä 100.0% poikennut hieman 0.0% paljon 0.0%

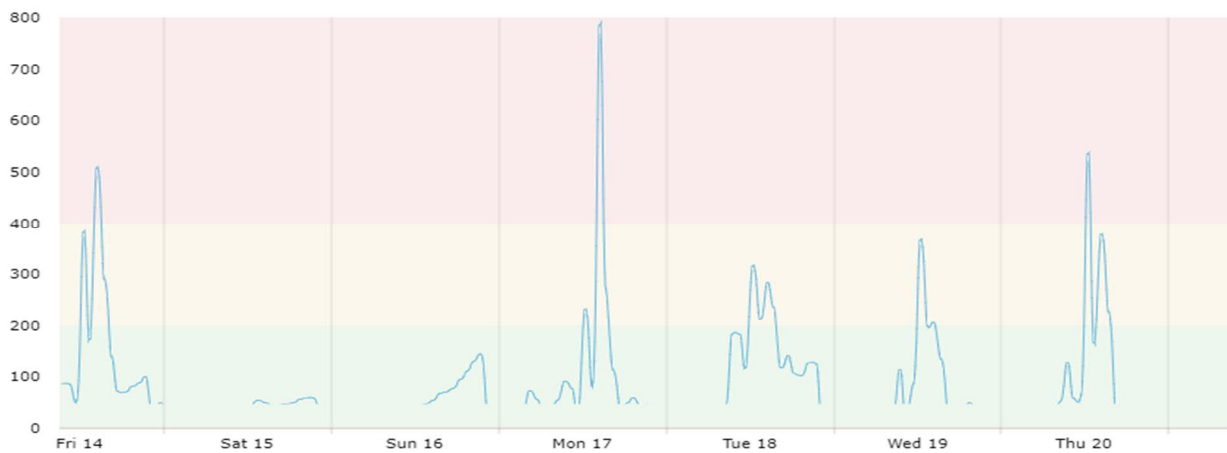
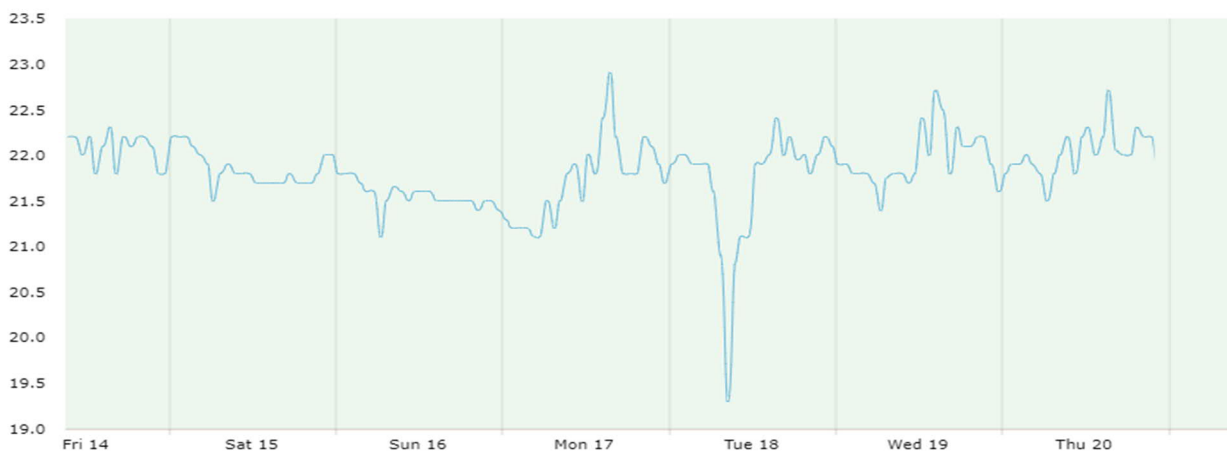
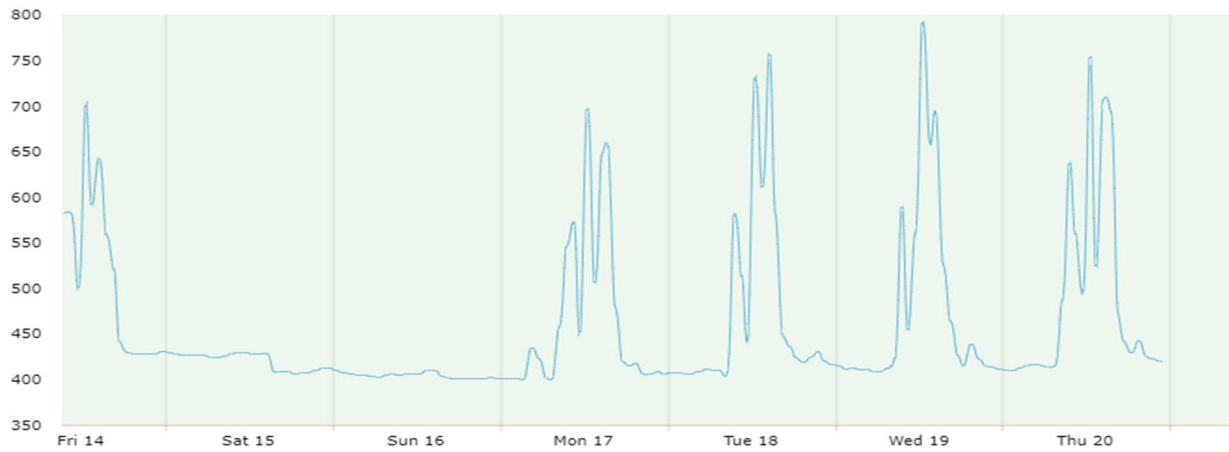
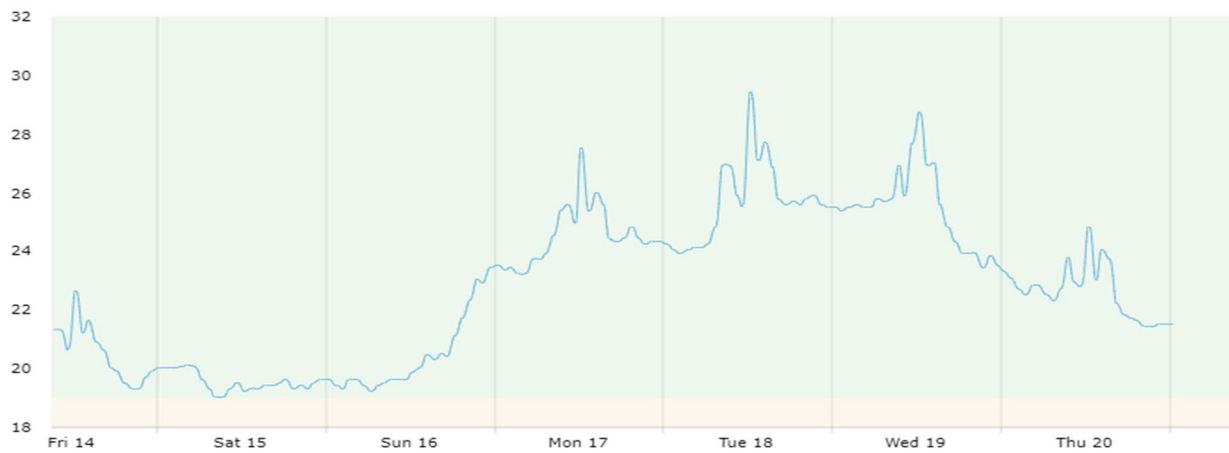
**Kohde:** Lintumetsän päiväkot, Taltiaiset ruokailu (S158), S 158

raja-arvojen sisällä 90.6% poikennut hieman 6.2% paljon 3.2%

raja-arvojen sisällä 99.8% poikennut hieman 0.2% paljon 0.0%

raja-arvojen sisällä 100.0% poikennut hieman 0.0% paljon 0.0%

raja-arvojen sisällä 99.5% poikennut hieman 0.5% paljon 0.0%

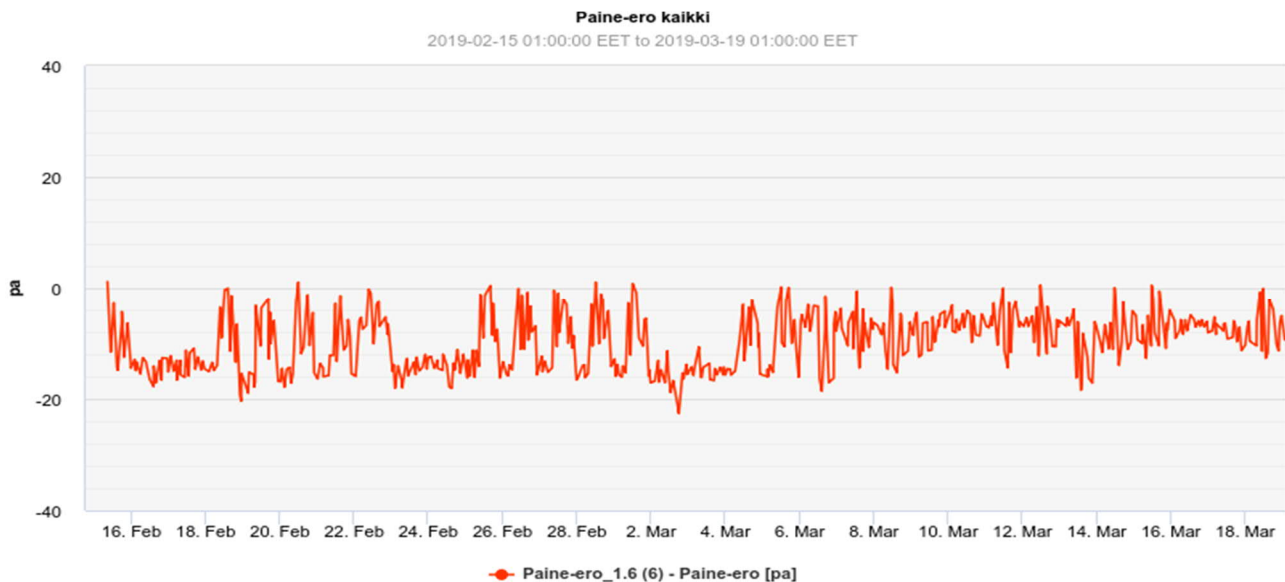
## Paine-ero HK taukotilan ja ulkoilman välillä

Vanhan alapohjan ilmanvaihdon poistokoneen aikana ja uusitun tehokkaamman koneen asennuksen helmi/maaliskuun vaihteen jälkeen.

Seurantamittausaika oli 16.2 – 18.3.2019 WiSensys 1.6 paine-eromittauslaitteella.

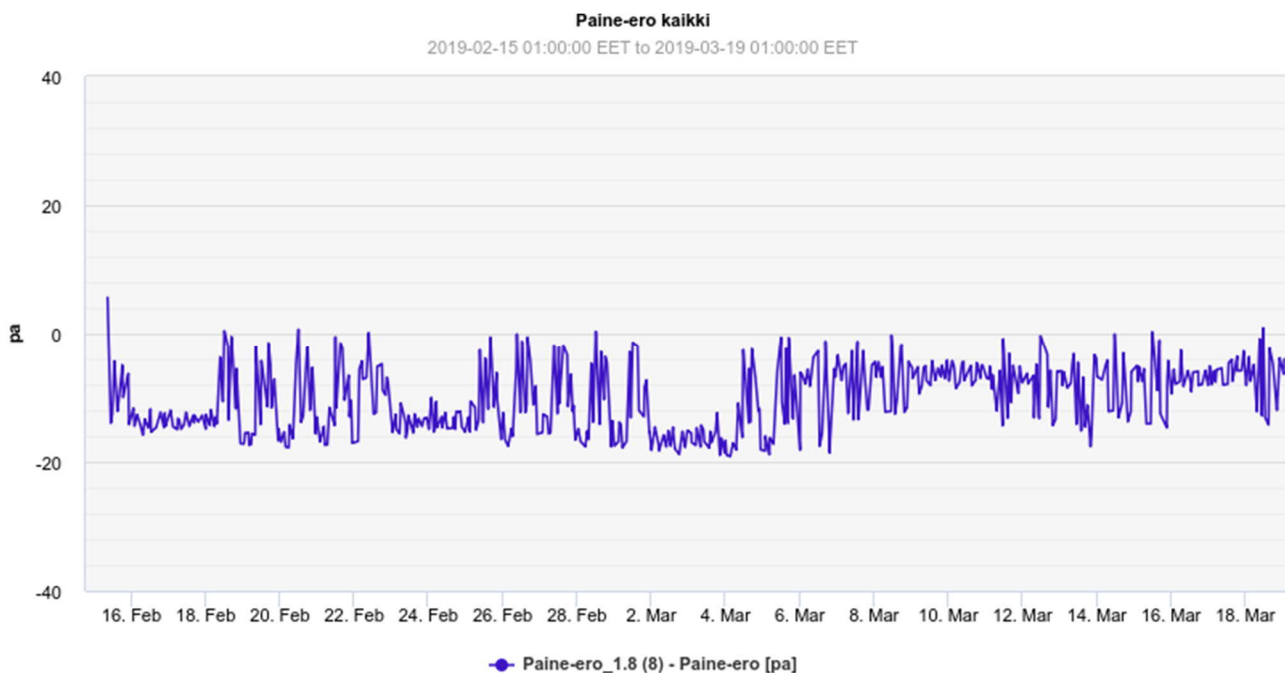
## Paine-ero Liikuntasalin ja ulkoilman välillä

Vanhan alapohjan ilmanvaihdon poistokoneen aikana ja uusitun tehokkaamman koneen asennuksen helmi/maaliskuun vaihteen jälkeen.

Seurantamittausaika oli 16.2 – 18.3.2019 WiSensys 1.8 paine-eromittauslaitteella.
