ESPOON KAUPUNKI  
Tilapalvelut-liikelaitos  
Kunnossapitopalvelut  
Tarkastusryhmä

2.6.2020

**Mikkelän koulu**  
Kohdenumero **4093**  
Lanttikatu 7, 02770 Espoo

## SISÄILMATARKASTUS

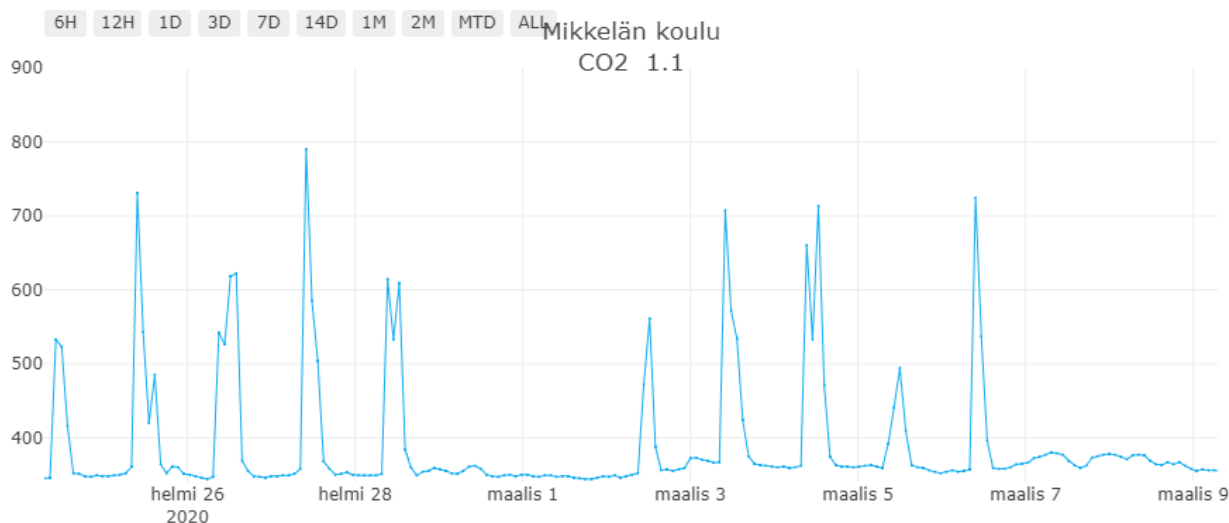
Luokan ilmastoinnin ilmamäärät olivat olemattomat ja säädöt eivät olleet kohdillaan.

CO2-pitoisuudet jäivät työskentelyaikana pääsääntöisesti alle 800 ppm-tason ja työajan ulkopuolella olivat ulkoilmaa vastaavalla tasolla noin 400 ppm. Sisäilman hiilidioksidipitoisuuden (CO2) toimenpideraja on 1500 ppm (= 1150 ppm + ulkoilman pitoisuus noin 400 ppm).

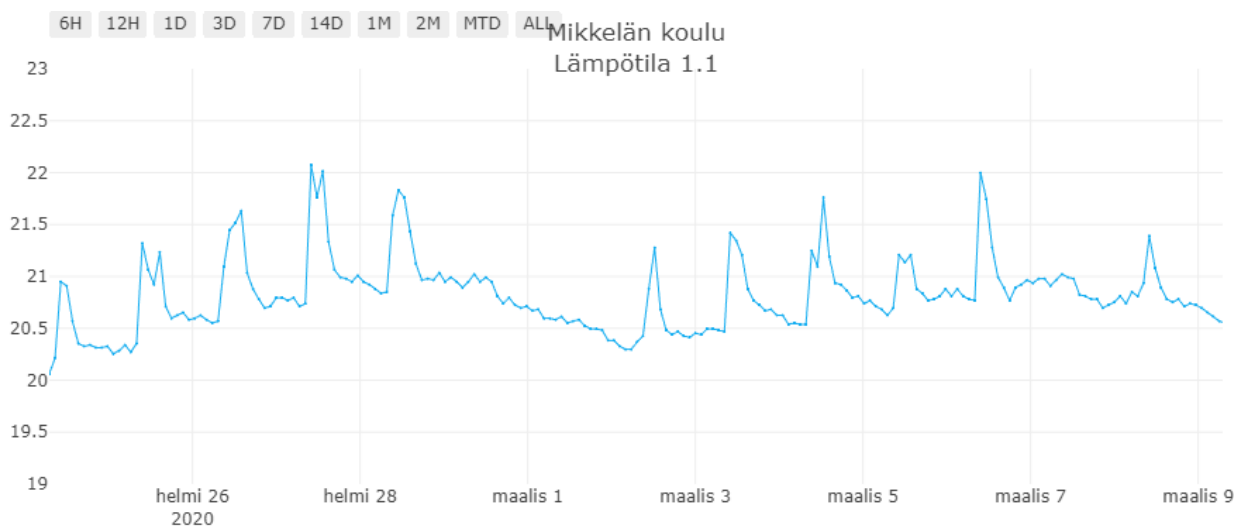
Lämpötilat nousivat toiminnan aikana maksimissaan noin 22°C:een ja toiminnan ulkopuolella lämpötilat laskivat.

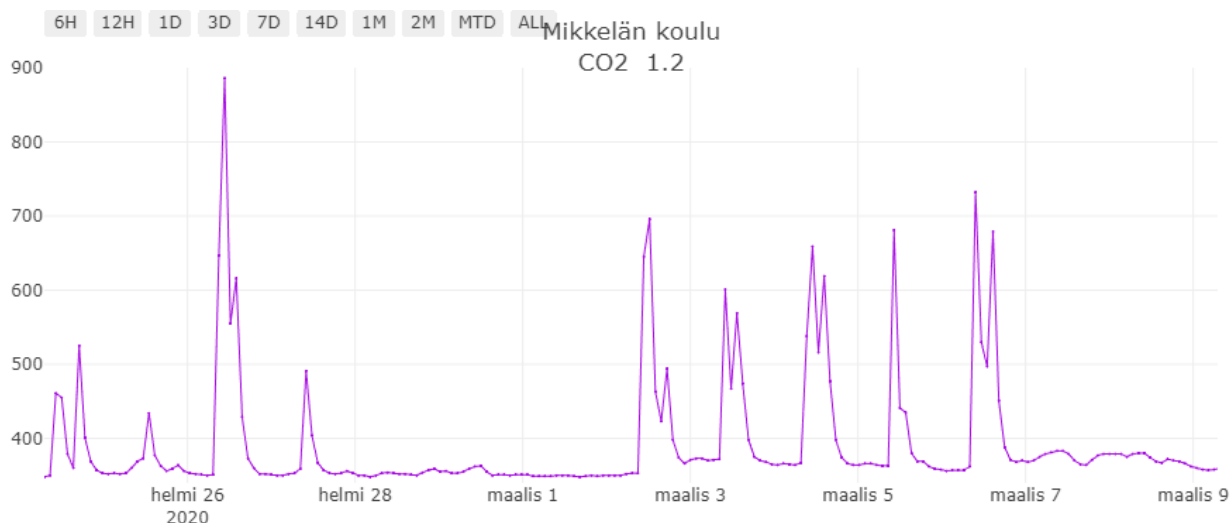
Luokan ilmastoinnin ilmamäärät olivat olemattomat ja säädöt eivät olleet kohdillaan.

CO2-pitoisuudet jäivät työskentelyaikana pääsääntöisesti alle 800 ppm-tason ja työajan ulkopuolella olivat ulkoilmaa vastaavalla tasolla noin 400 ppm. Sisäilman hiilidioksidipitoisuuden (CO2) toimenpideraja on 1500 ppm (= 1150 ppm + ulkoilman pitoisuus noin 400 ppm).

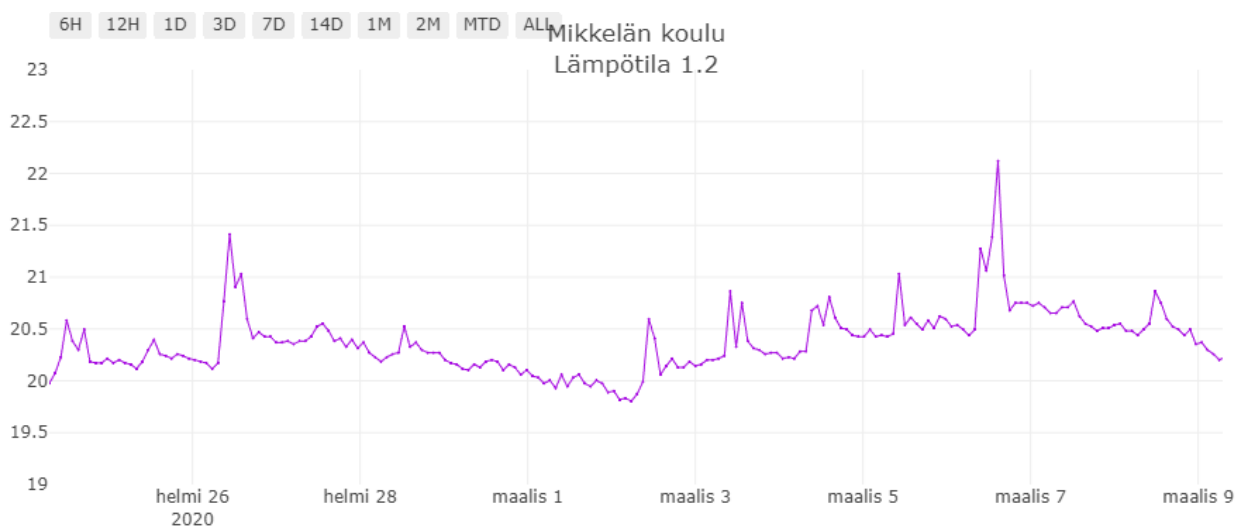
Lämpötilat nousivat toiminnan aikana maksimissaan noin 22°C:een ja toiminnan ulkopuolella lämpötilat laskivat.

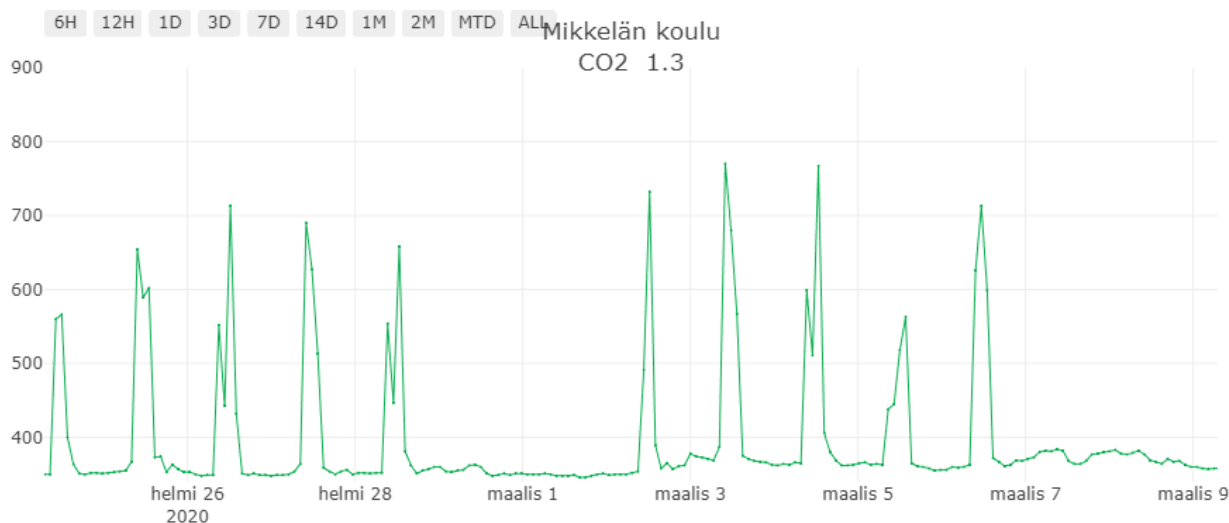
CO2-pitoisuudet jäivät työskentelyaikana pääsääntöisesti alle 800 ppm-tason ja työajan ulkopuolella olivat ulkoilmaa vastaavalla tasolla noin 400 ppm. Sisäilman hiilidioksidipitoisuuden (CO2) toimenpideraja on 1500 ppm (= 1150 ppm + ulkoilman pitoisuus noin 400 ppm).

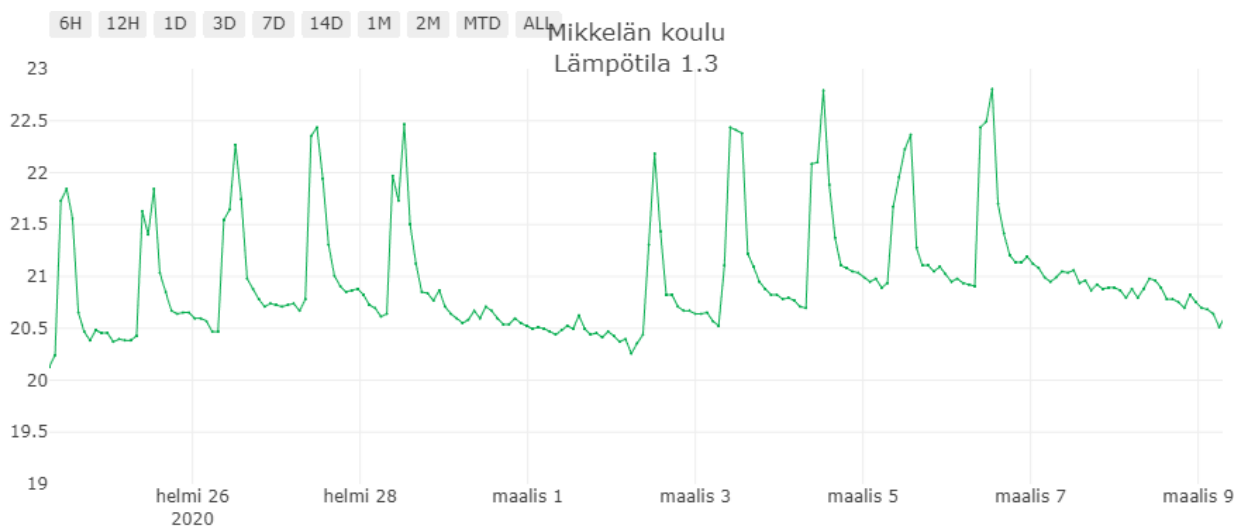
Lämpötilat nousivat toiminnan aikana maksimissaan noin 22°C:een ja toiminnan ulkopuolella lämpötilat laskivat.

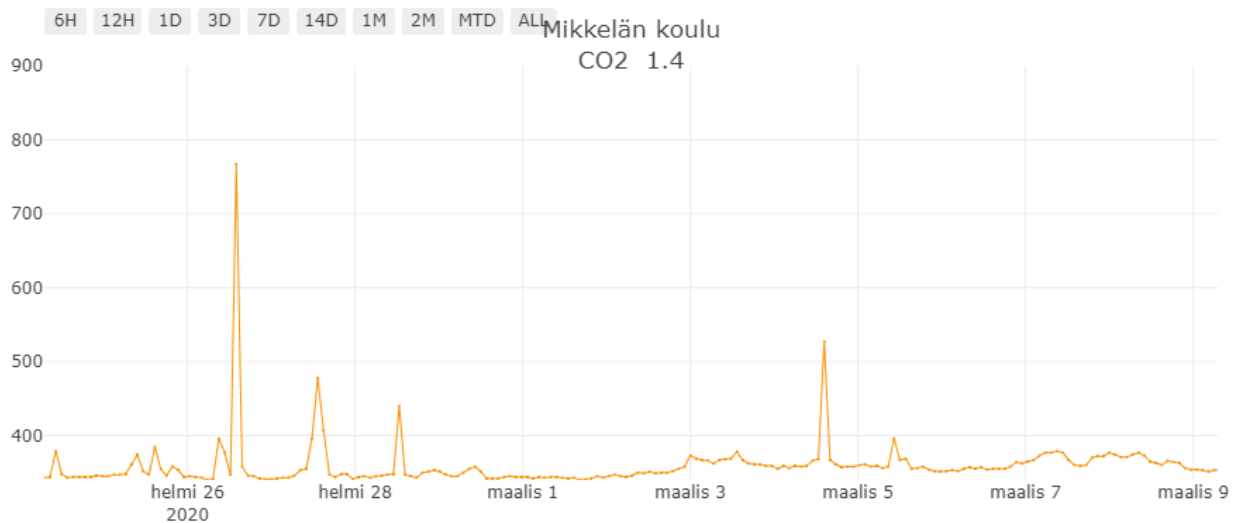
Tämän tarkastusalueen päädyn luokissa ilmastoinnin ilmamäärät olivat olemattomat ja säädöt eivät olleet kohdillaan.

CO2-pitoisuudet jäivät työskentelyaikana pääsääntöisesti alle 800 ppm-tason ja työajan ulkopuolella olivat ulkoilmaa vastaavalla tasolla noin 400 ppm. Sisäilman hiilidioksidipitoisuuden (CO2) toimenpideraja on 1500 ppm (= 1150 ppm + ulkoilman pitoisuus noin 400 ppm).

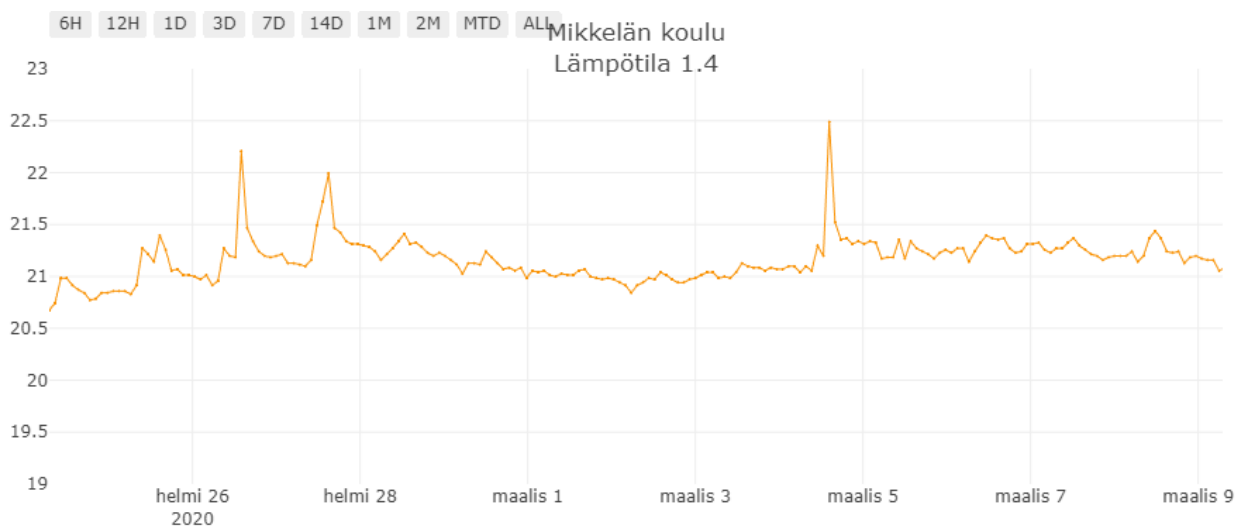
Lämpötilat nousivat toiminnan aikana maksimissaan noin 22°C:een ja toiminnan ulkopuolella lämpötilat laskivat ja pysyivät noin 21°C:een tasolla.

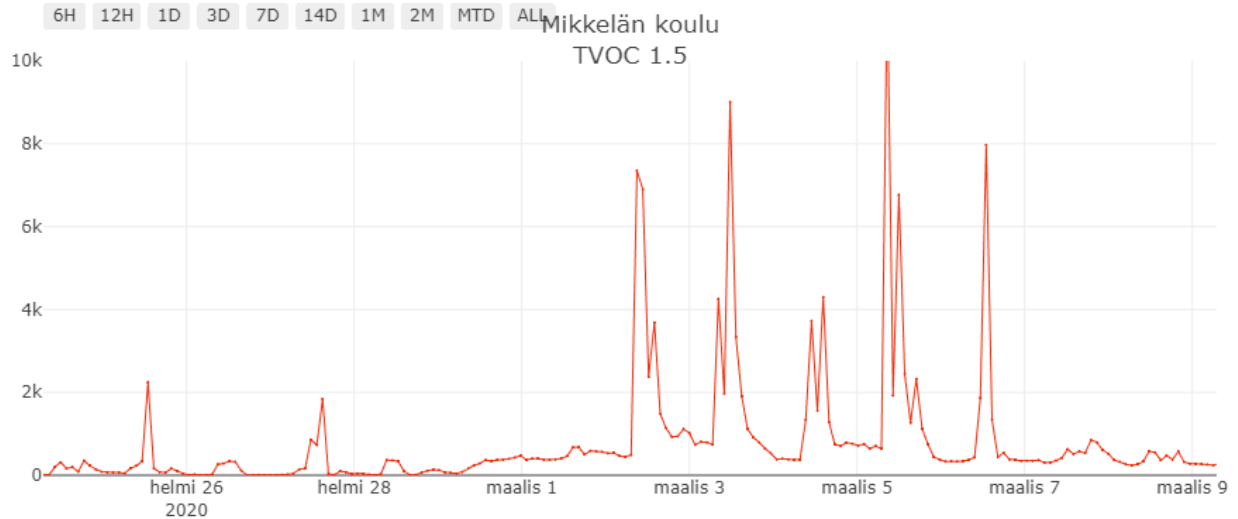
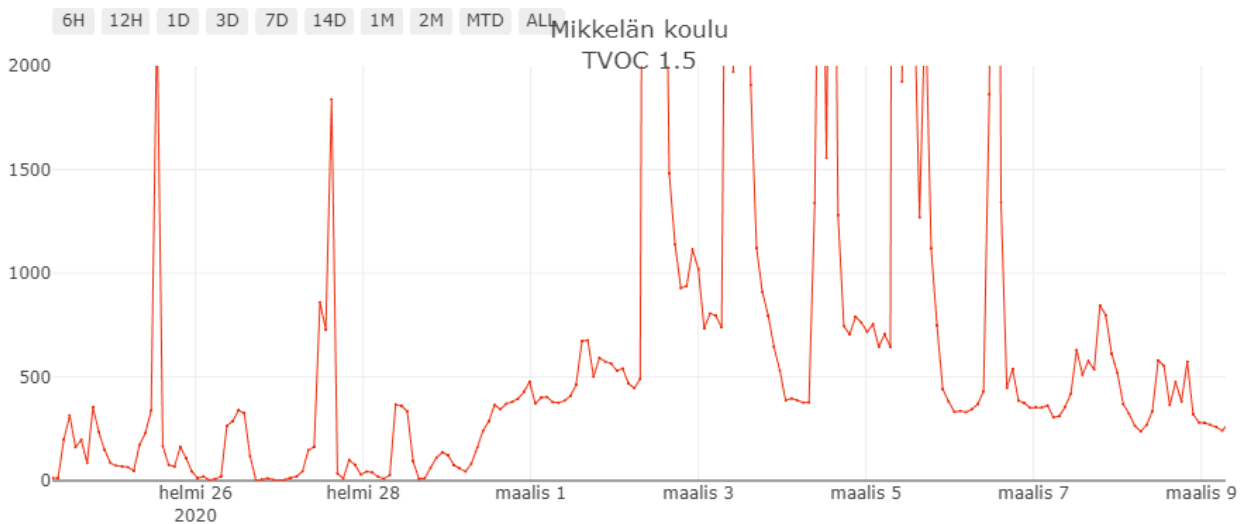
TVOC-pohjatasot vaihtelivat noin 20 - 1000 ppb välillä tilan käyttöajan ulkopuolella.

Mittautulosten huonekohtaisen käyrän alemmasta kuvasta on leikattu huiput pois, jotta TVOC-pohjatason käyttäytyminen ja tasot näkyvät tarkemmin.

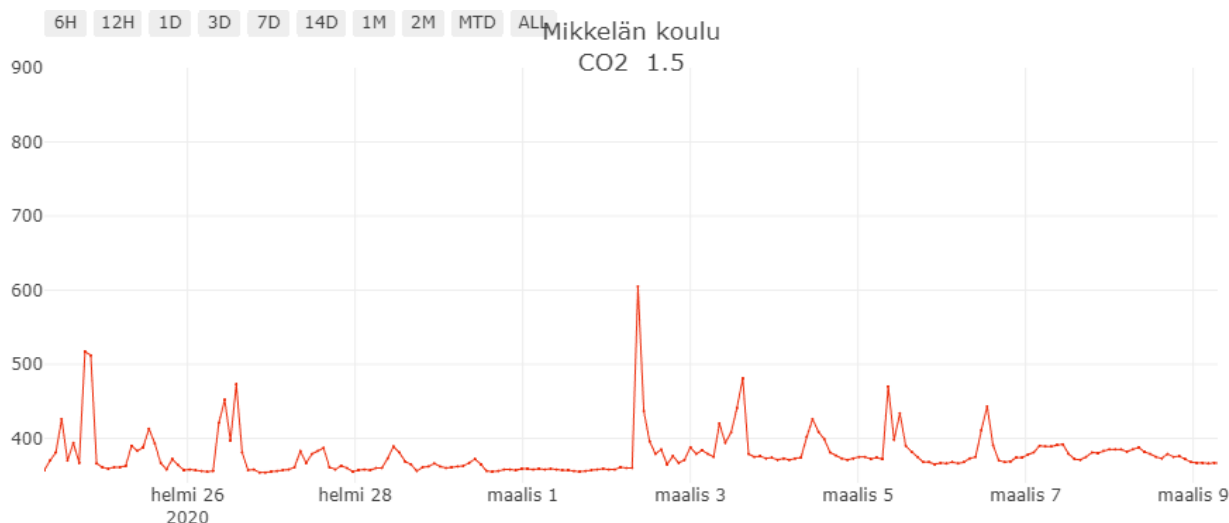
CO2-pitoisuudet jäivät työskentelyaikana pääsääntöisesti alle 600 ppm-tason ja työajan ulkopuolella olivat ulkoilmaa vastaavalla tasolla noin 400 ppm. Sisäilman hiilidioksidipitoisuuden (CO2) toimenpideraja on 1500 ppm (= 1150 ppm + ulkoilman pitoisuus noin 400 ppm).

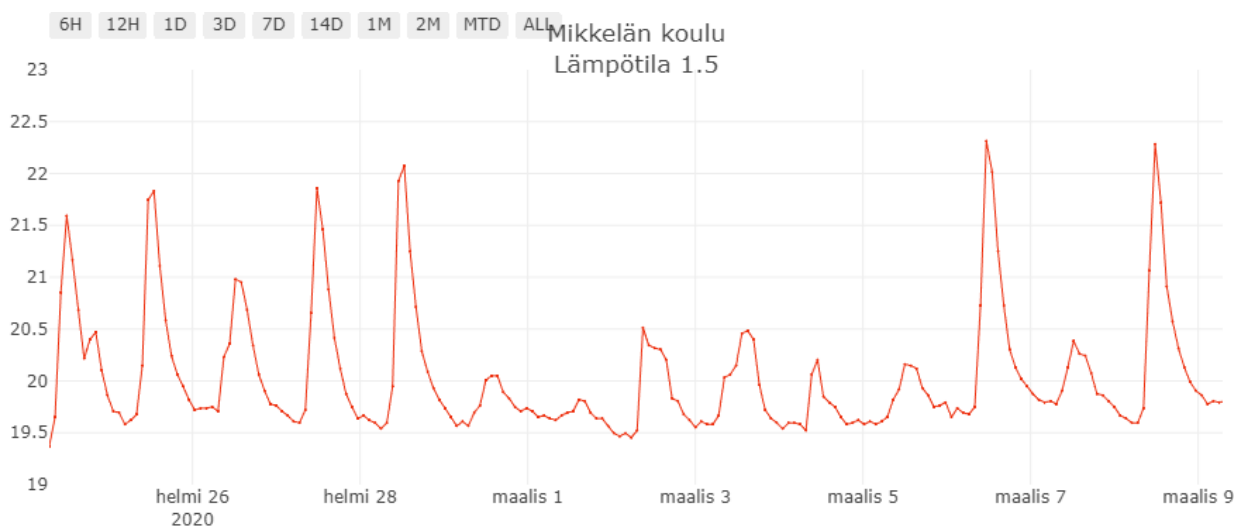
Lämpötilat nousivat toiminnan aikana maksimissaan noin 22°C:een ja toiminnan ulkopuolella lämpötilat laskivat noin 19.5 - 20°C:een tasolle.

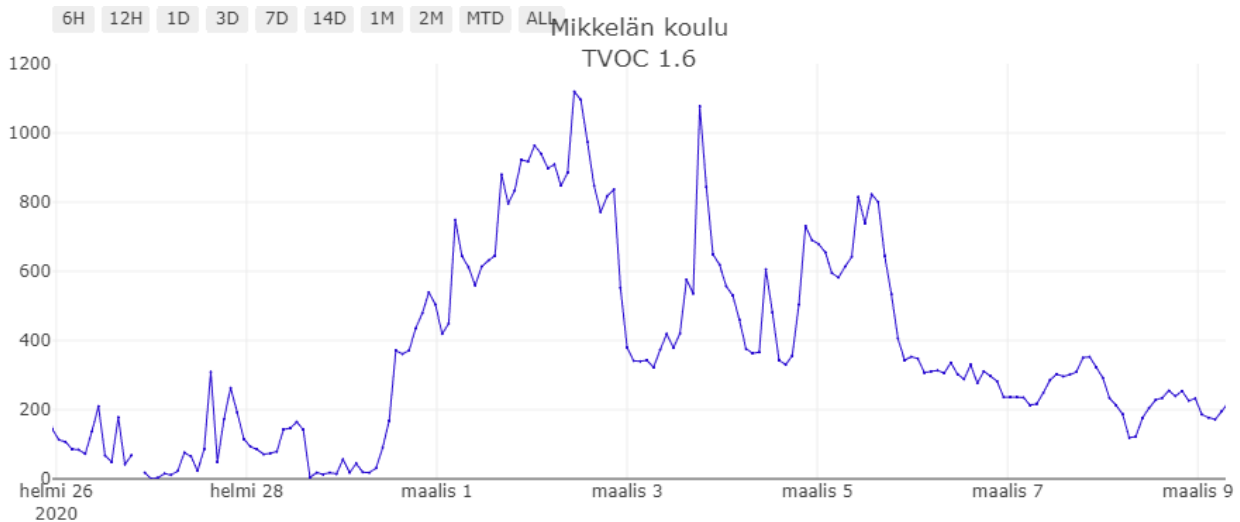
**Kohde:** Mikkilän koulu, 1.krs Liikuntasali (Anturi 1.6)**Mittausaika:** 24.2 - 9.3.2020**TVOC** (=haihtuvien orgaanisten yhdisteiden pitoisuus sisäilmassa)

TVOC-pohjatasot vaihtelivat noin 20 - 1000 ppb välillä tilan käyttöajan ulkopuolella.

TVOC-tasojen huiput vaihtelivat koulupäivien aikana noin 200 – 1100 ppb-tasojen välillä.

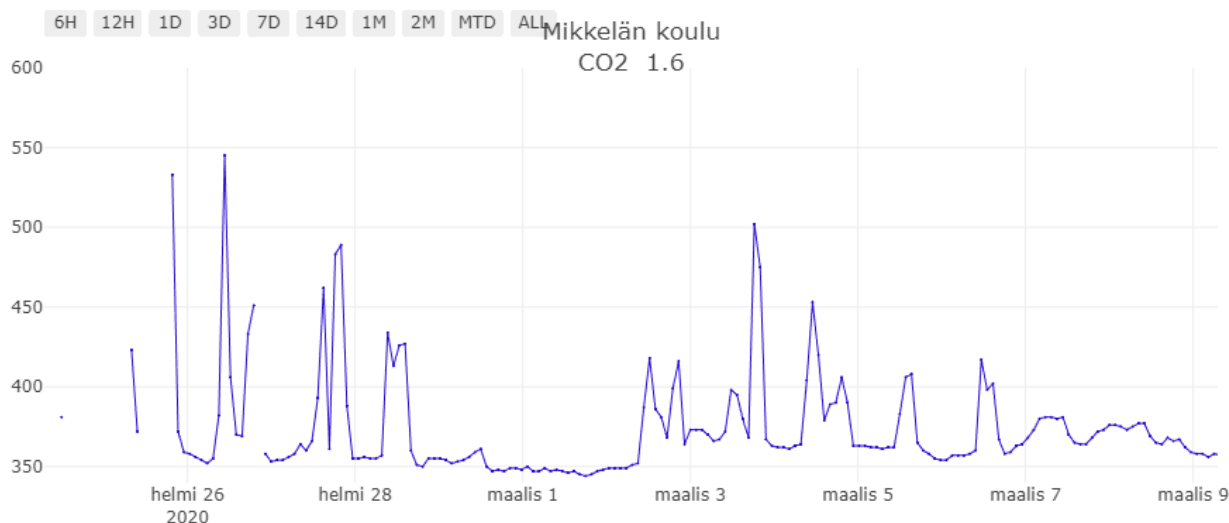
CO2-pitoisuudet jäivät työskentelyaikana pääsääntöisesti alle 600 ppm-tason ja työajan ulkopuolella olivat ulkoilmaa vastaavalla tasolla noin 400 ppm. Sisäilman hiilidioksidipitoisuuden (CO2) toimenpideraja on 1500 ppm (= 1150 ppm + ulkoilman pitoisuus noin 400 ppm).

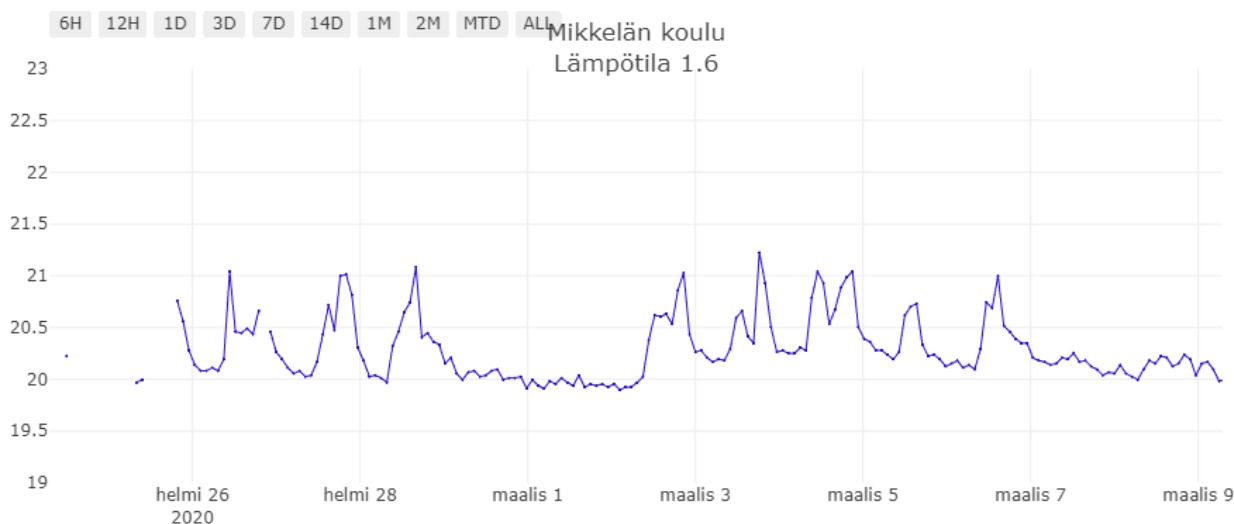
Lämpötilat nousivat toiminnan aikana maksimissaan noin 21°C:een ja toiminnan ulkopuolella lämpötilat laskivat noin 20°C:een tasolle.

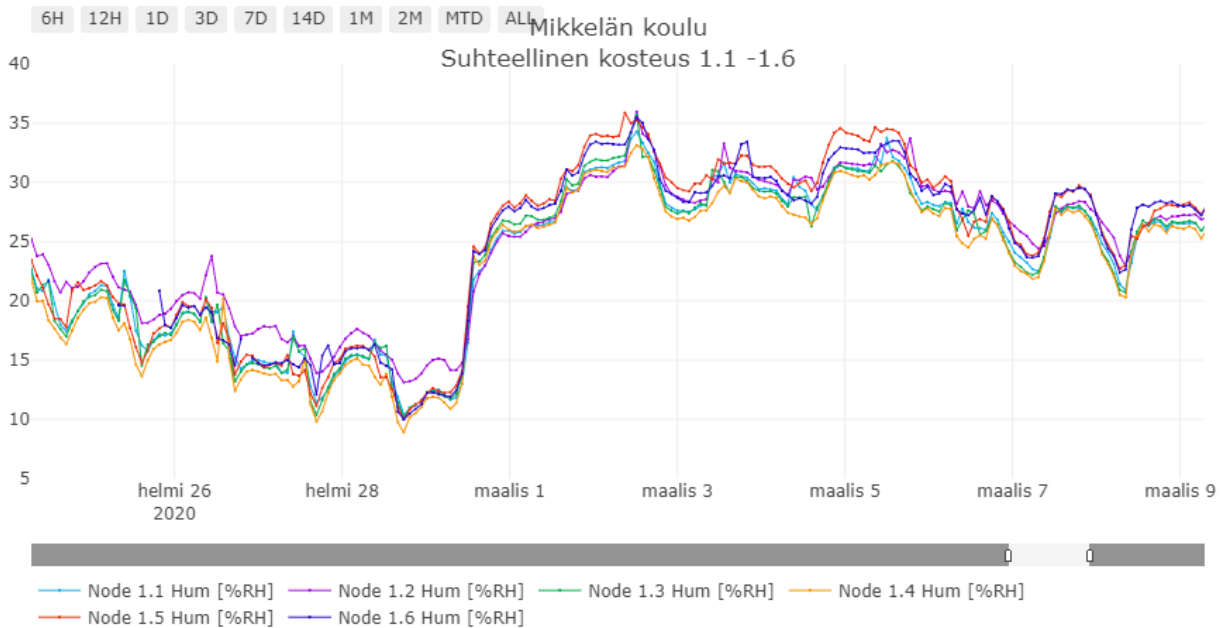
Ulkolämpötila laski 25 – 29.2.2020 välillä 0°C:sta -10°C:een, mikä näkyy sisäilman suhteellisen kosteuden laskuna. 1.3.2020 ulkolämpötila nousi 0 ja +5°C:een välille.

Talviaikaan pidetään sisäilman suhteellisen kosteuden sopivana arvona 20 – 40%.
