ESPOON KAUPUNKI  
Tilapalvelut-liikelaitos  
Kunnossapitopalvelut  
Tarkastusryhmä

2.6.2021

**Niipperin päiväkoti**  
Kohdenumero **3091**  
Alajuoksu 1, 02920 Espoo

## **SISÄILMATARKASTUS**

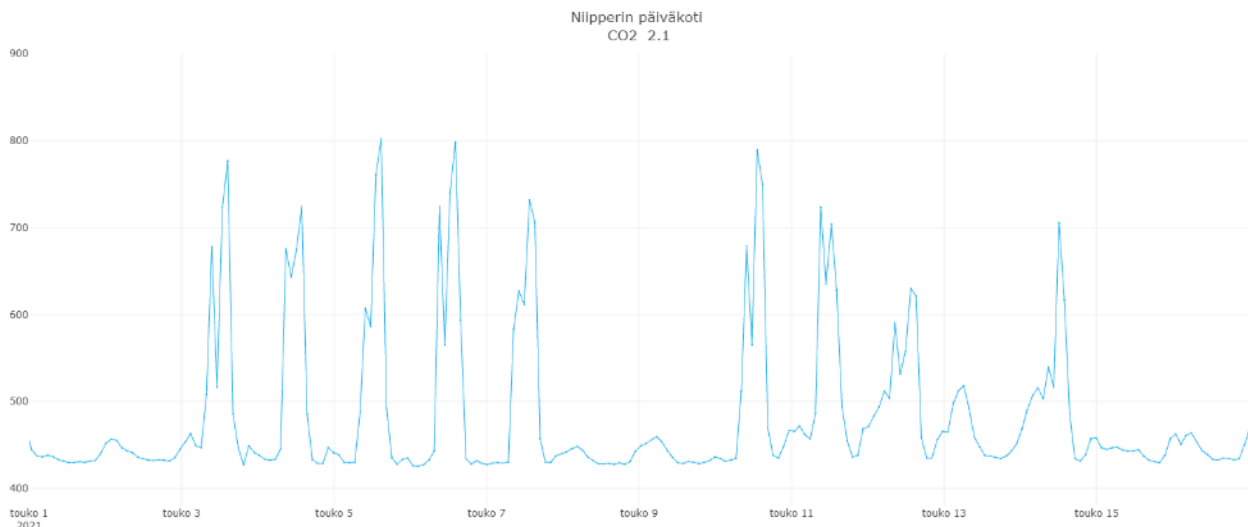
CO<sub>2</sub>-pitoisuudet olivat pääsääntöisesti ulkoilmaa vastaavalla tasolla noin 400 ppm.

CO<sub>2</sub>-pitoisuudet nousivat päivisin käytön aikana maksimissaan noin 800 ppm tasolla.

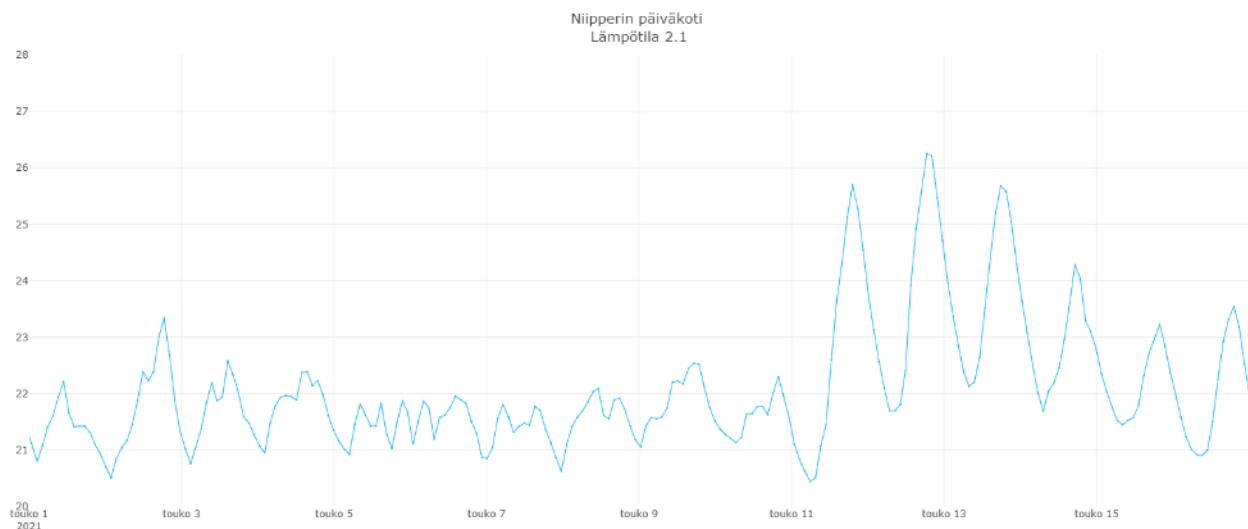
Lämpötila vaihteli noin 20.5 – 26°C:een välillä.

11.5 ulkolämpötila nousi yli 20°C:een ja laski 14.5, mikä näkyy sisälämpötilakäyrässä

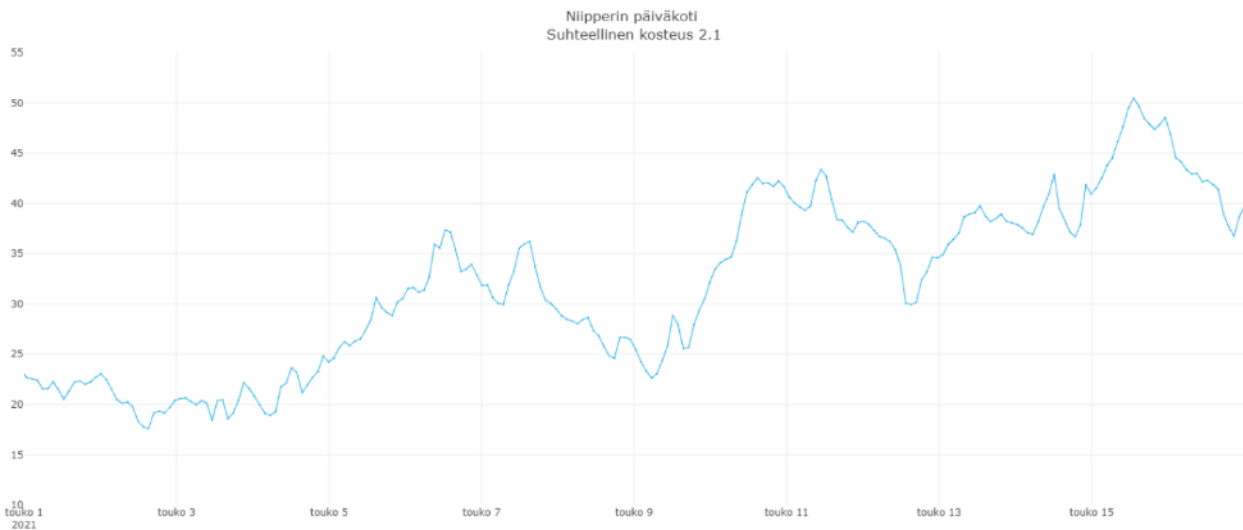
Suhteellinen kosteus vaihteli noin 20 – 50 RH% välillä.

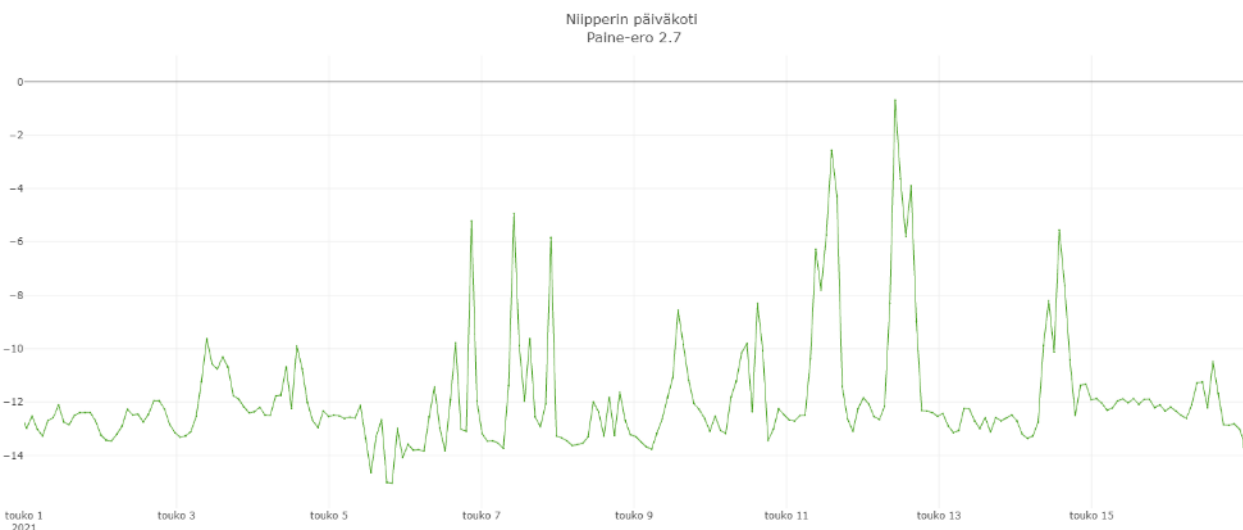
## Paine-ero PE2.7 / Leikkitila 110 Tiitiäiset ja ulkoilman välillä

Paine-ero oli pääsääntöisesti noin -12 Pa alipaineinen.

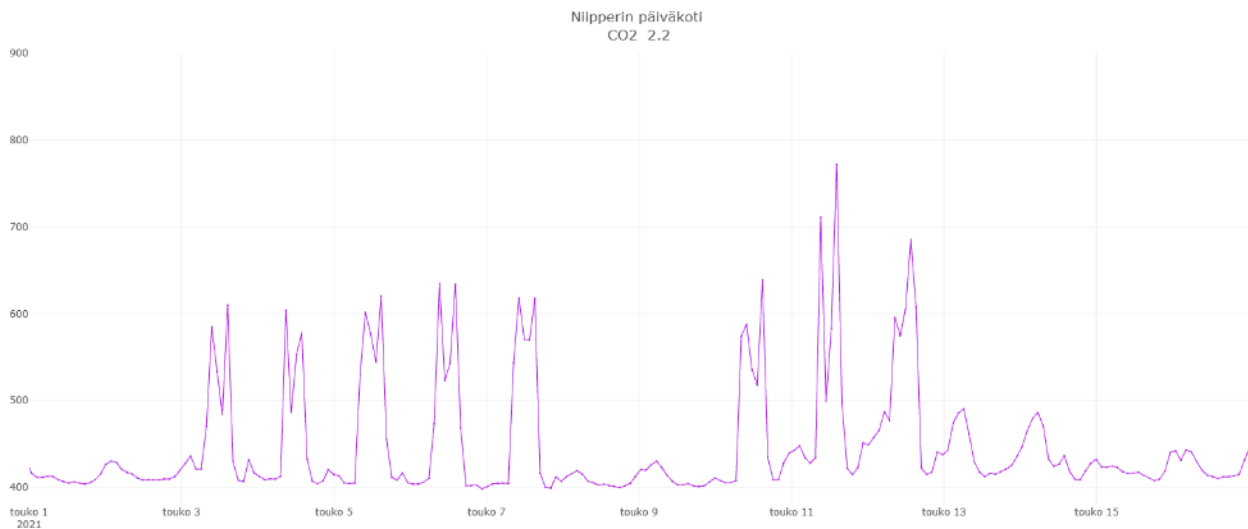
CO<sub>2</sub>-pitoisuudet olivat pääsääntöisesti ulkoilmaa vastaavalla tasolla noin 400 ppm.

CO<sub>2</sub>-pitoisuudet nousivat päivisin käytön aikana maksimissaan noin 800 ppm tasolla.

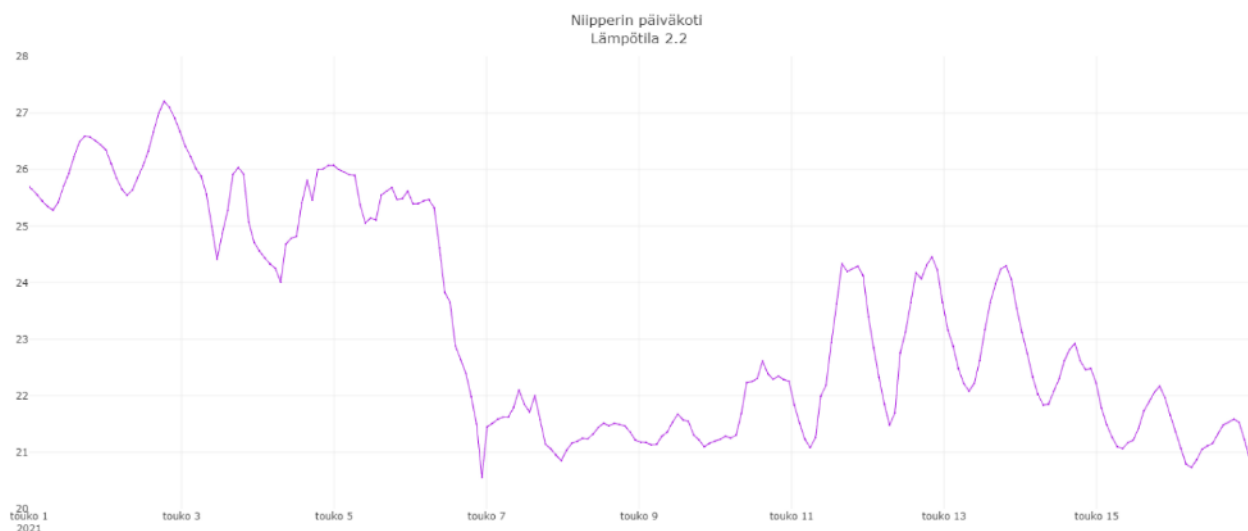
Lämpötila vaihteli noin 21 – 27°C:een välillä ja käyttäytyi muihin tiloihin verrattuna poikkeuksellisesti varsinkin mittausjakson alussa.

11.5 ulkolämpötila nousi yli 20°C:een ja laski 14.5, mikä näkyy käyrässä osittain.

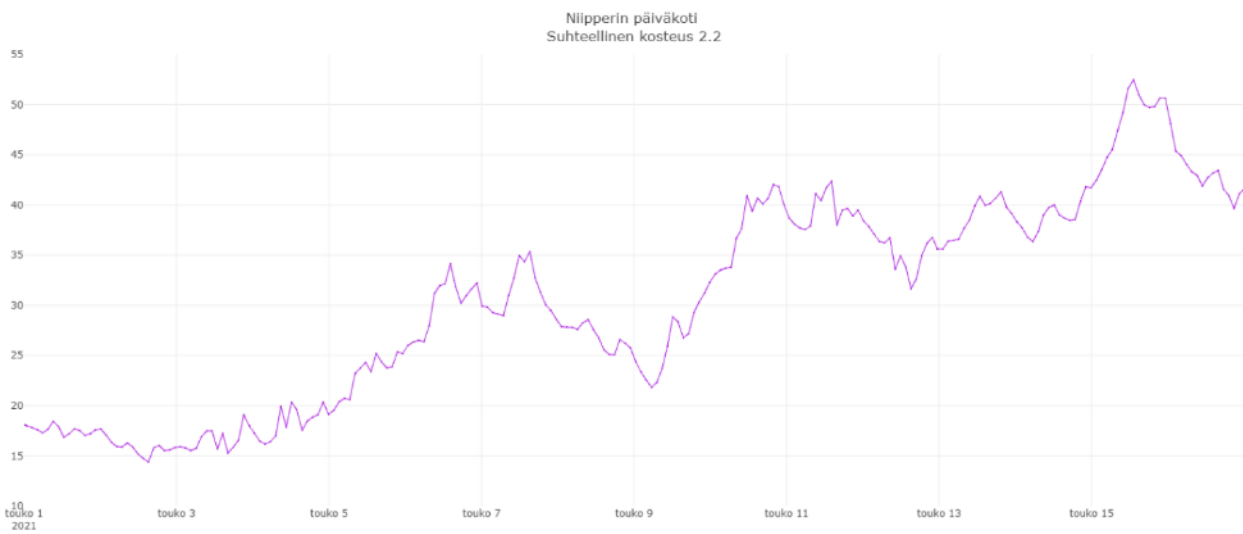
Suhteellinen kosteus vaihteli noin 15 – 55 RH% välillä.

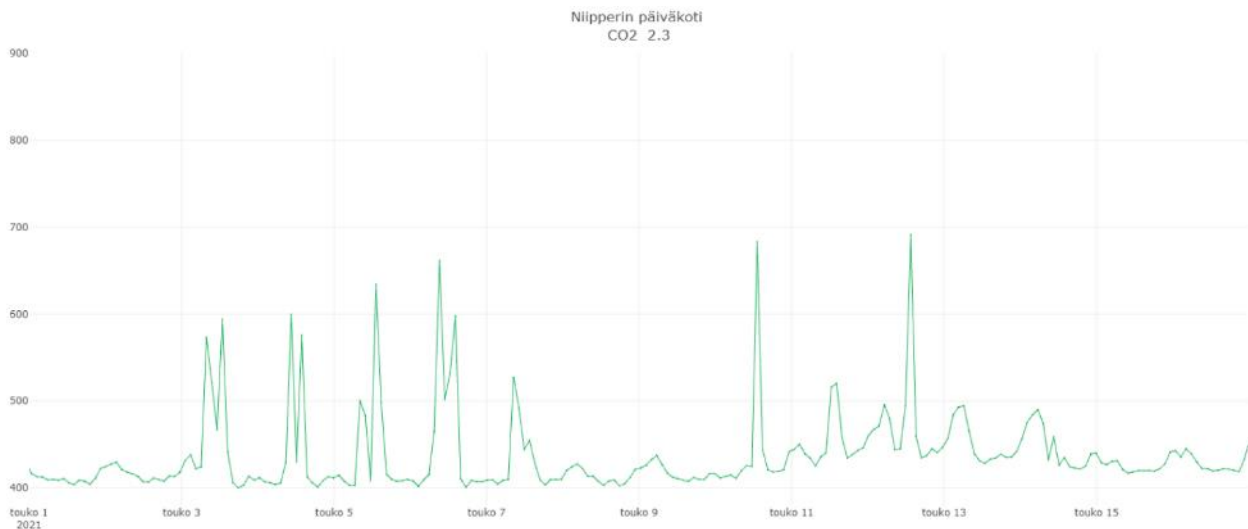
CO<sub>2</sub>-pitoisuudet olivat pääsääntöisesti ulkoilmaa vastaavalla tasolla noin 400 ppm.

CO<sub>2</sub>-pitoisuudet nousivat päivisin käytön aikana maksimissaan noin 700 ppm tasolla.

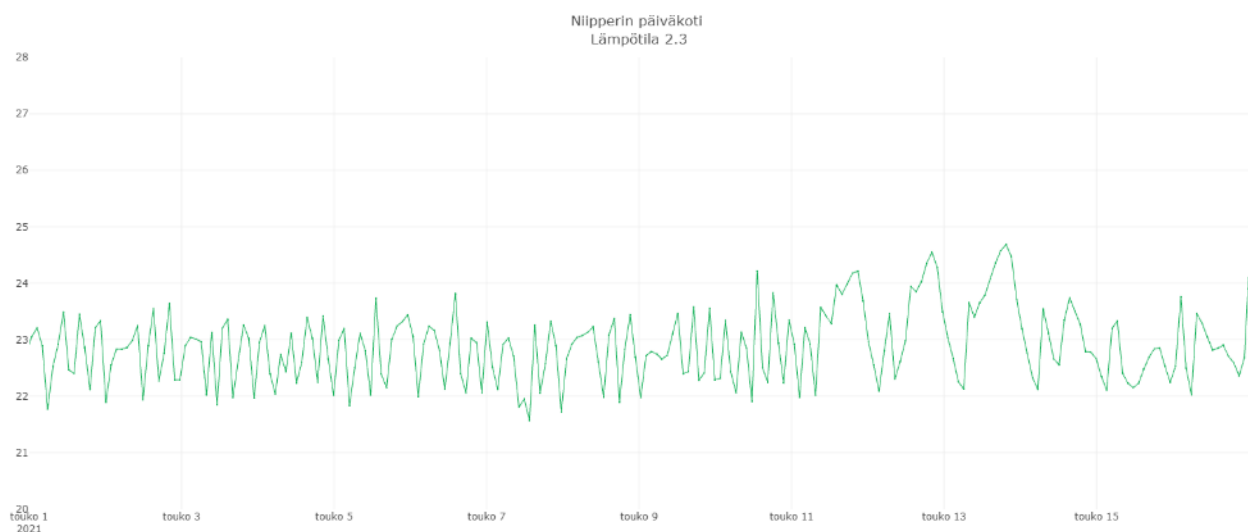
Lämpötila vaihteli noin 22 – 24.5°C:een välillä ajallisesti epäsäännöllisesti vaihdellen.

11.5 ulkolämpötila nousi yli 20°C:een ja laski 14.5.

Tilassa oli näkyvillä oleva kattolämmityselementti, mikä säteili hyvin kuumaa.

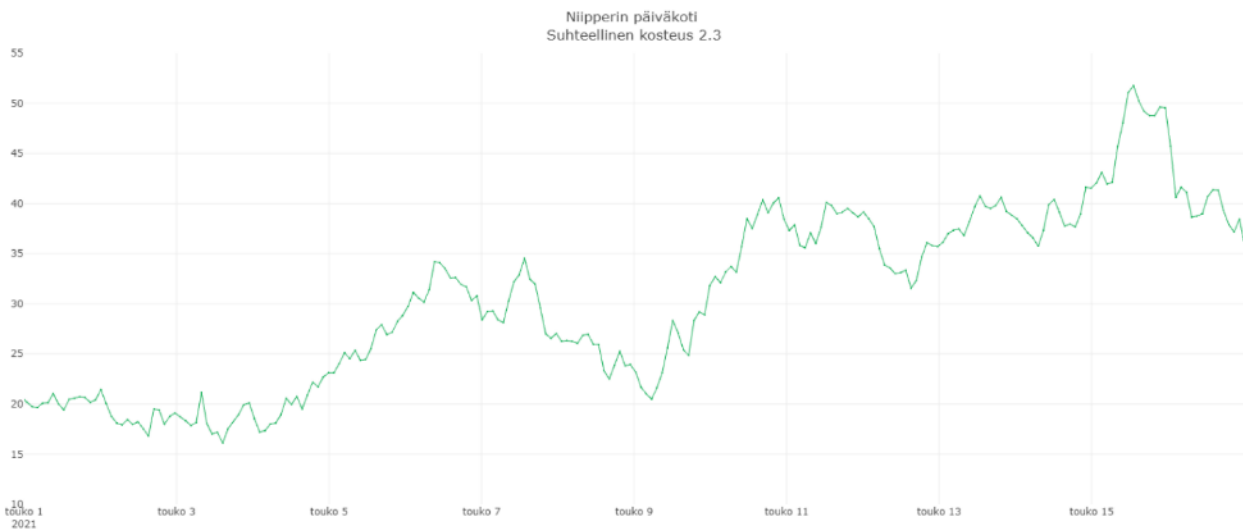
Suhteellinen kosteus vaihteli noin 15 – 50 RH% välillä.

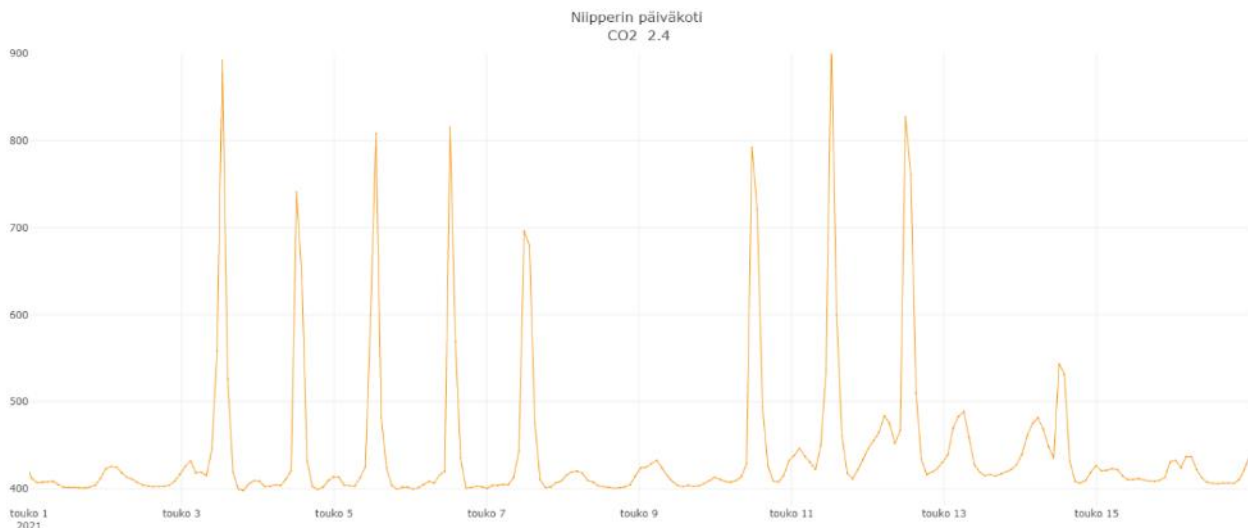
CO<sub>2</sub>-pitoisuudet olivat pääsääntöisesti ulkoilmaa vastaavalla tasolla noin 400 ppm.

CO<sub>2</sub>-pitoisuudet nousivat päivisin käytön aikana maksimissaan noin 900 ppm tasolla.

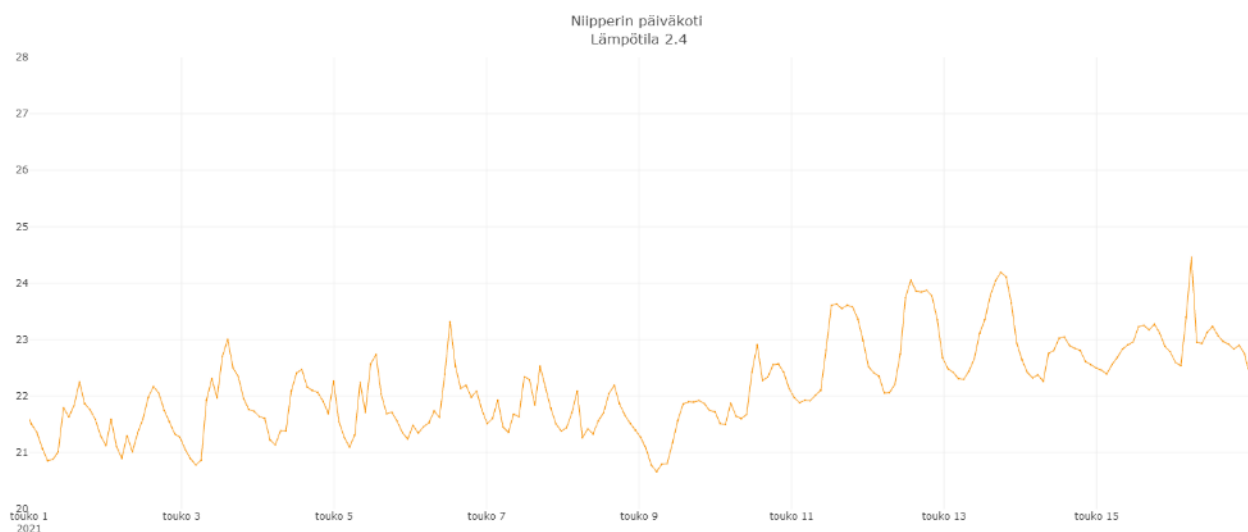
Lämpötila vaihteli noin 21 – 24°C:een välillä lämpötilojen huippujen ajoittuessa päiväaikoihin. 11.5 ulkolämpötila nousi yli 20°C:een ja laski 14.5.

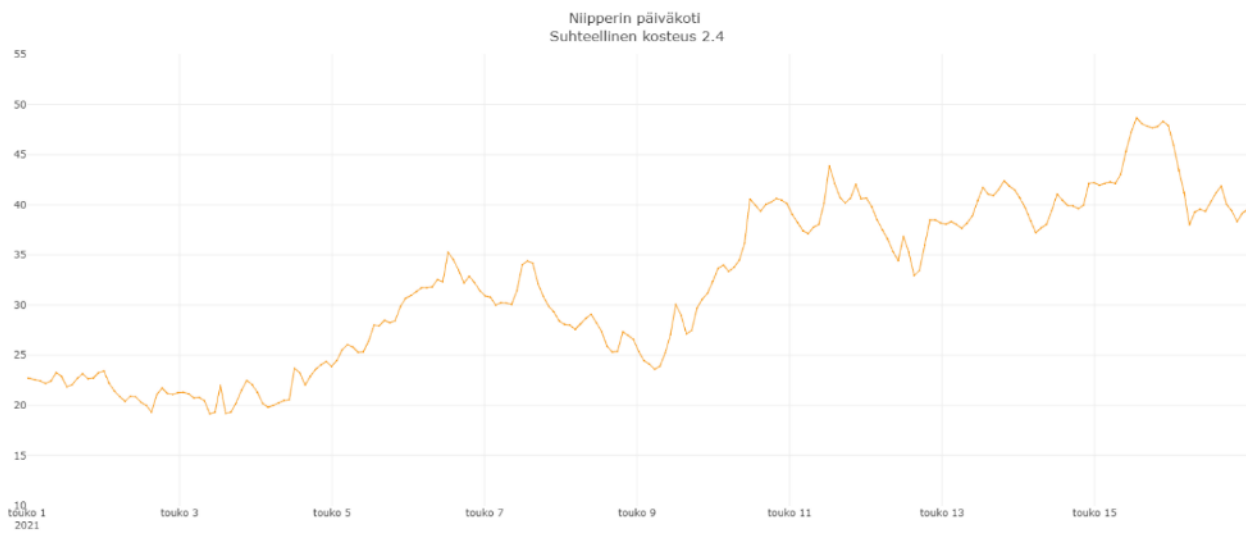
Suhteellinen kosteus vaihteli noin 20 – 50 RH% välillä.

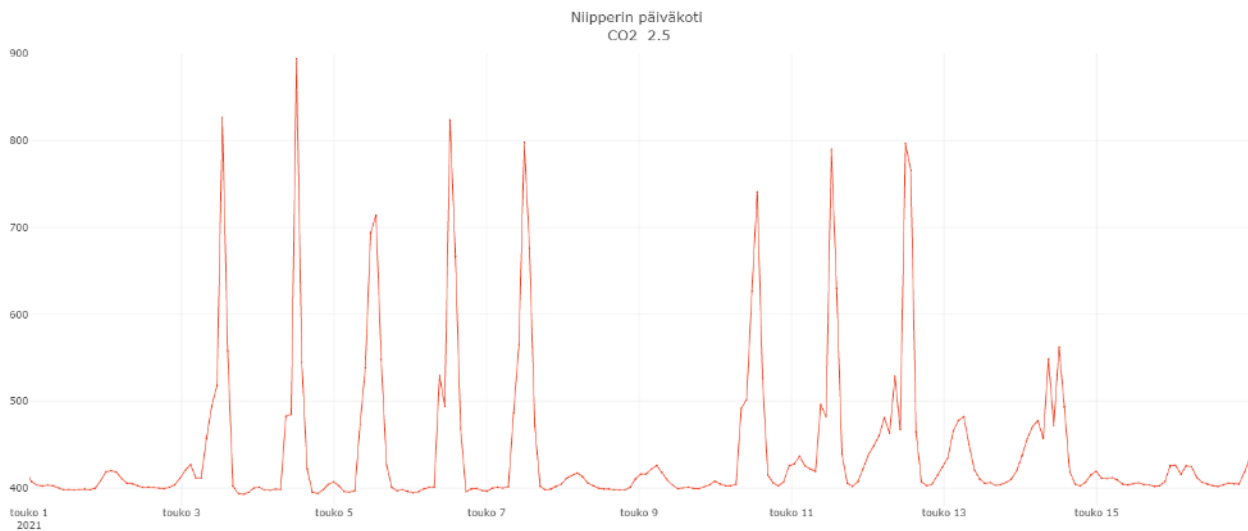
CO<sub>2</sub>-pitoisuudet olivat pääsääntöisesti ulkoilmaa vastaavalla tasolla noin 400 ppm.

CO<sub>2</sub>-pitoisuudet nousivat päivisin käytön aikana maksimissaan noin 900 ppm tasolla.

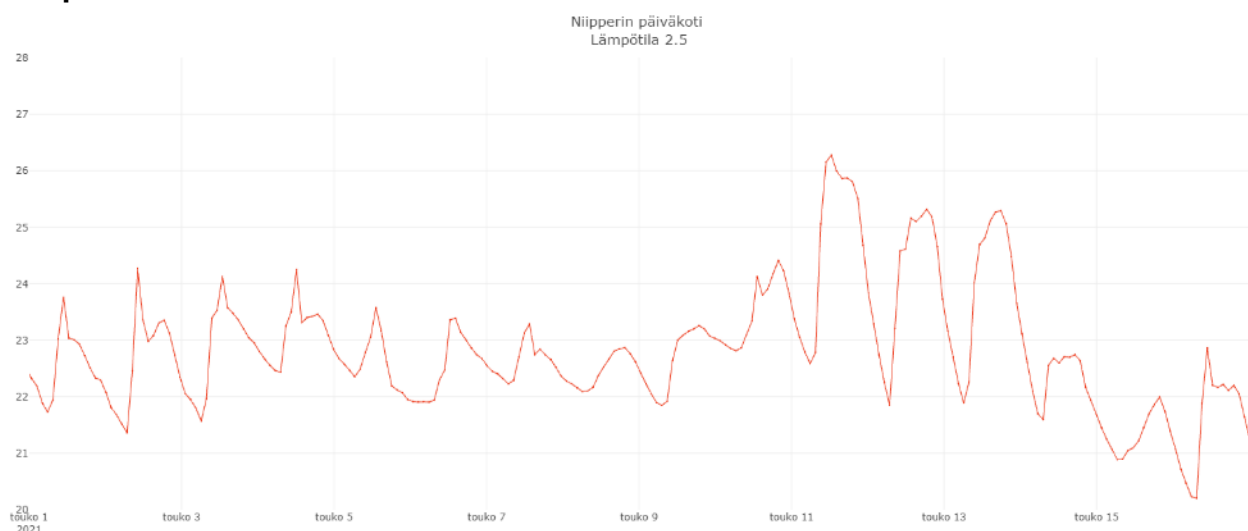
Lämpötila vaihteli noin 21.5 – 26°C:een välillä lämpötilahuippujen ajoittuessa pääsääntöisesti päiväaikoihin.

11.5 ulkolämpötila nousi yli 20°C:een ja laski 14.5, mikä näkyy sisälämpötilakäyrässä.

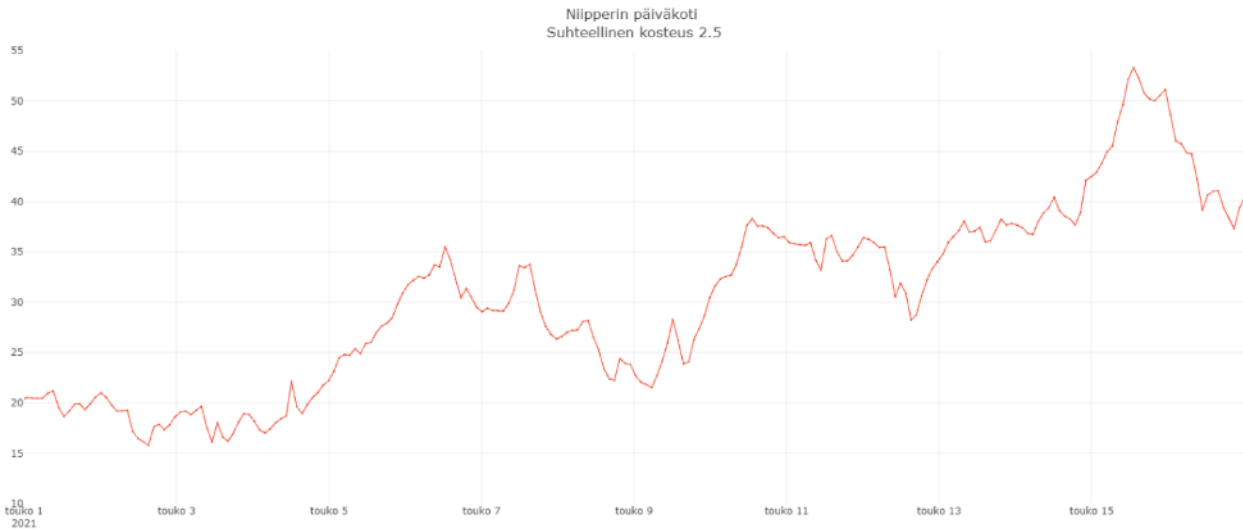
Suhteellinen kosteus vaihteli noin 15 – 50 RH% välillä.

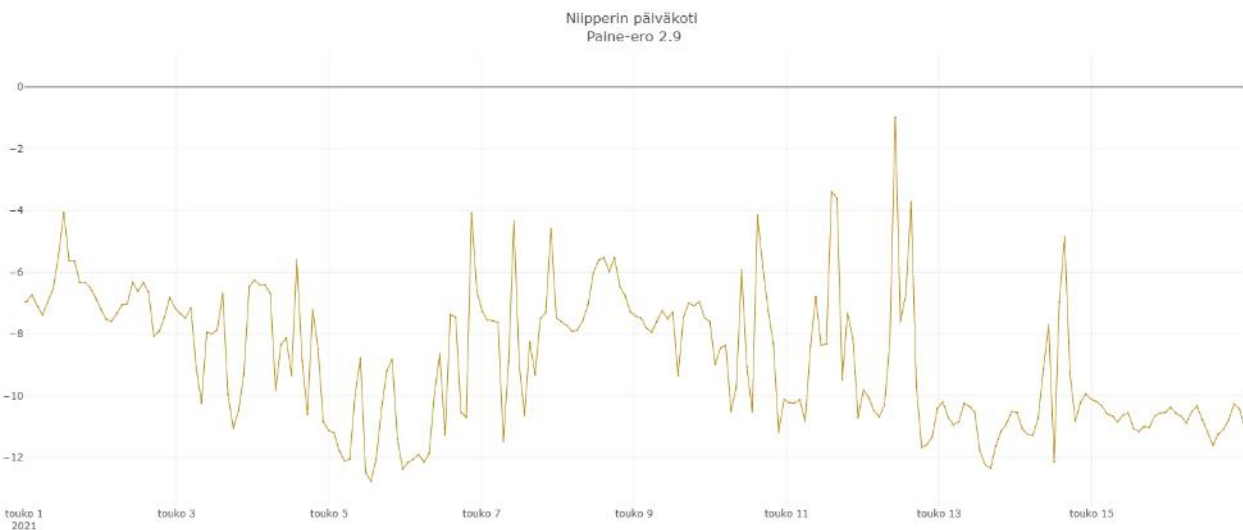
## Paine-ero PE2.9 / Leikkitila 142 Menninkäiset ja ulkoilman välillä

Paine-ero vaihteli pääsääntöisesti noin - 6 ja - 12 Pa välillä alipaineisena.

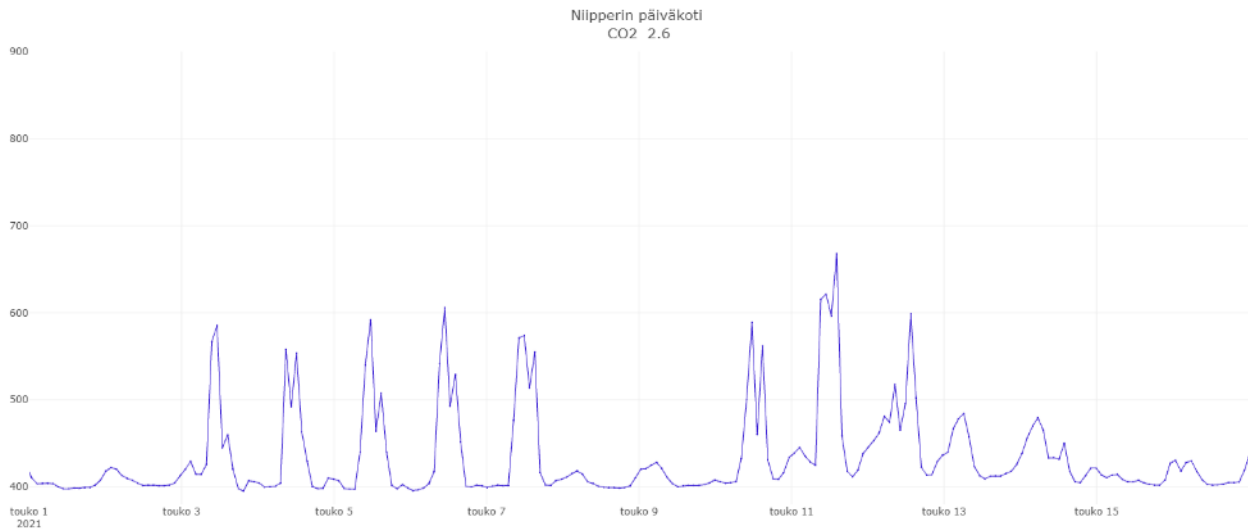
CO<sub>2</sub>-pitoisuudet olivat pääsääntöisesti ulkoilmaa vastaavalla tasolla noin 400 ppm.

CO<sub>2</sub>-pitoisuudet nousivat päivisin käytön aikana maksimissaan noin 650 ppm tasolla.

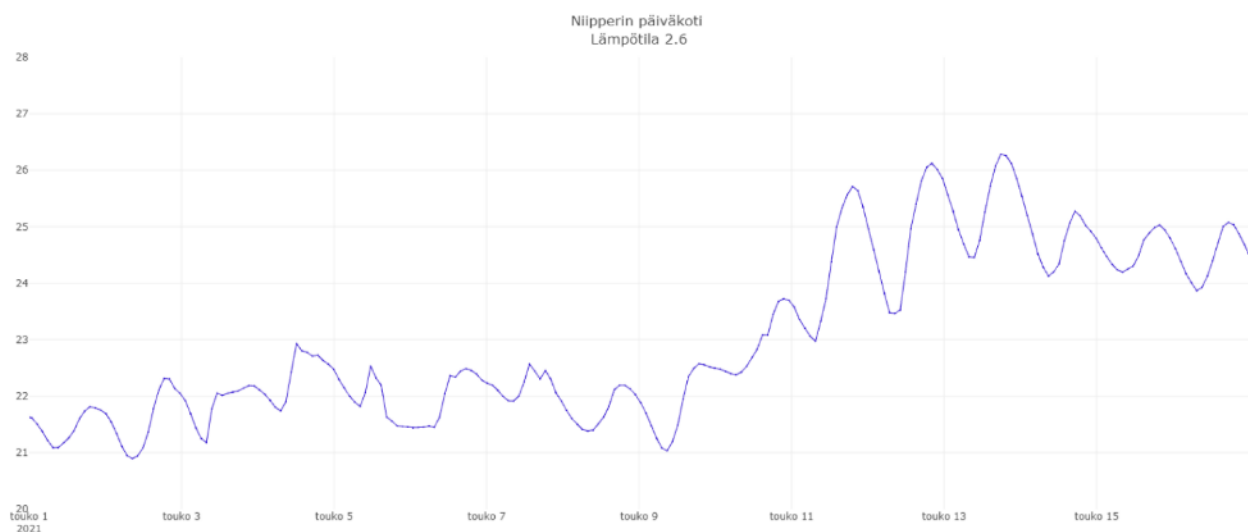
Lämpötila vaihteli noin 21 – 26°C:een välillä lämpötilahuippujen ajoittuessa pääsääntöisesti ilta-aikoihin.

11.5 ulkolämpötila nousi yli 20°C:een ja laski 14.5, mikä näkyy sisälämpötilakäyrässä.

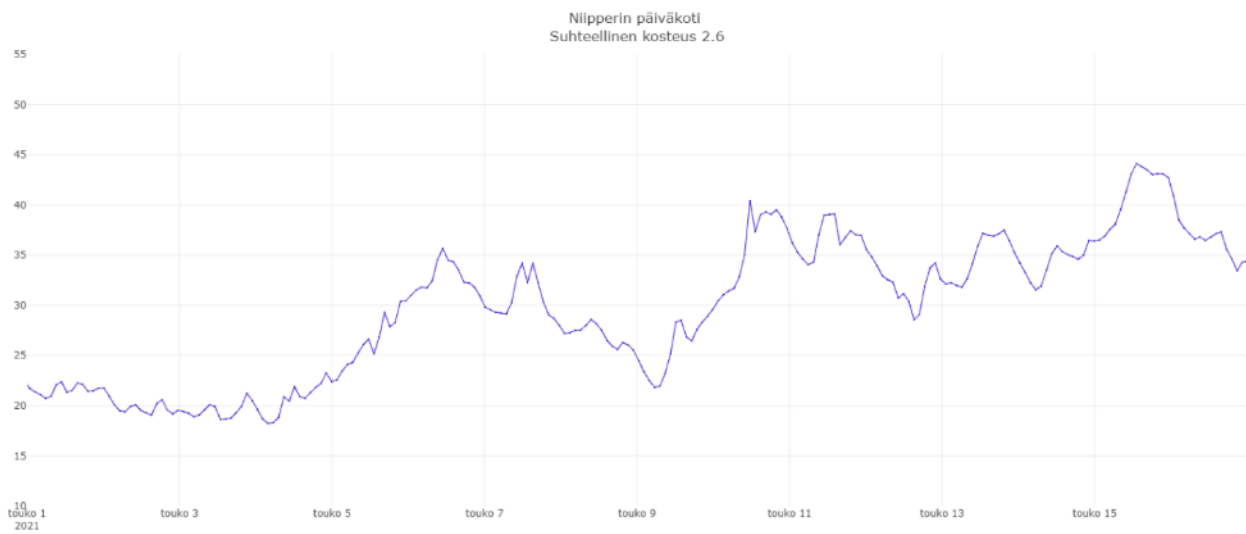
Suhteellinen kosteus vaihteli noin 20 – 45 RH% välillä.

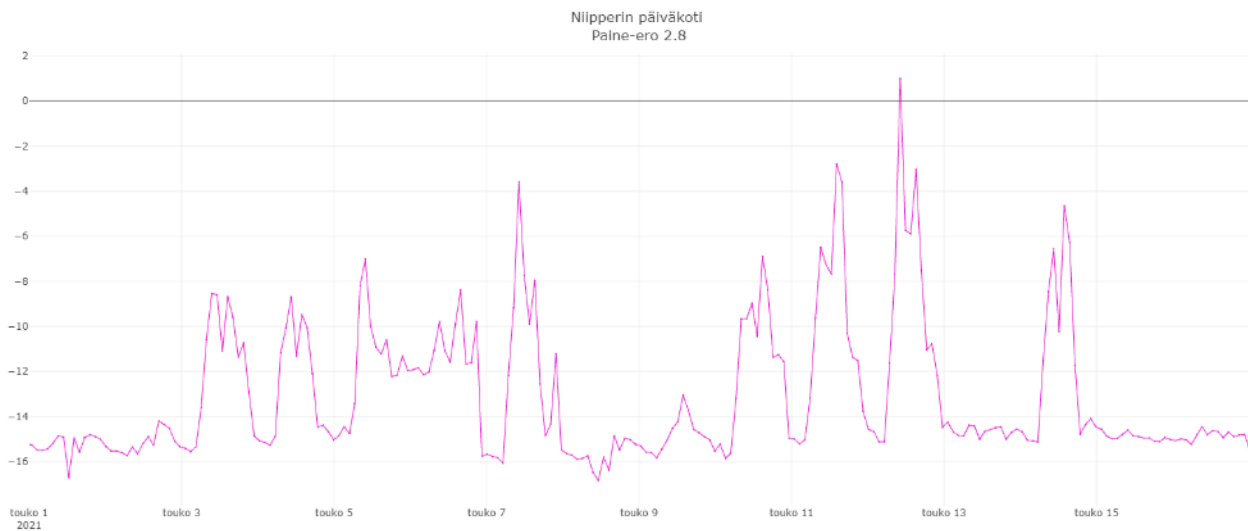
Paine-ero vaihteli pääsääntöisesti noin - 2 ja - 16 Pa välillä alipaineisena. Alipaine oli päivisin pienempi, mutta käyttäytyi ajallisesti epäsäännöllisesti.
