# INSINÖÖRITOIMISTO RENOVATEK OY

## Silkkiniityn päiväkot Rakenteiden kuntotutkimus

PROJEKTI nro 1614  
05.09.2018

Silkkiniityn päiväkot  
Opinkuja 1  
02100 Espoo

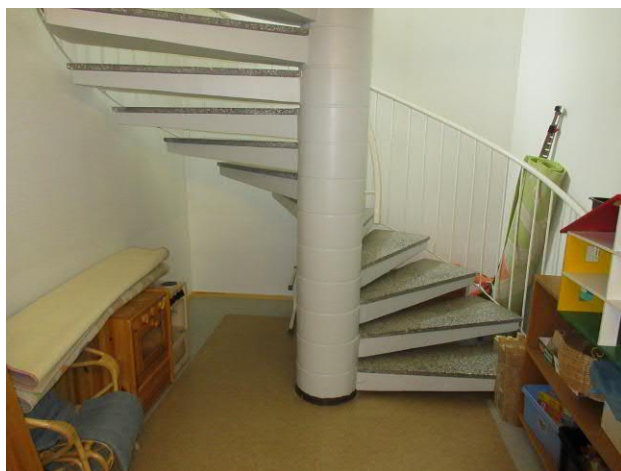
Kuva 11. Yleiskuva kellarin lattiapinnoista.

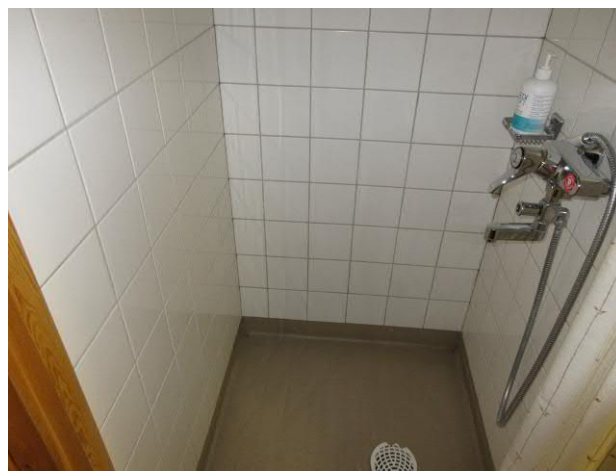
Kellarin lattioissa on pinnoitteena muovimatot. Käytävän pinnoite on vaihdettu ulkoseinien vieriltä vesivahingon vuoksi. Pinnoitteet ovat pääosin alkuperäiset. Sosiaali-tilojen pesuhuoneen muovimatto on kovettunut ja irronnut pohjastaan pieneltä alueelta kaivon ympäriltä ikääntymisen vuoksi. Saumat ovat auenneet mm. ovenpielen nostoissa.

Kuva 12. Sosiaali-tilojen suihkuhuoneen pinnoite.

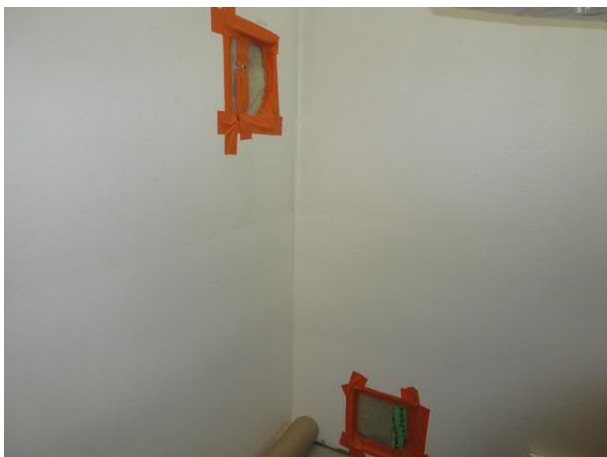
Kaikkien seinien levytysten alaosissa on rako, jonka kautta on selvä ilmayhteys seinän eristetilaan. Ulkoseinillä höyrynsulkumuovi loppuu lattian pinnan tasoon. Höyrynsulkua ei ole tiivistetty mitenkään alapohjaan. Pukuhuoneen seinän ja katon rajassa on tummentumia, mitkä viittaavat seinärakenteen sisältä tulevaan ilmavuotoon.

RA US1:sta todettiin, että ulkoseinillä seinän alaohjauspuun alla on pystyssä EPS-eriste, joka on yhteydessä alapohjan eristeeseen (kosteus voi nousta maapohjasta seinän alaosaan alaohjauspuuhun). Seinän eristeessä on epäpuhtauksia (purua ym.)

Kuva 17. Rakenneavaukset US1 ja US2.

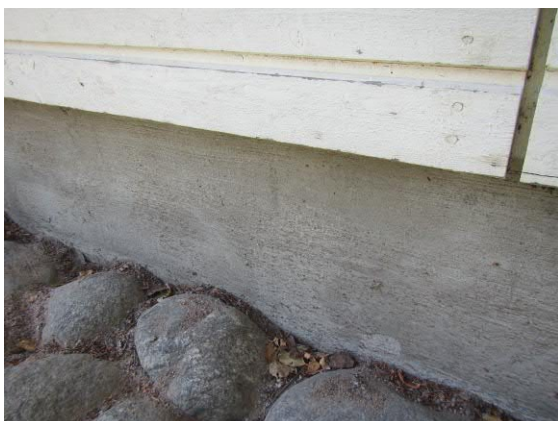
Rakennuksen sokkeli on muurattu kevytsoraharkoista ja slammattu. Tehtyjen havaintojen perusteella myös sokkelin ulkopintaan on asennettu perusmuurilevy vedeneristeeksi. Rakennuksen sokkelikorkeus on paikoin hyvin matala, mutta lattiapinnat ovat pääosin ainakin jonkin verran maanpinnan tason yläpuolella. Kellaritiloissa lattiapinta on maanpinnan tasolla. Maanpintojen kallistuksissa on ryhmäperhepäiväkodin sisäpihan puolta lukuun ottamatta yleisesti puutteita, mikä lisää sokkelin kosteusrasitusta (Ks. Tarkemmin luku 5.1.4). Paikoin sokkelin pinnalla lähellä maanrajaa on havaittavissa vähäistä kalkkihärmettä ja kosteuden aiheuttamia värimuunnoksia. Ryhmäperhepäiväkodin puolella sokkelin kosteusrasitusta lisää läheinen kasvillisuus ja kattovesien poisto maanpinnalle.

Harkkomuuratuissa julkisivuissa olevat halkeamat jatkuvat pääosin myös sokkelirakenteeseen, vaikka pinnoitteen / rakenteen toteutustavan takia rakenteiden liitoskohta ei ole selkeästi erotettavissa. Puuverhoiltujen osuuksien kohdalla rakennuksen sokkelissa ei ole juurikaan näkyviä halkeamia.

Kuva 26. Sokkelit ovat harkkorakenteisia ja pinnaltaan slammattuja.

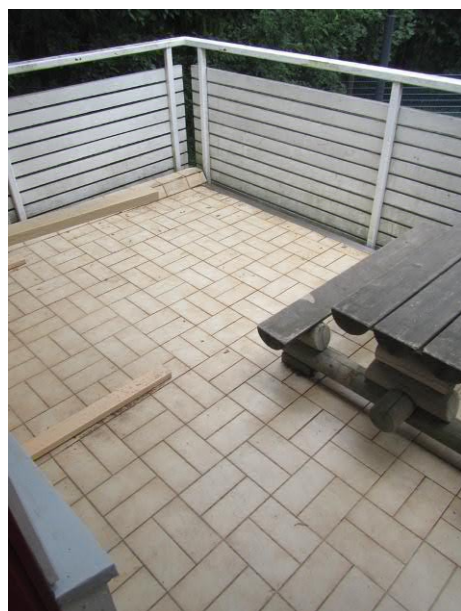
Ryhmäperhepäiväkodin sisäpihan puolella on paikalla valettu, betonirakenteinen parveke. Tehtyjen havaintojen perusteella parveke on kannatettu teräspilarien ja rakennusrungon varaan. Kaide on teräsrunkoinen, ja parvekkeen yläpinta on laatoitettu. Vedenpoisto on järjestetty kallistusten avulla laatan etureunan kautta. Aistinvaraisten havaintojen perusteella parvekkeen pilareissa tai betonirakenteissa ei esiinny poikkeavia muodonmuutoksia. Laatassa ei myöskään havaittu laaja-alaisia korroosio- tai pakkasvaurioita. Sen sijaan parvekkeen pinnoilla on havaittavissa runsaasti orgaanista kasvustoa, likaantumaa sekä käytön ja ikääntymisen aiheuttamaa vaurioitumista. Yläpinnan laatoitus on paikoin halkeillut ja irronnut alustastaan. Vedeneristeen puuttumisen lisäksi parvekkeen kosteusteknistä toimivuutta heikentää etenkin hallitsematon vedenpoisto. Läheinen, runsas kasvillisuus sekä parvekkeen suojaisuus luovat suotuisat olosuhteet orgaanisen kasvuston syntymiselle.

Kuva 30. Ryhmäperhepäiväkodin parvekkeen yläpinta on laatoitettu.

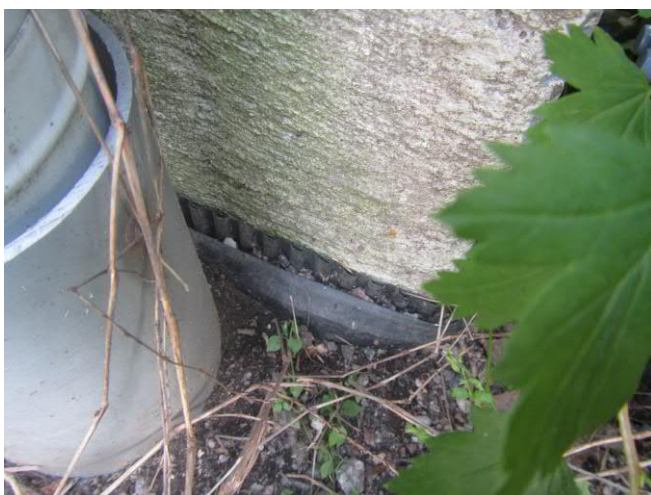
Julkisivu- ja sokkelirakenteiden kosteusteknistä toimintaa parantavia ratkaisuja ovat osittainen salaojitus, sokkelin vedeneristys sekä hallittu kattovesien ohjaus. Saatujen lähtötietojen ja tehdyn videokuvauksen (ks. Tarkemmin luku 6) perusteella rakennus on osin salaojitettu, mutta järjestelmä on osin tukkiintunut. Sokkelin ulkopintaan on asennettu perusmuurilevy. Havaintoja perusmuurilevystä tehtiin myös sisäpihan puolella (Vrt. Katsastusmuistio, Sweco Oy, raportti päivätty 22.01.2018). Perusmuurilevyn asennuksessa on paikoin lieviä puutteita (mm. jatkokset, reunalistan asennus). Kattovedet on ohjattu vesikourujen ja syöksytörvien avulla pääosin omaan keruujärjestelmään.

Kuva 36. Sokkelin ulkopintaan on asennettu perusmuurilevy.

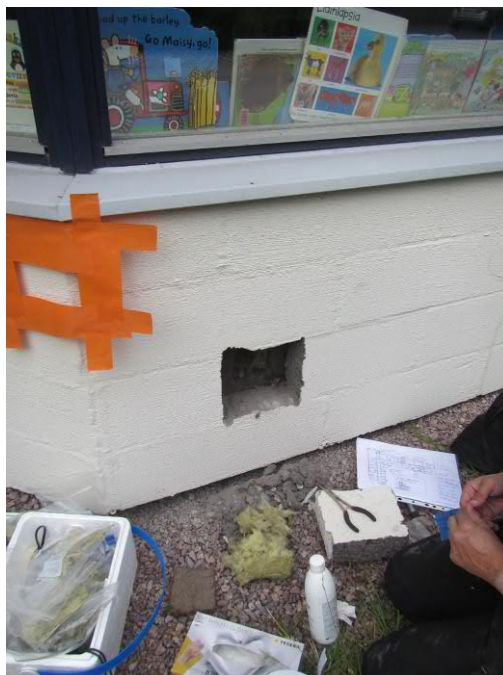
Rakenneavauskohdasta otettiin mikrobinäytteet M9 ja M10.

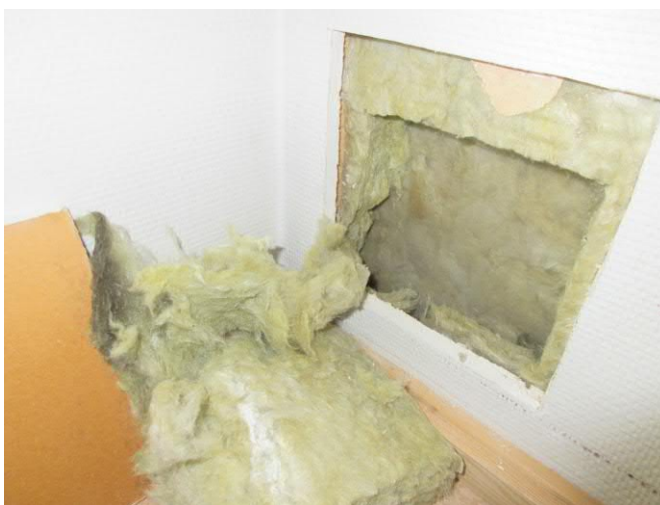
## RAK US5

Rakenneavaus n. 15 x 15 cm tehtiin rakennuksen sisäpuolelta salin ulkonurkkaan ulkoseinän alaosaan.

-lämmöneristeessä havaittiin ilmavuotojen aiheuttamaa tummentumaa

Rakenneavauskohdasta otettiin mikrobinäytteet M11 ja M12.

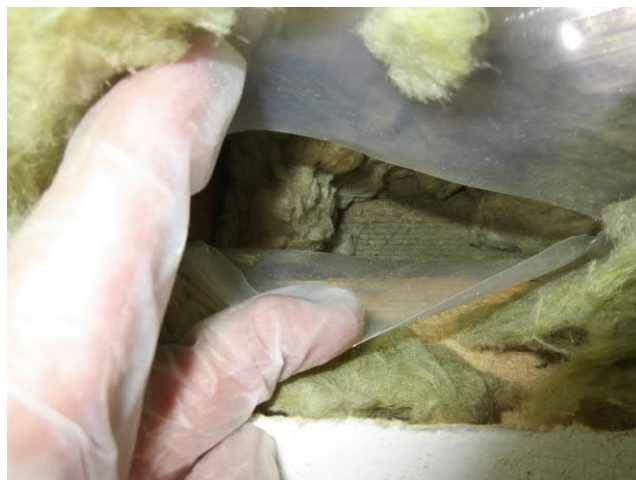
# **RAK US 6**

Rakenneavaus n. 15 x 15 cm tehtiin rakennuksen sisäpuolelta ryhmäperhepäiväkodin päätyseinään.

Rakenneavauskohdasta otettiin mikrobinäyte M13

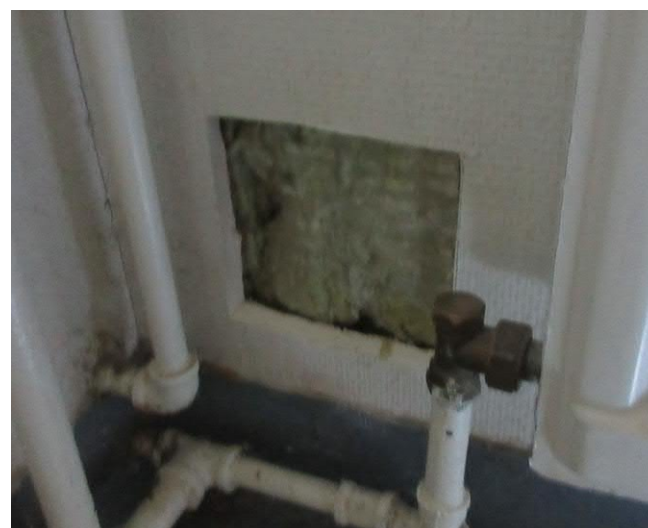
# **RAK US 7**

Rakenneavaus n. 15 x 15 cm tehtiin rakennuksen sisäpuolelta Opintien puoleisen siiven kuraeteiseen.

-Kohdassa havaittu lastulevyä ei ole esitetty käytettävissä olleissa ulkoseinien rakennetyypeissä

Rakenneavauskohdasta otettiin mikrobinäyte M15.

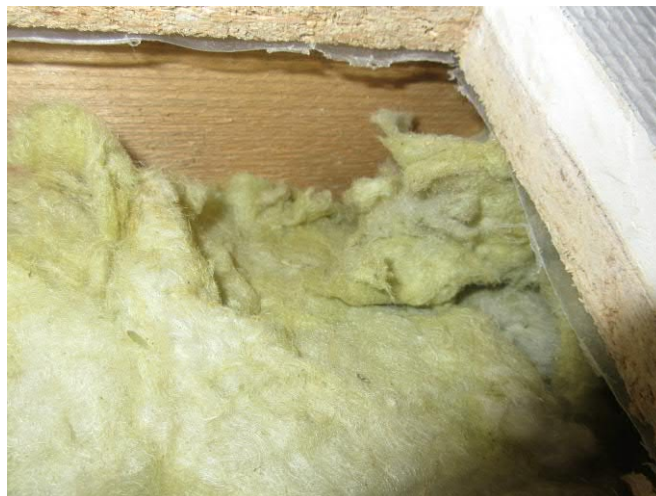
**RAK US 8**

Rakenneavaus n. 15 x 15 cm tehtiin rakennuksen sisäpuolelta nukkumaparven kohdalle ikkunan alapuolelle.

-Kohdassa havaittu lastulevyä ei ole esitetty käytettävissä olleissa ulkoseinien rakennetyypeissä

Rakenneavauskohdasta otettiin mikrobinäyte M15.

Käytettävissä olevissa lähtötiedoissa on esitetyt julkisivujen rakennetyypit US1 ja US2, jotka vastaavat pääosin rakenneavauksissa todettuja rakenteita. Nukkumaparven kohdalla olevassa rakenneavauksessa ulkoseinärakenne poikkeaa lähtötiedoista.

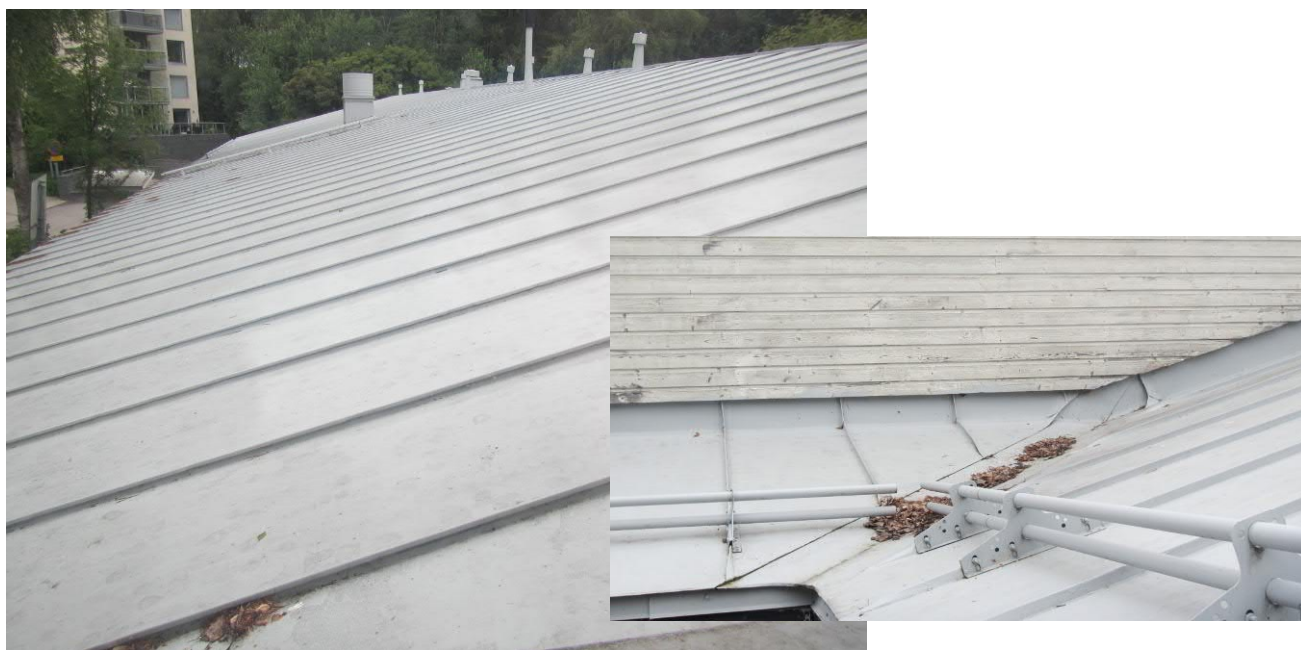
Tehtyjen havaintojen perusteella vesikate on hyväkuntoinen ja yleisilmeeltään siisti. Havaitut puutteet liittyvät lähinnä lievään roskaisuuteen, sillä räystäiden läheisyyteen ja sisätaitteeseen on kertynyt jonkin verran orgaanista materiaalia. Myös yksittäisten läpivientien taakse pääsee lammikoitumaan vettä vähäisiä määriä. IV-konehuoneen ja ryhmäperhepäiväkodin kohdilla katteen nostot ovat hieman nykyisiä suosituksia (300 mm) matalampia, mutta niitä voidaan pitää riittävinä. Vesikatteen maalipinnoite on tehtyjen havaintojen perusteella ehjä ja hyväkuntoinen, ja vain räystäiden lähellä havaittiin vähäistä orgaanista kasvustoa.

Kuva 37. Vesikate on yleisilmeltään siisti ja hyväkuntoinen.

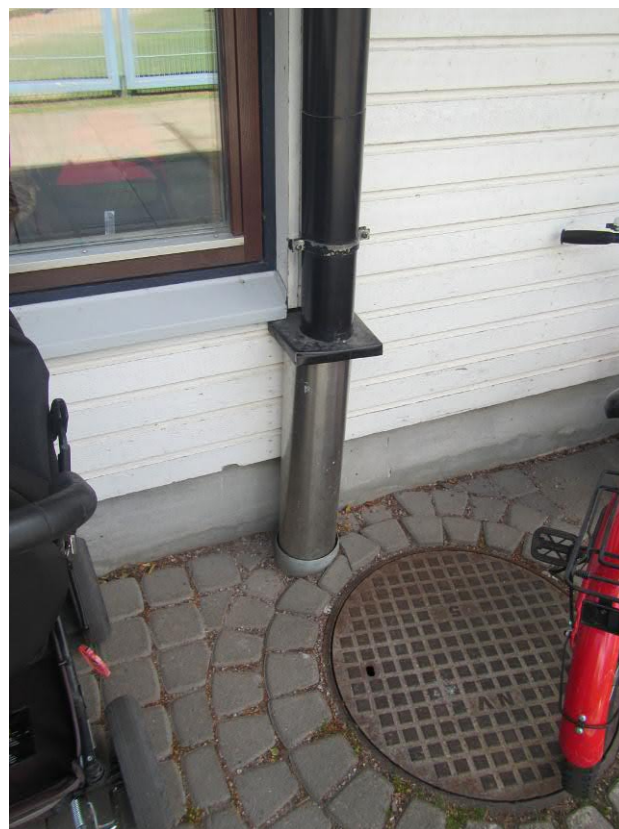
Kuva 39. Syökytorvista vesi ohjautuu maan alle keruujärjestelmään.

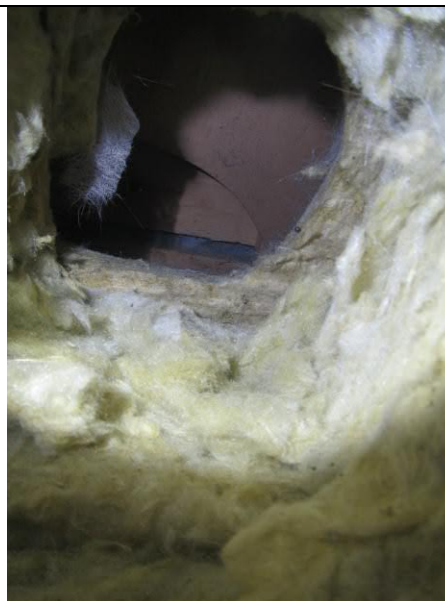
**RAK YP 4**

- Rakenneavaus n. 15 x 15 cm tehtiin pienryhmätilaan
- Kipsilevy
- kirkas hyörynsulkumuovi, joka on asennettu kireästi. Saumojen limitystä / tiivistystä ei voitu todeta rakenneavauskohdasta.
- Lämmöneristeenä mineraalivilla 100+100 mm sekä tuulensuojavilla 50 mm
- Lämmöneristeen yläpuolella pahvi tmv. tuulenohjain sekä ilmatila n. 30 mm
- RAK päättyy
- Vesikatteen alla on harvalauditus, ei aluskatetta
- Rakenteessa ei havaittu viitteitä vaurioista

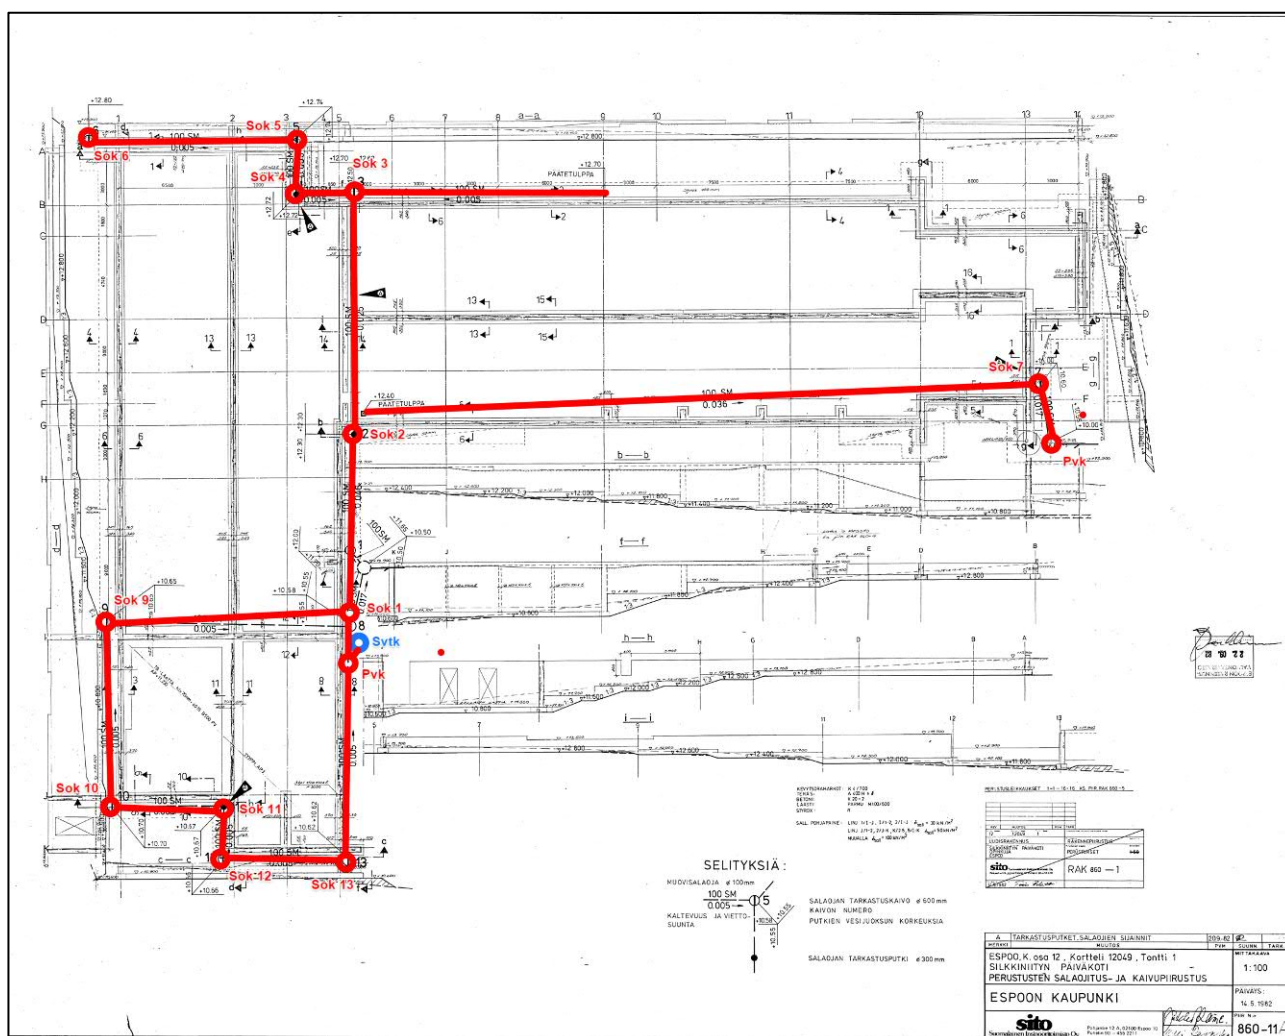
Kohteen salaojajärjestelmä on alkuperäinen. Salaojitus on asennettu Opintien puoleisen siiven kellaritilan ympärille, jossa salaojajärjestelmä on n. 1-2,5 metriä alempana kuin muualla. Muuten rakennus on osittain salaojitettu siten, että salaojia on asennettu mm. Opinkujan puoleiselle seinustalle anturalinjan ulkopuolelle sekä saman siiven sisäpihan puolelle anturalinjan sisäpuolelle. Salaojaputkena on käytetty taipuisaa yhdenkertaista  $\varnothing$  100 mm muoviputkea (ns. peltosalaoja). Salaojien tarkastuskaivot ovat  $\varnothing$  300 mm betonirenkaista rakennettuja. Salaojajärjestelmästä vedet on johdettu kahteen perusvesikaivoon ja edelleen hulevesiviemäriin. Alkuperäisten suunnitelmien perusteella salaojaputkien kaato on vähintään 0,5%, mutta Opinkujan puoleisen siiven kohdalla kaato on 0,36 %.

Kuva 40. Kohteen salaojasuunnitelma. Punaisella tehtyt merkinnät Drainman Oy.

Suoritetun kuvauksen perusteella salaojajärjestelmän keskeisimmät puutteet ovat putkissa paikoin oleva hiekka ja sora. Paikoin järjestelmässä havaittiin myös puiden juuria sekä vähäisessä määrin roskaa, jotka myös tukkivat salaojaputkia ja siten heikentävät järjestelmän toimivuutta. Putkistossa on paikoin myös lietettä viitteenä lievestä kallistuspuutteista. Kahdessa kohtaa putkissa havaittiin sortuma tai muodonmuutos. Käytetystä putkityypistä johtuen salaojaputken kuormituskestävyys on heikko, joten putkiin syntyy nykyputkia helpommin muodonmuutoksia.
