## Korjaustarveselvitys

| Päiväys | 31.5.2018 |
| Kohde | Lasihytti 4, 02780 Espoo |

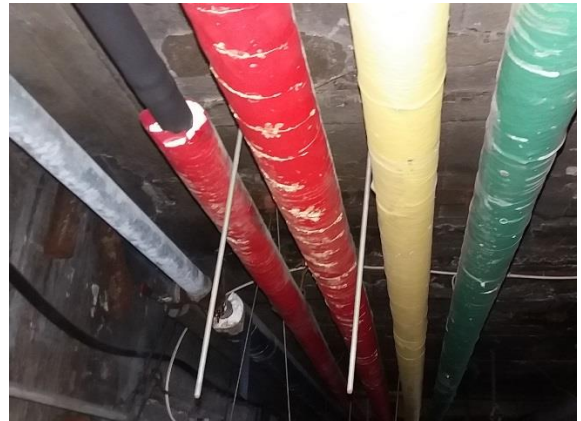
*Käyttöveden ja lämmityksen runkojohtoja*

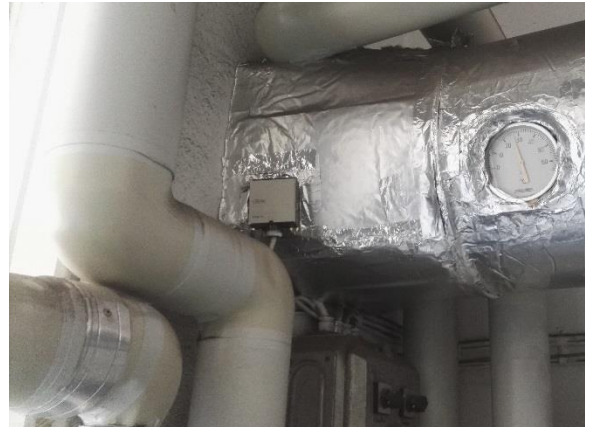
*Laboratorion ilmanvaihtokoneen laitteistoa*
