## Rakenne-, kosteus- ja sisäilmatekninen kuntotutkimus

| Päiväys | 11.10.2021 |
| Tilaaja | Espoon kaupunki |
| Kohde | Laakakiven päiväkoti<br>Suotorpantie 9<br>02130 Espoo |

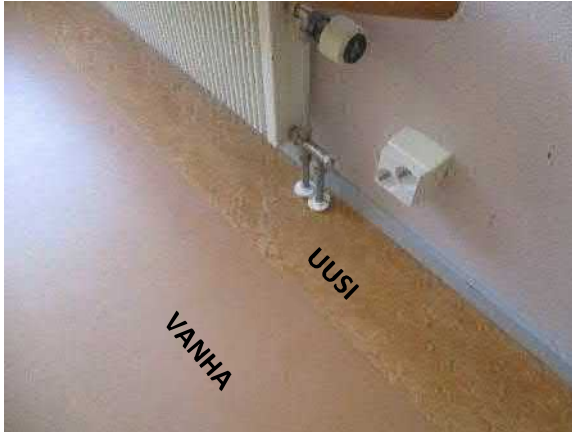
5.1. Yleiskuva kuivien tilojen linoleum-päällysteistä. Tiivistyskorjausten yhteydessä on tiivistettyjen alapohjaliittymien läheisyydessä ollut vanha linoleumi uusittu noin 0,3 metri etäisyydelle alapohjaliittymästä.

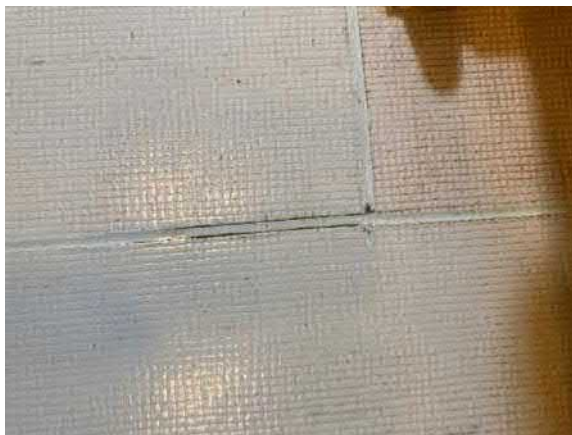
5.3. Märkätilojen muovimaton tarkastuksissa havaittiin tilojen 102, 104, 105, 124, 154 ja 155 muovimattojen saumoissa paikoin epätiiveyttä.

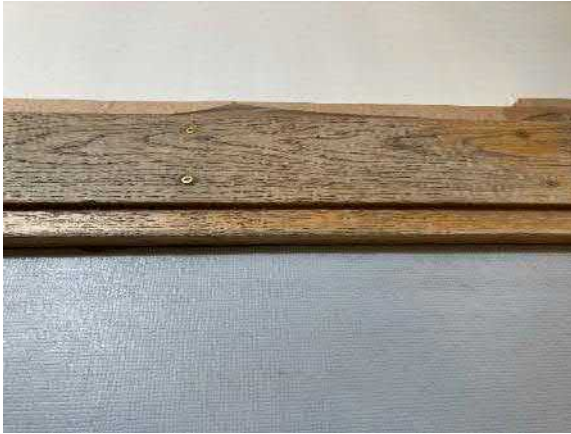
5.5. Märkätilojen muovimattoja ei ole liitetty ovikynnykseen rakennusohjeiden mukaisesti.

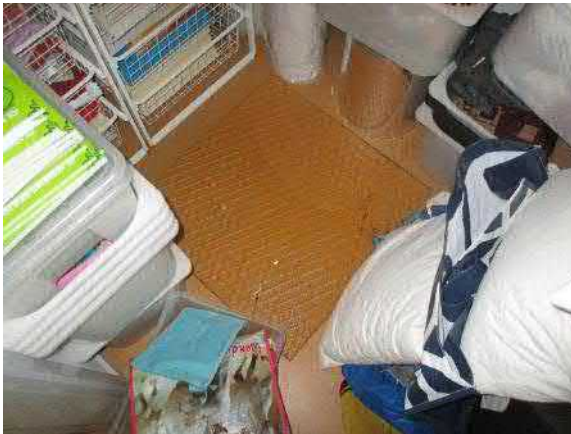
5.7. Ryömintätilan huolto-/tarkastusluukkuna on käytetty kevyttä neliökantta, joka ei ole kääntöissä. Luukku sijaitsi varastossa (117).

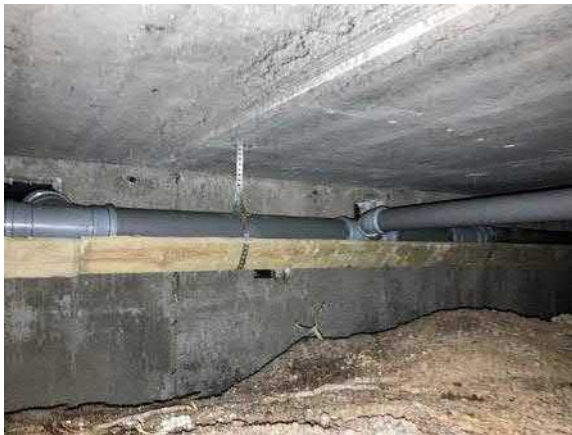
5.9. Ryömintätilassa olevat viemärit ovat olivat kannakoitu paikoin vanneteräksillä kannakoiduilla tukiarinalla ja paikoin pelkillä vanneteräksillä. Toteutettu kannakointi (mm. kannakointitapa ja -välit) ei kuitenkaan ole nykyisten rakennusohjeiden mukaisia.

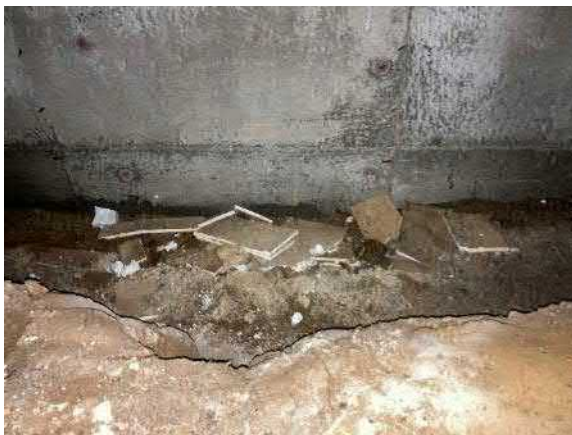
5.11. Ryömintätilassa oli huomattavasti rakennusjätettä (mm. EPS-eristettä, mineraalivillaa, kipsilevyä, pahvipakkauksia), joista osa on orgaanista tai sisältää orgaanisia materiaaleja.

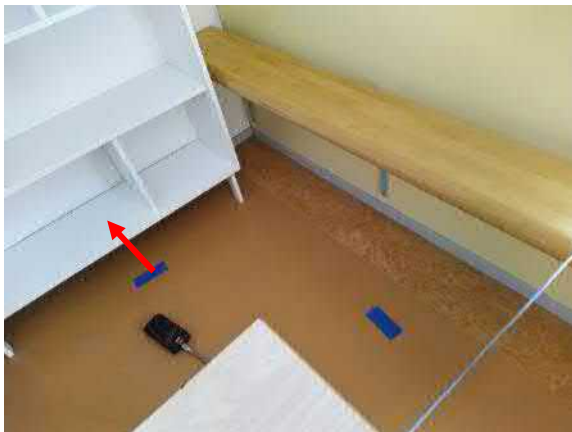
5.23. Yksittäinen ilmanvuotoreitti alapohjan ja väliseinän liittymästä sisäilmaan (punainen nuoli).

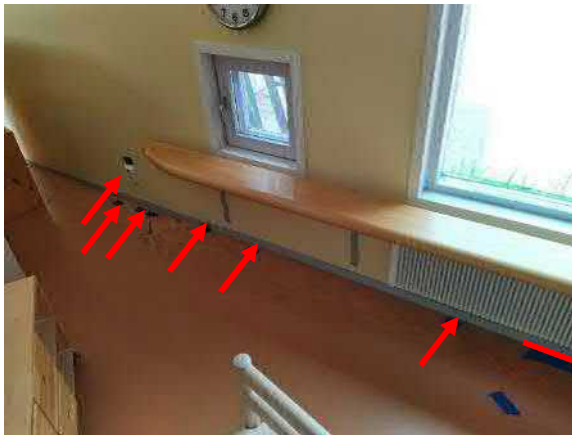
5.25. Säännöllisiä ilmavuotoreittejä alapohjan ja ulkoseinän liittymästä sekä pistorasioista sisäilmaan (punainen nuoli ja viiva).

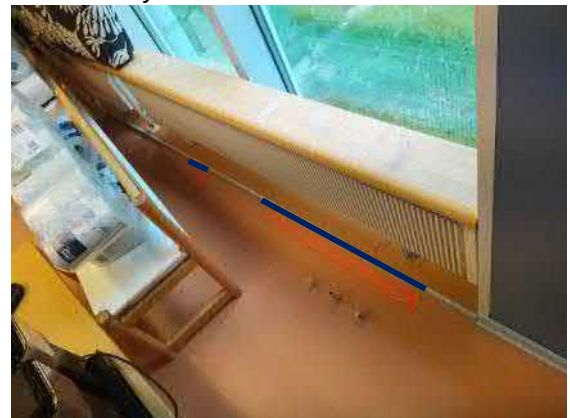
5.28. Säännöllisiä ilmavuotoreittejä alapohjan ja lasijulkisivun liittymästä sisäilmaan (sininen viiva).

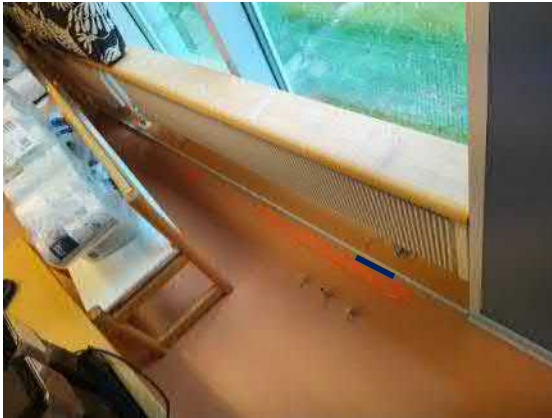
5.29. Yksittäinen ilmanvuotoreitti alapohjan ja lasijulkisivun liittymästä sisäilmaan (sininen viiva).

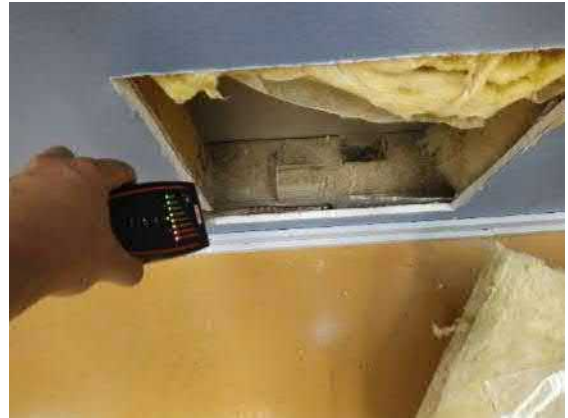
5.30. Rakenneavauksen kohdalla havaittiin ilmanvuotoa höyrynsulkumuovin ja kipsilevyn välistä.

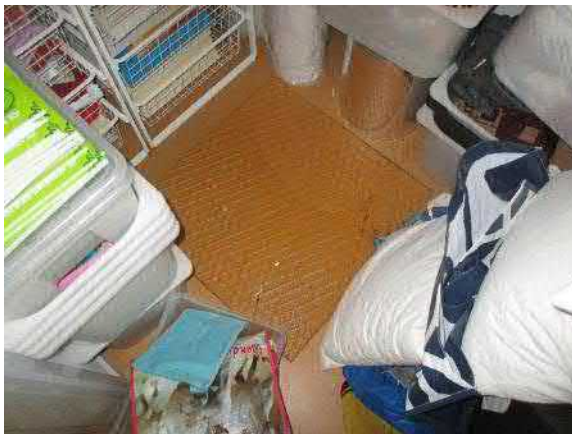
5.31. Ilmanvuotoa alapohjarakenteesta olevasta huolto-/tarkastusluukusta sisäilmaan.

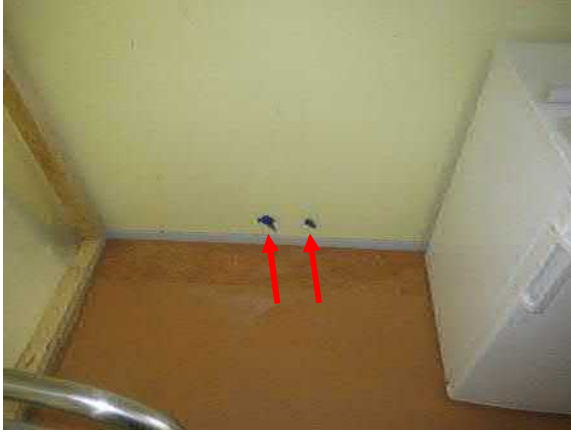
5.32. Yksittäisiä ilmanvuotoreittejä alapohjan väliseinäliittymistä sisäilmaan (punainen nuoli).

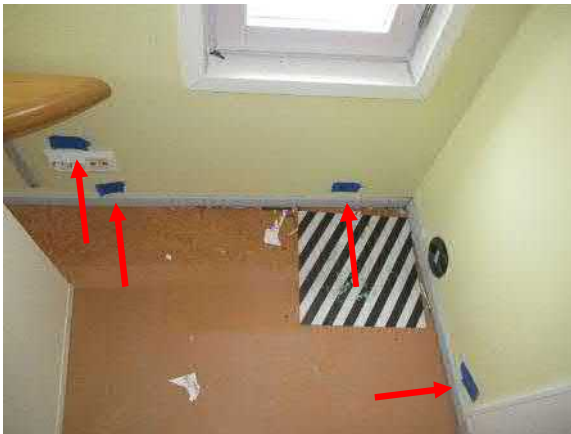
5.34. Yksittäisiä ilmanvuotoreittejä alapohjan ulkoseinä- ja väliseinäliittymistä sekä ulkoseinän pistorasiasta sisäilmaan (punainen nuoli).

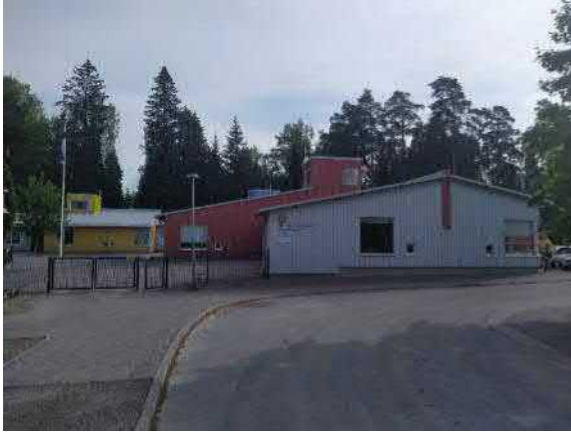
6.1. Yleiskuva etelään rajoittuvista julkisivuista (pysäköintialue). Tarkastuksissa havaittiin etelään rajoittuvalla lautaverhoilulla julkisivulla suhteellisesti eniten julkisivuverhouksen ja ikkunoiden maalipinnan hilseilyä.

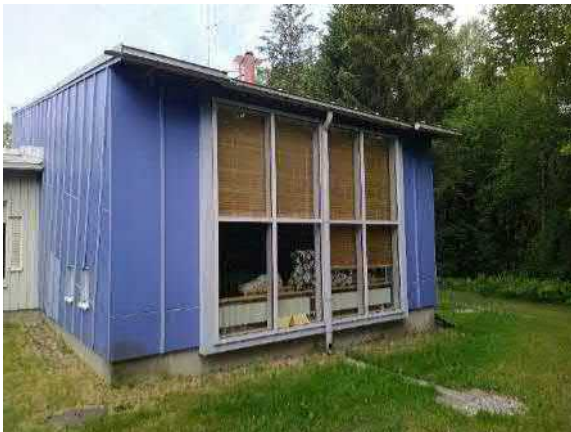
6.3. Yleiskuva liikuntasalin A130 itään rajoittuvasta levyverhoillusta julkisivusta ja siinä olevasta lasijulkisivujärjestelmästä (takapiha). Suunnitelma-asiakirjoista poiketen on lasijulkisivujärjestelmän runkorakenteet puuta.

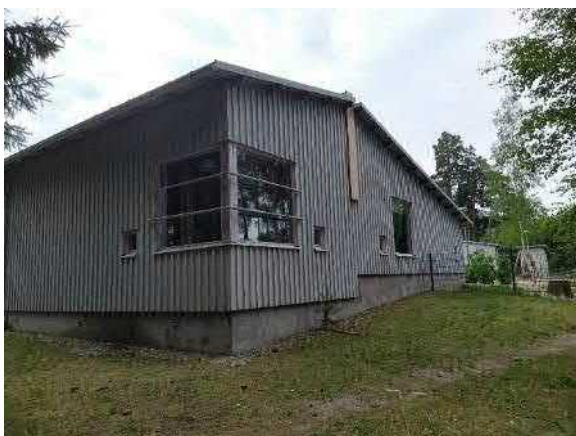
6.5. Yleiskuva länteen rajoittuvasta lautaverhoillusta julkisivusta (takapiha). Tarkastuksissa havaittiin julkisivulla selvää ikkunoiden maalipinnan (pintamaali) hilseilyä.

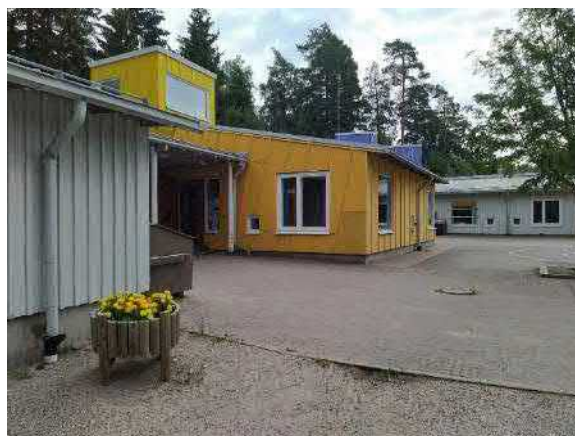
6.6. Yleiskuva etelään rajoittuvista julkisivuista (sisäpiha). Tarkastuksissa havaittiin julkisivuilla ainoastaan vähäistä julkisivuverhouksen ja ikkunoiden maalipinnan hilseilyä.

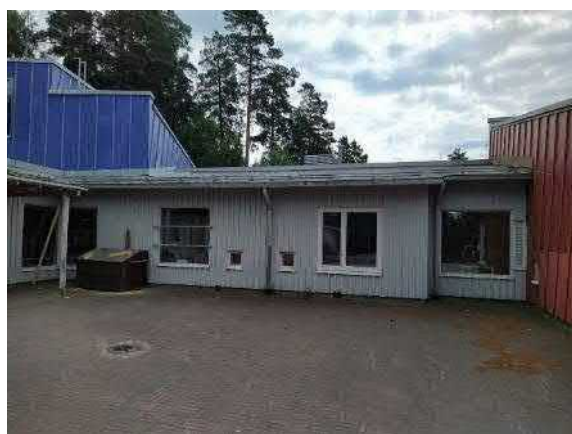
6.7. Yleiskuva länteen rajoittuvasta lautaverhoillusta julkisivusta (sisäpiha). Tarkastuksissa havaittiin julkisivulla ainoastaan vähäistä julkisivuverhouksen ja ikkunoiden maalipinnan hilseilyä.

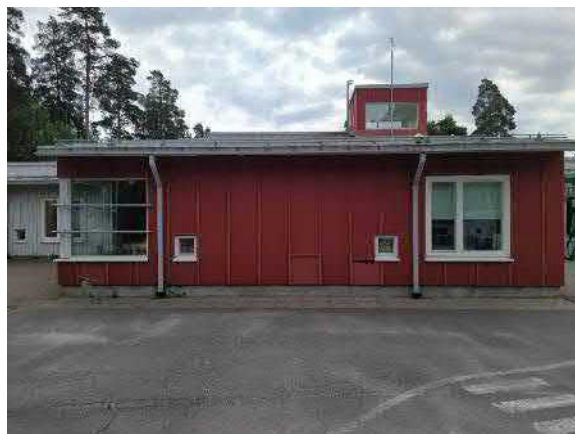
6.8. Yleiskuva länteen rajoittuvasta levyverhoillusta julkisivusta (sisäpiha). Tarkastuksissa havaittiin julkisivulla ainoastaan vähäistä ikkunoiden maalipinnan hilseilyä.

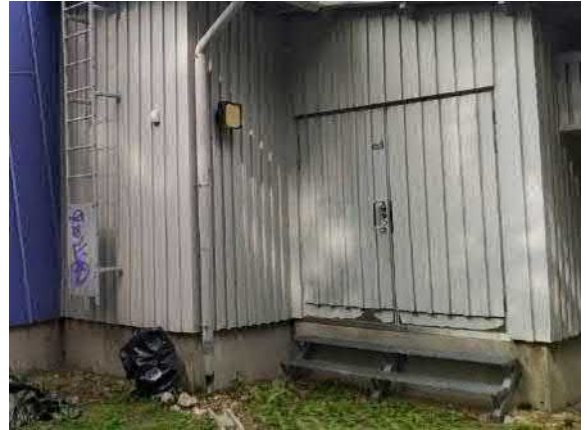
6.10. IV-konehuoneen (110) ja sähköpääkeskuksen (109) ulko-ovien ulkopintaan on asennettu peiterimalauditus. Potkupeltien pintakäsittely oli irronnut laajalti, mutta muilta osin ei ulko-ovien kunnossa tai toiminnassa havaittu erityisiä korjaustarpeita/puutteita.

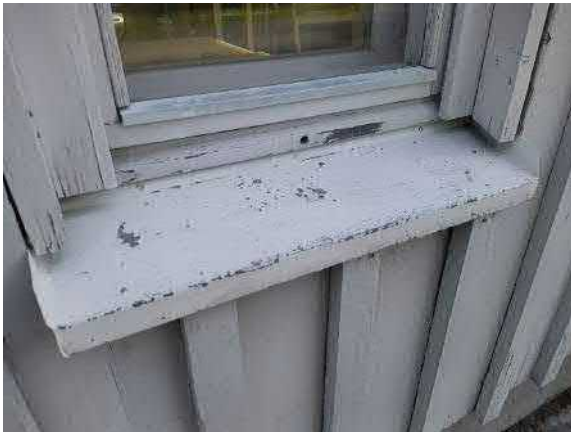
6.15. Lautaverhoiluilla julkisivuilla ikkunoiden (MSE/MEK) vesipellit ovat asennettu siten, että se ei mahdollista seinärakenteen tuuletusta. Mittauksen perusteella vaihtelee vesipeltien kallistus välillä 5–20°. Vesipellit ovat kiinnitetty karmeihin nauloilla.

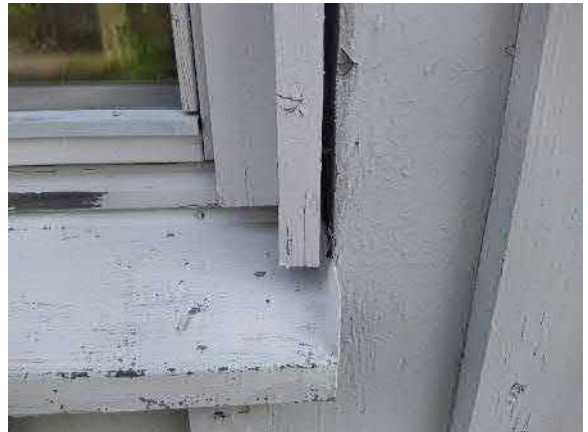
6.16. Ikkunoiden ulkopuolen peitelistoituksissa havaittiin paikoin rakoja, jotka voivat mahdollistaa viistosateen pääsyn seinärakenteeseen.

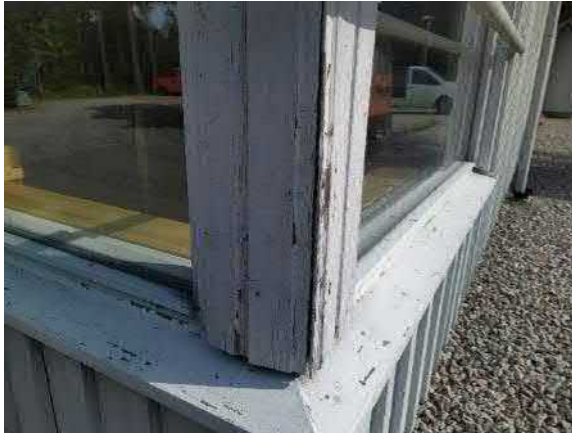
6.17. Rakennuksen kaakkoiskulmalla havaittiin ikkunoiden verhopaneeleissa käyritystä, joka voi mahdollistaa viistosateen pääsyn paneelien taakse.

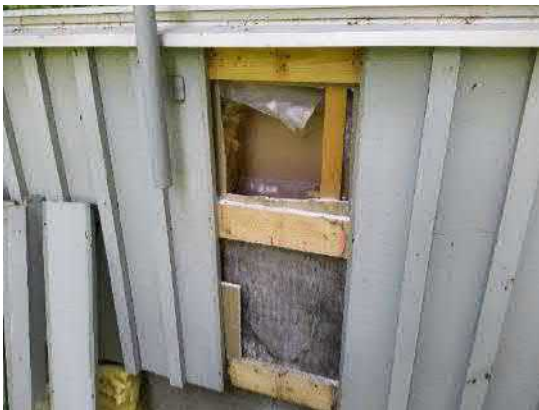
6.26. Yleiskuva ulkoseinän (US2) rakenneavauksesta RA.02-US. Rakenneavauksen kohdalla on ulkoverhous ulotettu noin 0,5 metriä puurunkoisen ulkoseinän alareunan alapuolelle. Rakenneavauksen kohdalla ei höyrynsulkuna toimivaa rakennusmuovia ole tiivistetty alapohja-liittymään.

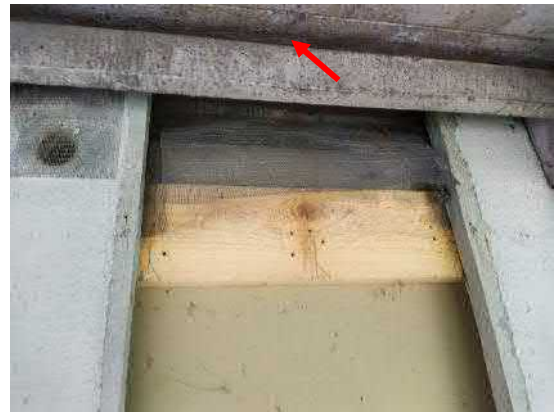
6.29. Räystäällä on tuuletusrakoihin ja -reikiin asennettu teräksinen pieneläinverkko. Lisäksi räystääsrakon eteen on asennettu puinen suoja-lista. Rakenneavauksen kohdalla vesikaton aluskate tuotu ulkoseinärakenteen yli suoja-astian päälle (punainen nuoli).

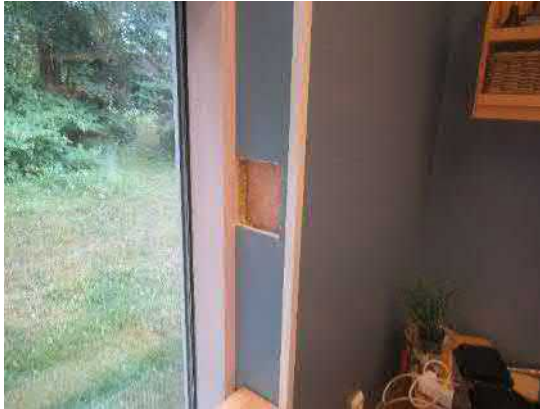
6.40. Yleiskuva liikuntasalin (130) lasijulkisivujärjestelmän pieleen tehdystä rakenneavauksesta RA.10-US.

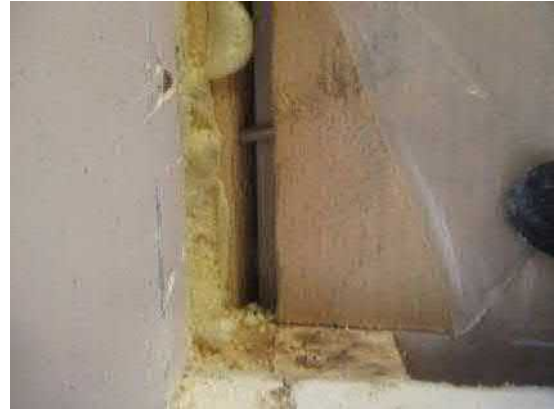
6.41. Rakenneavauksen RA.10-US kohdalla ei ulkoseinän höyrynsulkumuovia ole tiivistetty lasijulkisivun karmirakenteisiin. Karmin ja apukarmin välinen tilkerako oli tiivistetty PU-vaahdolla.

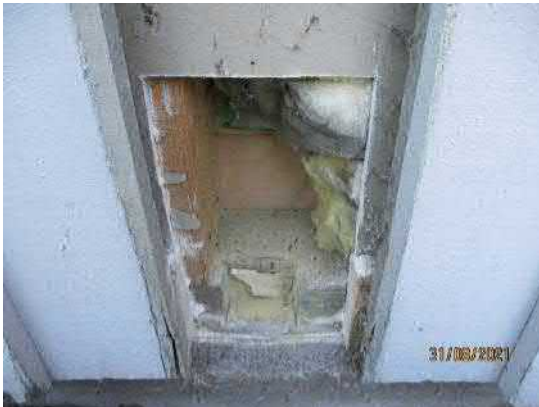
6.46. Yleiskuva ulkoseinän (US1) rakenneavauksesta RA.14-US. Rakenneavauksen kohdalla oli ulkoseinän mineraalivillan ulkopinnassa ja reunoissa tummentumaa.

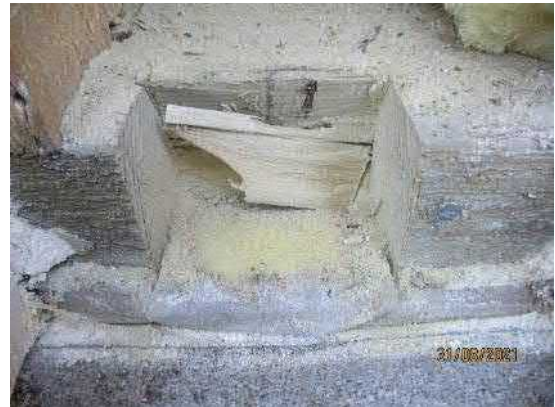
6.47. Rakenneavauksen RA.14-US yhteydessä otettiin alaohjauspuun alapinnasta materiaalinäyte (MA.19-US) mikrobimääritystä varten.

| MA.19-US | RYHMÄH.<br>135 | ulkoseinän alaohjauspuu,<br>alaosa, alapinta | puu | heikko viite vauriosta |

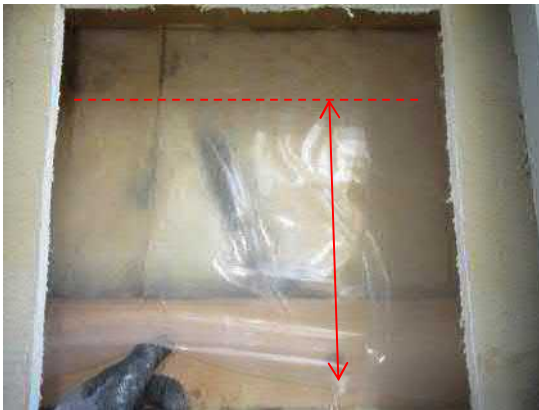
6.50. Rakenneavauksen RA.15-US kohdalla on ulkoseinän höyrynsulkumuovien vaakasauma liimitetty noin 0,3 m. Limitystä ei ole tiivistetty höyrynsulkuteipillä tms.

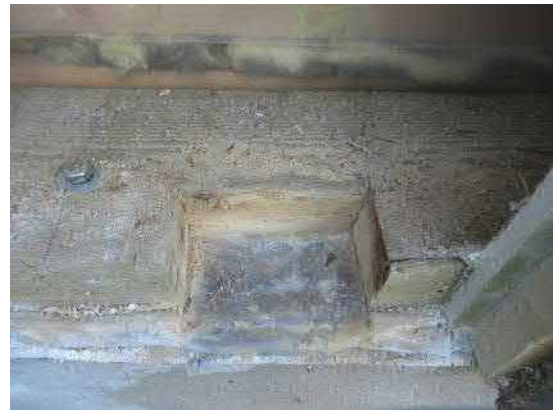
6.51. Rakenneavauksen RA.15-US yhteydessä otettiin alaohjauspuusta ja alaohjauspuun alla olevasta mineraalivillakaistasta materiaalinäytteet (MA.20- ja MA.21-US) mikrobimääritystä varten. Mineraalivillakaistan alapuolella oli lisäksi kermikaista.

| MA.20-US | RYHMÄH.<br>113 | ulkoseinän alaohjauspuu,<br>alaosa, alapinta | puu | ei viitettä vauriosta |
| MA.21-US | RYHMÄH.<br>113 | ulkoseinän alaohjauspuun<br>tiivistysvillakaista | mineraalivilla | heikko viite vauriosta |

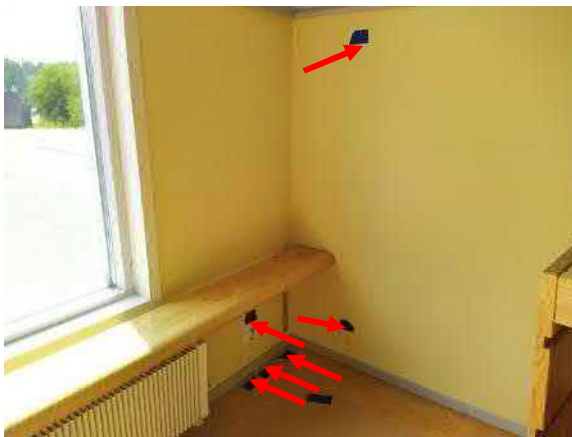
6.60. Yksittäisiä ilmavuotoreittejä ulkoseinän ja alapohjan liittymästä sekä sisäverhouslevyissä olevien kiinnikkeiden ja pistorasioiden kohdalta sisäilmaan (punainen nuoli).

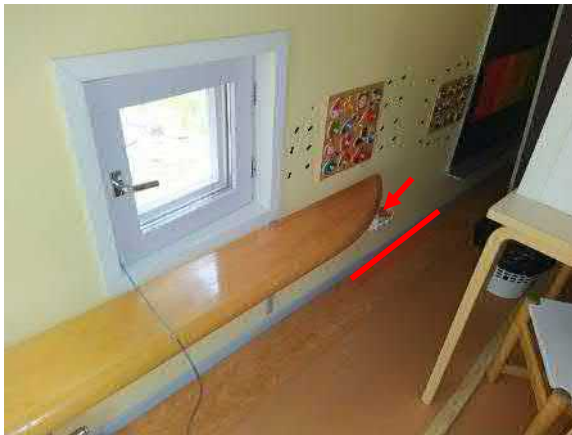
6.62. Säännöllinen ilmavuotoreitti ulkoseinän alapohjaliittymistä sisäilmaan (punainen viiva). Yksittäinen ilmanvuotoreitti pistorasian kohdalta sisäilmaan (punainen nuoli).

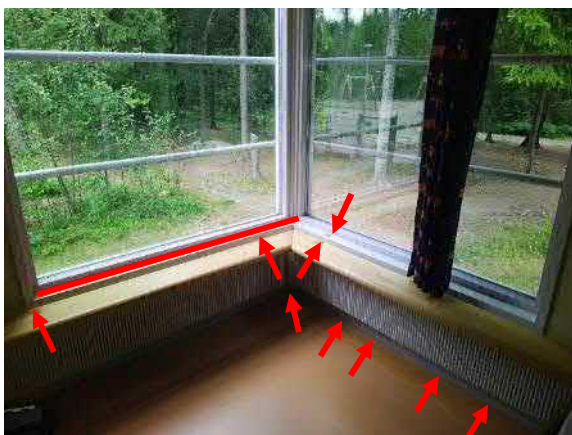
6.64. Useita yksittäisiä ilmavuotoreittejä ulkoseinän alapohjaliittymän ja sisäverhouslevyssä olevien kiinnikkeiden kohdalta sisäilmaan (punainen nuoli). Säännöllinen ilmavuotoreitti ikkunaliittymästä sisäilmaan (punainen viiva).

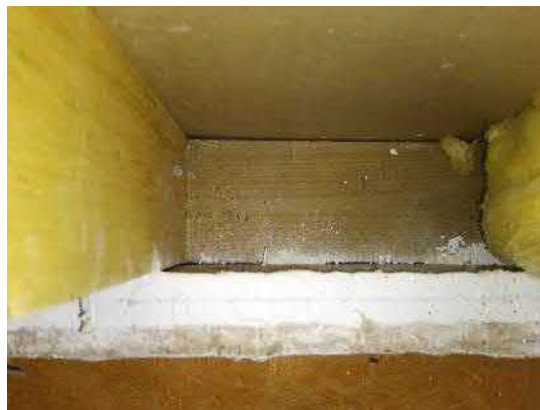
7.2 Rakenneavauksen kohdalta tehdyn mittauksen perusteella ulottuu väliseinän kestopuinen alaohjauspuu noin 50 mm viereisen lattiatapinnan alapuolelle, minkä perusteella otettiin alaohjauspuun alapinnasta materiaalinäyte mikrobimääritystä varten (MA.07-VS). Materiaalinäytteenoton yhteydessä havaittiin rakenneliittymästä silmin havaittava ilmayhteys alapohjan täyttökerrokseen.

| Tunnus | Tila | Näytteen sijainti | Materiaali | Tulos |
|---|---|---|---|---|
| MA.07-VS | RYHMÄH. 160 | väliseinän alaohjauspuu, alapinta | puu | heikko viite vauriosta |

Väliseinärakenteessa (VS1) havaitut merkittävimmät terveellisyyteen tai turvallisuuteen liittyvät virheet ja puutteet liittyivät erityisesti väliseinä- ja alapohjarakenteen liittymässä havaittuihin epätiiveyksiin, jotka mahdollistavat maaperässä olevien mikrobien, niiden osien ja aineenvaihduntatuotteiden pääsyn sisäilmaan ilmanvaihdon ollessa alipaineinen suhteessa ulkoilmaan. Rakenneavauksen perusteella sijaitsee väliseinän alaohjauspuu lisäksi ympäröivän lattiapinnan alapuolella, mikä lisää kosteus- ja mikrobivaurion riskiä väliseinän alaohjauspuussa. Rakenneavauksen yhteydessä alaohjauspuusta otetussa materiaalinäytteessä ei kuitenkaan havaittu toimenpiderajat ylittäviä määriä mikrobeja.

Kohdassa 5.5.1 maanvaraisille alapohjarakenteille (AP1) esitetty siirtävä korjaus on suositeltavaa suorittaa siten, että tiivistys saadaan liitettyä väliseinän alaohjauspuun alapuolella olevan perusmuurin yläpintaan. Perusmuurin yläpinnan sijaitessa ympäröivän lattiapinnan alapuolella, tulisi liittymärakenteen tiivistys edellyttämään väliseinien alaohjauspuun poistamista ja perusmuurin korottamista lattiapinnan tasoon, tai sen yläpuolelle, esimerkiksi kevytsoraharkolla. Tiivistyksen tekeminen lattiapinnan tasossa tai sen alapuolella olevaan alaohjauspuuhun voi johtaa alaohjauspuun kosteus- ja mikrobivaurioitumiseen.

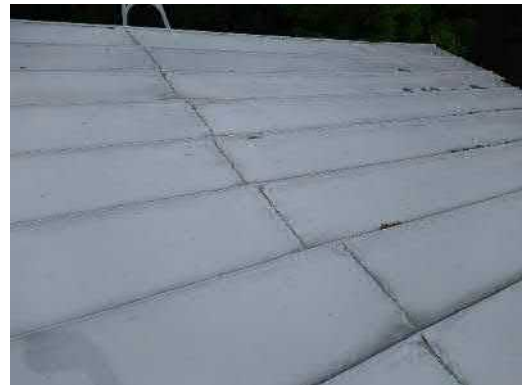
8.4. Yleiskuva liikuntasalin (130) vesikatolta. Rakennusohjeiden mukaisesti vierekkäisten peltirivien hakasaumoja ei tulisi sijoittaa kohdakain, vaan ne tulisi porrastaa vähintään 100 mm.

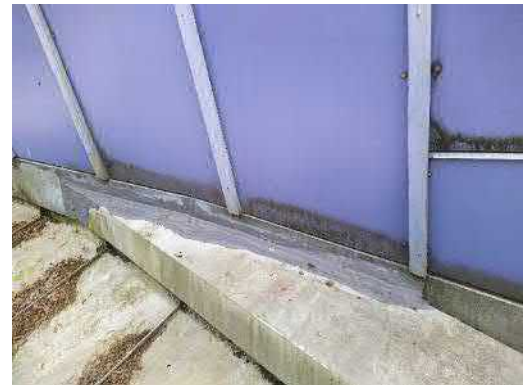
8.8. Harjakotelon päällyspellitystä oli tiivistetty siveltävällä vedeneristysmassalla aulan (129) kattolyhdyn seinäliittymän kohdalla. Lähtötietojen mukaan on liittymän alapuoliseen aulatilassa (129) tapahtunut vesikattovuoto.

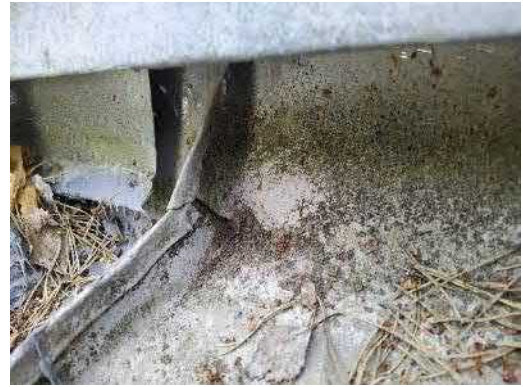
8.12. Rakenteita rikkomattoman tarkasteluiden perusteella ei poikittaisten rintataitteiden sauma ole täysin tiivis (peltiä on leikattu).

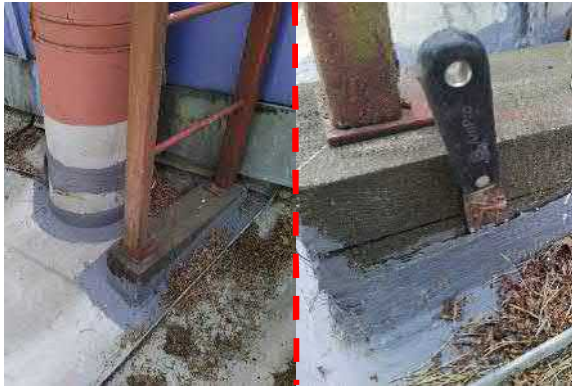
8.13. Liikuntasalin (130) takan savuhormin läpivienti ja hormien vieressä olevien talotikkaiden jalusta oli tiivistetty kangasvahvistetulla sivelävällä vedeneristysmassalla. Talotikkaiden jalustan kohdalla oli vedeneristysmassassa epätiiveyttä.

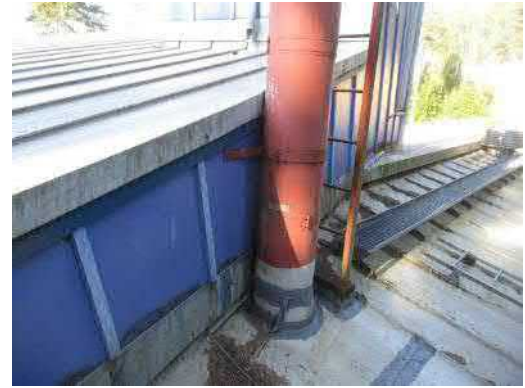
8.14. Liikuntasalin (130) takan savuhormi oli lähes kiinni viereisessä seinärakenteessa, mikä vaikeuttaa läpiviennin tiivistystä.

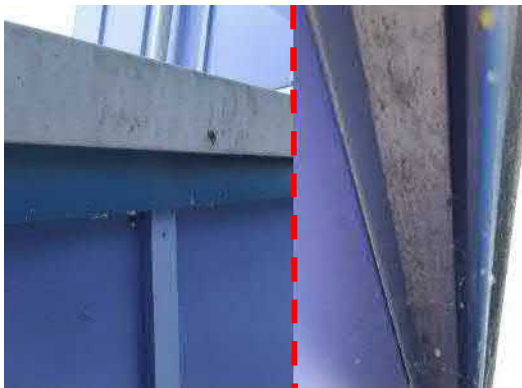
8.19. Yleiskuva liikuntasalin (130) pulpettikaton päätyräystästä. Tarkastusten perusteella on pulpettikattojen pääty- ja harjaräystäiden tuuletusrakoon asennettu myrskypelti, jonka reunataive on kuitenkin paikoin puutteellinen (kuvassa). Lisäksi räystäspellin alareuna ulottuu ainoastaan noin 40 mm tuuletusraon alareunan tason alapuolella.<sup>7</sup>

<sup>7</sup> RT-ohjekortin 80-11202 mukaisesti, jos räystäässä on tuuletusrako, räystäspellin alareunan tulee olla vähintään 70 mm tuuletusraon alareunan tason alapuolella.

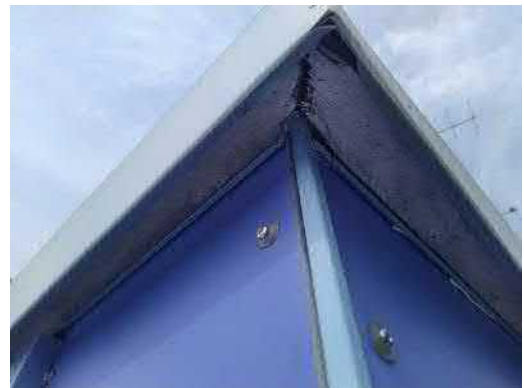
8.20. Yleiskuva liikuntasalin (130) kattolyhdyn räystäästä. Tuuletusrakoon on asennettu myrskypelti. Räystäspellin alareuna ulottuu ainoastaan noin 40 mm tuuletusraon alareunan tason alapuolella.<sup>1</sup>

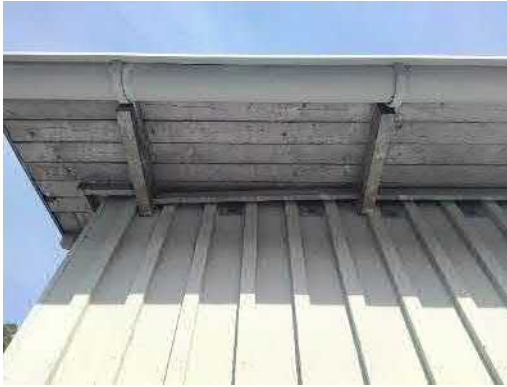
8.21. Sivuräystästä tehtyjen silmämääristen arvioiden perusteella ulottuu räystäs noin 0,6 metrin etäisyydelle julkisivun ulkopinnasta. Räystäslaudoituksessa oli laajalti silmin havaittavaa leväkasvustoa.

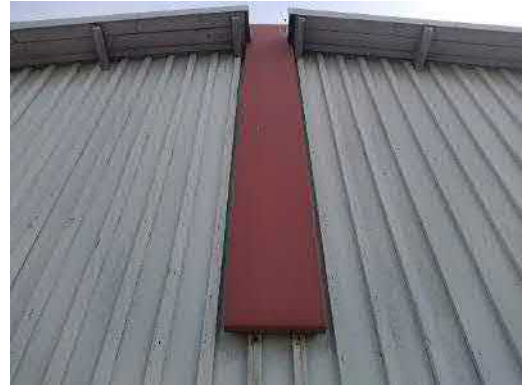
8.22. Harjakaton sivuräystästä tehtyjen silmämääristen arvioiden perusteella ulottuu räystäs noin 0,3 metrin etäisyydelle julkisivun ulkopinnasta. Räystäslaudoituksessa oli laajalti silmin havaittavaa leväkasvustoa.

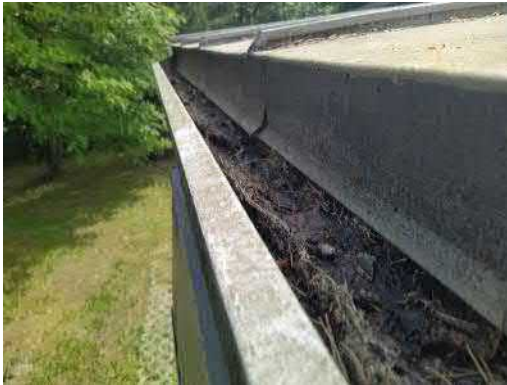
8.23. Räystäskouruissa havaittiin paikoin runsaasti havuja ym. roskaa.

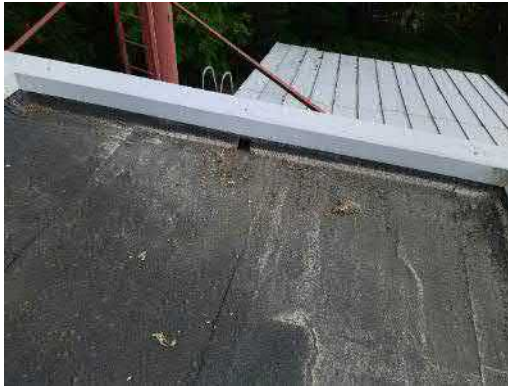
8.25. Kattolyhtyjen vesikatteen tarkastuksissa havaittiin vesikatteessa paikoin jälkiä veden lammikoitumisesta, minkä arvioidaan ensisijaisesti olevan seurausta tukkeutuneista ulosheittäjistä.

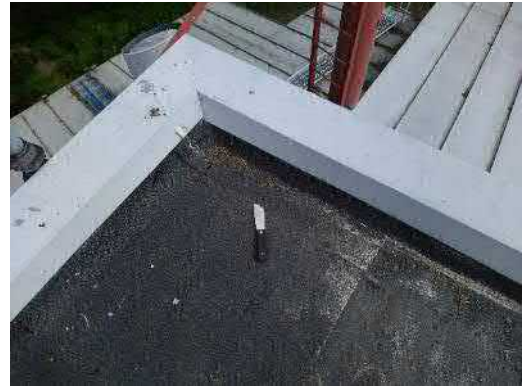
8.26. Kattolyhtyjen vesikatteen tarkastuksissa havaittiin kermien saumoissa ainoastaan yksittäisiä osin avonaisia saumauksia ja höyrypusseja.

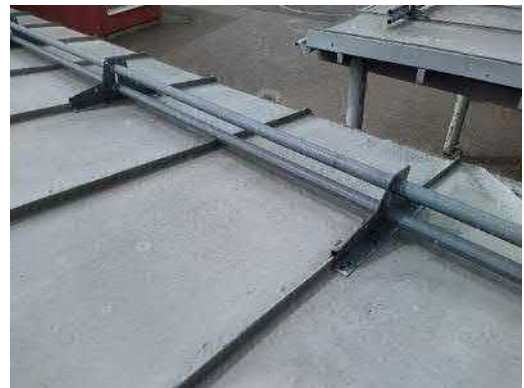
8.27. Mittausten perusteella on kattolyhtyjen räystäään padotuskorkeus nykyisten rakennusohjeiden mukainen. Räystäskallistukset ovat mittausten perusteella vähintään 4°.

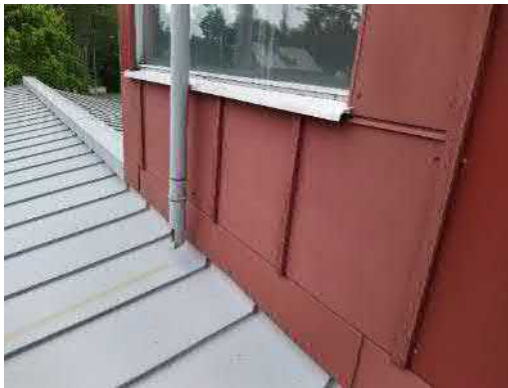
8.28. Vesikaton lumiasteiden, kattosiltojen ja lapetikkaiden kiinnitys on tehty katteen pystysaumoihin ilman katetta läpäiseviä reikiä.

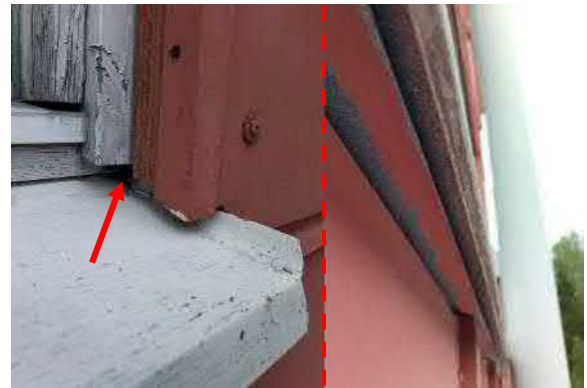
8.29. Pienryhmähuoneessa (158) havaittu vuotojälki sijaitsi kuvassa olevan kattolyhdyn alapuolella olevalla lapeosuudella, jolle oli johdettu mm. kattolyhdyn vesikatteen sadevedet. Tarkastusten perusteella on taitepelti nostettu noin 0,20 m pystypinnalle. Taitepellin yläreunaan on tehty lisäksi reunakäännö, joka rajoittaa tuiskulumen ja viistosateen pääsyä yläpohjaan.

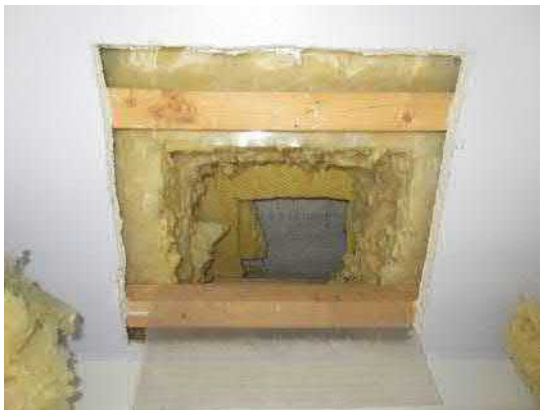
8.31. Yleiskuva yläpohjan (YP1) rakenneavauksesta RA.11-YP. Rakenneavauksen kohdalle ei sattunut yläpohjan kantavia runkorakenteita, minkä perusteella perustuu rakennetyypeissä esitetyt runkorakenteet ja niiden mitat käytössä olevissa rakennesuunnitelmissa esitettyihin mittoihin.

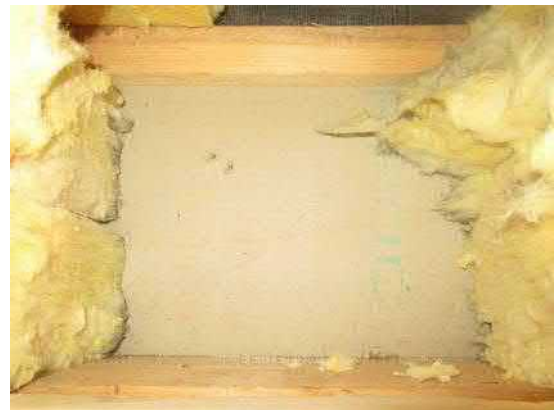
8.32. Yleiskuva ulkoseinä- ja yläpohjaliittymästä. Kuvassa ulkoseinän tuulensuojalevytys. Ryhmähuoneen (158) katossa havaitun vesivuodon vauriolaajuuden selvittämiseksi otettiin yläpohjaeristeen ulkoreunasta materiaalinäyte mikrobimääritystä varten (MA.09-YP), jossa havaittiin niukasti kosteusvauriomikrobeja.

| Tunnus | Tila | Näytteen sijainti | Materiaali | Tulos |
|---|---|---|---|---|
| MA.09-YP | P.RYHMÄH. 158 | seinäliittymä, eristekerroksen alapinta | mineraalivilla | heikko viite vauriosta |

Materiaalinäytteessä (MA.09-YP) havaittiin niukasti kosteusvaurioon viittaavaa mikrobikasvustoa (*A. restricti*) ja muita ulkoilmassa tyypillisesti esiintyviä mikrobeja (*Cladosporium*, *Penicillium*). Materiaalinäytteen elinkykyisten sieni-itiöiden määrä ei kuitenkaan ylitä asumisterveysasetuksen mukaista toimenpiderajaa.

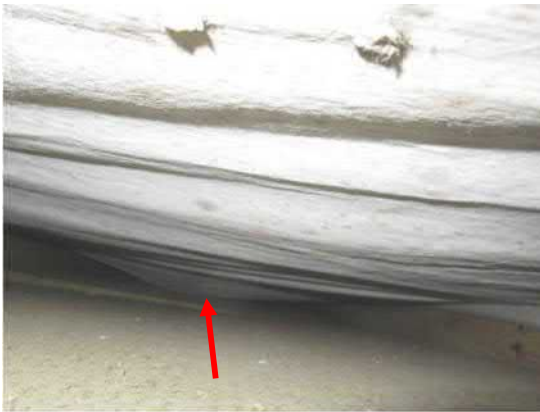
8.33. Rakenneavauksen RA.11-YP kautta yläpohjan tuuletusvälistä otetussa kuvassa havaittiin aluskatteen reunassa painuma (punainen nuoli), joka voi mahdollistaa aluskatetta pitkin valuvan kondenssi-/vuotoveden pääsyn yläpohjaan.

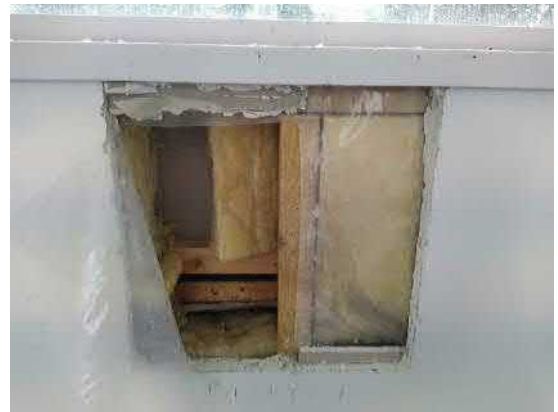
8.34. Yleiskuva kattolyhdyn ulkoseinän (US3) rakenneavauksesta (RA.06-US), jonka yhteydessä tarkasteltiin ulkoseinän ja yläpohjan liittymää.

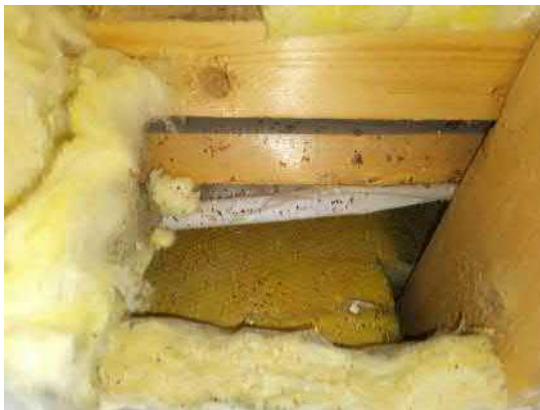
8.35. Rakenneavauksen kohdalla ei ulkoseinän ja yläpohjan liitosta ole toteutettu suunnitelma-asiakirjojen mukaisesti. Vesikaton aluskatetta ole nostettu ulkoseinälle, vaan se on tuotu ulkoseinän ulkopuolella olevan vaakakoolauksen alle, minkä seurauksena yläpohjan tuuletusväli ei ole yläreunasta avoin (kts. kuva 8.36).

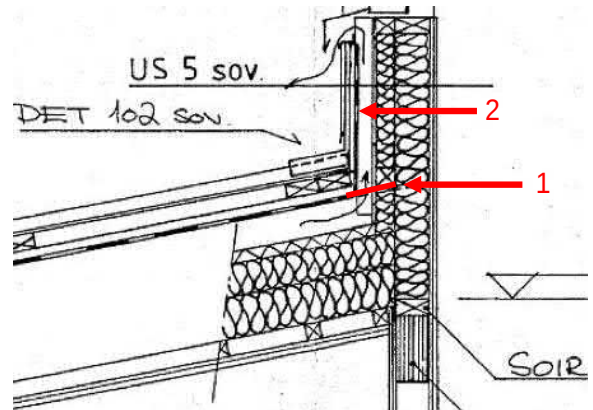
8.36. Ruutukaappaus rakenneleikkauksesta (RAK 14), jossa on esitetty kattolyhdyn ulkoseinän ja yläpohjan liittymärakenne. Aluskate on tuotu ulkoseinärakenteeseen (1). Suunnitelma-asiakirjoissa aluskate on esitetty nostettavaksi ulkoseinän tuuletusvälin ulkopintaan (2).

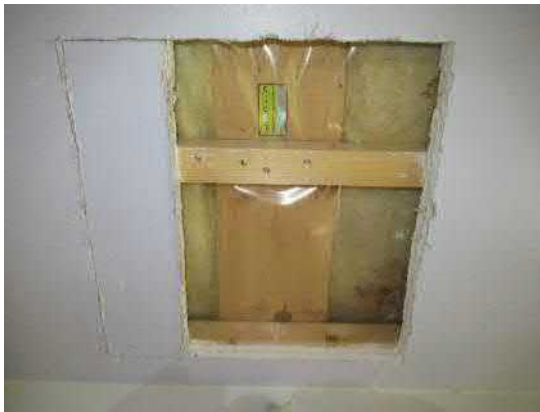
8.37. Yleiskuva yläpojan (YP1A) rakenneavauksesta RA.12-YP. Rakenneavauksen kohdalla on yläpohjan kantavana runkorakenteena käytetty liimapuupalkkia (165x360) käytössä olevien rakennesuunnitelmien mukaisesti.

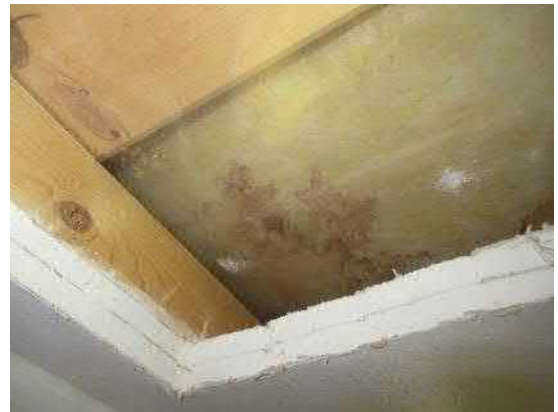
8.38. Rakenneavauksen kohdalla havaittiin yläpohjaeristeen alapinnassa värjäymää. Mahdollisen kosteus- ja mikrobivaurion tarkastamiseksi otettiin eristemateriaalista materiaalinäyte mikrobimääritystä varten (MA.14-YP).

| Tunnus | Tila | Näytteen sijainti | Materiaali | Tulos |
|---|---|---|---|---|
| MA.14-YP | RYHMÄH. 119 | seinäliittymä, eristekerroksen alapinta | mineraalivilla | ei viitettä vauriosta |
