ESPOON KAUPUNKI  
Tilapalvelut-liikelaitos  
Kunnossapitopalvelut  
Tarkastusryhmä

10.12.2021

**Kivenlahden asukaspuisto**  
Kohdenumero **3063**  
Merivirta 12 A, 02320 Espoo

## SISÄILMATARKASTUS

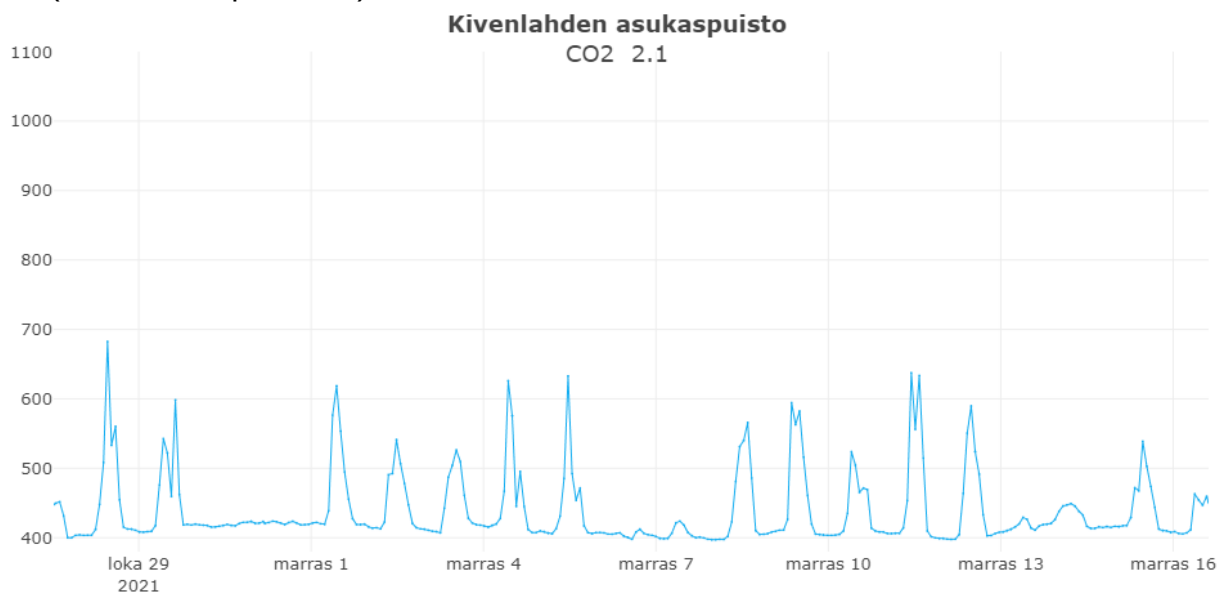
**Liitteet 2 / SISÄILMAN LAADUN SEURANTAMITTAUSTEN TULOKSET****ILMANLAATURAPORTTI (Miran DLS)****Kohde:** Kivenlahden asukaspuisto, 4. Toimisto (Anturi 2.1)**Mittausaika:** 27.10 – 16.11.2021**CO<sub>2</sub>** (=hiilidioksidipitoisuus)

Aika-akselilla la – su oli 30–31.10, 6–7.11 ja 13–14.11.2021. CO<sub>2</sub>-pitoisuudet nousivat tilan käytön aikana maksimissaan noin 700 ppm tasolle. Käytön ulkopuolella CO<sub>2</sub>-pitoisuudet olivat pääsääntöisesti ulkoilmaa vastaavalla tasolla noin 400 ppm.

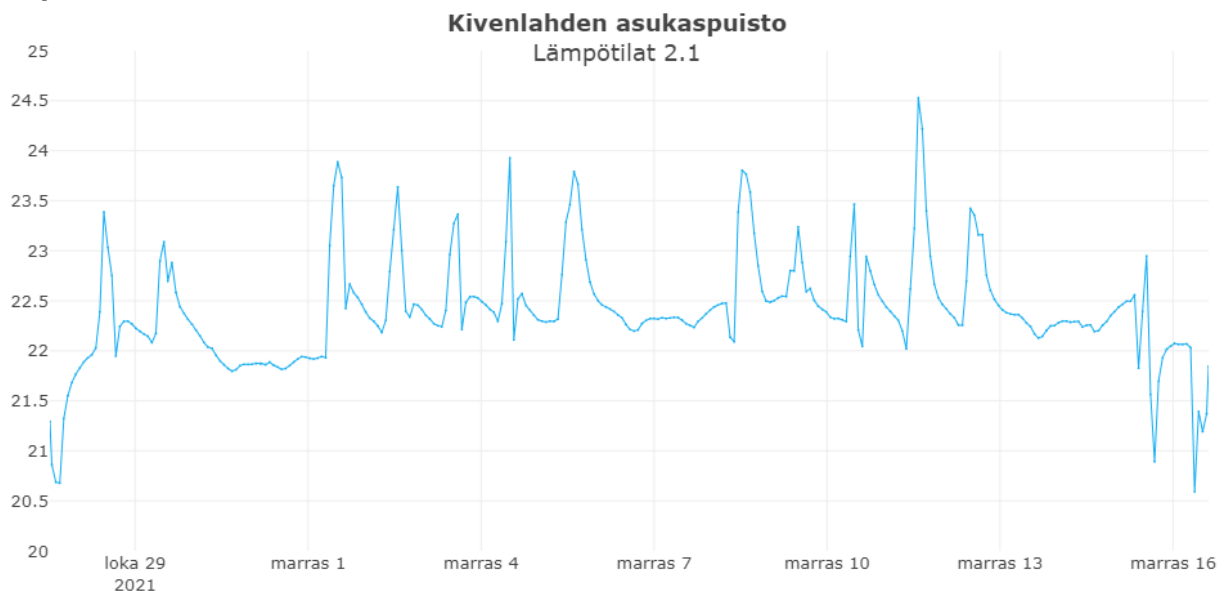
**Lämpötila**

Lämpötila vaihteli noin 22 – 24 °C:een välillä.

Lämpötilojen huiput ajoittuivat pääsääntöisesti tilan käytön aikoihin.

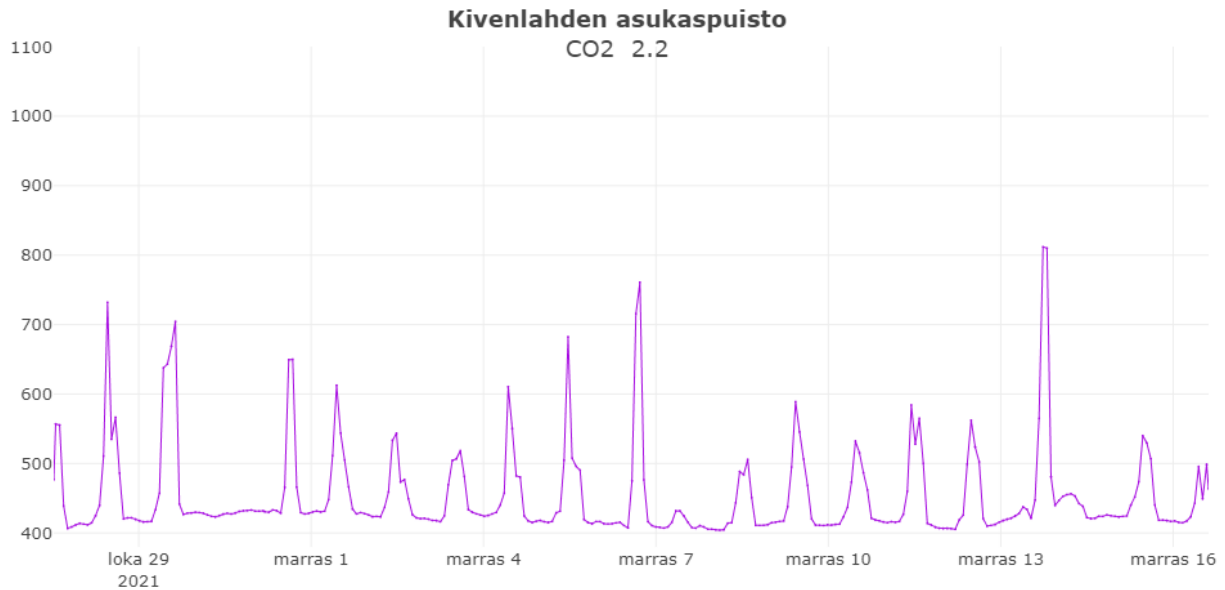
**CO<sub>2</sub>** (=hiilidioksidipitoisuus)

CO<sub>2</sub>-pitoisuudet nousivat tilan käytön aikana maksimissaan noin 800 ppm tasolle.

Käytön ulkopuolella CO<sub>2</sub>-pitoisuudet olivat pääsääntöisesti ulkoilmaa vastaavalla tasolla noin 400 ppm.

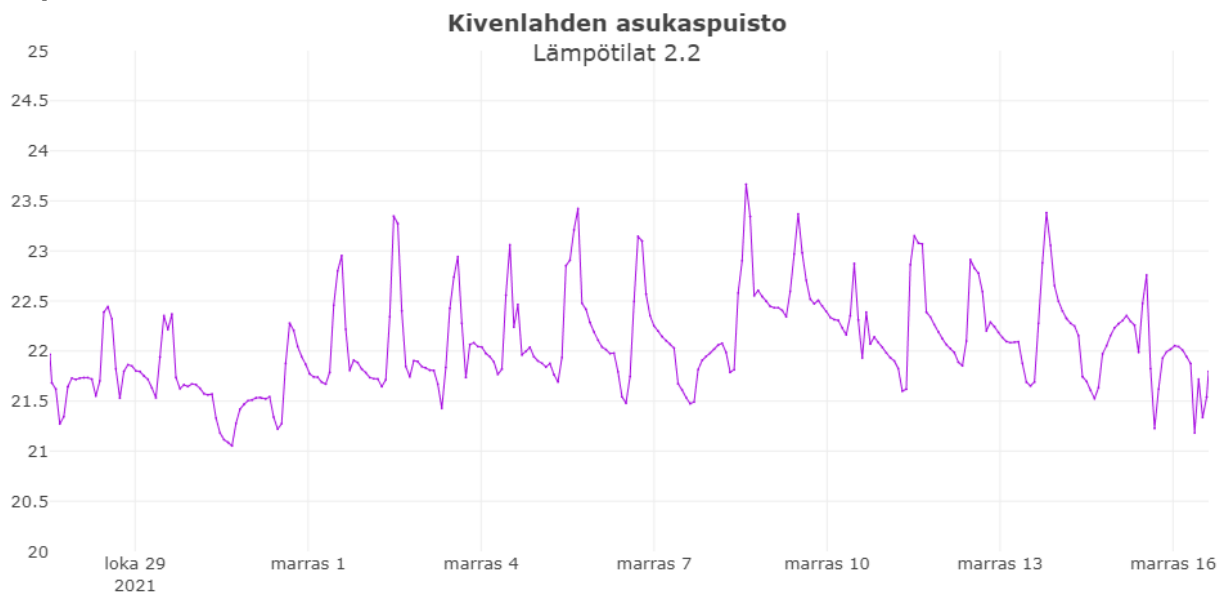
## Lämpötila

Lämpötila vaihteli noin 21 – 23°C:een välillä.

Lämpötilojen huiput ajoittuivat pääsääntöisesti tilan käytön aikoihin.

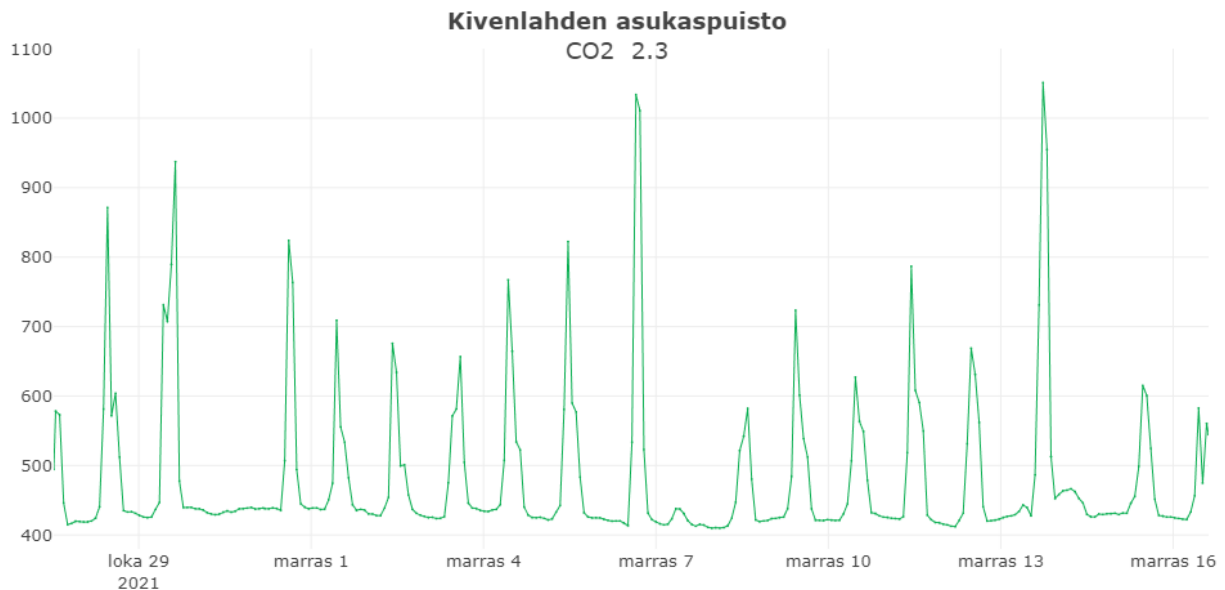
**ILMANLAATURAPORTTI (Miran DLS)****Kohde:** Kivenlahden asukaspuisto, 1. Sali (Anturi 2.3)**Mittausaika:** 27.10 – 16.11.2021**CO<sub>2</sub>** (=hiilidioksidipitoisuus)

Aika-akselilla la – su oli 30–31.10, 6–7.11 ja 13–14.11.2021.

CO<sub>2</sub>-pitoisuudet nousivat tilan käytön aikana maksimissaan noin 1000 ppm tasolle.Käytön ulkopuolella CO<sub>2</sub>-pitoisuudet olivat pääsääntöisesti ulkoilmaa vastaavalla tasolla noin 400 ppm.**Lämpötila**

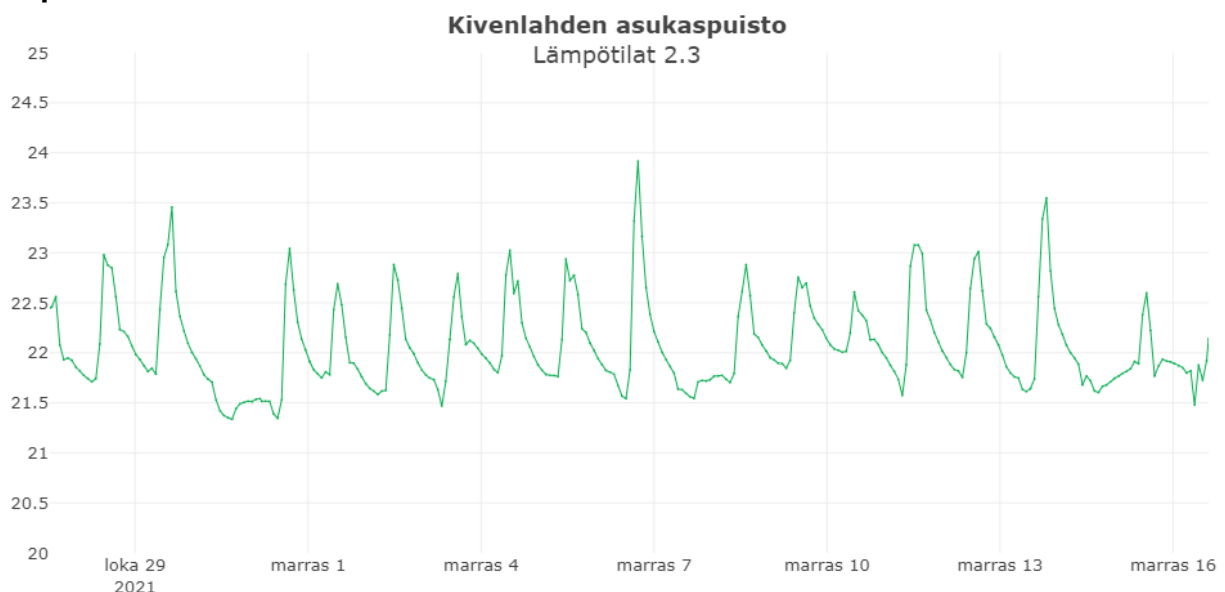
Lämpötila vaihteli noin 21.5 – 23 °C:een välillä.

Lämpötilojen huiput ajoittuivat pääsääntöisesti tilan käytön aikoihin.

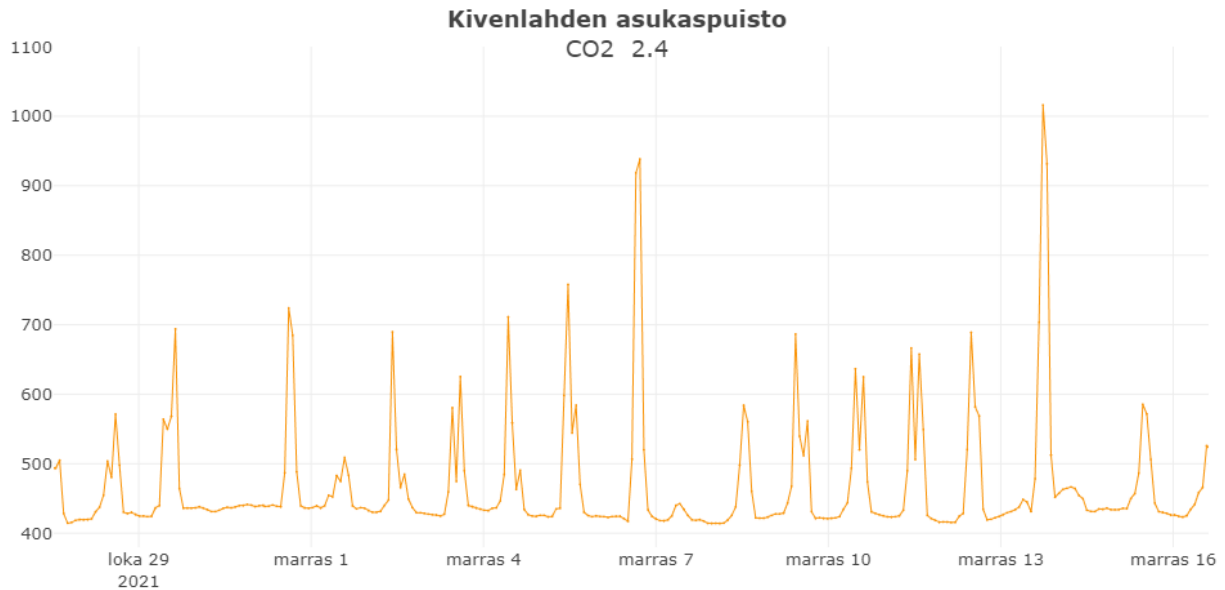
**ILMANLAATURAPORTTI (Miran DLS)****Kohde:** Kivenlahden asukaspuisto, 5.Askarteluhuone (Anturi 2.4)**Mittausaika:** 27.10 – 16.11.2021**CO<sub>2</sub>** (=hiilidioksidipitoisuus)

CO<sub>2</sub>-pitoisuudet nousivat tilan käytön aikana maksimissaan noin 1000 ppm tasolle.

Käytön ulkopuolella CO<sub>2</sub>-pitoisuudet olivat pääsääntöisesti ulkoilmaa vastaavalla tasolla noin 400 ppm.

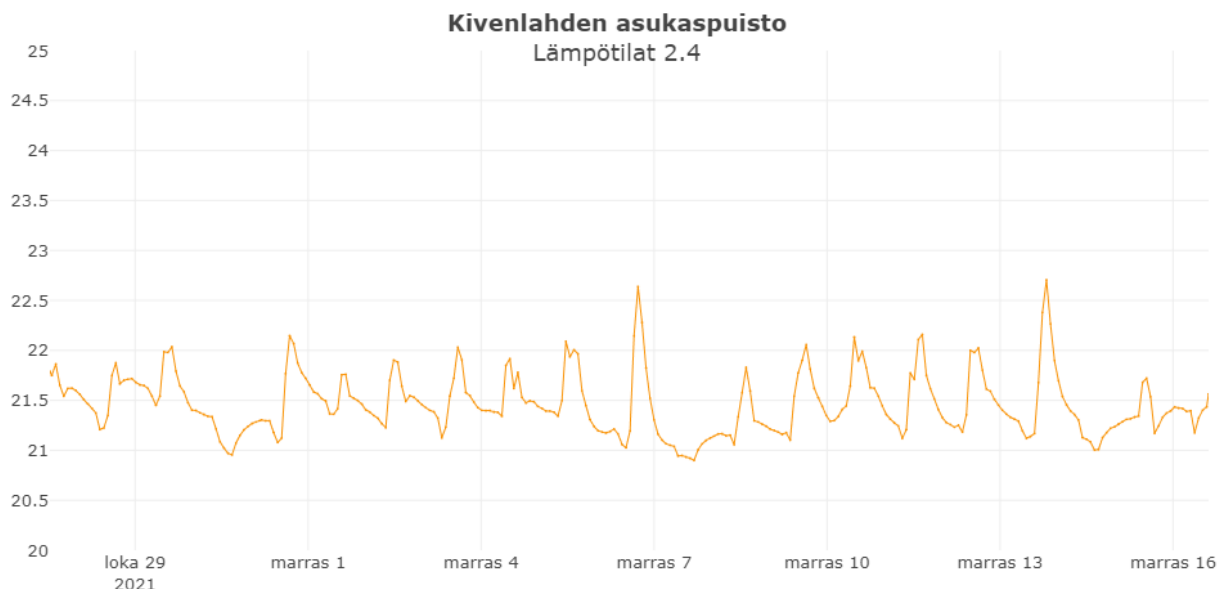
**Lämpötila**

Lämpötila vaihteli noin 21 – 22 °C:een välillä.

Lämpötilojen huiput ajoittuivat pääsääntöisesti tilan käytön aikoihin.

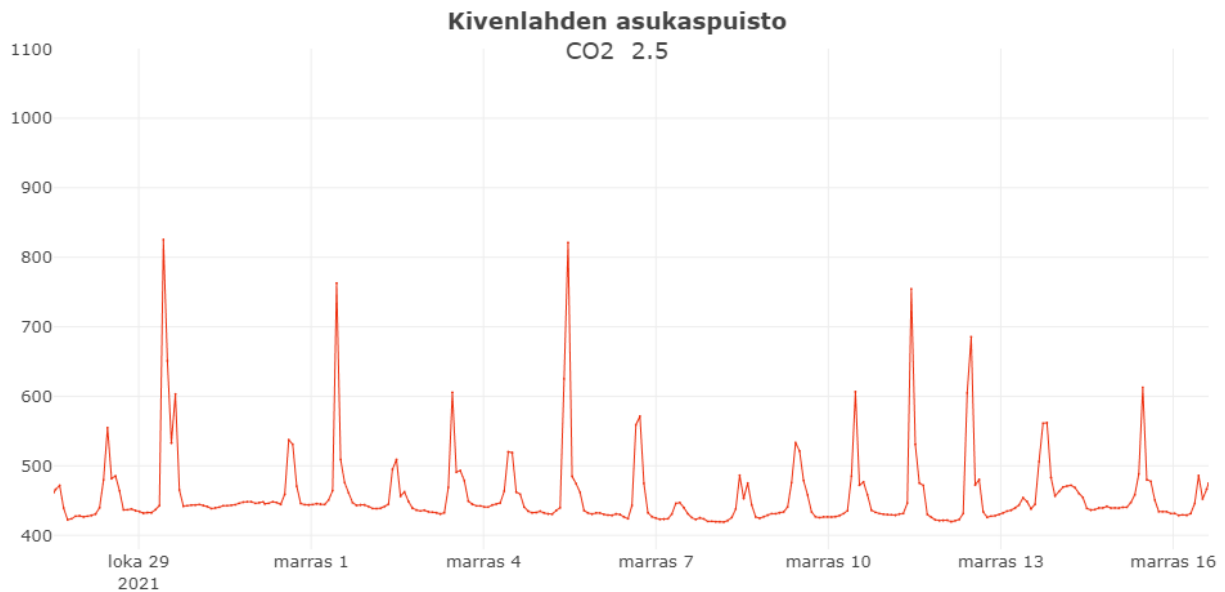
**ILMANLAATURAPORTTI (Miran DLS)****Kohde:** Kivenlahden asukaspuisto, 6. Pienryhmähuone (Anturi 2.5)**Mittausaika:** 27.10 – 16.11.2021**CO<sub>2</sub>** (=hiilidioksidipitoisuus)

CO<sub>2</sub>-pitoisuudet nousivat tilan käytön aikana maksimissaan noin 800 ppm tasolle.Käytön ulkopuolella CO<sub>2</sub>-pitoisuudet olivat pääsääntöisesti ulkoilmaa vastaavalla tasolla noin 400 ppm.**Lämpötila**

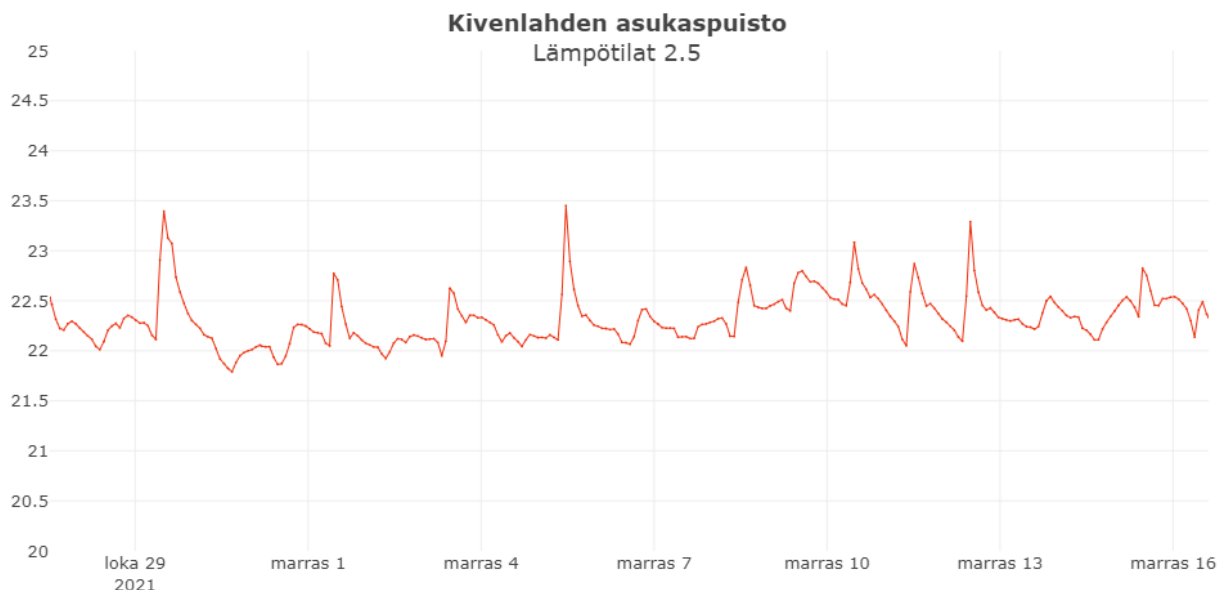
Lämpötila vaihteli noin 22 – 23 °C:een välillä.

Lämpötilojen huiput ajoittuivat pääsääntöisesti tilan käytön aikoihin.

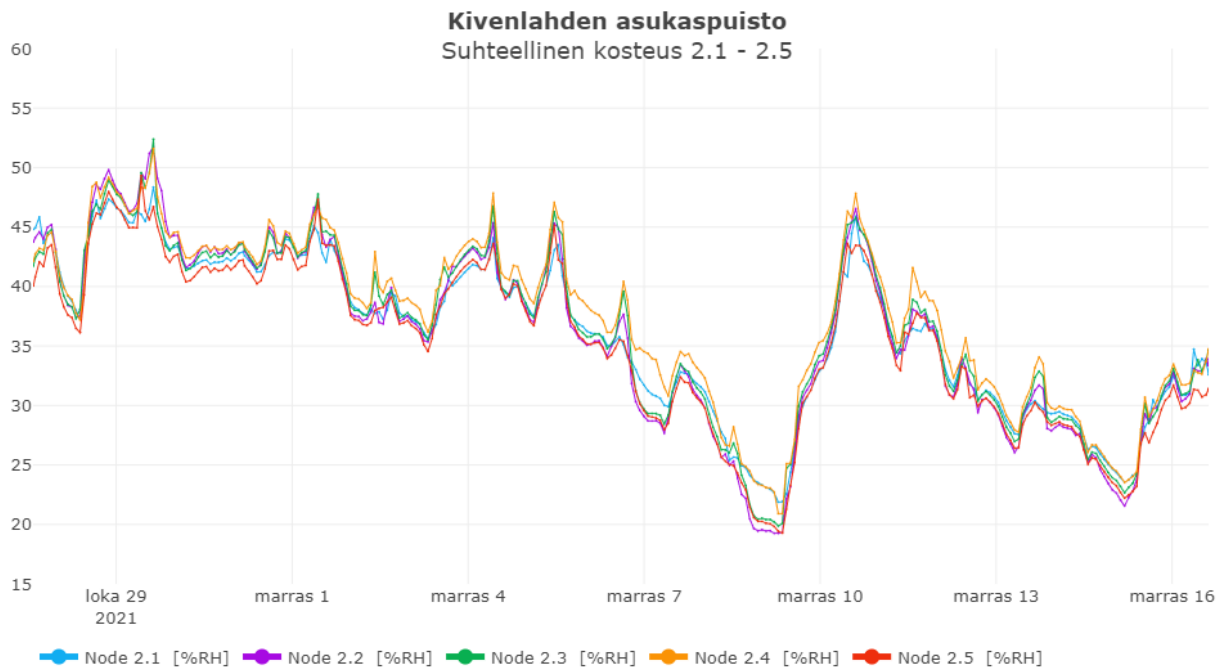
**Suhteellinen kosteus**

Suhteellinen kosteus vaihteli mitatuissa tiloissa noin 20 – 50 RH% välillä.

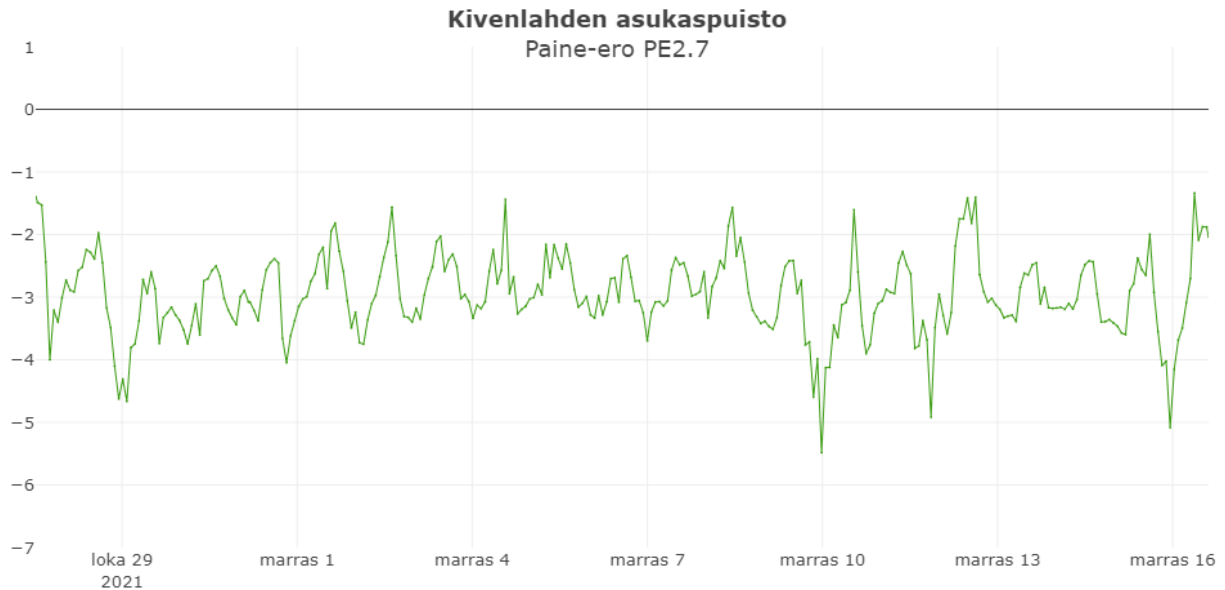
## Paine-ero PE2.7 / 4. Toimiston ja ulkoilman välillä

Tilan paine-ero oli noin – 2 ja – 4 Pa välillä.

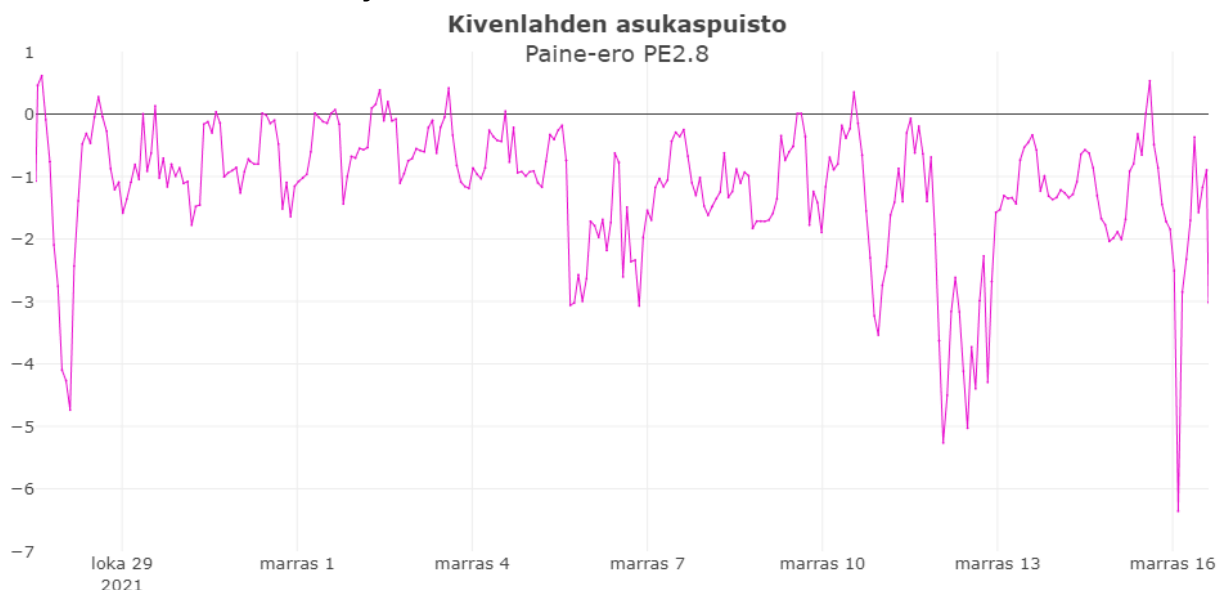
## Paine-ero PE2.8 / 1. Salin ja ulkoilman välillä

Tilan paine-ero oli noin 0 ja – 2 Pa välillä.

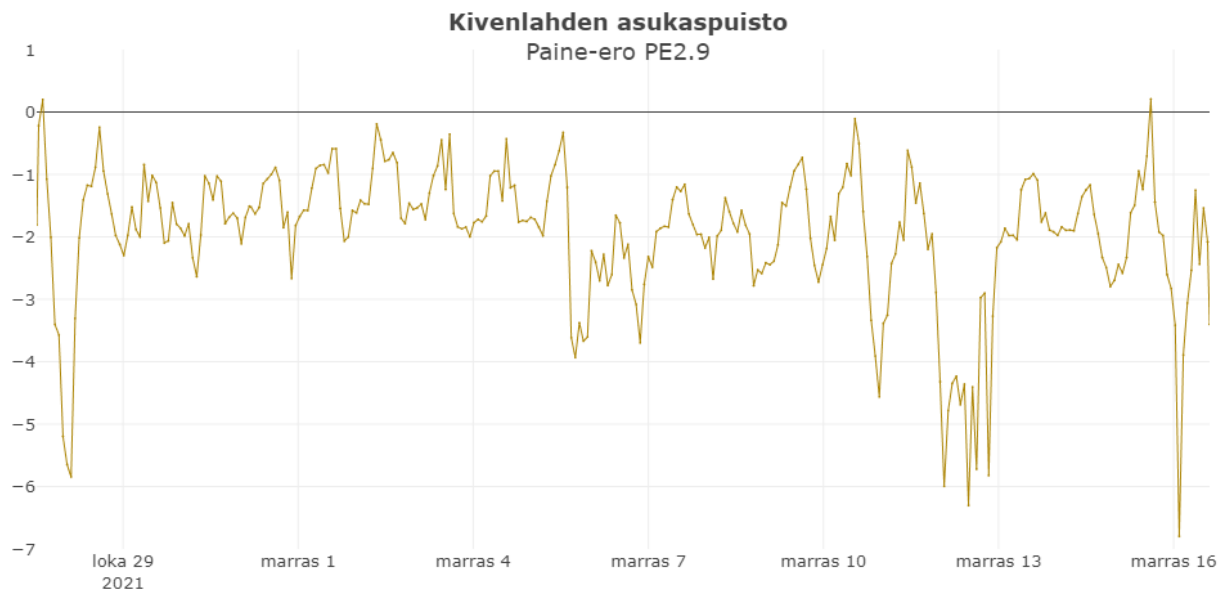
**Paine-ero PE2.9 / 5. Askarteluhuoneen ja ulkoilman välillä**

Tilan paine-ero oli noin 0 ja – 2 Pa välillä.
