ESPOON KAUPUNKI  
Tilapalvelut-liikelaitos  
Kunnossapitopalvelut  
Tarkastusryhmä

21.12.2021

**Hösmärin päiväkot**  
Kohdenumero **3065**  
Sokinvuorenkuja 2, 02760 Espoo

## **SISÄILMATARKASTUS**

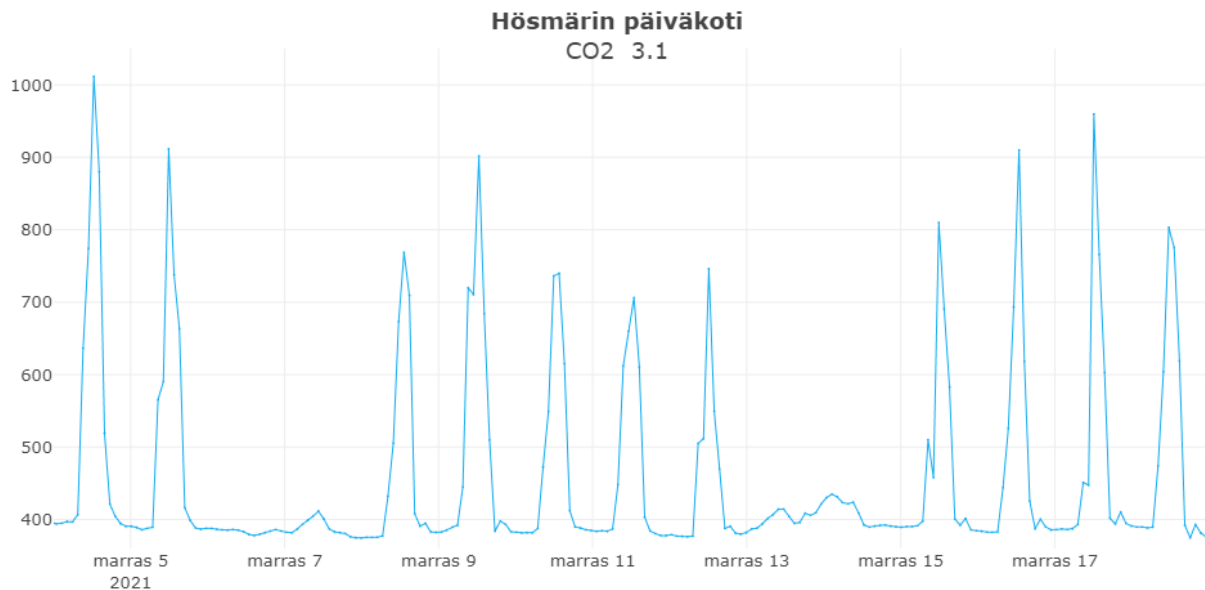
**CO2** (=hiilidioksidipitoisuus)

CO2-pitoisuudet nousivat päivisin käytön aikana maksimissaan noin 1000 ppm tasolle. Käytön ulkopuolella CO2-pitoisuudet olivat pääsääntöisesti ulkoilmaa vastaavalla tasolla noin 400 ppm.

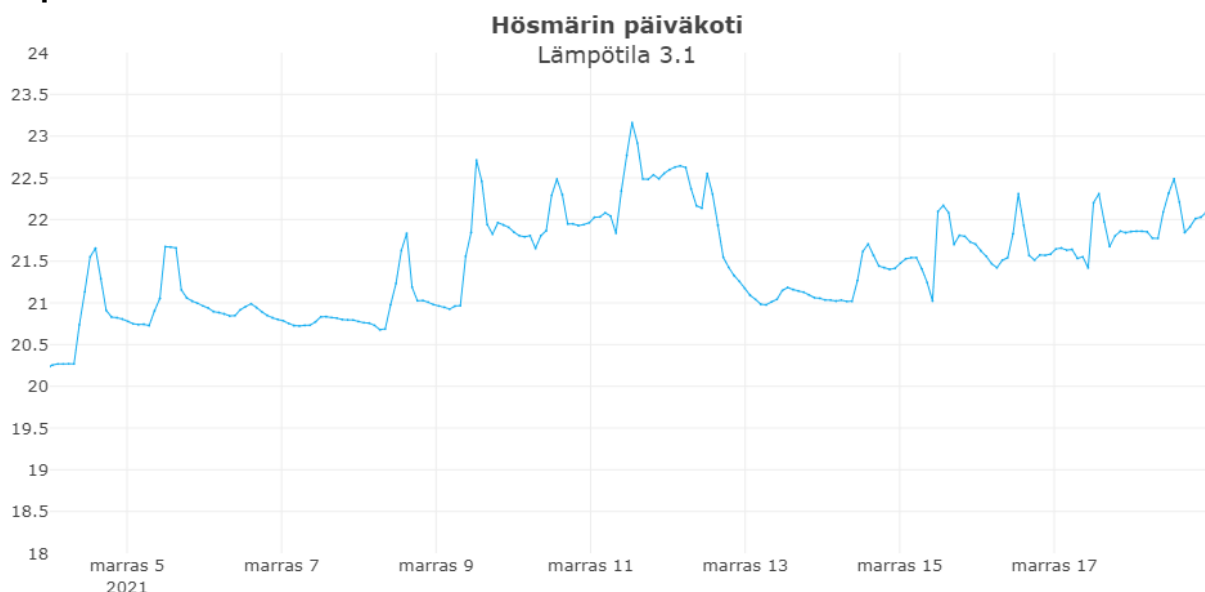
### Lämpötila

Lämpötila vaihteli noin 21 – 23°C:een välillä.

Lämpötilojen huiput ajoittuivat pääsääntöisesti toiminnan päiväaikoihin.

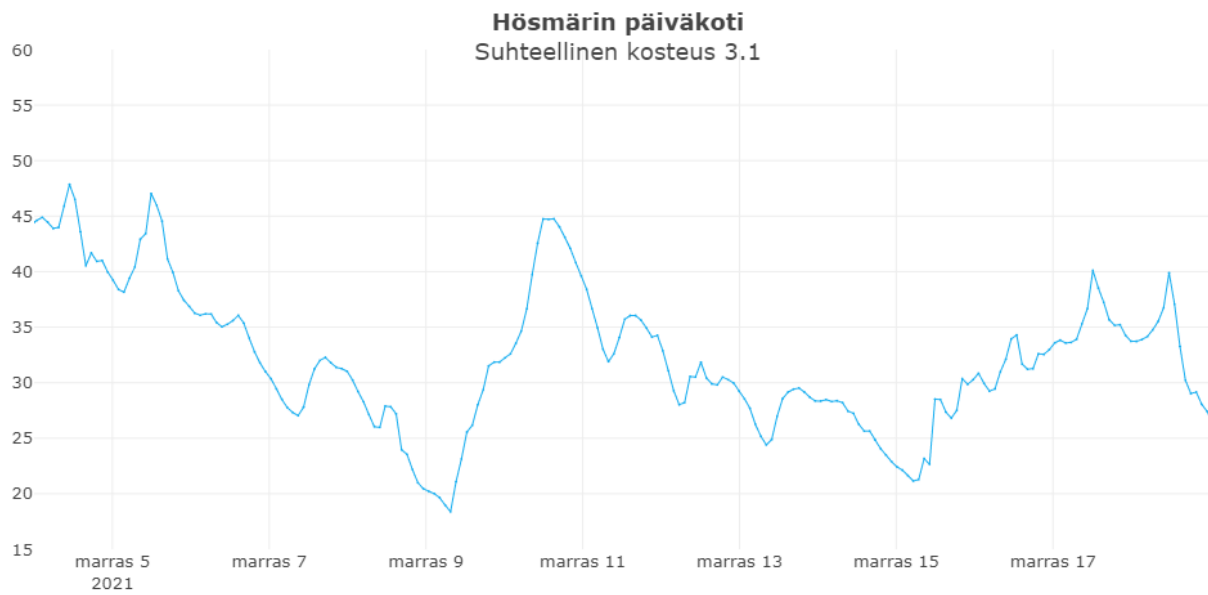
## Suhteellinen kosteus

Suhteellinen kosteus vaihteli noin 20 – 45 RH% välillä.

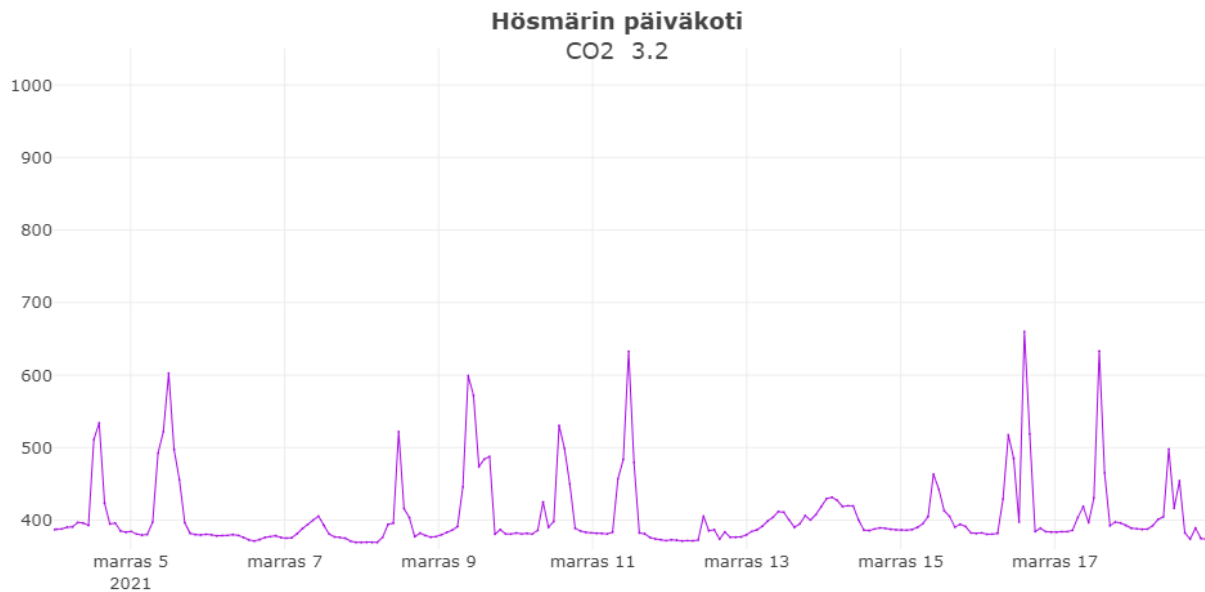
**CO2** (=hiilidioksidipitoisuus)

CO2-pitoisuudet nousivat päivisin käytön aikana maksimissaan noin 600 ppm tasolle. Käytön ulkopuolella CO2-pitoisuudet olivat pääsääntöisesti ulkoilmaa vastaavalla tasolla noin 400 ppm.

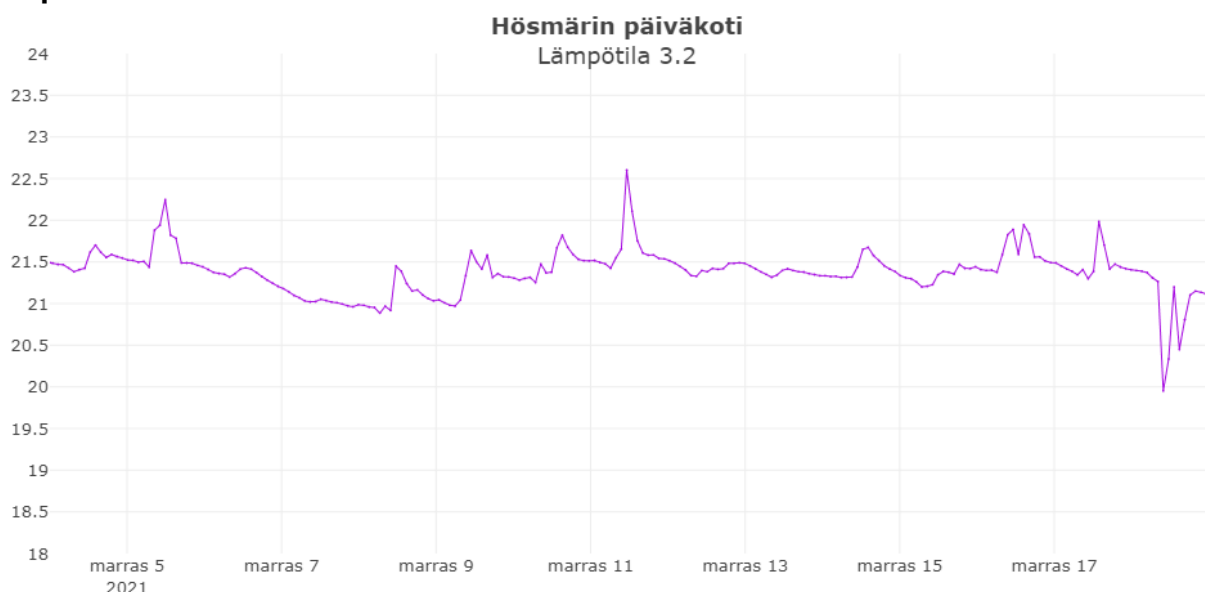
## Lämpötila

Lämpötila vaihteli noin 21 – 22°C:een välillä.

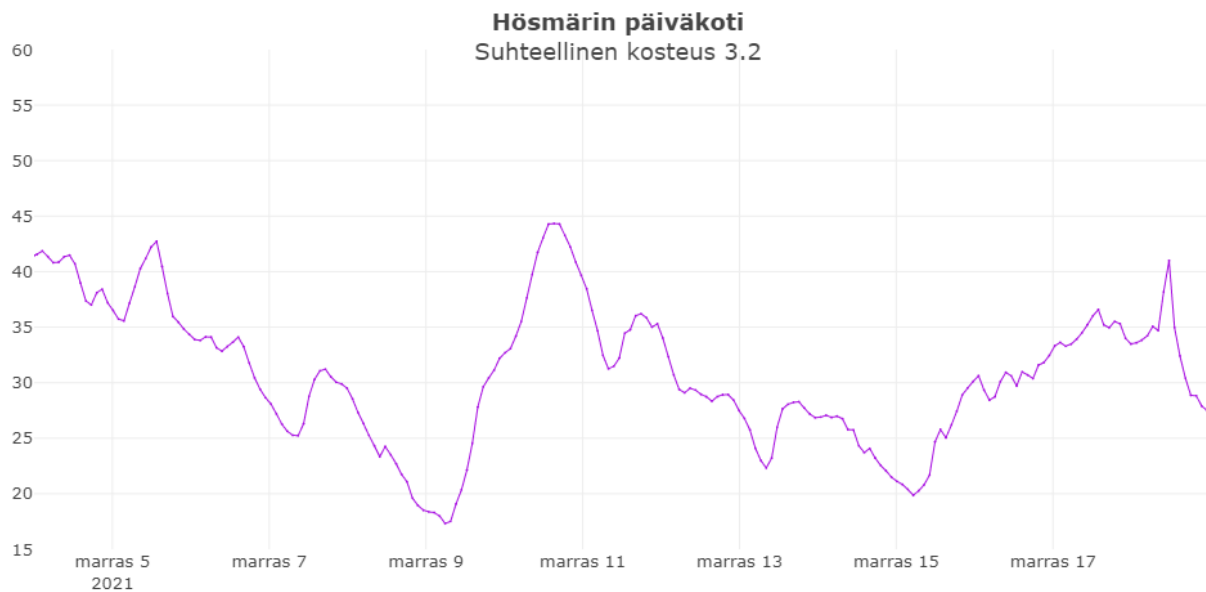
## Suhteellinen kosteus

Suhteellinen kosteus vaihteli noin 20 – 45 RH% välillä.

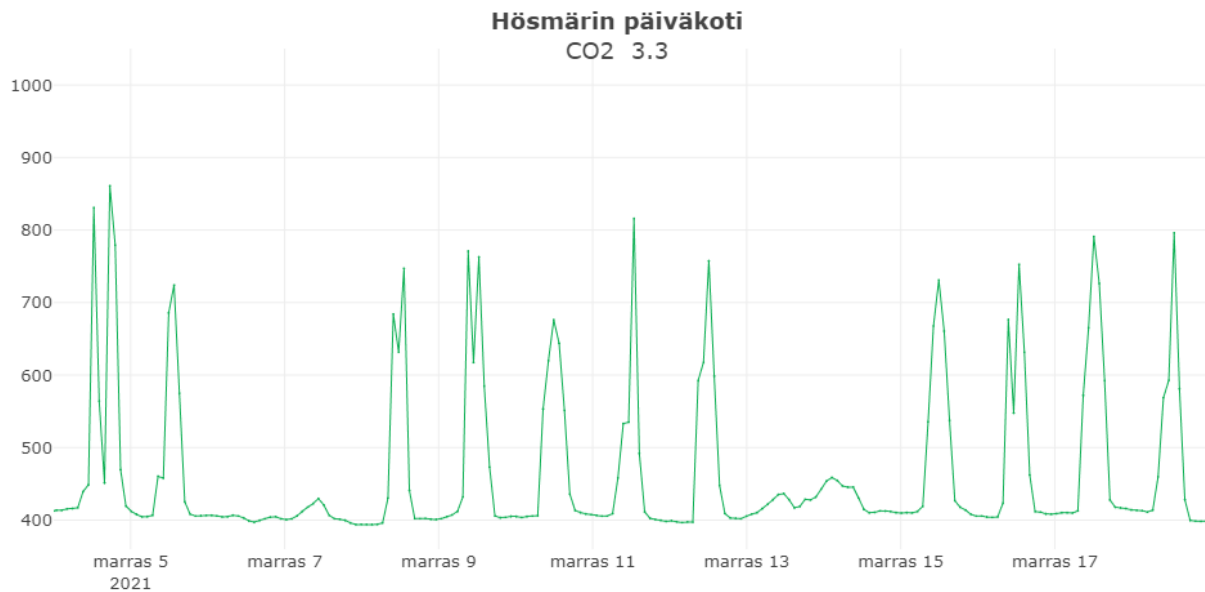
**CO2** (=hiilidioksidipitoisuus)

CO2-pitoisuudet nousivat päivisin käytön aikana maksimissaan noin 800 ppm tasolle. Käytön ulkopuolella CO2-pitoisuudet olivat pääsääntöisesti ulkoilmaa vastaavalla tasolla noin 400 ppm.

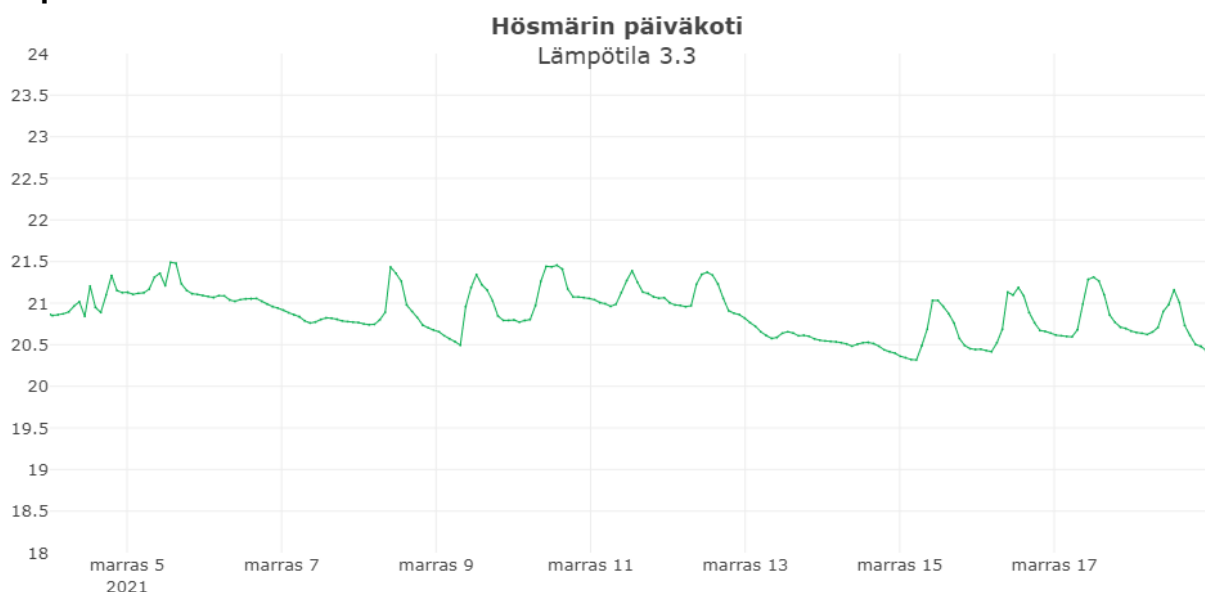
## Lämpötila

Lämpötila vaihteli noin 20.5 – 21.5 °C:een välillä.

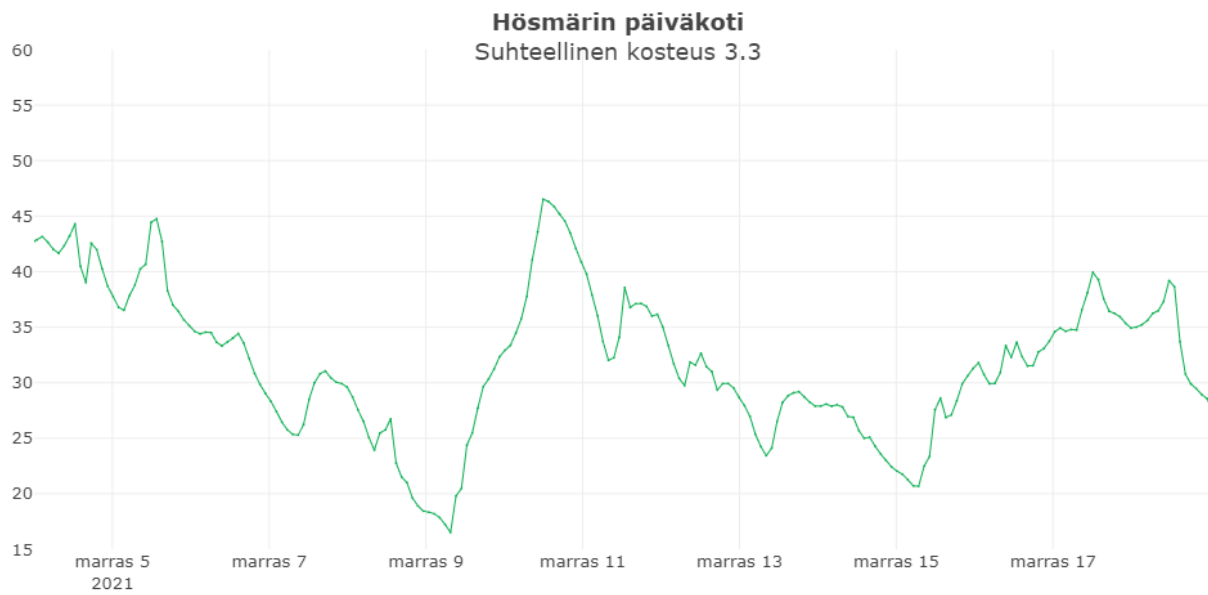
## Suhteellinen kosteus

Suhteellinen kosteus vaihteli noin 20 – 45 RH% välillä.

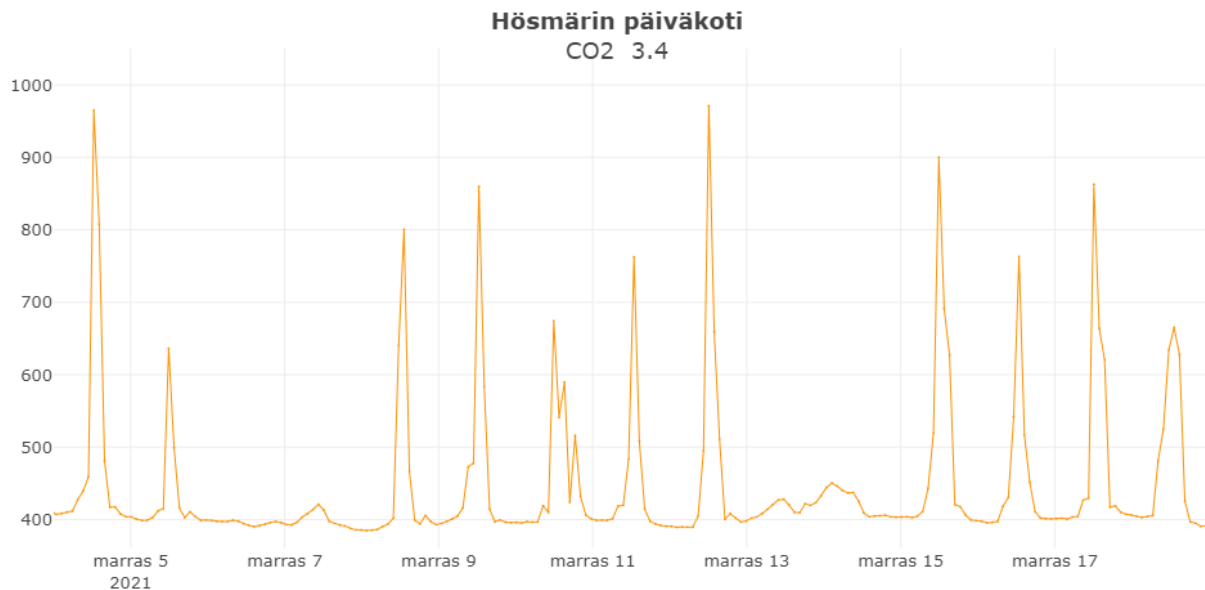
**CO2** (=hiilidioksidipitoisuus)

CO2-pitoisuudet nousivat päivisin käytön aikana maksimissaan noin 1000 ppm tasolle. Käytön ulkopuolella CO2-pitoisuudet olivat pääsääntöisesti ulkoilmaa vastaavalla tasolla noin 400 ppm.

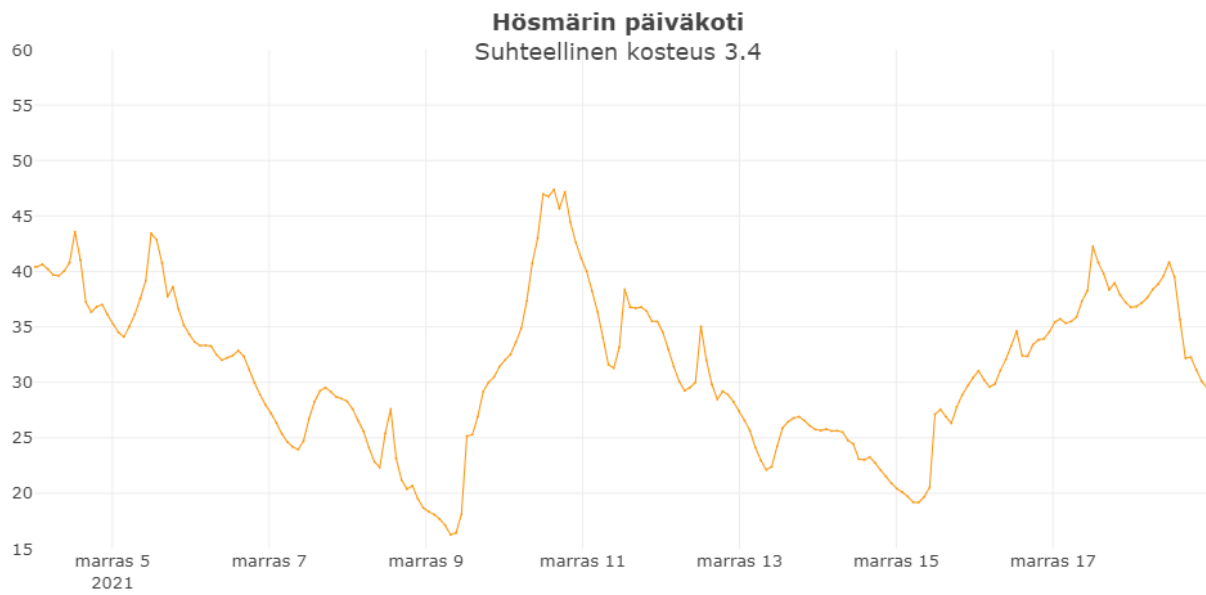
## Suhteellinen kosteus

Suhteellinen kosteus vaihteli noin 20 – 45 RH% välillä.

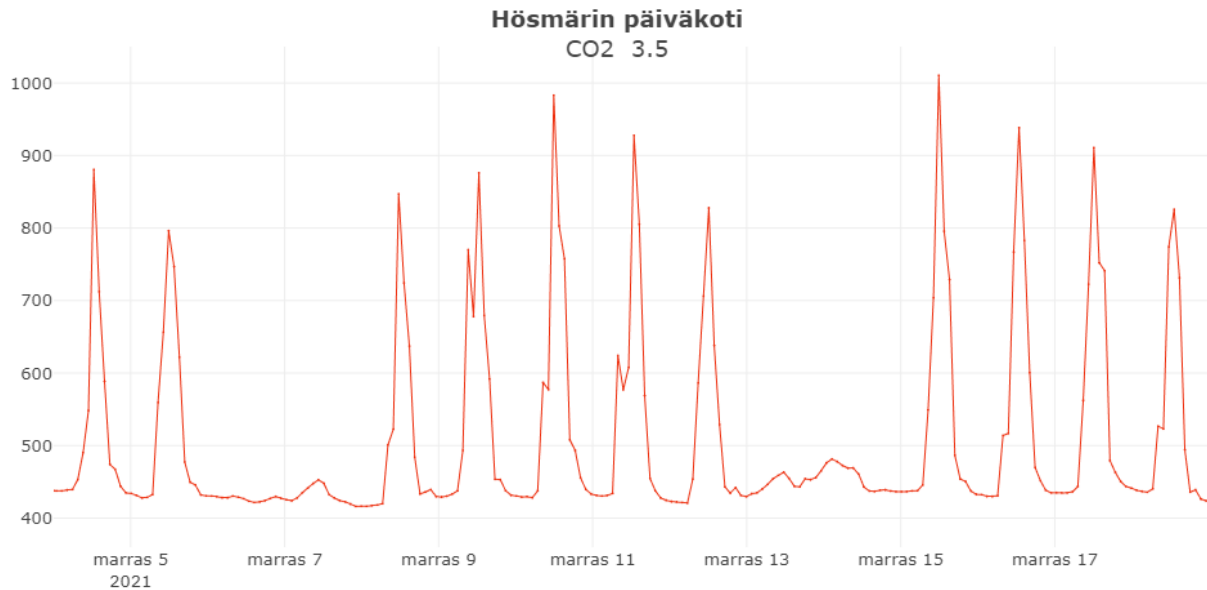
**CO2** (=hiilidioksidipitoisuus)

CO2-pitoisuudet nousivat päivisin käytön aikana maksimissaan noin 1000 ppm tasolle. Käytön ulkopuolella CO2-pitoisuudet olivat pääsääntöisesti ulkoilmaa vastaavalla tasolla noin 400 ppm.

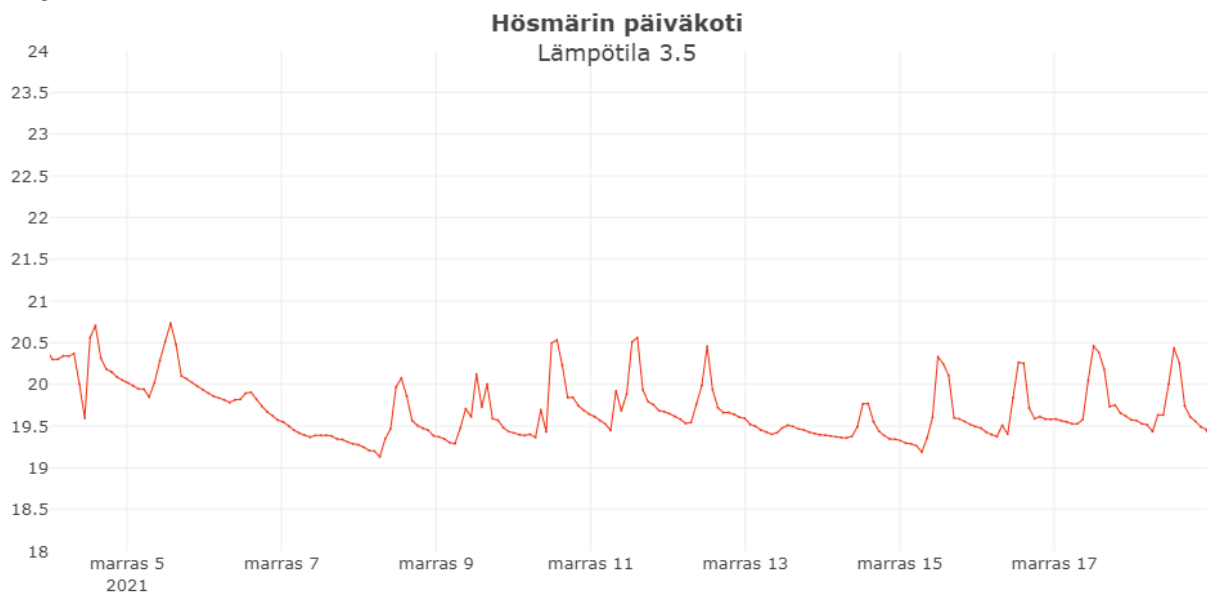
## Lämpötila

Lämpötila vaihteli noin 19 – 20.5°C:een välillä.

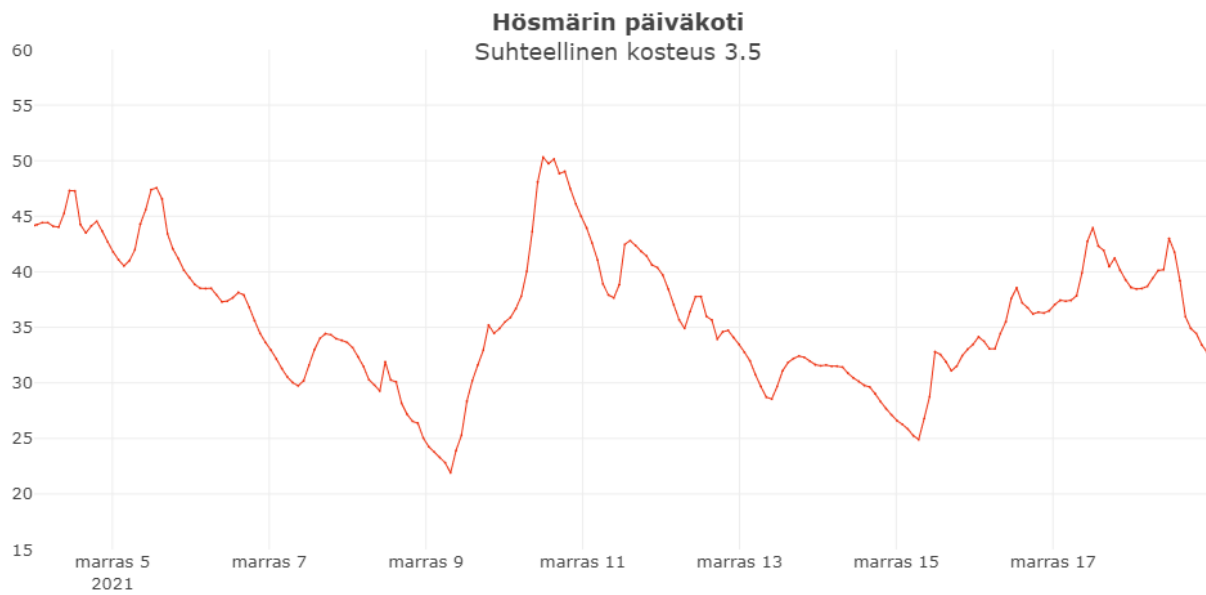
## Suhteellinen kosteus

Suhteellinen kosteus vaihteli noin 20 – 50 RH% välillä.

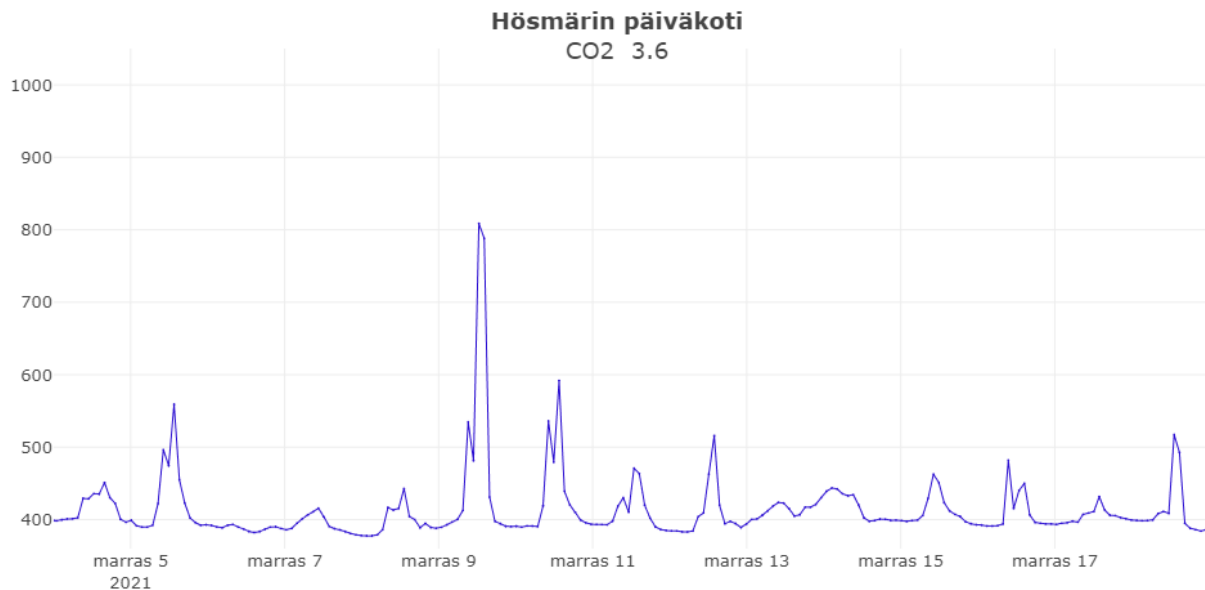
**CO2** (=hiilidioksidipitoisuus)

CO2-pitoisuudet nousivat päivisin käytön aikana maksimissaan noin 800 ppm tasolle. Käytön ulkopuolella CO2-pitoisuudet olivat pääsääntöisesti ulkoilmaa vastaavalla tasolla noin 400 ppm.

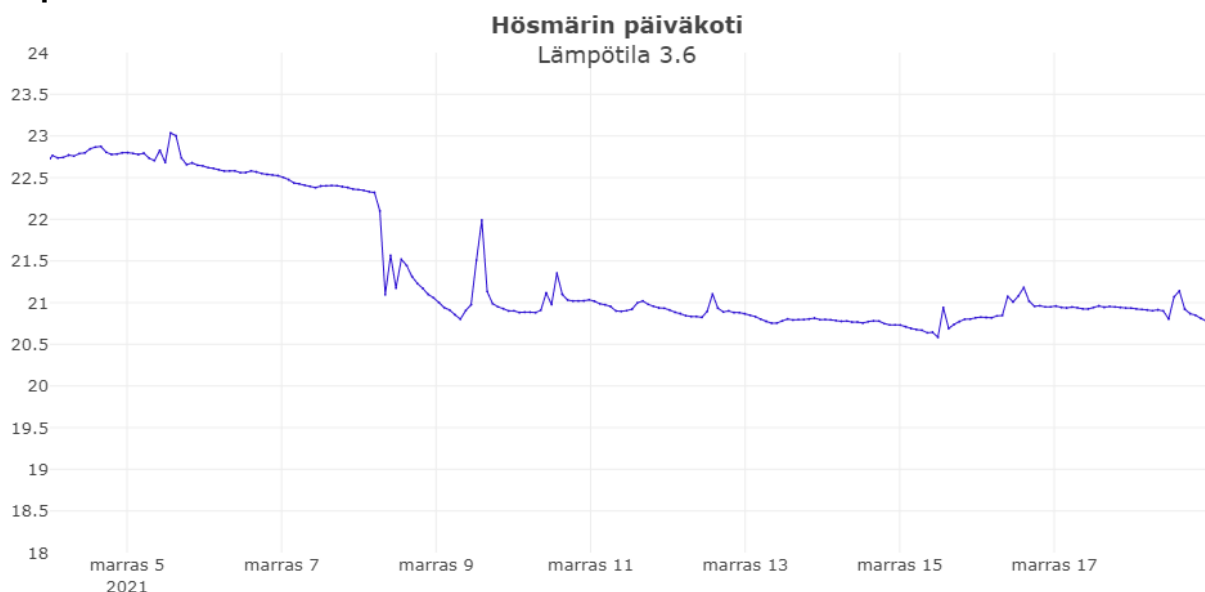
## Lämpötila

Lämpötila vaihteli noin 20.5 – 23°C:een välillä.

Lämpötila oli suhteellisen tasainen lukuun ottamatta 8.11 tapahtunutta tason laskua.

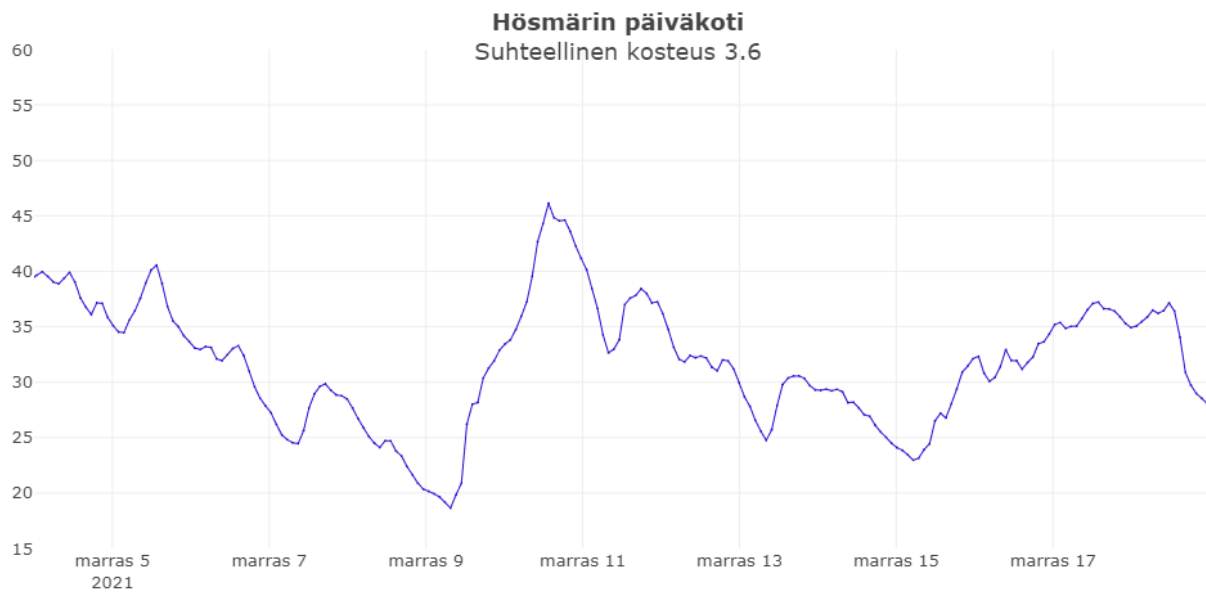
## Suhteellinen kosteus

Suhteellinen kosteus vaihteli noin 20 – 45 RH% välillä.

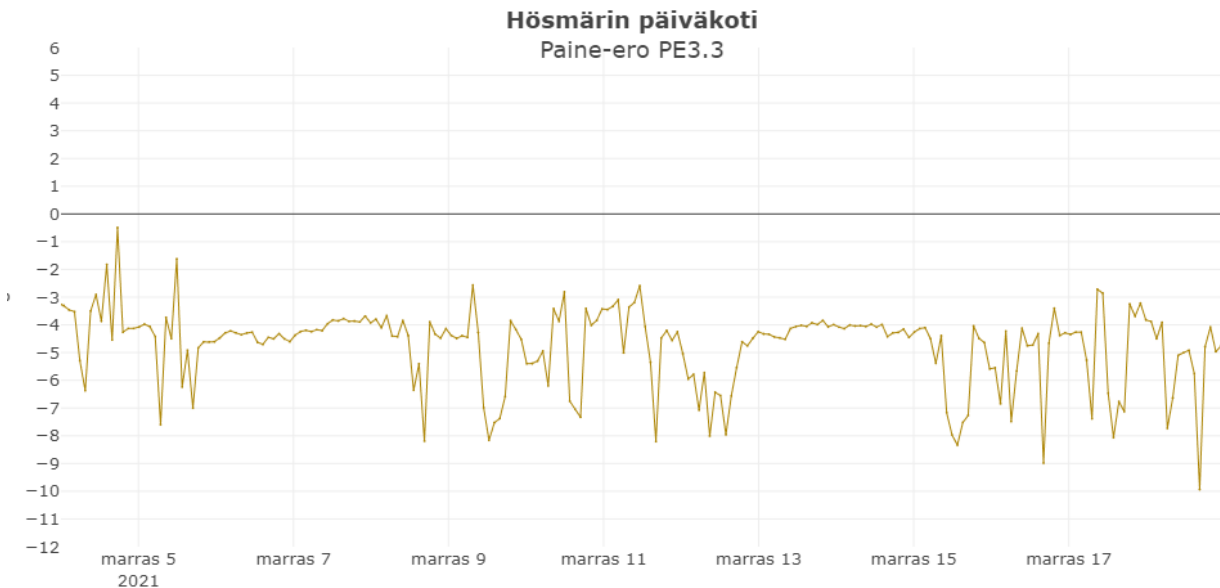
### Paine-ero PE3.3 / 2.kerroksen Leikkitilan 226 Haltiat ja ulkoilman välillä

Paine-ero vaihteli ajallisesti epäsäännöllisesti noin – 2 ja – 8 Pa välillä ulkoilmaan nähden. Viikonloppuisin paine-ero oli suhteellisen tasaisesti noin – 4 Pa. Negatiivinen mittausrarvo tila on alipaineinen ulkoilmaan nähden.

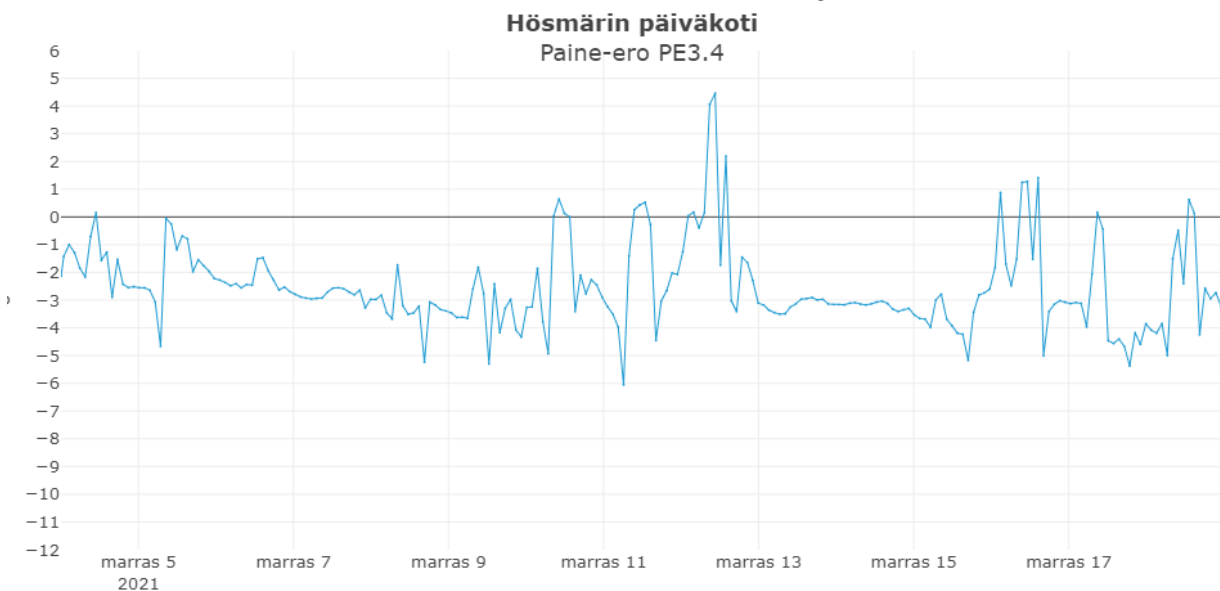
### Paine-ero PE3.4 / 1.kerroksen Leikkitilan 104 Haitulat ja ulkoilman välillä

Paine-ero vaihteli ajallisesti epäsäännöllisesti noin 0 ja – 6 Pa välillä ulkoilmaan nähden. Viikonloppuisin paine-ero oli suhteellisen tasaisesti noin – 3 Pa. Positiivinen mittausrarvo tila on ylipaineinen ja negatiivinen mittausrarvo tila on alipaineinen ulkoilmaan nähden.

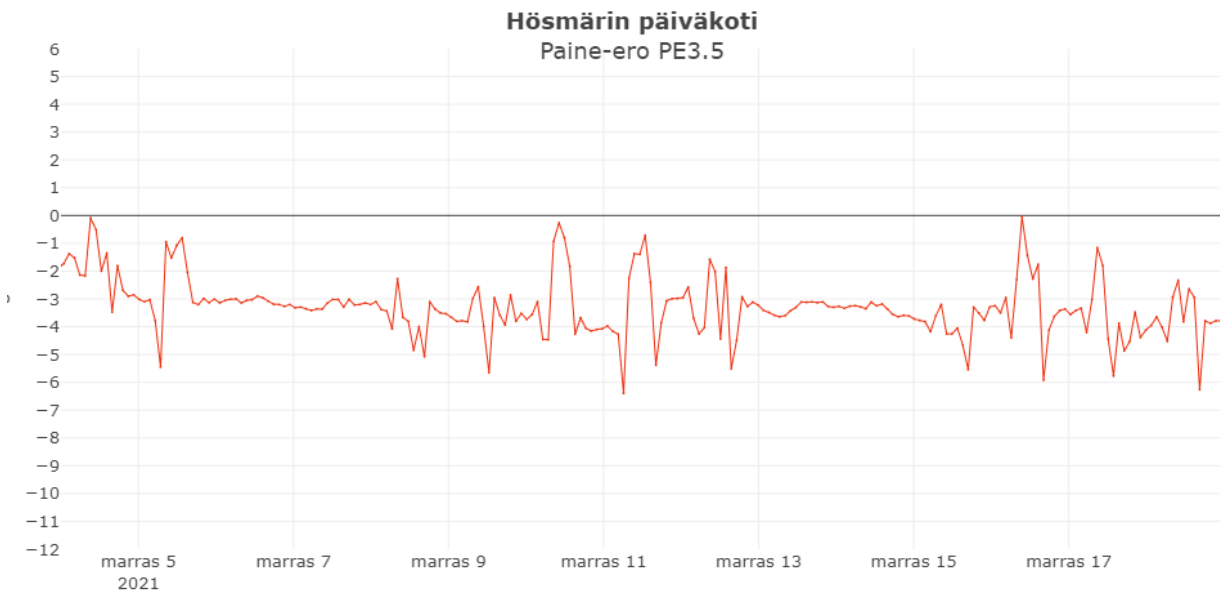
### Paine-ero PE3.5 / 1.kerroksen Leikkitilan 109 Tiitiäiset ja ulkoilman välillä

Paine-ero vaihteli ajallisesti epäsäännöllisesti noin 0 ja – 6 Pa välillä ulkoilmaan nähden. Viikonloppuisin paine-ero oli suhteellisen tasaisesti noin – 3 Pa. Positiivinen mittausarvo tila on ylipaineinen ja negatiivinen mittausarvo tila on alipaineinen ulkoilmaan nähden.

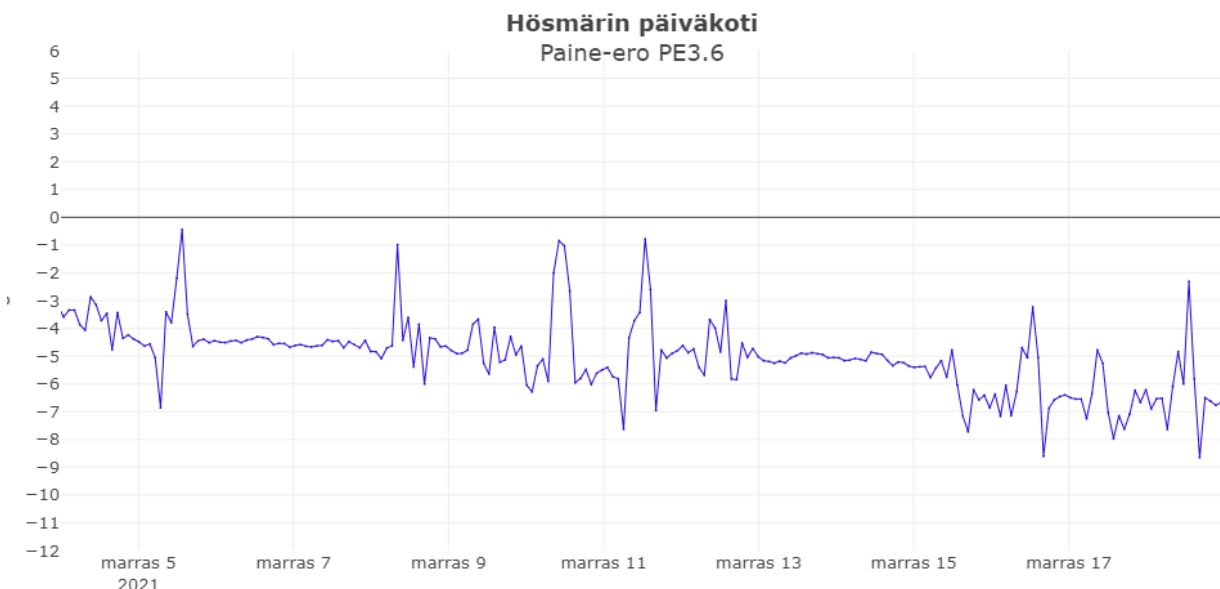
### Paine-ero PE3.6 / 1.kerroksen Palaveritilojen Keittiön 127 ja ulkoilman välillä

Paine-ero vaihteli ajallisesti epäsäännöllisesti noin – 1 ja – 8 Pa välillä ulkoilmaan nähden. Viikonloppuisin paine-ero oli suhteellisen tasaisesti noin – 4 ja – 5 Pa välillä. Positiivinen mittausarvo tila on ylipaineinen ja negatiivinen mittausarvo tila on alipaineinen ulkoilmaan nähden.
