ESPOON KAUPUNKI  
Tilapalvelut-liikelaitos  
Kunnossapitopalvelut  
Tarkastusryhmä

21.11.2021

**Laurinlahden päiväkot**  
Kohdenumero **3073**  
Kourakuja 1, 02320 Espoo

## SISÄILMATARKASTUS

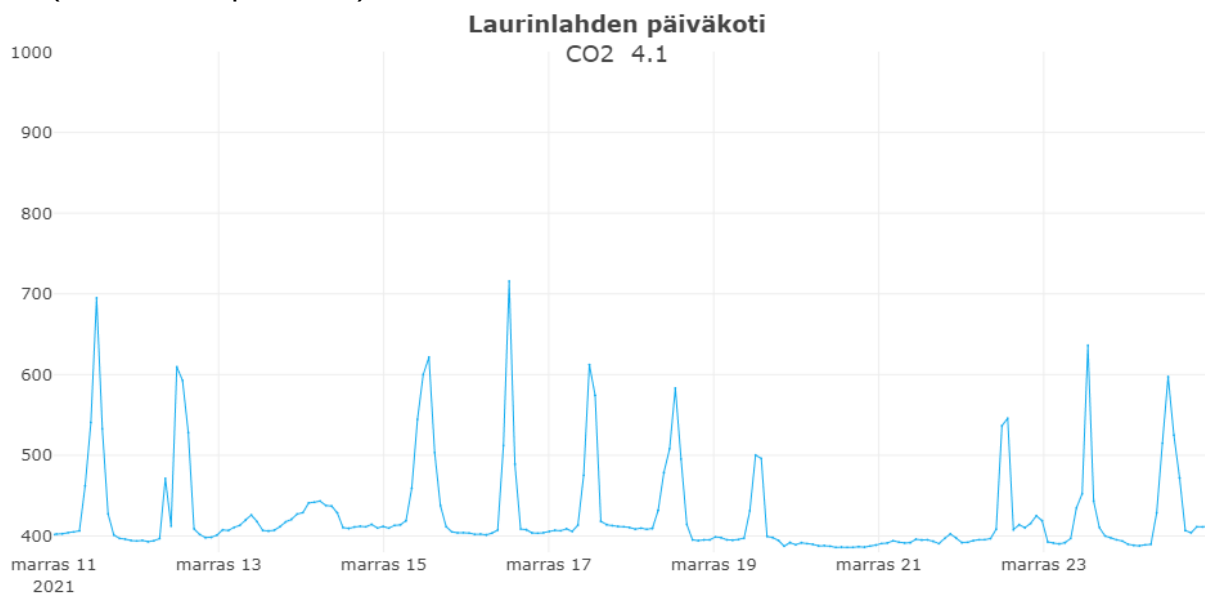
**Liitteet 4 / SISÄILMAN LAADUN SEURANTAMITTAUSTEN TULOKSET****ILMANLAATURAPORTTI (Miran DLS)****Kohde:** Laurinlahden päiväkoti, 1.kerros Lepohuone 120 Nallet (Anturi 4.1)**Mittausaika:** 11 – 24.11.2021**CO<sub>2</sub>** (=hiilidioksidipitoisuus)

CO<sub>2</sub>-pitoisuudet nousivat päivisin käytön aikana maksimissaan noin 700 ppm tasolle. Käytön ulkopuolella CO<sub>2</sub>-pitoisuudet olivat pääsääntöisesti ulkoilmaa vastaavalla tasolla noin 400 ppm.

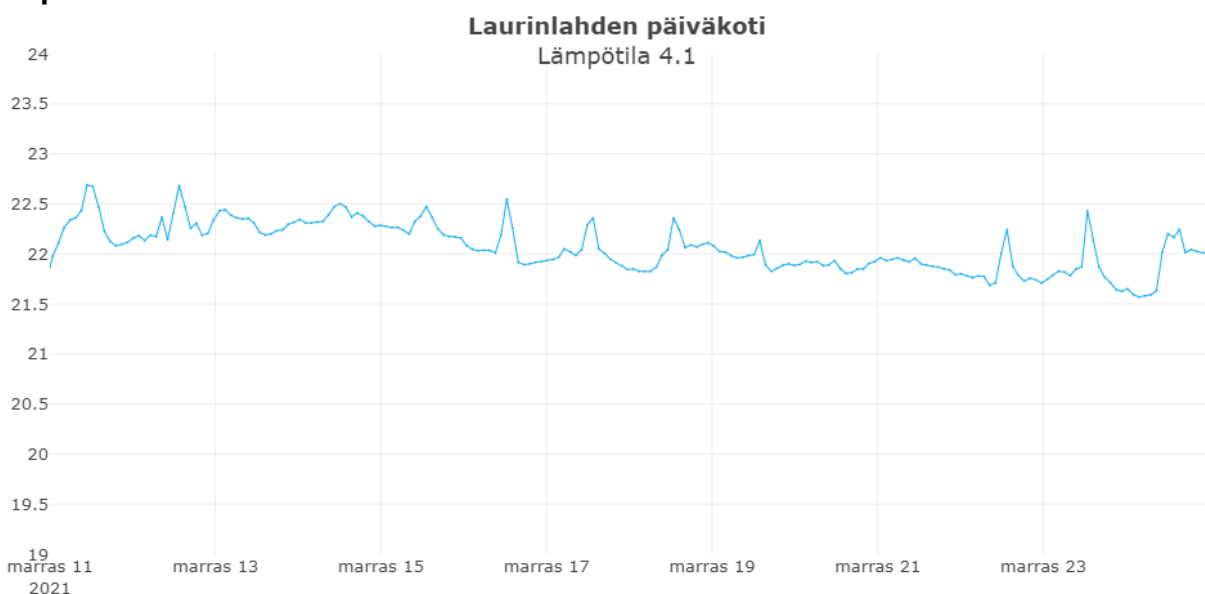
**Lämpötila**

Lämpötila vaihteli noin 21.5 – 22.5°C:een välillä.

Lämpötilojen huiput ajoittuivat pääsääntöisesti toiminnan päiväaikoihin.

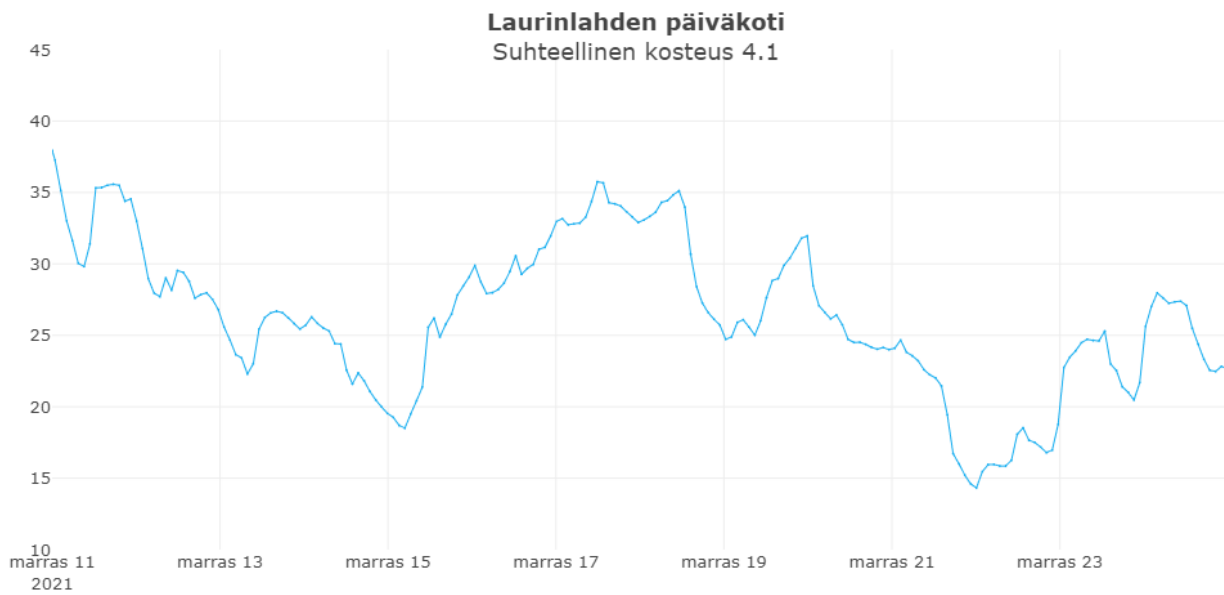
## Suhteellinen kosteus

Suhteellinen kosteus vaihteli noin 15 – 35 RH% välillä.

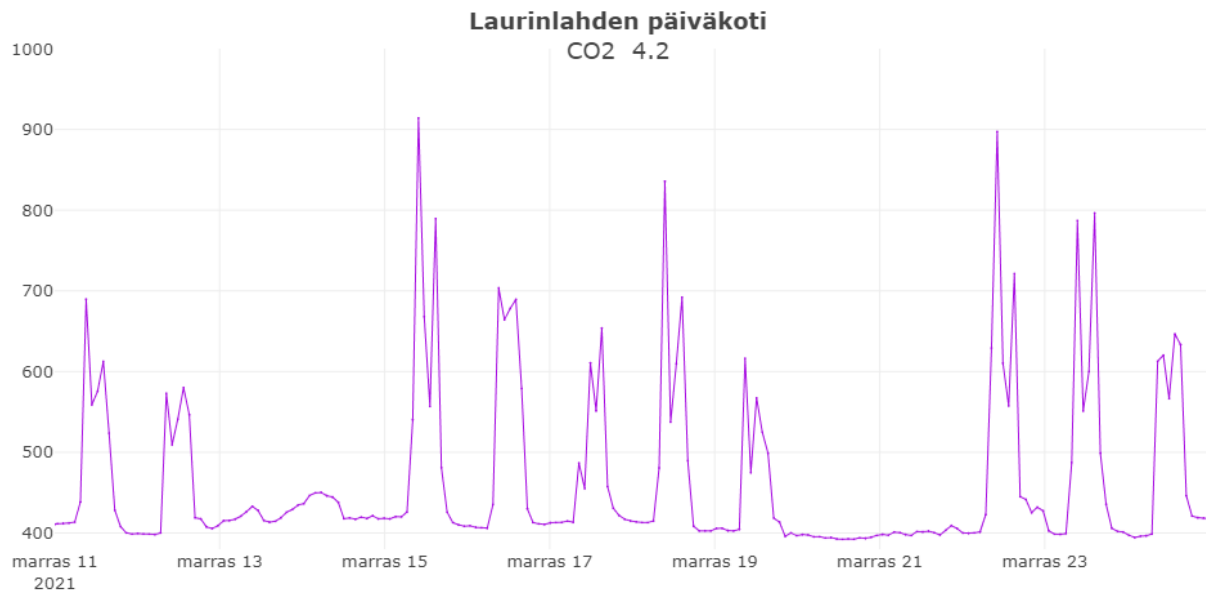
**ILMANLAATURAPORTTI (Miran DLS)****Kohde:** Laurinlahden päiväkoti, 1.kerros Ryhmähuone 136 Kontiot (Anturi 4.2)**Mittausaika:** 11 – 24.11.2021**CO<sub>2</sub>** (=hiilidioksidipitoisuus)

CO<sub>2</sub>-pitoisuudet nousivat päivisin käytön aikana maksimissaan noin 900 ppm tasolle. Käytön ulkopuolella CO<sub>2</sub>-pitoisuudet olivat pääsääntöisesti ulkoilmaa vastaavalla tasolla noin 400 ppm.

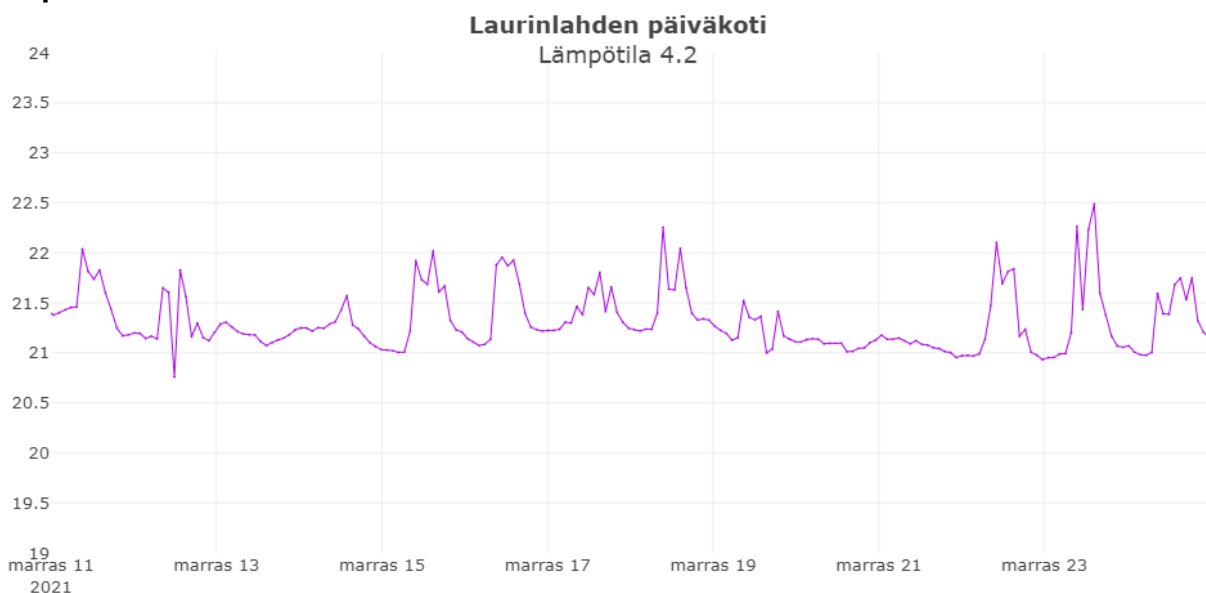
**Lämpötila**

Lämpötila vaihteli noin 21 – 22°C:een välillä.

Lämpötilojen huiput ajoittuivat pääsääntöisesti toiminnan päiväaikoihin.

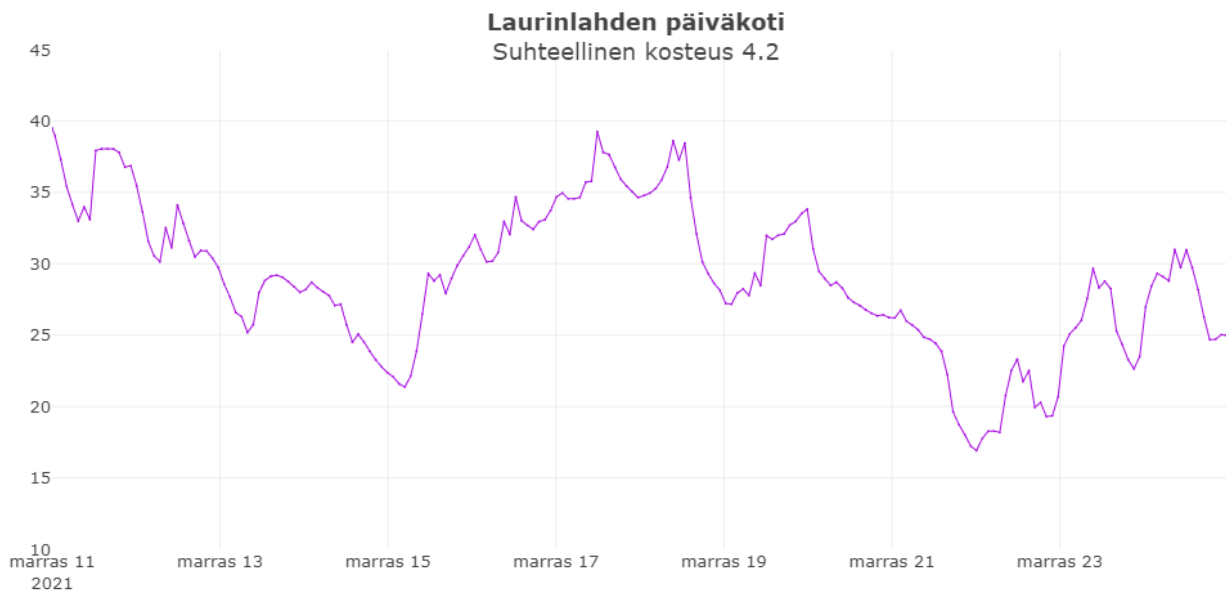
## Suhteellinen kosteus

Suhteellinen kosteus vaihteli noin 20 – 40 RH% välillä.

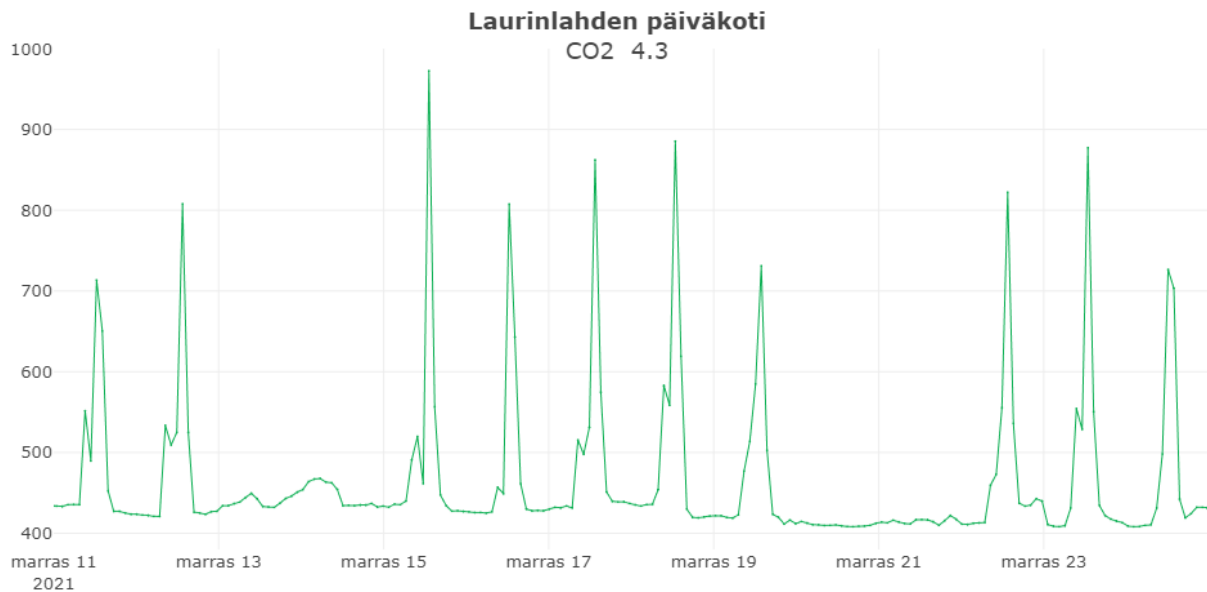
**CO<sub>2</sub>** (=hiilidioksidipitoisuus)

CO<sub>2</sub>-pitoisuudet nousivat päivisin käytön aikana maksimissaan noin 900 ppm tasolle. Käytön ulkopuolella CO<sub>2</sub>-pitoisuudet olivat pääsääntöisesti ulkoilmaa vastaavalla tasolla noin 400 ppm.

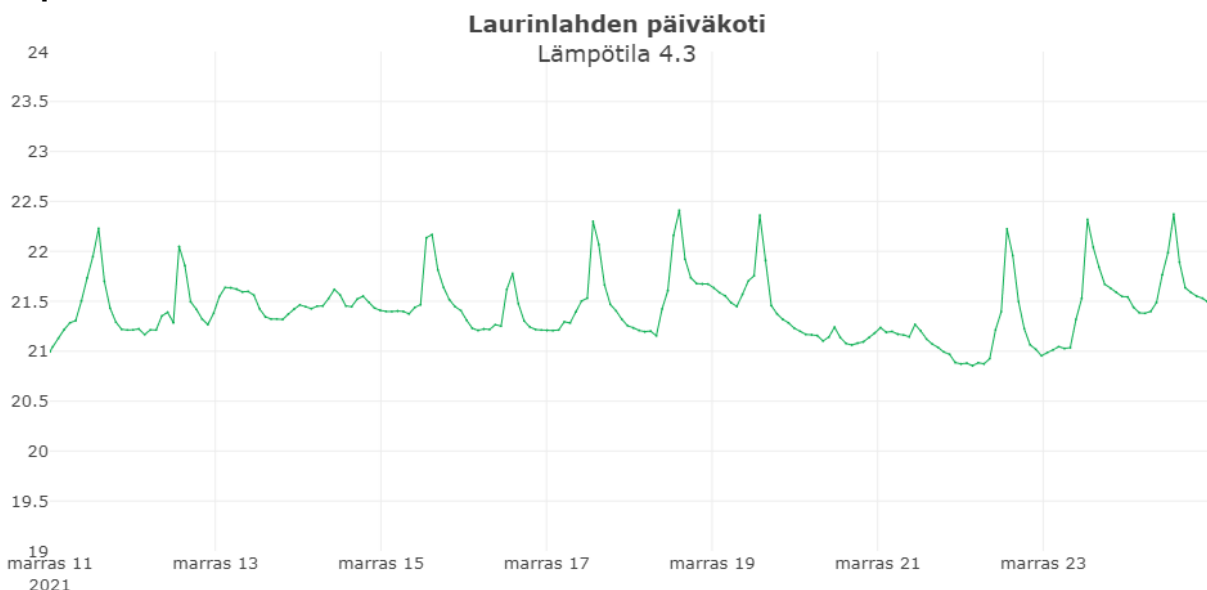
## Lämpötila

Lämpötila vaihteli noin 21 – 22.5 °C:een välillä.

Lämpötilojen huiput ajoittuivat pääsääntöisesti toiminnan päiväaikoihin.

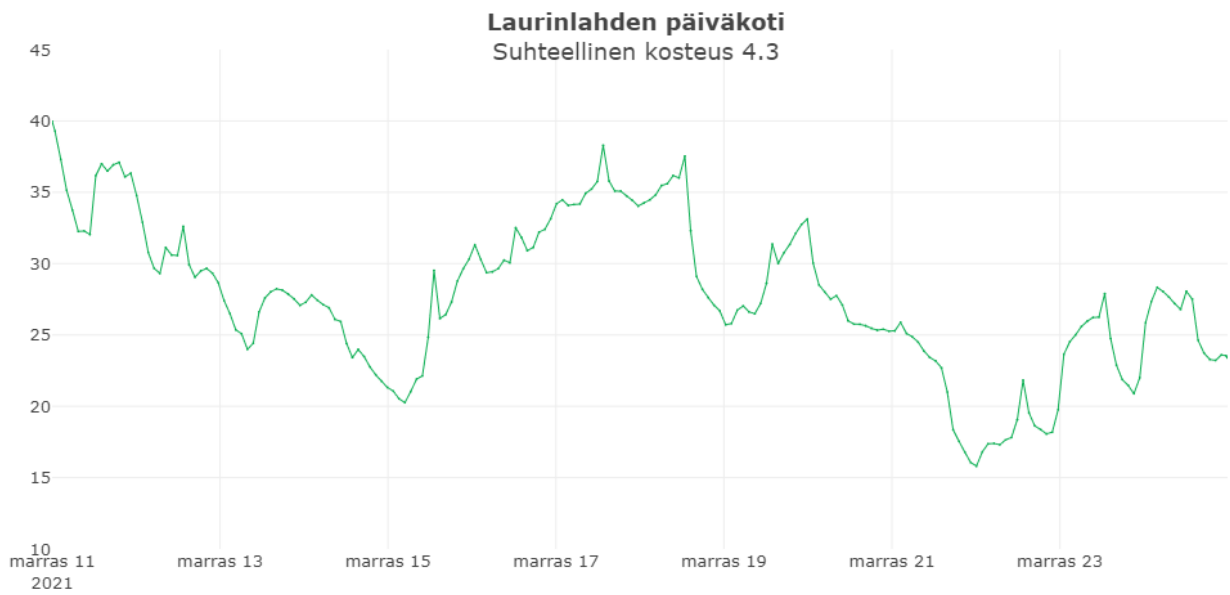
## Suhteellinen kosteus

Suhteellinen kosteus vaihteli noin 15 – 40 RH% välillä.

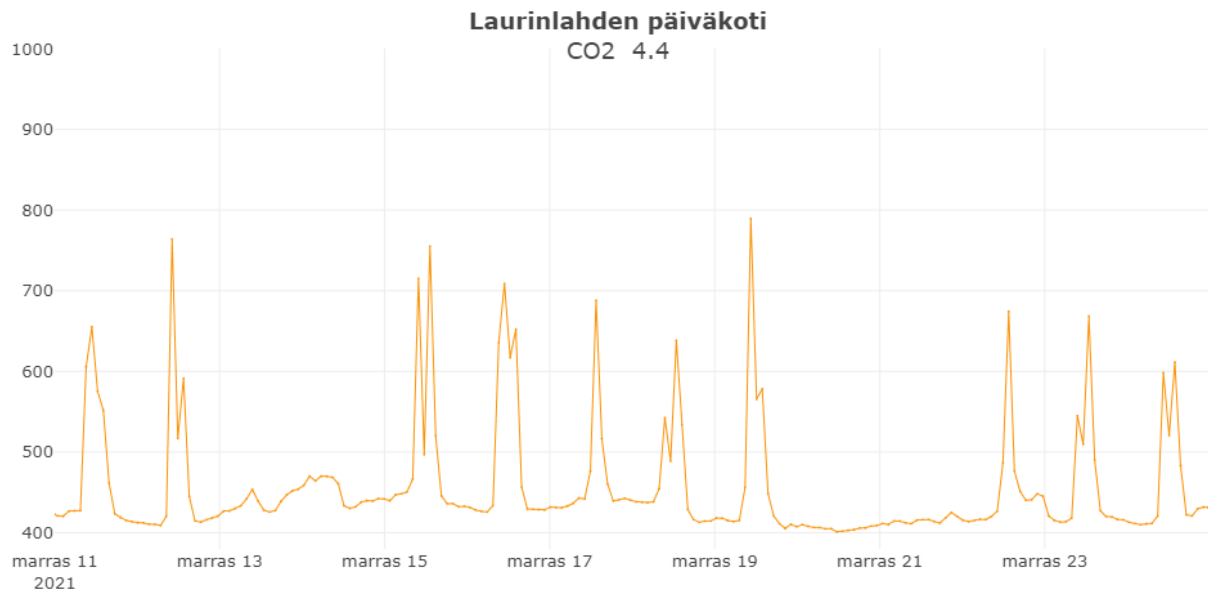
**ILMANLAATURAPORTTI (Miran DLS)****Kohde:** Laurinlahden päiväkoti, 1.kerros Liikuntatila 123 (Anturi 4.4)**Mittausaika:** 11 – 24.11.2021**CO<sub>2</sub>** (=hiilidioksidipitoisuus)

CO<sub>2</sub>-pitoisuudet nousivat päivisin käytön aikana maksimissaan noin 800 ppm tasolle. Käytön ulkopuolella CO<sub>2</sub>-pitoisuudet olivat pääsääntöisesti ulkoilmaa vastaavalla tasolla noin 400 ppm.

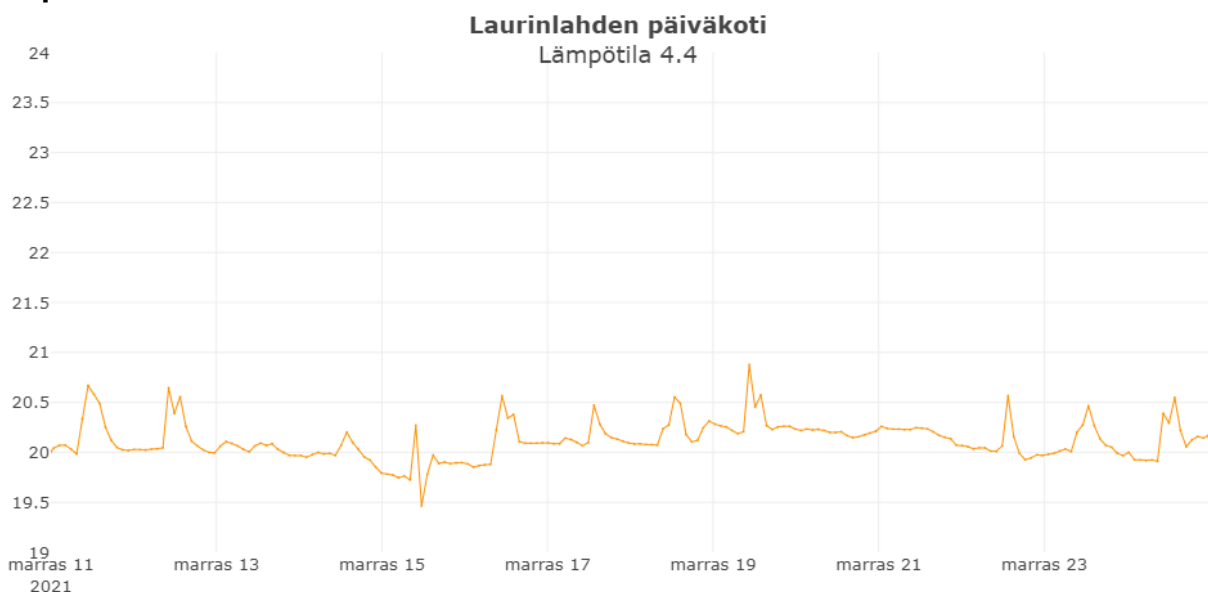
**Lämpötila**

Lämpötila vaihteli noin 20 – 20.5 °C:een välillä.

Lämpötilojen huiput ajoittuivat pääsääntöisesti toiminnan päiväaikoihin.

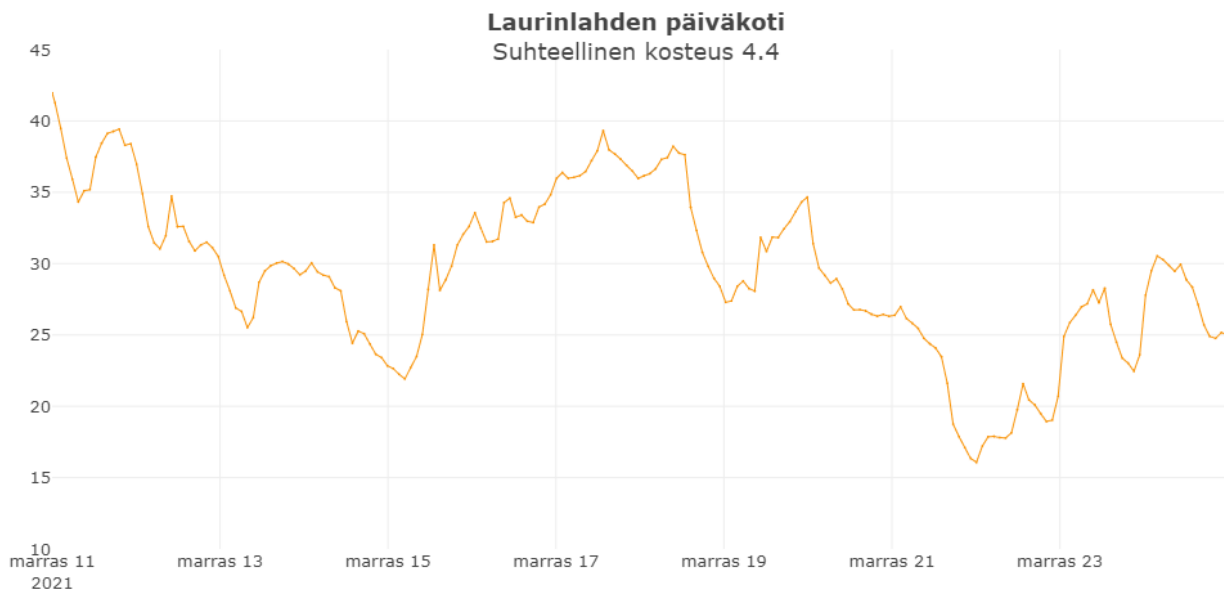
## Suhteellinen kosteus

Suhteellinen kosteus vaihteli noin 15 – 40 RH% välillä.

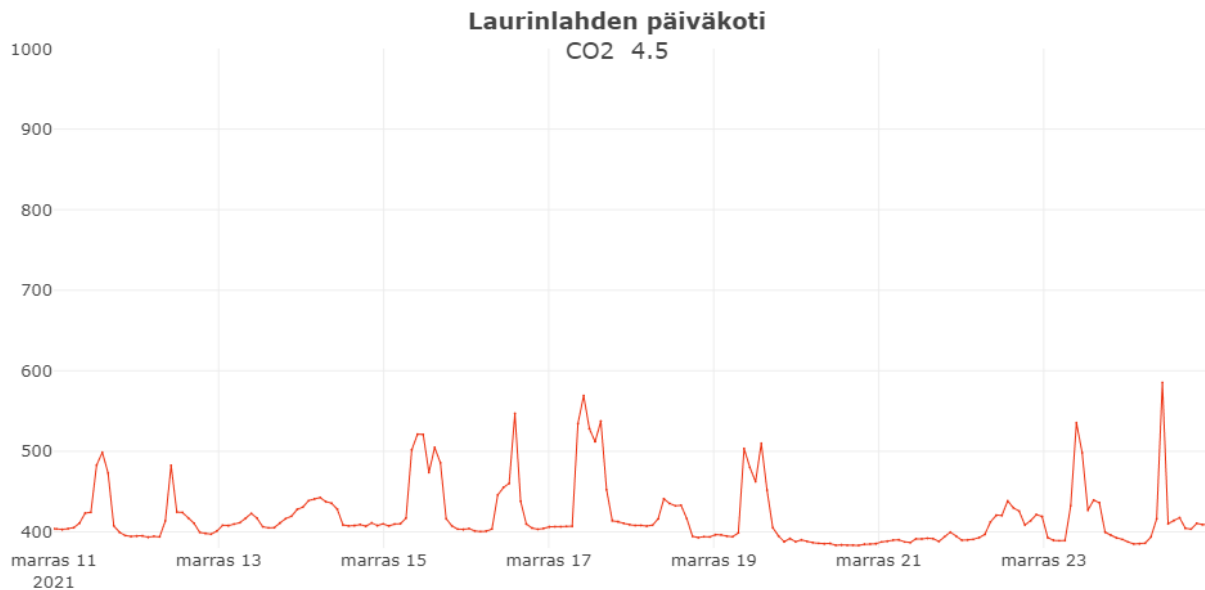
**ILMANLAATURAPORTTI (Miran DLS)****Kohde:** Laurinlahden päiväkoti, 1.kerros Toimisto 103 (Anturi 4.5)**Mittausaika:** 11 – 24.11.2021**CO<sub>2</sub>** (=hiilidioksidipitoisuus)

CO<sub>2</sub>-pitoisuudet nousivat päivisin käytön aikana maksimissaan noin 550 ppm tasolle. Käytön ulkopuolella CO<sub>2</sub>-pitoisuudet olivat pääsääntöisesti ulkoilmaa vastaavalla tasolla noin 400 ppm.

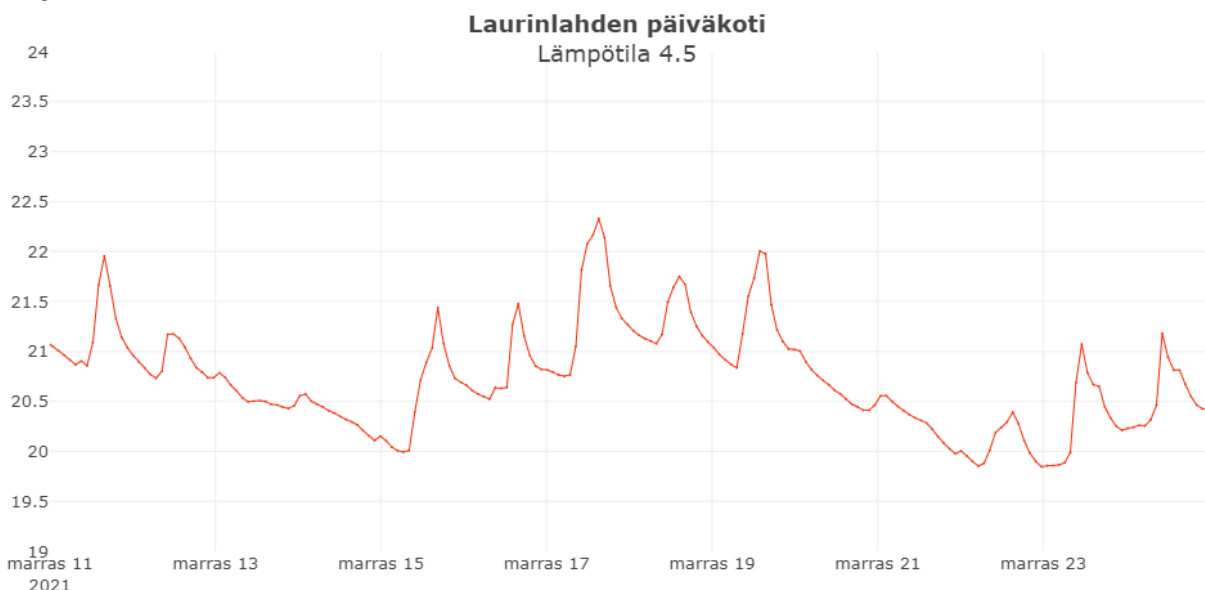
**Lämpötila**

Lämpötila vaihteli noin 20 – 22 °C:een välillä.

Lämpötilojen huiput ajoittuivat pääsääntöisesti toiminnan päiväaikoihin.

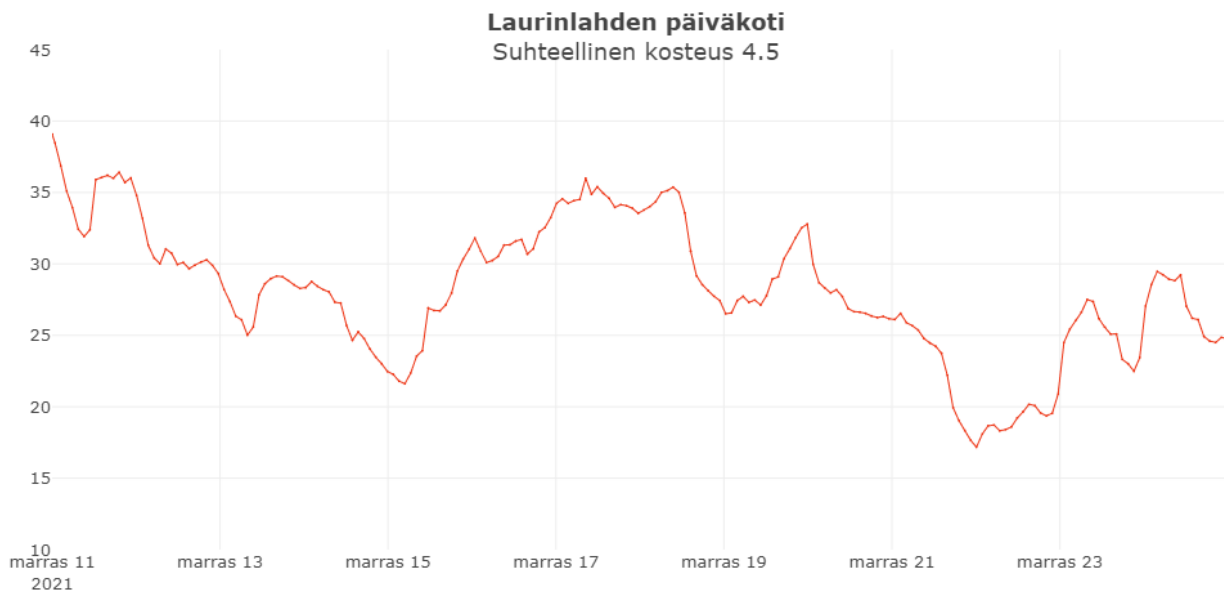
## Suhteellinen kosteus

Suhteellinen kosteus vaihteli noin 20 – 35 RH% välillä.

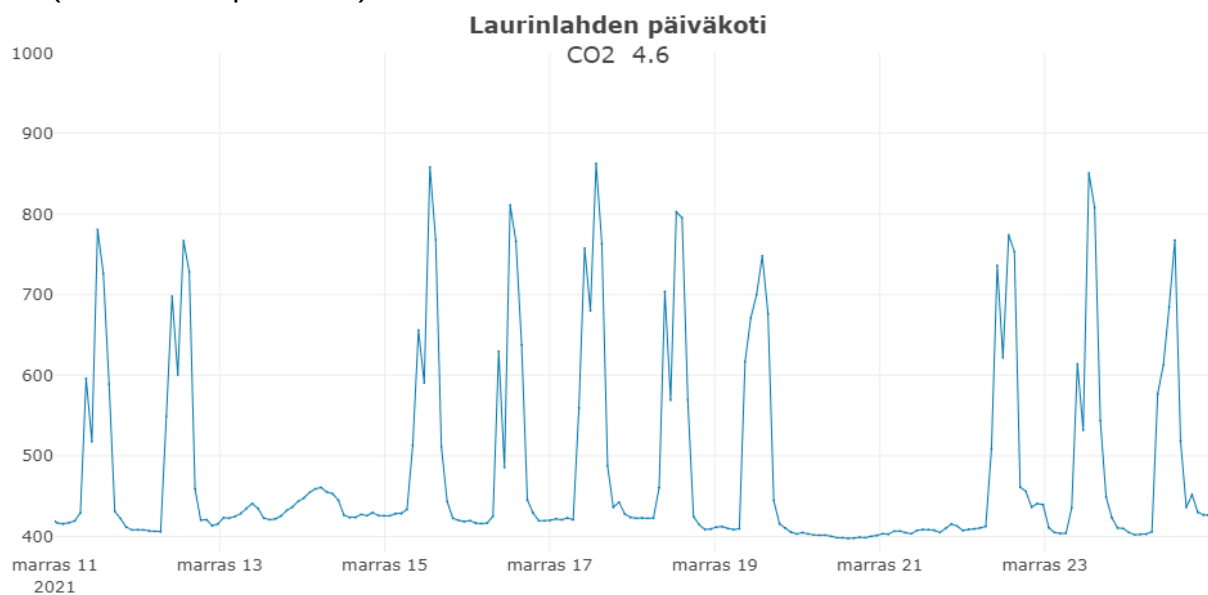
**CO<sub>2</sub>** (=hiilidioksidipitoisuus)

CO<sub>2</sub>-pitoisuudet nousivat päivisin käytön aikana maksimissaan noin 800 ppm tasolle. Käytön ulkopuolella CO<sub>2</sub>-pitoisuudet olivat pääsääntöisesti ulkoilmaa vastaavalla tasolla noin 400 ppm.

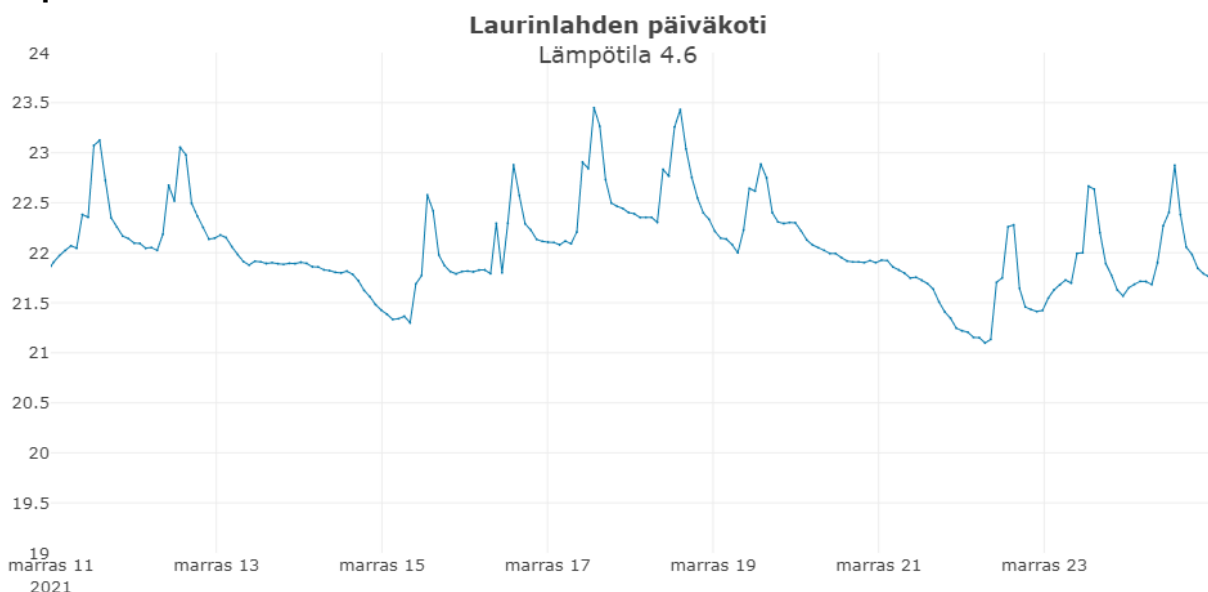
## Lämpötila

Lämpötila vaihteli noin 21.5 – 23.5 °C:een välillä.

Lämpötilojen huiput ajoittuivat pääsääntöisesti toiminnan päiväaikoihin.

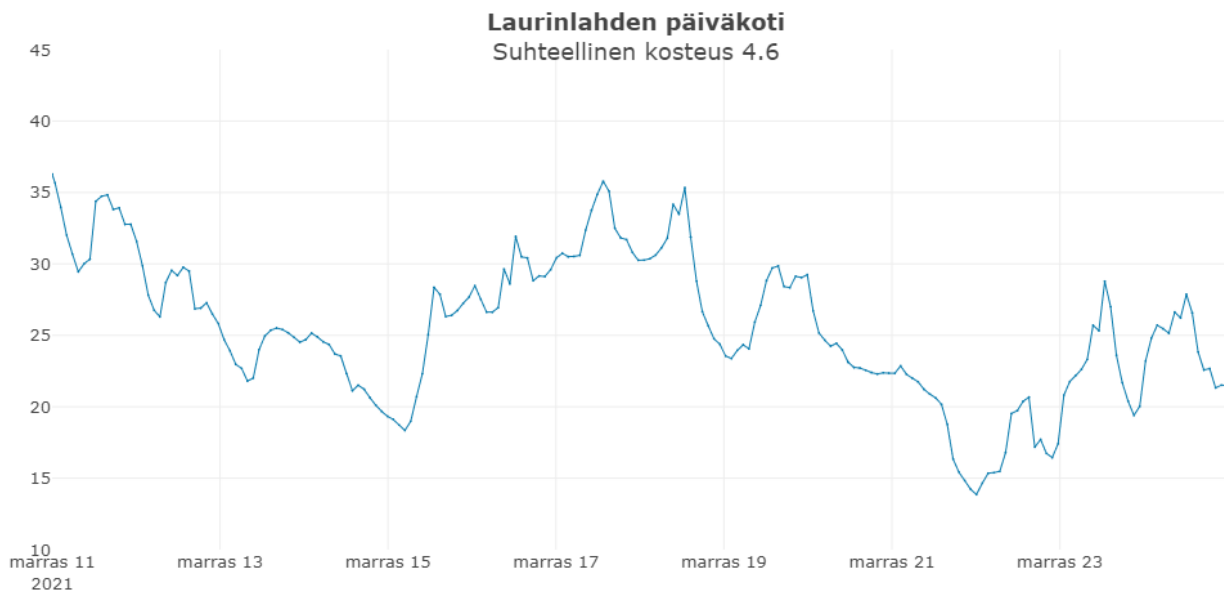
## Suhteellinen kosteus

Suhteellinen kosteus vaihteli noin 15 – 35 RH% välillä.

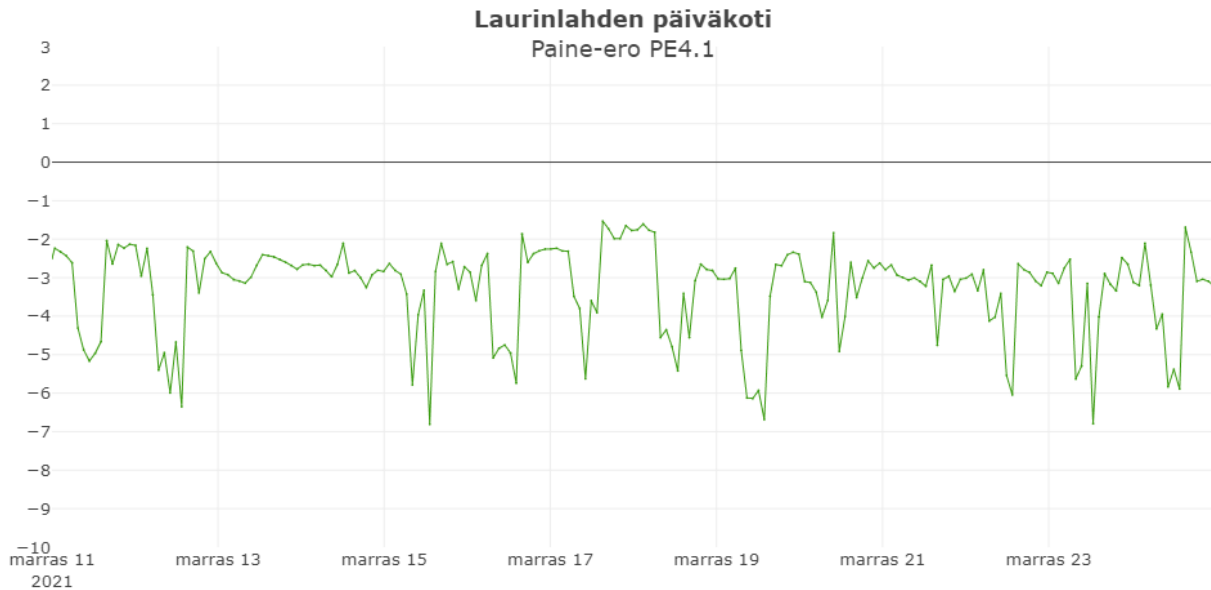
## Paine-ero PE4.1 / 1.kerroksen Ryhmähuoneen 119 Nallet ja ulkoilman välillä

Tilan paine-ero oli päivisin toiminnan aikaan noin – 4 ja – 6 Pa välillä ja toiminnan ulkopuolella noin – 2 ja – 3 Pa välillä alipaineinen ulkoilmaan nähden.

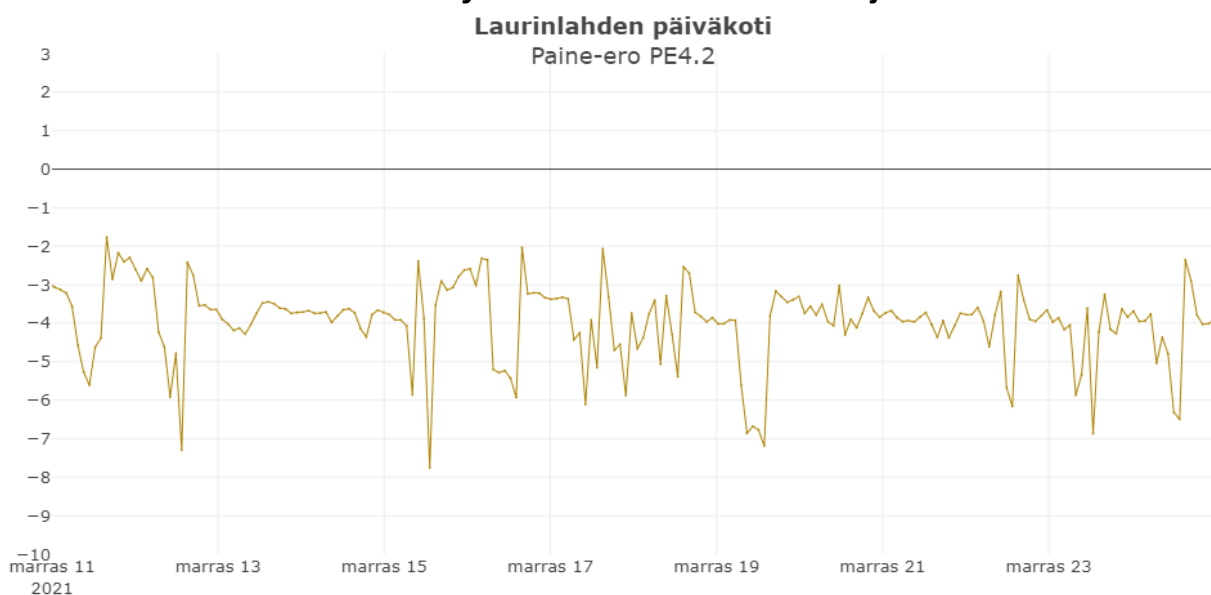
## Paine-ero PE4.2 / 1.kerroksen Ryhmähuoneen 136 Kontiot ja ulkoilman välillä

Tilan paine-ero oli päivisin toiminnan aikaan noin – 4 ja – 6 Pa välillä ja toiminnan ulkopuolella noin – 2 ja – 4 Pa välillä alipaineinen ulkoilmaan nähden.

Käyrässä näkyy luultavasti ikkunatuuletuksista johtuvia muutoksia päivä aikoihin.

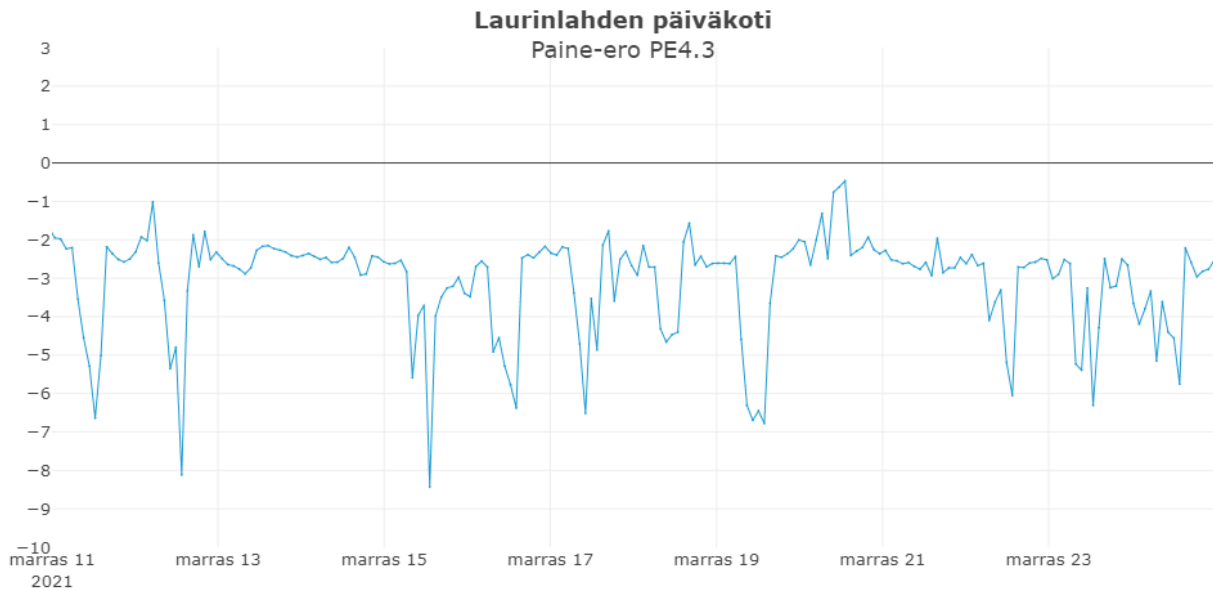
### Paine-ero PE4.3 / 1.kerroksen Ryhmähuoneen 126 Otsot ja ulkoilman välillä

Tilan paine-ero oli päivisin toiminnan aikaan noin – 4 ja – 6 Pa välillä ja toiminnan ulkopuolella noin – 2 ja – 3 Pa välillä alipaineinen ulkoilmaan nähden. Käyrässä näkyy luultavasti ikkunatuuletuksista johtuvia muutoksia päivä aikoihin.

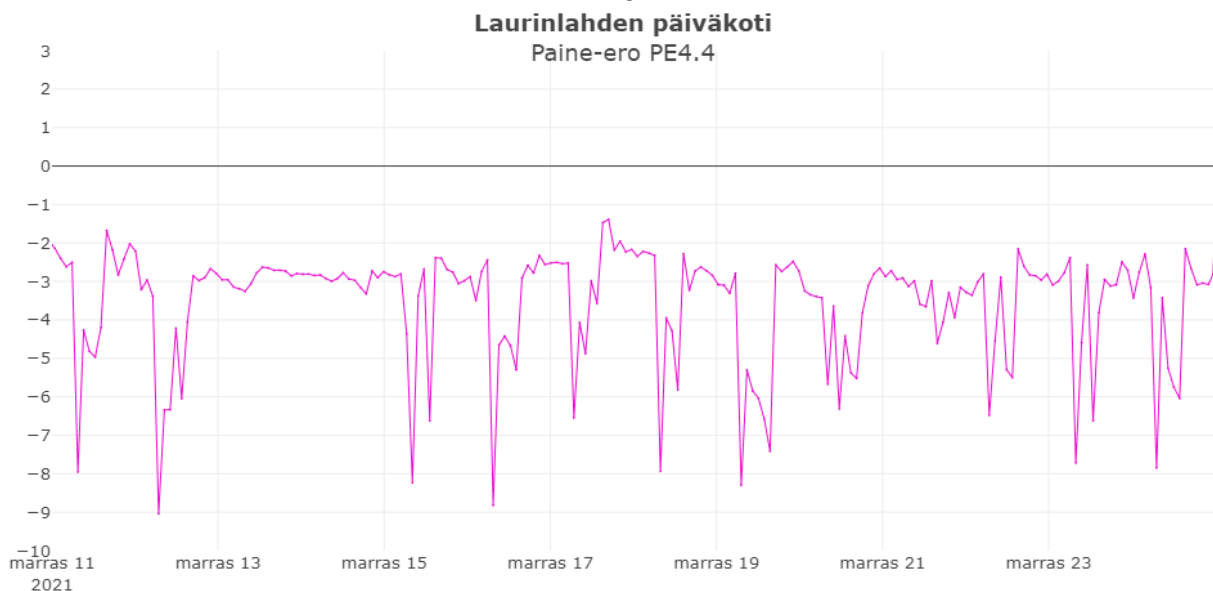
### Paine-ero PE4.4 / 1.kerroksen Keittiön 109 ja ulkoilman välillä

Tilan paine-ero oli päivisin toiminnan aikaan noin – 4 ja – 8 Pa välillä ja toiminnan ulkopuolella noin – 2 ja – 3 Pa välillä alipaineinen ulkoilmaan nähden. Käyrässä näkyy luultavasti ikkunatuuletuksista johtuvia muutoksia päivä aikoihin.

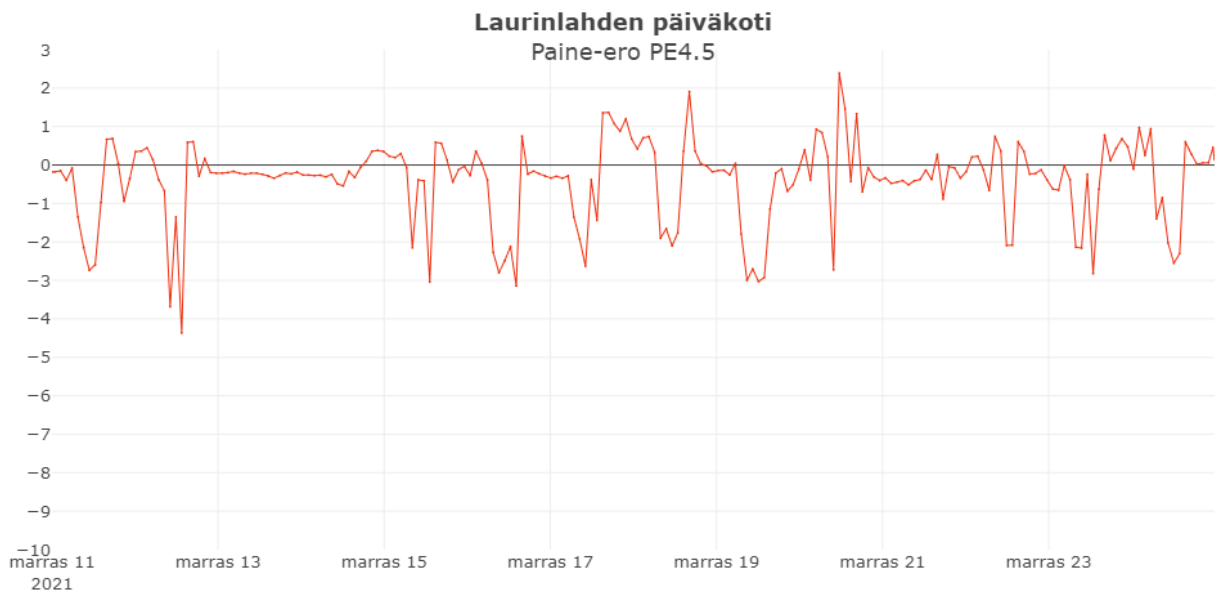
## Paine-ero PE4.5 / 2.kerroksen Ryhmähuoneen 204 Merikarhut ja ulkoilman välillä

Ryhmätilaa (entinen talonmiehen asunto) palvelee oma ilmanvaihdon pakettikone TK02/PK02, mikä käy koko ajan.

Tilan paine-erokäyrässä näkyy 1.kerroksen aikaohjatun ilmanvaihtokoneen TK01/PK01 aiheuttamat painevaihtelut.
