ESPOON KAUPUNKI  
Tilapalvelut-liikelaitos  
Kunnossapitopalvelut  
Tarkastusryhmä

7.12.2021

**Eestinmalmin päiväkot**  
Kohdenumero **3204**  
Kiertotie 1, 02070 Espoo

## **SISÄILMATARKASTUS**

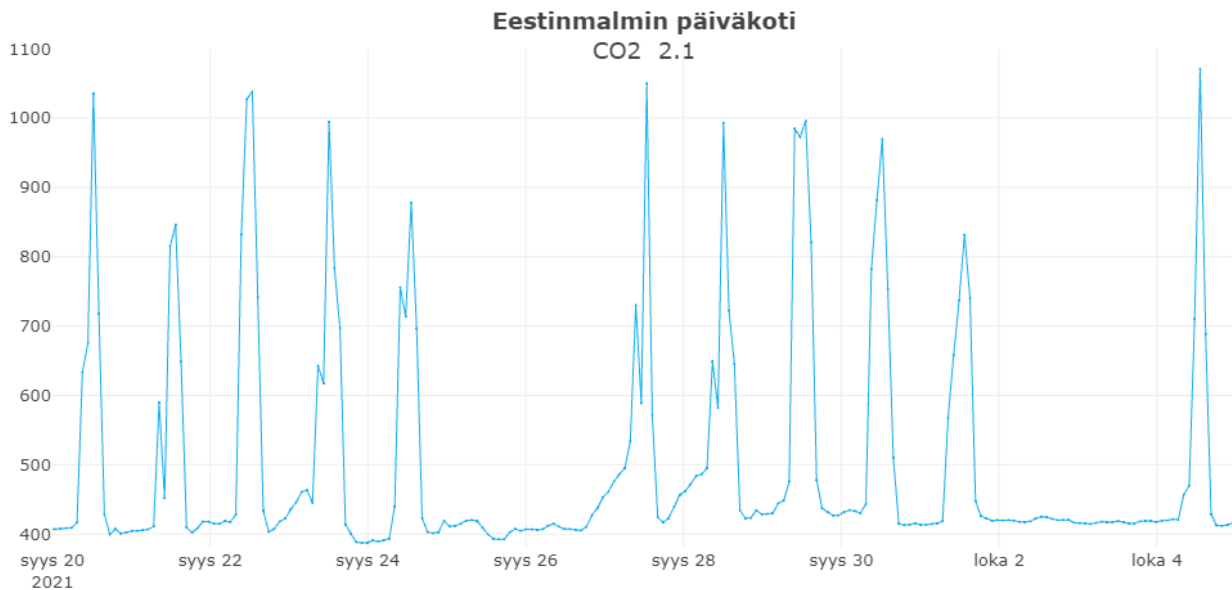
#### CO<sub>2</sub> (=hiilidioksidipitoisuus)

CO<sub>2</sub>-pitoisuudet nousivat päivisin käytön aikana maksimissaan noin 1000 ppm tasolle. Käytön ulkopuolella CO<sub>2</sub>-pitoisuudet olivat pääsääntöisesti ulkoilmaa vastaavalla tasolla noin 400 ppm.

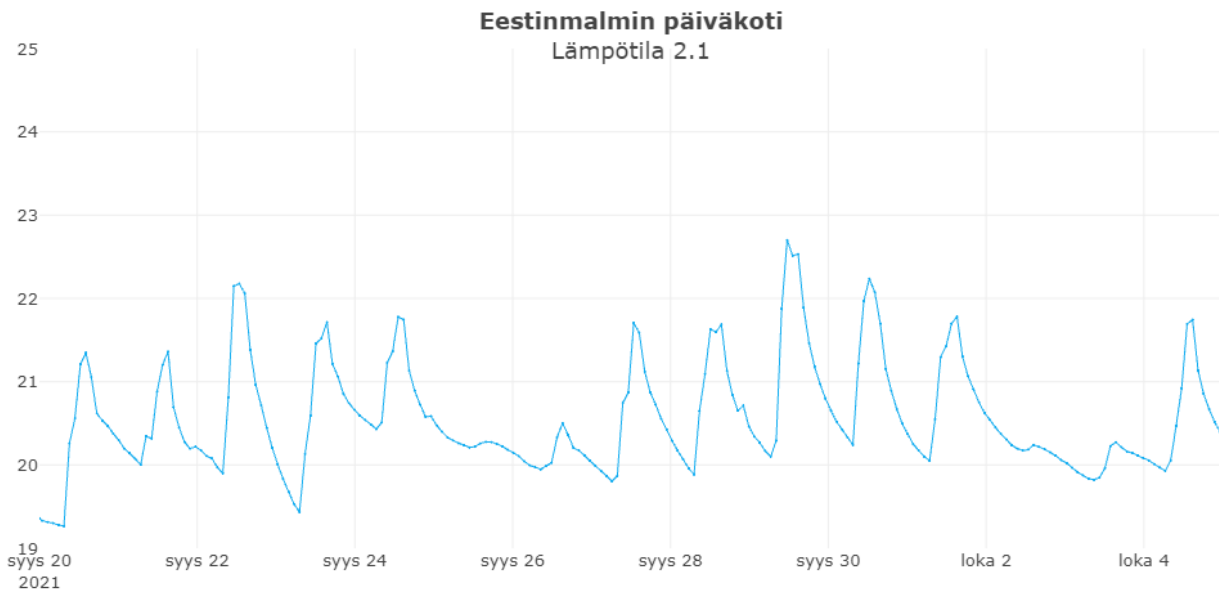
#### Lämpötila

Lämpötila vaihteli noin 19.5 – 22.5°C:een välillä.

Lämpötilojen huiput ajoittuivat pääsääntöisesti toiminnan päiväaikoihin.

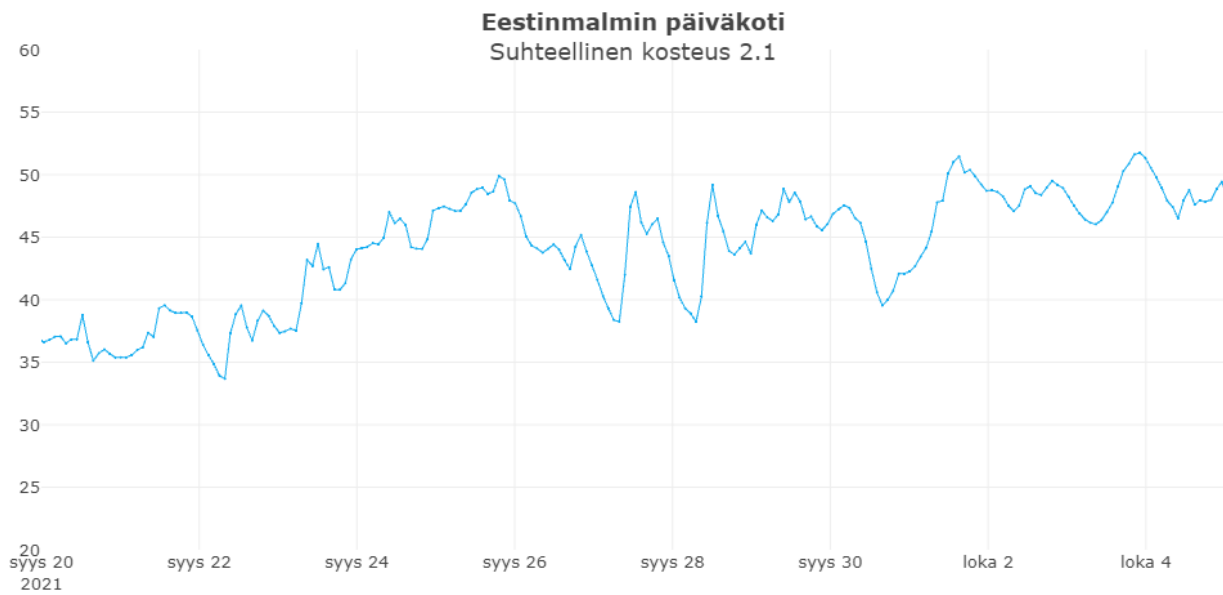
## Suhteellinen kosteus

Suhteellinen kosteus vaihteli noin 35 – 50 RH% välillä.

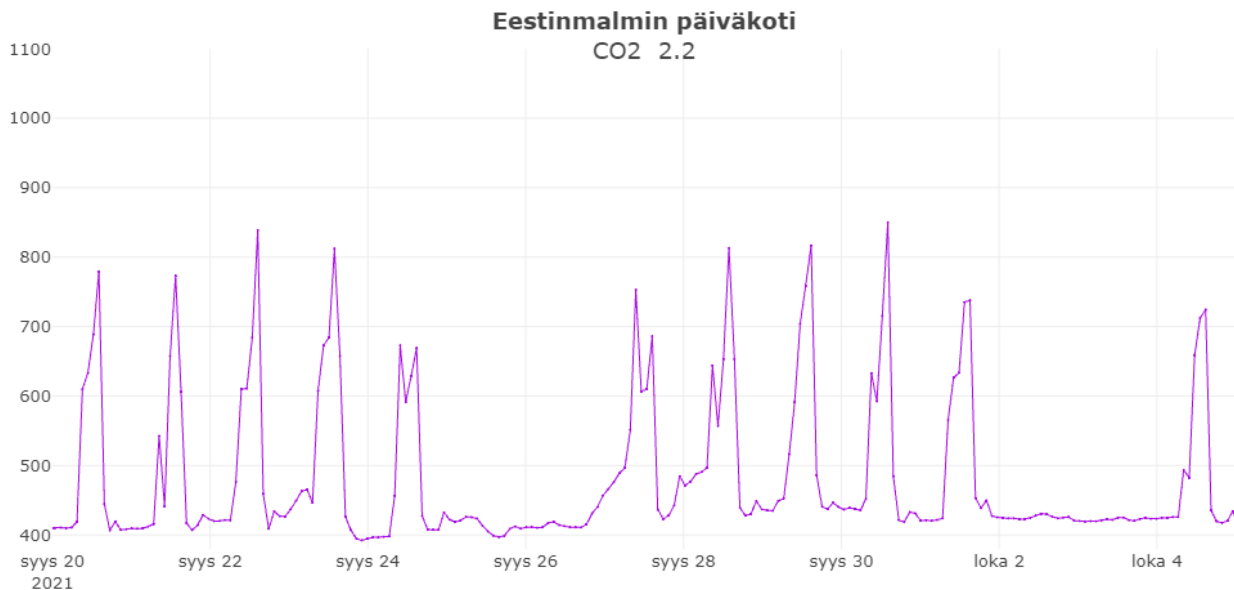
**CO<sub>2</sub>** (=hiilidioksidipitoisuus)

CO<sub>2</sub>-pitoisuudet nousivat päivisin käytön aikana maksimissaan noin 800 ppm tasolle.

Käytön ulkopuolella CO<sub>2</sub>-pitoisuudet olivat pääsääntöisesti ulkoilmaa vastaavalla tasolla noin 400 ppm.

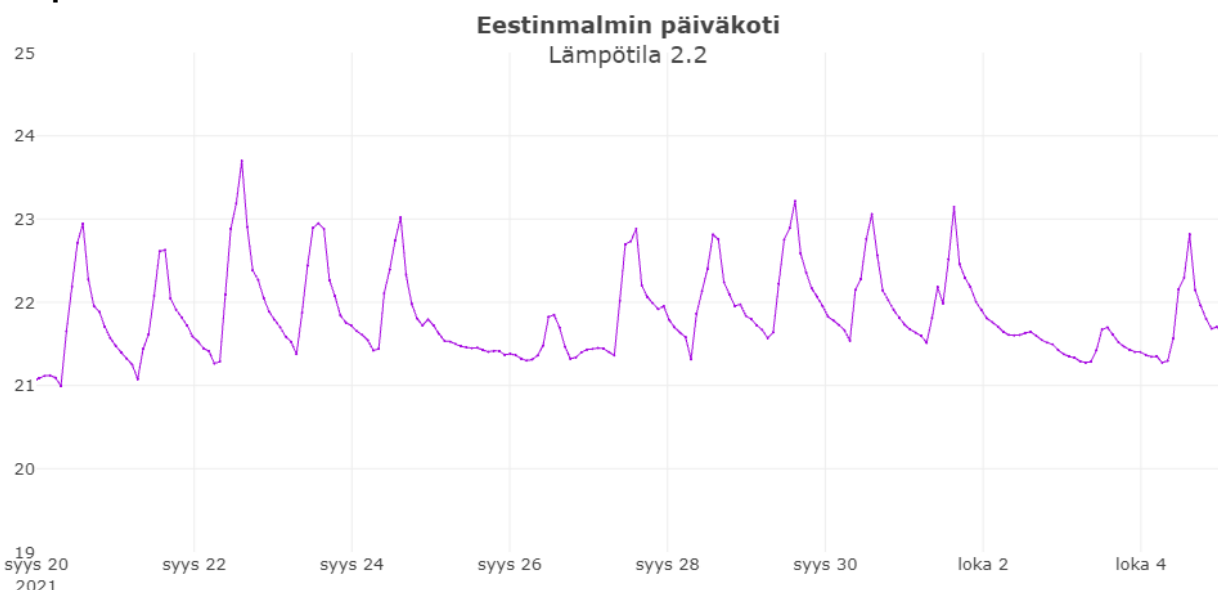
## Lämpötila

Lämpötila vaihteli noin 21 – 23 °C:een välillä.

Lämpötilojen huiput ajoittuivat pääsääntöisesti toiminnan päiväaikoihin.

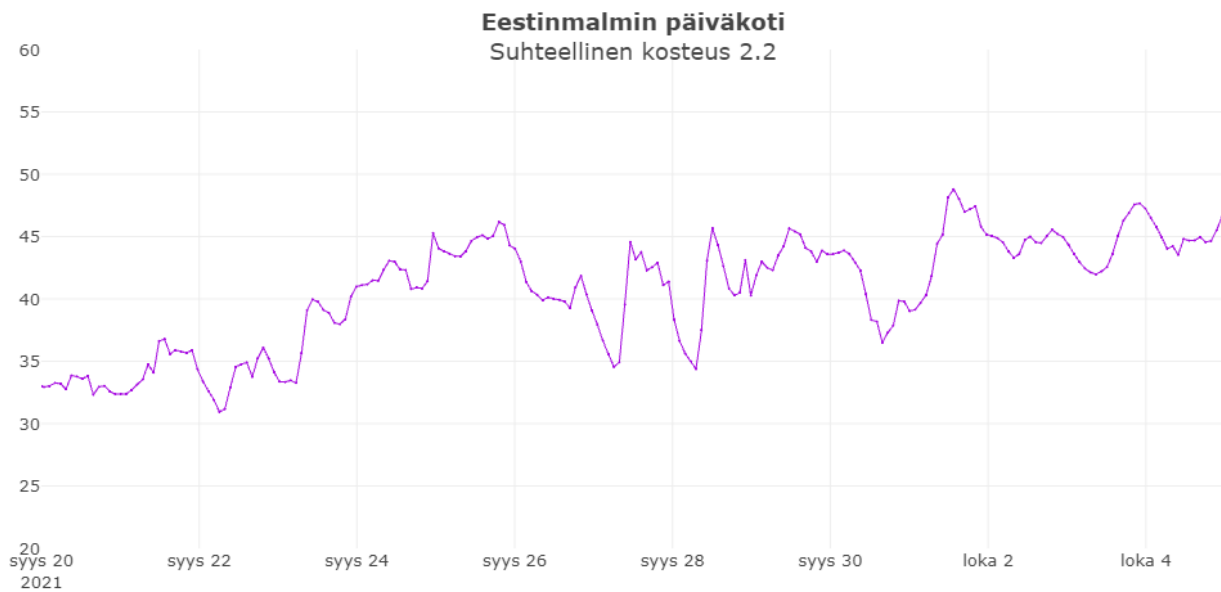
## Suhteellinen kosteus

Suhteellinen kosteus vaihteli noin 30 – 50 RH% välillä.

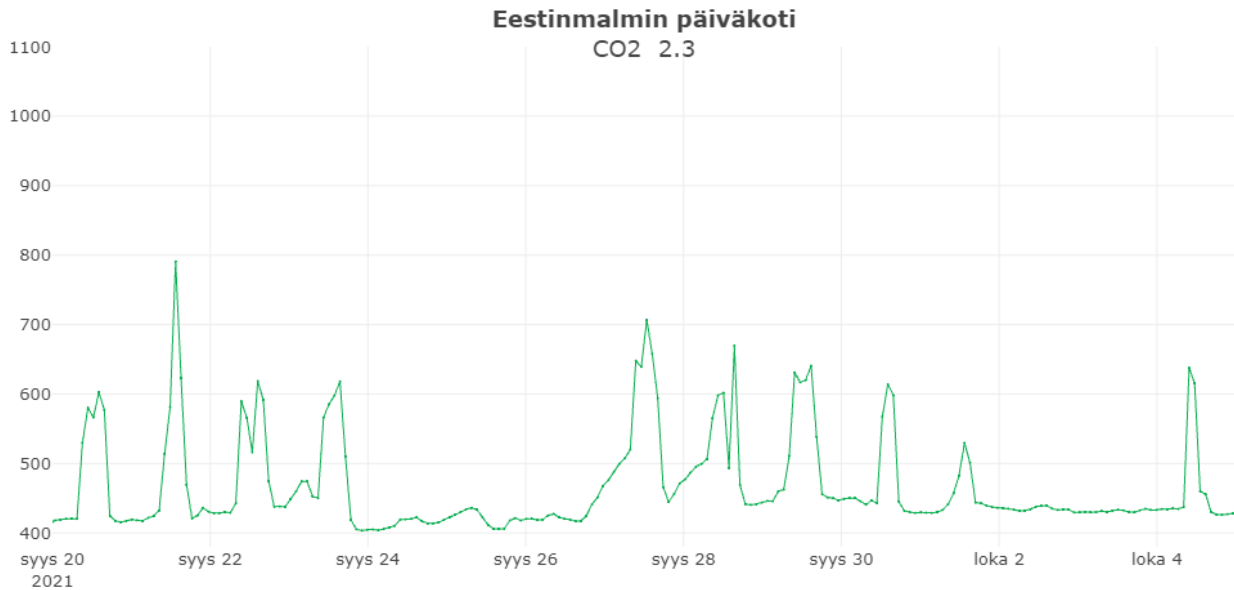
**CO<sub>2</sub>** (=hiilidioksidipitoisuus)

CO<sub>2</sub>-pitoisuudet nousivat päivisin käytön aikana maksimissaan noin 800 ppm tasolle.

Käytön ulkopuolella CO<sub>2</sub>-pitoisuudet olivat pääsääntöisesti ulkoilmaa vastaavalla tasolla noin 400 ppm.

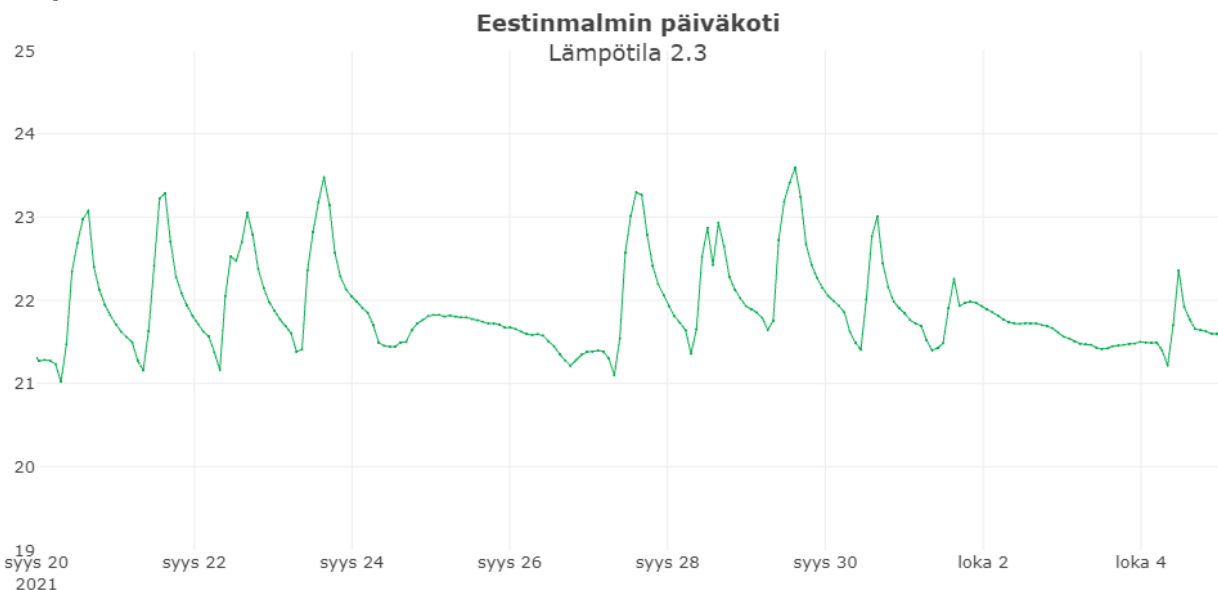
## Lämpötila

Lämpötila vaihteli noin 21 – 23.5 °C:een välillä.

Lämpötilojen huiput ajoittuivat pääsääntöisesti toiminnan päiväaikoihin.

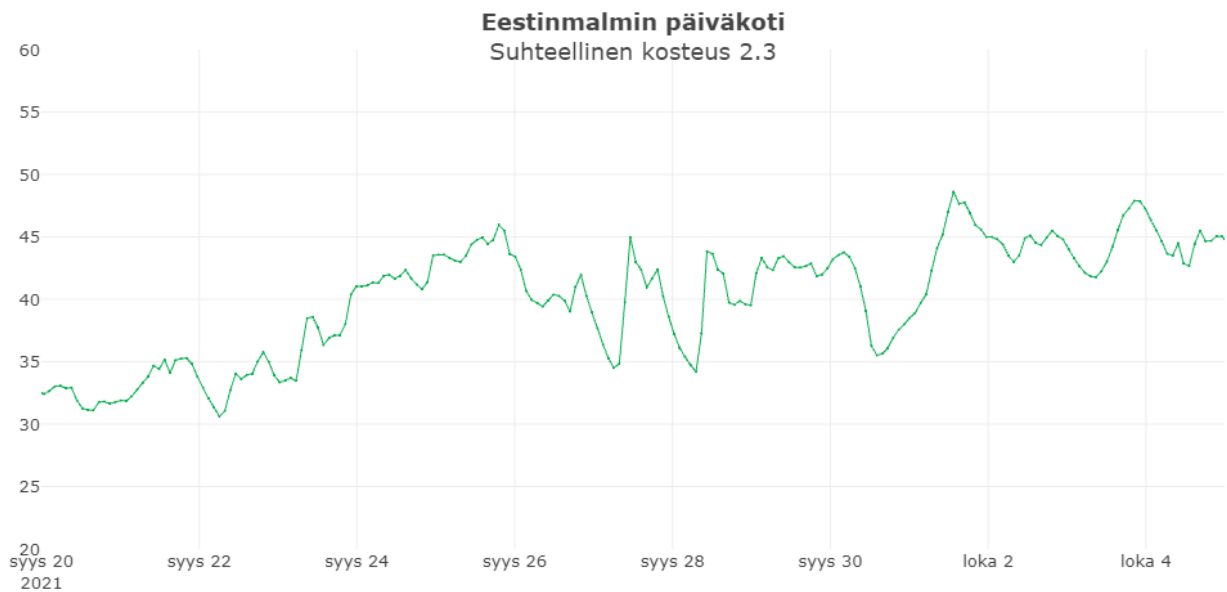
## Suhteellinen kosteus

Suhteellinen kosteus vaihteli noin 30 – 50 RH% välillä.

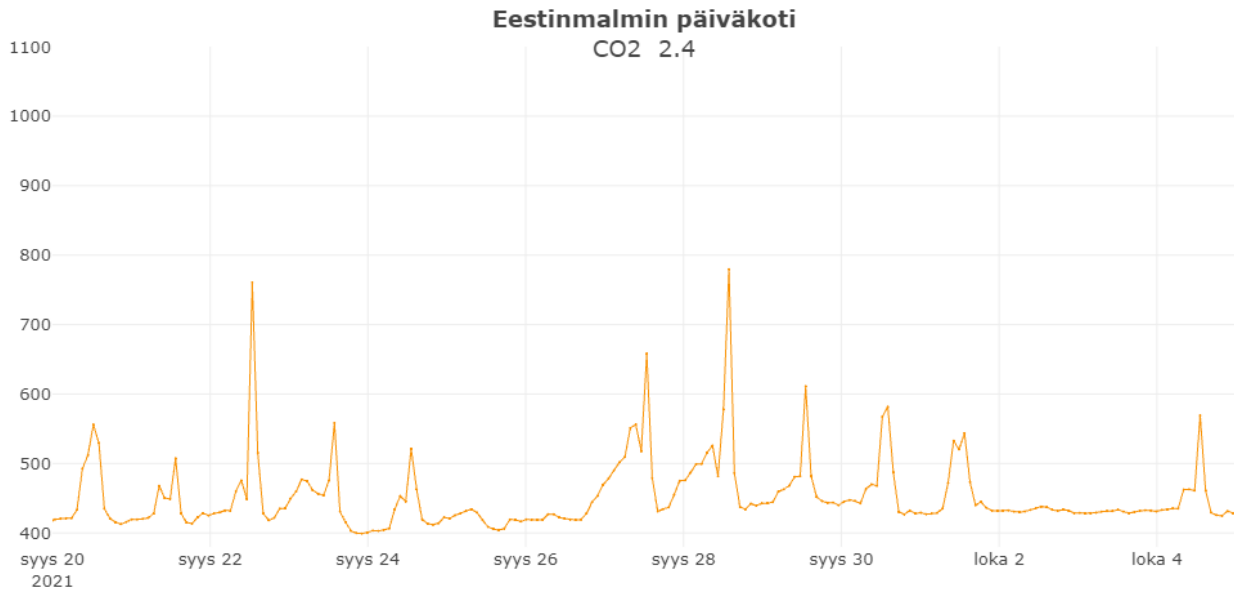
**CO<sub>2</sub>** (=hiilidioksidipitoisuus)

CO<sub>2</sub>-pitoisuudet nousivat päivisin käytön aikana maksimissaan noin 750 ppm tasolle.

Käytön ulkopuolella CO<sub>2</sub>-pitoisuudet olivat pääsääntöisesti ulkoilmaa vastaavalla tasolla noin 400 ppm.

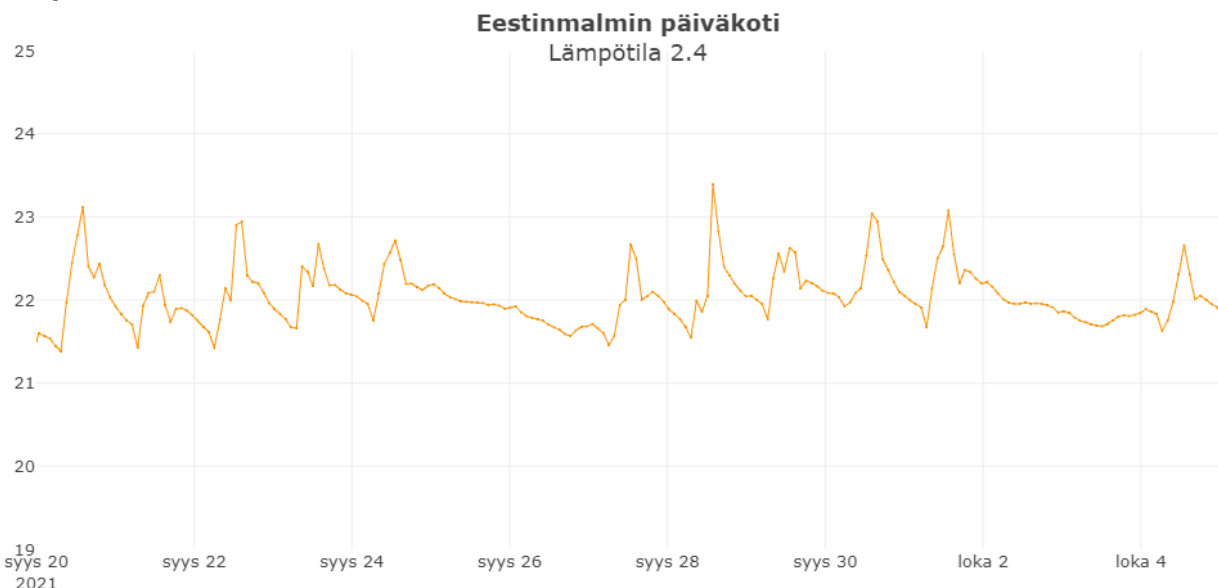
## Lämpötila

Lämpötila vaihteli noin 21.5 – 23 °C:een välillä.

Lämpötilojen huiput ajoittuivat pääsääntöisesti toiminnan päiväaikoihin.

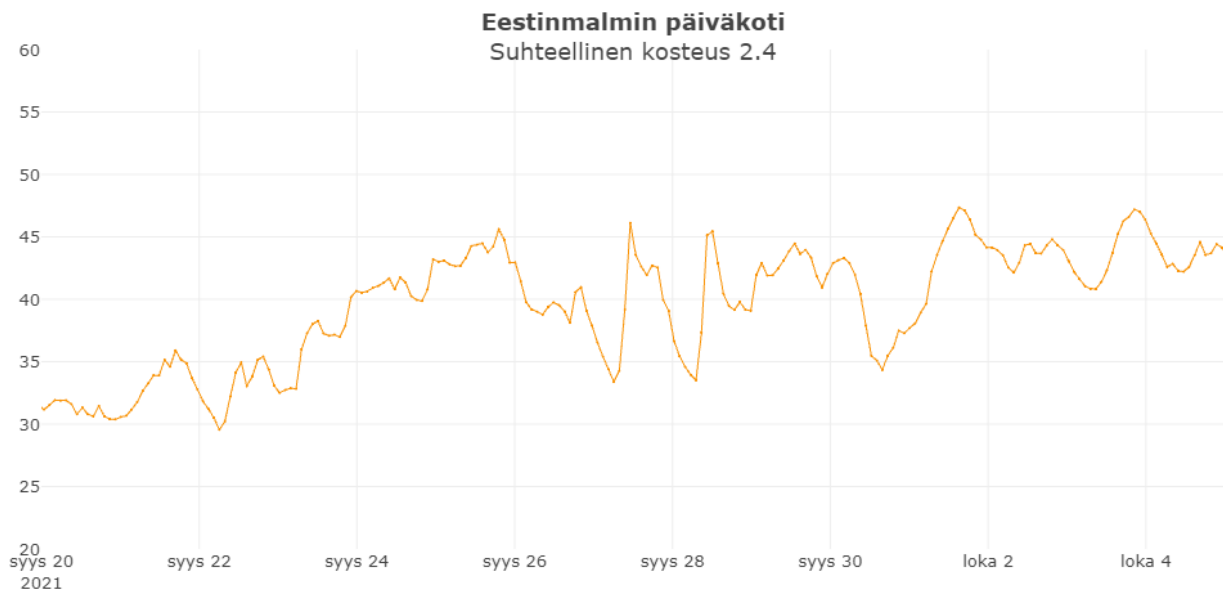
## Suhteellinen kosteus

Suhteellinen kosteus vaihteli noin 30 – 45 RH% välillä.

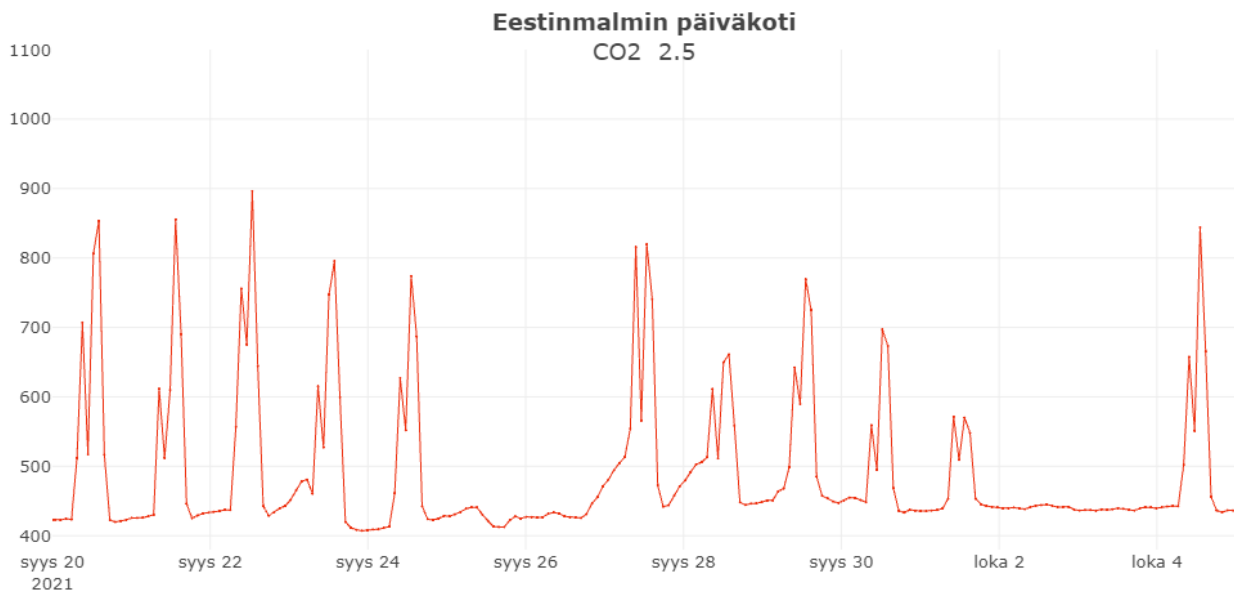
**CO<sub>2</sub> (=hiilidioksidipitoisuus)**

CO<sub>2</sub>-pitoisuudet nousivat päivisin käytön aikana maksimissaan noin 900 ppm tasolle. Käytön ulkopuolella CO<sub>2</sub>-pitoisuudet olivat pääsääntöisesti ulkoilmaa vastaavalla tasolla noin 400 ppm.

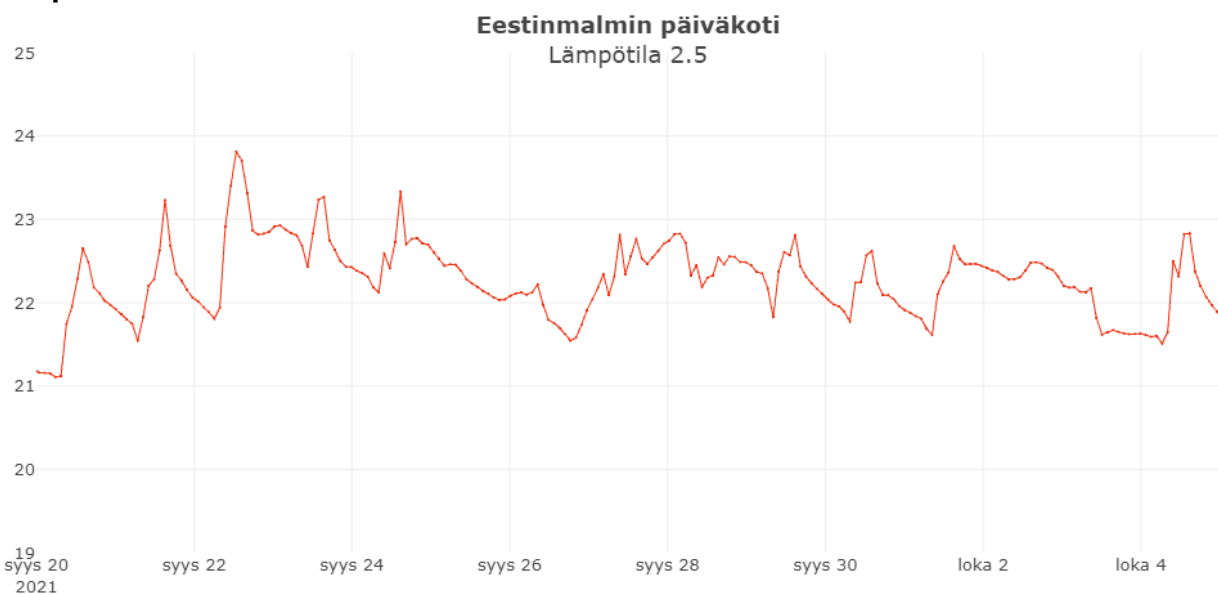
**Lämpötila**

Lämpötila vaihteli noin 21.5 – 23°C:een välillä.

Lämpötilojen huiput ajoittuivat pääsääntöisesti toiminnan päiväaikoihin.

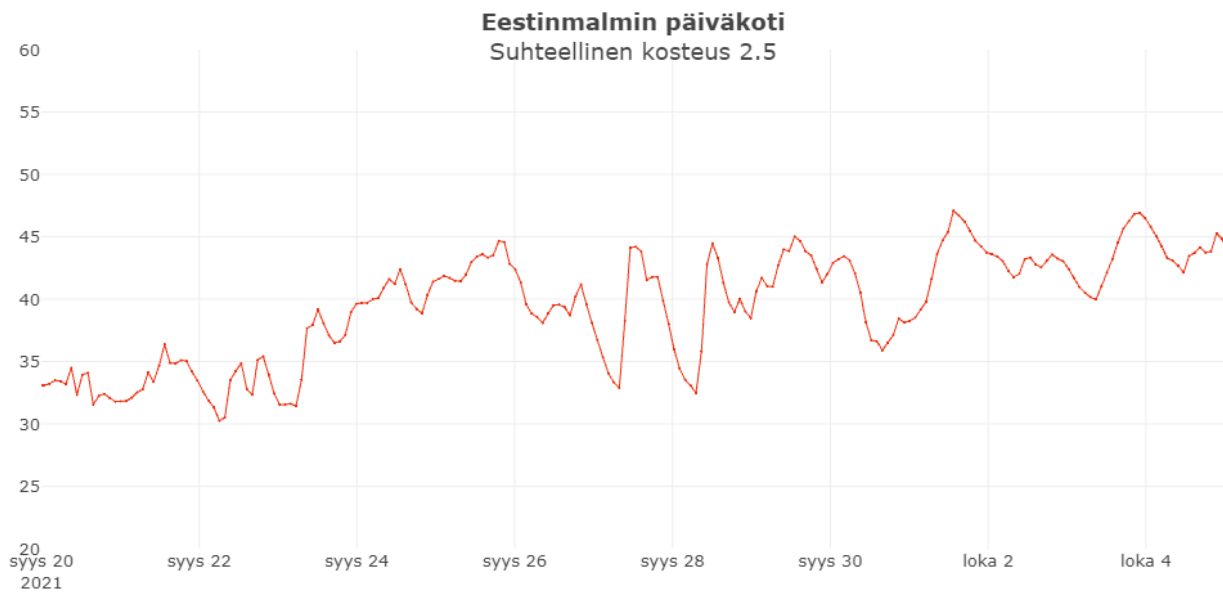
## Suhteellinen kosteus

Suhteellinen kosteus vaihteli noin 30 – 45 RH% välillä.

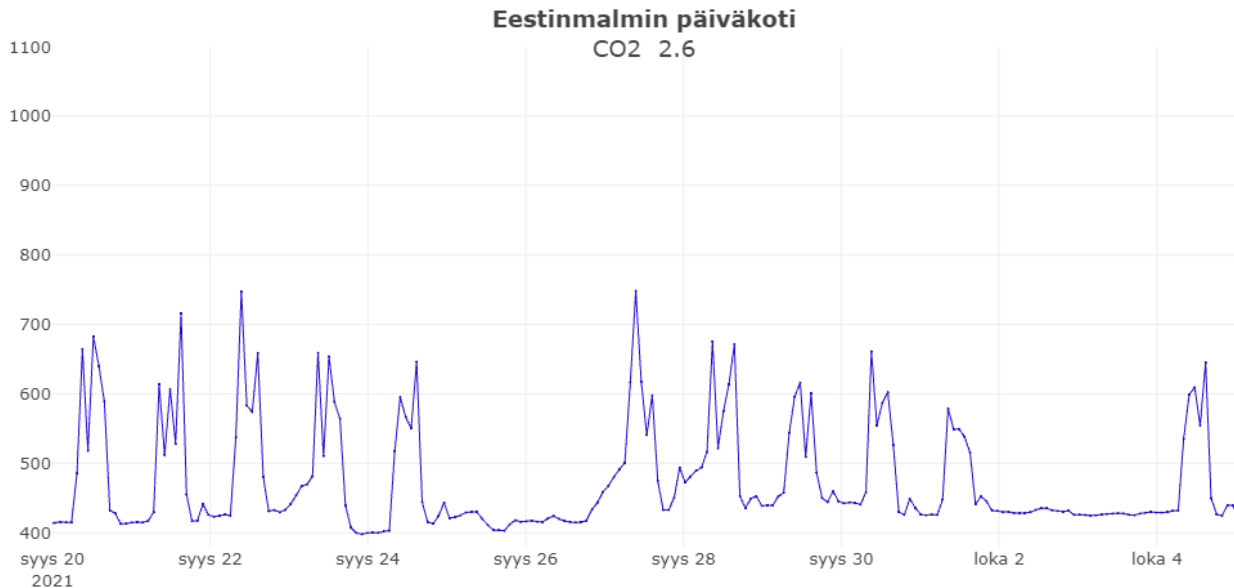
**CO<sub>2</sub>** (=hiilidioksidipitoisuus)

CO<sub>2</sub>-pitoisuudet nousivat päivisin käytön aikana maksimissaan noin 750 ppm tasolle. Käytön ulkopuolella CO<sub>2</sub>-pitoisuudet olivat pääsääntöisesti ulkoilmaa vastaavalla tasolla noin 400 ppm.

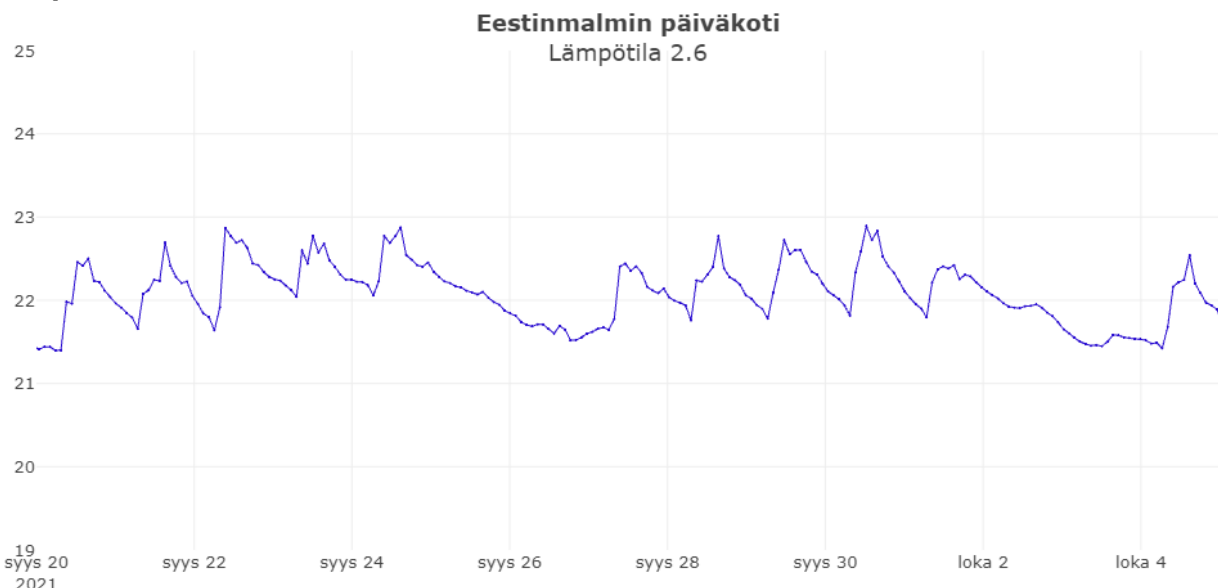
## Lämpötila

Lämpötila vaihteli noin 21.5 – 23°C:een välillä.

Lämpötilojen huiput ajoittuivat pääsääntöisesti toiminnan päiväaikoihin.

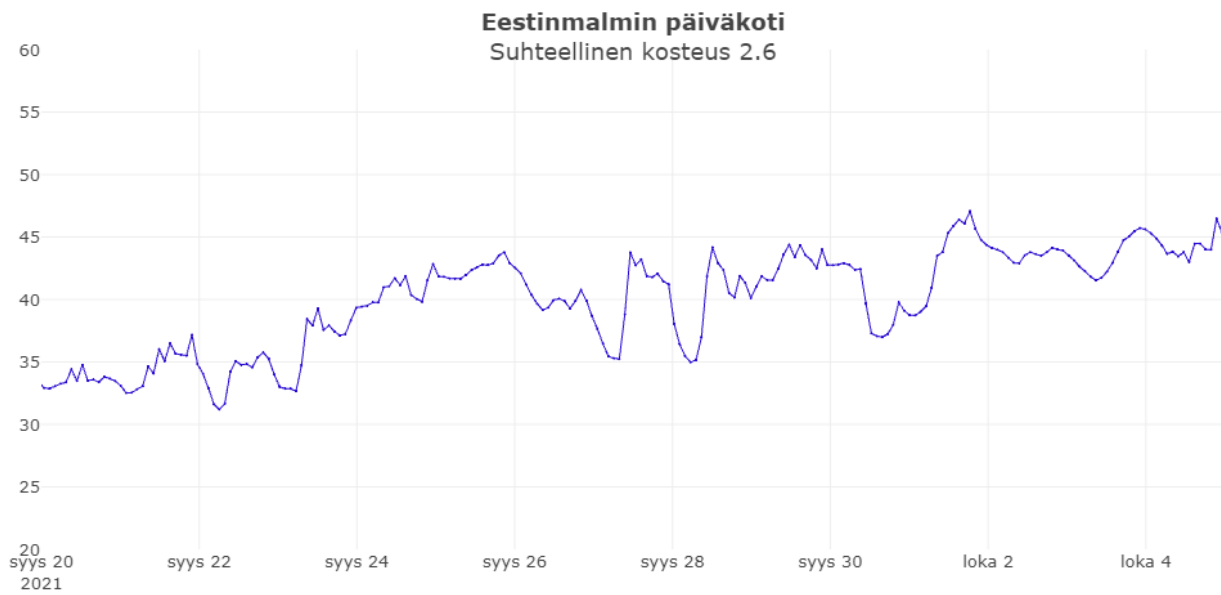
## Suhteellinen kosteus

Suhteellinen kosteus vaihteli noin 30 – 45 RH% välillä.
