ESPOON KAUPUNKI  
Tilapalvelut-liikelaitos  
Kunnossapitopalvelut  
Tarkastusryhmä

## **Nöykkiönlaakson koulu**

Kohdenumero **4026**

## **SISÄILMATARKASTUS**

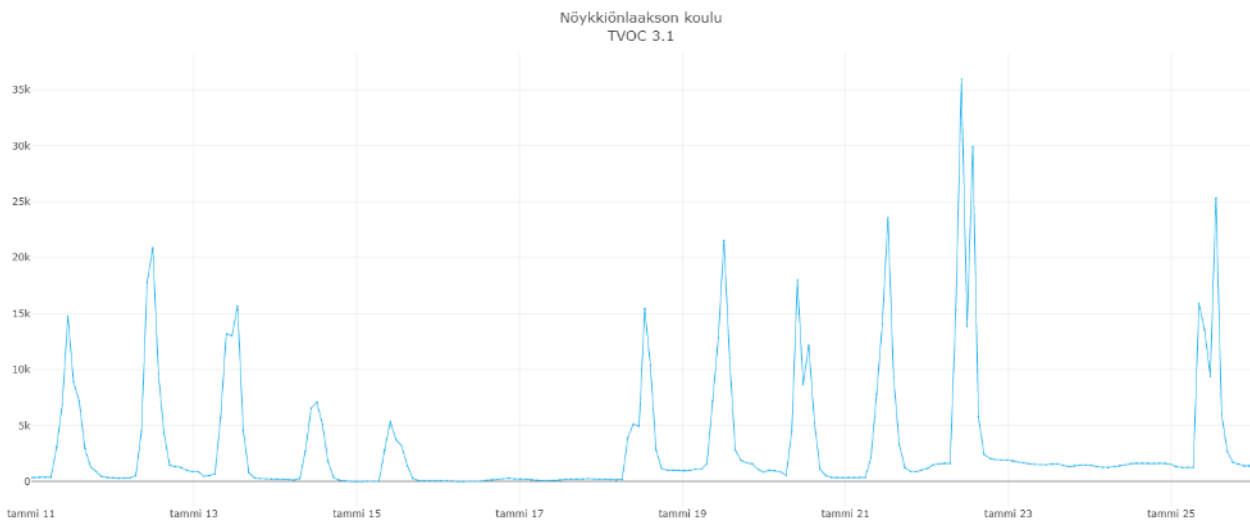
**TVOC** (=haihtuvien orgaanisten yhdisteiden pitoisuus sisäilmassa)

TVOC-tason huiput olivat koulupäivien tilan käytön aikana noin 5000 - 35000 ppb-tasojen välillä. Käytön ulkopuolella TVOC-taso vaihteli noin 10 – 500 ppb välillä lukuun ottamatta pääkaupunkiseudulla 17 – 31.1.2021 ollutta ulkoisista tekijöistä johtuvaa TVOC-pohjatason nousua ja laskua, mikä näkyi kaikissa muissakin mittauskohteissa.

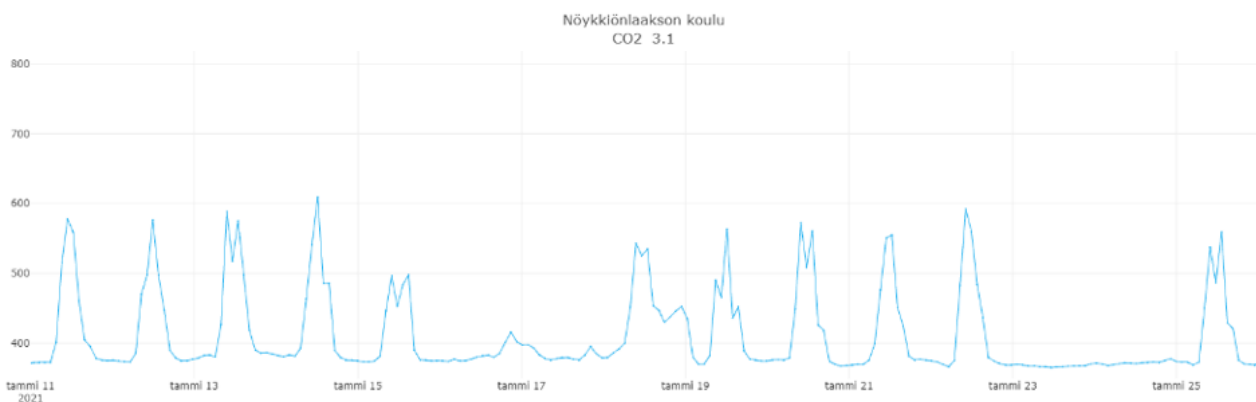
**CO2** (=hiilidioksidipitoisuus)

CO2-pitoisuudet olivat pääsääntöisesti ulkoilmaa vastaavalla tasolla noin 400 ppm. CO2-pitoisuudet nousivat päivien käytön aikana maksimissaan noin 600 ppm tasolle.

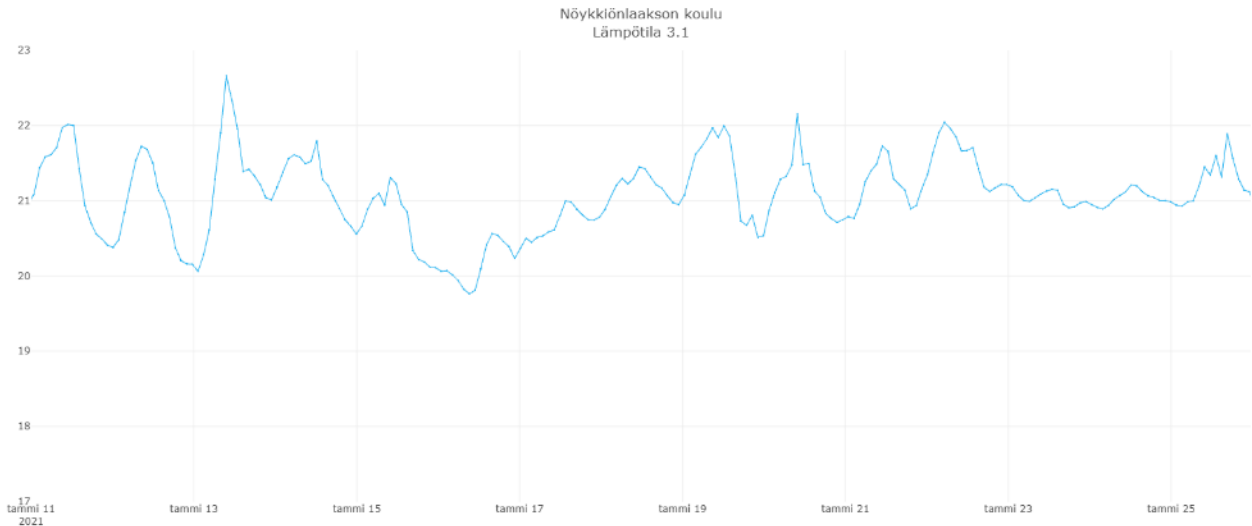
## Lämpötila

Lämpötila vaihteli noin 20 – 22°C välillä. Lämpötilojen huiput ajoittuivat tilan käytön päiväaikoihin. Ulkolämpötila kävi 13-18.1 välisenä aikana 0°C:een ja - 20°C:een välillä. Leanheat-ohjausjärjestelmän lämmityskäyrän muutokset näkyvät selvästi mittauskäyrässä, koska tilan lämmityspattereissa ei ole termostaatteja.

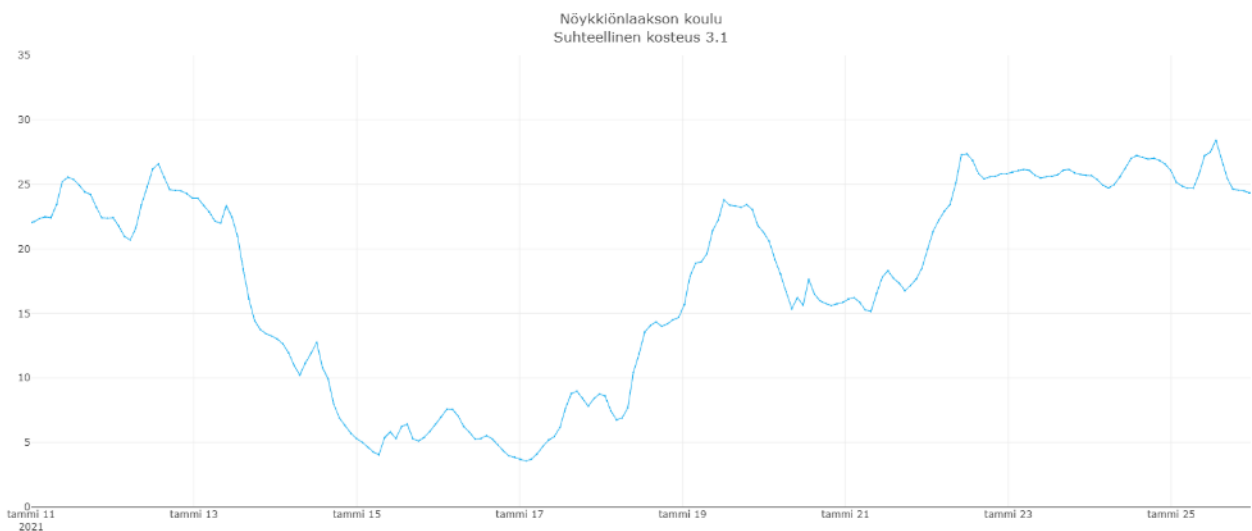
## Suhteellinen kosteus

Suhteellisen kosteus vaihteli noin 5 – 25 RH% välillä.

Talviaikaan pidetään sisäilman suhteellisen kosteuden sopivana arvona 20 – 40%.

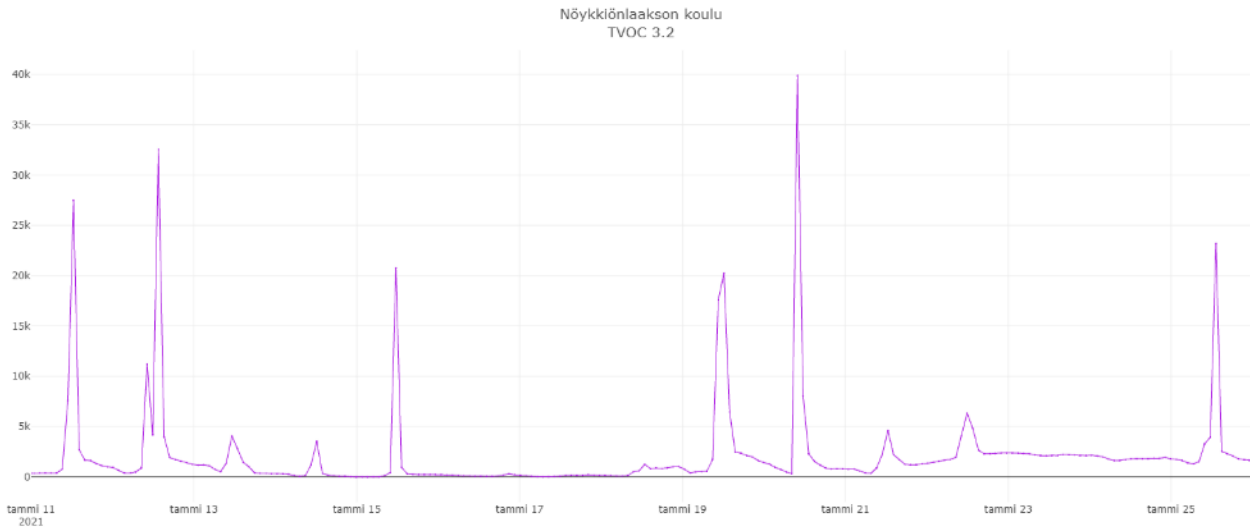
**TVOC** (=haihtuvien orgaanisten yhdisteiden pitoisuus sisäilmassa)

TVOC-tason huiput olivat koulupäivien tilan käytön aikana noin 3600 - 40000 ppb-tasojen välillä. Käytön ulkopuolella TVOC-taso vaihteli noin 10 – 500 ppb välillä lukuun ottamatta pääkaupunkiseudulla 17 – 31.1.2021 ollutta ulkoisista tekijöistä johtuvaa TVOC-pohjatasen nousua ja laskua, mikä näkyi kaikissa muissakin mittauskohteissa.

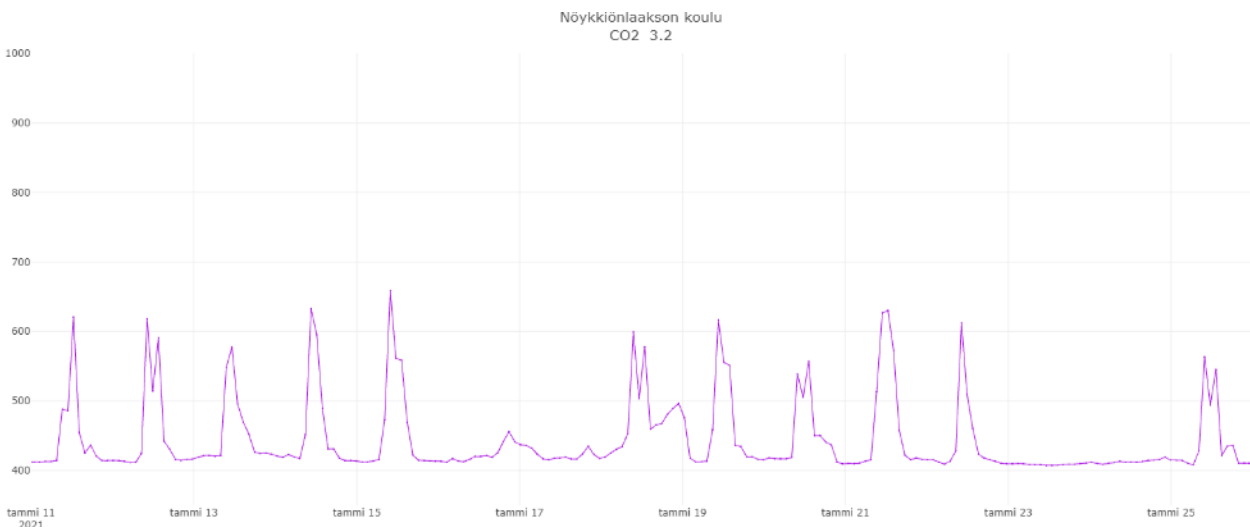
**CO2** (=hiilidioksidipitoisuus)

CO2-pitoisuudet olivat pääsääntöisesti ulkoilmaa vastaavalla tasolla noin 400 ppm. CO2-pitoisuudet nousivat päivien käytön aikana maksimissaan noin 600 ppm tasolle.

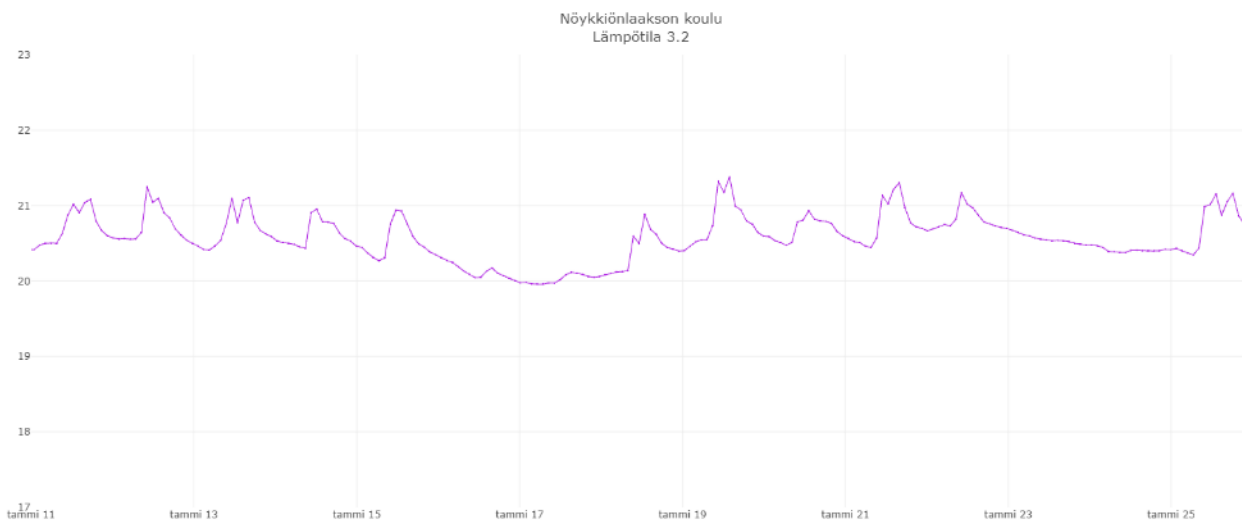
## Lämpötila

Lämpötila oli suhteellisen tasaisesti noin 20 - 21°C:een tasolla. Lämpötilojen huiput ajoittuivat tilan käytön päiväaikoihin.

Leanheat-ohjausjärjestelmän lämmityskäyrän muutokset näkyvät mittauskäyrässä.

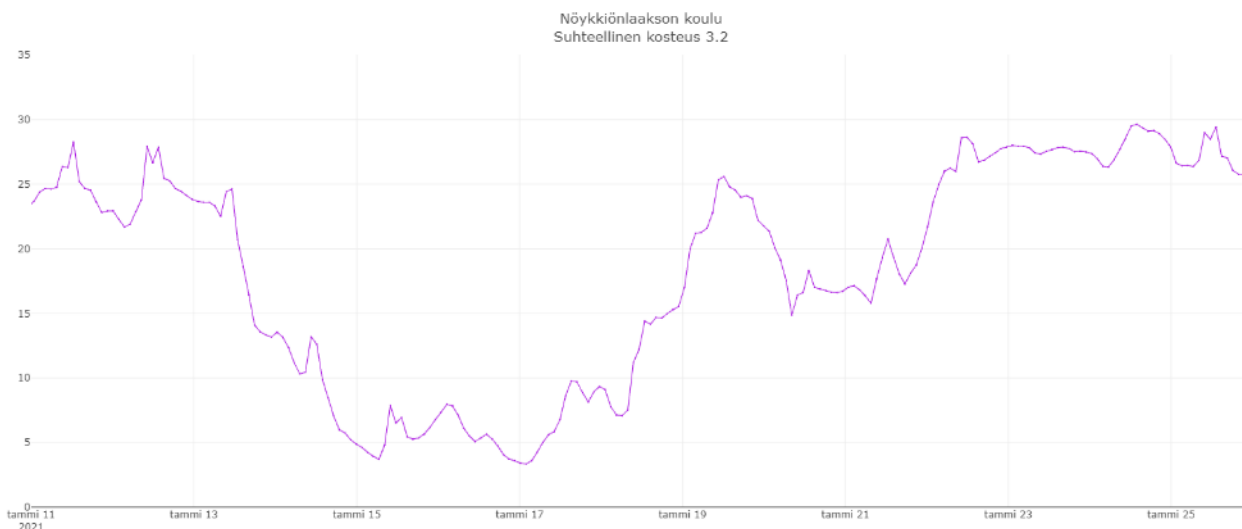
## Suhteellinen kosteus

Suhteellisen kosteus vaihteli noin 5 – 30 RH% välillä.

Talviaikaan pidetään sisäilman suhteellisen kosteuden sopivana arvona 20 – 40%.

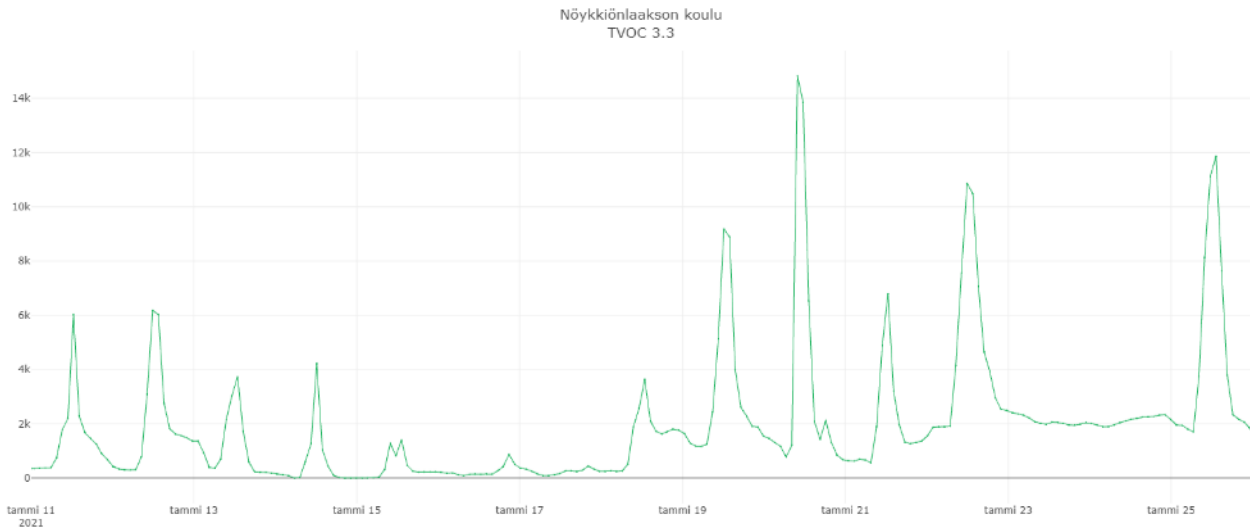
**TVOC** (=haihtuvien orgaanisten yhdisteiden pitoisuus sisäilmassa)

TVOC-tason huiput olivat koulupäivien tilan käytön aikana noin 1200 - 16000 ppb-tasojen välillä. Käytön ulkopuolella TVOC-taso vaihteli noin 10 – 500 ppb välillä lukuun ottamatta pääkaupunkiseudulla 17 – 31.1.2021 ollutta ulkoisista tekijöistä johtuvaa TVOC-pohjatasen nousua ja laskua, mikä näkyi kaikissa muissakin mittauskohteissa.

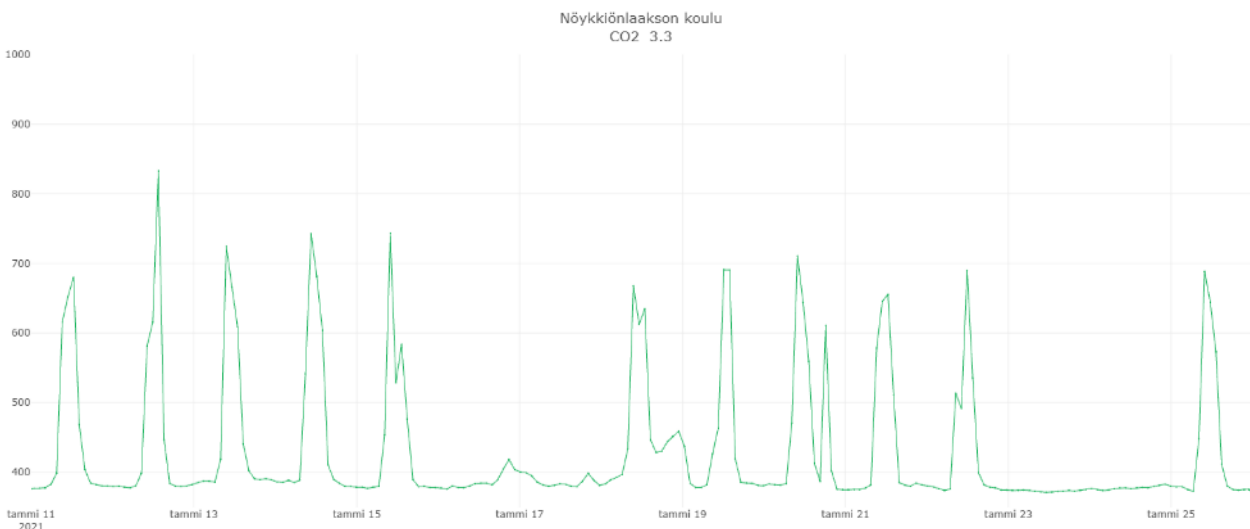
**CO2** (=hiilidioksidipitoisuus)

CO2-pitoisuudet olivat pääsääntöisesti ulkoilmaa vastaavalla tasolla noin 400 ppm.

CO2-pitoisuudet nousivat päivien käytön aikana maksimissaan noin 700 ppm tasolle.

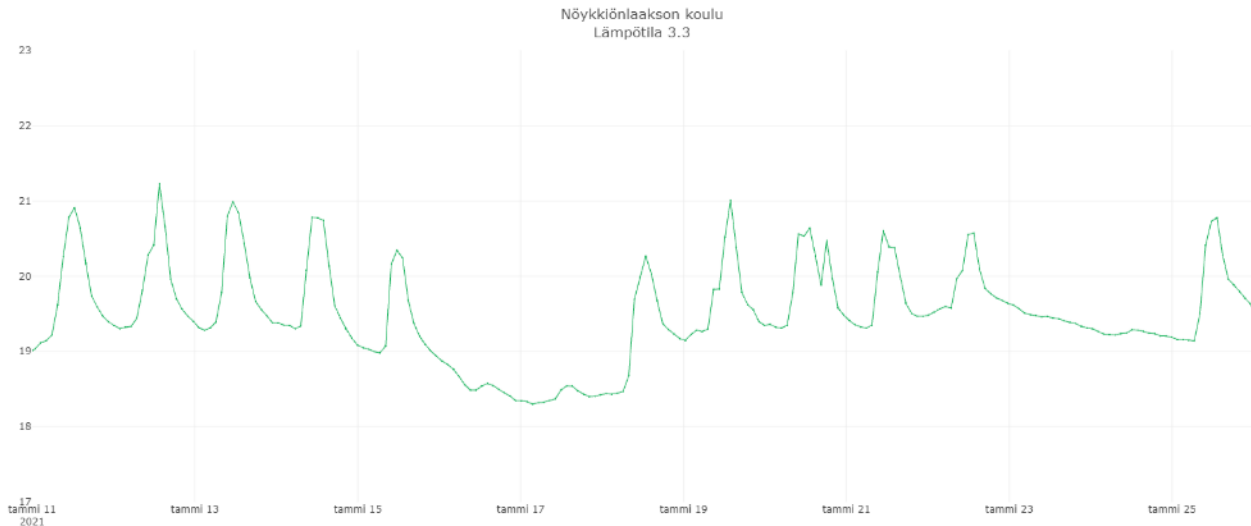
## Lämpötila

Lämpötila vaihteli noin 19 – 21°C:een välillä. Lämpötilojen huiput ajoittuivat tilan käytön päiväaikoihin.

Leanheat-ohjausjärjestelmän lämmityskäyrän muutokset näkyvät mittauskäyrässä.

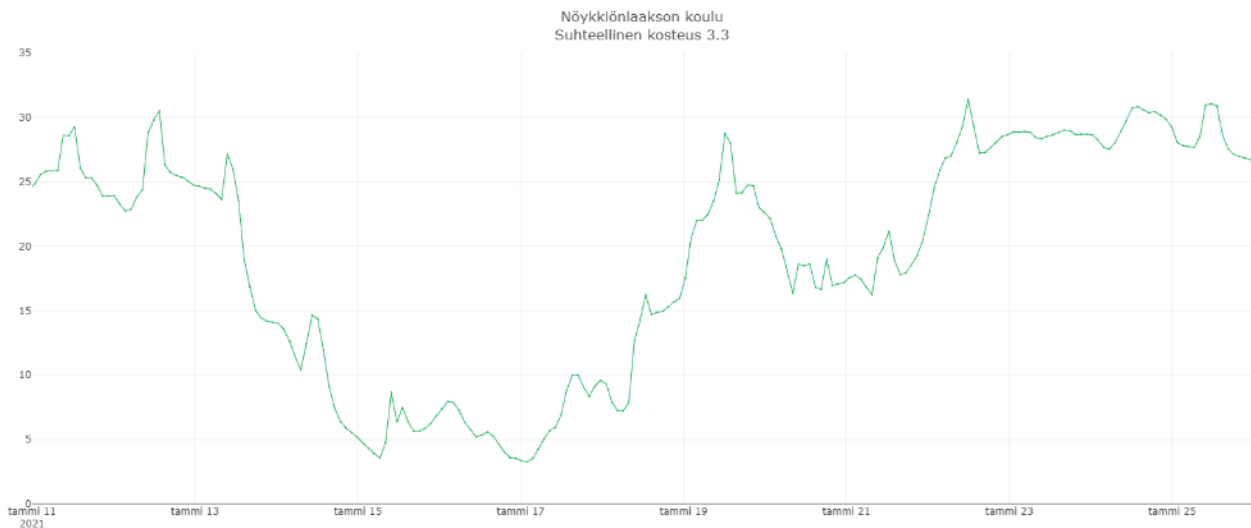
## Suhteellinen kosteus

Suhteellisen kosteus vaihteli noin 5 – 30 RH% välillä.

Talviaikaan pidetään sisäilman suhteellisen kosteuden sopivana arvona 20 – 40%.

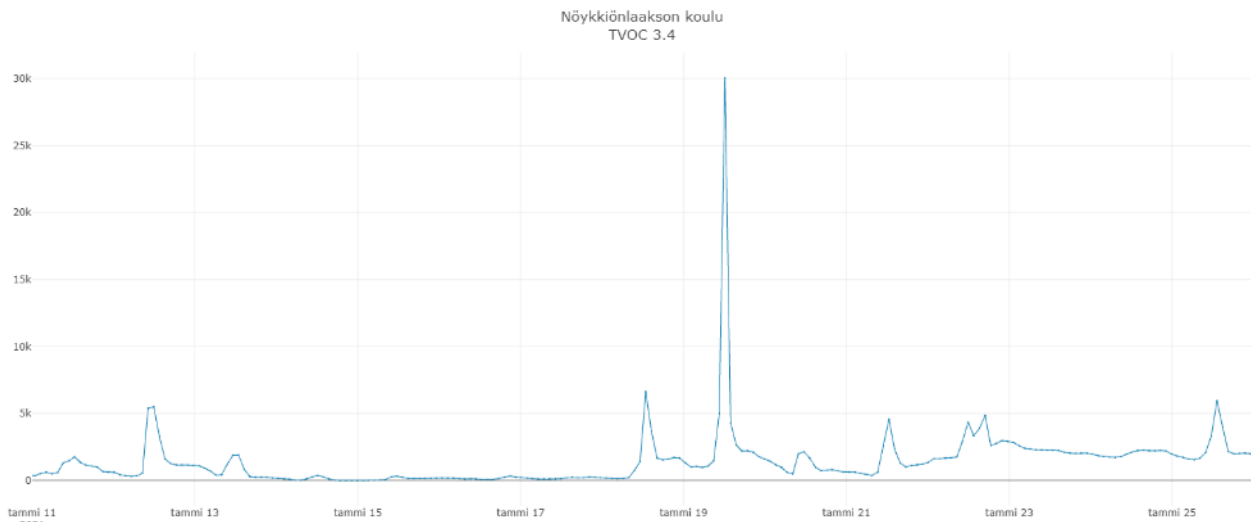
**TVOC** (=haihtuvien orgaanisten yhdisteiden pitoisuus sisäilmassa)

TVOC-tason huiput olivat koulupäivien tilan käytön aikana noin 2000 - 30000 ppb-tasojen välillä. Käytön ulkopuolella TVOC-taso vaihteli noin 10 – 400 ppb välillä lukuun ottamatta pääkaupunkiseudulla 17 – 31.1.2021 ollutta ulkoisista tekijöistä johtuvaa TVOC-pohjatason nousua ja laskua, mikä näkyi kaikissa muissakin mittauskohteissa.

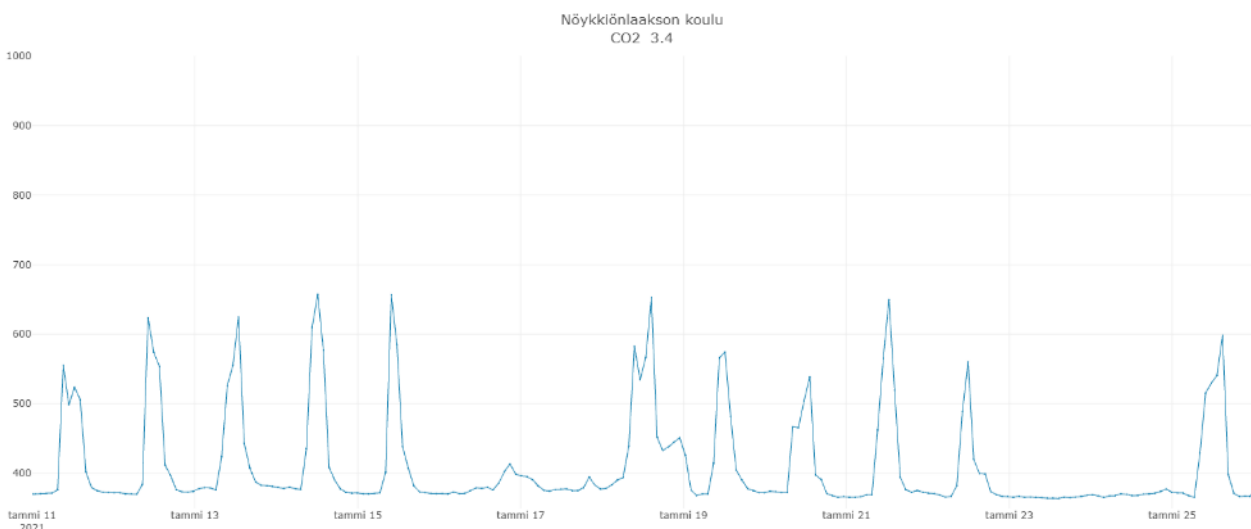
**CO2** (=hiilidioksidipitoisuus)

CO2-pitoisuudet olivat pääsääntöisesti ulkoilmaa vastaavalla tasolla noin 400 ppm. CO2-pitoisuudet nousivat päivien käytön aikana maksimissaan noin 600 ppm tasolle.

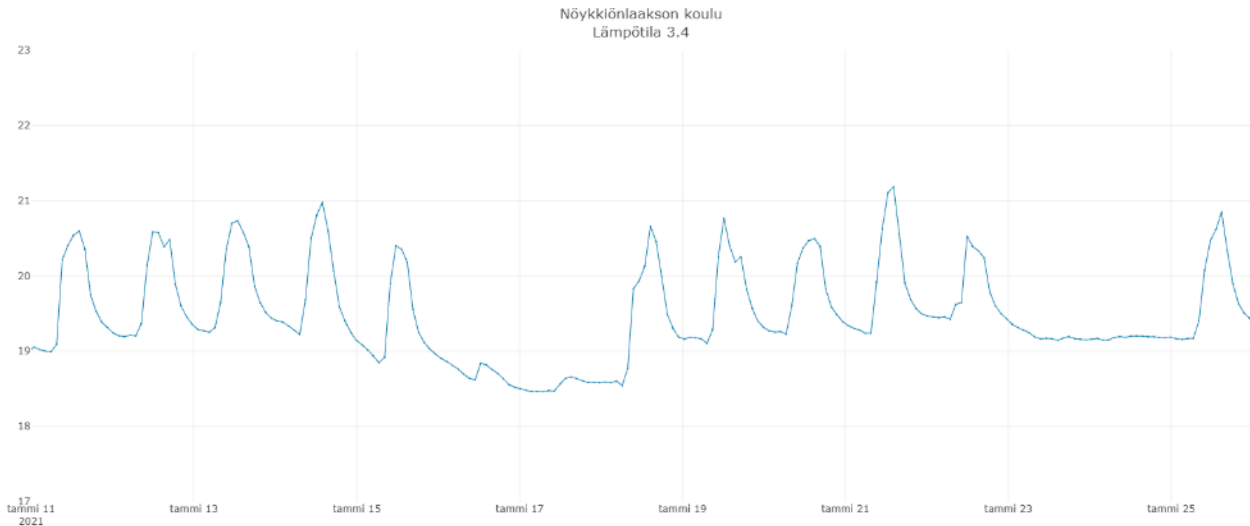
## Lämpötila

Lämpötila vaihteli noin 19 – 21°C:een välillä. Lämpötilojen huiput ajoittuivat tilan käytön päiväaikoihin.

Leanheat-ohjausjärjestelmän lämmityskäyrän muutokset näkyvät mittauskäyrässä.

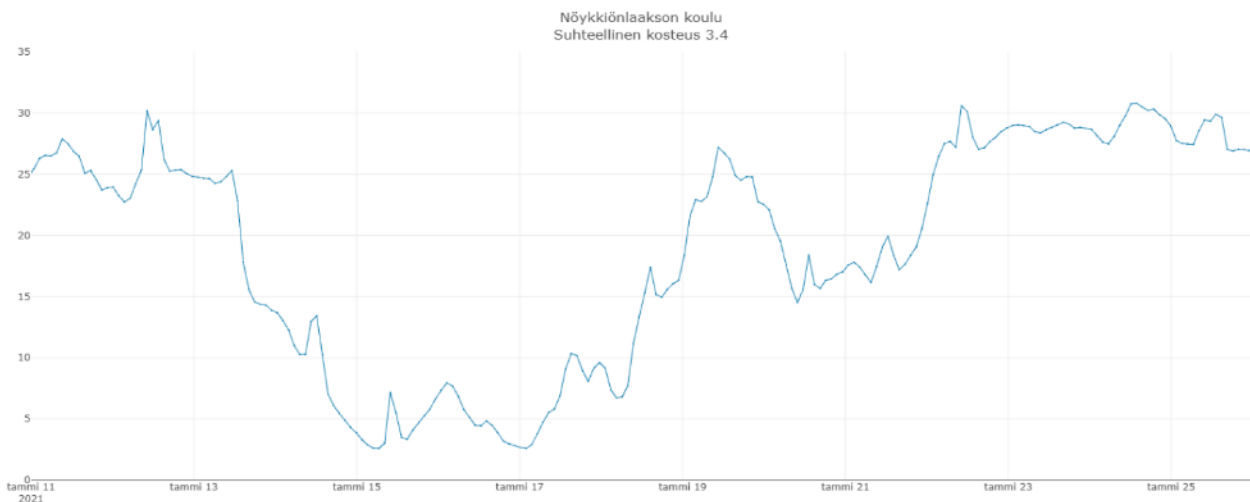
## Suhteellinen kosteus

Suhteellisen kosteus vaihteli noin 5 – 30 RH% välillä.

Talviaikaan pidetään sisäilman suhteellisen kosteuden sopivana arvona 20 – 40%.

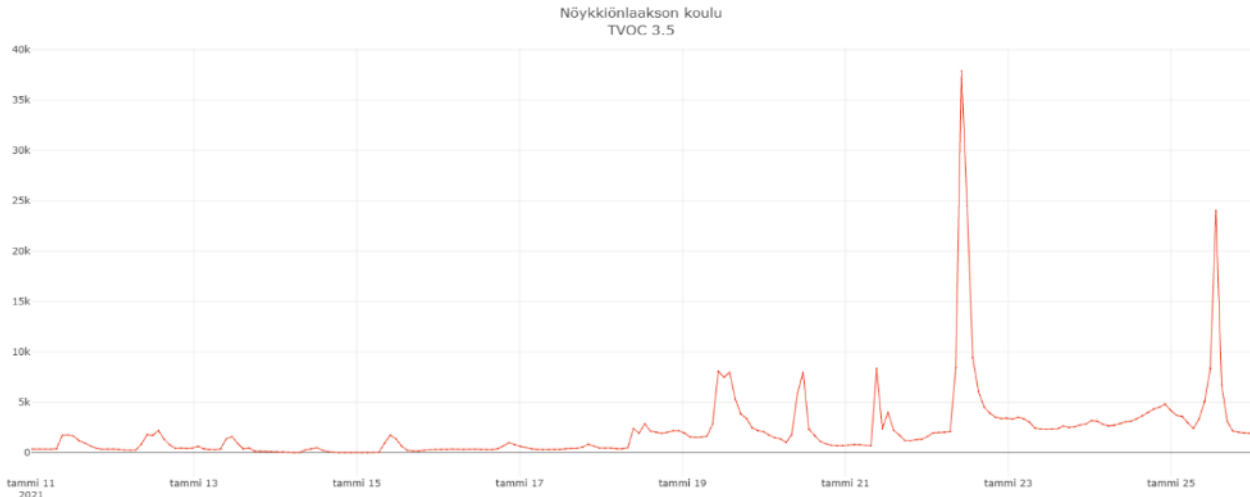
**TVOC** (=haihtuvien orgaanisten yhdisteiden pitoisuus sisäilmassa)

TVOC-tason huiput olivat koulupäivien tilan käytön aikana noin 1500 - 38000 ppb-tasojen välillä. Käytön ulkopuolella TVOC-taso vaihteli noin 10 – 500 ppb välillä lukuun ottamatta pääkaupunkiseudulla 17 – 31.1.2021 ollutta ulkoisista tekijöistä johtuvaa TVOC-pohjatasen nousua ja laskua, mikä näkyi kaikissa muissakin mittauskohteissa.

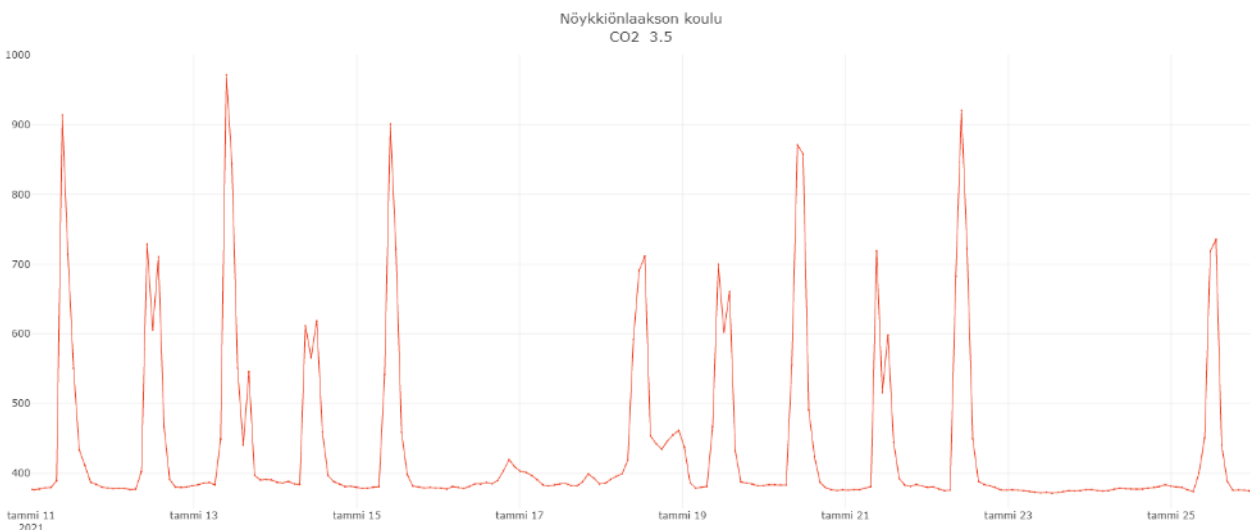
**CO2** (=hiilidioksidipitoisuus)

CO2-pitoisuudet olivat pääsääntöisesti ulkoilmaa vastaavalla tasolla noin 400 ppm.

CO2-pitoisuudet nousivat päivien käytön aikana maksimissaan noin 900 ppm tasolle.

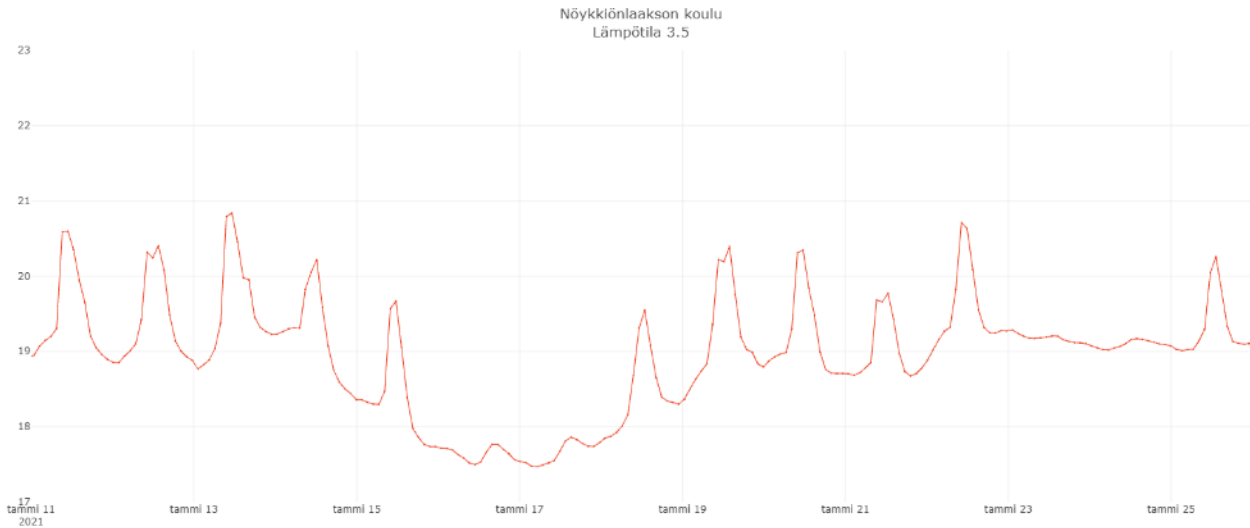
## Lämpötila

Lämpötila vaihteli noin 18 – 21°C:een välillä. Lämpötilojen huiput ajoittuivat tilan käytön päiväaikoihin.

Ulkolämpötila kävi 13-18.1 välisenä aikana 0°C:een ja -20°C:een välillä. Leanheat-ohjausjärjestelmän lämmityskäyrän muutokset näkyvät mittauskäyrässä.

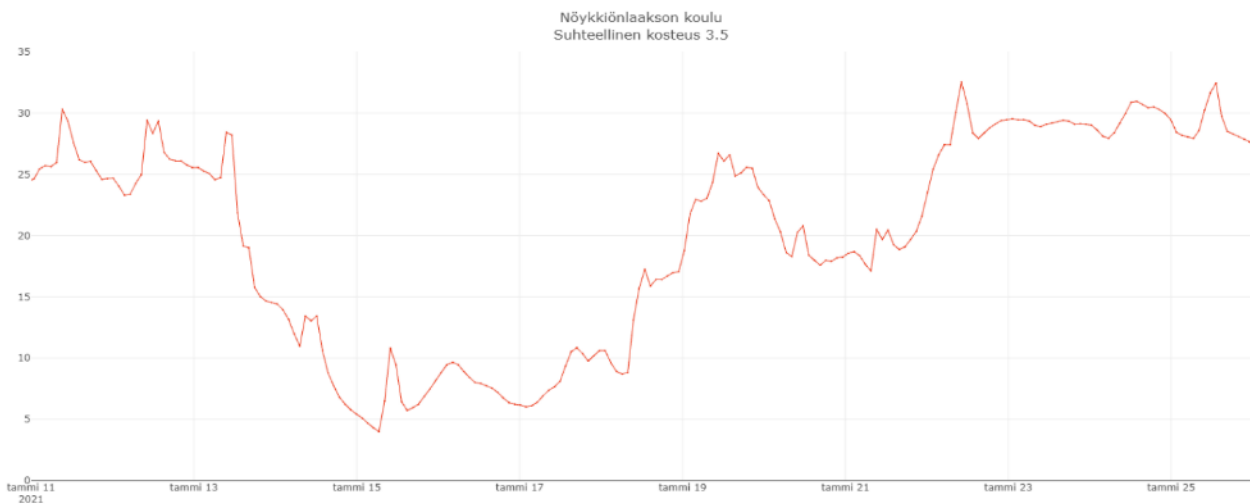
## Suhteellinen kosteus

Suhteellisen kosteus vaihteli noin 5 – 30 RH% välillä.

Talviaikaan pidetään sisäilman suhteellisen kosteuden sopivana arvona 20 – 40%.

Kuiva sisäilma voi aiheuttaa hengitysteiden limakalvojen, silmien sidekalvojen ja ihon kuivumista sekä ärsytysoireita.

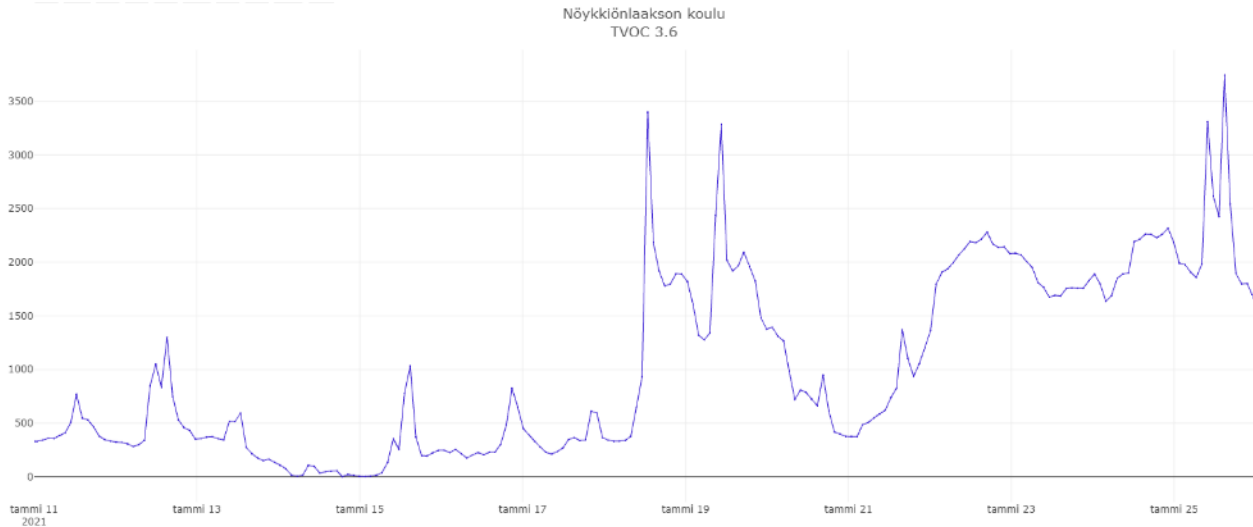
**ILMANLAATURAPORTTI (Miran DLS)****Kohde:** Nöykkiönlaakson koulu, Pohjakerros Liikuntasali 1003 (Anturi 3.6)**Mittausaika:** 11 – 25.1.2021**TVOC** (=haihtuvien orgaanisten yhdisteiden pitoisuus sisäilmassa)

TVOC-tason huiput olivat koulupäivien tilan käytön aikana noin 600 - 4400 ppb-tasojen välillä. Käytön ulkopuolella TVOC-taso vaihteli noin 10 – 400 ppb välillä lukuun ottamatta pääkaupunkiseudulla 17 – 31.1.2021 ollutta ulkoisista tekijöistä johtuvaa TVOC-pohjatasen nousua ja laskua, mikä näkyi kaikissa muissakin mittauskohteissa.

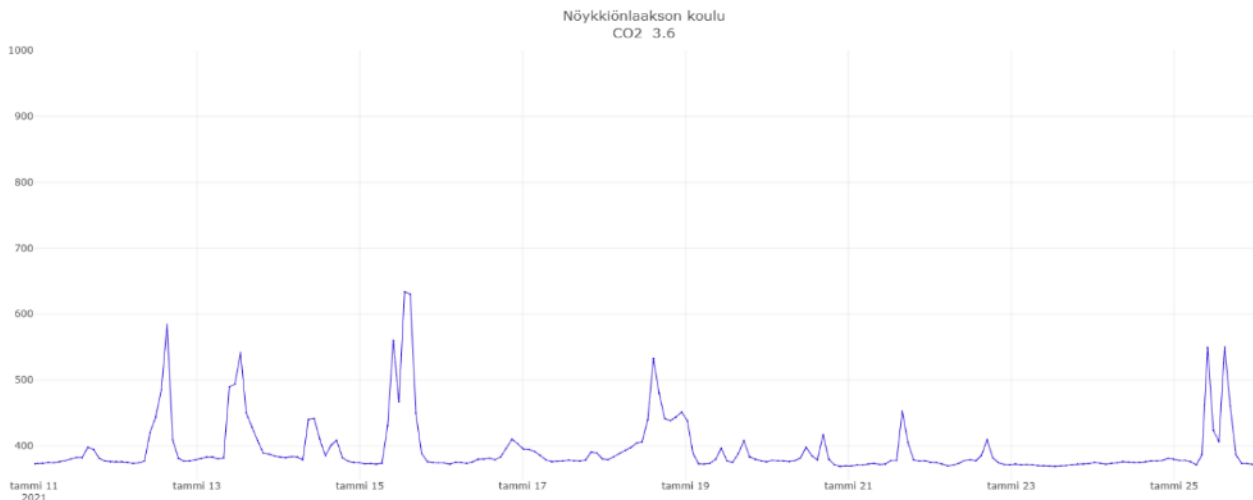
**CO<sub>2</sub>** (=hiilidioksidipitoisuus)

CO<sub>2</sub>-pitoisuudet olivat pääsääntöisesti ulkoilmaa vastaavalla tasolla noin 400 ppm.CO<sub>2</sub>-pitoisuudet nousivat päivien käytön aikana maksimissaan noin 600 ppm tasolle.

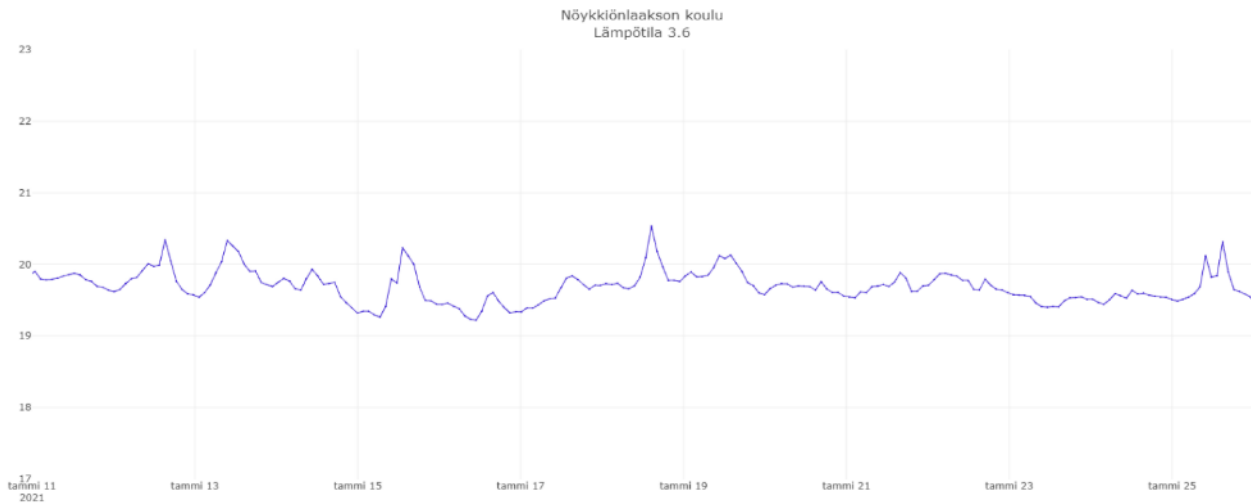
## Lämpötila

Lämpötila vaihteli suhteellisen tasaisesti 19.5 – 20.5°C:een välillä.

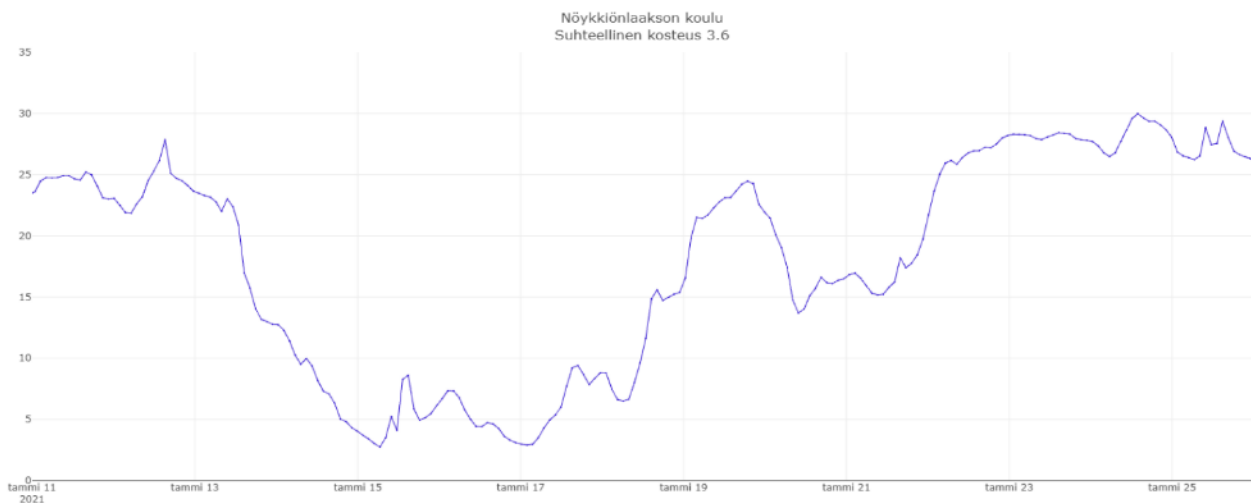
## Suhteellinen kosteus

Suhteellisen kosteus vaihteli noin 5 – 30 RH% välillä.

Talviaikaan pidetään sisäilman suhteellisen kosteuden sopivana arvona 20 – 40%.
