# Finnoo – liito-oravaseuranta 2020

Otsikko: Finnöö – liito-oravaseuranta 2020

Tekijä: Teemu Virtanen ja Paula Salomäki /Lumotron

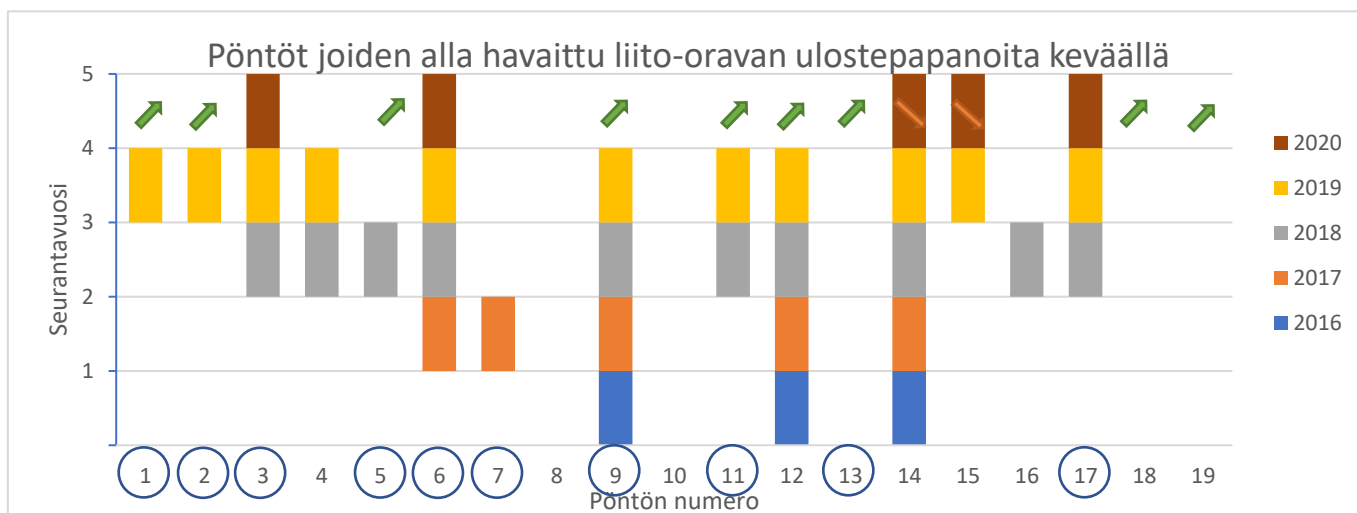
Papanoita löydettiin keväällä yhden lieventämistoimenpiteenä asennetun pöntön alta (numero 17). Myös tämän pöntön katolla oli runsaasti papanoita ja puun runko vahvasti virtsattu. Papanoita löydettiin lisäksi pönttöjen nro 14 ja 15 alta. Kulkuaukon kautta tapahtuneen tähyttämisen perusteella liito-oravan käytössä oli tai oli ollut pöntöt 9, 11, 12, 13, 17, 18 ja 19. Pöntössä nro. 18 nähtiin ainakin kolme liito-oravaa. Lieventämistoimenpiteenä asennettu pönttö nro. 7 oli pudonnut maahan ilmeisesti viereisen puun kaaduttua sen päälle.

Kuva 7. Seurannassa tarkastettujen pönttöjen käyttöaste vuosittain puun tyvellä havaittujen papanoiden perusteella tulkittuna. Lieventämistoimenpiteen pönttö on ympyröity. Vuoden 2020 tähystämishavaintojen perusteella tehty poikkeava tulkinta on esitetty vihreällä (liito-oravan käyttämä) ja punaisella (ei liito-oravan käytössä tällä hetkellä) nuolella.
