# TUTKIMUSSELOSTUS

## SISÄILMASTO- JA KOSTEUSTEKNINEN KUNTOTUTKIMUS

**VANTTILAN PÄIVÄKOTI (32580)**

**NISSINTIE 1, ESPOO**

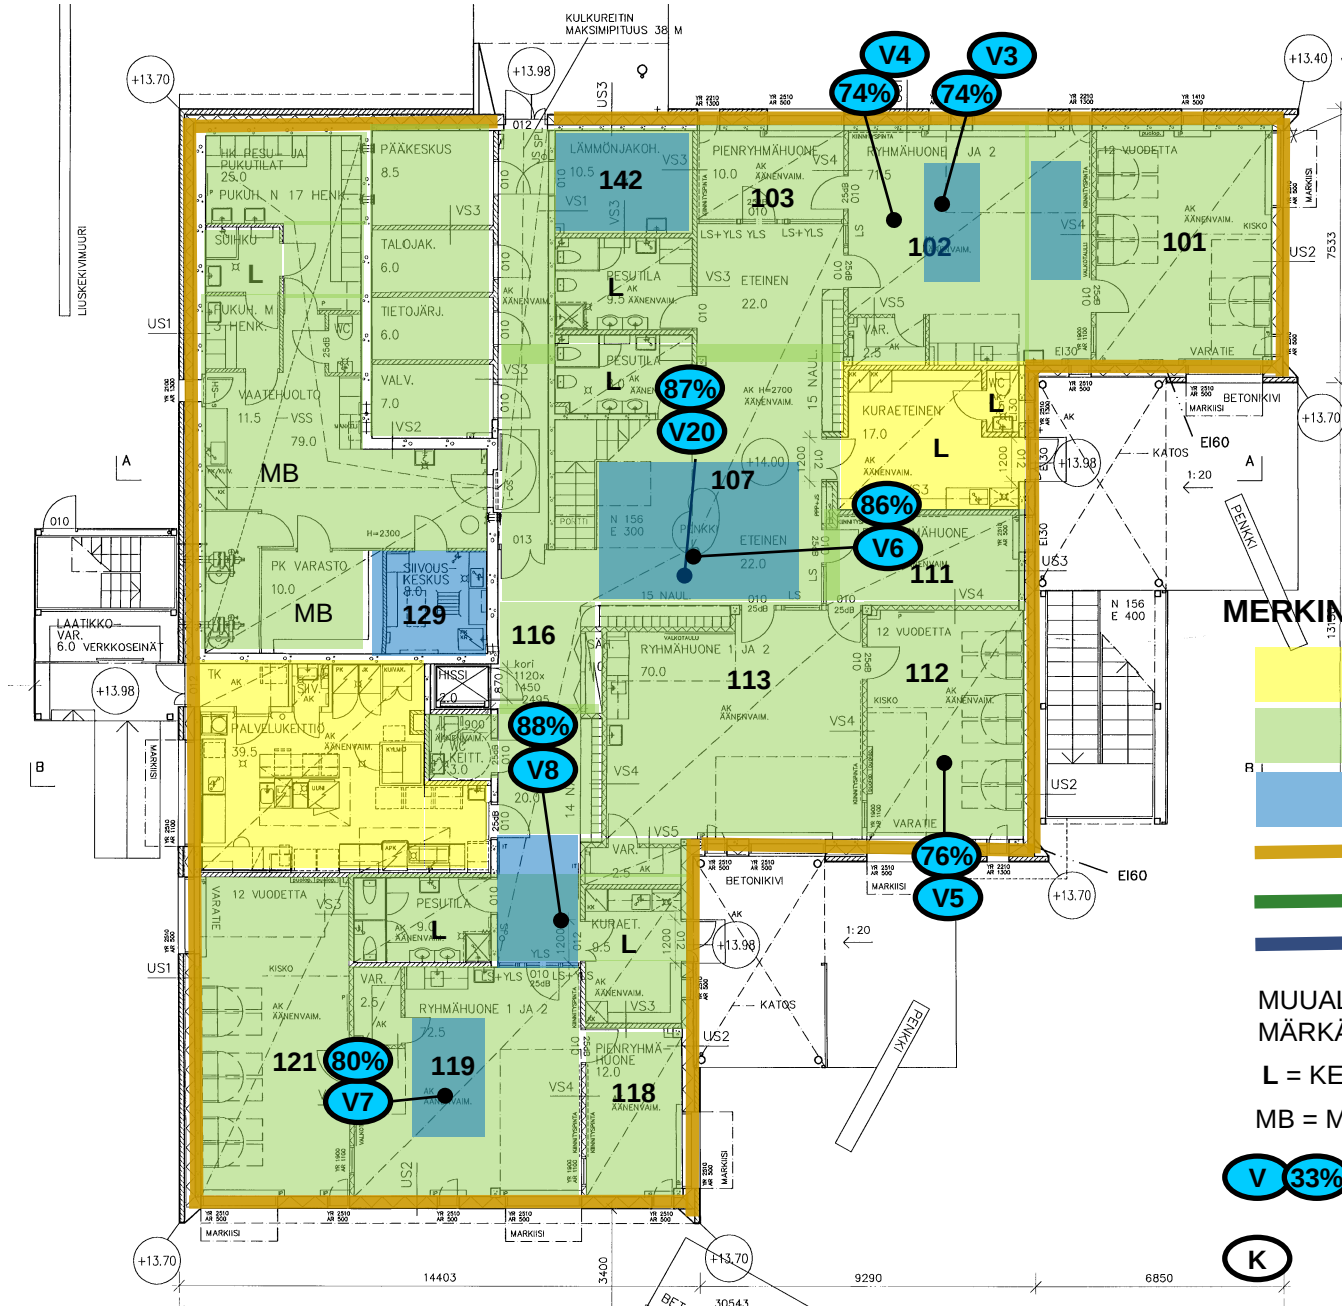
Alapohjarakenteiden kosteus kartoitettiin koko rakennuksessa pintakosteudenilmaisimella. Pintakosteudenilmaisimella havaittiin kohonneita kosteuslukemia 1. kerroksen eteistiloissa 107 ja 116, siivouskeskuksessa 129 ja lämmönjakohuoneessa 142.

Pintakosteuskartoituksen tulokset ovat merkittynä pohjakuvaan liitteessä 3.

- Lattiapinnoitteet uusitaan eteistiloissa 107 ja 116 sekä siivouskeskuksessa 129 ja lämmönjakohuoneessa 142. Korjattavat alueet on esitetty pohjakuvassa liitteessä 3.1. Samalla poistetaan liima- ja tasoiteaineet betonilaatan puhtaaseen pintaan asti. Korjausaluetta tarkennetaan tarvittaessa kosteusmittausten avulla. Lattiapäällysteiden ja niiden liima-aineiden vaatimukset alustabetonin kosteudesta
