ESPOON KAUPUNKI  
Tilapalvelut-liikelaitos  
Kunnossapitopalvelut  
Tarkastusryhmä

26.1.2022

**Leppäsillan päiväkoti, A-talo**  
Kohdenumero **3126**  
Pääskyskuja 11, 02620 Espoo

## **SISÄILMATARKASTUS**

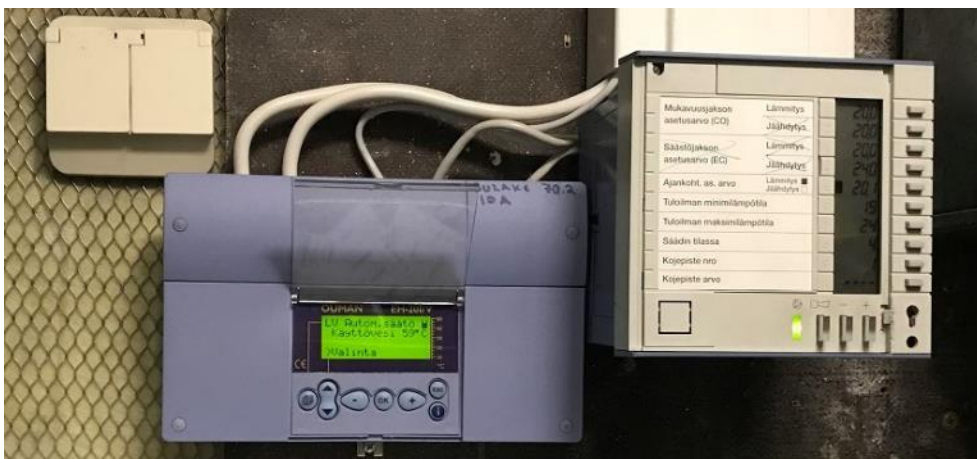
Kuva 6.1. Lämpimän käyttöveden ja ilmanvaihtokoneen säätimet.

- A-talon rakennusautomaation kokonaisvaltainen uusiminen.

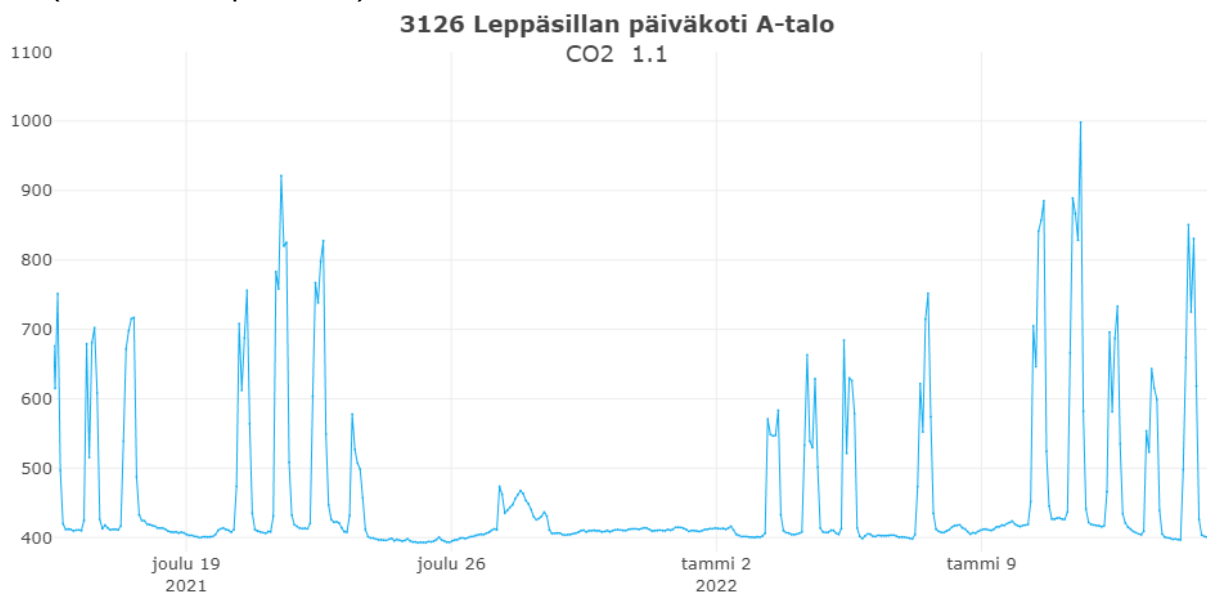
CO<sub>2</sub>-pitoisuudet nousivat päivisin käytön aikana maksimissaan noin 1000 ppm tasolle. Käytön ulkopuolella CO<sub>2</sub>-pitoisuudet olivat pääsääntöisesti ulkoilmaa vastaavalla tasolla noin 400 ppm.

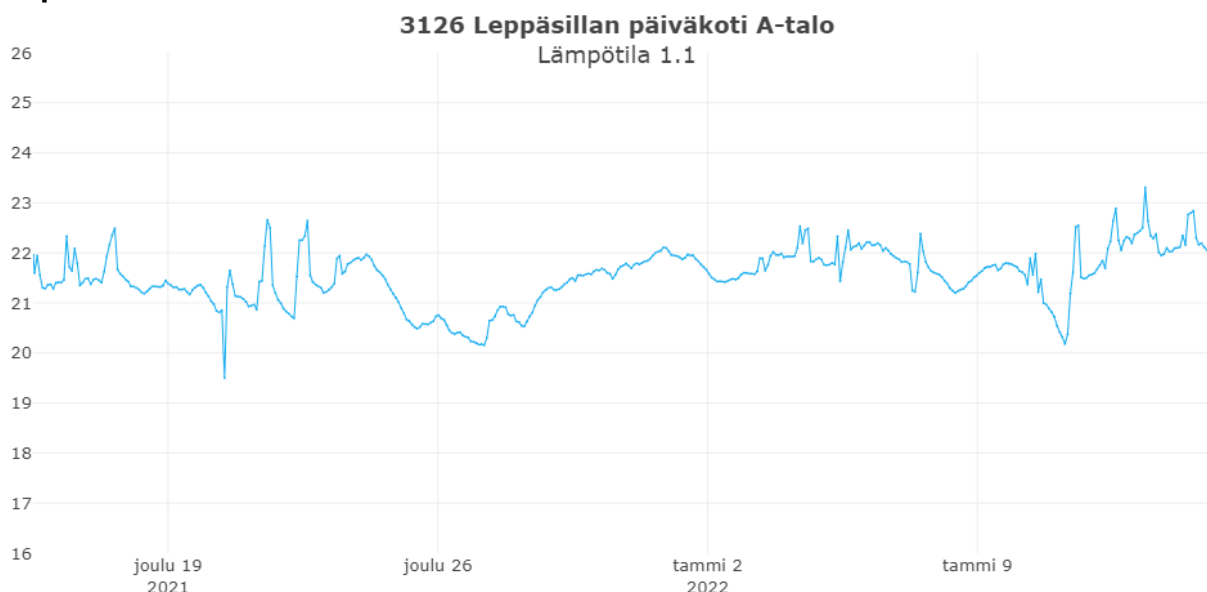
Lämpötila vaihteli noin 21 – 23°C:een välillä.

Lämpötilojen huiput ajoittuivat pääsääntöisesti toiminnan päiväaikoihin.

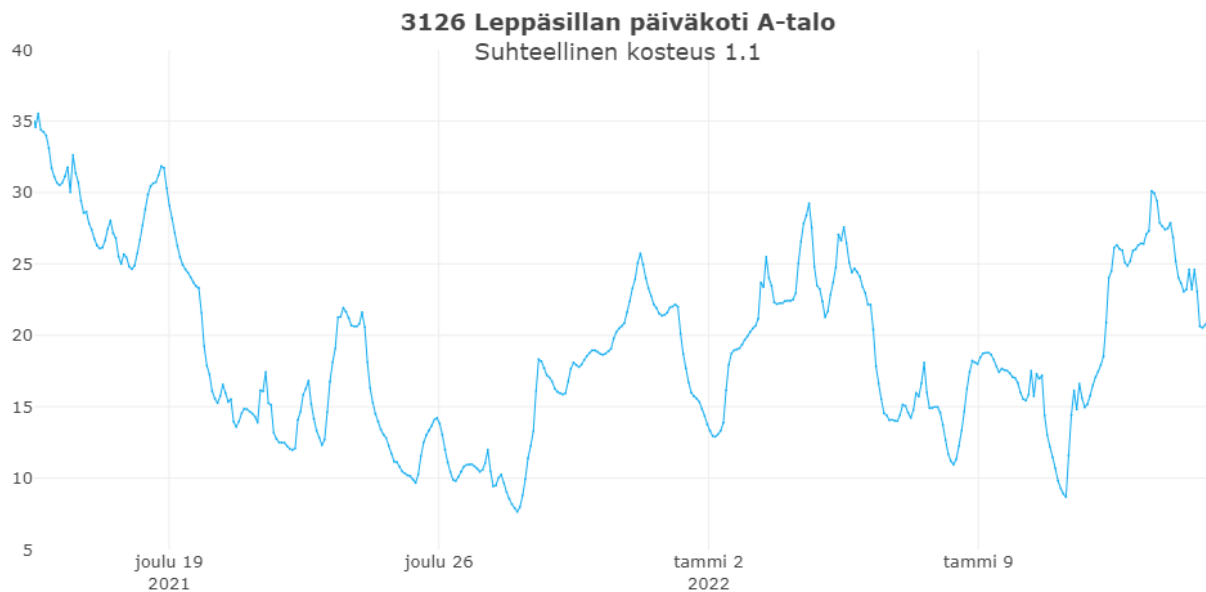
Suhteellinen kosteus vaihteli noin 10 – 35 RH% välillä.

Ulkolämpötilan laskut pakkaselle näkyvät sisätilan suhteellisen kosteuden laskuna.

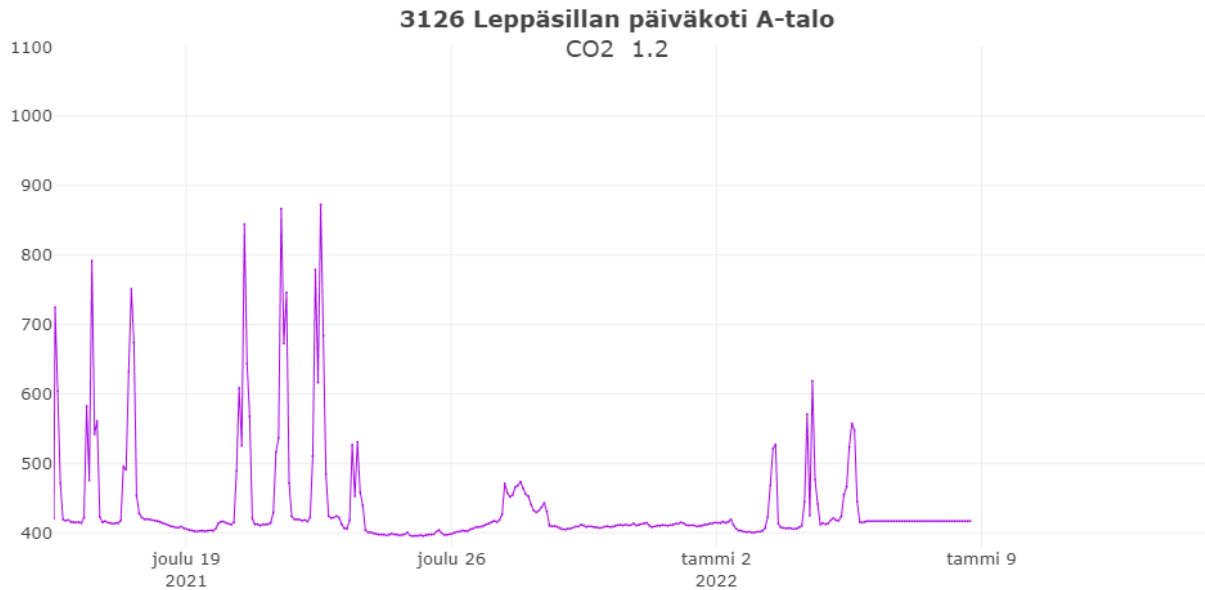
CO<sub>2</sub>-pitoisuudet nousivat päivisin käytön aikana maksimissaan noin 800 ppm tasolle. Käytön ulkopuolella CO<sub>2</sub>-pitoisuudet olivat pääsääntöisesti ulkoilmaa vastaavalla tasolla noin 400 ppm.

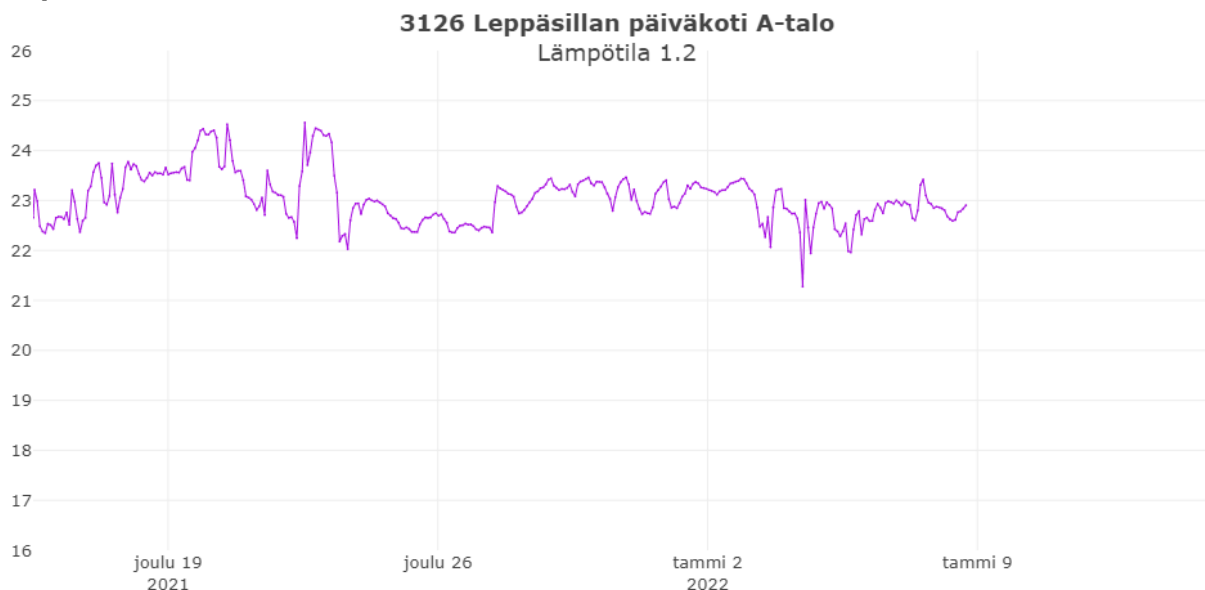
Lämpötila vaihteli noin 22 – 24°C:een välillä ajallisesti epäsäännöllisesti.

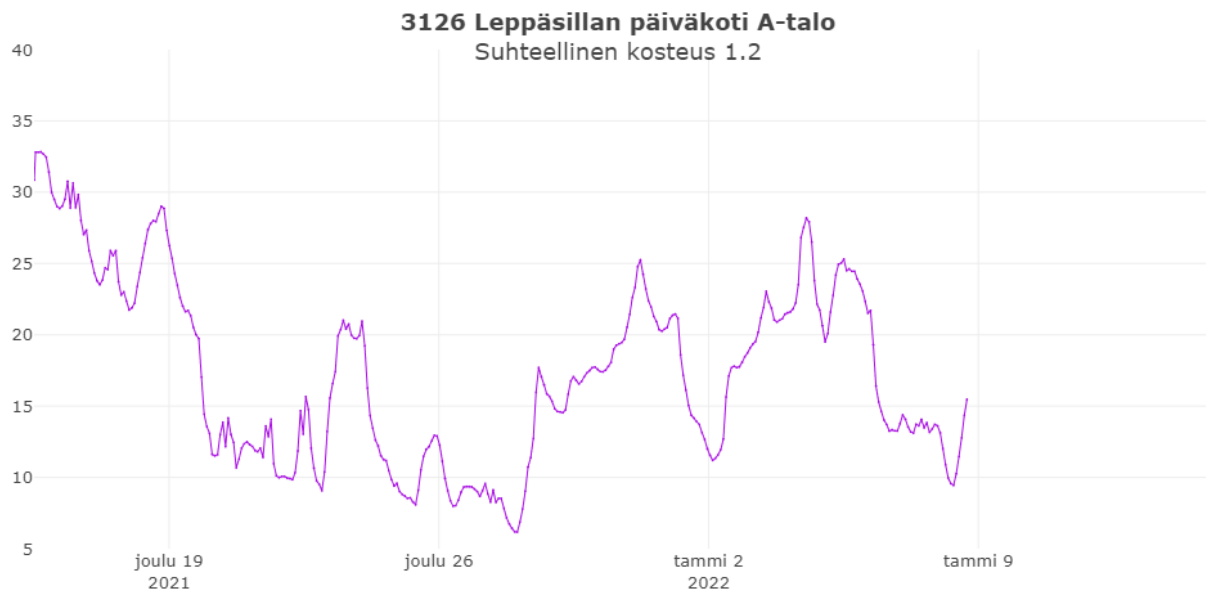
Suhteellinen kosteus vaihteli noin 5 – 30 RH% välillä.

Ulkolämpötilan laskut pakkaselle näkyvät sisätilan suhteellisen kosteuden laskuna.

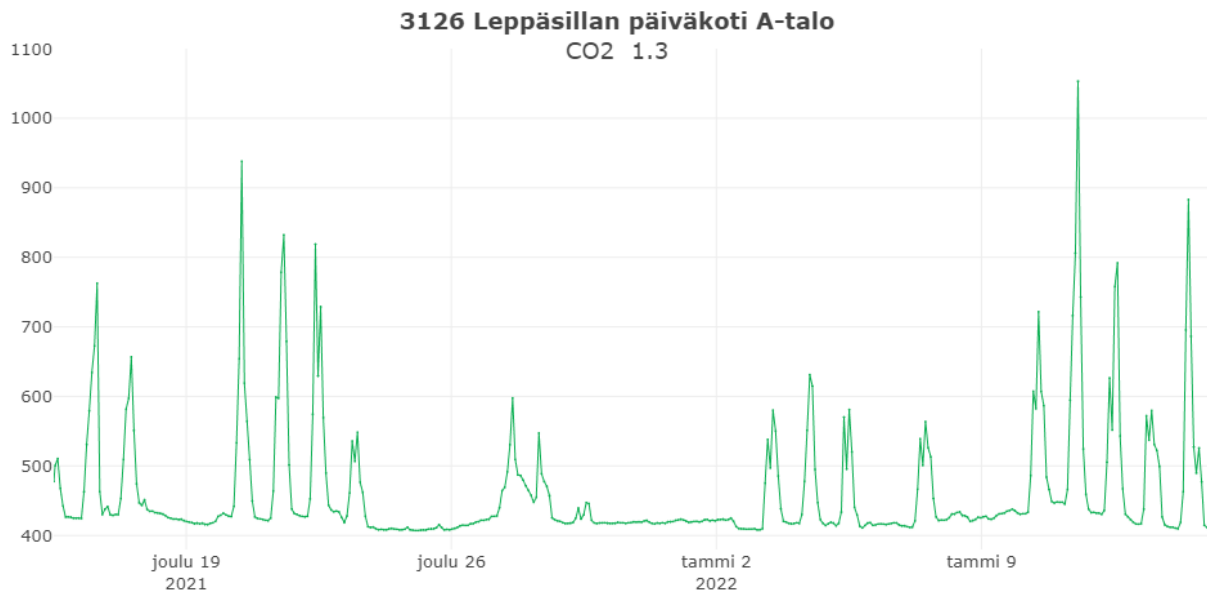
CO<sub>2</sub>-pitoisuudet nousivat päivisin käytön aikana maksimissaan noin 1000 ppm tasolle. Käytön ulkopuolella CO<sub>2</sub>-pitoisuudet olivat pääsääntöisesti ulkoilmaa vastaavalla tasolla noin 400 ppm.

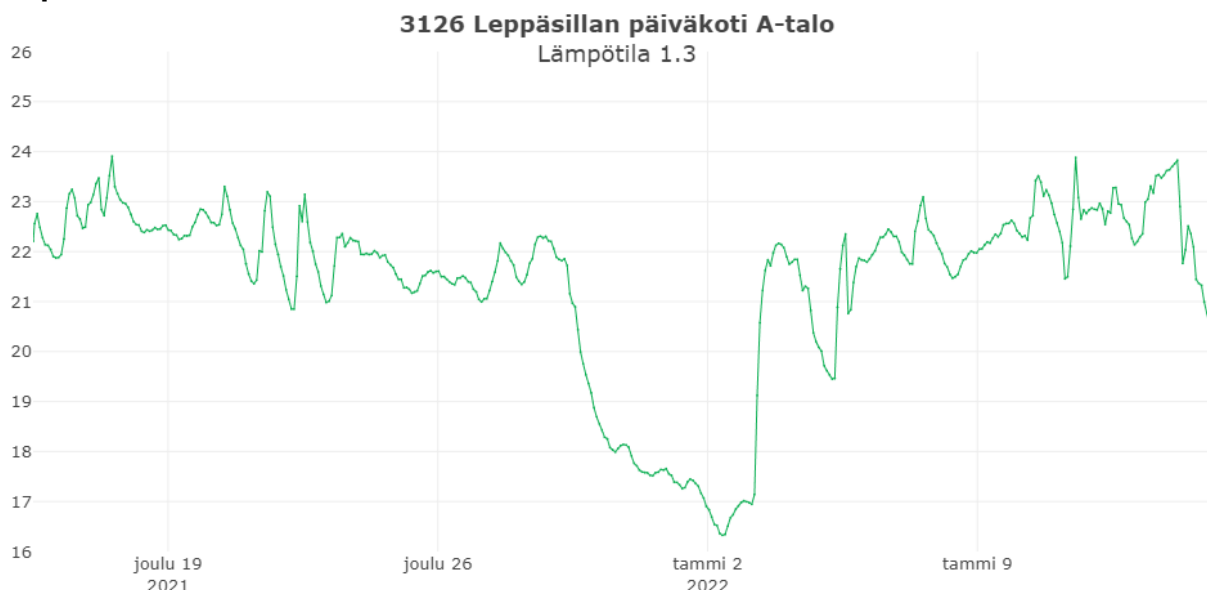
Lämpötila vaihteli noin 17 – 24°C:een välillä ajallisesti epäsäännöllisesti.

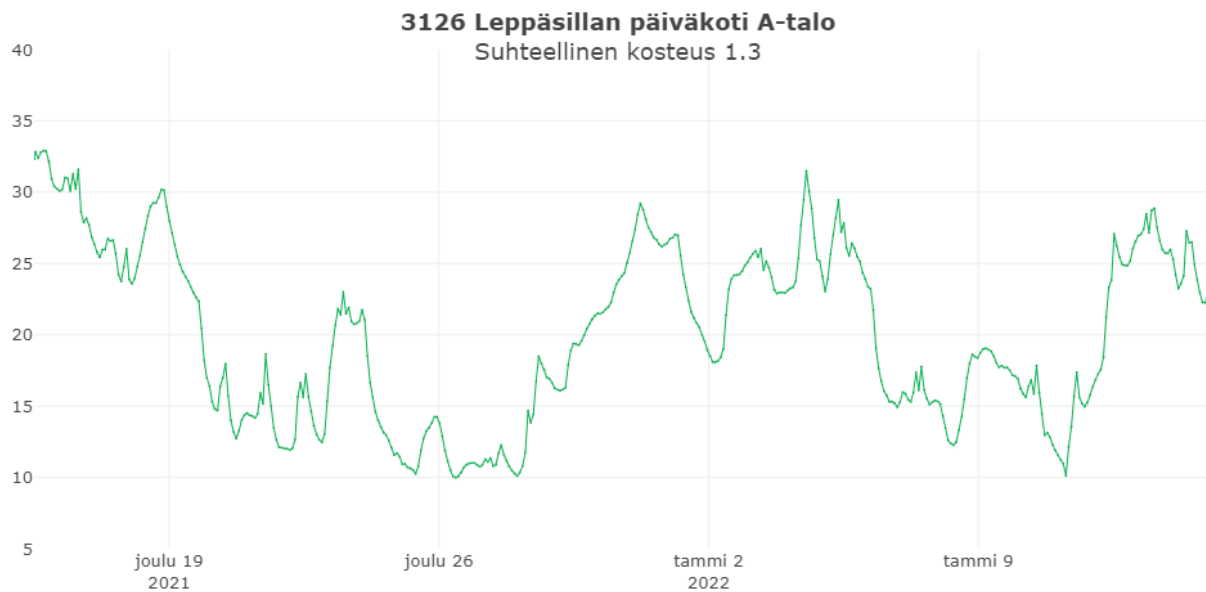
Suhteellinen kosteus vaihteli noin 10 – 30 RH% välillä.

Ulkolämpötilan laskut pakkaselle näkyvät sisätilan suhteellisen kosteuden laskuna.

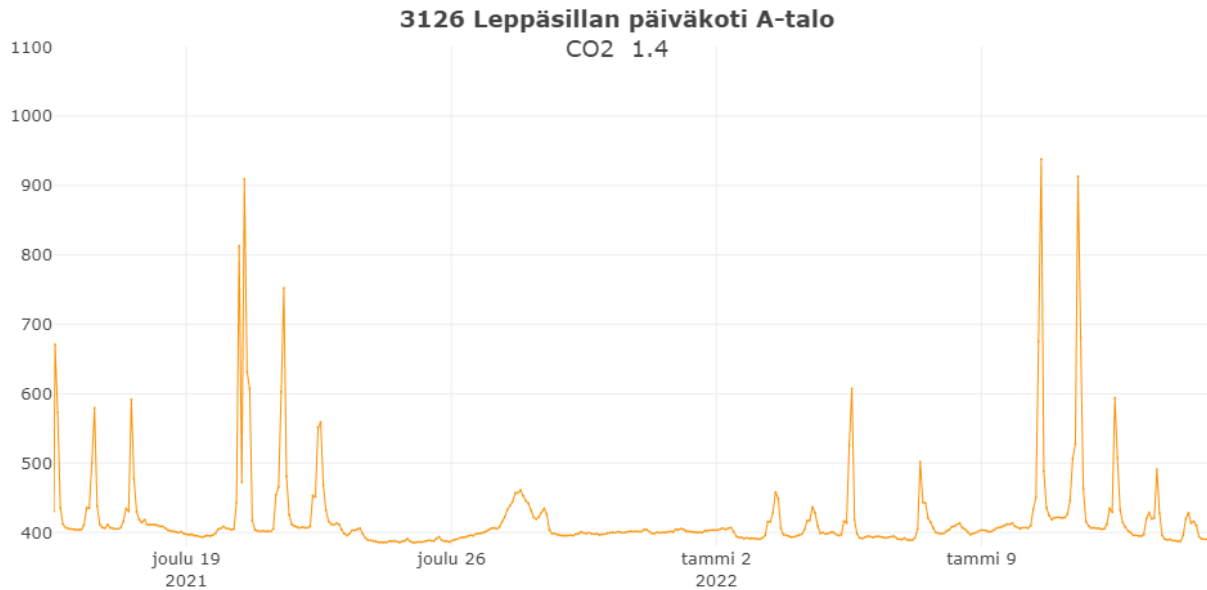
CO2-pitoisuudet nousivat päivisin käytön aikana maksimissaan noin 900 ppm tasolle. Käytön ulkopuolella CO2-pitoisuudet olivat pääsääntöisesti ulkoilmaa vastaavalla tasolla noin 400 ppm.

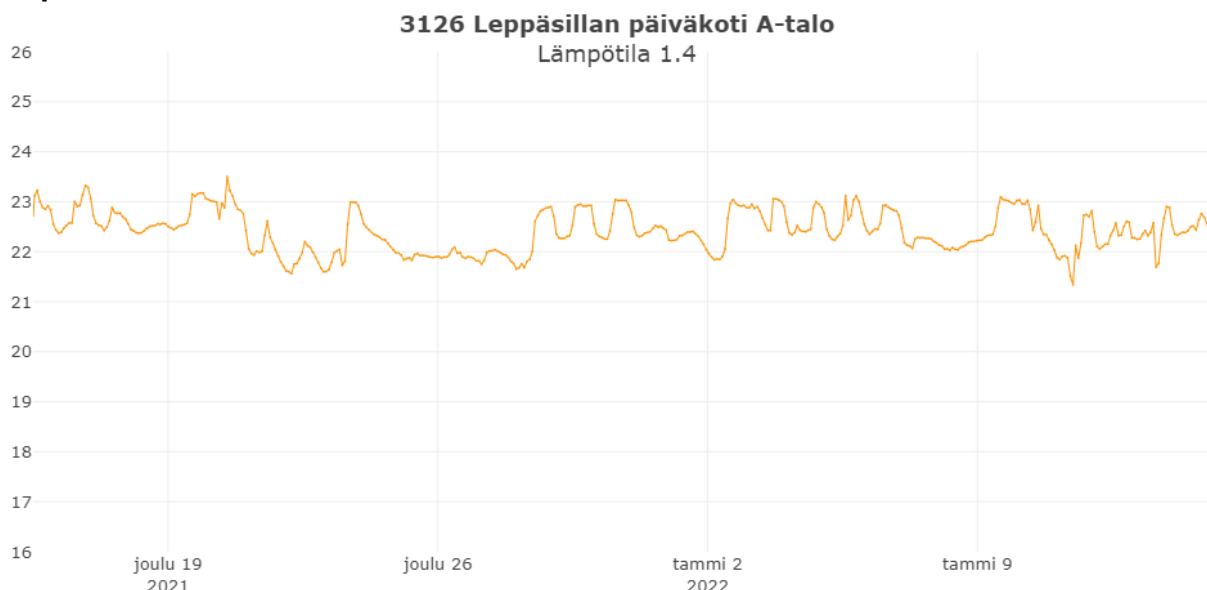
Lämpötila vaihteli noin 21.5 – 23.5 °C:een välillä ajallisesti epäsäännöllisesti.

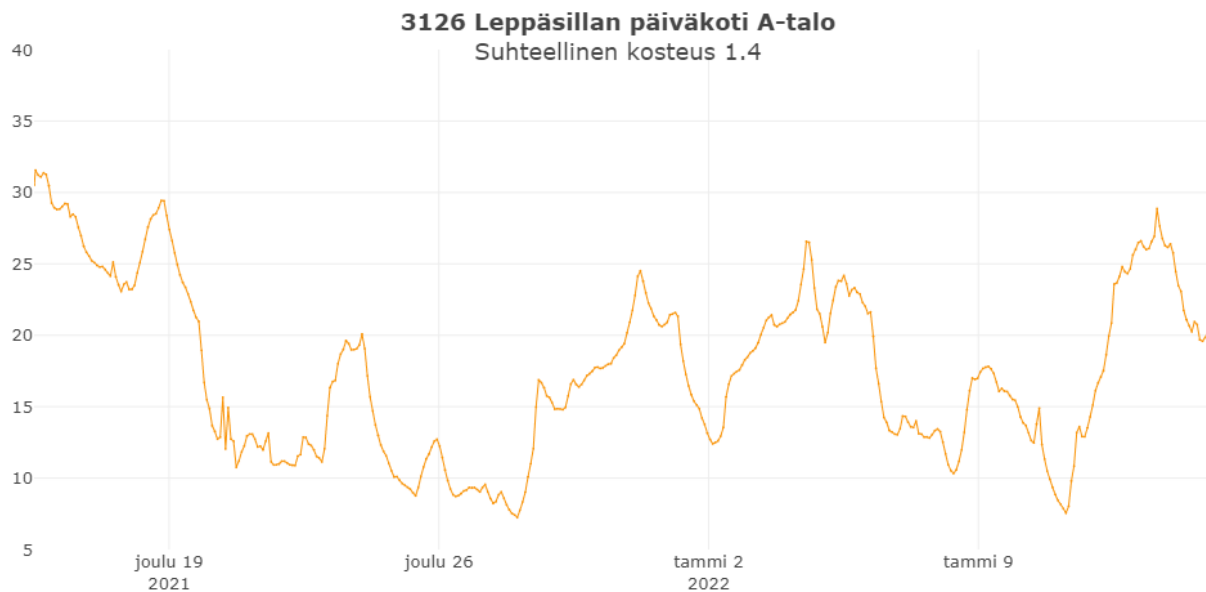
Suhteellinen kosteus vaihteli noin 10 – 30 RH% välillä.

Ulkolämpötilan laskut pakkaselle näkyvät sisätilan suhteellisen kosteuden laskuna.

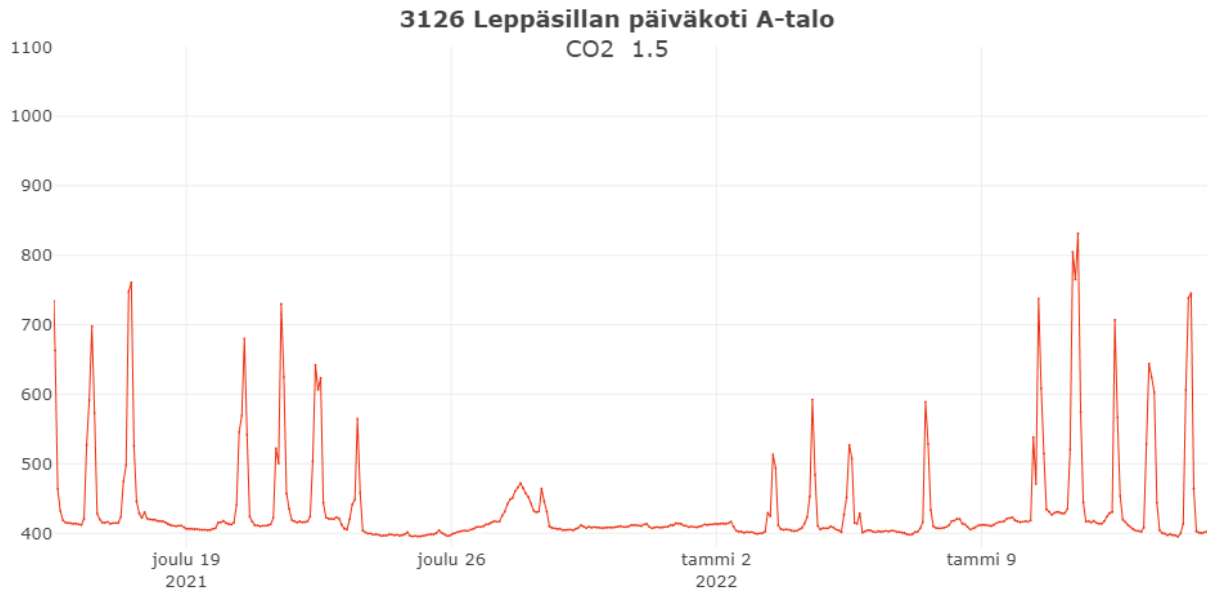
CO<sub>2</sub>-pitoisuudet nousivat päivisin käytön aikana maksimissaan noin 800 ppm tasolle. Käytön ulkopuolella CO<sub>2</sub>-pitoisuudet olivat pääsääntöisesti ulkoilmaa vastaavalla tasolla noin 400 ppm.

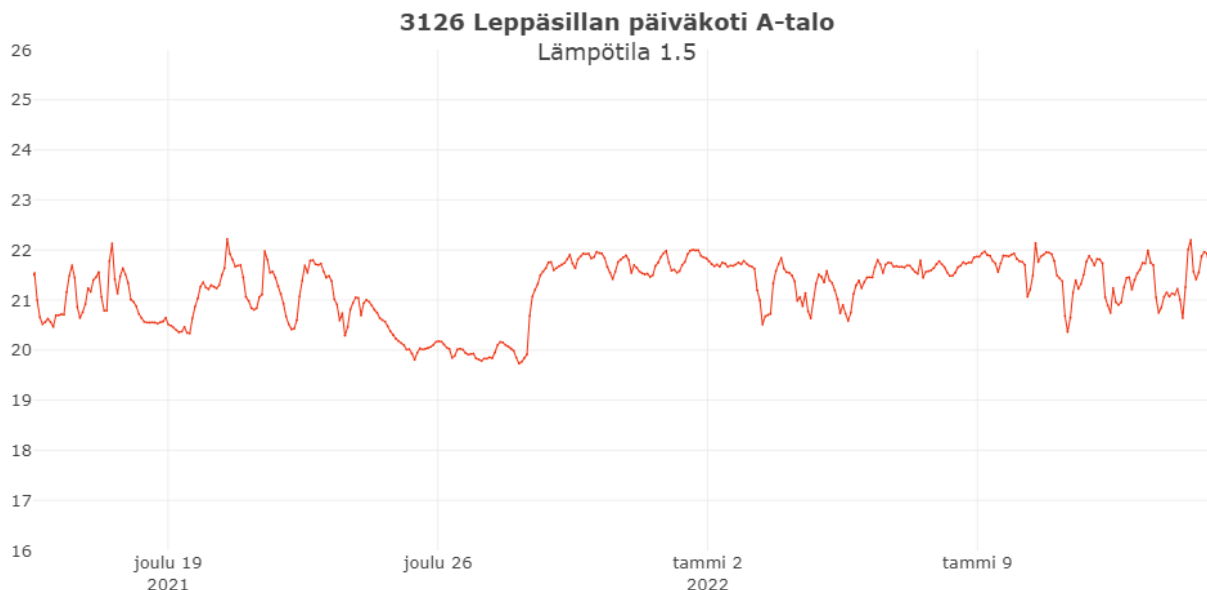
Lämpötila vaihteli noin 20 – 22 °C:een välillä ajallisesti epäsäännöllisesti.

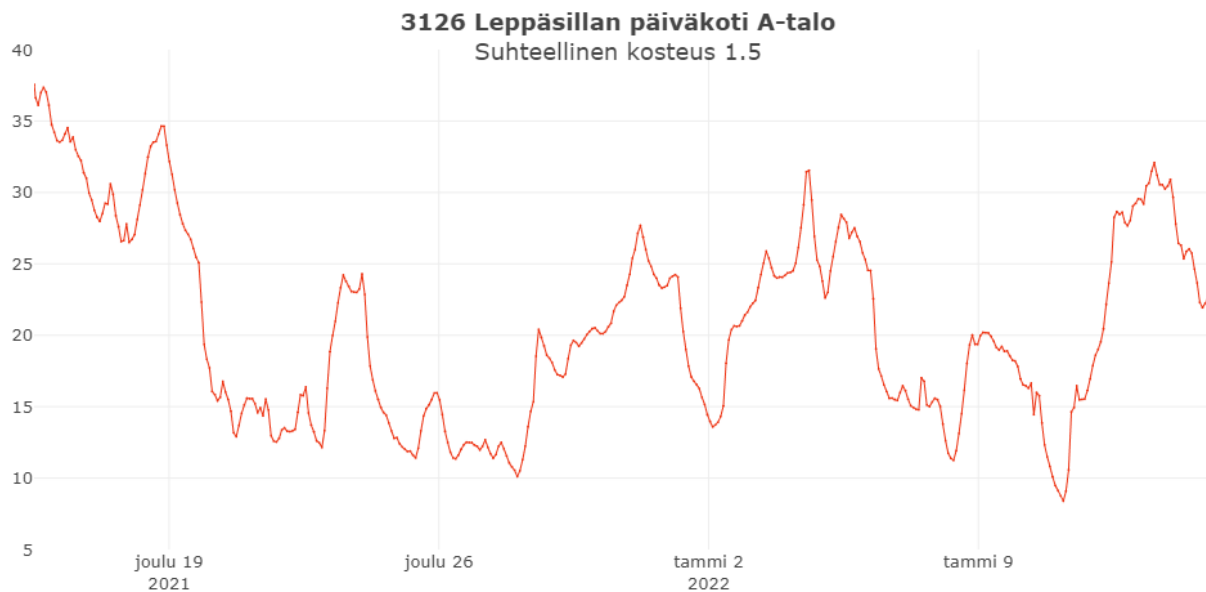
Suhteellinen kosteus vaihteli noin 10 – 35 RH% välillä.

Ulkolämpötilan laskut pakkaselle näkyvät sisätilan suhteellisen kosteuden laskuna.

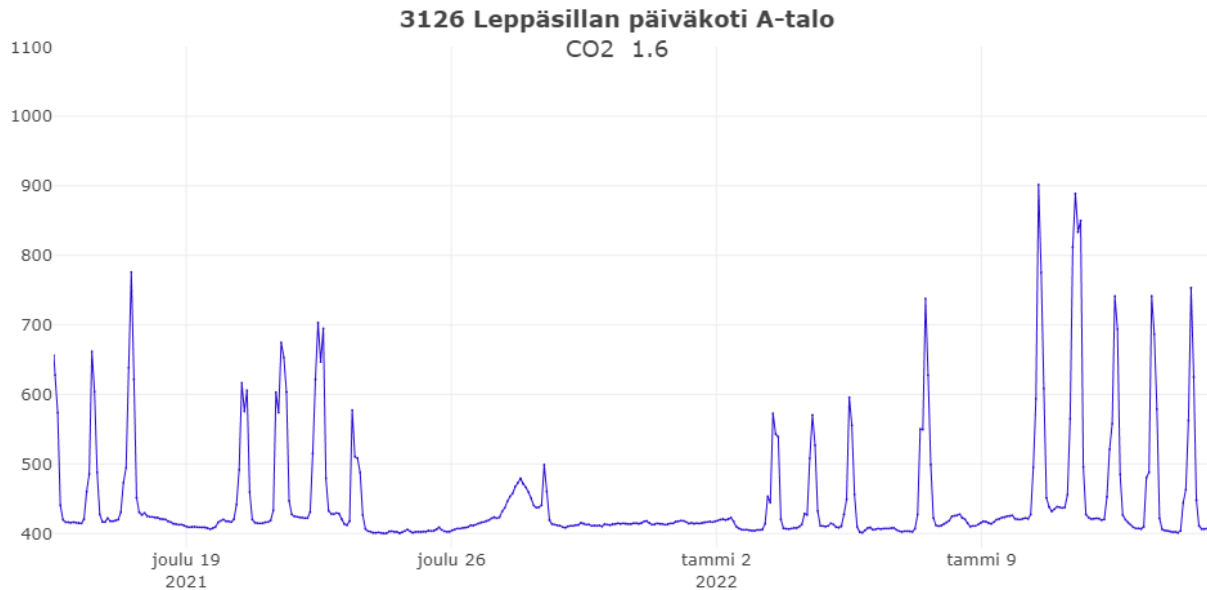
CO<sub>2</sub>-pitoisuudet nousivat päivisin käytön aikana maksimissaan noin 900 ppm tasolle. Käytön ulkopuolella CO<sub>2</sub>-pitoisuudet olivat pääsääntöisesti ulkoilmaa vastaavalla tasolla noin 400 ppm.

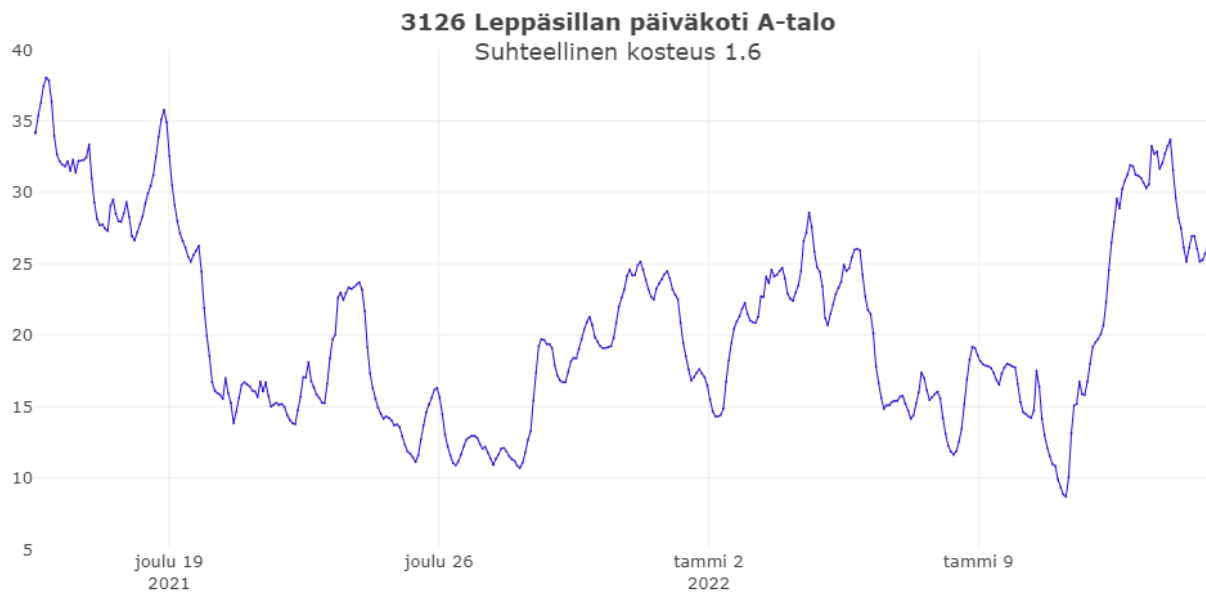
Suhteellinen kosteus vaihteli noin 10 – 35 RH% välillä.

Ulkolämpötilan laskut pakkaselle näkyvät sisätilan suhteellisen kosteuden laskuna.
