ESPOON KAUPUNKI  
Tilapalvelut-liikelaitos  
Kunnossapitopalvelut  
Tarkastusryhmä

26.1.2022

**Leppäsillan päiväkoti, B-talo**  
Kohdenumero **3460**  
Pääskyskuja 11, 02620 Espoo

## **SISÄILMATARKASTUS**

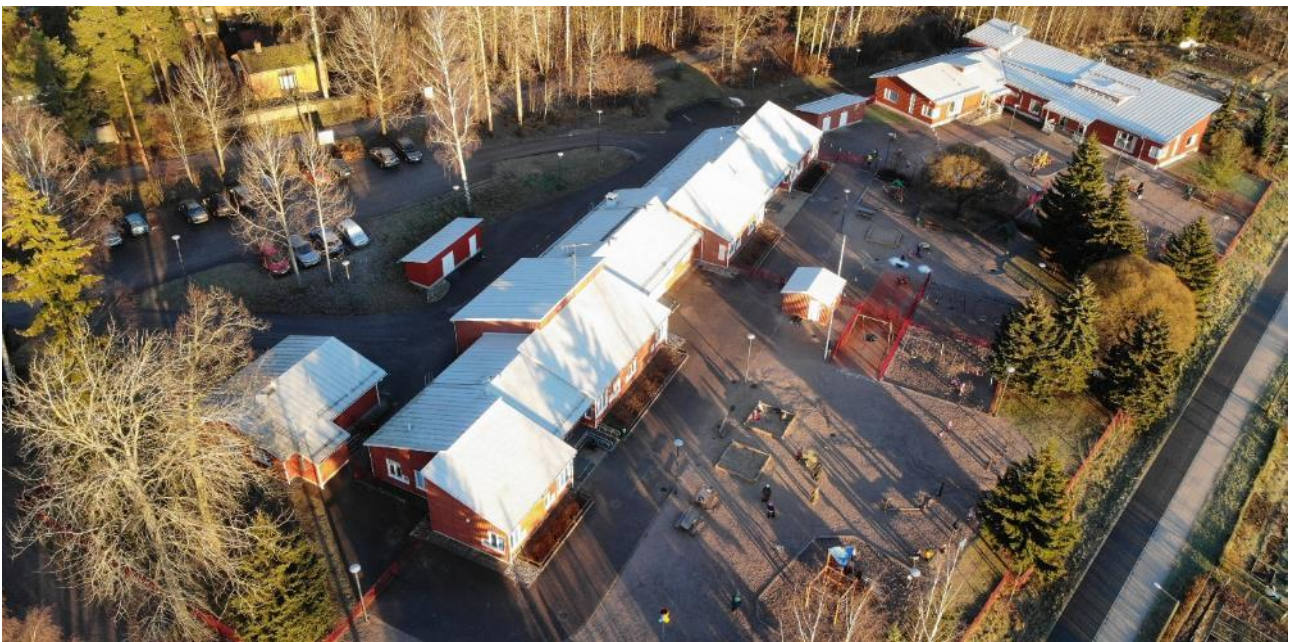
Ilmavalokuva kohteesta. Vasemmassa reunassa on asunnosta tehty Mökkitonttujen talo, keskellä on A-talo ja oikeassa yläkulmassa on B-talo.

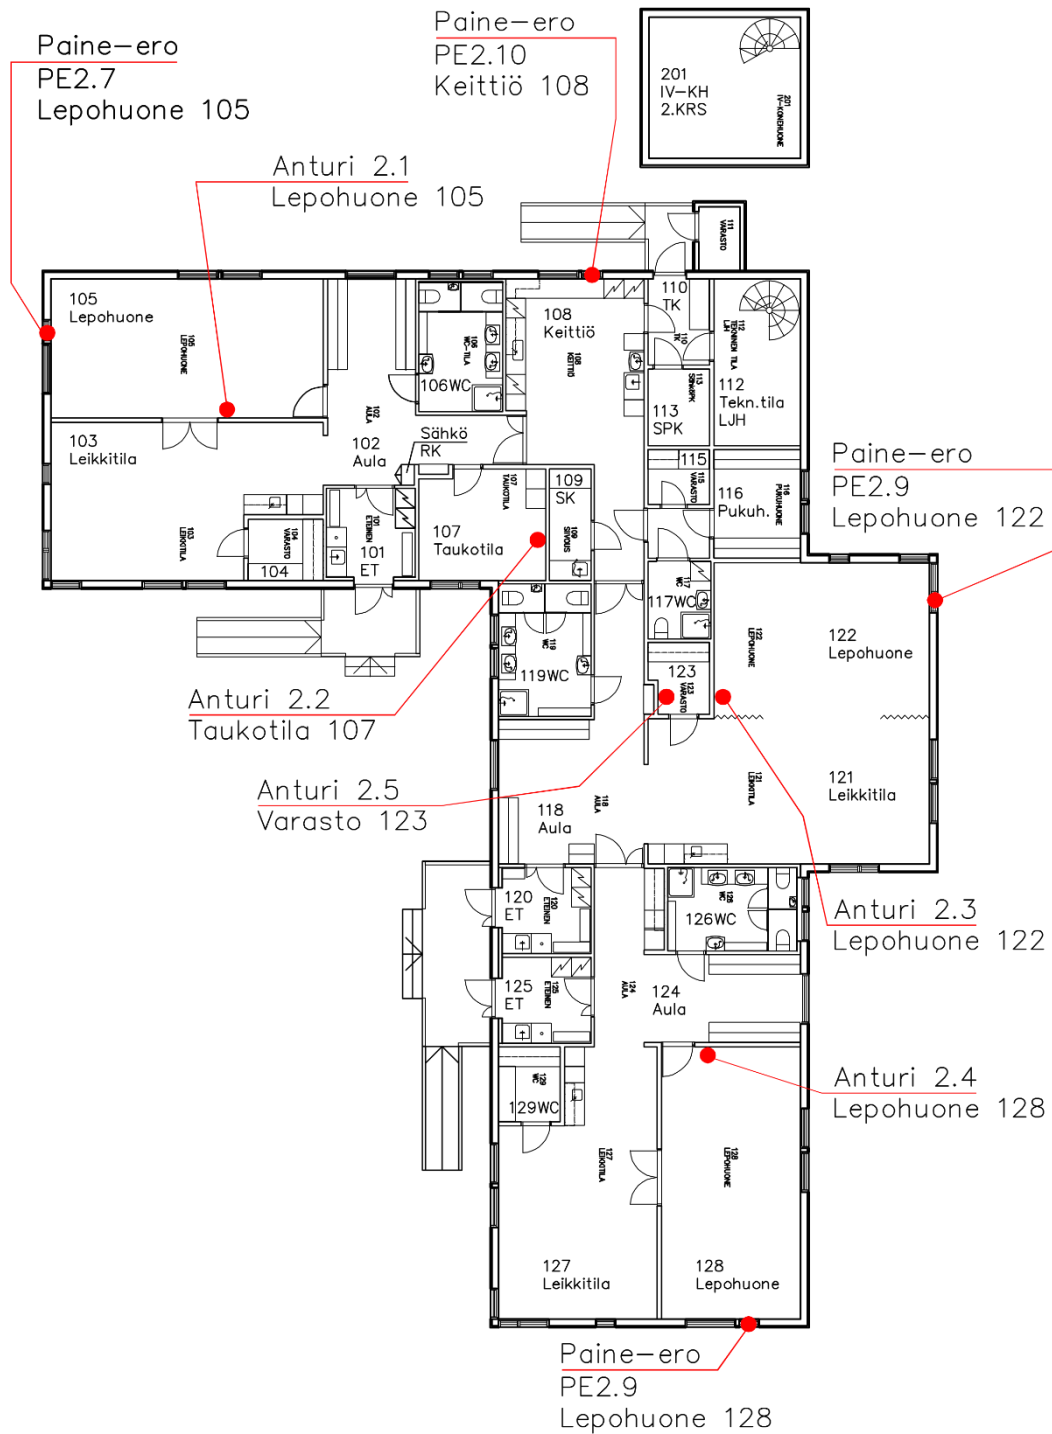
# Liite 1 / SISÄILMAN LAADUN MITTAUSLAITTEIDEN SIJOITUS

**Kotitontut-ryhmä** / Tilat 102, 103, 105 ja 106.

**Peltotontut-ryhmä** / Tilat 118, 119, 121 ja 122.

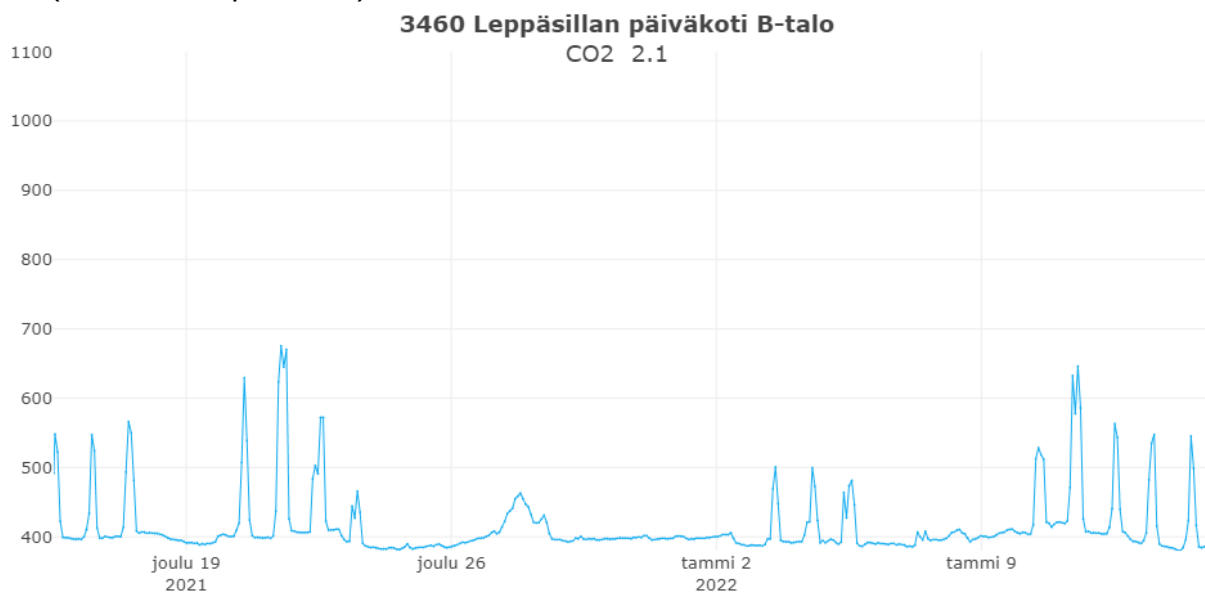
**CO<sub>2</sub> (=hiilidioksidipitoisuus)**

CO<sub>2</sub>-pitoisuudet nousivat päivisin käytön aikana maksimissaan noin 600 ppm tasolle. Käytön ulkopuolella CO<sub>2</sub>-pitoisuudet olivat pääsääntöisesti ulkoilmaa vastaavalla tasolla noin 400 ppm.

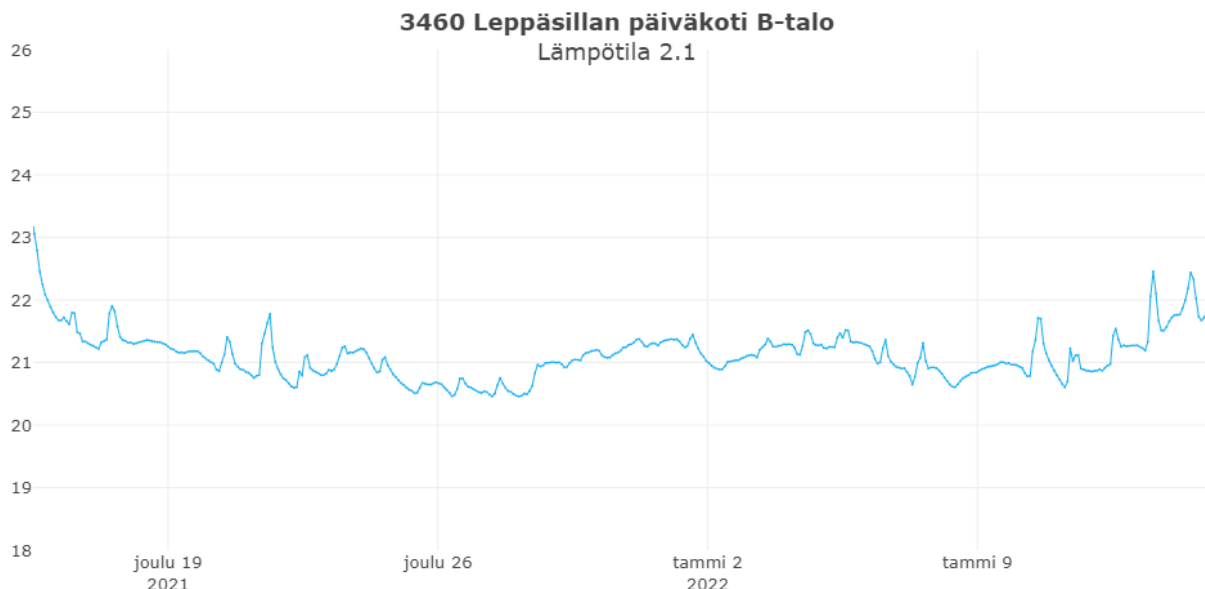
**Lämpötila**

Lämpötila vaihteli noin 21 – 22 °C:een välillä.

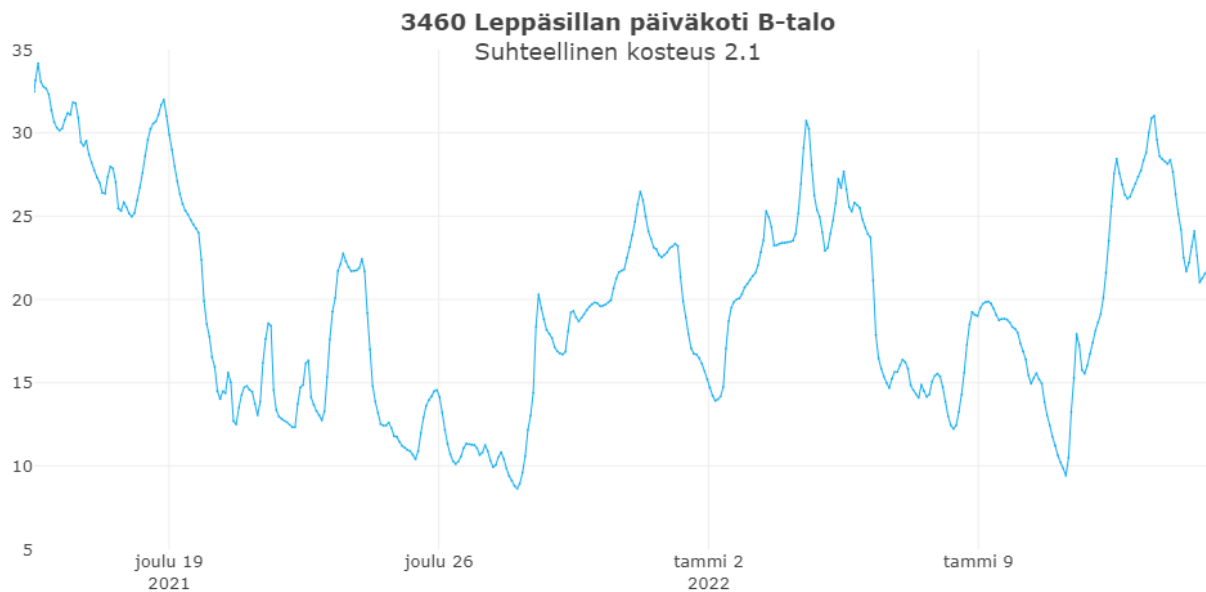
## Suhteellinen kosteus

Suhteellinen kosteus vaihteli noin 10 – 35 RH% välillä.

Ulkolämpötilan laskut pakkaselle näkyvät sisätilan suhteellisen kosteuden laskuna.

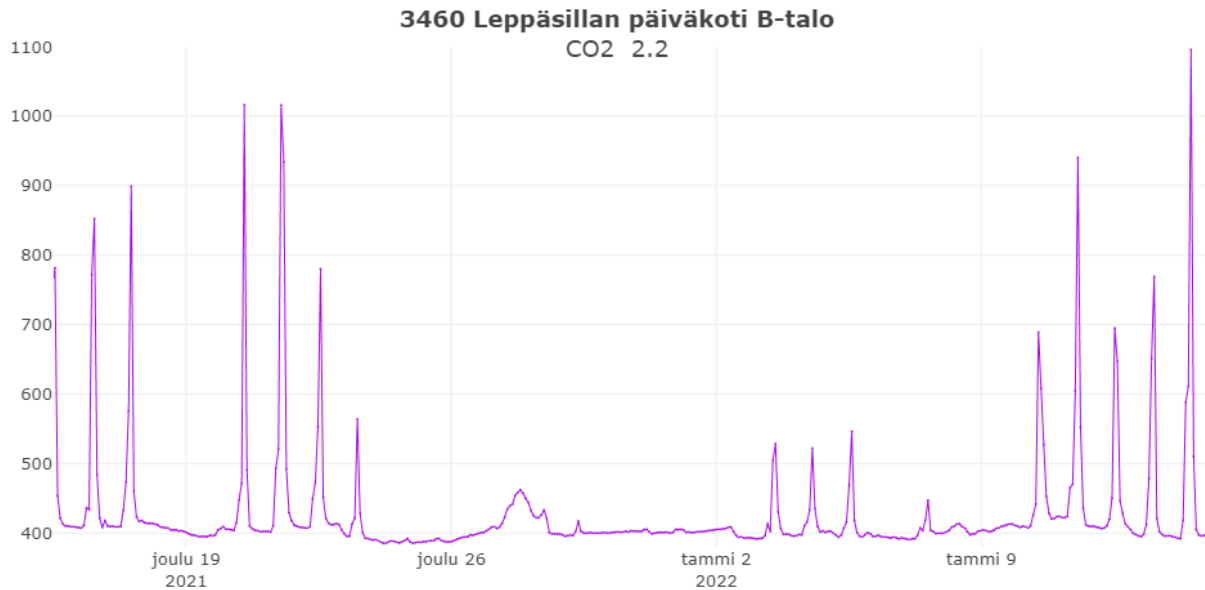
**CO<sub>2</sub>** (=hiilidioksidipitoisuus)

CO<sub>2</sub>-pitoisuudet nousivat päivisin käytön aikana maksimissaan noin 1100 ppm tasolle. Käytön ulkopuolella CO<sub>2</sub>-pitoisuudet olivat pääsääntöisesti ulkoilmaa vastaavalla tasolla noin 400 ppm.

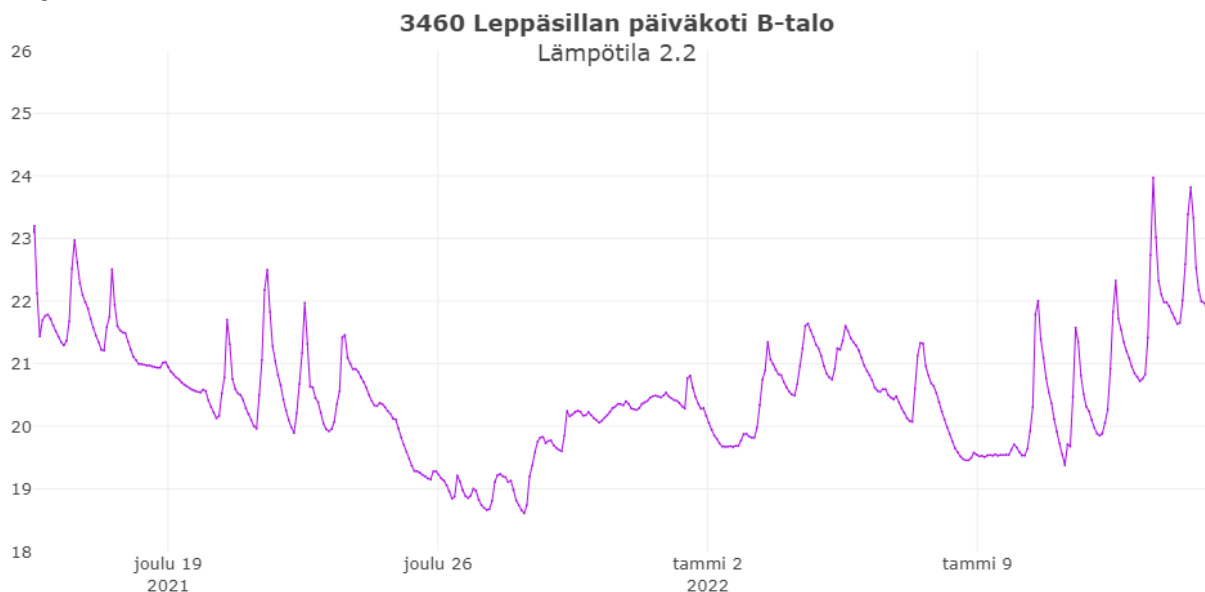
## Lämpötila

Lämpötila vaihteli noin 19 – 24°C:een välillä.

Lämpötilojen huiput ajoittuivat pääsääntöisesti toiminnan päiväaikoihin.

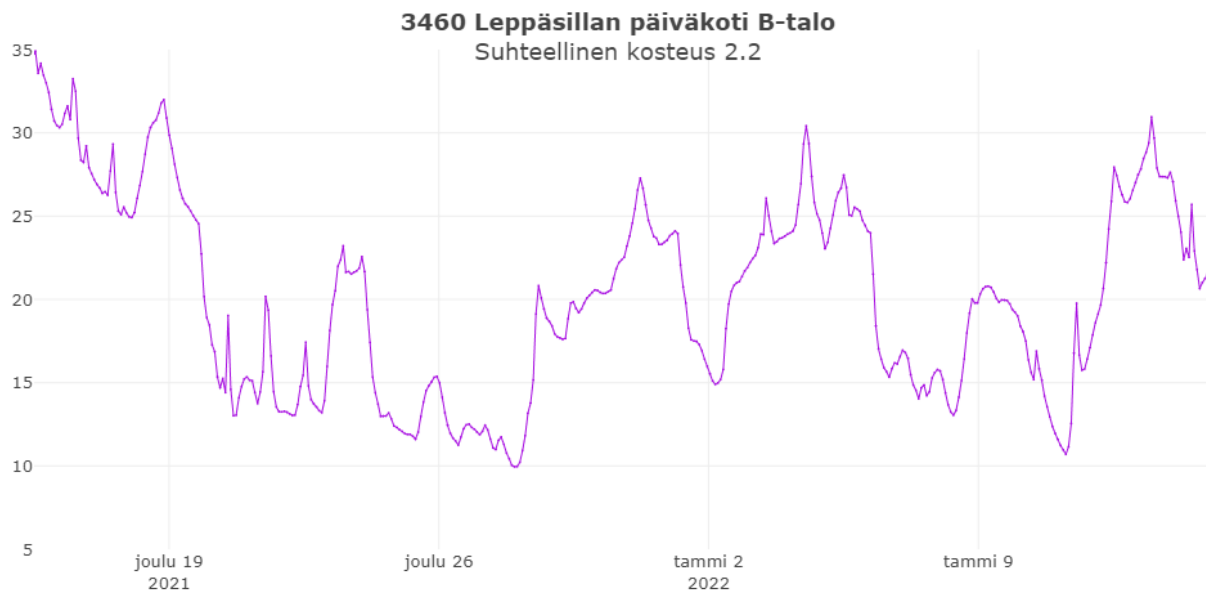
## Suhteellinen kosteus

Suhteellinen kosteus vaihteli noin 10 – 35 RH% välillä.

Ulkolämpötilan laskut pakkaselle näkyvät sisätilan suhteellisen kosteuden laskuna.

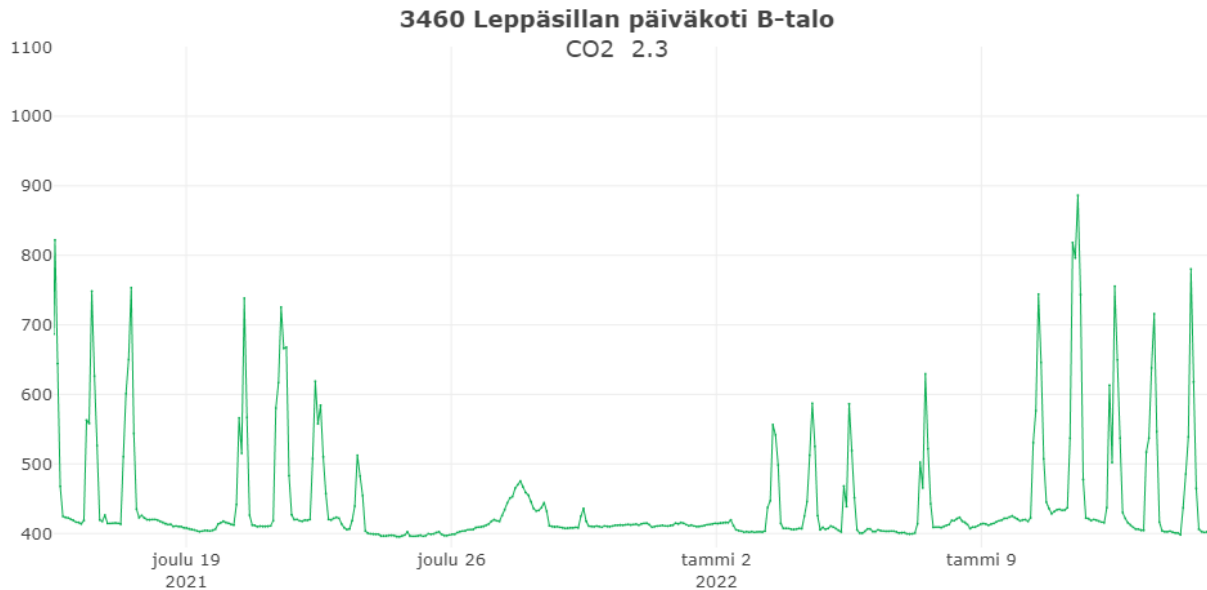
**ILMANLAATURAPORTTI (Miran DLS)****Kohde:** Leppäsillan päiväkoti B-talo, Lepohuone 122 Peltotontut (Anturi 2.3)**Mittausaika:** 15.12.2021 – 14.1.2022**CO<sub>2</sub>** (=hiilidioksidipitoisuus)

CO<sub>2</sub>-pitoisuudet nousivat päivisin käytön aikana maksimissaan noin 900 ppm tasolle. Käytön ulkopuolella CO<sub>2</sub>-pitoisuudet olivat pääsääntöisesti ulkoilmaa vastaavalla tasolla noin 400 ppm.

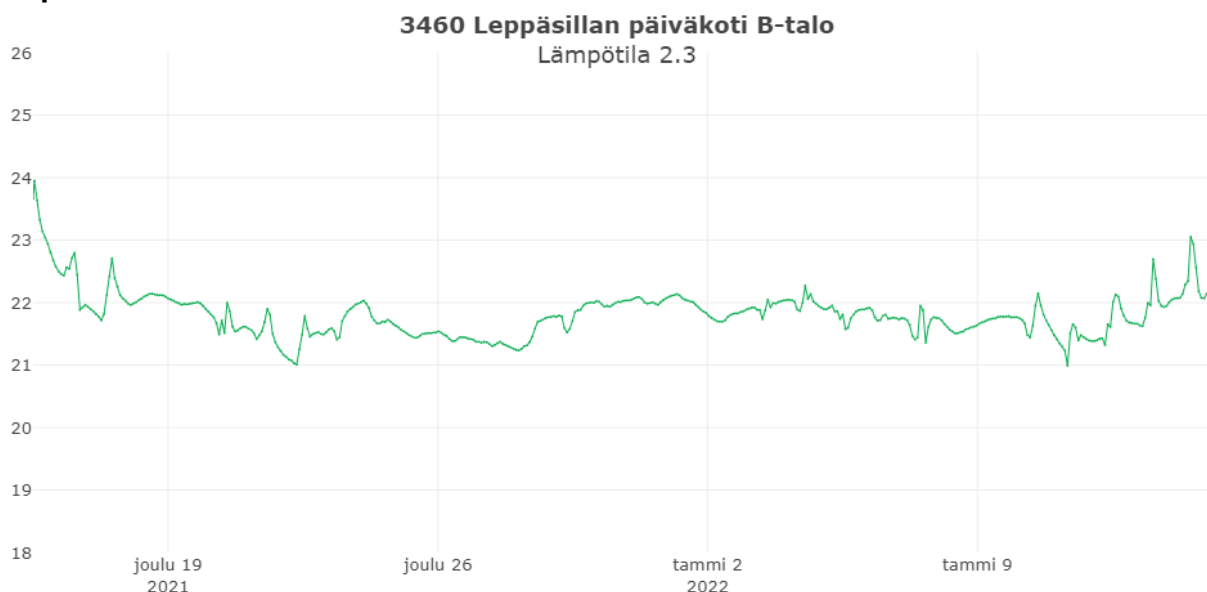
**Lämpötila**

Lämpötila vaihteli noin 21 – 23°C:een välillä.

Lämpötilojen huiput ajoittuivat pääsääntöisesti toiminnan päiväaikoihin.

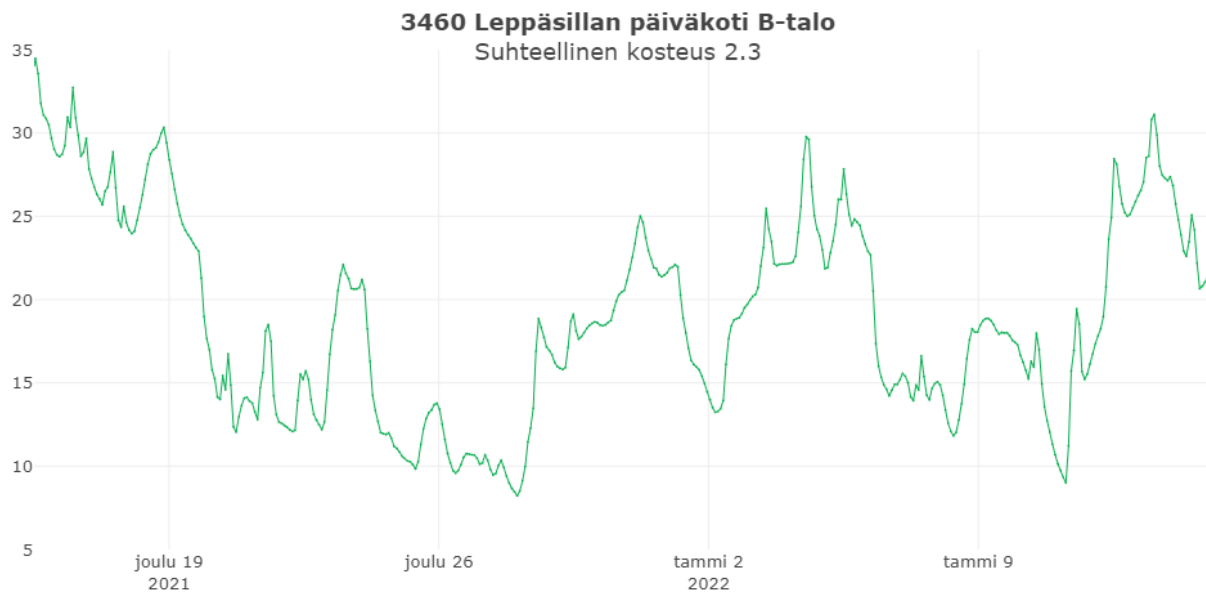
## Suhteellinen kosteus

Suhteellinen kosteus vaihteli noin 10 – 35 RH% välillä.

Ulkolämpötilan laskut pakkaselle näkyvät sisätilan suhteellisen kosteuden laskuna.

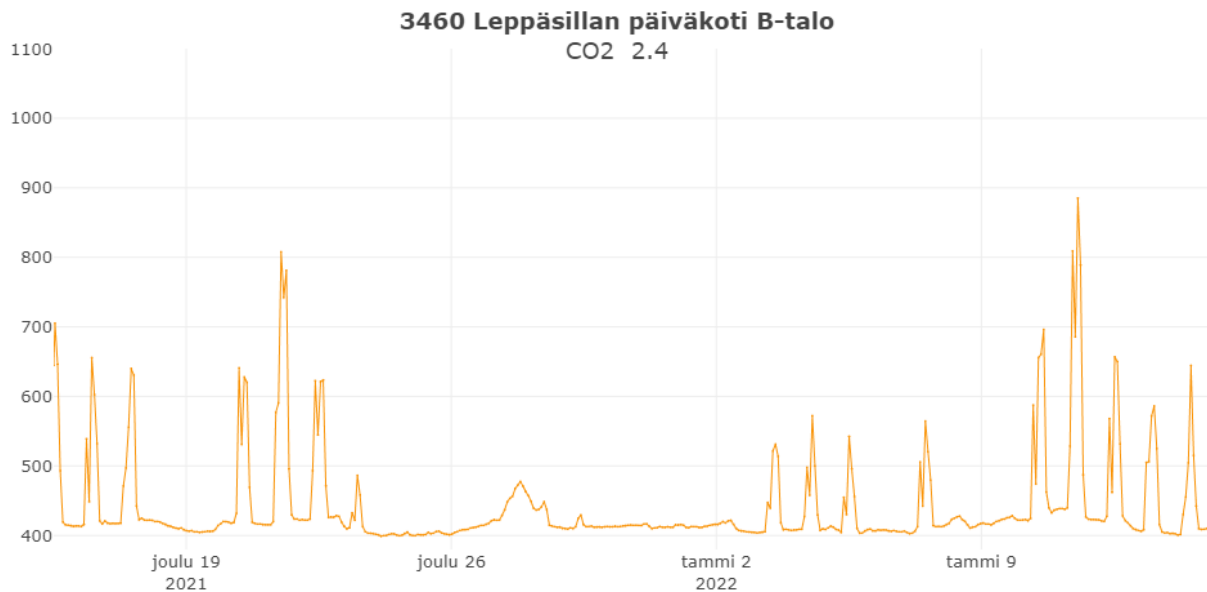
**CO<sub>2</sub>** (=hiilidioksidipitoisuus)

CO<sub>2</sub>-pitoisuudet nousivat päivisin käytön aikana maksimissaan noin 900 ppm tasolle. Käytön ulkopuolella CO<sub>2</sub>-pitoisuudet olivat pääsääntöisesti ulkoilmaa vastaavalla tasolla noin 400 ppm.

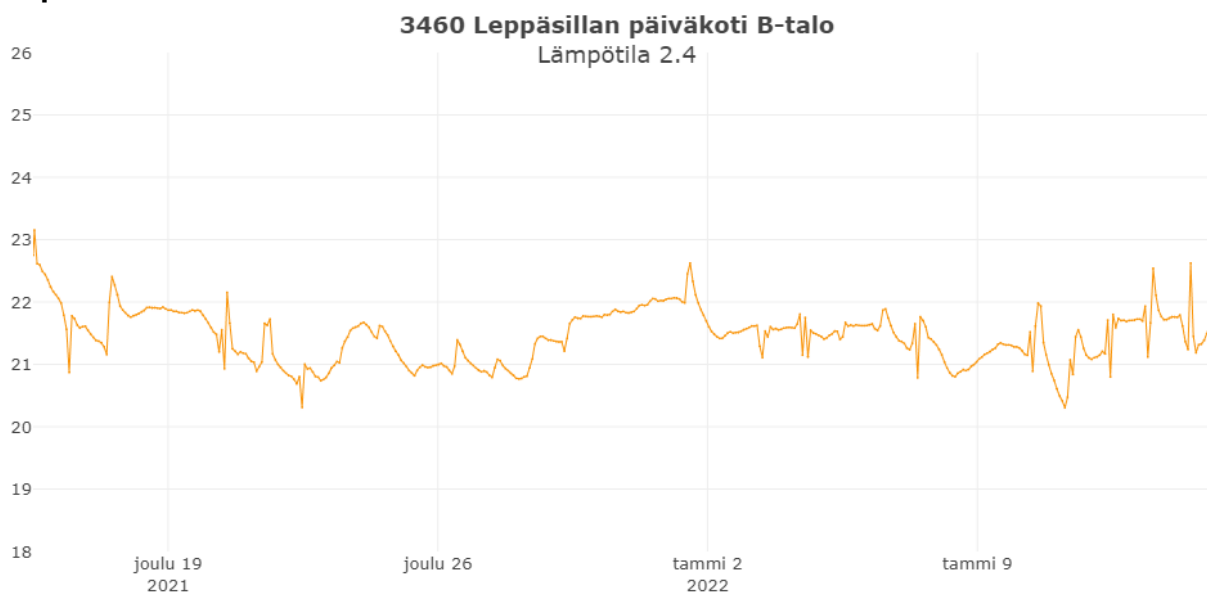
## Lämpötila

Lämpötila vaihteli noin 21 – 22°C:een välillä.

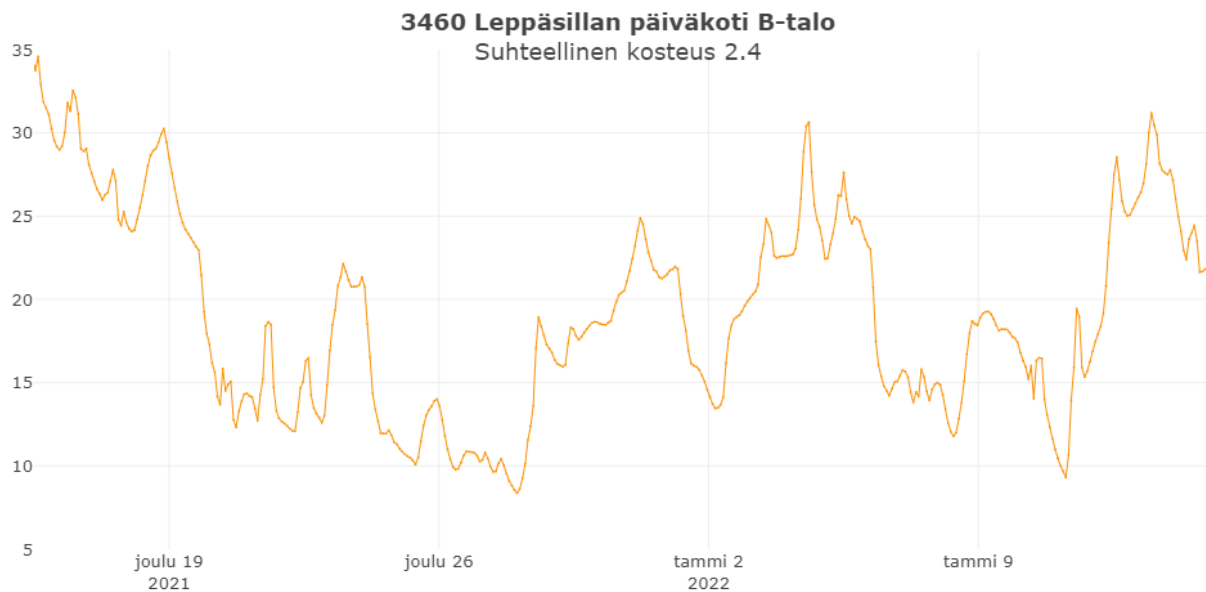
## Suhteellinen kosteus

Suhteellinen kosteus vaihteli noin 10 – 35 RH% välillä.

Ulkolämpötilan laskut pakkaselle näkyvät sisätalon suhteellisen kosteuden laskuna.

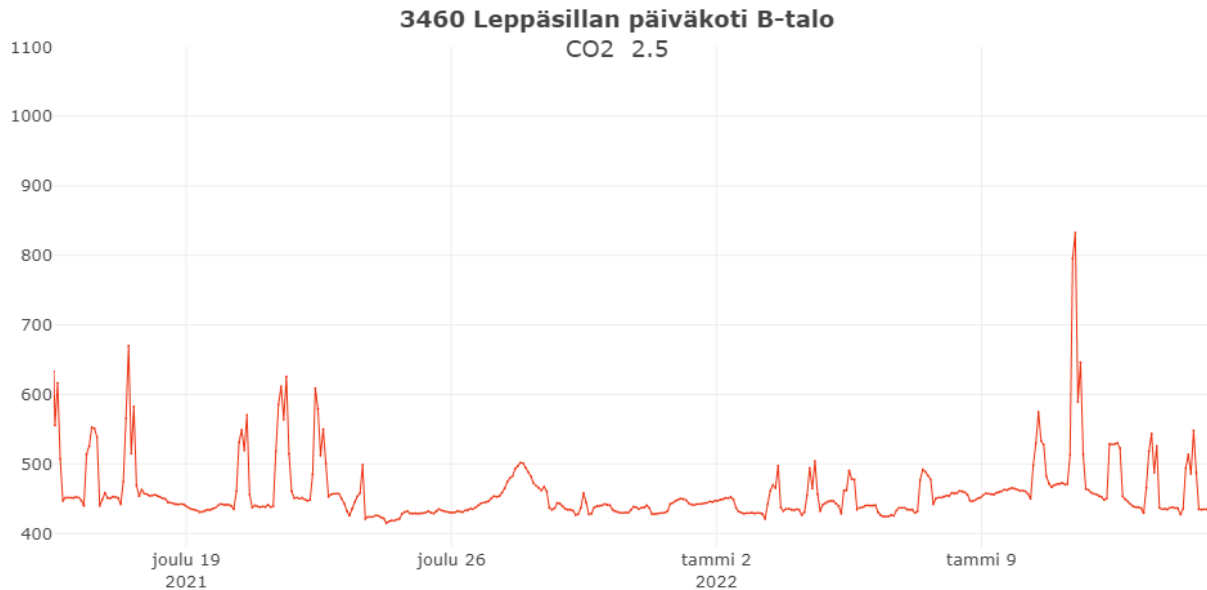
**ILMANLAATURAPORTTI (Miran DLS)****Kohde:** Leppäsillan päiväkoti B-talo, Varasto 123 Peltotontut (Anturi 2.5)**Mittausaika:** 15.12.2021 – 14.1.2022**CO<sub>2</sub>** (=hiilidioksidipitoisuus)

CO<sub>2</sub>-pitoisuudet nousivat päivisin käytön aikana maksimissaan noin 800 ppm tasolle. Käytön ulkopuolella CO<sub>2</sub>-pitoisuudet olivat pääsääntöisesti ulkoilmaa vastaavalla tasolla noin 400 ppm. Varastossa on ainoastaan poistoilmaventtiili - 5 l/s.

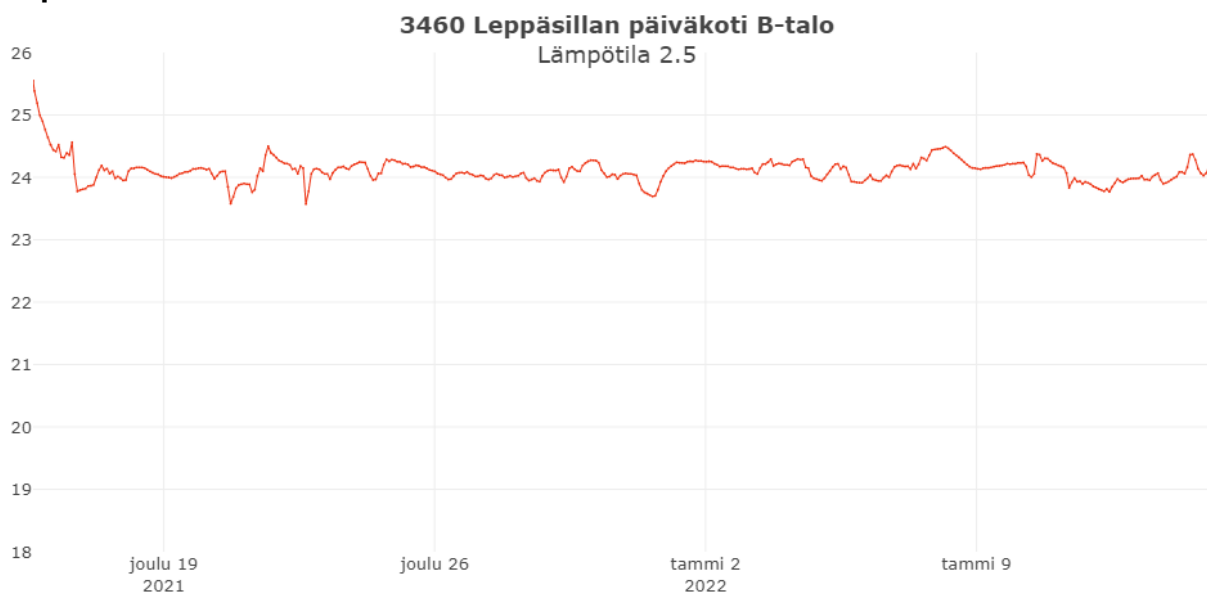
**Lämpötila**

Varaston lämpötila oli tasaisesti noin 24 °C:een tasolla.

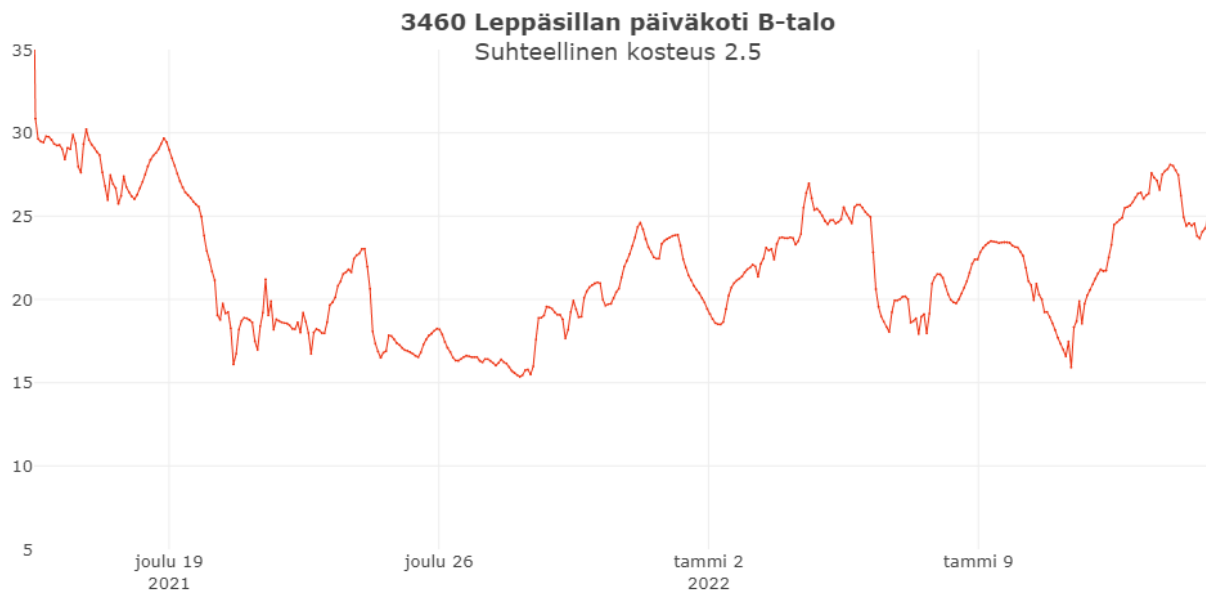
## Suhteellinen kosteus

Suhteellinen kosteus vaihteli noin 15 – 35 RH% välillä.

Ulkolämpötilan laskut pakkaselle näkyvät sisätilan suhteellisen kosteuden laskuna.

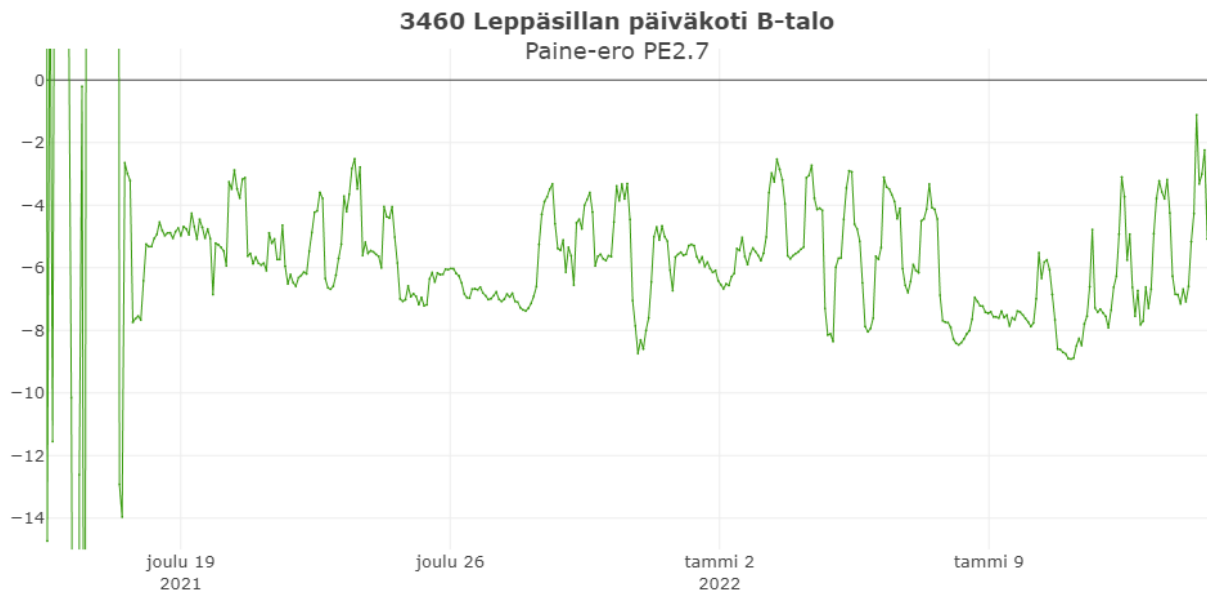
## Paine-ero PE2.7 / Lepohuoneen 105 Kotitontut ja ulkoilman välillä

Tilan paine-ero vaihteli toiminnan aikana noin – 3 ja – 6 Pa välillä sekä toiminnan ulkopuolella noin – 5 ja – 9 Pa välillä ulkoilmaan nähden alipaineisena. Mittausjakson alussa olevat suuret painevaihtelut johtuvat mittausputken tukoksista.

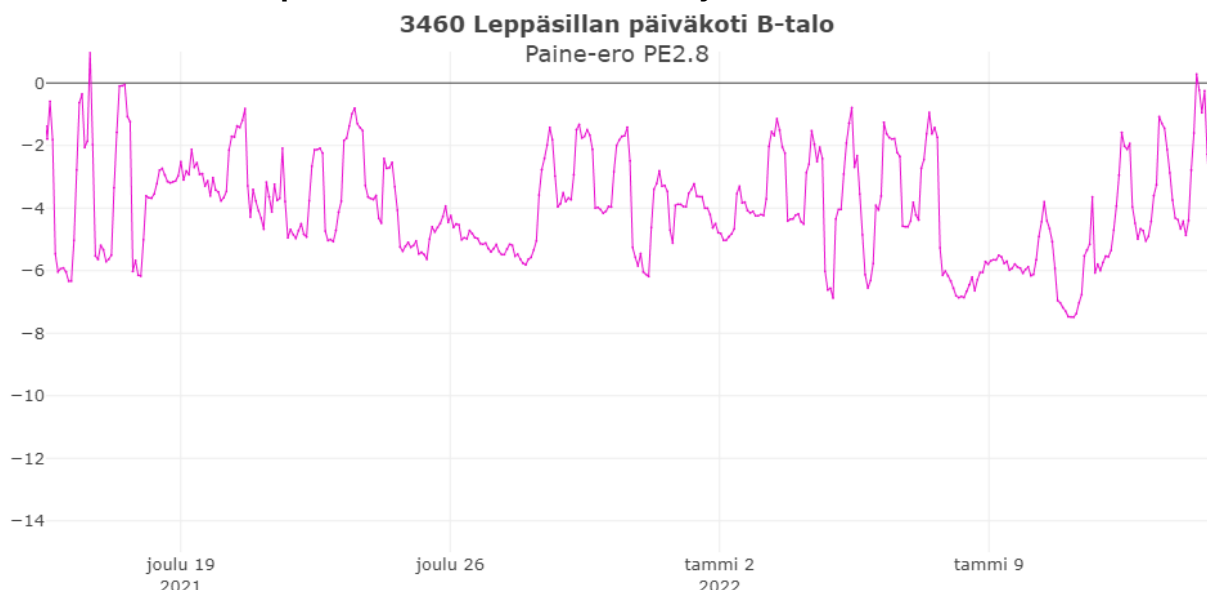
## Paine-ero PE2.8 / Lepohuoneen 122 Peltotontut ja ulkoilman välillä

Tilan paine-ero vaihteli toiminnan aikana noin – 1 ja – 3 Pa välillä sekä toiminnan ulkopuolella noin – 3 ja – 6 Pa välillä ulkoilmaan nähden alipaineisena.

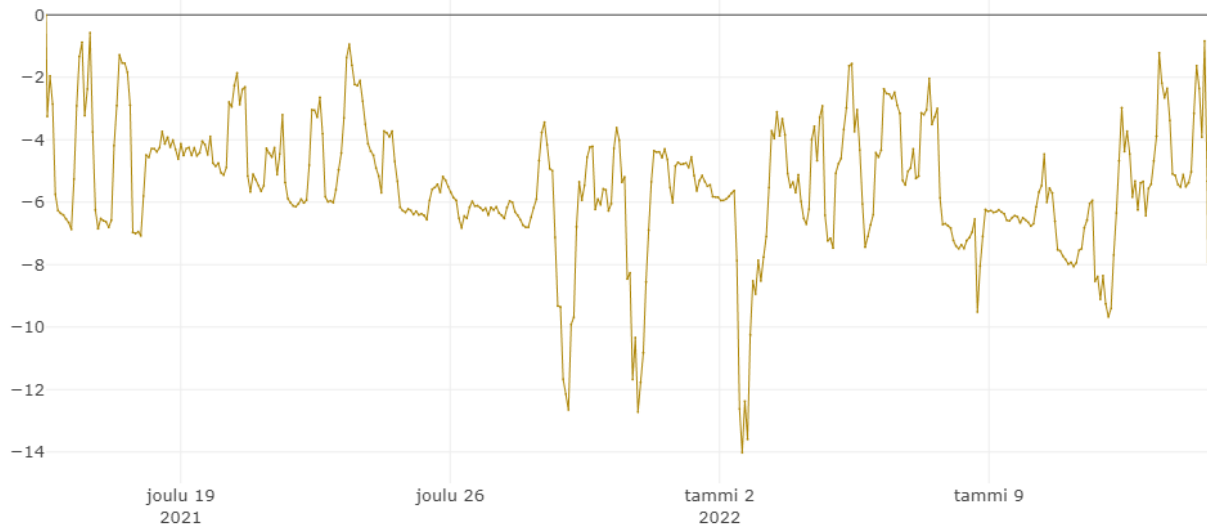
Paine-ero PE2.9

Tilan paine-ero vaihteli toiminnan aikana noin – 1 ja – 4 Pa välillä sekä toiminnan ulkopuolella noin – 4 ja – 7 Pa välillä ulkoilmaan nähden alipaineisena.

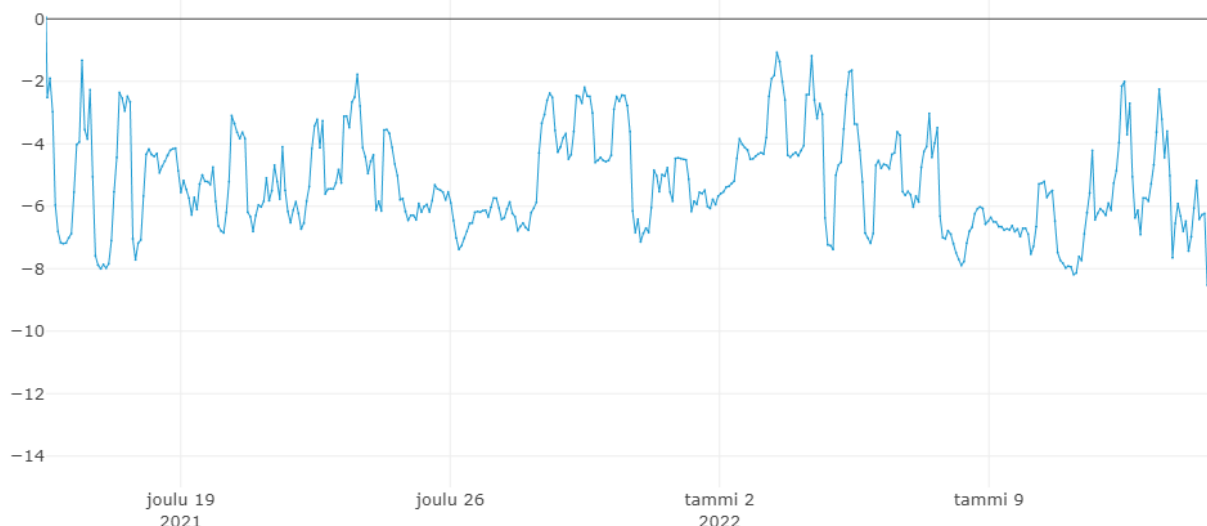
Paine-ero PE2.10

Tilan paine-ero vaihteli toiminnan aikana noin – 1 ja – 5 Pa välillä sekä toiminnan ulkopuolella noin – 4 ja – 8 Pa välillä ulkoilmaan nähden alipaineisena.
