ESPOON KAUPUNKI  
Tilapalvelut-liikelaitos  
Kunnossapitopalvelut  
Tarkastusryhmä

18.2.2022

**Säterinmetsän päiväkot**  
Kohdenumero **3536**  
Impilahdentie 3, 02140 Espoo

## **SISÄILMATARKASTUS**

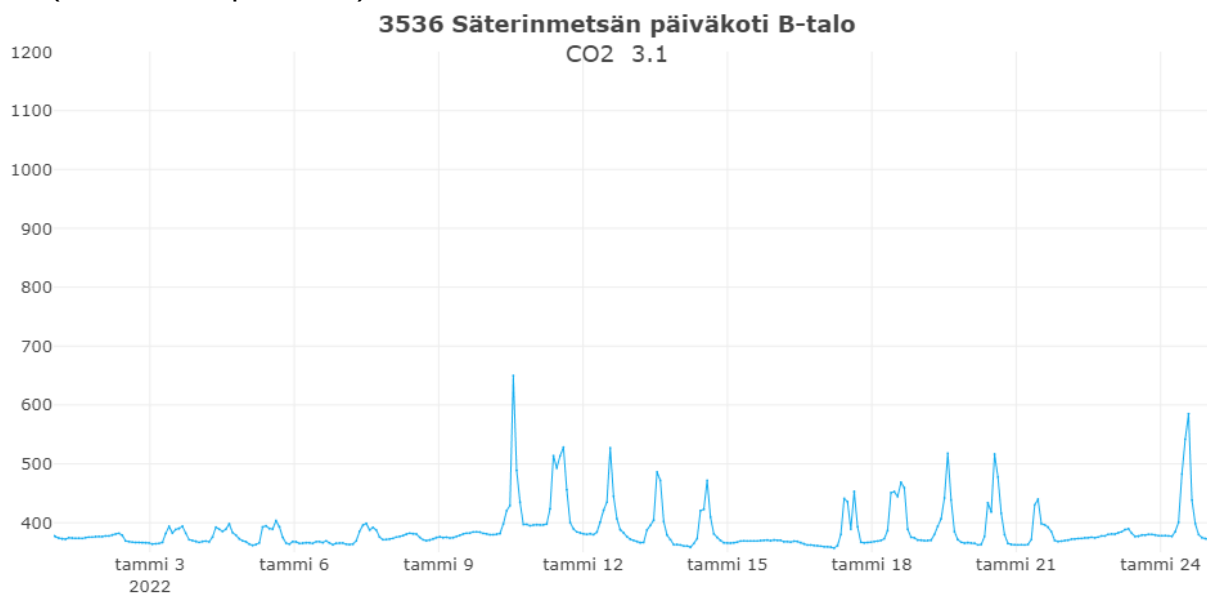
**Liitteet 3 / SISÄILMAN LAADUN SEURANTAMITTAUSTEN TULOKSET****ILMANLAATURAPORTTI (Miran DLS)****Kohde:** Säterinmetsän päiväkoti, Kerhotila 028 (Anturi 3.1)**Mittausaika:** 1.1 – 24.1.2022**CO<sub>2</sub>** (=hiilidioksidipitoisuus)

Aika-akselilla la – su oli 1–2.1, to 6.1 Loppiainen, 8–9.1, 15–16.1 ja 22–23.1.2022. CO<sub>2</sub>-pitoisuudet nousivat päivisin käytön aikana maksimissaan noin 600 ppm tasolle. Käytön ulkopuolella CO<sub>2</sub>-pitoisuudet olivat pääsääntöisesti ulkoilmaa vastaavalla tasolla noin 400 ppm.

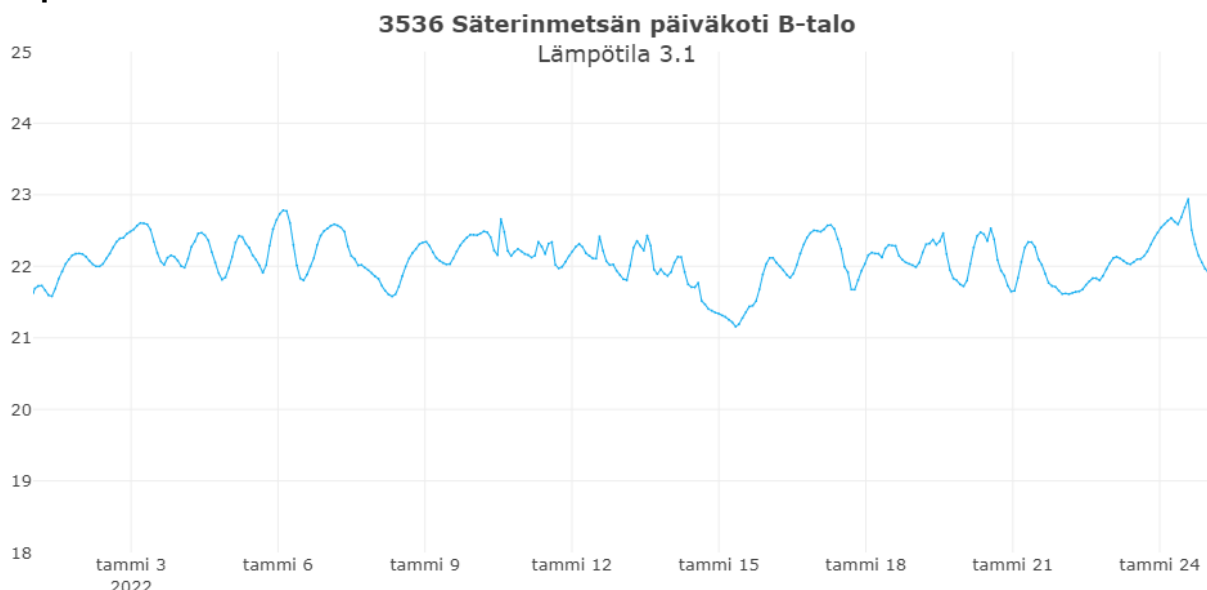
**Lämpötila**

Lämpötila vaihteli noin 21.5 – 22.5°C:een välillä.

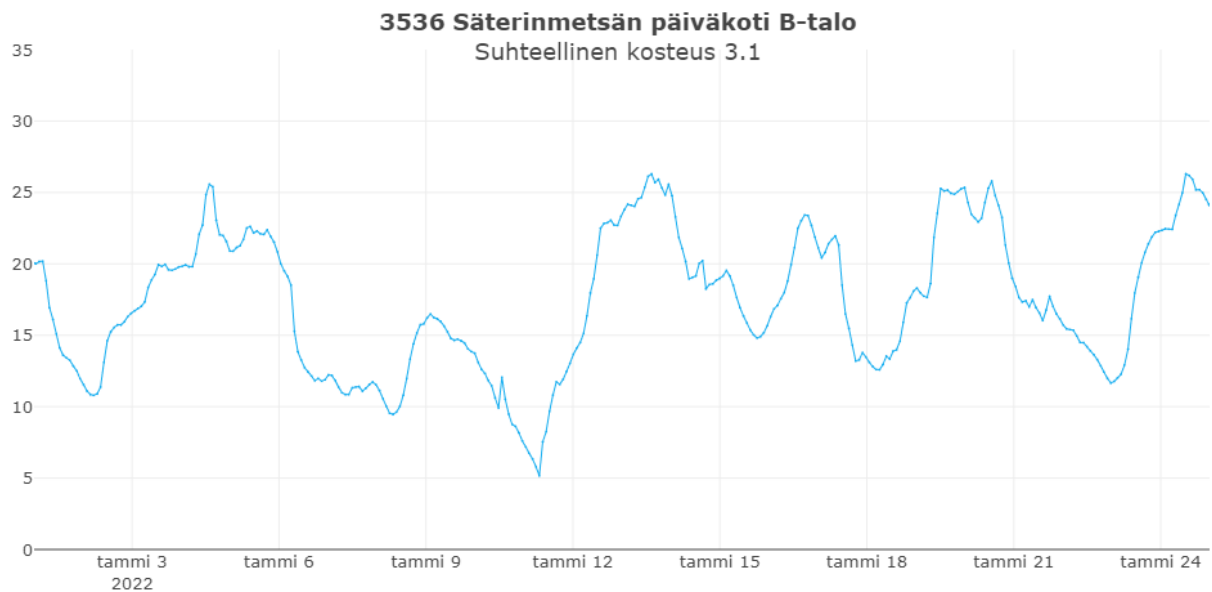
## Suhteellinen kosteus

Suhteellinen kosteus vaihteli noin 5 – 25 RH% välillä.

Ukolämpötilan laskut pakkaselle näkyvät sisätilan suhteellisen kosteuden laskuna.

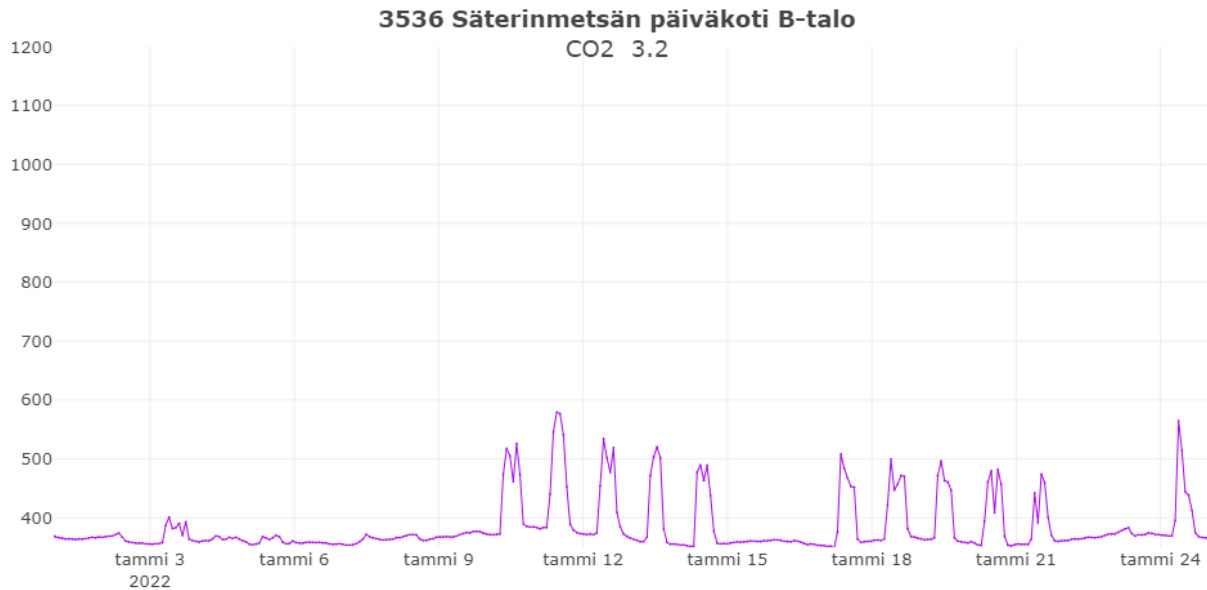
**CO<sub>2</sub>** (=hiilidioksidipitoisuus)

CO<sub>2</sub>-pitoisuudet nousivat päivisin käytön aikana maksimissaan noin 600 ppm tasolle.

Käytön ulkopuolella CO<sub>2</sub>-pitoisuudet olivat pääsääntöisesti ulkoilmaa vastaavalla tasolla noin 400 ppm.

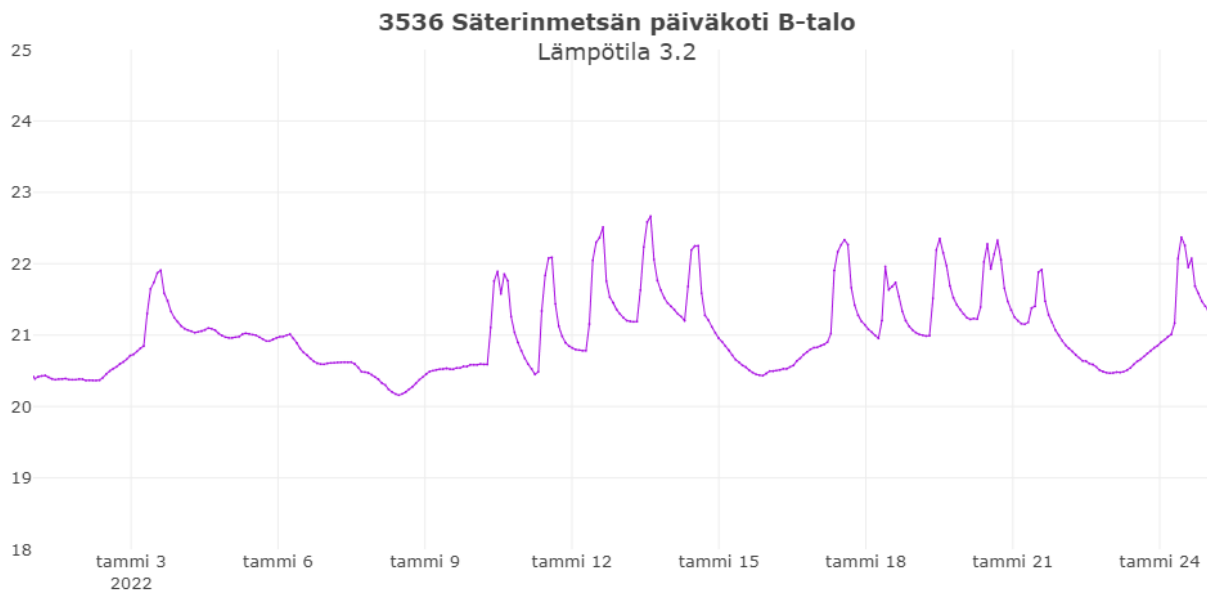
## Lämpötila

Lämpötila vaihteli noin 20.5 – 22.5 °C:een välillä.

Lämpötilojen huiput ajoittuivat pääsääntöisesti toiminnan päiväaikoihin.

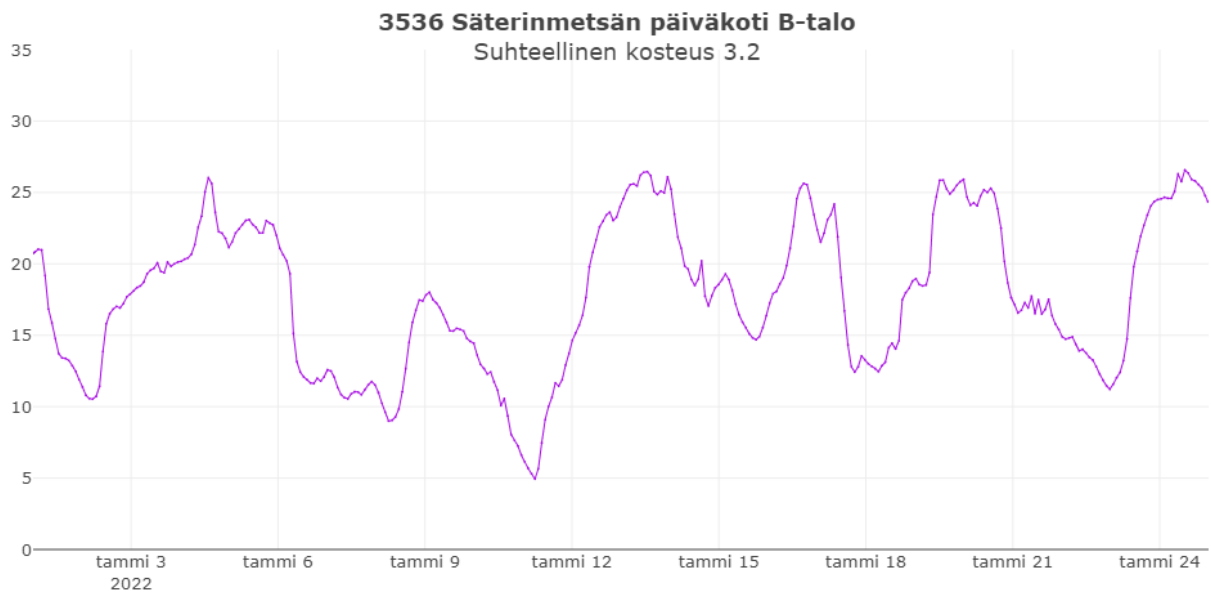
## Suhteellinen kosteus

Suhteellinen kosteus vaihteli noin 5 – 25 RH% välillä.

Ukolämpötilan laskut pakkaselle näkyvät sisätilan suhteellisen kosteuden laskuna.

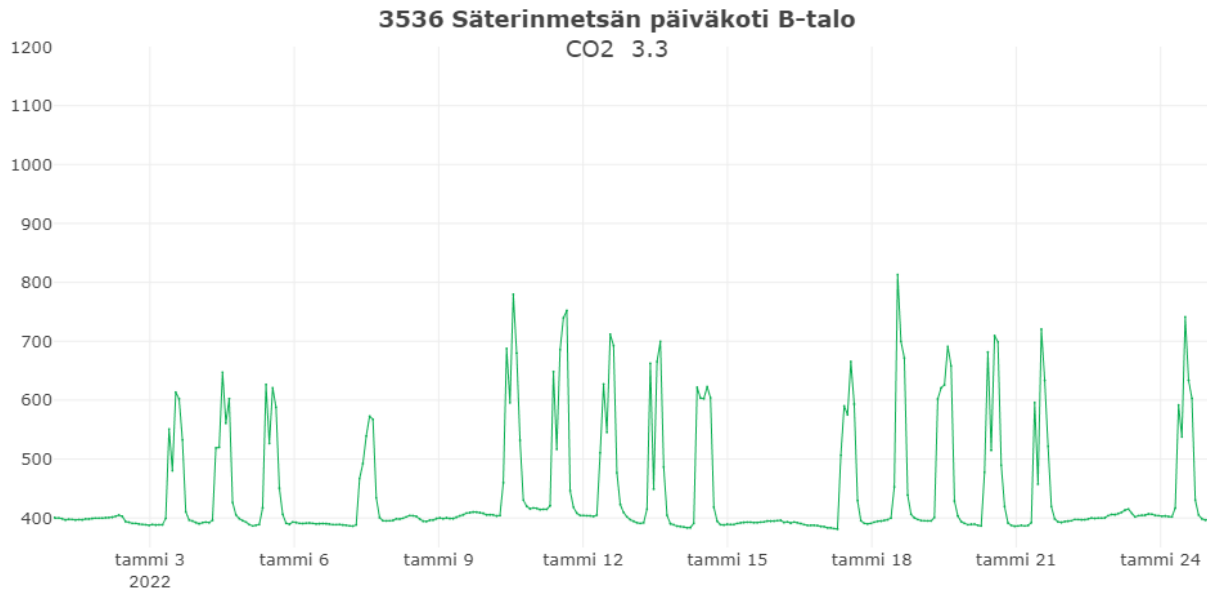
**CO<sub>2</sub>** (=hiilidioksidipitoisuus)

CO<sub>2</sub>-pitoisuudet nousivat päivisin käytön aikana maksimissaan noin 800 ppm tasolle.

Käytön ulkopuolella CO<sub>2</sub>-pitoisuudet olivat pääsääntöisesti ulkoilmaa vastaavalla tasolla noin 400 ppm.

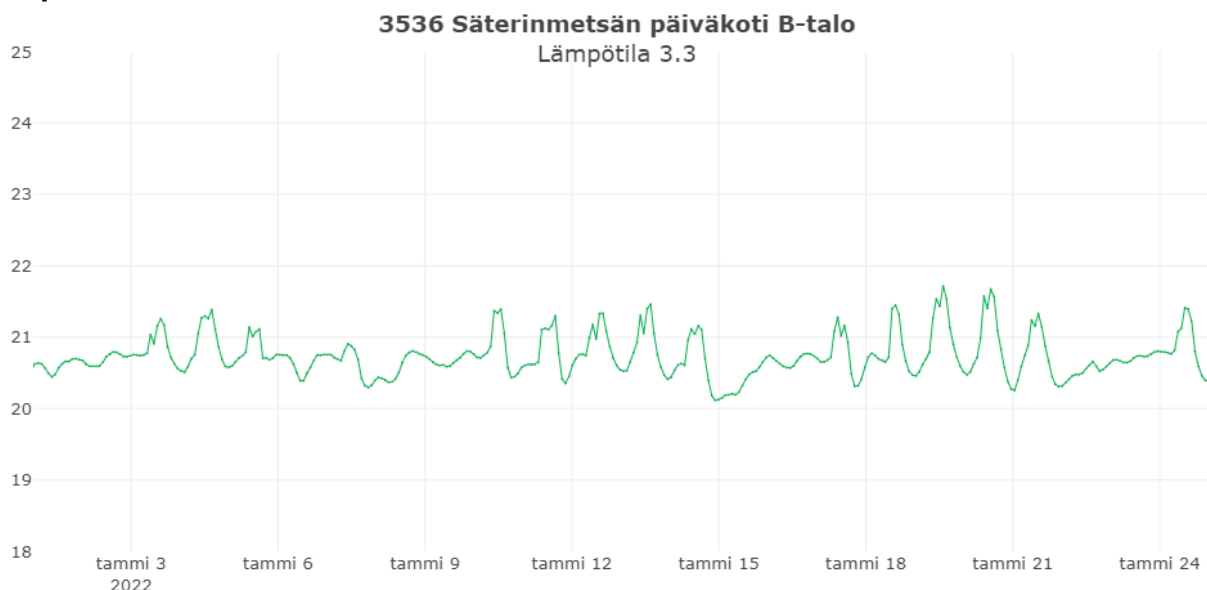
## Lämpötila

Lämpötila vaihteli noin 20.5 – 21.5 °C:een välillä.

Lämpötilojen huiput ajoittuivat pääsääntöisesti toiminnan päiväaikoihin.

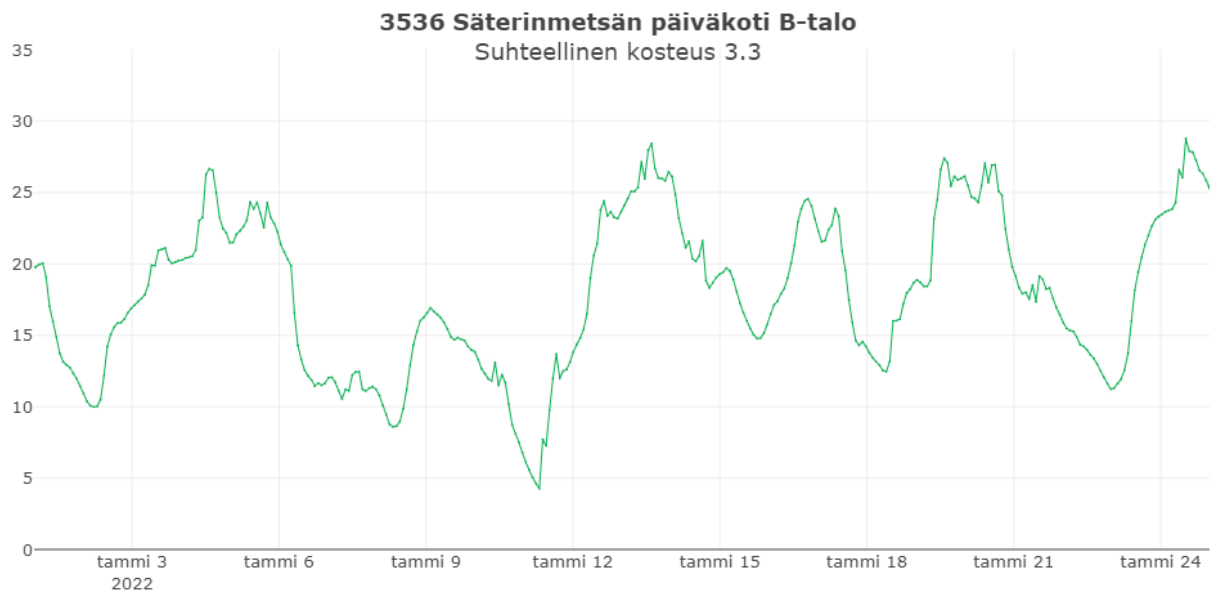
## Suhteellinen kosteus

Suhteellinen kosteus vaihteli noin 5 – 30 RH% välillä.

Ukolämpötilan laskut pakkaselle näkyvät sisätilan suhteellisen kosteuden laskuna.

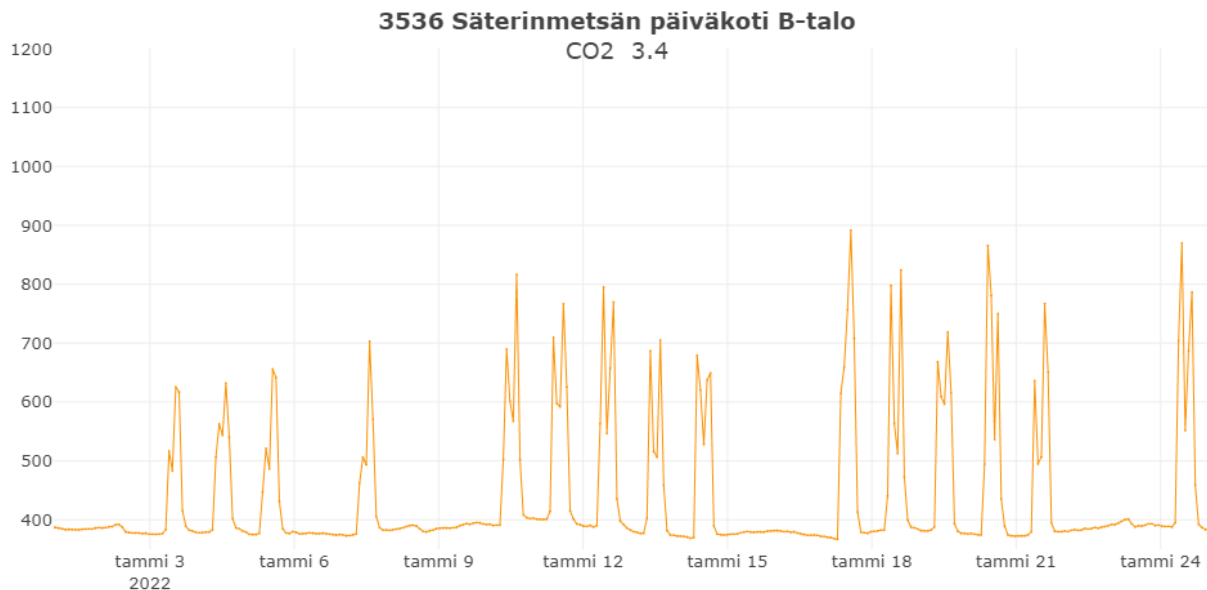
**ILMANLAATURAPORTTI (Miran DLS)****Kohde:** Säterinmetsän päiväkoti, Ryhmähuone 012 Ketunkolo (Anturi 3.4)**Mittausaika:** 1.1 – 24.1.2022**CO<sub>2</sub>** (=hiilidioksidipitoisuus)

CO<sub>2</sub>-pitoisuudet nousivat päivisin käytön aikana maksimissaan noin 900 ppm tasolle.

Käytön ulkopuolella CO<sub>2</sub>-pitoisuudet olivat pääsääntöisesti ulkoilmaa vastaavalla tasolla noin 400 ppm.

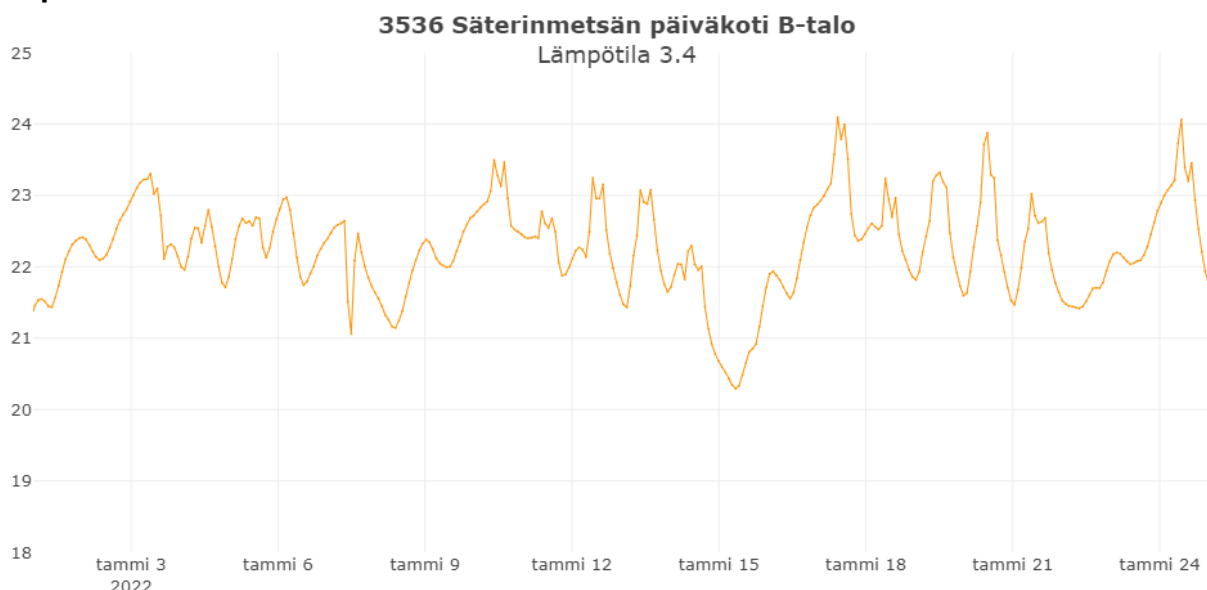
**Lämpötila**

Lämpötila vaihteli noin 21 – 24°C:een välillä.

Lämpötilojen huiput ajoittuivat pääsääntöisesti toiminnan päiväaikoihin.

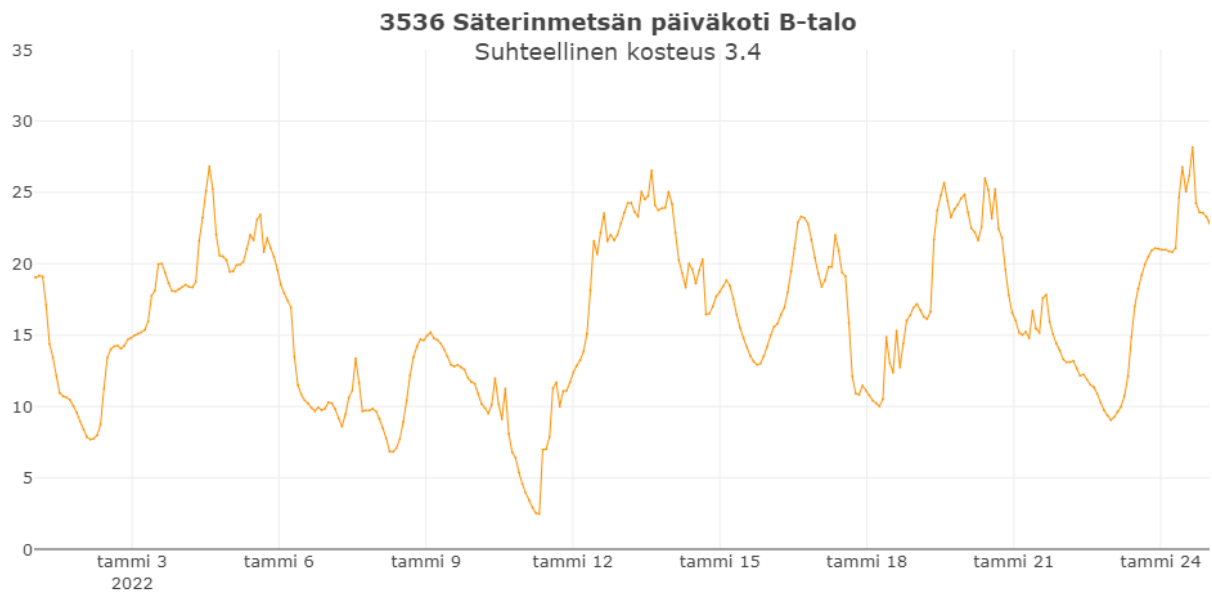
## Suhteellinen kosteus

Suhteellinen kosteus vaihteli noin 5 – 25 RH% välillä.

Ukolämpötilan laskut pakkaselle näkyvät sisätilan suhteellisen kosteuden laskuna.

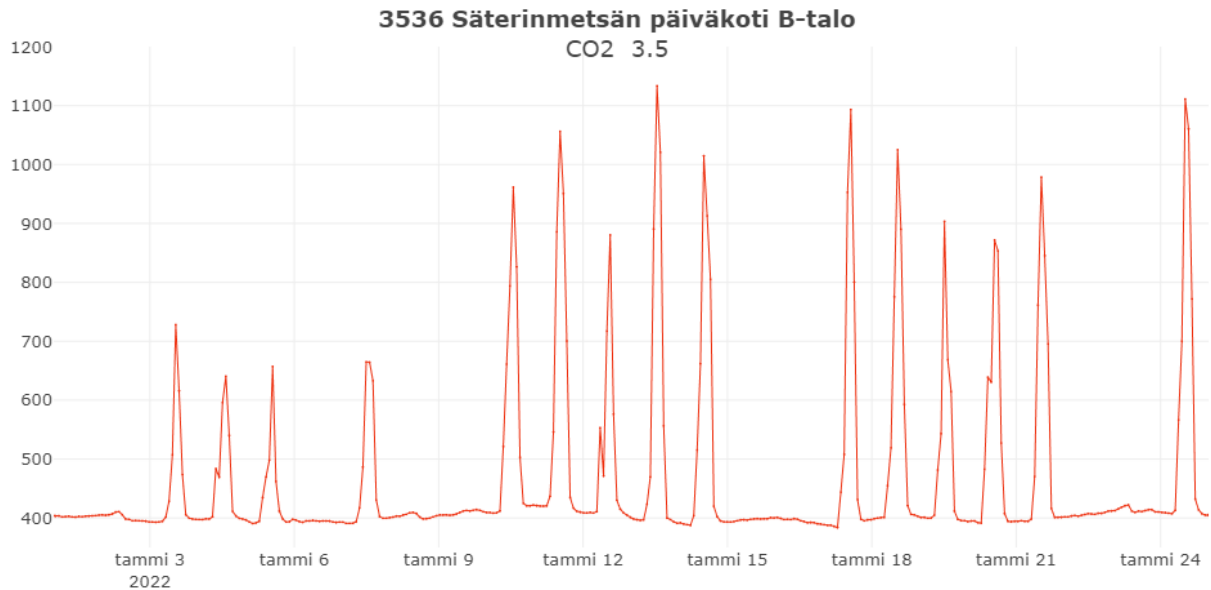
**CO<sub>2</sub>** (=hiilidioksidipitoisuus)

Aika-akselilla la – su oli 1–2.1, to 6.1 Loppiainen, 8–9.1, 15–16.1 ja 22–23.1.2022. CO<sub>2</sub>-pitoisuudet nousivat päivisin käytön aikana maksimissaan noin 1100 ppm tasolle. Käytön ulkopuolella CO<sub>2</sub>-pitoisuudet olivat pääsääntöisesti ulkoilmaa vastaavalla tasolla noin 400 ppm.

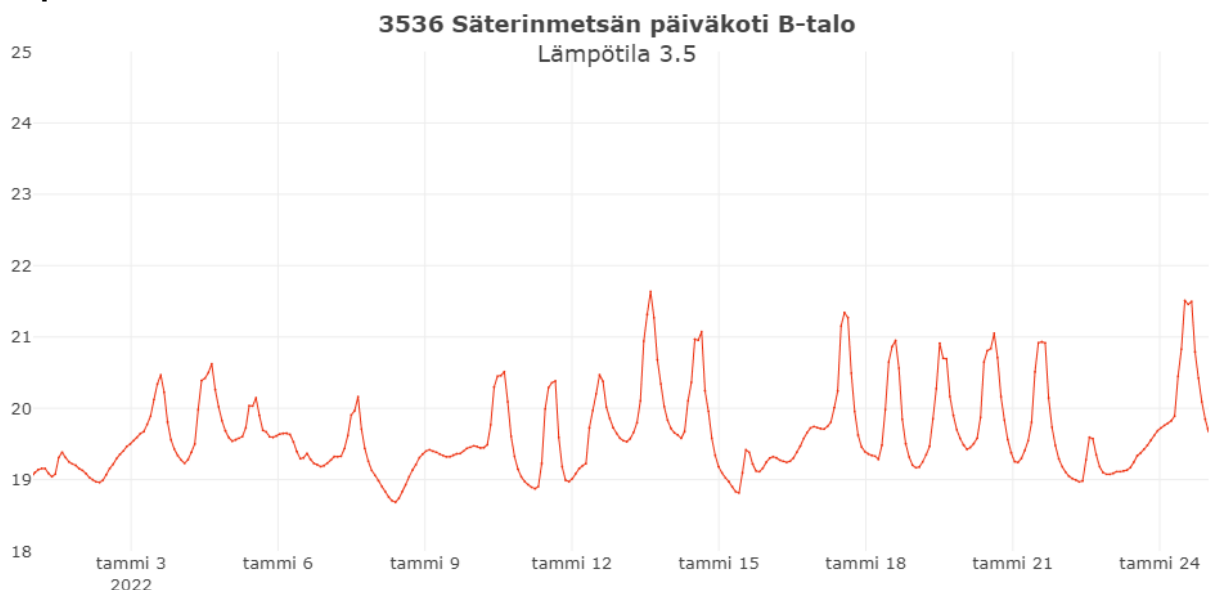
## Lämpötila

Lämpötila vaihteli noin 19 – 21°C:een välillä. Lämpötilojen huiput ajoittuivat pääsääntöisesti toiminnan päiväaikoihin. Tila oli muihin mitattuihin tiloihin verrattuna selvästi kylmempi.

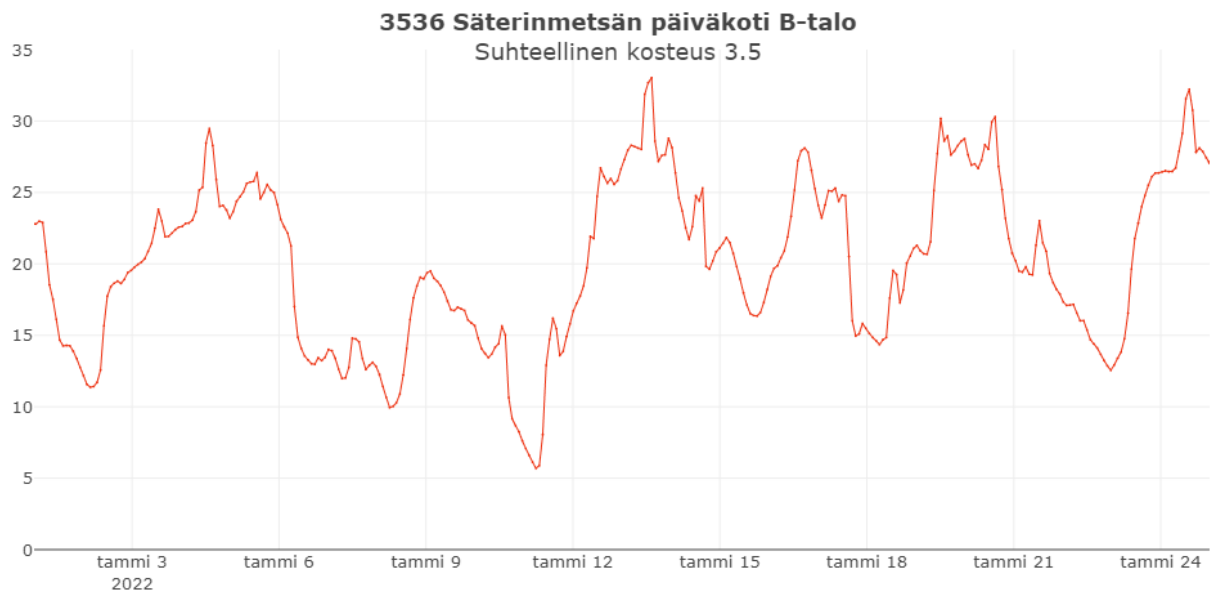
## Suhteellinen kosteus

Suhteellinen kosteus vaihteli noin 5 – 30 RH% välillä.

Ukolämpötilan laskut pakkaselle näkyvät sisätilan suhteellisen kosteuden laskuna.

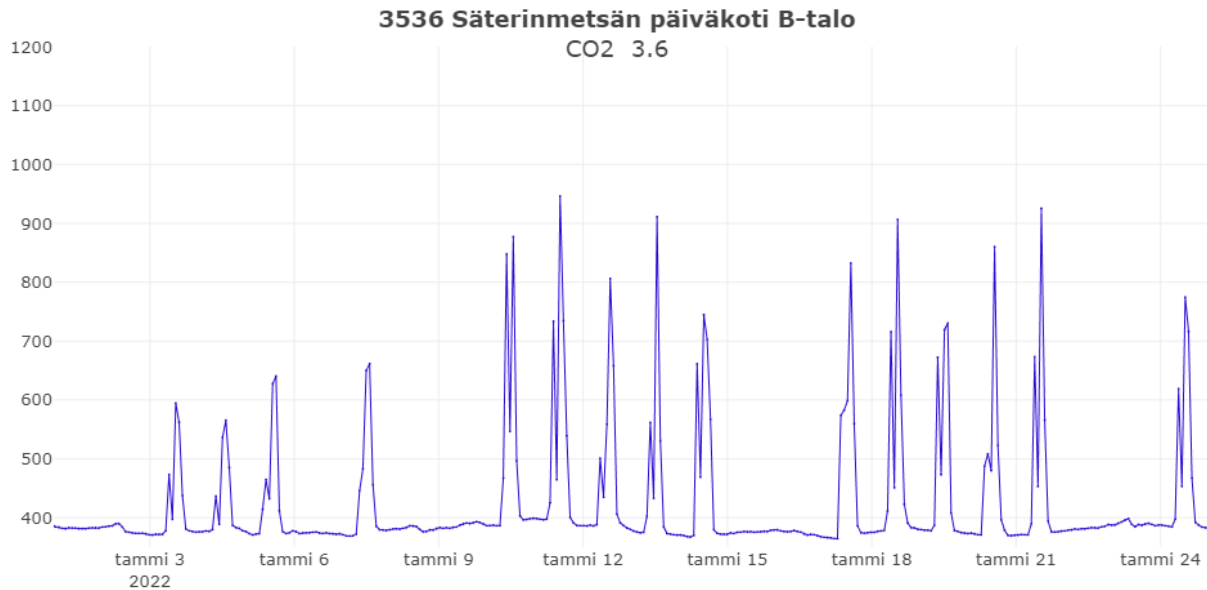
**ILMANLAATURAPORTTI (Miran DLS)****Kohde:** Säterinmetsän päiväkoti, Lepohuone 025 Karhunpesä (Anturi 3.6)**Mittausaika:** 1.1 – 24.1.2022**CO<sub>2</sub>** (=hiilidioksidipitoisuus)

CO<sub>2</sub>-pitoisuudet nousivat päivisin käytön aikana maksimissaan noin 900 ppm tasolle.

Käytön ulkopuolella CO<sub>2</sub>-pitoisuudet olivat pääsääntöisesti ulkoilmaa vastaavalla tasolla noin 400 ppm.

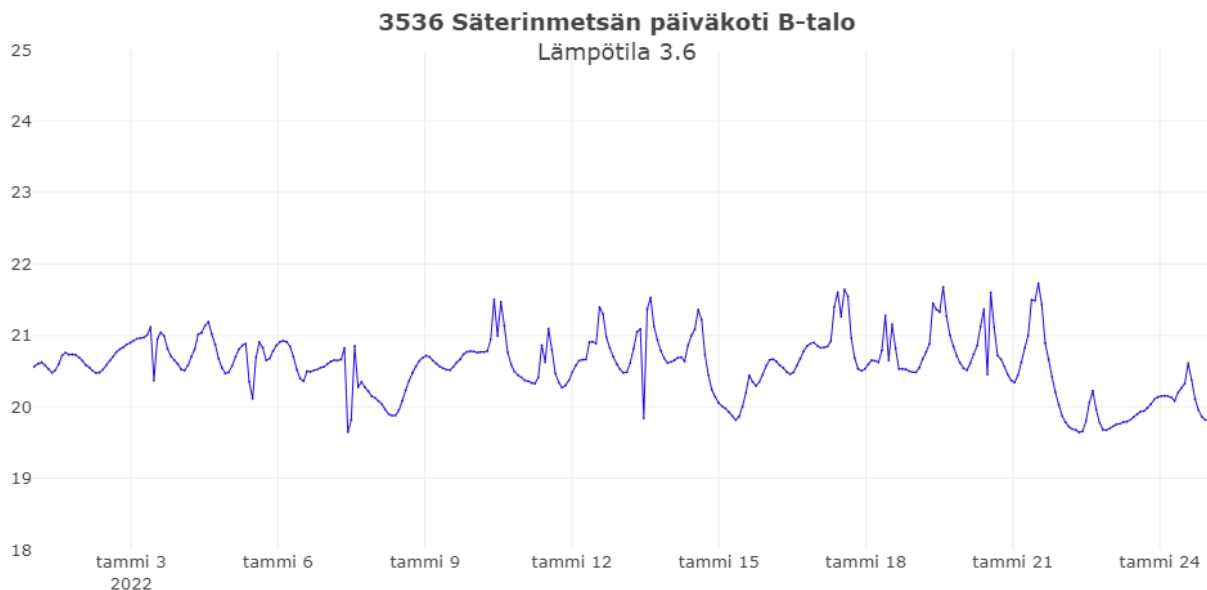
**Lämpötila**

Lämpötila vaihteli noin 20 – 21.5°C:een välillä.

Lämpötilojen huiput ajoittuivat pääsääntöisesti toiminnan päiväaikoihin.

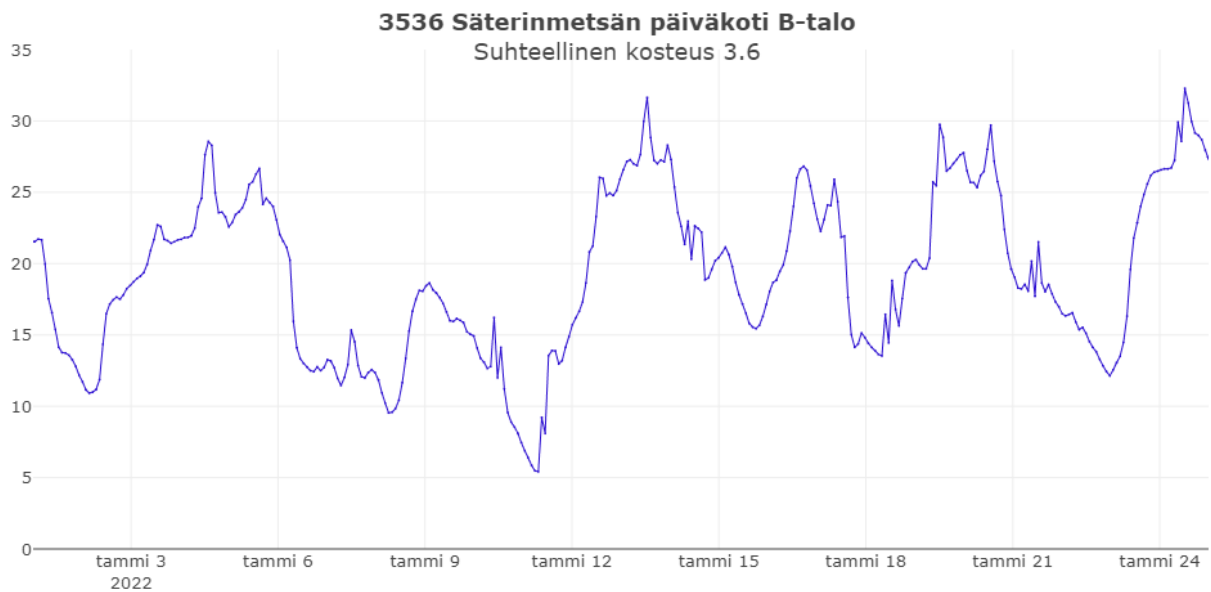
## Suhteellinen kosteus

Suhteellinen kosteus vaihteli noin 5 – 30 RH% välillä.

Ulkolämpötilan laskut pakkaselle näkyvät sisätilan suhteellisen kosteuden laskuna.

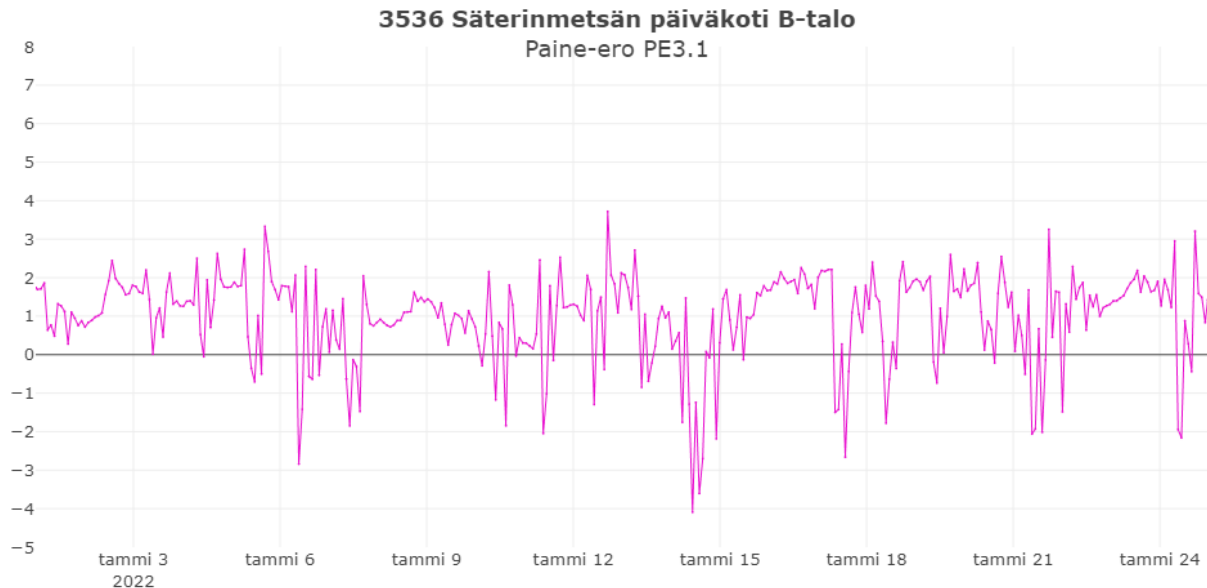
## Paine-ero PE3.1 / Kerhotilan 028 ja ulkoilman välillä

Tilan paine-ero vaihteli ajallisesti epäsäännöllisesti noin + 3.5 ja – 3.5 Pa välillä ulkoilmaan nähden. Positiivinen mittausarvo tilan on ylipaineinen ja negatiivinen mittausarvo tilan on alipaineinen ulkoilmaan nähden.

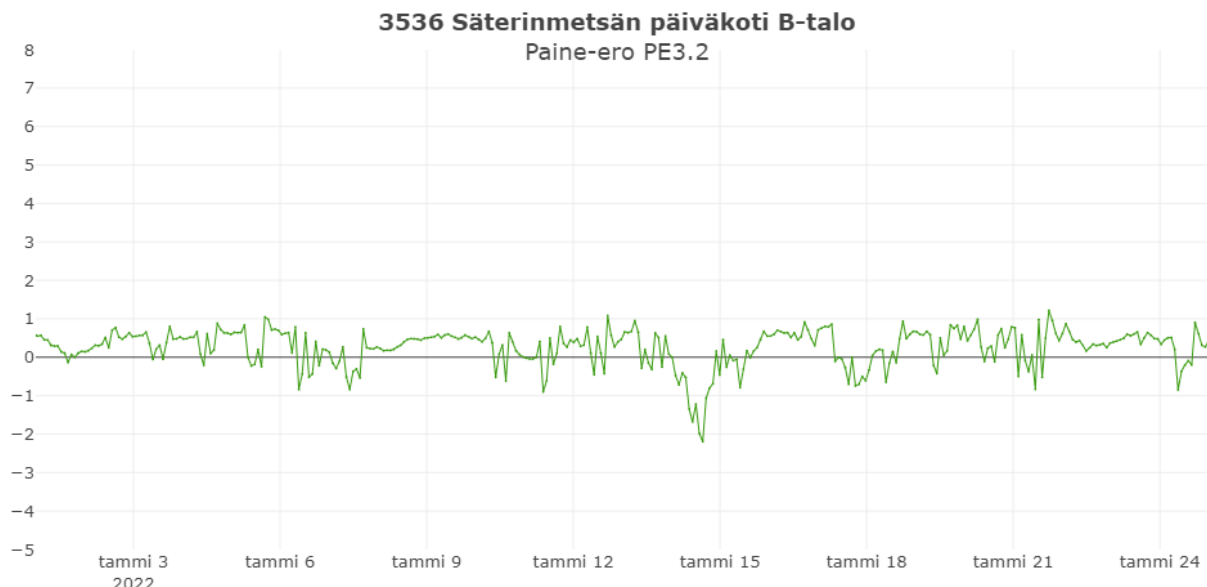
## Paine-ero PE3.2 / Lepohuoneen 003 Hiirenpesä ja ulkoilman välillä

Tilan paine-ero vaihteli ajallisesti epäsäännöllisesti noin + 1 ja – 1 Pa välillä ulkoilmaan nähden. Positiivinen mittausarvo tilan on ylipaineinen ja negatiivinen mittausarvo tilan on alipaineinen ulkoilmaan nähden.

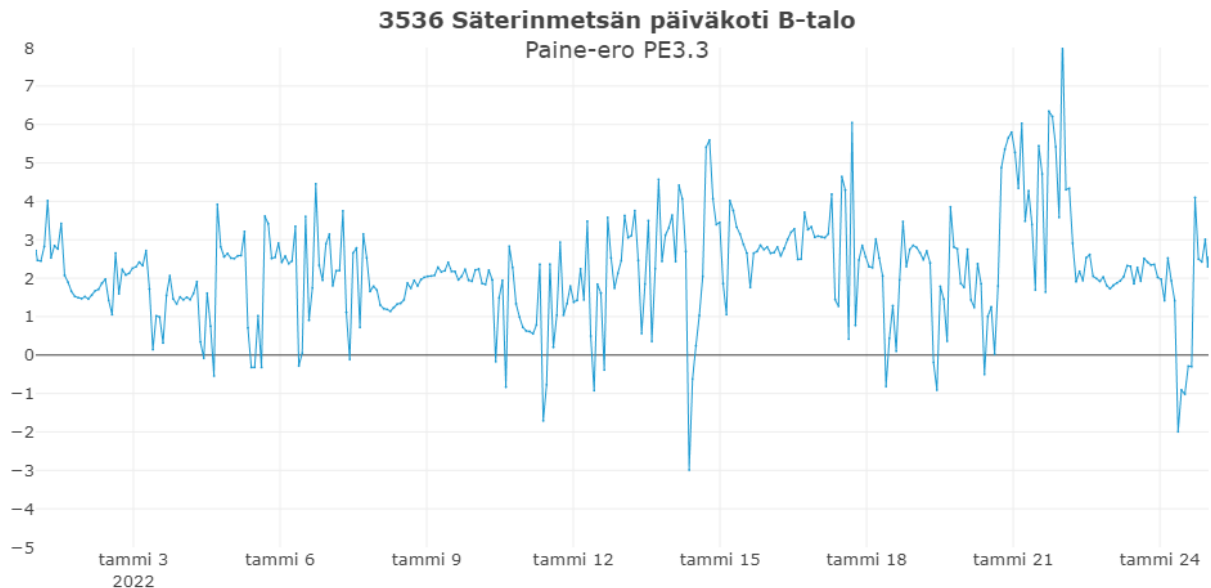
### Paine-ero PE3.3 / Ryhmähuoneen 012 Ketunkolo ja ulkoilman välillä

Tilan paine-ero vaihteli ajallisesti epäsäännöllisesti noin + 6 ja – 1 Pa välillä ulkoilmaan nähden. Positiivinen mittausarvo tilan on ylipaineinen ja negatiivinen mittausarvo tilan on alipaineinen ulkoilmaan nähden.

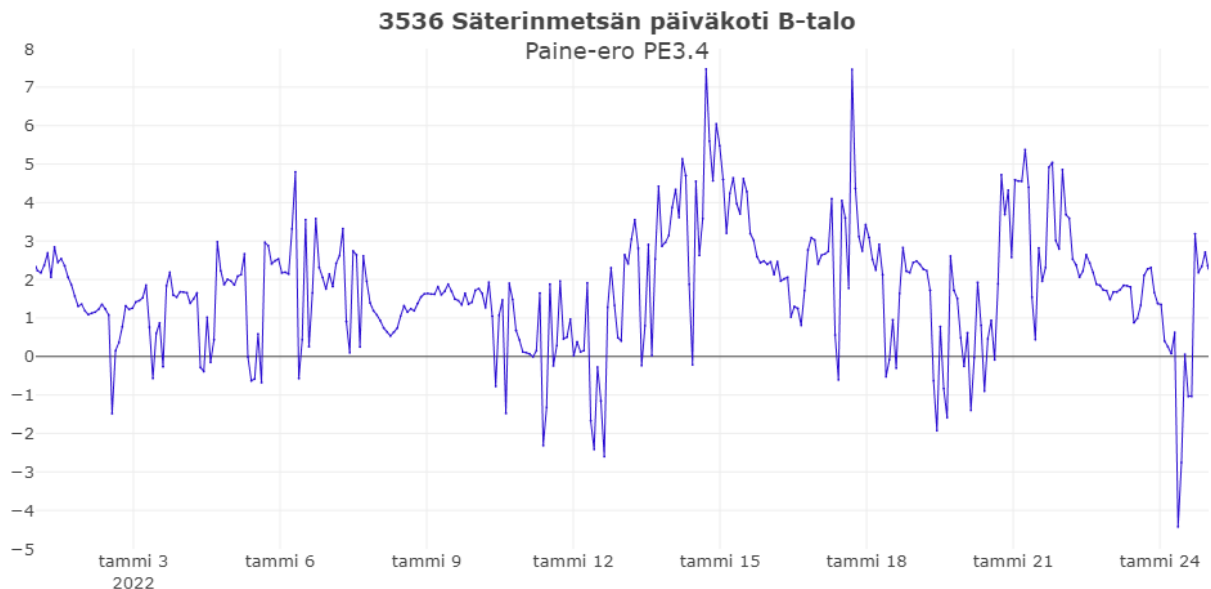
### Paine-ero PE3.4 / Lepohuoneen 016 Siilinpesä ja ulkoilman välillä

Tilan paine-ero vaihteli ajallisesti epäsäännöllisesti noin + 5 ja – 2 Pa välillä ulkoilmaan nähden. Positiivinen mittausarvo tilan on ylipaineinen ja negatiivinen mittausarvo tilan on alipaineinen ulkoilmaan nähden.

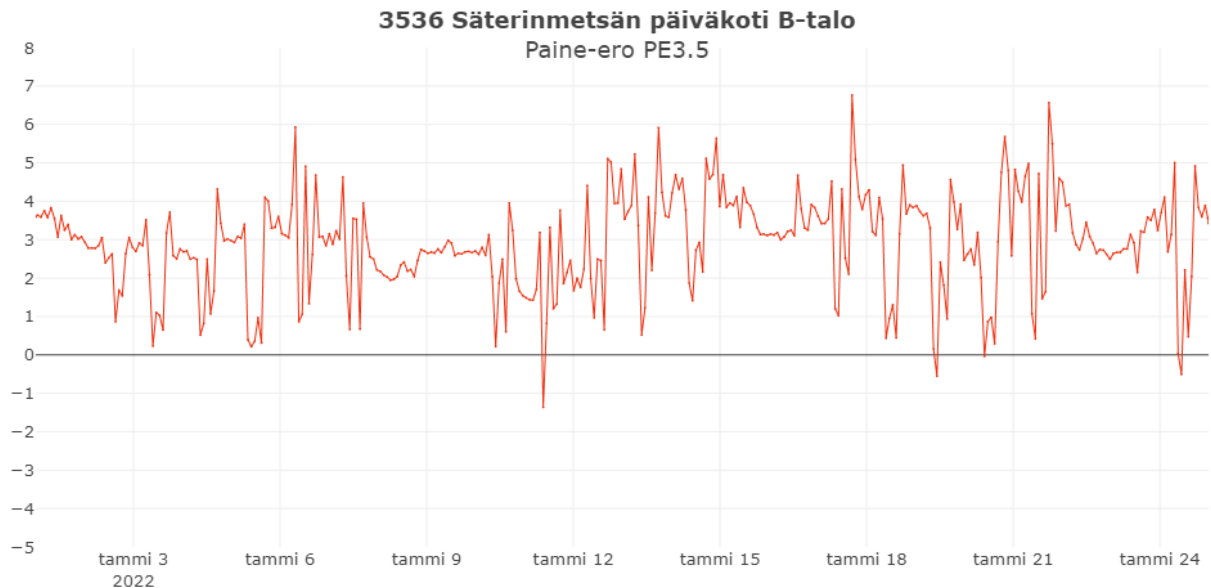
### Paine-ero PE3.5 / Lepohuoneen 025 Karhupesä ja ulkoilman välillä

Aika-akselilla la – su oli 1–2.1, to 6.1 Loppiainen, 8–9.1, 15–16.1 ja 22–23.1.2022. Tilan paine-ero vaihteli ajallisesti epäsäännöllisesti noin + 5 ja – 1 Pa välillä ulkoilmaan nähden. Positiivinen mittausarvo tilan on ylipaineinen ja negatiivinen mittausarvo tilan on alipaineinen ulkoilmaan nähden.

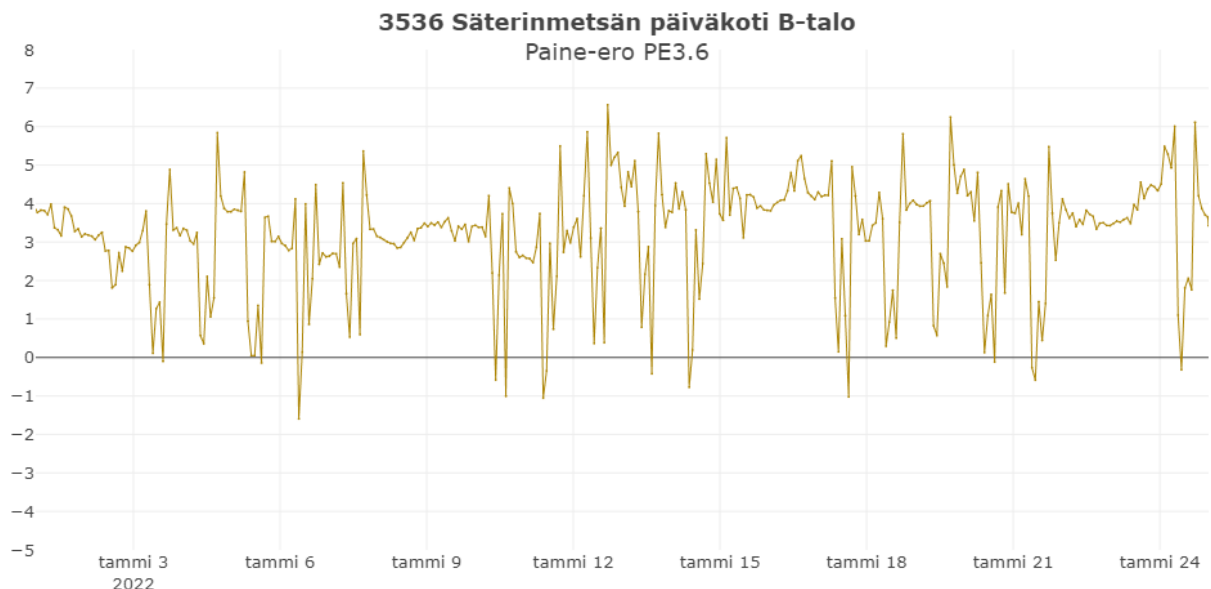
### Paine-ero PE3.6 / Keittiön 046 ja ulkoilman välillä

Aika-akselilla la – su oli 1–2.1, to 6.1 Loppiainen, 8–9.1, 15–16.1 ja 22–23.1.2022. Keittiön paine-ero vaihteli noin + 6 ja – 1 Pa välillä ulkoilmaan nähden. Päivisin käytön aikana ylipaine oli pienempi. Positiivinen mittausarvo tilan on ylipaineinen ja negatiivinen mittausarvo tilan on alipaineinen ulkoilmaan nähden.
