ESPOON KAUPUNKI  
Tilapalvelut-liikelaitos  
Kunnossapitopalvelut  
Tarkastusryhmä

13.4.2022

**Järvitorpan päiväkot**  
Kohdenumero **3109**  
Järvitorppa 6, 02360 Espoo

## SISÄILMATARKASTUS

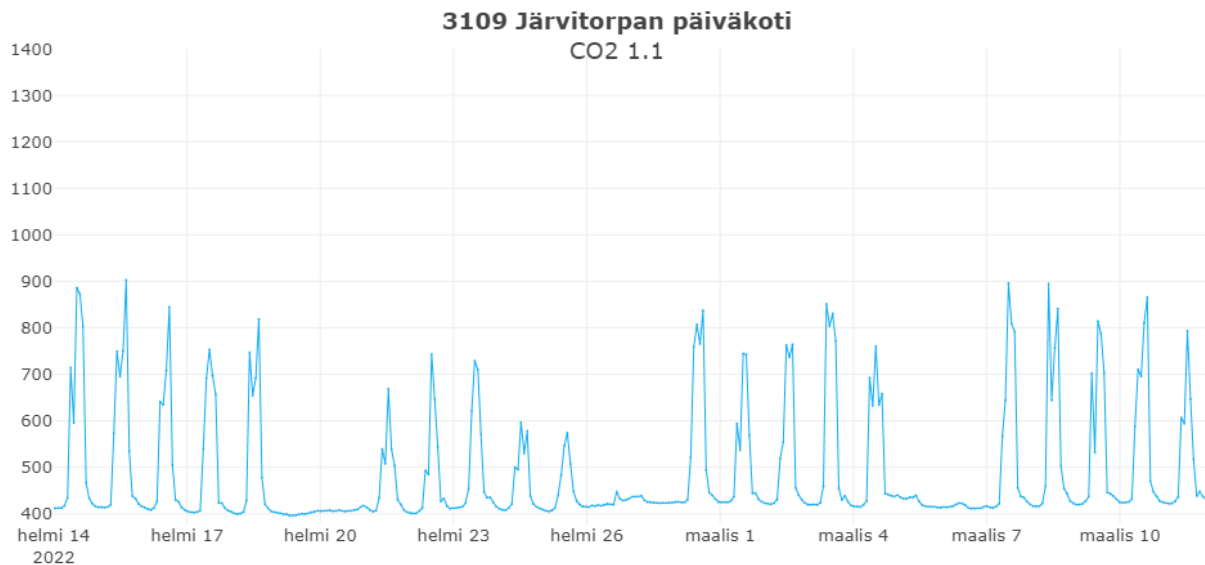
**CO2** (=hiilidioksidipitoisuus)

CO2-pitoisuudet nousivat päivisin käytön aikana maksimissaan noin 900 ppm tasolle.

Käytön ulkopuolella CO2-pitoisuudet olivat pääsääntöisesti ulkoilmaa vastaavalla tasolla noin 400 ppm.

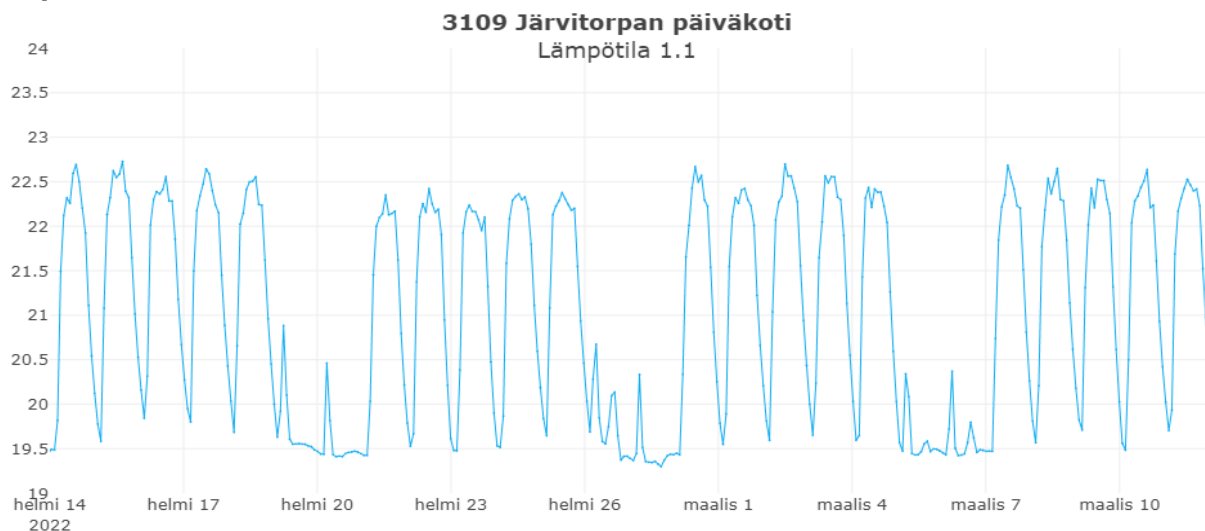
### Lämpötila

Lämpötila vaihteli noin 19.5 – 22.5 °C:een välillä. Viikonlopuiksi lämpötila laski noin 19.5 °C:een tasolle.

Lämpötilojen huiput ajoittuivat pääsääntöisesti toiminnan päiväaikoihin ja arkisin lämpötilat olivat alimmillaan aamuyöstä.

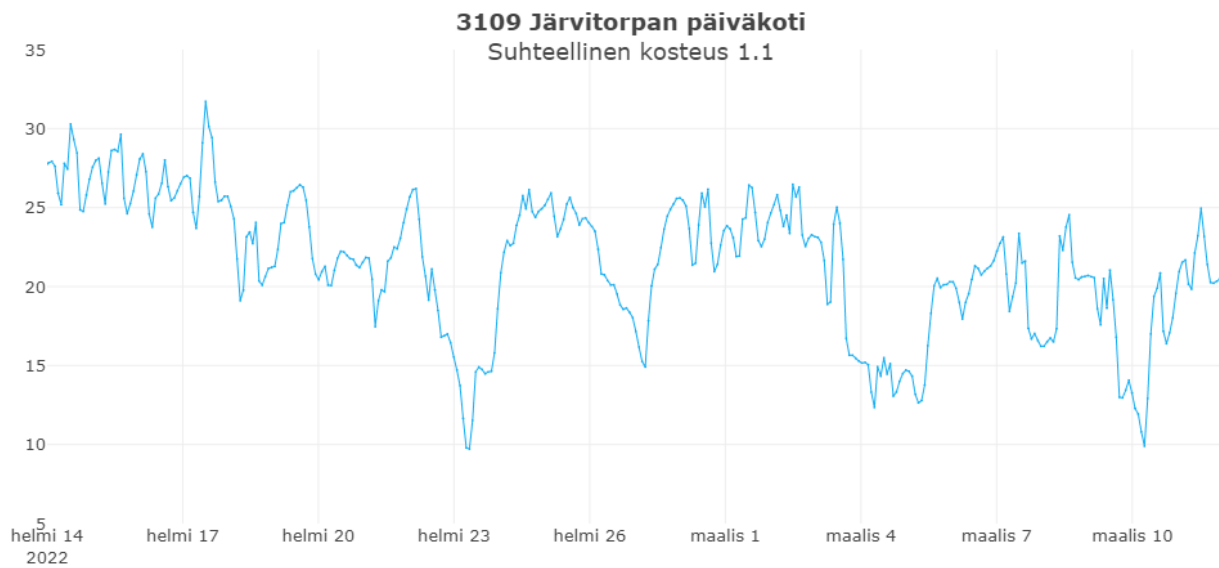
## Suhteellinen kosteus

Suhteellinen kosteus vaihteli noin 10 – 30 RH% välillä.

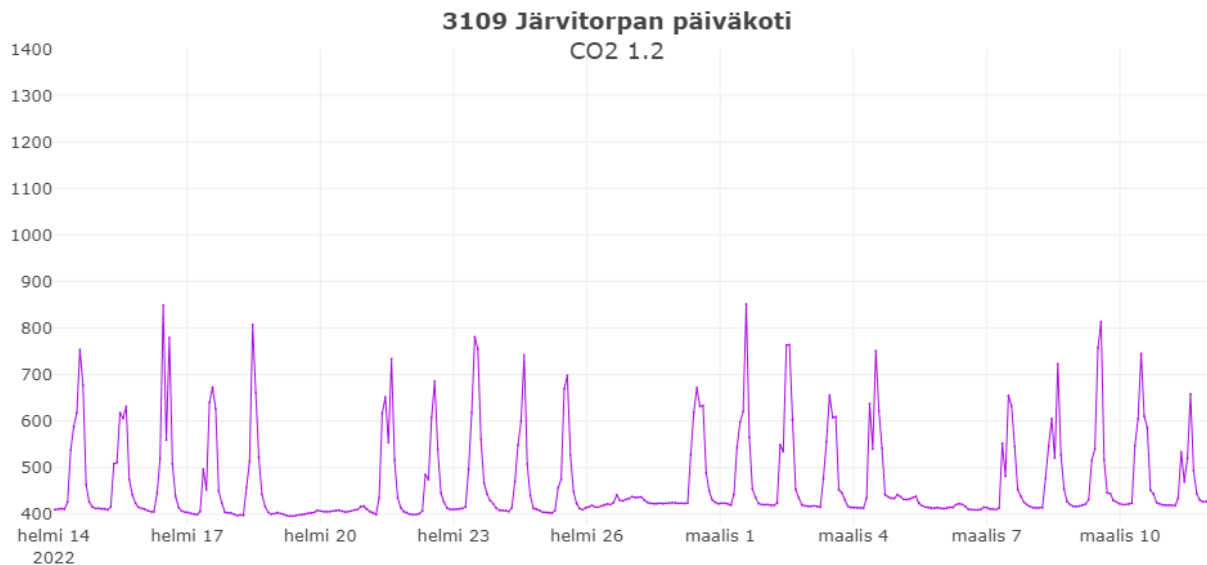
**CO<sub>2</sub>** (=hiilidioksidipitoisuus)

CO<sub>2</sub>-pitoisuudet nousivat päivisin käytön aikana maksimissaan noin 800 ppm tasolle.

Käytön ulkopuolella CO<sub>2</sub>-pitoisuudet olivat pääsääntöisesti ulkoilmaa vastaavalla tasolla noin 400 ppm.

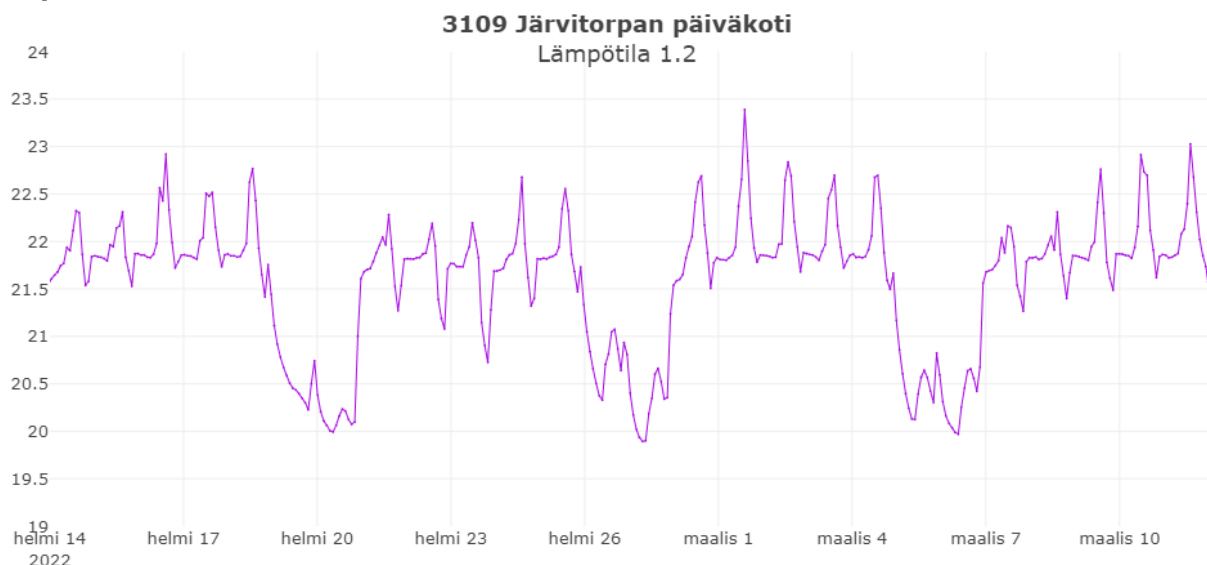
## Lämpötila

Lämpötila vaihteli noin 20 – 23°C:een välillä. Viikonlopuiksi lämpötila laski noin 20°C:een tasolle.

Lämpötilojen huiput ajoittuivat pääsääntöisesti toiminnan päiväaikoihin ja arkisin lämpötila oli alimmillaan noin klo 20 aikoihin.

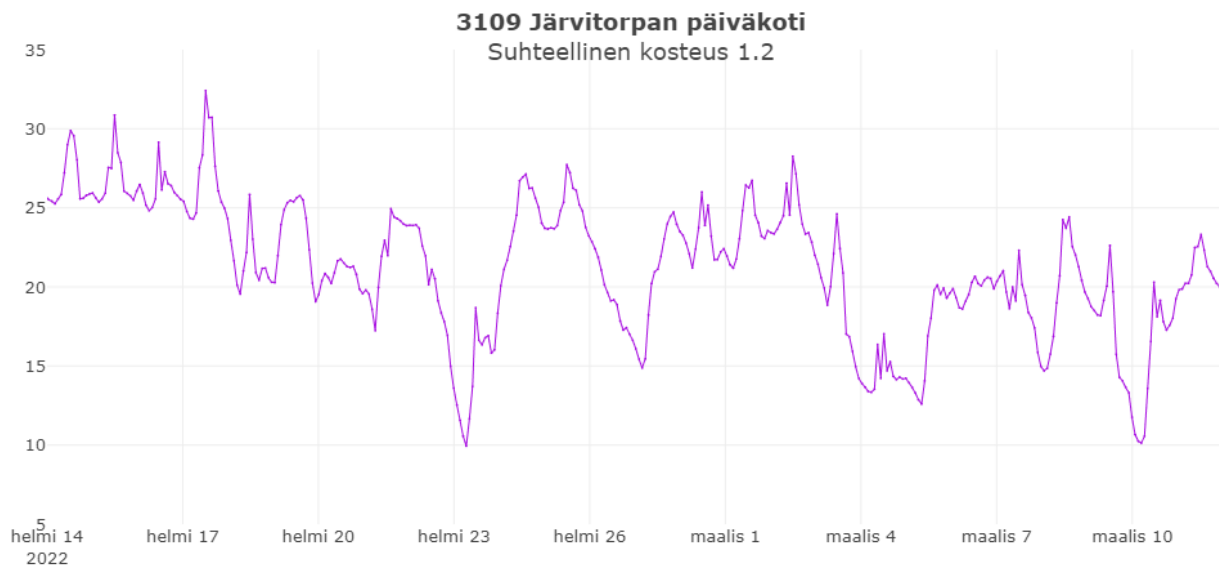
## Suhteellinen kosteus

Suhteellinen kosteus vaihteli noin 10 – 30 RH% välillä.

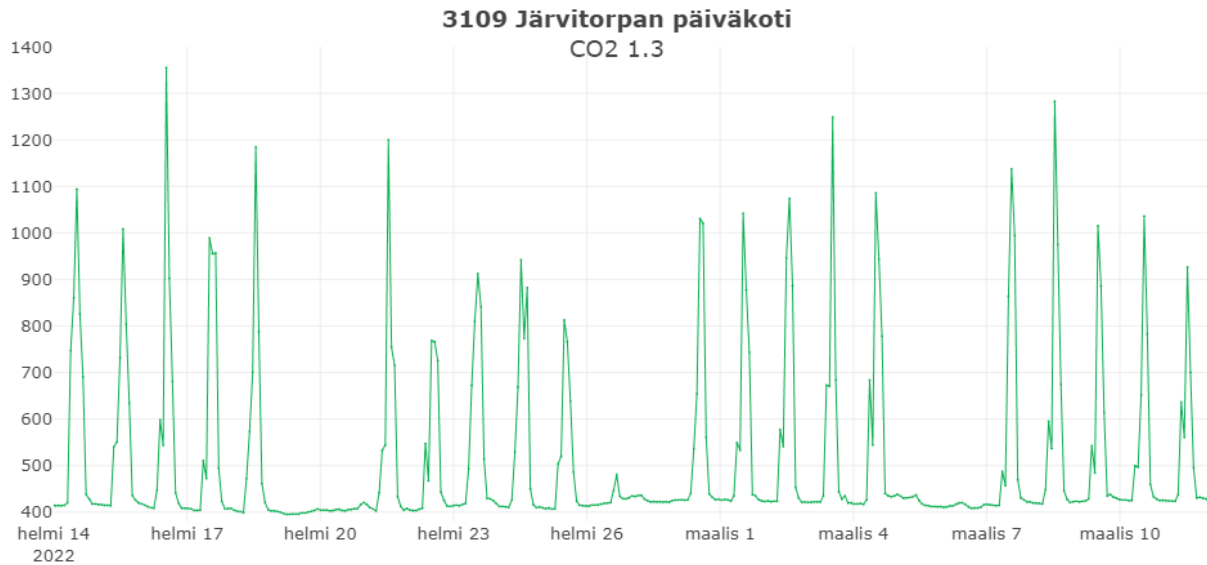
**CO2** (=hiilidioksidipitoisuus)

CO2-pitoisuudet nousivat päivisin käytön aikana maksimissaan noin 1300 ppm tasolle.

Käytön ulkopuolella CO2-pitoisuudet olivat pääsääntöisesti ulkoilmaa vastaavalla tasolla noin 400 ppm.

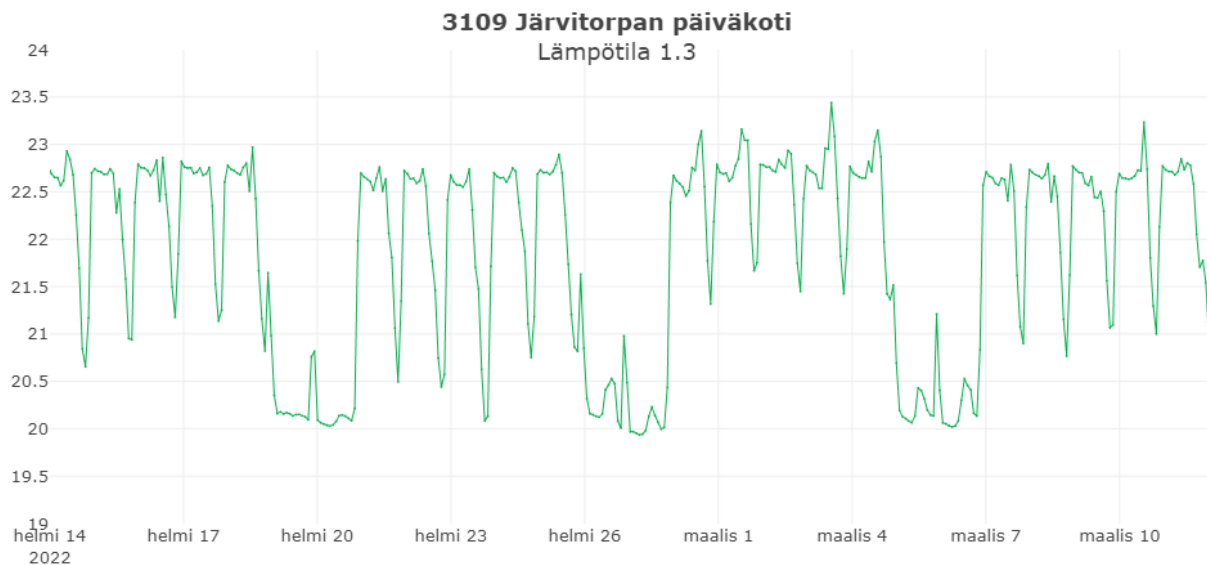
## Lämpötila

Lämpötila vaihteli noin 20 – 23°C:een välillä. Viikonlopuiksi lämpötila laski noin 20°C:een tasolle.

Lämpötilat kävivät alimmillaan arkipäivinä noin klo 19 - 20 välillä.

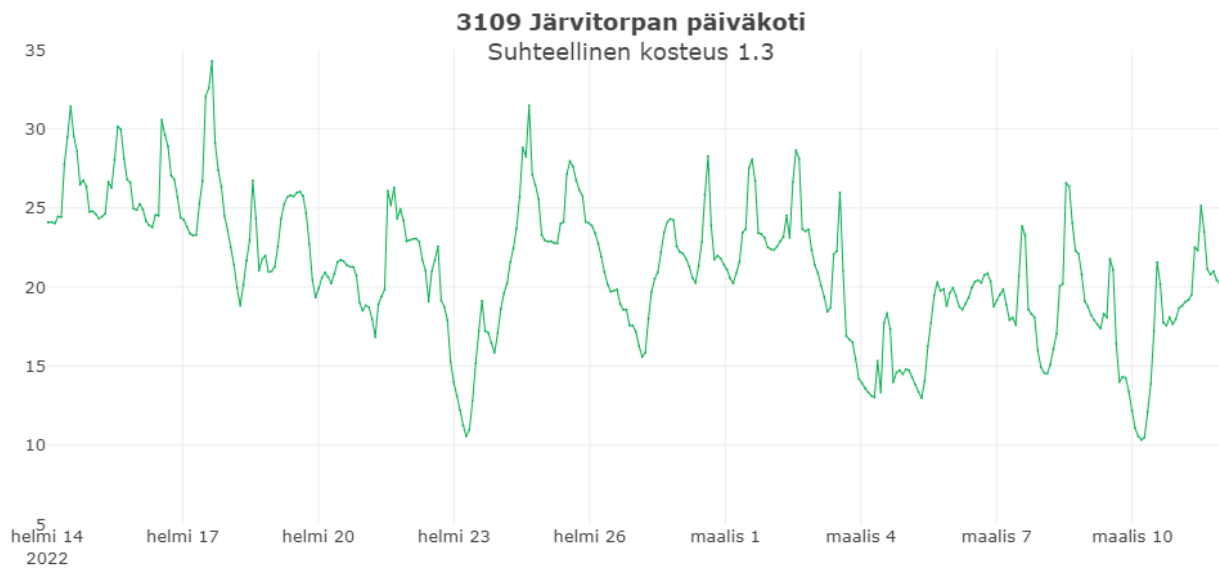
## Suhteellinen kosteus

Suhteellinen kosteus vaihteli noin 10 – 35 RH% välillä.

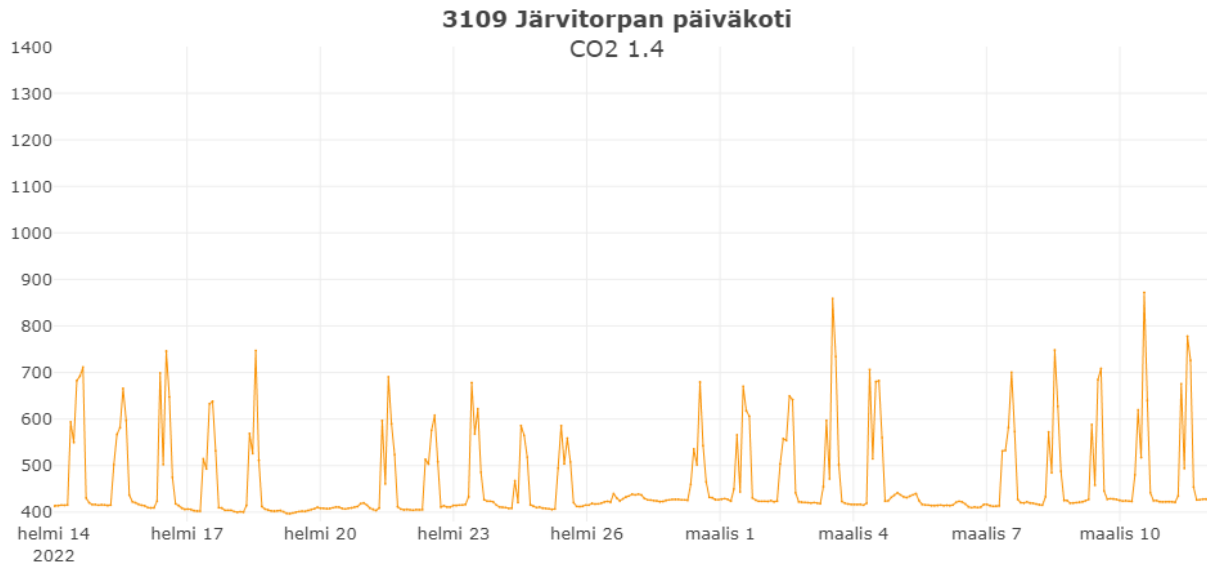
**CO2** (=hiilidioksidipitoisuus)

CO2-pitoisuudet nousivat päivisin käytön aikana maksimissaan noin 850 ppm tasolle.

Käytön ulkopuolella CO2-pitoisuudet olivat pääsääntöisesti ulkoilmaa vastaavalla tasolla noin 400 ppm.

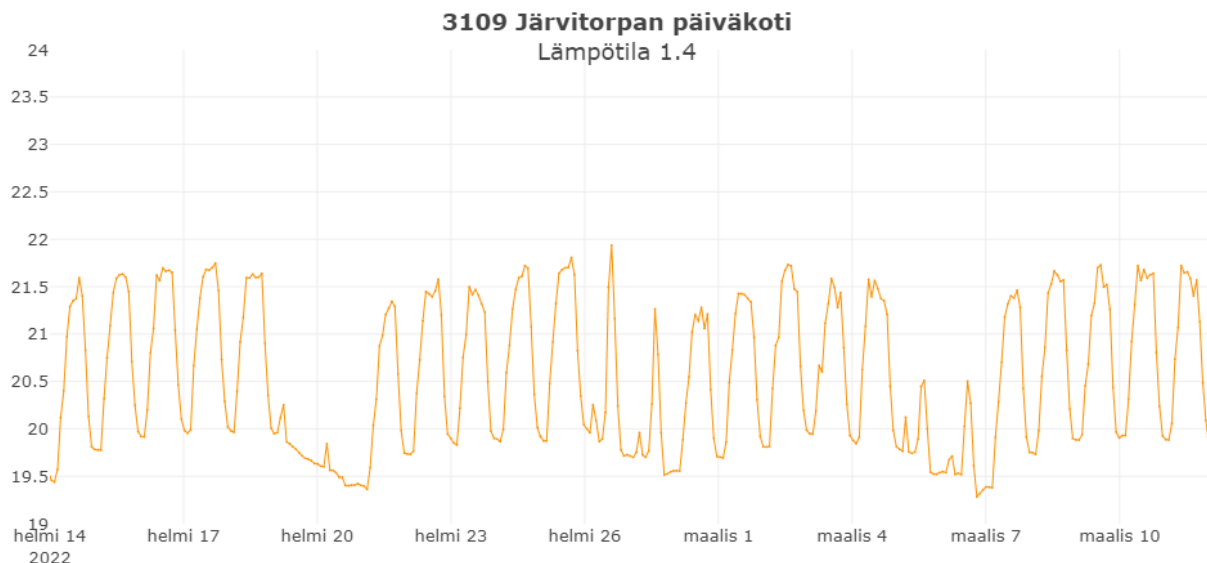
## Lämpötila

Lämpötila vaihteli noin 19.5 – 22°C:een välillä.

Lämpötilojen huiput ajoittuivat pääsääntöisesti toiminnan päiväaikoihin ja arkisin lämpötilat olivat alimmillaan aamuyöstä.

Viikonloppujen lämpötilojen käyttäytymisessä on epäsäännöllisyyttä.

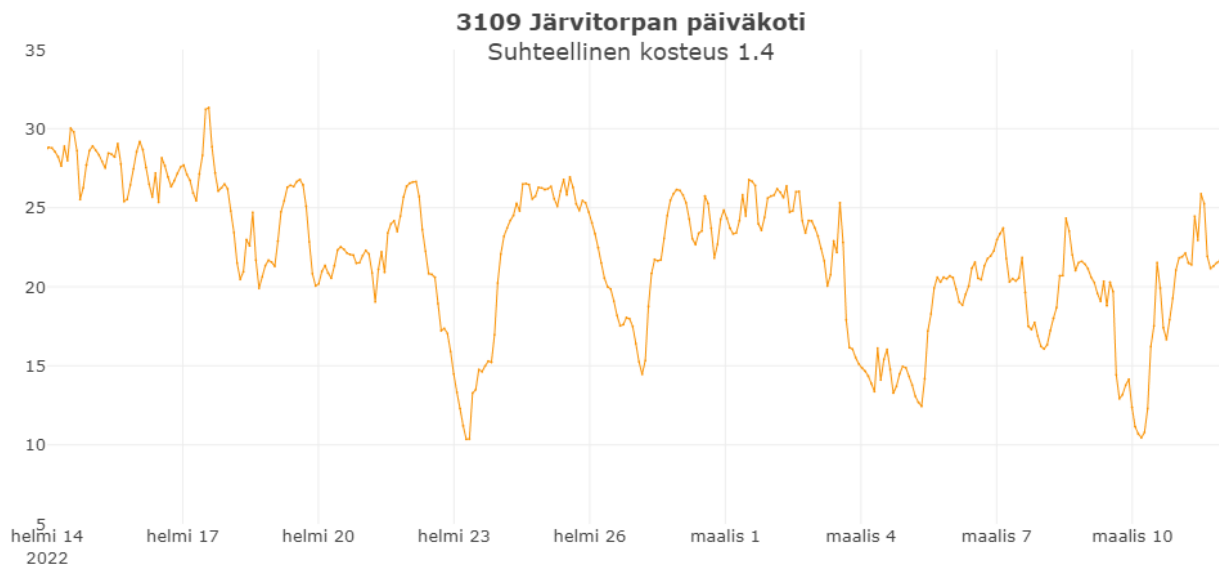
## Suhteellinen kosteus

Suhteellinen kosteus vaihteli noin 10 – 30 RH% välillä.

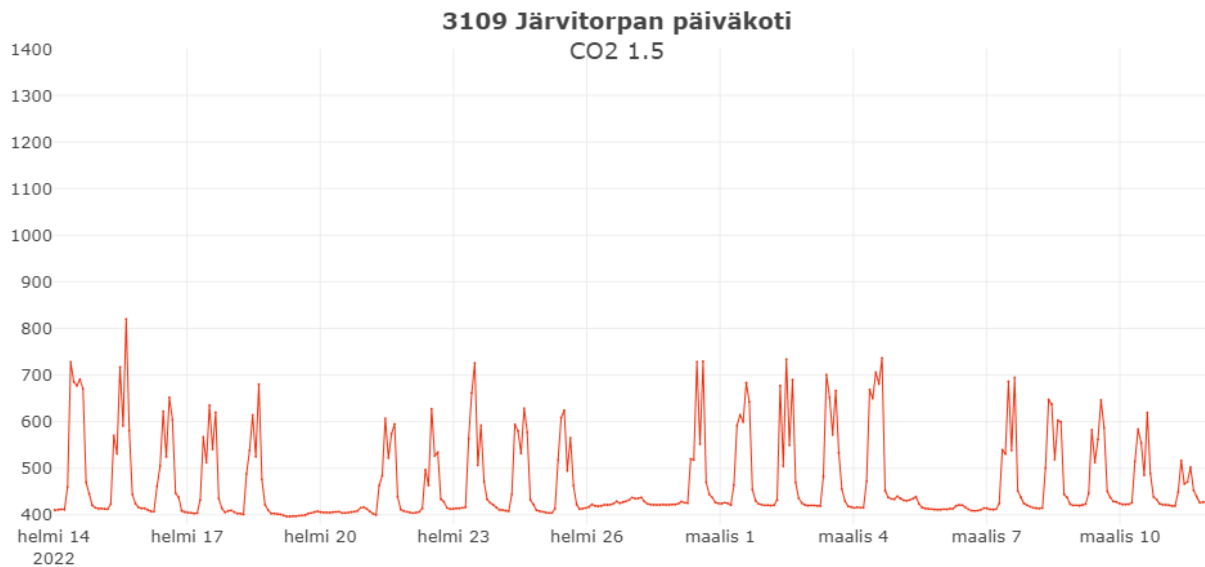
CO<sub>2</sub>-pitoisuudet nousivat päivisin käytön aikana maksimissaan noin 800 ppm tasolle.

Käytön ulkopuolella CO<sub>2</sub>-pitoisuudet olivat pääsääntöisesti ulkoilmaa vastaavalla tasolla noin 400 ppm.

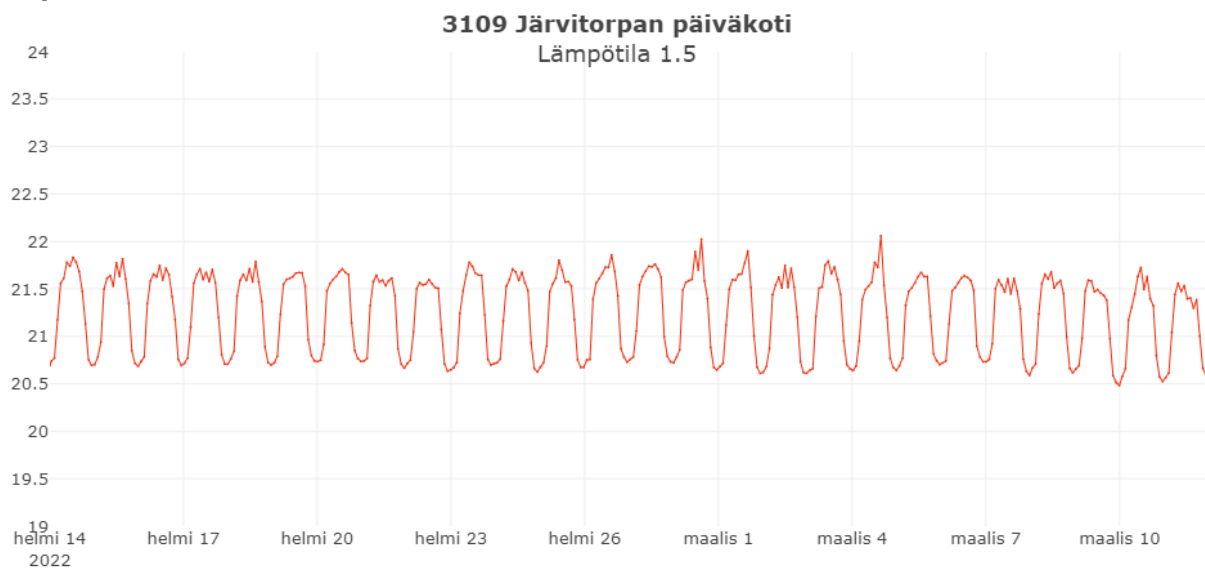
**Lämpötila**

Lämpötila vaihteli noin 20.5 – 22 °C:een välillä.

Lämpötilat kävivät alimmillaan noin klo 22 – 23 välillä.

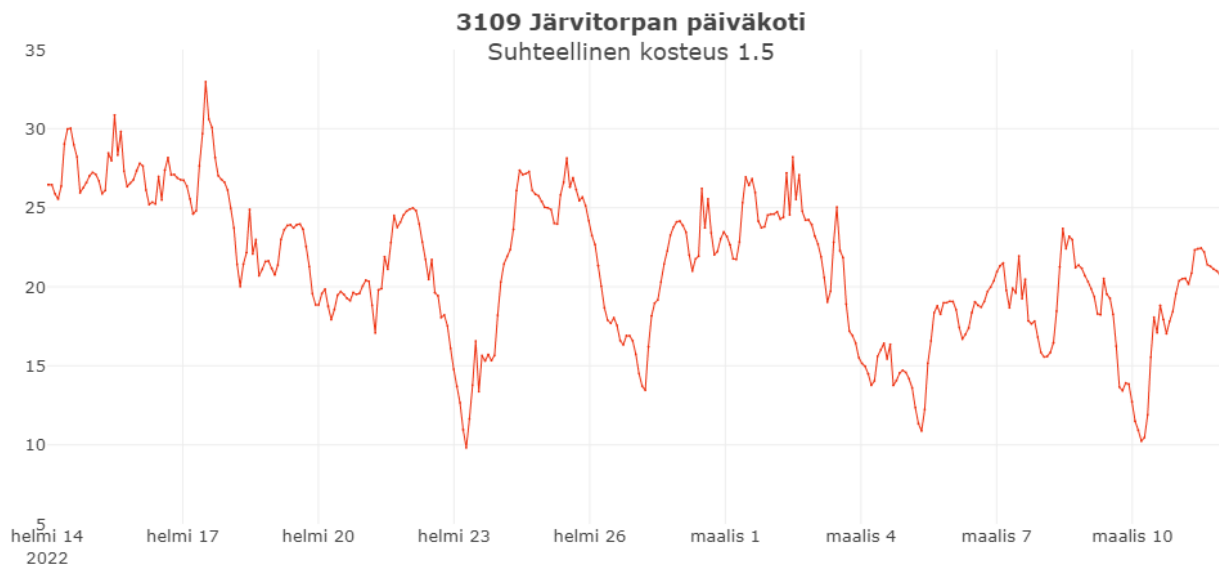
## Suhteellinen kosteus

Suhteellinen kosteus vaihteli noin 10 – 30 RH% välillä.

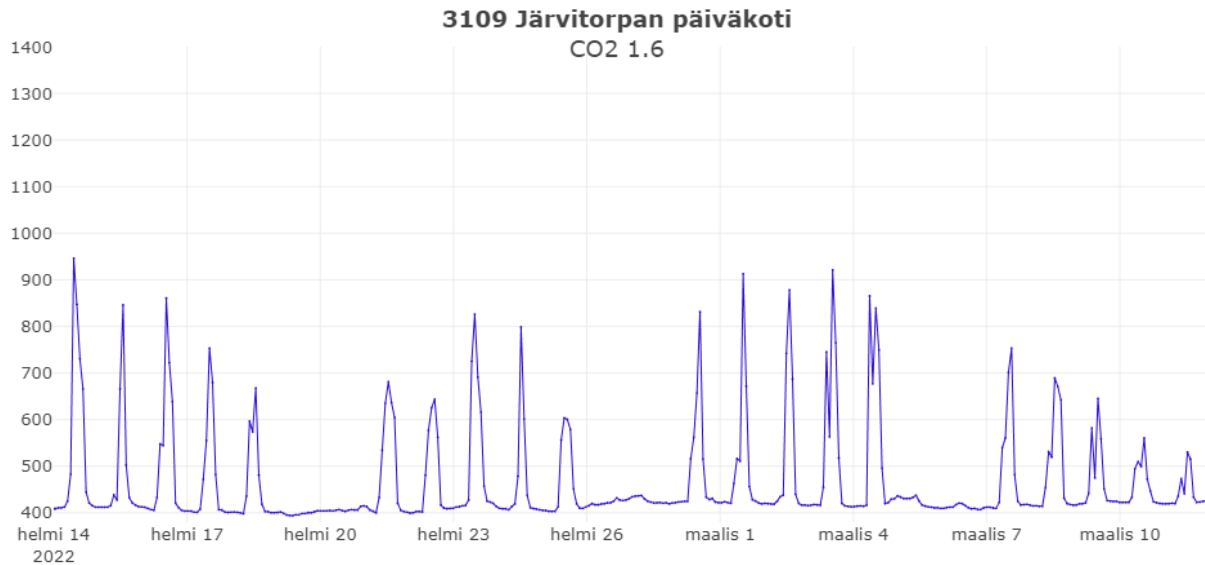
**CO2** (=hiilidioksidipitoisuus)

CO2-pitoisuudet nousivat päivisin käytön aikana maksimissaan noin 900 ppm tasolle.

Käytön ulkopuolella CO2-pitoisuudet olivat pääsääntöisesti ulkoilmaa vastaavalla tasolla noin 400 ppm.

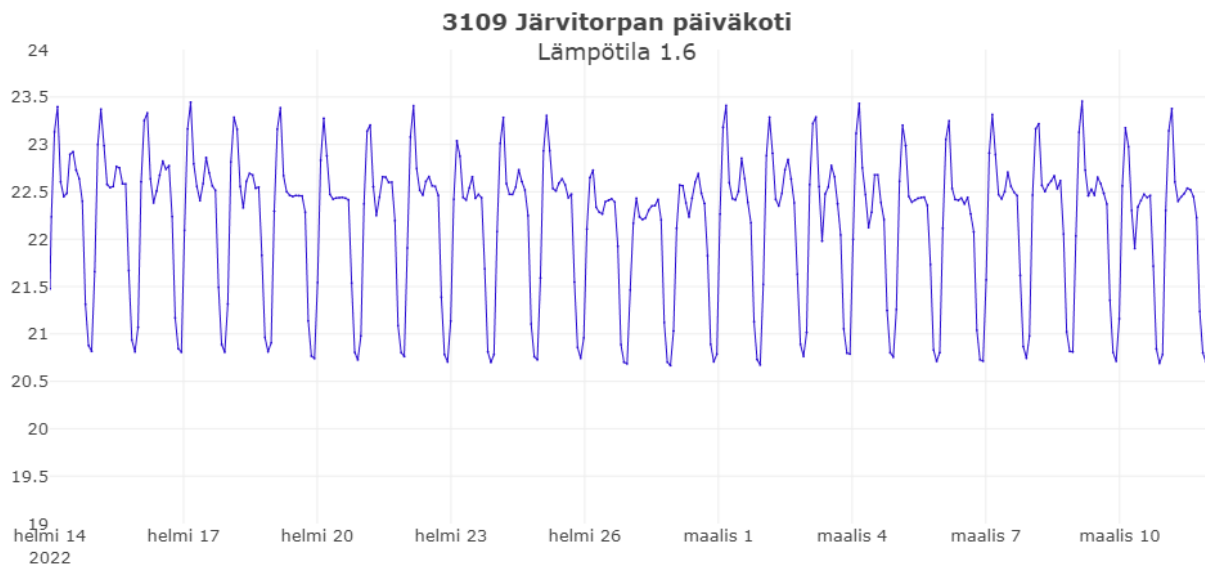
## Lämpötila

Lämpötila vaihteli noin 21 – 23.5°C:een välillä.

Lämpötilojen huiput ajoittuivat aamuöihin ja alemmat huiput päiväaikoihin.

Lämpötilat kävivät alimmillaan noin klo 22 – 23 välillä.

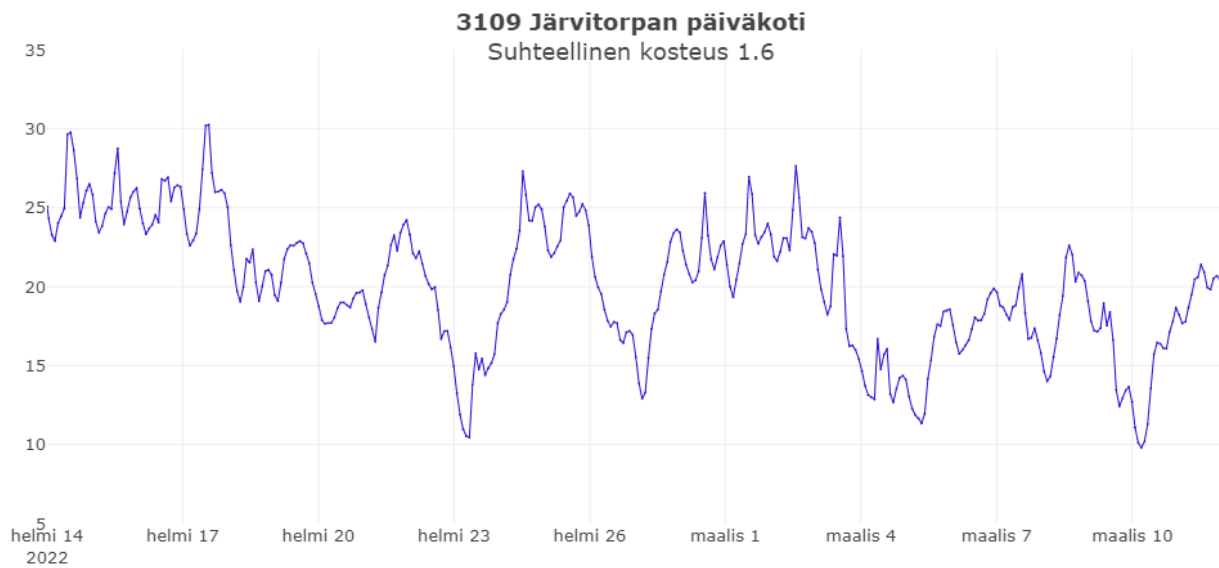
## Suhteellinen kosteus

Suhteellinen kosteus vaihteli noin 10 – 30 RH% välillä.
