ESPOON KAUPUNKI  
Tilapalvelut-liikelaitos  
Kunnossapitopalvelut  
Tarkastusryhmä

8.4.2021

## **Ruusutorpan koulu**

## **SISÄILMATARKASTUS**

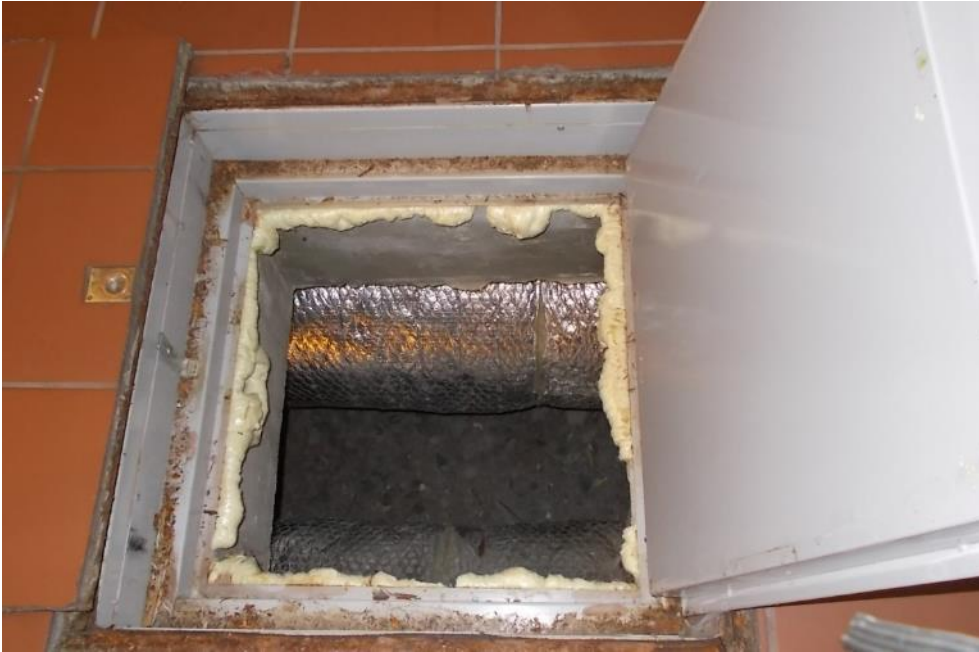
- Julkisivurappauksessa on halkeamia ja vaurioita (Kuvat 4.1 ja 4.2).
- Ikkunoiden puuosissa on huollon tarpeita (Kuva 4.3).
- Haljenneita lattialaattoja (Kuvat 4.4 ja 4.5).
- Huoltoluukut alapohjatilaan eivät ole tiiviitä (Kuva 4.6).
- Luokkatilojen lattioissa on halkeamia (Kuvat 4.7, 4.8 ja 4.9).
- Huonetiloissa on auenneita rakenneliittymiä ja halkeamia (Kuvat 4.10, 4.11, 4.12, 4.13, 4.14 ja 4.15).
- Huonetilojen ikkunoiden tiivisteissä on puutteita (Kuva 4.16).
- Sähkökeskuksissa on avonaisia läpivientejä (Kuvat 4.17 ja 4.18).
- Pintakosteusmittauksissa ei löytynyt poikkeavia kosteuksia.

Kuva 4.6. Huoltoluukku alapohjatilaan Ruokailutila D 113.1.

- Julkisivurappauksen halkeamat ja vauriot on korjattava ja syyt selvitettävä.
- Ikkunoiden puuosat on huoltomaalattava.
- Lattioiden laatoitus on korjattava.
- Huoltoluukut on tiivistettävä tai vaihdettava kaasutiiviiksi.
- Luokkatilojen lattioiden halkeamat on korjattava.
- Huonetilojen rakenneliittymät ja halkeamat on korjattava.
- Huonetilojen ikkunoiden tiivistykset ja käynnit on tarkistettava ja korjattava.
- Sähkökeskusten läpivienteihin on tehtävä palokatkot.

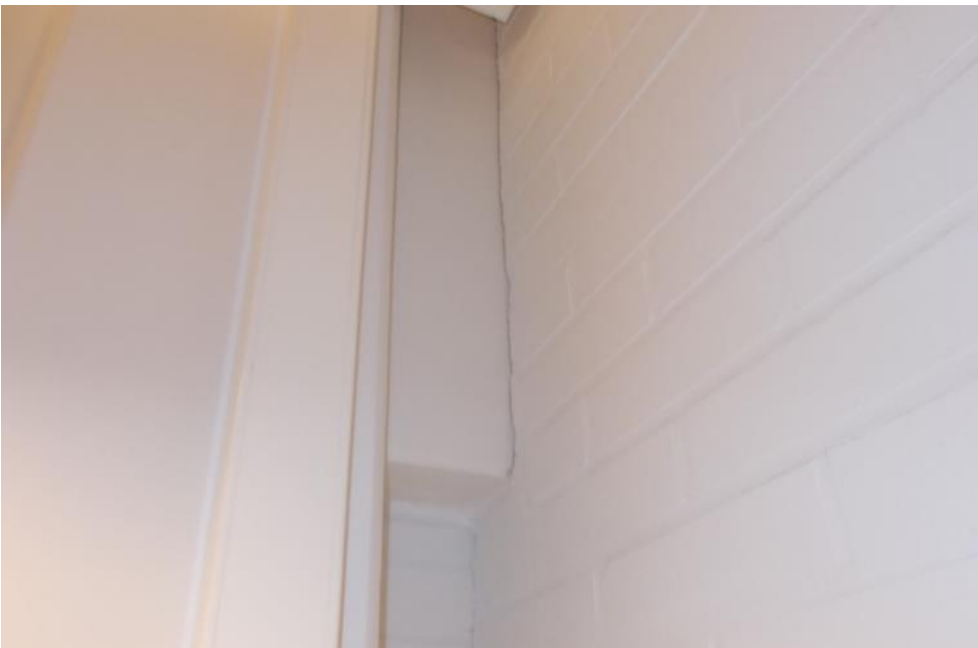
Kuva 4.11. Auennut rakenneliittymä Psykologi D 238.

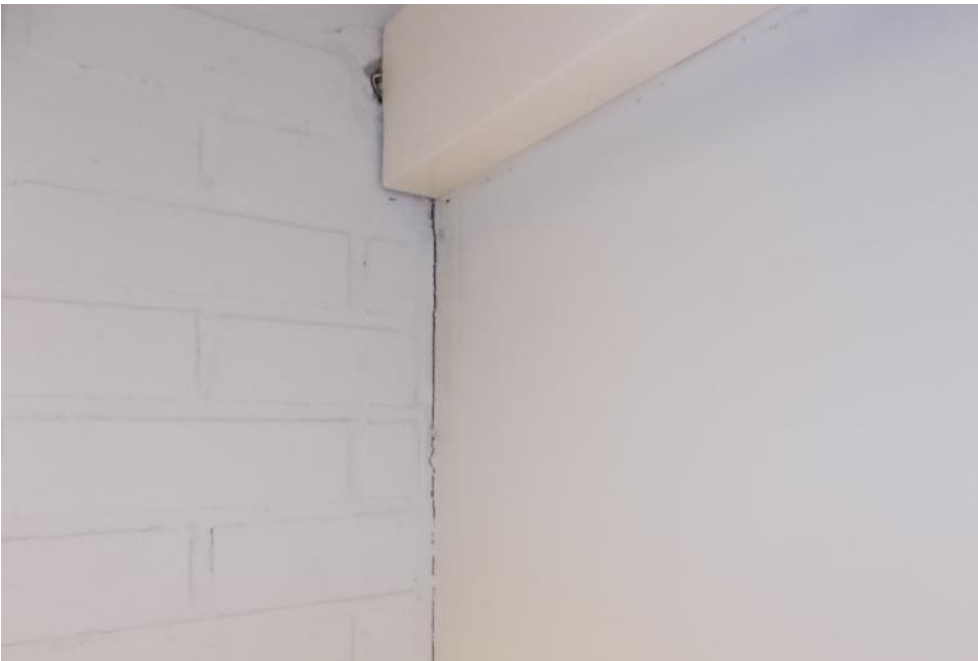
Kuva 4.15. Auennut rakenneliittymä Kuvaamataidon luokassa D 324.

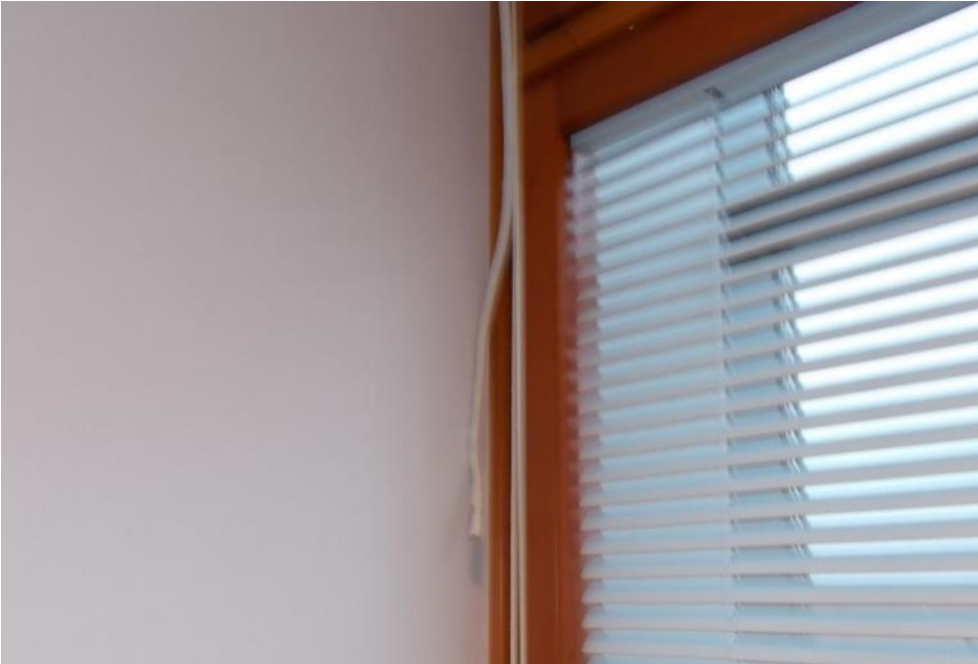
Kuva 4.16. Ikkunan tiiviste Musiikkiluokassa D 334.

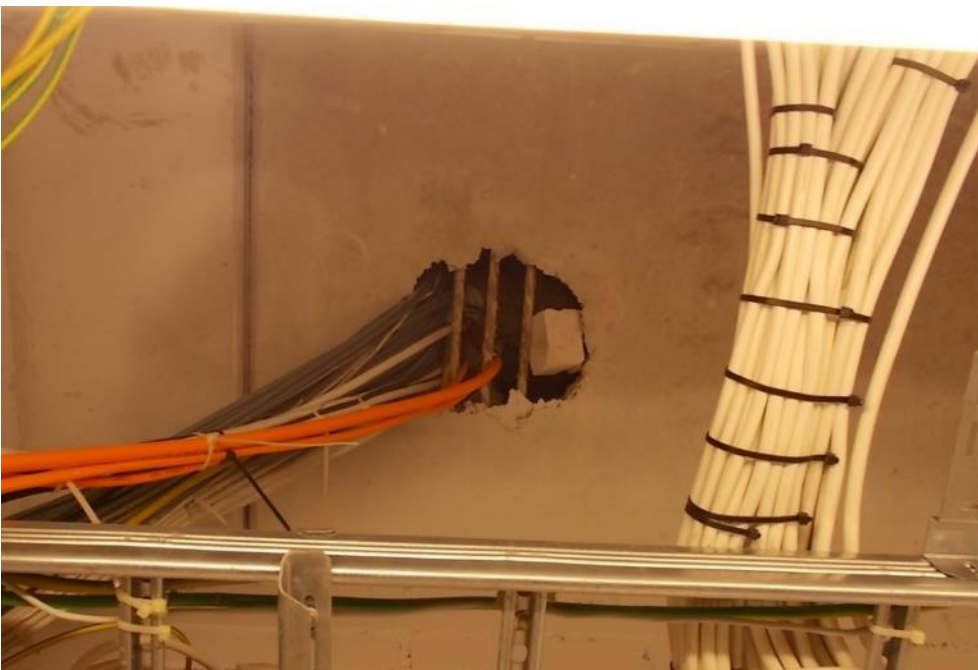
Kuva 4.17. Läpivienti sähkökeskuksessa.

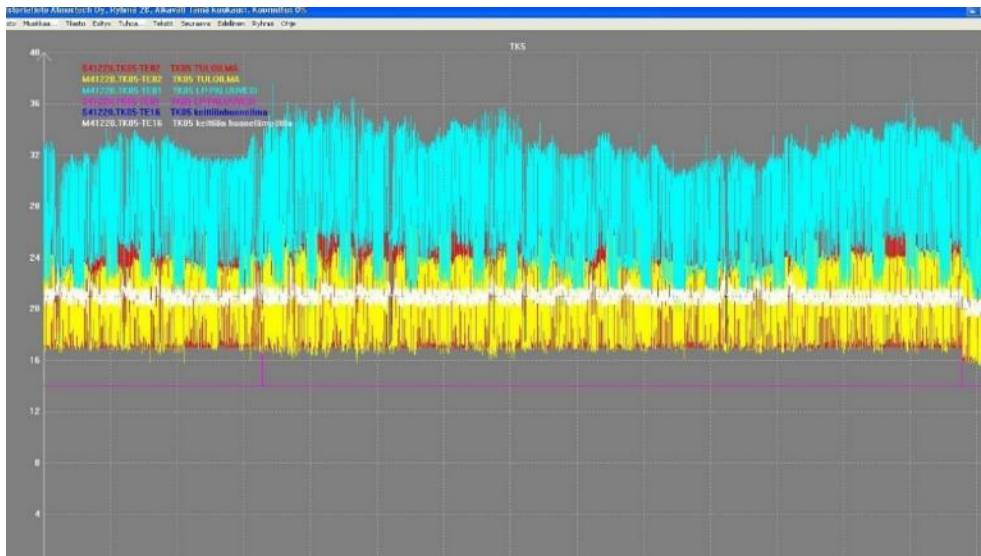
- TK05 Keittiö, säädöt huojuvat valtavasti (Kuva 6.1) (korjattu).
- TK08 (painovoimainen ja puhallinavusteinen). CO<sub>2</sub>-pitoisuus nousee hyvin korkeaksi ja talvisin sisälämpötila laskee lähes 10°C kylminä pakkasöinä (tehty korjauksia).
- Tuulikaappien lämpötila-anturit asennettu kylmään seinään. Käyntiin lähtiessä KIK-kiertoilmakoneet pyörivät niin kauan, kunnes seinäkin on lämmennyt (Kuva 6.2).
- Monessa CO<sub>2</sub>-mittauksessa on vikaa (Kuva 6.3).
- Lämmitysverkosto on kytketty Leanheat-ohjausjärjestelmän perään.
- Moni säätö huojui (korjattu).
- Taajuusmuuttajien EMC-suojaukset ovat puutteellisia.
- Taajuusmuuttajan TK01-SC jäähdytystuulettimet ovat irti (Kuva 6.4).

Kuva 6.1. Lämpötilat ja säädöt huojuvat paljon.

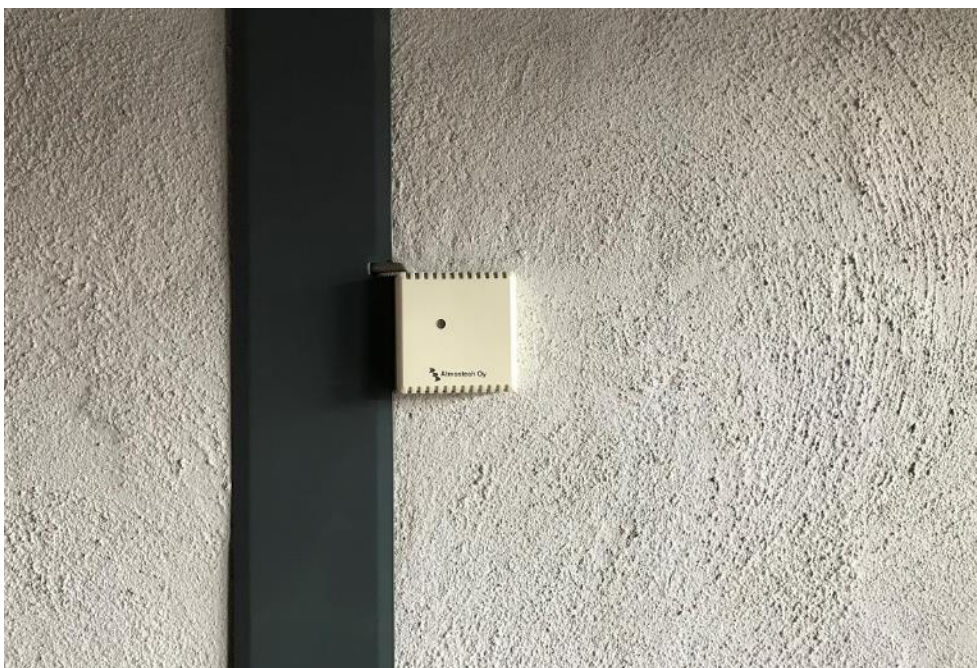
Kuva 6.2. Tuulikaapin lämpötila-anturi on kylmässä betoniseinässä.

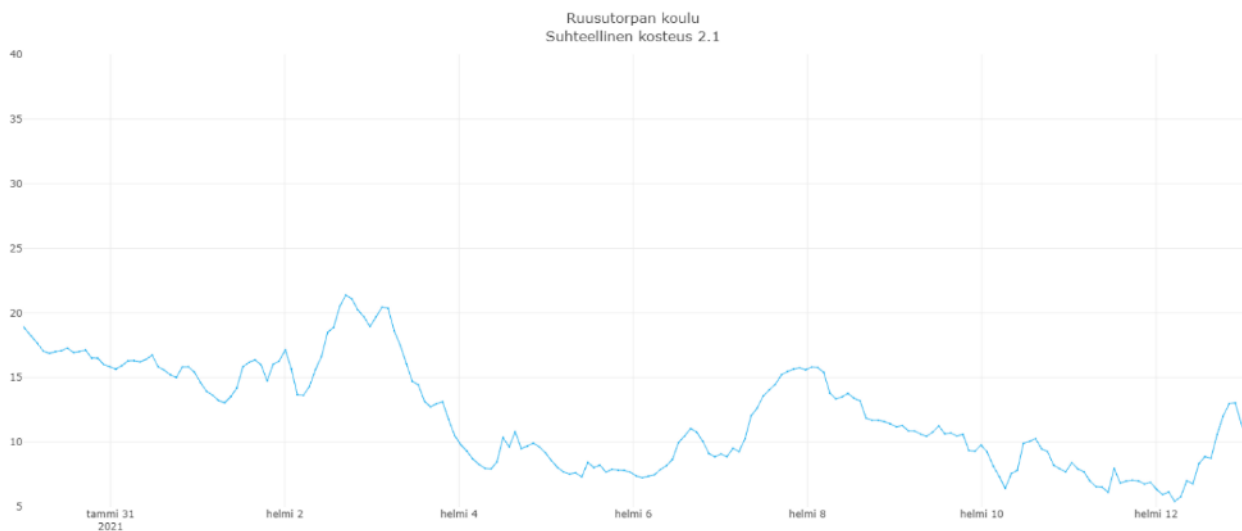
Suhteellinen kosteus vaihteli noin 5 – 20 RH% välillä.

Talviaikaan pidetään sisäilman suhteellisen kosteuden sopivana arvona 20 – 40%.

Kuiva sisäilma voi aiheuttaa hengitysteiden limakalvojen, silmien sidekalvojen ja ihon kuivumista sekä ärsytysoireita.

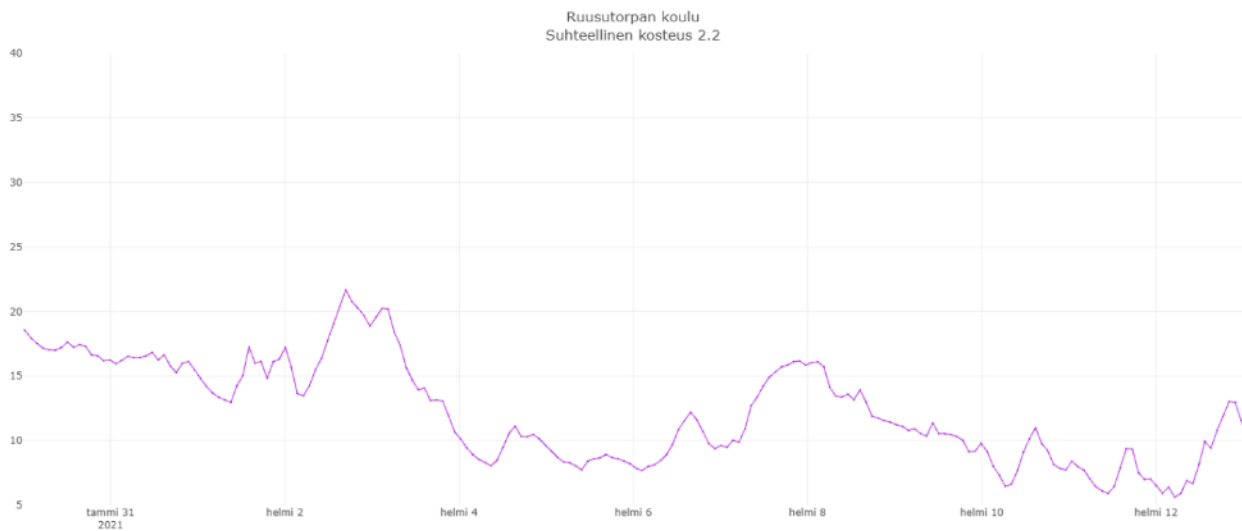
Suhteellinen kosteus vaihteli noin 5 – 20 RH% välillä.

Talviaikaan pidetään sisäilman suhteellisen kosteuden sopivana arvona 20 – 40%.

Kuiva sisäilma voi aiheuttaa hengitysteiden limakalvojen, silmien sidekalvojen ja ihon kuivumista sekä ärsytysoireita.

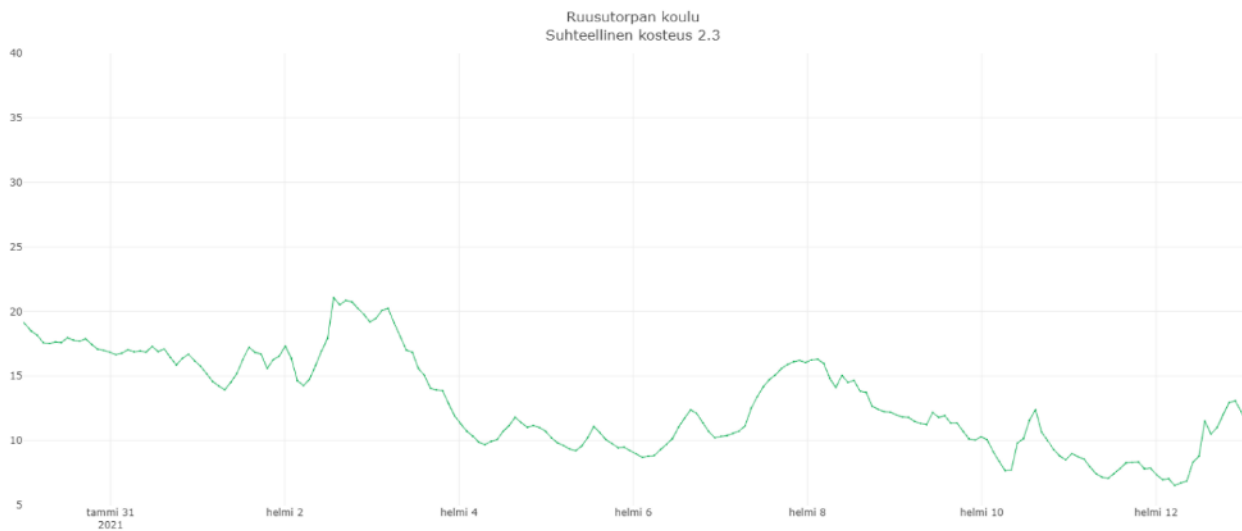
Suhteellinen kosteus vaihteli noin 5 – 20 RH% välillä.

Talviaikaan pidetään sisäilman suhteellisen kosteuden sopivana arvona 20 – 40%.

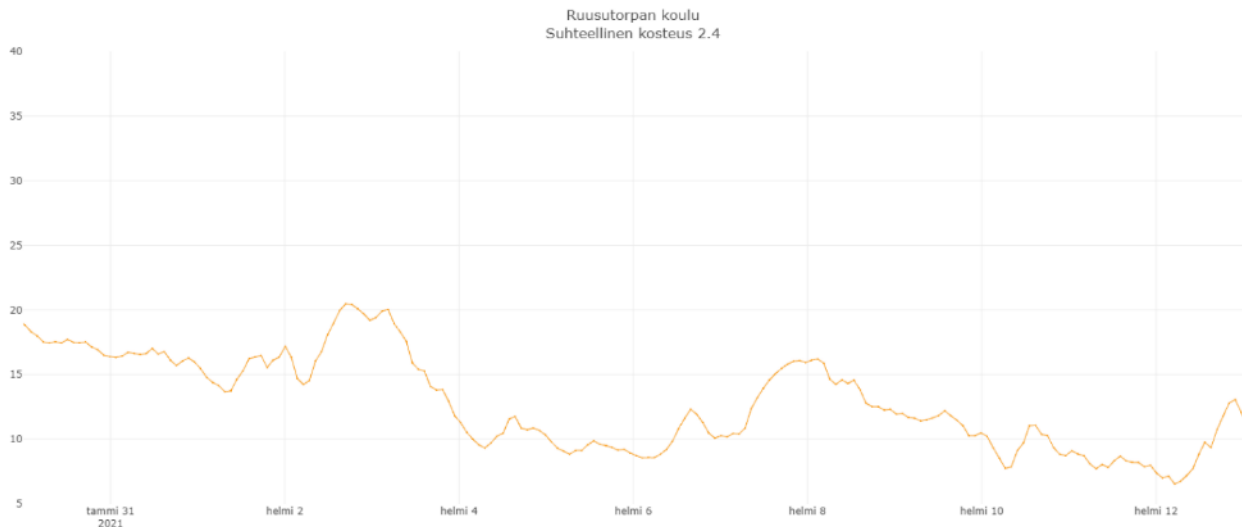
Suhteellinen kosteus vaihteli noin 5 – 20 RH% välillä.

Talviaikaan pidetään sisäilman suhteellisen kosteuden sopivana arvona 20 – 40%.

Kuiva sisäilma voi aiheuttaa hengitysteiden limakalvojen, silmien sidekalvojen ja ihon kuivumista sekä ärsytysoireita.

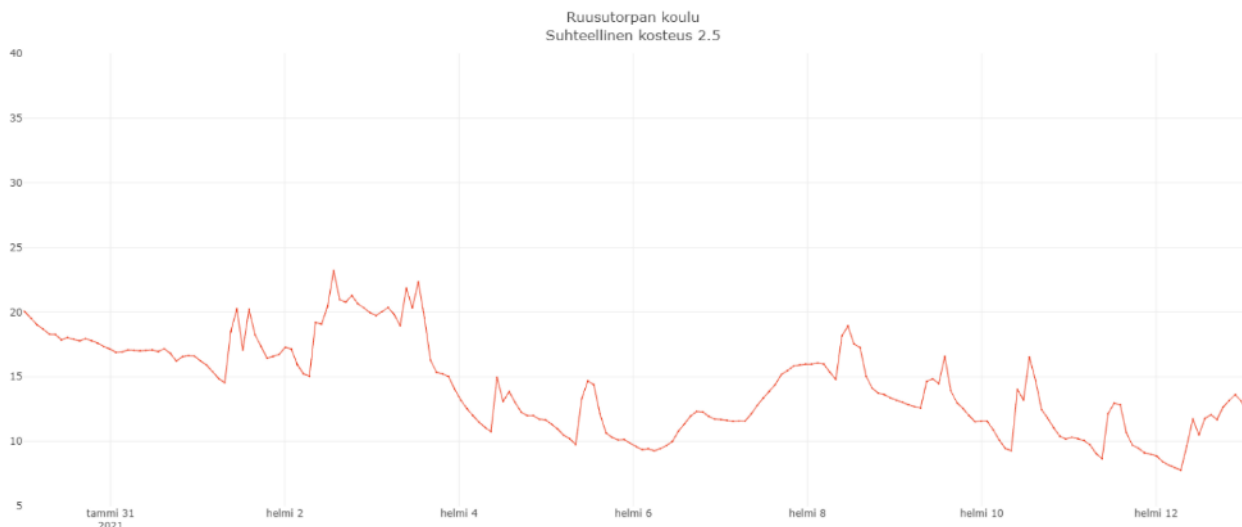
Suhteellinen kosteus vaihteli noin 5 – 20 RH% välillä.

Talviaikaan pidetään sisäilman suhteellisen kosteuden sopivana arvona 20 – 40%.

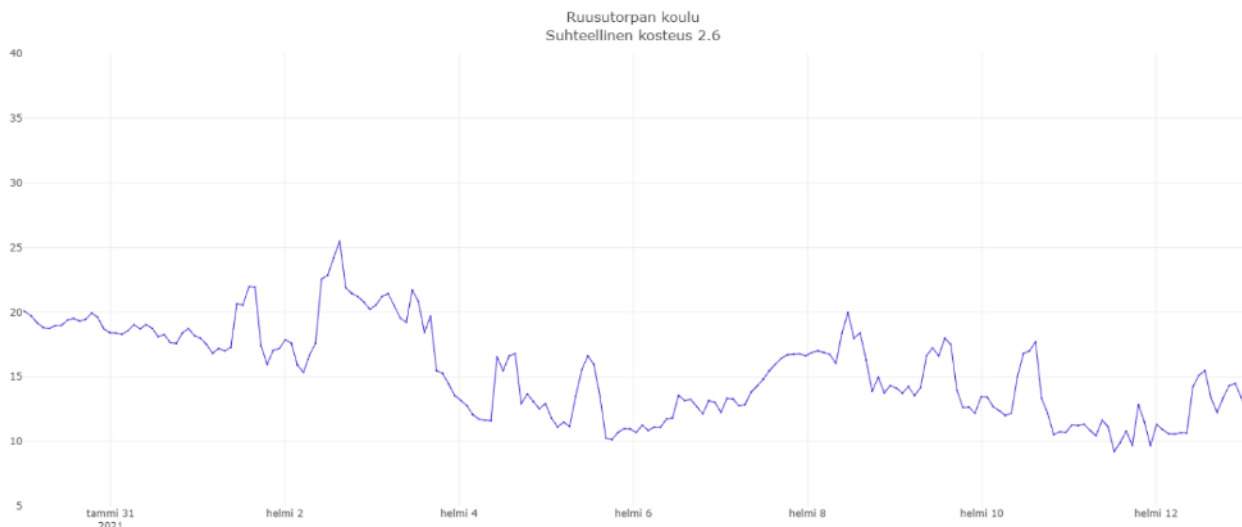
Suhteellinen kosteus vaihteli noin 10 – 25 RH% välillä.

Talviaikaan pidetään sisäilman suhteellisen kosteuden sopivana arvona 20 – 40%.

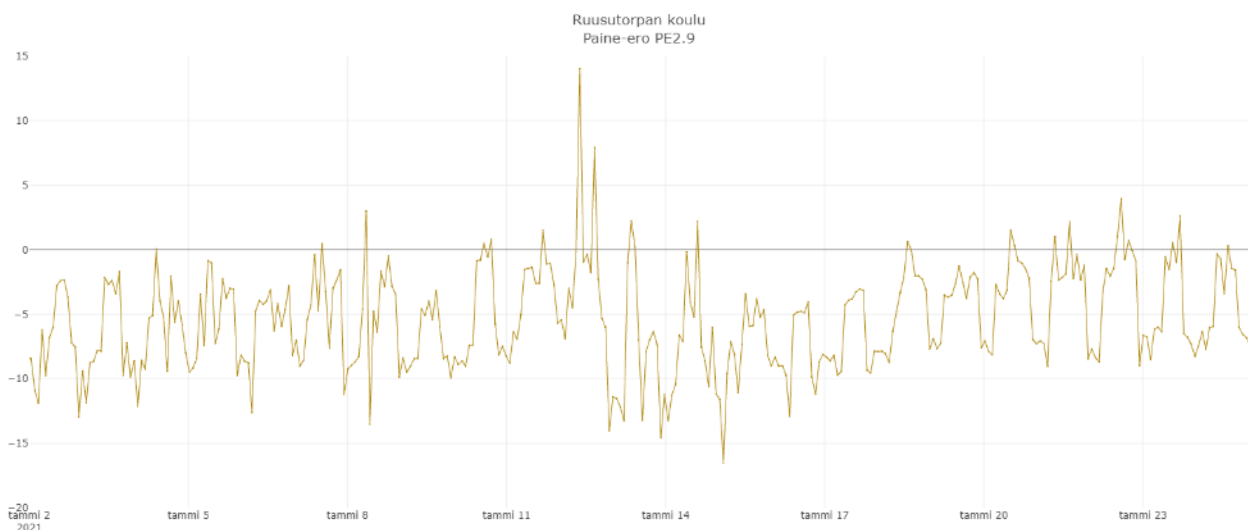
### Paine-ero PE2.9 / 3.kerroksen Luokan D333 ja ulkoilman välillä

Paine-erot vaihtelivat käyttöaikojen mukaan alipaineen ollessa päivisin pääsääntöisesti noin 0 ja - 4 Pa välillä ja öisin noin - 10 Pa molemmin puolin.

Mittauskäyrässä näkyy tuulen aiheuttamia poikkeamia.

Poikkeava mittausaika on mittausputken tukkeutumisen takia.

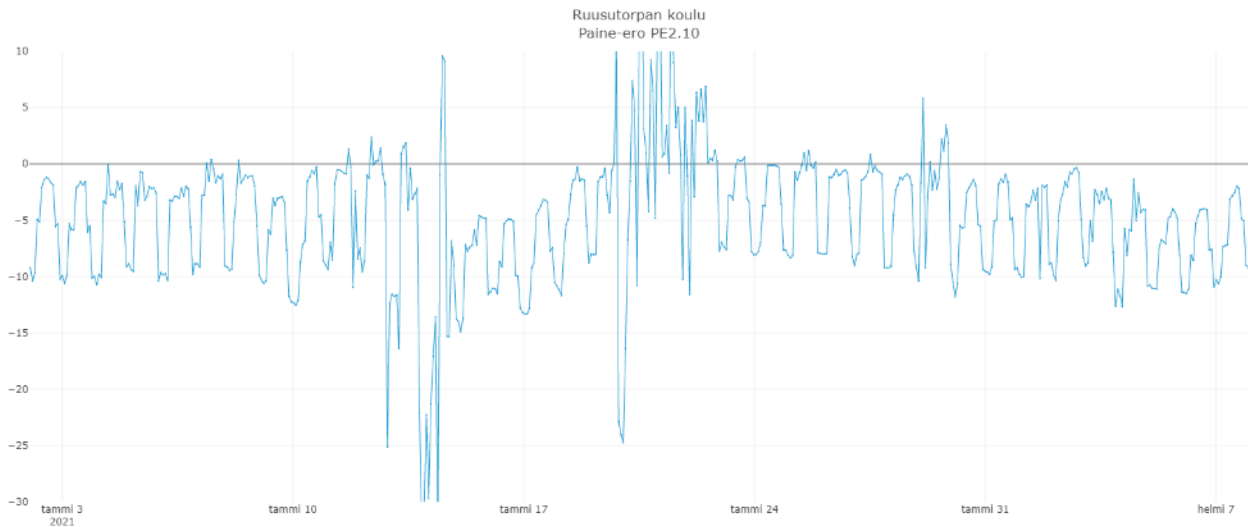
### Paine-ero PE2.10 / 1.kerroksen Ruokailutilan D113.1 ja alapohjajtilan välillä

Paine-erot vaihtelivat käyttöaikojen mukaan Ruokailutilan ollessa alipaineinen Alapohjajtilaan nähden päivisin noin 0 ja - 5 Pa välillä ja öisin noin - 10 Pa. Mittauskäyrässä näkyy tuulen aiheuttamia poikkeamia.

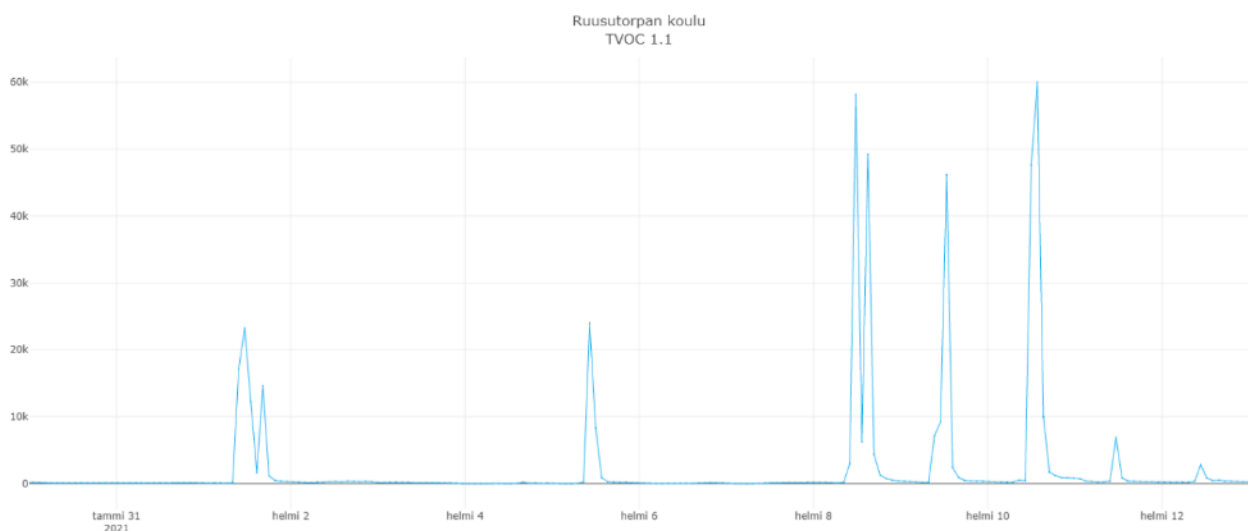
**TVOC** (=haihtuvien orgaanisten yhdisteiden pitoisuus sisäilmassa)

TVOC-tasot olivat pääsääntöisesti noin 10 - 400 ppb-tasojen välillä toiminnan ulkopuolella. Tasojen huiput ajoittuivat koulun päiväaikoihin.

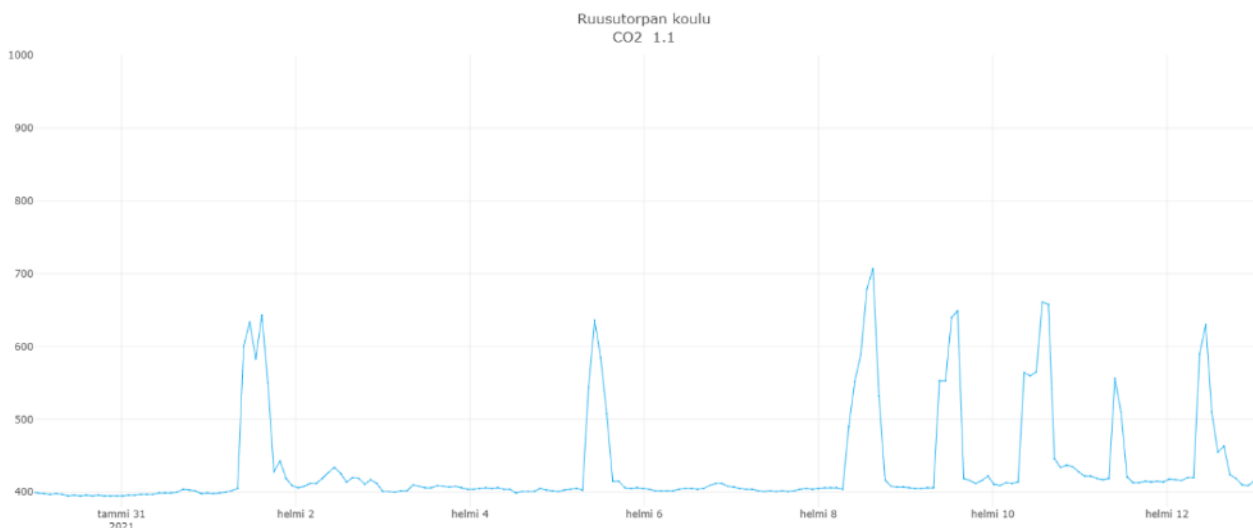
**CO2** (=hiilidioksidipitoisuus)

CO2-pitoisuudet olivat pääsääntöisesti ulkoilmaa vastaavalla tasolla noin 400 ppm.

CO2-pitoisuudet nousivat päivisin käytön aikana maksimissaan noin 700 ppm tasolle.

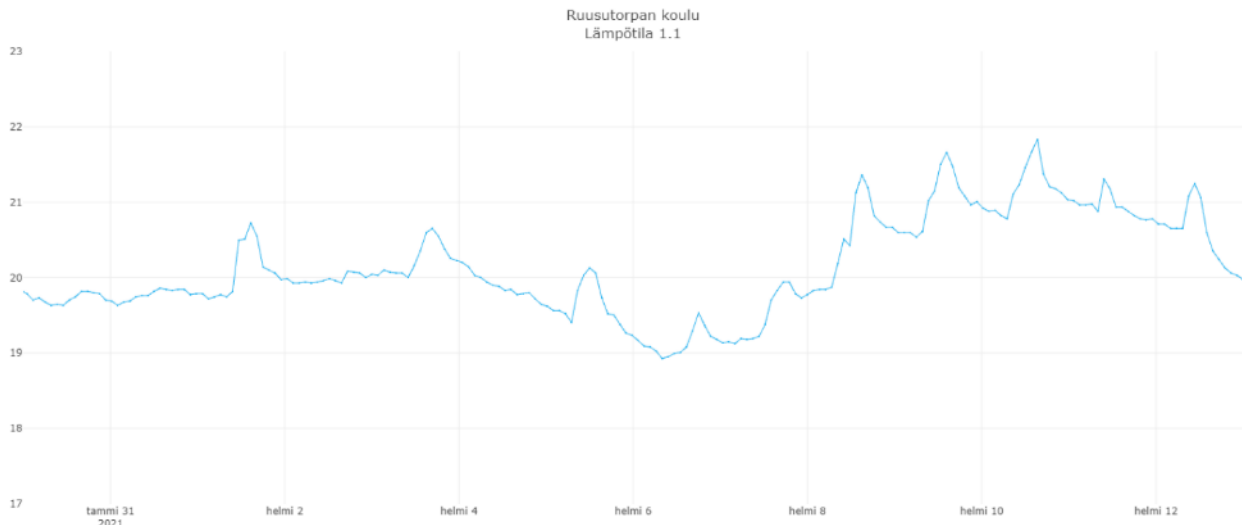
## Lämpötila

Lämpötila vaihteli noin 19 - 22°C:een välillä.

Lämpötilojen huiput ajoittuivat tilan käytön mukaan päiväaikoihin.

Leanheat-ohjausjärjestelmän lämmityskäyrän muutokset näkyvät mittauskäyrässä.

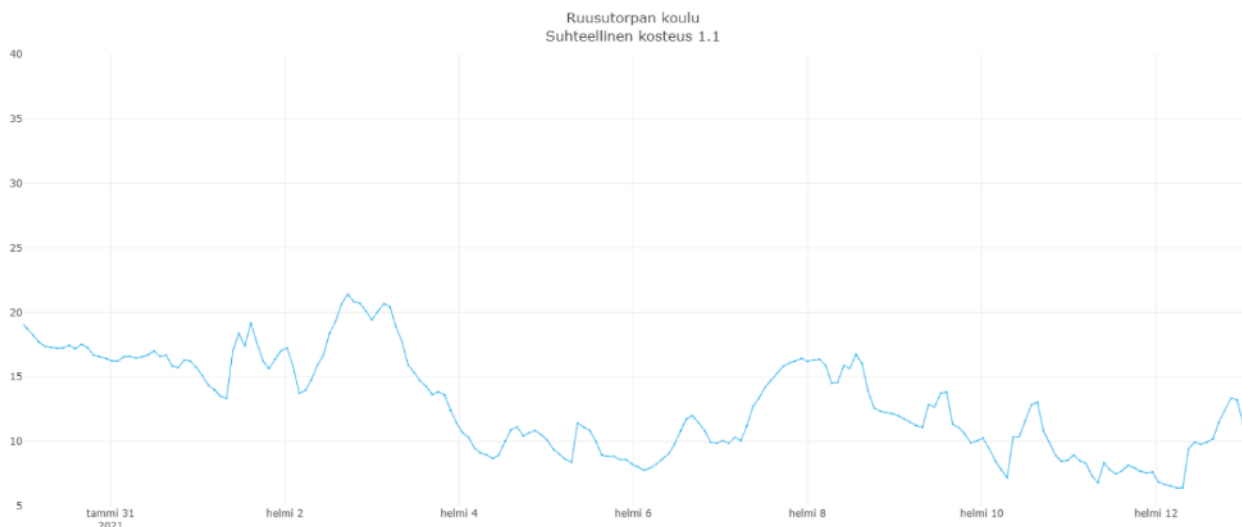
## Suhteellinen kosteus

Suhteellinen kosteus vaihteli noin 5 – 20 RH% välillä.

Talviaikaan pidetään sisäilman suhteellisen kosteuden sopivana arvona 20 – 40%.

Kuiva sisäilma voi aiheuttaa hengitysteiden limakalvojen, silmien sidekalvojen ja ihon kuivumista sekä ärsytysoireita.

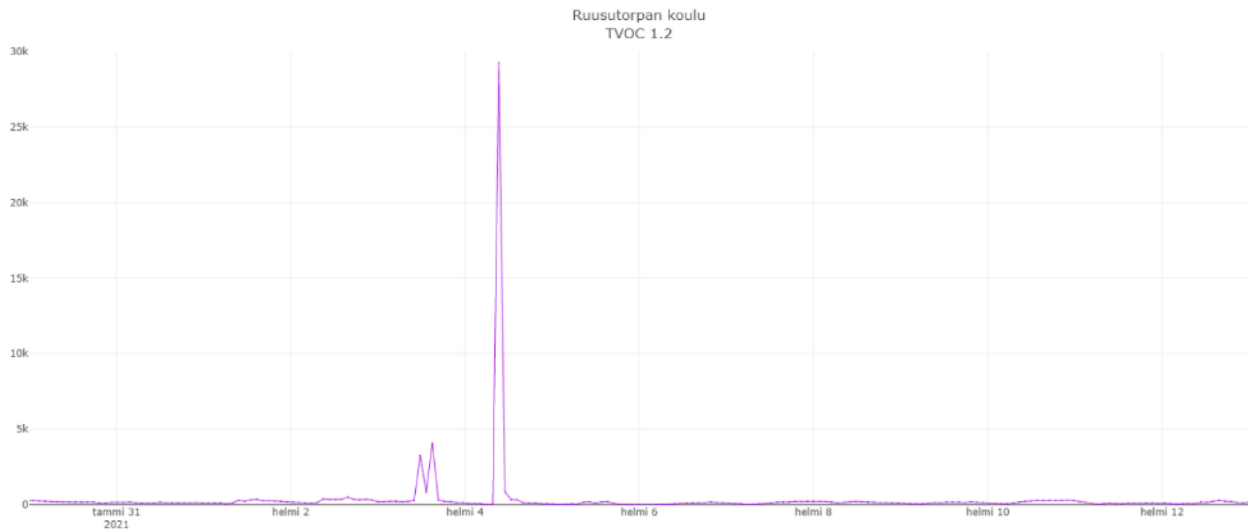
TVOC-tasot olivat pääsääntöisesti noin 0 - 200 ppb-tasojen välillä toiminnan ulkopuolella ja koulupäivien aikana. Tasojen huiput ajoittuivat koulun päiväaikoihin.

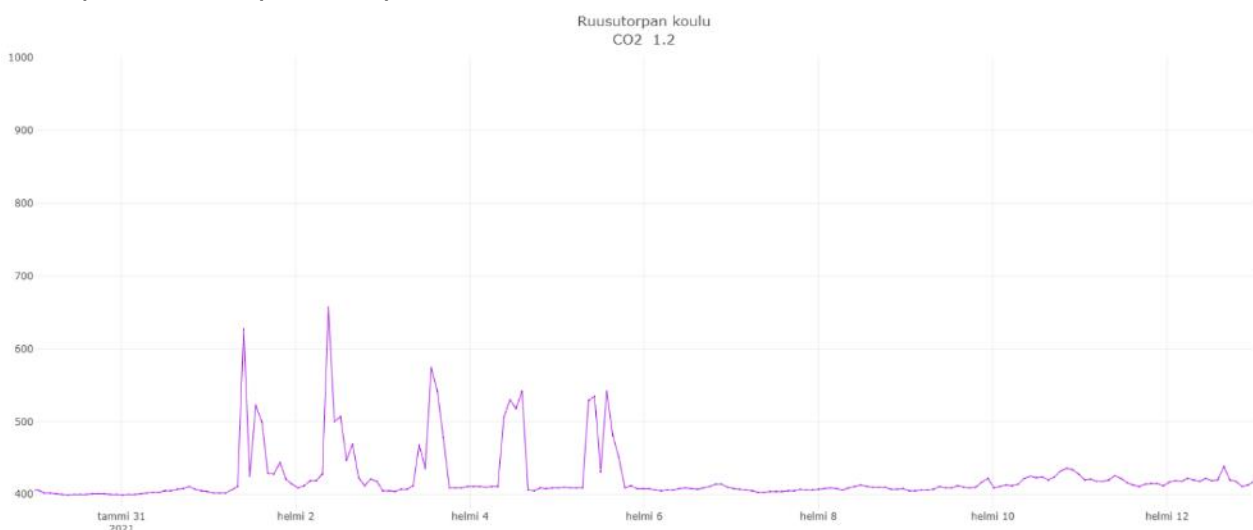
**CO<sub>2</sub>** (=hiilidioksidipitoisuus)

CO<sub>2</sub>-pitoisuudet olivat pääsääntöisesti ulkoilmaa vastaavalla tasolla noin 400 ppm.CO<sub>2</sub>-pitoisuudet nousivat päivisin käytön aikana maksimissaan noin 600 ppm tasolle.

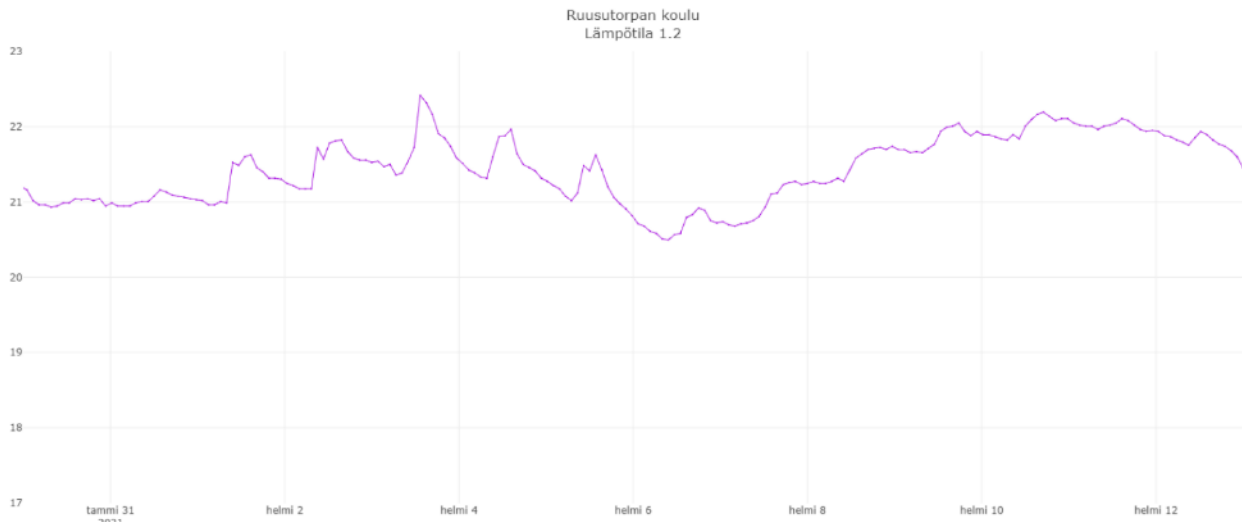
## Lämpötila

Lämpötila vaihteli noin 20.5 – 22.5°C:een välillä.

Lämpötilojen huiput ajoittuivat tilan käytön mukaan päiväaikoihin.

Leanheat-ohjausjärjestelmän lämmityskäyrän muutokset näkyvät mittauskäyrässä.

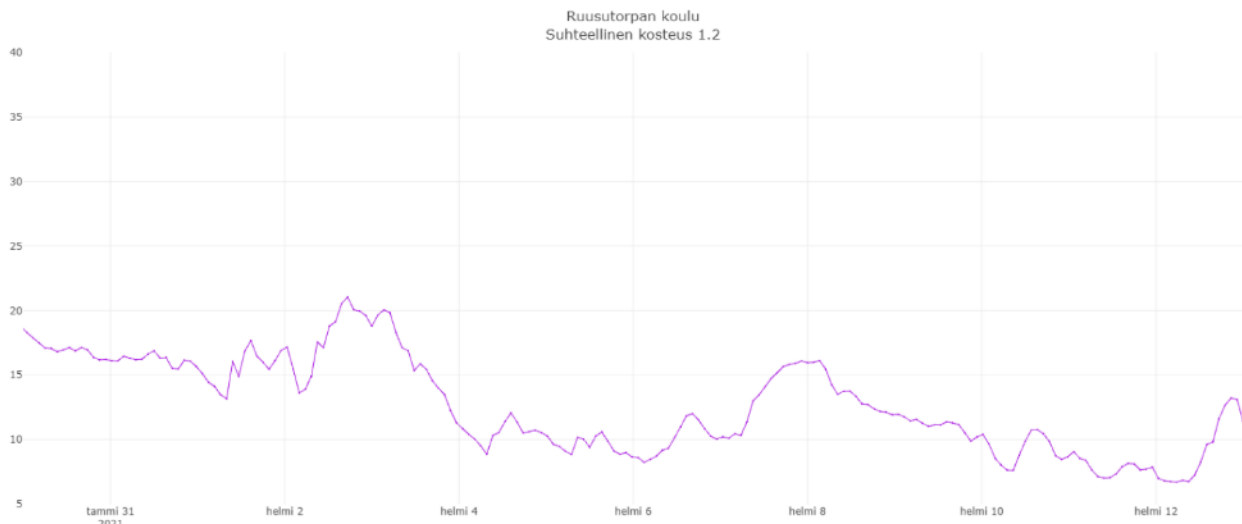
## Suhteellinen kosteus

Suhteellinen kosteus vaihteli noin 5 – 20 RH% välillä.

Talviaikaan pidetään sisäilman suhteellisen kosteuden sopivana arvona 20 – 40%.

Kuiva sisäilma voi aiheuttaa hengitysteiden limakalvojen, silmien sidekalvojen ja ihon kuivumista sekä ärsytysoireita.

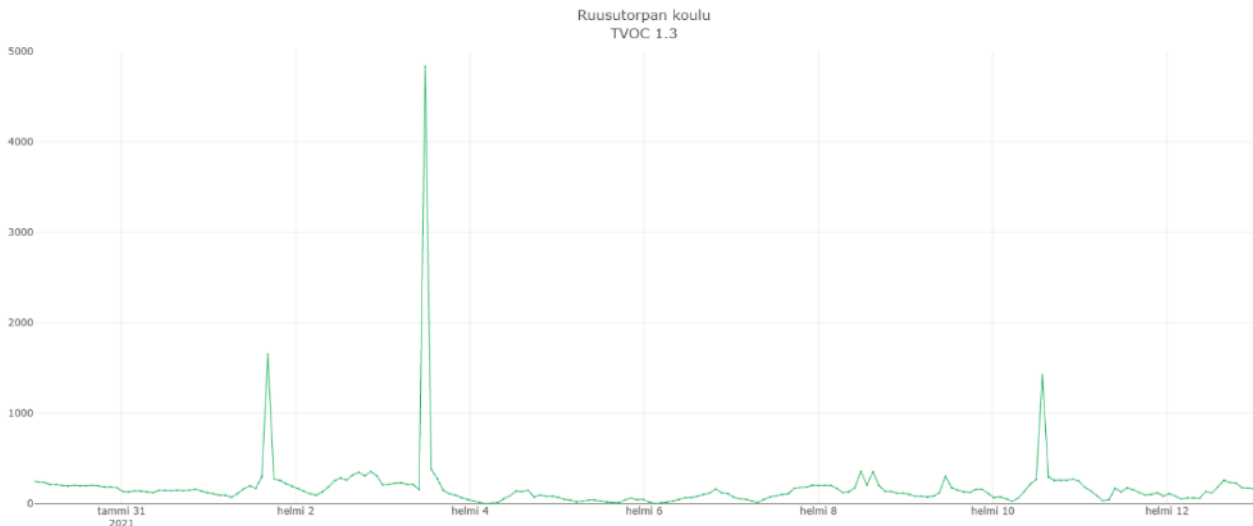
TVOC-tasot olivat pääsääntöisesti noin 0 - 200 ppb-tasojen välillä toiminnan ulkopuolella ja koulupäivien aikana. Tasojen huiput ajoittuivat koulun päiväaikoihin.

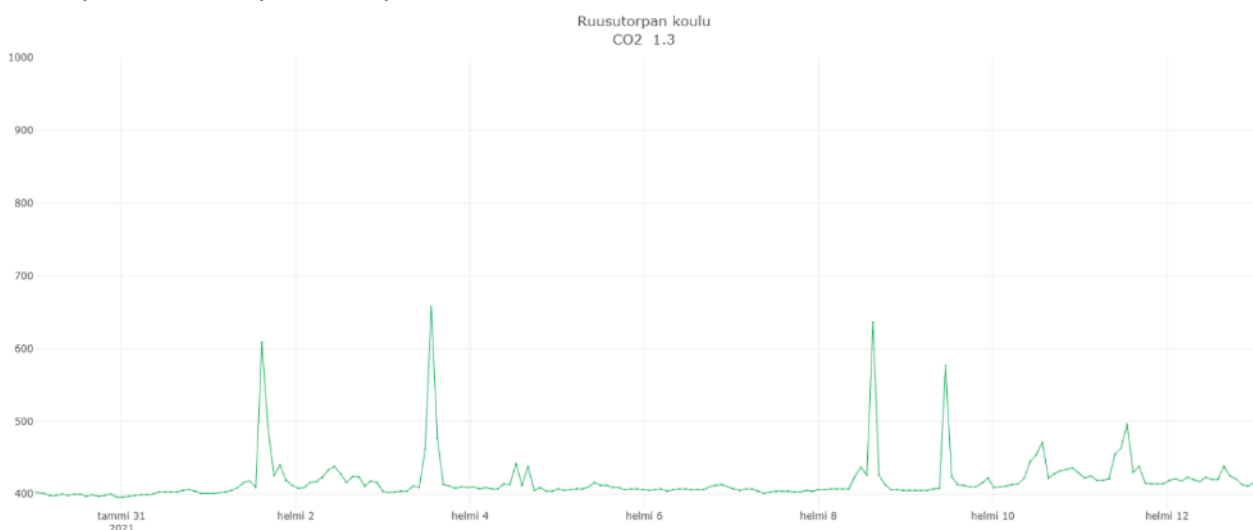
**CO<sub>2</sub>** (=hiilidioksidipitoisuus)

CO<sub>2</sub>-pitoisuudet olivat pääsääntöisesti ulkoilmaa vastaavalla tasolla noin 400 ppm.CO<sub>2</sub>-pitoisuudet nousivat päivisin käytön aikana maksimissaan noin 600 ppm tasolle.

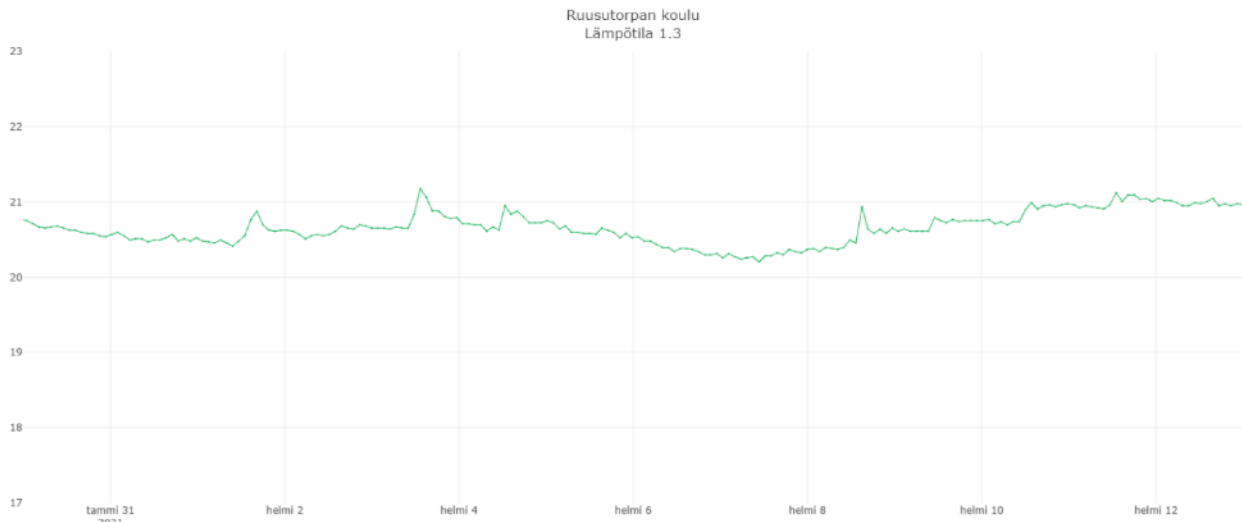
## Lämpötila

Lämpötila vaihteli suhteellisen tasaisesti noin 20 - 21°C:een välillä.  
Lämpötilojen huiput ajoittuivat tilan käytön mukaan päiväaikoihin.  
Leanheat-ohjausjärjestelmän lämmityskäyrän muutokset näkyvät mittauskäyrässä.

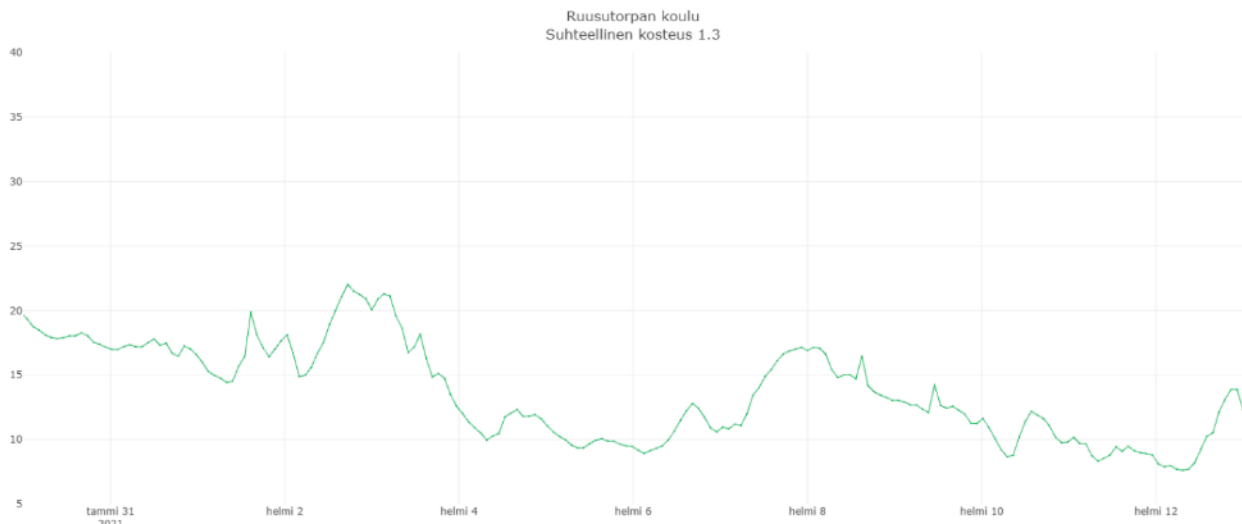
## Suhteellinen kosteus

Suhteellinen kosteus vaihteli noin 5 – 20 RH% välillä.

Talviaikaan pidetään sisäilman suhteellisen kosteuden sopivana arvona 20 – 40%.

Kuiva sisäilma voi aiheuttaa hengitysteiden limakalvojen, silmien sidekalvojen ja ihon kuivumista sekä ärsytysoireita.

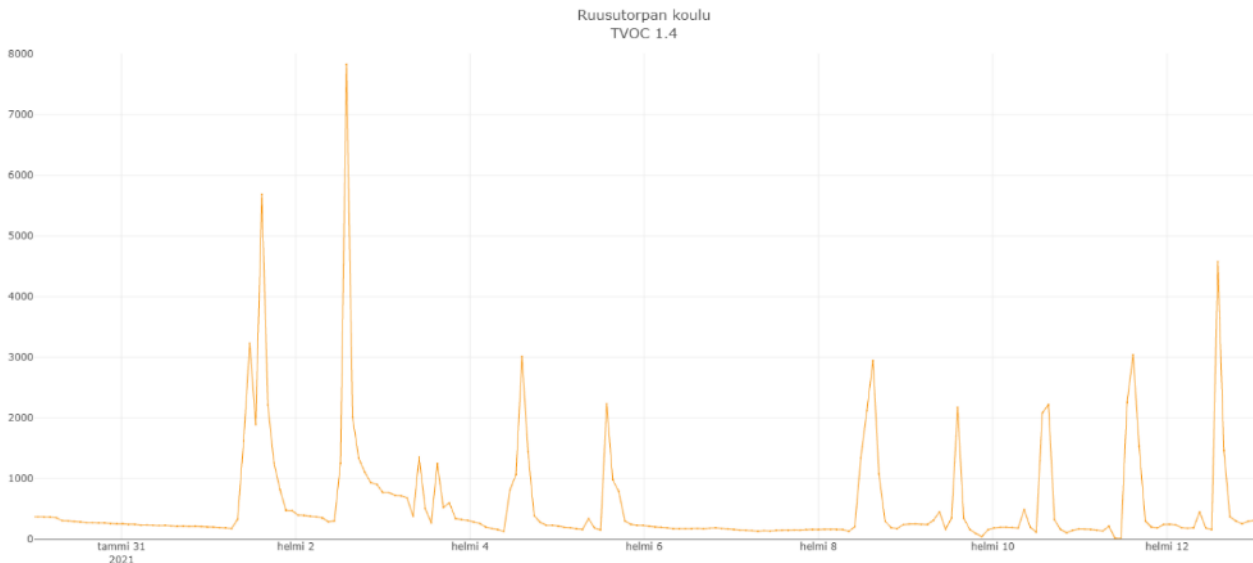
TVOC-tasot olivat pääsääntöisesti noin 10 - 400 ppb-tasojen välillä toiminnan ulkopuolella. Tasojen huiput ajoittuivat koulun päiväaikoihin.

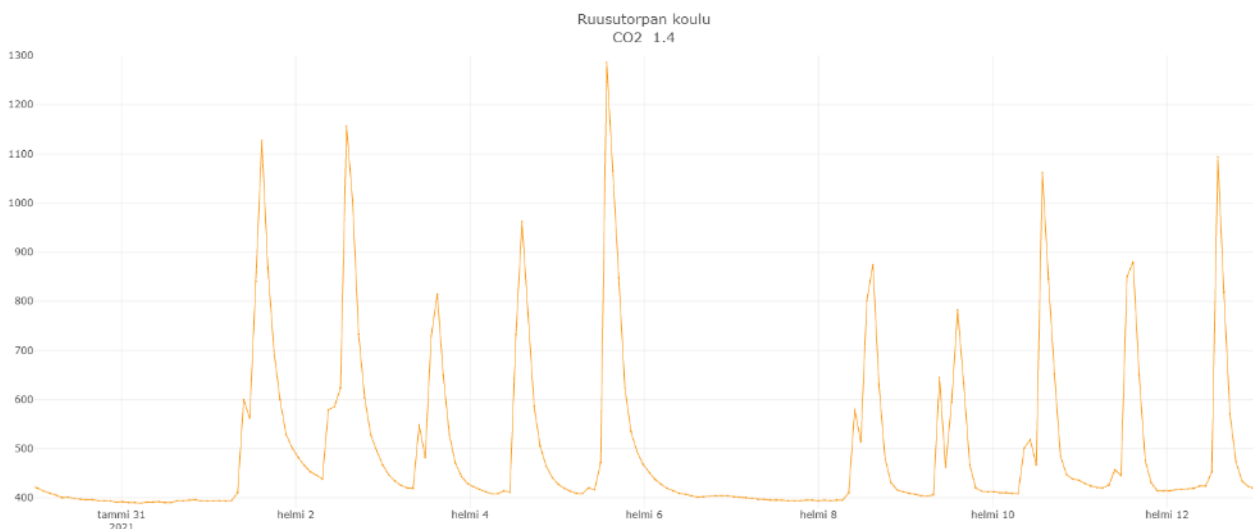
**CO2** (=hiilidioksidipitoisuus)

CO2-pitoisuudet olivat pääsääntöisesti ulkoilmaa vastaavalla tasolla noin 400 ppm.

CO2-pitoisuudet nousivat päivisin käytön aikana maksimissaan noin 1200 ppm tasolle.

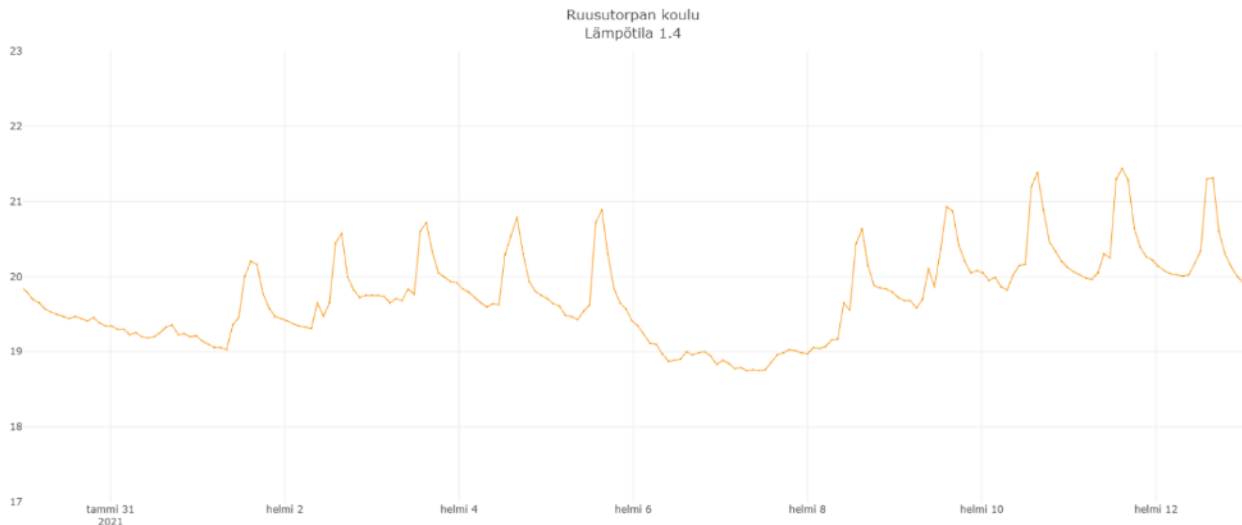
## Lämpötila

Lämpötila vaihteli noin 19 - 21°C:een välillä.

Lämpötilojen huiput ajoittuivat tilan käytön mukaan päiväaikoihin.

Leanheat-ohjausjärjestelmän lämmityskäyrän muutokset näkyvät mittauskäyrässä.

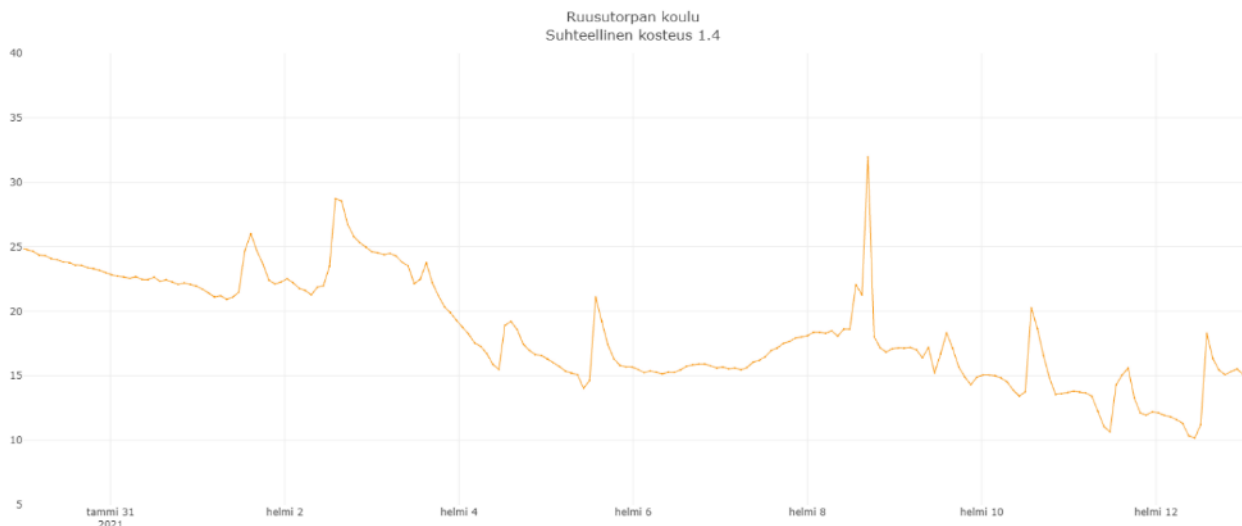
## Suhteellinen kosteus

Suhteellinen kosteus vaihteli noin 10 – 30 RH% välillä.

Talviaikaan pidetään sisäilman suhteellisen kosteuden sopivana arvona 20 – 40%.

Kuiva sisäilma voi aiheuttaa hengitysteiden limakalvojen, silmien sidekalvojen ja ihon kuivumista sekä ärsytysoireita.

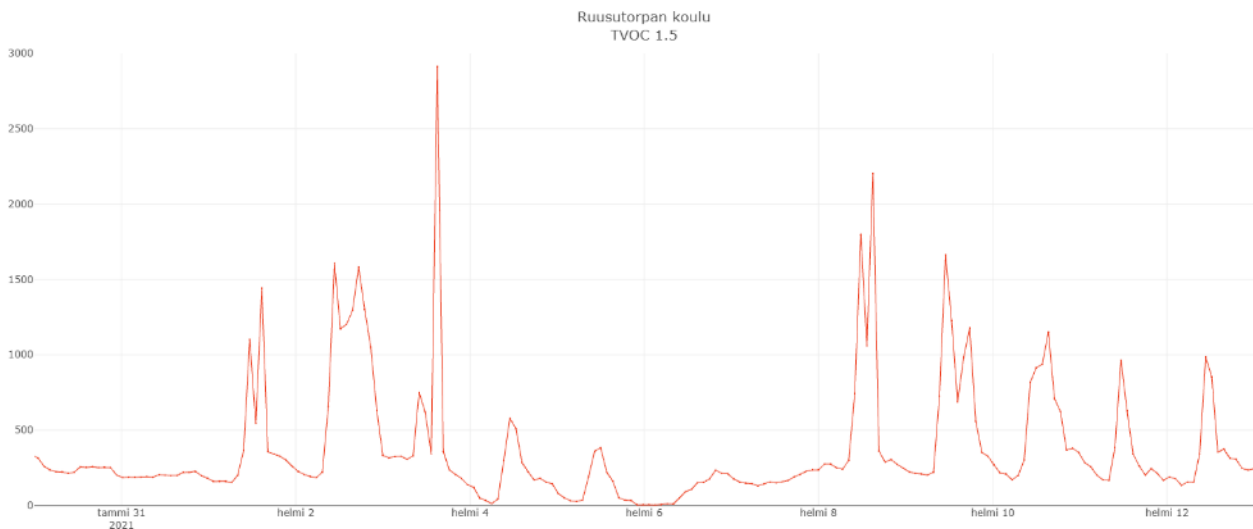
TVOC-tasot olivat pääsääntöisesti noin 10 - 400 ppb-tasojen välillä toiminnan ulkopuolella. Tasojen huiput ajoittuivat koulun päiväaikoihin.
