ESPOON KAUPUNKI  
Tilapalvelut-liikelaitos  
Kunnossapitopalvelut  
Tarkastusryhmä

8.4.2021

## **Ruusutorpan koulu**

## **SISÄILMATARKASTUS**

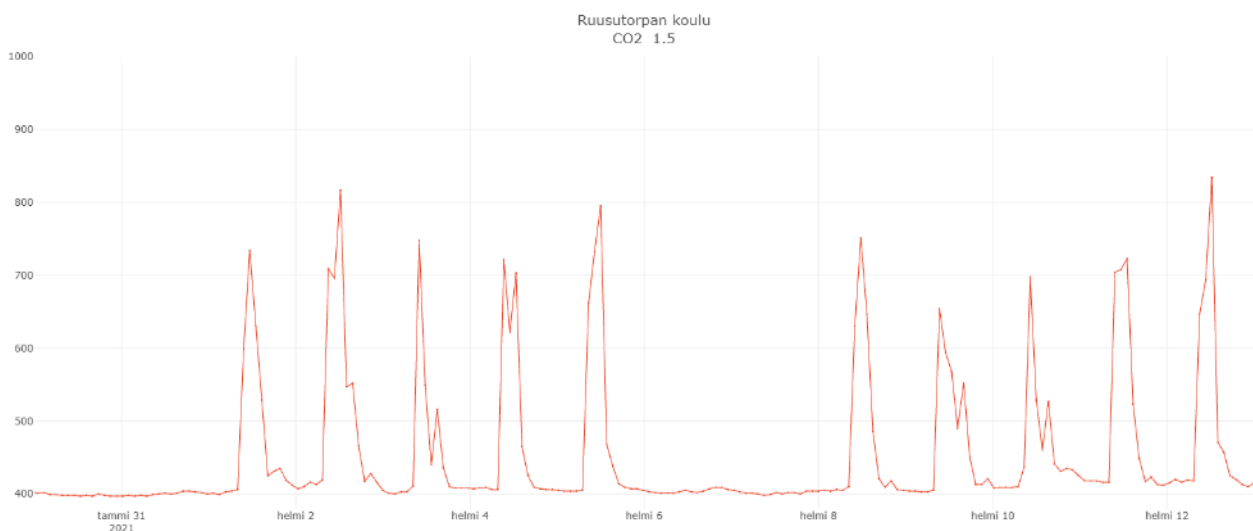
**CO2** (=hiilidioksidipitoisuus)

CO2-pitoisuudet olivat pääsääntöisesti ulkoilmaa vastaavalla tasolla noin 400 ppm.

CO2-pitoisuudet nousivat päivisin käytön aikana maksimissaan noin 800 ppm tasolle.

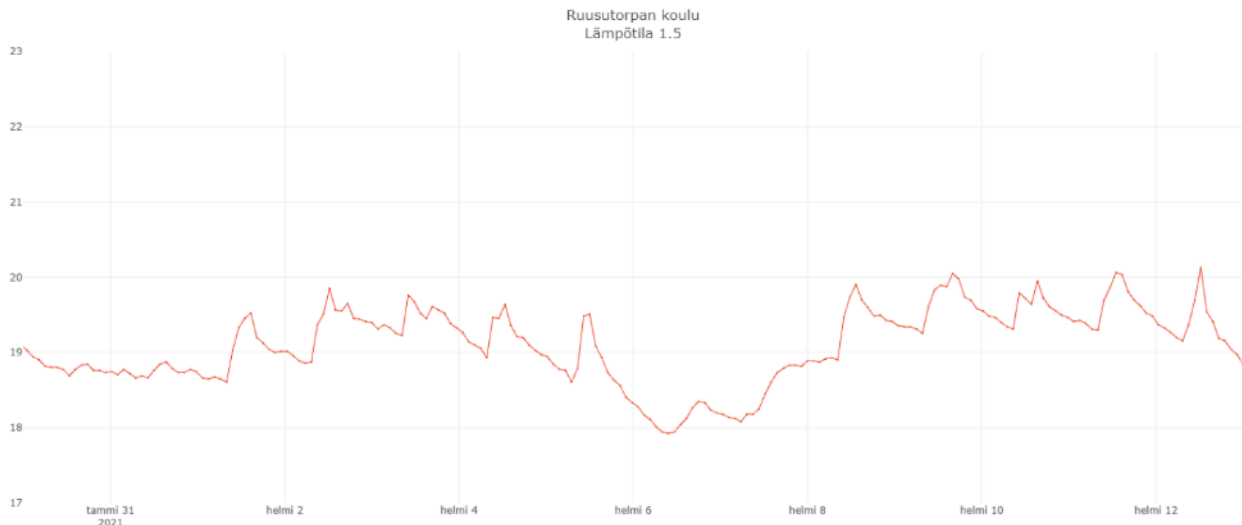
## Lämpötila

Lämpötila vaihteli noin 18 - 20°C:een välillä.

Lämpötilojen huiput ajoittuivat tilan käytön mukaan päiväaikoihin.

Leanheat-ohjausjärjestelmän lämmityskäyrän muutokset näkyvät mittauskäyrässä.

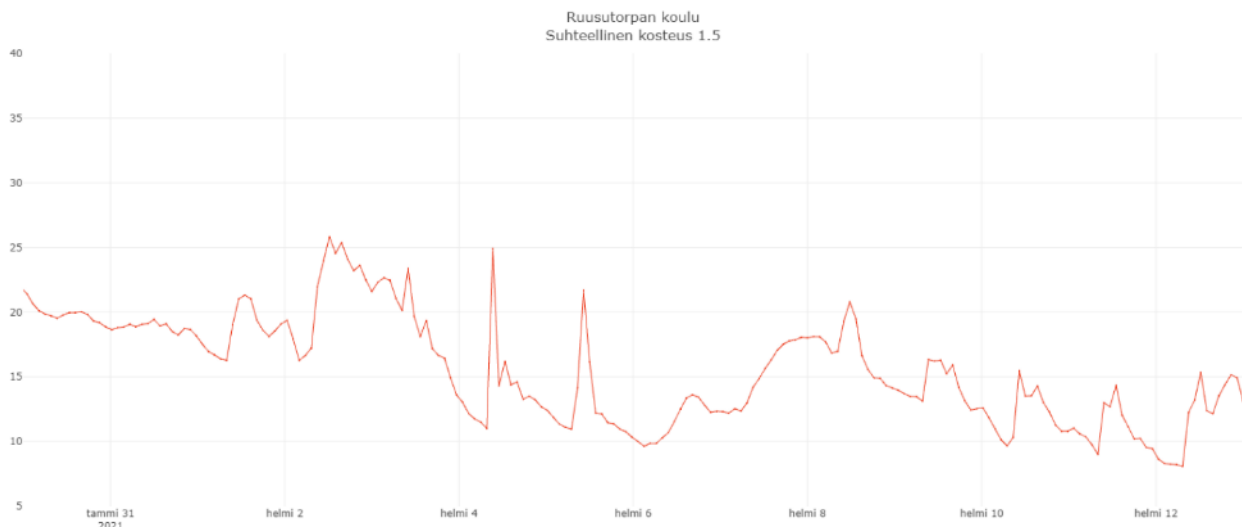
## Suhteellinen kosteus

Suhteellinen kosteus vaihteli noin 10 – 25 RH% välillä.

Talviaikaan pidetään sisäilman suhteellisen kosteuden sopivana arvona 20 – 40%.

Kuiva sisäilma voi aiheuttaa hengitysteiden limakalvojen, silmien sidekalvojen ja ihon kuivumista sekä ärsytysoireita.

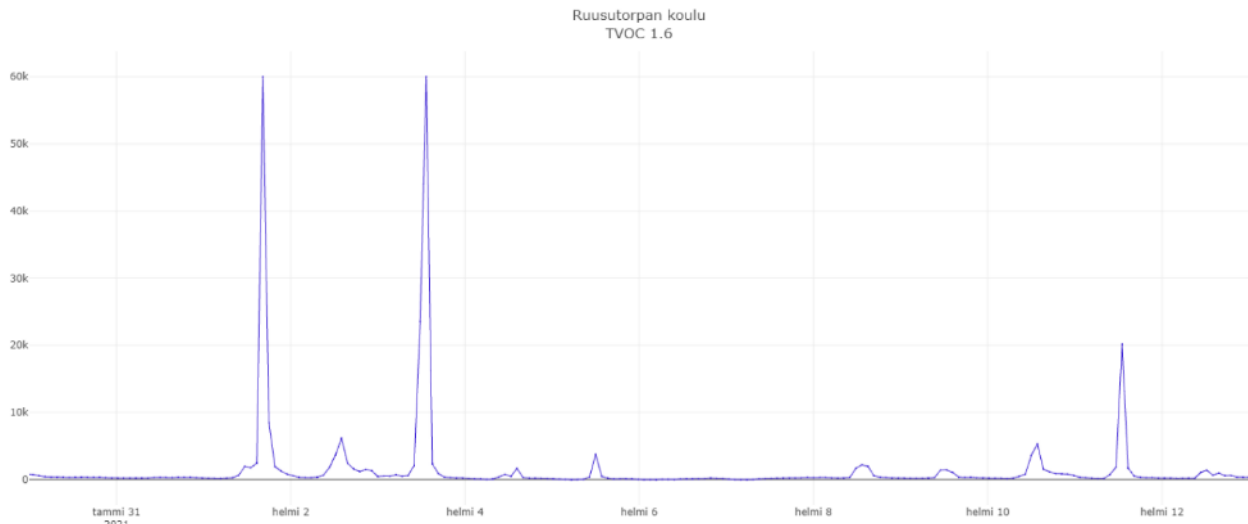
TVOC-tasot olivat pääsääntöisesti noin 10 - 400 ppb-tasojen välillä toiminnan ulkopuolella. Tasojen huiput ajoittuivat koulun päiväaikoihin.

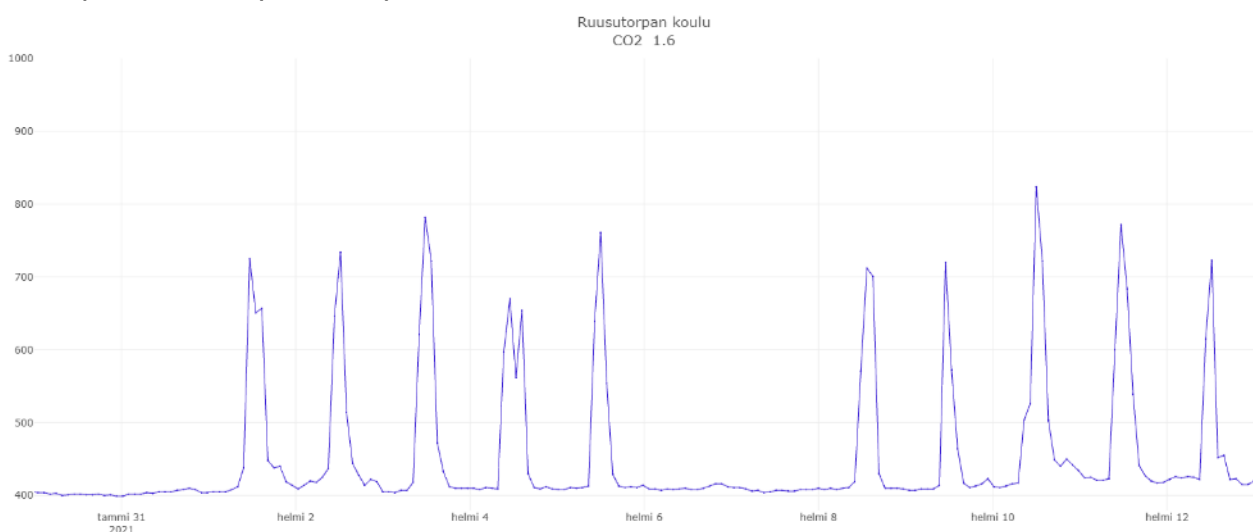
**CO2** (=hiilidioksidipitoisuus)

CO2-pitoisuudet olivat pääsääntöisesti ulkoilmaa vastaavalla tasolla noin 400 ppm.

CO2-pitoisuudet nousivat päivisin käytön aikana maksimissaan noin 800 ppm tasolle.

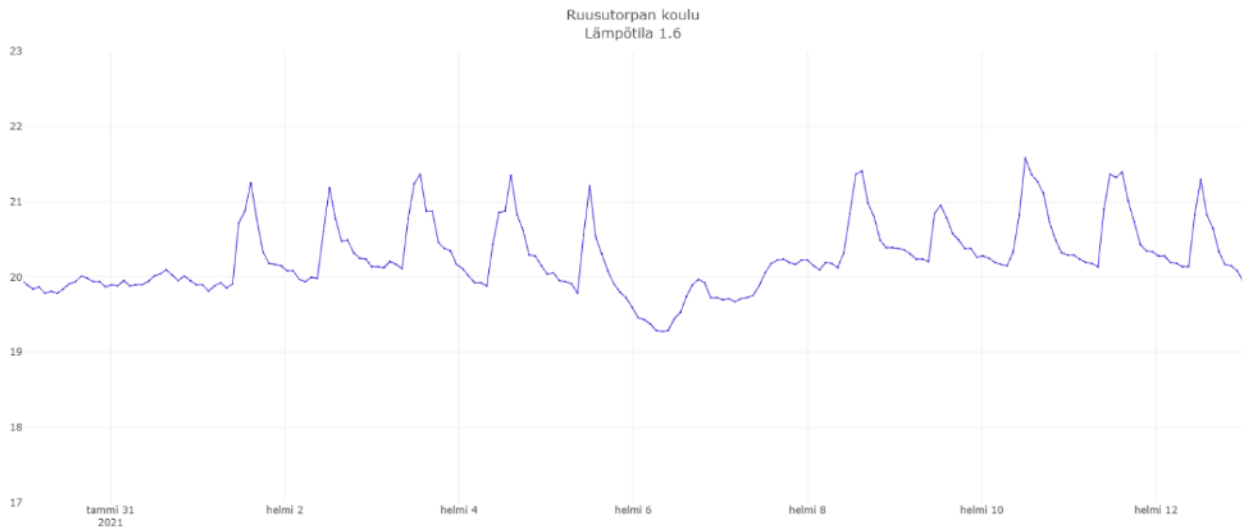
## Lämpötila

Lämpötila vaihteli noin 19.5 – 21.5°C:een välillä.

Lämpötilojen huiput ajoittuivat tilan käytön mukaan päiväaikoihin.

Leanheat-ohjausjärjestelmän lämmityskäyrän muutokset näkyvät mittauskäyrässä.

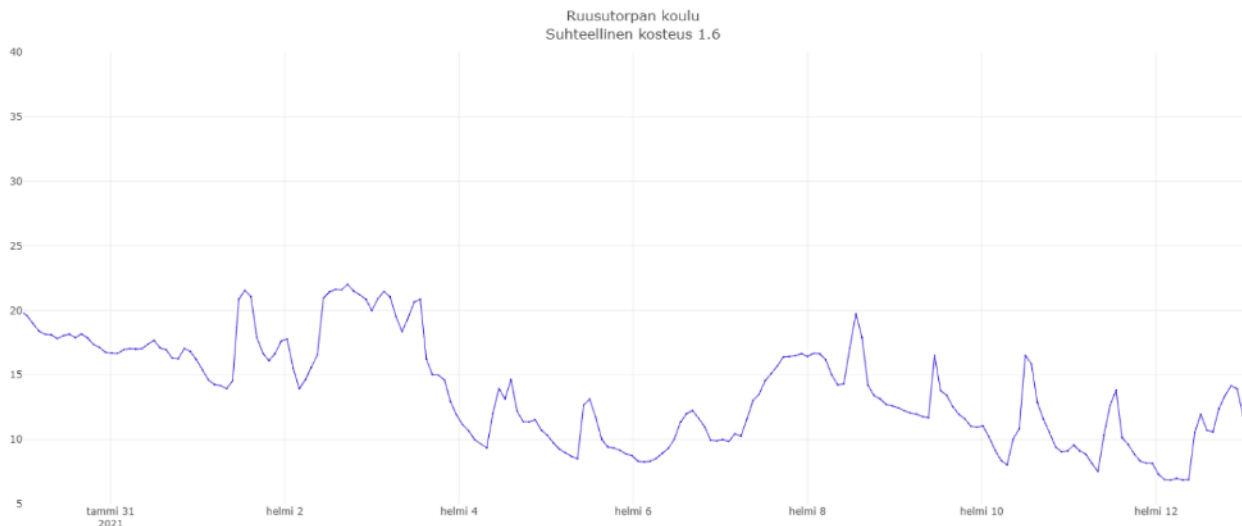
## Suhteellinen kosteus

Suhteellinen kosteus vaihteli noin 5 – 20 RH% välillä.

Talviaikaan pidetään sisäilman suhteellisen kosteuden sopivana arvona 20 – 40%.

Kuiva sisäilma voi aiheuttaa hengitysteiden limakalvojen, silmien sidekalvojen ja ihon kuivumista sekä ärsytysoireita.

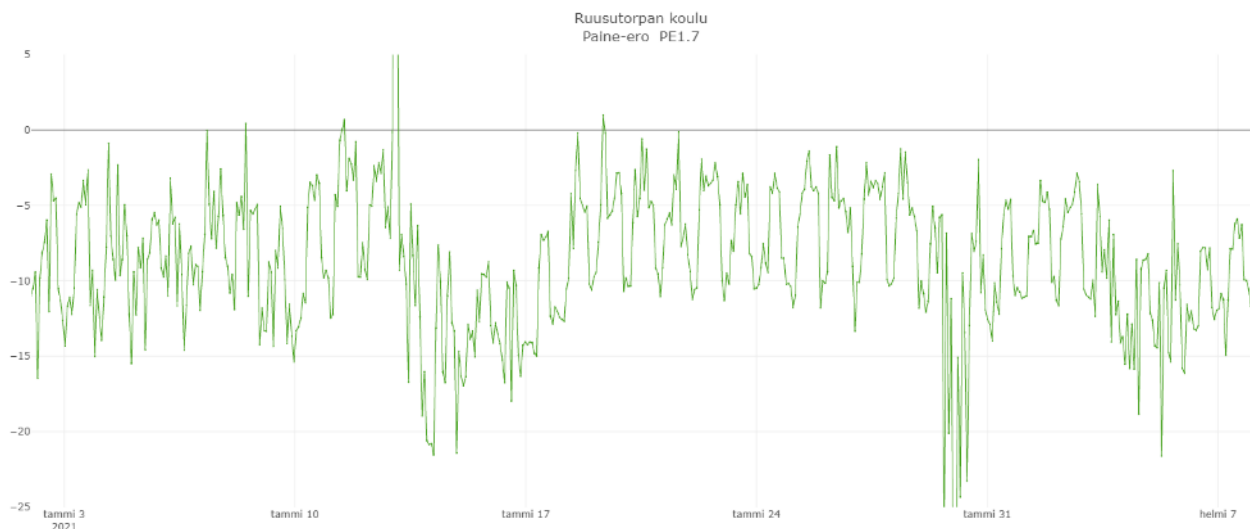
### Paine-ero PE1.7 / 2.kerroksen Kouluterveydenhoitajan huoneen D236 ja ulkoilman välillä

Paine-erot vaihtelivat käyttöaikojen mukaan alipaineen ollessa päivisin pääsääntöisesti noin – 2 ja – 8 Pa välillä ja öisin noin – 10 ja – 15 Pa välillä.

Mittauskäyrässä näkyy tuulen aiheuttamia poikkeamia.

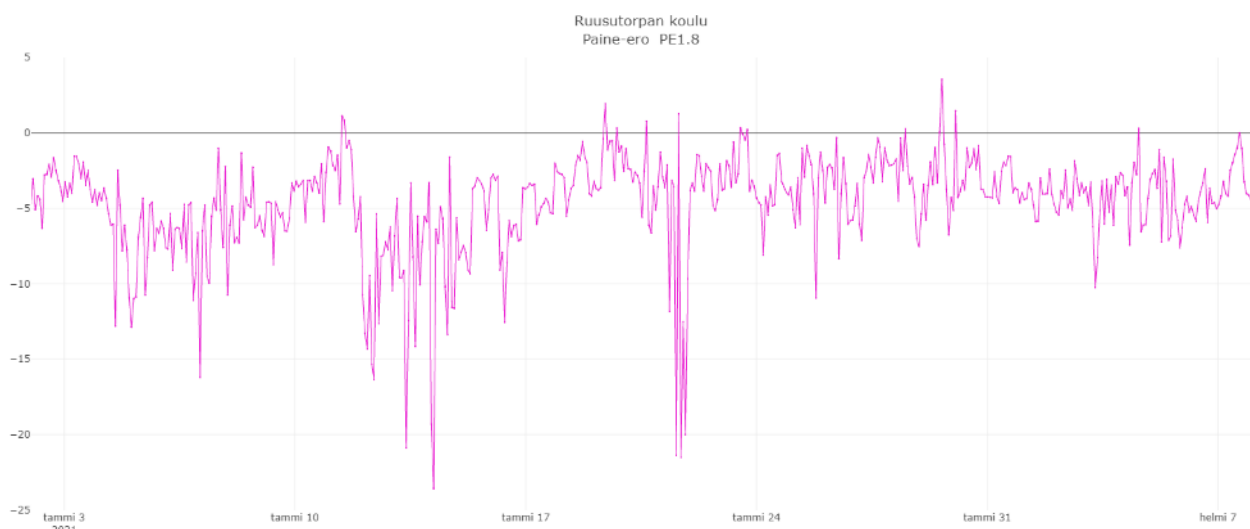
### Paine-ero PE1.8 / 2.kerroksen Luokan A208 ja ulkoilman välillä

Paine-erot vaihtelivat käyttöaikojen mukaan ajallisesti epäsäännöllisesti alipaineen ollessa pääsääntöisesti noin 0 ja – 10 Pa välillä.

Huomioitava, että A-siivessä on puhallinavusteinen painovoimainen ilmanvaihto.

Mittauskäyrässä näkyy tuulen aiheuttamia poikkeamia.

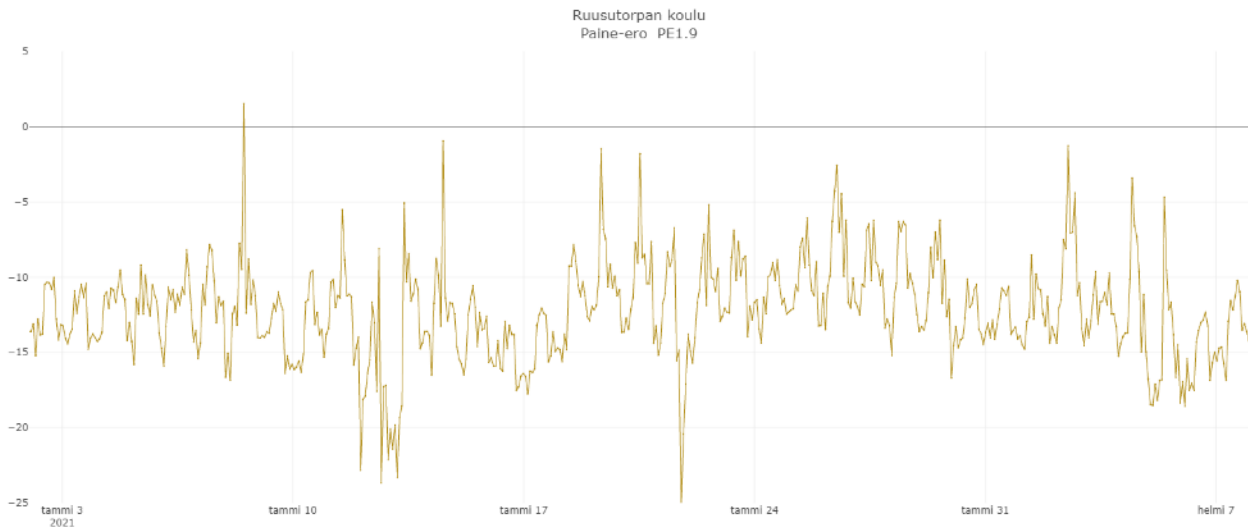
### Paine-ero PE1.9 / 2.kerroksen Luokan B208 ja ulkoilman välillä

Paine-erot vaihtelivat käyttöaikojen mukaan alipaineen ollessa päivisin pääsääntöisesti noin - 5 ja - 10 Pa välillä ja öisin - 15 Pa molemmin puolin. Mittauskäyrässä näkyy tuulen aiheuttamia poikkeamia.

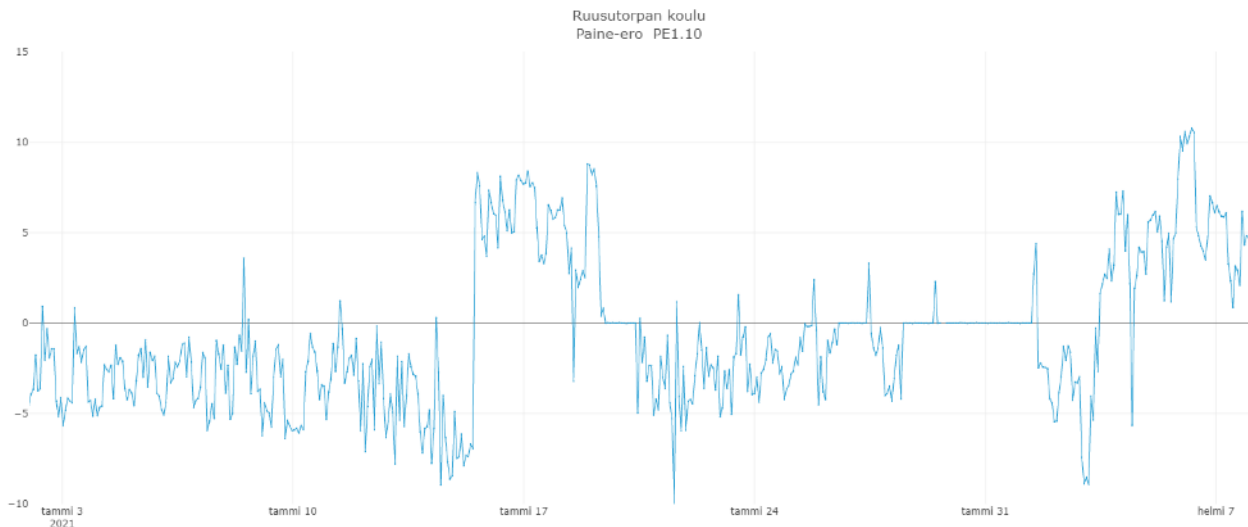
### Paine-ero PE1.10 / 2.kerroksen Luokan C212 ja ulkoilman välillä

Paine-erot vaihtelivat käyttöaikojen mukaan päivisin noin - 2 Pa tasolla ja öisin noin - 5 Pa tasolla alipaineisena.

Mittauskäyrässä näkyvät poikkeamat ja 0-tasolla piirtyminen johtuvat luultavasti pakkaskaudella iv-koneen jäätymissuojan laukeamisen aiheuttamista ilmastointikoneiden pysähtymisistä.
