ESPOON KAUPUNKI  
Tilapalvelut-liikelaitos  
Kunnossapitopalvelut  
Tarkastusryhmä

## **Keinumäen koulu**

Kohdenumero **4355**

## **SISÄILMATARKASTUS**

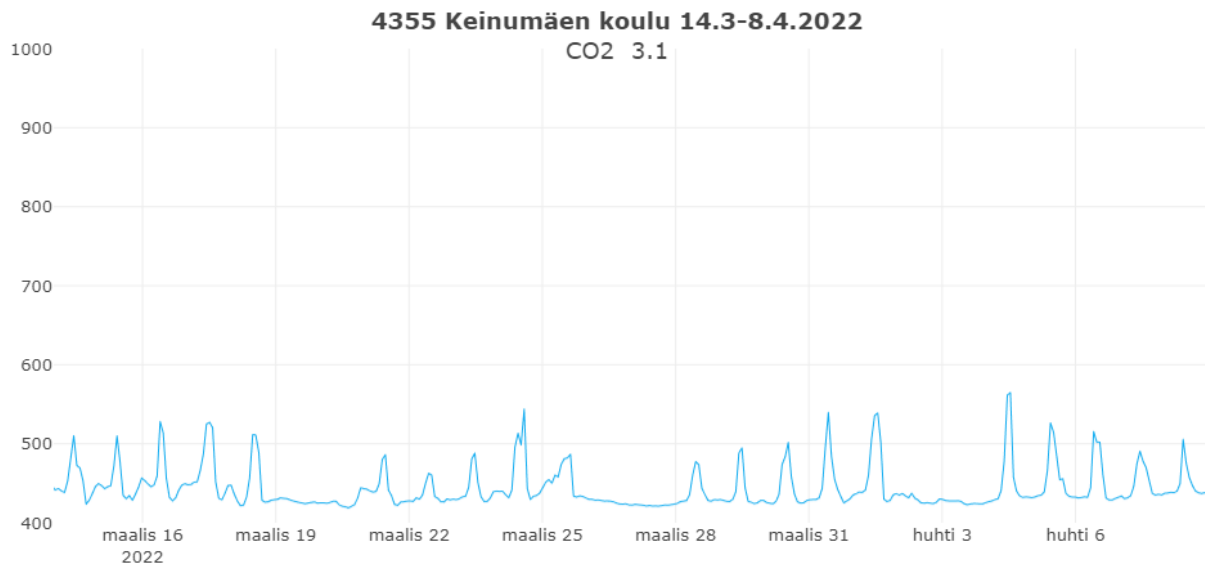
**CO<sub>2</sub>** (=hiilidioksidipitoisuus)

CO<sub>2</sub>-pitoisuudet nousivat päivisin käytön aikana maksimissaan noin 550 ppm tasolle.

Käytön ulkopuolella CO<sub>2</sub>-pitoisuudet olivat pääsääntöisesti ulkoilmaa vastaavalla tasolla noin 400 ppm.

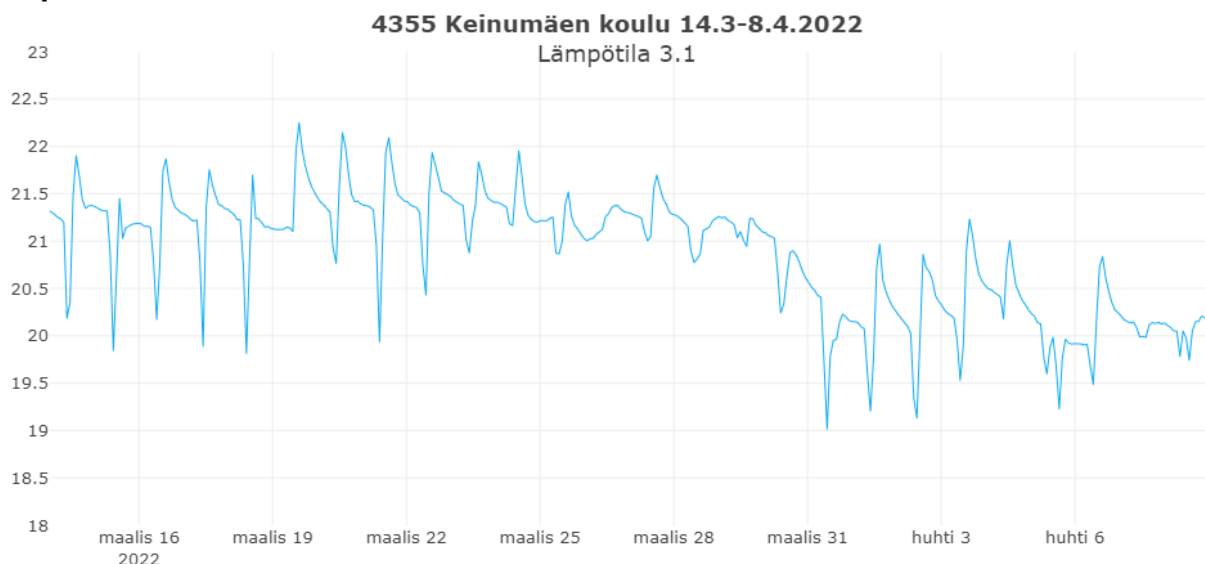
### Lämpötila

Lämpötila vaihteli noin 19 – 22 °C:een välillä.

Lämpötilat olivat alimmillaan aamupäivällä ja huiput ajoittuivat iltapäivään.

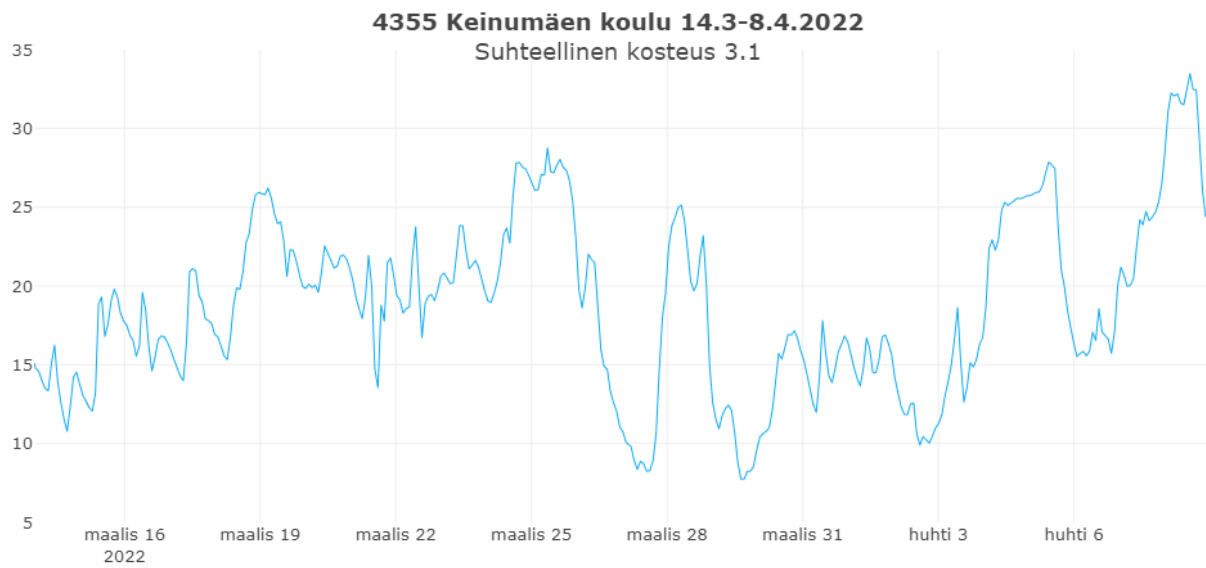
## Suhteellinen kosteus

Suhteellinen kosteus vaihteli noin 10 – 30 RH% välillä.

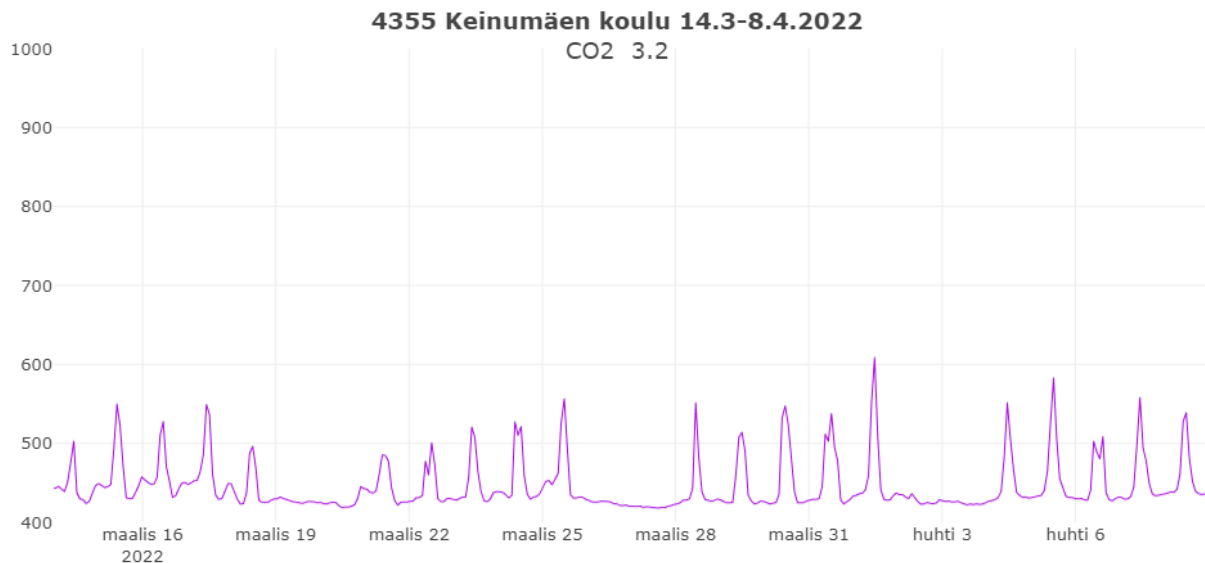
**CO2** (=hiilidioksidipitoisuus)

CO2-pitoisuudet nousivat päivisin käytön aikana maksimissaan noin 600 ppm tasolle.

Käytön ulkopuolella CO2-pitoisuudet olivat pääsääntöisesti ulkoilmaa vastaavalla tasolla noin 400 ppm.

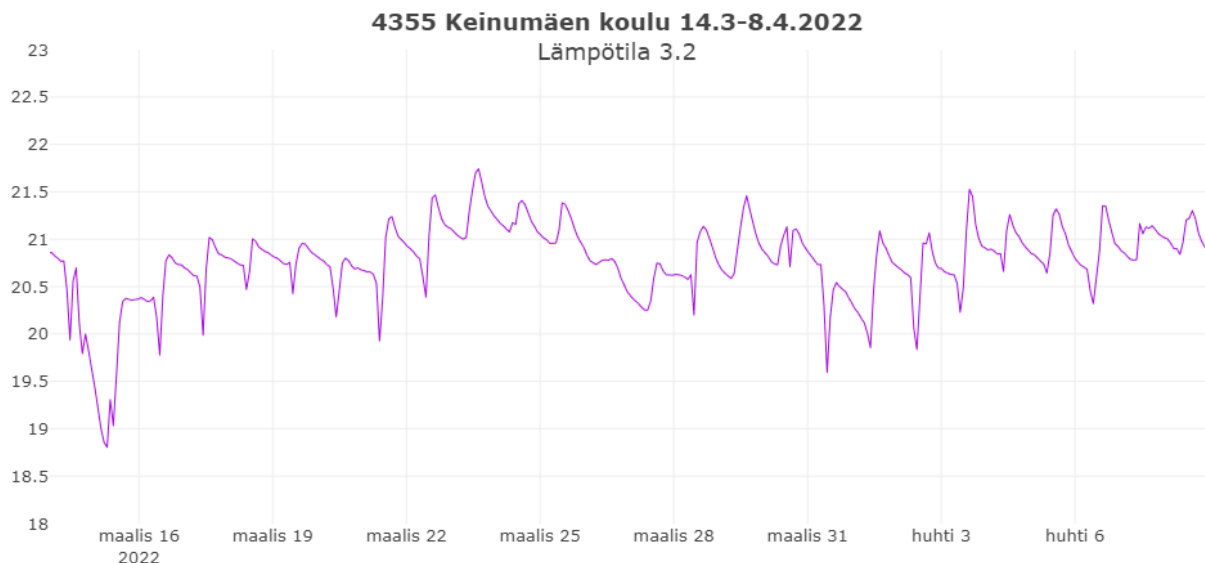
## Lämpötila

Lämpötila vaihteli pääsääntöisesti noin 20 – 21.5°C:een välillä.

Lämpötilat olivat alimmillaan aamupäivällä ja huiput ajoittuivat pääsääntöisesti iltapäivään.

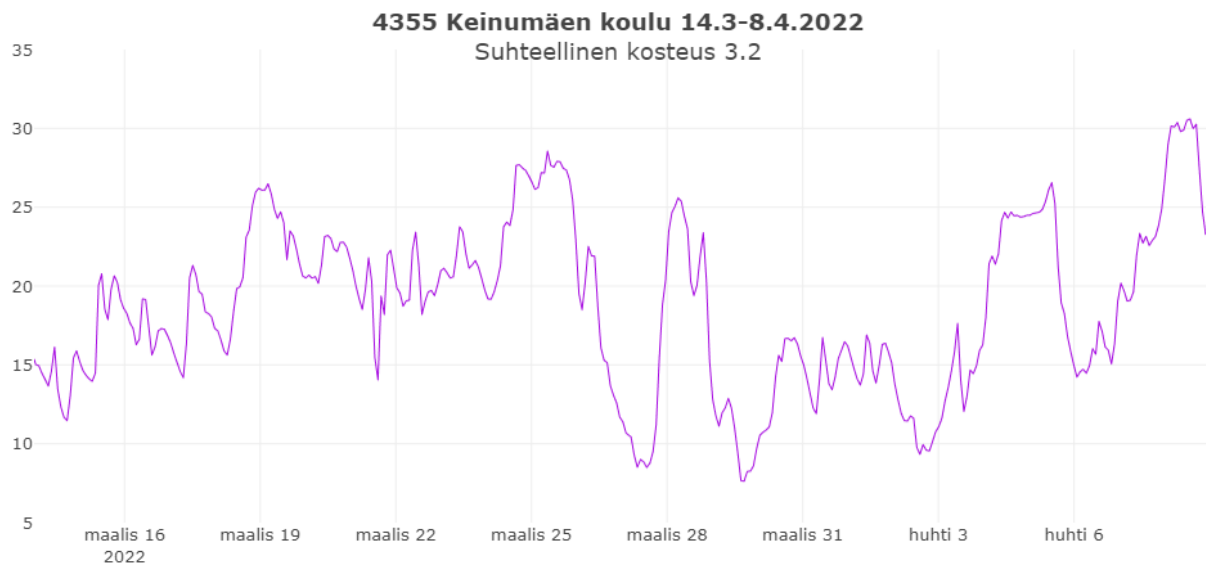
## Suhteellinen kosteus

Suhteellinen kosteus vaihteli noin 10 – 30 RH% välillä.

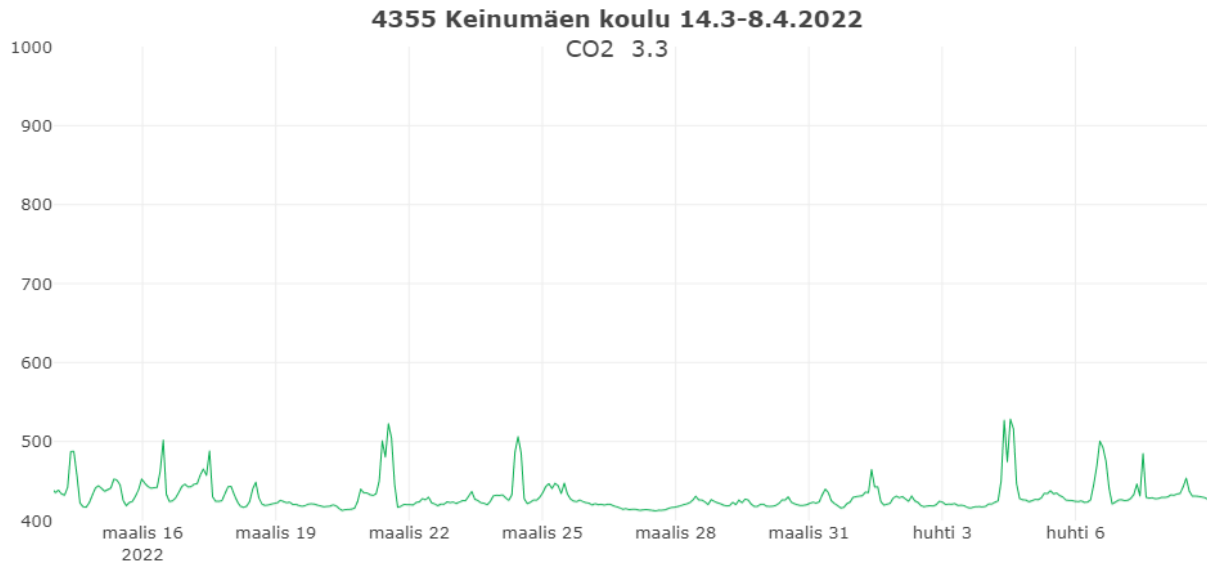
**CO2** (=hiilidioksidipitoisuus)

CO2-pitoisuudet nousivat päivisin käytön aikana maksimissaan noin 500 ppm tasolle.

Käytön ulkopuolella CO2-pitoisuudet olivat pääsääntöisesti ulkoilmaa vastaavalla tasolla noin 400 ppm.

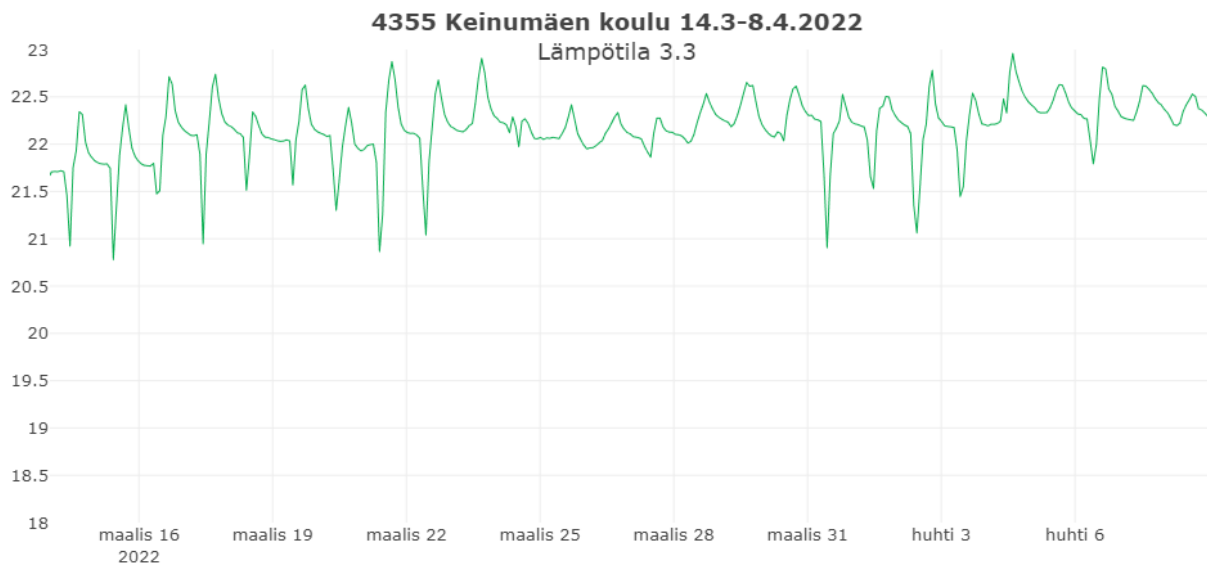
## Lämpötila

Lämpötila vaihteli noin 21 – 23°C:een välillä.

Lämpötilat olivat alimmillaan aamupäivällä ja huiput ajoittuivat pääsääntöisesti iltapäivään.

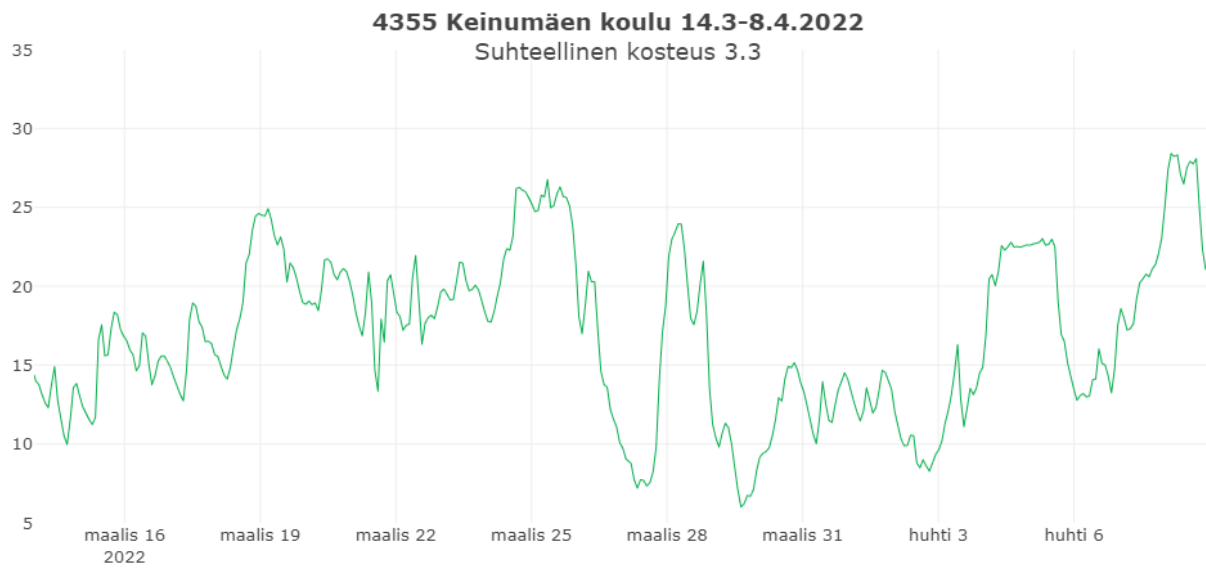
## Suhteellinen kosteus

Suhteellinen kosteus vaihteli noin 5 – 30 RH% välillä.

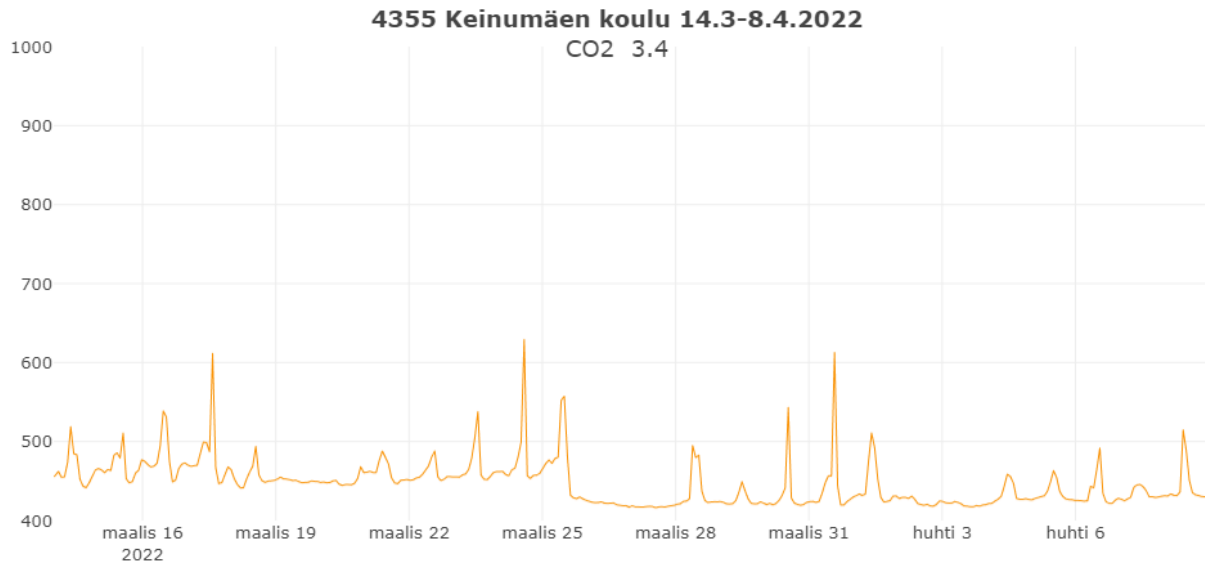
**CO2** (=hiilidioksidipitoisuus)

CO2-pitoisuudet nousivat päivisin käytön aikana maksimissaan noin 600 ppm tasolle.

14–25.3.2022 välillä pohjatason ryömimisen syytä noin 450 ppm-tasolle ei tiedetä.

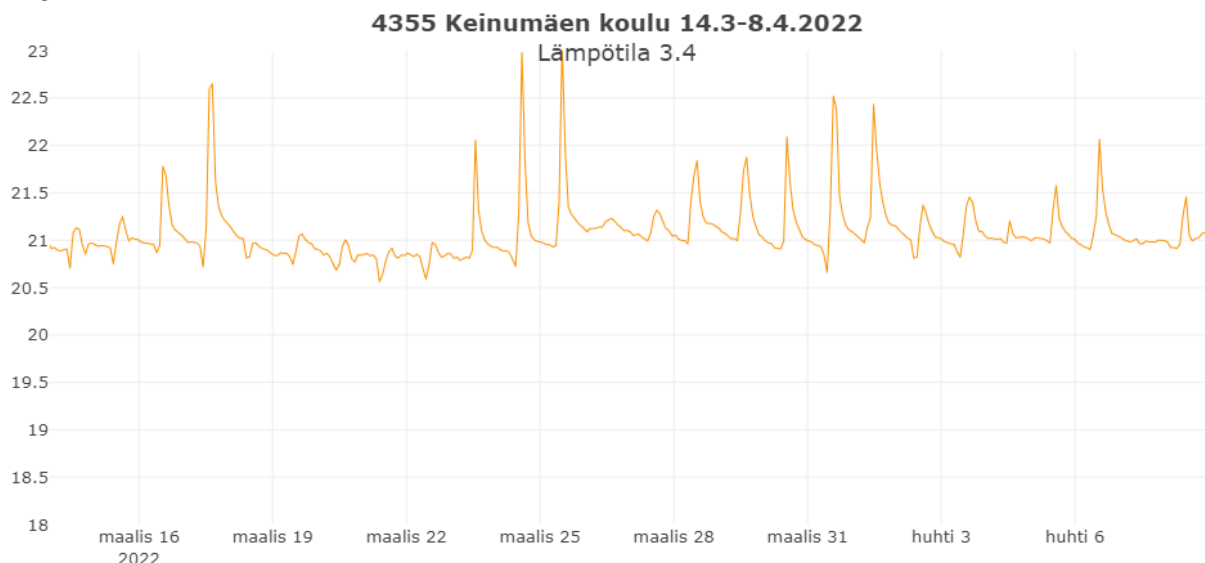
## Lämpötila

Lämpötila vaihteli noin 21 – 23 °C:een välillä.

Lämpötilojen huiput ajoittuivat pääsääntöisesti iltaääivään.

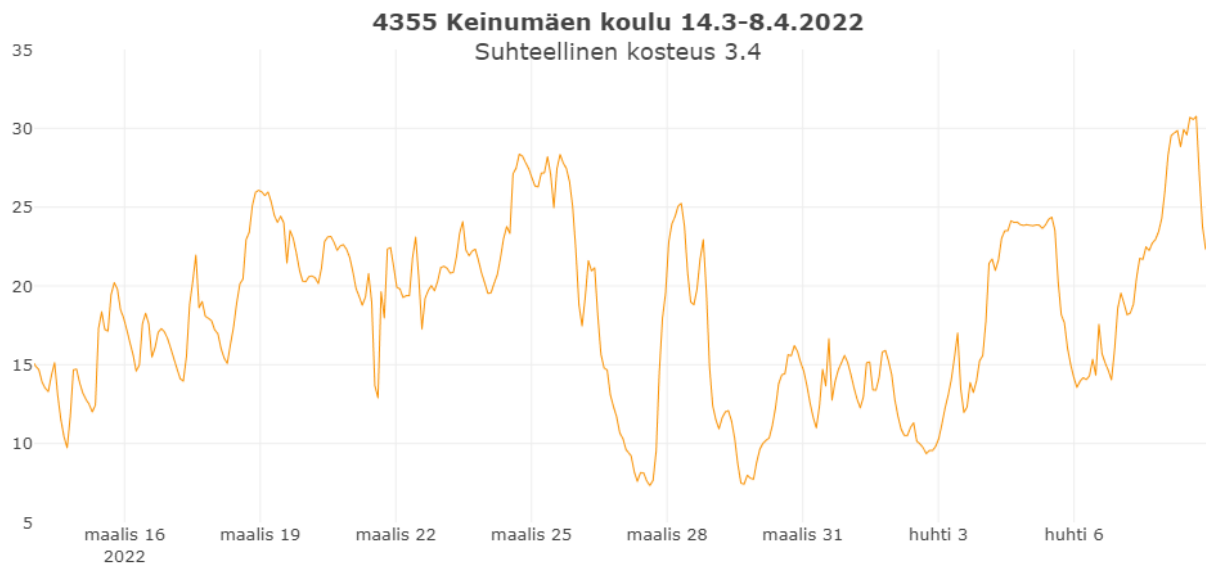
## Suhteellinen kosteus

Suhteellinen kosteus vaihteli noin 10 – 30 RH% välillä.

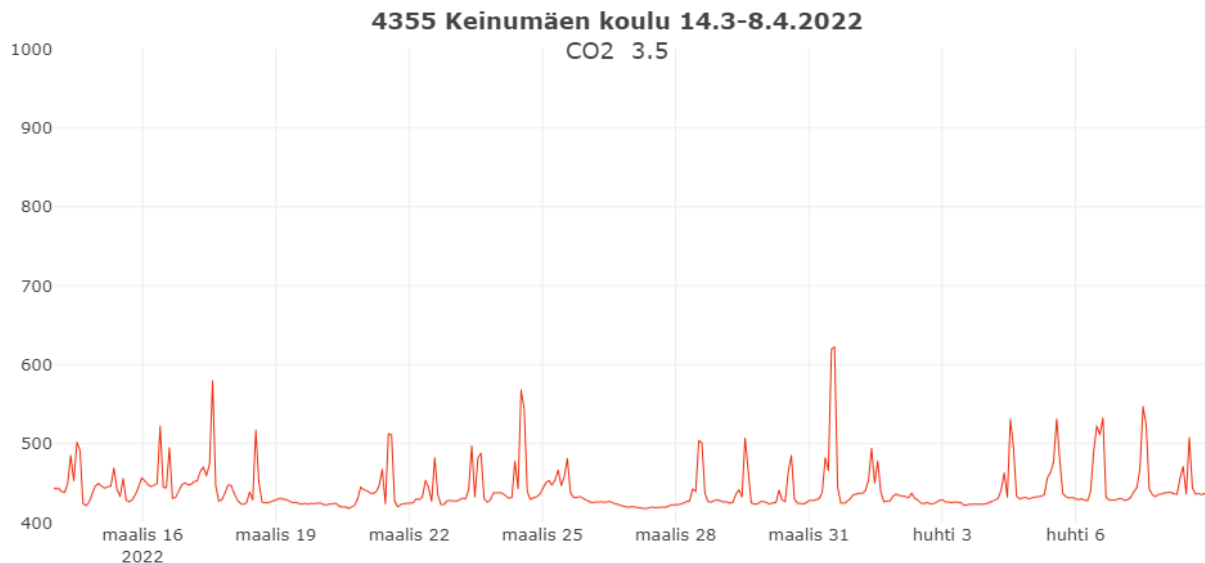
**ILMANLAATURAPORTTI (Miran DLS)****Kohde:** Keinumäen koulu, Pohjakerros Luokka 0007 (Anturi 3.5)**Mittausaika:** 14.3 – 8.4.2022**CO<sub>2</sub>** (=hiilidioksidipitoisuus)

CO<sub>2</sub>-pitoisuudet nousivat päivisin käytön aikana maksimissaan noin 600 ppm tasolle.Käytön ulkopuolella CO<sub>2</sub>-pitoisuudet olivat pääsääntöisesti ulkoilmaa vastaavalla tasolla noin 400 ppm.**Lämpötila**

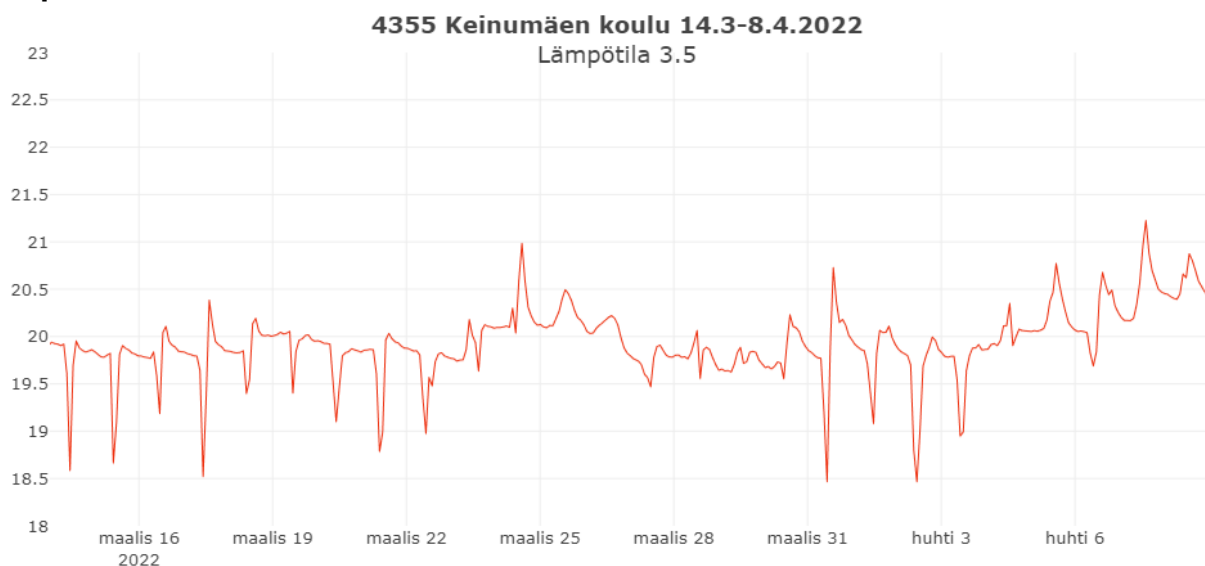
Lämpötila vaihteli noin 18.5 – 21 °C:een välillä.

Lämpötilat olivat alimmillaan aamupäivällä ja huiput ajoittuivat pääsääntöisesti iltapäivään.

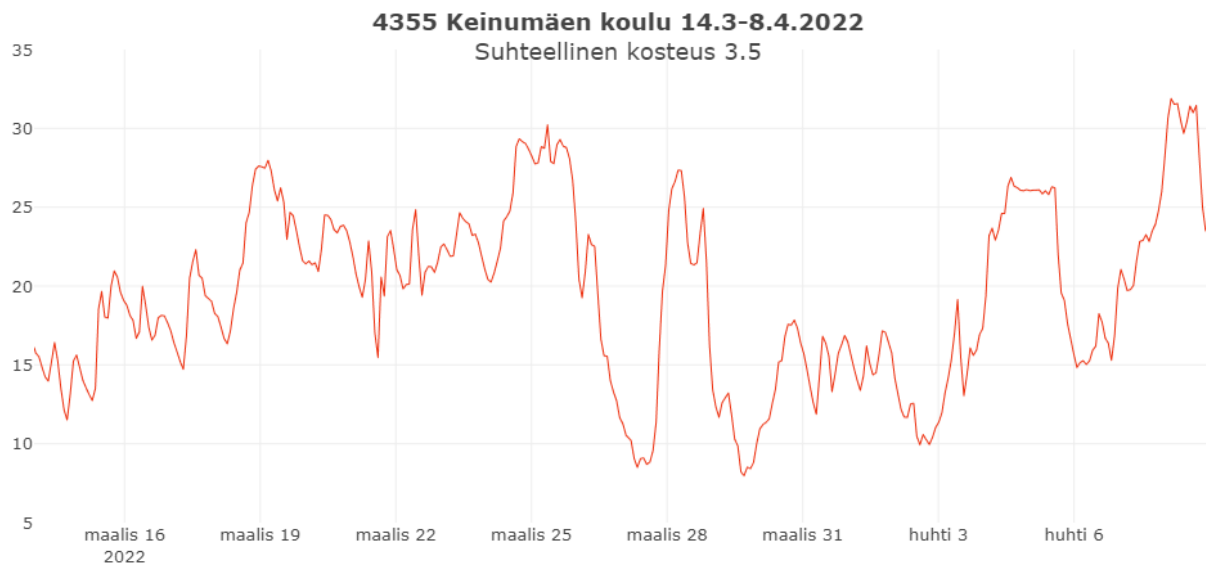
## Suhteellinen kosteus

Suhteellinen kosteus vaihteli noin 10 – 30 RH% välillä.

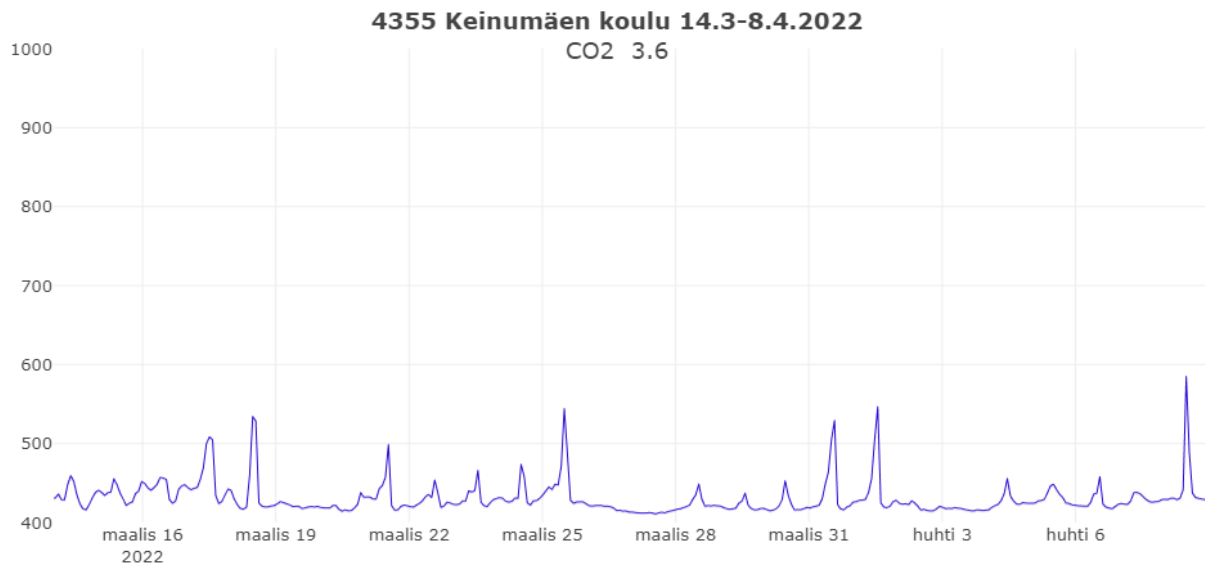
**ILMANLAATURAPORTTI (Miran DLS)****Kohde:** Keinumäen koulu, Pohjakerros Luokka 0015 (Anturi 3.6)**Mittausaika:** 14.3 – 8.4.2022**CO<sub>2</sub>** (=hiilidioksidipitoisuus)

CO<sub>2</sub>-pitoisuudet nousivat päivisin käytön aikana maksimissaan noin 550 ppm tasolle.

Käytön ulkopuolella CO<sub>2</sub>-pitoisuudet olivat pääsääntöisesti ulkoilmaa vastaavalla tasolla noin 400 ppm.

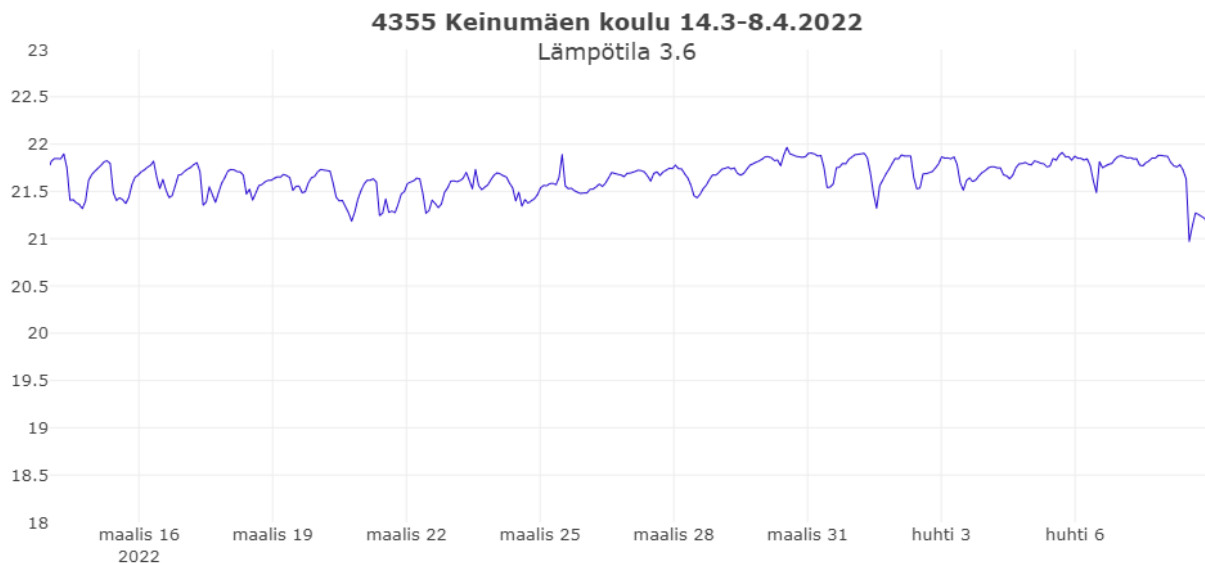
**Lämpötila**

Lämpötila pysyi suhteellisen tasaisena ja vaihteli noin 21.5 – 22°C:een välillä.

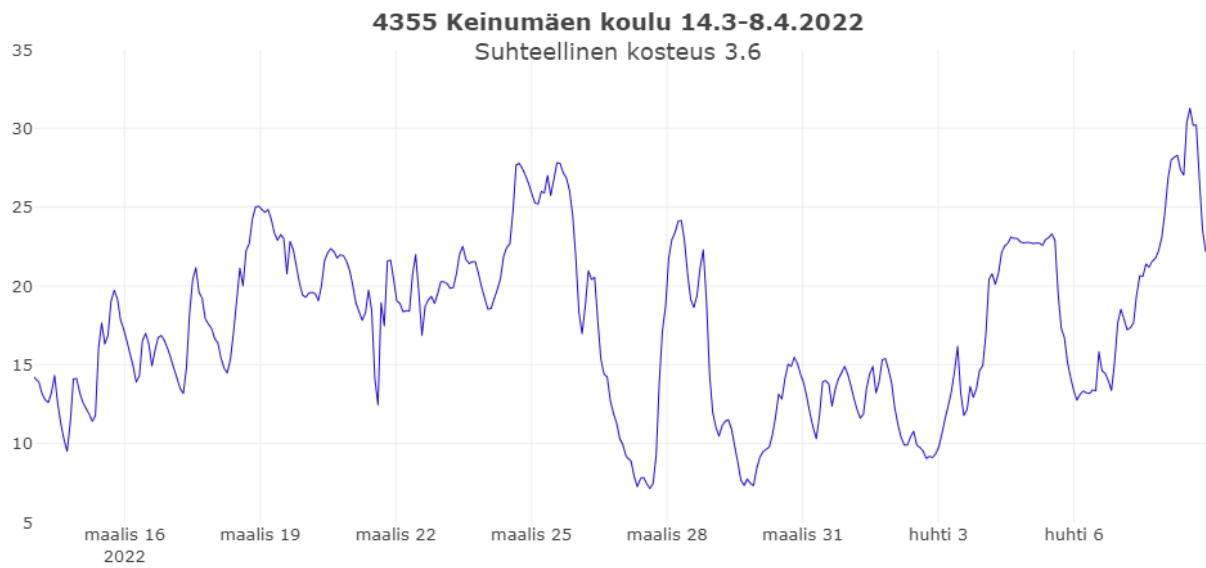
## Suhteellinen kosteus

Suhteellinen kosteus vaihteli noin 10 – 30 RH% välillä.
