## Ilmanvaihdon rajattu kuntotutkimus

4077 Sunan koulu, Solisevantie 10, 02760 ESPOO

| <b>Päiväys</b> | 16.9.2022 |
| <b>Projektinumero</b> | K22812 |

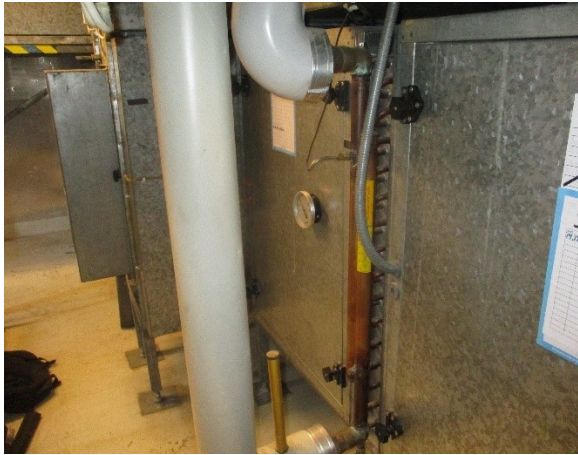
*Kuva 5.1: Ilmanvaihtokone TK/PK1 on rakennuksen keskiosan ullakolla iv-konehuoneessa.*

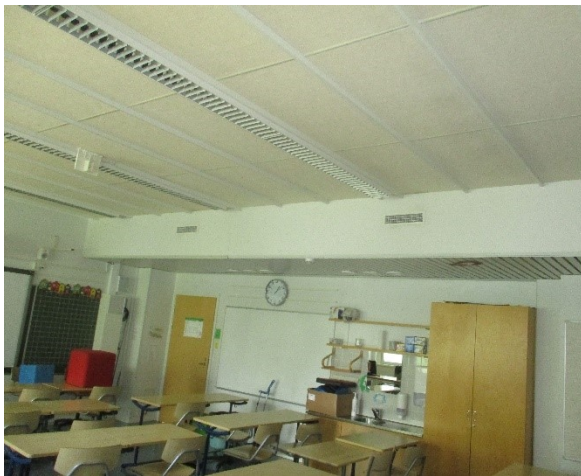
Kiinteistössä tuloilman päätelaitteet ovat rakennusajankohdan mukaiset alkuperäiset pääosin säleikkömalliset päätelaitteet (Halton sekä Fincoil), mutta osassa tiloja on myös pyöreitä tuloilmaventtiilejä (UHB, KHR). Poistoilmaventtiilit ovat pyöreitä, säädettäviä kartioventtiilejä.

*Kuva 5.16 Havainnekuva luokkien ilmanvaihdon säleikkömallisista pääte-laitteiden sijoitteluista*

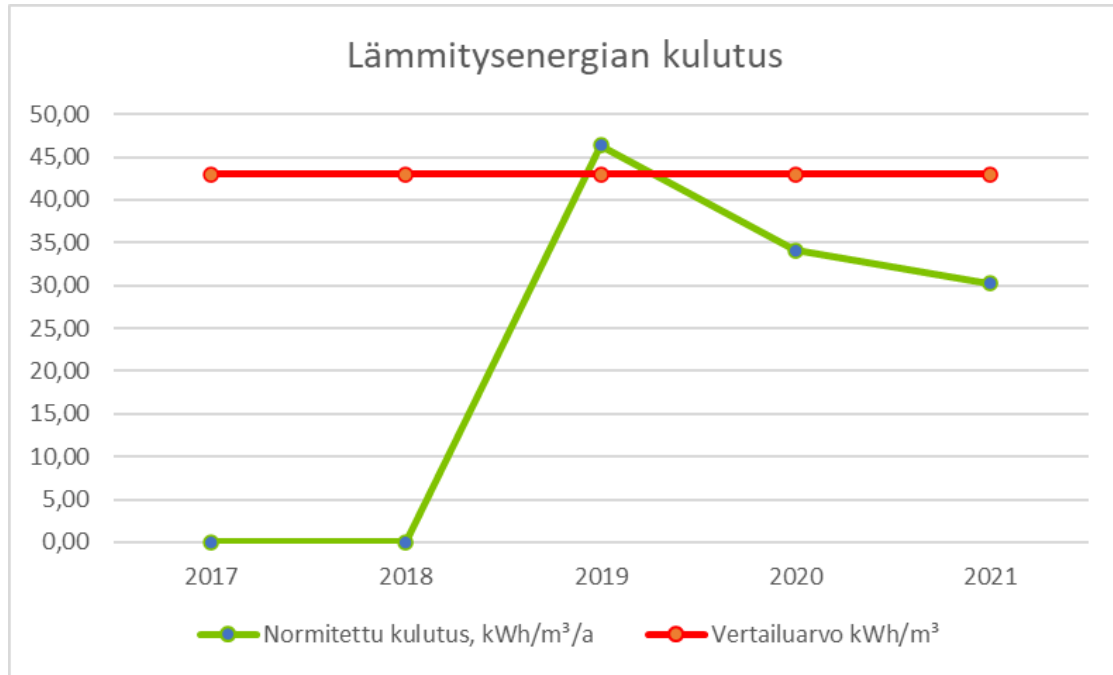
Lämmön kulutuslukemat ovat tarkastelujaksolla laskeneet vertailuarvoa (43 kWh/rm<sup>3</sup>) pienemmäksi vuodesta 2020 lähtien, jolloin on tehty ilmanvaihdon säätölaitteiden uusiminen sekä tarkennettu lämmönsäätöjen asetuksia. Kiinteistön keskimääristä pienempään lämmönkulutukseen edesauttaa rakenteellinen energiataloudellisuus sekä ilmanvaihdon lämmöntalteenotto.

Energiankulutusta voidaan pienentää tulevaisuudessa uusimalla ilmanvaihtokoneet uudenaikaisiin energiataloudellisempiin koneisiin (parempi puhallintekniikka ja lämmöntalteenotto), jotka pystyvät lisäksi tarkoituksenmukaisen ilmanvaihdon toteuttamiseen tiloissa ilmanlaadun mittausten ja läsnäolon perusteella.

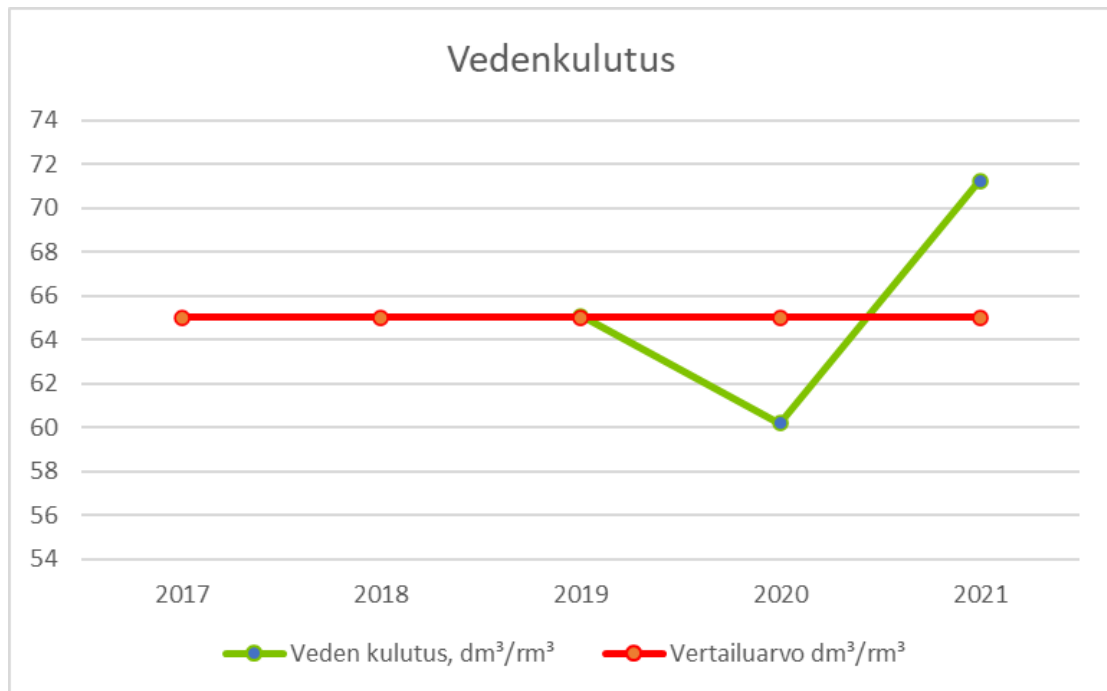
Veden kulutuslukemat ovat vertailujaksolla olleet jonkin verran vaihtelevia, selvän laskun jälkeen taas vuodelle 2021 on kulutus noussut selvästi. Prosentuaalisesti ei kuitenkaan muutokset ole kokonaisvesimäärään suhteutettuna kovin dramaattisia, sillä kulutusvaihtelu on ollut 10-20%. Peruskulutusta on siten ollut kuitenkin tasaisesti. Vaihteluun on varmasti vaikuttanut koronajakso ja erityisesti liikuntatilojen käyttö tänä aikana. Notkahdus vuonna 2020 on todennäköisesti seurausta tilojen käytön rajoittamisesta. Vastaavasti vuodelle 2021 kasvaneen kulutuksen osaltaan selittää lisääntynyt tilojen käyttöaste, esimerkiksi liikuntatilojen iltakäyttö. Yleisesti ottaen kiinteistön vedenkulutukseen vaikuttaa vesikalusteiden kunto (ei vuotavia vesikalusteita sekä virtaamien oikea asetus), käyttäjämäärät sekä kulutustottumukset (esim. suihkussa olon kesto).

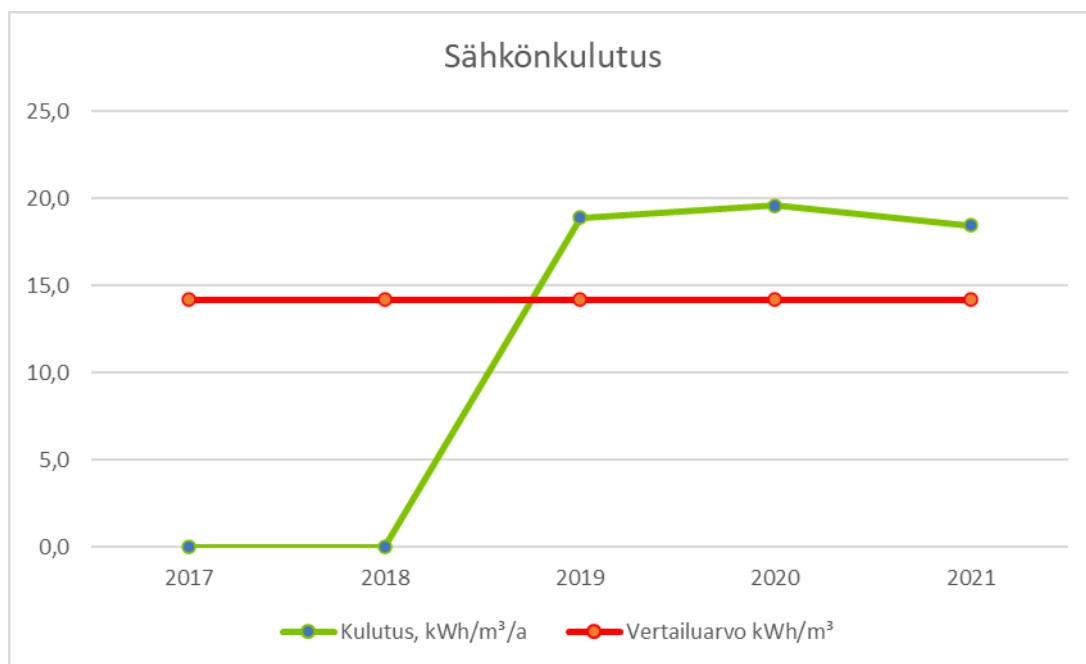
Sähkön kulutuslukemat ovat olleet koko tarkastelujakson ajan tässä tarkastelussa käytettyä vertailuarvoa suurempaa. Kohteen sähkönkulutuksen vertailuarvoa suurempaan kulutukseen vaikuttaa keskimääräistä korkeammat yleistilat (valotehontarve) ja valaistuksenohjaus. Merkittävä osuus kulutukseen tulee teknisestä varustelusta mm pihavalaistukset, keittiölaitteet sekä lvi-tekniset laitteet kuten ilmanvaihtokoneiden tehontarve.
