ESPOON KAUPUNKI  
Tilapalvelut-liikelaitos  
Kunnossapitopalvelut  
Tarkastusryhmä

## **Espoonlahden 1. päiväkoti**

Kohdenumero **3106**

## **SISÄILMATARKASTUS**

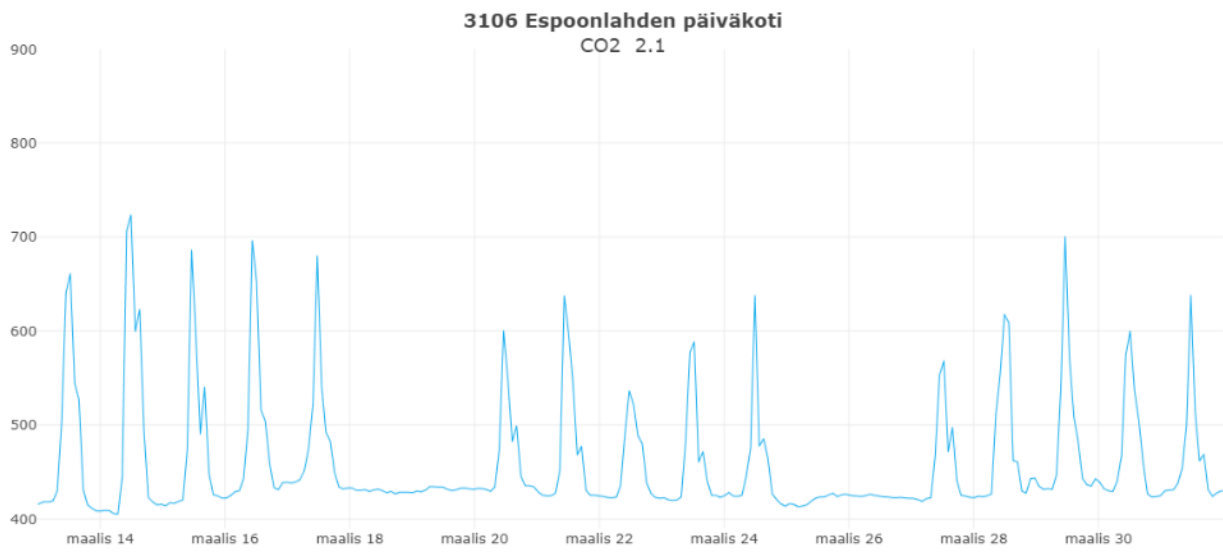
**Liitteet 4 / SISÄILMAN LAADUN SEURANTAMITTAUSTEN TULOKSET****ILMANLAATURAPORTTI (Miran DLS)****Kohde:** Espoonlahden päiväkoti, 2.kerros Leikkitila 205 (Anturi 2.1)**Mittausaika:** 13 – 31.3.2023**CO<sub>2</sub>** (=hiilidioksidipitoisuus)

CO<sub>2</sub>-pitoisuudet nousivat päivisin käytön aikana maksimissaan noin 700 ppm tasolle.Käytön ulkopuolella CO<sub>2</sub>-pitoisuudet olivat pääsääntöisesti ulkoilmaa vastaavalla tasolla noin 400 ppm.**Lämpötila**

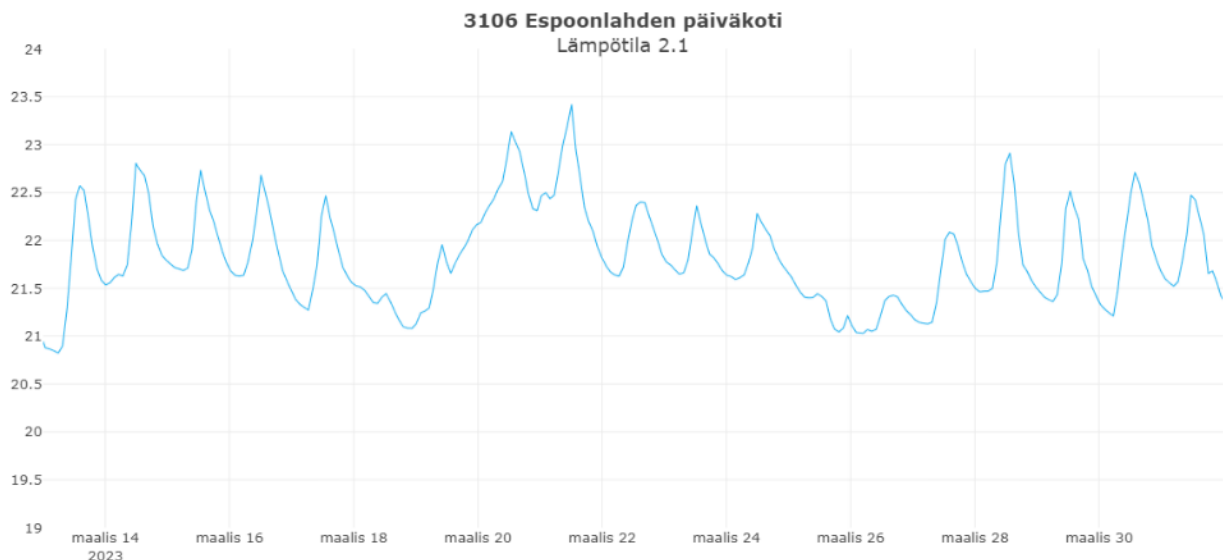
Lämpötila vaihteli noin 21 – 23°C:een välillä.

Lämpötilojen huiput ajoittuivat pääsääntöisesti toiminnan päiväaikoihin.

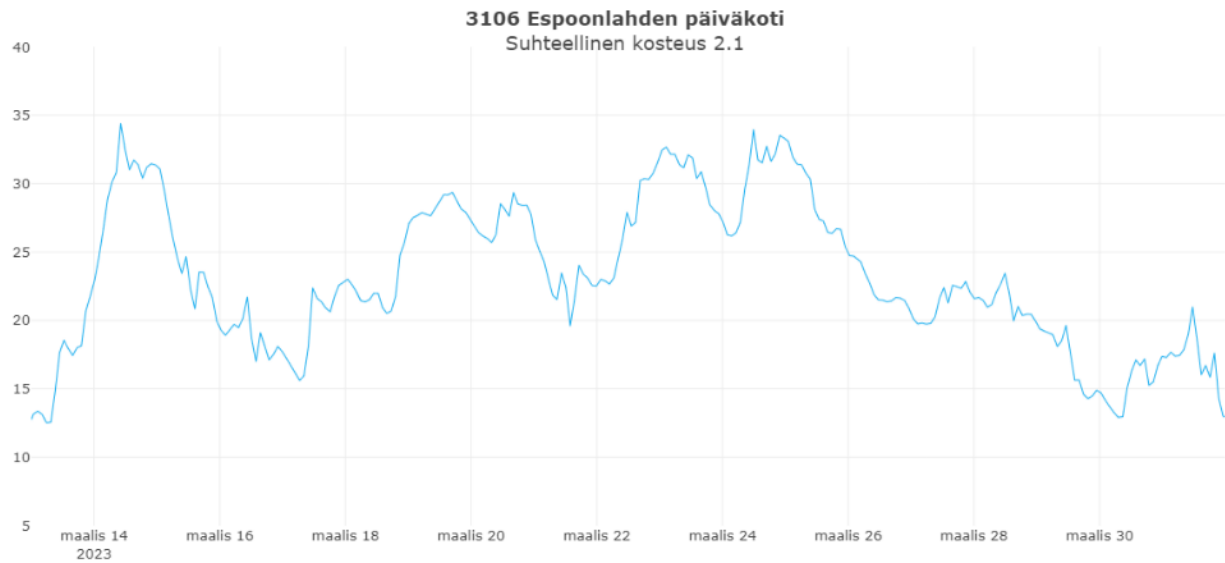
Suhteellinen kosteus vaihteli noin 15 – 35 RH% välillä.

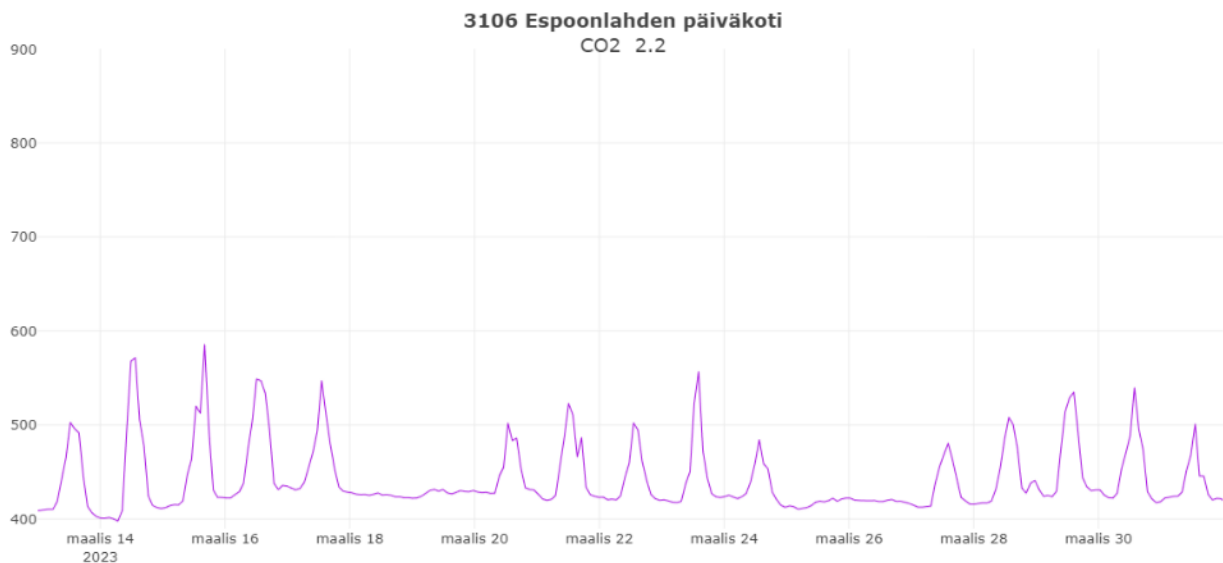
**ILMANLAATURAPORTTI (Miran DLS)****Kohde:** Espoonlahden päiväkoti, 2.kerros Toimisto 217 (Anturi 2.2)**Mittausaika:** 13 – 31.3.2023**CO<sub>2</sub>** (=hiilidioksidipitoisuus)

CO<sub>2</sub>-pitoisuudet nousivat päivisin käytön aikana maksimissaan noin 600 ppm tasolle.

Käytön ulkopuolella CO<sub>2</sub>-pitoisuudet olivat pääsääntöisesti ulkoilmaa vastaavalla tasolla noin 400 ppm.

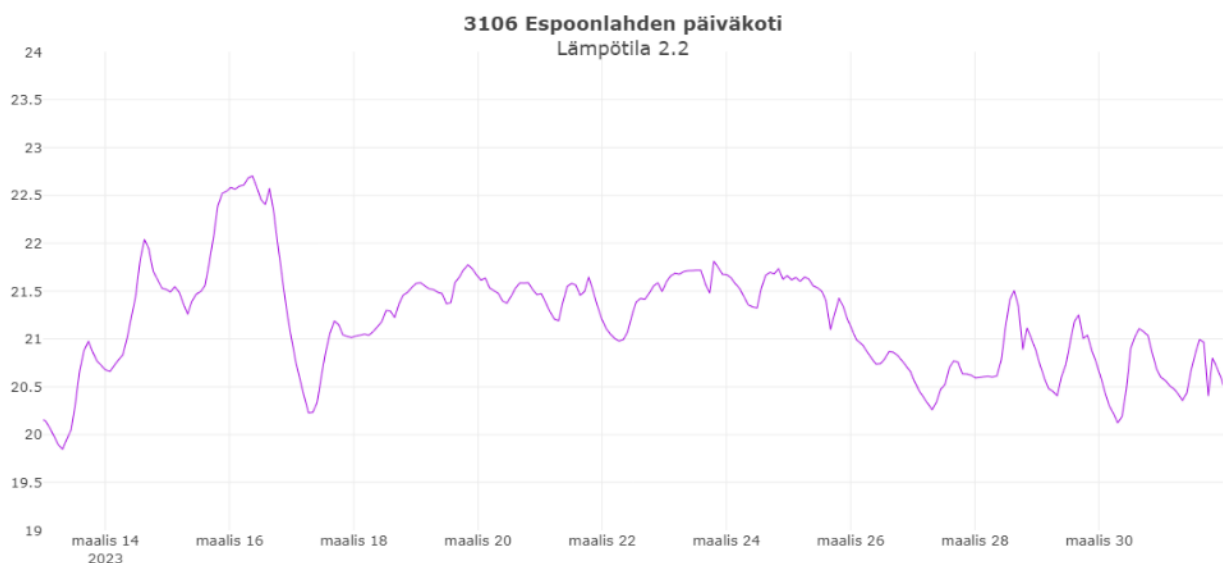
Lämpötila vaihteli noin 20.5 – 21.5 °C:een välillä ajallisesti epäsäännöllisesti johtuen osittain toimistohuoneen epäsäännöllisestä käytöstä.

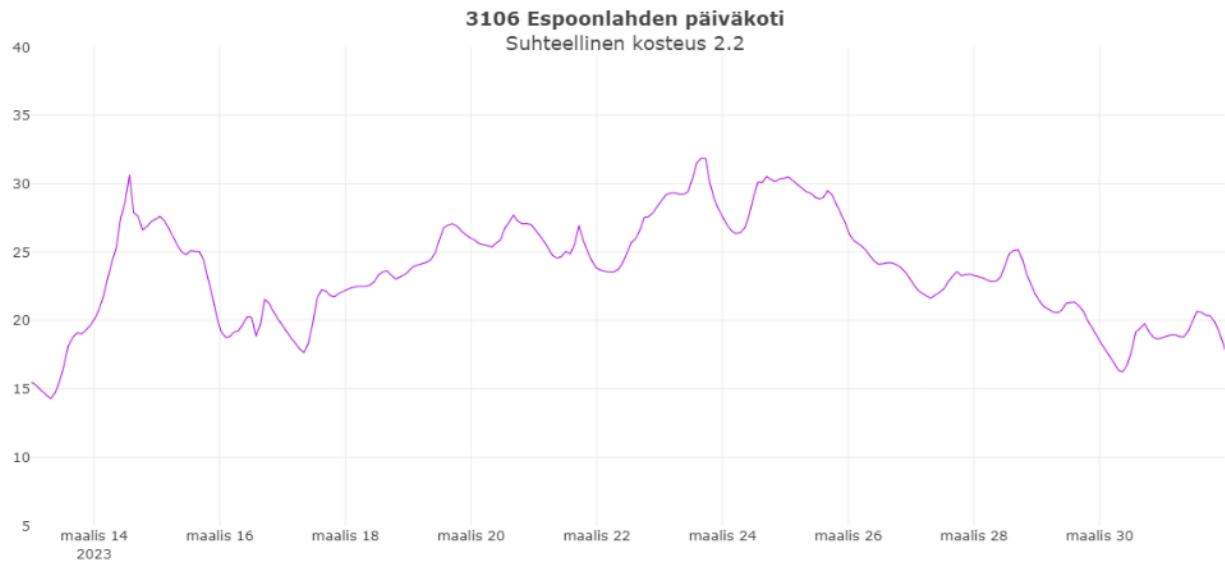
Suhteellinen kosteus vaihteli noin 15 – 30 RH% välillä.

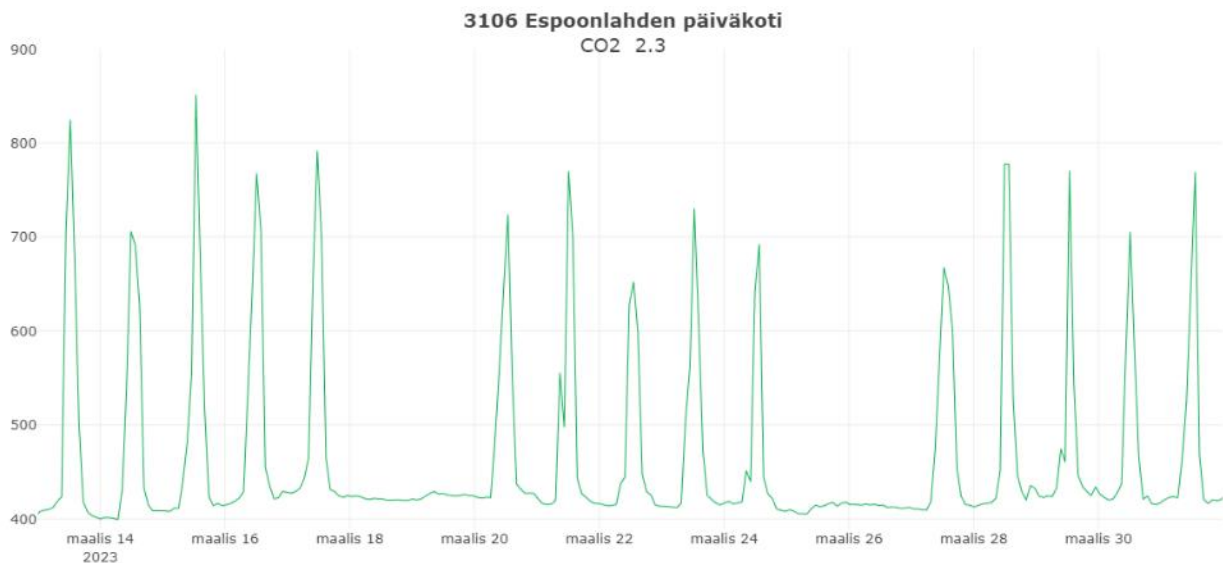
CO<sub>2</sub>-pitoisuudet nousivat päivisin käytön aikana maksimissaan noin 800 ppm tasolle.

Käytön ulkopuolella CO<sub>2</sub>-pitoisuudet olivat pääsääntöisesti ulkoilmaa vastaavalla tasolla noin 400 ppm.

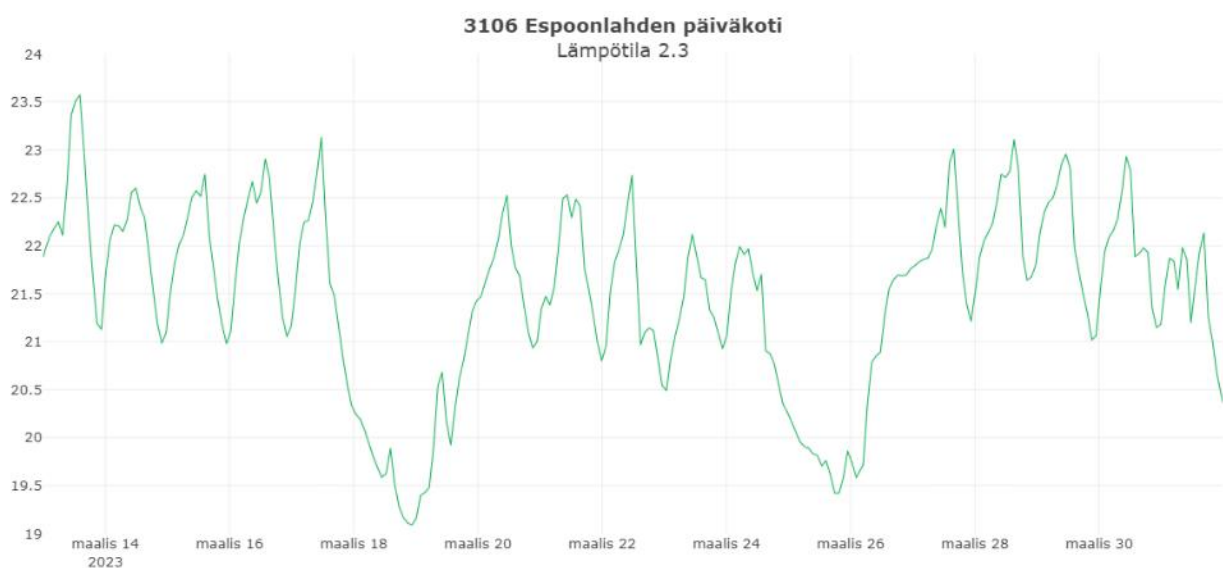
Lämpötila vaihteli noin 21 – 23°C:een välillä.

Lämpötilojen huiput ajoittuivat pääsääntöisesti toiminnan päiväaikoihin.

Käyrässä näkyy selvästi Leanheat-ohjausjärjestelmän toiminnan ulkopuolisten aikojen ja viikonloppujen lämpötilojen pudotukset.

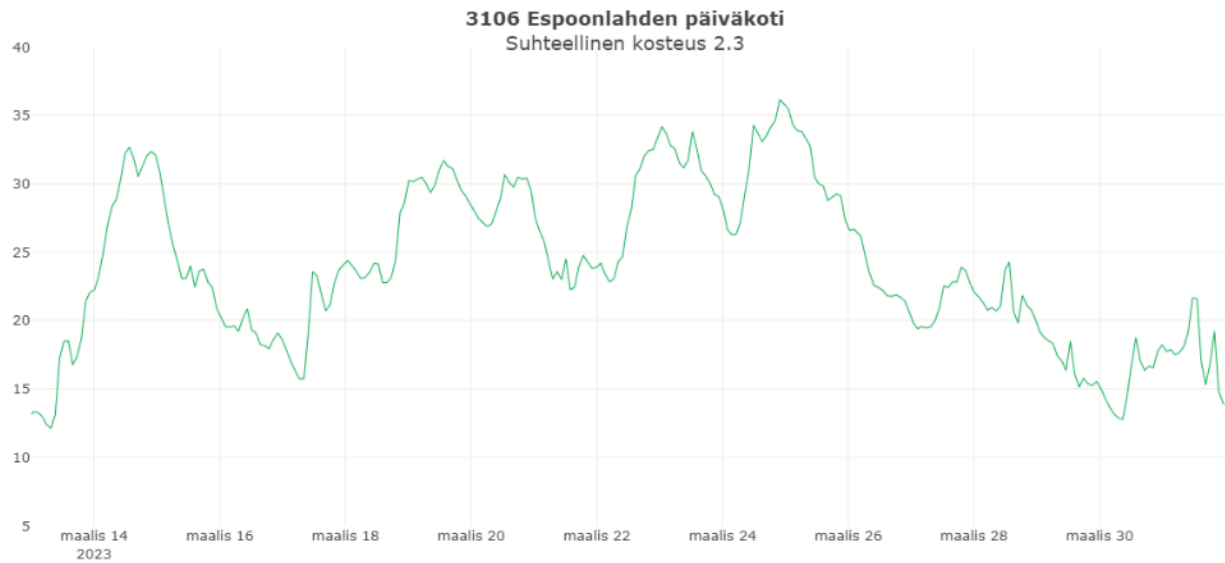
Suhteellinen kosteus vaihteli noin 15 – 35 RH% välillä.

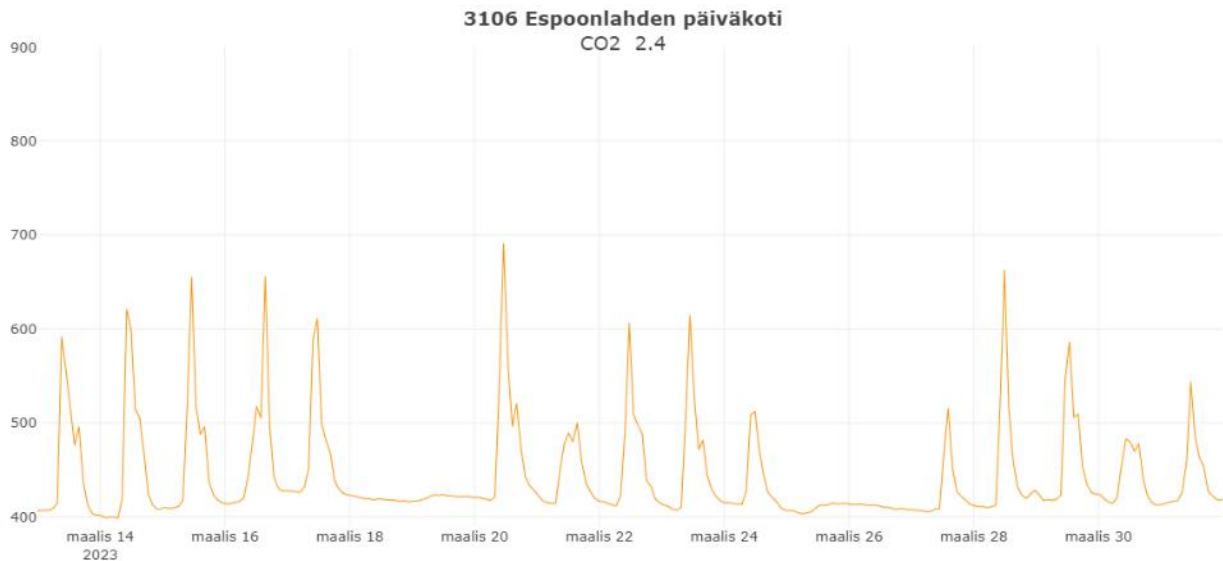
CO<sub>2</sub>-pitoisuudet nousivat päivisin käytön aikana maksimissaan noin 700 ppm tasolle.

Käytön ulkopuolella CO<sub>2</sub>-pitoisuudet olivat pääsääntöisesti ulkoilmaa vastaavalla tasolla noin 400 ppm.

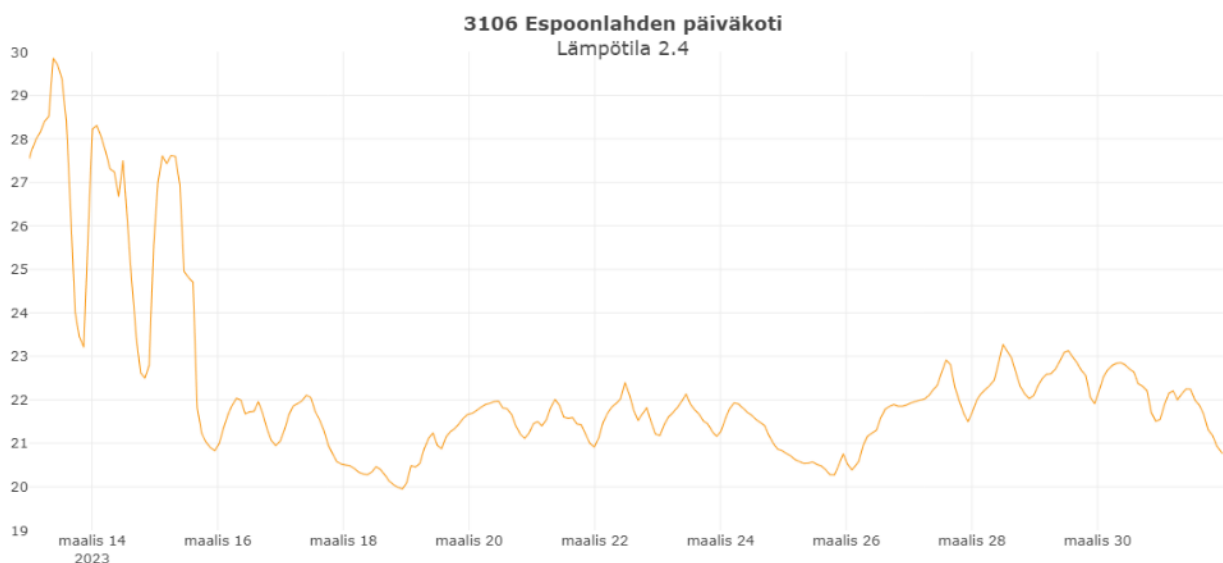
Lämpötila vaihteli noin 20 – 23°C:een välillä.

Lämpötilojen huiput ajoittuivat pääsääntöisesti toiminnan päiväaikoihin.

Käyrän alun korkeat lämpötilat johtuvat anturin sijoituksesta Leanheat-anturin (ei osallistu säätöön) viereen lämpöpatterin yläpuolelle, mistä anturi siirrettiin toisaalle.

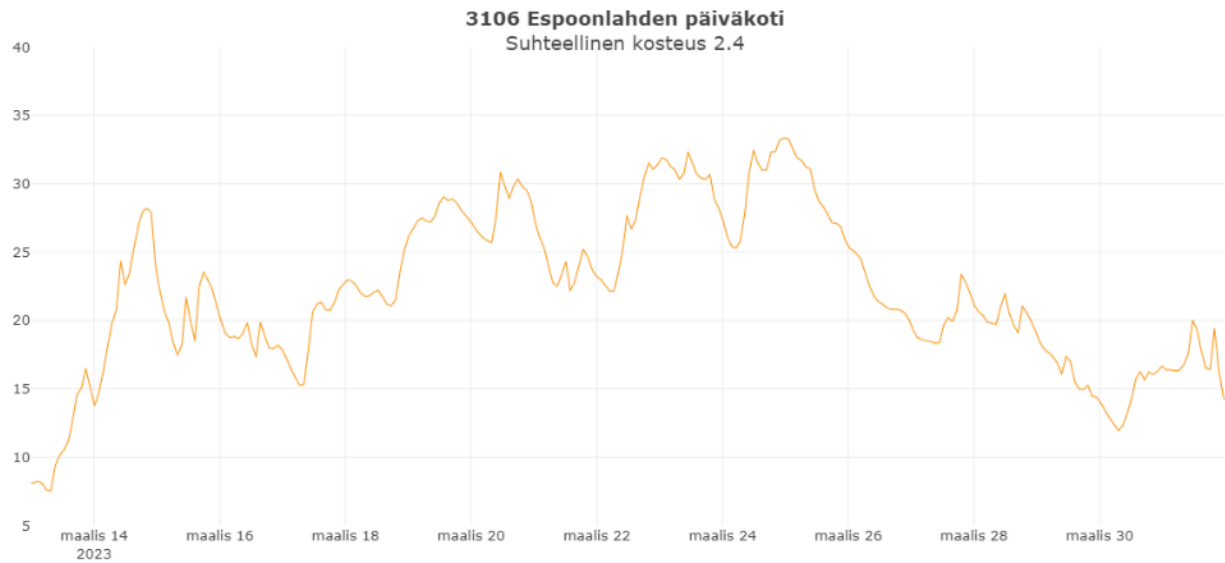
Suhteellinen kosteus vaihteli noin 10 – 30 RH% välillä.

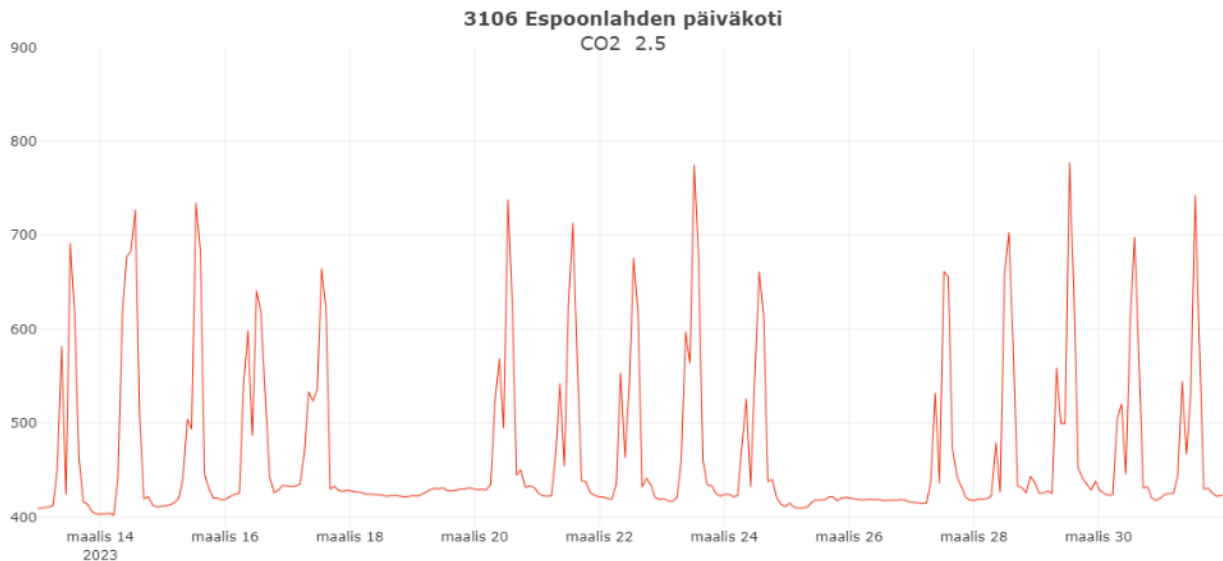
**ILMANLAATURAPORTTI (Miran DLS)****Kohde:** Espoonlahden päiväkoti, 1.kerros Lepohuone 130 Käpytikat (Anturi 2.5)**Mittausaika:** 13 – 31.3.2023**CO<sub>2</sub>** (=hiilidioksidipitoisuus)

CO<sub>2</sub>-pitoisuudet nousivat päivisin käytön aikana maksimissaan noin 750 ppm tasolle.

Käytön ulkopuolella CO<sub>2</sub>-pitoisuudet olivat pääsääntöisesti ulkoilmaa vastaavalla tasolla noin 400 ppm.

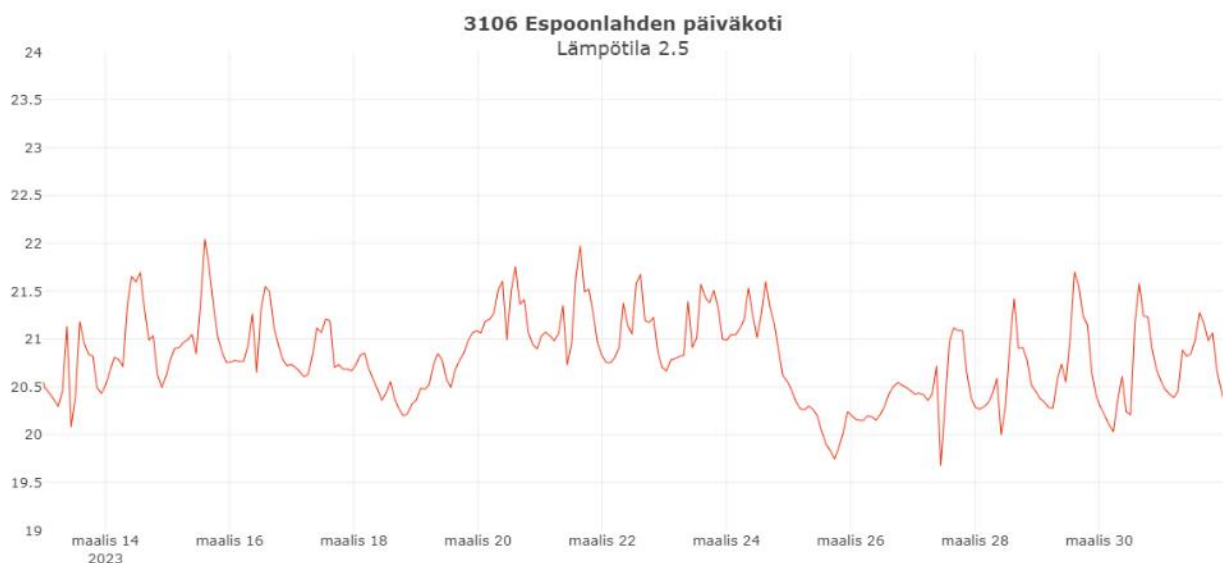
Lämpötila vaihteli noin 20 – 22°C:een välillä.

Lämpötilojen huiput ajoittuivat pääsääntöisesti toiminnan päiväaikoihin.

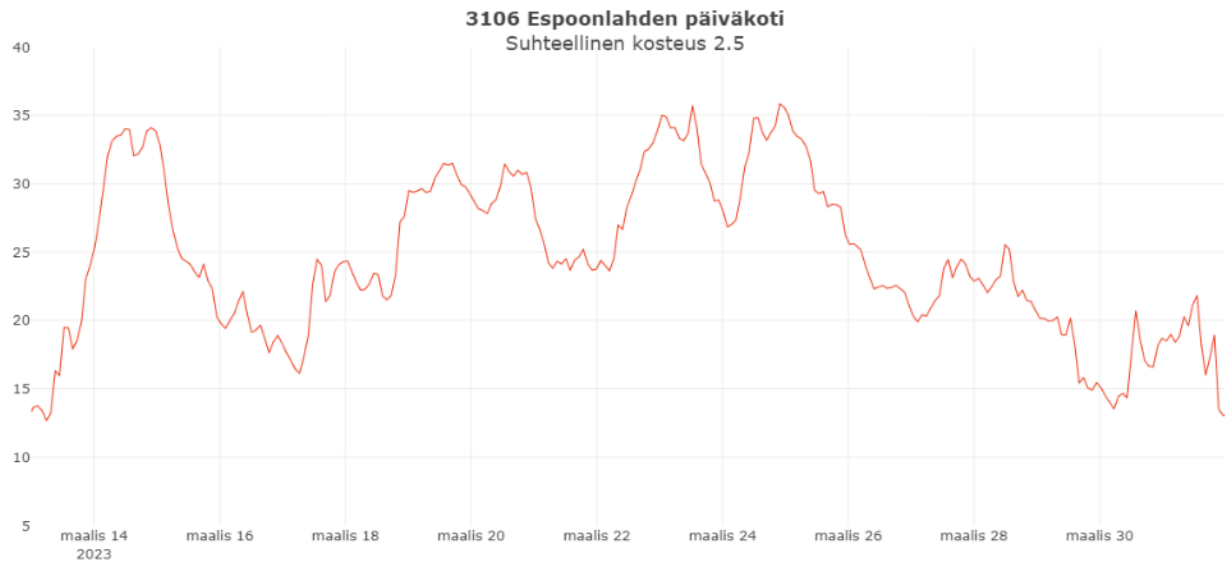
Suhteellinen kosteus vaihteli noin 15 – 35 RH% välillä.

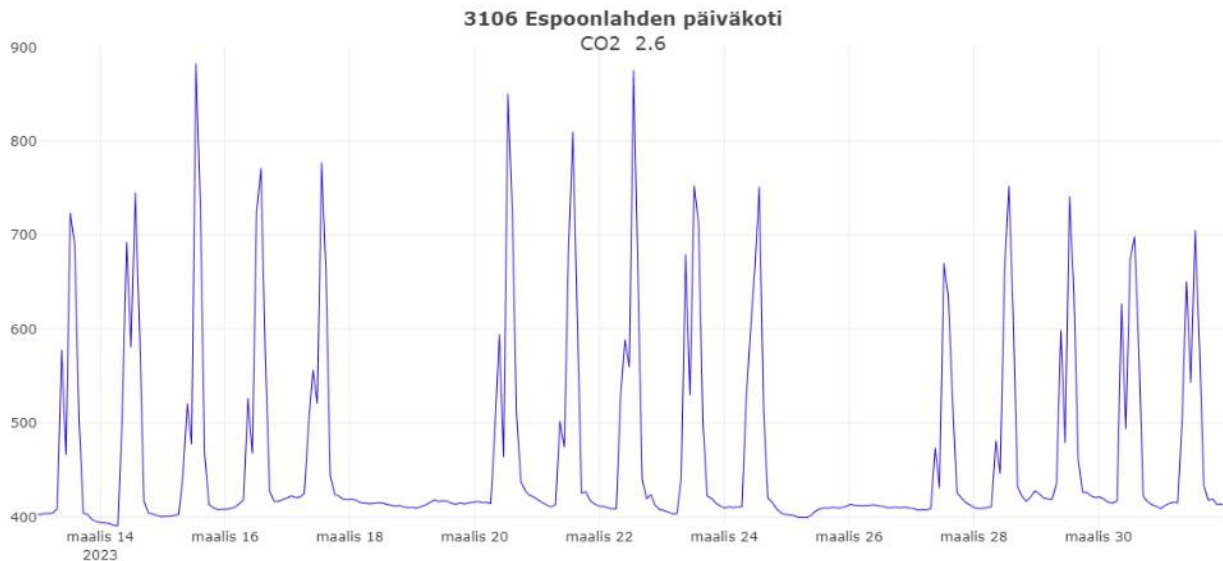
CO<sub>2</sub>-pitoisuudet nousivat päivisin käytön aikana maksimissaan noin 900 ppm tasolle.

Käytön ulkopuolella CO<sub>2</sub>-pitoisuudet olivat pääsääntöisesti ulkoilmaa vastaavalla tasolla noin 400 ppm.

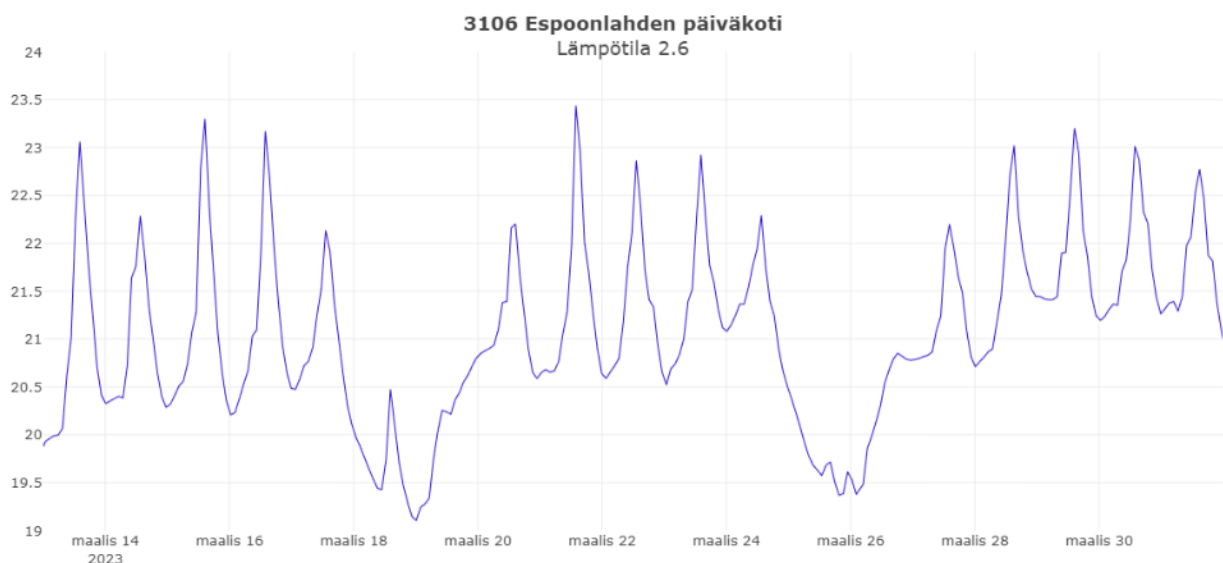
Lämpötila vaihteli noin 20.5 – 23°C:een välillä.

Lämpötilojen huiput ajoittuivat pääsääntöisesti toiminnan päiväaikoihin.

Käyrässä näkyy selvästi Leanheat-ohjausjärjestelmän toiminnan ulkopuolisten aikojen ja viikonloppujen lämpötilojen pudotukset.

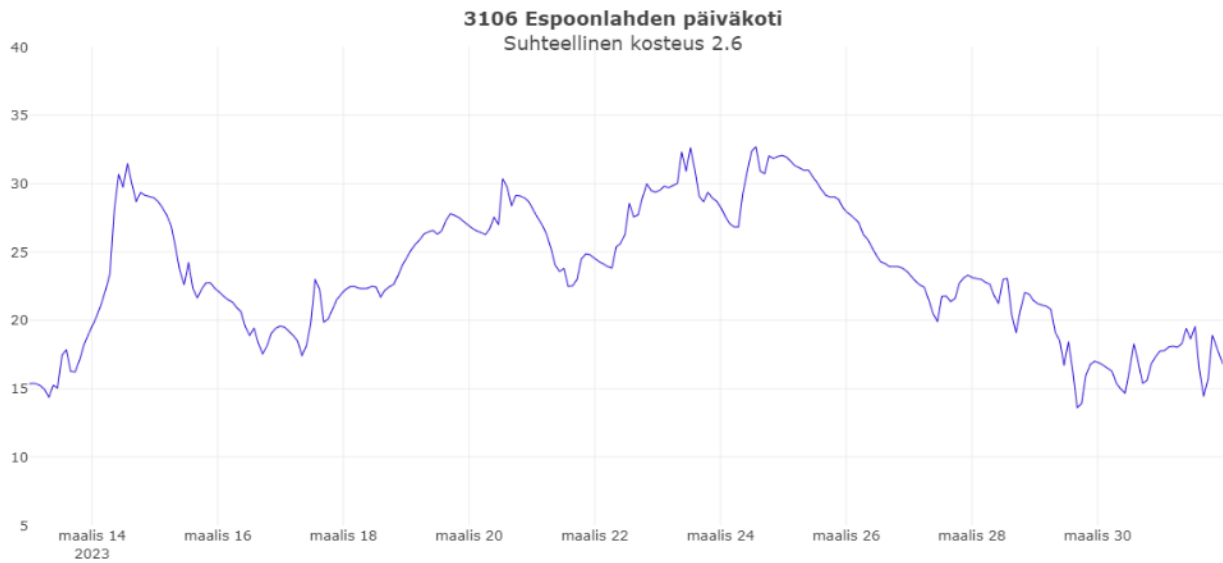
Suhteellinen kosteus vaihteli noin 15 – 30 RH% välillä.

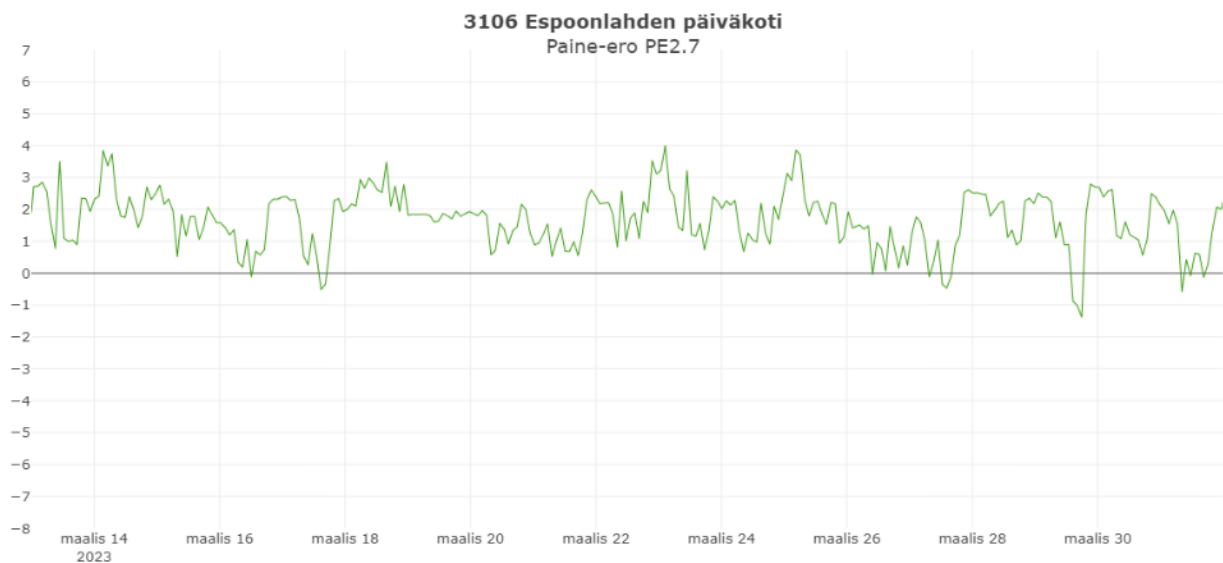
### Paine-ero PE2.7 / 2.kerroksen Leikkitilan 206 ja ulkoilman välillä

Tilan paine-ero vaihteli ajallisesti epäsäännöllisesti noin + 4 ja – 1 Pa välillä ulkoilmaan nähden. Positiivinen mittausarvo tila on ylipaineinen ja negatiivinen mittausarvo tila on alipaineinen ulkoilmaan nähden.

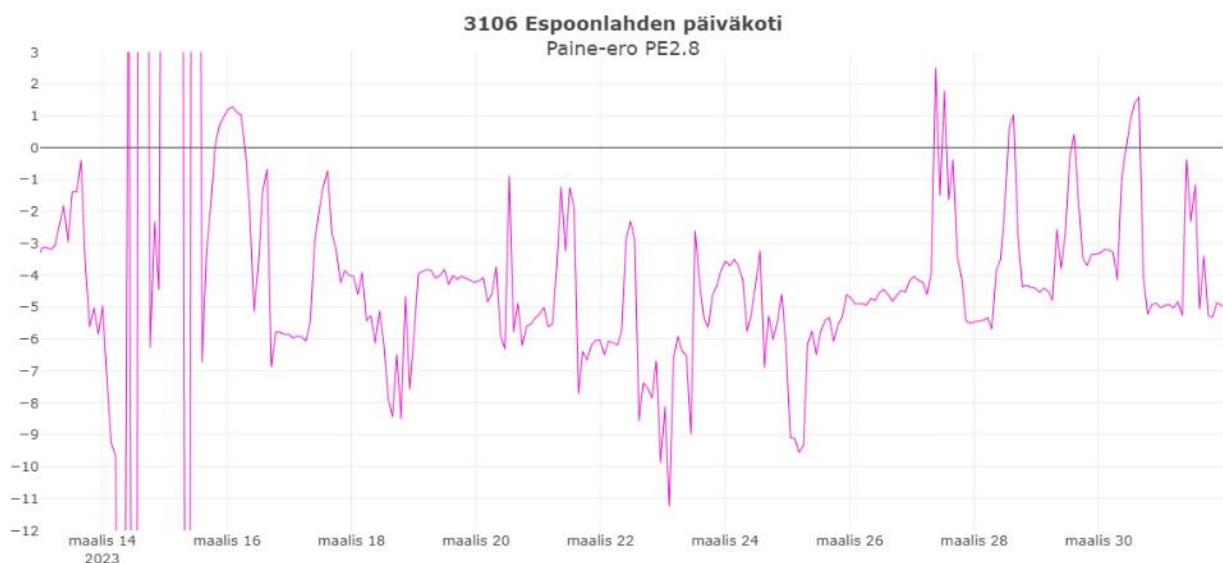
### Paine-ero PE2.8 / 2.kerroksen Työtilan 218 ja ulkoilman välillä

Tilan paine-ero vaihteli ajallisesti epäsäännöllisesti noin + 2 Pa ylipaineen ja – 8 Pa alipaineen välillä ulkoilmaan nähden.

14–15.3 välillä käyrästä poisleikatut ja näkyvät ali- ja ylipaineipiikit johtuvat mittausputken päähän kohdistuneesta tuulesta ja sateesta.

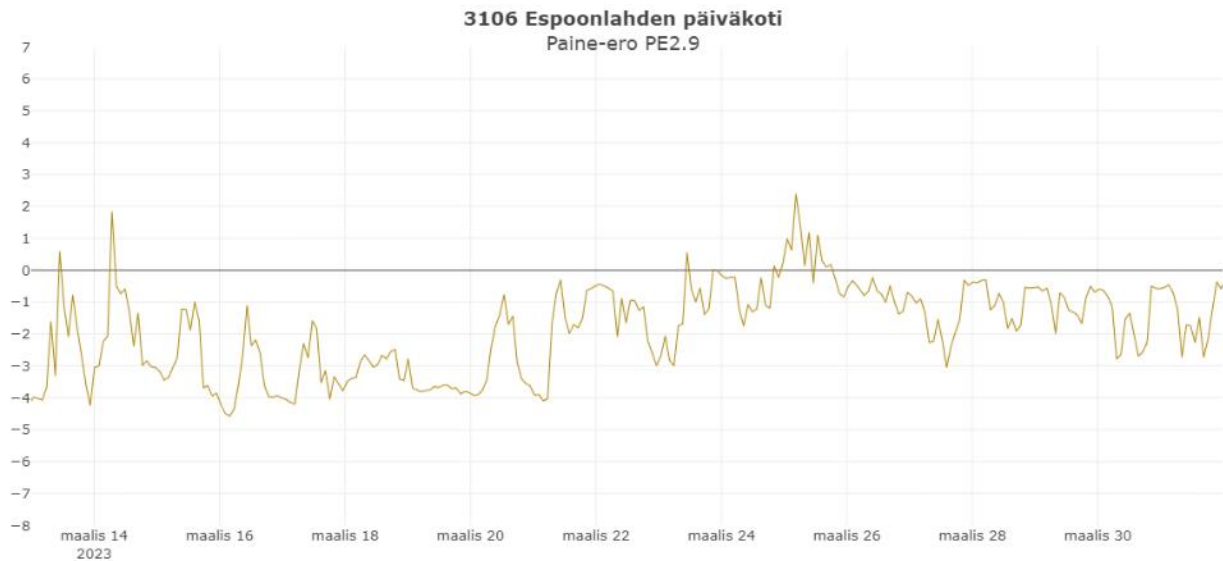
### Paine-ero PE2.9 / 1.kerroksen Lepohuoneen 139 Peipposet ja ulkoilman välillä

Tilan paine-ero vaihteli ajallisesti epäsäännöllisesti noin + 1 Pa ylipaineen ja – 4 Pa alipaineen välillä ulkoilmaan nähden.

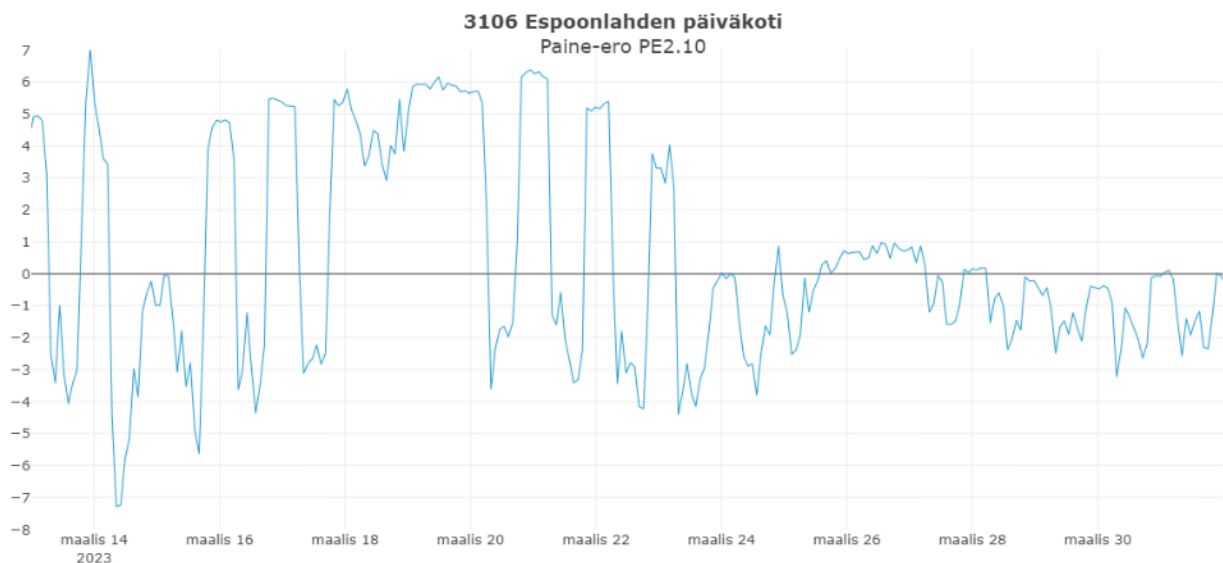
### Paine-ero PE2.10 / 1.kerroksen Lepohuoneen 130 Käpytikat ja ulkoilman välillä

Tilan paine-ero vaihteli ajallisesti epäsäännöllisesti noin + 6 Pa ylipaineen ja – 4 Pa alipaineen välillä ulkoilmaan nähden.

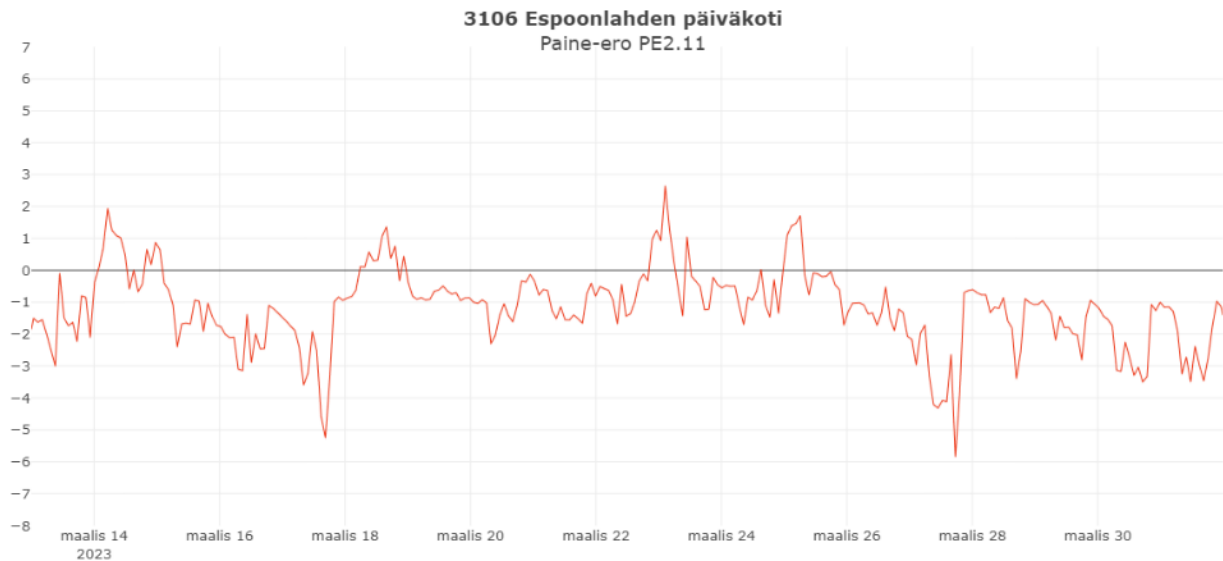
### Paine-ero PE2.11 / 1.kerroksen Keittiön 116 ja ulkoilman välillä

Tilan paine-ero vaihteli ajallisesti epäsäännöllisesti noin + 1 Pa ylipaineen ja – 3 Pa alipaineen välillä ulkoilmaan nähden.

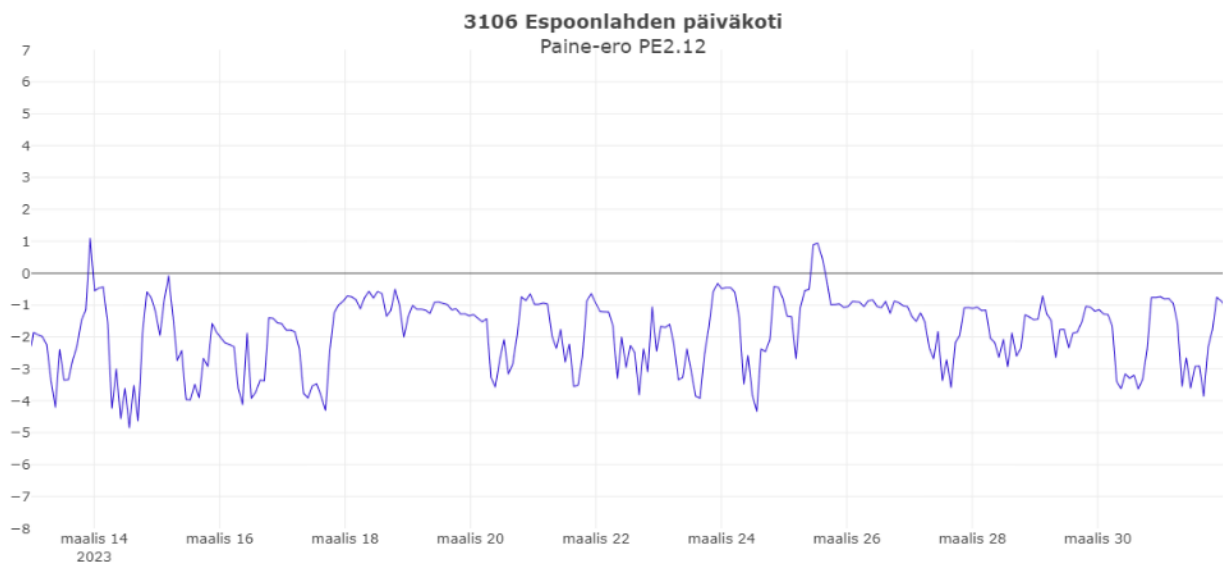
### Paine-ero PE2.12 / 1.kerroksen Leikkitilan 126 Hippiäiset ja ulkoilman välillä

Tilan paine-ero vaihteli ajallisesti epäsäännöllisesti noin + 1 Pa ylipaineen ja – 4 Pa alipaineen välillä ulkoilmaan nähden.

Tämän tilan käyrässä näkyy säännöllisempää vaihtelua verrattuna muihin mitattuihin tiloihin ja tila oli toiminnan ulkopuolella alipaineisempi.
