ESPOON KAUPUNKI  
Tilapalvelut-liikelaitos  
Kunnossapitopalvelut  
Tarkastusryhmä

18.4.2023

**Lähderrannan koulu**  
Kohdenumero **4096**  
Lähdesuora 4 A, 02720 Espoo

## **SISÄILMATARKASTUS**

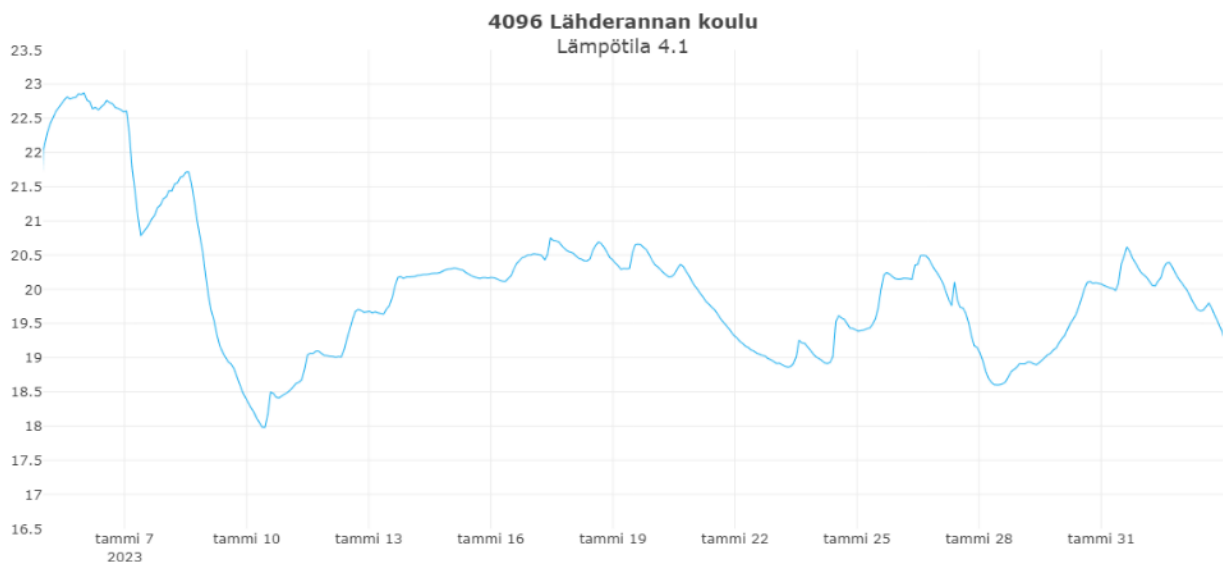
### Lämpötila

Lämpötila vaihteli noin 18 – 22.5°C:een välillä.

Lämpötilojen huiput ajoittuivat pääsääntöisesti toiminnan päiväaikoihin.

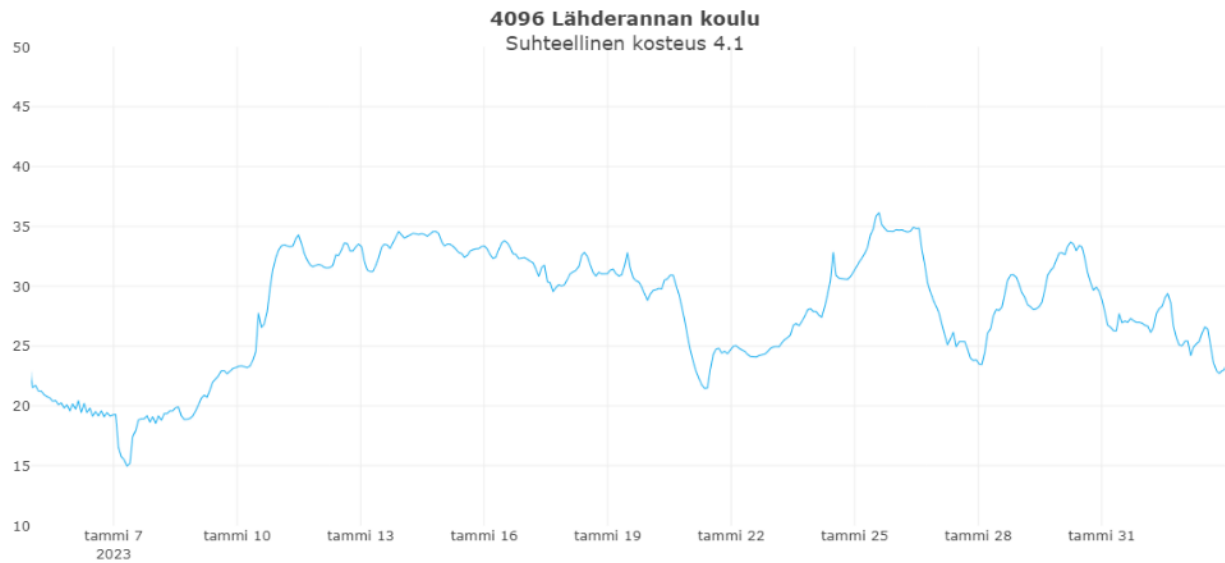
## Suhteellinen kosteus

Suhteellinen kosteus vaihteli noin 15 – 35 RH% välillä.

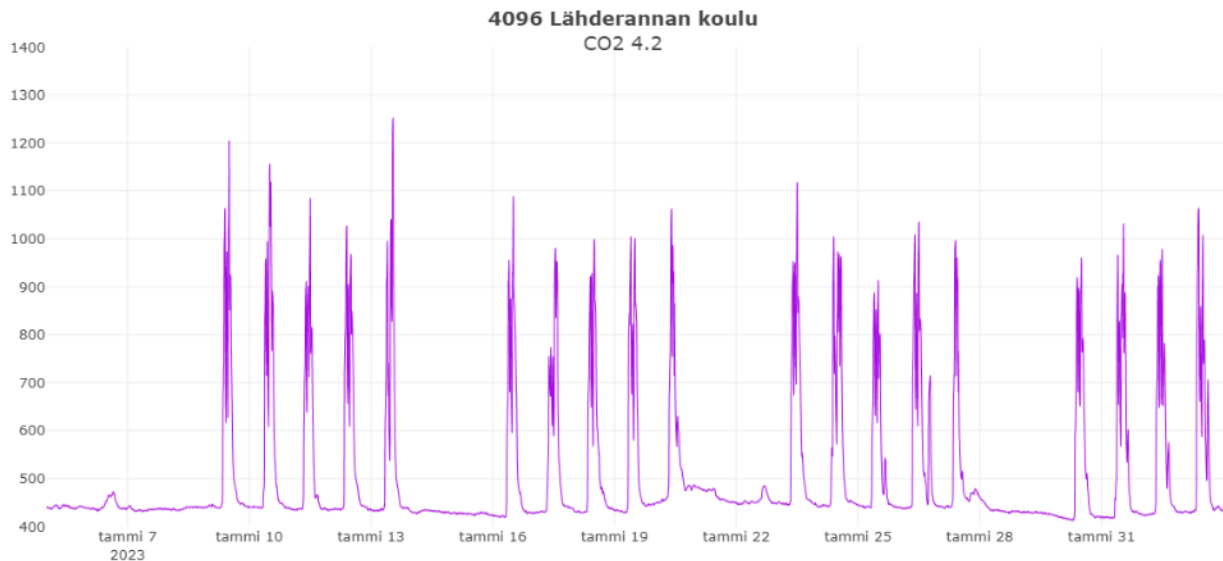
**ILMANLAATURAPORTTI (Miran DLS)****Kohde:** Lähderannan koulu, Luokka 185 (Anturi 4.2)**Mittausaika:** 5.1 – 2.2.2023**CO<sub>2</sub>** (=hiilidioksidipitoisuus)

Aika-akselilla Joululoma 8.1.2023 asti, la – su oli 14–15.1, 21–22.1 ja 28–29.1.2023. CO<sub>2</sub>-pitoisuudet nousivat päivisin käytön aikana maksimissaan noin 1200 ppm tasolle. Käytön ulkopuolella CO<sub>2</sub>-pitoisuudet olivat pääsääntöisesti ulkoilmaa vastaavalla tasolla noin 400 ppm.

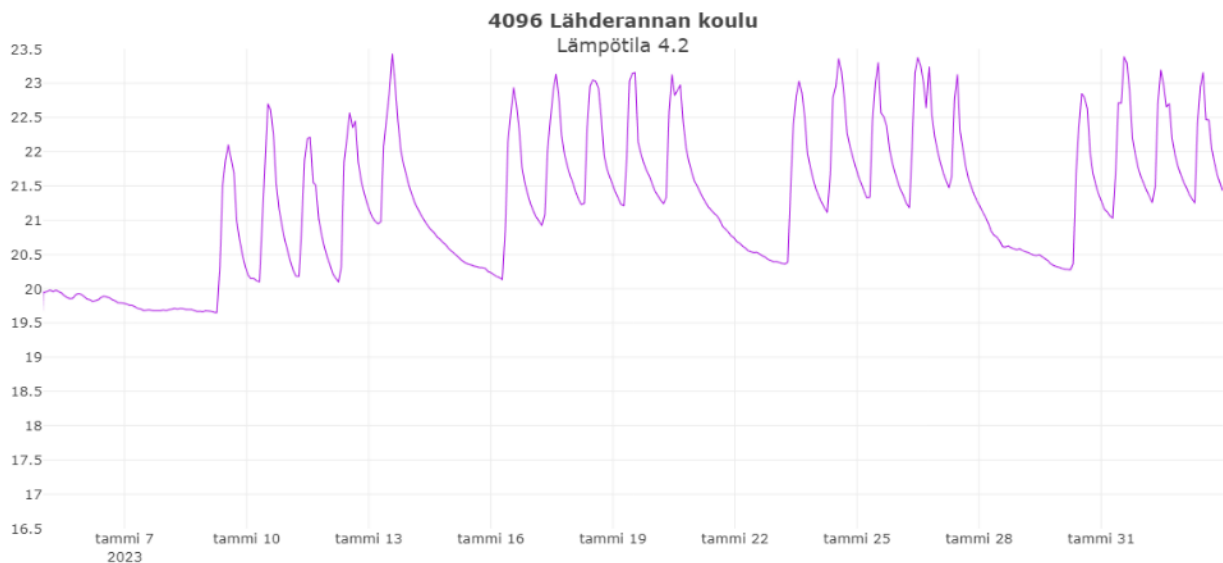
**Lämpötila**

Lämpötila vaihteli noin 20 – 23°C:een välillä.

Lämpötilojen huiput ajoittuivat pääsääntöisesti toiminnan päiväaikoihin.

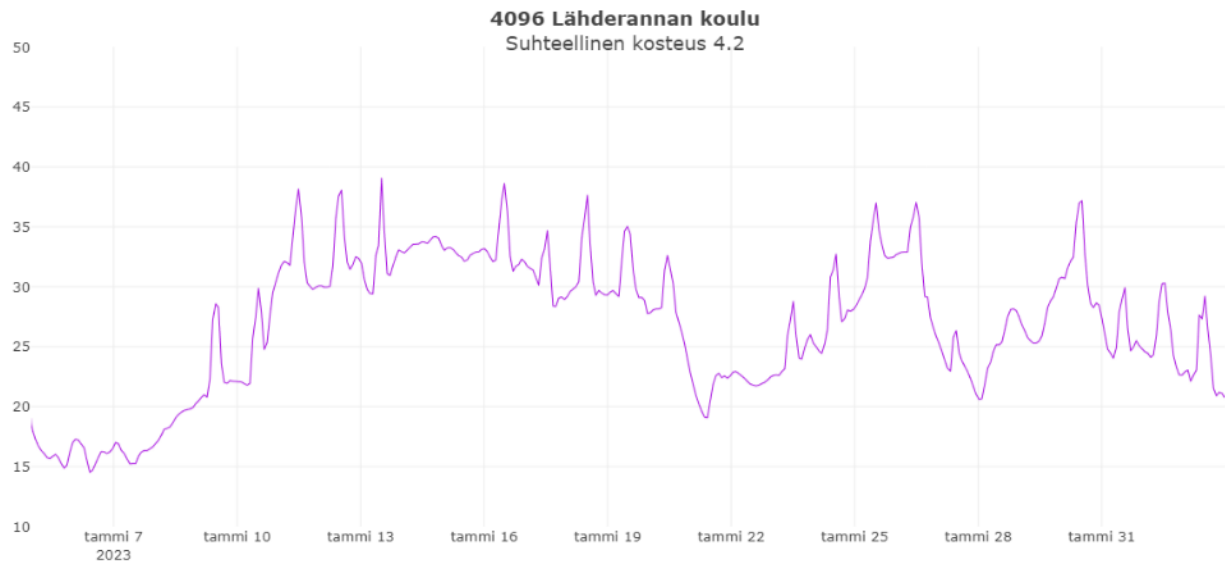
## Suhteellinen kosteus

Suhteellinen kosteus vaihteli noin 15 – 40 RH% välillä.

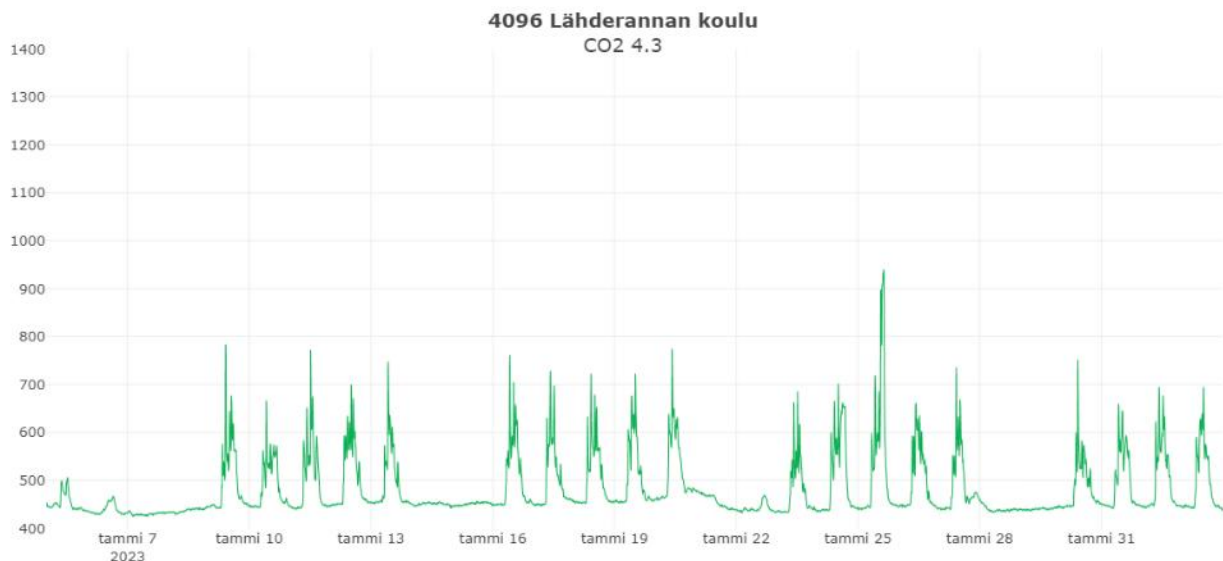
**ILMANLAATURAPORTTI (Miran DLS)****Kohde:** Lähderannan koulu, Opettajienhuone 175 (Anturi 4.3)**Mittausaika:** 5.1 – 2.2.2023**CO<sub>2</sub>** (=hiilidioksidipitoisuus)

Aika-akselilla Joululoma 8.1.2023 asti, la – su oli 14–15.1, 21–22.1 ja 28–29.1.2023. CO<sub>2</sub>-pitoisuudet nousivat päivisin käytön aikana maksimissaan noin 900 ppm tasolle. Käytön ulkopuolella CO<sub>2</sub>-pitoisuudet olivat pääsääntöisesti ulkoilmaa vastaavalla tasolla noin 400 ppm.

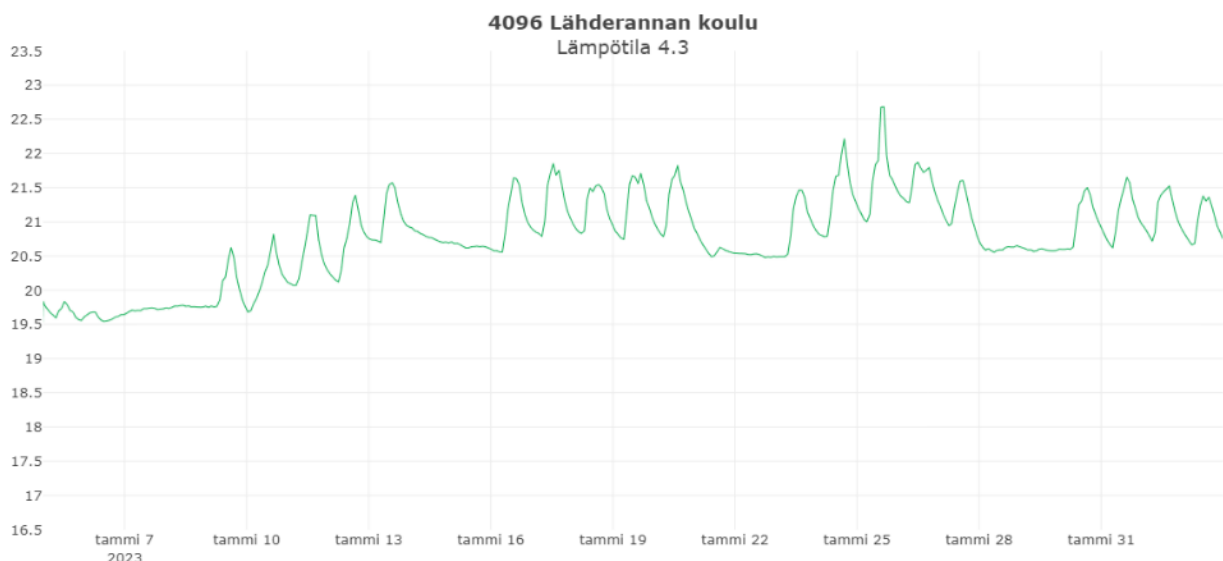
**Lämpötila**

Lämpötila vaihteli noin 19.5 – 22°C:een välillä.

Lämpötilojen huiput ajoittuivat pääsääntöisesti toiminnan päiväaikoihin.

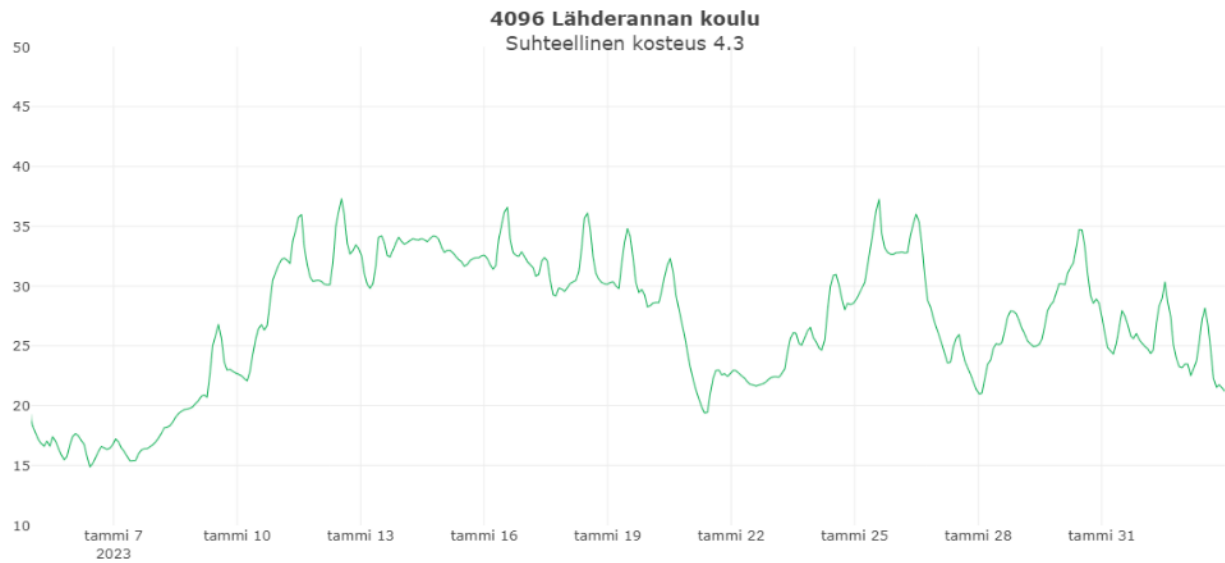
## Suhteellinen kosteus

Suhteellinen kosteus vaihteli noin 15 – 35 RH% välillä.

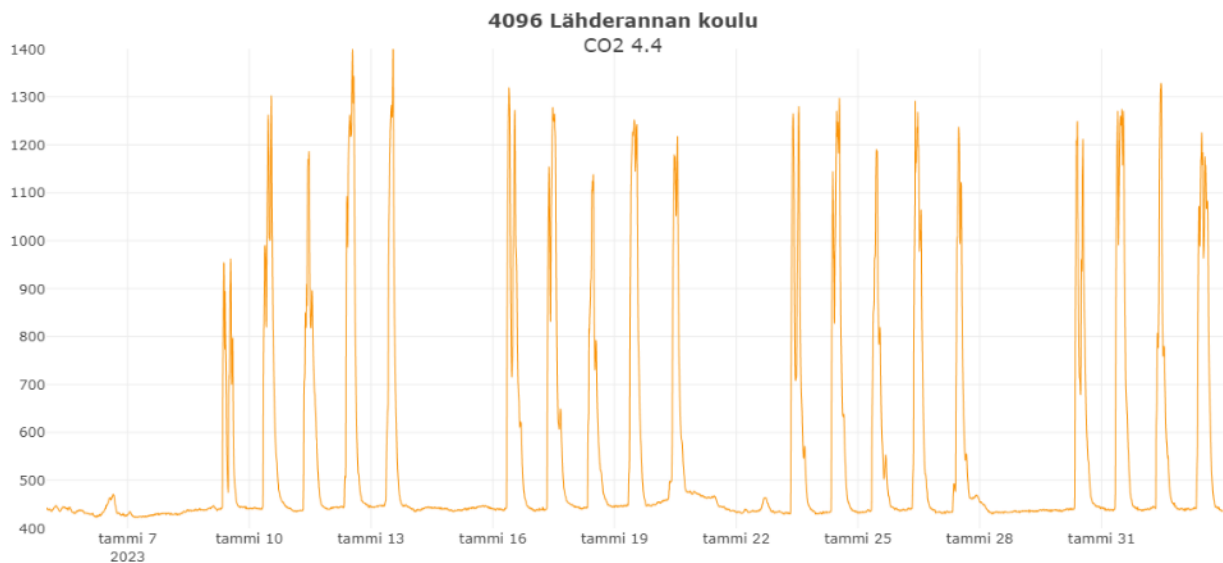
**ILMANLAATURAPORTTI (Miran DLS)****Kohde:** Lähderannan koulu, Luokka 183 (Anturi 4.4)**Mittausaika:** 5.1 – 2.2.2023**CO<sub>2</sub>** (=hiilidioksidipitoisuus)

Aika-akselilla Joululoma 8.1.2023 asti, la – su oli 14–15.1, 21–22.1 ja 28–29.1.2023. CO<sub>2</sub>-pitoisuudet nousivat päivisin käytön aikana maksimissaan noin 1400 ppm tasolle. Käytön ulkopuolella CO<sub>2</sub>-pitoisuudet olivat pääsääntöisesti ulkoilmaa vastaavalla tasolla noin 400 ppm.

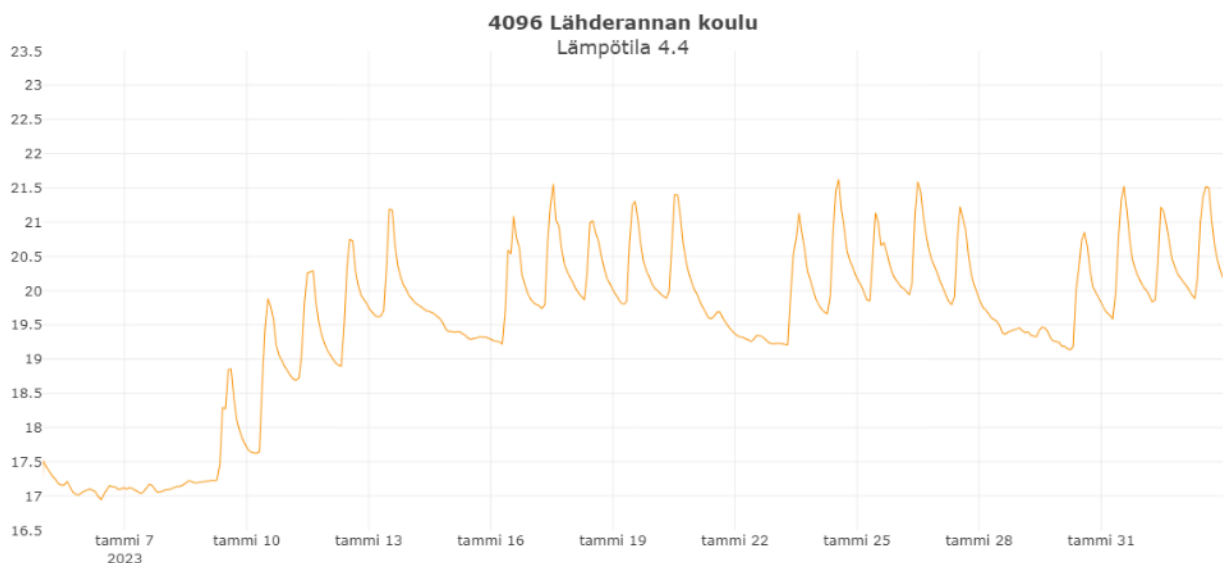
**Lämpötila**

Lämpötila vaihteli noin 17 – 21.5 °C:een välillä.  
Lämpötilojen huiput ajoittuivat pääsääntöisesti toiminnan päiväaikoihin.

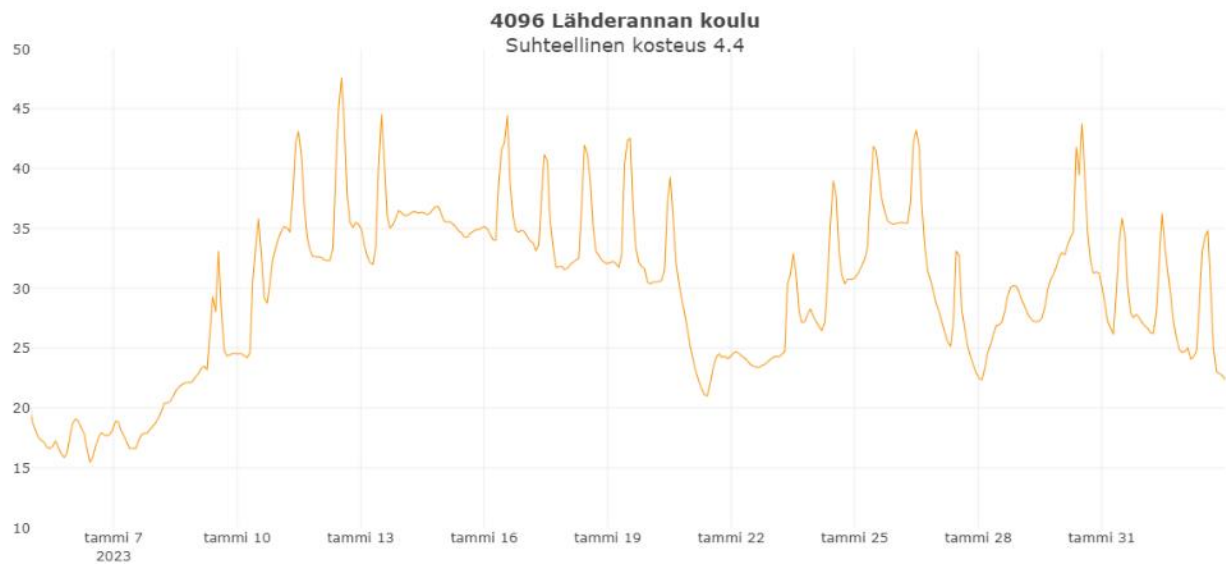
## Suhteellinen kosteus

Suhteellinen kosteus vaihteli noin 15 – 45 RH% välillä.

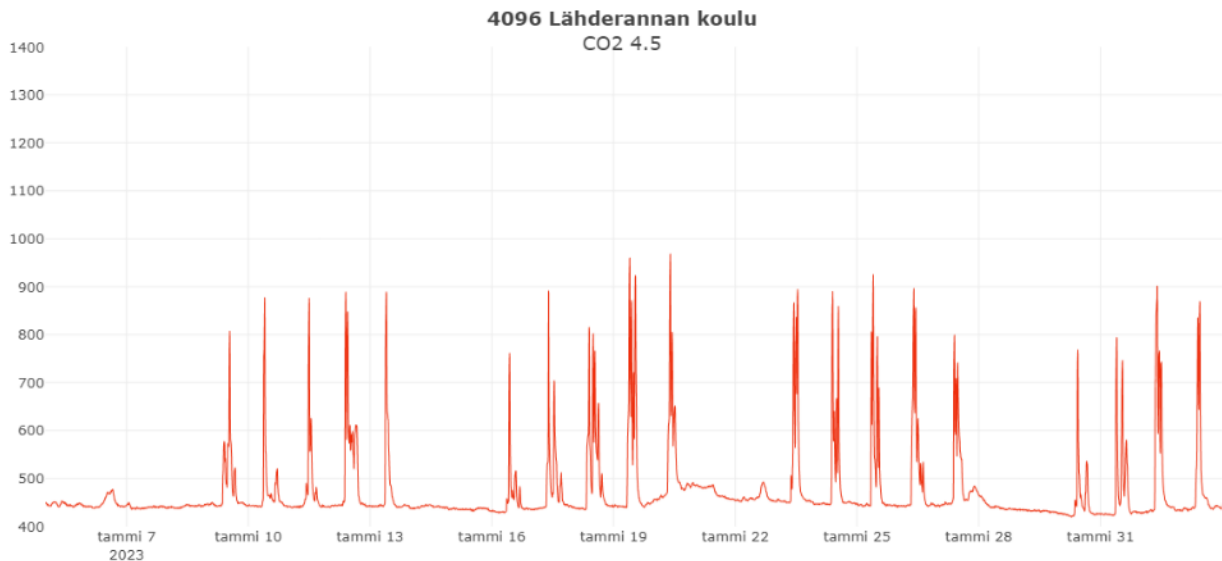
**ILMANLAATURAPORTTI (Miran DLS)****Kohde:** Lähderannan koulu, Luokka 191 (Anturi 4.5)**Mittausaika:** 5.1 – 2.2.2023**CO<sub>2</sub>** (=hiilidioksidipitoisuus)

Aika-akselilla Joululoma 8.1.2023 asti, la – su oli 14–15.1, 21–22.1 ja 28–29.1.2023. CO<sub>2</sub>-pitoisuudet nousivat päivisin käytön aikana maksimissaan noin 900 ppm tasolle. Käytön ulkopuolella CO<sub>2</sub>-pitoisuudet olivat pääsääntöisesti ulkoilmaa vastaavalla tasolla noin 400 ppm.

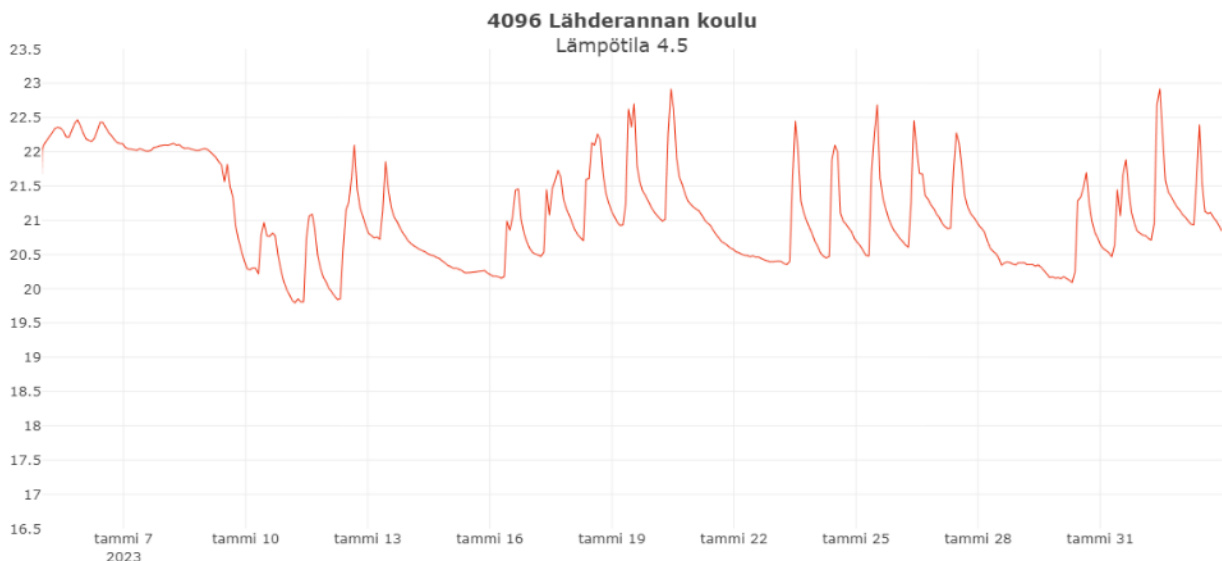
**Lämpötila**

Lämpötila vaihteli noin 20 – 23 °C:een välillä.

Lämpötilojen huiput ajoittuivat pääsääntöisesti toiminnan päiväaikoihin.

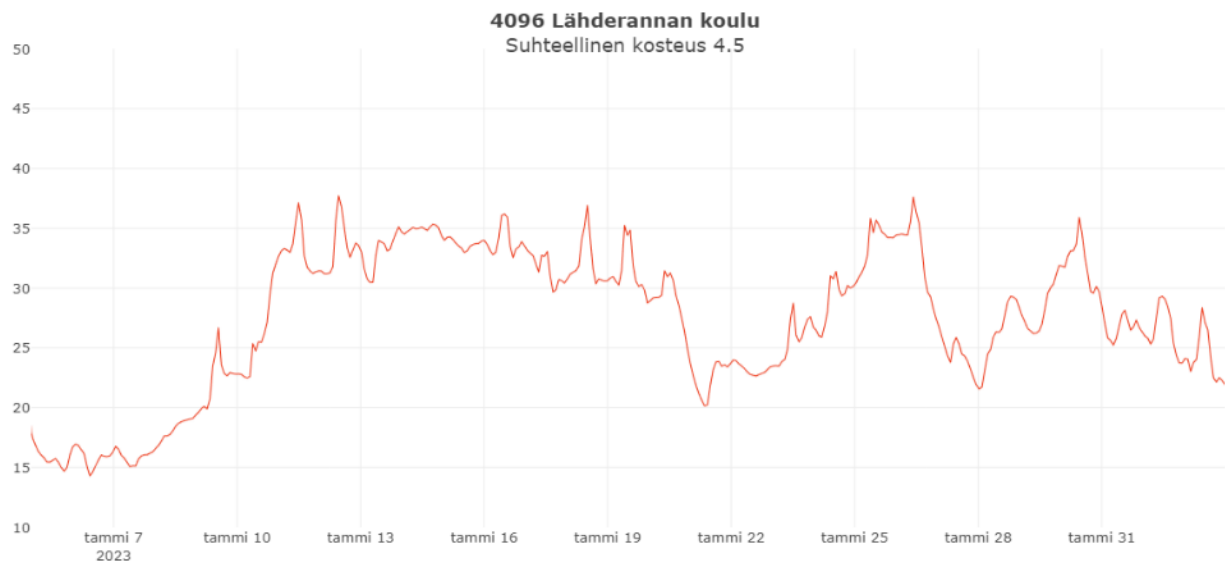
## Suhteellinen kosteus

Suhteellinen kosteus vaihteli noin 15 – 35 RH% välillä.

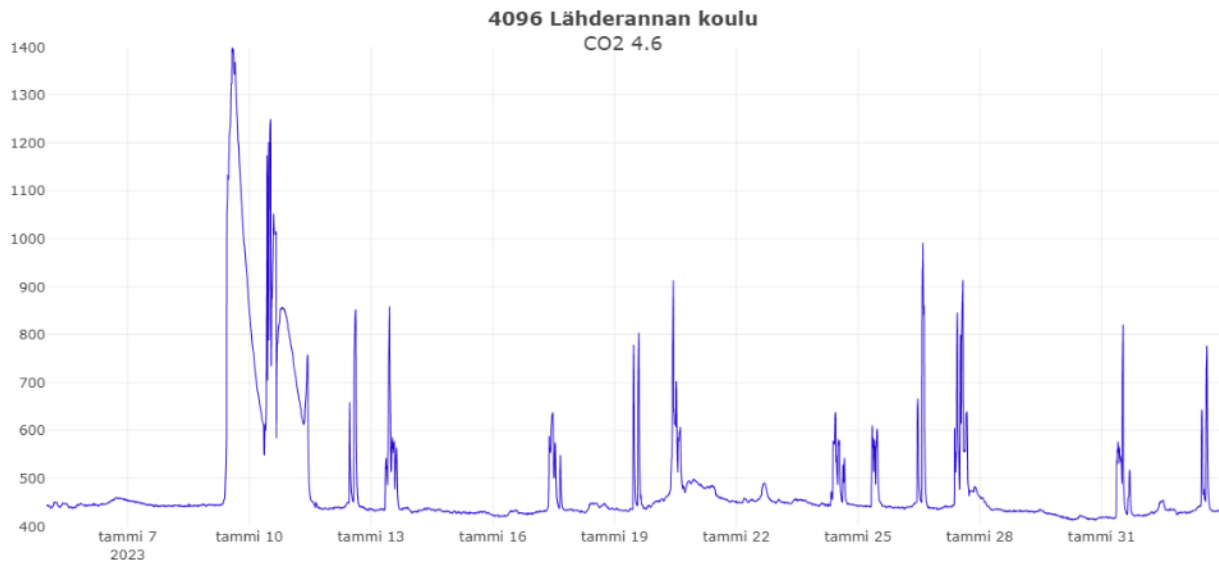
**ILMANLAATURAPORTTI (Miran DLS)****Kohde:** Lähderannan koulu, Kuraattorin huone 206 (Anturi 4.6)**Mittausaika:** 5.1 – 2.2.2023**CO<sub>2</sub>** (=hiilidioksidipitoisuus)

Aika-akselilla Joululoma 8.1.2023 asti, la – su oli 14–15.1, 21–22.1 ja 28–29.1.2023. CO<sub>2</sub>-pitoisuudet nousivat päivisin käytön aikana maksimissaan noin 1400 ppm tasolle. Käytön ulkopuolella CO<sub>2</sub>-pitoisuudet olivat pääsääntöisesti ulkoilmaa vastaavalla tasolla noin 400 ppm.

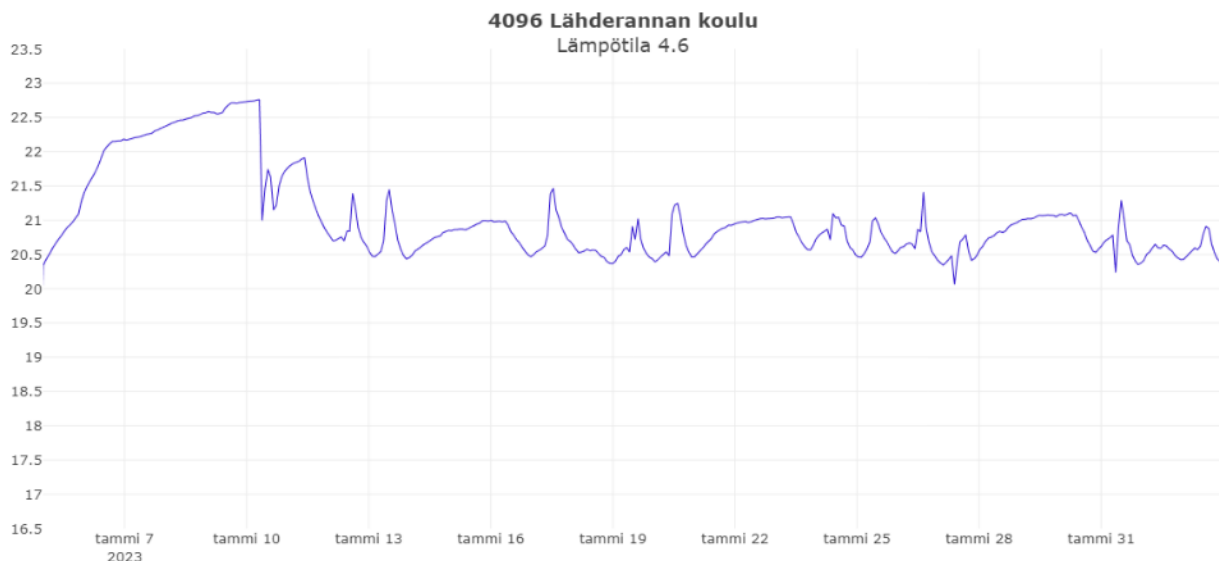
**Lämpötila**

Lämpötila vaihteli noin 20.5 – 22.5 °C:een välillä.

Lämpötilojen huiput ajoittuivat pääsääntöisesti toiminnan päiväaikoihin.

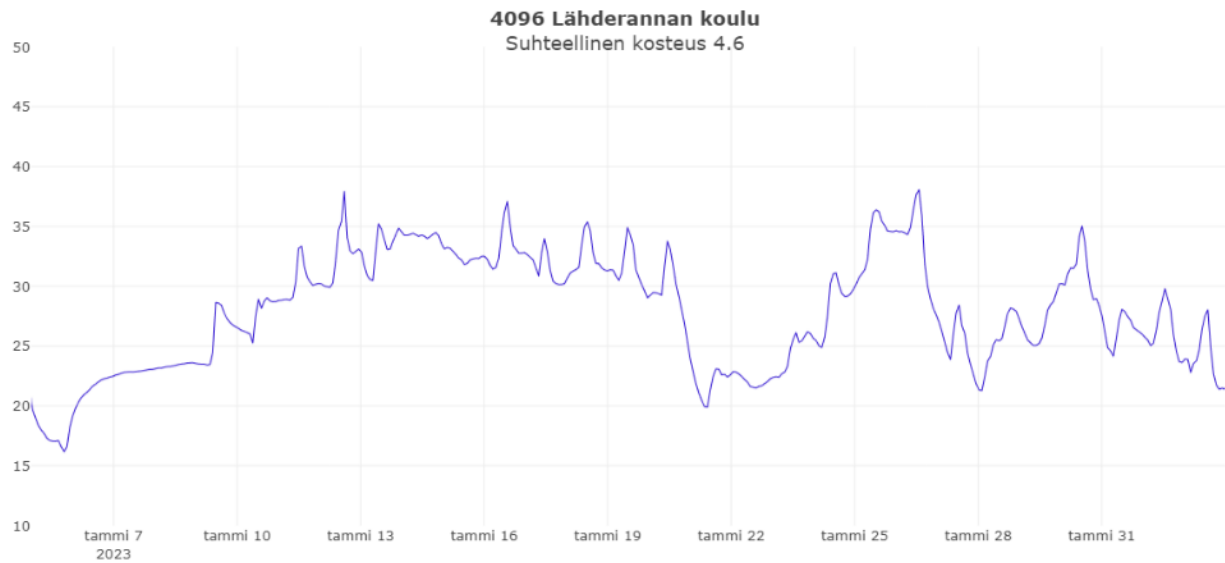
## Suhteellinen kosteus

Suhteellinen kosteus vaihteli noin 15 – 35 RH% välillä.

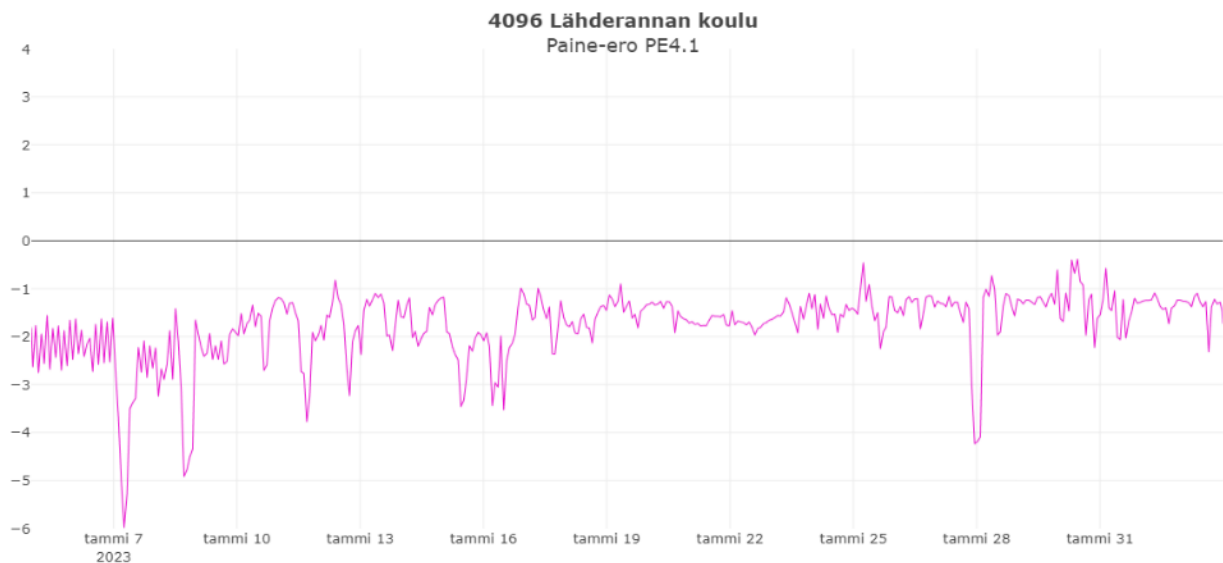
**Paine-ero PE4.1 / Kirjaston 107 ja ulkoilman välillä**

Kirjaston paine-ero oli pääsäännöllisesti noin – 2 Pa alipainen ulkoilmaan nähden.

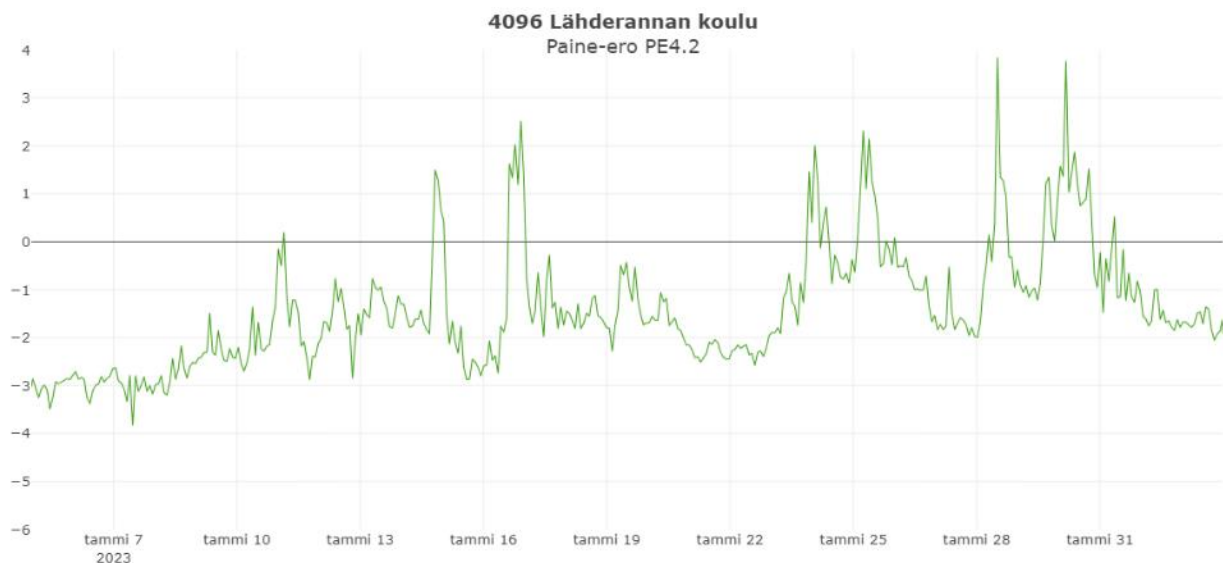
**Paine-ero PE4.2 / Luokan 185 ja ulkoilman välillä**

Luokan paine-ero vaihteli ajallisesti epäsäännöllisesti noin + 3 ja – 3 Pa välillä ulkoilmaan nähden. Positiivinen mittausarvo tila on ylipaineinen ja negatiivinen mittausarvo tila on alipaineinen ulkoilmaan nähden.

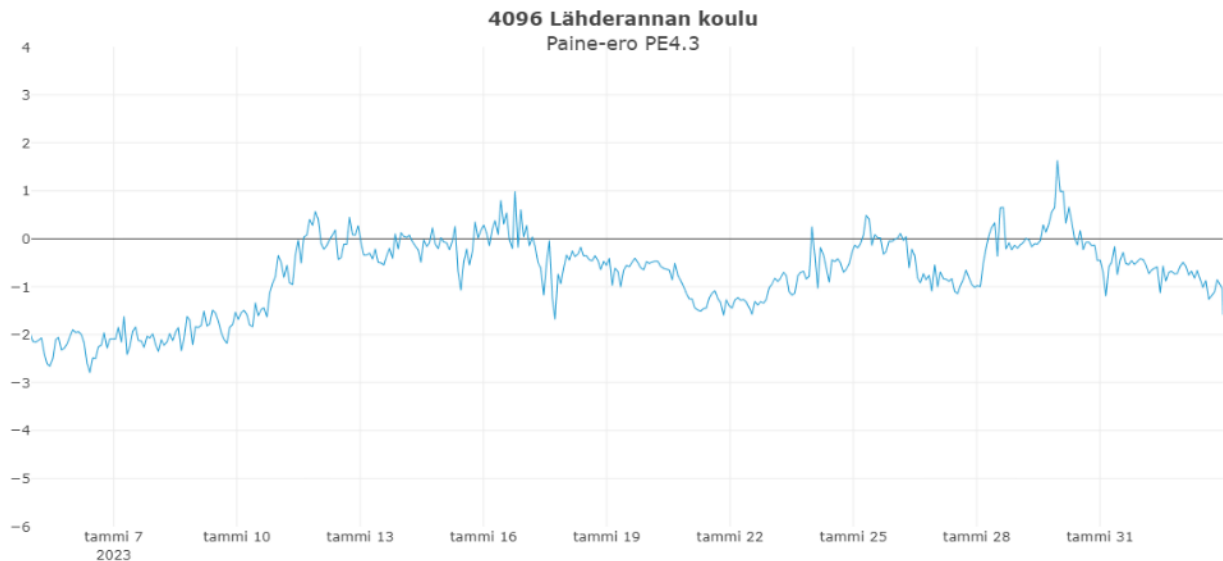
### Paine-ero PE4.3 / Opettajien huoneen 175 ja ulkoilman välillä

Opettajien huoneen paine-ero vaihteli ajallisesti epäsäännöllisesti noin + 1 ja – 2 Pa välillä ulkoilmaan nähden. Positiivinen mittausarvo tila on ylipaineinen ja negatiivinen mittausarvo tila on alipaineinen ulkoilmaan nähden.

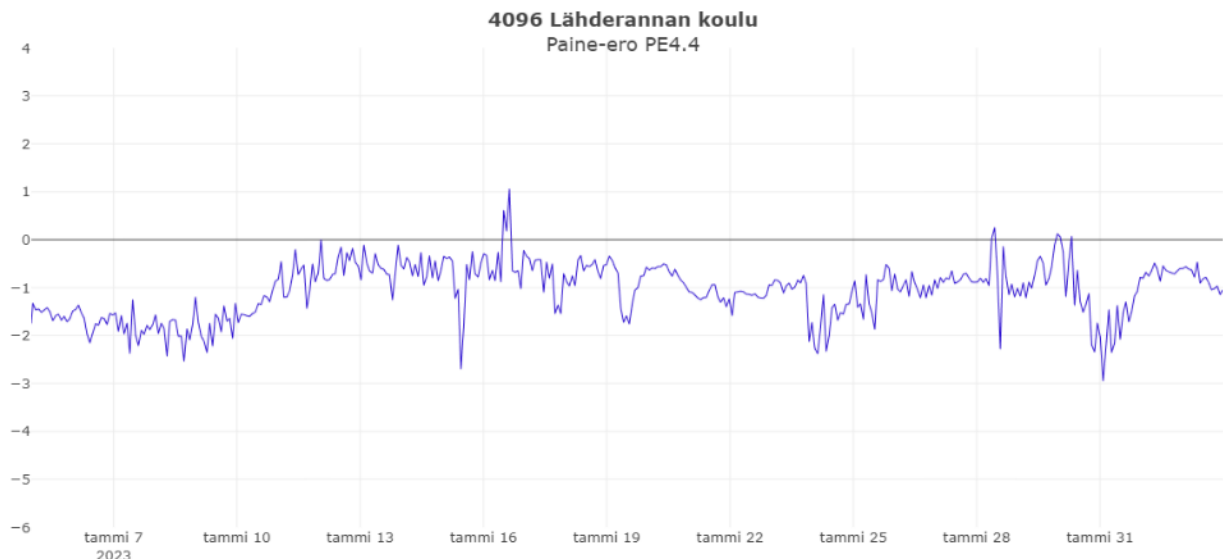
### Paine-ero PE4.4 / Luokan 191 ja ulkoilman välillä

Luokan paine-ero vaihteli ajallisesti epäsäännöllisesti noin + 1 ja – 2 Pa välillä ulkoilmaan nähden. Positiivinen mittausarvo tila on ylipaineinen ja negatiivinen mittausarvo tila on alipaineinen ulkoilmaan nähden.

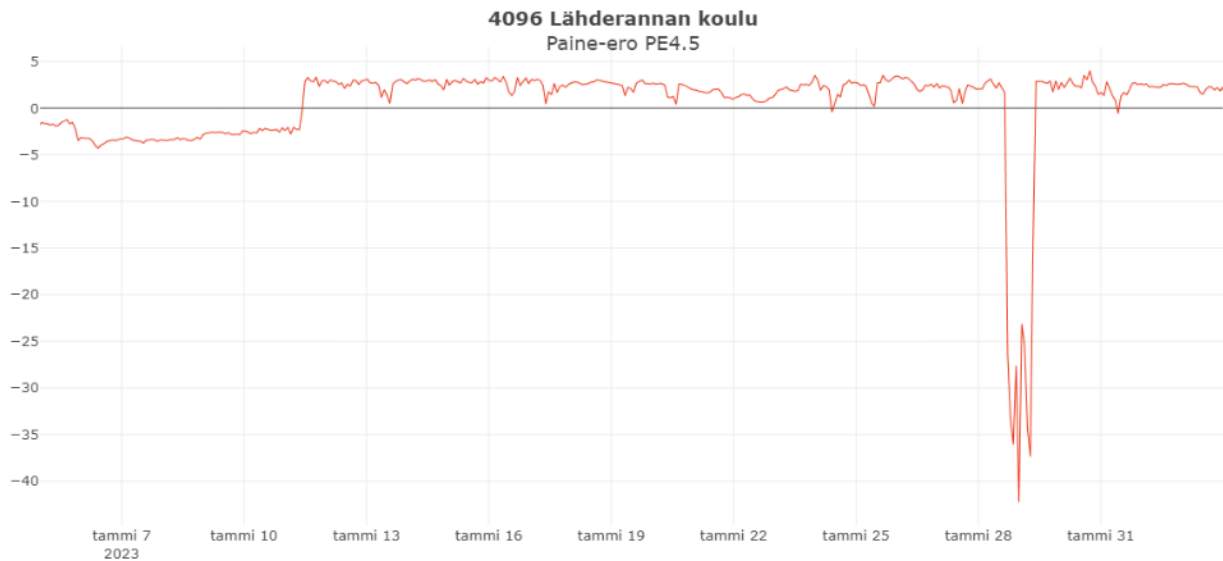
### Paine-ero PE4.5 / Kuraattorin huoneen 206 ja ulkoilman välillä

Kuraattorin huoneen paine-ero vaihteli ajallisesti epäsäännöllisesti noin + 3 ja – 3 Pa välillä ulkoilmaan nähden. Positiivinen mittausrvo tila on ylipaineinen ja negatiivinen mittausrvo tila on alipaineinen ulkoilmaan nähden.

11.1 noin klo 9 paine-eron muuttumisen positiiviseksi syytä ei tiedetä.

28.1 klo 20 – 29.1 klo 7 välillä käyrässä näkyvän noin – 40 Pa alipaineiinkin syytä ei tiedetä.

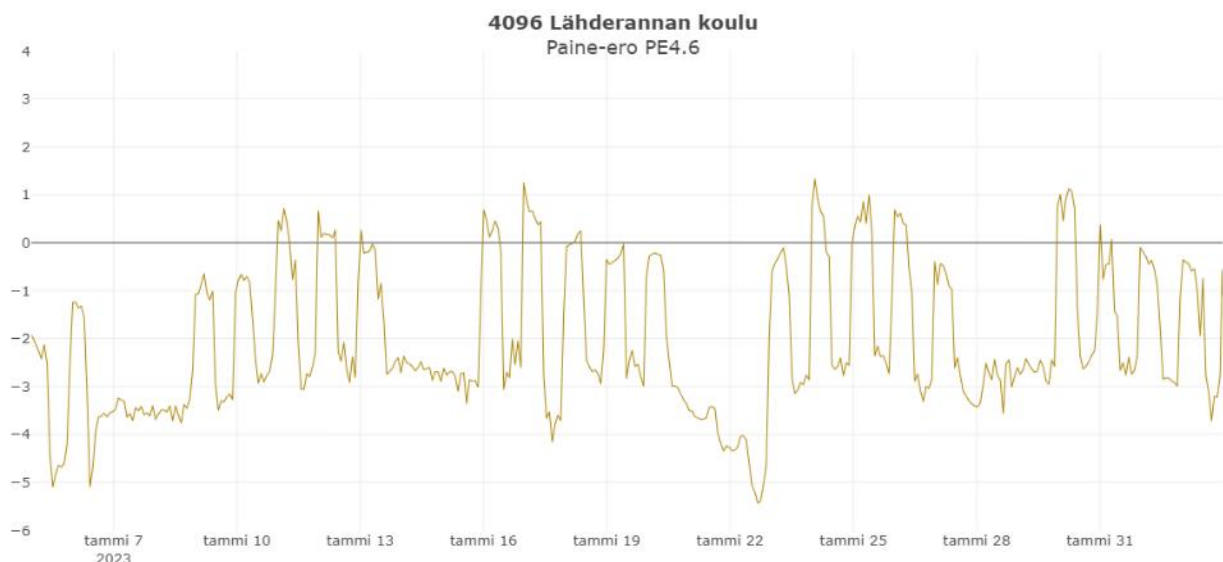
### Paine-ero PE4.6 / Teknisen työn 216 ja ulkoilman välillä

Teknisen työn paine-ero vaihteli noin + 1 ja – 4 Pa välillä ulkoilmaan nähden. Positiivinen mittausrvo tila on ylipaineinen ja negatiivinen mittausrvo tila on alipaineinen ulkoilmaan nähden. Käyrässä näkyy ilmanvaihtokoneiden käyntiajat.

Paine-ero oli päivisin ja viikonloppuisin noin – 3 ja – 4 Pa välillä alipaineinen ja viikolla öisin noin 0 Pa.
