# Tutkimusraportti

Kosteus- ja sisäilmatekninen kuntotutkimus

## Leppäsillanpäiväkoti

8.8.2023

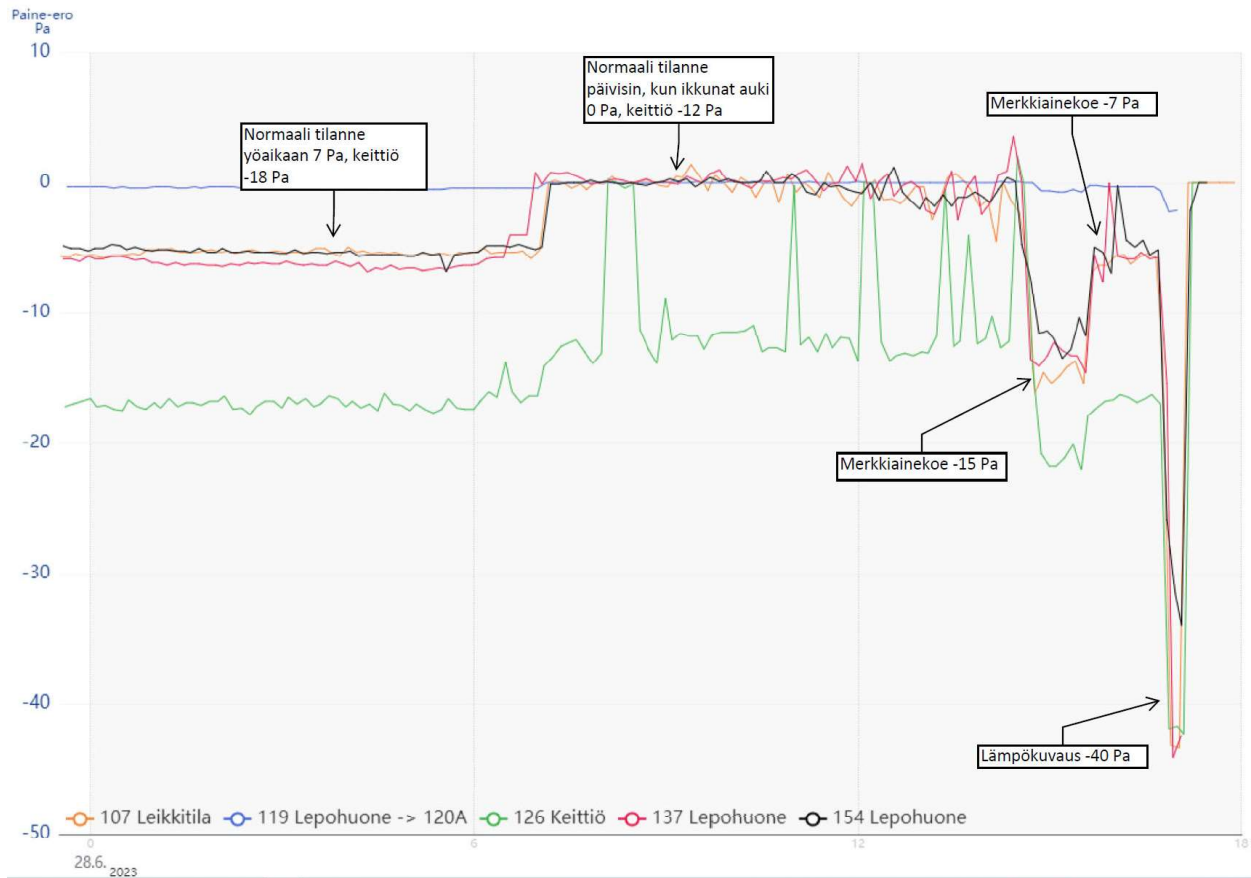
**Kuva 10.** Paineroseuranta tiloissa 107, 119, 120A, keittiö, 137 ja 154. Tilat ovat öisin alipaineisia n. -7 Pa, keittiö -18 Pa. Päivisin kun ikkunat ovat auki paine-ero tasoittuu. Merkkiainekokeiden ajaksi tilat alipaineistettiin n. -15 pa. Lämpökuvauksen ajaksi tilat alipaineistettiin n. -40 Pa.
