5.9.2023

## **Niittykummun koulu opettajien vanha asuntorakennus D-osa**

Kohdenumero **4027**

### **SISÄILMATARKASTUS**

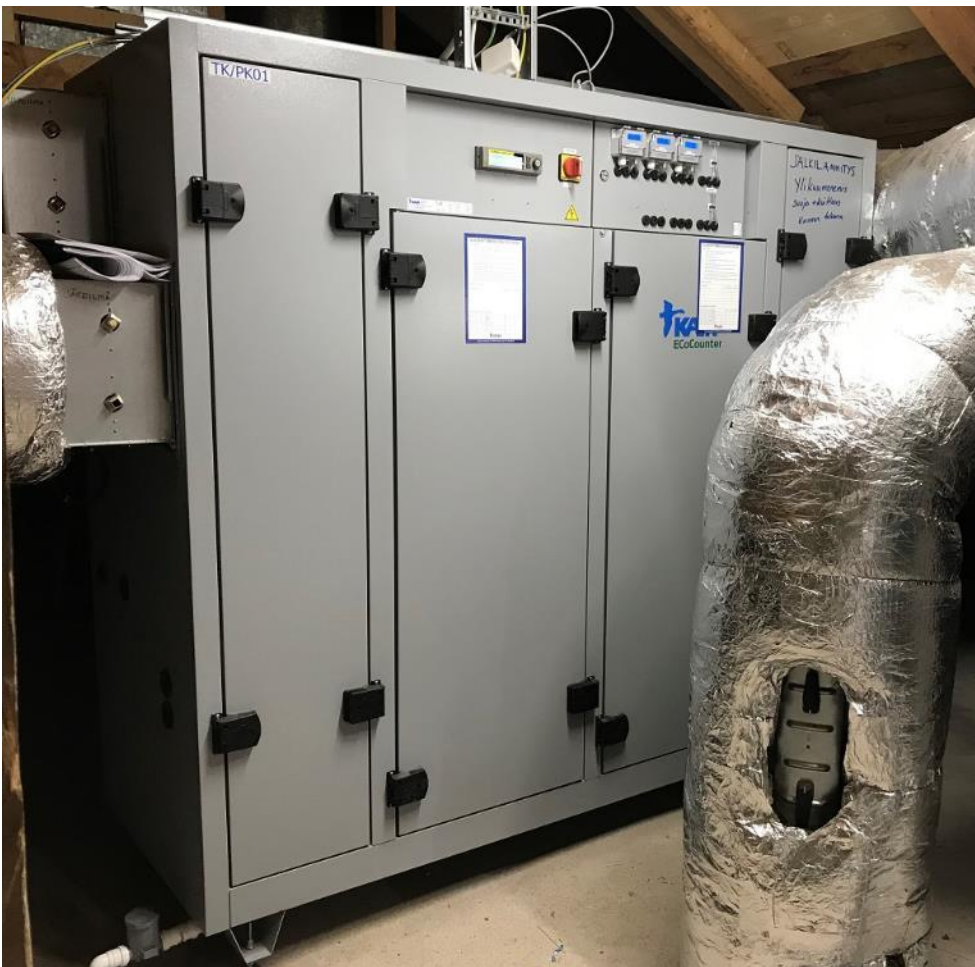
Kuva 5.2. Joitakin vuosia sitten uusittu ilmanvaihtokone TK/PK01 Ullakolla.

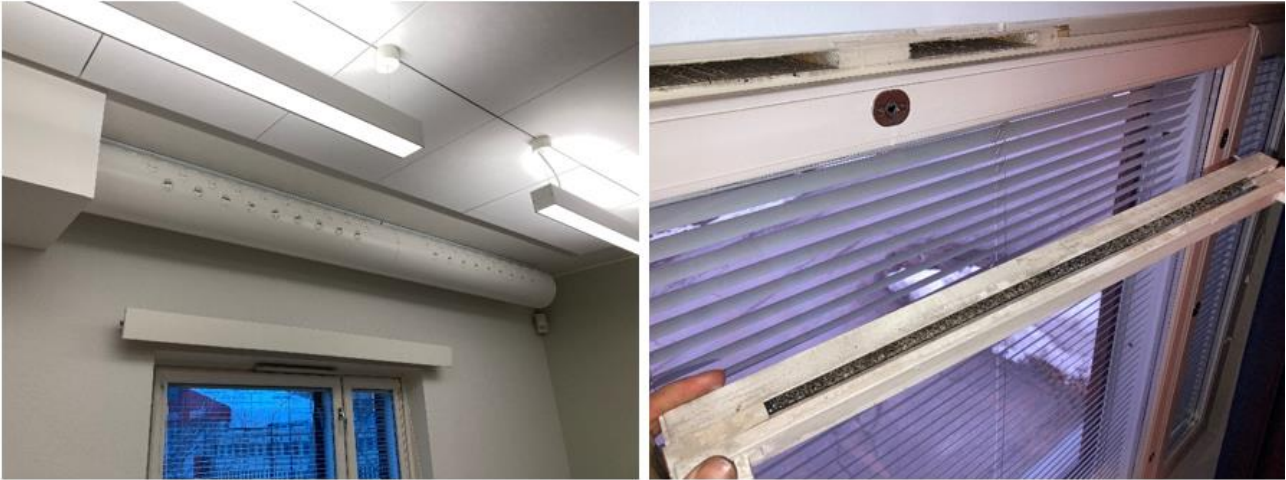
- Tiloissa on uusien tuloilmakanavien lisäksi ikkunan päällä olevia korvausilma-venttiileitä (Kuva 5.3).
- Oviraot ovat osin vaatimattomia (Kuva 5.4).
- Kuraeteisen allashana on poistettu ja kura-altaan vesilukkoa ei pääse täyttämään vedellä (Kuva 5.5).

Kuva 5.3. Yleiskuva tuloilmakanavasta ja ikkunan päällä olevasta korvausilmaventtiilistä.

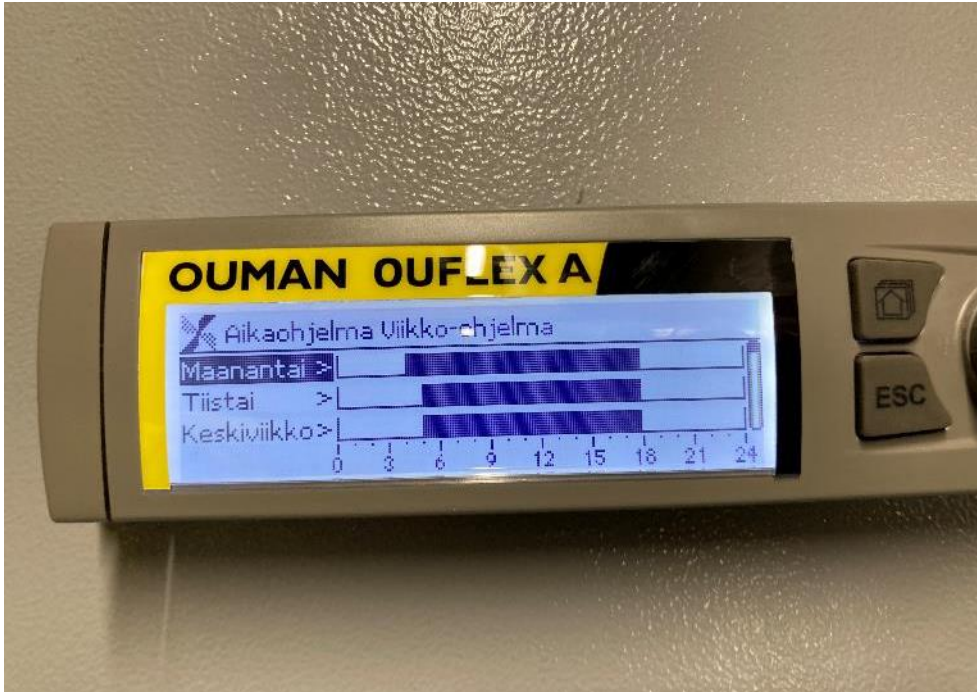
Ullakon ilmanvaihtokoneita TK/PK01 ja TK/PK02 ohjataan Ouman Ouflex-järjestelmällä (Kuva 6.1) sekä Pohjakerroksen ilmanvaihtokonetta TK1. TF1/PF1.1 ohjataan vanhalla 1990-luvun Honeywell-järjestelmällä (Kuva 6.2).

Kuva 6.1. Ullakon ilmanvaihtokoneita TK/PK01 ja TK/PK02 ohjataan Ouman Ouflex-järjestelmällä.

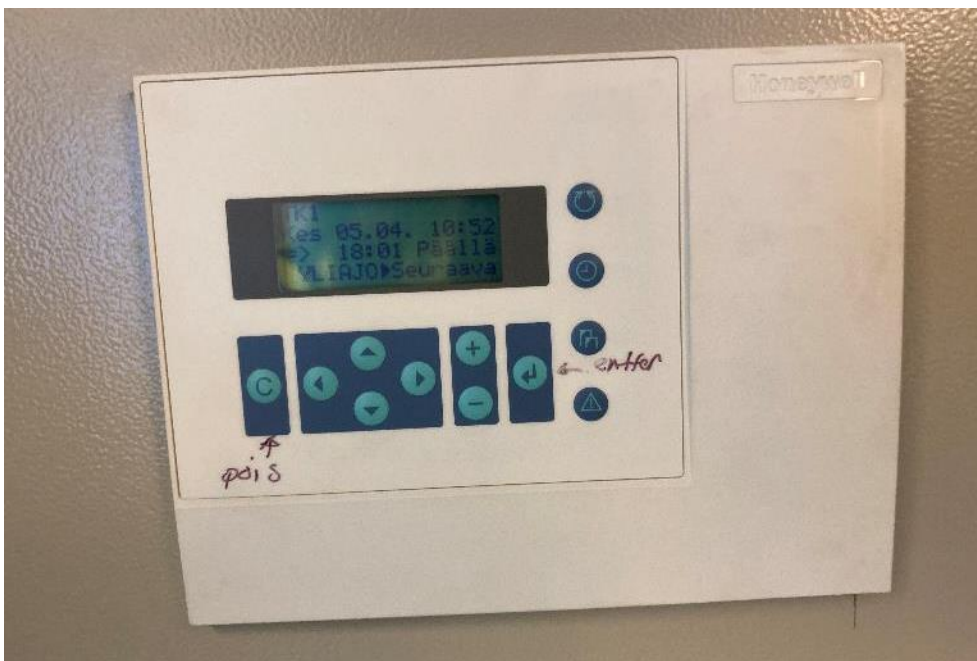
Kuva 6.2. Pohjakerroksen ilmanvaihtokonetta TK1. TF1/PF1.1 ohjataan vanhalla 1990-luvun Honeywell-järjestelmällä.

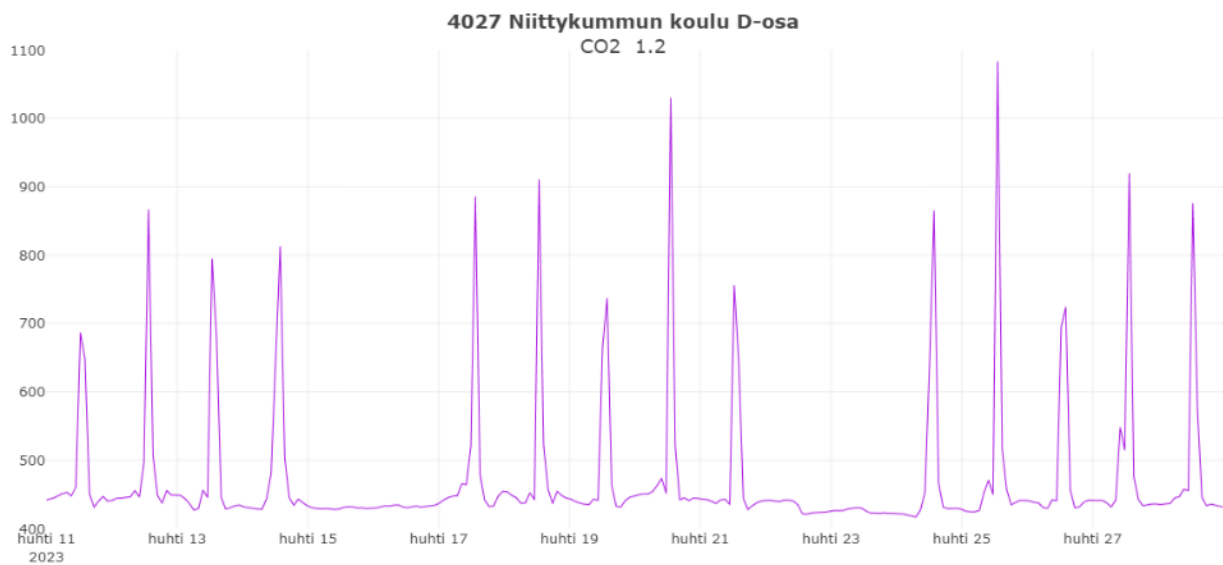
**CO<sub>2</sub> (=hiilidioksidipitoisuus)**

CO<sub>2</sub>-pitoisuudet nousivat päivisin käytön aikana maksimissaan noin 1000 ppm tasolle. Käytön ulkopuolella CO<sub>2</sub>-pitoisuudet olivat pääsääntöisesti ulkoilmaa vastaavalla tasolla noin 400 ppm.

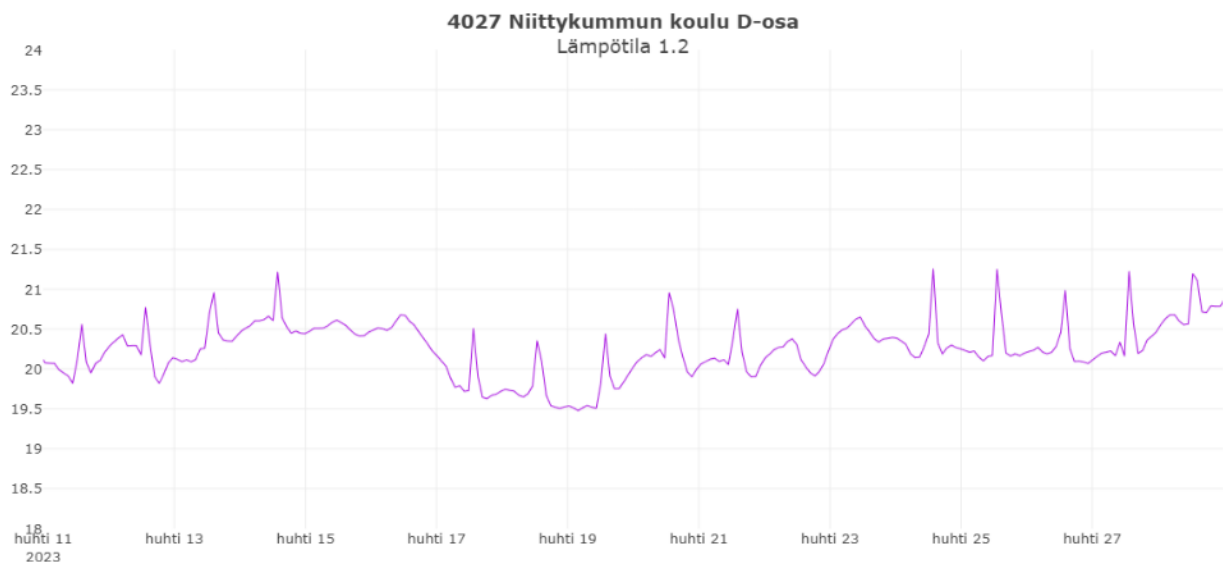
**Lämpötila**

Lämpötila vaihteli noin 19.5 – 21°C:een välillä.

Lämpötilojen huiput ajoittuivat pääsääntöisesti toiminnan päiväaikoihin.

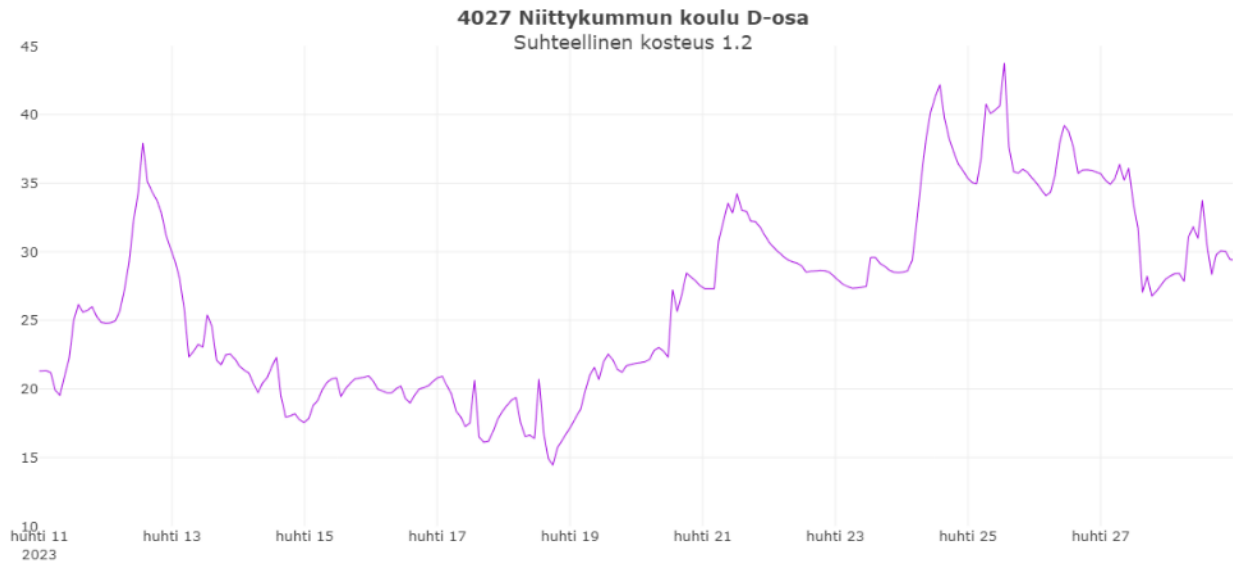
### Suhteellinen kosteus

Suhteellinen kosteus vaihteli noin 15 – 40 RH% välillä.

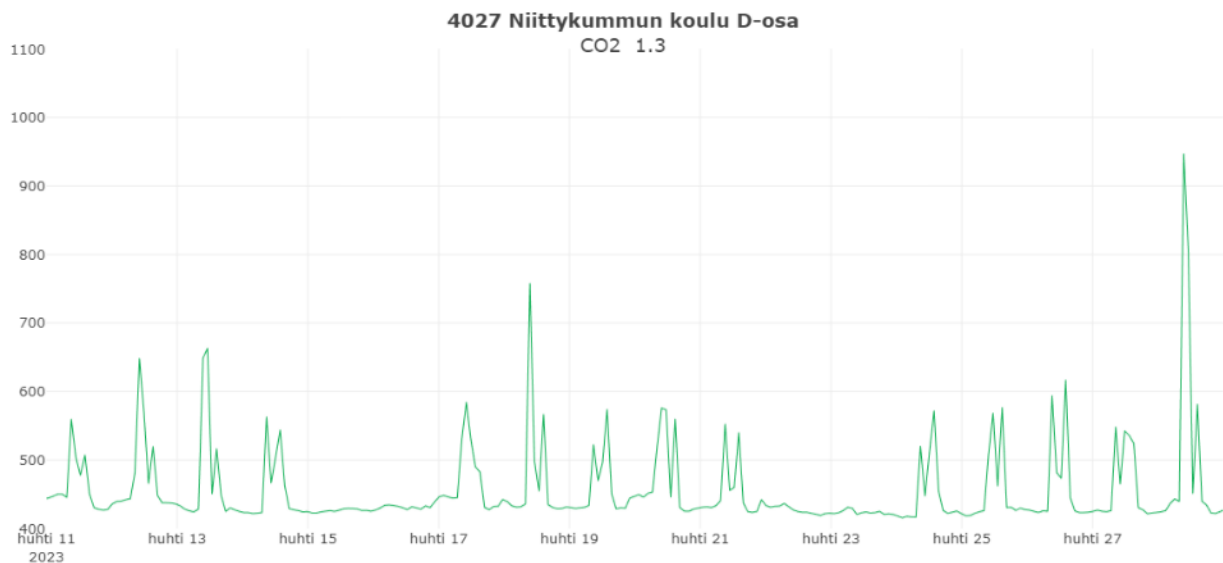
**CO2 (=hiilidioksidipitoisuus)**

CO2-pitoisuudet nousivat päivisin käytön aikana maksimissaan noin 900 ppm tasolle. Käytön ulkopuolella CO2-pitoisuudet olivat pääsääntöisesti ulkoilmaa vastaavalla tasolla noin 400 ppm.

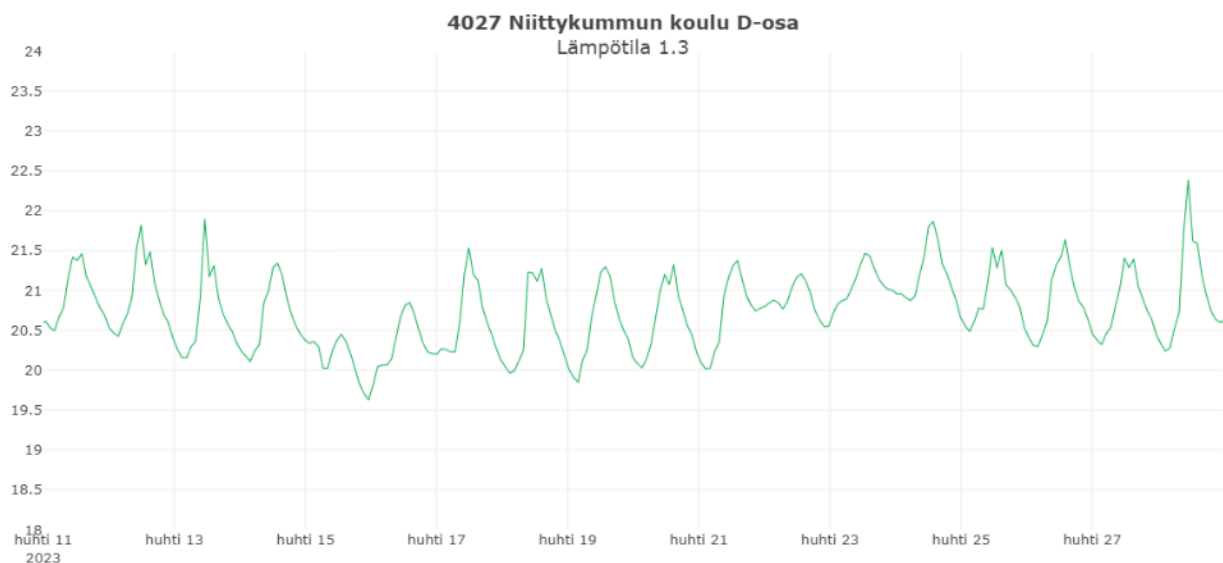
**Lämpötila**

Lämpötila vaihteli noin 20 – 21.5°C:een välillä.

Lämpötilojen huiput ajoittuivat pääsääntöisesti toiminnan päiväaikoihin.

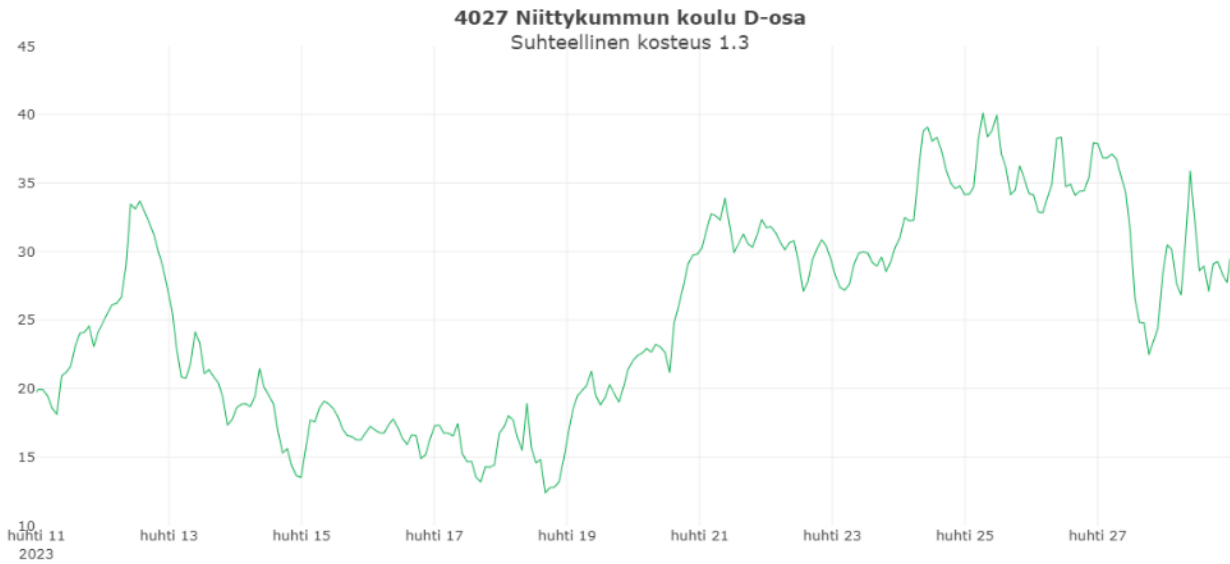
## Suhteellinen kosteus

Suhteellinen kosteus vaihteli noin 10 – 40 RH% välillä.

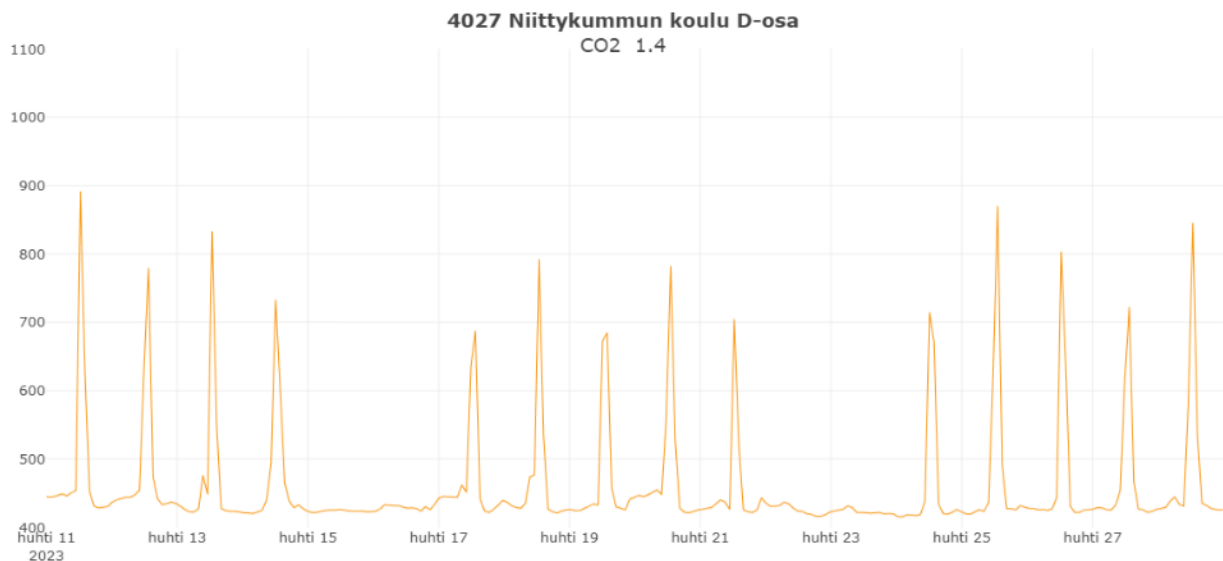
**CO2** (=hiilidioksidipitoisuus)

CO2-pitoisuudet nousivat päivisin käytön aikana maksimissaan noin 900 ppm tasolle.

Käytön ulkopuolella CO2-pitoisuudet olivat pääsääntöisesti ulkoilmaa vastaavalla tasolla noin 400 ppm.

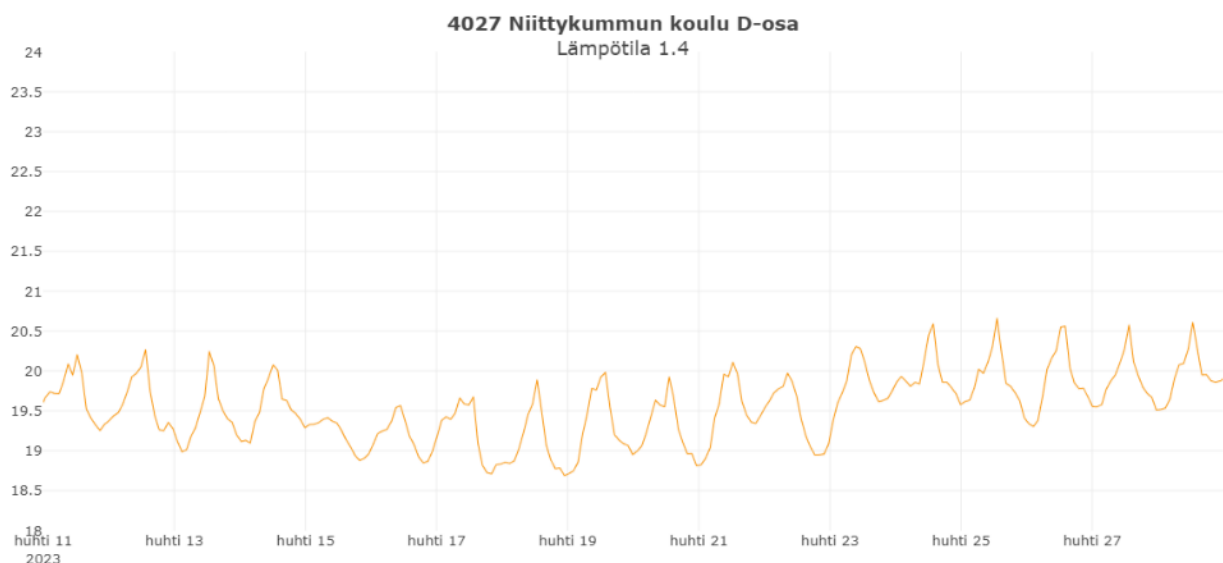
## Lämpötila

Lämpötila vaihteli noin 19 – 20.5°C:een välillä.

Lämpötilojen huiput ajoittuivat pääsääntöisesti toiminnan päiväaikoihin.

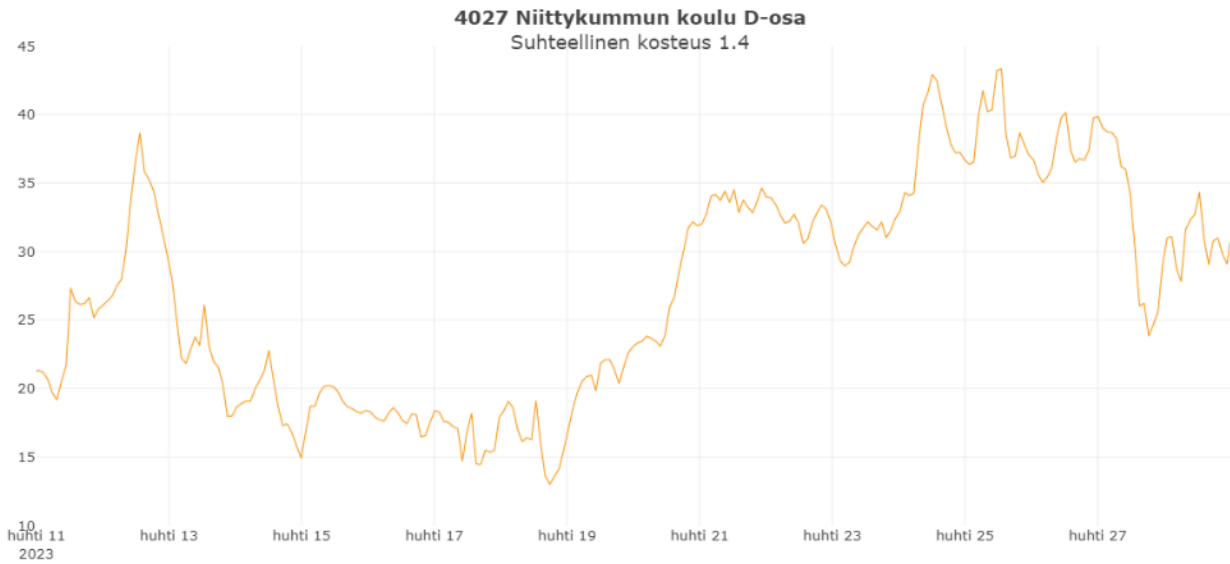
## Suhteellinen kosteus

Suhteellinen kosteus vaihteli noin 15 – 40 RH% välillä.

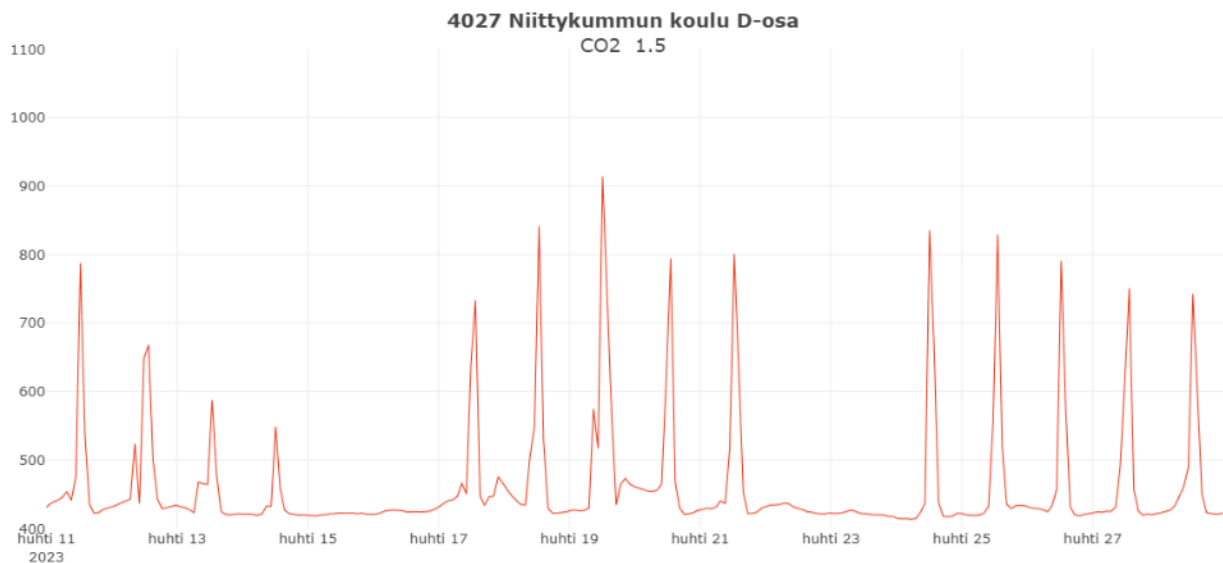
**CO<sub>2</sub>** (=hiilidioksidipitoisuus)

CO<sub>2</sub>-pitoisuudet nousivat päivisin käytön aikana maksimissaan noin 900 ppm tasolle. Käytön ulkopuolella CO<sub>2</sub>-pitoisuudet olivat pääsääntöisesti ulkoilmaa vastaavalla tasolla noin 400 ppm.

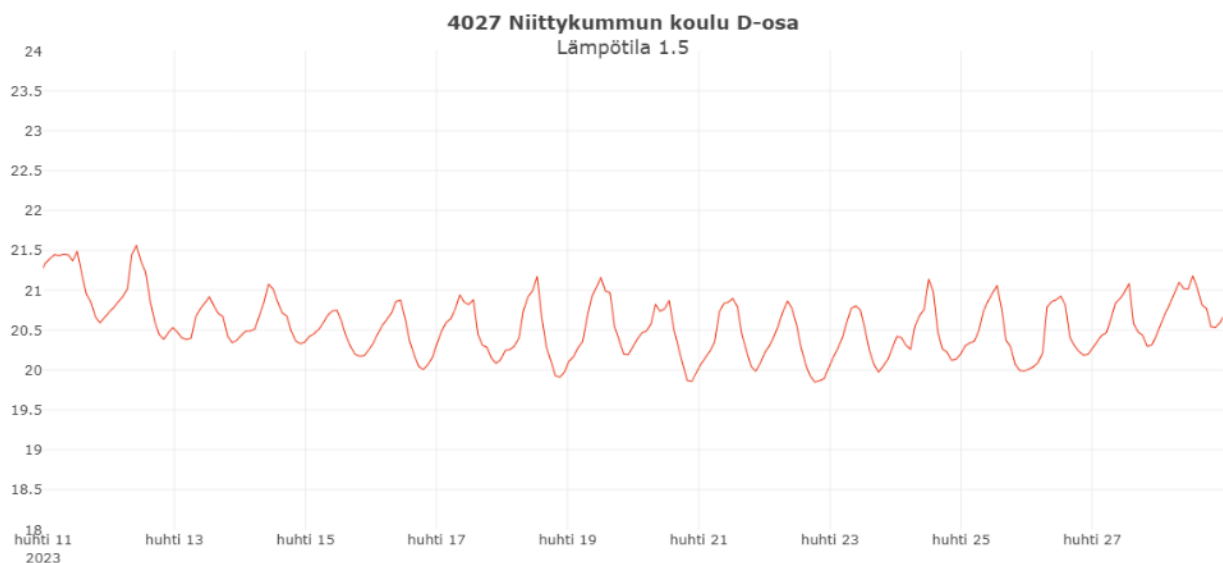
**Lämpötila**

Lämpötila vaihteli noin 20 – 21 °C:een välillä.

Lämpötilojen huiput ajoittuivat pääsääntöisesti päiväaikoihin.

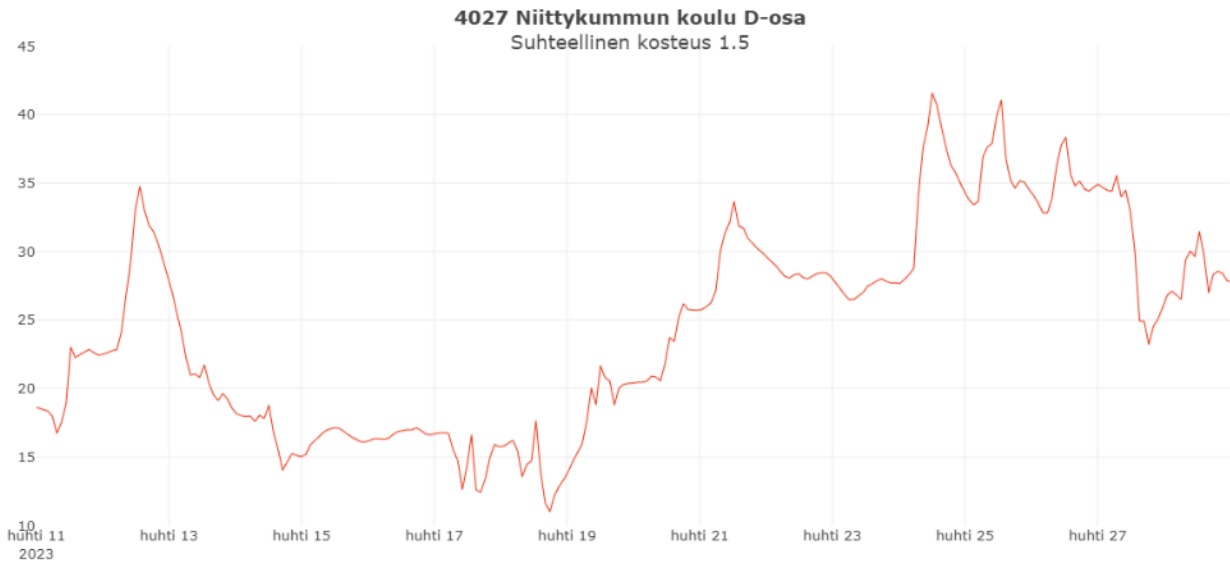
## Suhteellinen kosteus

Suhteellinen kosteus vaihteli noin 10 – 40 RH% välillä.

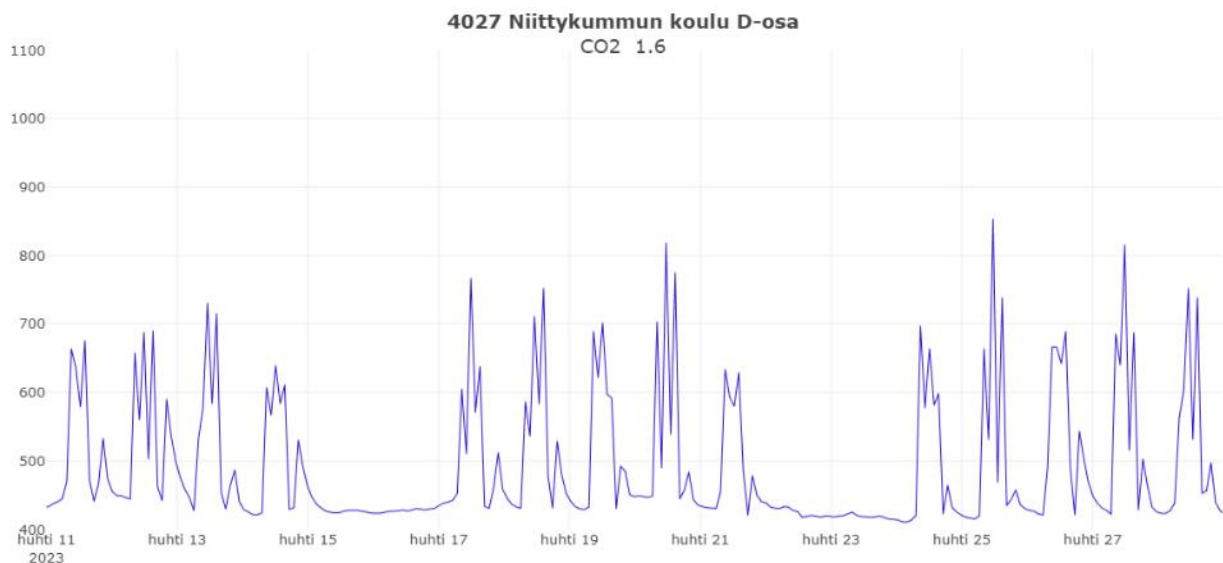
**ILMANLAATURAPORTTI (Miran DLS)****Kohde:** Niittykummun koulu D-osa, Pohjakerros Ryhmätila 1.2.2 (Anturi 1.6)**Mittausaika:** 11 – 28.4.2023**CO<sub>2</sub>** (=hiilidioksidipitoisuus)

CO<sub>2</sub>-pitoisuudet nousivat päivisin käytön aikana maksimissaan noin 850 ppm tasolle.

Käytön ulkopuolella CO<sub>2</sub>-pitoisuudet olivat pääsääntöisesti ulkoilmaa vastaavalla tasolla noin 400 ppm.

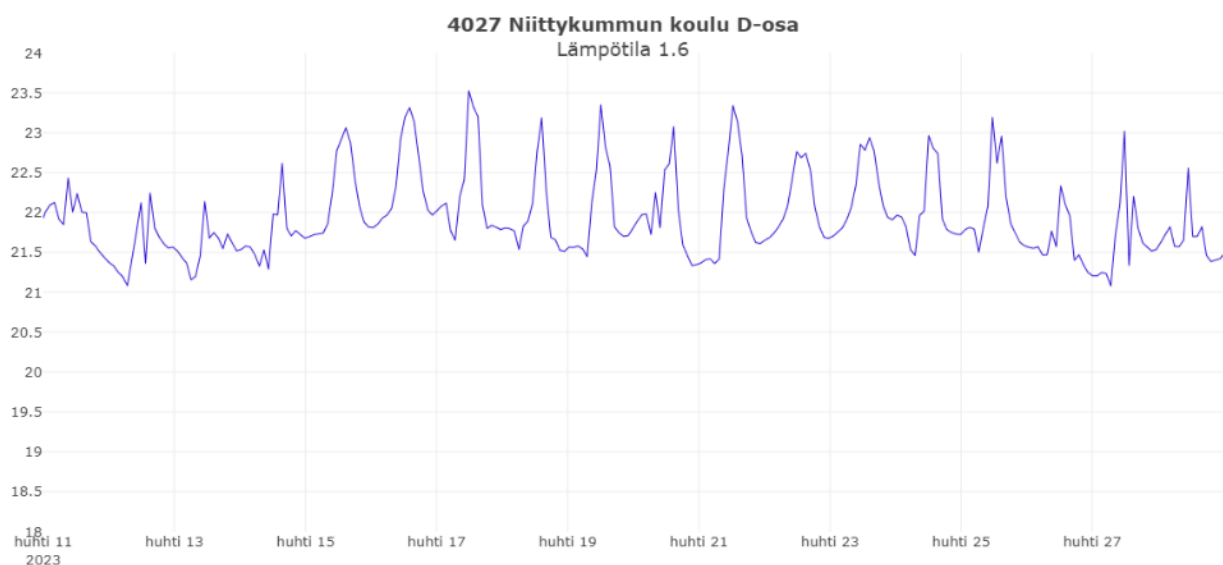
**Lämpötila**

Lämpötila vaihteli noin 21.5 – 23°C:een välillä.

Lämpötilojen huiput ajoittuivat pääsääntöisesti päiväaikoihin.

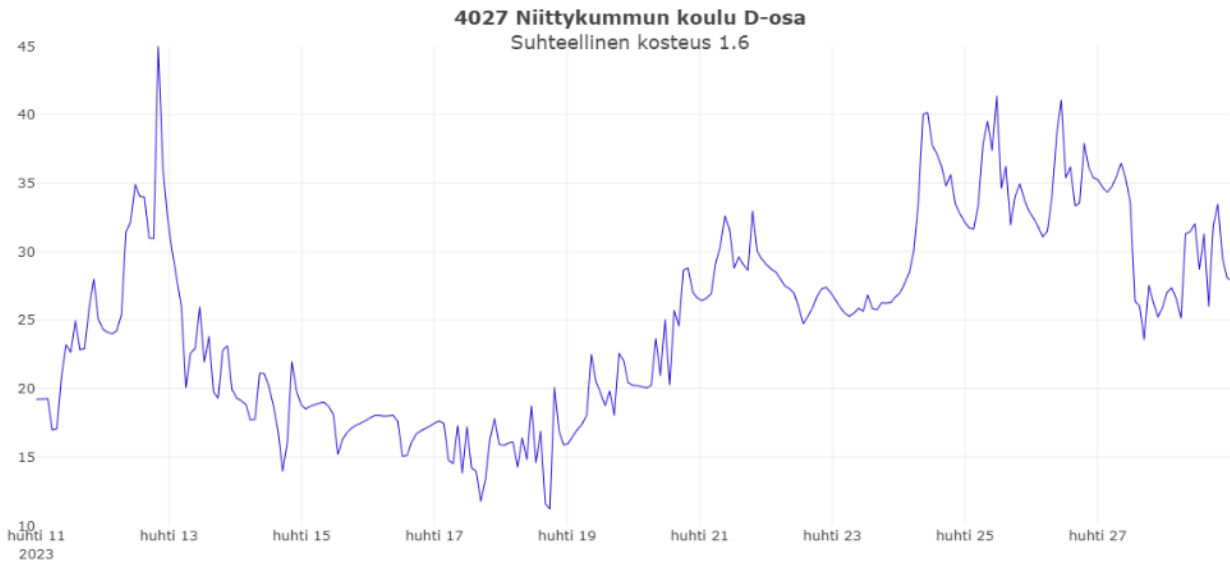
## Suhteellinen kosteus

Suhteellinen kosteus vaihteli noin 10 – 40 RH% välillä.

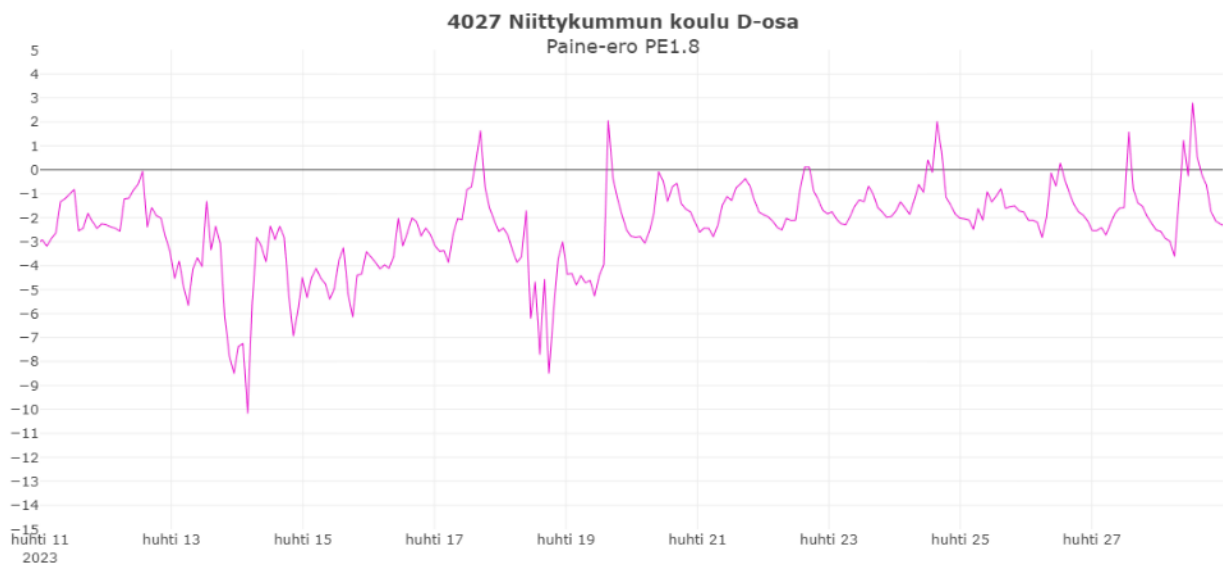
### Paine-ero PE1.8 / 1.kerroksen Lepohuoneen 2.1.3 Mustikat ja ulkoilman välillä

Tilan paine-ero vaihteli ajallisesti epäsäännöllisesti noin + 2 ja – 3 Pa välillä ulkoilmaan nähden mittausjakson alun epäsäännöllisyyden jälkeen. Positiivinen mittausarvo Tila on ylipaineinen ja negatiivinen mittausarvo Tilaa on alipaineinen ulkoilmaan nähden.

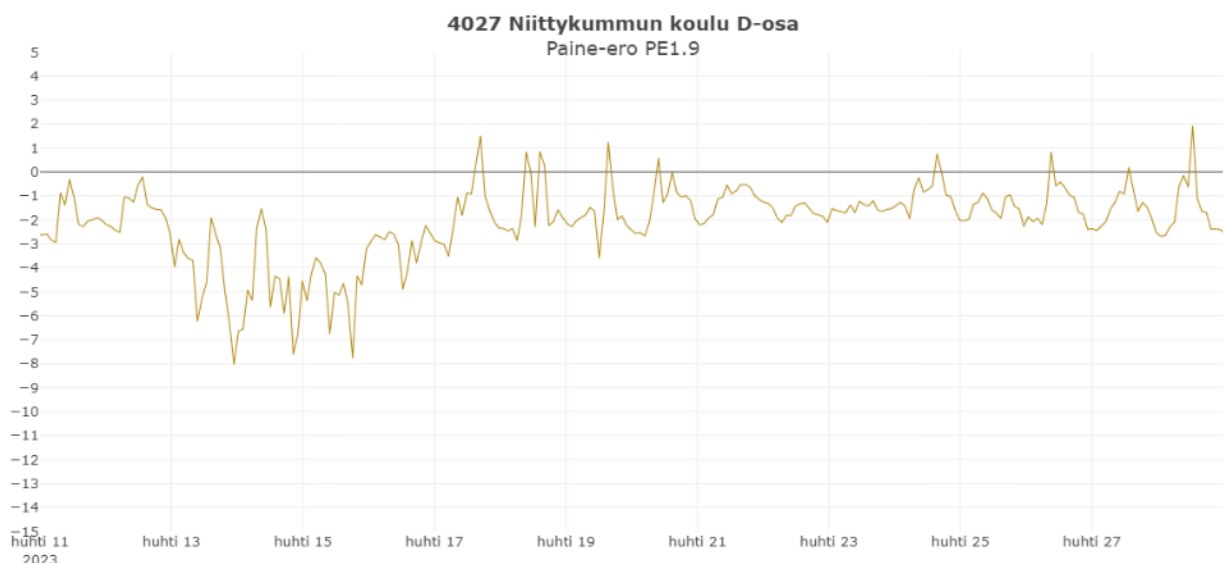
### Paine-ero PE1.9 / 1.kerroksen Lepohuoneen 2.2.3 Mansikat ja ulkoilman välillä

Tilan paine-ero vaihteli ajallisesti epäsäännöllisesti noin + 1 ja – 2 Pa välillä ulkoilmaan nähden mittausjakson alun epäsäännöllisyyden jälkeen. Positiivinen mittausarvo Tila on ylipaineinen ja negatiivinen mittausarvo Tilaa on alipaineinen ulkoilmaan nähden.

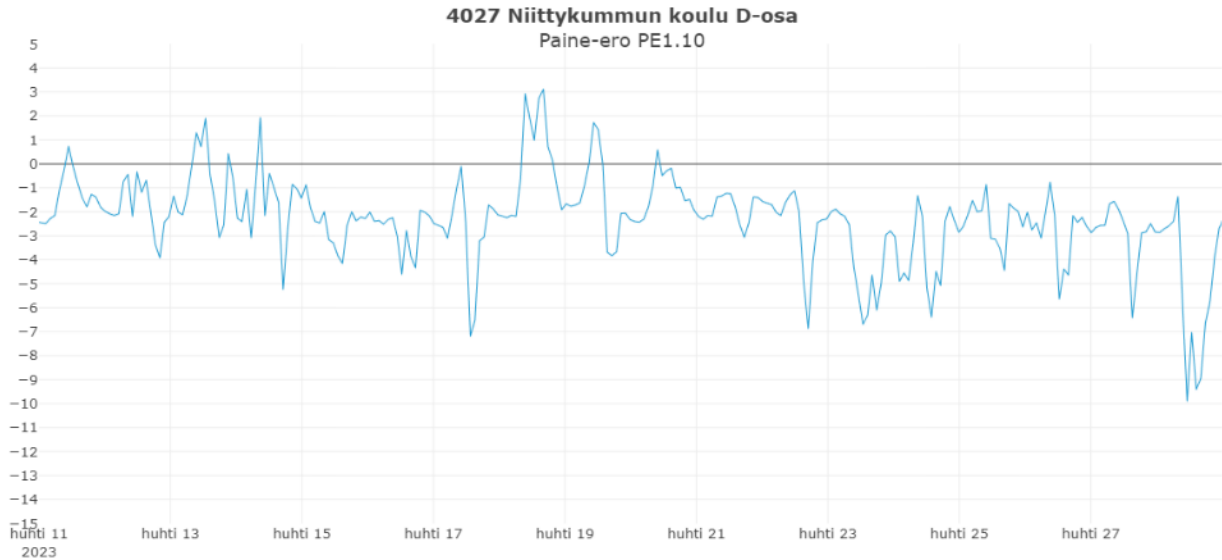
### Paine-ero PE1.10 / 1.kerroksen Ryhmähuoneen 2.2.4 Mansikat ja ulkoilman välillä

Tilan paine-ero vaihteli ajallisesti epäsäännöllisesti noin – 1 ja – 6 Pa välillä ulkoilmaan nähden.. Positiivinen mittaussarvo Tila on ylipaineinen ja negatiivinen mittaussarvo Tilaa on alipaineinen ulkoilmaan nähden.

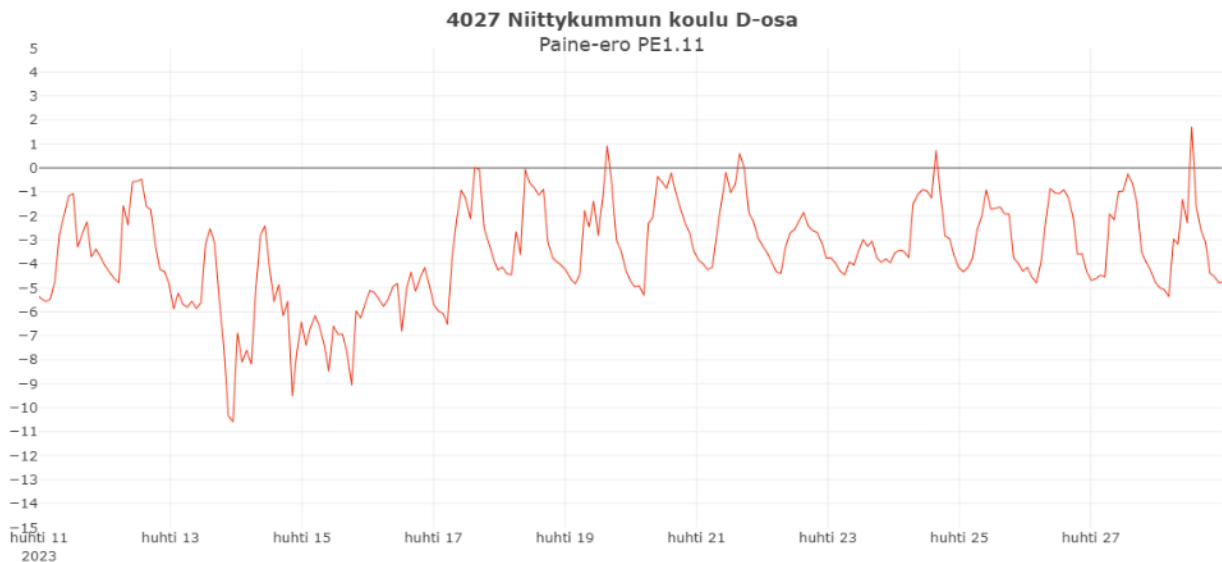
### Paine-ero PE1.11 / Pohjakerroksen Lepohuoneen 1.1.1 Vadelmat ja ulkoilman välillä

Tilan paine-ero vaihteli ajallisesti epäsäännöllisesti noin 0 ja – 5 Pa välillä ulkoilmaan nähden mittausjakson alun epäsäännöllisyyden jälkeen.. Positiivinen mittaussarvo Tila on ylipaineinen ja negatiivinen mittaussarvo Tilaa on alipaineinen ulkoilmaan nähden.

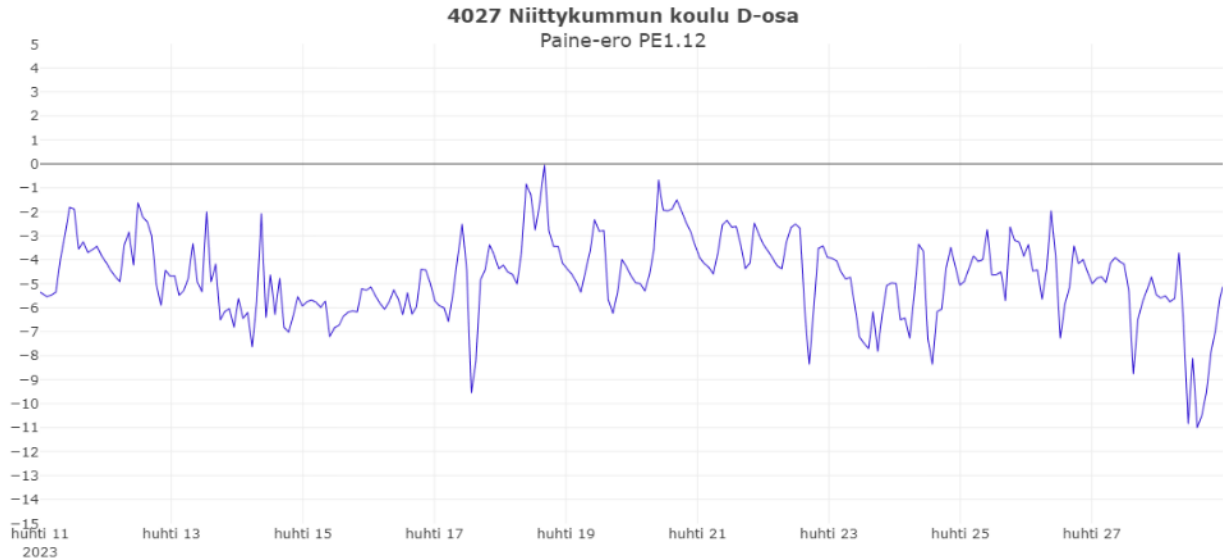
## Paine-ero PE1.12 / Pohjakerroksen Ryhmähuoneen 1.1.2 ja ulkoilman välillä

Tilan paine-ero vaihteli ajallisesti epäsäännöllisesti noin – 2 ja – 7Pa välillä ulkoilmaan nähden. Positiivinen mittausarvo Tila on ylipaineinen ja negatiivinen mittausarvo Tilaa on alipaineinen ulkoilmaan nähden.
