ESPOON KAUPUNKI  
Tilapalvelut-liikelaitos  
Kunnossapitopalvelut  
Tarkastusryhmä

21.9.2023

**Ymmerstan päiväkoti**  
Kohdenumero **3538**  
Ullantorppa 6, 02750 Espoo

## **SISÄILMATARKASTUS**

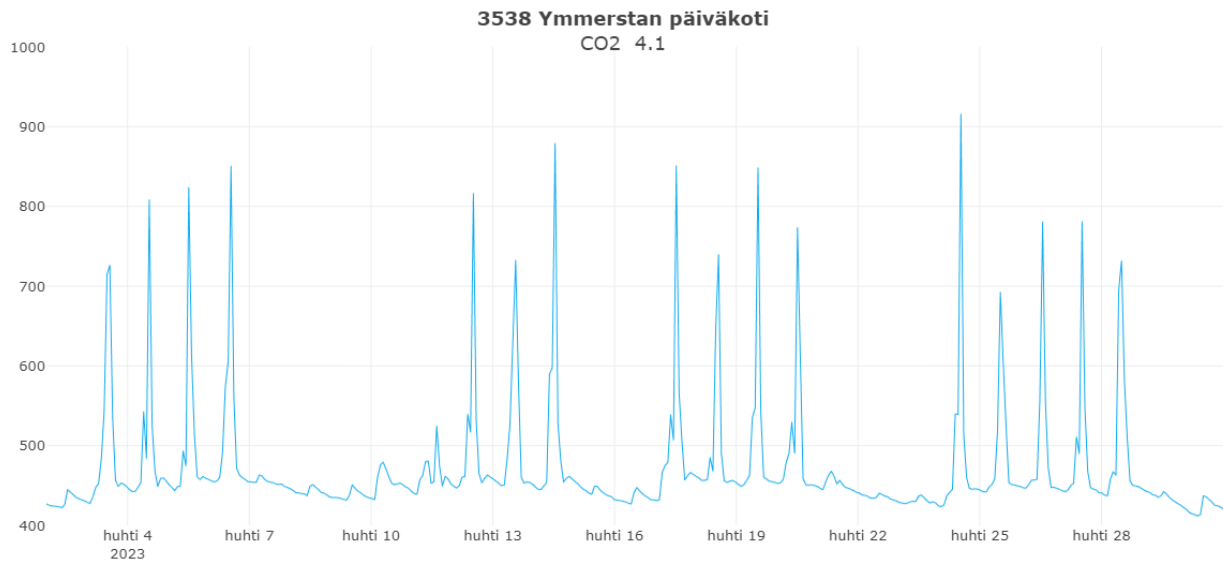
## CO2 (=hiilidioksidipitoisuus)

CO2-pitoisuudet nousivat päivisin käytön aikana maksimissaan noin 900 ppm tasolle.

Käytön ulkopuolella CO2-pitoisuudet olivat pääsääntöisesti ulkoilmaa vastaavalla tasolla noin 400 ppm.

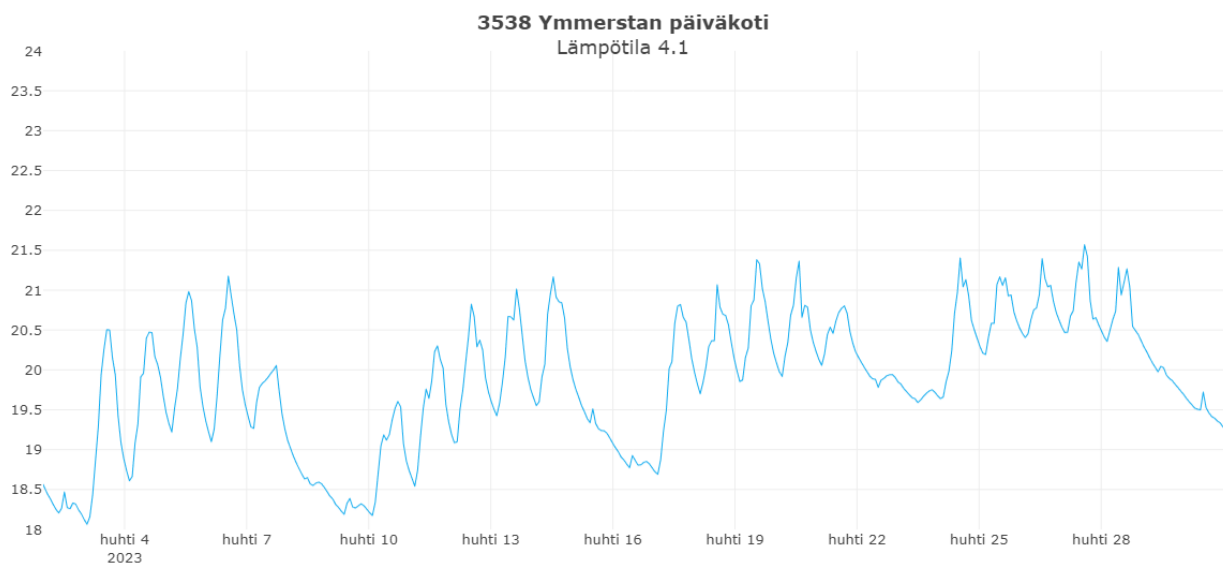
## Lämpötila

Lämpötila vaihteli noin 18–21.5°C:een välillä.

Lämpötilojen huiput ajoittuivat pääsääntöisesti toiminnan päiväaikoihin.

Leanheatin ohjaamat lämpötilan pudotukset näkyvät käyrissä viikonloppuisin.

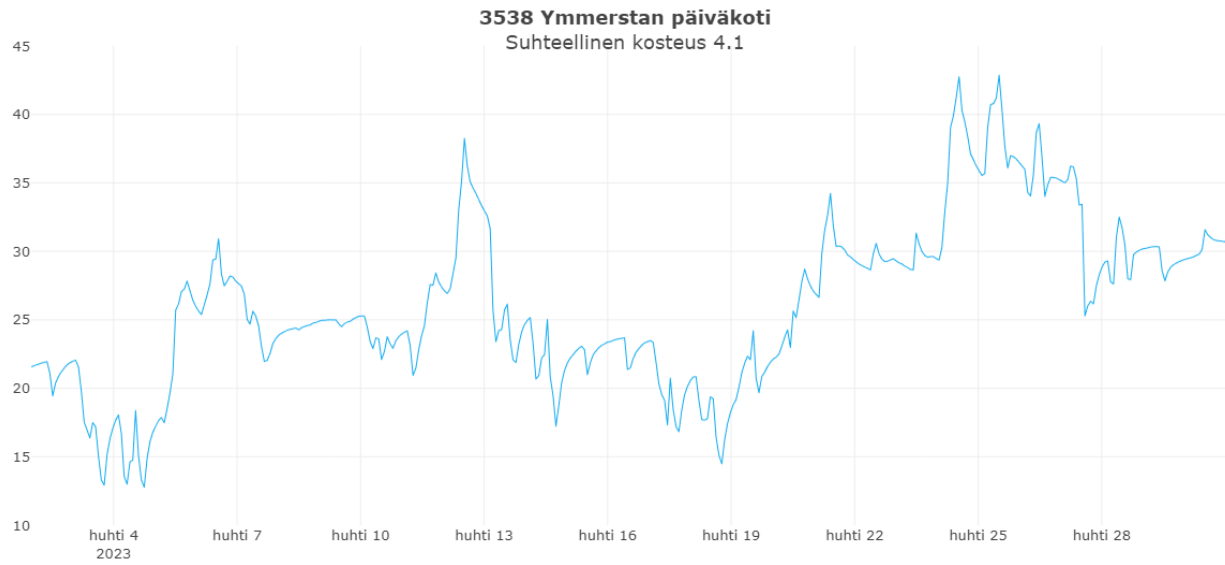
## Suhteellinen kosteus

Suhteellinen kosteus vaihteli noin 13–44 RH% välillä.

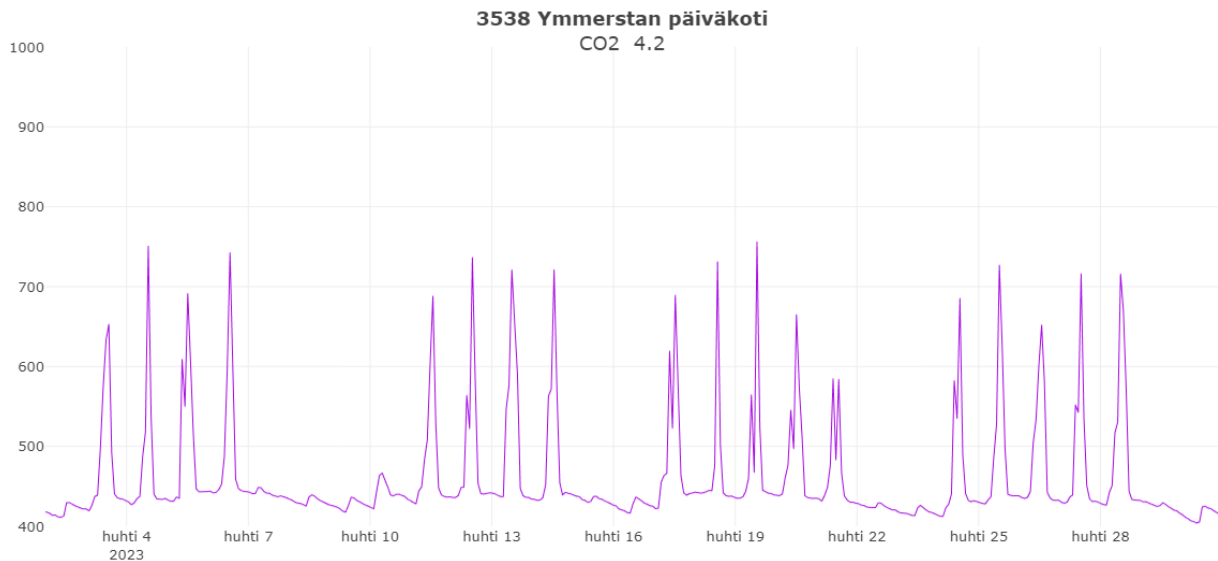
**CO<sub>2</sub>** (=hiilidioksidipitoisuus)

CO<sub>2</sub>-pitoisuudet nousivat päivisin käytön aikana maksimissaan noin 800 ppm tasolle.

Käytön ulkopuolella CO<sub>2</sub>-pitoisuudet olivat pääsääntöisesti ulkoilmaa vastaavalla tasolla noin 400 ppm.

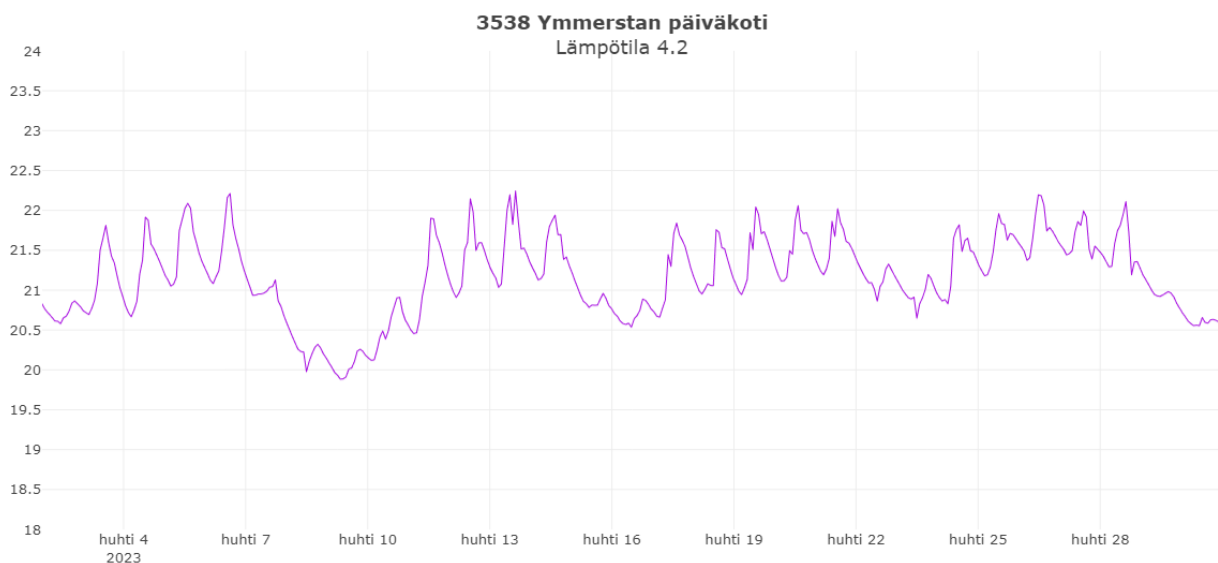
## Lämpötila

Lämpötila vaihteli noin 20–22.5°C:een välillä.

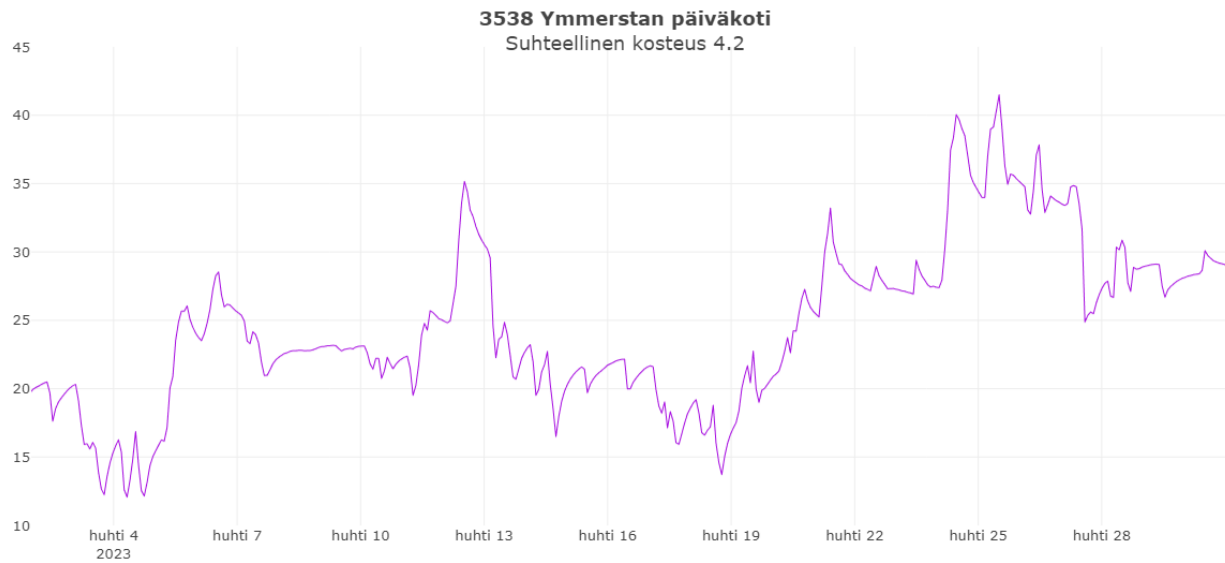
## Suhteellinen kosteus

Suhteellinen kosteus vaihteli noin 12–43 RH% välillä.

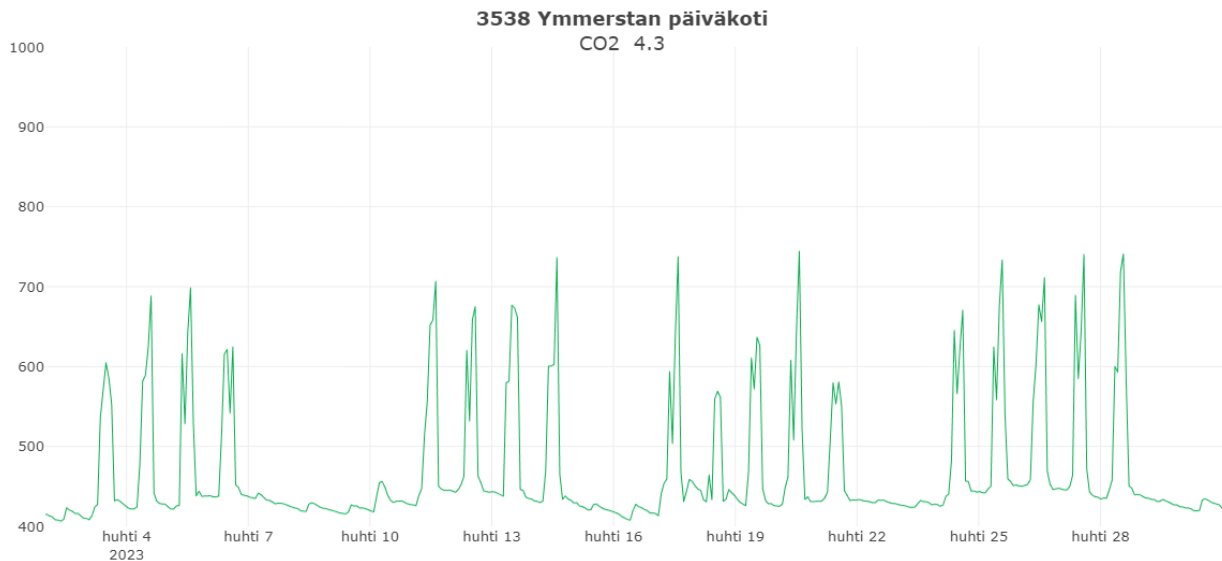
**CO<sub>2</sub>** (=hiilidioksidipitoisuus)

CO<sub>2</sub>-pitoisuudet nousivat päivisin käytön aikana maksimissaan noin 800 ppm tasolle.

Käytön ulkopuolella CO<sub>2</sub>-pitoisuudet olivat pääsääntöisesti ulkoilmaa vastaavalla tasolla noin 400 ppm.

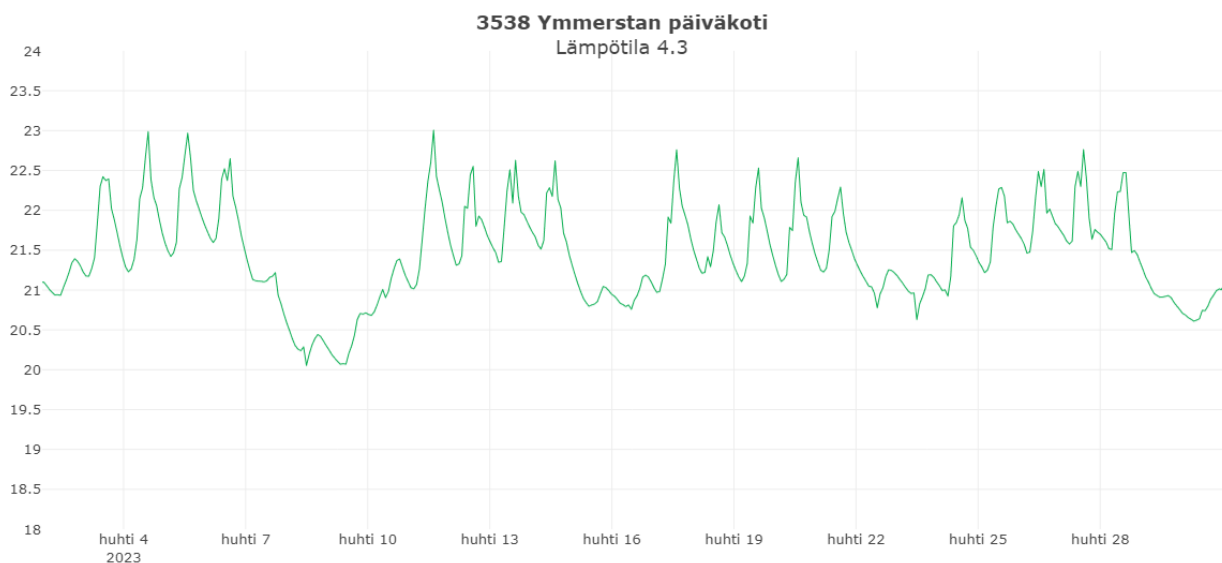
## Lämpötila

Lämpötila vaihteli noin 20–23 °C:een välillä.

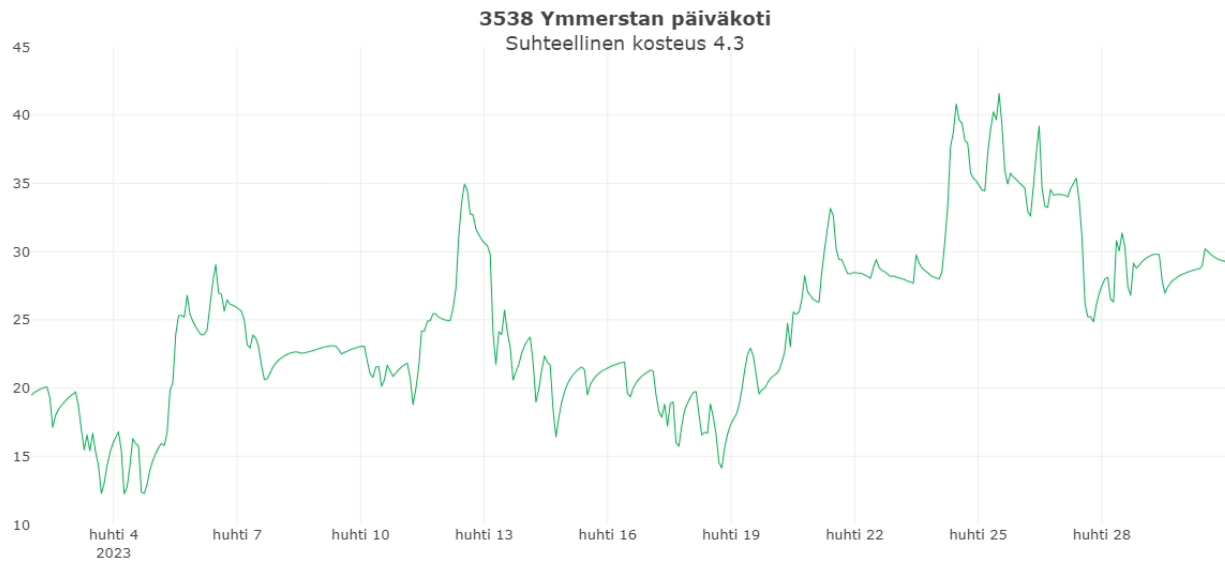
## Suhteellinen kosteus

Suhteellinen kosteus vaihteli noin 12–42 RH% välillä.

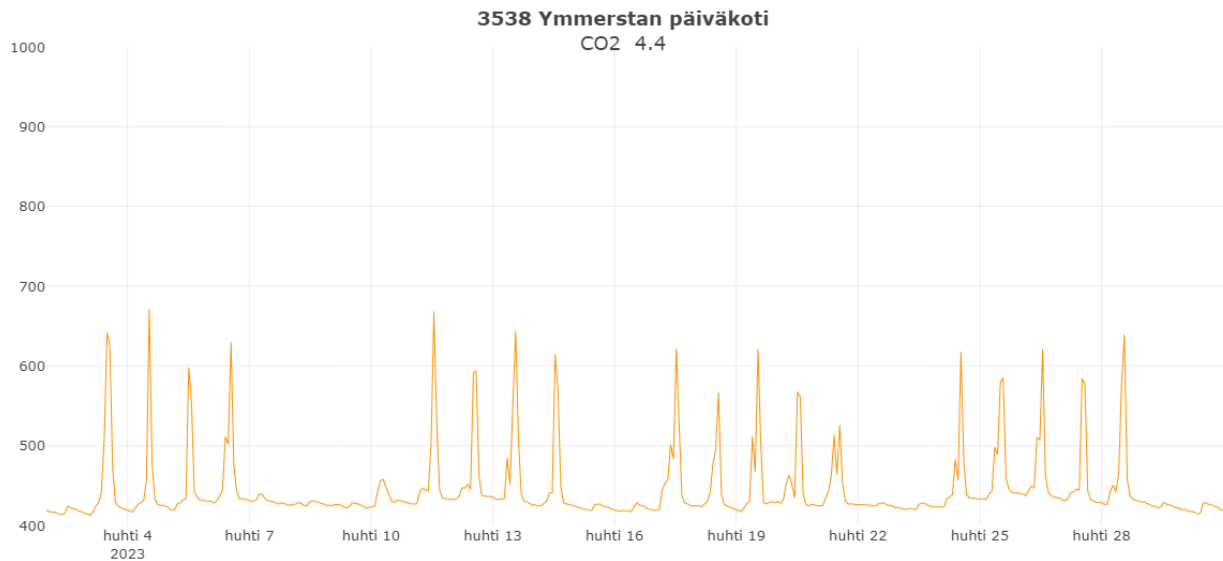
**CO<sub>2</sub>** (=hiilidioksidipitoisuus)

CO<sub>2</sub>-pitoisuudet nousivat päivisin käytön aikana maksimissaan noin 700 ppm tasolle.

Käytön ulkopuolella CO<sub>2</sub>-pitoisuudet olivat pääsääntöisesti ulkoilmaa vastaavalla tasolla noin 400 ppm.

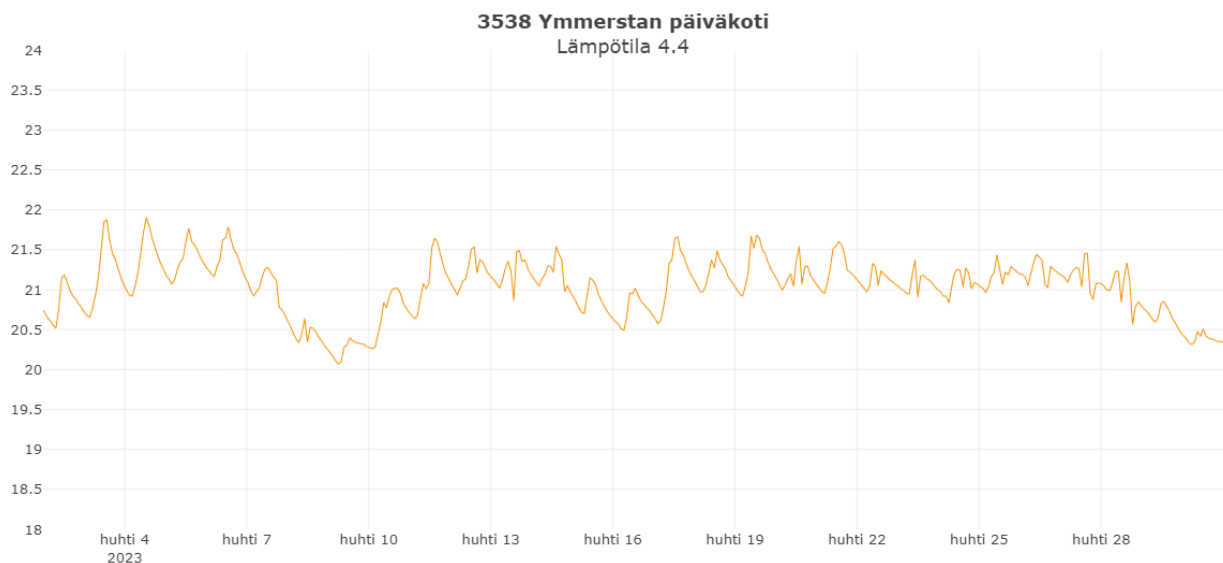
## Lämpötila

Lämpötila vaihteli noin 20–22°C:een välillä.

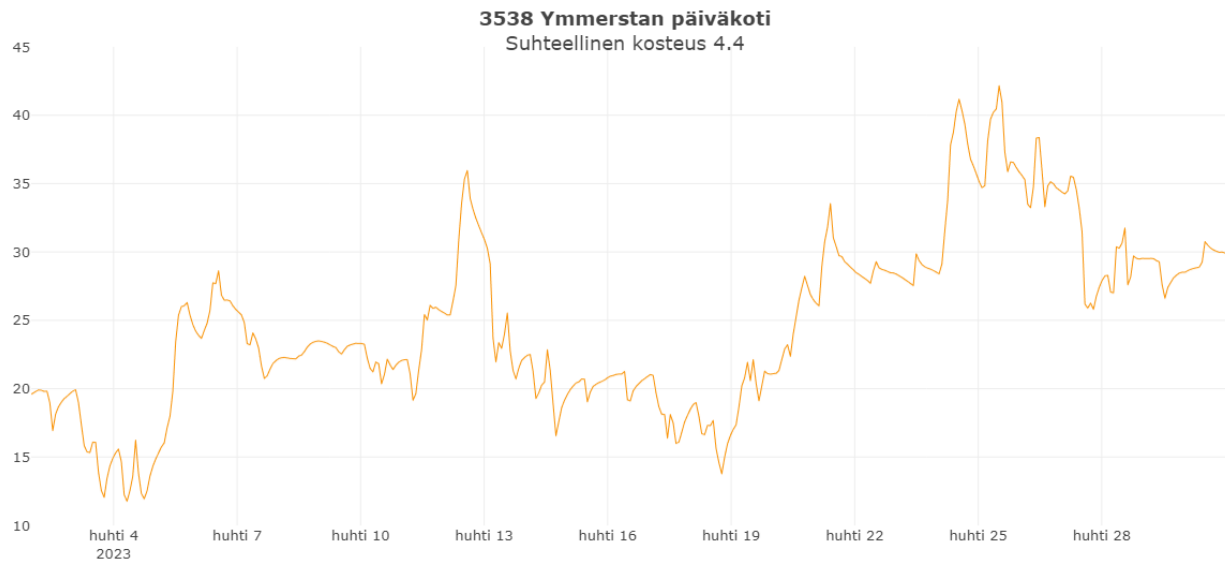
## Suhteellinen kosteus

Suhteellinen kosteus vaihteli noin 12–43 RH% välillä.

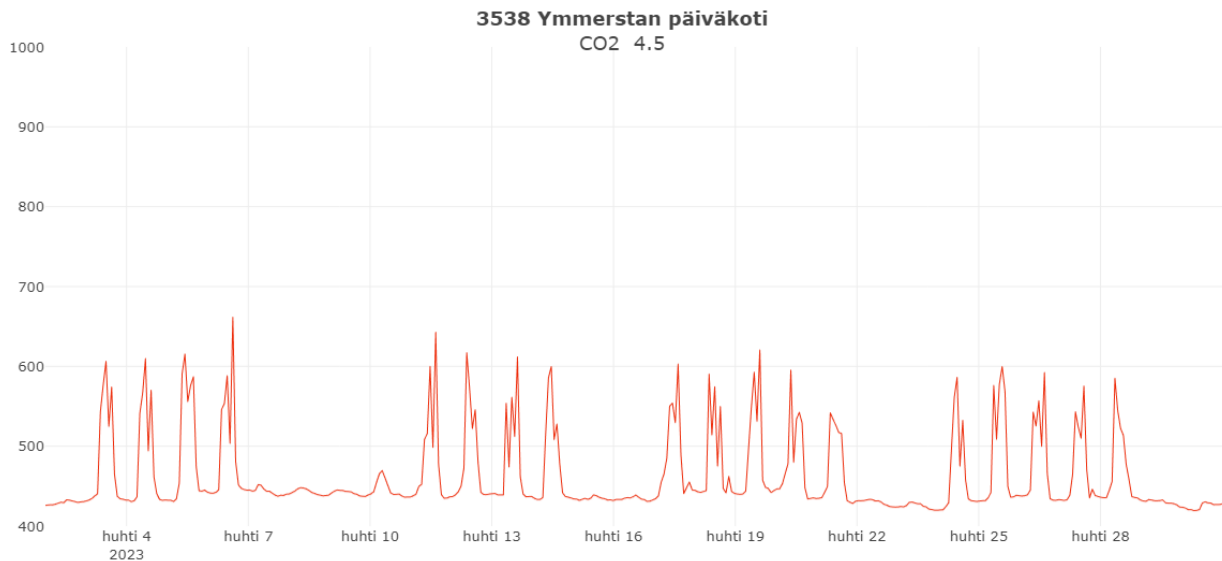
**CO<sub>2</sub>** (=hiilidioksidipitoisuus)

CO<sub>2</sub>-pitoisuudet nousivat päivisin käytön aikana maksimissaan noin 650 ppm tasolle.

Käytön ulkopuolella CO<sub>2</sub>-pitoisuudet olivat pääsääntöisesti ulkoilmaa vastaavalla tasolla noin 400 ppm.

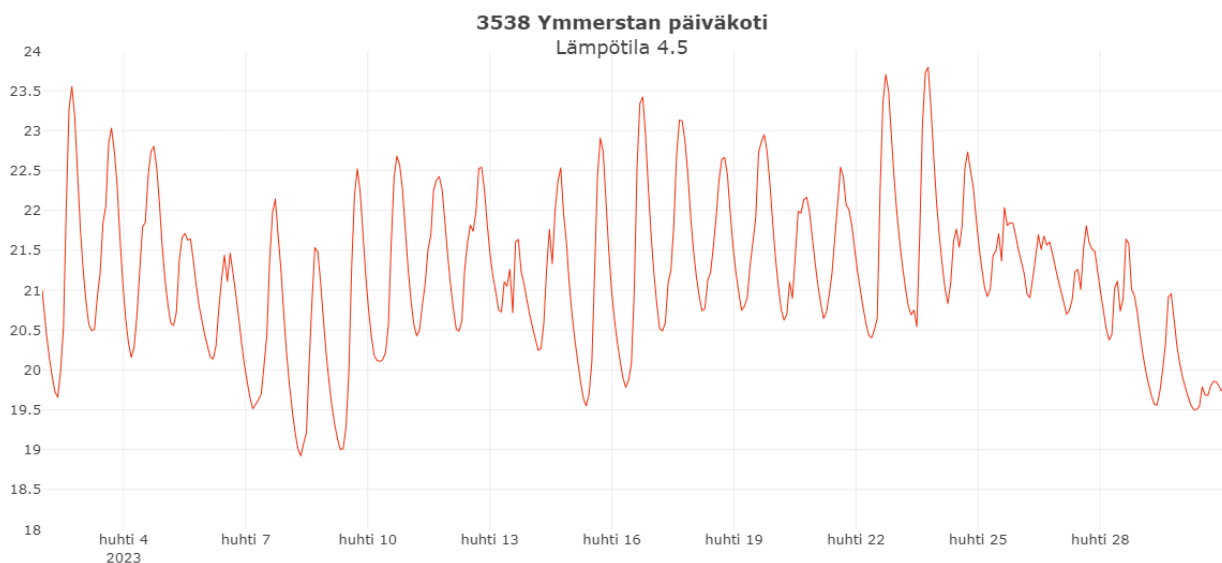
## Lämpötila

Lämpötila vaihteli noin 19–24 °C:een välillä.

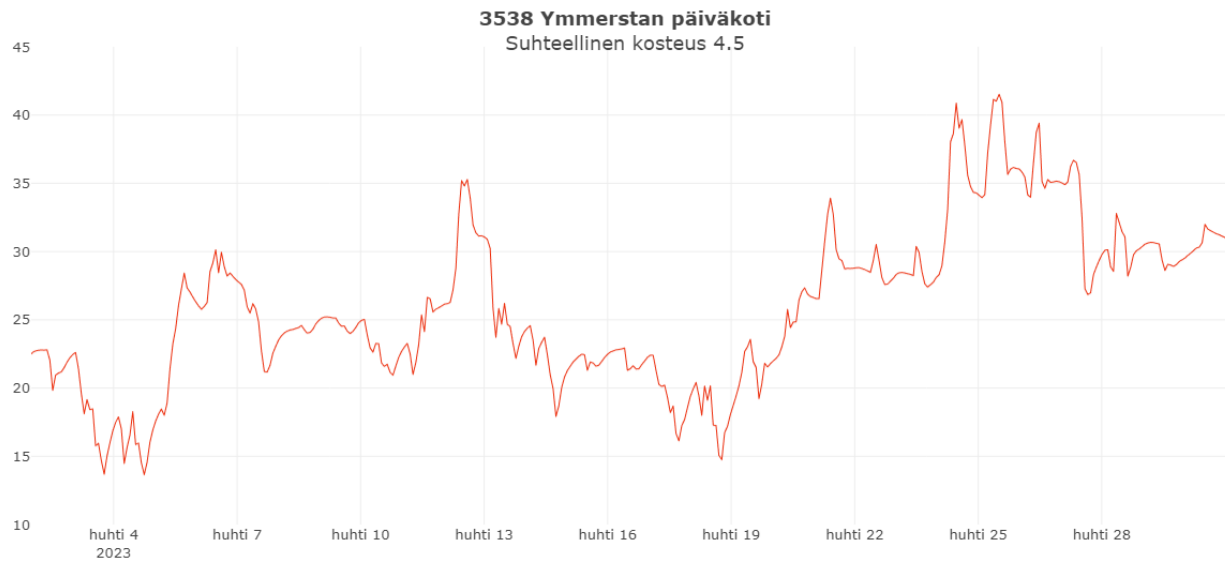
## Suhteellinen kosteus

Suhteellinen kosteus vaihteli noin 13–41 RH% välillä.

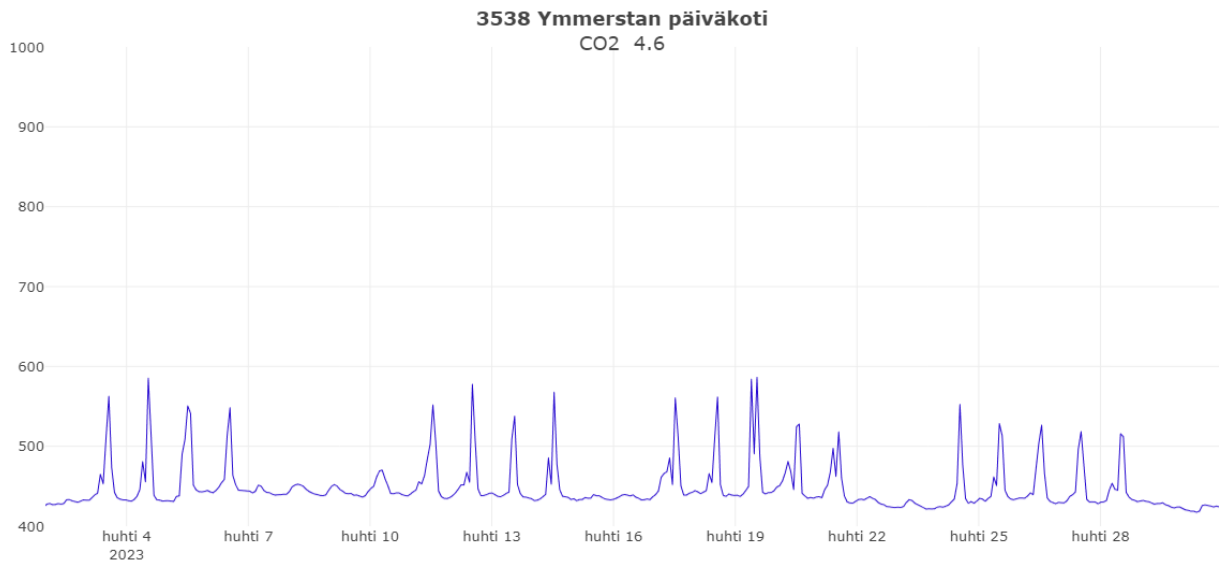
**CO<sub>2</sub>** (=hiilidioksidipitoisuus)

CO<sub>2</sub>-pitoisuudet nousivat päivisin käytön aikana maksimissaan noin 600 ppm tasolle.

Käytön ulkopuolella CO<sub>2</sub>-pitoisuudet olivat pääsääntöisesti ulkoilmaa vastaavalla tasolla noin 400 ppm.

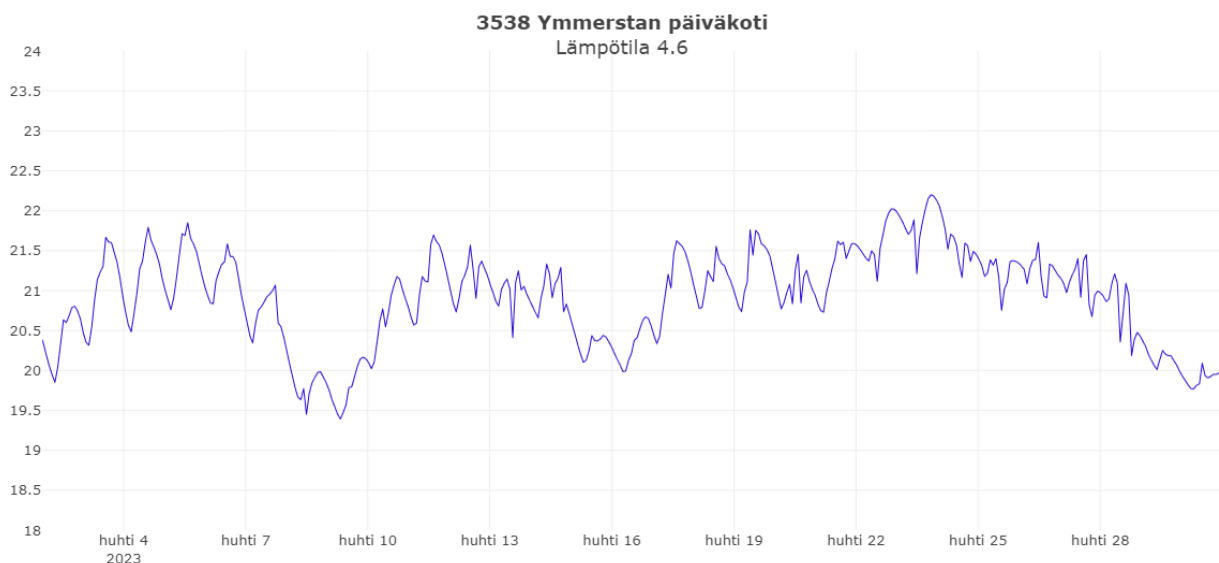
## Lämpötila

Lämpötila vaihteli noin 19.5–22.5°C:een välillä.

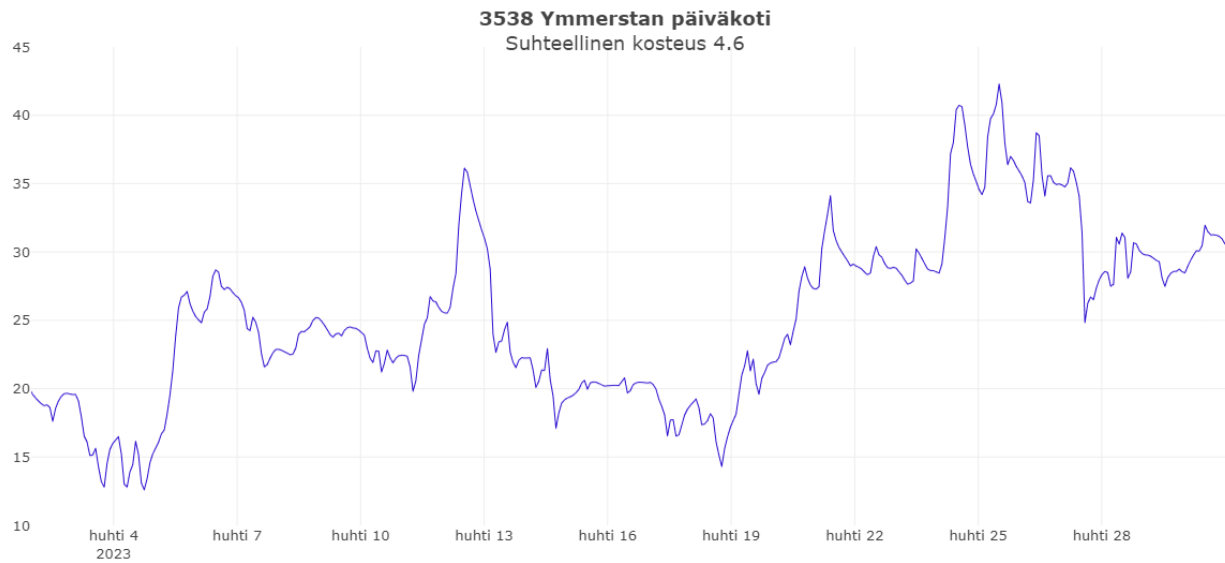
## Suhteellinen kosteus

Suhteellinen kosteus vaihteli noin 13–43 RH% välillä.

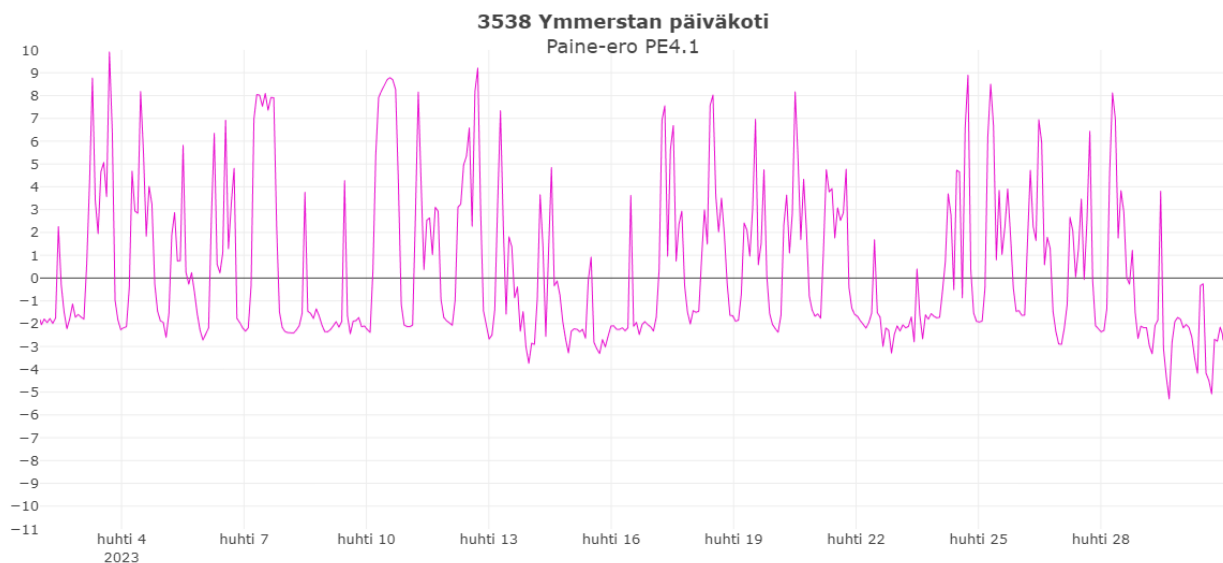
### Paine-ero PE4.1 / Lepohuoneen 103 Kardemummat ja ulkoilman välillä

Lepohuoneen paine-ero vaihteli ajallisesti epäsäännöllisesti noin + 10 ja – 4 Pa välillä ulkoilmaan nähden. Positiivinen mittausarvo Lepohuone on ylipaineinen ja negatiivinen mittausarvo Lepohuone on alipaineinen ulkoilmaan nähden.

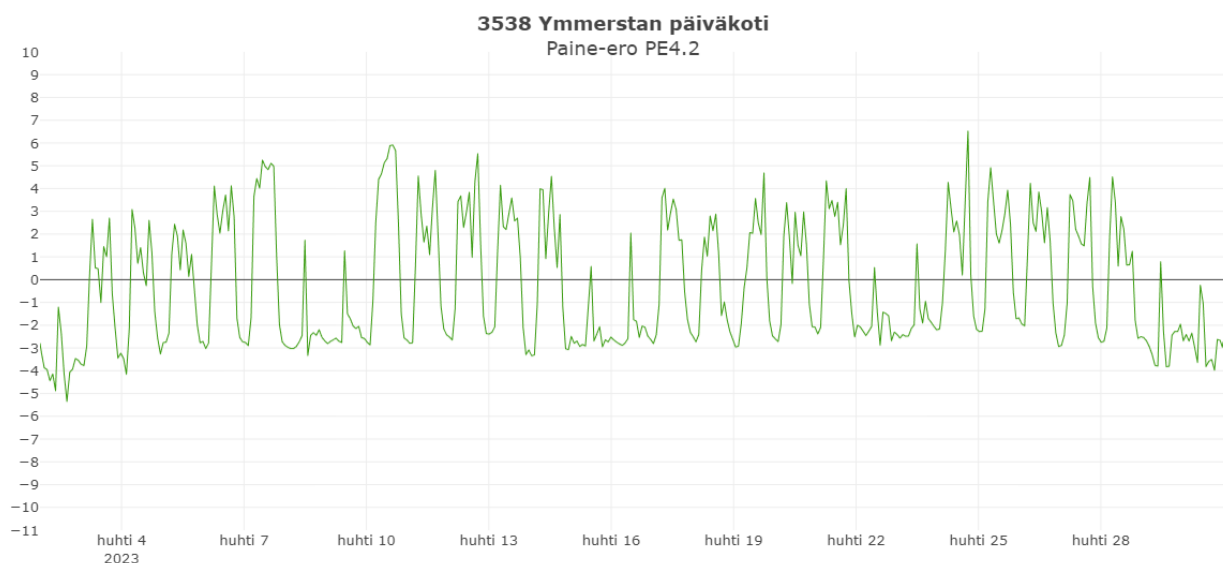
### Paine-ero PE4.2 / Leikkitilan 111 Pomeranssit ja ulkoilman välillä

Leikkitilan paine-ero vaihteli ajallisesti epäsäännöllisesti noin + 7 ja – 5 Pa välillä ulkoilmaan nähden. Positiivinen mittausarvo Leikkitila on ylipaineinen ja negatiivinen mittausarvo Leikkitila on alipaineinen ulkoilmaan nähden.

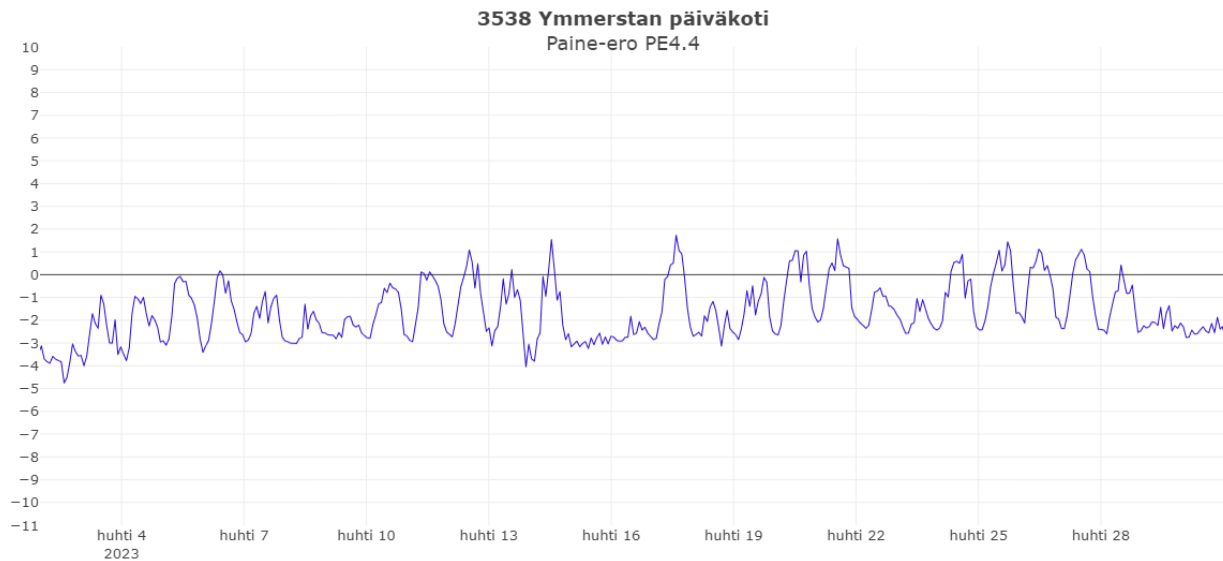
### Paine-ero PE4.4 / Keittiön 126 ja ulkoilman välillä

Keittiön paine-ero vaihteli ajallisesti epäsäännöllisesti noin + 2 ja – 5 Pa välillä ulkoilmaan nähden. Positiivinen mittausarvo Keittiö on ylipaineinen ja negatiivinen mittausarvo Keittiö on alipaineinen ulkoilmaan nähden.

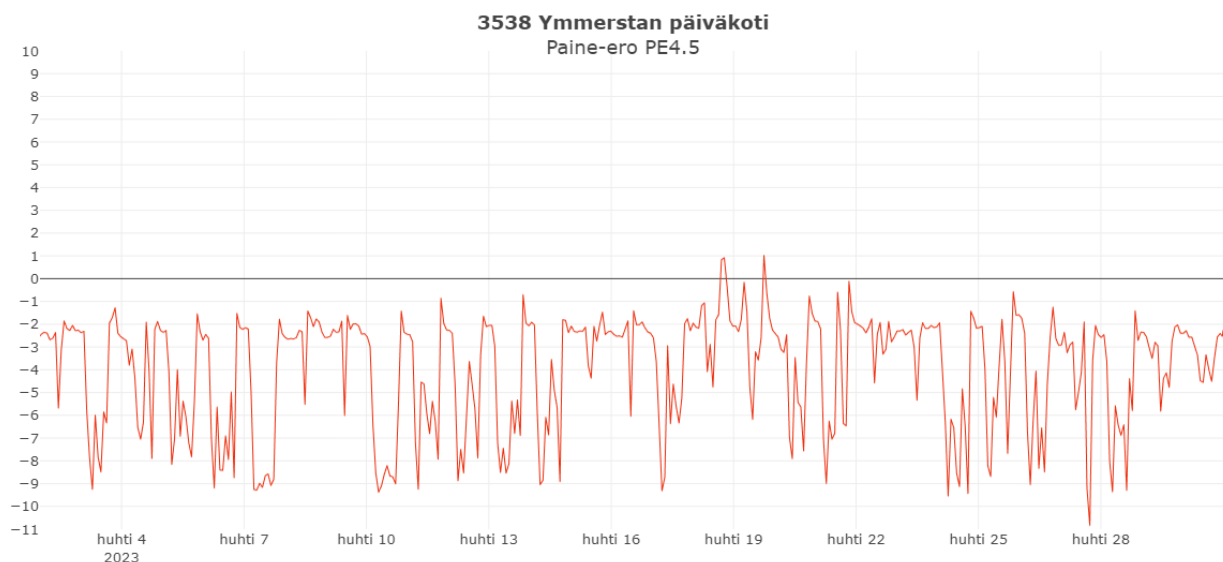
### Paine-ero PE4.5 / Leikkitilan 145 Sokerit ja ulkoilman välillä

Leikkitilan paine-ero vaihteli ajallisesti epäsäännöllisesti noin + 1 ja – 11 Pa välillä ulkoilmaan nähden. Positiivinen mittausarvo Leikkitila on ylipaineinen ja negatiivinen mittausarvo Leikkitila on alipaineinen ulkoilmaan nähden.
